# DOSSIER D'AUTORISATION ENVIRONNEMENTALE

Carrière de gypse de Vaujours - Guisy  
sur les communes de Vaujours et de Coubron en Seine-Saint-Denis (93)

## ANNEXE 17 - RAPPORTS DE DIAGNOSTIC PYROTECHNIQUE - PARTIE 2

**Diagnostic de contamination pyrotechnique**

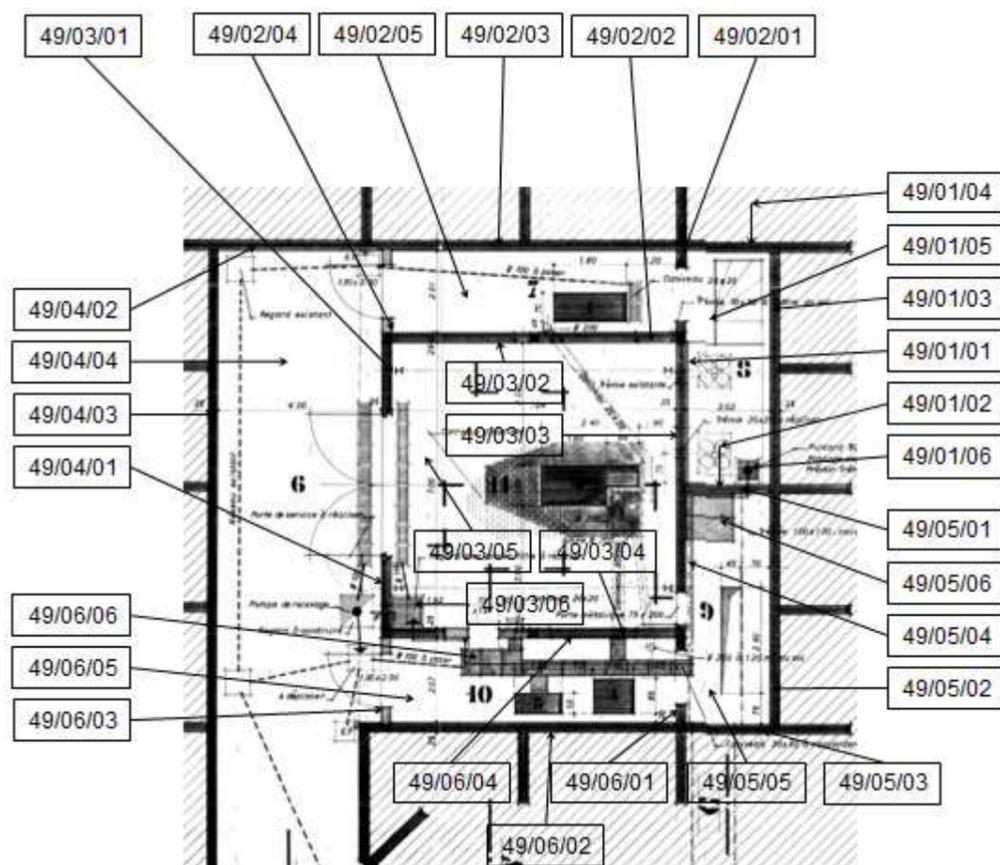
#### 3.1 Position des points de prélèvements EXPRAY

Dans le bâtiment 49, les recherches de pollution ont porté sur les murs, les regards de visite des eaux usées et les sols des locaux.

Aucunes traces de contamination par la présence de produits explosifs ont été mises en évidence sur les murs, les regards de visite en entrée de réseaux des eaux usées et les sols de ces locaux.

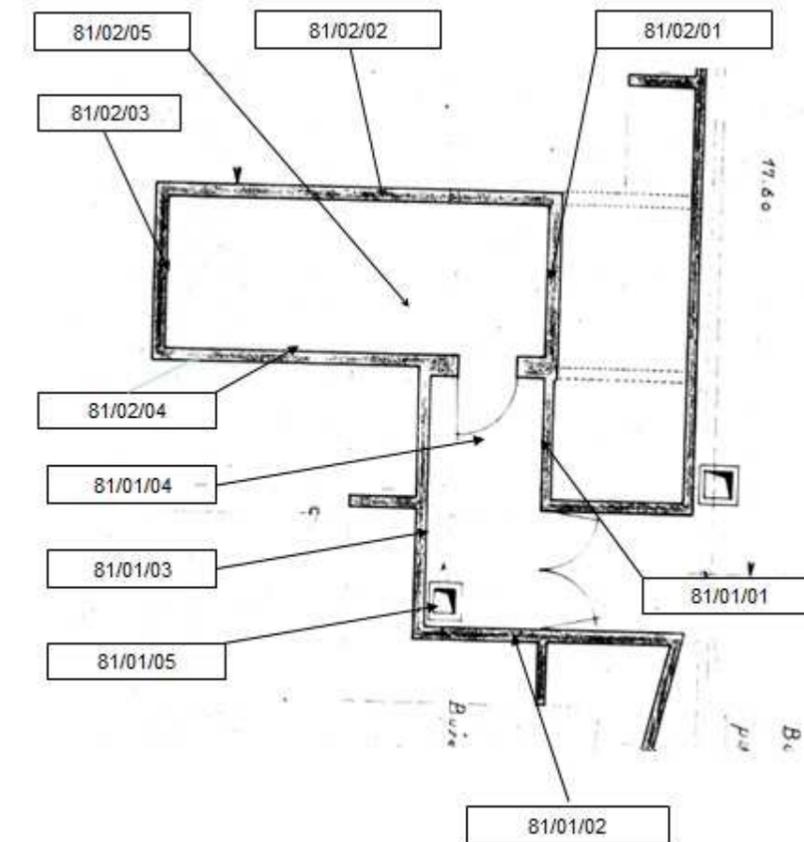
#### 3.1 Position des points de prélèvements EXPRAY

Dans le bâtiment 81, les recherches de pollution ont porté sur les murs, le regard de visite des eaux usées et les sols du local.

Aucunes traces de contamination par la présence de produits explosifs ont été mises en évidence sur les murs, le regard de visite en entrée de réseaux des eaux usées et le sol de ce local.
