# DOSSIER D'AUTORISATION ENVIRONNEMENTALE

Carrière de gypse de Vaujours - Guisy  
sur les communes de Vaujours et de Coubron en Seine-Saint-Denis (93)

## ANNEXE 17 - RAPPORTS DE DIAGNOSTIC PYROTECHNIQUE - PARTIE 3

**Diagnostic de contamination pyrotechnique**

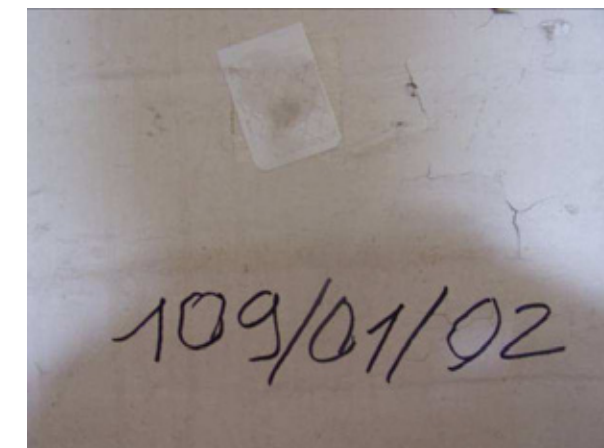
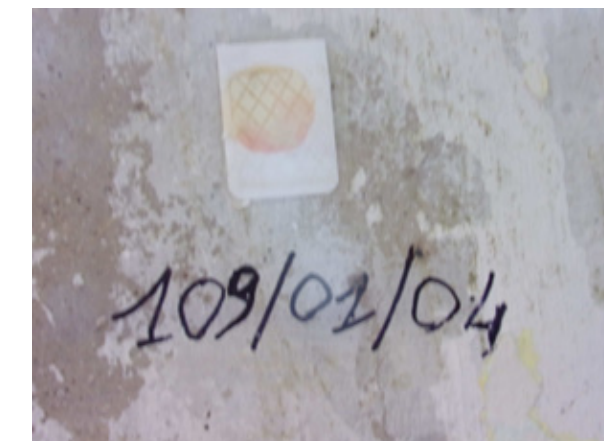
#### 3.2 Local 1: Visualisation des tests EXPRAY

| Bâtiment | Local | Tests Expray et Date | Observations |
|---|---|---|---|
| 109 | 01 | N°01<br>26/09/2016 | Négatif |

Aucunes traces de contamination par la présence de produits explosifs ont été mises en évidence dans le local, sur les murs et le sol.

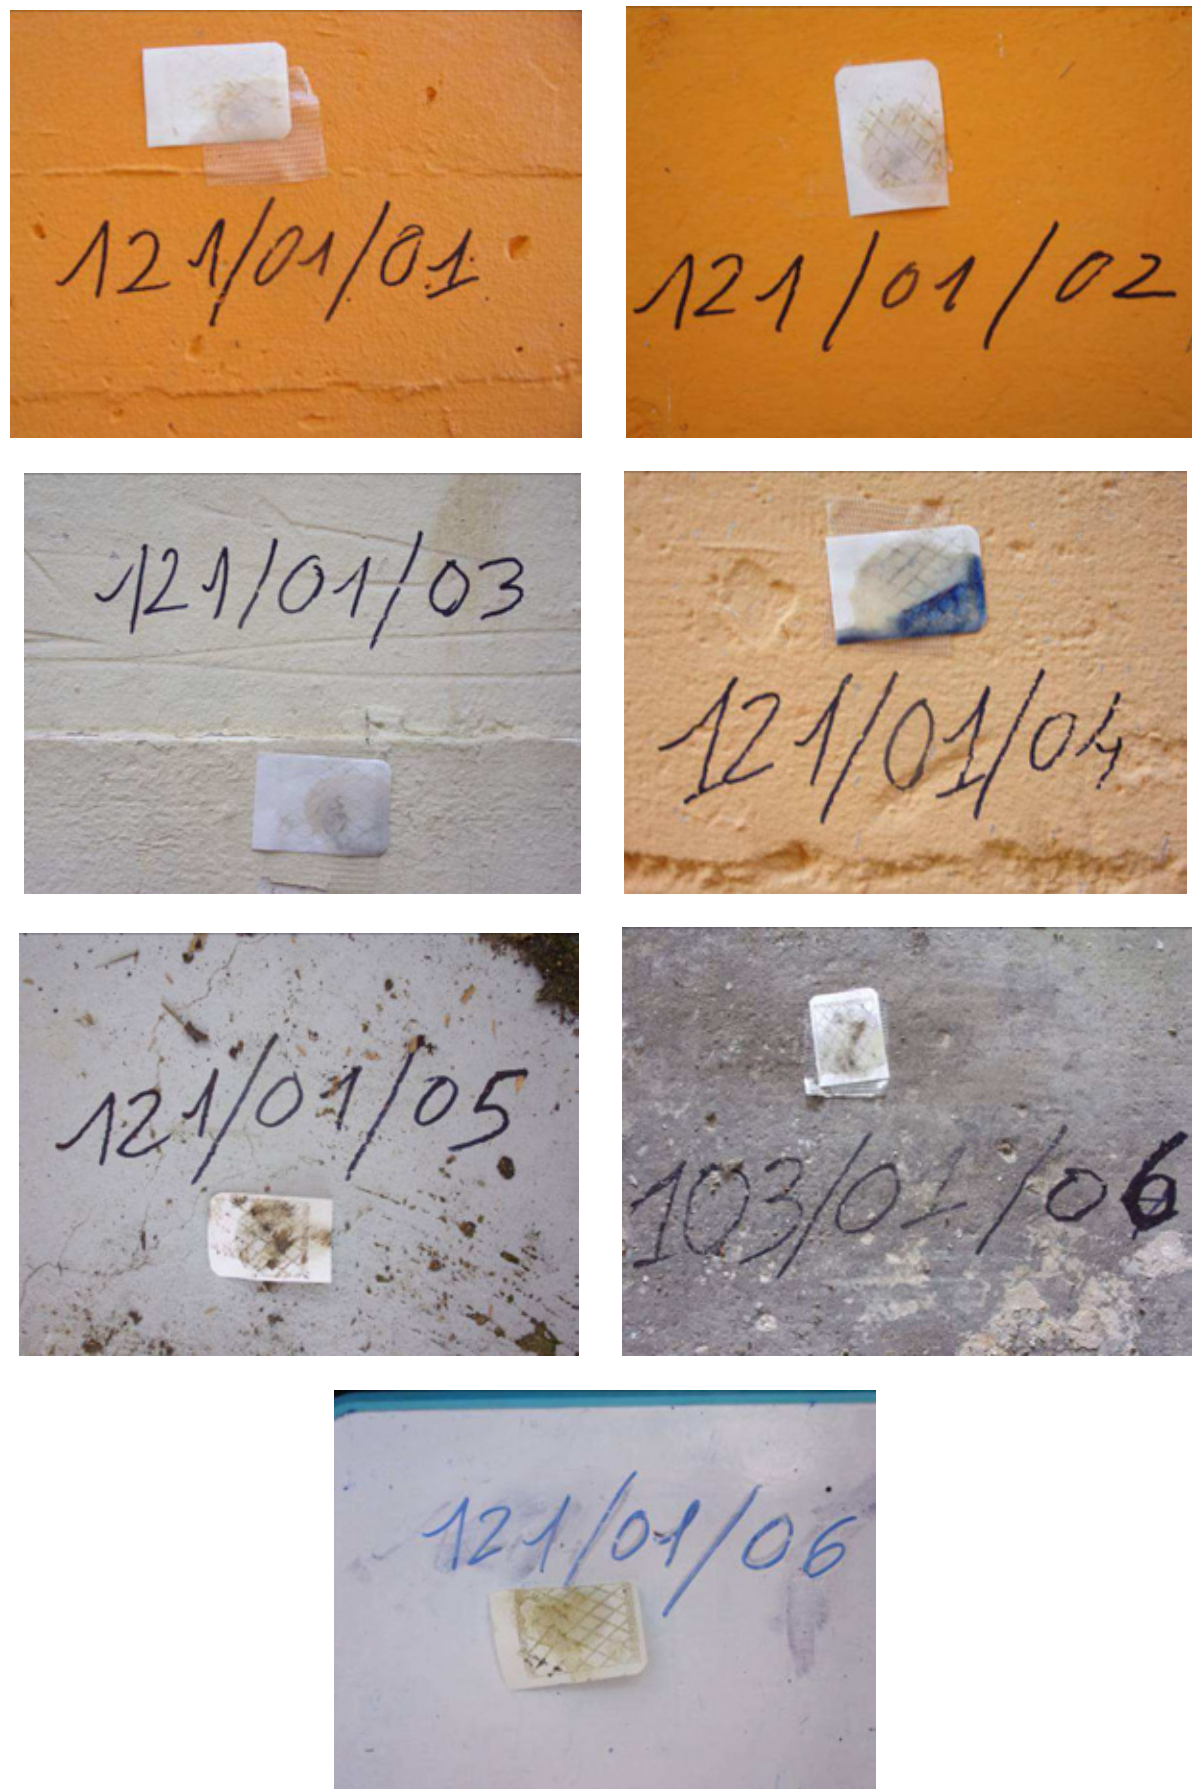
### 3.2 Local 1: Visualisation des tests EXPRAY

Aucunes traces de contamination par la présence de produits explosifs ont été mises en évidence sur les murs, les regards de visite en entrée de réseaux des eaux usées et le sol de ces locaux.

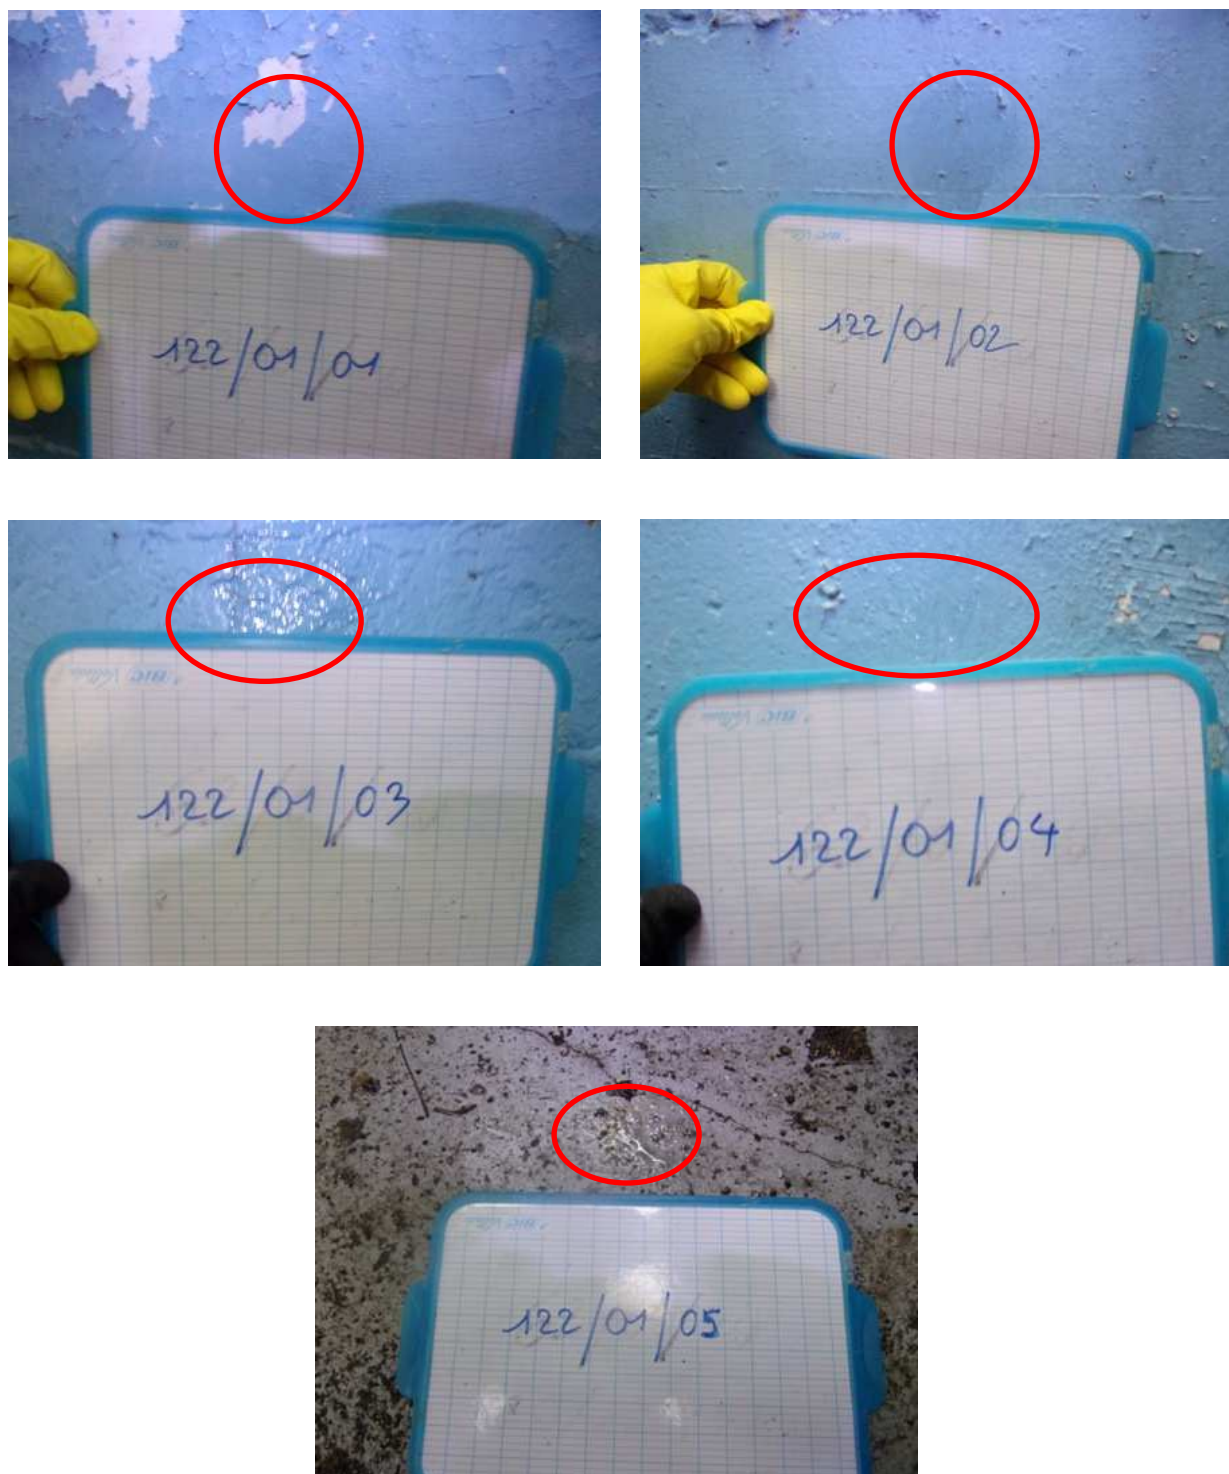
### 3.2 Local 1 : Visualisation des tests EXPRAY

Aucunes traces de contamination par la présence de produits explosifs n’ont été mises en évidence dans les locaux 1,2,3 et 4 sur les murs et sur les sols.

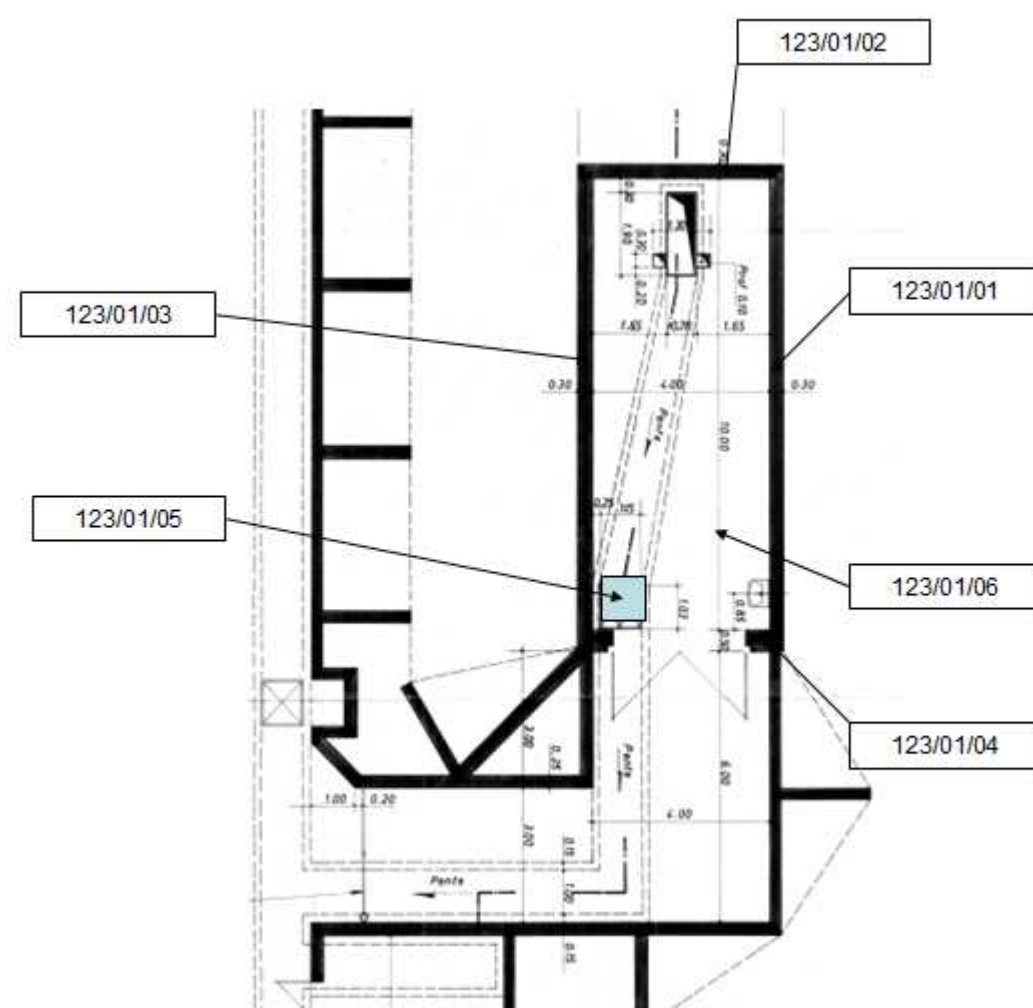
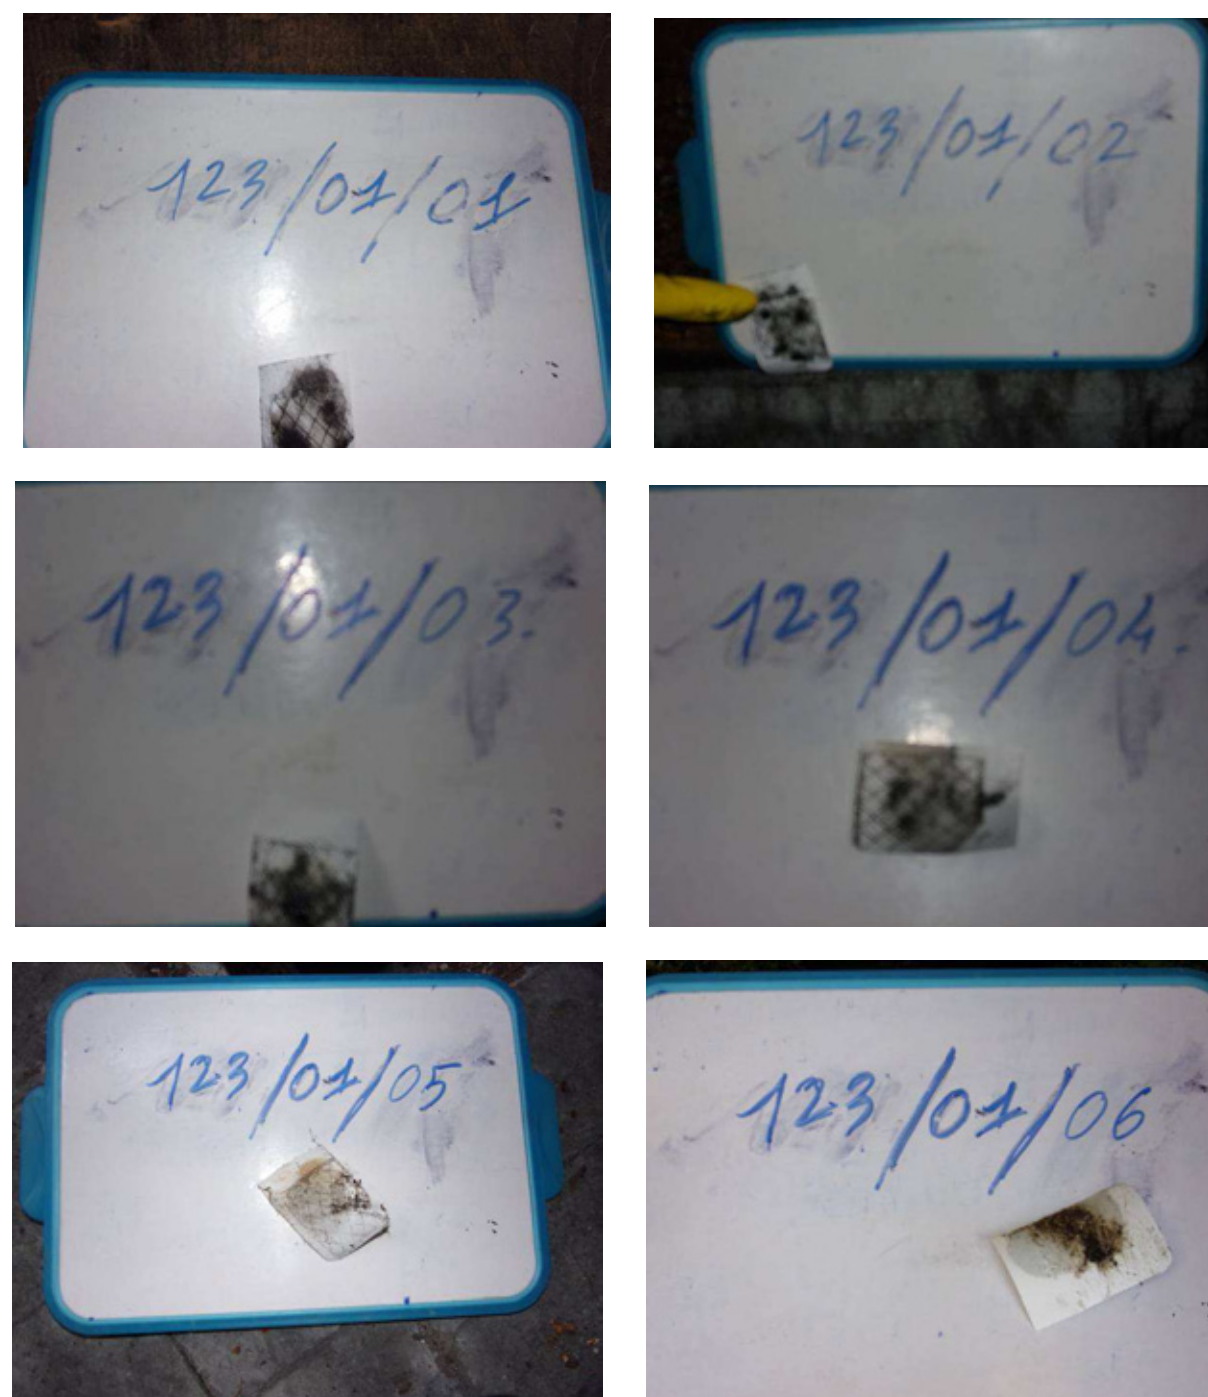
### 3.2 Local 1: Visualisation des tests EXPRAY

| Bâtiment | Local | Tests Expray et Date | Observations |
|---|---|---|---|
| 123 | 01 | N°01<br>26/09/2016 | Négatif |

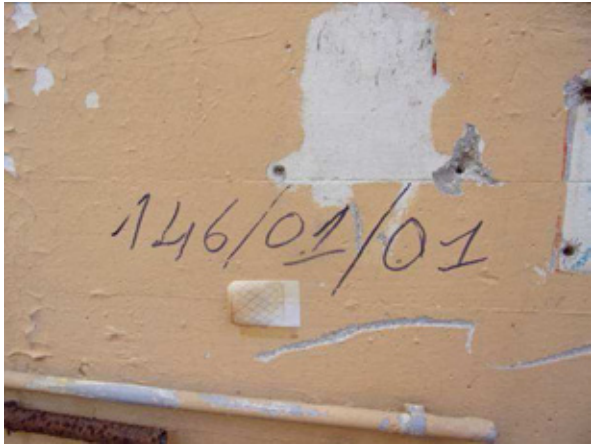
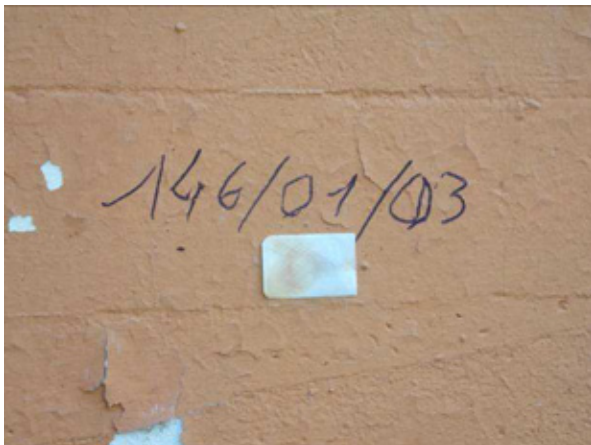
3.2 Local 1 : Visualisation des tests EXPRAY

Aucunes traces de contamination par la présence de produits explosifs n'ont été mises en évidence dans le local 1, sur les murs, le sol et le regard de visite.

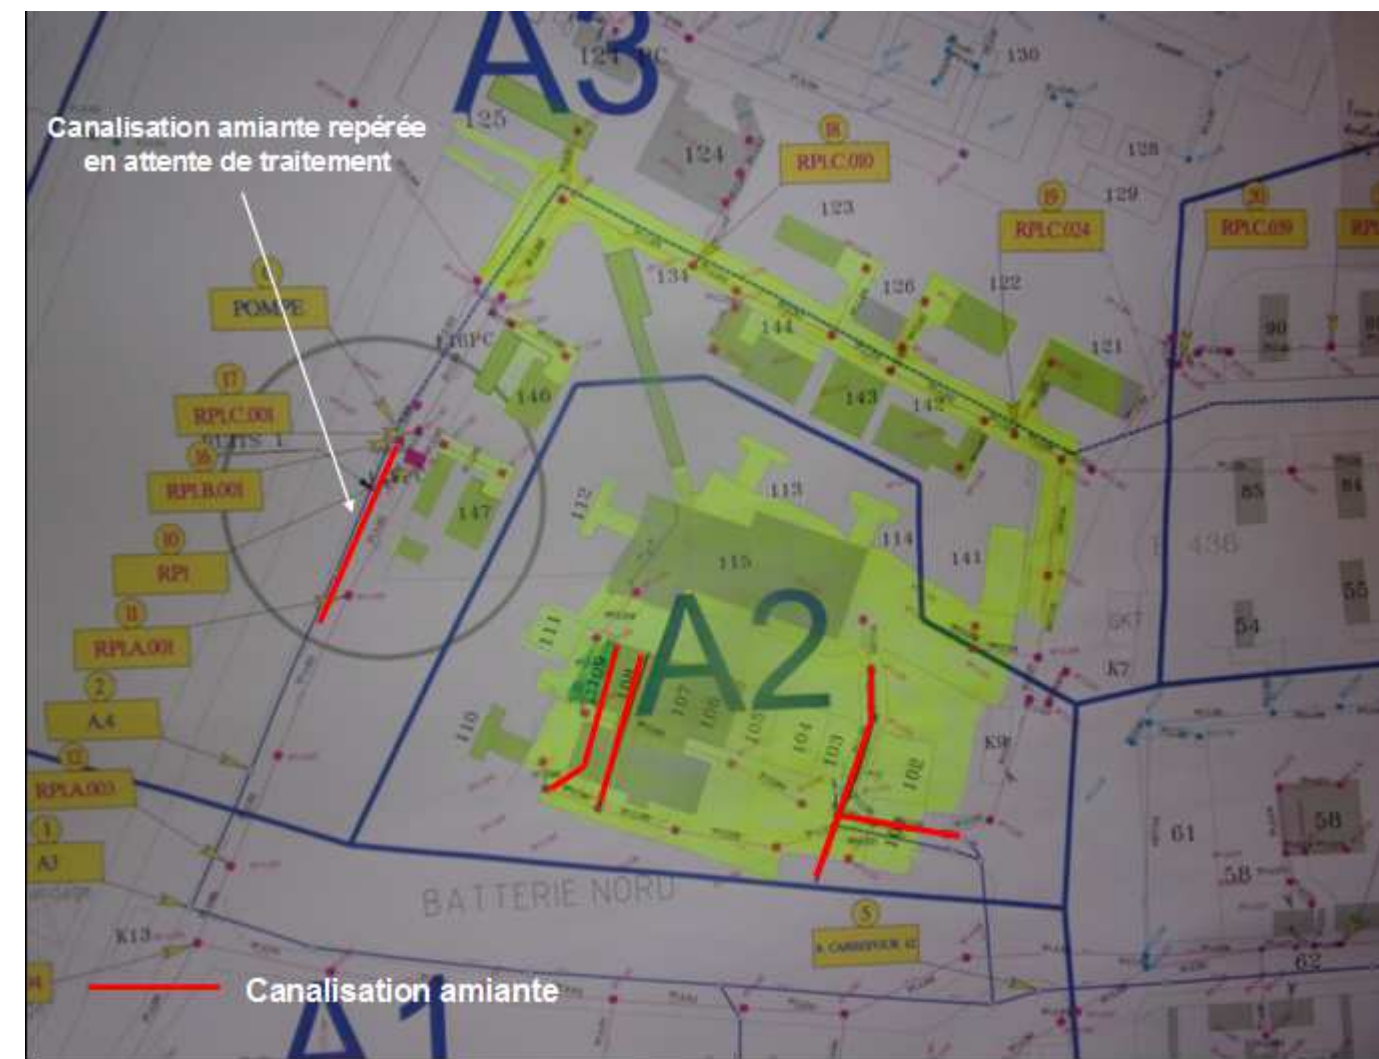
### 3.1 Plan de la zone traitée

Toutes les canalisations situées dans la zone colorisée en zone jaune ont été diagnostiquées avant leur retrait.

Les canalisations matérialisées en couleur rouge sont les conduits amiantés.

En zone A2, 83 tests EXPRAY ont été réalisés. 52 en condition normale et 31 en condition amiante.

En zone A3, à ce jour, 46 tests EXPRAY ont été réalisés en condition normale et aucun en condition amiante.

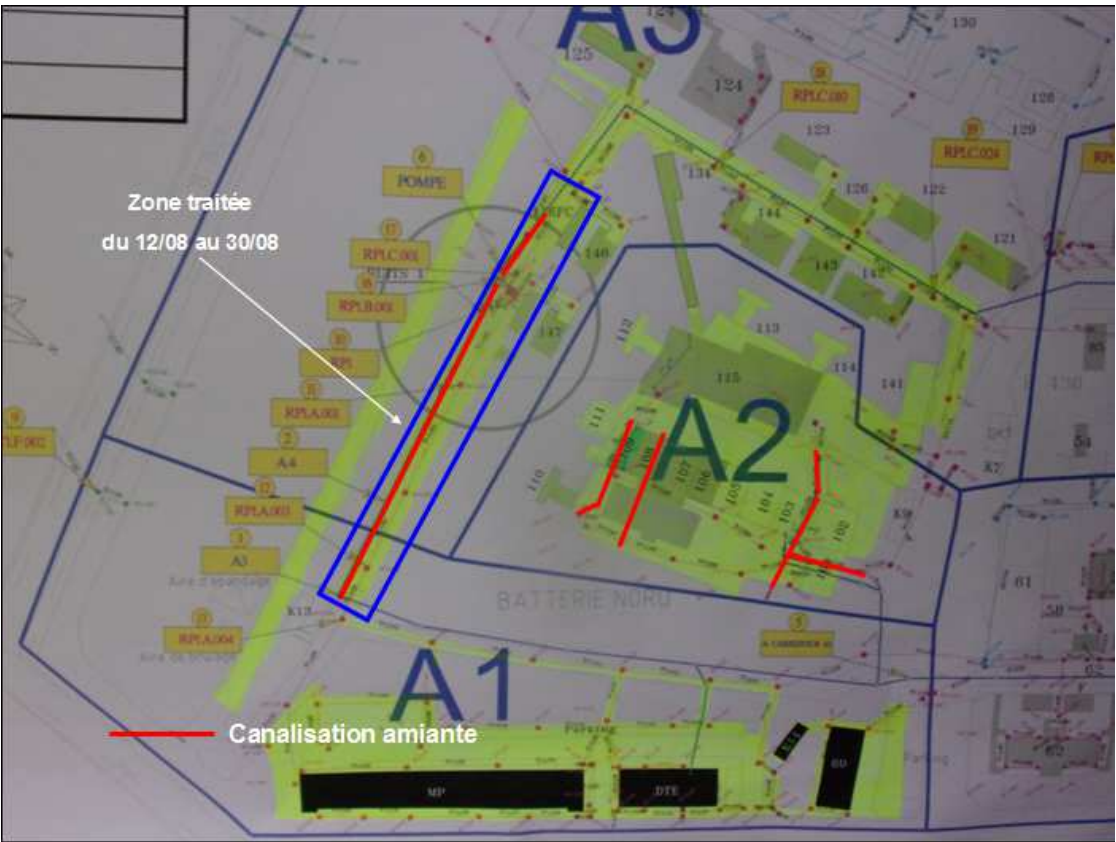
#### 3.1 Plan de la zone traitée

Toutes les canalisations situées dans la zone matérialisée en bleu ont été diagnostiquées avant leur retrait.

Les canalisations matérialisées en couleur rouge sont les conduits amiantés.

En zone A3 zone au contour bleu, 72 tests EXPRAY ont été réalisés dont 48 tests en condition normale et 24 tests en condition amiante.
