# DOSSIER D'AUTORISATION ENVIRONNEMENTALE

Carrière de gypse de Vaujours - Guisy sur les communes de Vaujours et de Coubron en Seine-Saint-Denis (93)

# ANNEXE 1 - ETUDES DE STABILITÉ LREP DE 1984

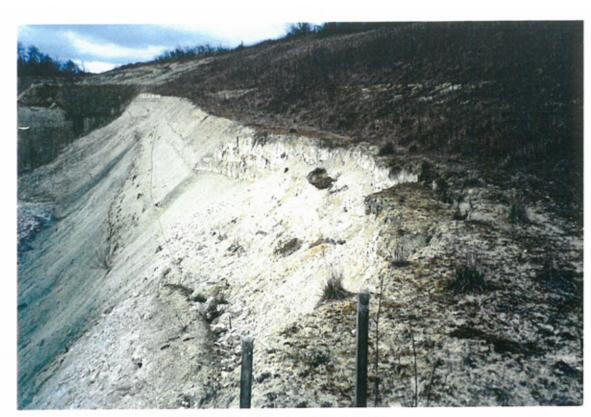
Photos 1 et 2 bis : rupture de talus dans les Marnes de Pantin

PHOTO 1 : Site de Montzaigle Rupture de talus dans les Marnes de Pantin

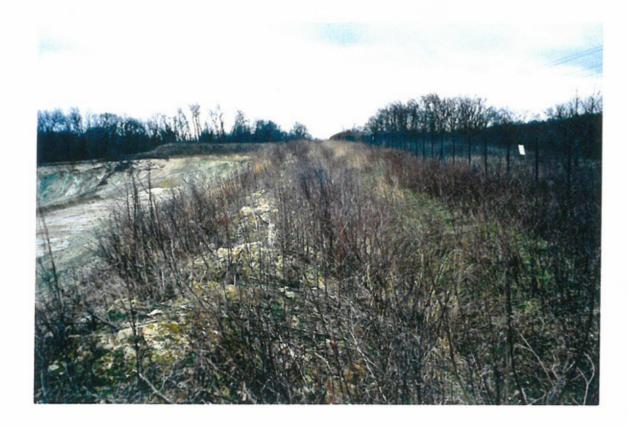
PHOTO 2 : Site de Montzaigle Crête de l'exploitation – Merlon et fossé de tête

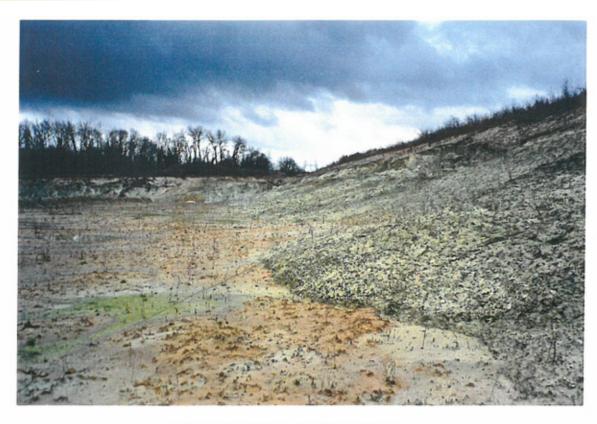
PHOTO 3 : Site de Montzaigle
Plateforme de Marnes de Pantin – Coulées d'Argiles Vertes
Présence d'eau à noter

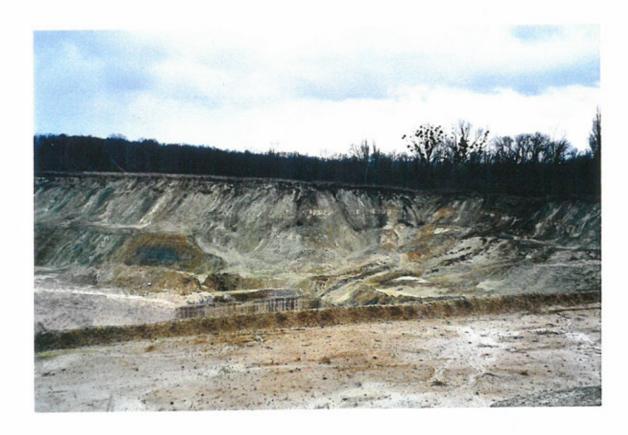
PHOTO 4 : Ruptures généralisées des talus (Argiles Vertes – Marnes de Pantin)

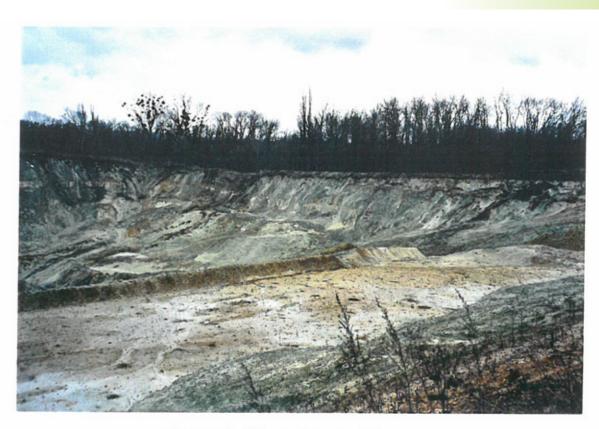
PHOTO 5 : Site de Montzaigle Ruptures généralisées

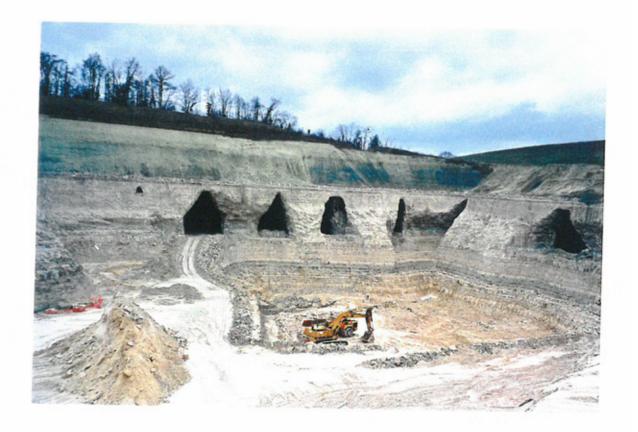
PHOTO 6 : Site de Montzaigle Vue générale – Ruptures locales dans les Marnes de Pantin au-dessus des entrées en cavage

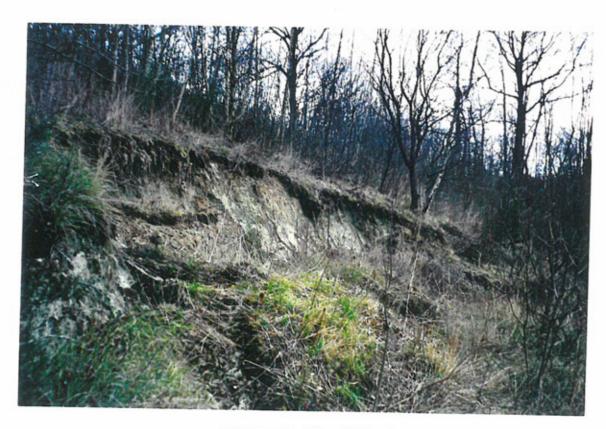
PHOTO 8 : Site d'Aiguisy Rupture localisée dans les Glaises Vertes

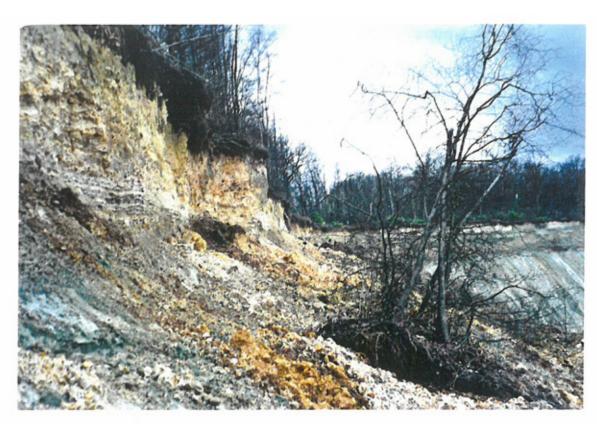
PHOTO 9 : Site d'Aiguisy
Talus Sud – ruptures régressives affectant le Travertin-de-Brie

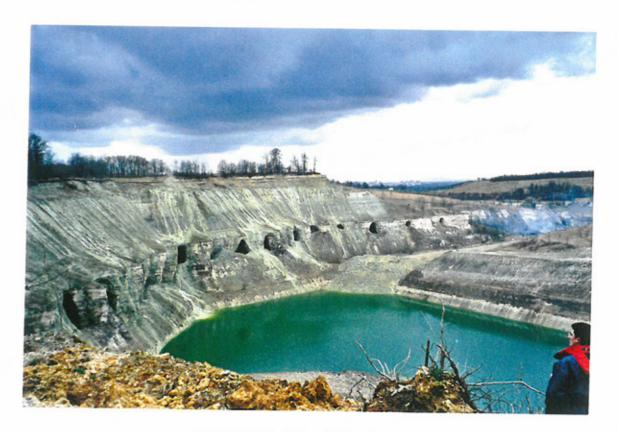
PHOTO 10 : Site d'Aiguisy Vue latérale du talus Sud Noter l'emplacement des entrées en cavage dû aux coulées d'Argile Verte

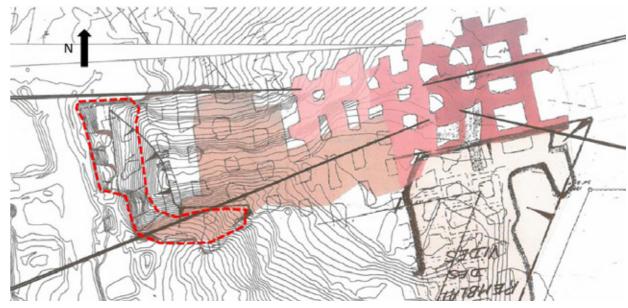
Figure 2 : Plan des vieux cavages Nord. En pointillés les zones les plus altérées et endommagées.

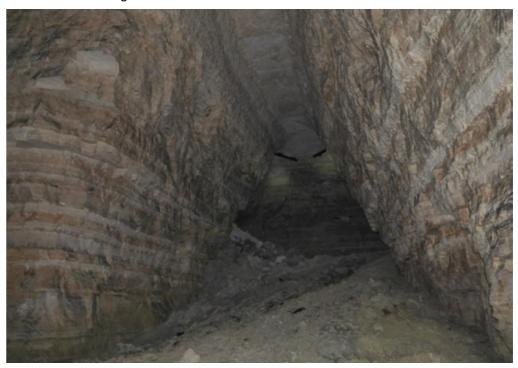
Le secteur Nord visité est dans un très bon état de conservation (Figure 3 et Figure 5). Les piliers et les toits ne présentent pas de signes d'évolutions à l'exception de la première allée, proche du front actuel de la carrière. Cette dernière est en effet soumise aux altérations climatiques, ainsi qu'au déconfinement du rocher généré par la présence de la fosse (Figure 4). Les piliers et les toits sont à cet endroit dans un état d'endommagement et d'altération avancé.

Figure 3 : Vue des piliers et du toit des vieux cavages Ouest au niveau de l'allée K

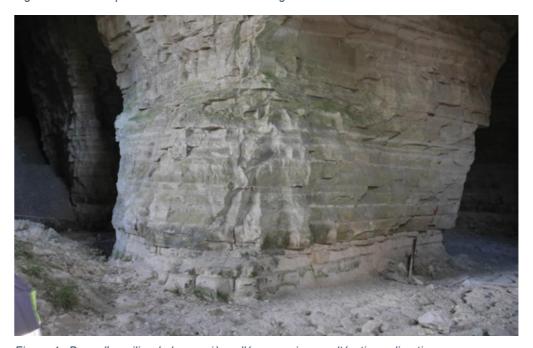
Figure 4 : Base d'un pilier de la première allée, soumis aux altérations climatiques

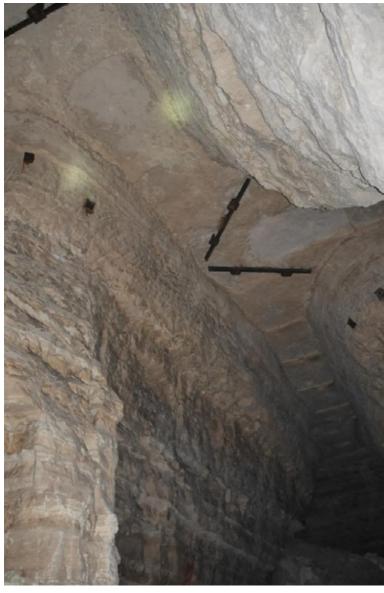
Figure 5 : Toits de la carrière entre les repères F et H

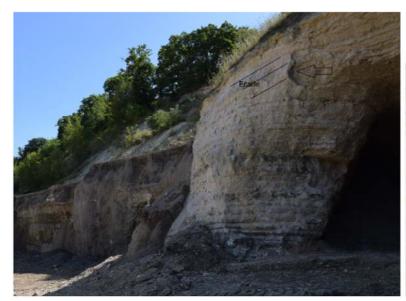
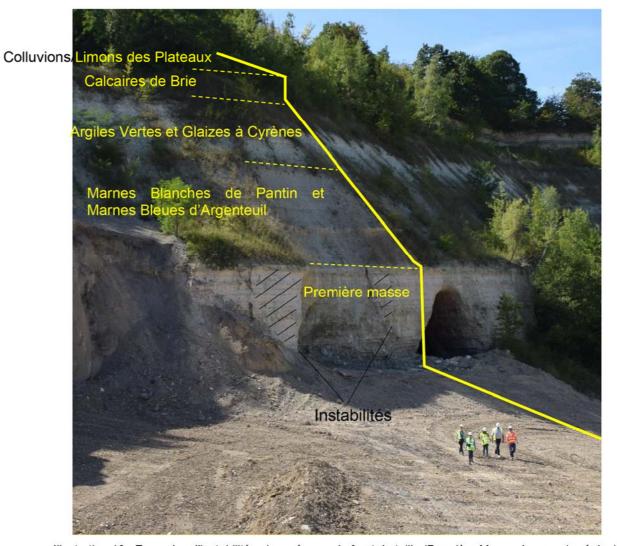
Les parois de gypse de la Première Masse montrent quelques instabilités de type écailles de plusieurs m³. Des traces de ruissellement des marnes sus-jacentes sont visibles sur les parois. Aucune fracture ou diaclase majeure n'a été observée sur le secteur d'expertise.

Illustration 10 : Exemples d'instabilités observées sur le front de taille (Première Masse de gypse), géologie approximative d'après la photographie faute d'accès direct au versant

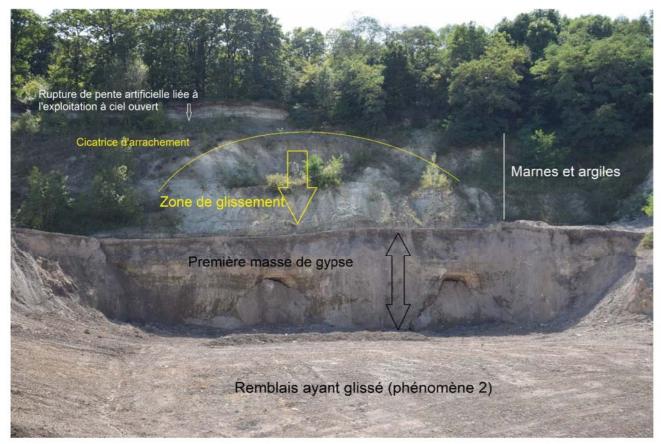
Illustration 11 : Zone du glissement de terrain dans les argiles et marnes sus-jacentes à la Première Masse de gypse (phénomène 1)

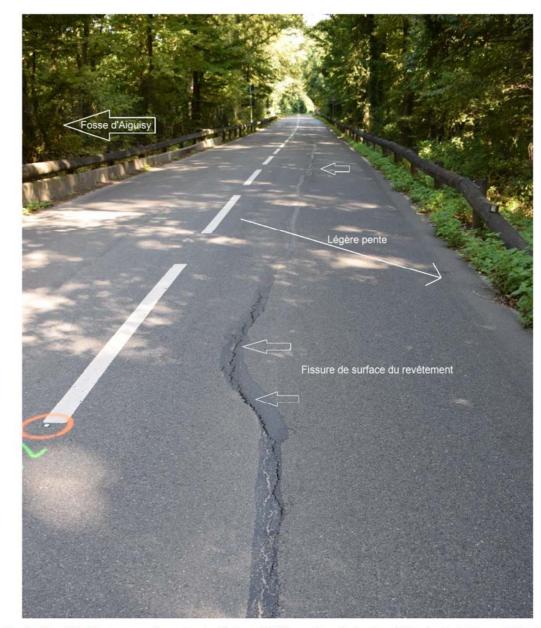
Aucun affaissement ni aucune fissure n'ont été constatés entre la rupture de pente en tête du versant de la fosse d'Aiguisy et la route départementale D129. En revanche, la route elle-même présente des fissures longitudinales principalement visibles sur la voie la plus éloignée de la fosse. Dans cette zone, la D129, « route stratégique », reliant Livry-Gargan à Courtry, se situe sur le plateau à 10/12 m de la rupture de pente majeure en tête de versant. La route est légèrement surélevée par rapport aux terrains naturels et aucun aménagement pour la gestion de l'eau n'a été repéré sur le secteur expertisé.

Illustration 12 : Fissures sur la route stratégique D129, sur la voie la plus éloignée de la fosse d'Aiguisy

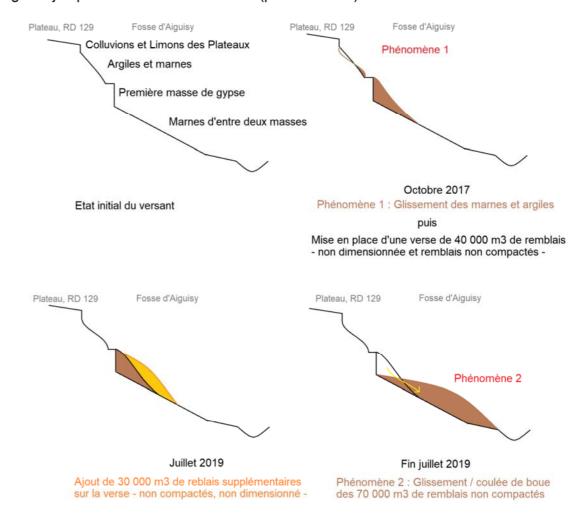
Le 28 juillet, la fosse d'Aiguisy a été marquée par un fort orage qui a déclenché un deuxième glissement de terrain/coulée de boue. Les 70 000 m³ de remblais apportés en 2018 et en juillet 2019 ont glissé jusque dans le fond de la fosse (phénomène 2).

Illustration 14 : Coupe schématique du versant après chaque évènement
