**Pré-RAPPORT DE MISSION DE REPERAGE DES MATERIAUX ET  
PRODUITS CONTENANT DE L'AMIANTE AVANT TRAVAUX  
N°2023-121-A-IMPRIMERIE-DAAT  
Version 1**

**Immeuble R+4  
14, avenue Corentin Cariou  
75019 PARIS**

**Nexity IR  
19, rue de Vienne  
TSA 60030  
75801 PARIS Cedex 08**

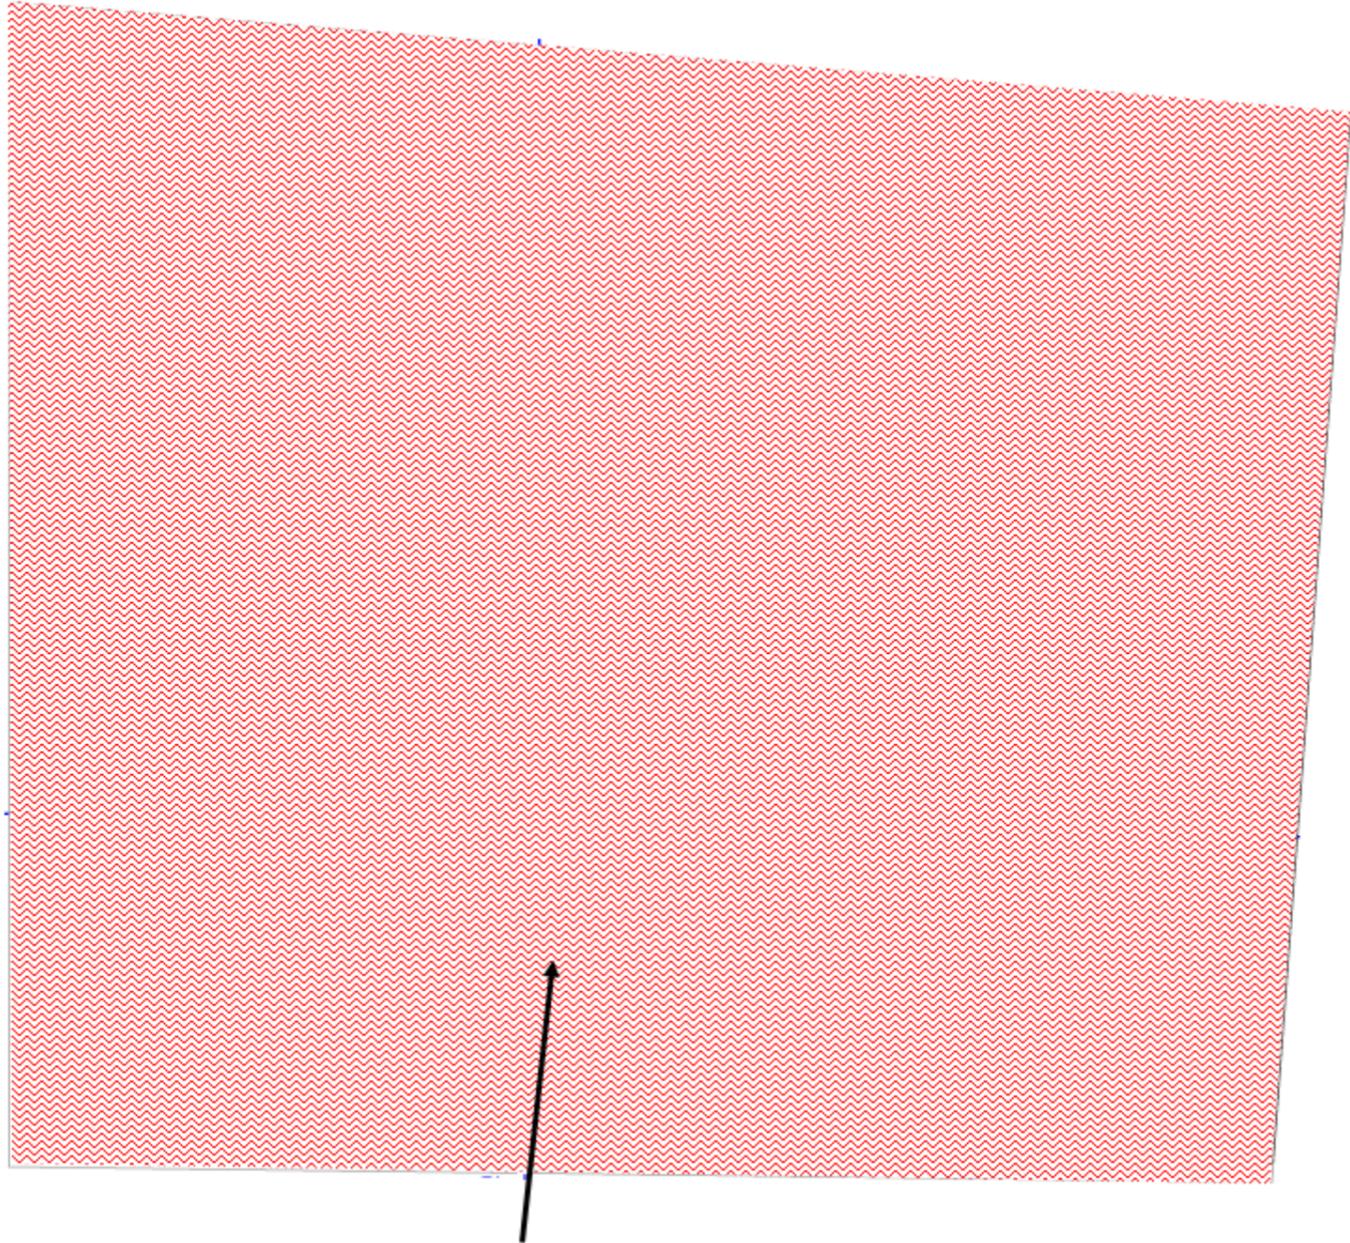
**TOITURE**

Les plaques ondulées et autres éléments en fibres ciment présents en toiture contiennent de l'amiante

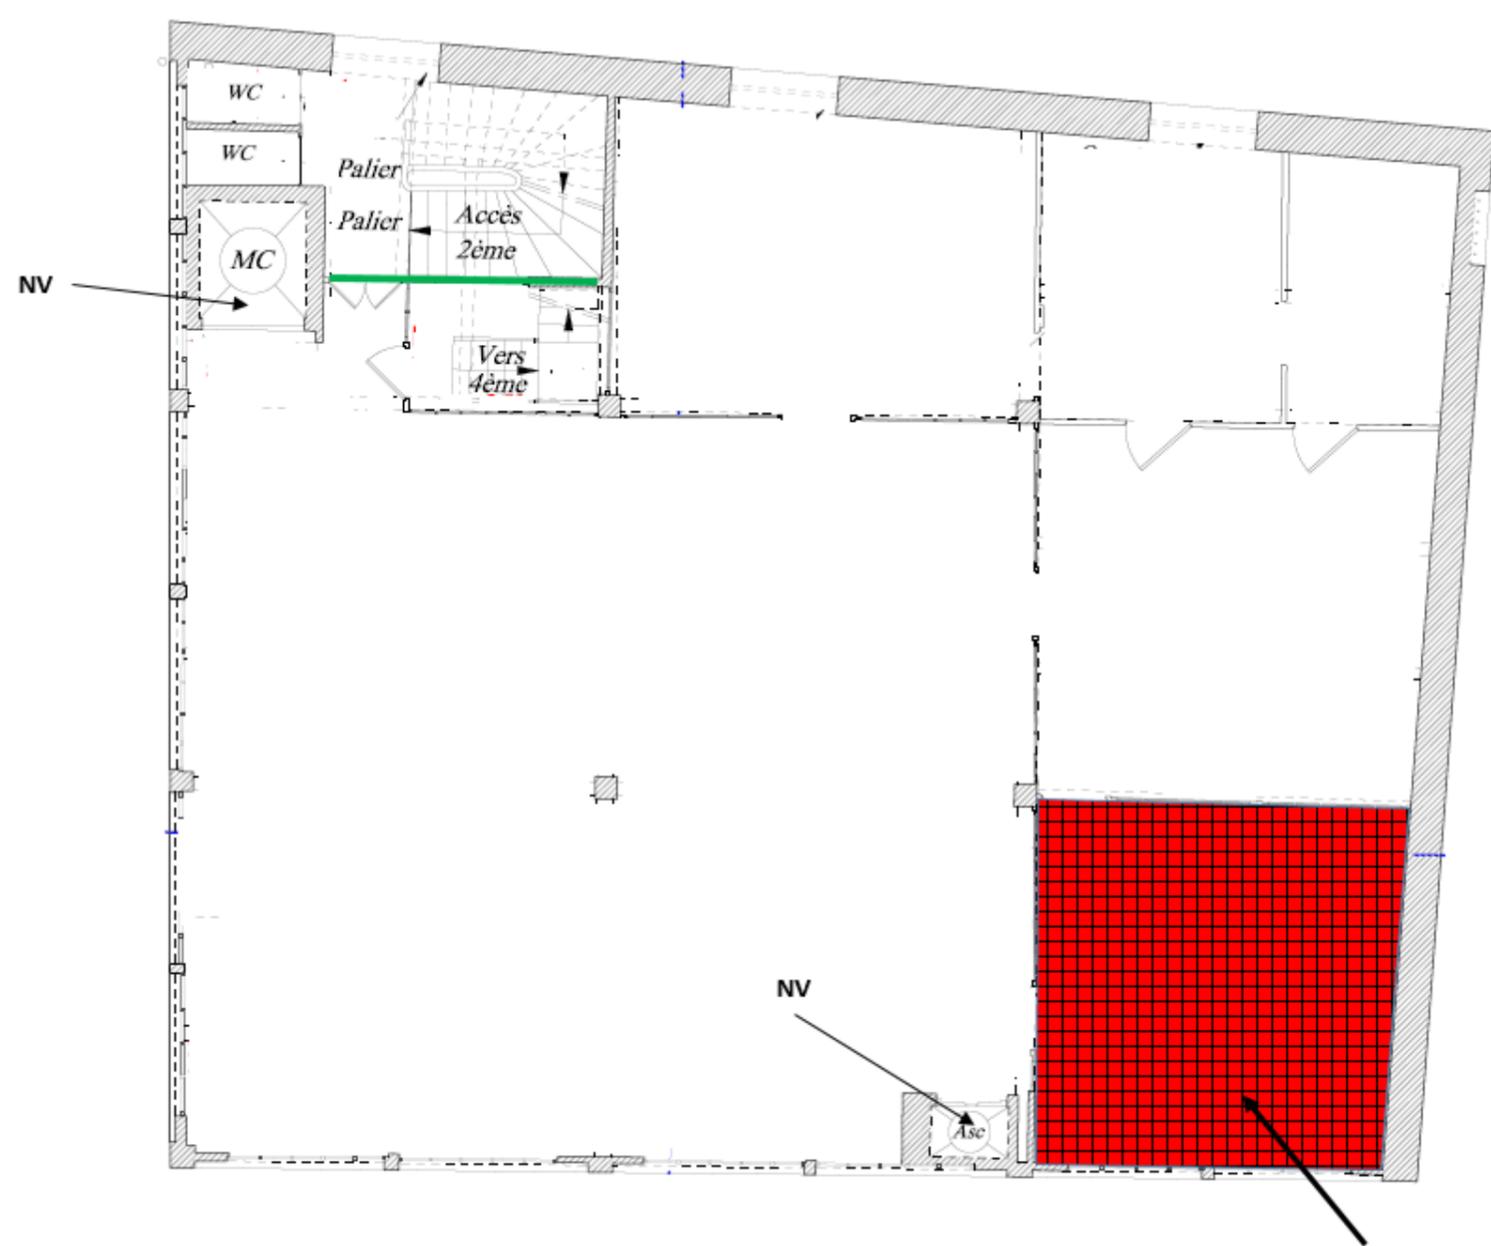
R+3

Les dalles de sol contiennent de l'amiante. La colle noire située en dessous contient de l'amiante. Le ragréage est contaminé par le colle.

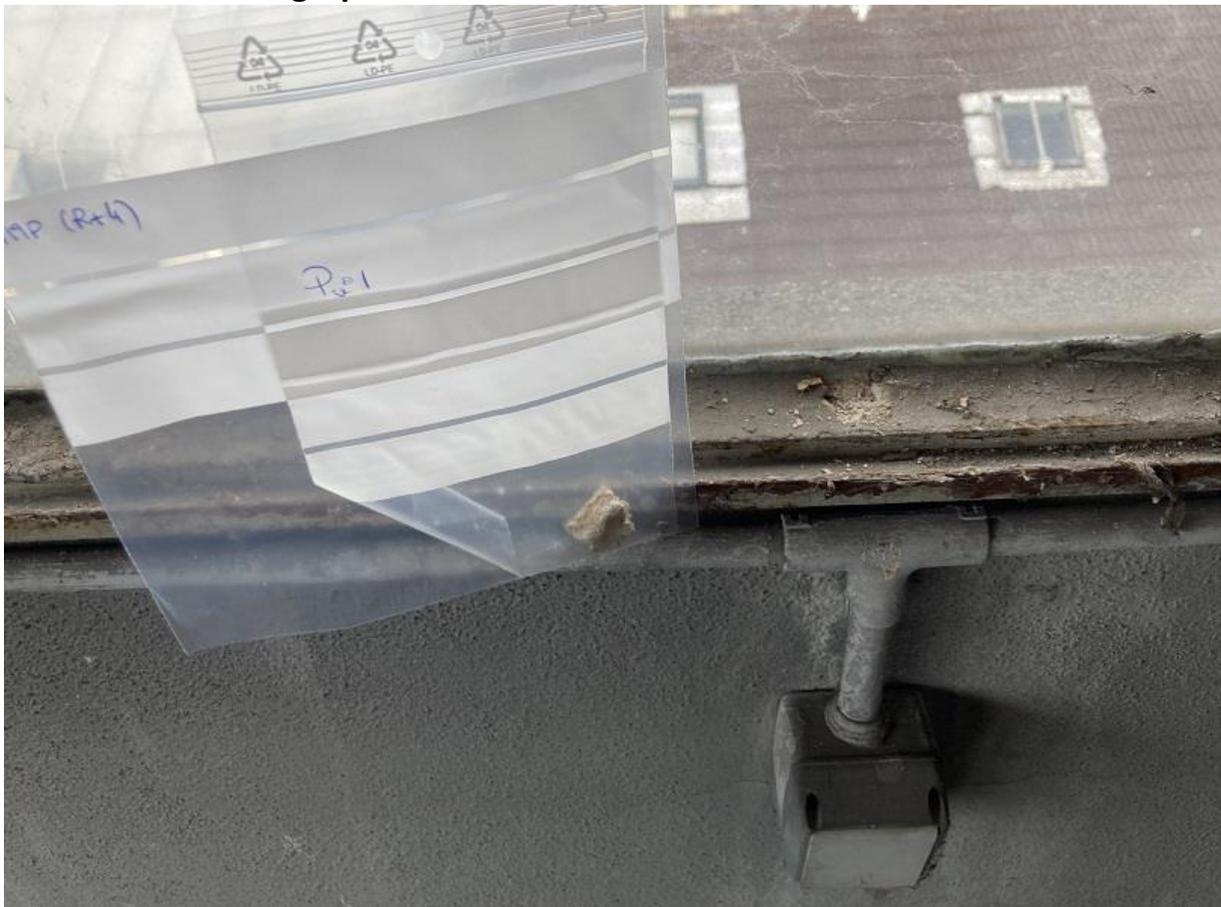
Prélèvement n°1 : Pas de fibres d'amiante détectées après analyse en laboratoire.

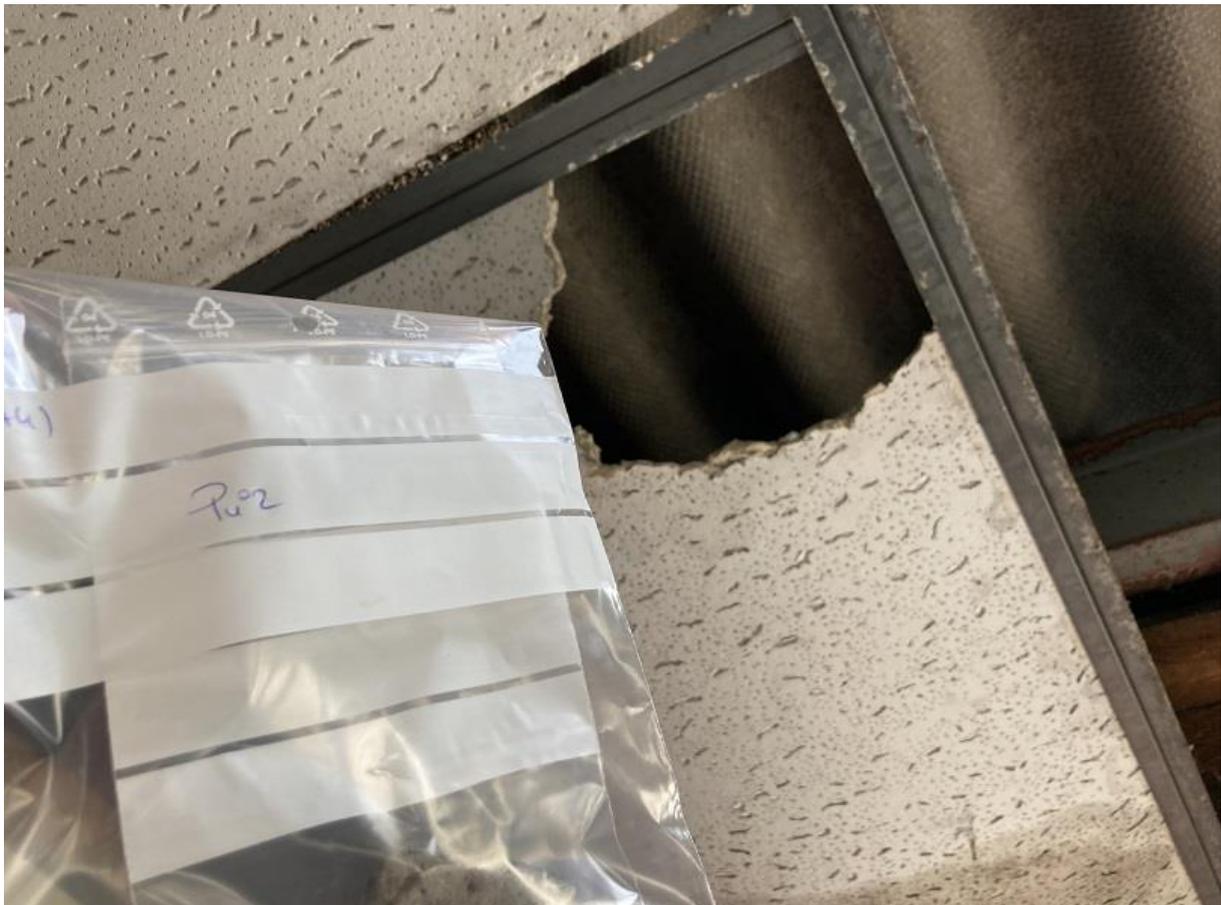
Prélèvement n°2 : Pas de fibres d'amiante détectées après analyse en laboratoire.

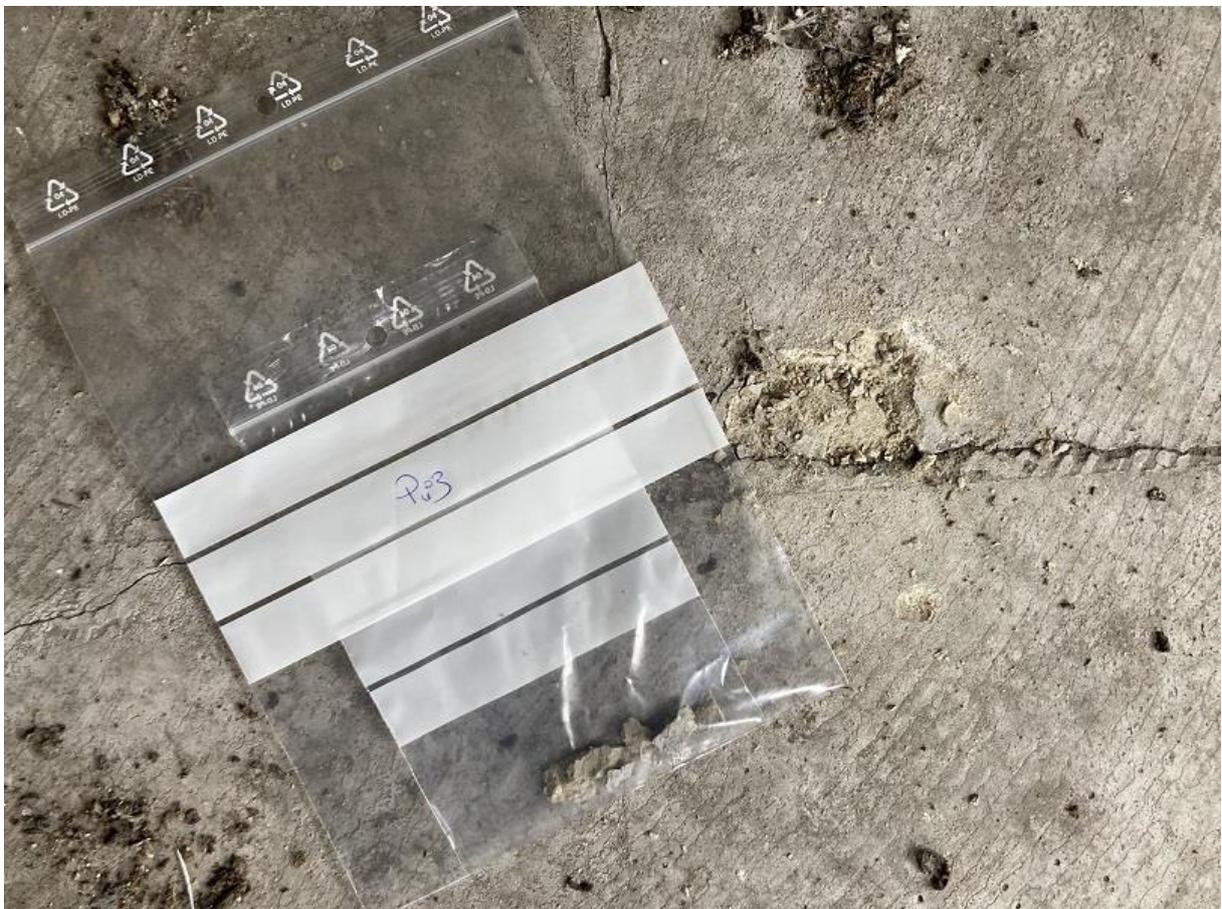
Prélèvement n°3 : Pas de fibres d'amiante détectées après analyse en laboratoire.

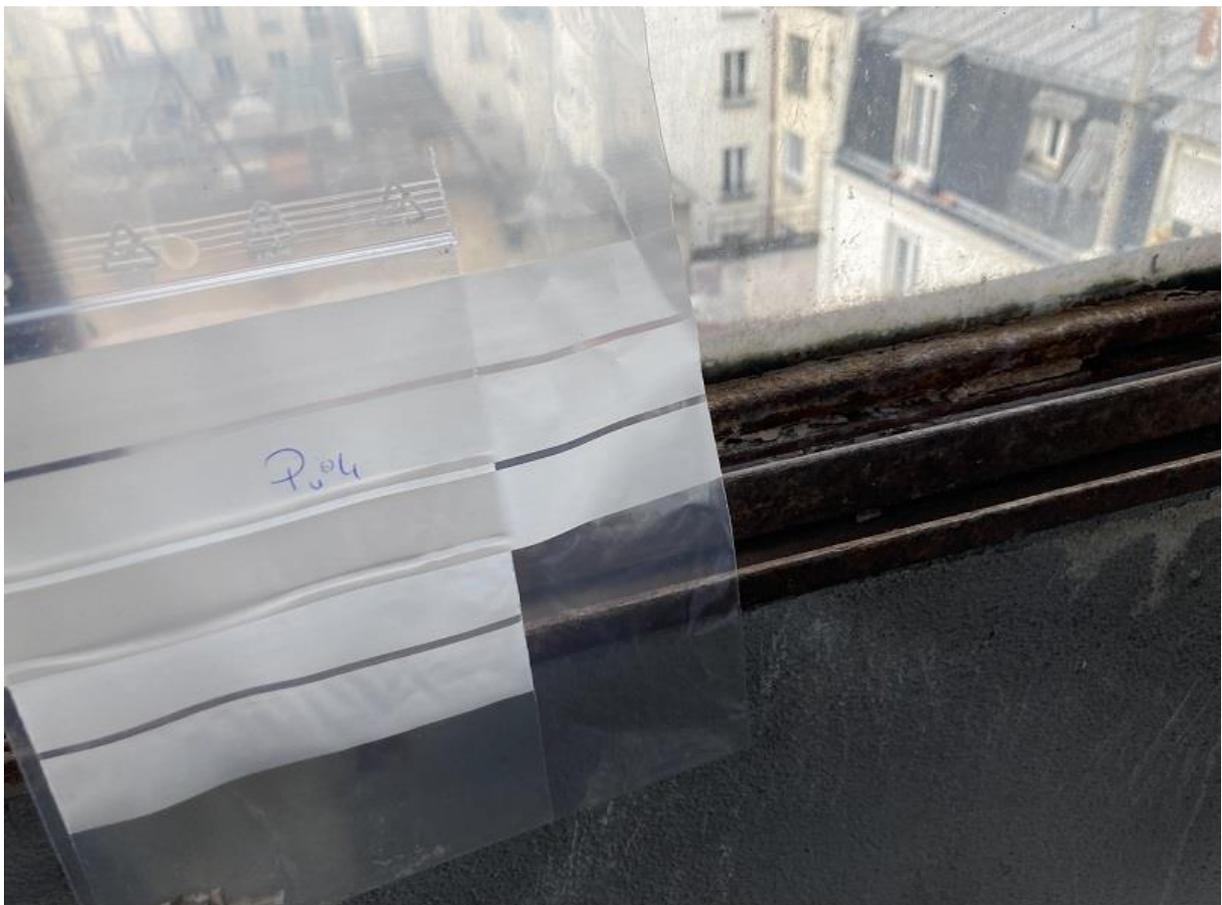
Prélèvement n°4 : Pas de fibres d'amiante détectées après analyse en laboratoire.

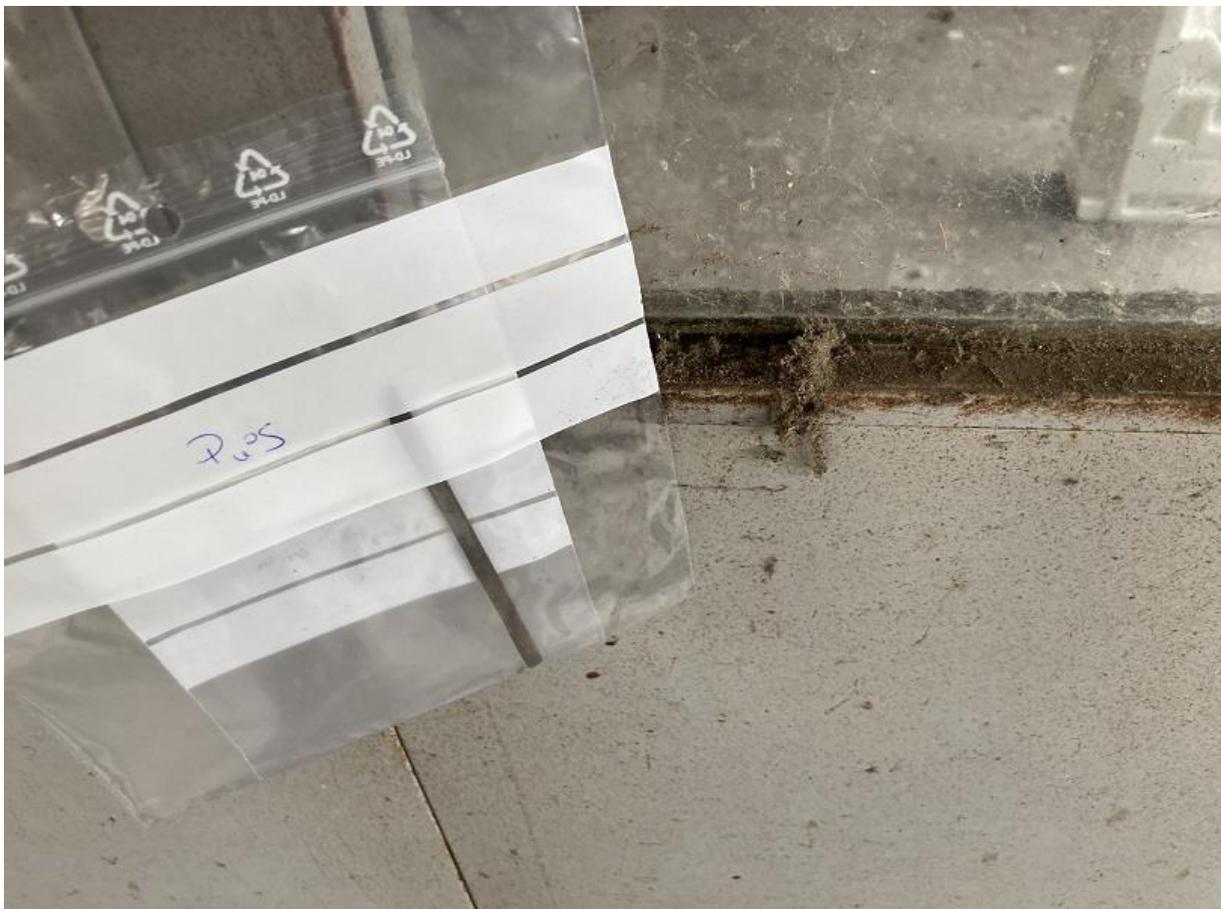
Prélèvement n°5 : Pas de fibres d'amiante détectées après analyse en laboratoire.

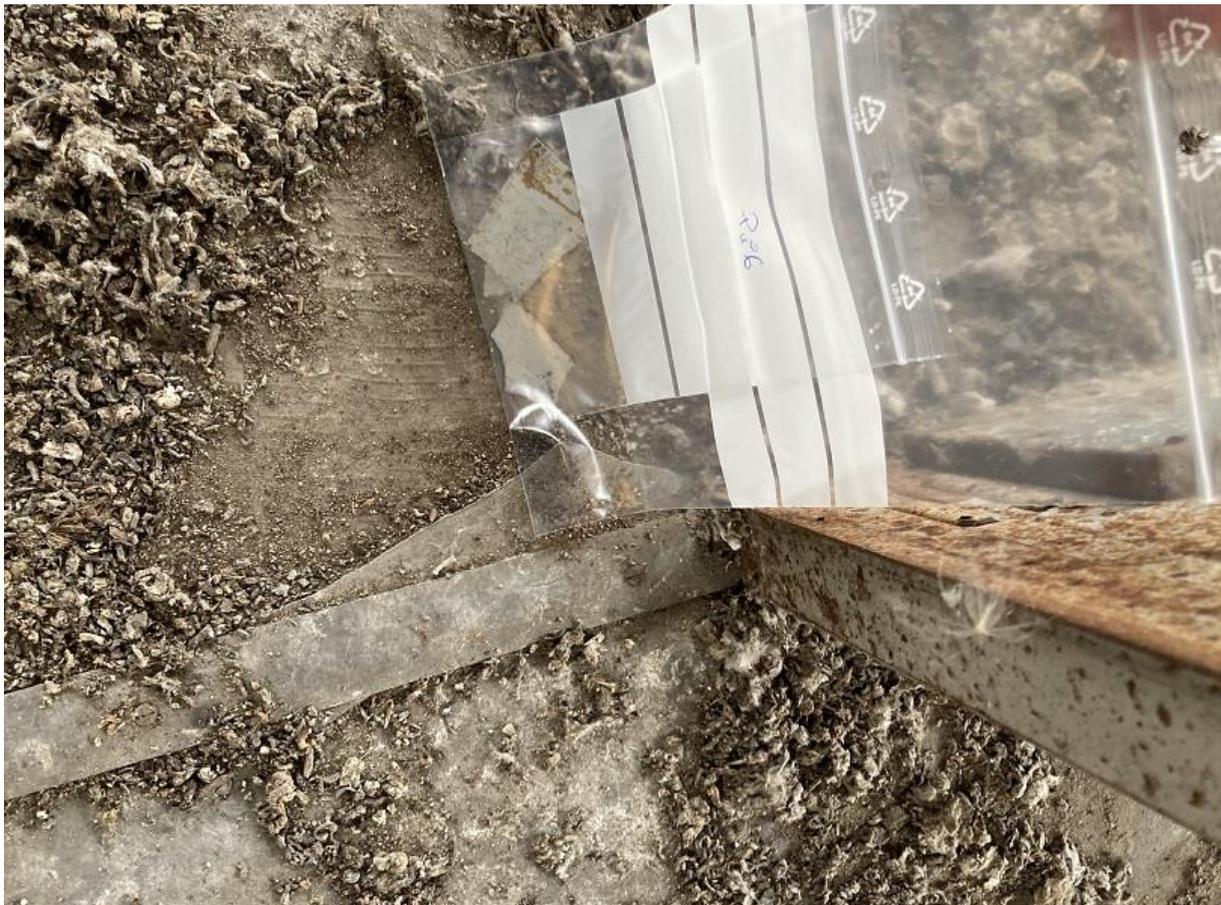
- Concernant les dalles de sol (reliquats) présentes au R+4 :  
notre conclusion est **PRESENCE D'AMIANTE**.  
Dans le cadre de notre mission, la localisation de ces éléments est précisée sur les croquis de repérage en annexe 2.

Prélèvement n°6 : Les dalles de sol (reliquats) contiennent de l'amiante après analyse en laboratoire. Des morceaux sont présents sur le sol de la pièce et sous l'emprise des cloisons métalliques.

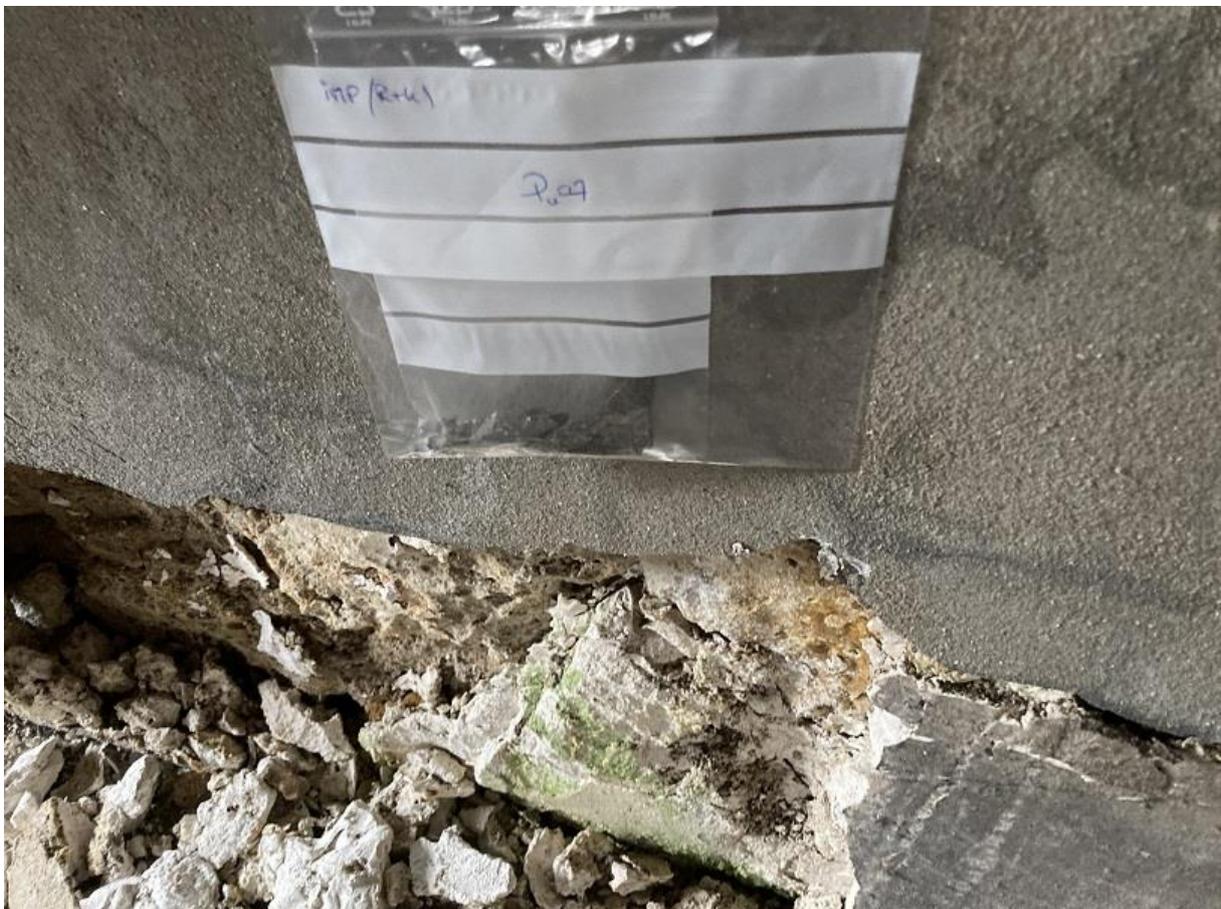
Prélèvement n°7 : Pas de fibres d'amiante détectées après analyse en laboratoire.

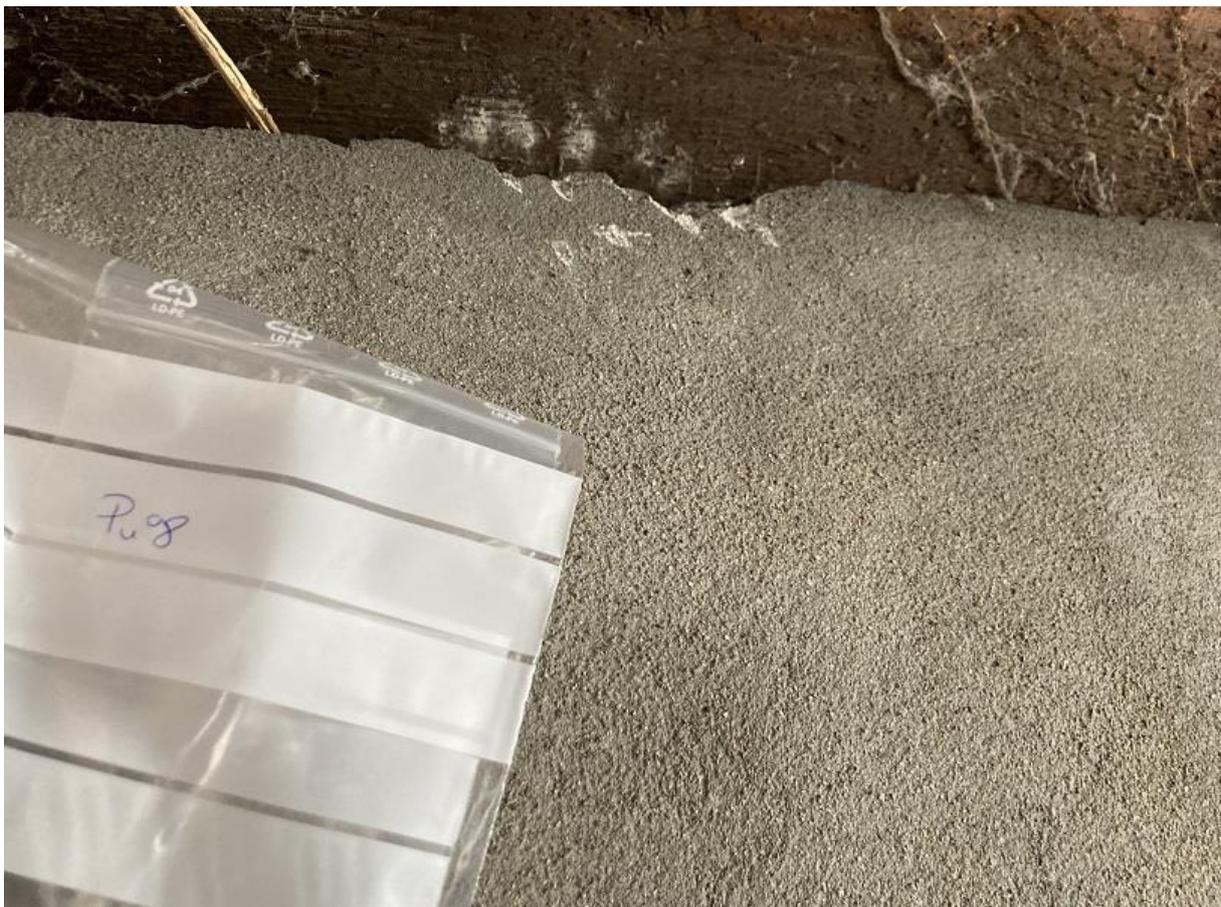
Prélèvement n°8 : Pas de fibres d'amiante détectées après analyse en laboratoire.

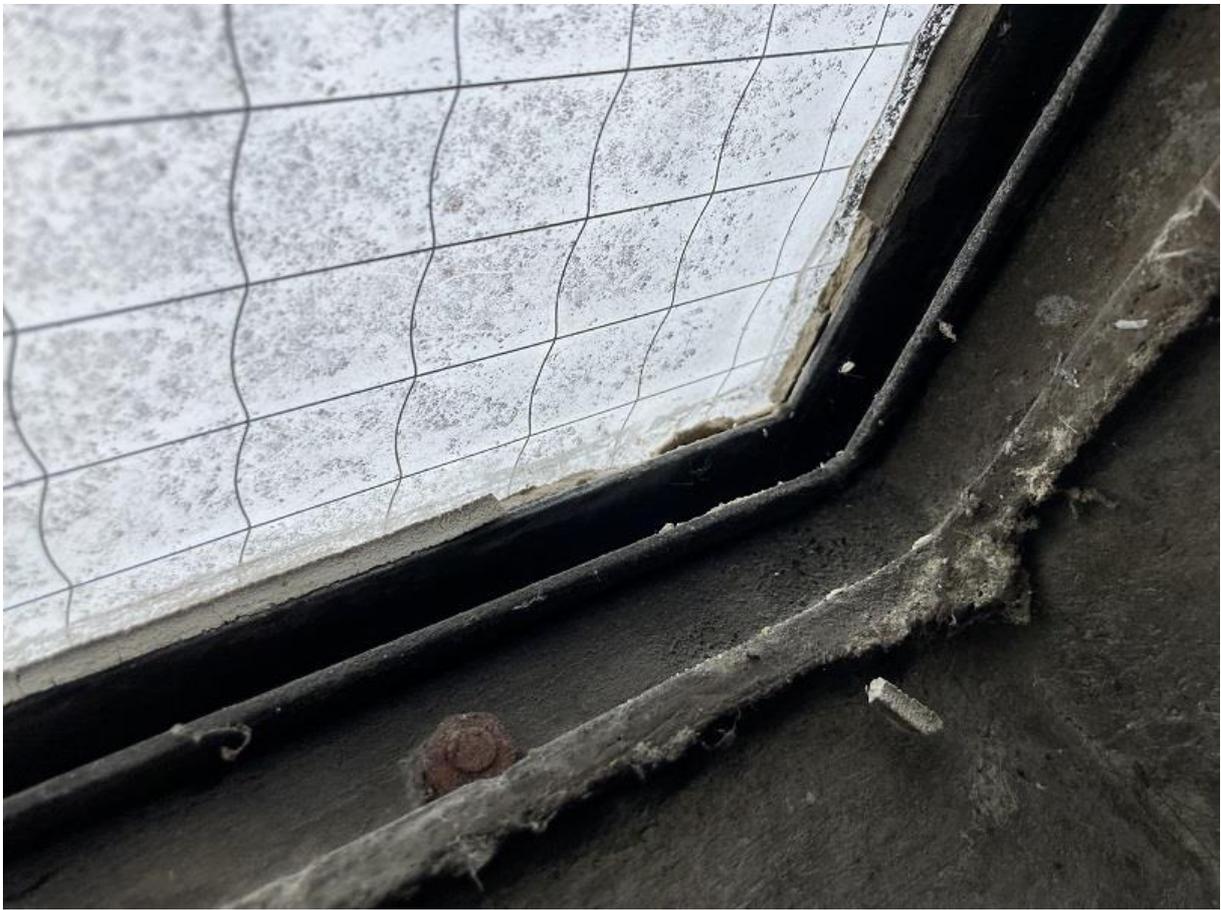
Prélèvement n°9 : Pas de fibres d'amiante détectées après analyse en laboratoire.

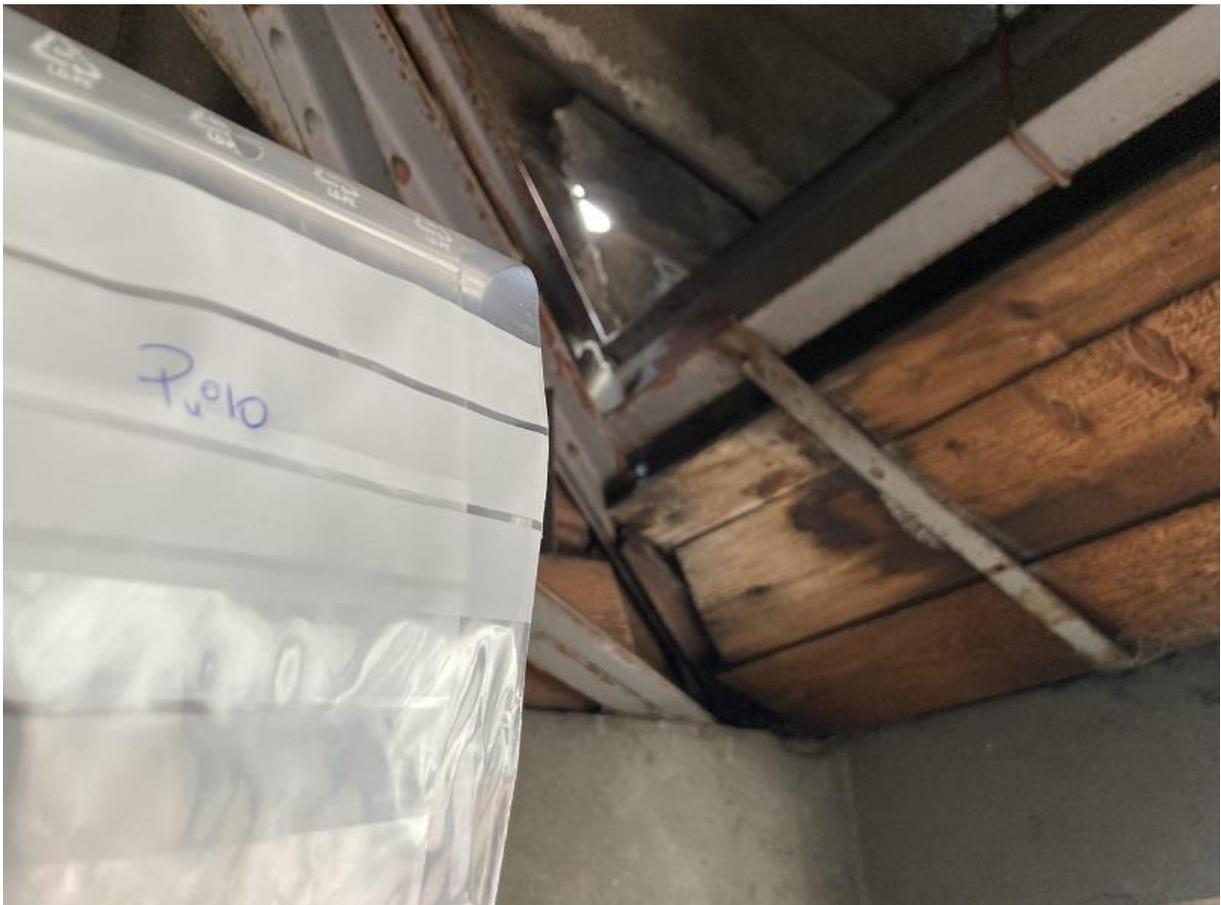
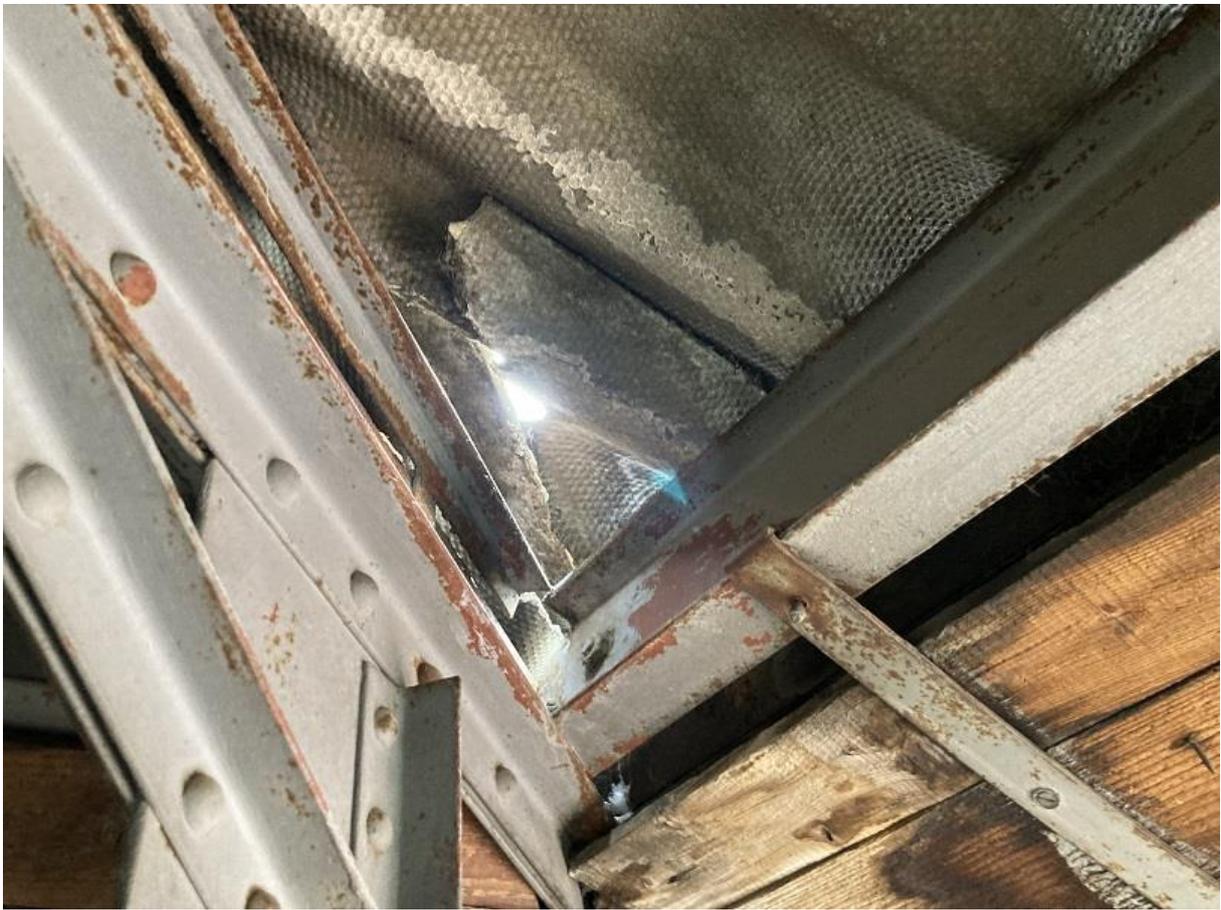
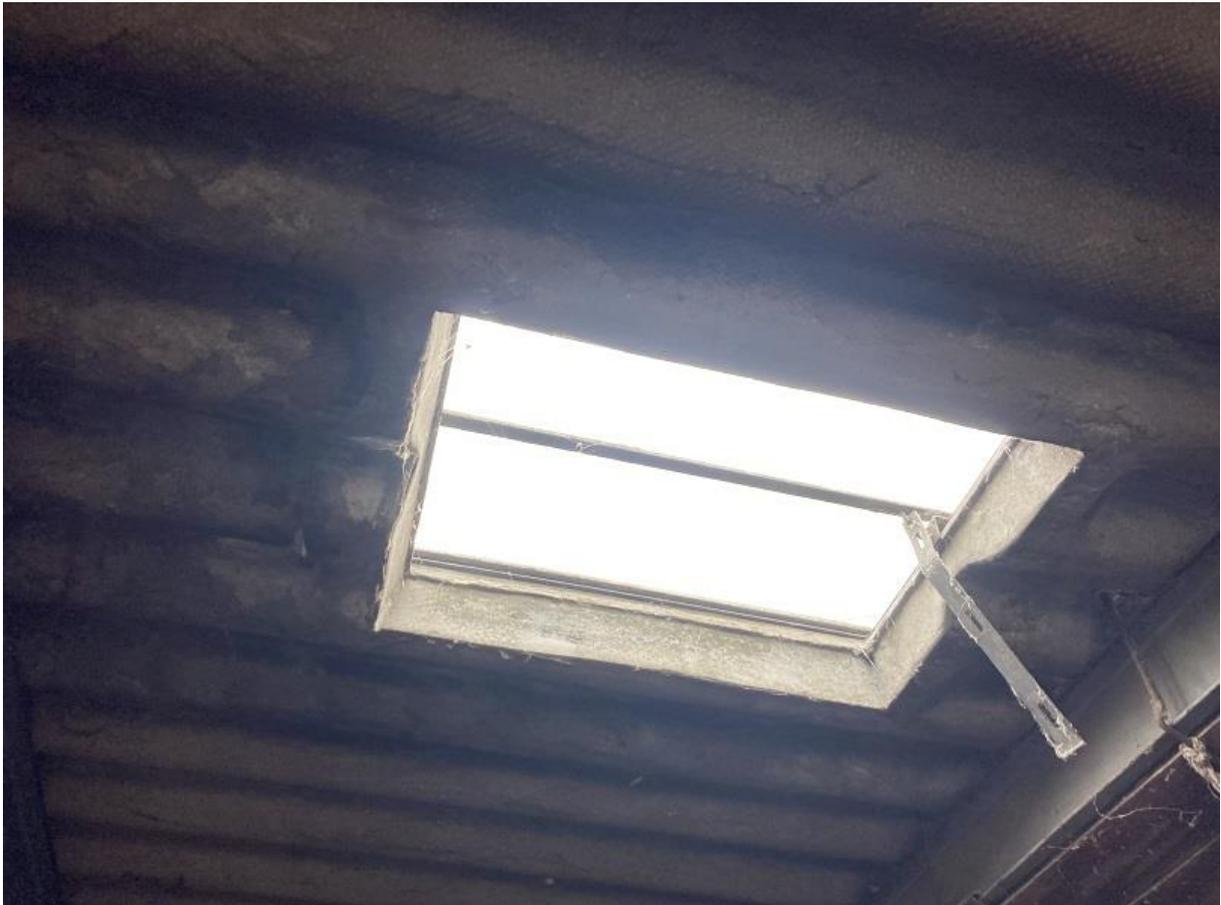
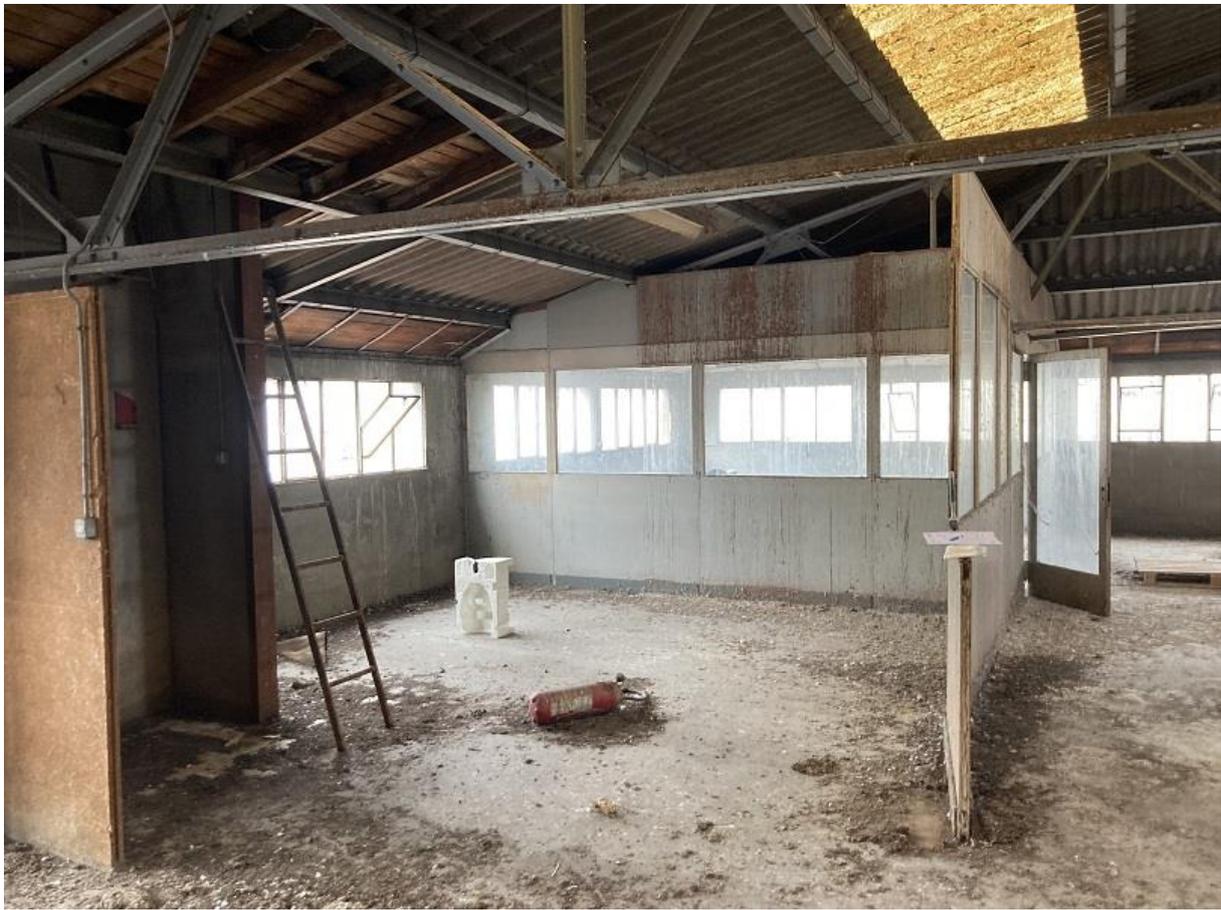
- Concernant les plaques ondulées fibres-ciment et autres éléments fibres ciments présents en toiture :  
notre conclusion est **PRESENCE D'AMIANTE**.  
Dans le cadre de notre mission, la localisation de ces éléments est précisée sur les croquis de repérage en annexe 2.

**Prélèvement n°10 : Les plaques ondulées fibres ciment et les autres éléments de même nature présents en toiture contiennent de l'amiante après analyse en laboratoire.**

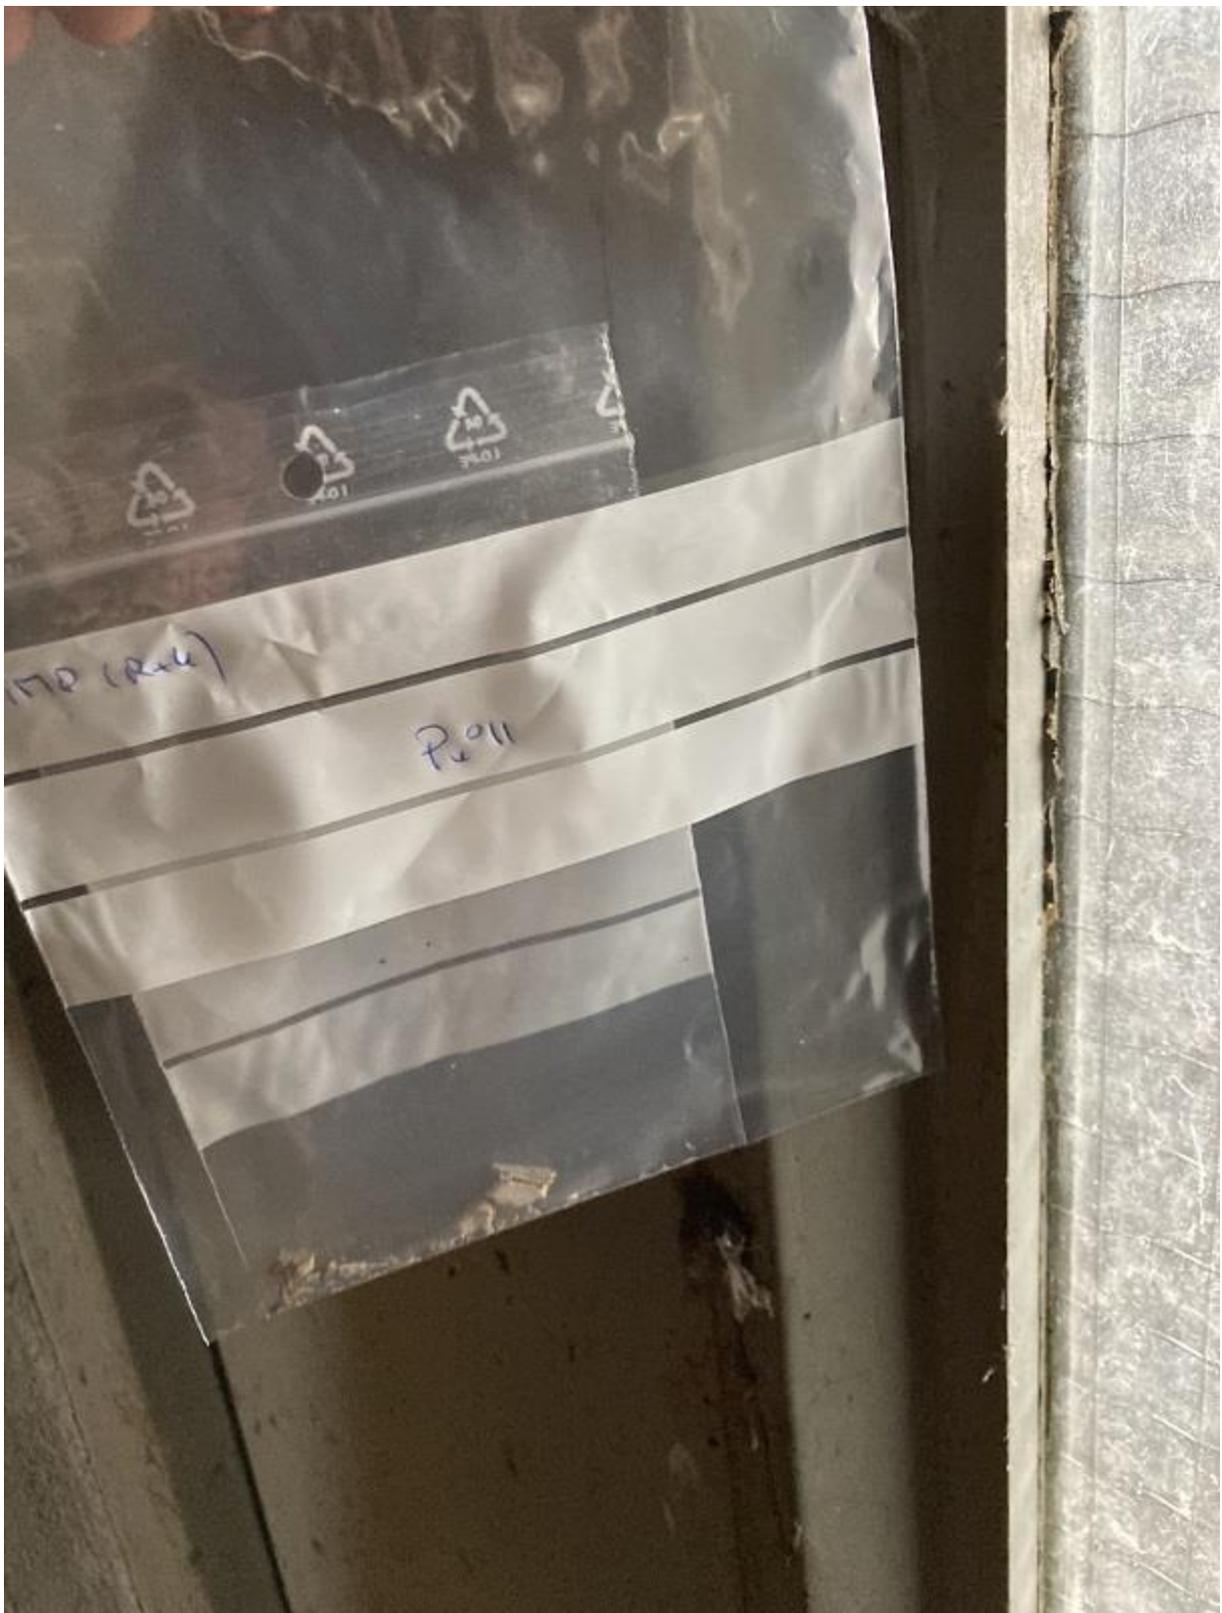
Prélèvement n°11 : Pas de fibres d'amiante détectées après analyse en laboratoire.

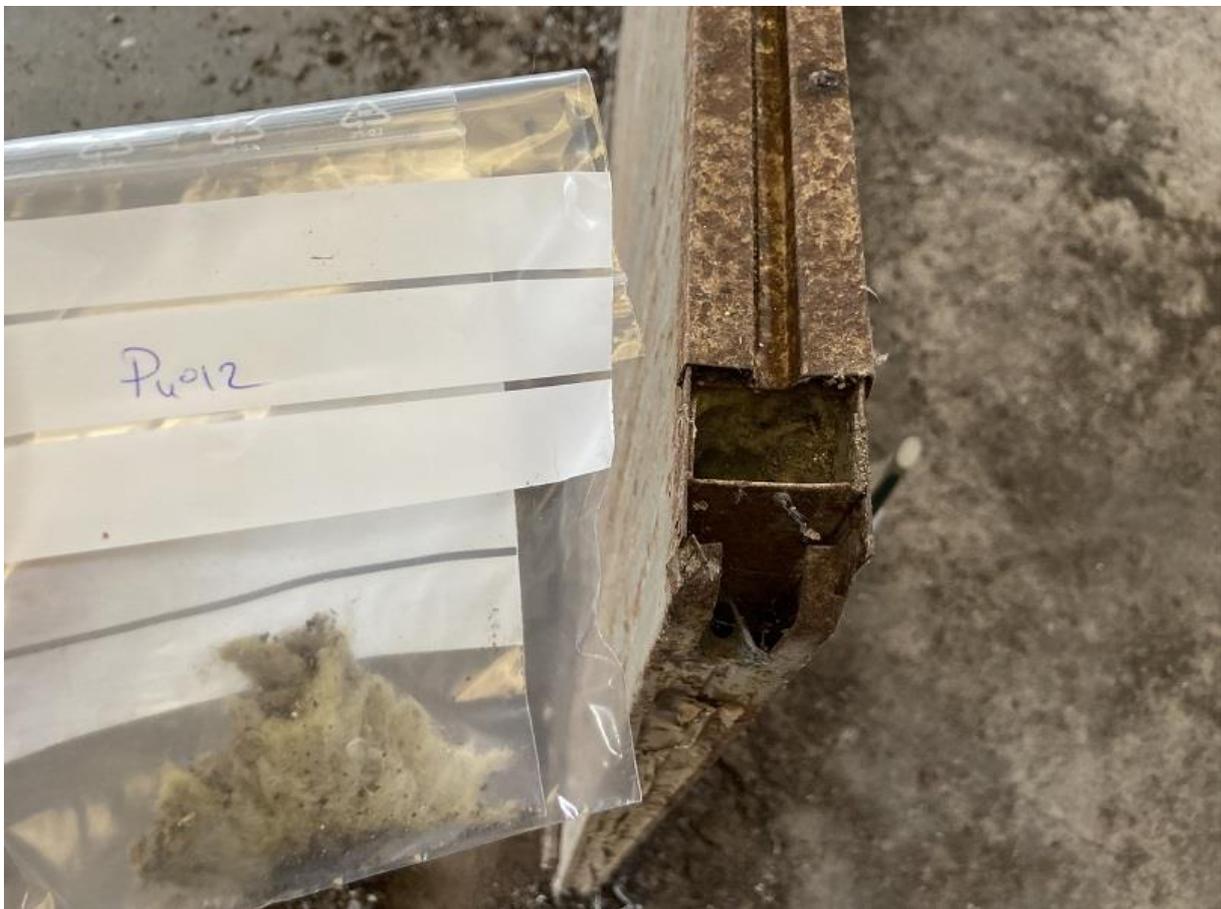
Prélèvement n°12 : Pas de fibres d'amiante détectées après analyse en laboratoire.
