**Pré-RAPPORT DE MISSION DE REPERAGE DES MATERIAUX ET  
PRODUITS CONTENANT DE L'AMIANTE AVANT TRAVAUX  
N°2023-121-A-IMPRIMERIE-DAAT  
Version 1**

**Immeuble R+4  
14, avenue Corentin Cariou  
75019 PARIS**

**Nexity IR  
19, rue de Vienne  
TSA 60030  
75801 PARIS Cedex 08**

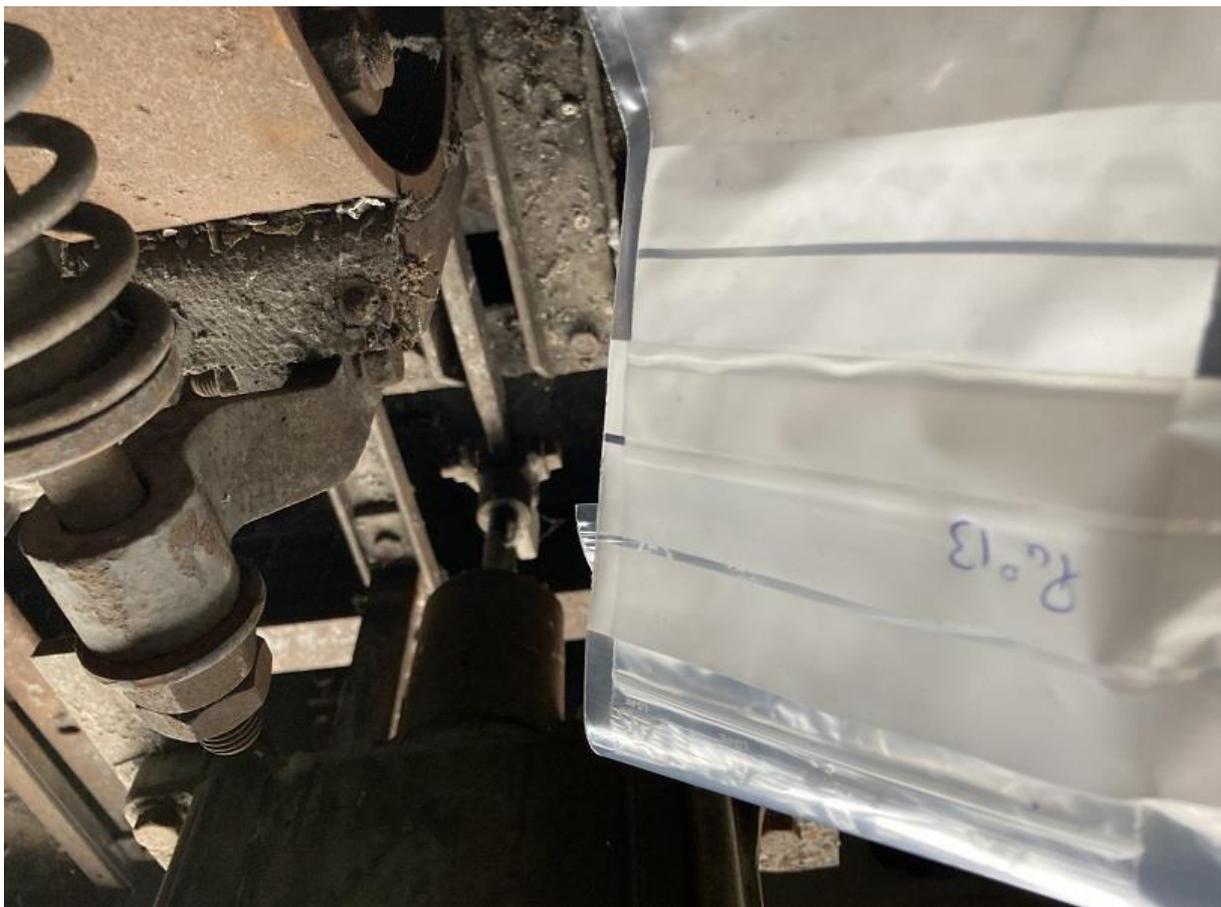
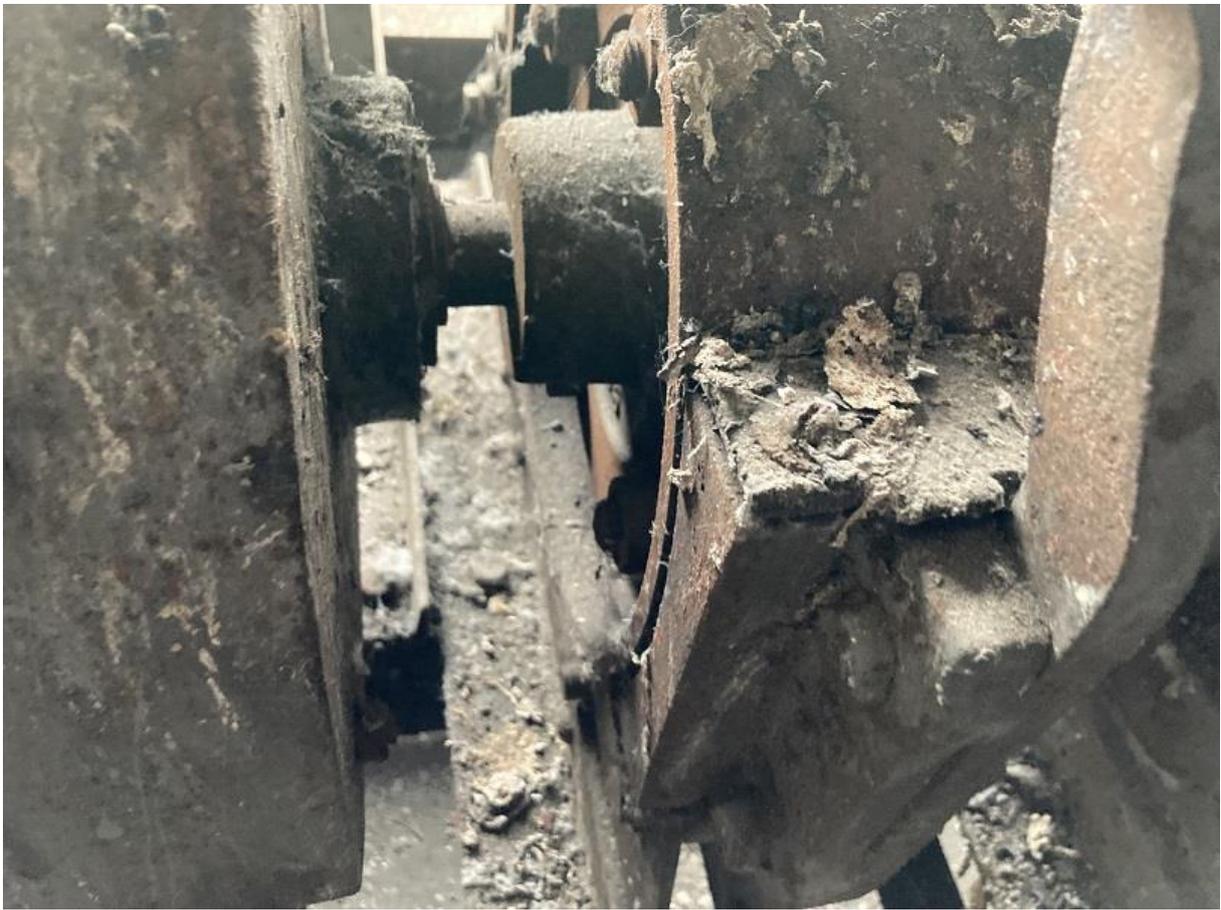
Prélèvement n°13 : Pas de fibres d'amiante détectées après analyse en laboratoire.

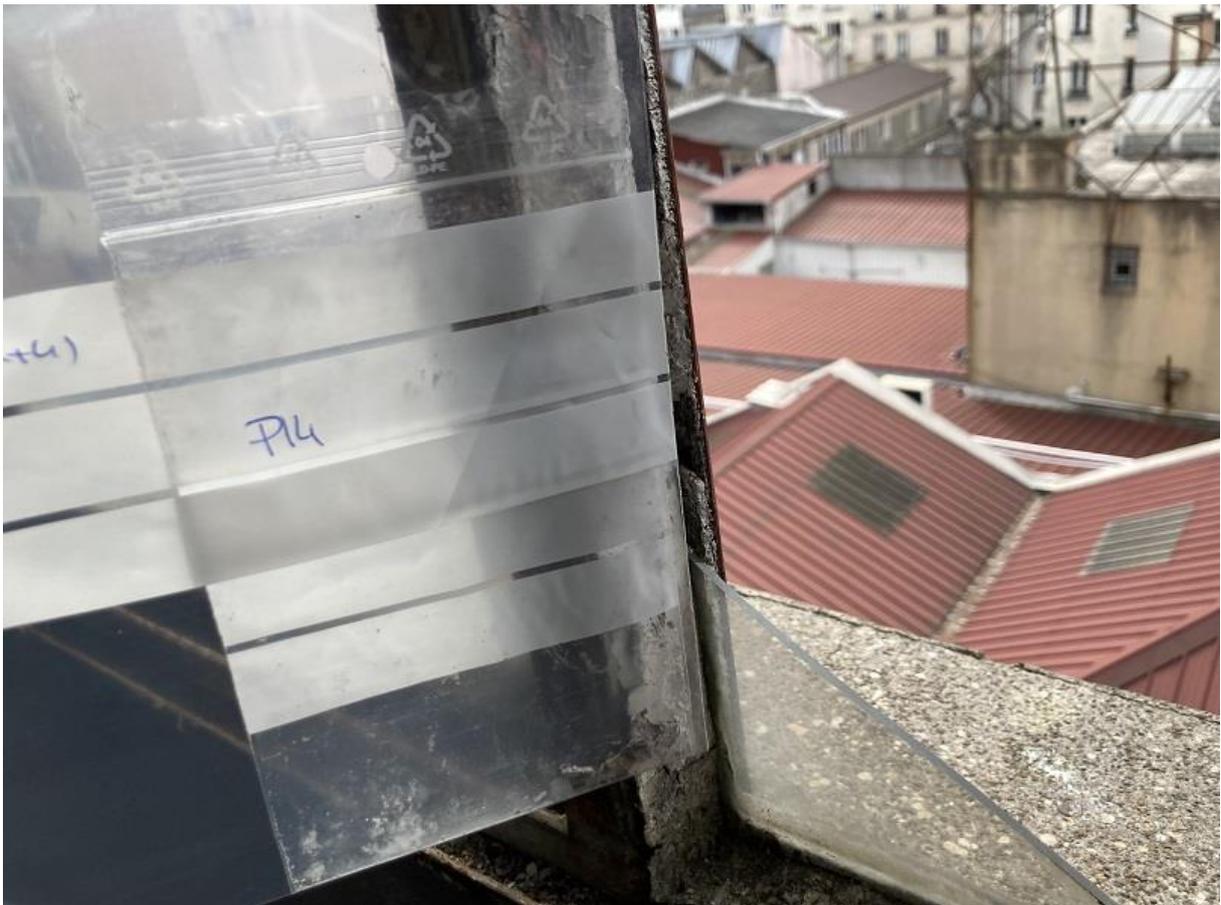
Prélèvement n°14 : Pas de fibres d'amiante détectées après analyse en laboratoire.

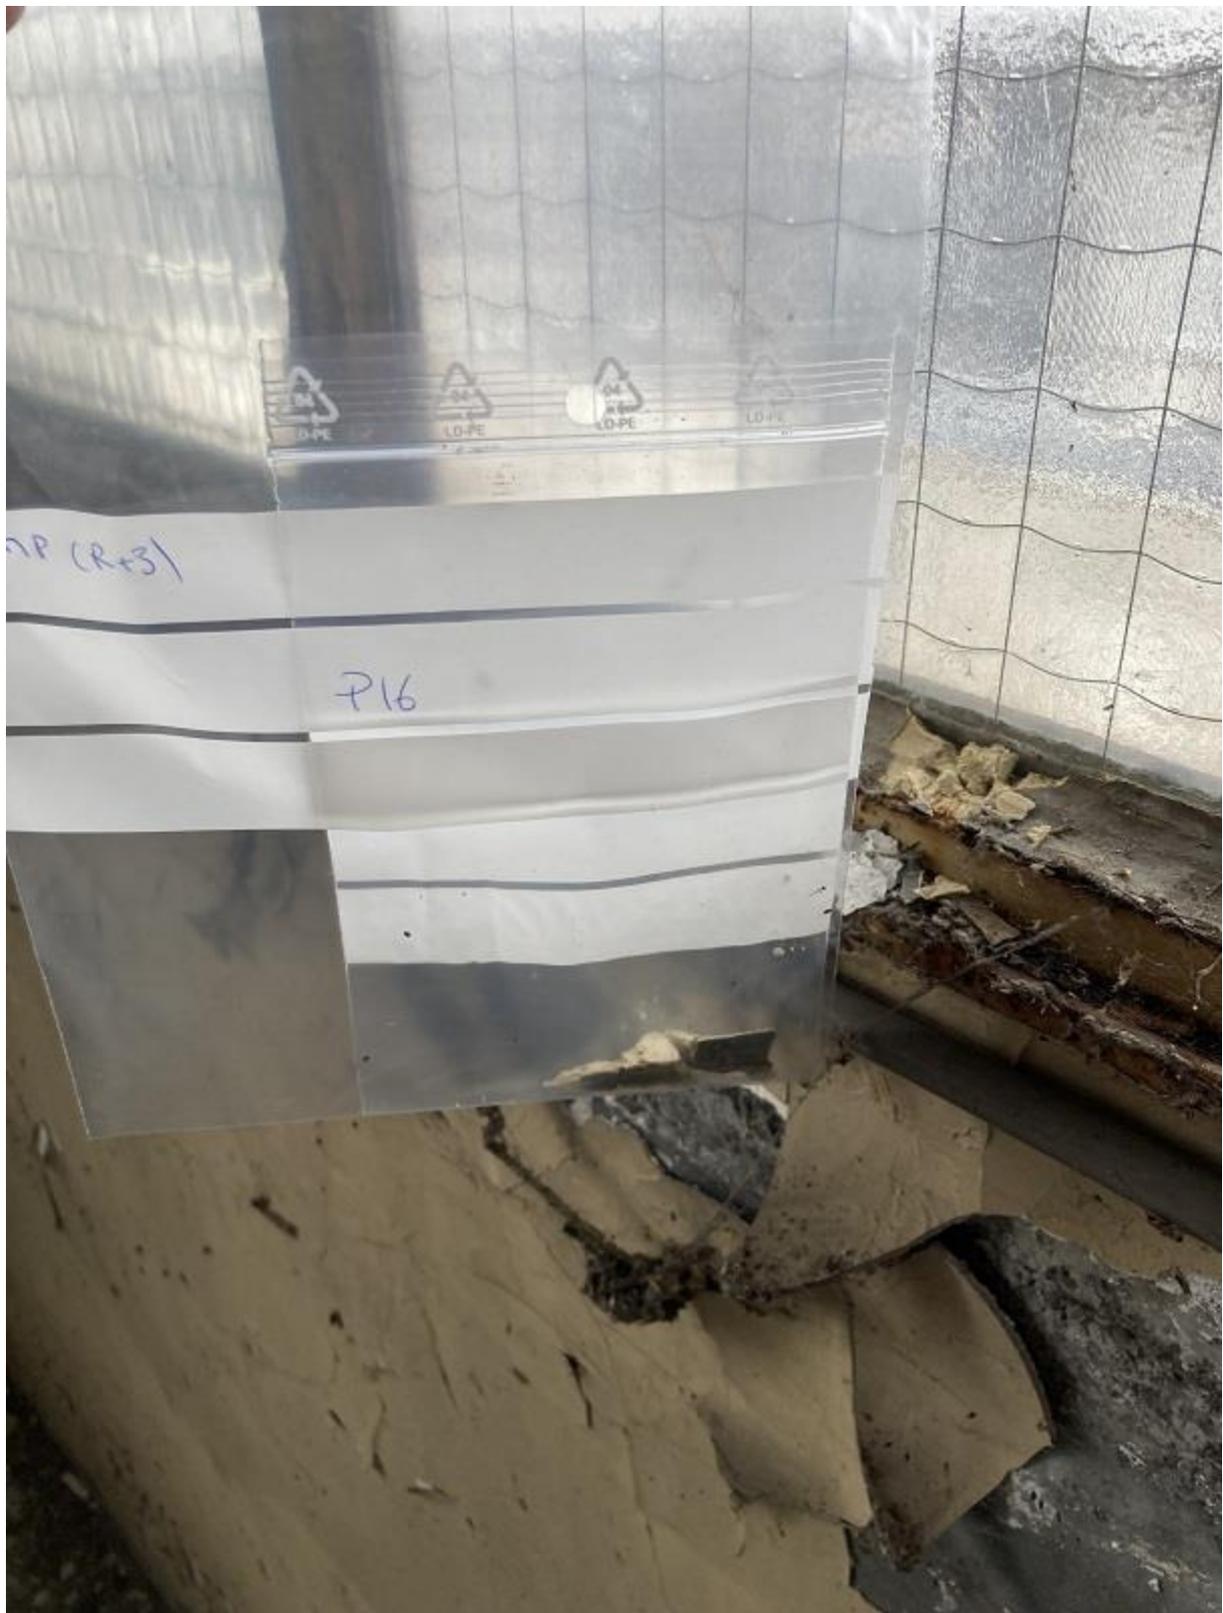
Prélèvement n°16 : Pas de fibres d'amiante détectées après analyse en laboratoire.

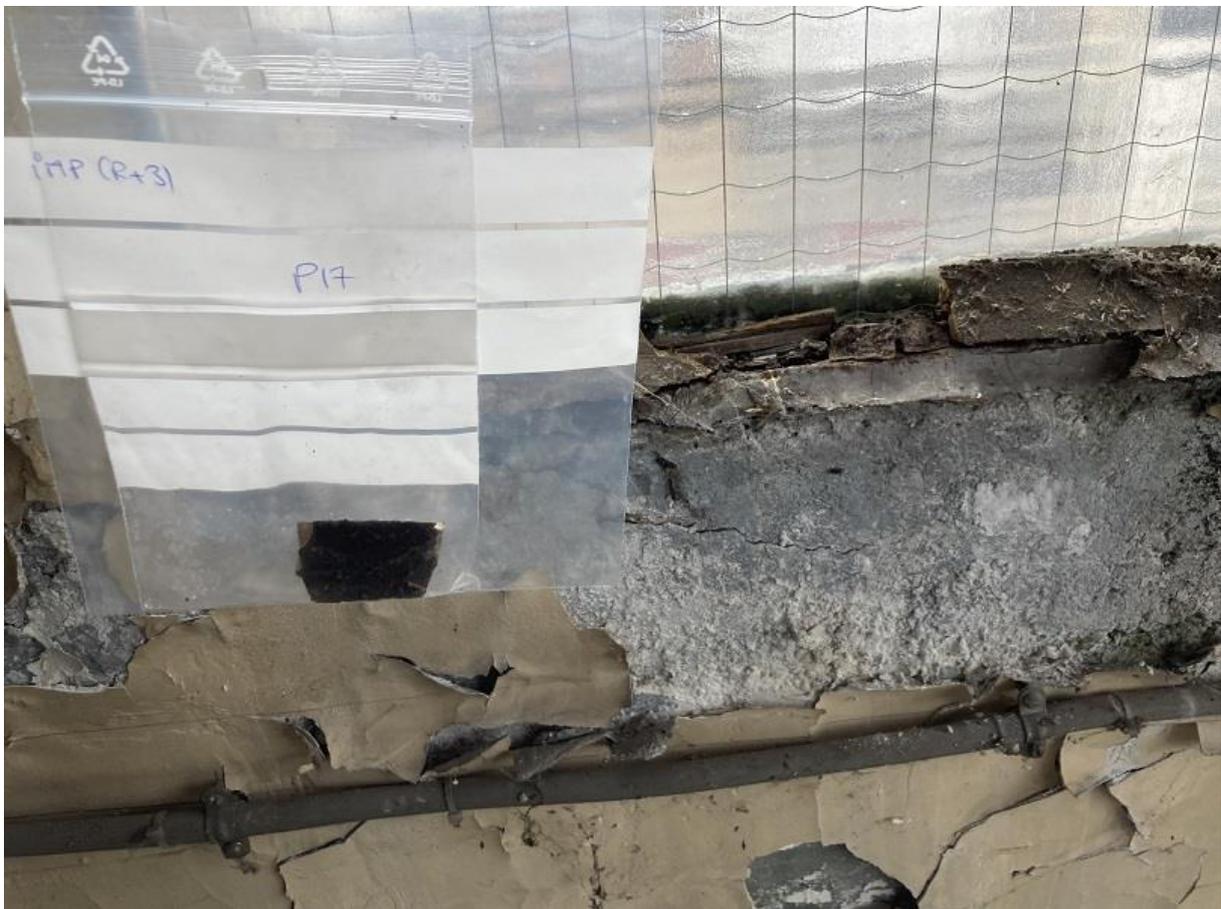
Prélèvement n°17 : Pas de fibres d'amiante détectées après analyse en laboratoire.

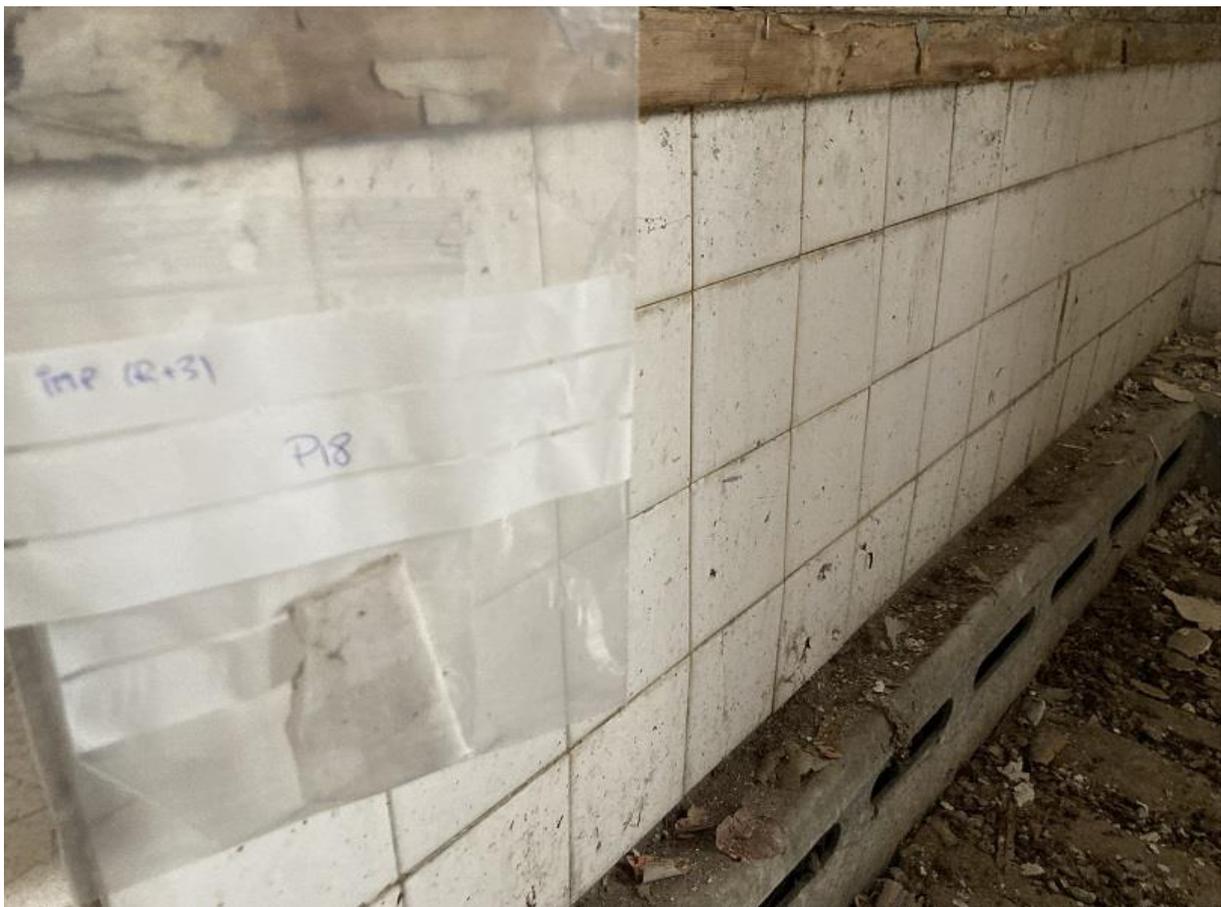
Prélèvement n°18 : Pas de fibres d'amiante détectées après analyse en laboratoire.

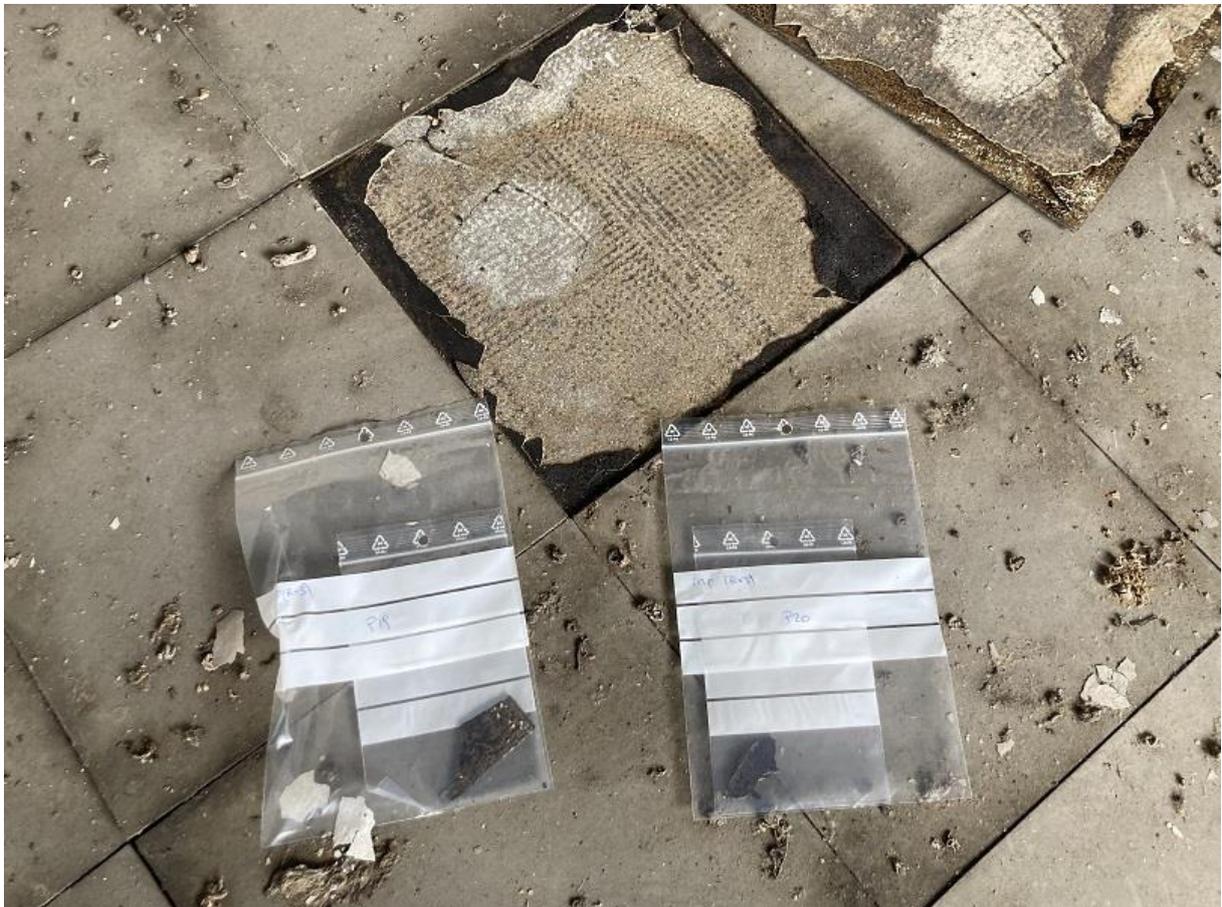
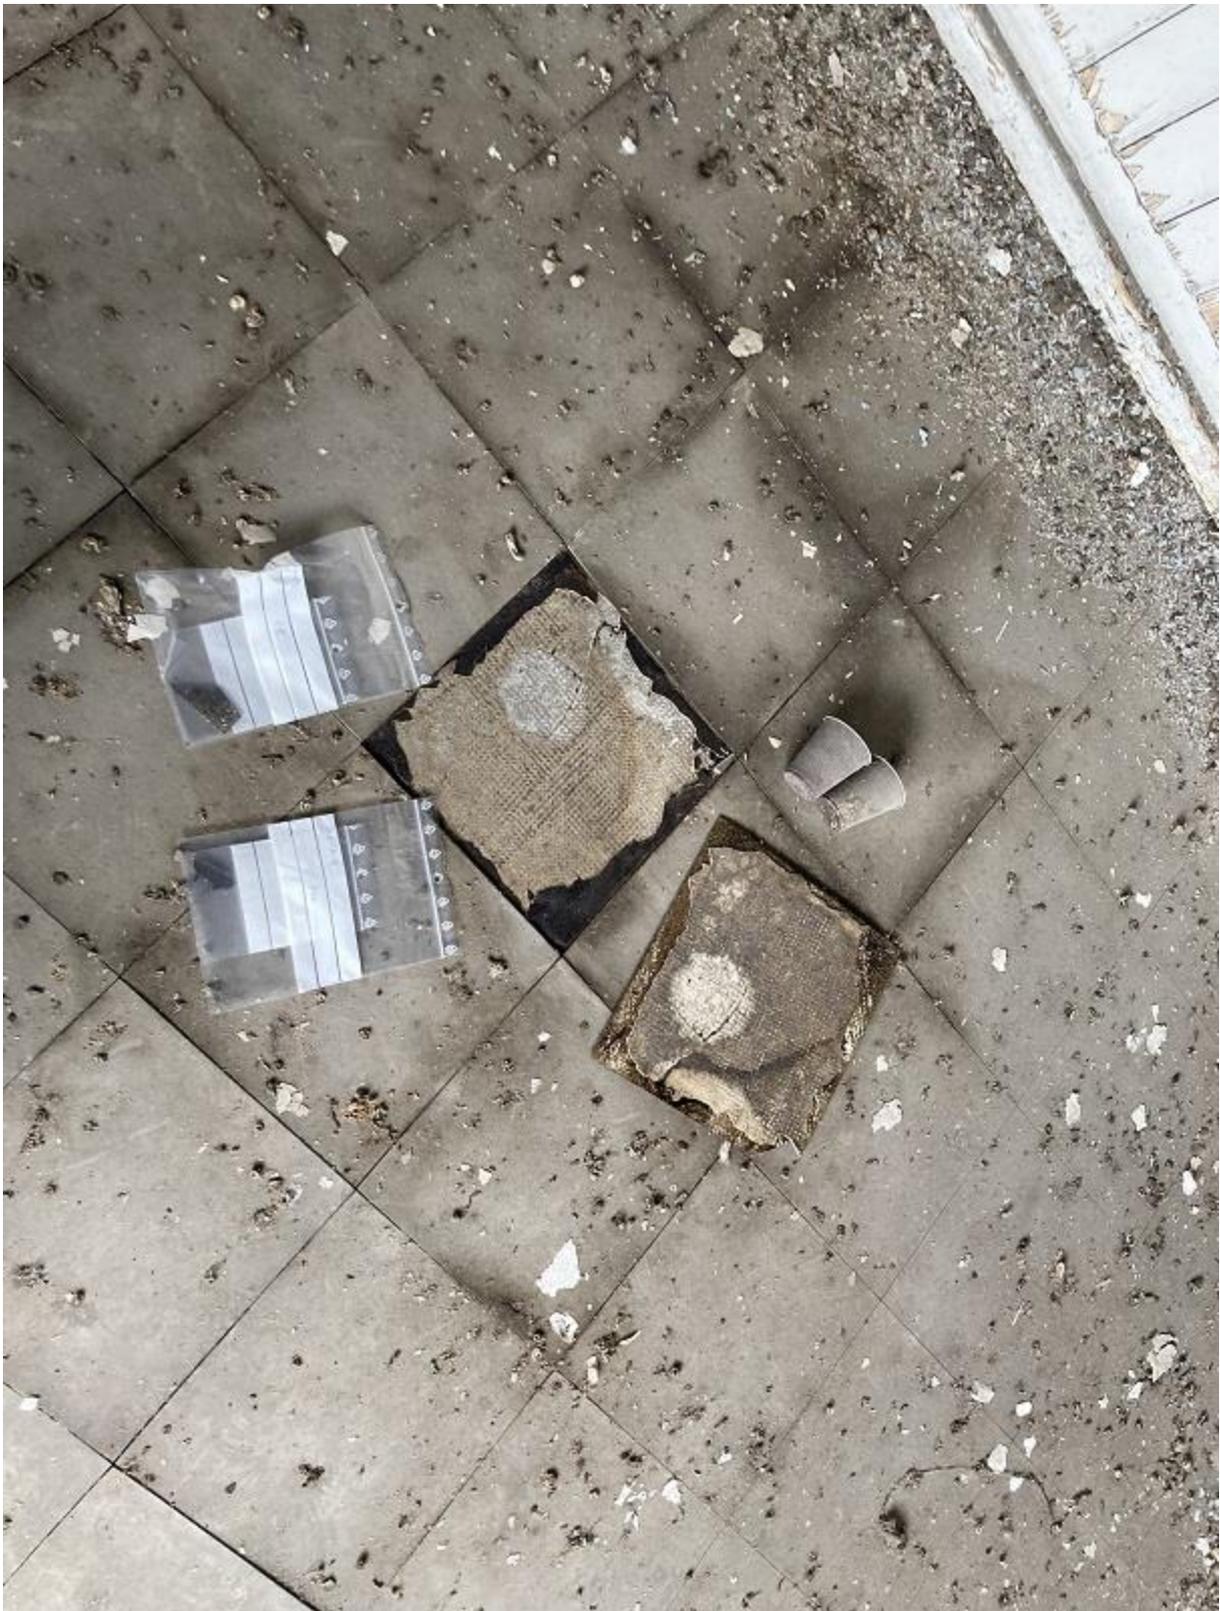
- Concernant les dalles de sol présentes au R+3 :  
notre conclusion est **PRESENCE D'AMIANTE**.  
Dans le cadre de notre mission, la localisation de ces éléments est précisée sur les croquis de repérage en annexe 2.

- Concernant la colle noire (et ragréage contaminé) présentes sous les dalles de sol contenant de l'amiante du R+3 :  
notre conclusion est **PRESENCE D'AMIANTE**.  
Dans le cadre de notre mission, la localisation de cet élément est précisée sur les croquis de repérage en annexe 2.

**Prélèvements n°19 & 20: Les dalles de sol ainsi que la colle noire contiennent de l'amiante après analyse en laboratoire. Le ragréage est contaminé par la colle noire.**

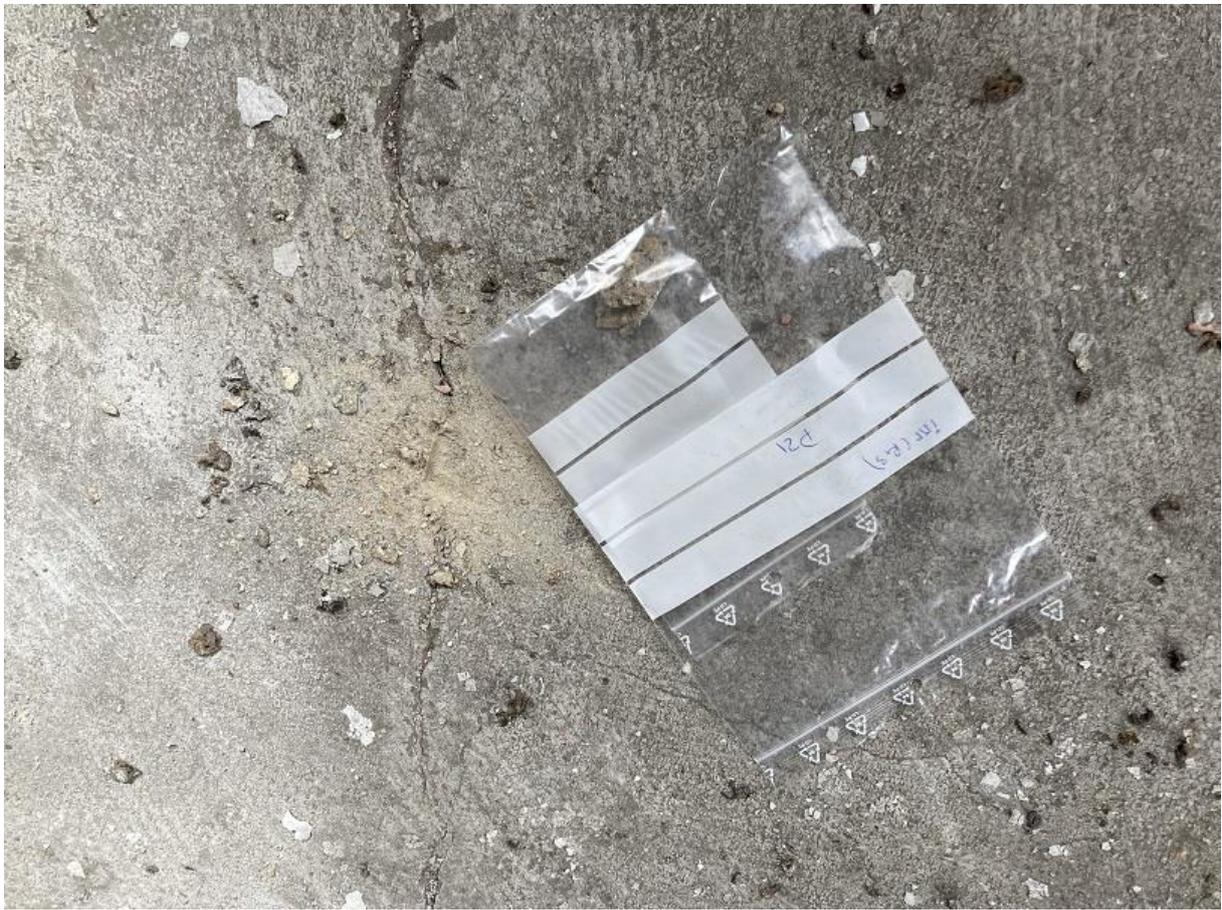
Prélèvement n°21 : Pas de fibres d'amiante détectées après analyse en laboratoire.

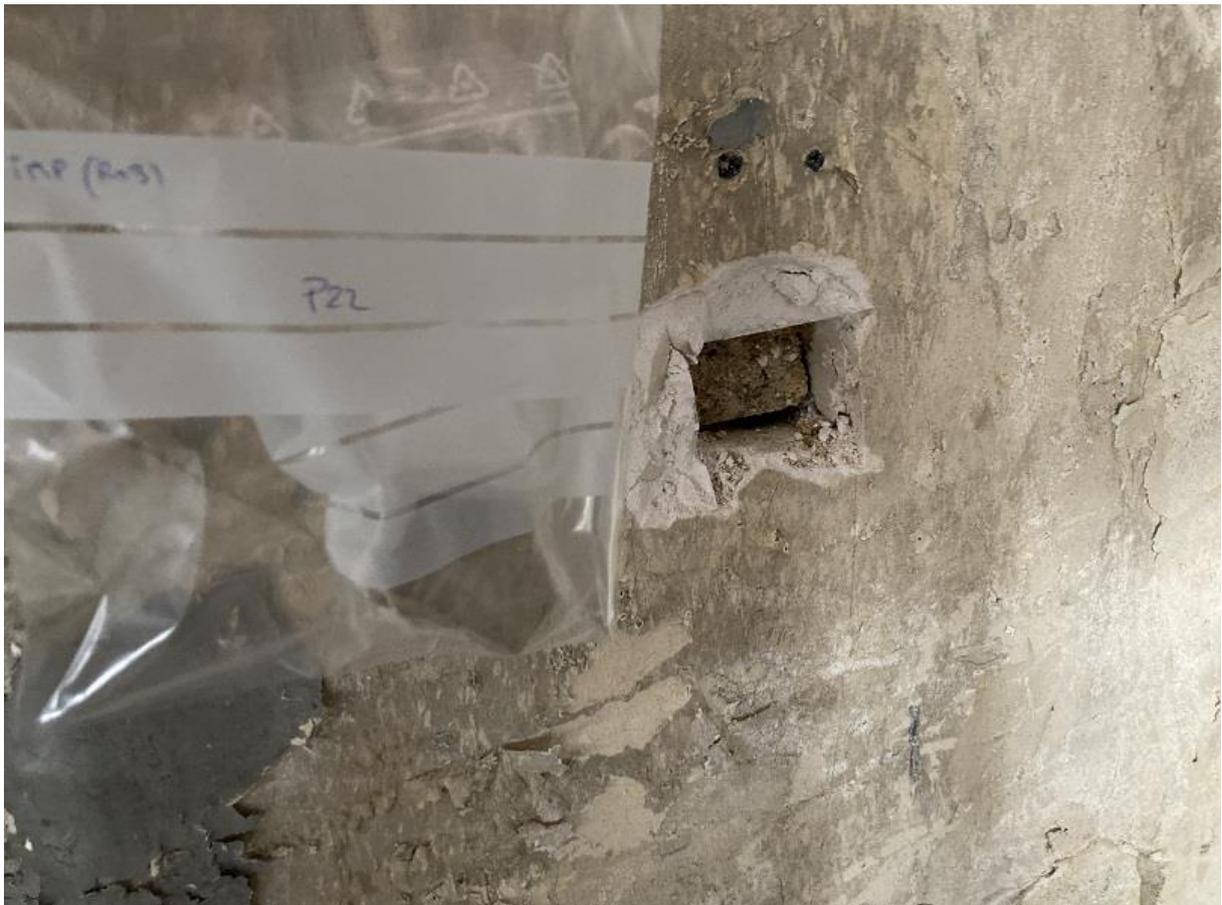
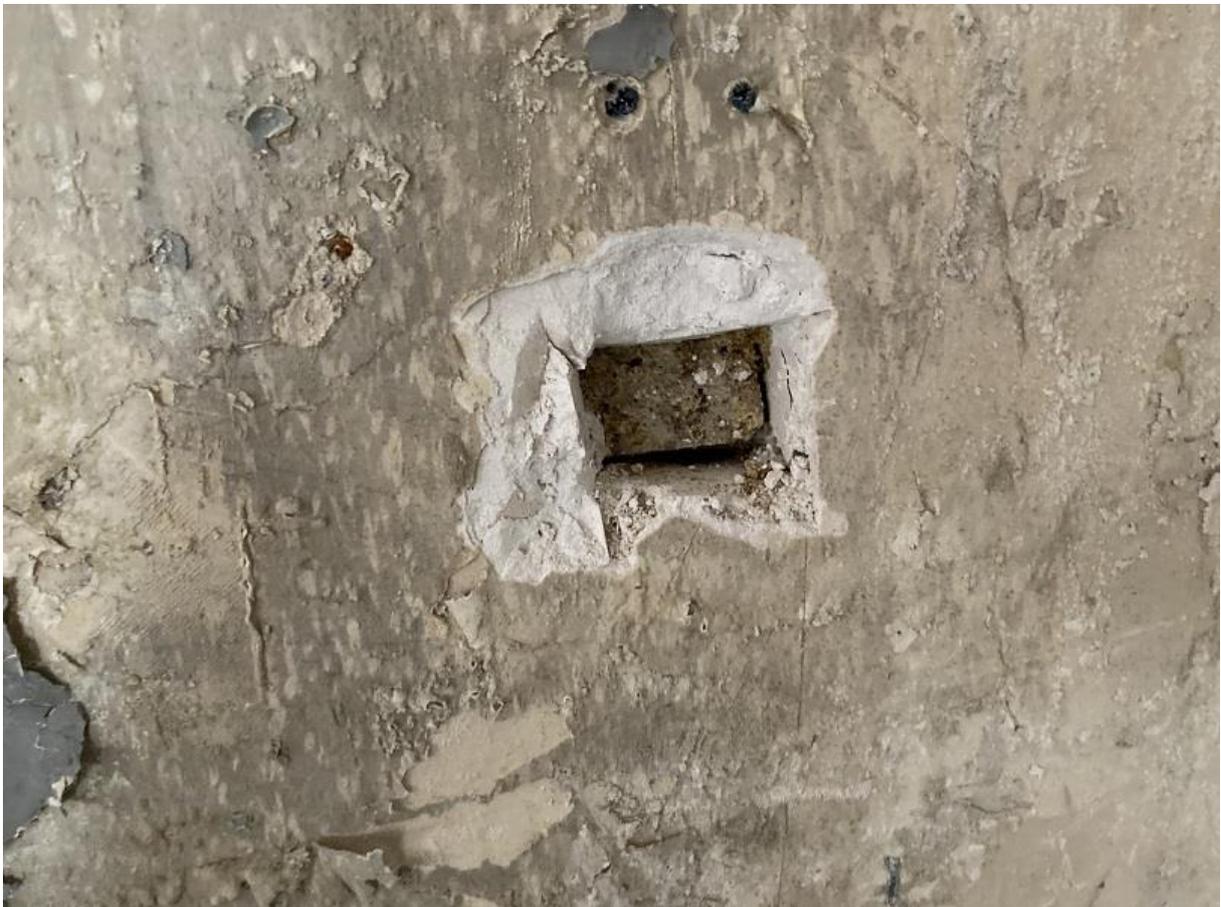
Prélèvement n°22 : Pas de fibres d'amiante détectées après analyse en laboratoire.

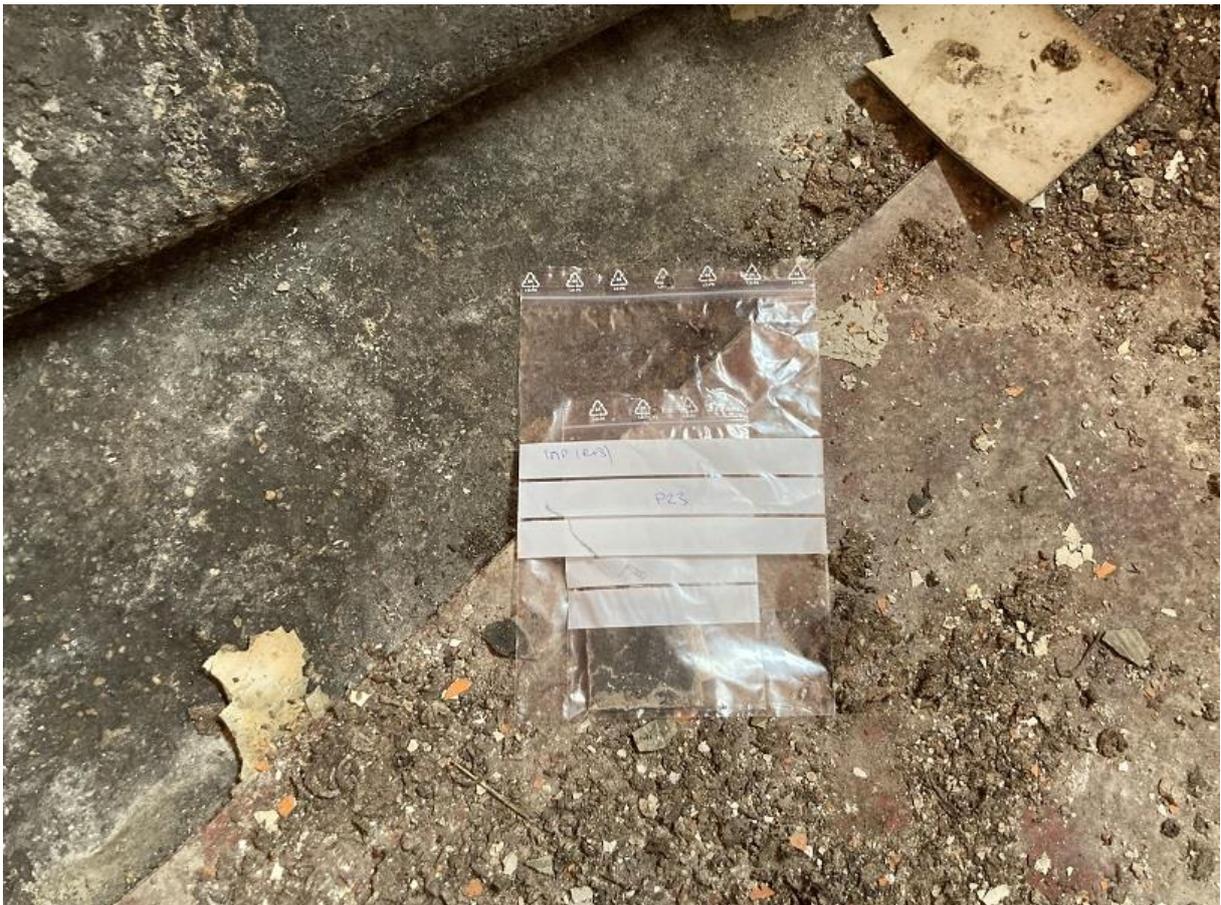
Prélèvement n°23 : Pas de fibres d'amiante détectées après analyse en laboratoire.

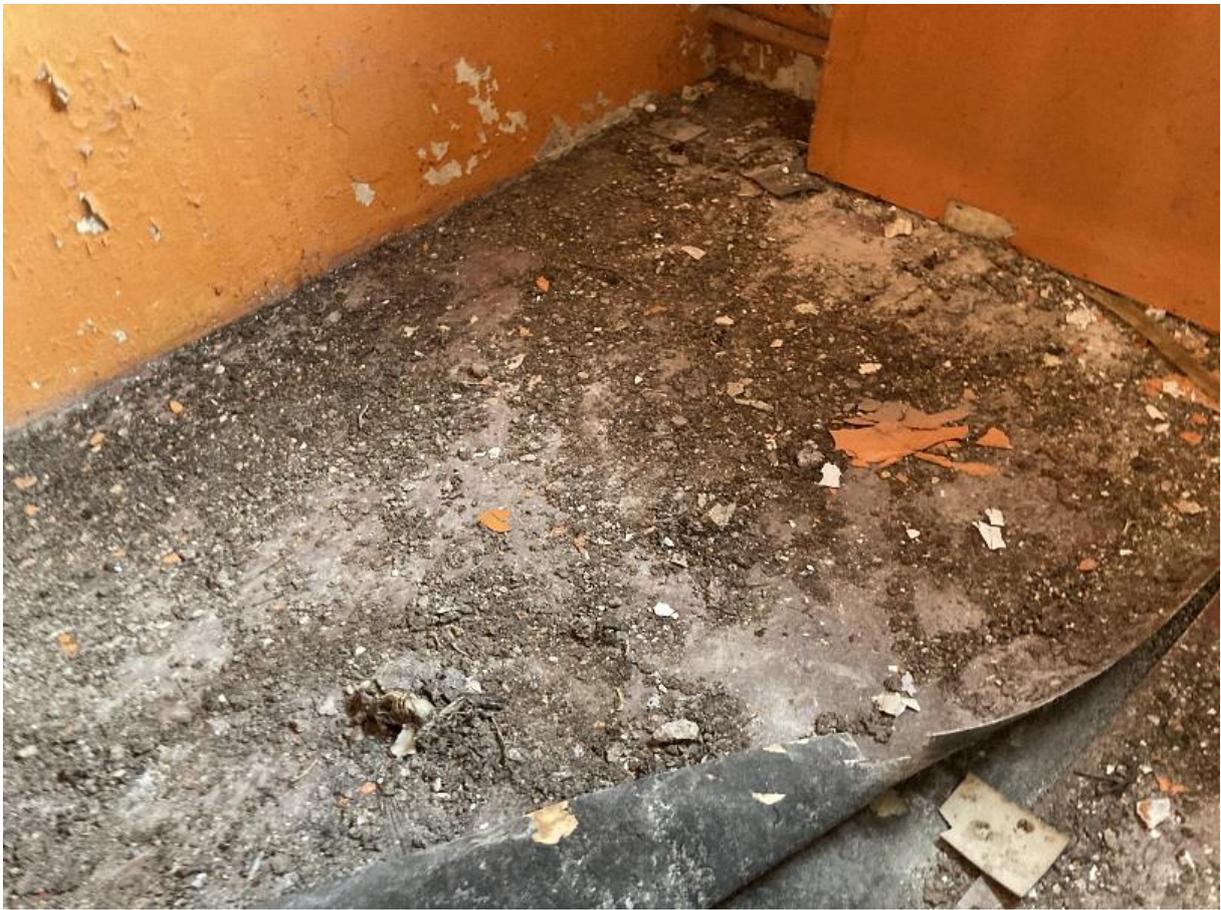
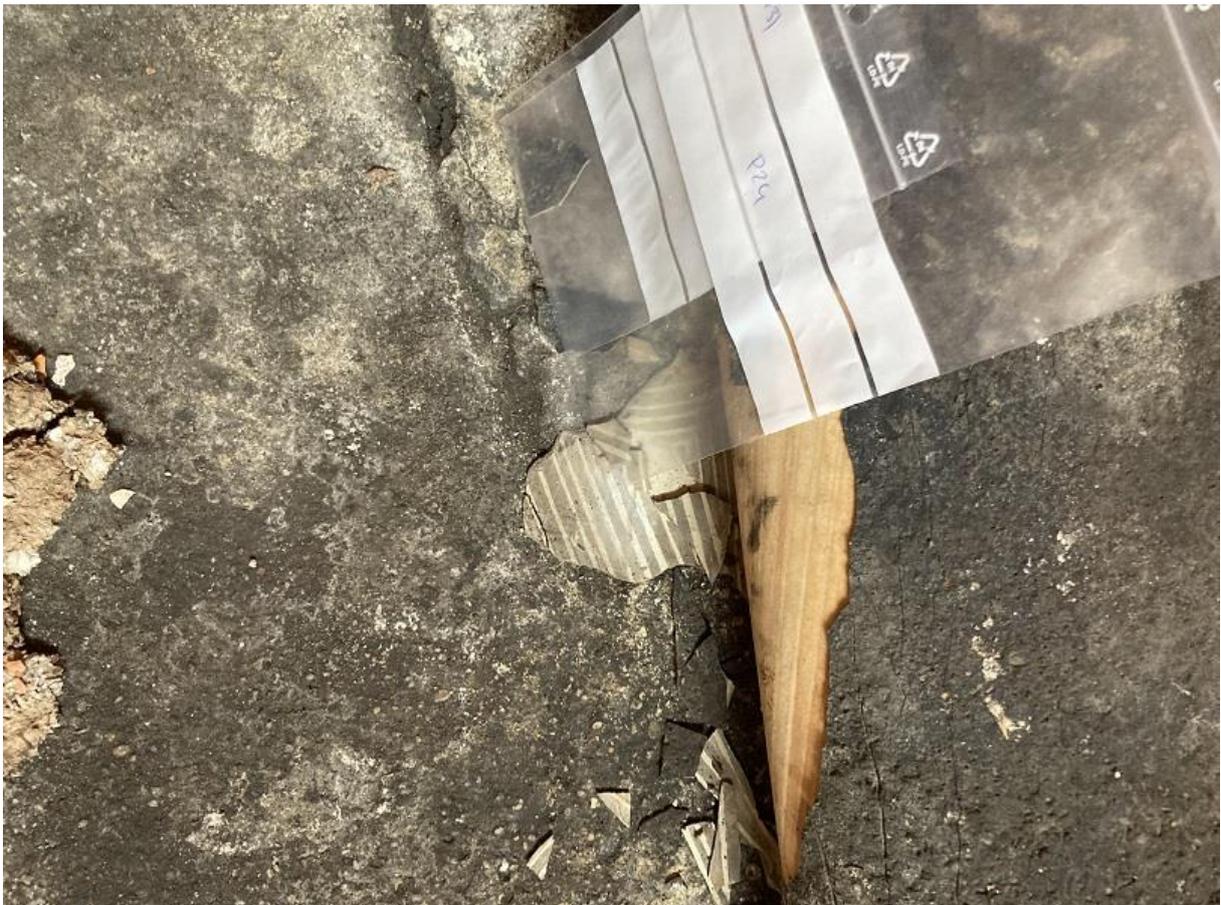
Prélèvement n°24 : Pas de fibres d'amiante détectées après analyse en laboratoire.

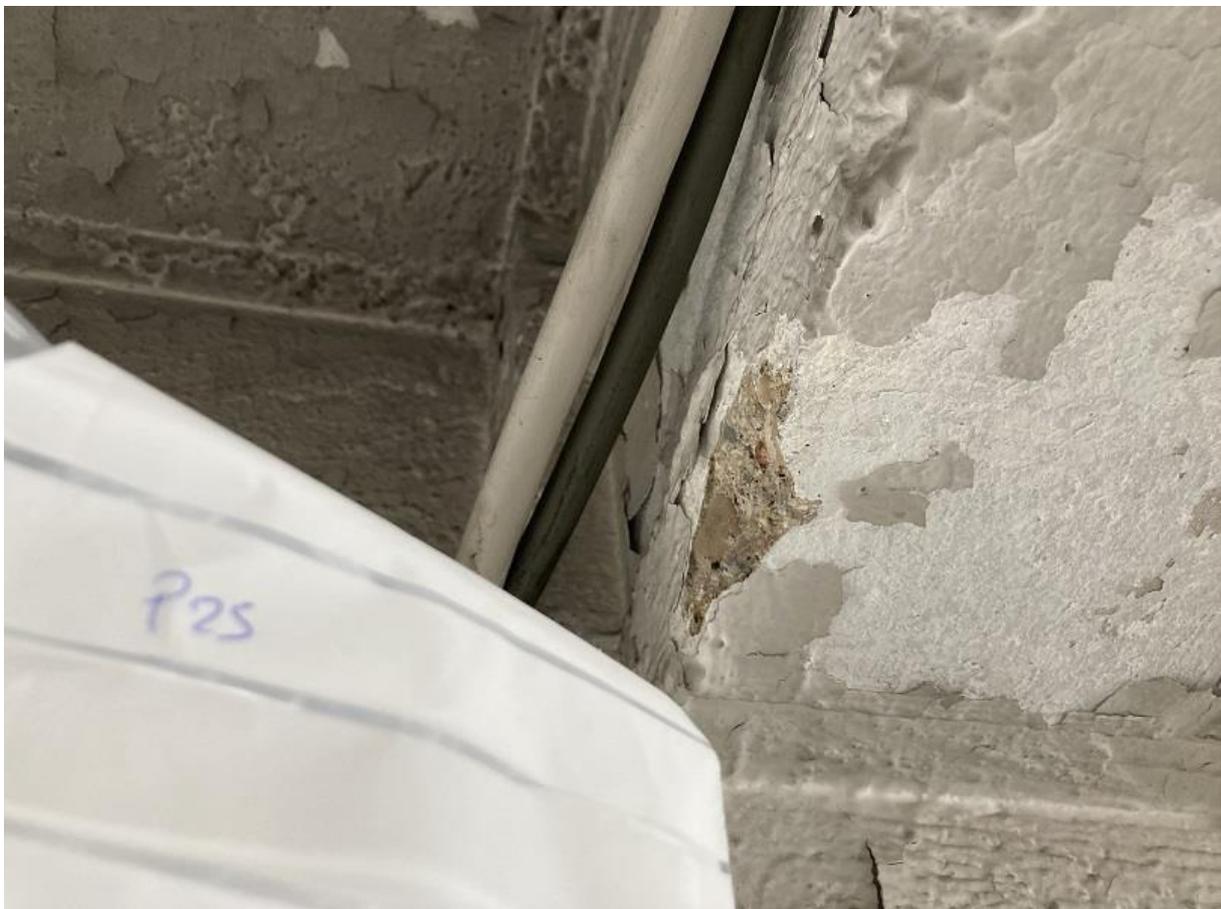
Prélèvement n°25 : Pas de fibres d'amiante détectées après analyse en laboratoire.

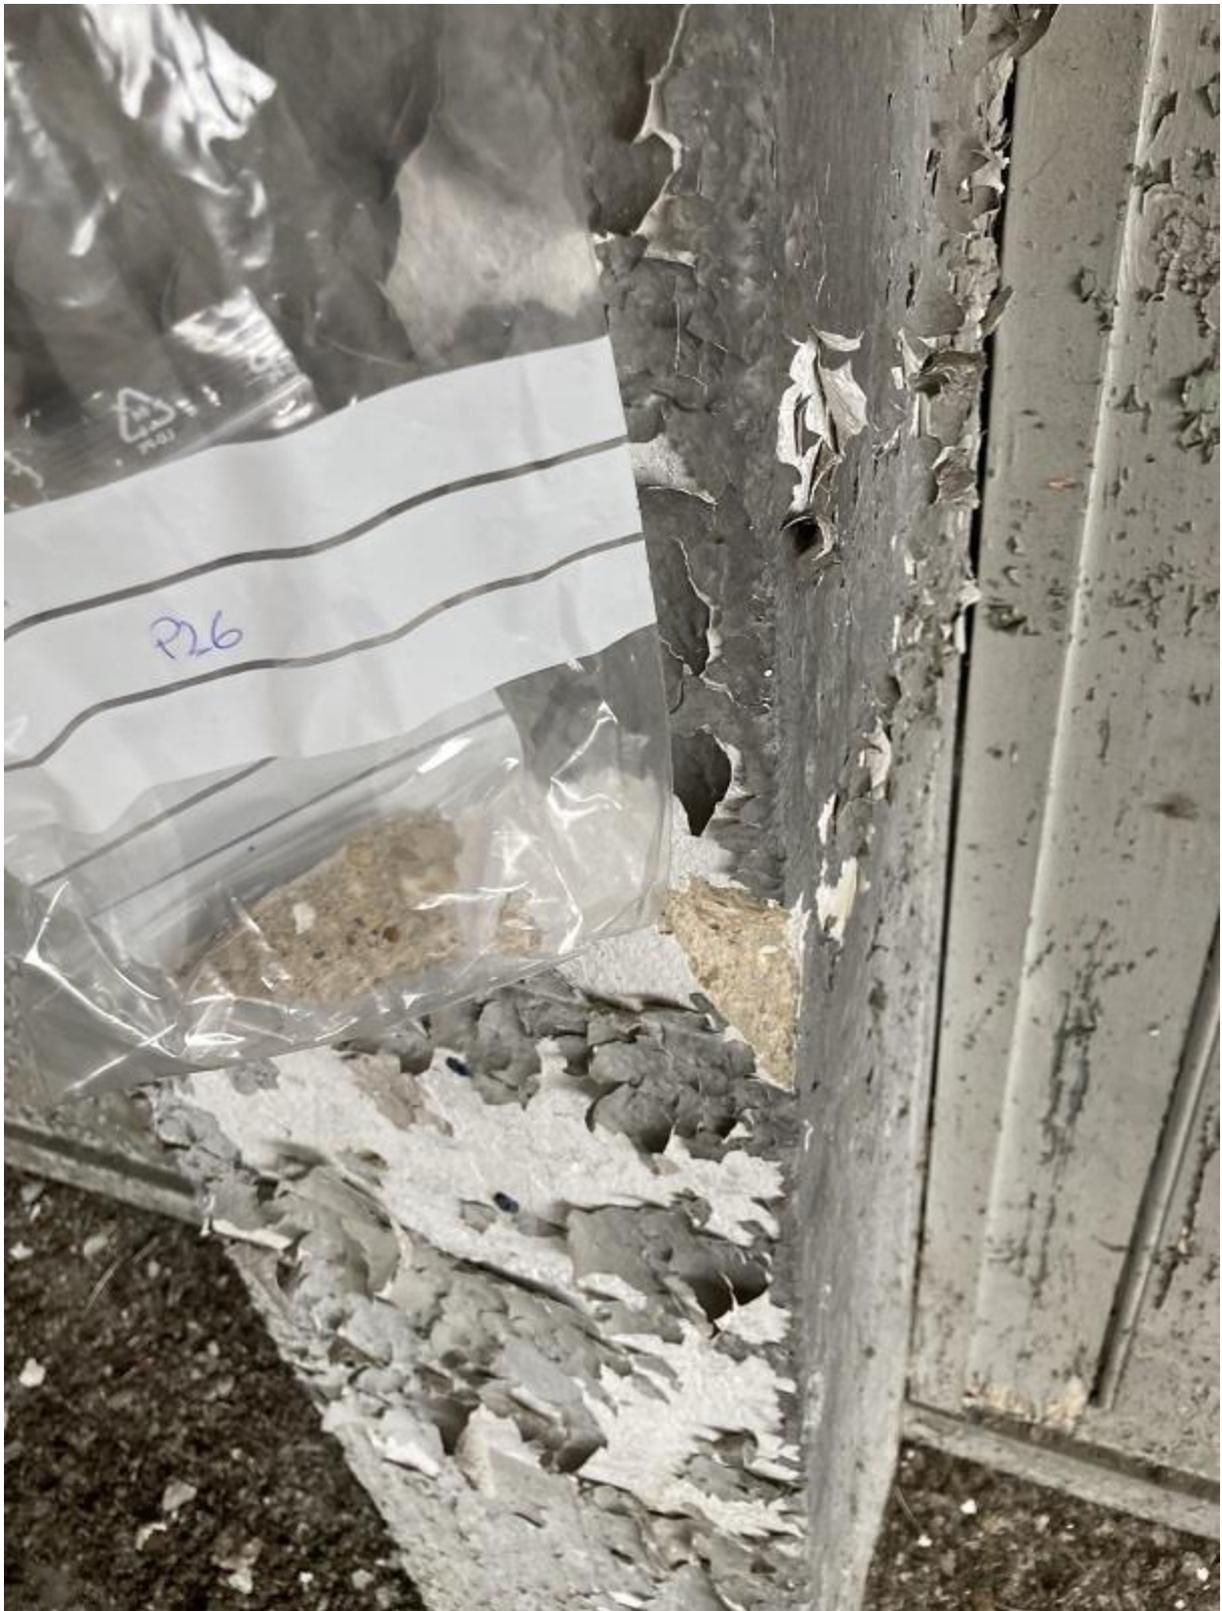
Prélèvement n°26 : Pas de fibres d'amiante détectées après analyse en laboratoire.

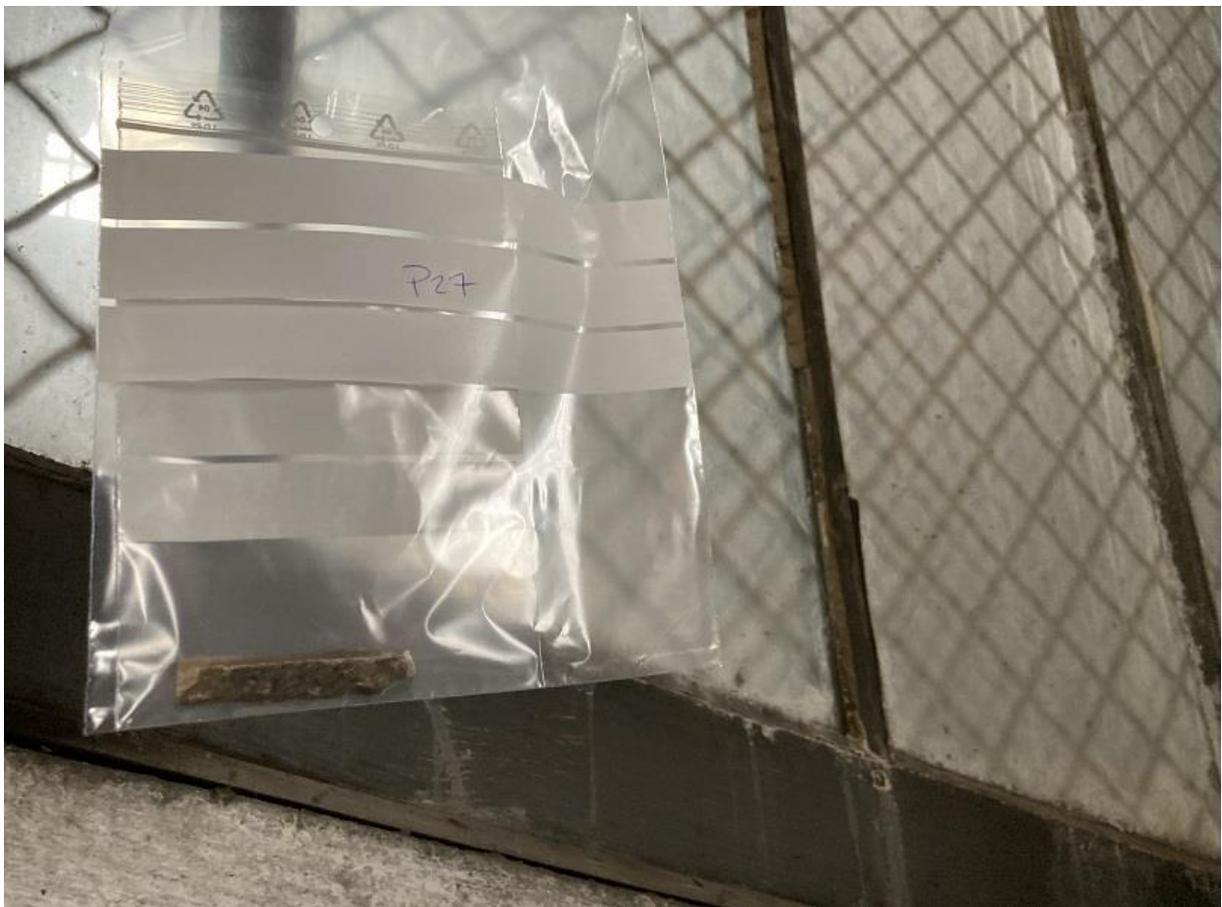
Prélèvement n°27 : Pas de fibres d'amiante détectées après analyse en laboratoire.

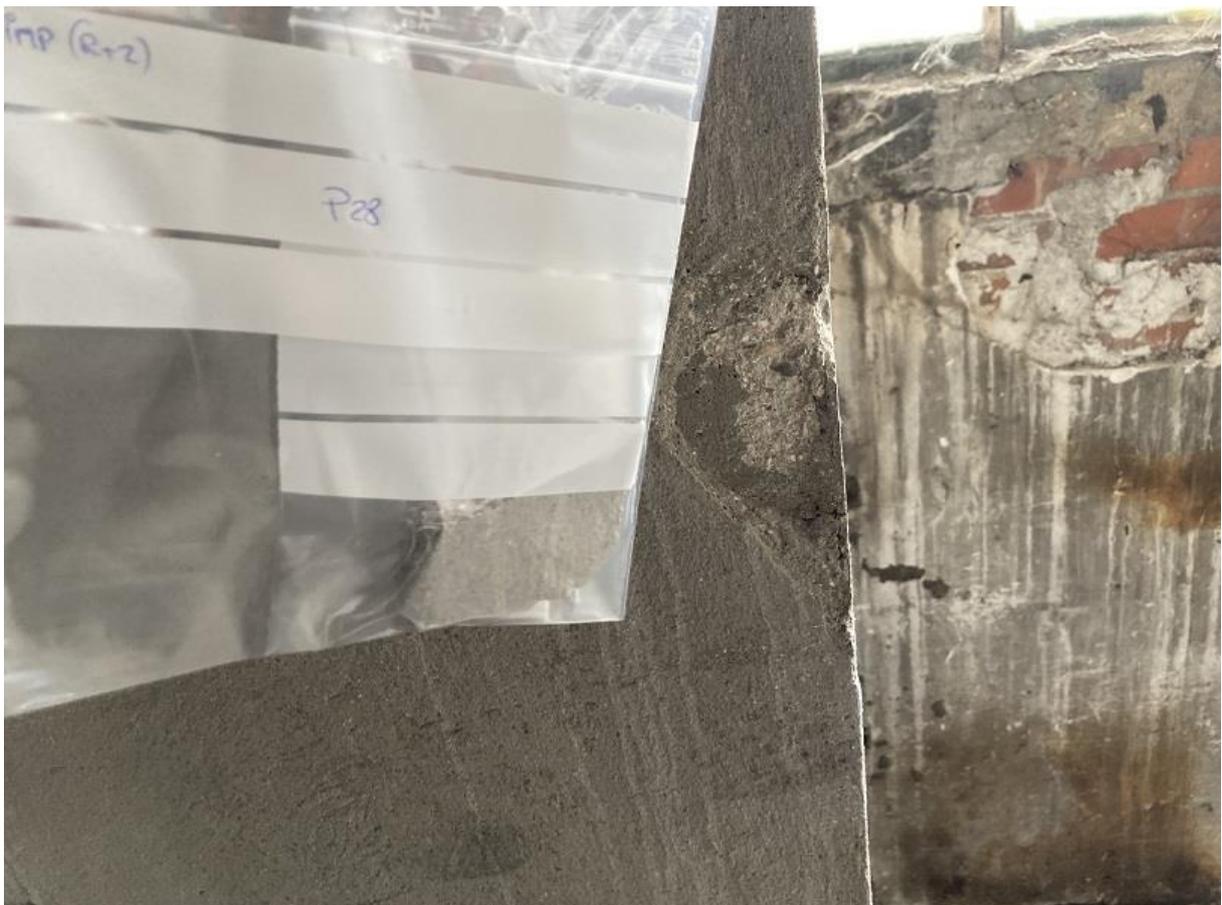
Prélèvement n°28 : Pas de fibres d'amiante détectées après analyse en laboratoire.
