**Pré-RAPPORT DE MISSION DE REPERAGE DES MATERIAUX ET  
PRODUITS CONTENANT DE L'AMIANTE AVANT TRAVAUX  
N°2023-121-A-IMPRIMERIE-DAAT  
Version 1**

**Immeuble R+4  
14, avenue Corentin Cariou  
75019 PARIS**

**Nexity IR  
19, rue de Vienne  
TSA 60030  
75801 PARIS Cedex 08**

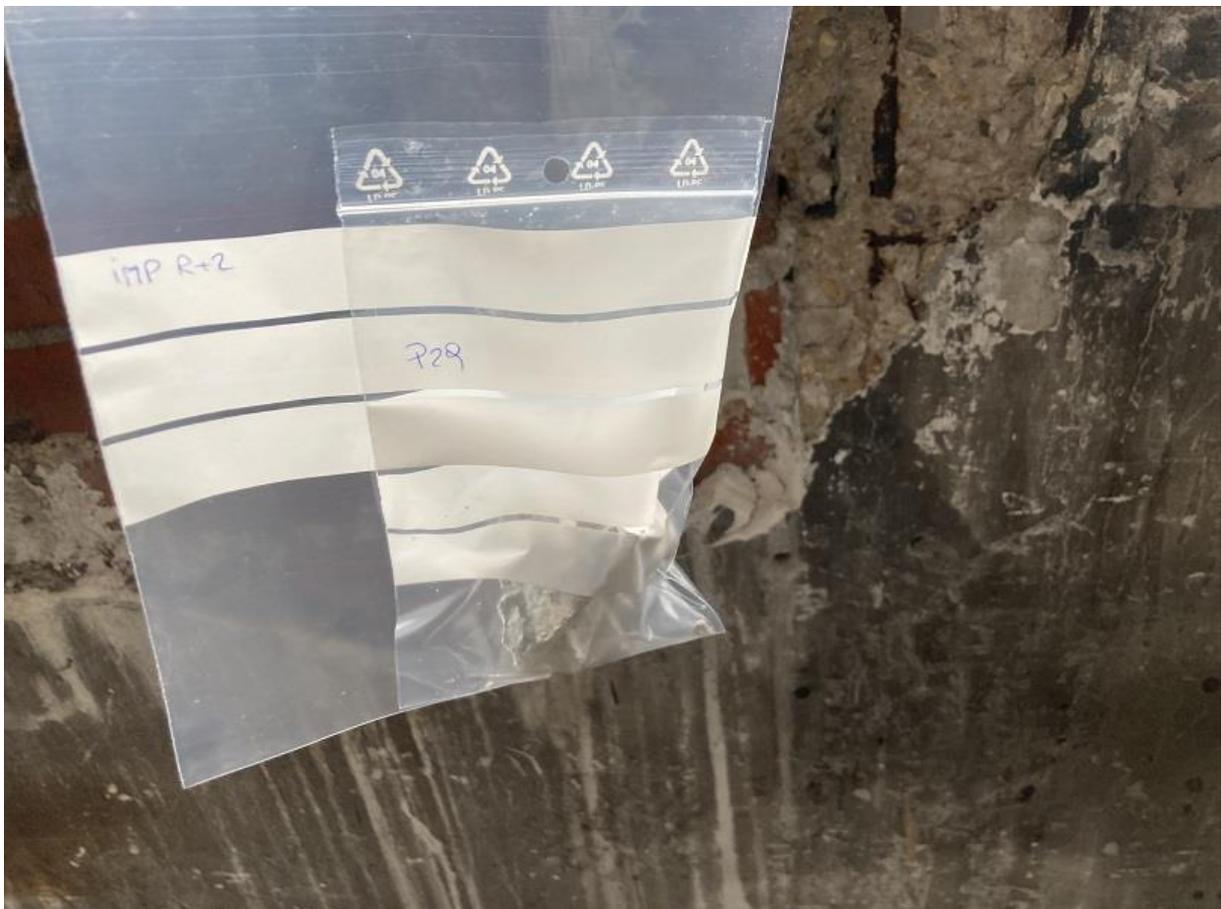
Prélèvement n°29 : Pas de fibres d'amiante détectées après analyse en laboratoire.

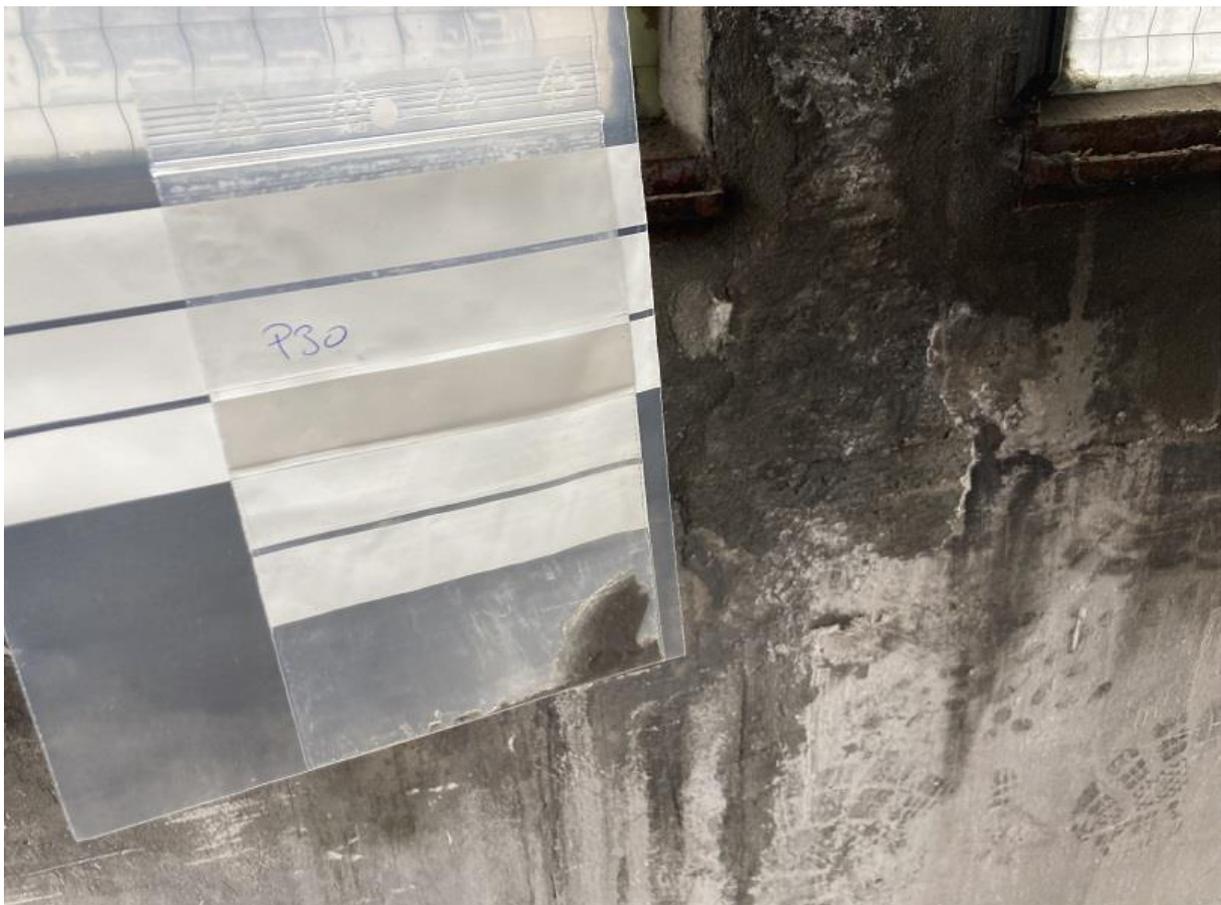
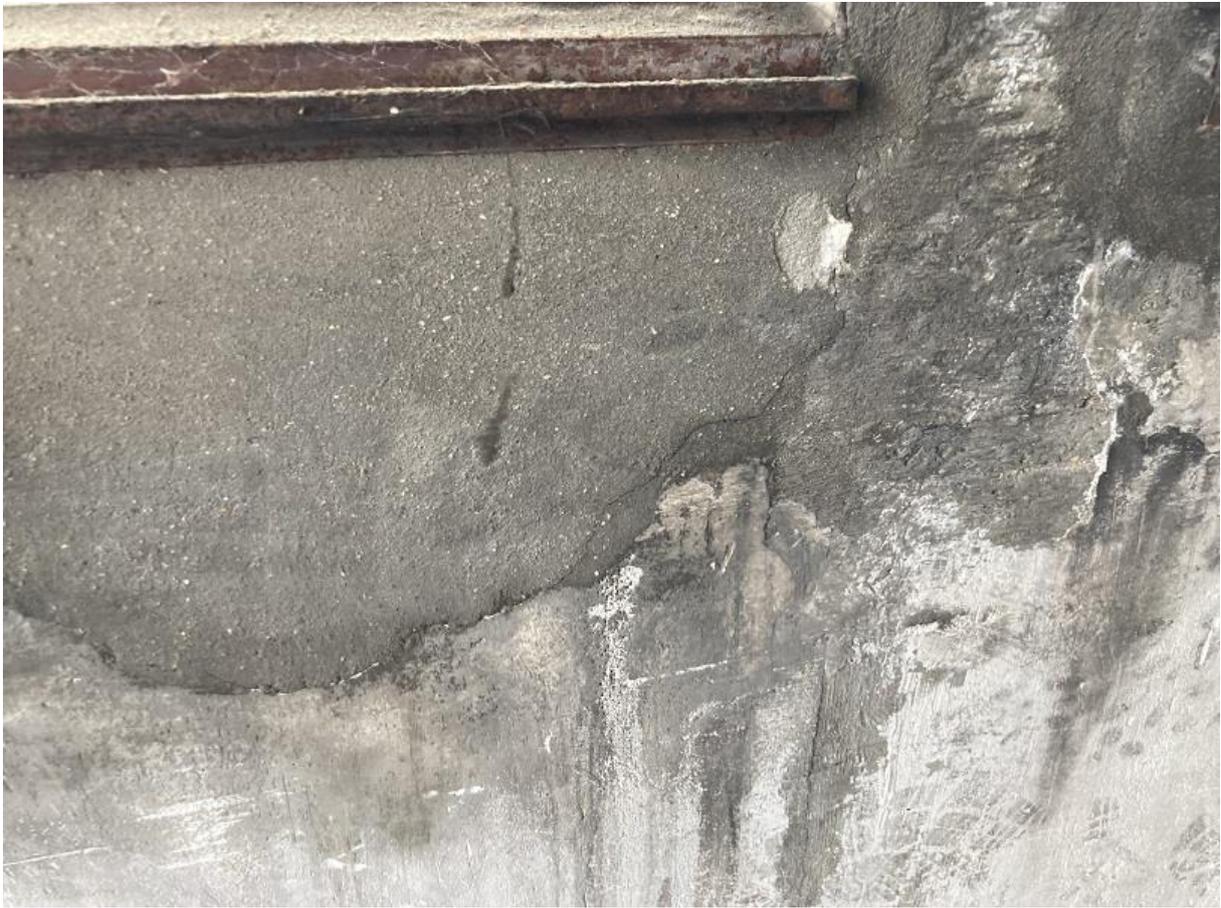
Prélèvement n°30 : Pas de fibres d'amiante détectées après analyse en laboratoire.

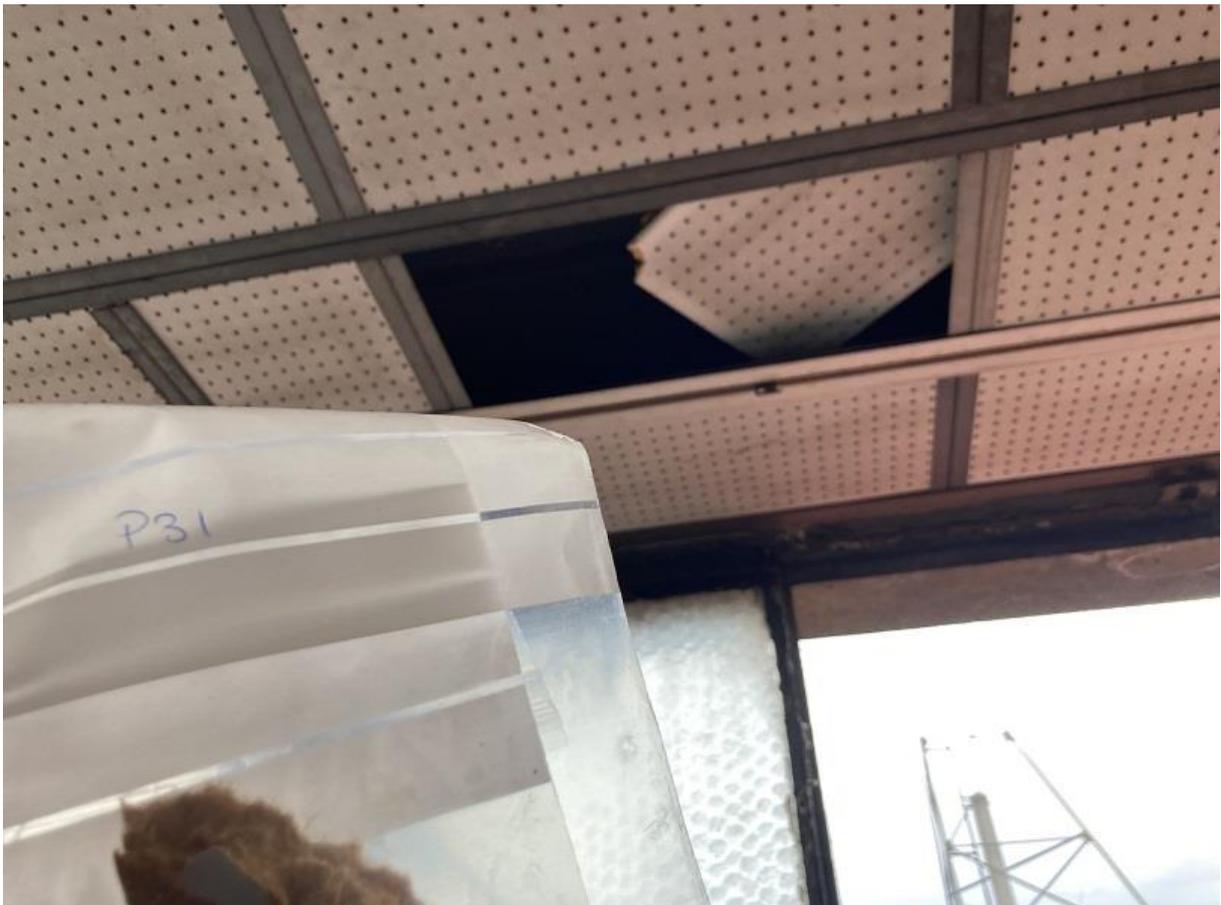
Prélèvement n°31 : Pas de fibres d'amiante détectées après analyse en laboratoire.

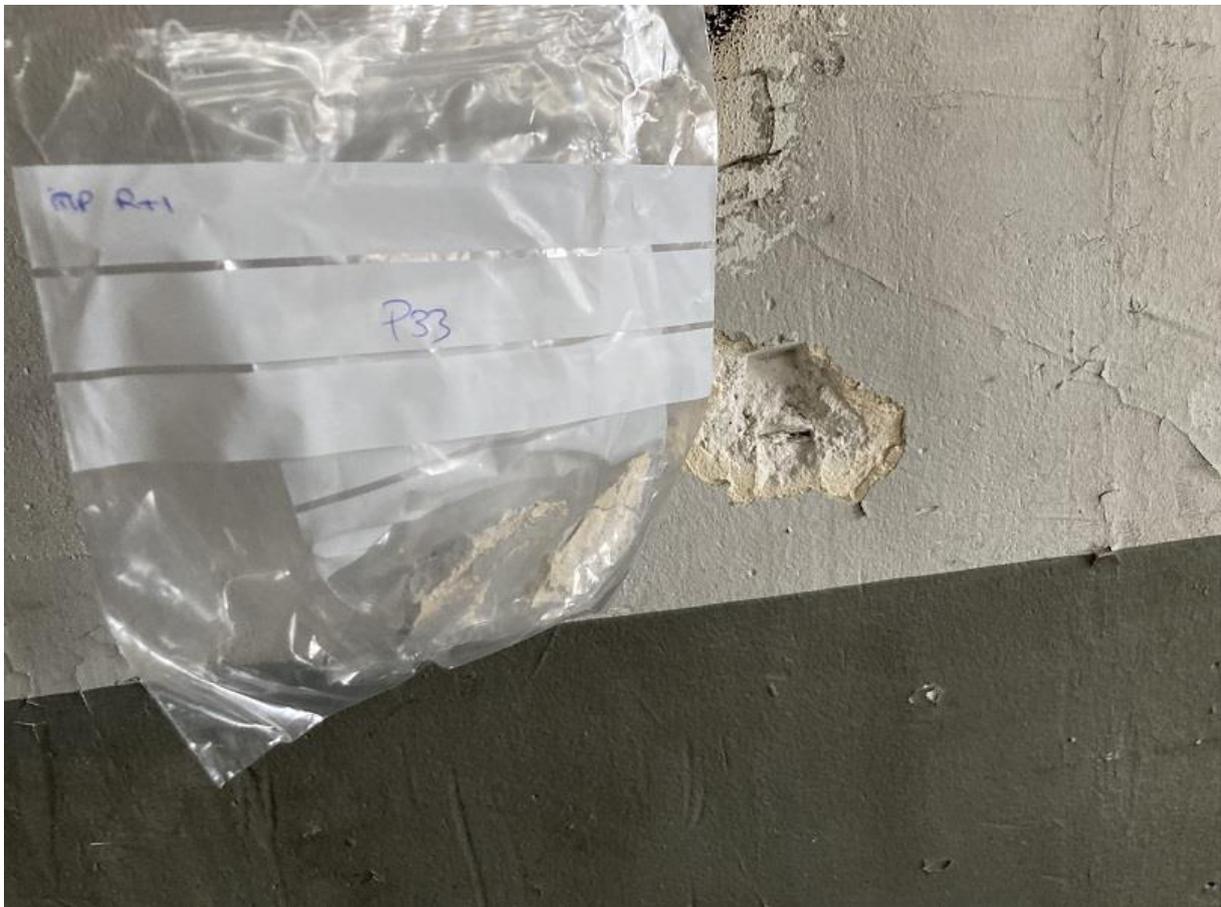
Prélèvement n°33 : Pas de fibres d'amiante détectées après analyse en laboratoire.

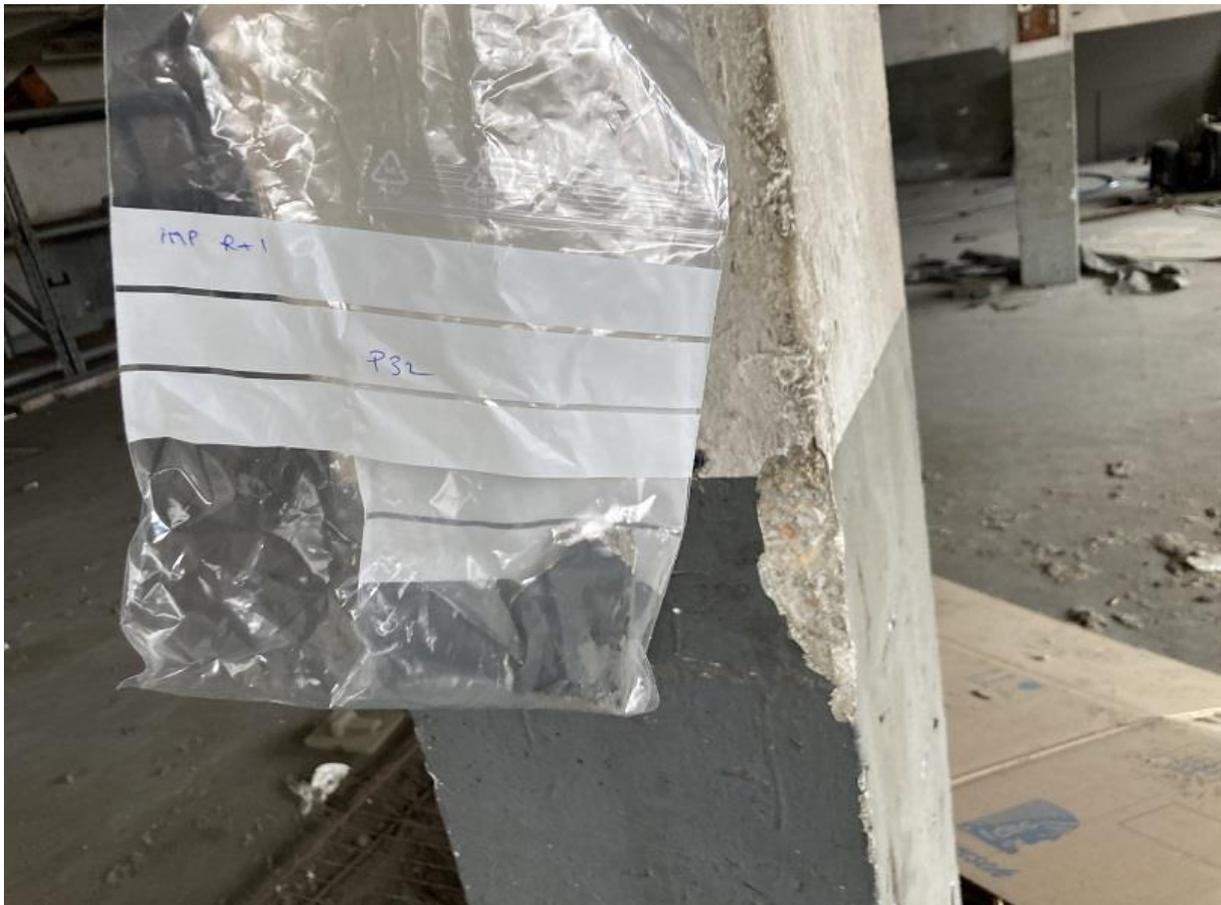
Prélèvement n°32 : Pas de fibres d'amiante détectées après analyse en laboratoire.

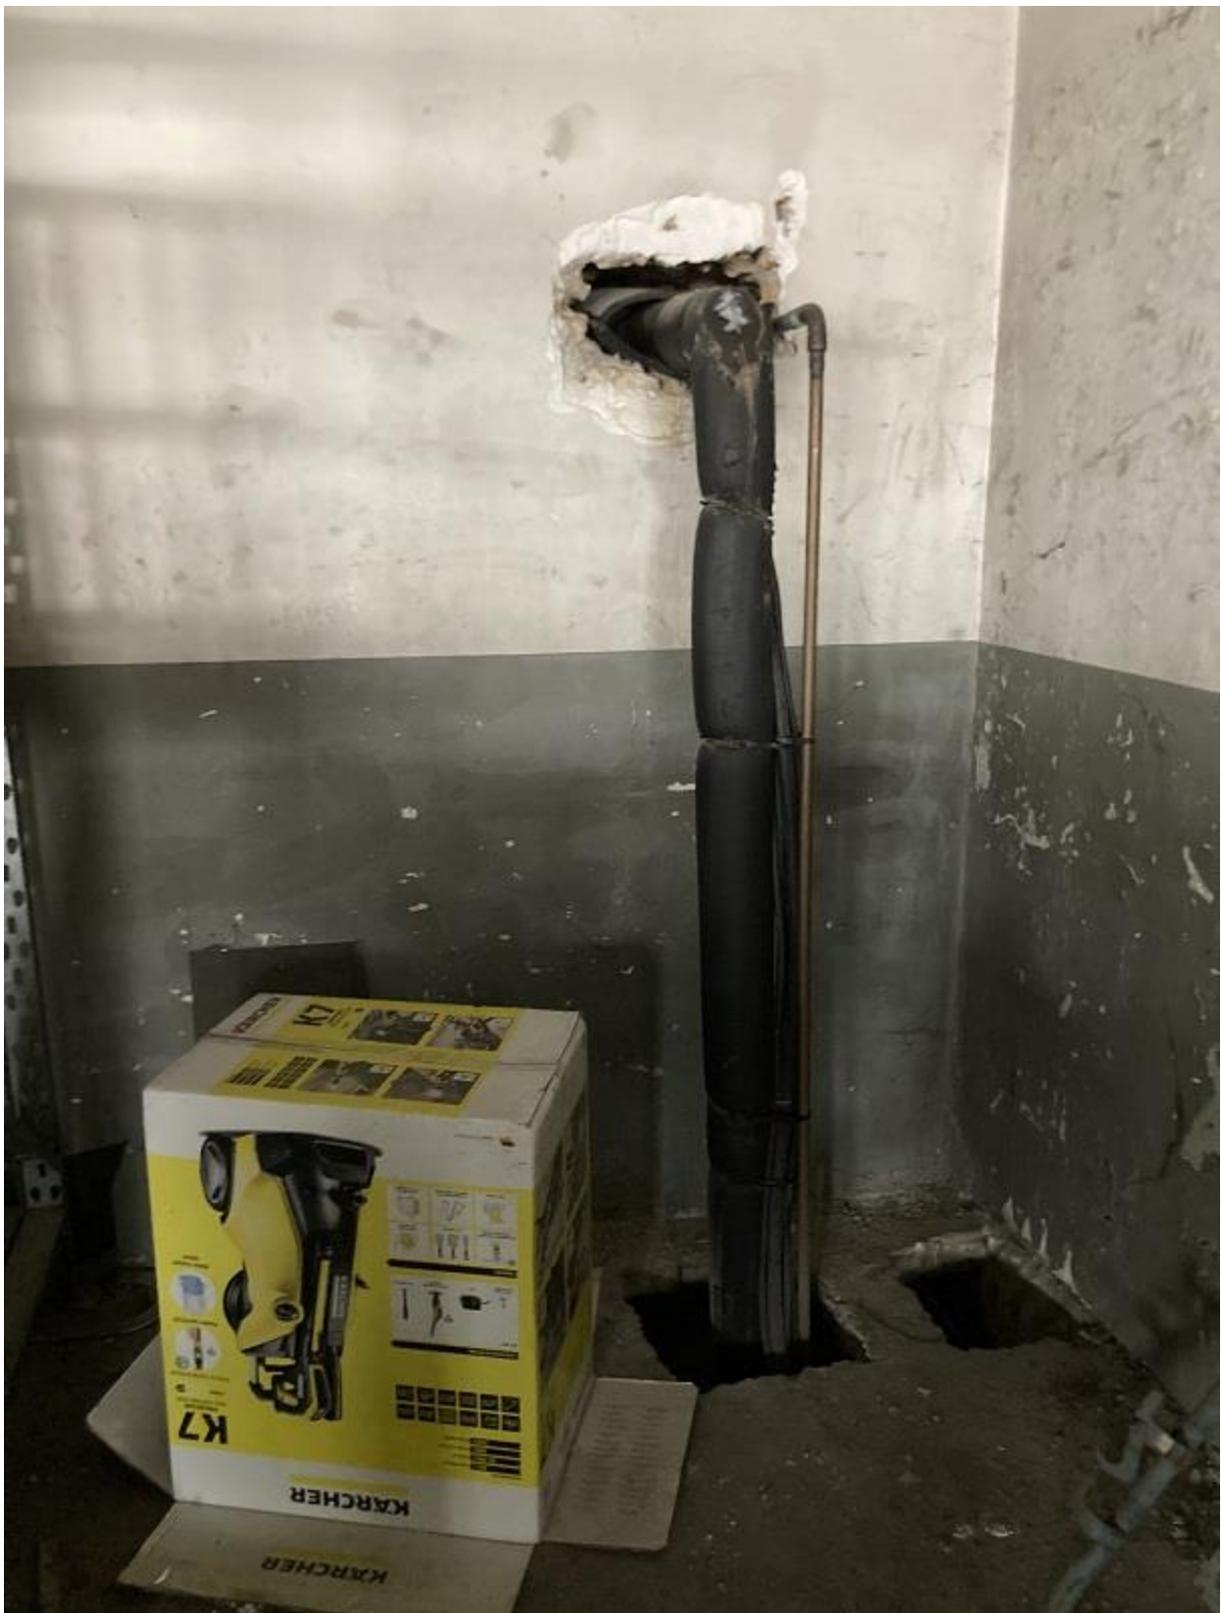
R+1 : Présence de calorifugeages en néoprène ne contenant pas d'amiante par nature.

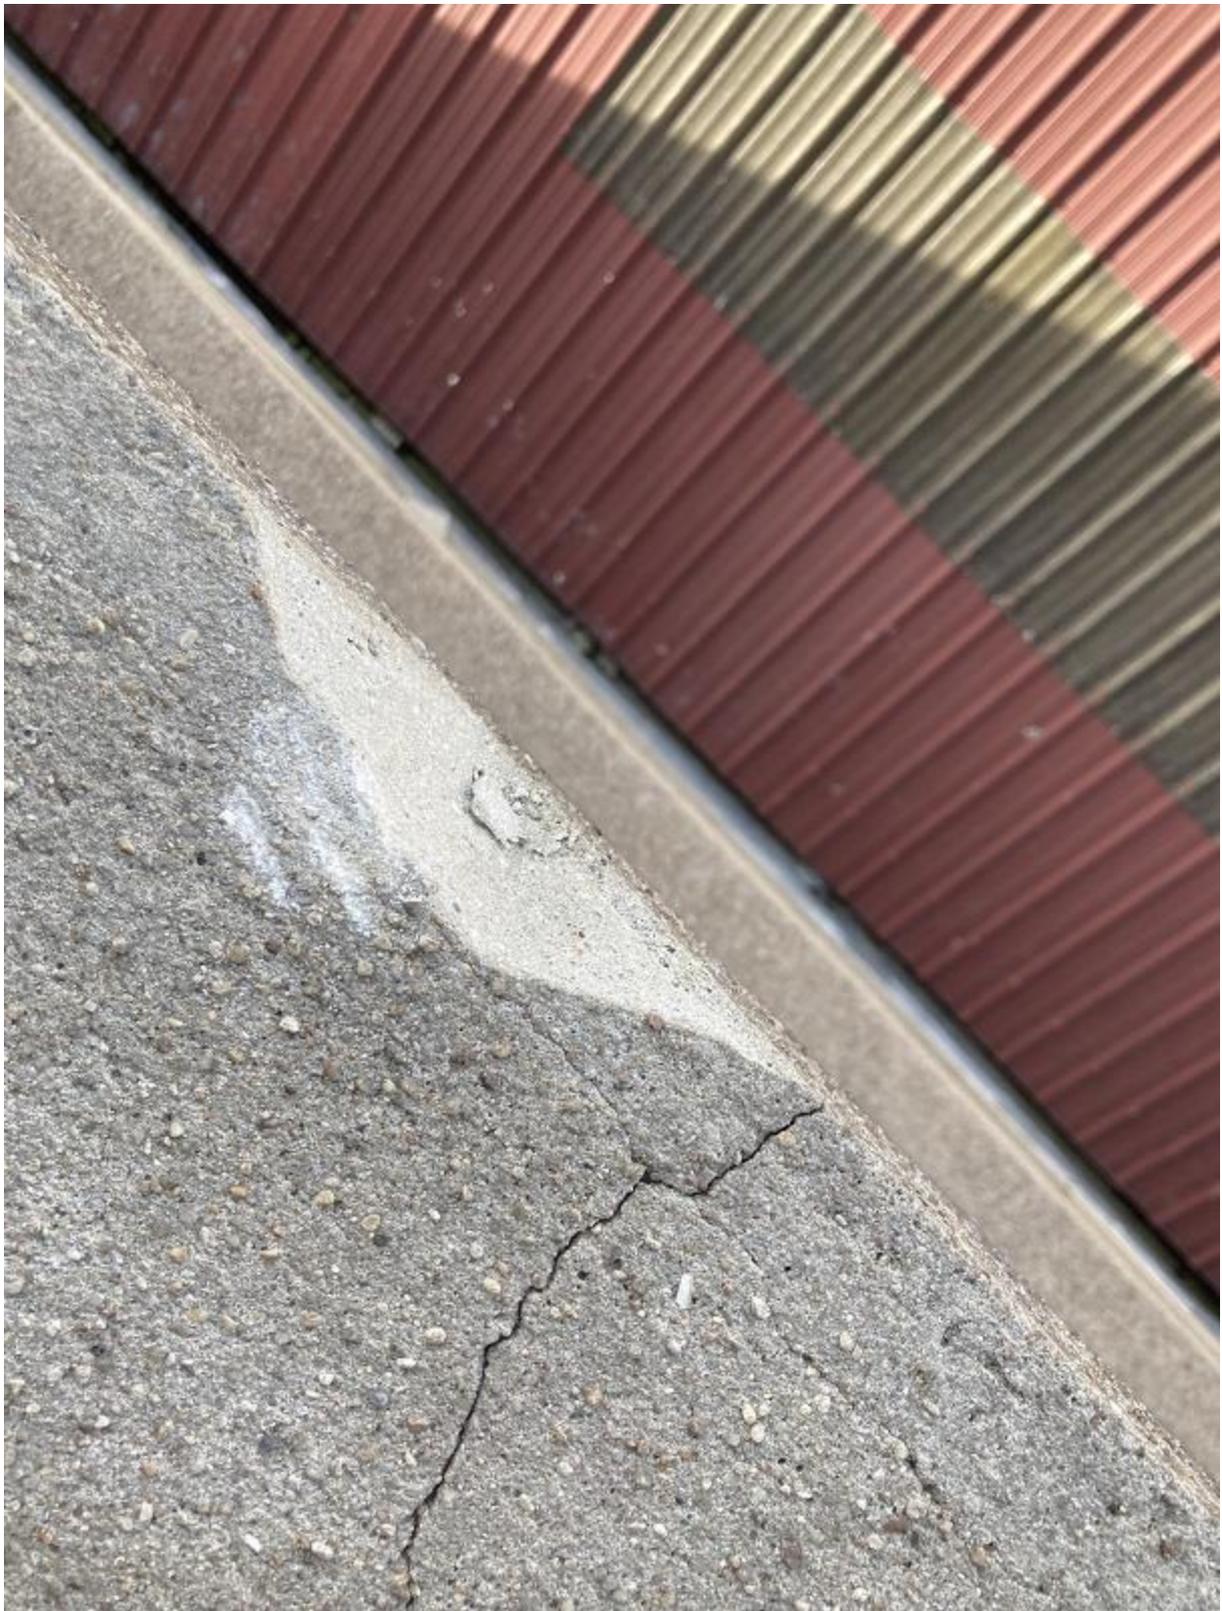
Prélèvement n°34 : Pas de fibres d'amiante détectées après analyse en laboratoire.

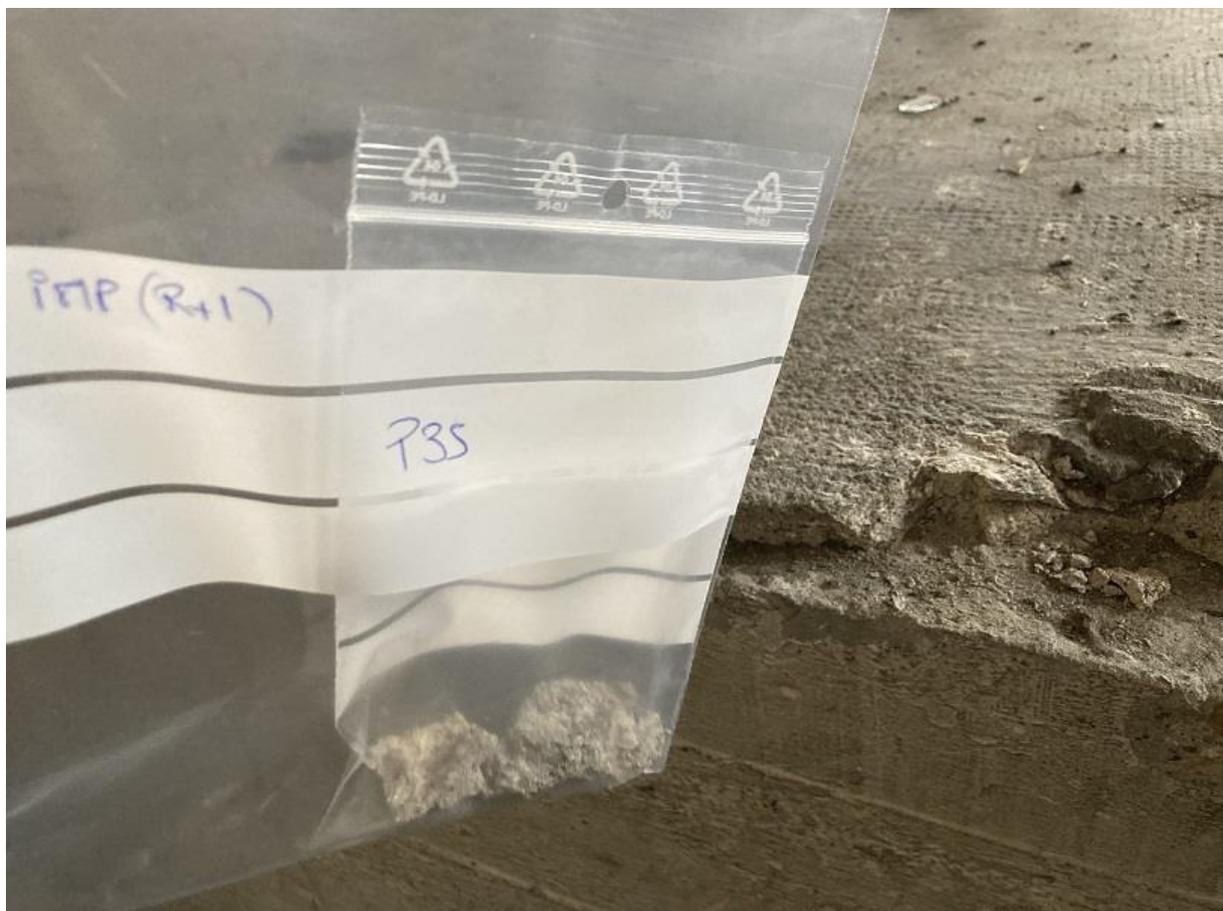
Prélèvement n°35 : Pas de fibres d'amiante détectées après analyse en laboratoire.

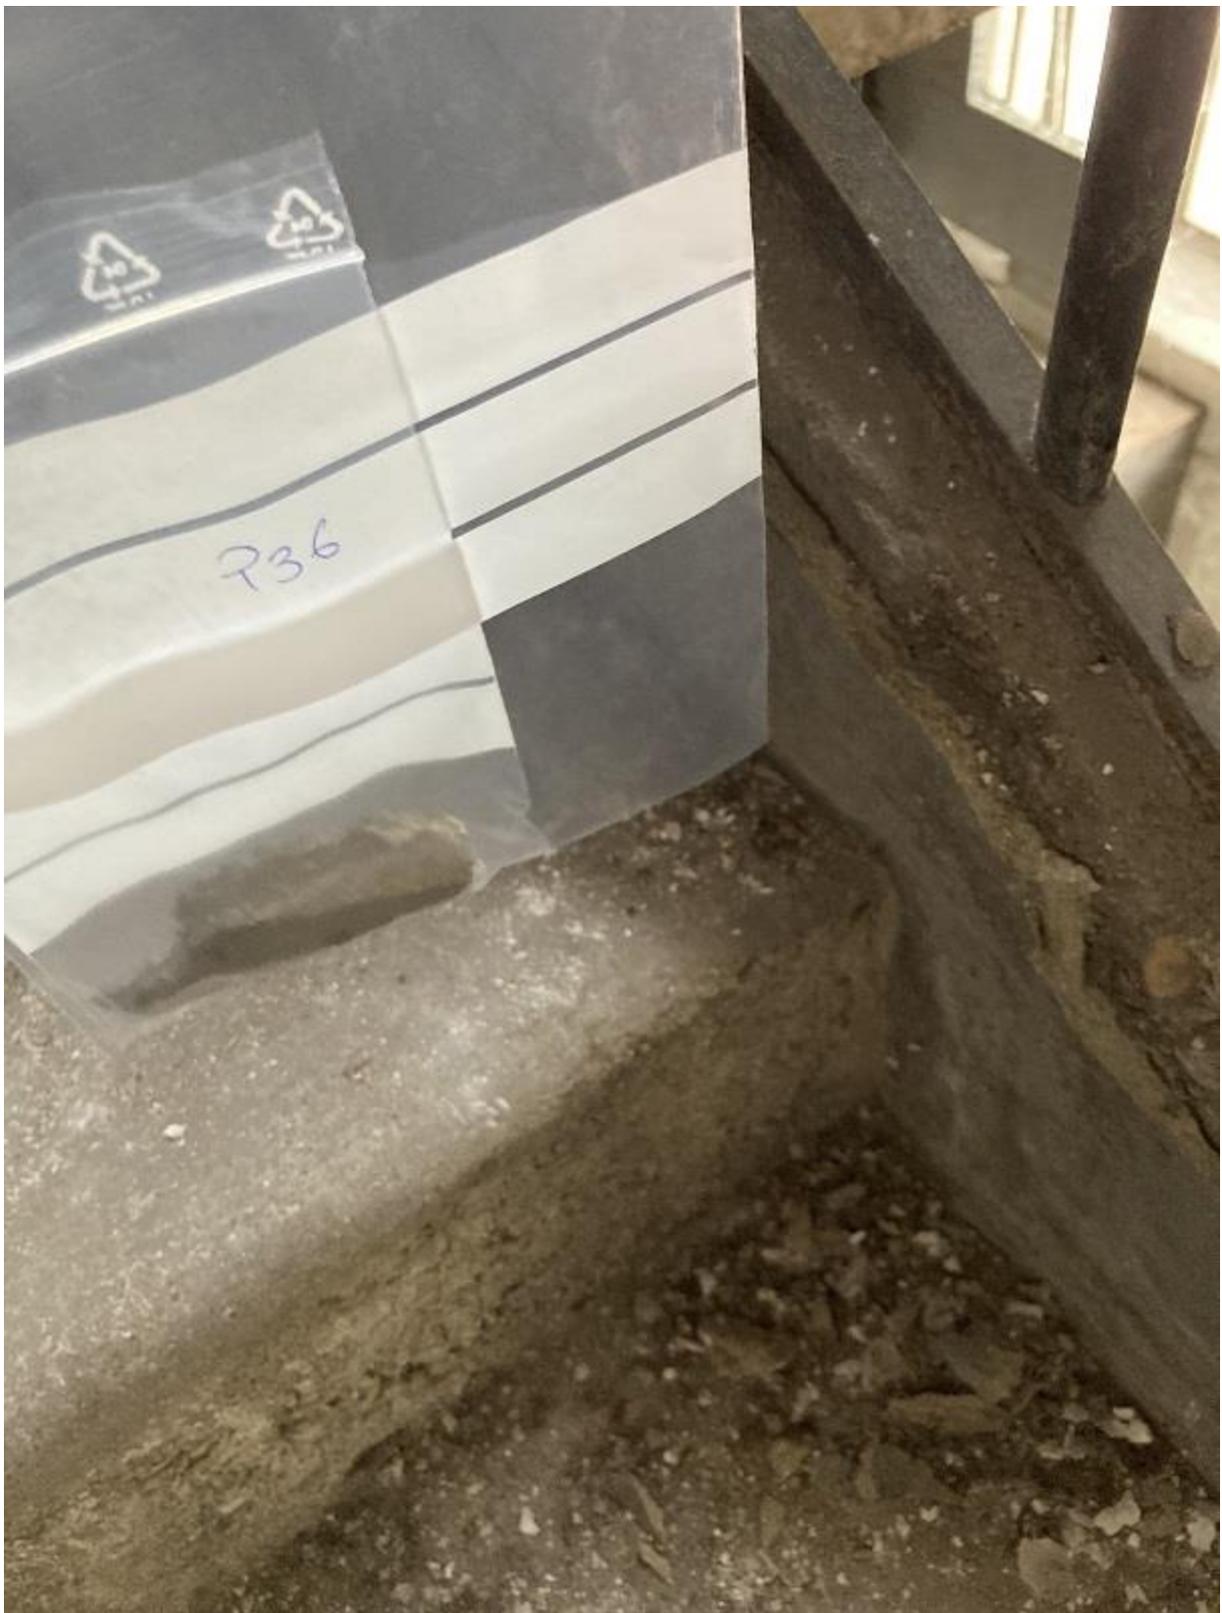
Prélèvement n°36 : Pas de fibres d'amiante détectées après analyse en laboratoire.

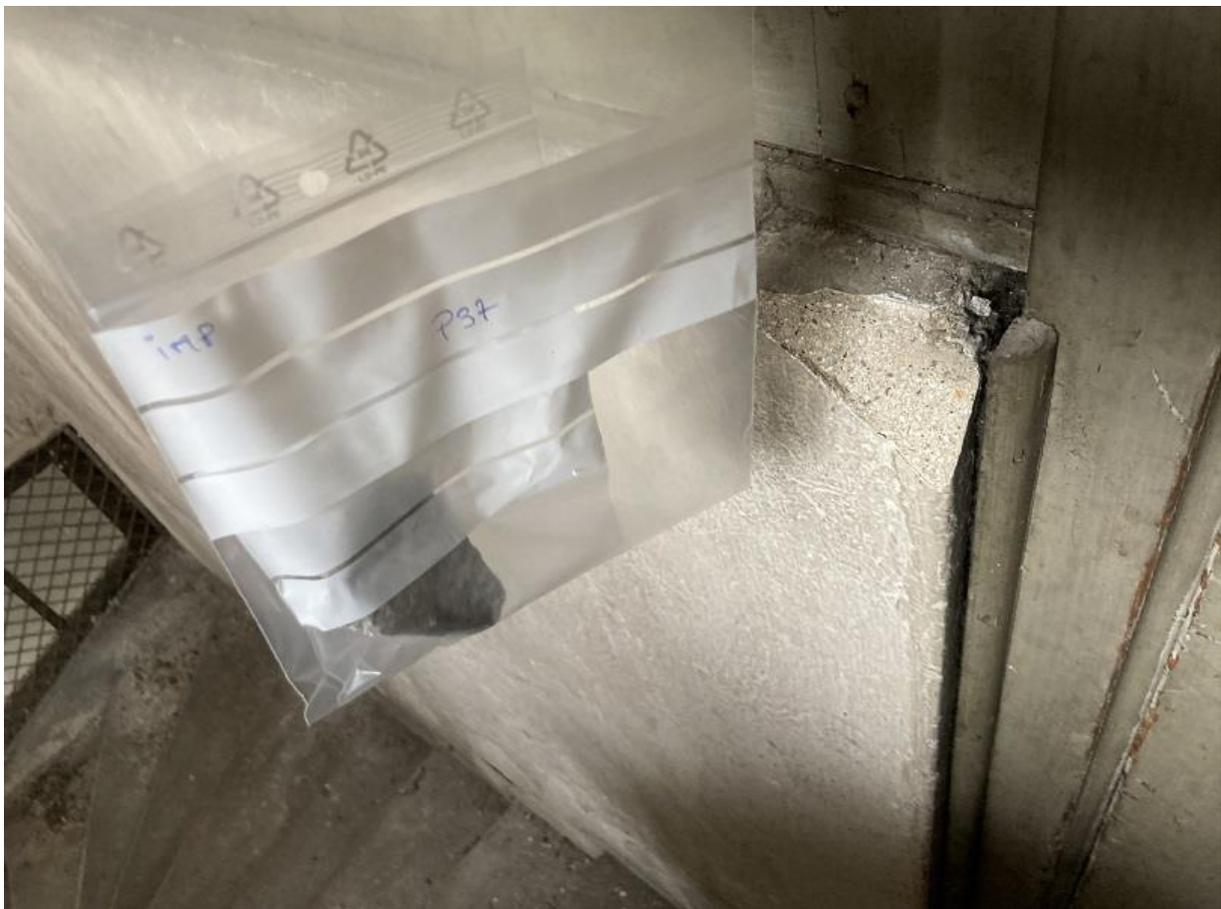
Prélèvement n°37 : Pas de fibres d'amiante détectées après analyse en laboratoire.

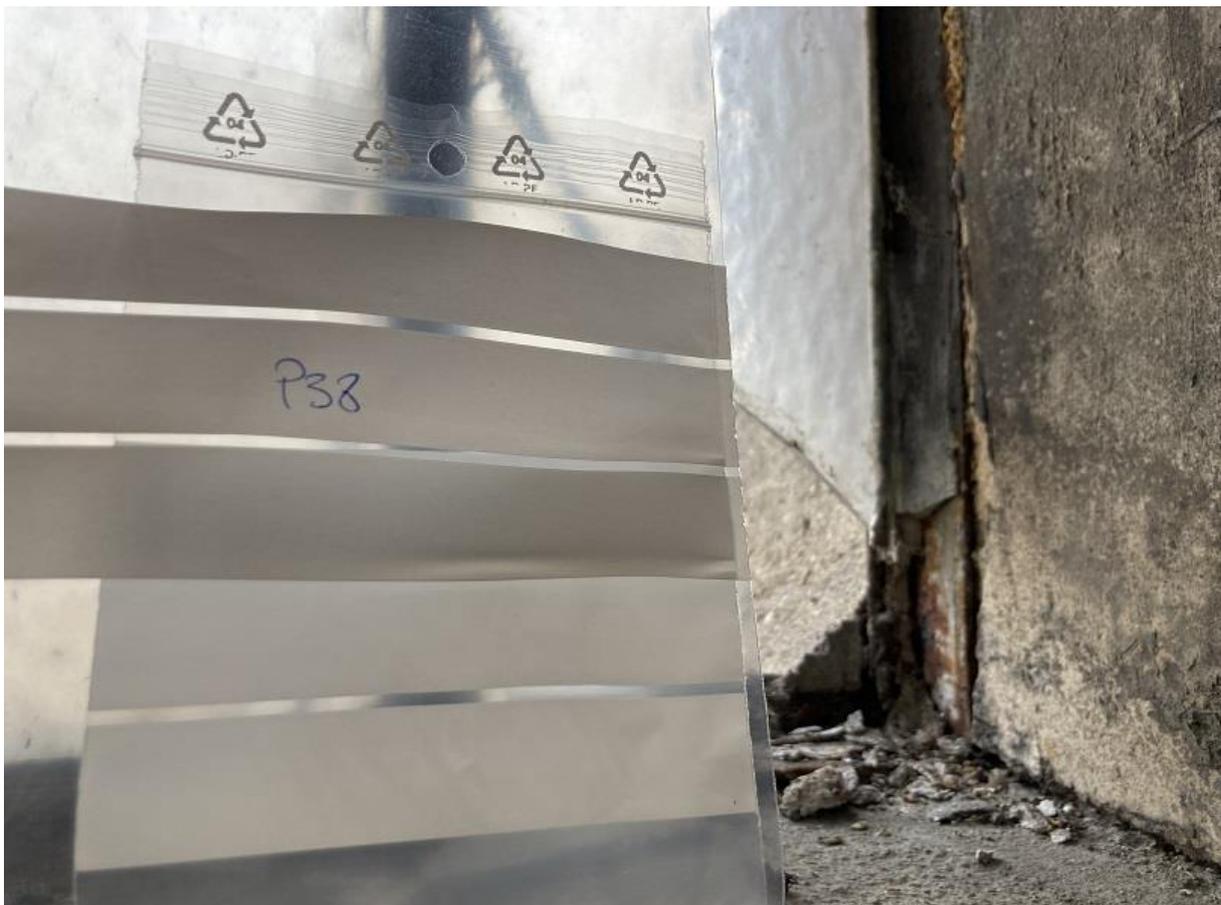
Prélèvement n°38 : Pas de fibres d'amiante détectées après analyse en laboratoire.

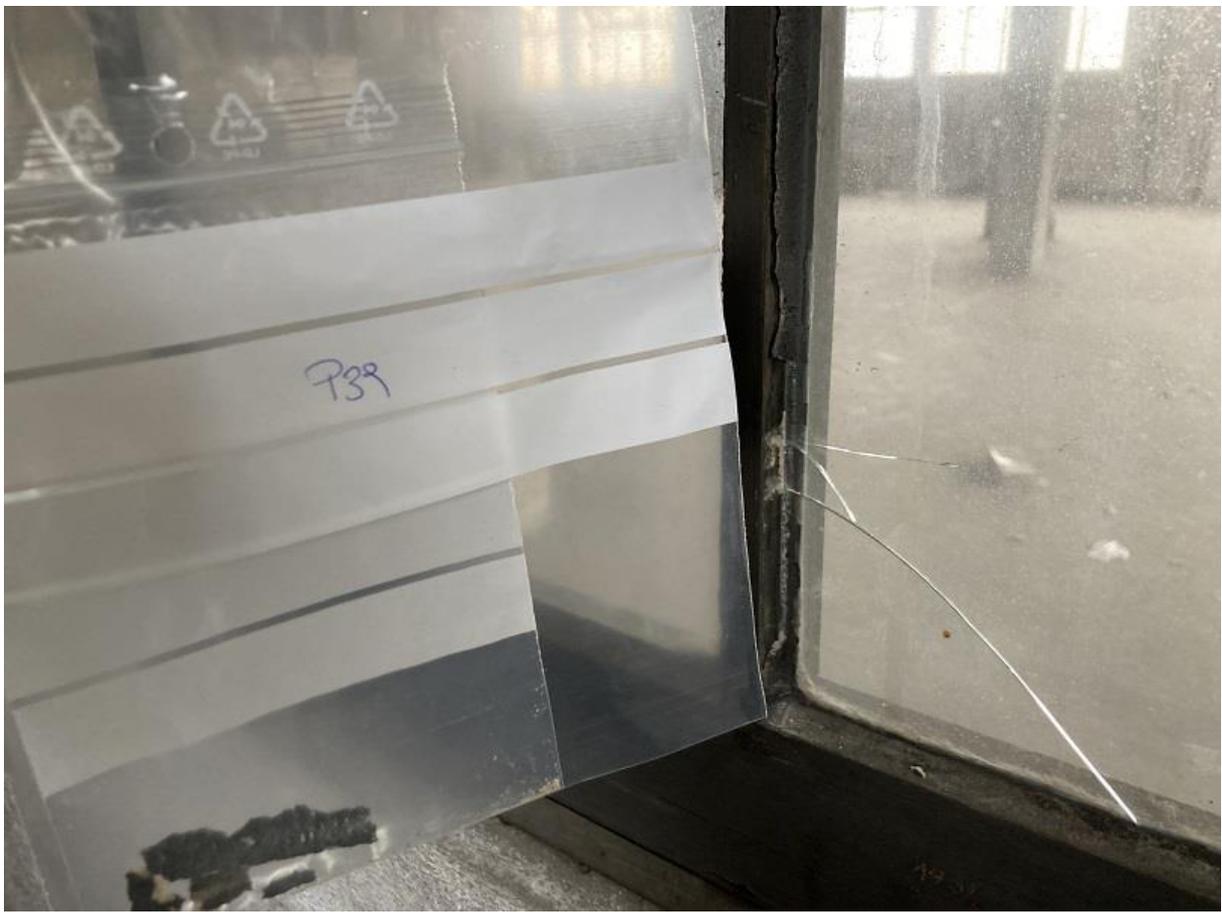
- Concernant les mastics vitriers présents sur la cloison bois vitrée (+ portes battantes bois vitrée) séparant la cage d'escalier du plateau, au R+2 :  
notre conclusion est **PRESENCE D'AMIANTE**.  
Dans le cadre de notre mission, la localisation de ces éléments est précisée sur les croquis de repérage en annexe 2.

**Prélèvement n°39 : Le mastic vitrier de la cloison de séparation entre l'escalier et le plateau contient de l'amiante après analyse en laboratoire.**

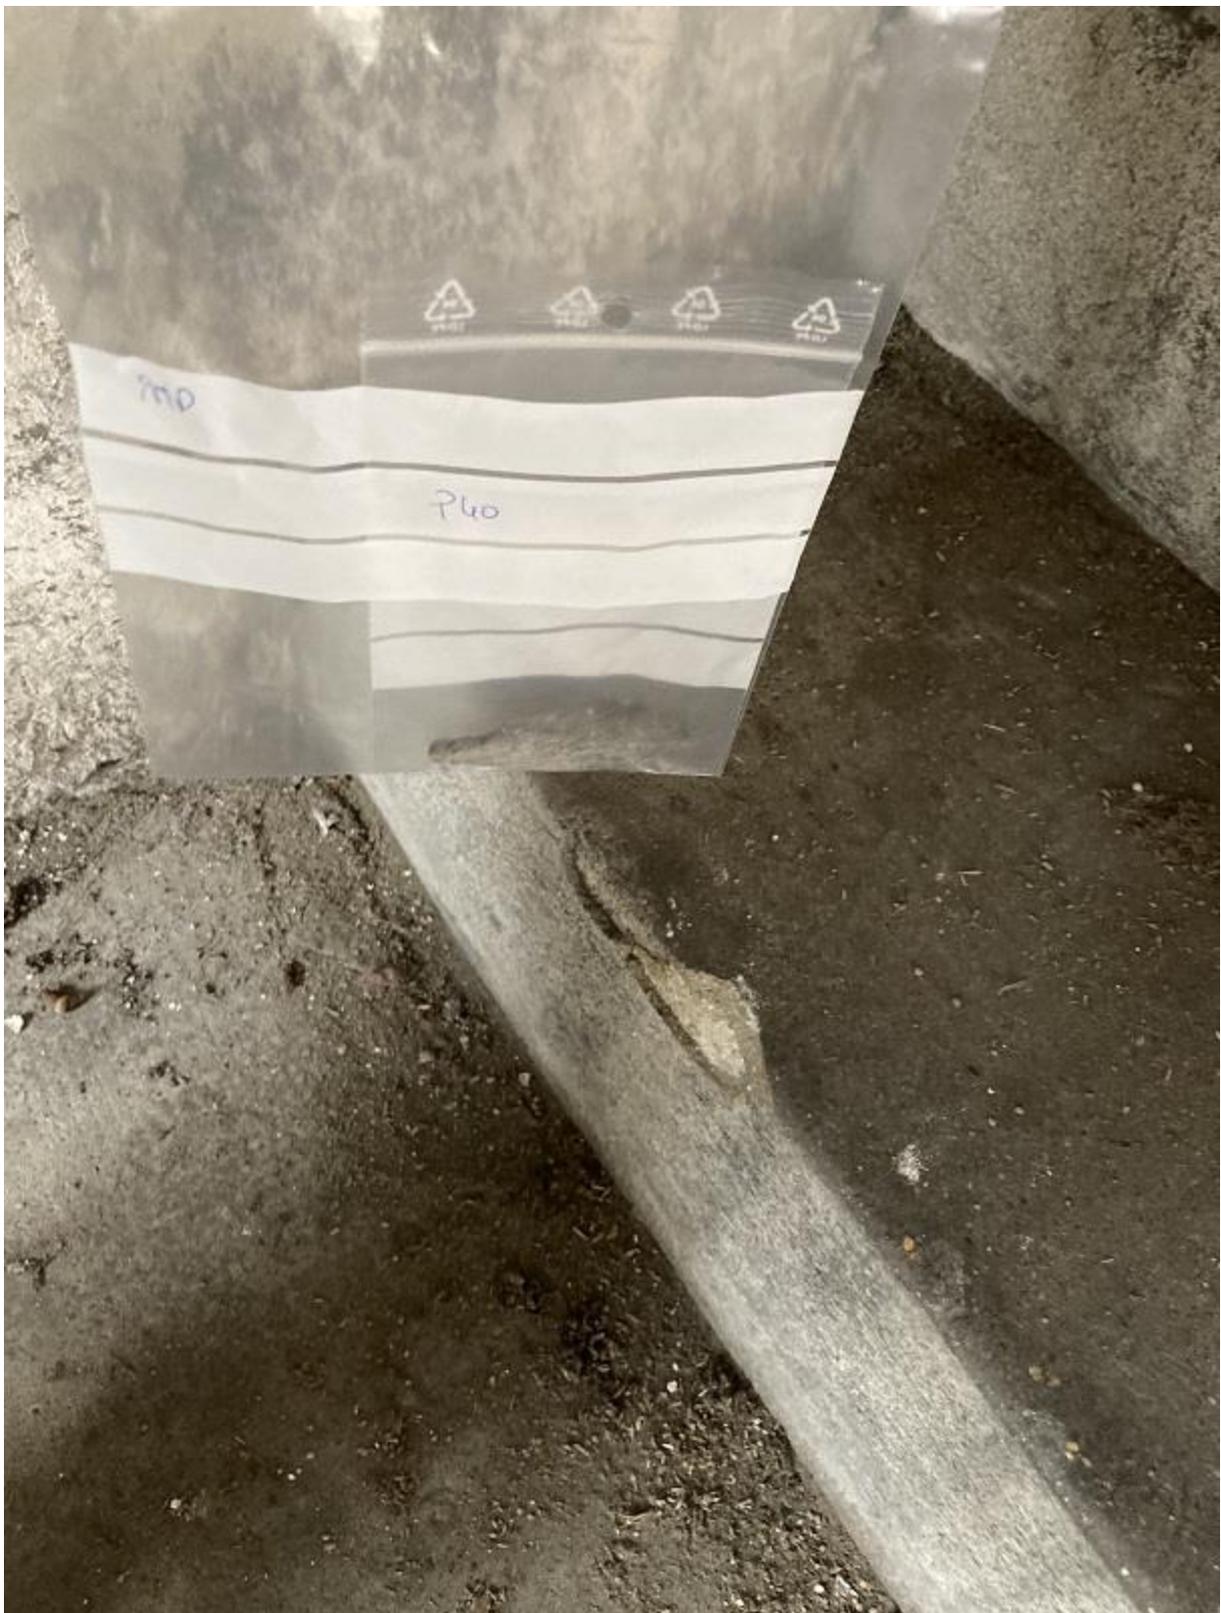
Prélèvement n°40 : Pas de fibres d'amiante détectées après analyse en laboratoire.

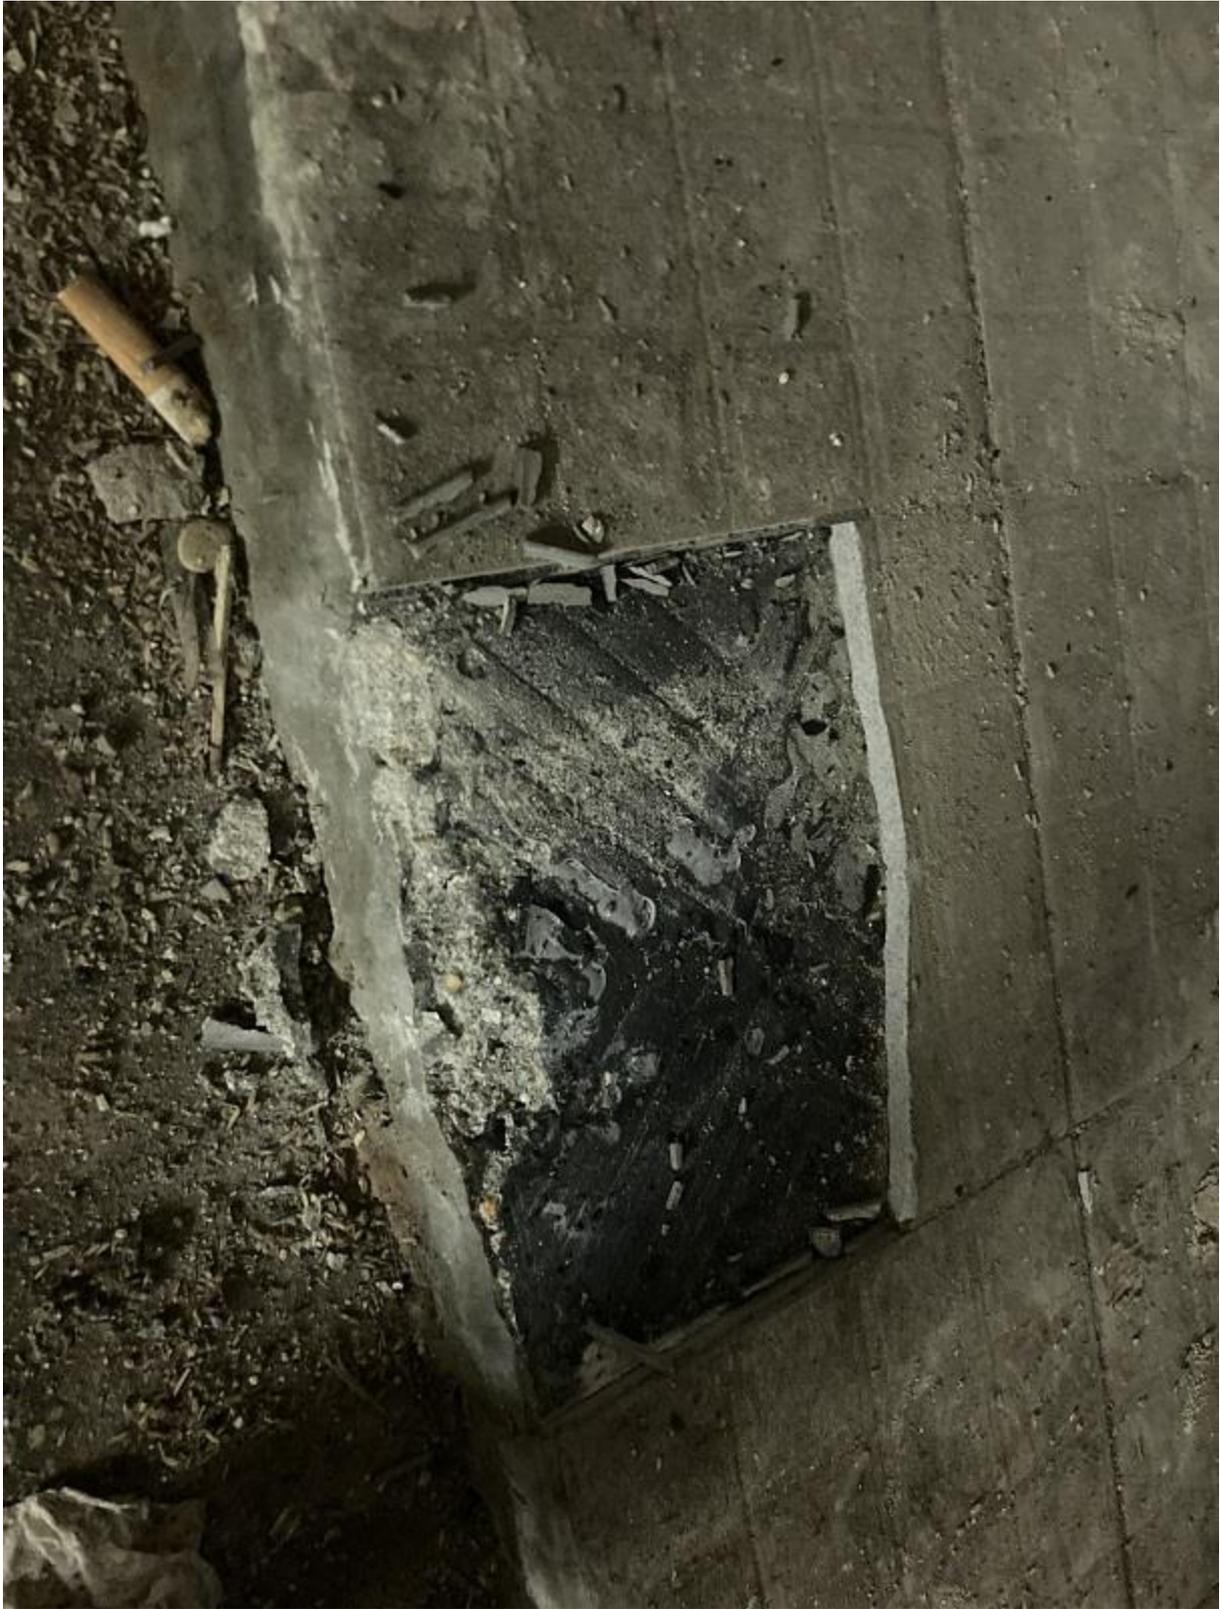
Prélèvements n°41 & 42 : Pas de fibres d'amiante détectées après analyse en laboratoire.

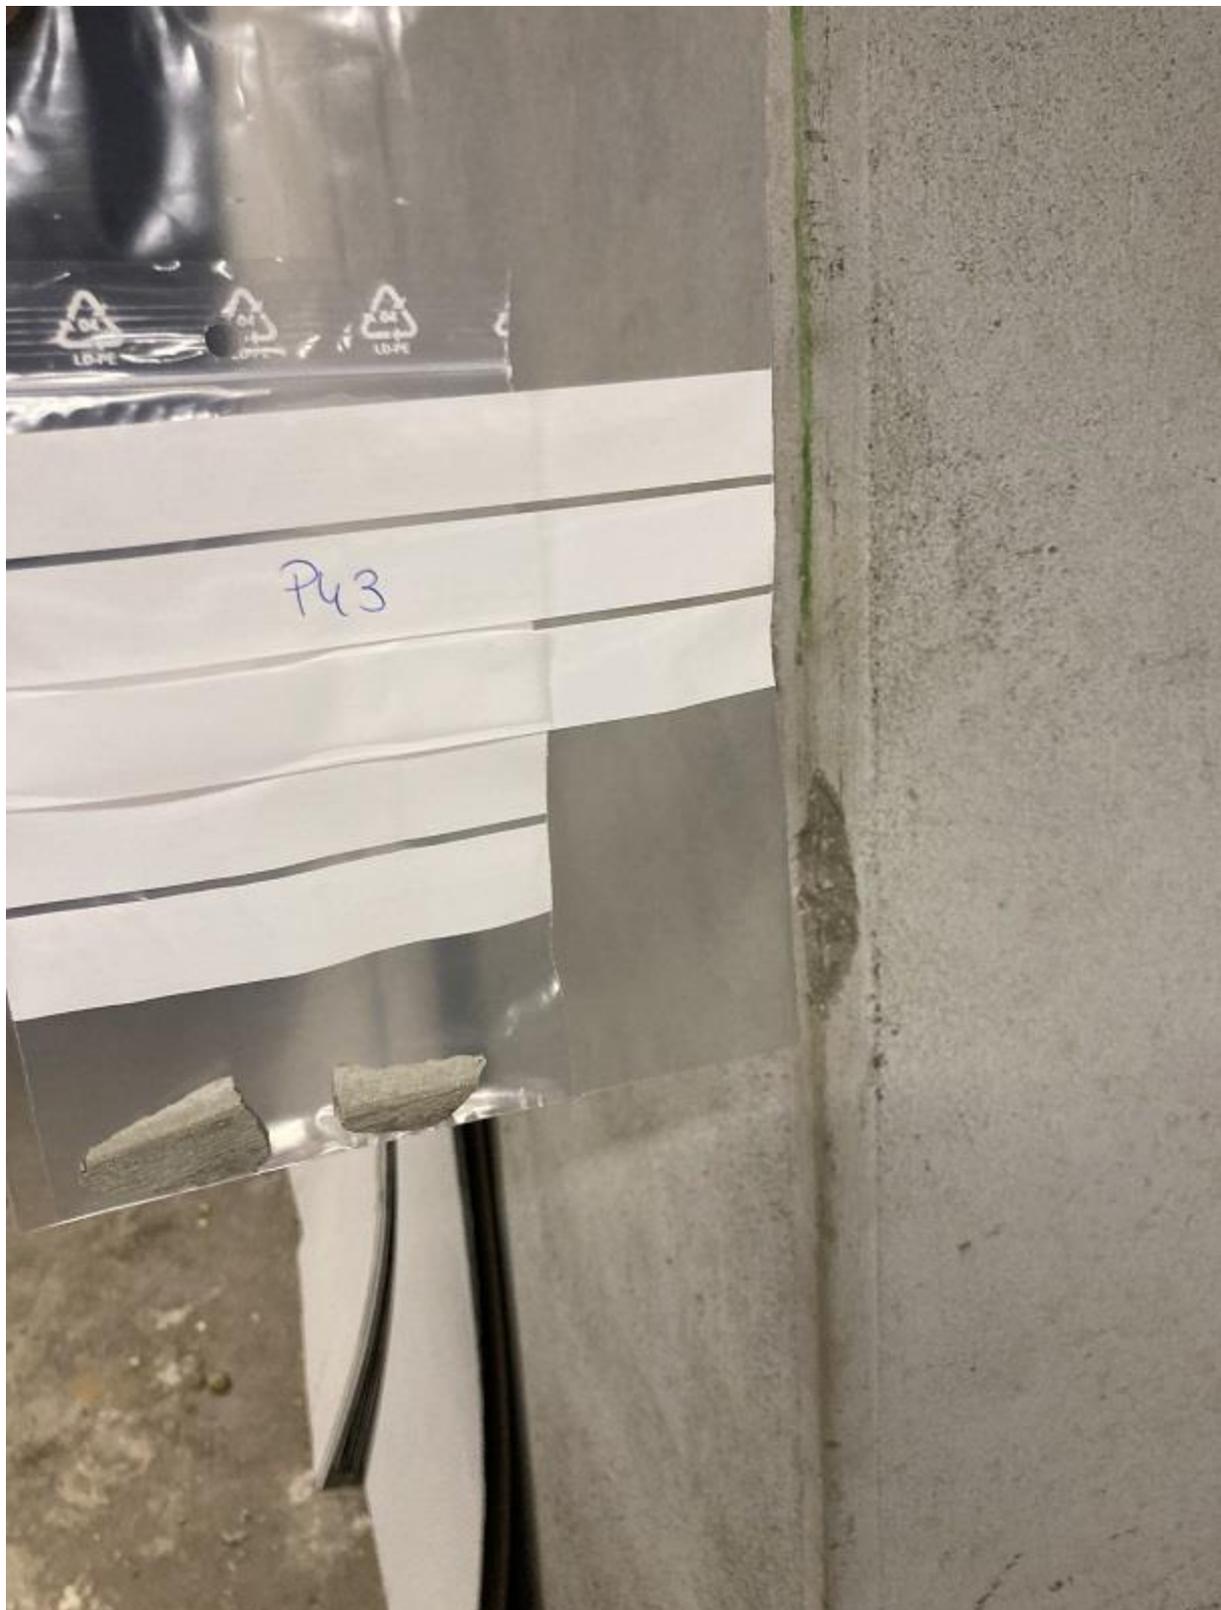
Prélèvement n°43 : Pas de fibres d'amiante détectées après analyse en laboratoire.
