**Pré-RAPPORT DE MISSION DE REPERAGE DES MATERIAUX ET  
PRODUITS CONTENANT DE L'AMIANTE AVANT TRAVAUX  
N°2023-121-A-IMPRIMERIE-DAAT  
Version 1**

**Immeuble R+4  
14, avenue Corentin Cariou  
75019 PARIS**

**Nexity IR  
19, rue de Vienne  
TSA 60030  
75801 PARIS Cedex 08**

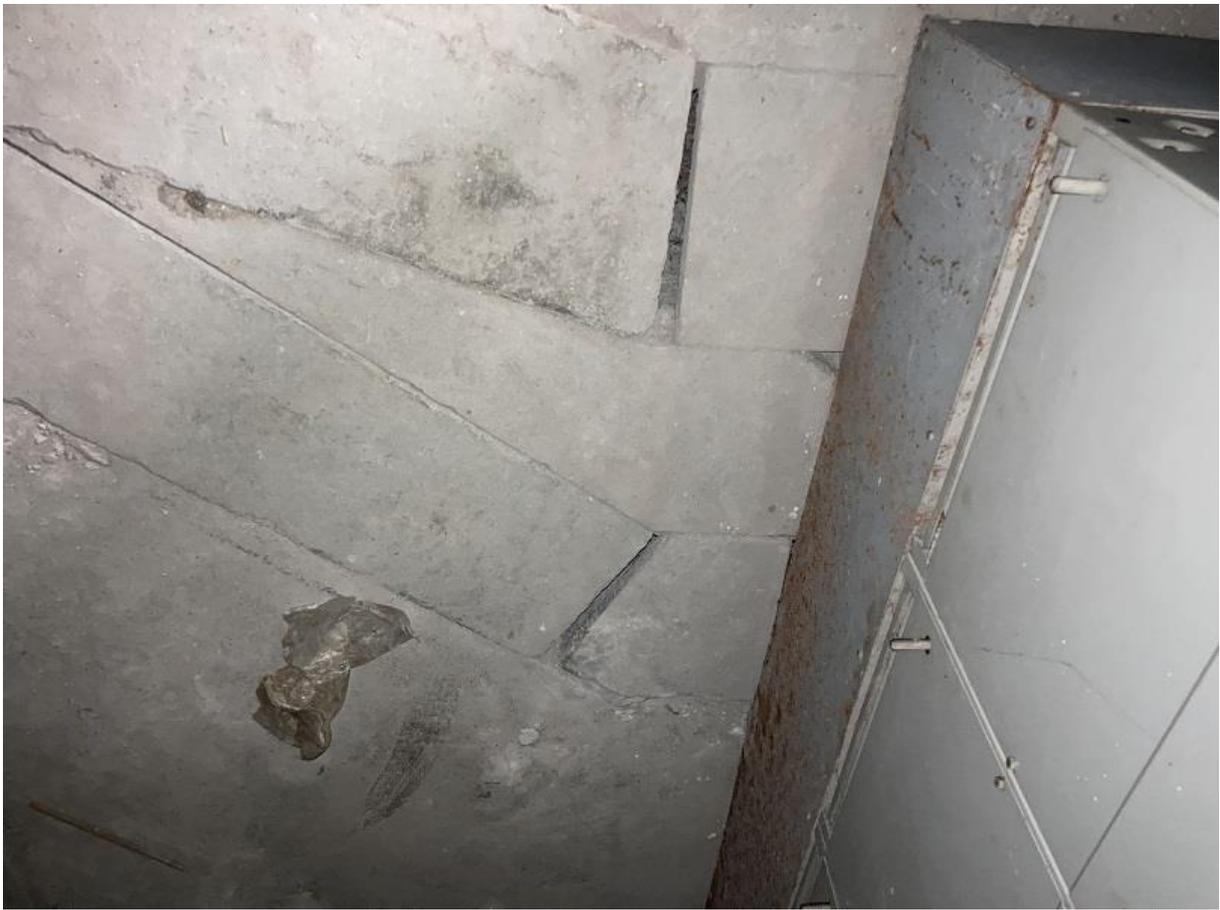
Prélèvement n°46 : Pas de fibres d'amiante détectées après analyse en laboratoire.

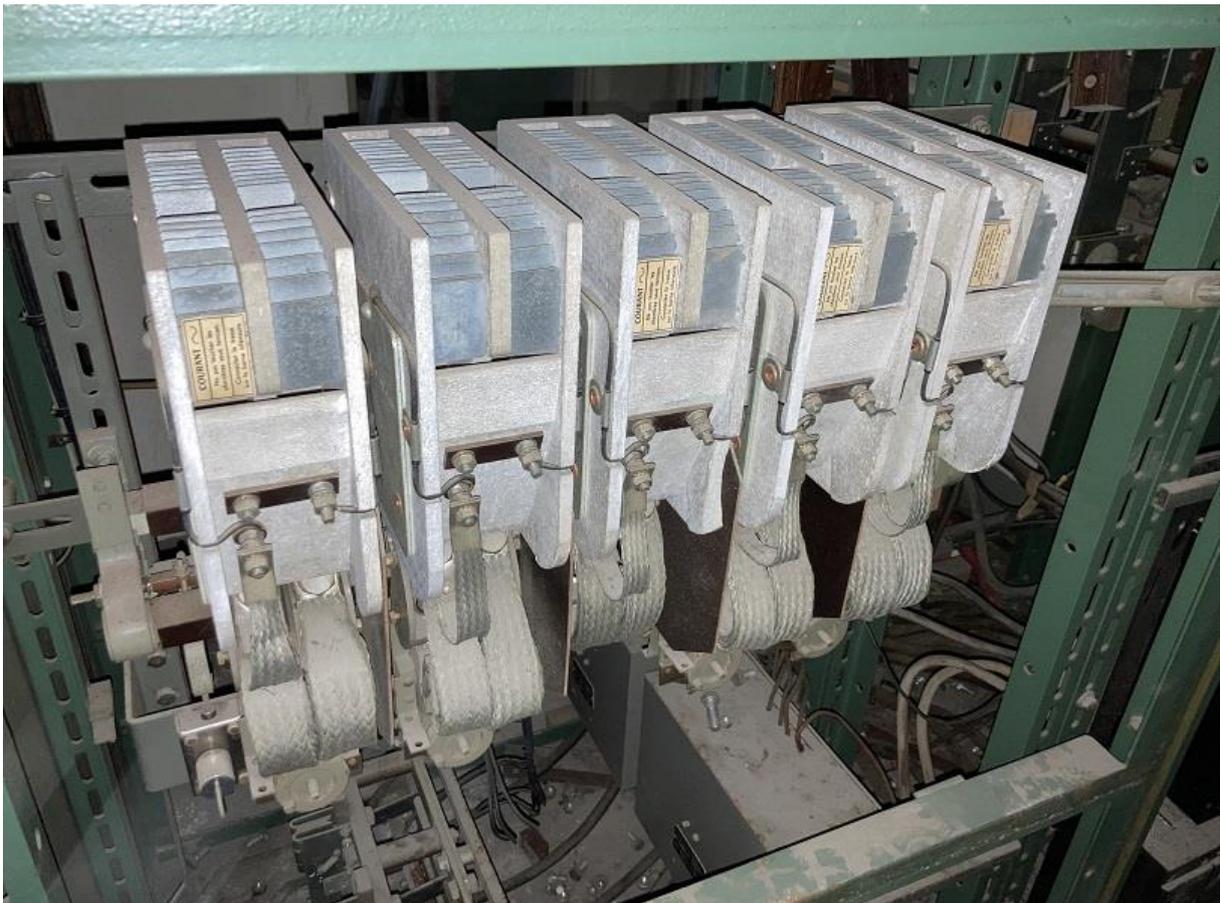
- Concernant les souffleurs d'arc en fibres ciment présents dans les armoires électriques du R-1 :  
notre conclusion est **PRESENCE D'AMIANTE**.  
Dans le cadre de notre mission, la localisation de ces éléments est précisée sur les croquis de repérage en annexe 2.

Prélèvement n°47 : Les souffleurs d'arc sont en fibres ciment contenant de l'amiante détectées après analyse en laboratoire.

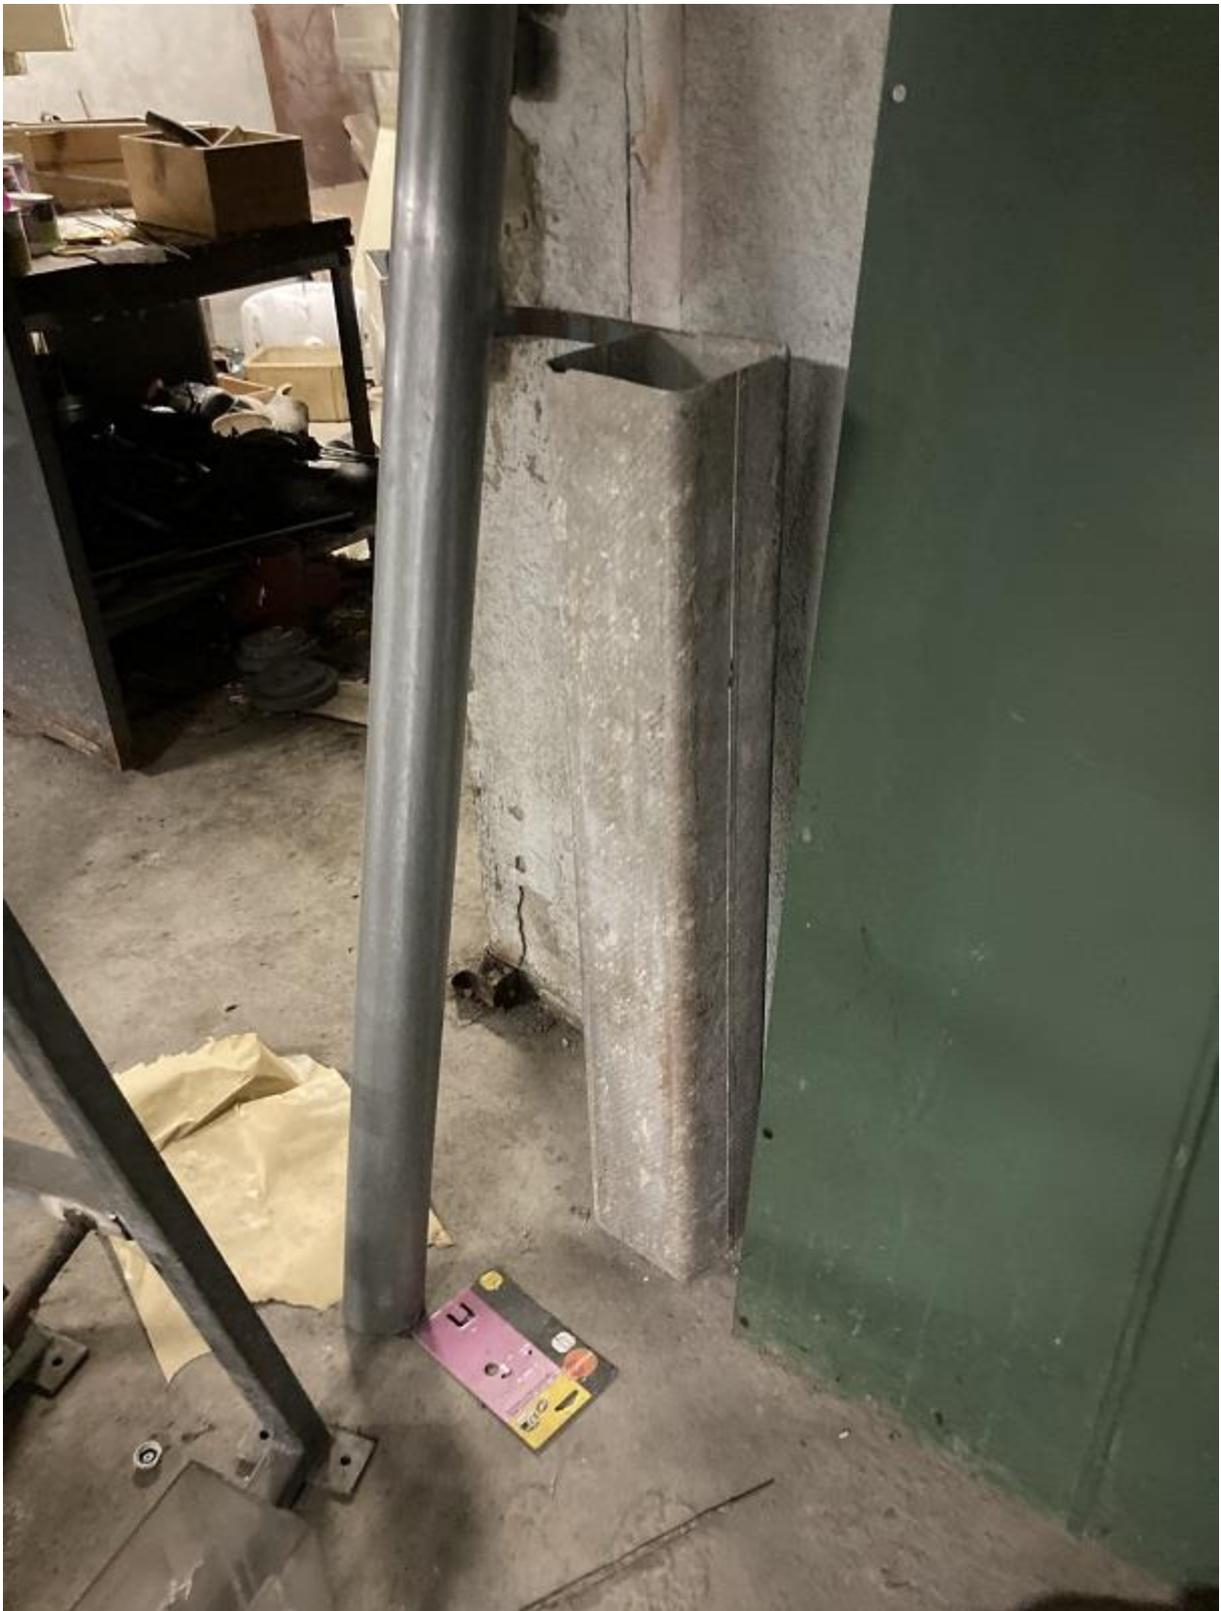
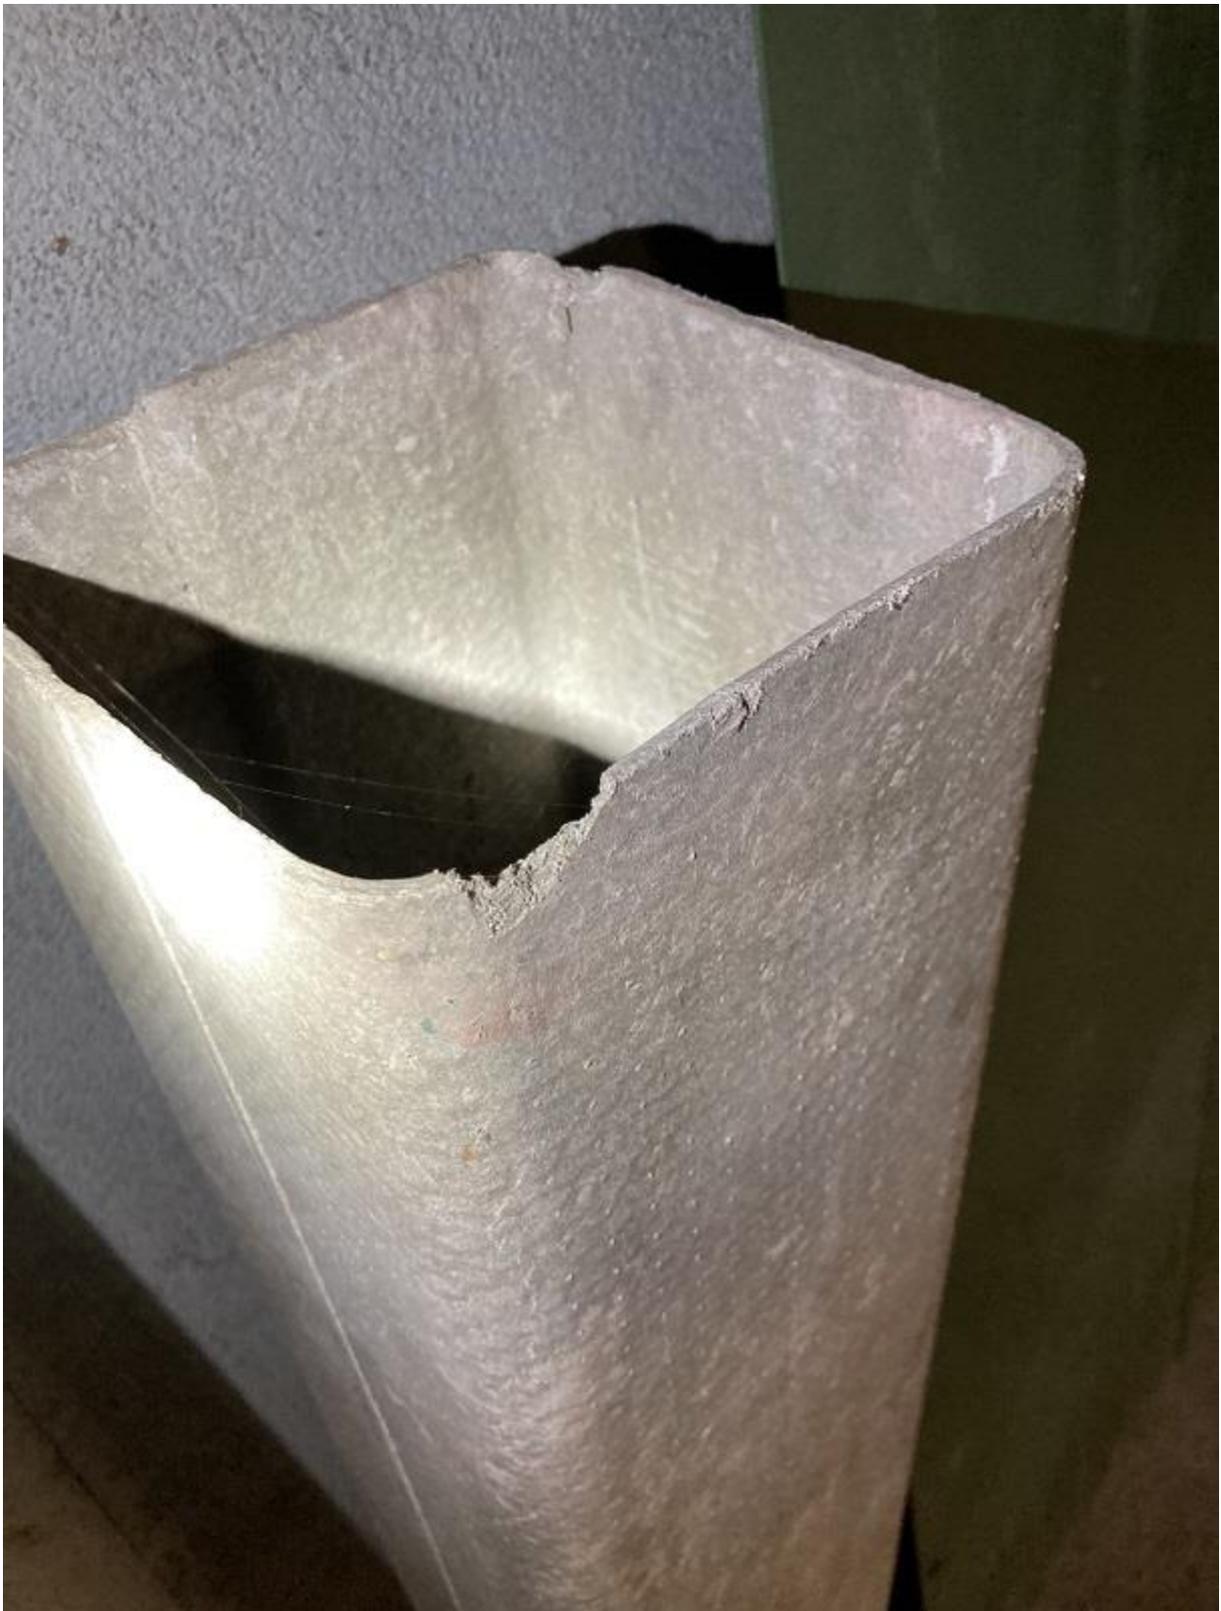
**R-1 : Présence d'une section de conduit en fibres ciment contenant de l'amiante en attente.**

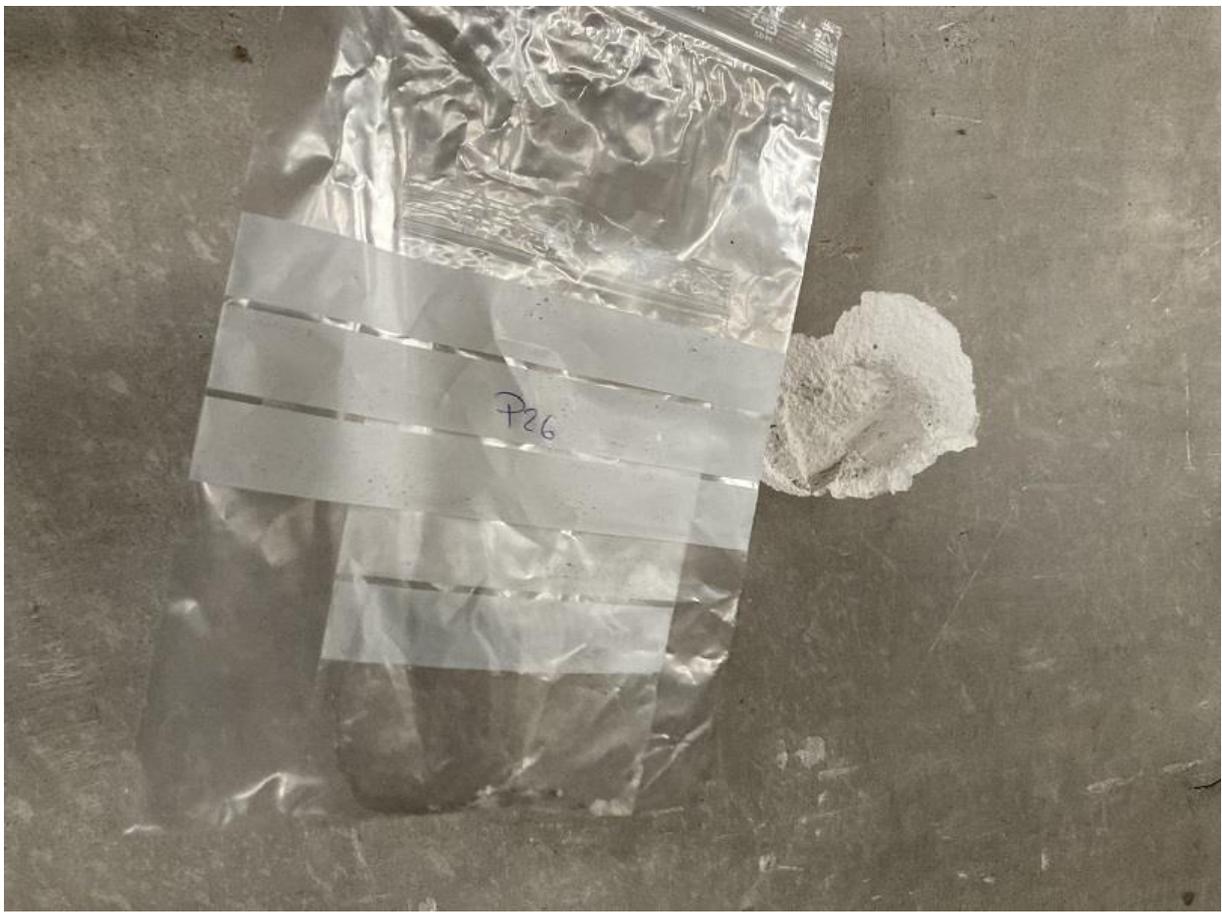
Prélèvement n°49 : Pas de fibres d'amiante détectées après analyse en laboratoire.  
La numérotation de l'échantillon a été modifiée en raison d'un doublon.
