**Pré-RAPPORT DE MISSION DE REPERAGE DES MATERIAUX ET  
PRODUITS CONTENANT DE L'AMIANTE AVANT DEMOLITION  
N°2023-121-B-HALLE-DAAD  
Version 1**

**Halle Parking et Bureaux  
21, quai de la Gironde  
75019 PARIS**

**Maître d'Ouvrage de l'opération :  
Nexity IR  
19, rue de Vienne  
TSA 60030  
75801 PARIS Cedex 08**

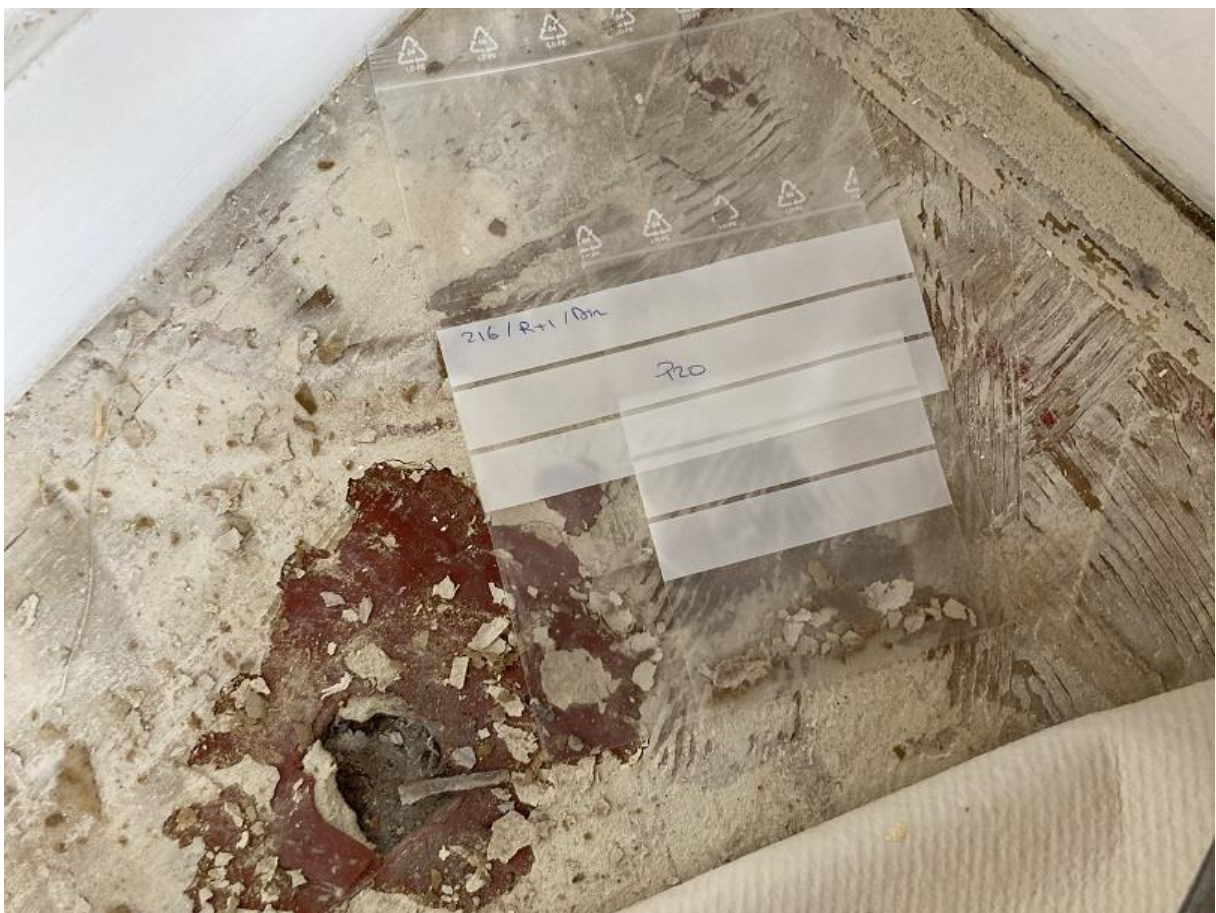
**Prélèvement n°19 : Le linoleum rouge (situé sous la moquette) contient de l'amiante après analyse en laboratoire.**

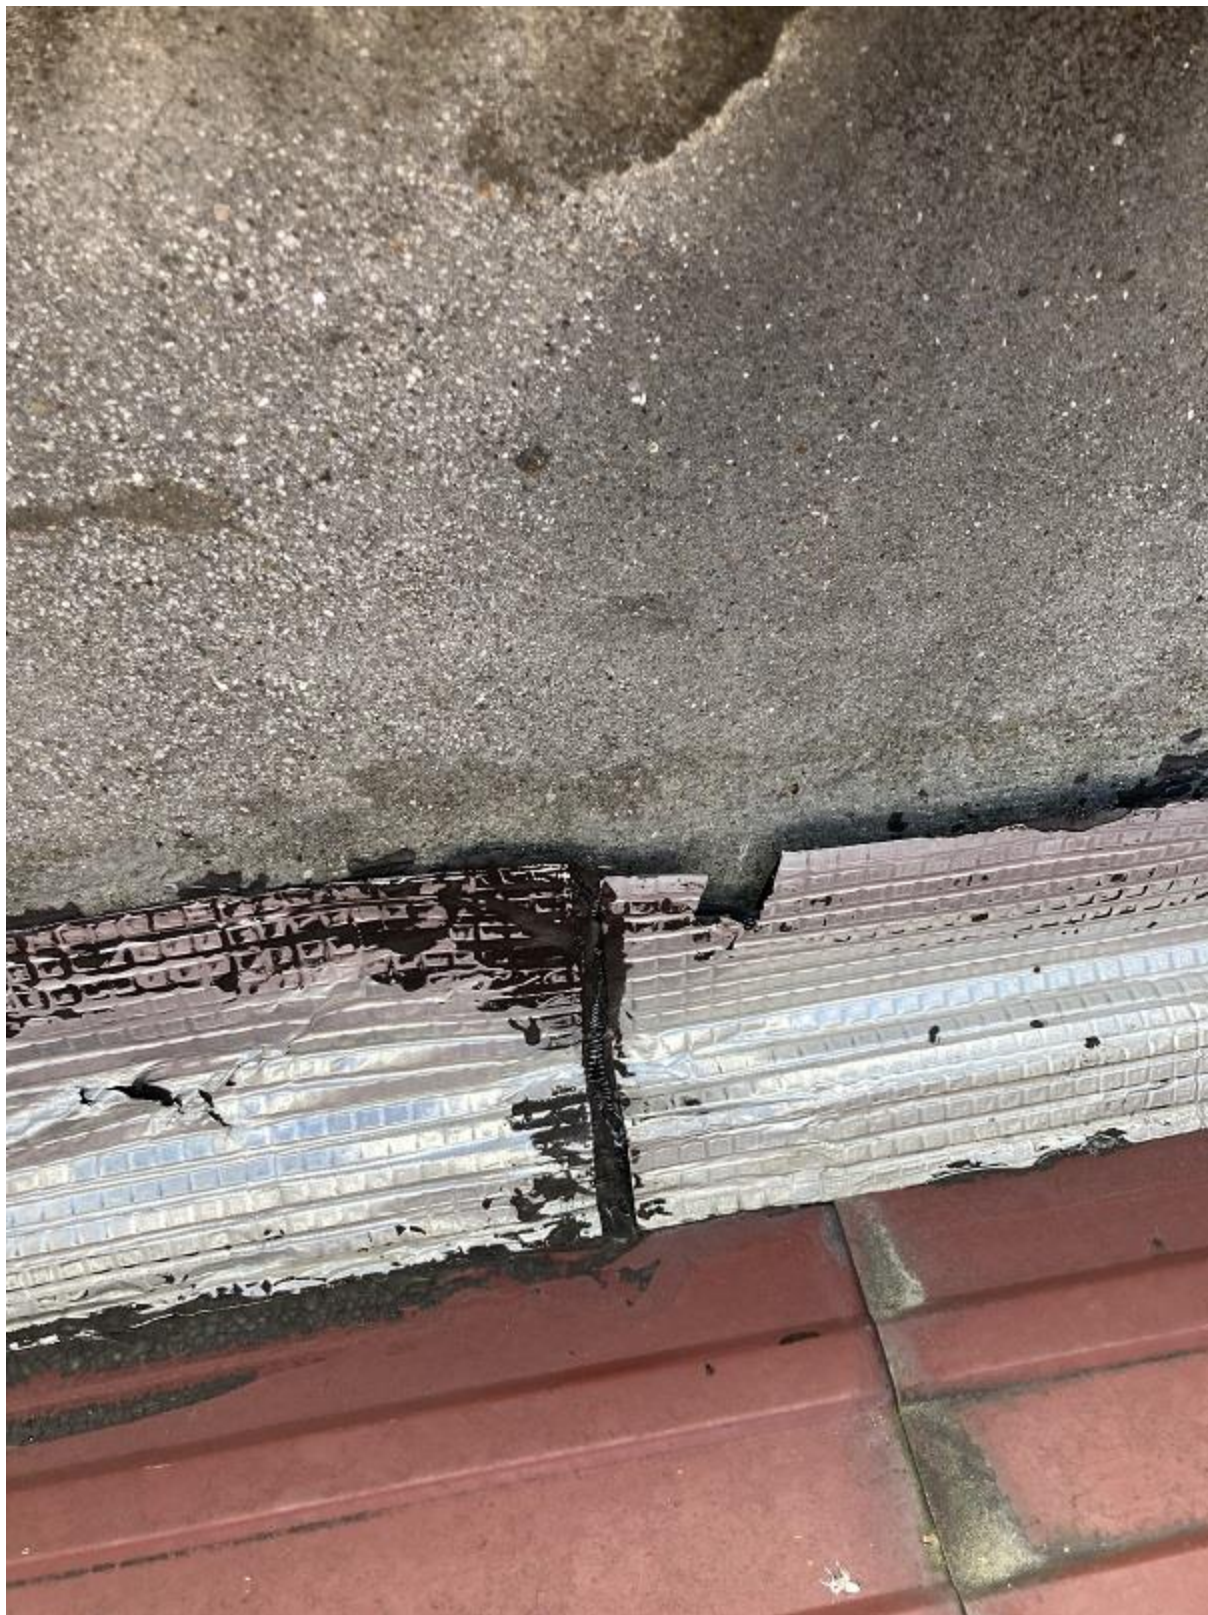
**Vue partielle de la toiture terrasse : Tous les revêtements bitumineux d'étanchéité, sur sol, en relevé, sur acrotères, ... contiennent de l'amiante après analyse en laboratoire.**

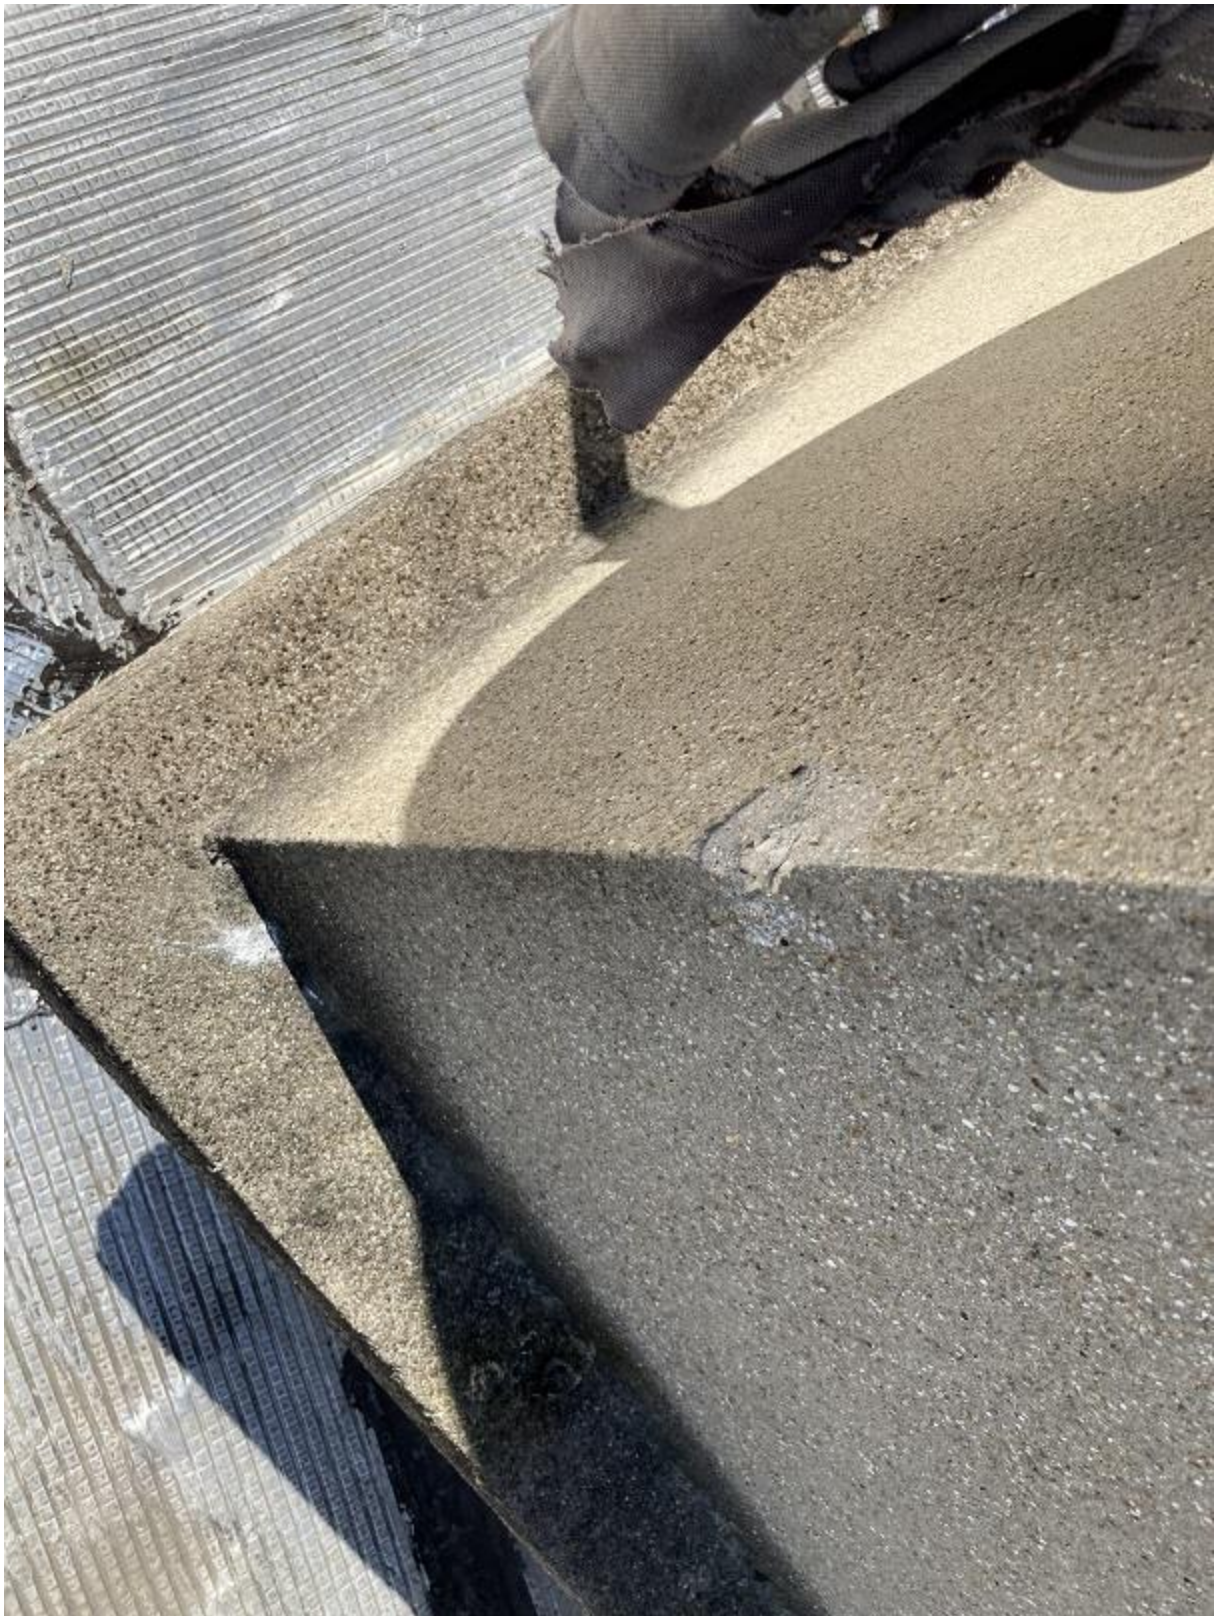
**Prélèvement n°64 & 66 : Les revêtements bitumineux d'étanchéité contiennent de l'amiante après analyse en laboratoire.**

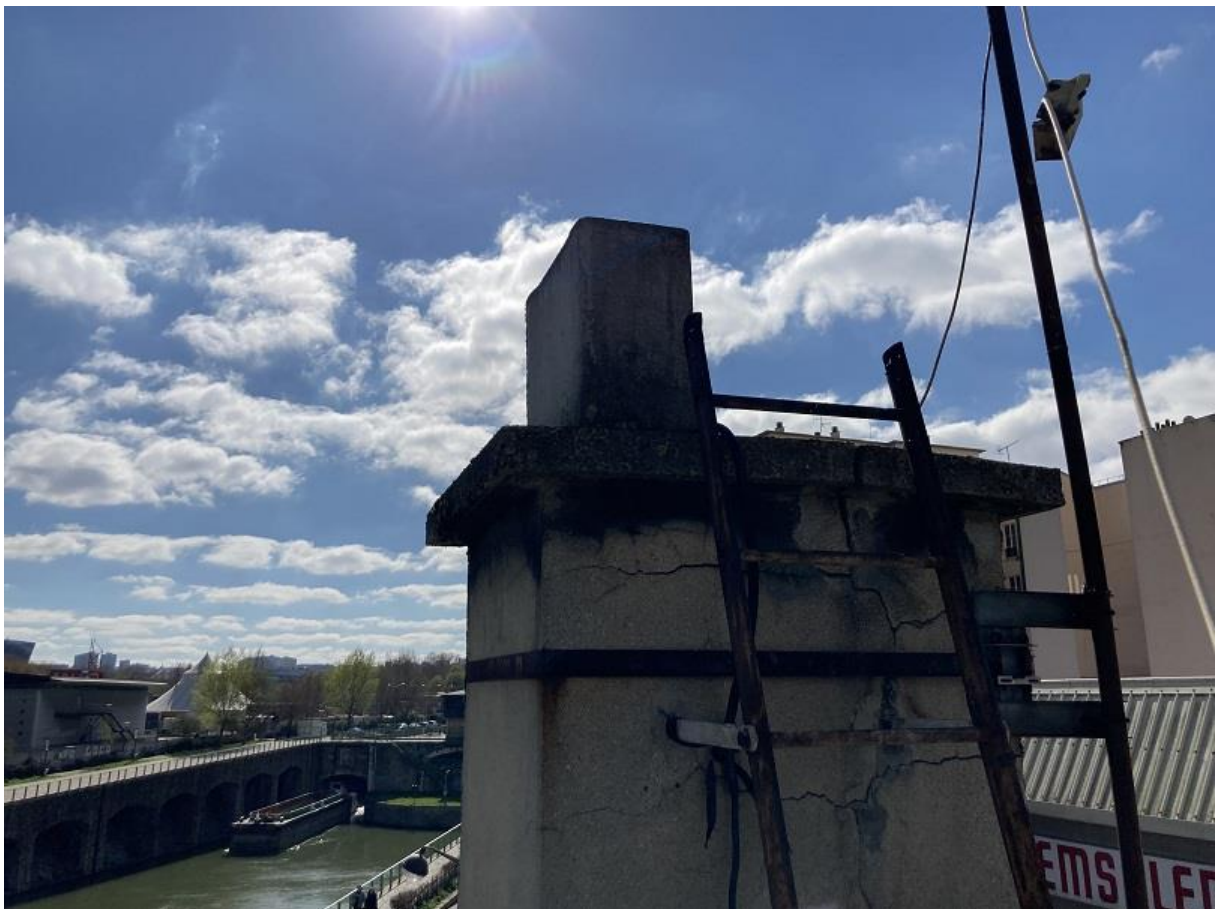
**Prélèvement n°69 : Les revêtements bitumineux en relevé d'étanchéité contiennent des fibres d'amiante après analyse en laboratoire.**

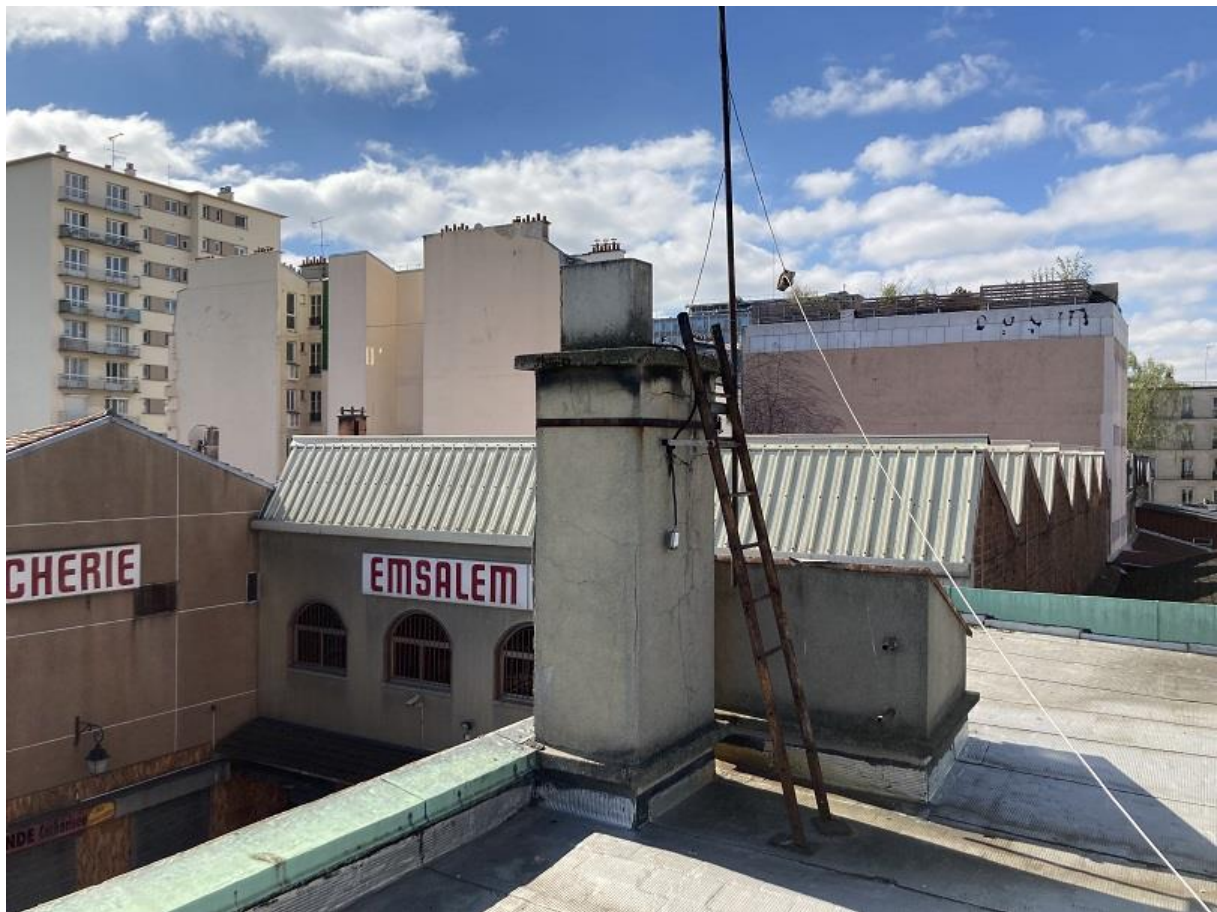
**Présence d'un conduit fibres ciment contenant de l'amiante sur souche en bordure.**
