**Pré-RAPPORT DE MISSION DE REPERAGE DES MATERIAUX ET
PRODUITS CONTENANT DE L'AMIANTE AVANT DEMOLITION
N°2023-121-D-BAT-1-2-3-DAAD
Version 1**

**Bâtiments 1 – 2 – 3
17, quai de la Gironde
75019 PARIS**

**Nexity IR
19, rue de Vienne
TSA 60030
75801 PARIS Cedex 08**

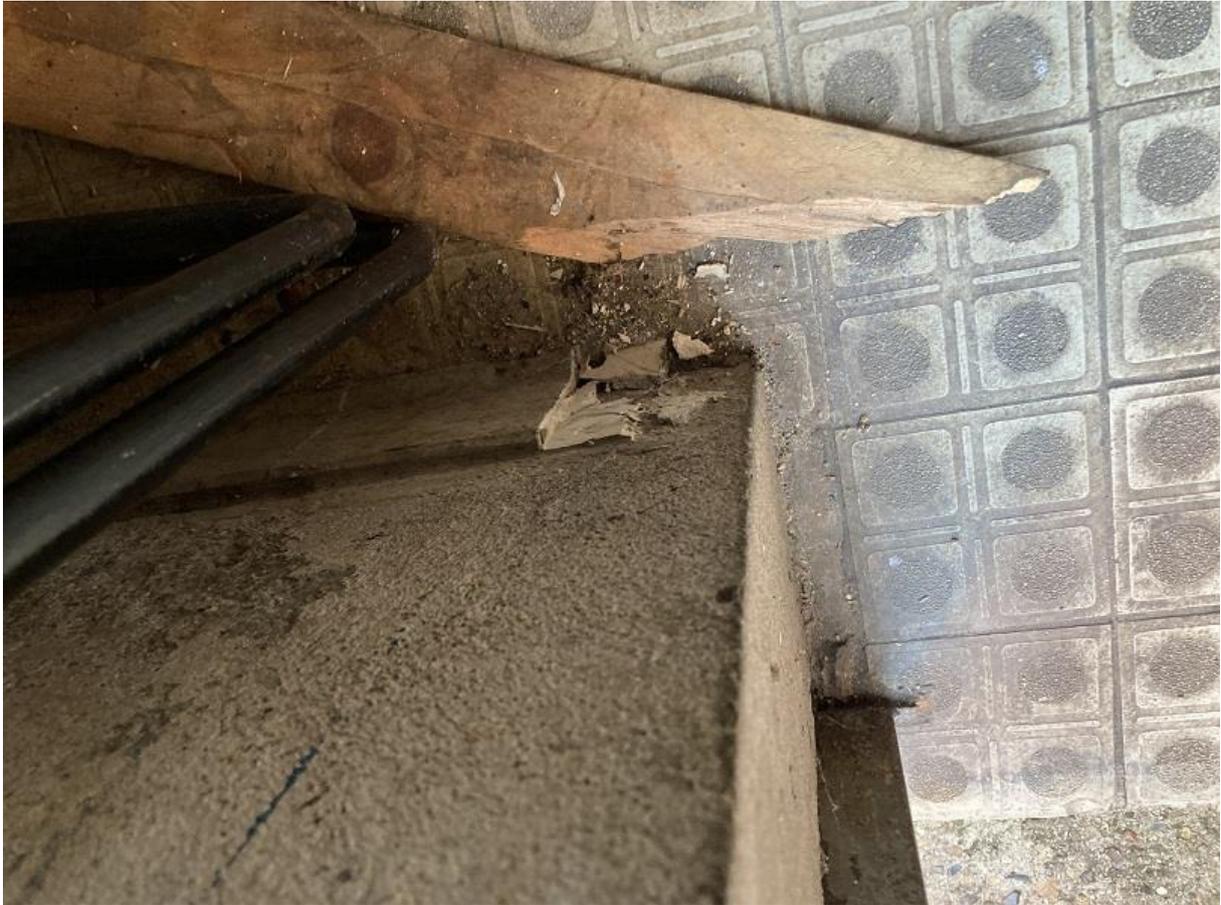
Prélèvement n°1 : Aucune fibre d'amiante n'a été détectée après analyse en laboratoire.

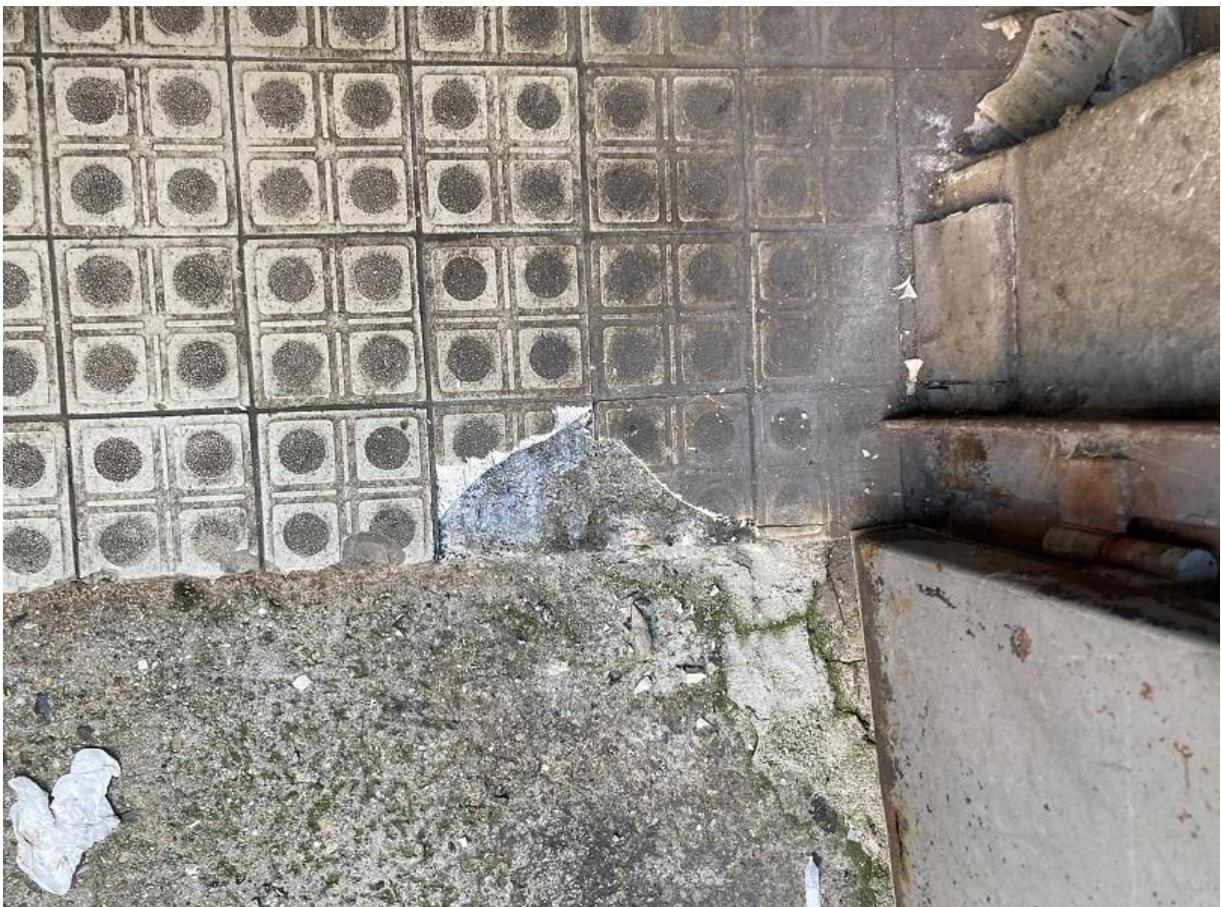
Prélèvement n°2 : Aucune fibre d'amiante n'a été détectée après analyse en laboratoire.

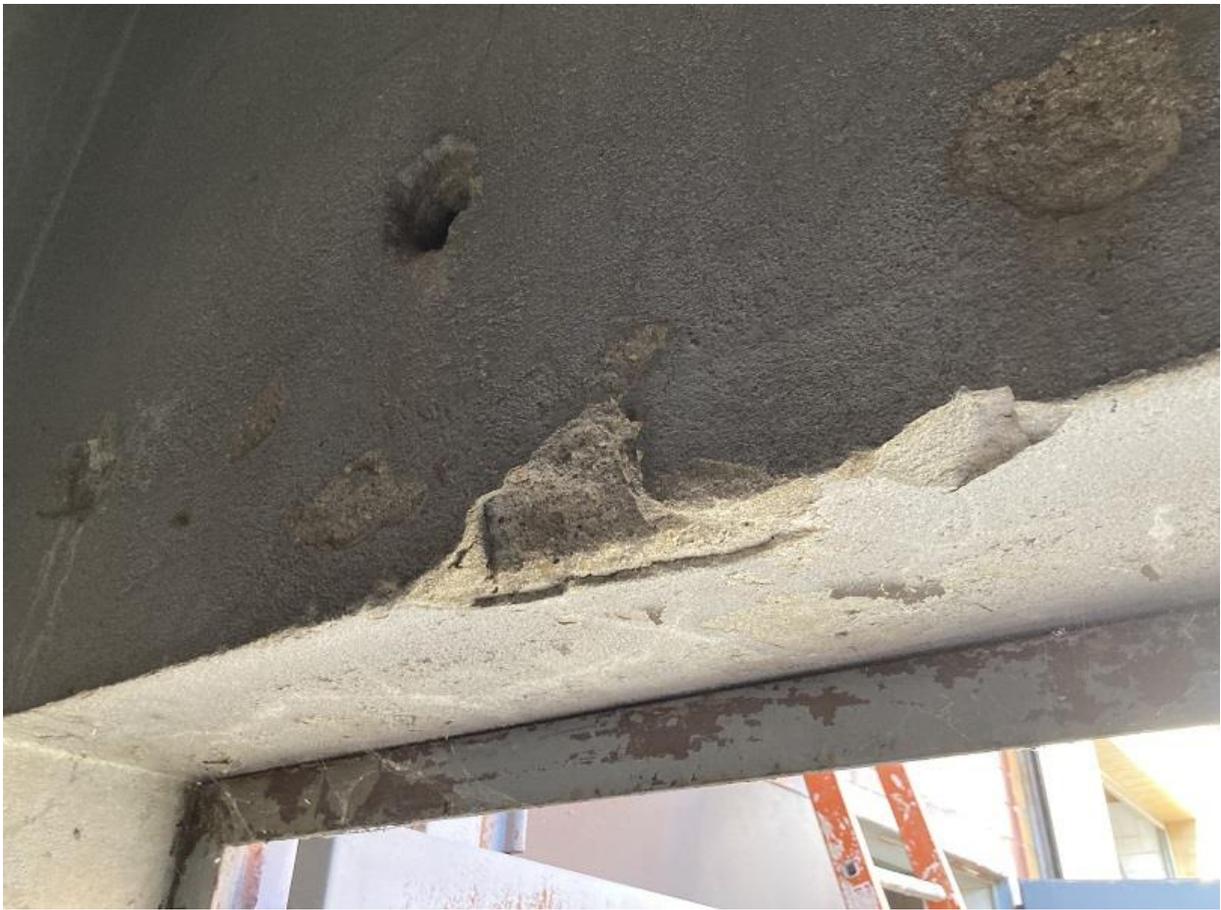
Prélèvement n°3 : Aucune fibre d'amiante n'a été détectée après analyse en laboratoire.

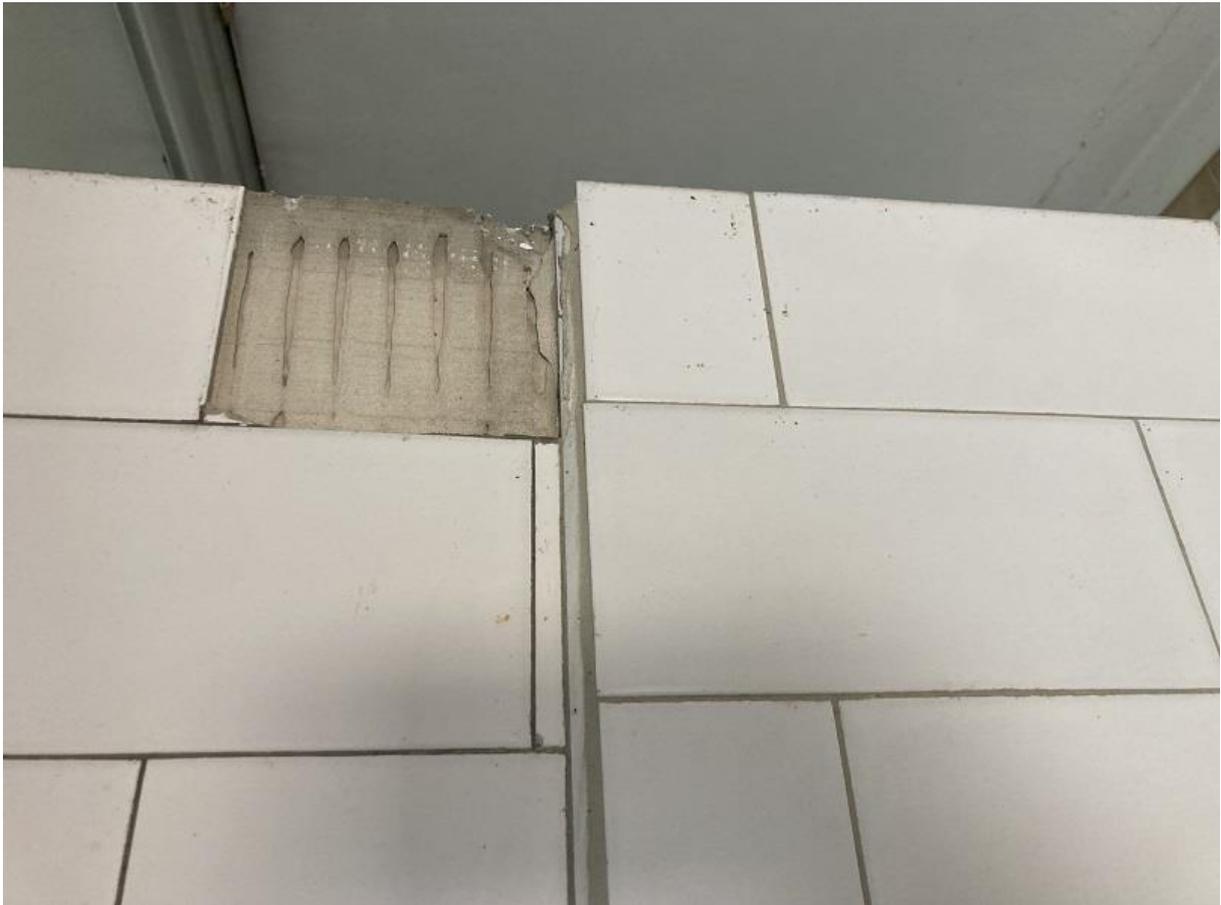
Prélèvement n°6 : Aucune fibre d'amiante n'a été détectée après analyse en laboratoire.

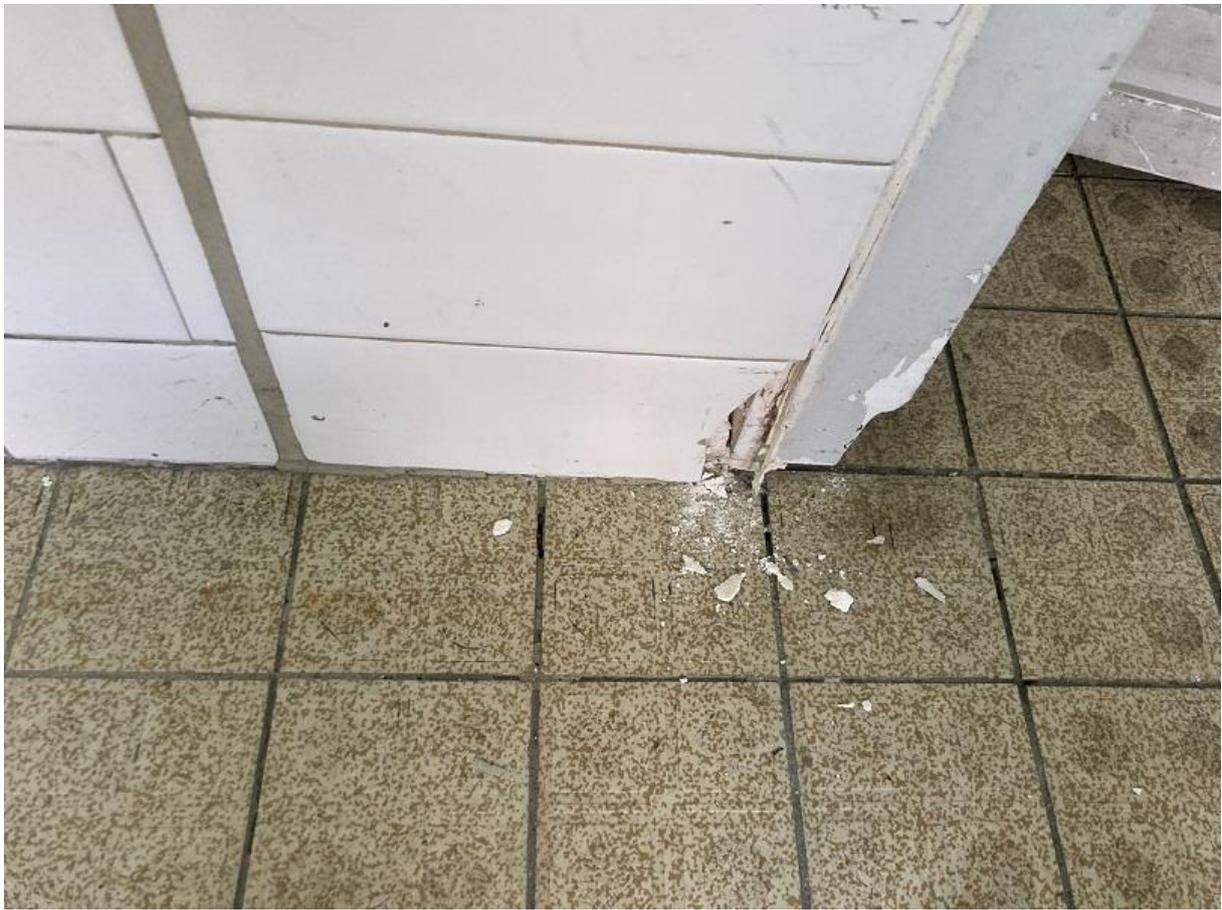
Prélèvement n°7 : Aucune fibre d'amiante n'a été détectée après analyse en laboratoire.

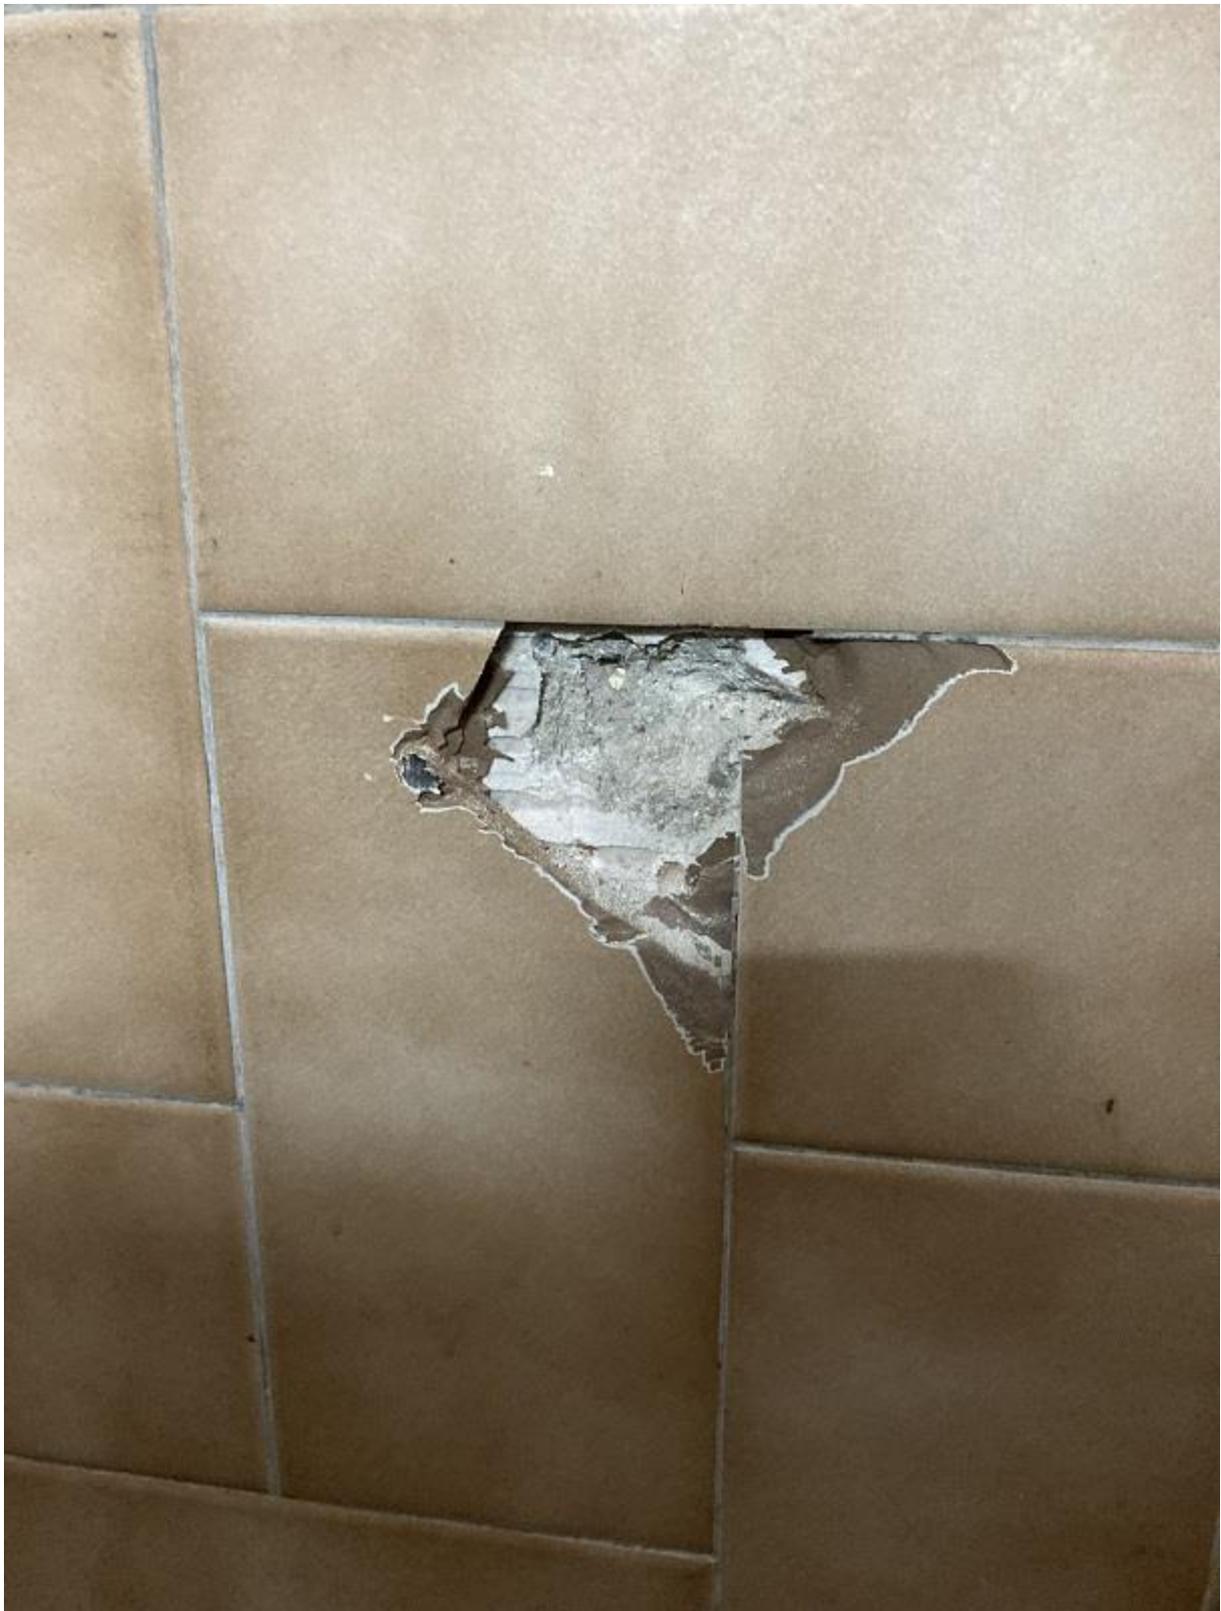
Prélèvement n°8 : Aucune fibre d'amiante n'a été détectée après analyse en laboratoire.

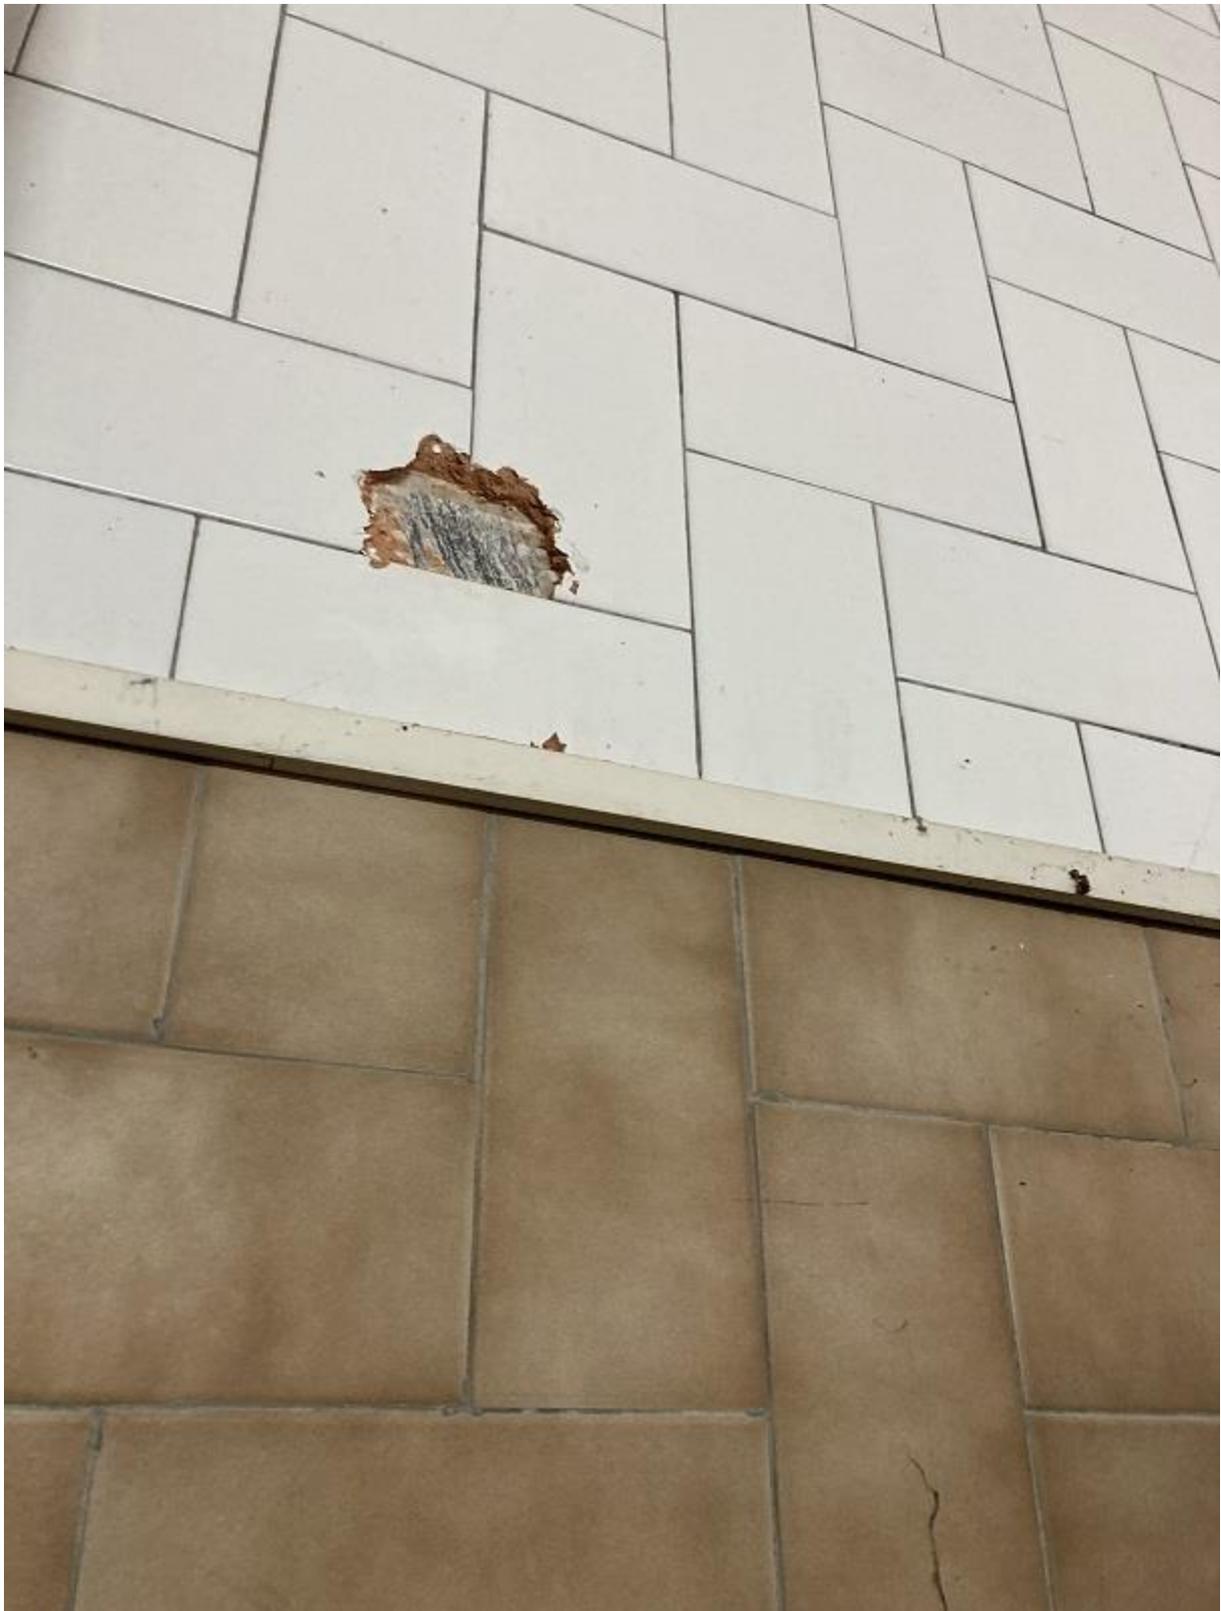
Prélèvement n°9 : Aucune fibre d'amiante n'a été détectée après analyse en laboratoire.

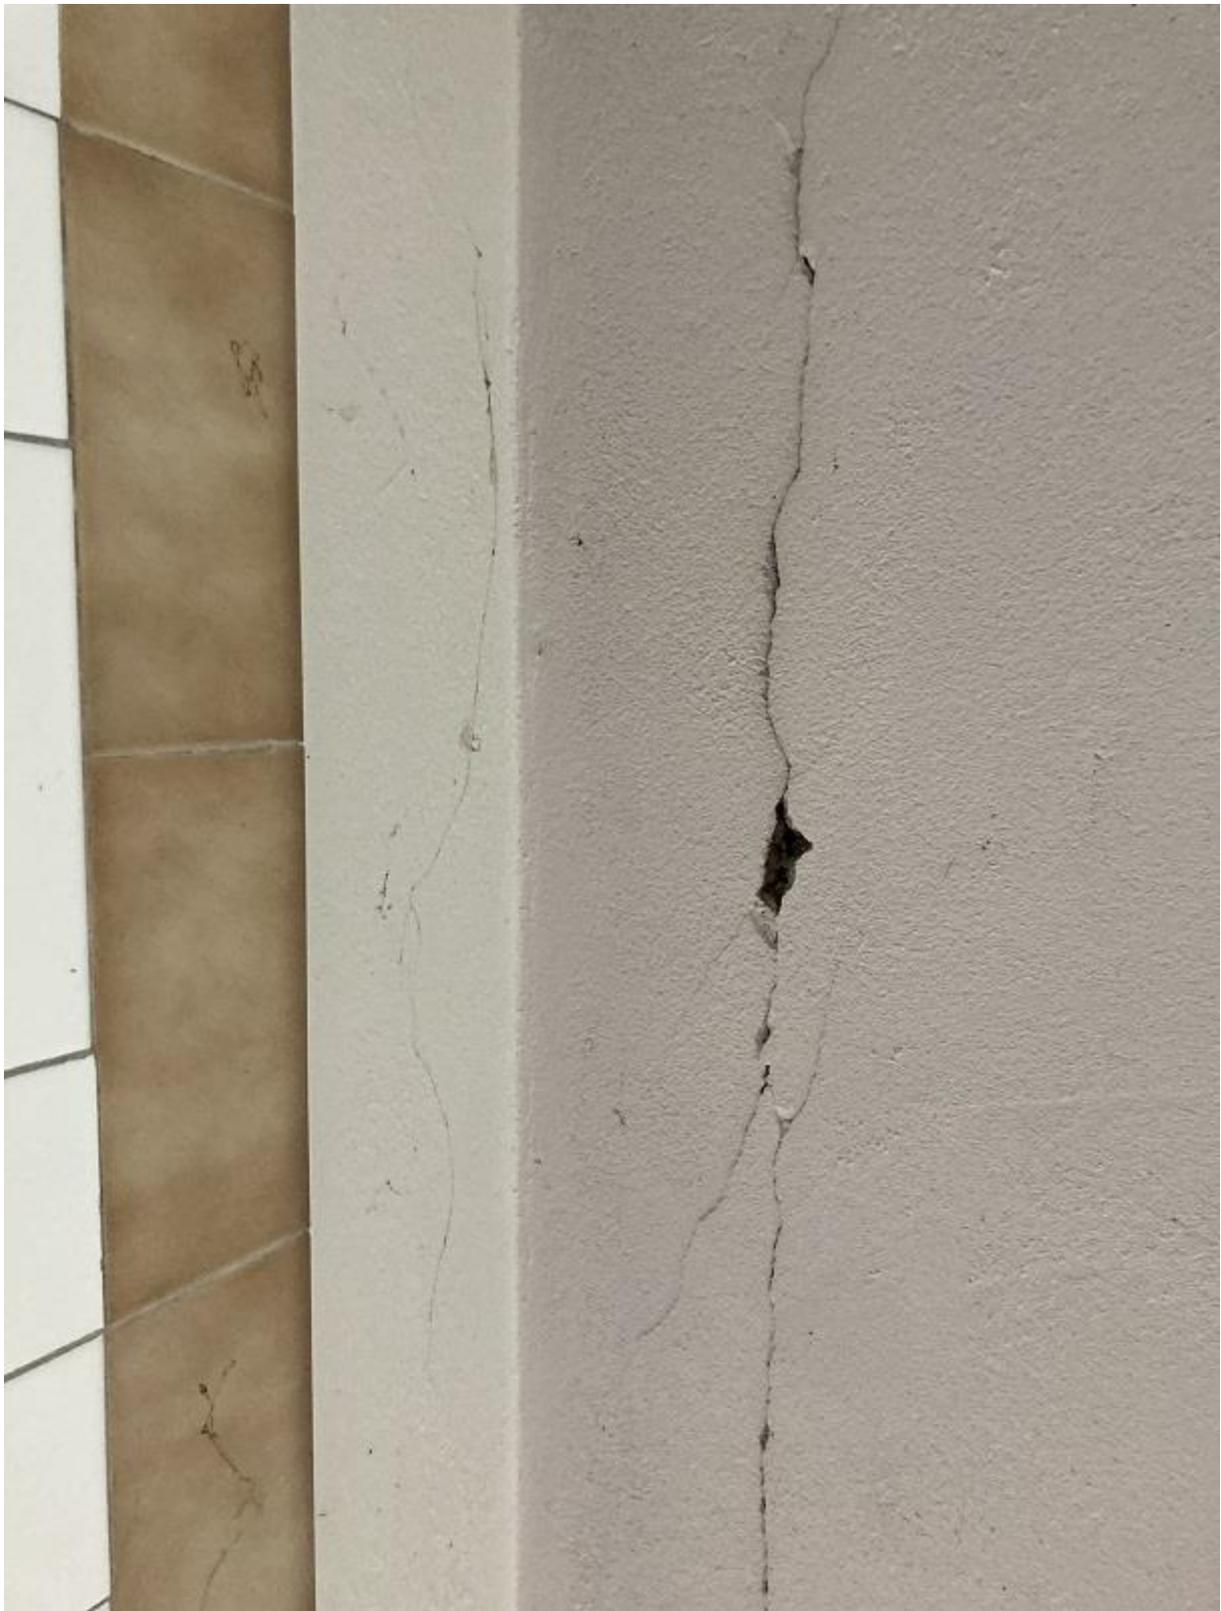
Prélèvement n°10 : Aucune fibre d'amiante n'a été détectée après analyse en laboratoire.

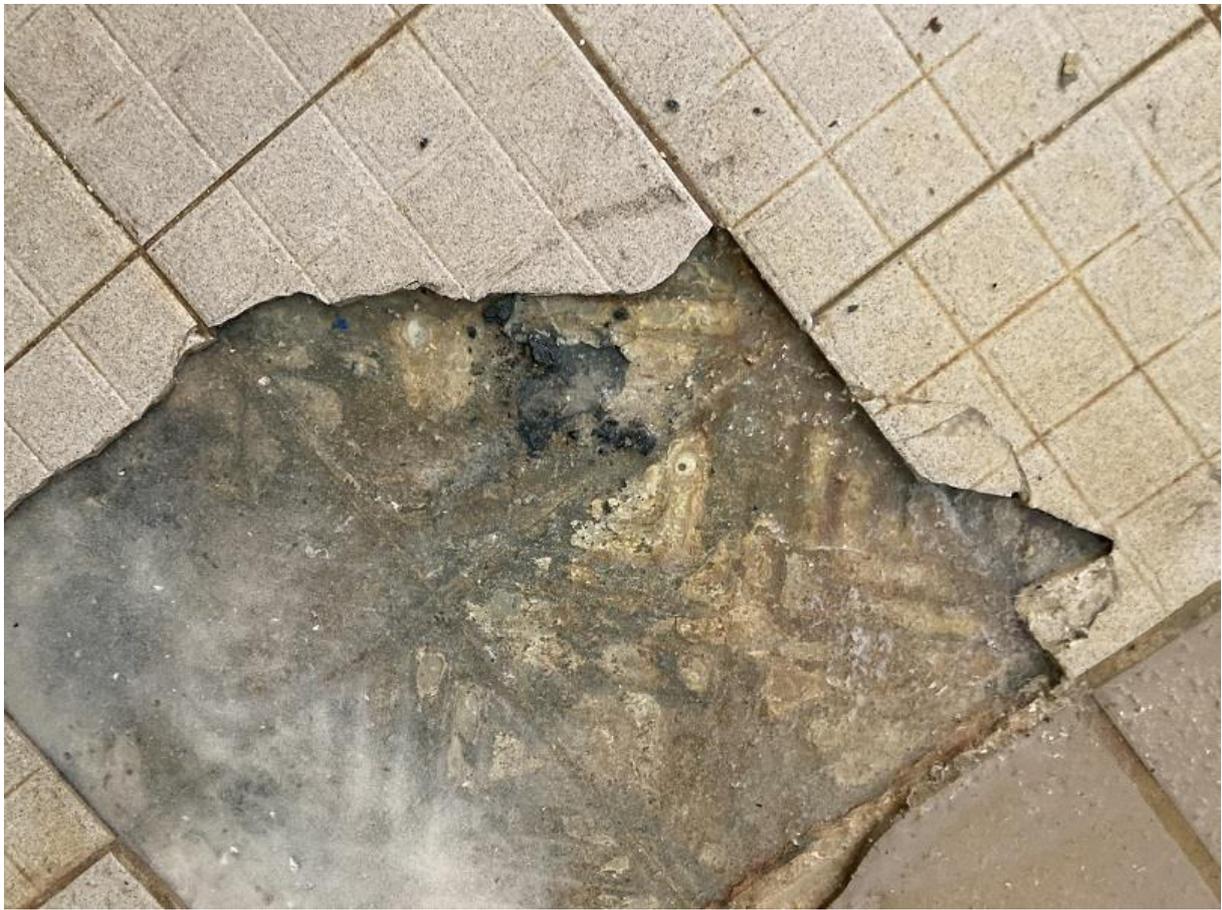
Prélèvement n°11 : Aucune fibre d'amiante n'a été détectée après analyse en laboratoire.

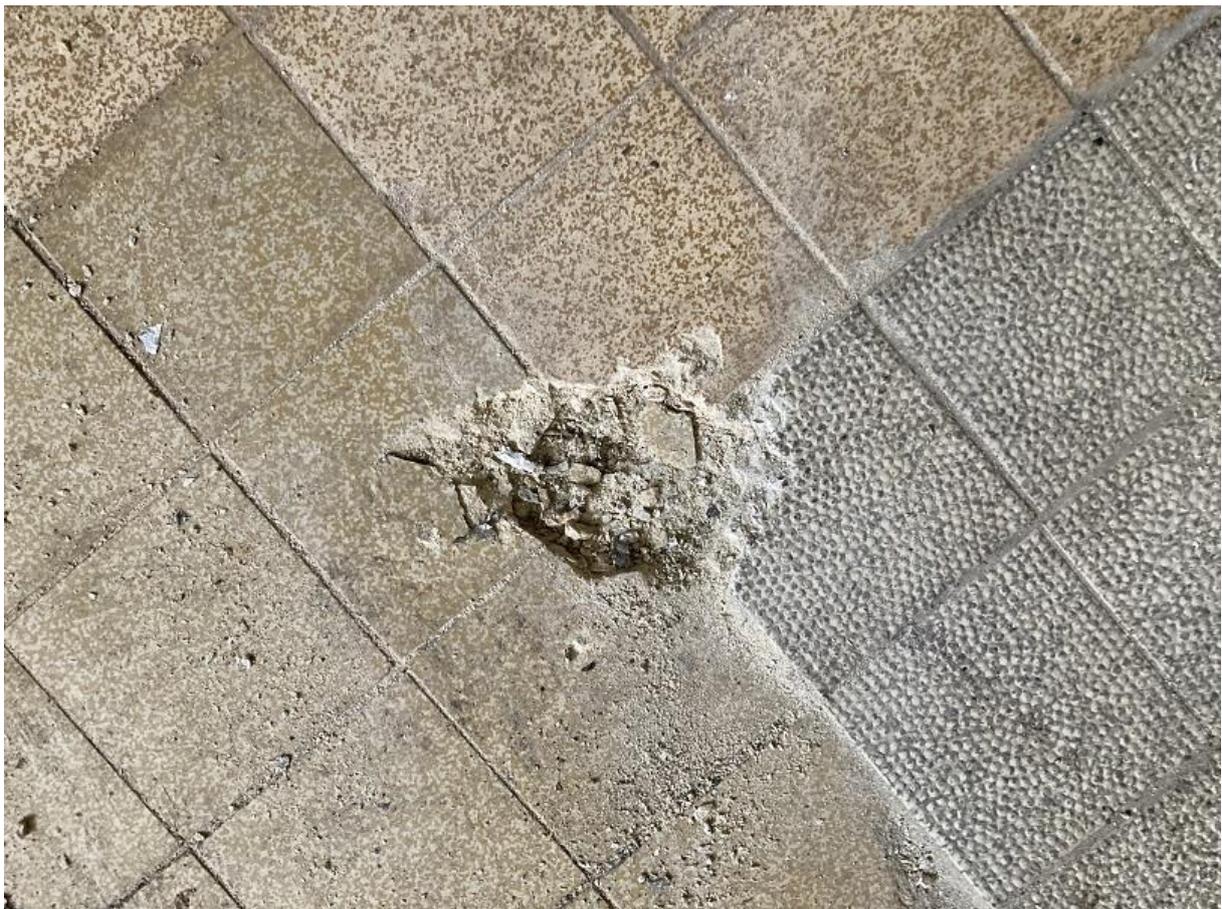
Prélèvement n°14 : Aucune fibre d'amiante n'a été détectée après analyse en laboratoire.

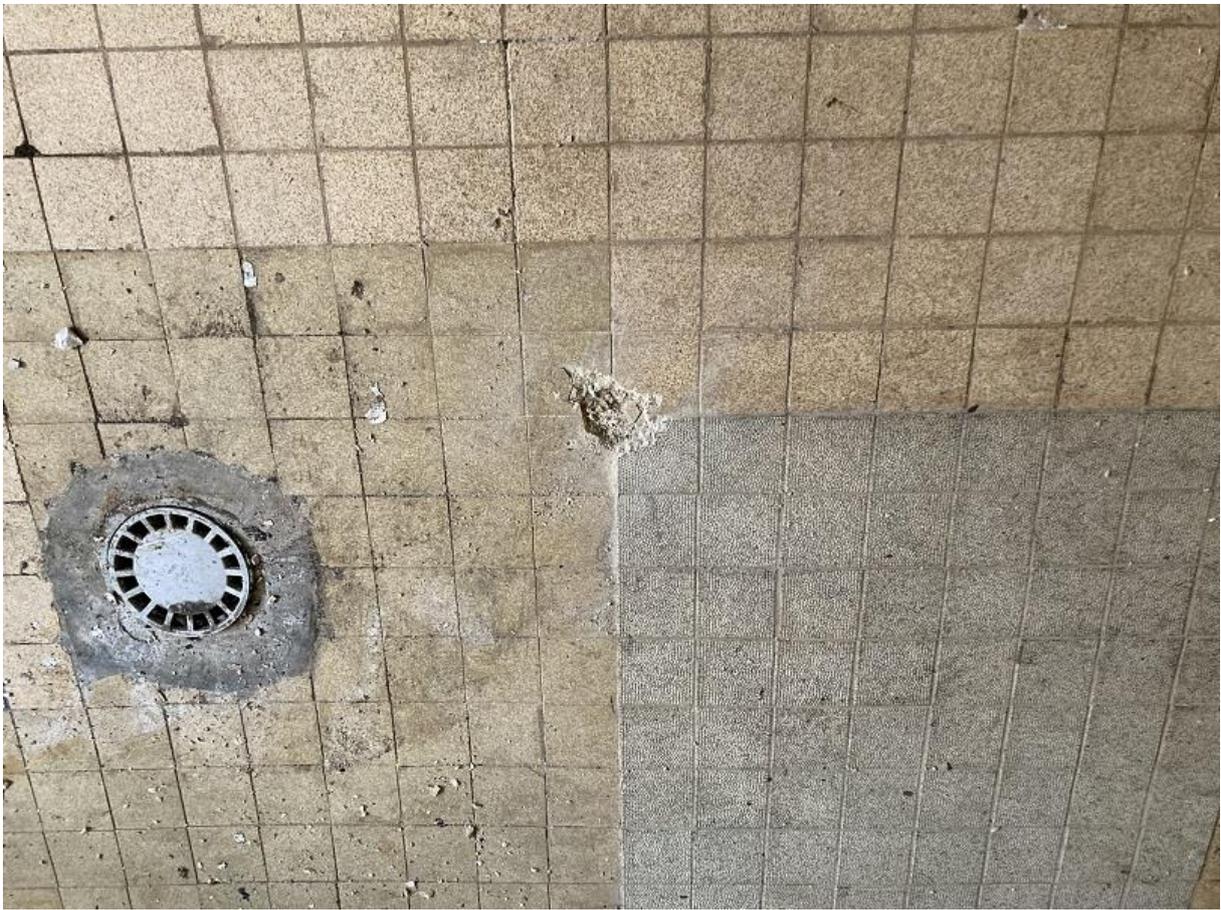
Prélèvement n°14 : Aucune fibre d'amiante n'a été détectée après analyse en laboratoire.

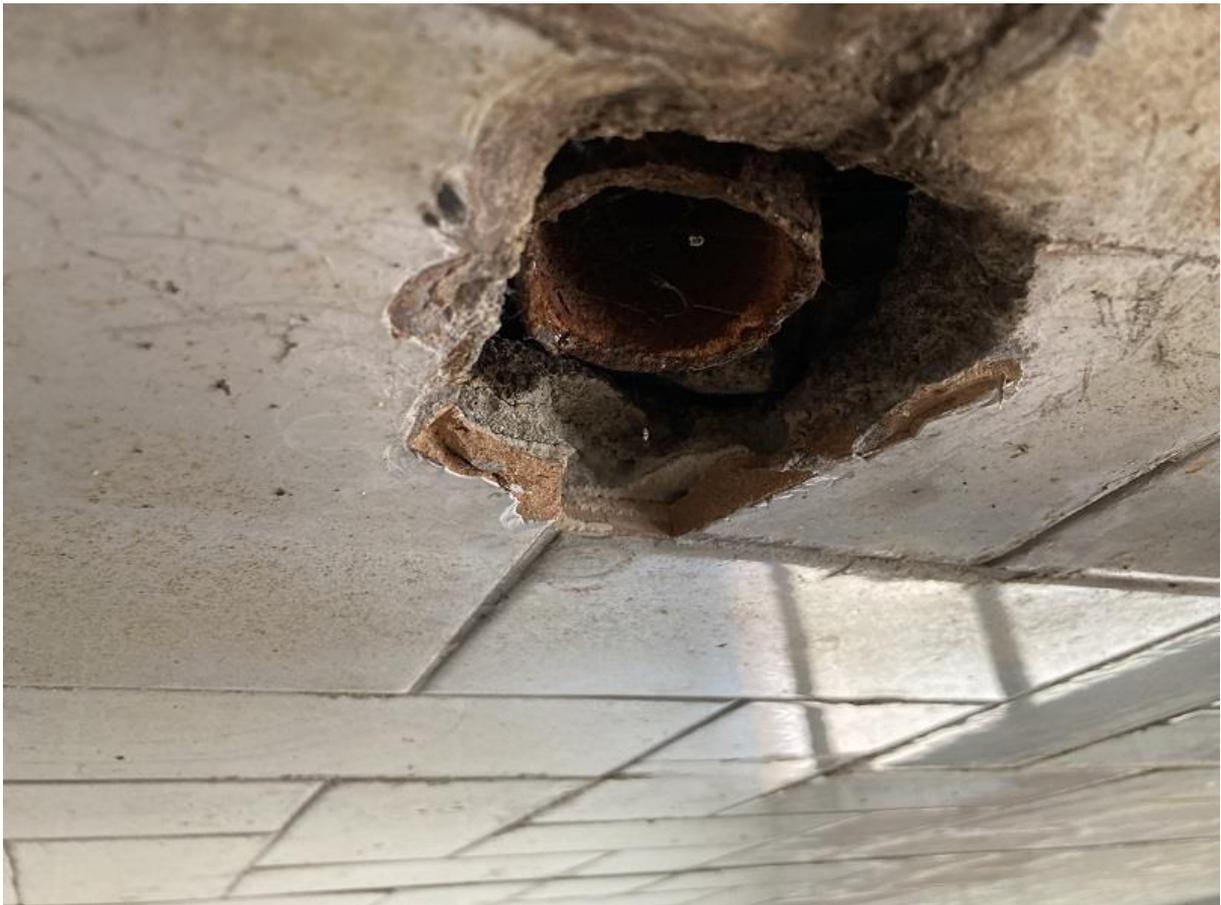
Prélèvement n°17 : Aucune fibre d'amiante n'a été détectée après analyse en laboratoire.

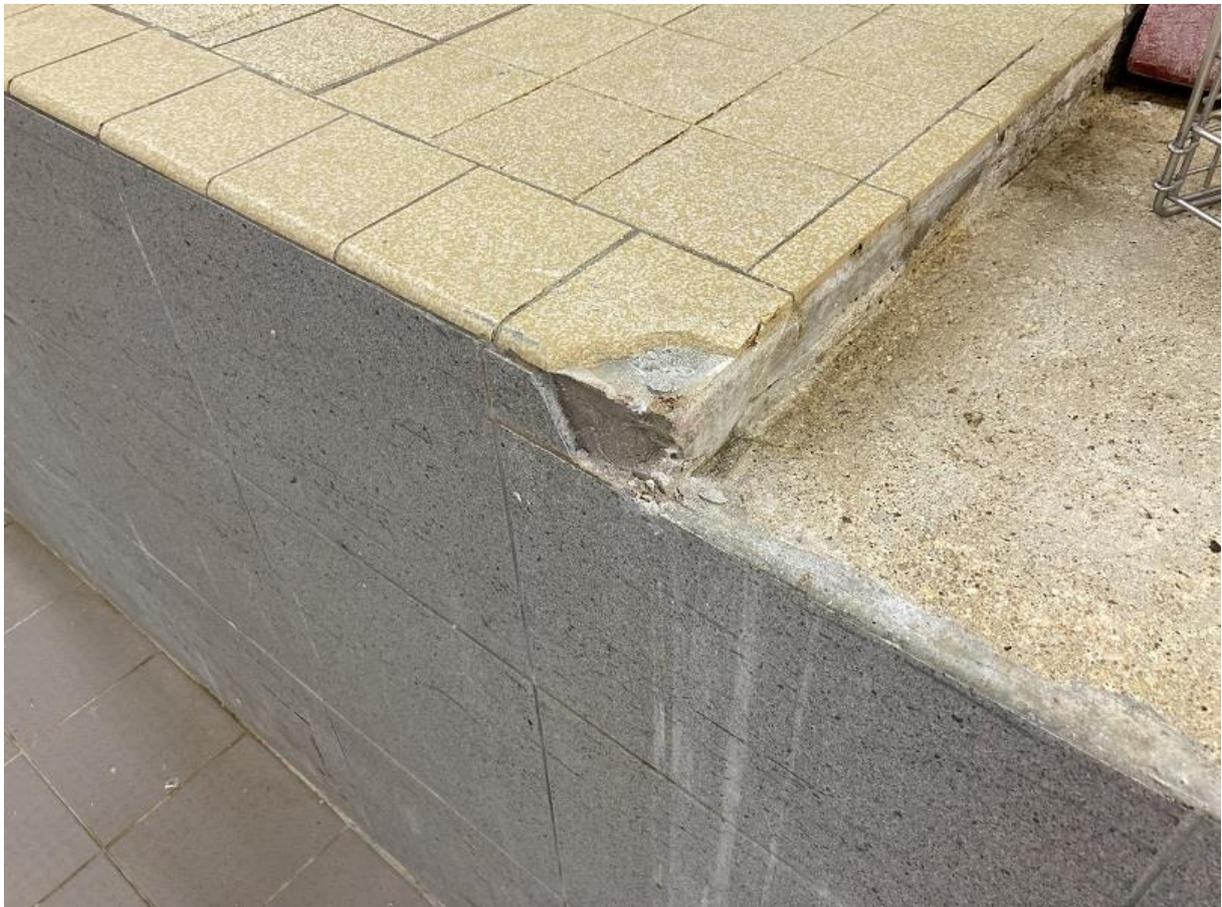
Prélèvements n°18 & 19 : Aucune fibre d'amiante n'a été détectée après analyse en laboratoire.

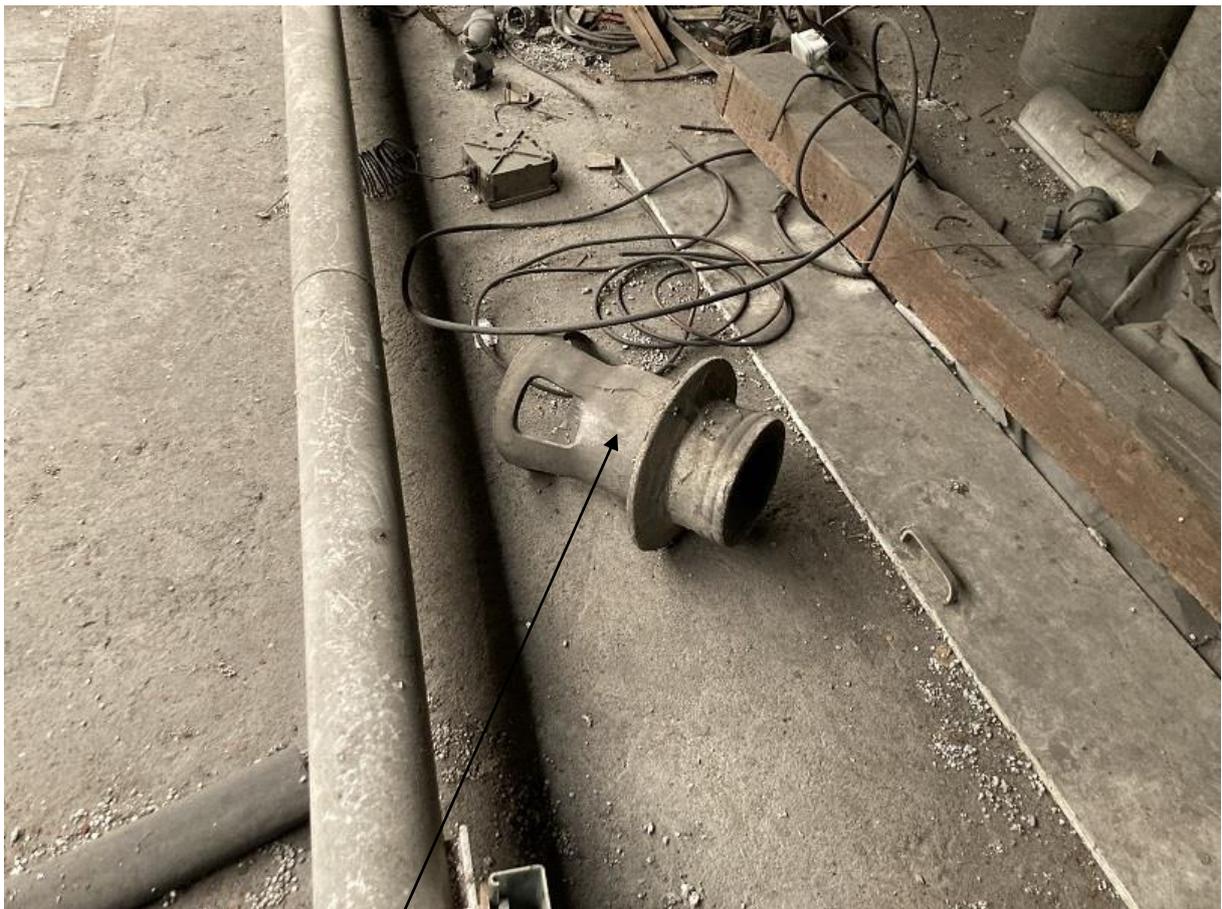
- Concernant les éléments en fibres ciment repéré dans les combles :
notre conclusion est **PRESENCE D'AMIANTE**.
Dans le cadre de notre mission, leur localisation est précisée sur les croquis de repérage en annexe 2.

Combles bâtiment 3 : Des éléments en fibres ciment contenant de l'amiante en attente sur le sol ont été repérés.

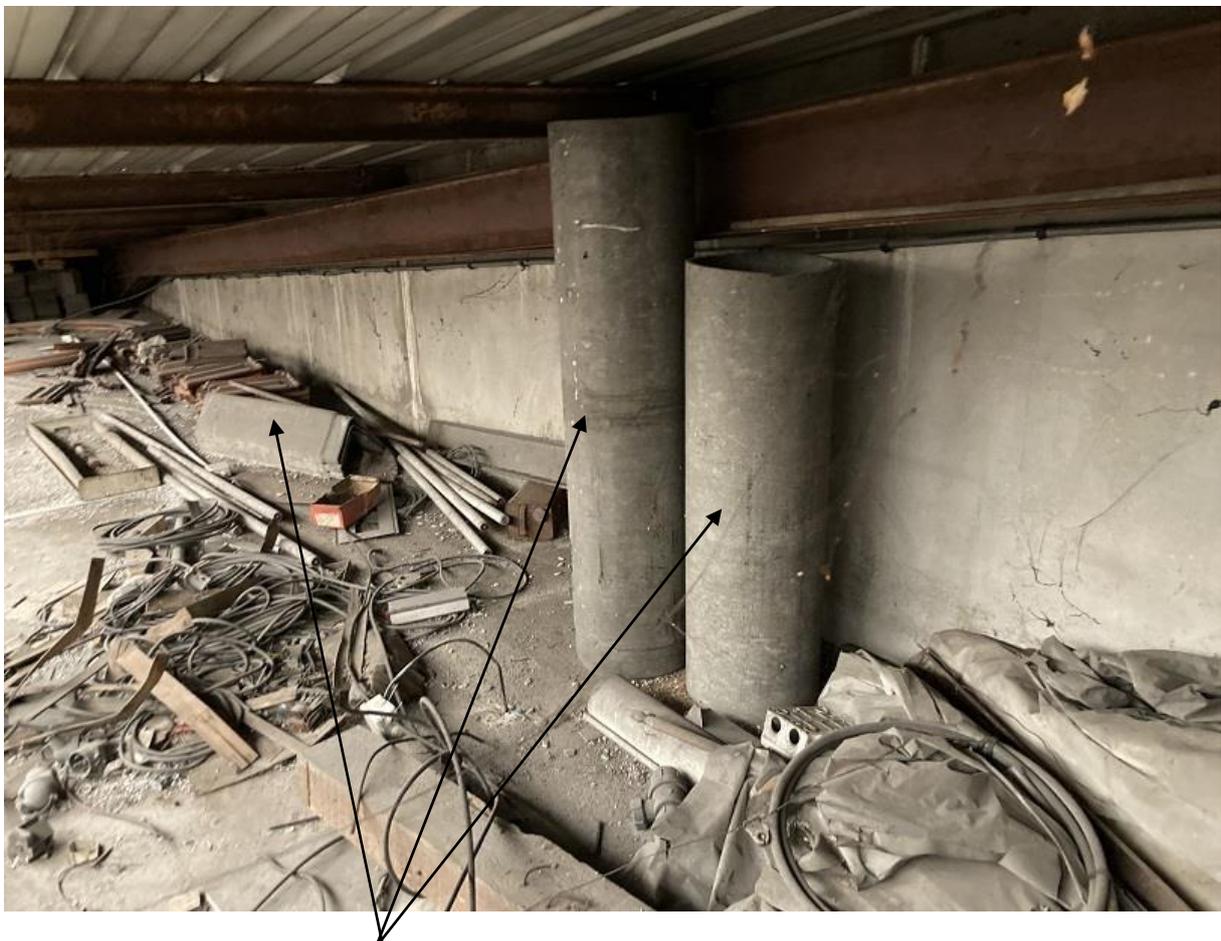
Combles bâtiment 3 : Des éléments en fibres ciment contenant de l'amiante en attente sur le sol ont été repérés.

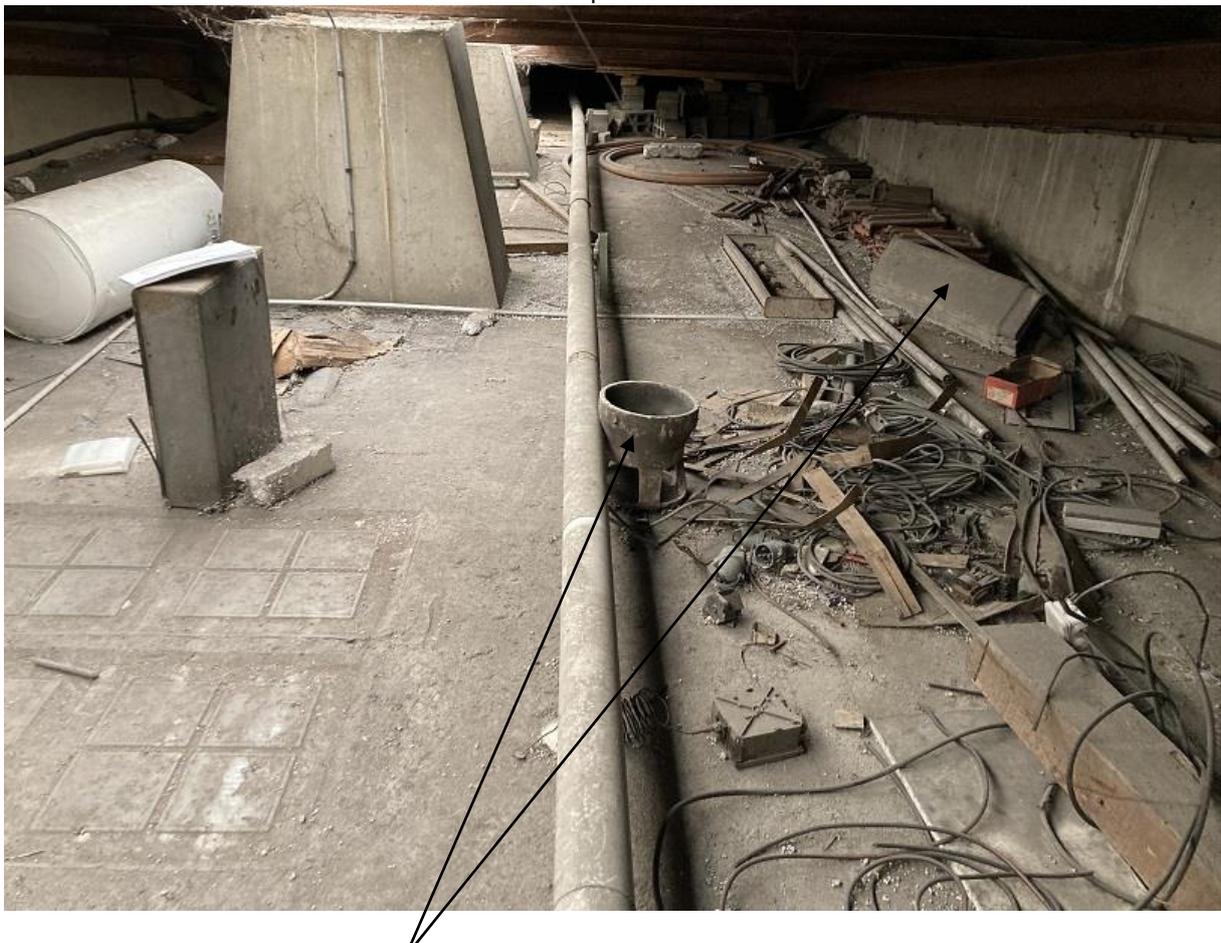
Combles bâtiment 3 : Des éléments en fibres ciment contenant de l'amiante en attente sur le sol ont été repérés.

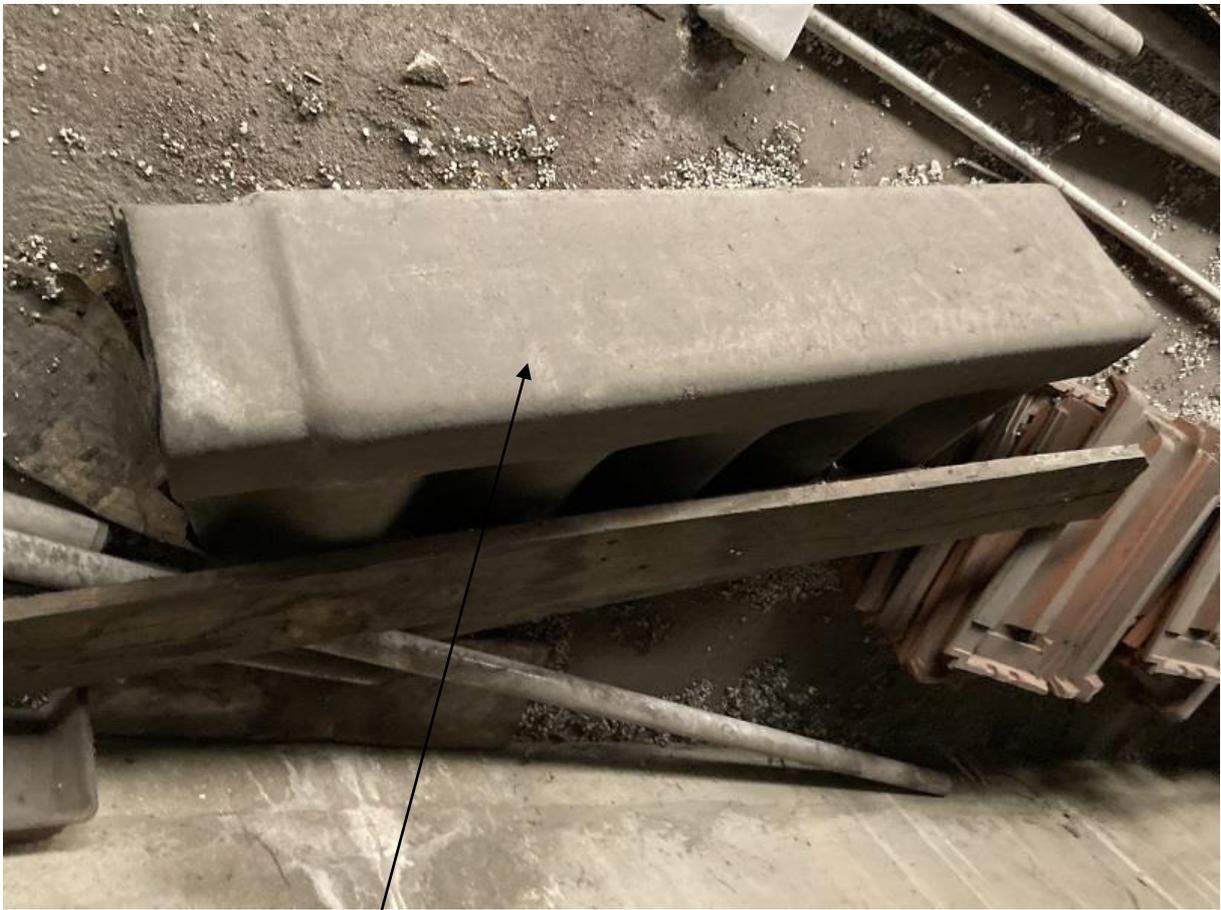
Combles bâtiment 3 : Des éléments en fibres ciment contenant de l'amiante en attente sur le sol ont été repérés.

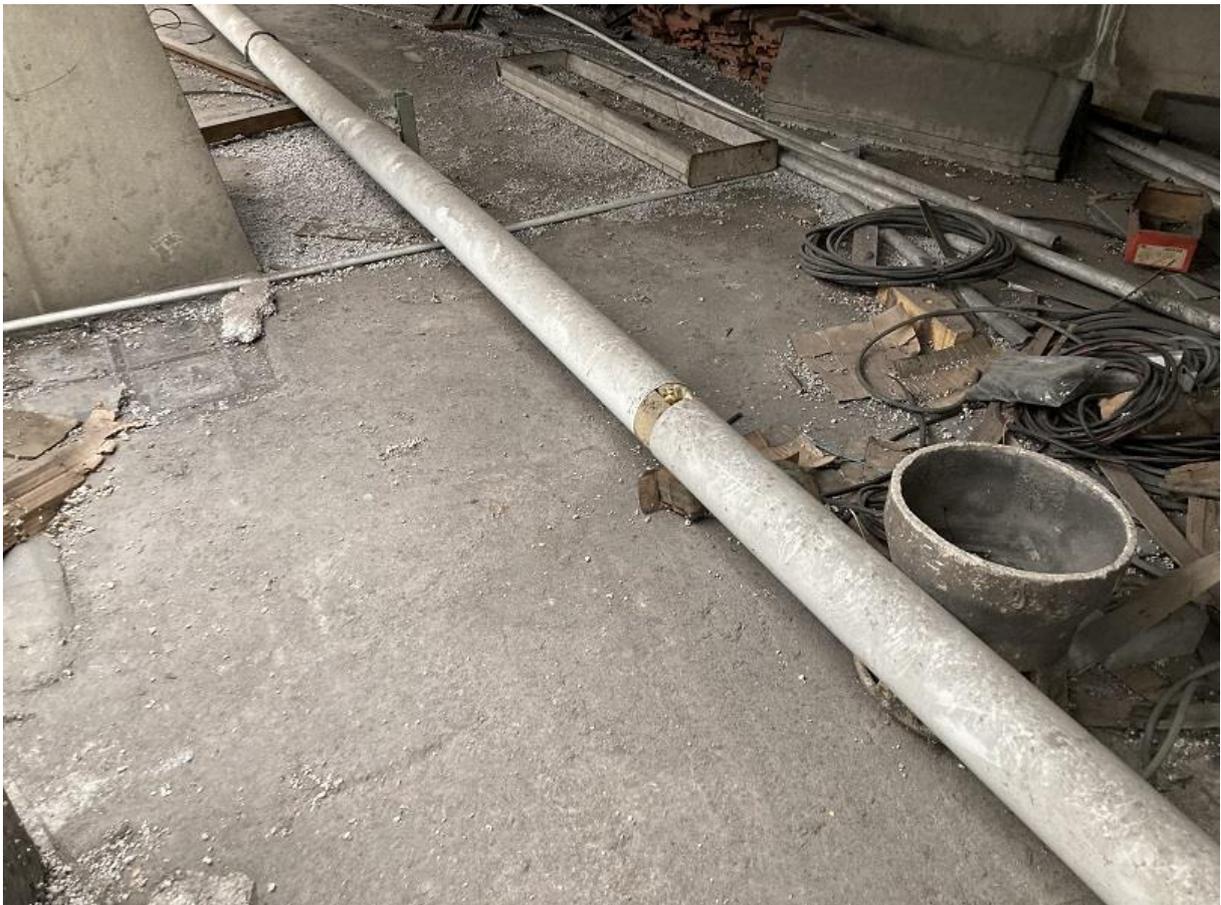
Prélèvement n°25 : Aucune fibre d'amiante n'a été détectée après analyse en laboratoire.
