**Pré-RAPPORT DE MISSION DE REPERAGE DES MATERIAUX ET
PRODUITS CONTENANT DE L'AMIANTE AVANT DEMOLITION
N°2023-121-D-BAT-1-2-3-DAAD
Version 1**

**Bâtiments 1 – 2 – 3
17, quai de la Gironde
75019 PARIS**

**Nexity IR
19, rue de Vienne
TSA 60030
75801 PARIS Cedex 08**

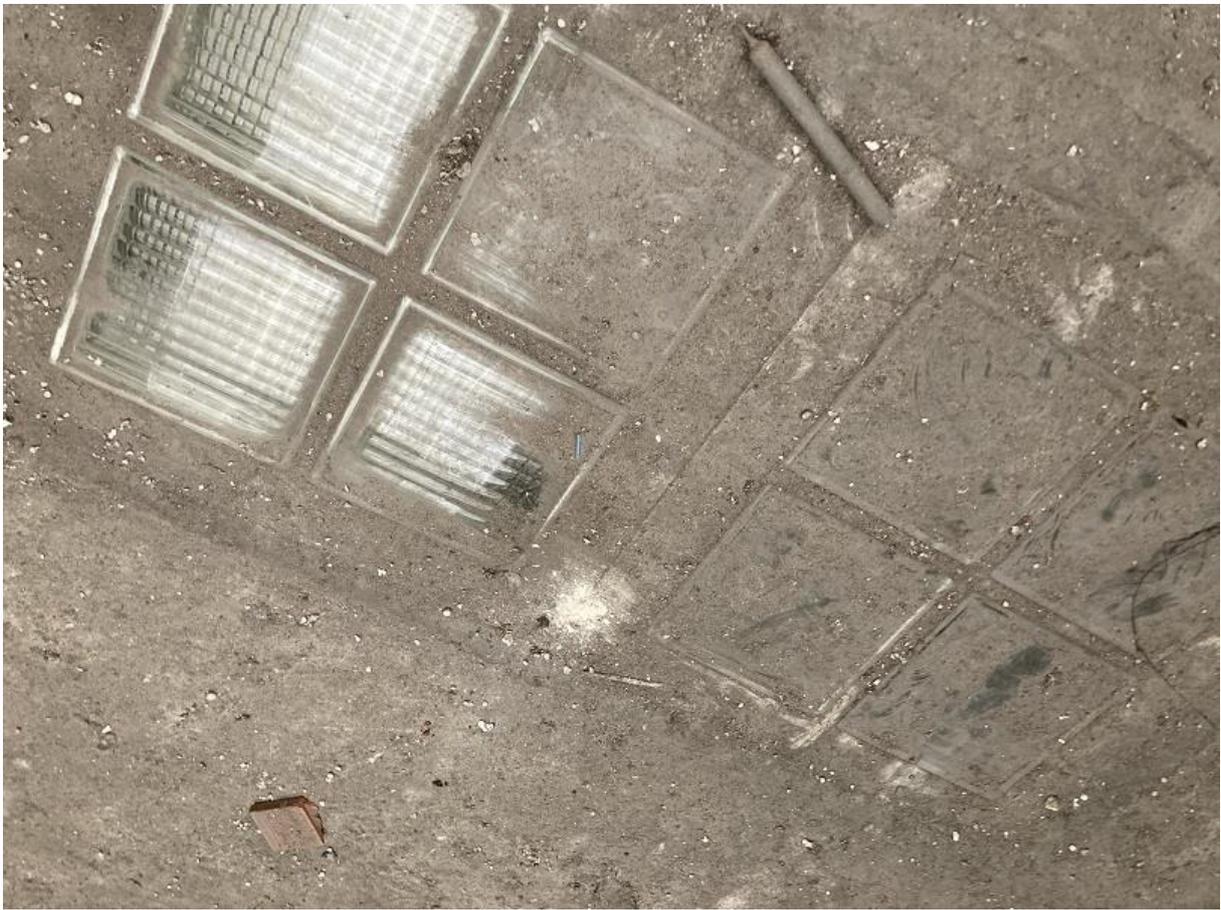
Prélèvement n°27 : Aucune fibre d'amiante n'a été détectée après analyse en laboratoire.

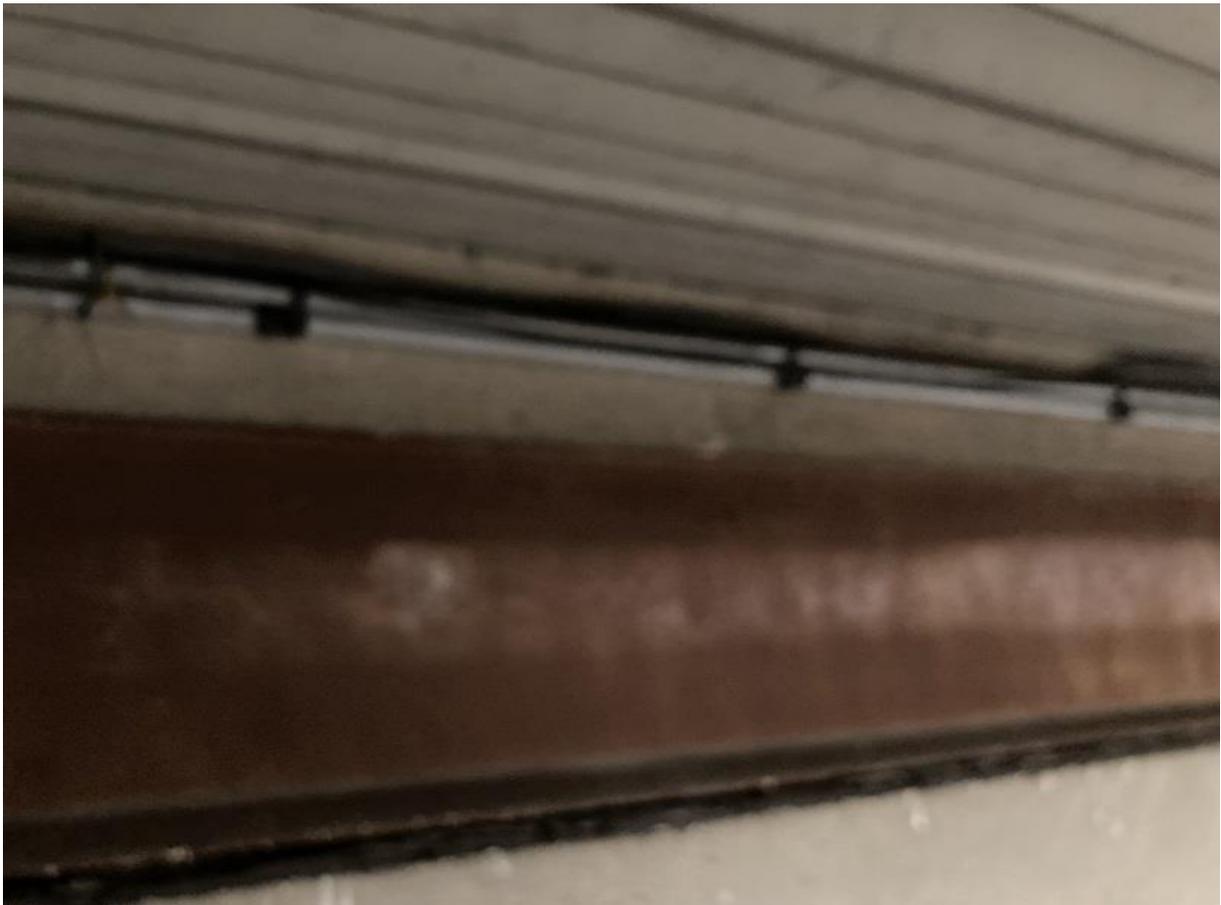
Prélèvement n°28 : Aucune fibre d'amiante n'a été détectée après analyse en laboratoire.

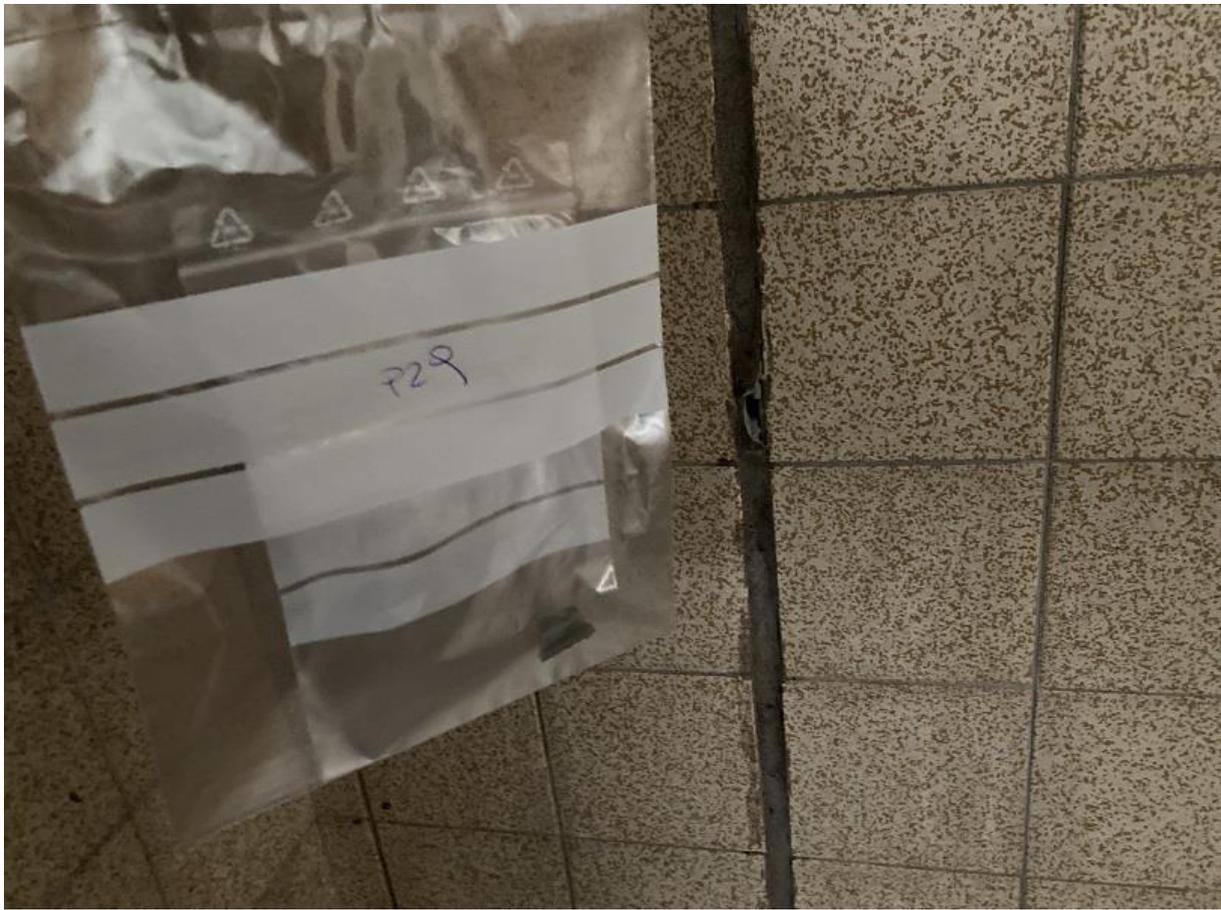
Prélèvement n°29 : Aucune fibre d'amiante n'a été détectée après analyse en laboratoire.
