**Pré-RAPPORT DE MISSION DE REPERAGE DES MATERIAUX ET
PRODUITS CONTENANT DE L'AMIANTE AVANT TRAVAUX
N°2023-121-C-SHADES-DAAT
Version 1**

**Immeuble R+1 - SHADES
19, quai de la Gironde
75019 PARIS**

**Nexity IR
19, rue de Vienne
TSA 60030
75801 PARIS Cedex 08**

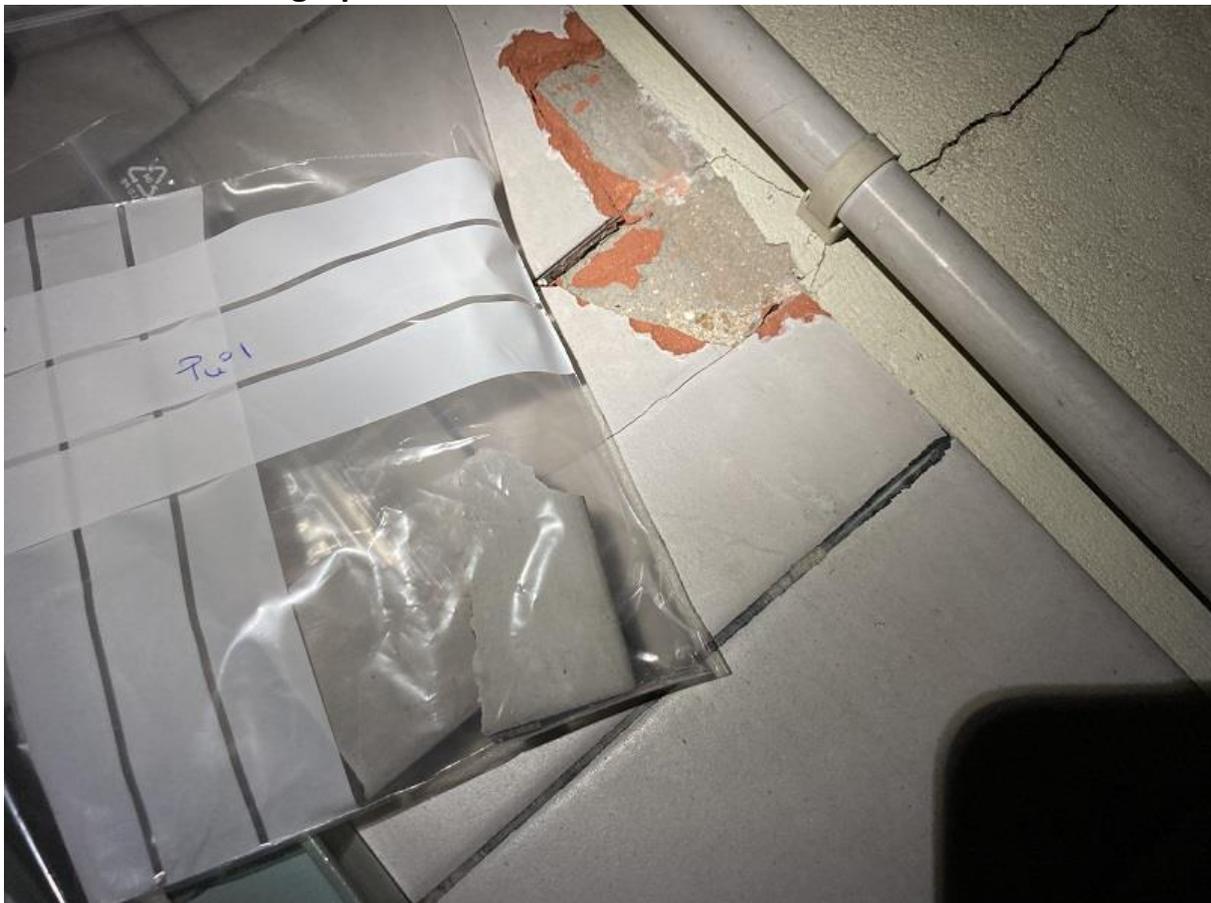
- Prélèvement n°1 : Escalier RDC à R+1 : Faïence murale + colle
- Prélèvement n°2 : Réserve 1 - Mur Réserve 2 : Enduit ciment
- Prélèvement n°3 : Réserve 1 - Sous face toiture : Laine minérale + pare vapeur

Prélèvement n°1 : Aucune fibre d'amiante n'a été détectée après analyse en laboratoire.

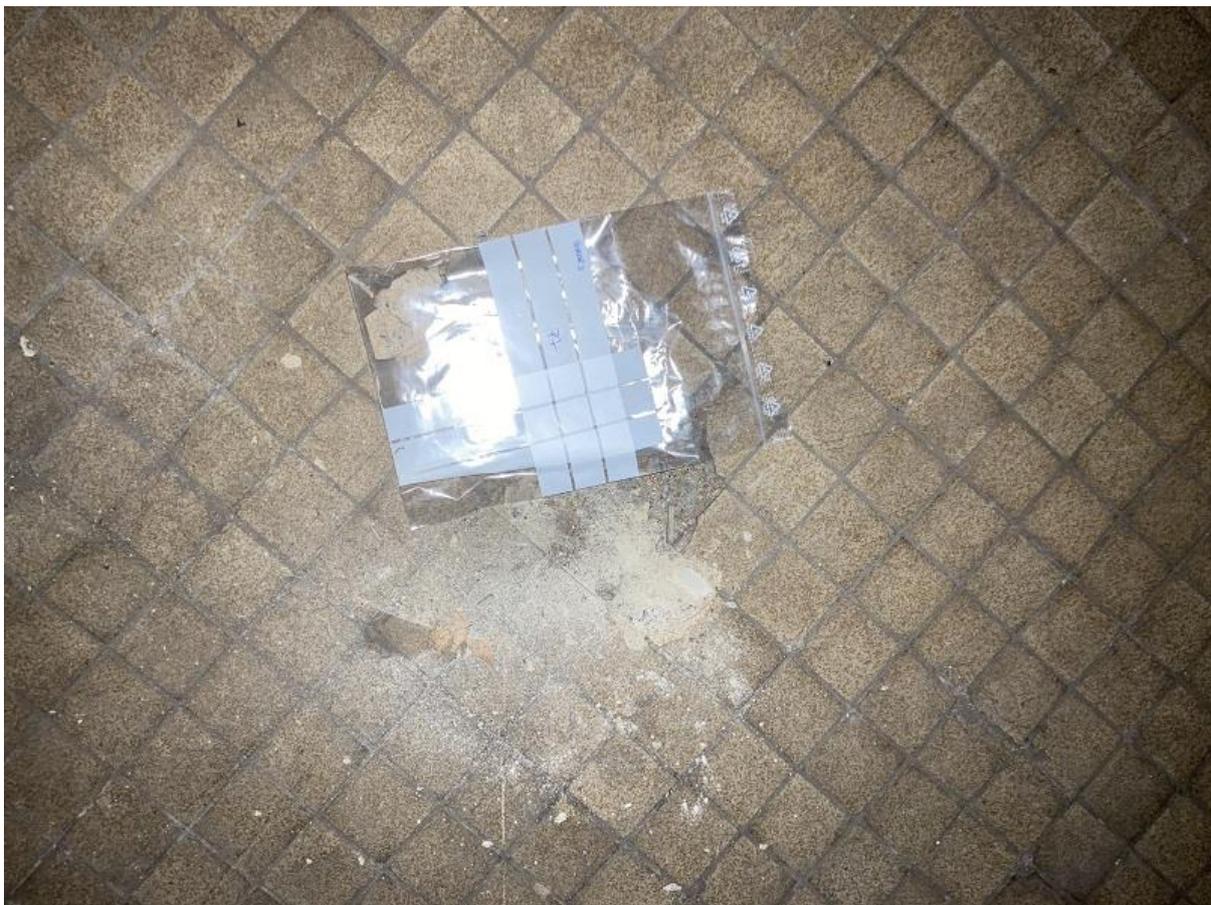
- Prélèvement n°7 : Réserve 1 – Sol : Carrelage 1 + colle + chape
- Prélèvement n°8 : Chambre froide – Sol : Linoleum + colle + bois
- Prélèvement n°9 : Réserve 3 – Sol : Carrelage 1 + colle + chape (traces)

Prélèvement n°7 : Aucune fibre d'amiante n'a été détectée après analyse en laboratoire.

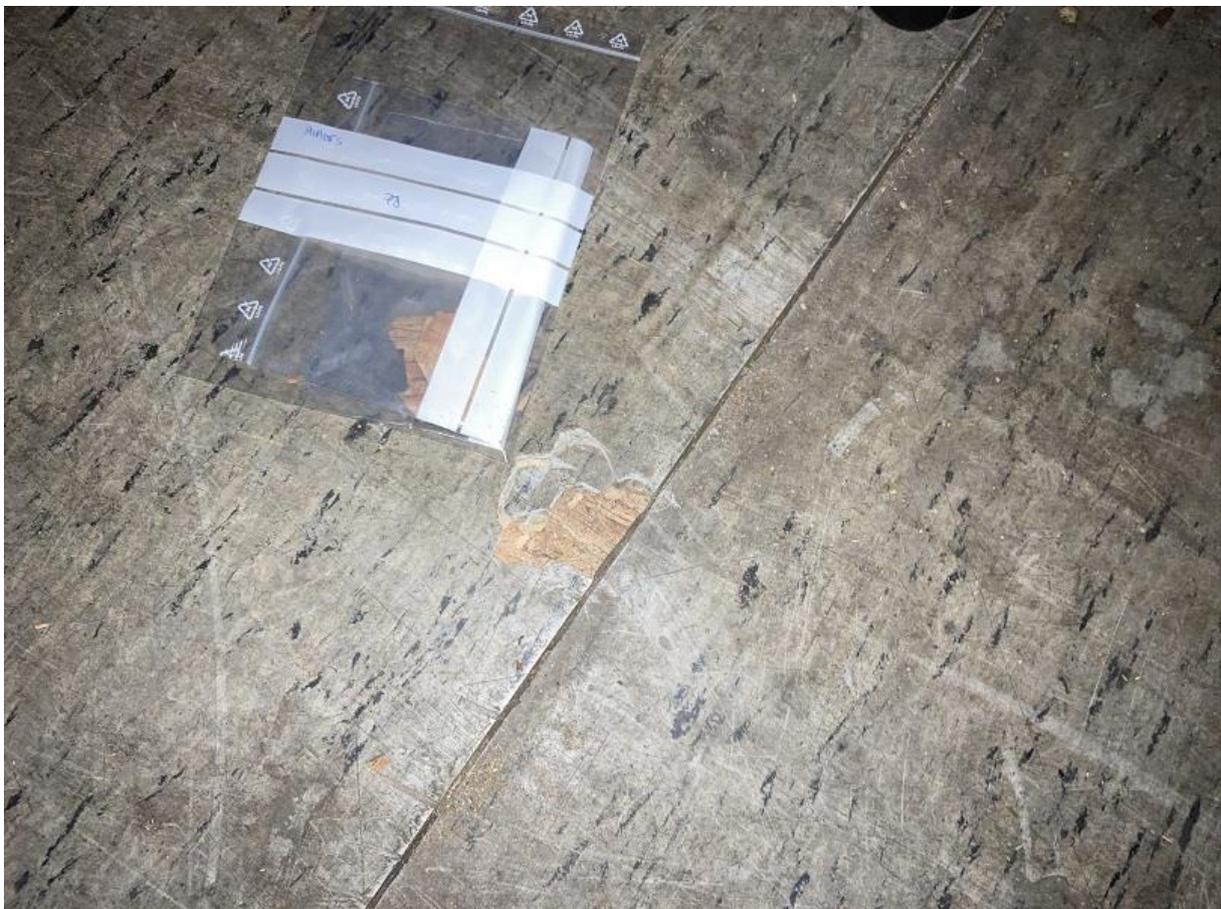
Prélèvement n°8 : Aucune fibre d'amiante n'a été détectée après analyse en laboratoire.

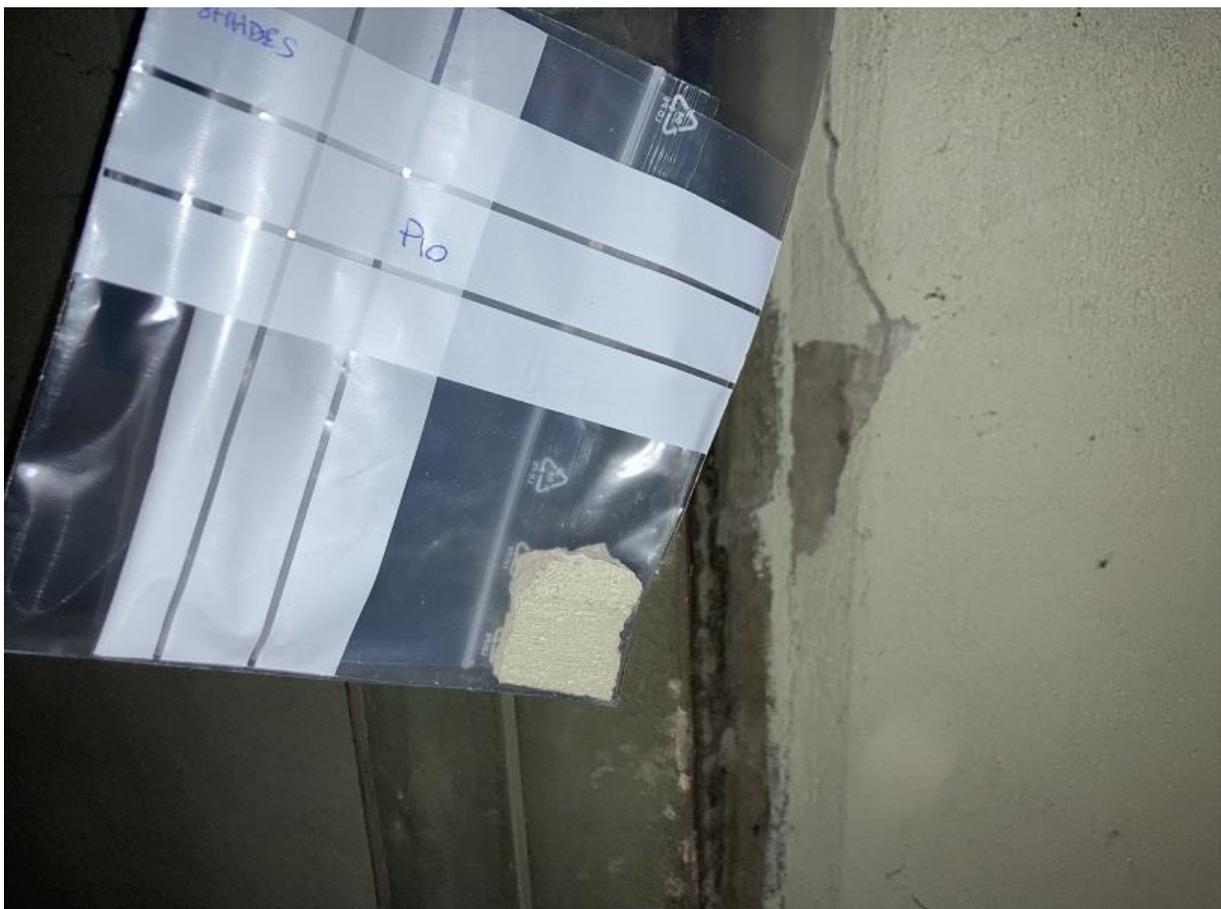
- Prélèvement n°10 : Réserve 1 – Mur : Enduit mural + peinture
- Prélèvement n°11 : Escalier - RDC – Sol : Carrelage 2 + colle + chape
- Prélèvement n°12 : Préparation 1 - Plan de travail – Faïence : Colle

Prélèvement n°10 : Aucune fibre d'amiante n'a été détectée après analyse en laboratoire.

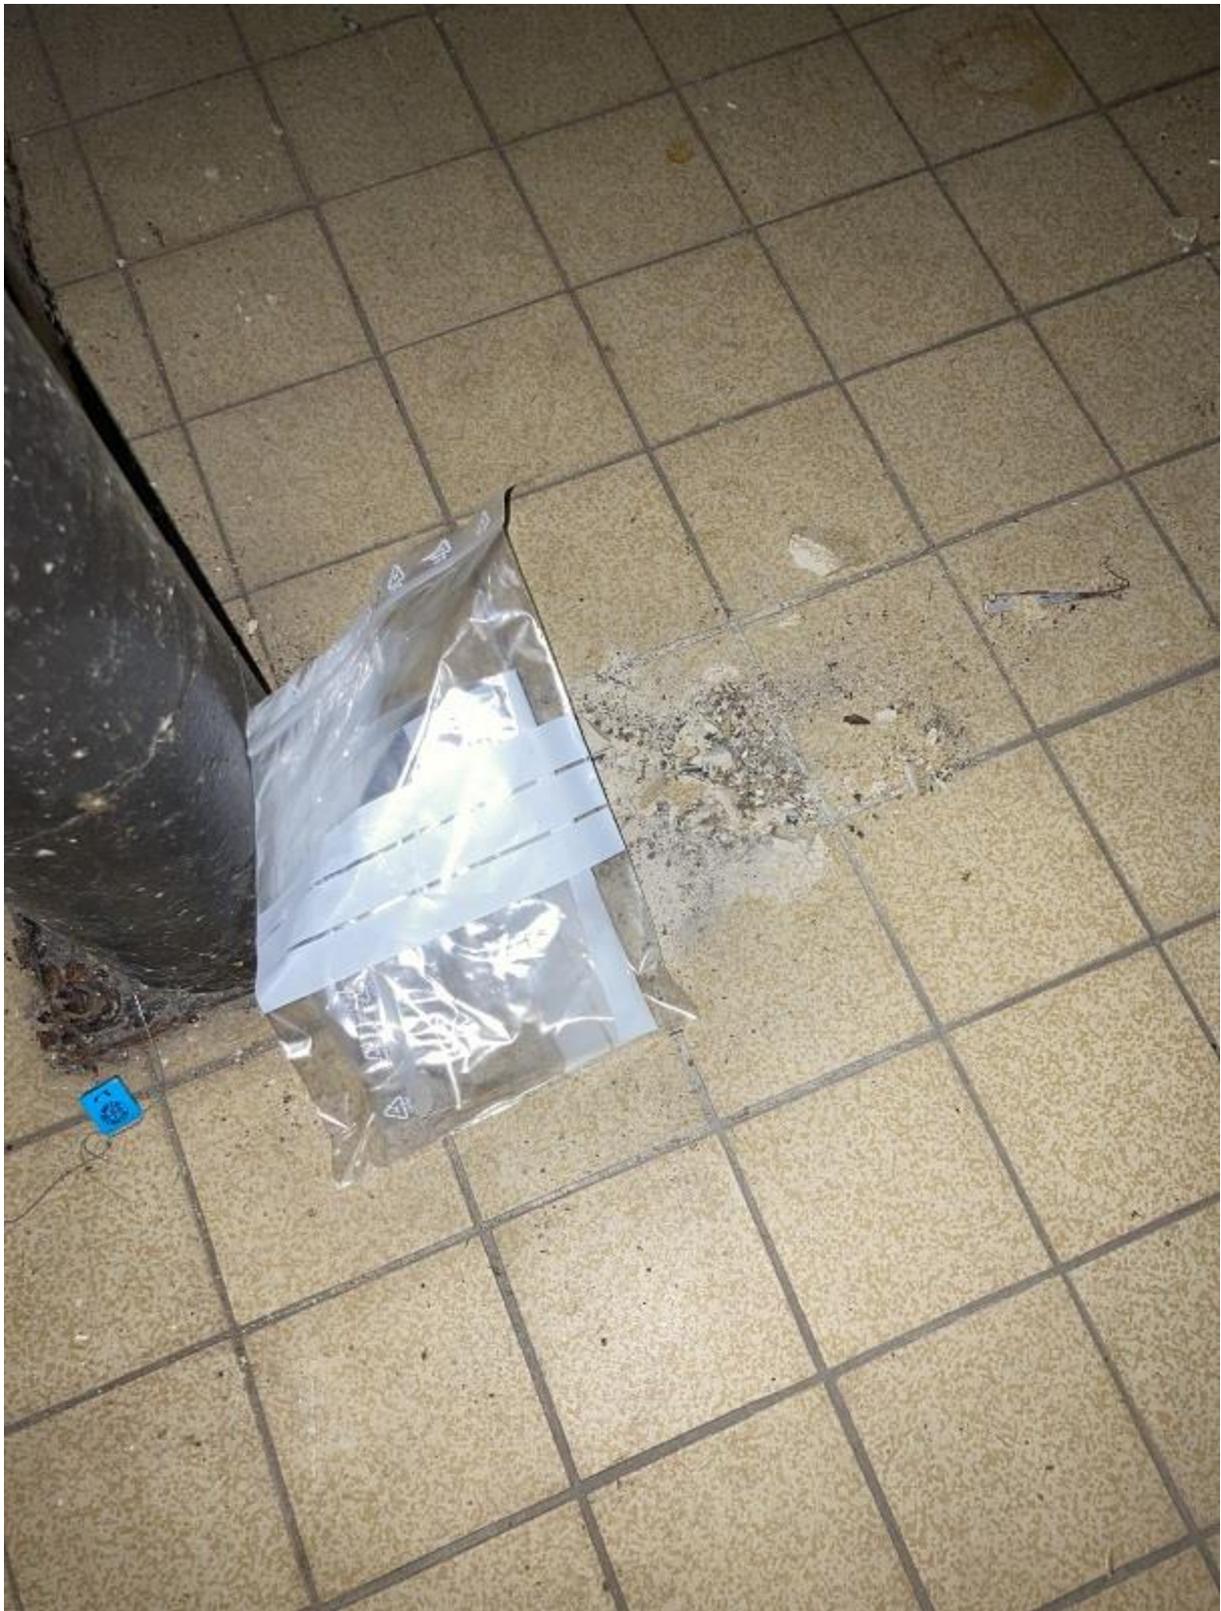
Prélèvement n°11 : Aucune fibre d'amiante n'a été détectée après analyse en laboratoire.

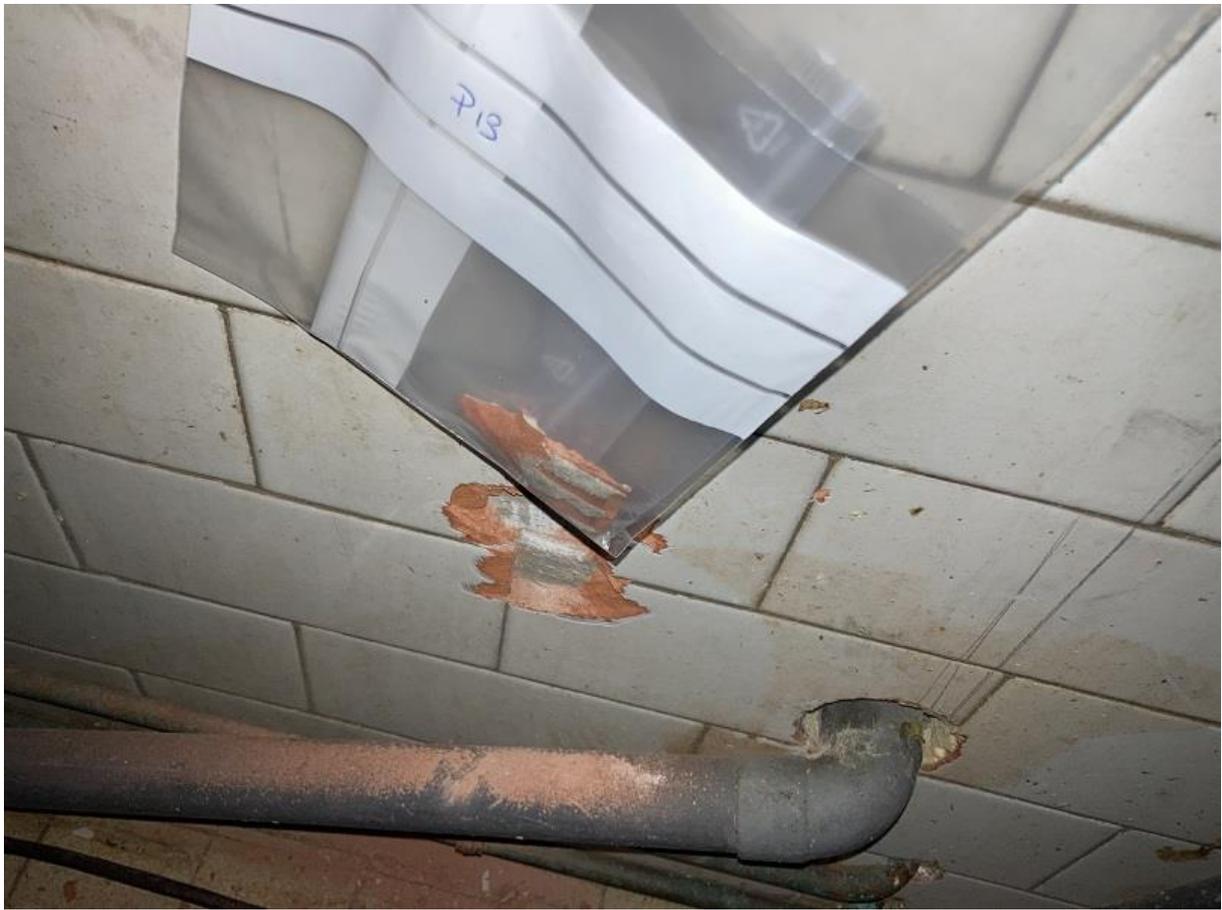
- Prélèvement n°13 : Préparation 2 – Mur : Faïence blanche + colle
- Prélèvement n°14 : Préparation 2 – Sol : Carrelage 2 + colle/ragréage
- Prélèvement n°15 : Réserve 3 - Mur (dans Placard) : Faïence beige + colle

Prélèvement n°13 : Aucune fibre d'amiante n'a été détectée après analyse en laboratoire.

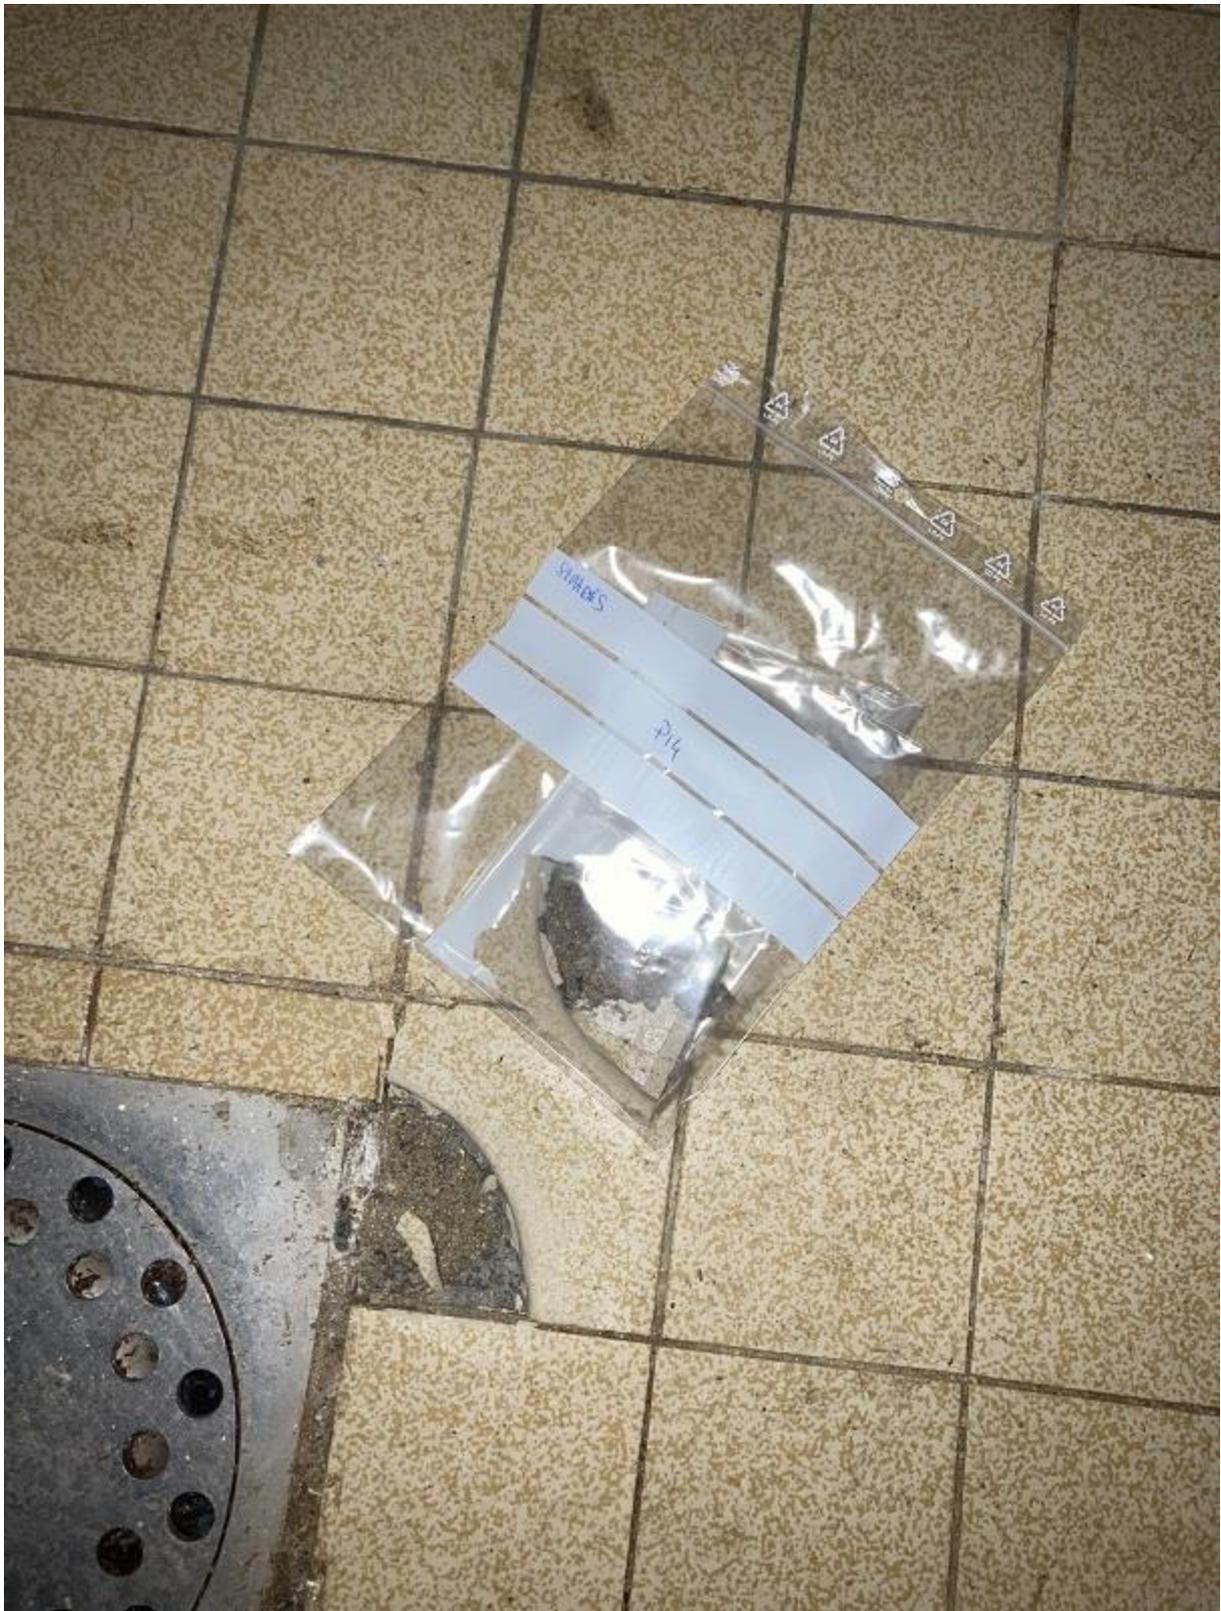
Prélèvement n°14 : Aucune fibre d'amiante n'a été détectée après analyse en laboratoire.

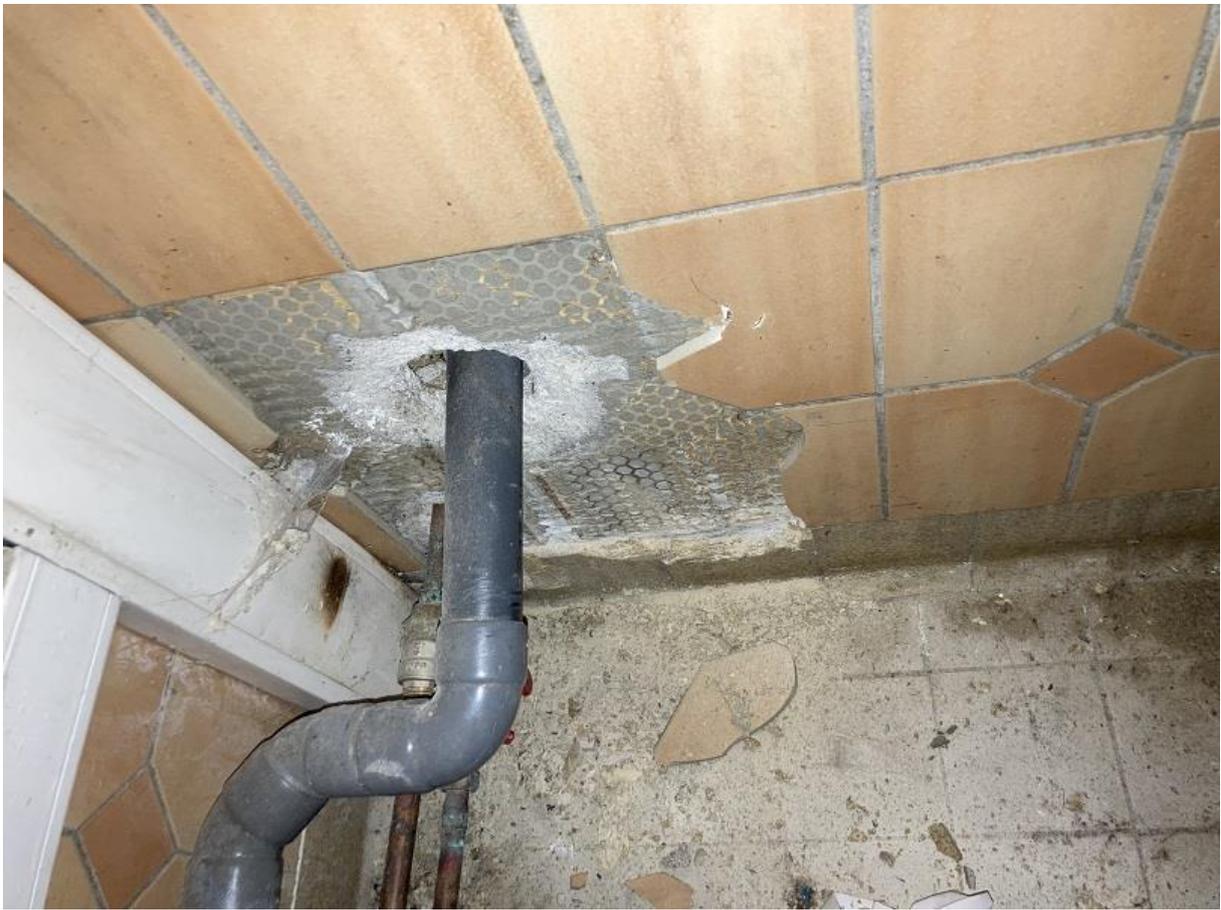
Prélèvement n°15 : Aucune fibre d'amiante n'a été détectée après analyse en laboratoire.

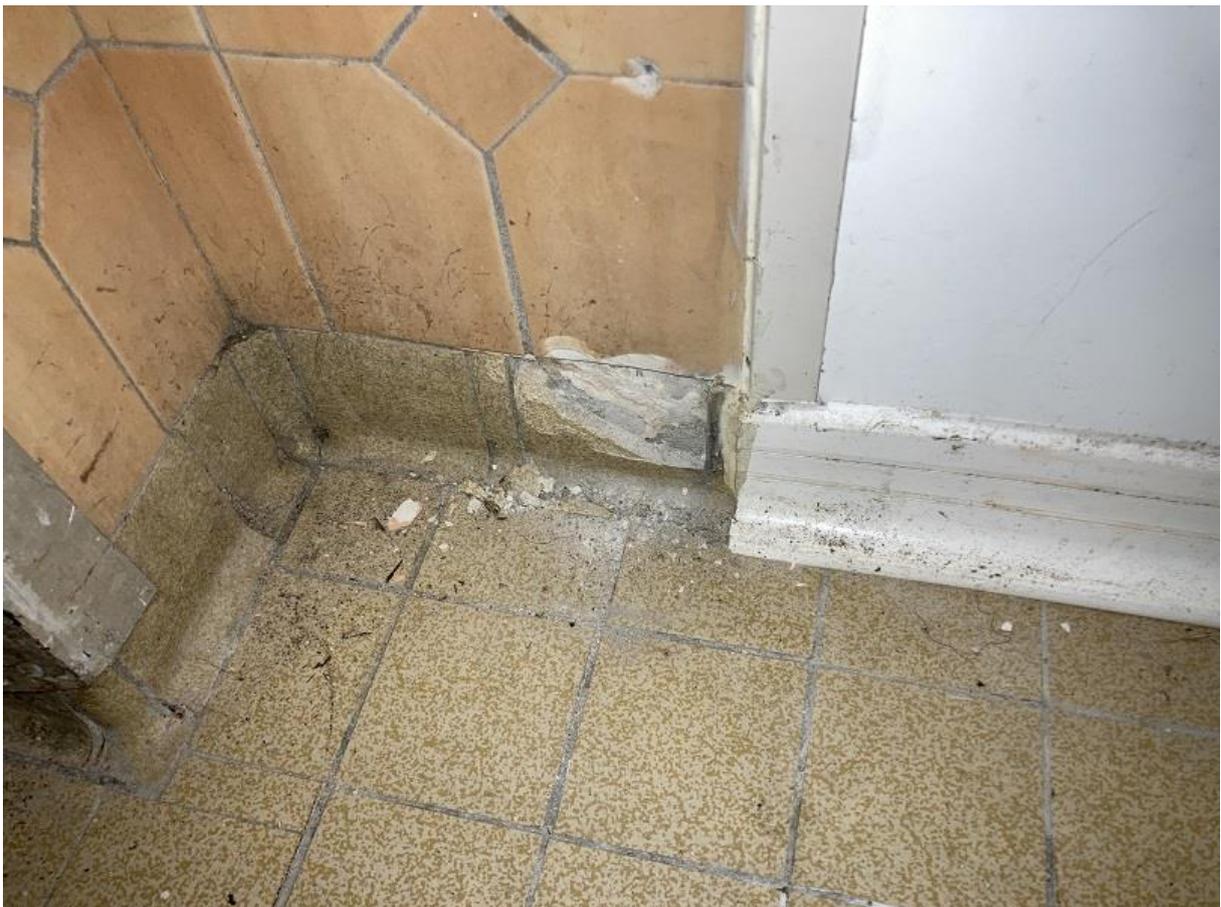
- Prélèvement n°16 : Réserve 3 - Mur (dans Placard) : Plinthe Faïence + colle
- Prélèvement n°17 : Réserve 3 – Poteau : Faïence décorative + colle
- Prélèvement n°18 : Commerce - Poteau (derrière faïence beige) : Colle + enduit ciment

Prélèvement n°16 : Aucune fibre d'amiante n'a été détectée après analyse en laboratoire.

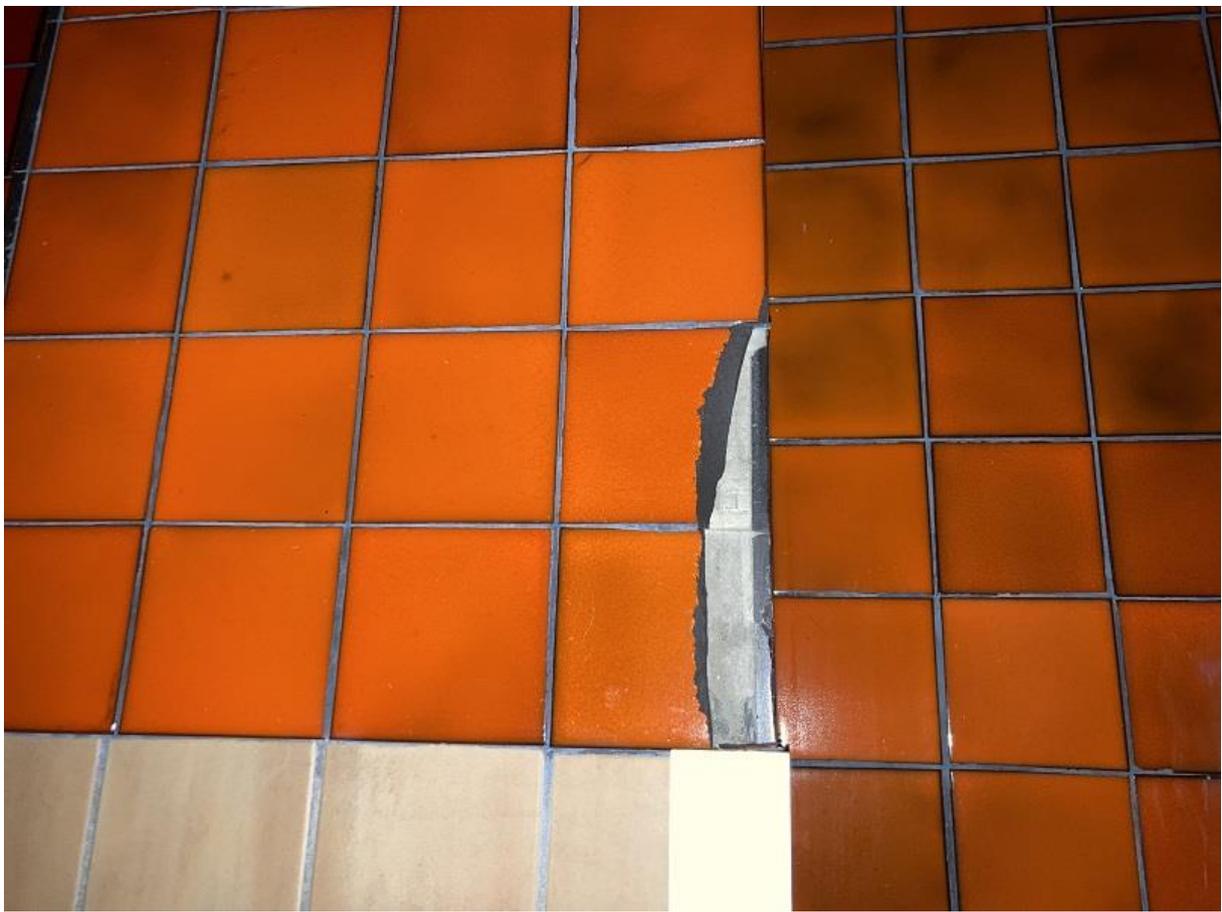
Prélèvement n°17 : Aucune fibre d'amiante n'a été détectée après analyse en laboratoire.

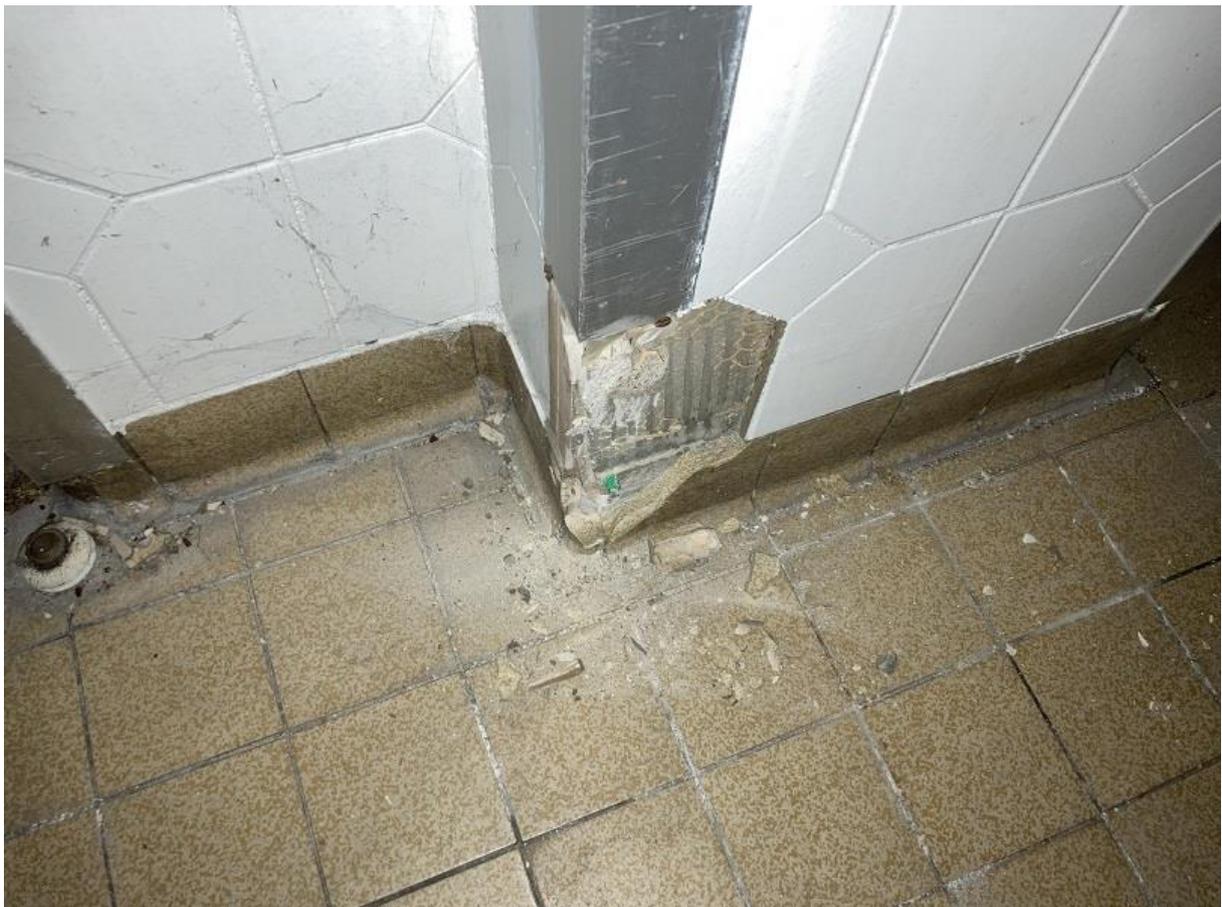
- Prélèvement n°19 : Commerce – Poteau : Plinthe Faïence + colle
- Prélèvement n°20 : Commerce – Mur : Faïence décorative + colle
- Prélèvement n°21 : Commerce – Vitrine : Joint de vitrage

Prélèvements n°18 & 19 : Aucune fibre d'amiante n'a été détectée après analyse en laboratoire.

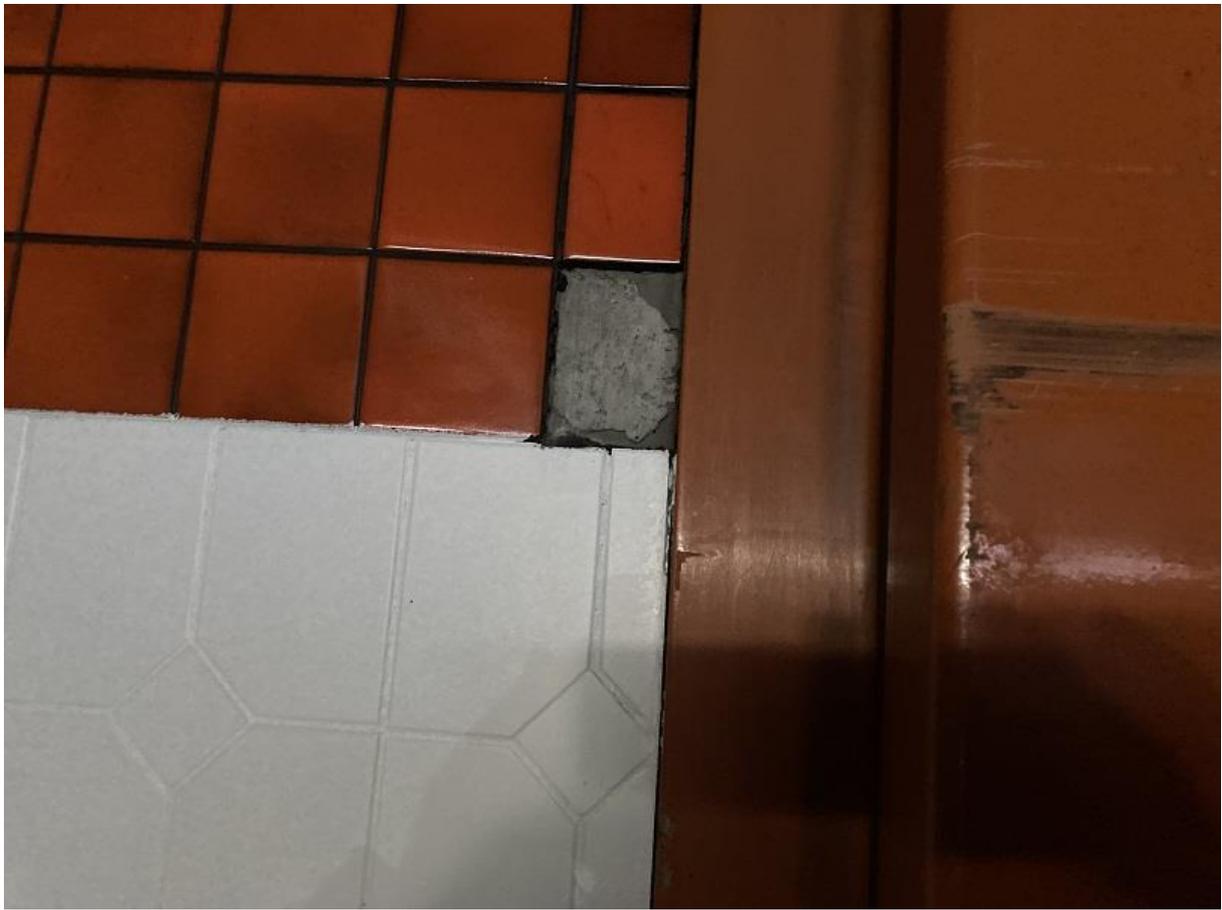
Prélèvement n°20 : Aucune fibre d'amiante n'a été détectée après analyse en laboratoire.

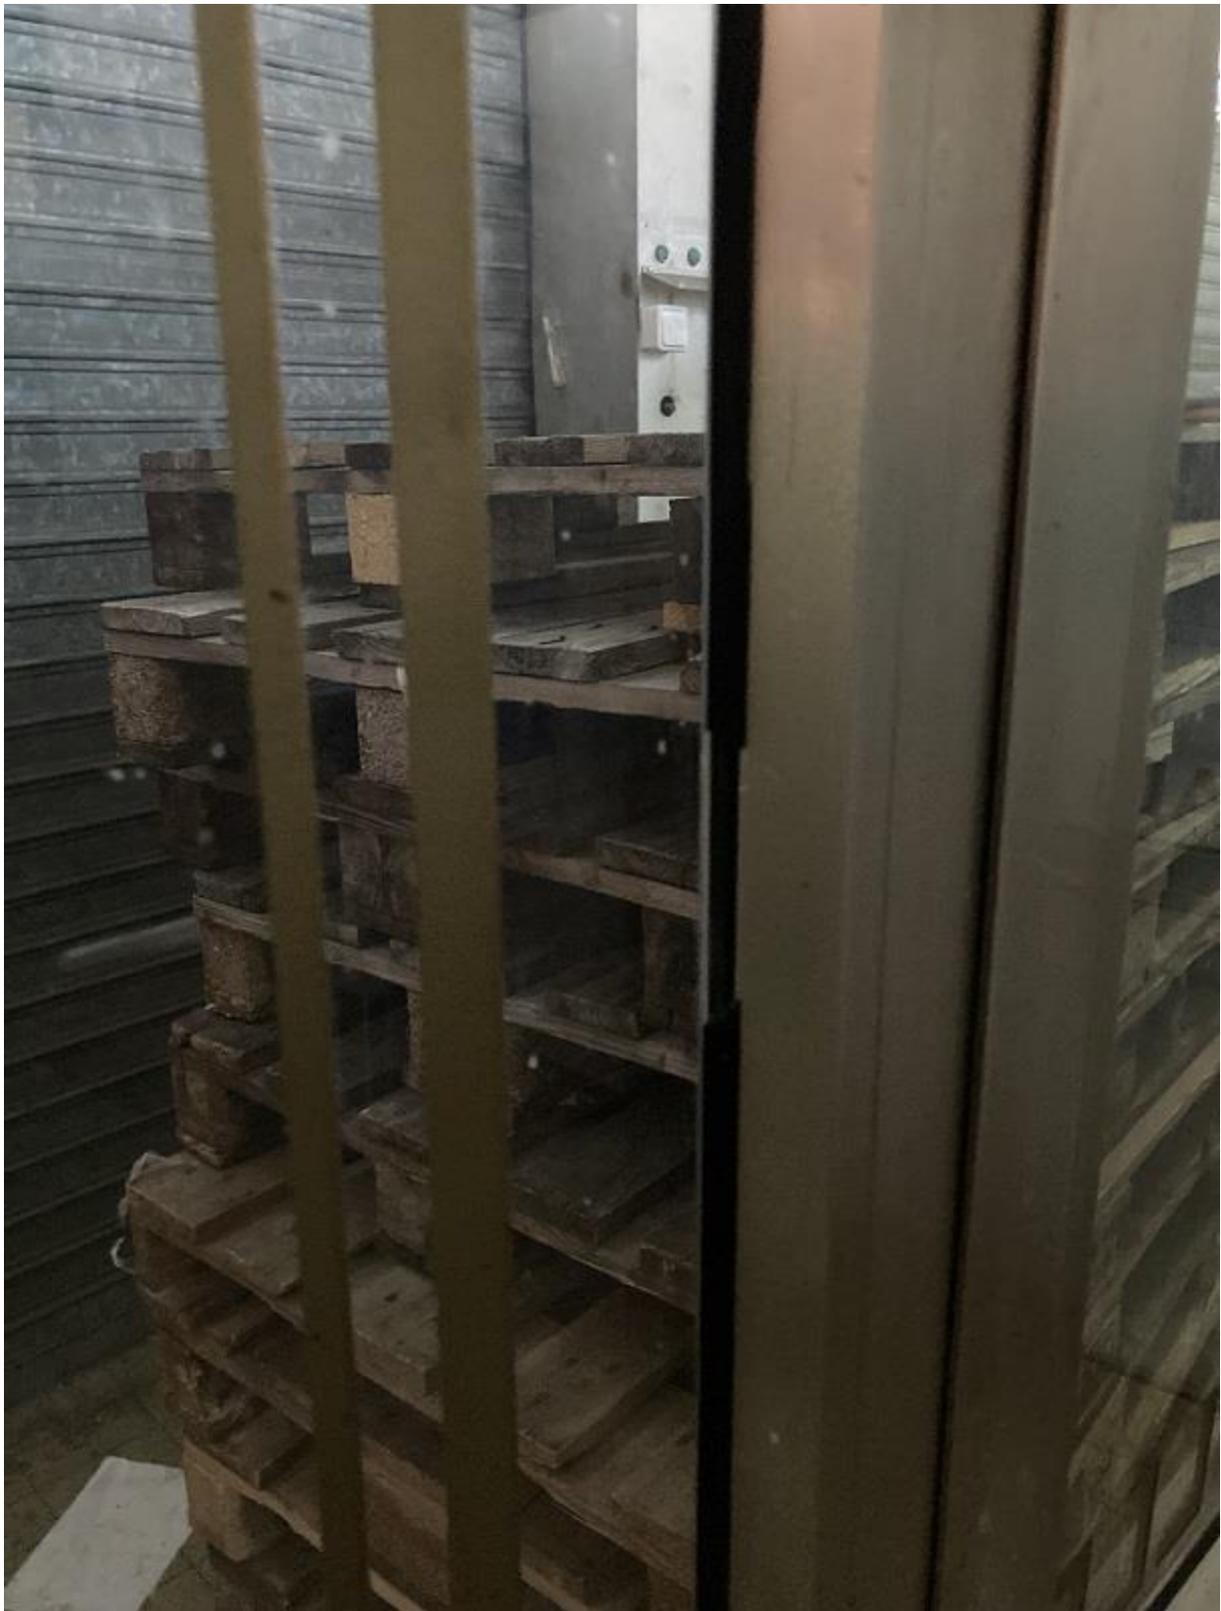
21	Commerce - Vitrine	Joint de vitrage	Aucune fibre d'amiante n'a été détectée

Prélèvement n°21 : Aucune fibre d'amiante n'a été détectée après analyse en laboratoire.
