## Rapport de mission de repérage des matériaux et produits contenant de l'amiante à intégrer au dossier technique « amiante » (Listes A et B de l'annexe 13-9 du Code de la Santé publique)

Numéro de dossier : 20915 6 BIS CORENTIN CARIOU LOT 34  
Date du repérage : 09/03/2022

Immeuble bâti visité	
Adresse	Rue : ..... <b>6 BIS RUE CORENTIN CARIOU</b> Bât., escalier, niveau, appartement n°, lot n°: <b>BATIMENT Lot numéro 34,</b> Code postal, ville : <b>75019 PARIS</b> <b>Section cadastrale BK, Parcelle(s) n° 16,</b>
Périmètre de repérage :	..... <b>Immeuble R+1 sur terre plein</b>
Type de logement : Fonction principale du bâtiment : Date de construction :	..... <b>Laboratoire de charcuterie</b> ..... <b>Entrepôts</b> ..... <b>&lt; 1949</b>

# Constat de repérage Amiante n° 20915 6 BIS CORENTIN CARIOU LOT 34

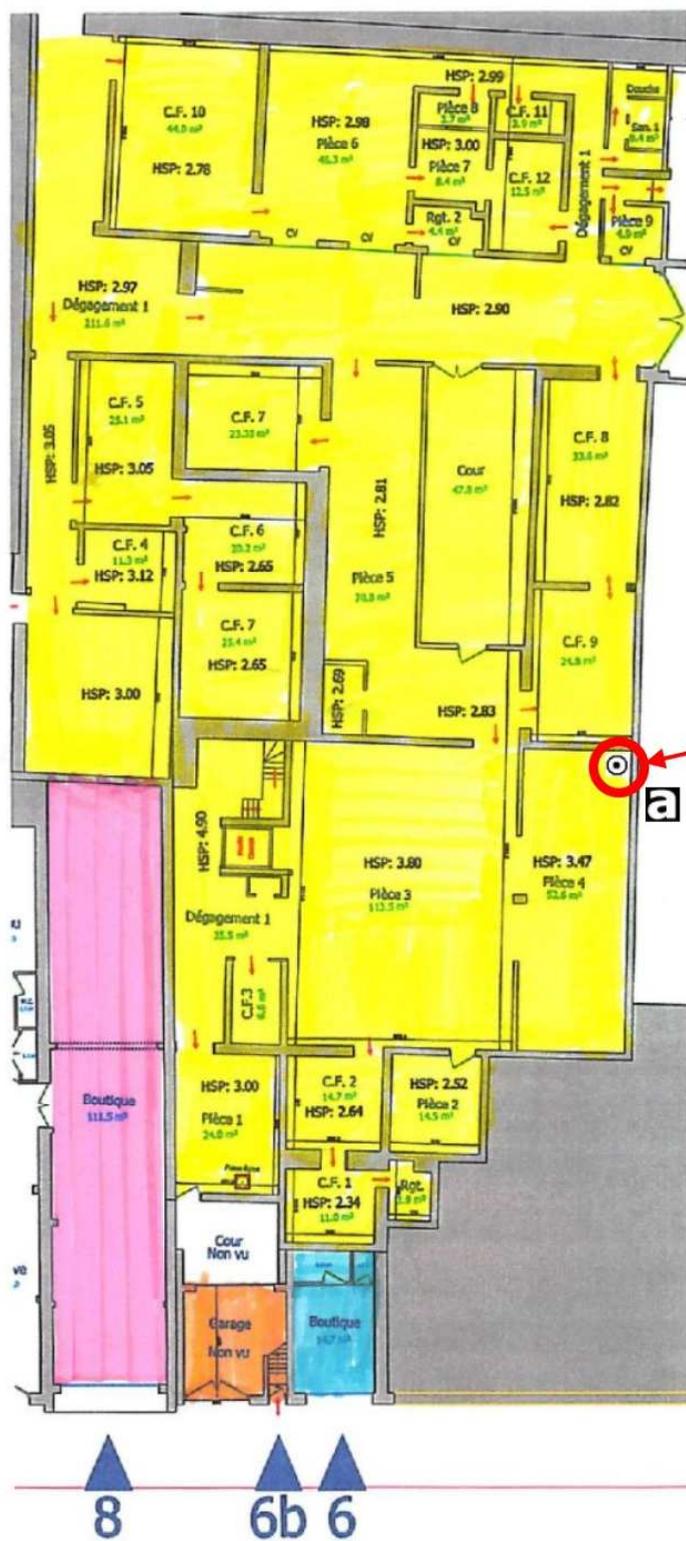
Lot 34 - RDC

Localisation	Identifiant + Description	Conclusion (justification)	Etat de conservation** et préconisations*
Rez-de-chaussée - Laboratoire charcuterie	<u>Identifiant:</u> ZPSO-001 <u>Description:</u> Conduits fibres ciment <u>Liste selon annexe.13-9 du CSP:</u> B	Présence d'amiante (Sur jugement de l'opérateur)	Matériau non dégradé <b>Résultat</b> EP** <b>Préconisation :</b> Il est recommandé de réaliser une évaluation périodique.
Etage 1 - Gaine technique	<u>Identifiant:</u> ZPSO-001 <u>Description:</u> Conduits fibres ciment <u>Liste selon annexe.13-9 du CSP:</u> B	Présence d'amiante (Sur jugement de l'opérateur)	Matériau non dégradé <b>Résultat</b> EP** <b>Préconisation :</b> Il est recommandé de réaliser une évaluation périodique.

Conduit fibres ciment  
Présence d'amiante

**Résultat EP : Il est recommandé de réaliser une évaluation périodique.**

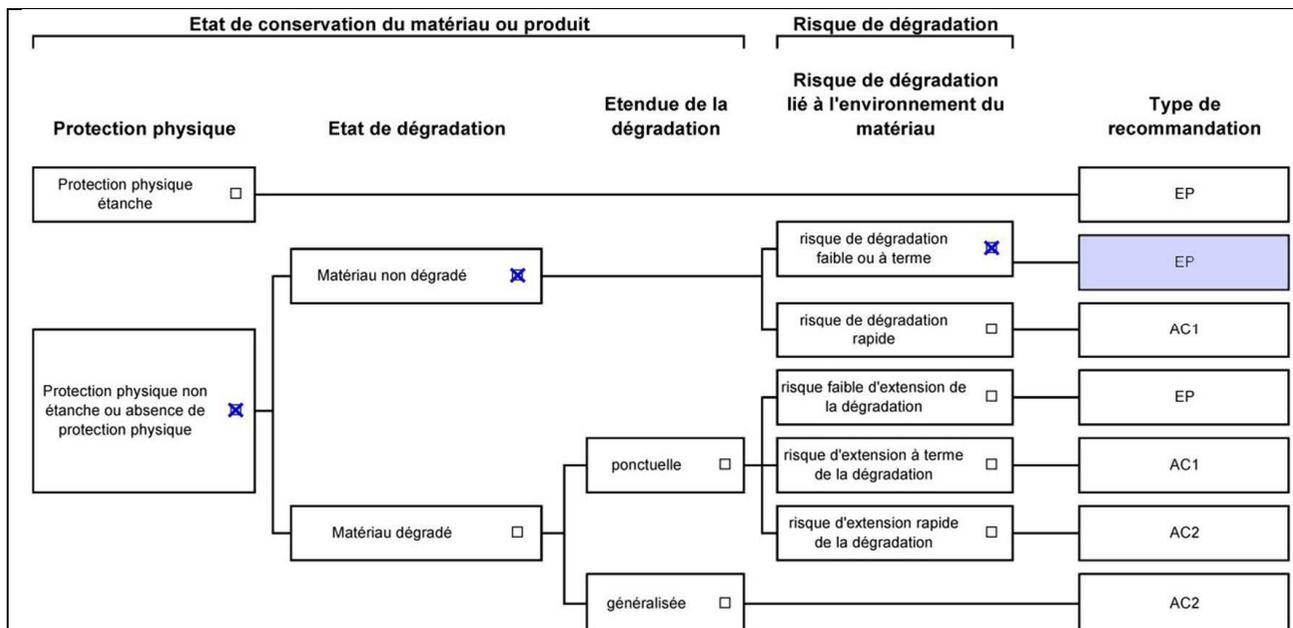
**Matériau : Conduits fibres ciment**
