**RAPPORT DE MISSION DE REPERAGE DES MATERIAUX ET  
PRODUITS CONTENANT DE L'AMIANTE AVANT DEMOLITION  
N°2021-116-DAAD-B-21BISGIRONDE-BAT-ATELIER  
Version 1**

**Bâtiment  
21 bis, quai de la Gironde  
75019 PARIS**

**Nexity IR  
19, rue de Vienne  
TSA 60030  
75801 PARIS Cedex 08**

**Conclusion : il a été repéré des matériaux et produits contenant de l'amiante.**

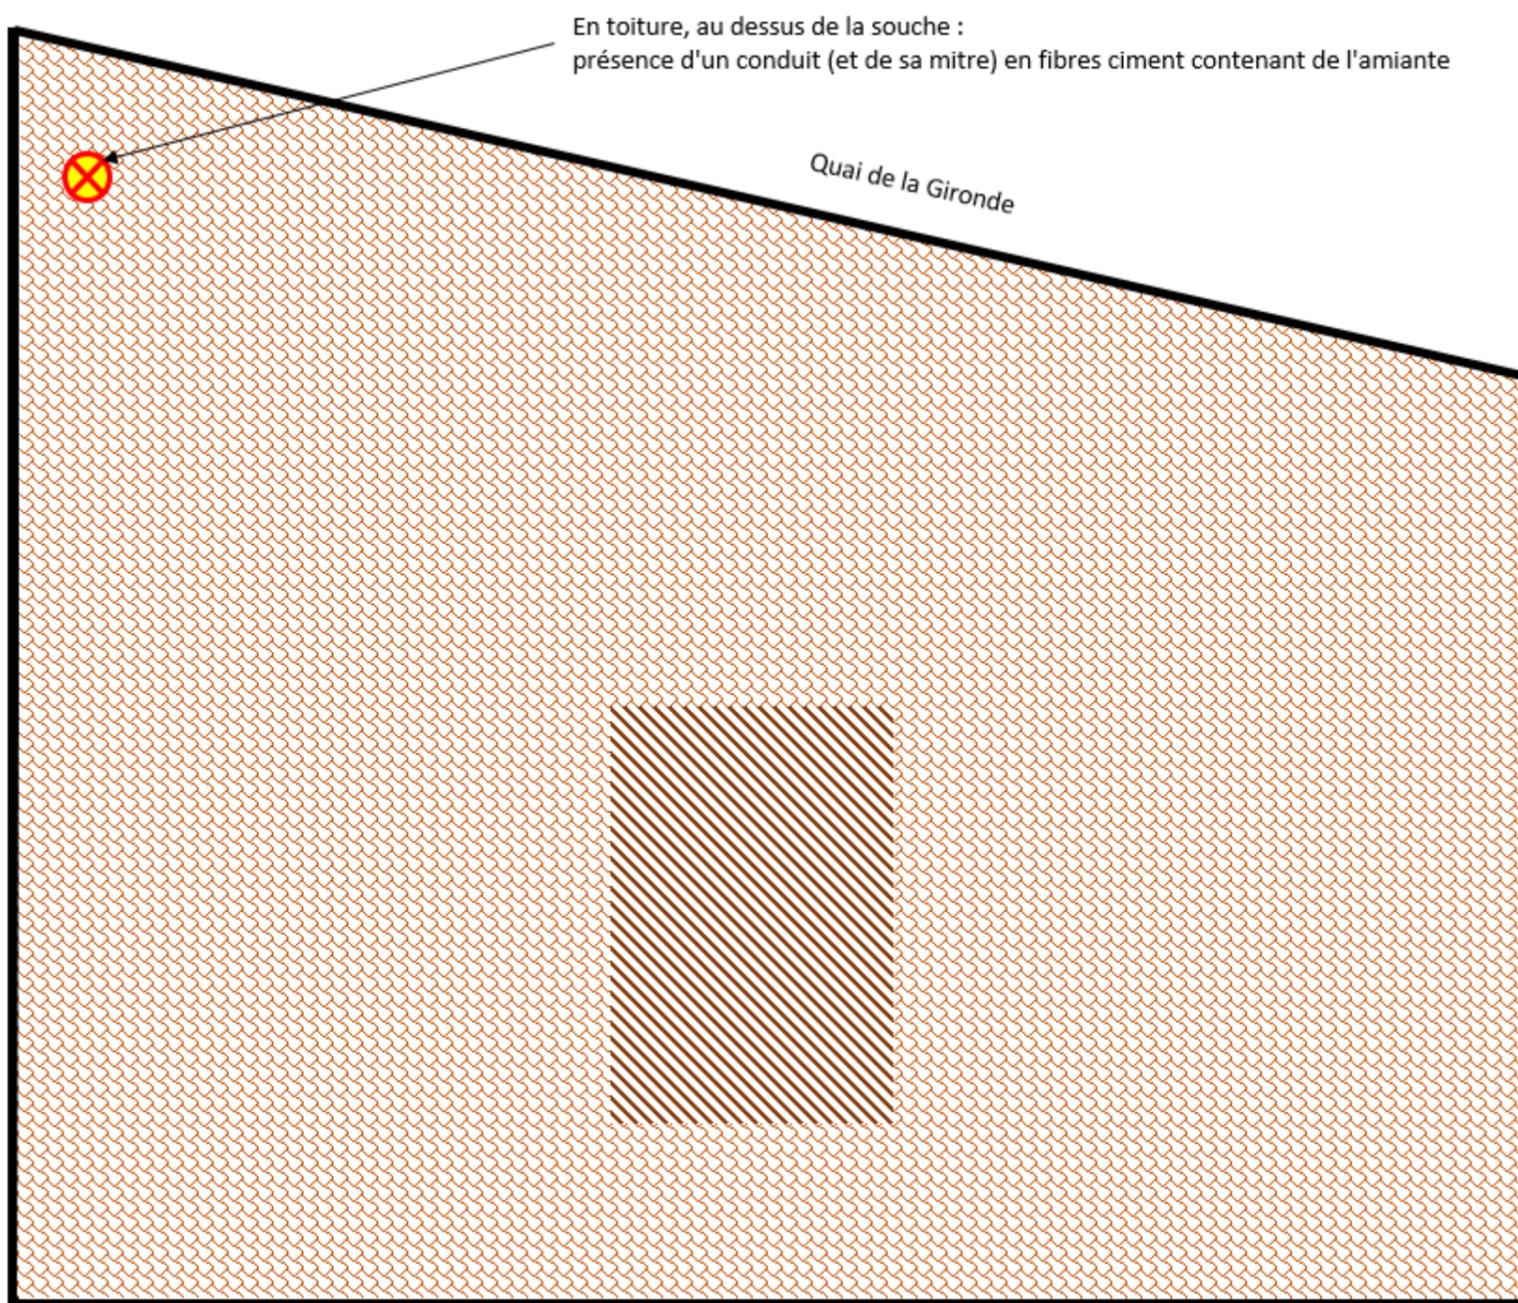
CROQUIS TOITURE

- Concernant le conduit en fibres ciment et sa mitre présents au-dessus de la souche, en sortie toiture, notre conclusion est : **PRESENCE D'AMIANTE** pour l'ensemble de ces matériaux. Leur localisation est précisée sur les croquis de repérage de l'annexe 2.

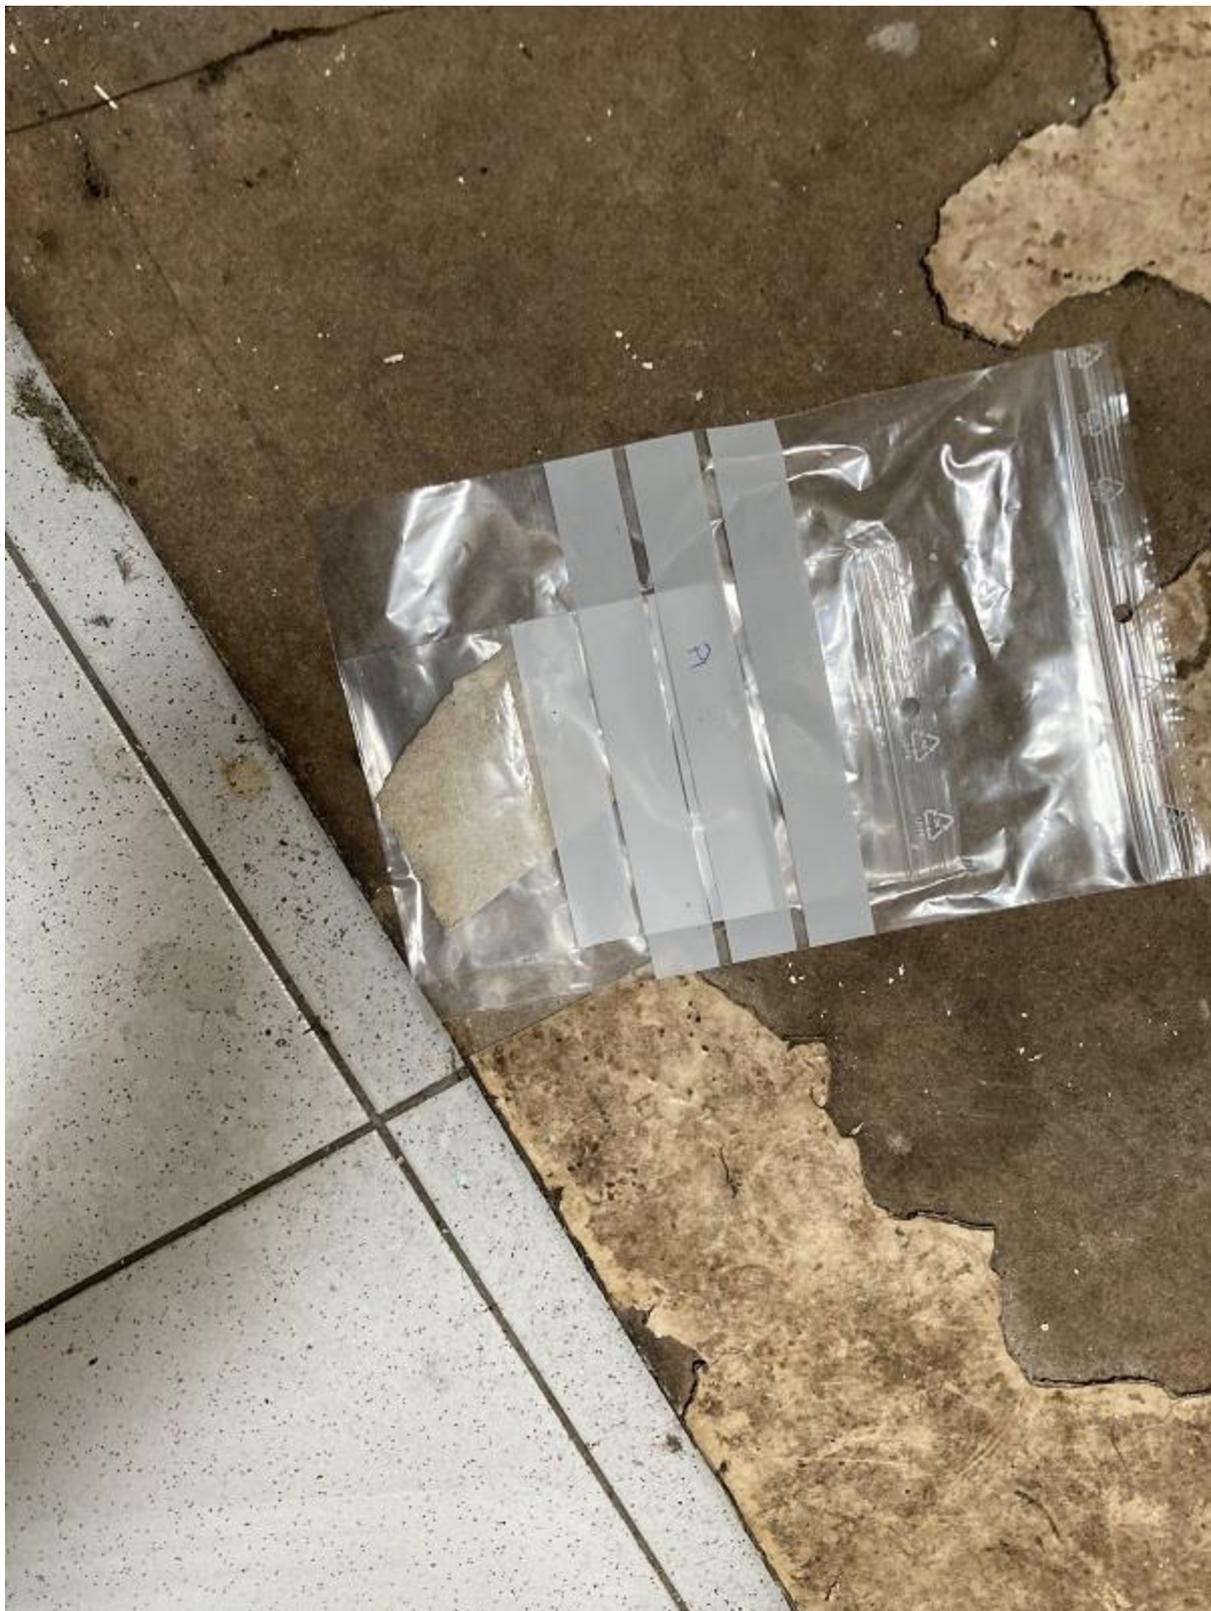
Prélèvement n°1 : amiante non détecté après analyse en laboratoire.

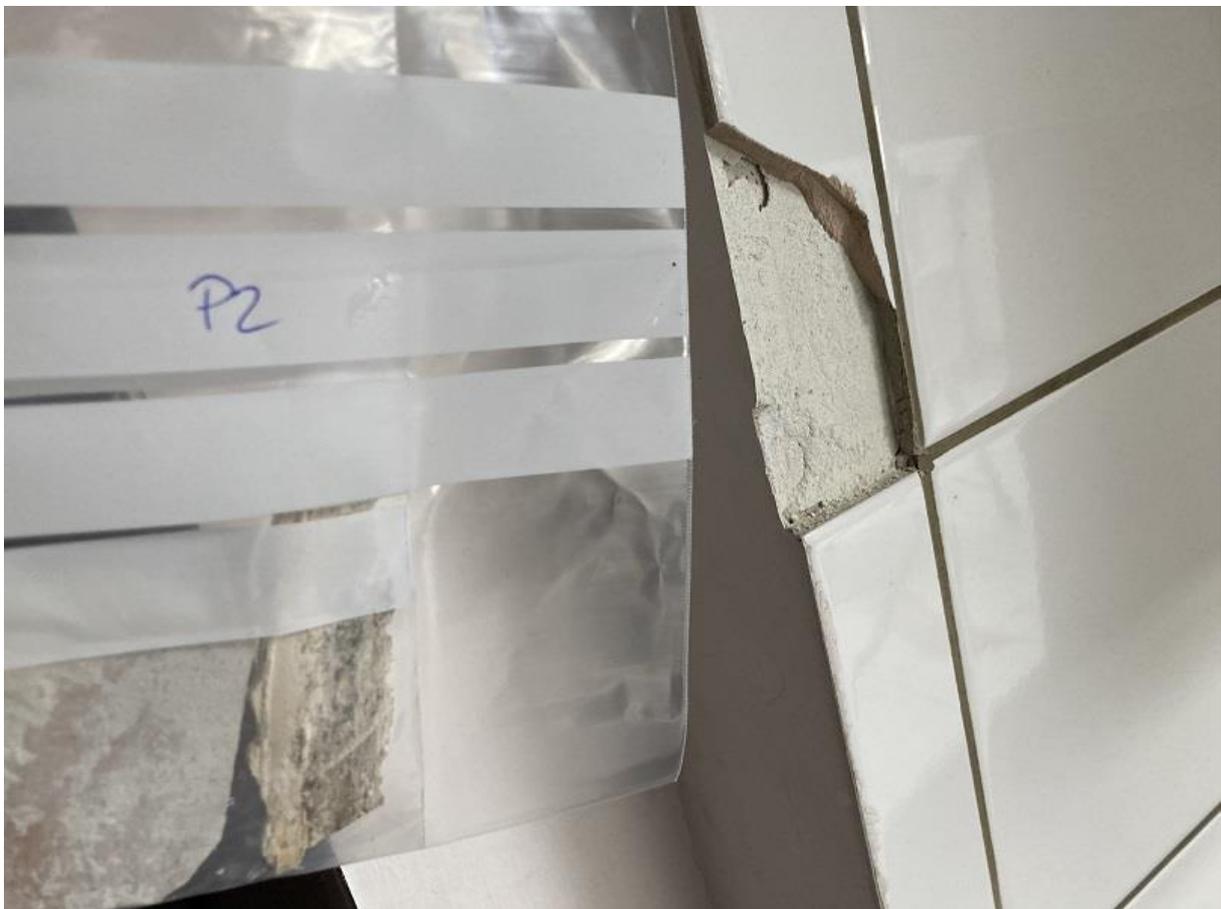
Prélèvement n°2 : amiante non détecté après analyse en laboratoire.

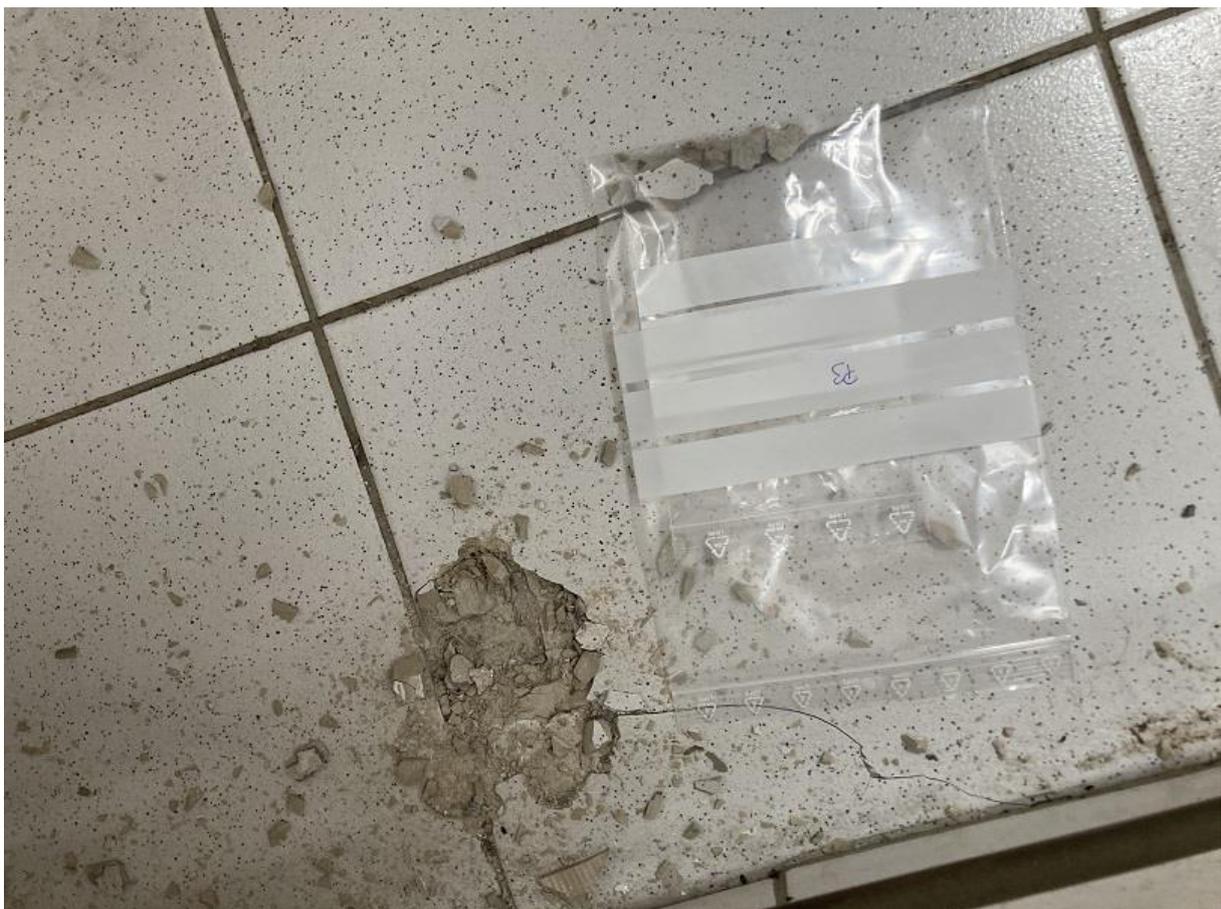
Prélèvement n°3 : amiante non détecté après analyse en laboratoire.

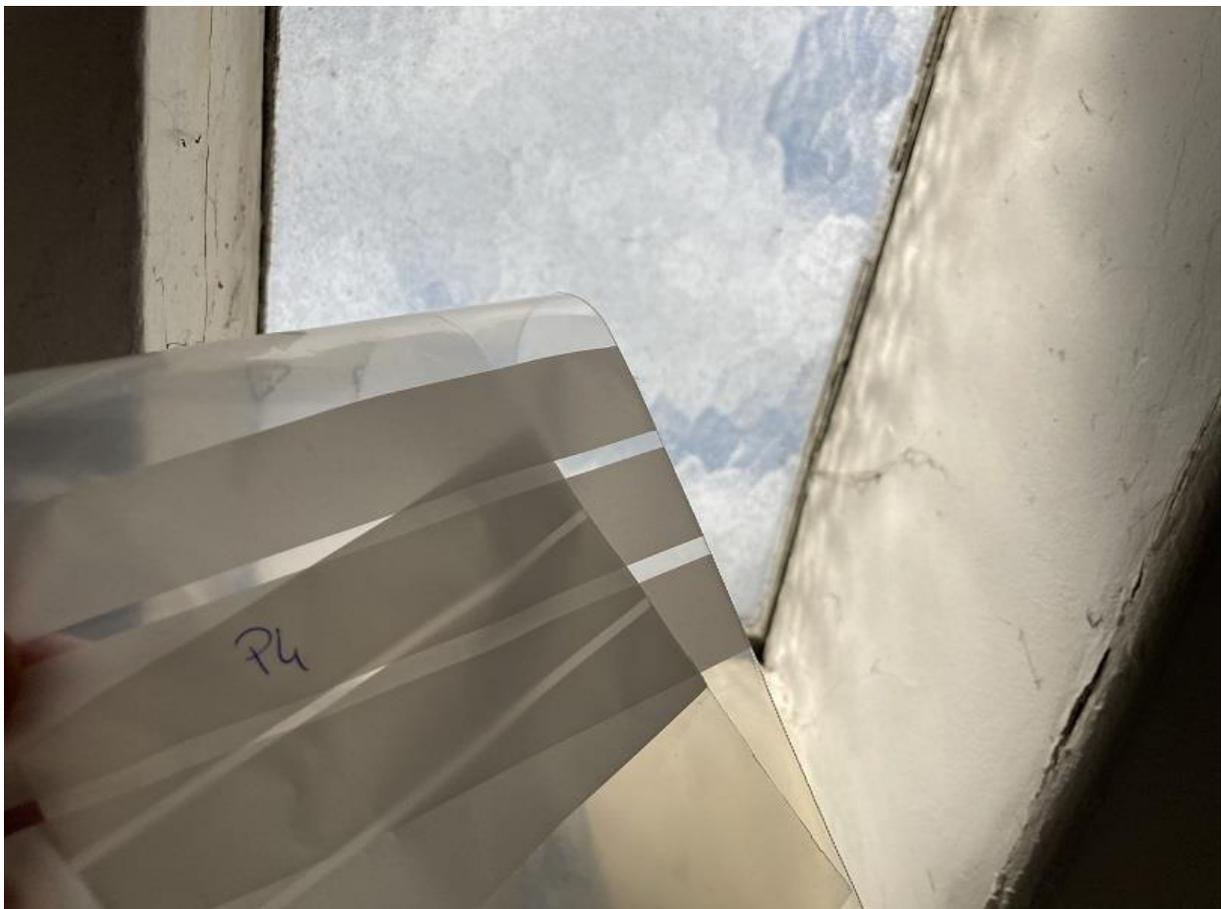
Prélèvement n°4 : amiante non détecté après analyse en laboratoire.

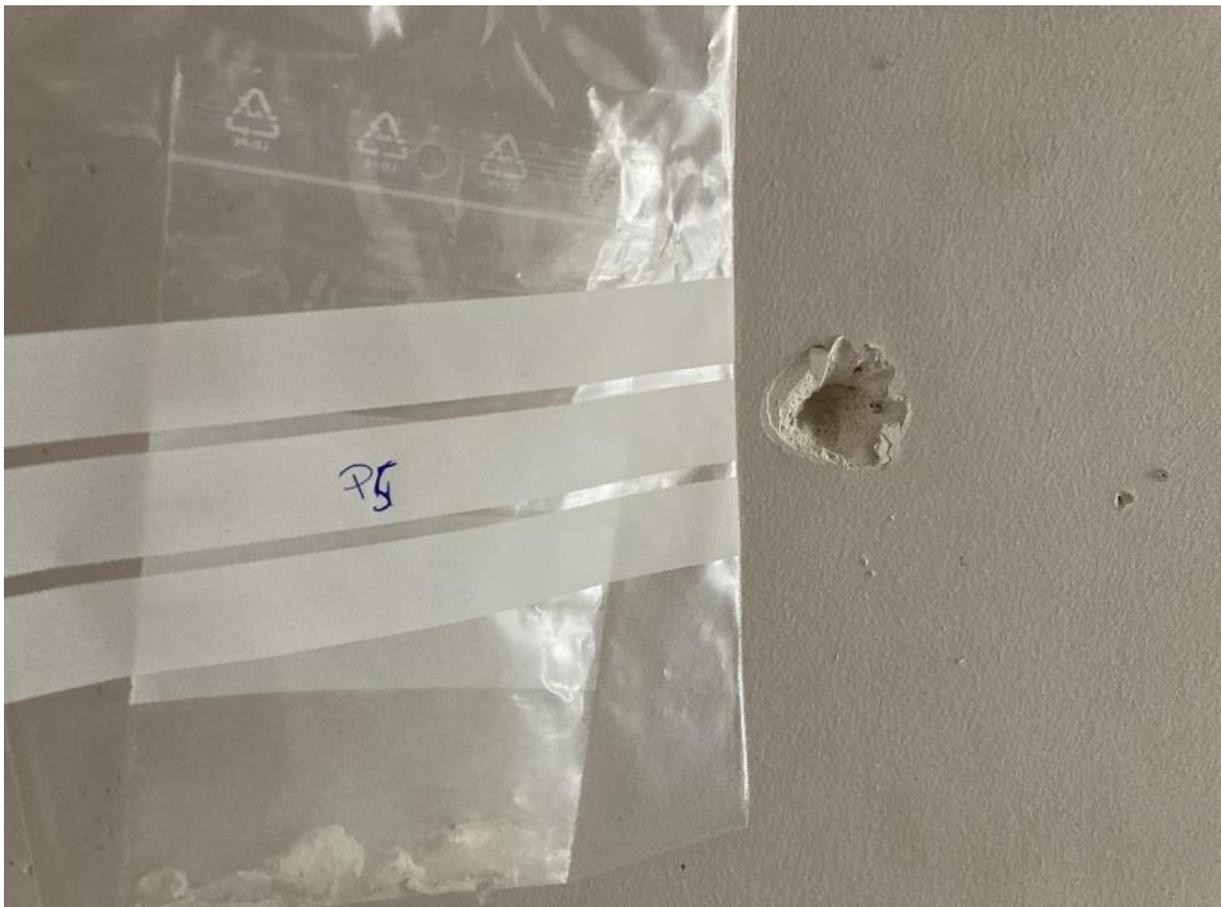
Prélèvement n°5 : amiante non détecté après analyse en laboratoire.

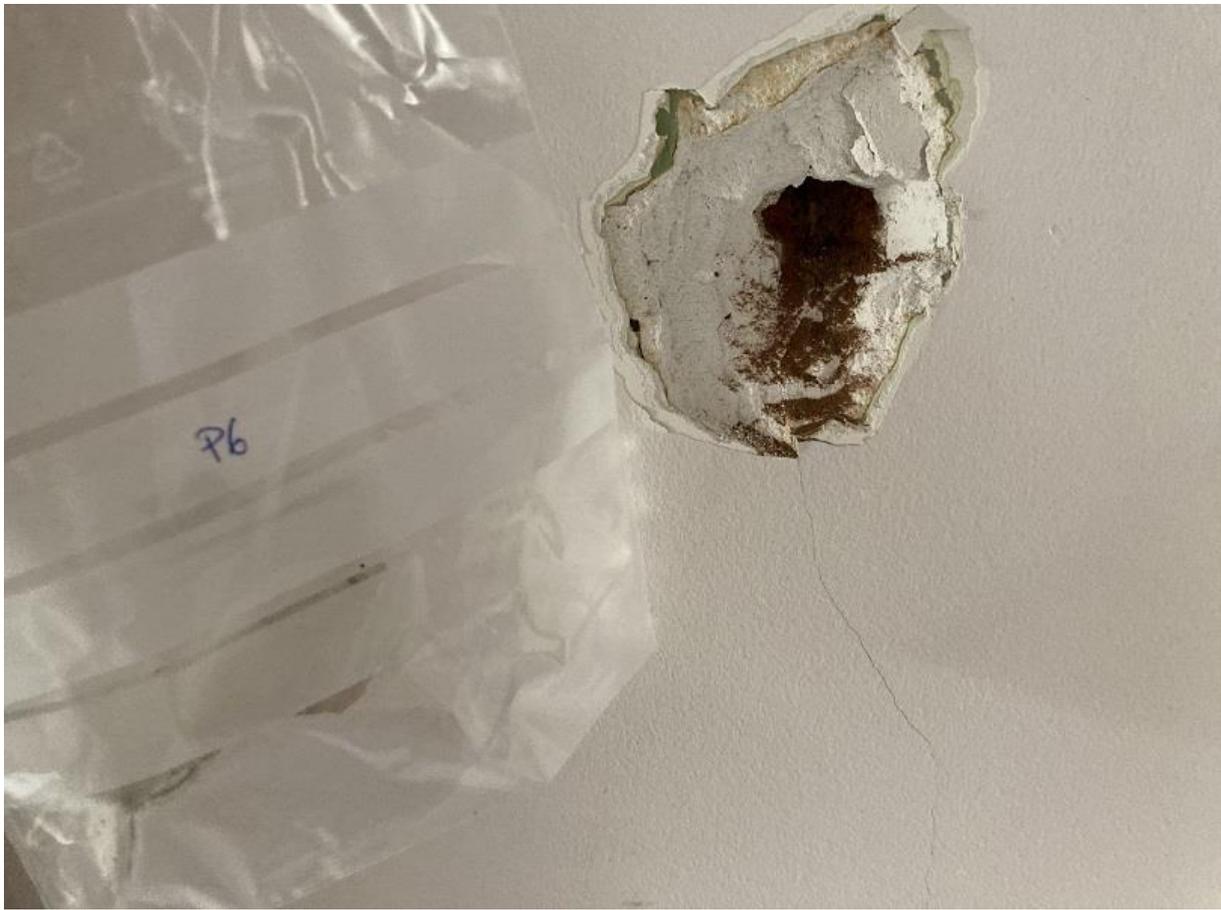
Prélèvement n°6 : amiante non détecté après analyse en laboratoire.

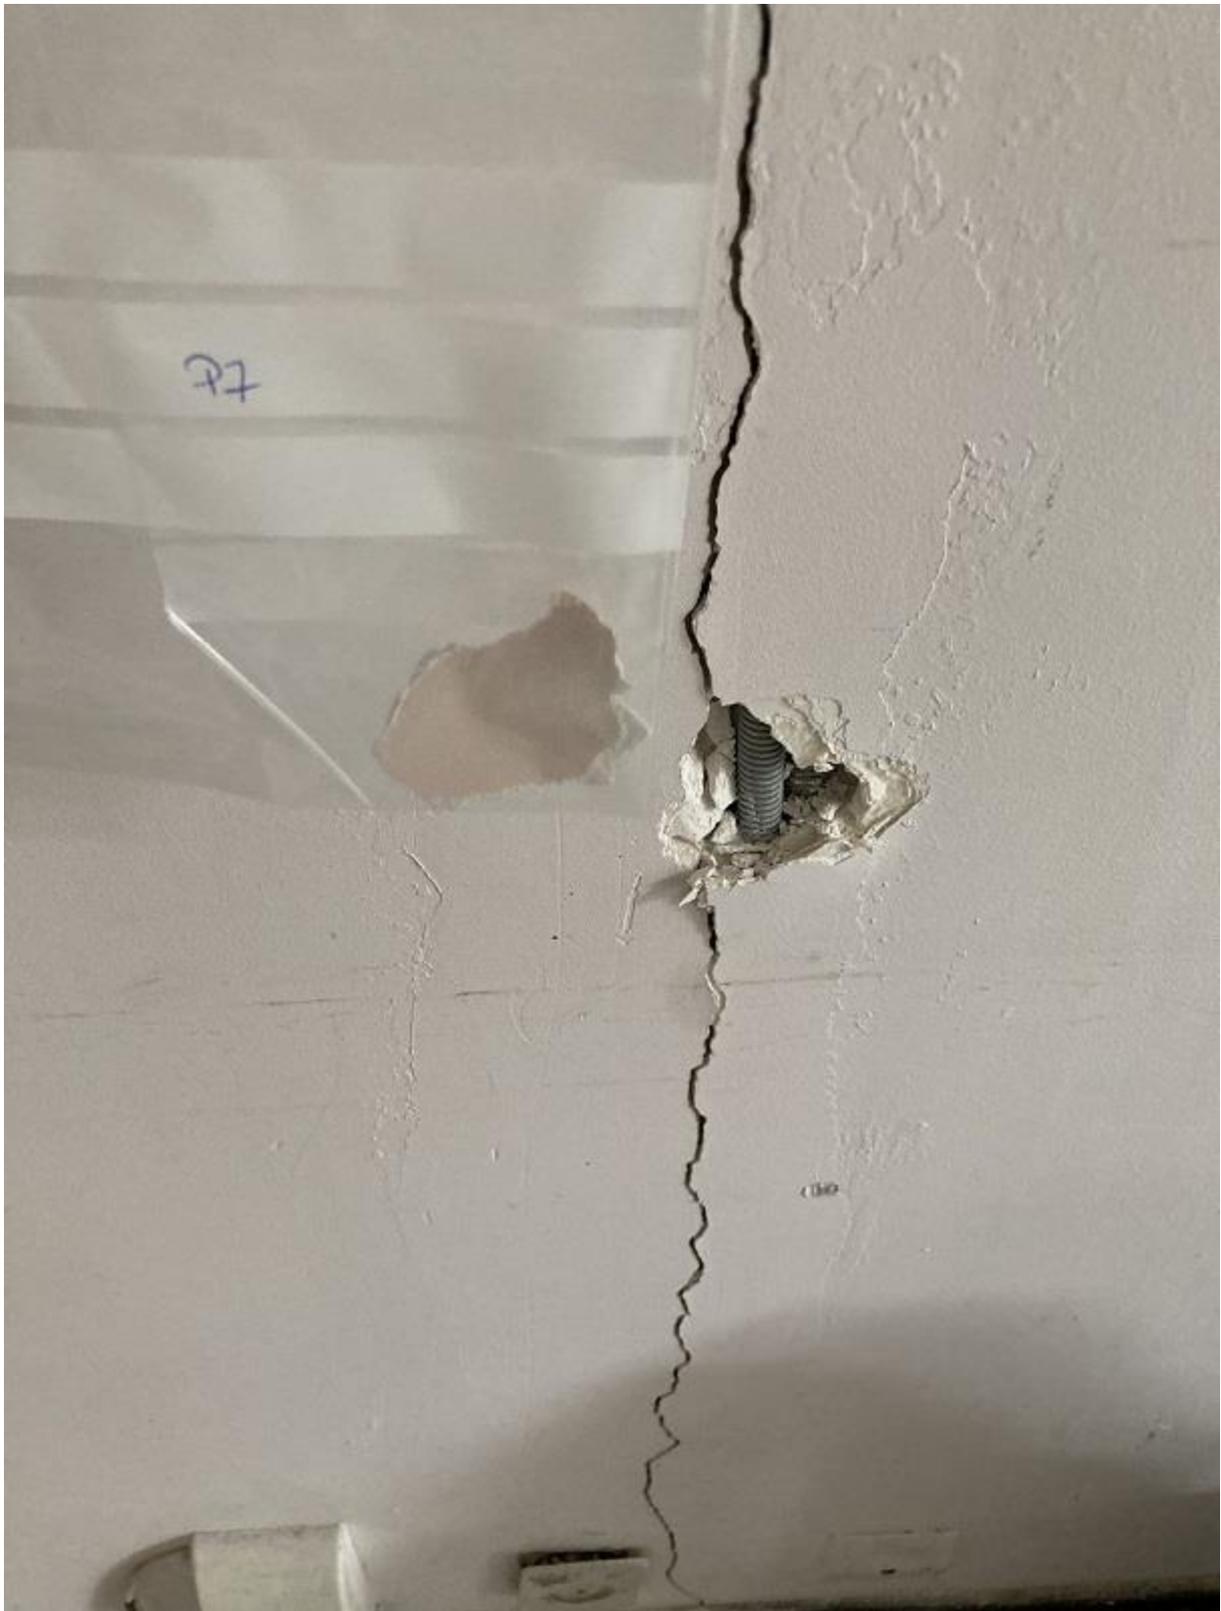
Prélèvement n°7 : amiante non détecté après analyse en laboratoire.

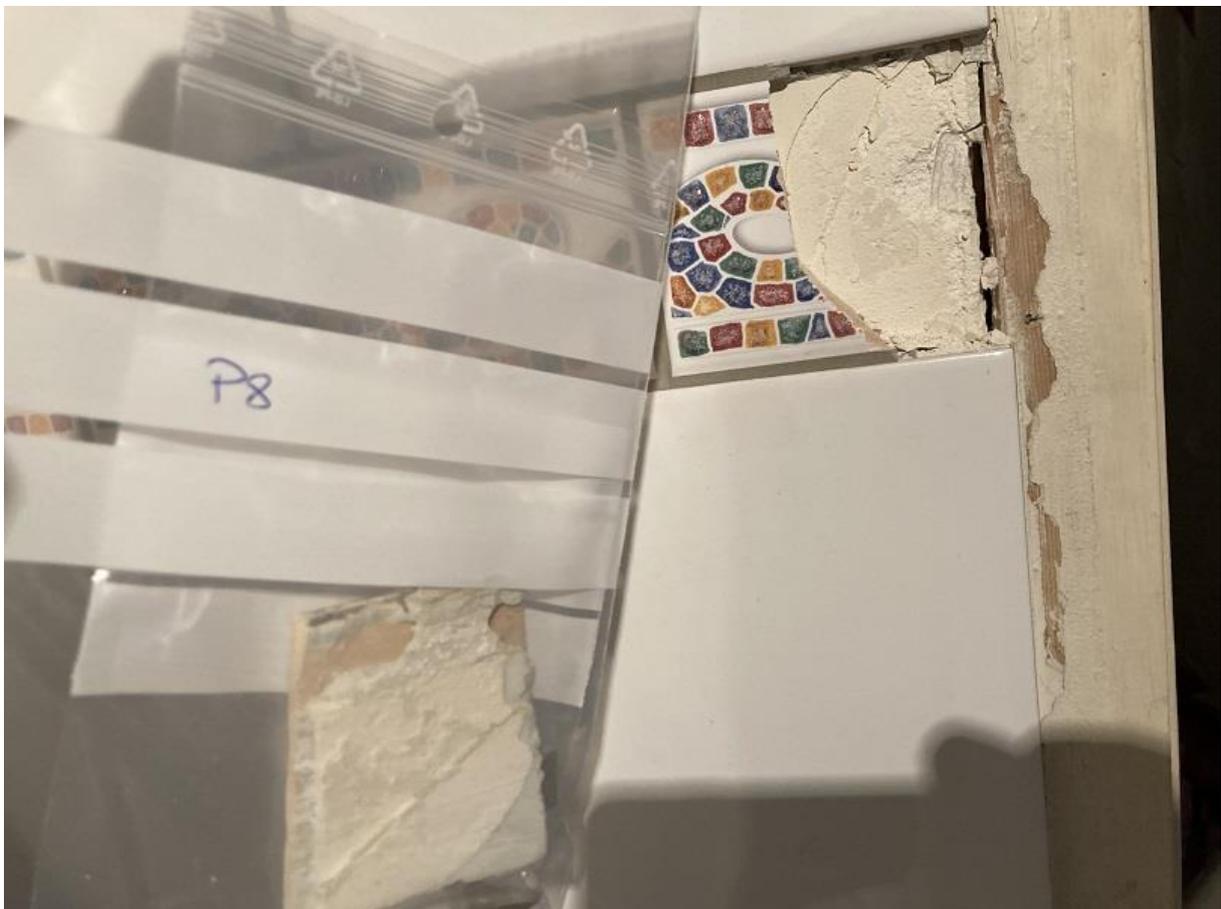
Prélèvement n°8 : amiante non détecté après analyse en laboratoire.

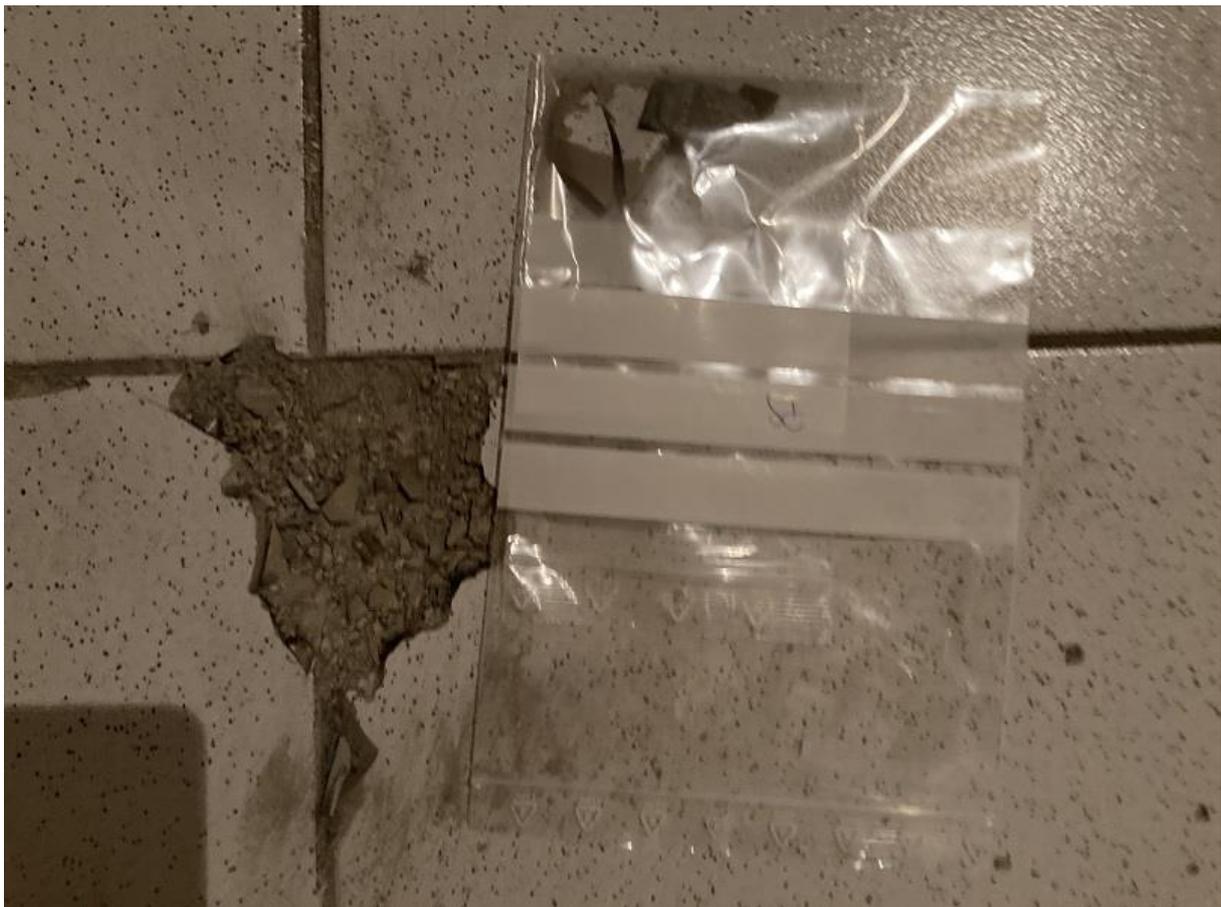
Prélèvement n°9 : amiante non détecté après analyse en laboratoire.

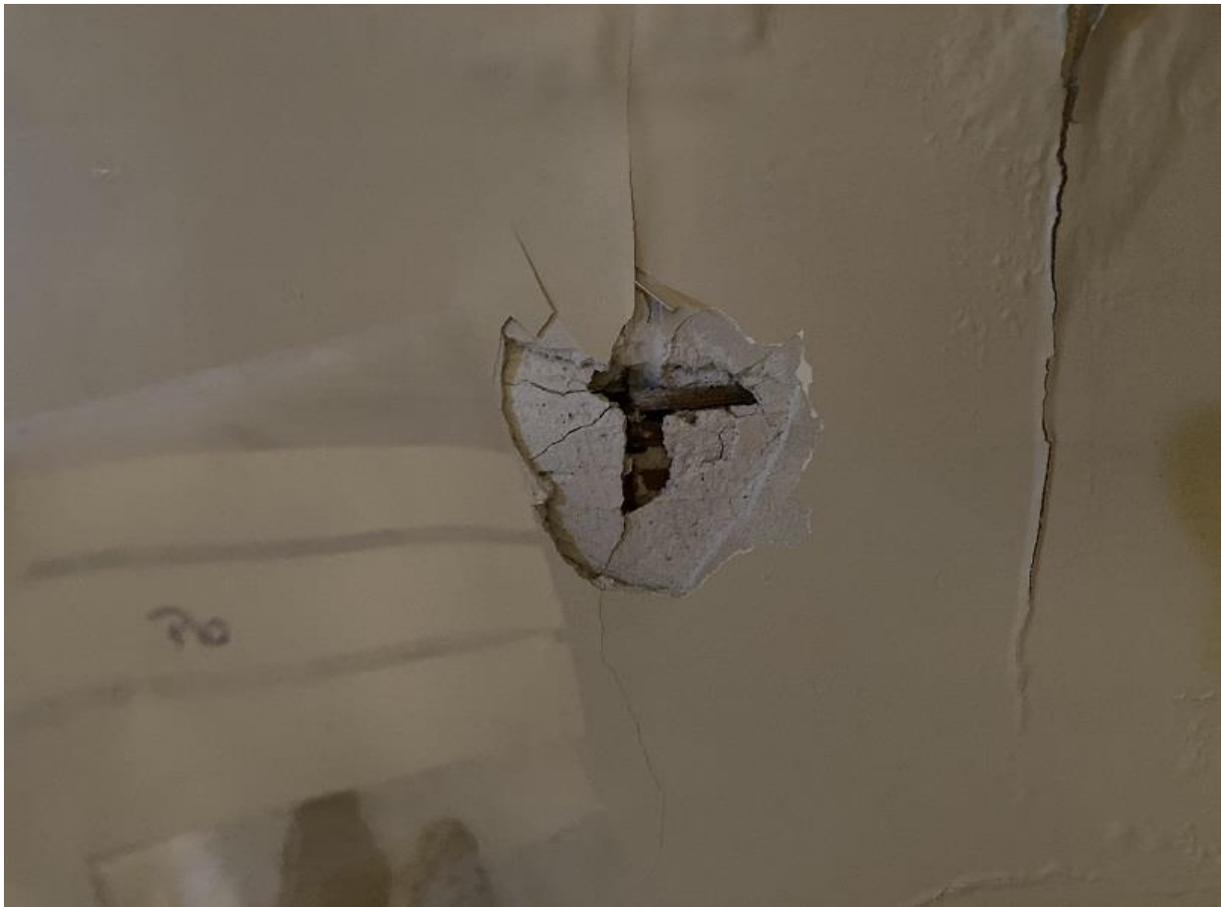
Prélèvement n°10 : amiante non détecté après analyse en laboratoire.

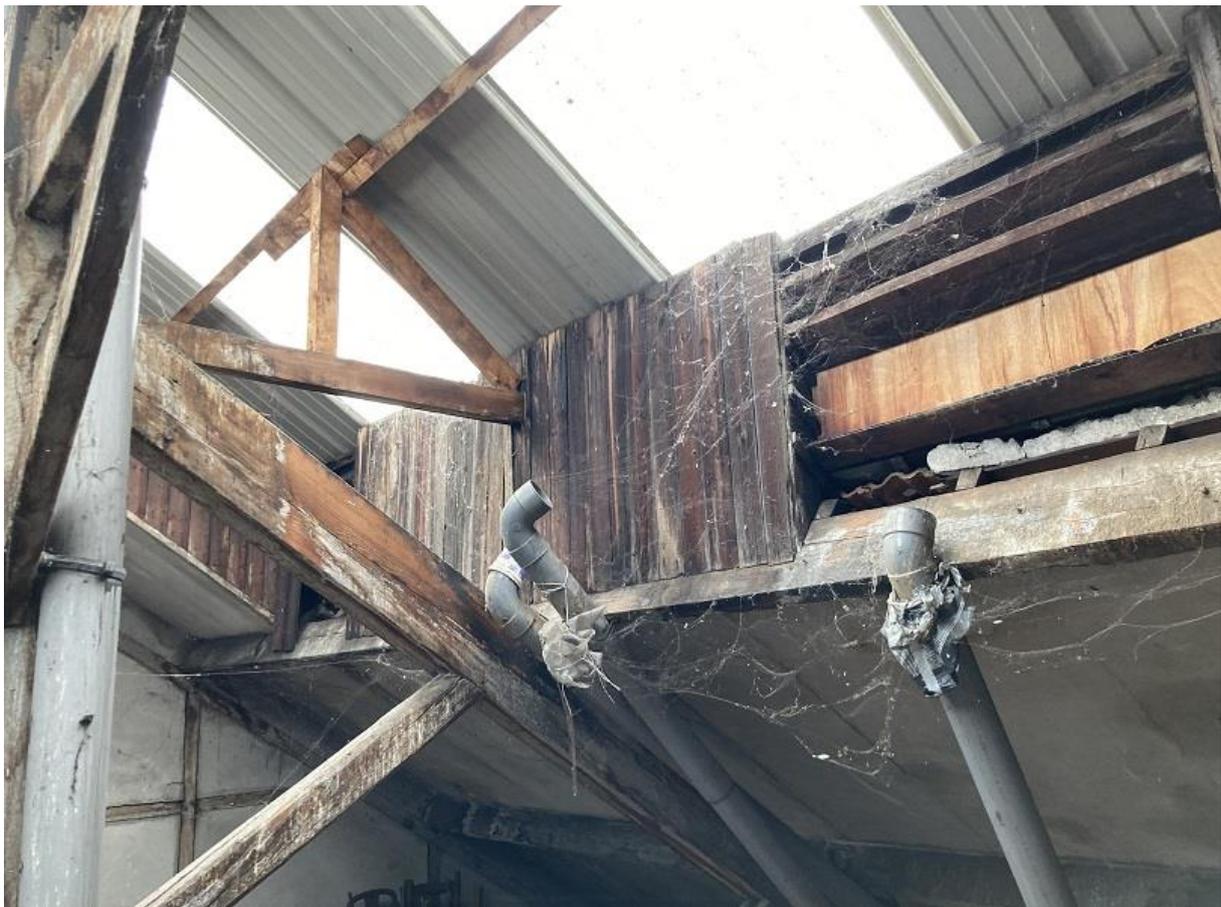
Vue partielle des combles : présence de conduits PVC ne contenant pas d'amiante par nature.  
Une partie de la couverture est en bardage acier et plexiglass.

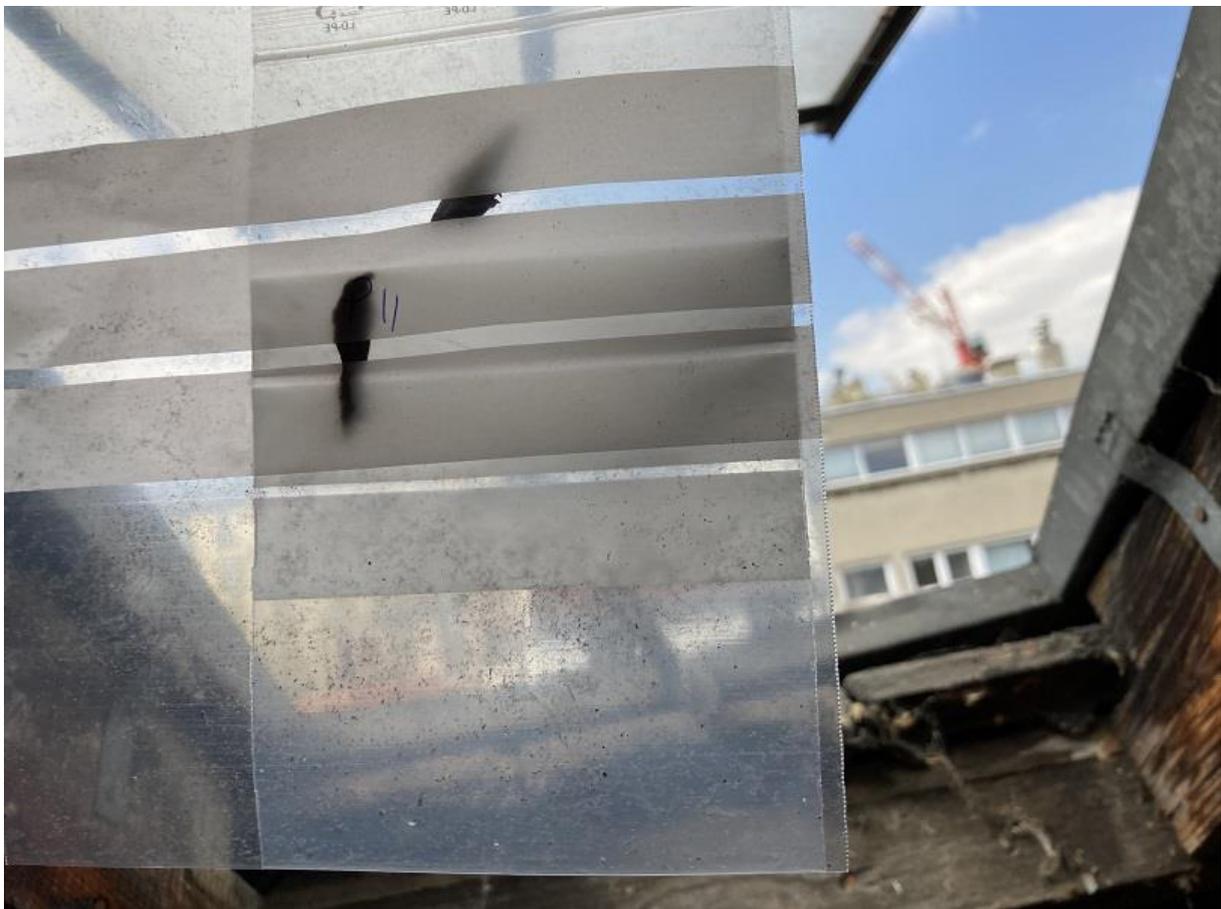
Prélèvement n°11 : amiante non détecté après analyse en laboratoire.

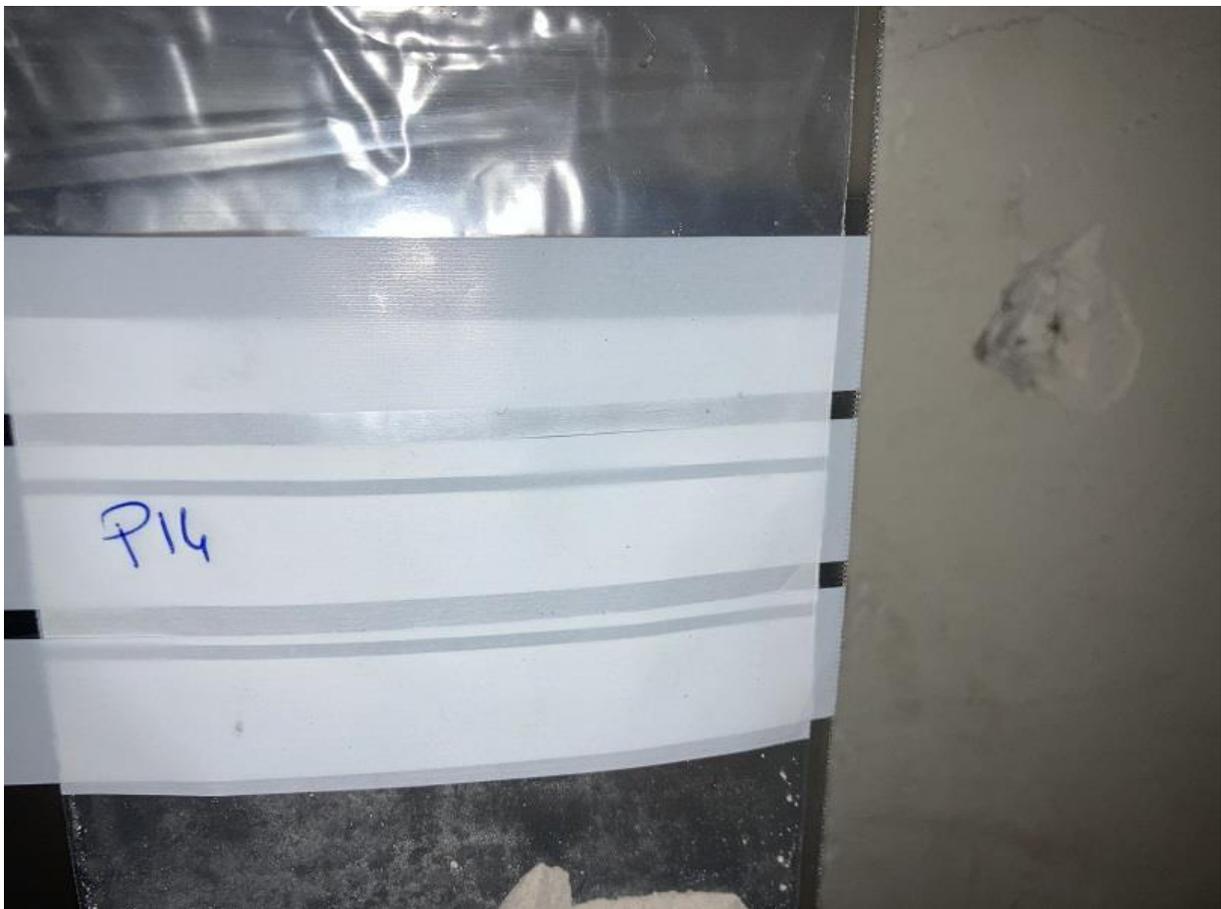
Prélèvement n°14 : amiante non détecté après analyse en laboratoire.

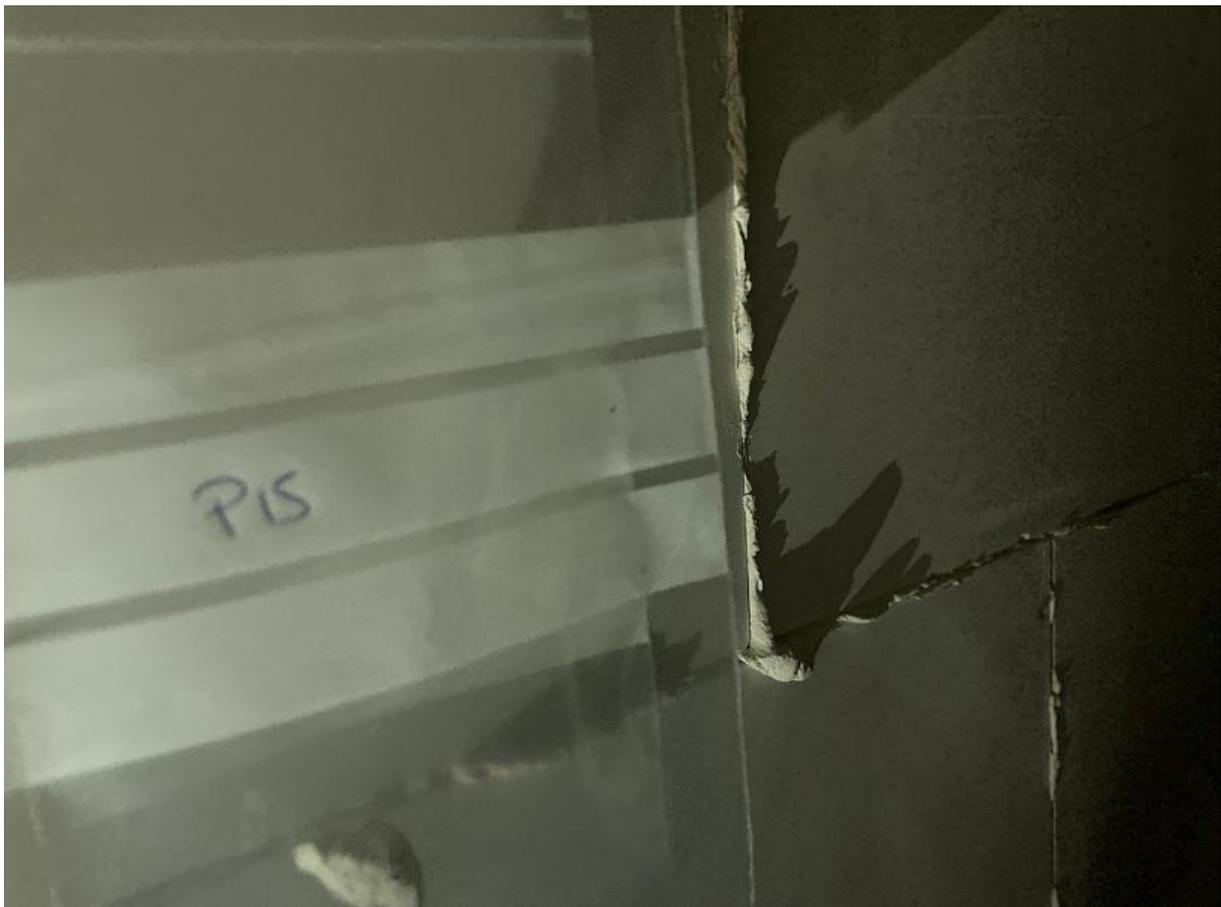
Prélèvement n°15 : amiante non détecté après analyse en laboratoire.

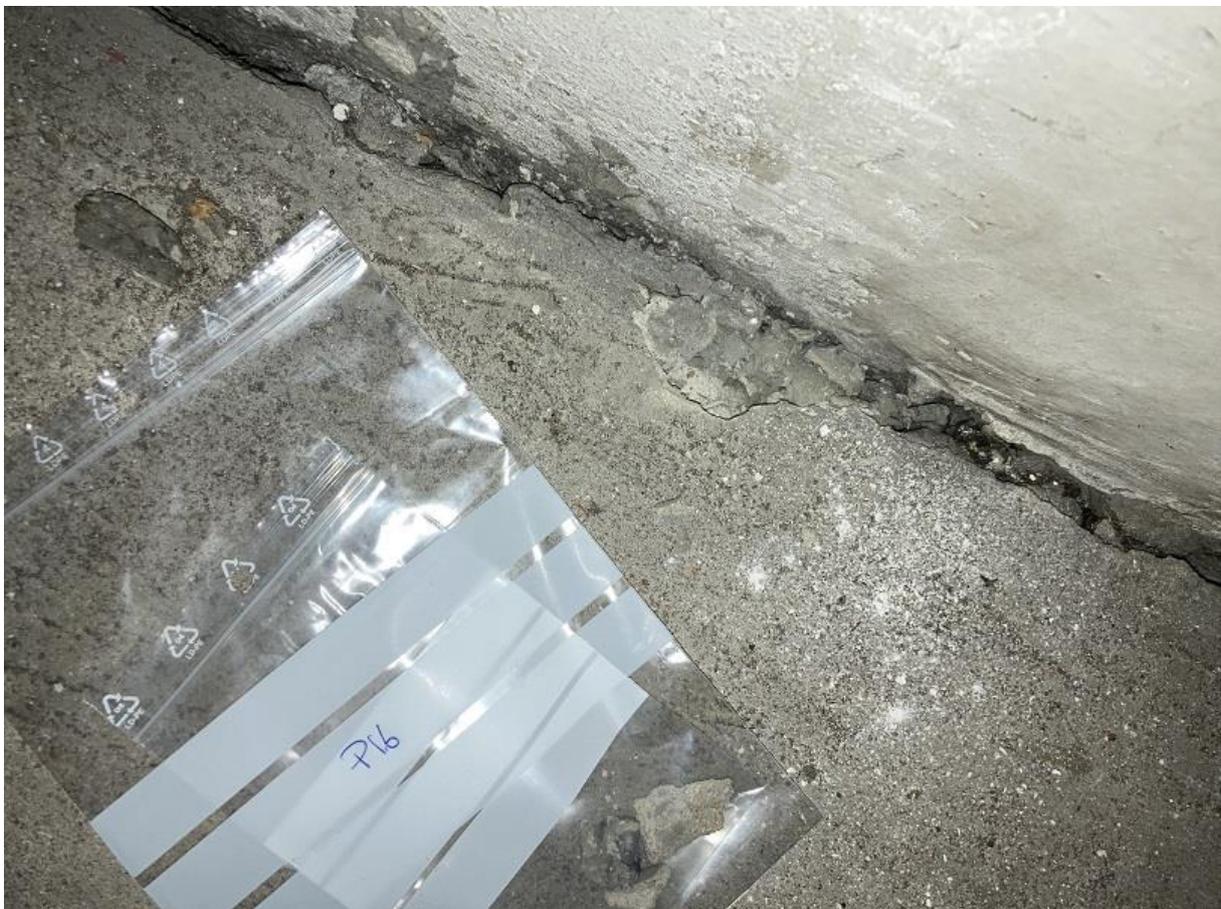
Prélèvement n°16 : amiante non détecté après analyse en laboratoire.

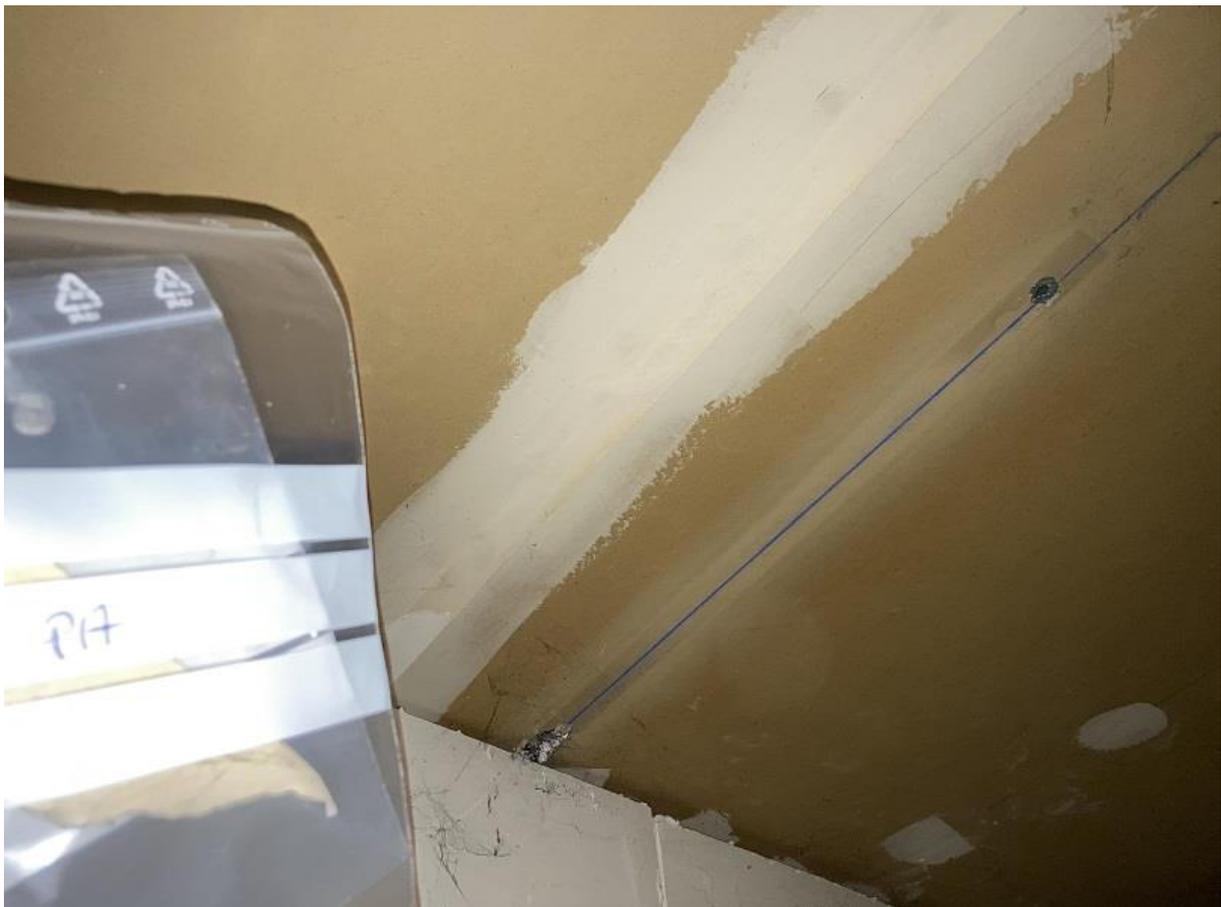
Prélèvement n°17 : amiante non détecté après analyse en laboratoire.

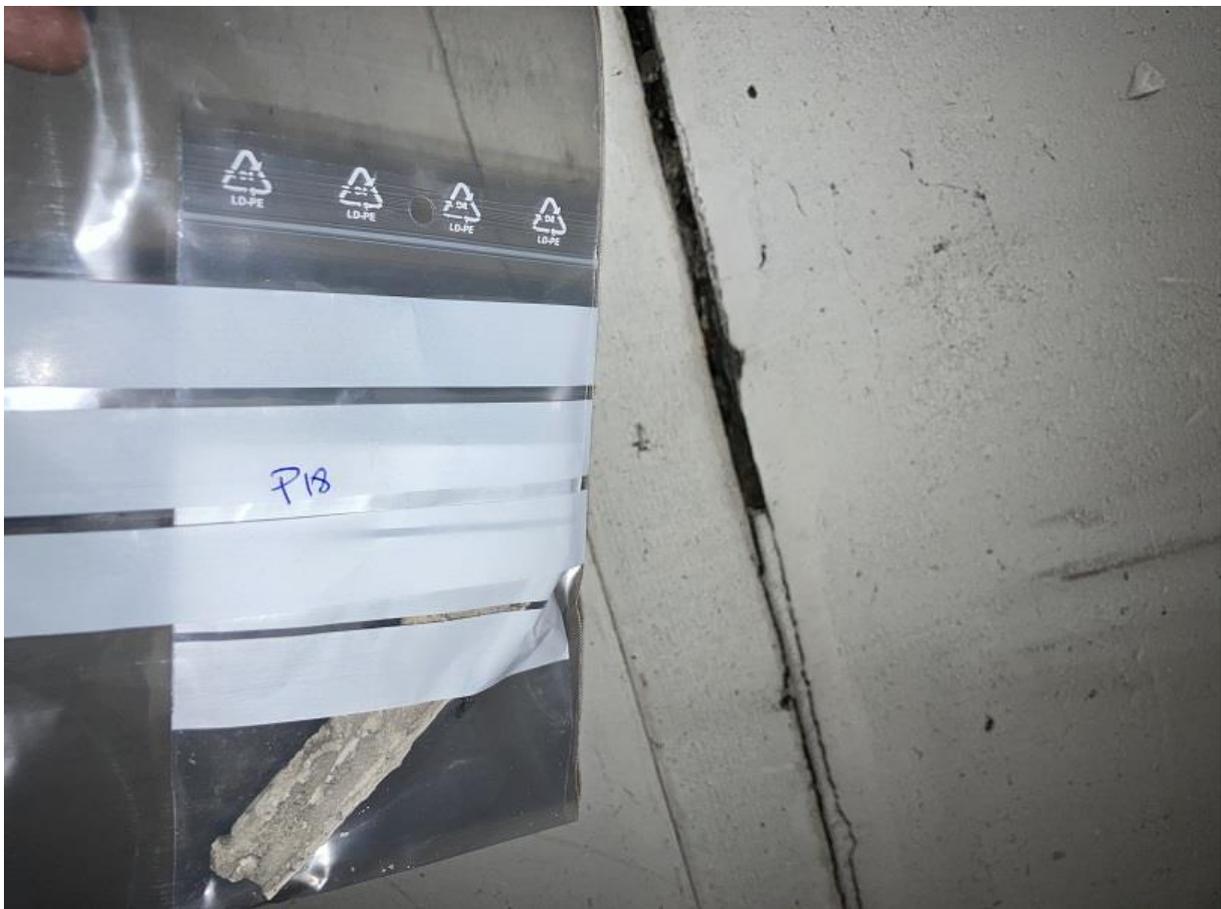
Prélèvement n°18 : amiante non détecté après analyse en laboratoire.
