**RAPPORT DE MISSION DE REPERAGE DES MATERIAUX ET  
PRODUITS CONTENANT DE L'AMIANTE AVANT DEMOLITION  
N°2021-116-DAAD-B-21BISGIRONDE-BAT-ATELIER  
Version 1**

**Bâtiment  
21 bis, quai de la Gironde  
75019 PARIS**

**Nexity IR  
19, rue de Vienne  
TSA 60030  
75801 PARIS Cedex 08**

**Conclusion : il a été repéré des matériaux et produits contenant de l'amiante.**

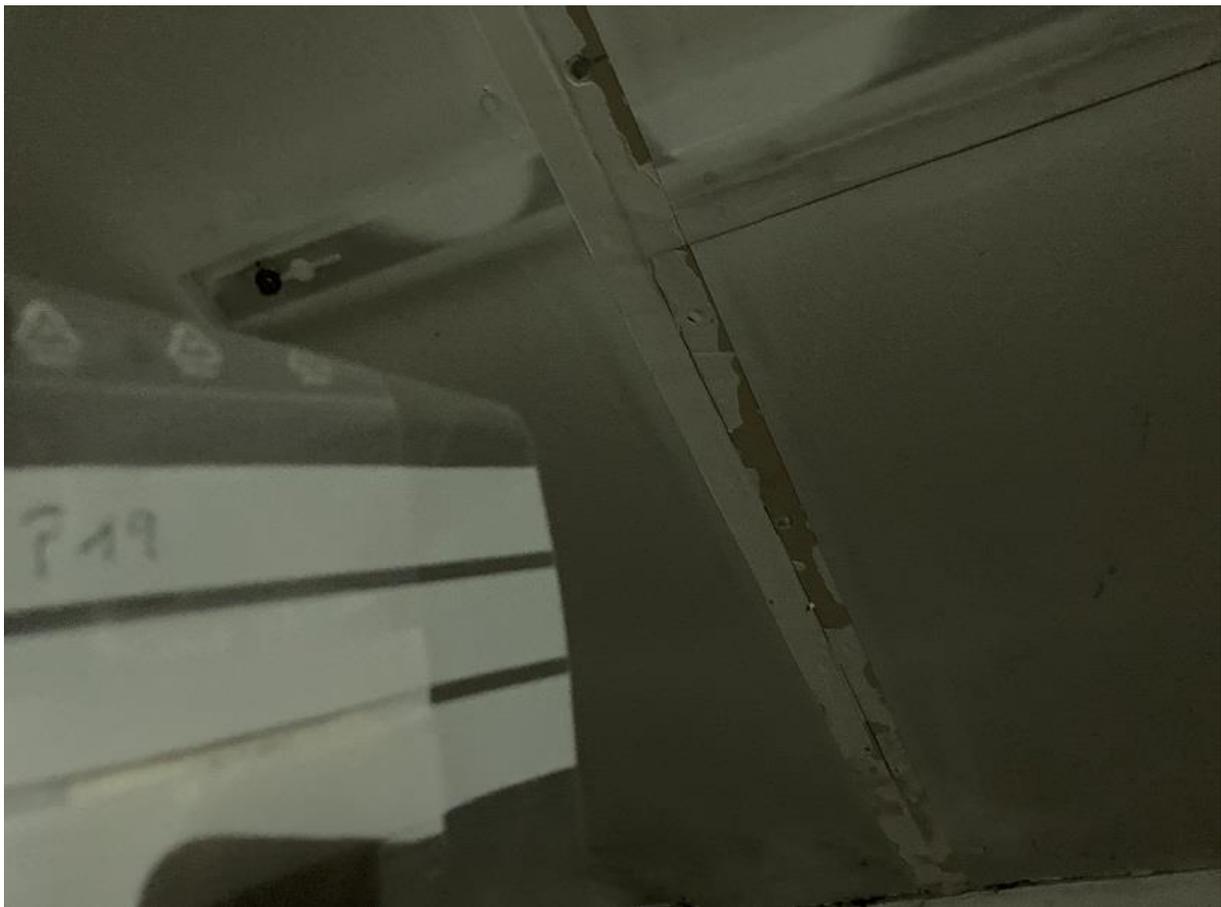
Prélèvement n°19 : amiante non détecté après analyse en laboratoire.

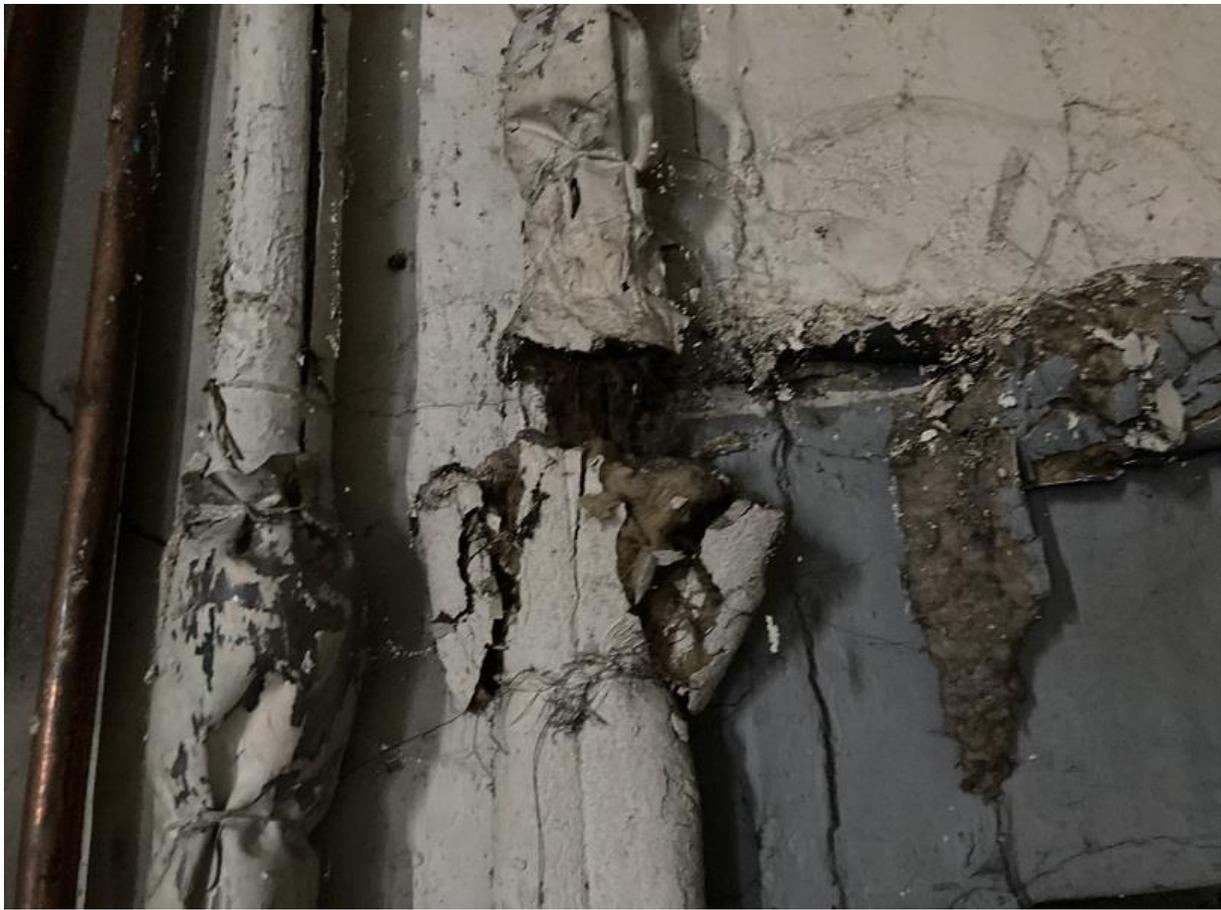
Prélèvement n°20 : amiante non détecté après analyse en laboratoire.

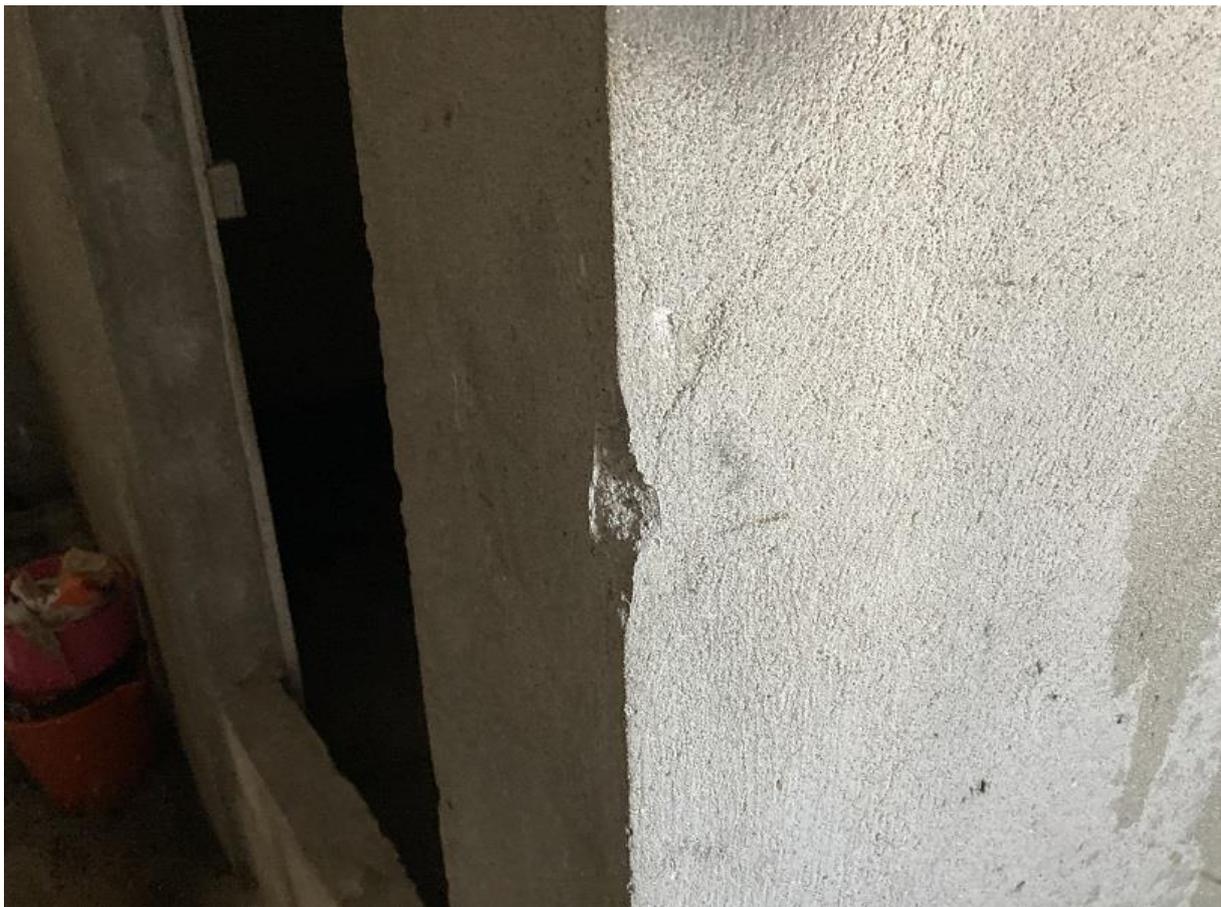
Prélèvement n°21 : amiante non détecté après analyse en laboratoire.

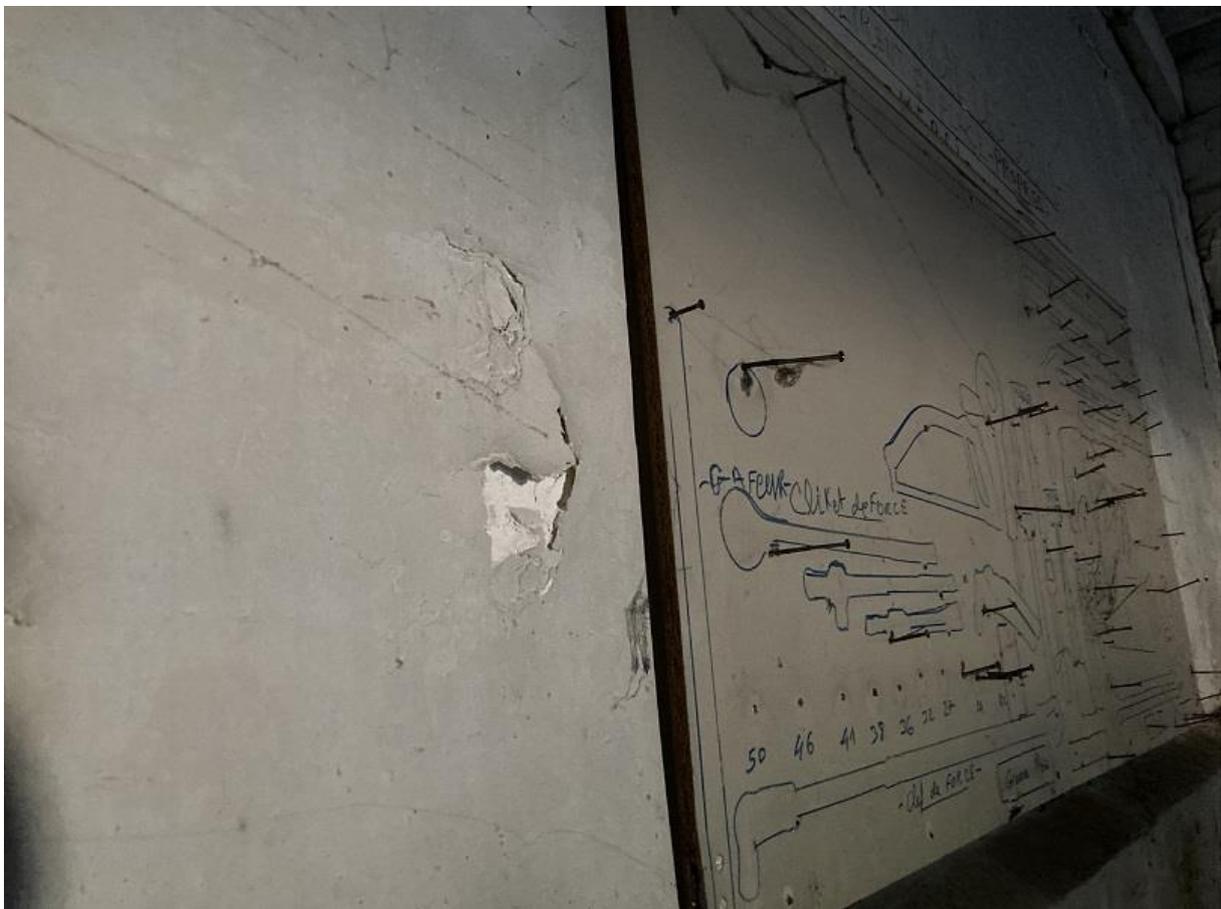
Prélèvement n°22 : amiante non détecté après analyse en laboratoire.

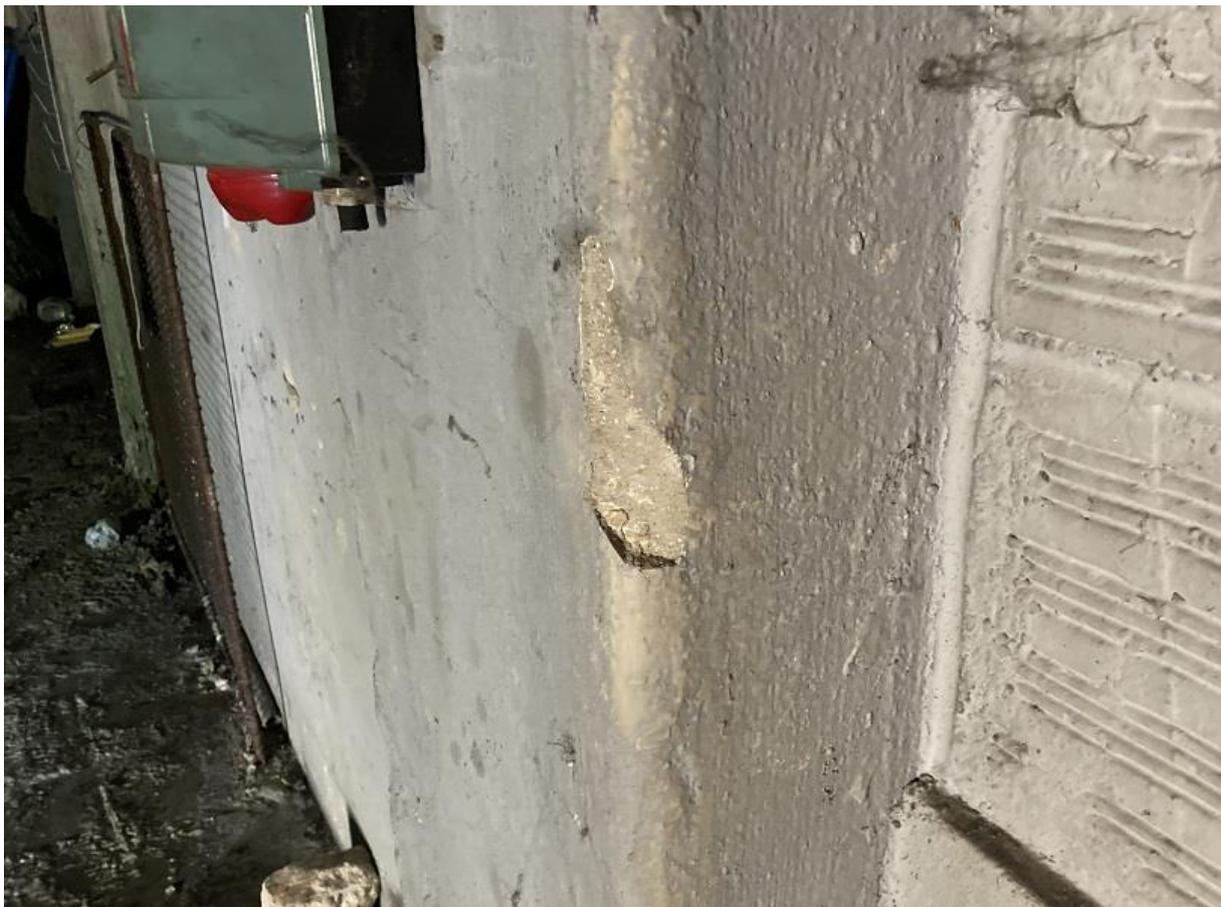
Prélèvement n°23 : amiante non détecté après analyse en laboratoire.

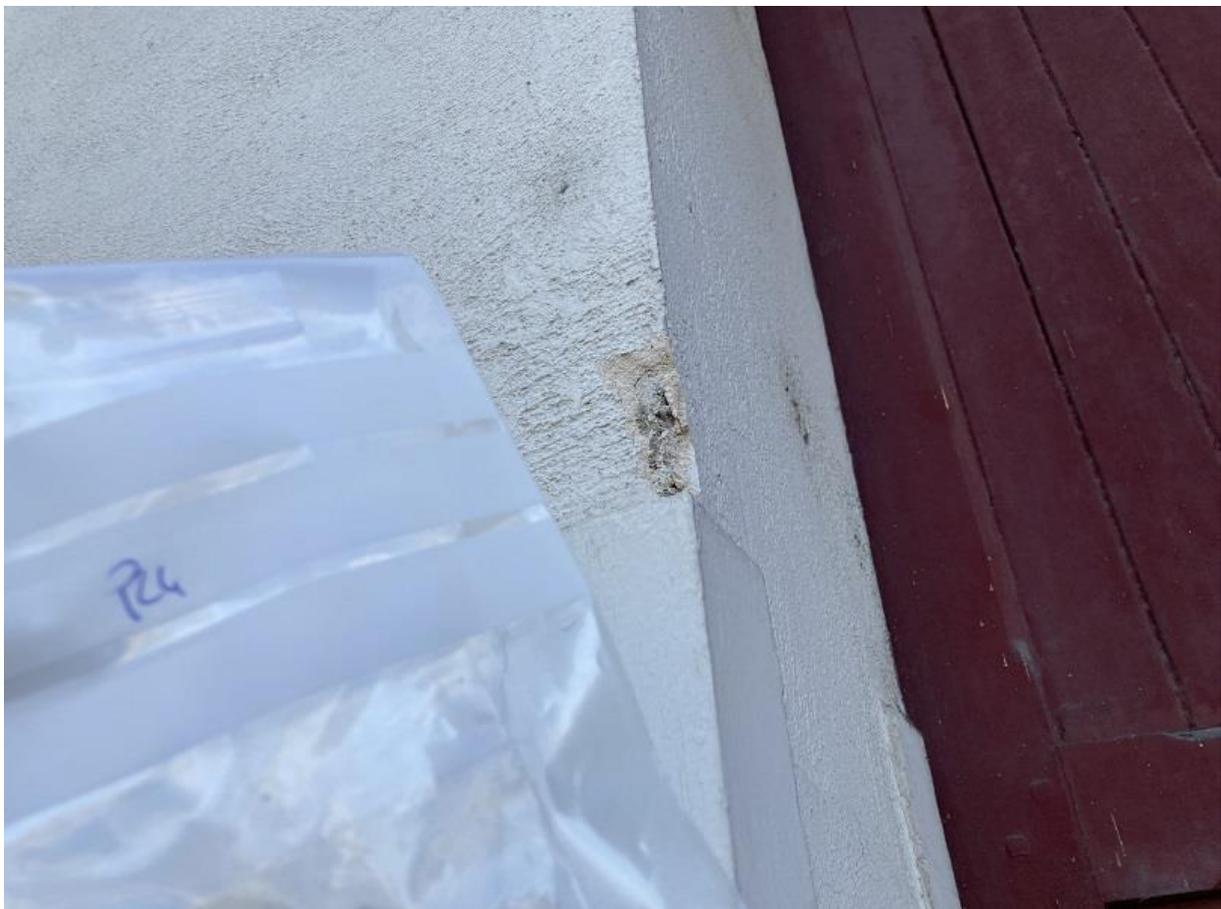
Prélèvement n°24 : amiante non détecté après analyse en laboratoire.

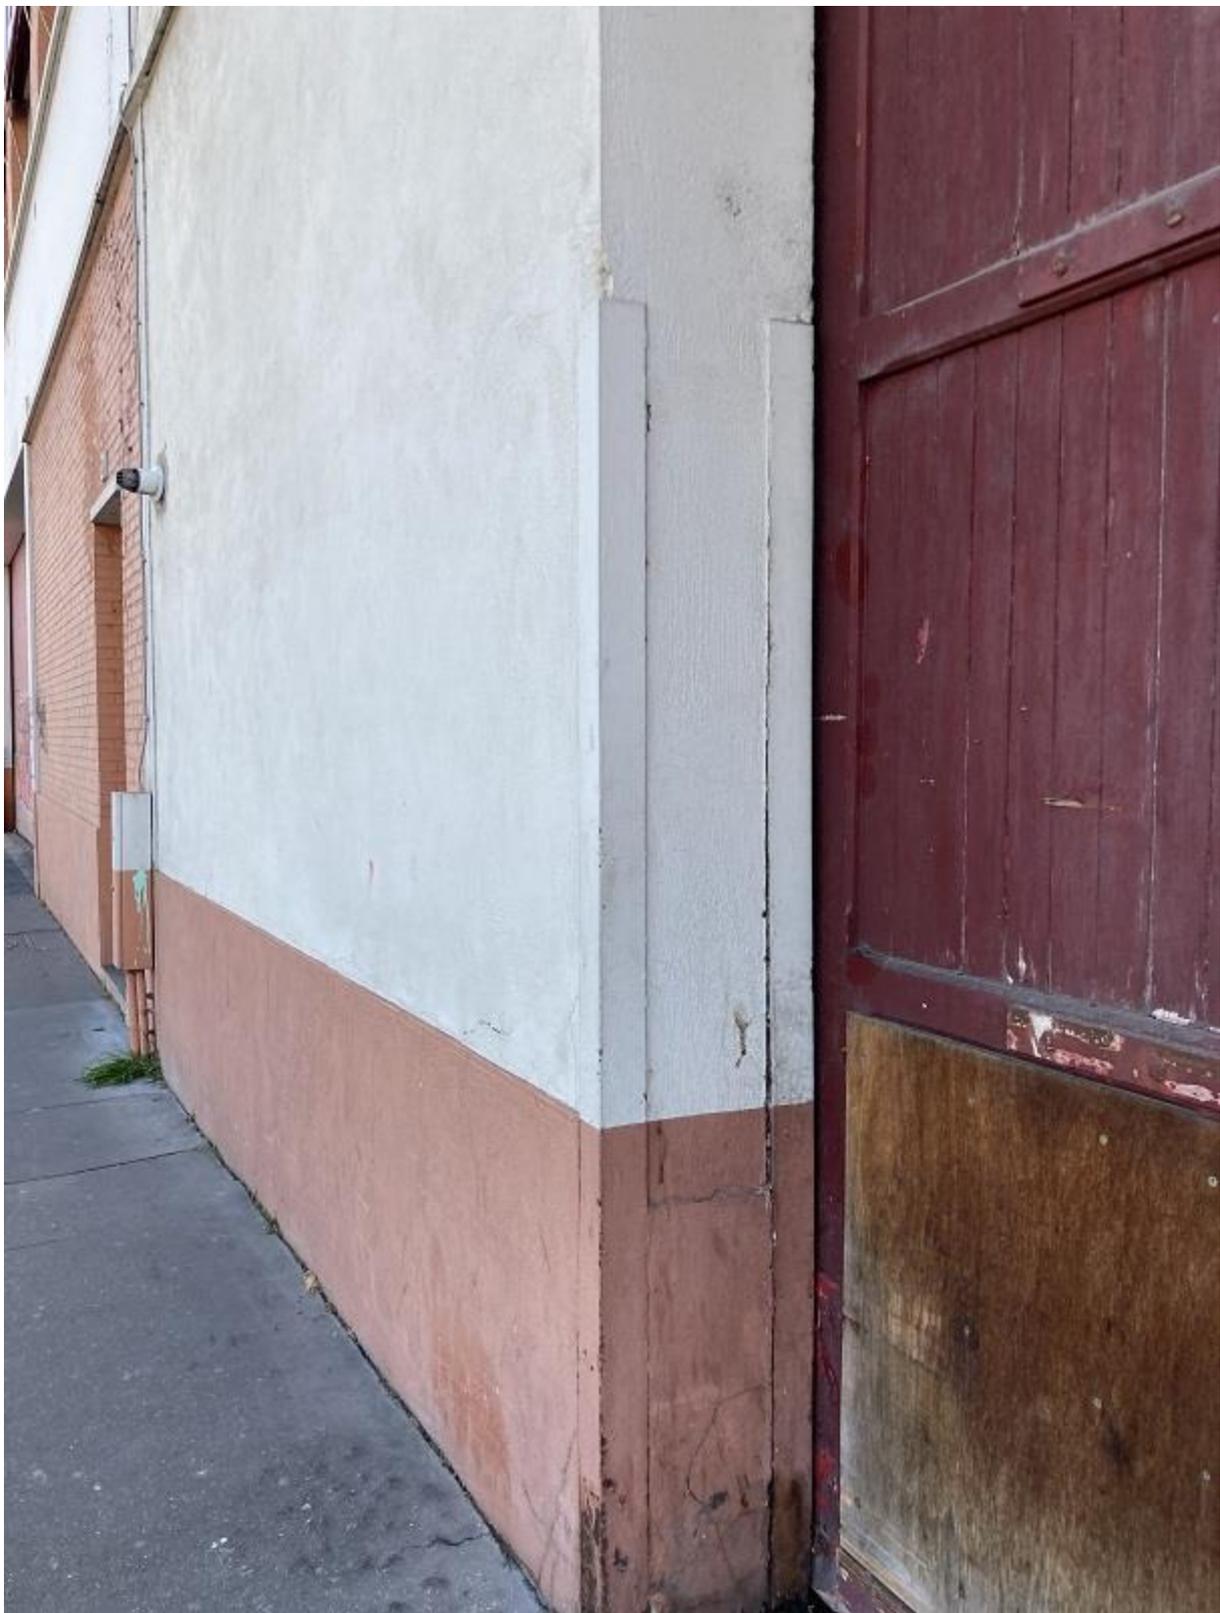
Prélèvement n°24 : amiante non détecté après analyse en laboratoire.

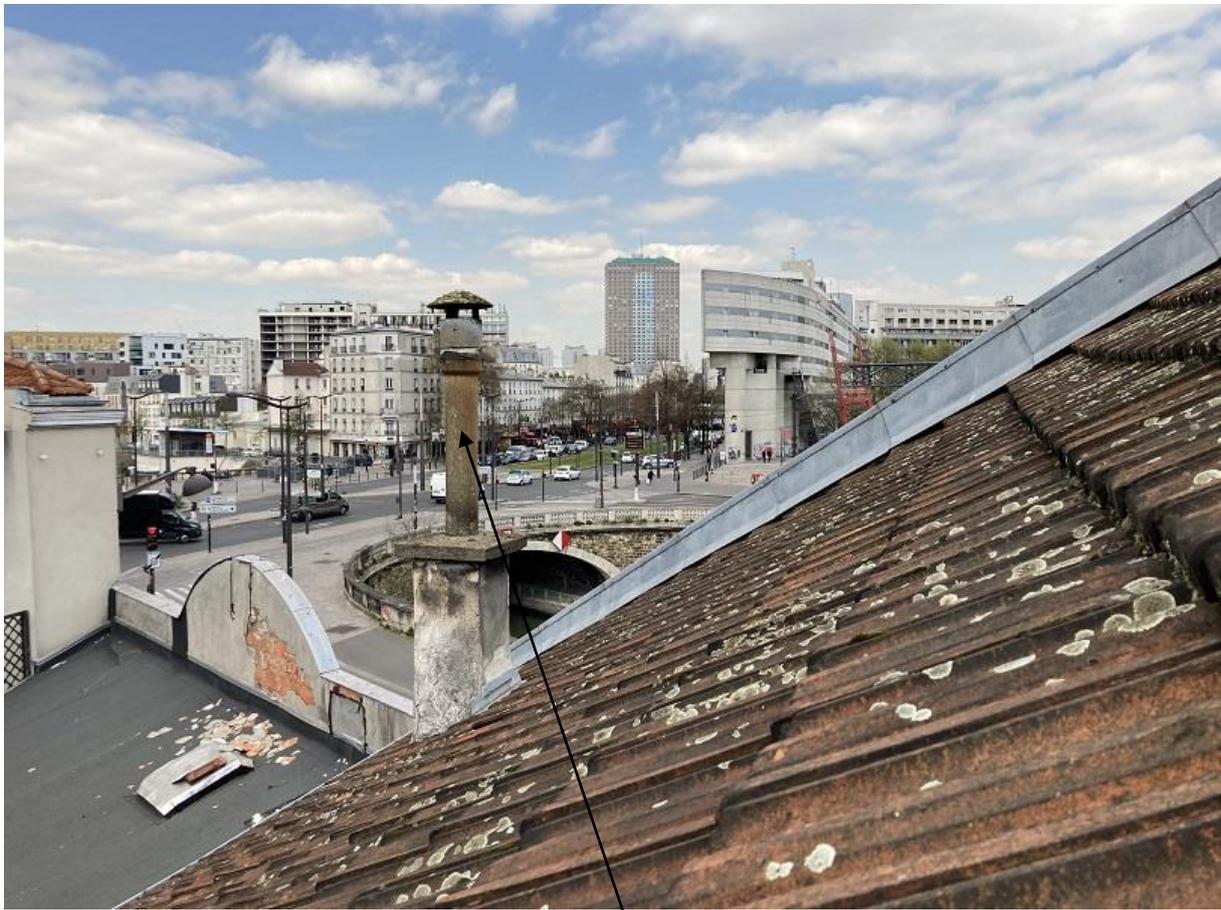
- Concernant le conduit en fibres ciment et sa mitre présents au-dessus de la souche, en sortie toiture, notre conclusion est : **PRESENCE D'AMIANTE** pour l'ensemble de ces matériaux. Leur localisation est précisée sur les croquis de repérage de l'annexe 2.

Bâtiment	Local	Élément de construction contenant de l’amiante	Prélèvement / Justification
<b>21 BIS QUAI DE LA GIRONDE</b>	Toiture	Présence d’un conduit avec mitre, tous deux en fibres ciment contenant de l’amiante.  <b>Estimation quantité = environ 1.50 mètre linéaire pour un diamètre de 20 cm environ + une mitre</b>	Décision de l’opérateur de repérage (dangerosité d’accès aux éléments)

En toiture, au-dessus de la souche : présence d'un conduit (et de sa mitre) en fibres ciment contenant de l'amante.
