**RAPPORT DE MISSION DE REPERAGE DES MATERIAUX ET  
PRODUITS CONTENANT DE L'AMIANTE AVANT DEMOLITION  
N°2021-116-DAAD-C-18CARIOU-BAT-RESTAURANT  
Version 1**

**Bâtiment  
18, avenue Corentin Cariou  
75019 PARIS**

**Nexity IR  
19, rue de Vienne  
TSA 60030  
75801 PARIS Cedex 08**

**Conclusion : il n'a pas été repéré de matériaux et/ou produits contenant de l'amiante après analyses en laboratoire.**

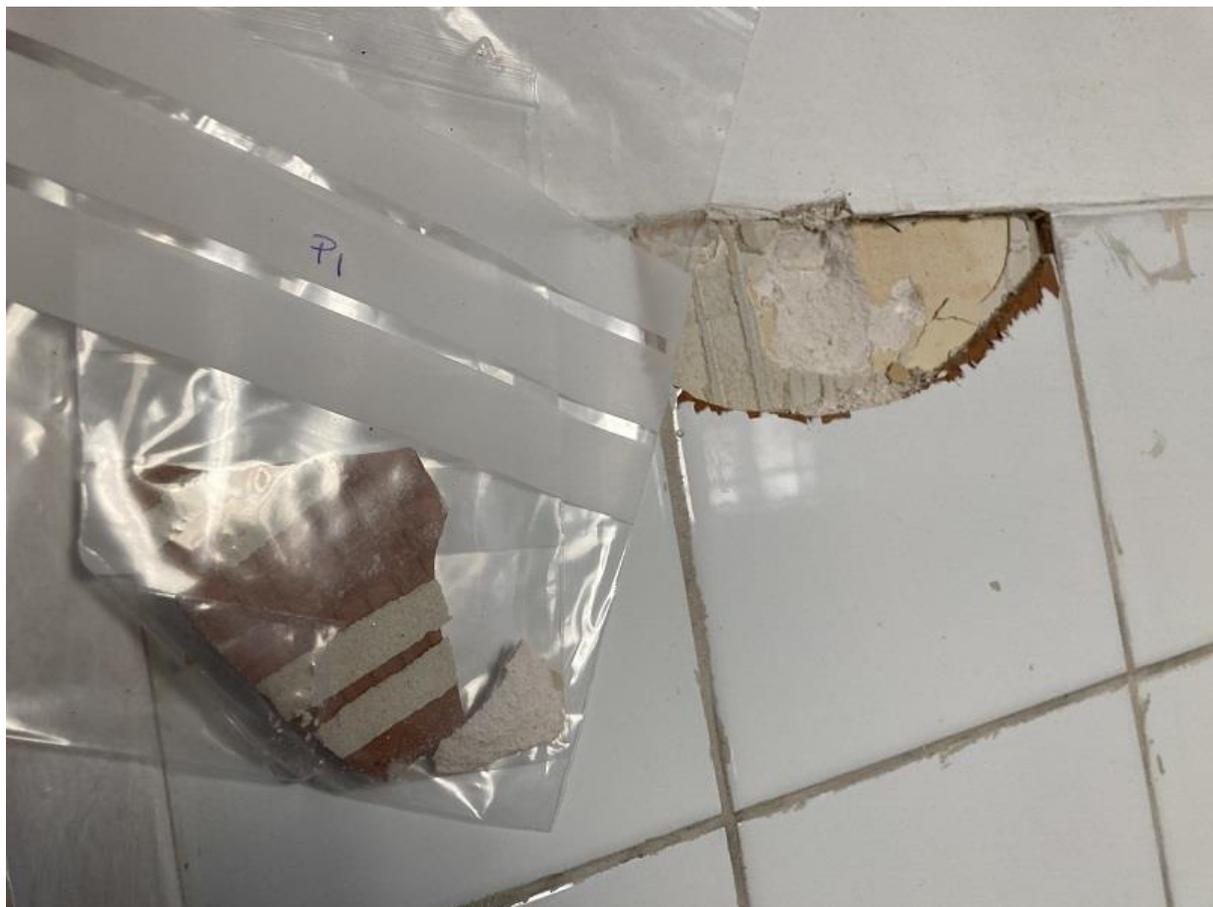
Prélèvement n°1 : pas d'amiante détecté après analyse en laboratoire.

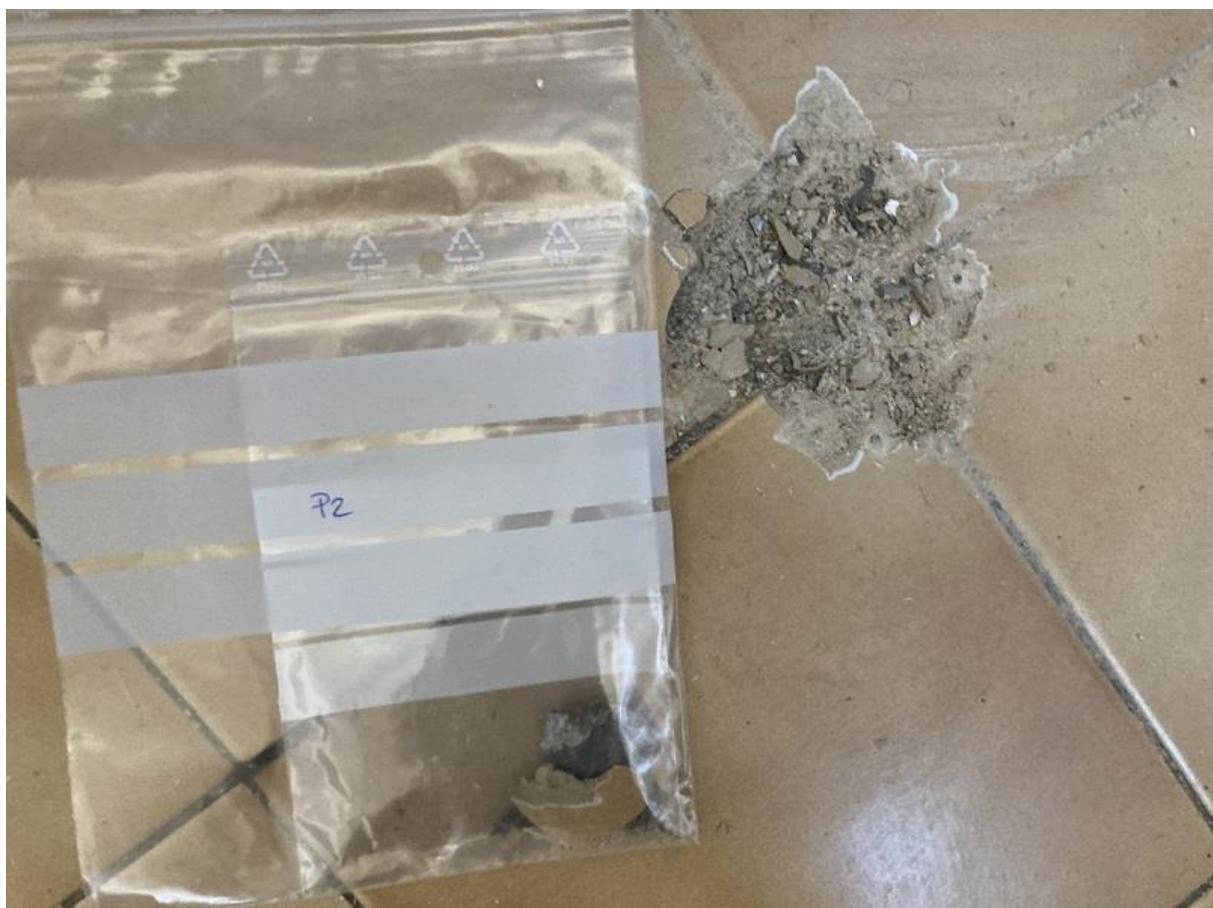
Prélèvement n°2 : pas d'amiante détecté après analyse en laboratoire.

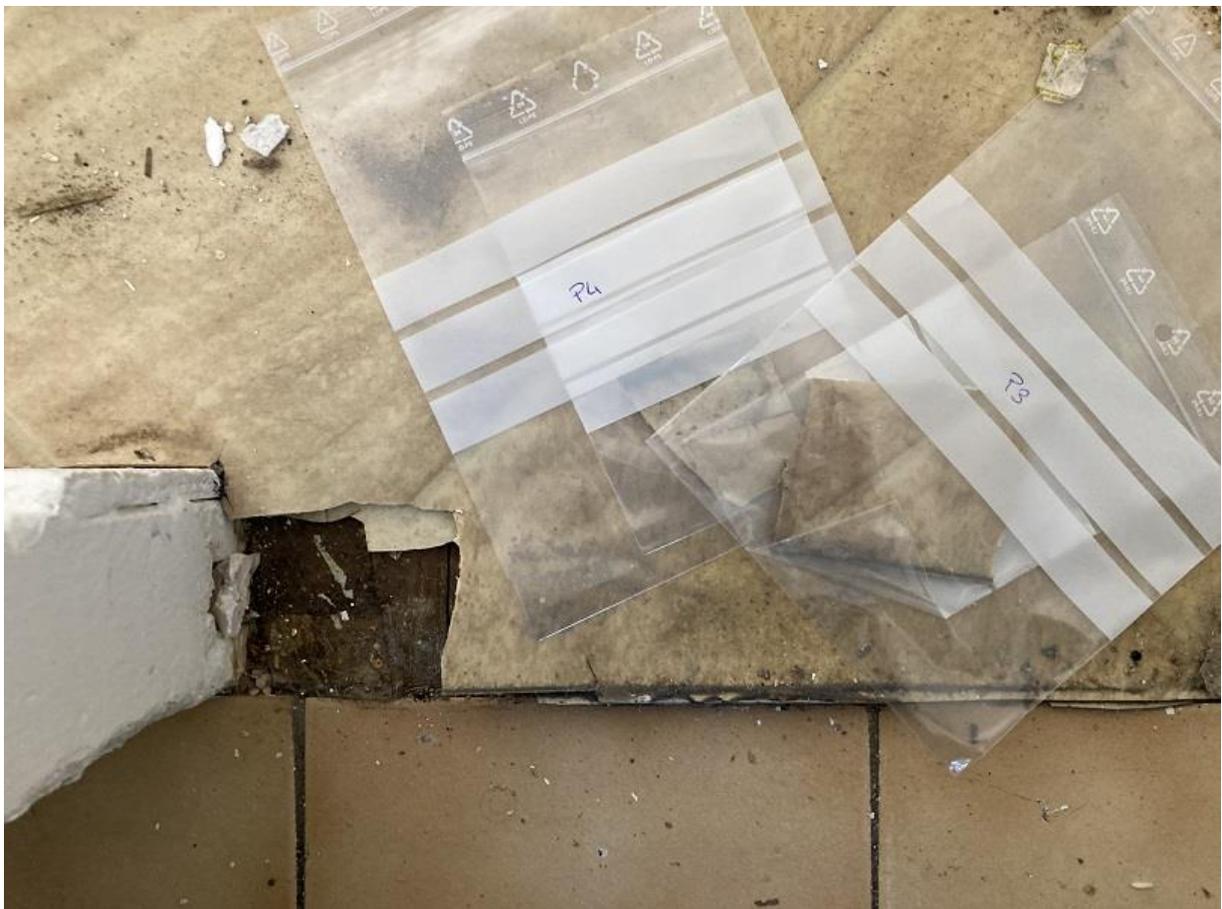
Prélèvements n°3 et 4 : pas d'amiante détecté après analyse en laboratoire.

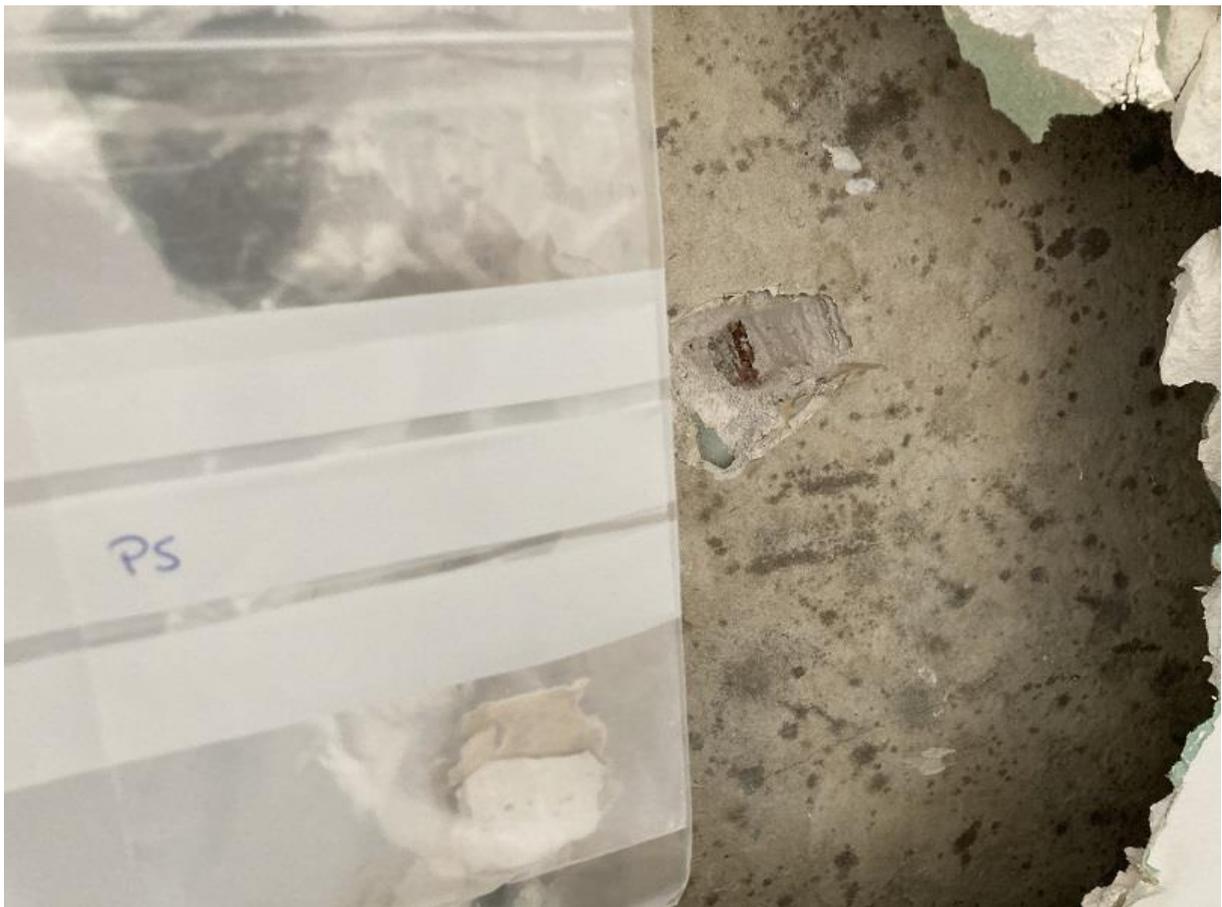
Prélèvement n°5 : pas d'amiante détecté après analyse en laboratoire.

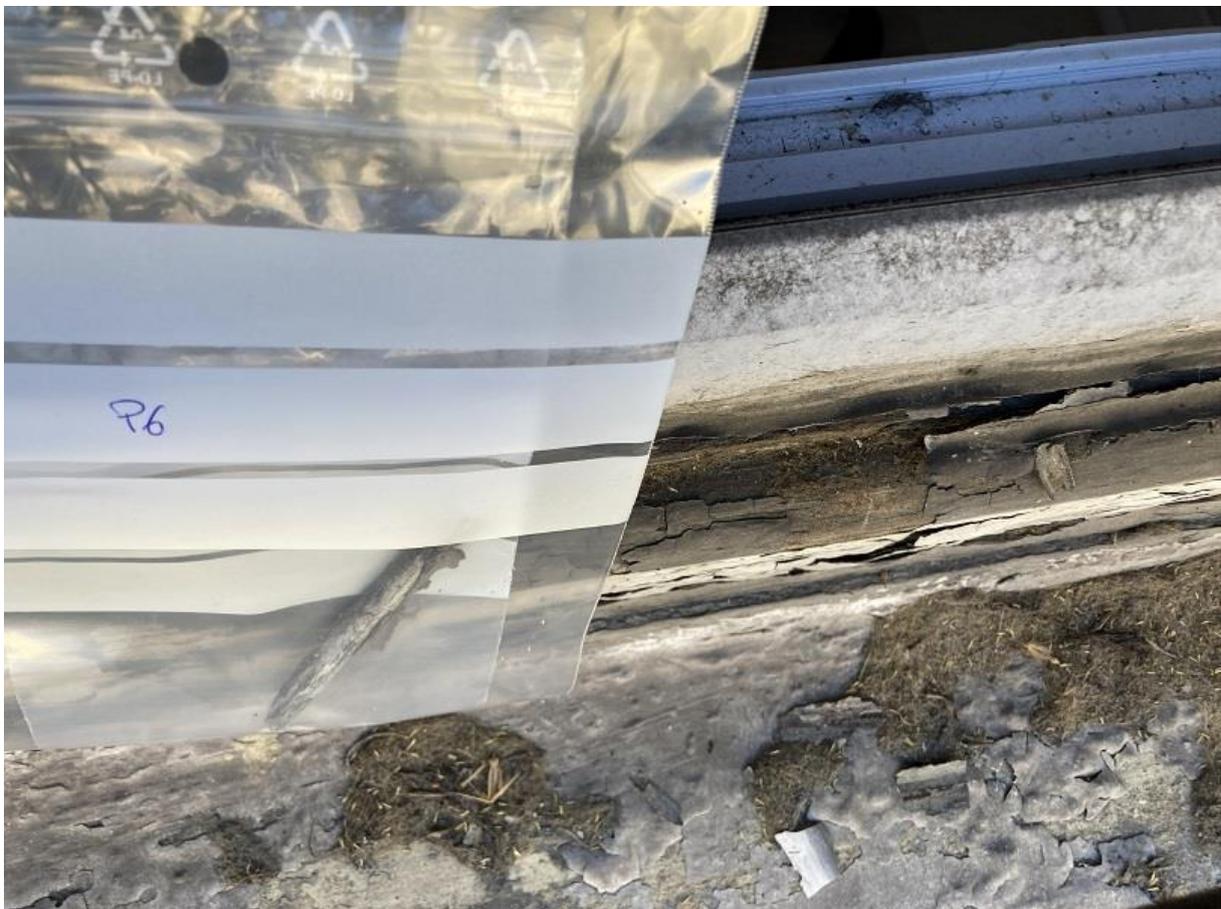
Prélèvement n°6 : pas d'amiante détecté après analyse en laboratoire.

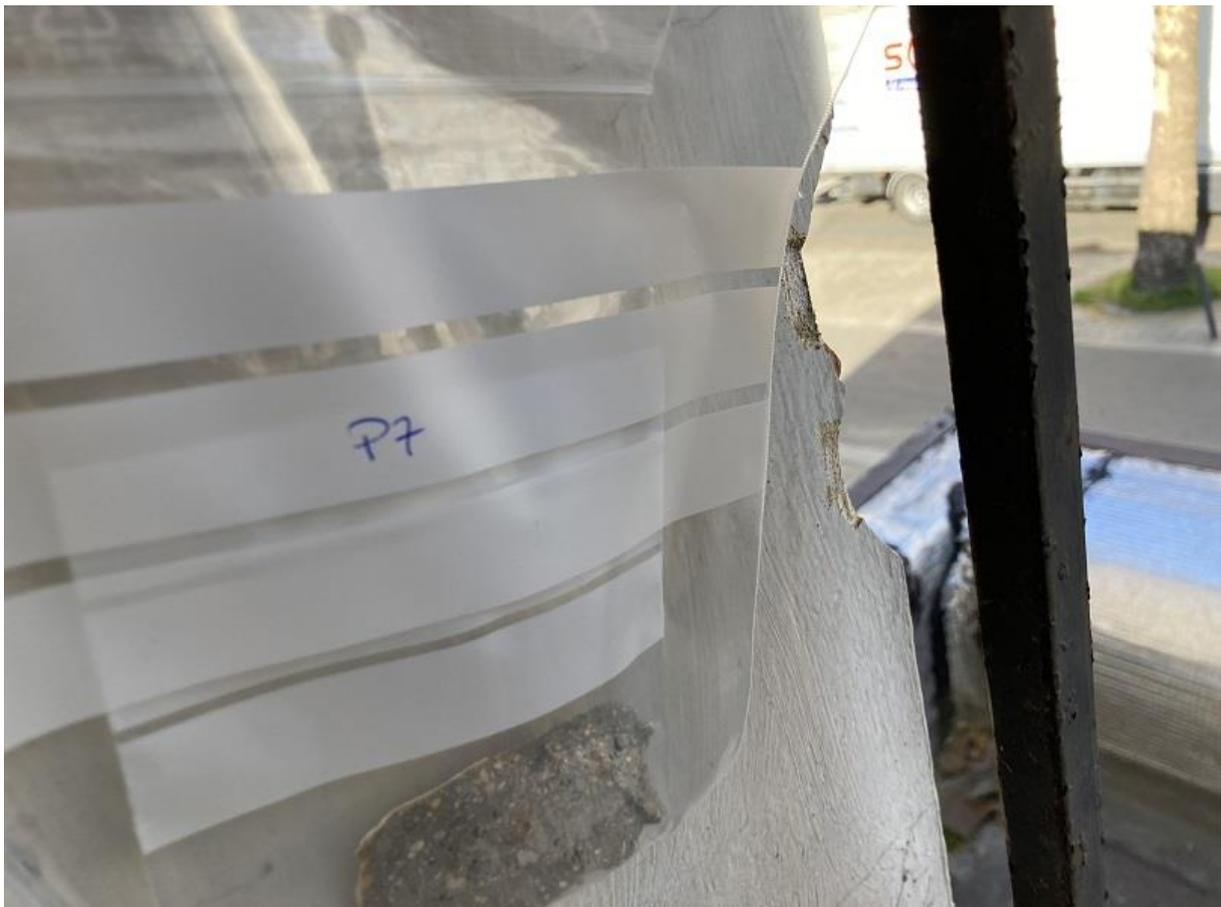
Prélèvement n°7 : pas d'amiante détecté après analyse en laboratoire.

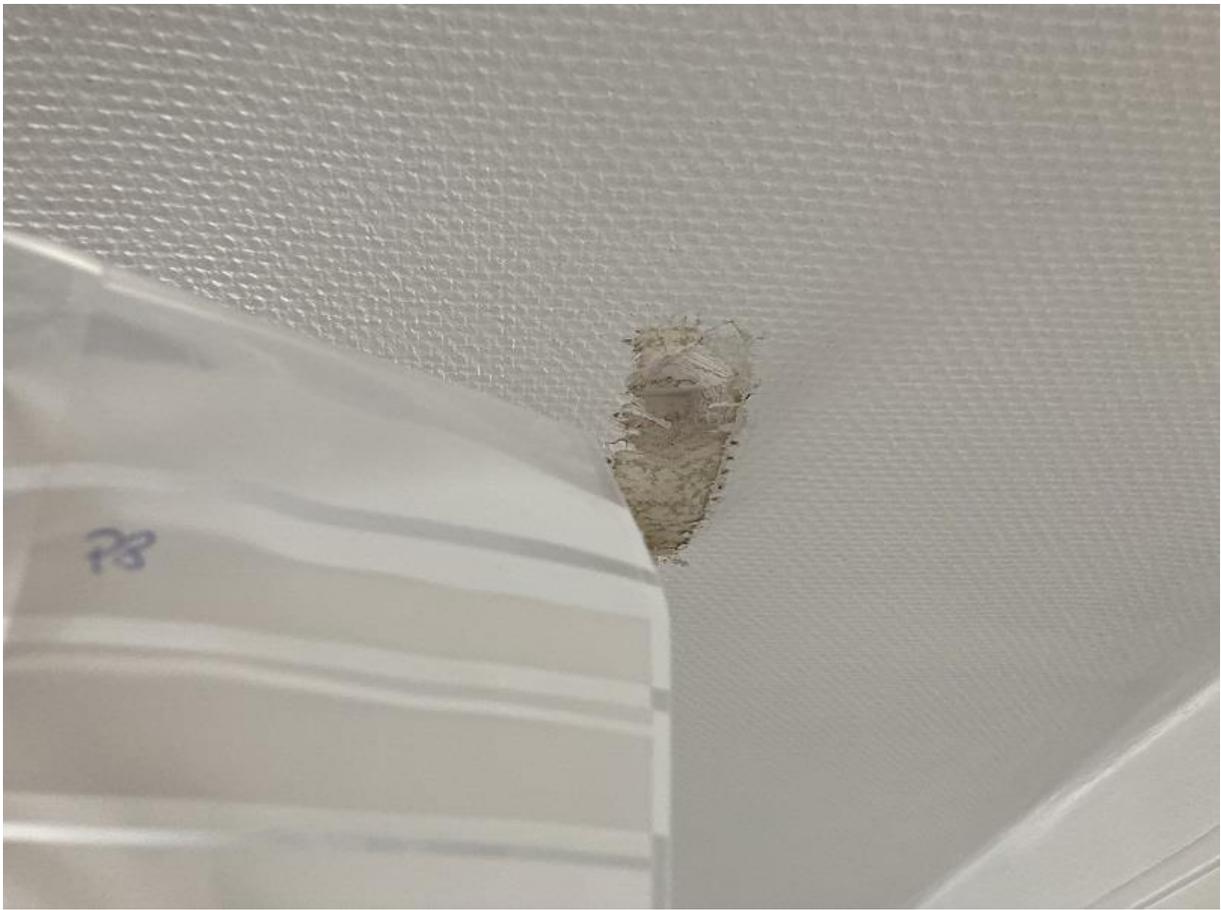
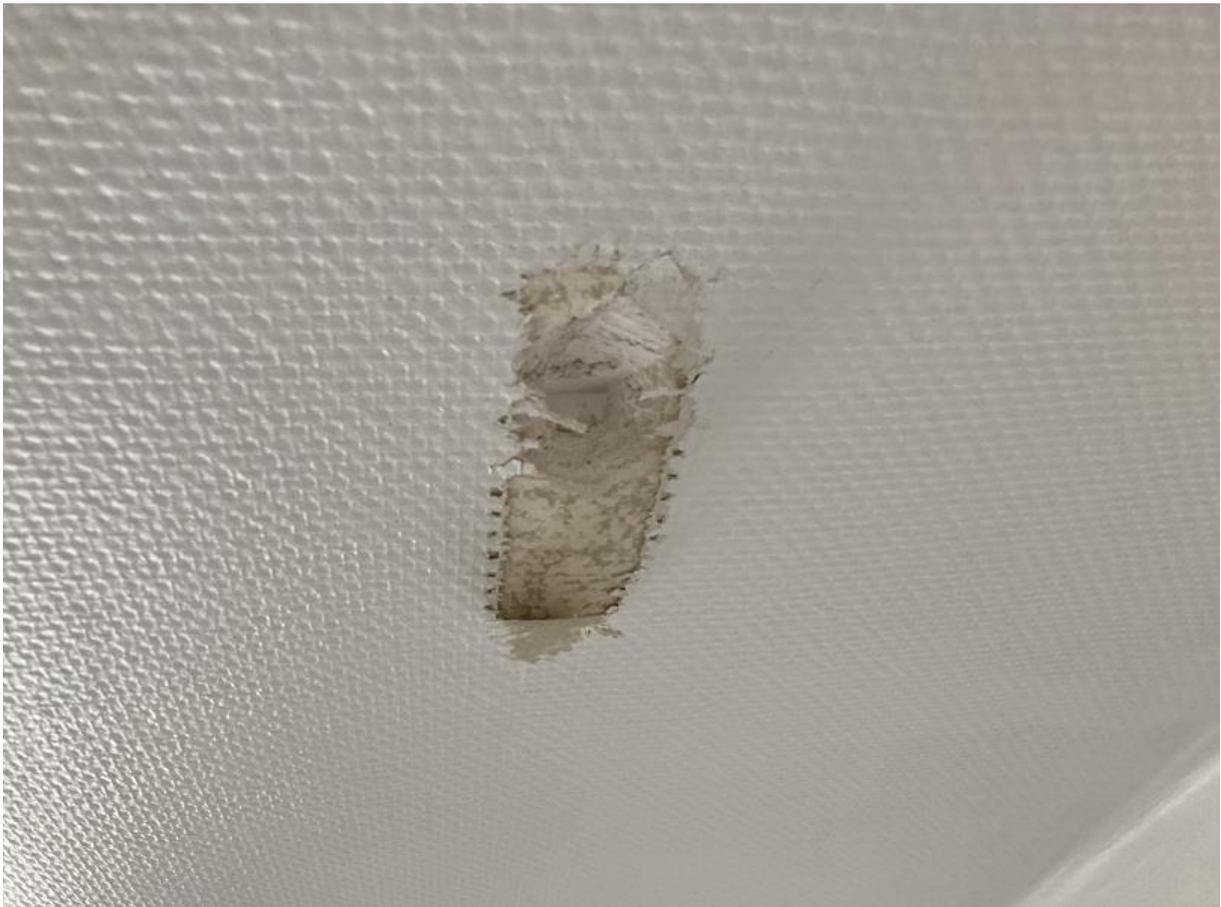
Prélèvement n°8 : pas d'amiante détecté après analyse en laboratoire.

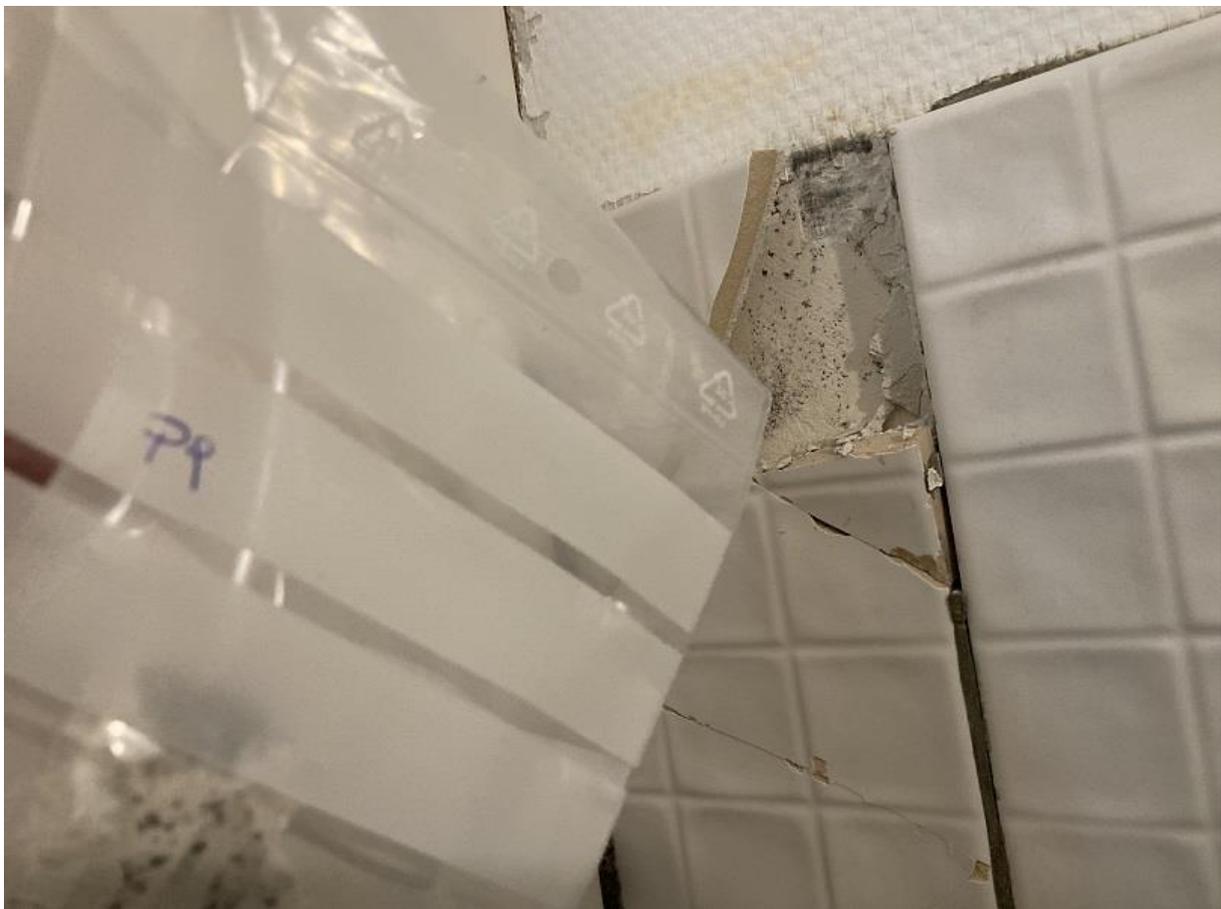
Prélèvement n°9 : pas d'amiante détecté après analyse en laboratoire.

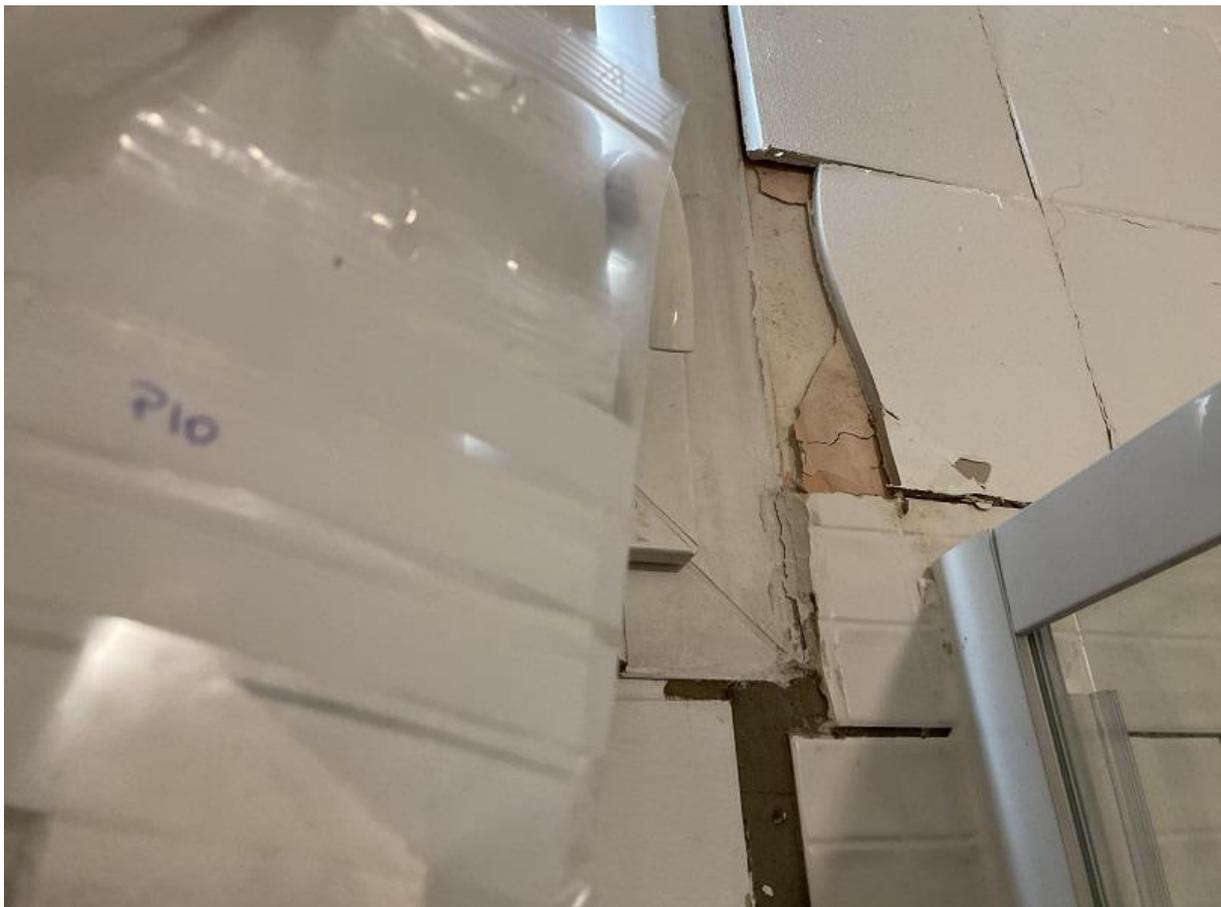
Prélèvement n°10 : pas d'amiante détecté après analyse en laboratoire.

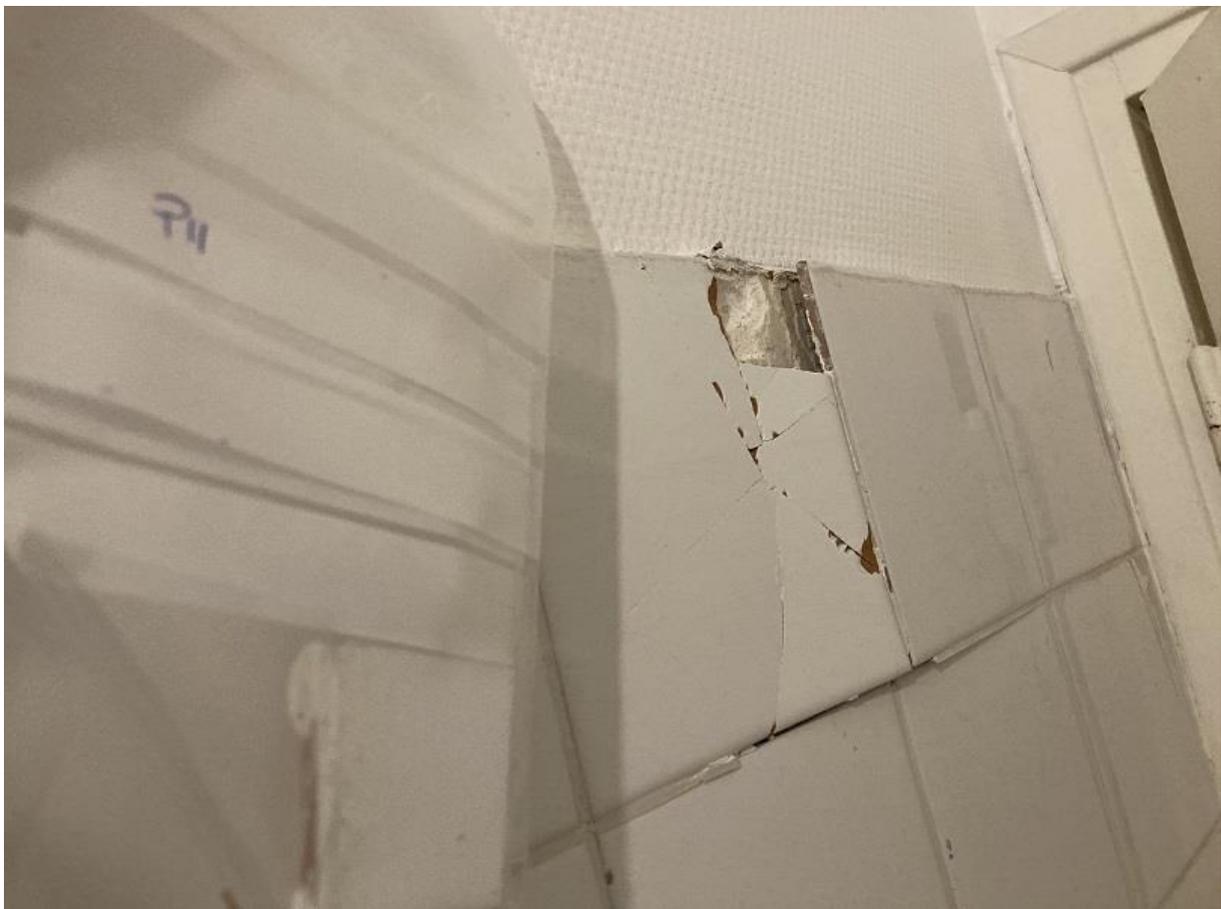
Prélèvement n°11 : pas d'amiante détecté après analyse en laboratoire.

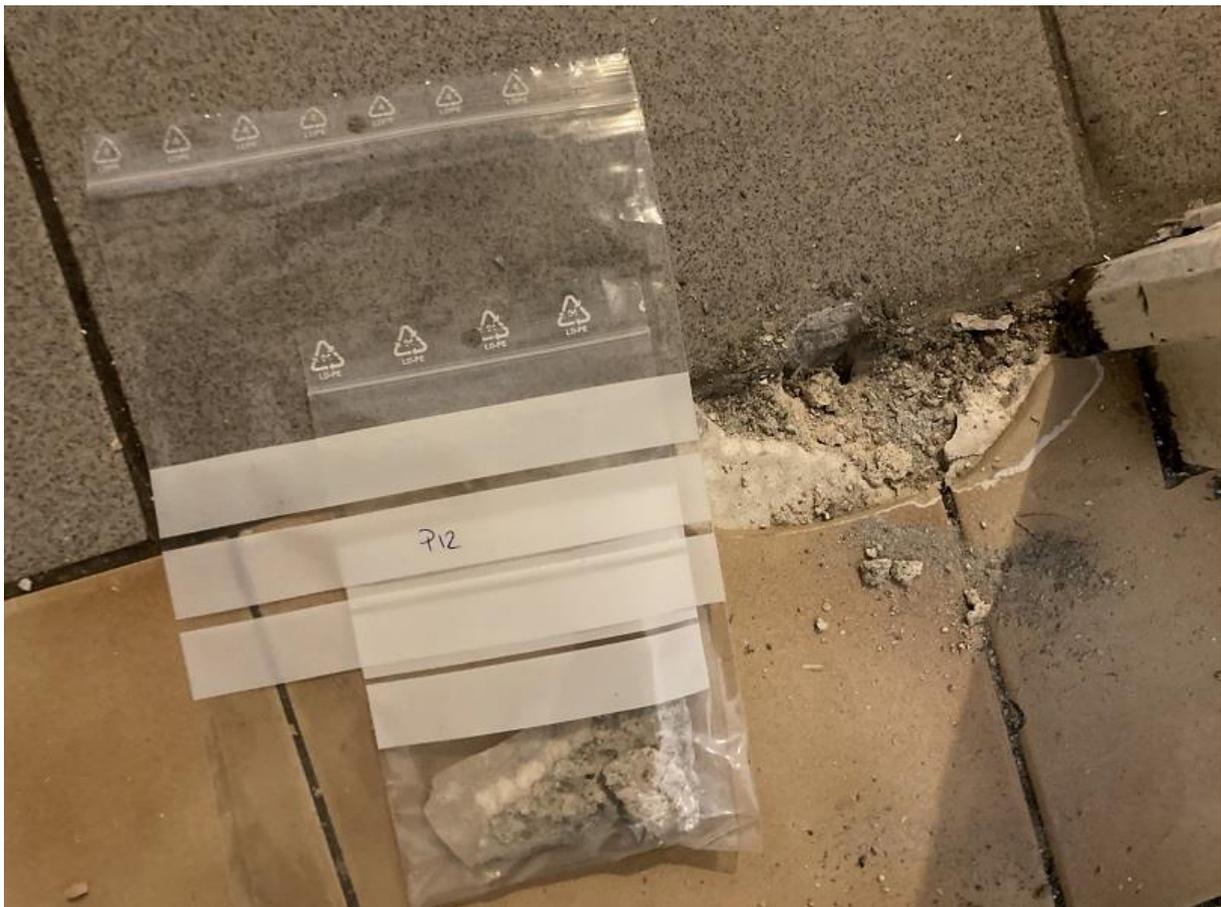
Prélèvement n°12 : pas d'amiante détecté après analyse en laboratoire.

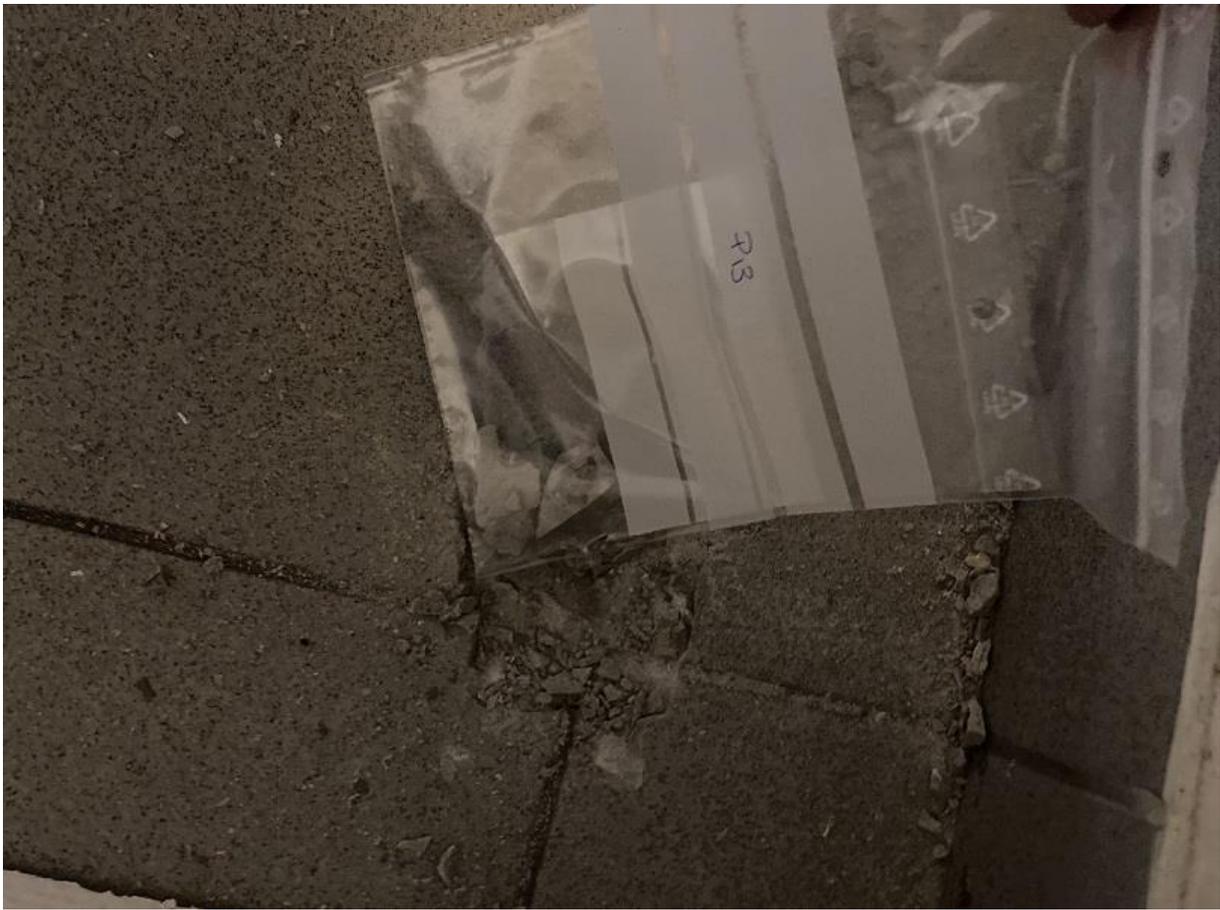
Prélèvement n°13 : pas d'amiante détecté après analyse en laboratoire.

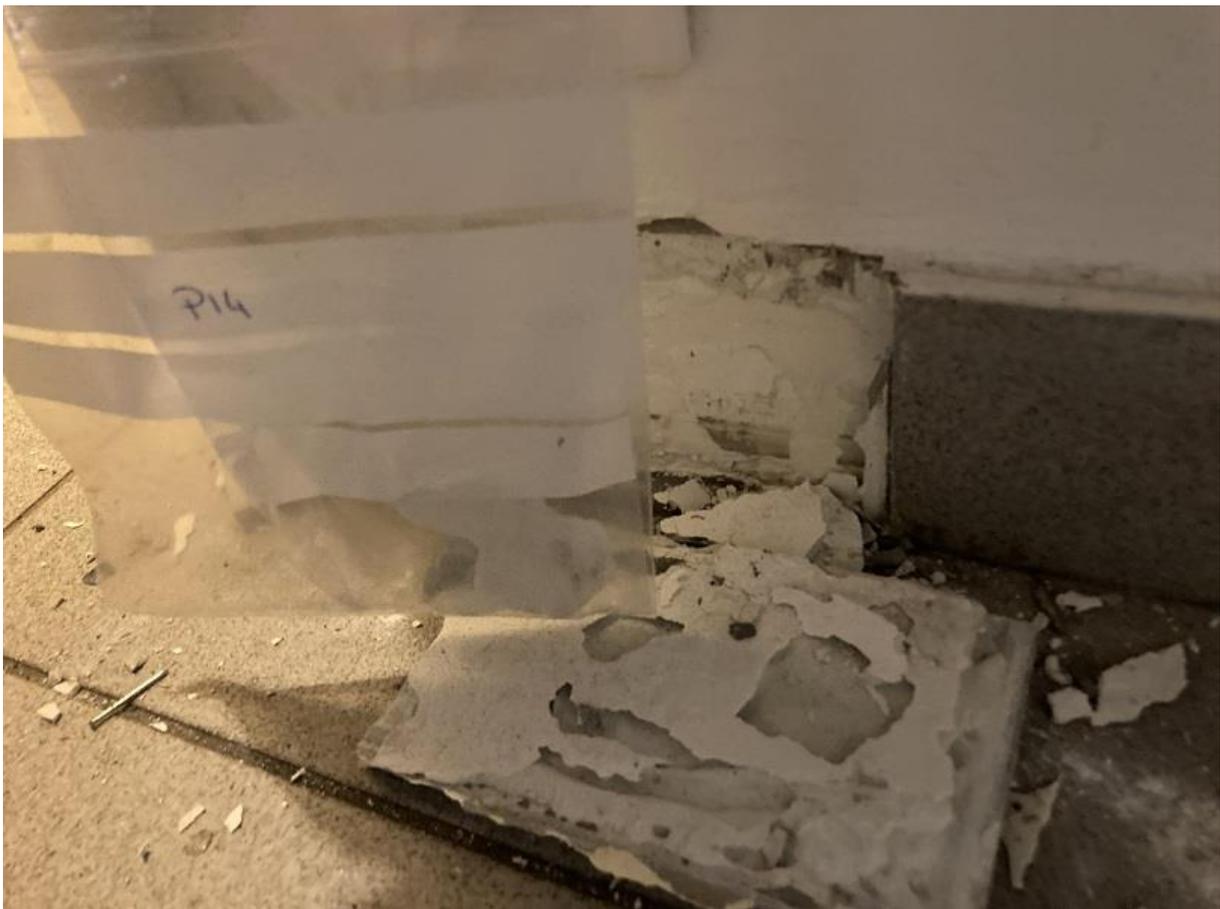
Prélèvement n°14 : pas d'amiante détecté après analyse en laboratoire.

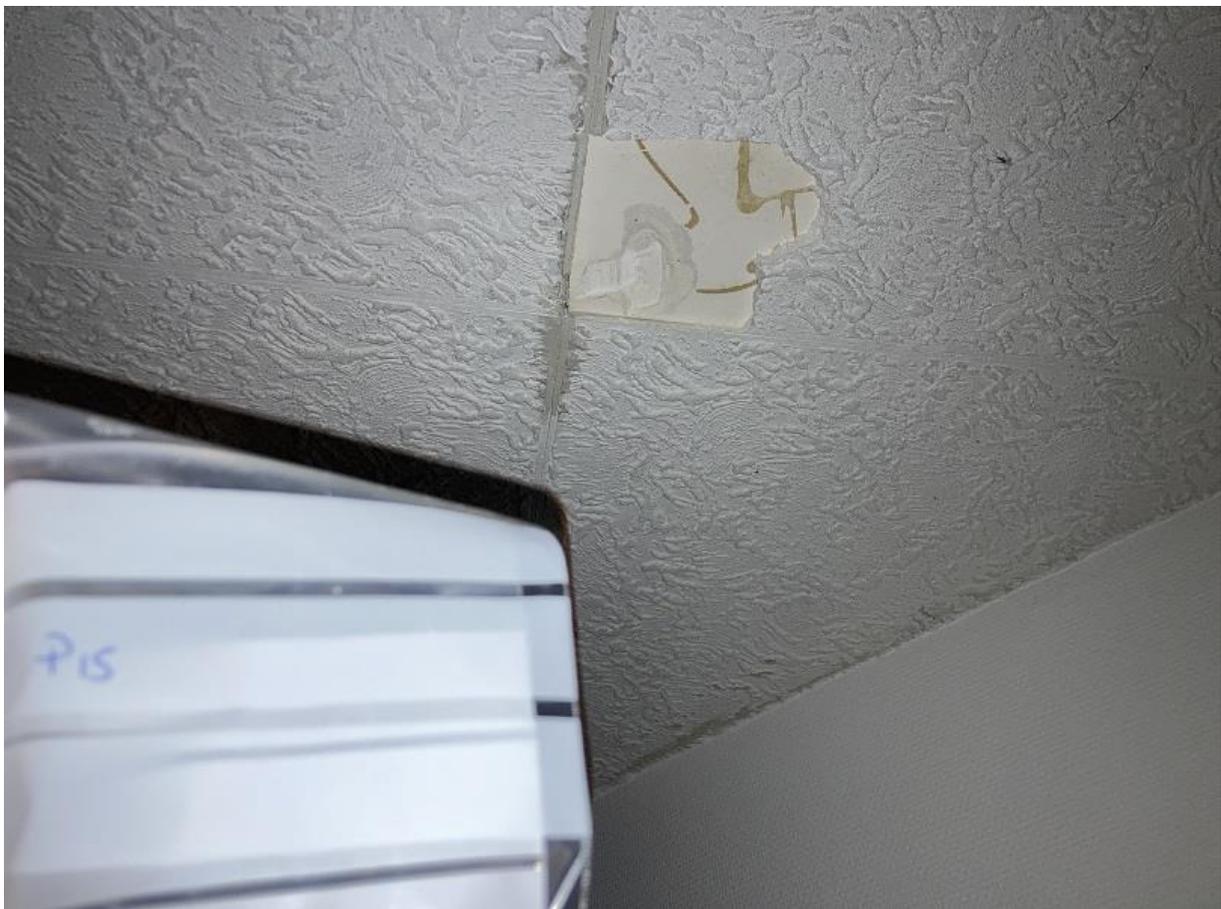
Prélèvement n°15 : pas d'amiante détecté après analyse en laboratoire.

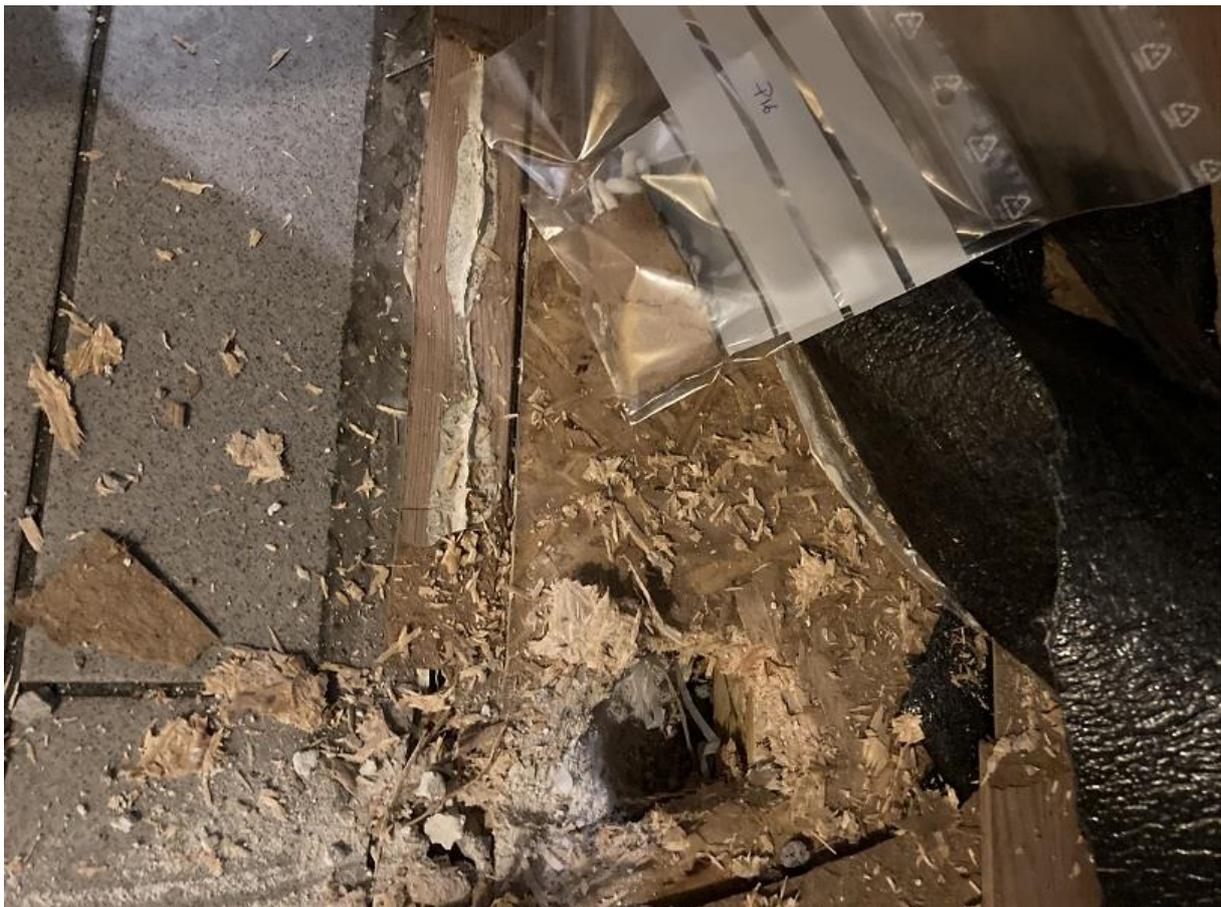
Prélèvement n°16 : pas d'amiante détecté après analyse en laboratoire.

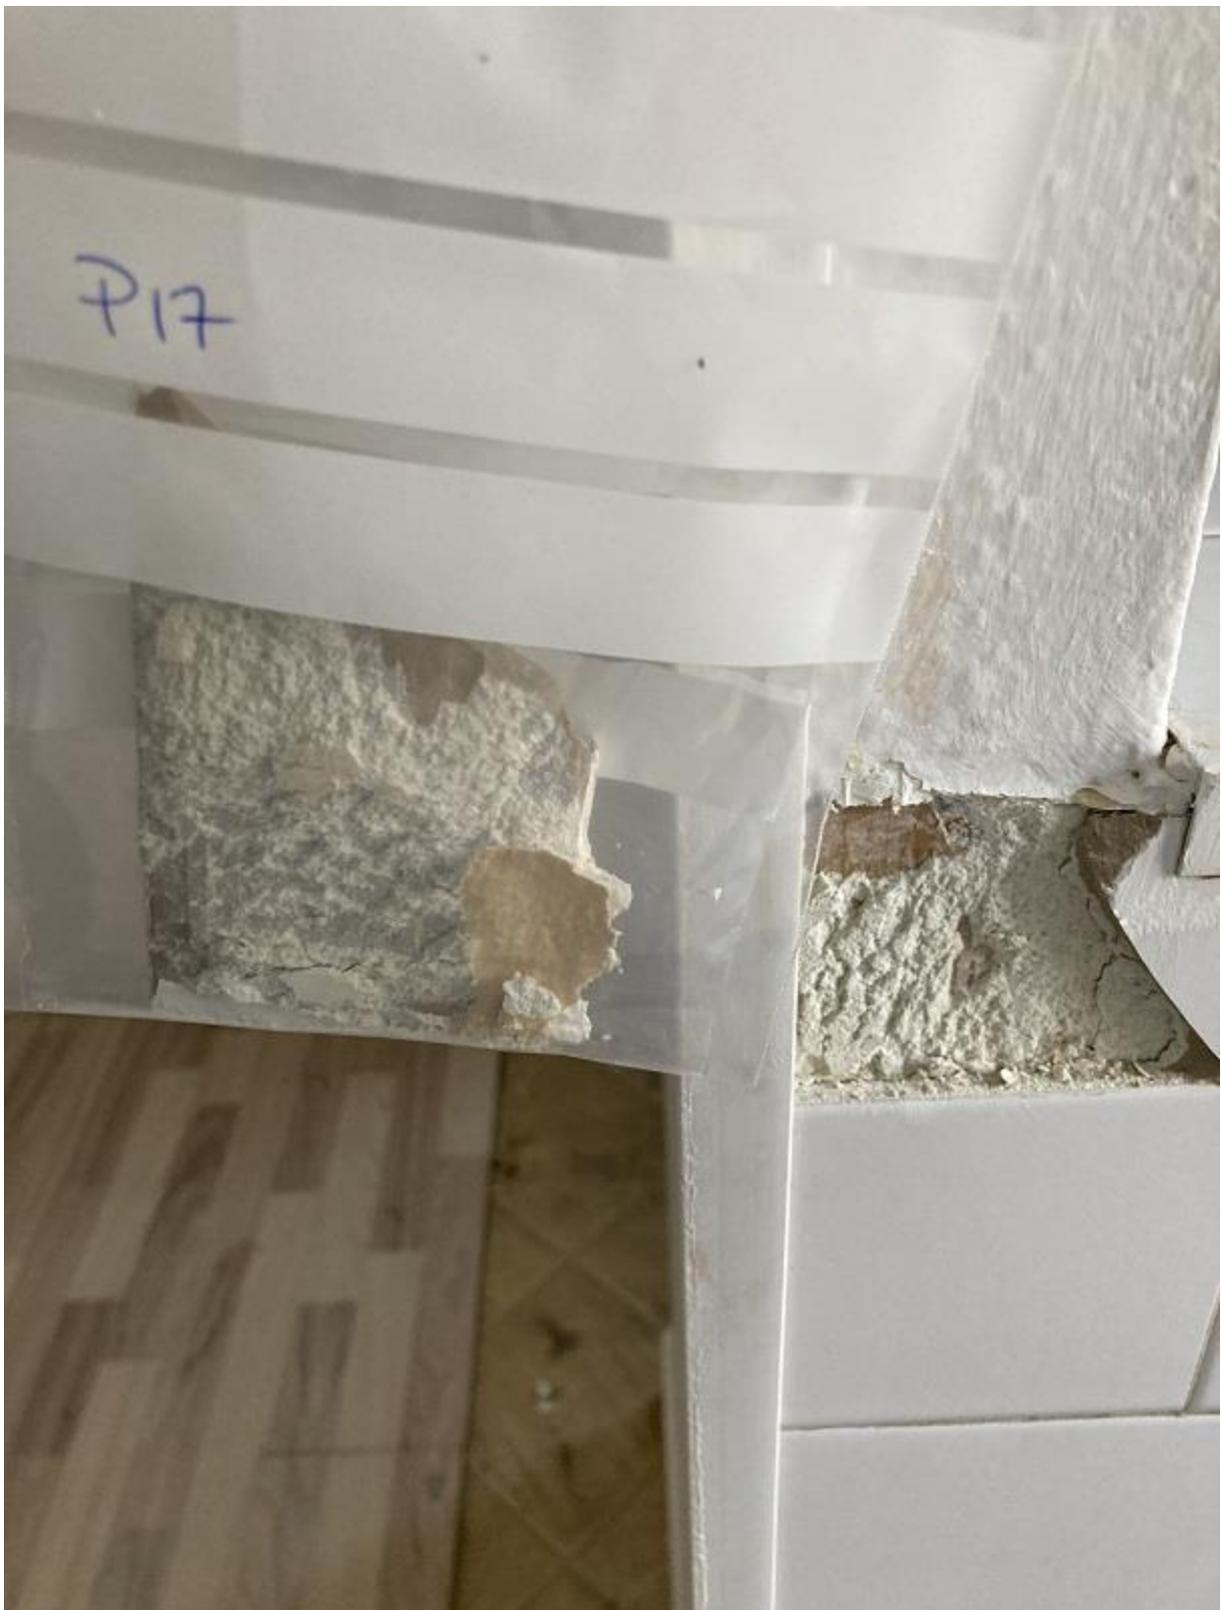
Prélèvement n°17 : pas d'amiante détecté après analyse en laboratoire.

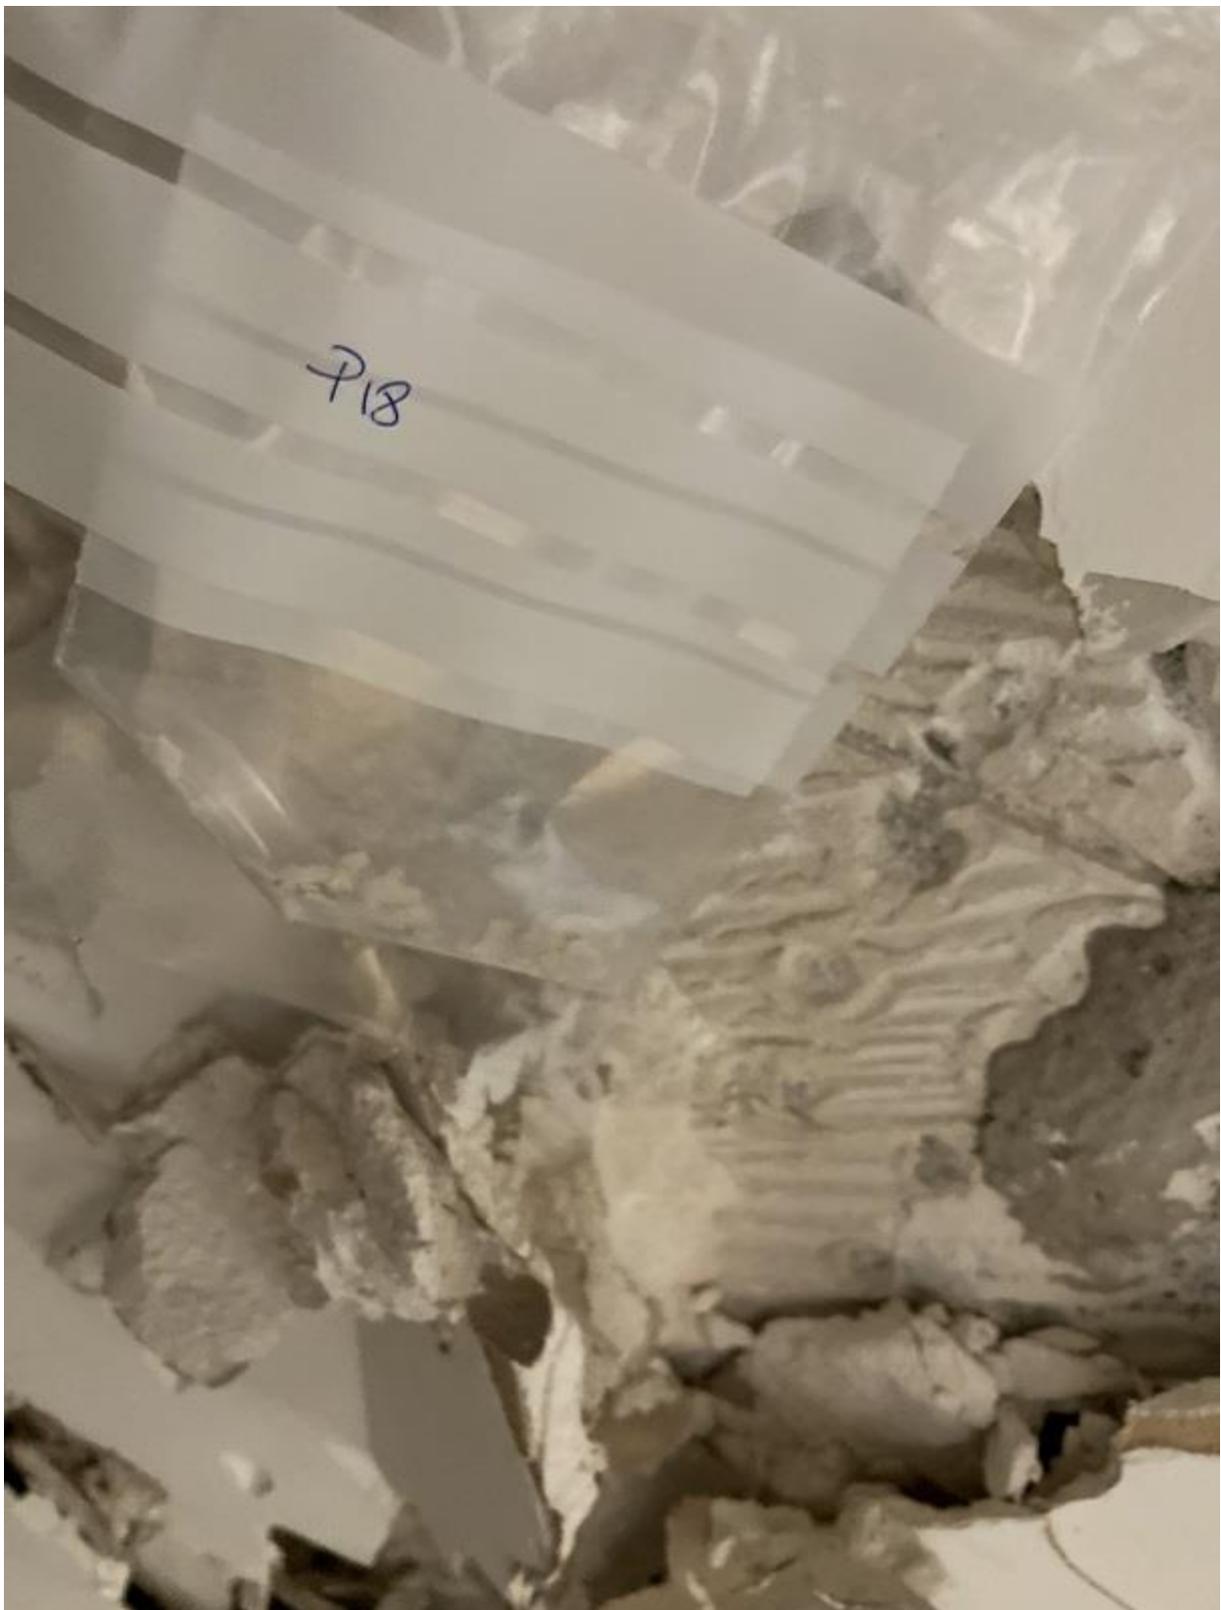
Prélèvement n°18 : pas d'amiante détecté après analyse en laboratoire.
