**RAPPORT DE MISSION DE REPERAGE DES MATERIAUX ET  
PRODUITS CONTENANT DE L'AMIANTE AVANT DEMOLITION  
N°2021-116-DAAD-C-18CARIOU-BAT-RESTAURANT  
Version 1**

**Bâtiment  
18, avenue Corentin Cariou  
75019 PARIS**

**Nexity IR  
19, rue de Vienne  
TSA 60030  
75801 PARIS Cedex 08**

**Conclusion : il n'a pas été repéré de matériaux et/ou produits contenant de l'amiante après analyses en laboratoire.**

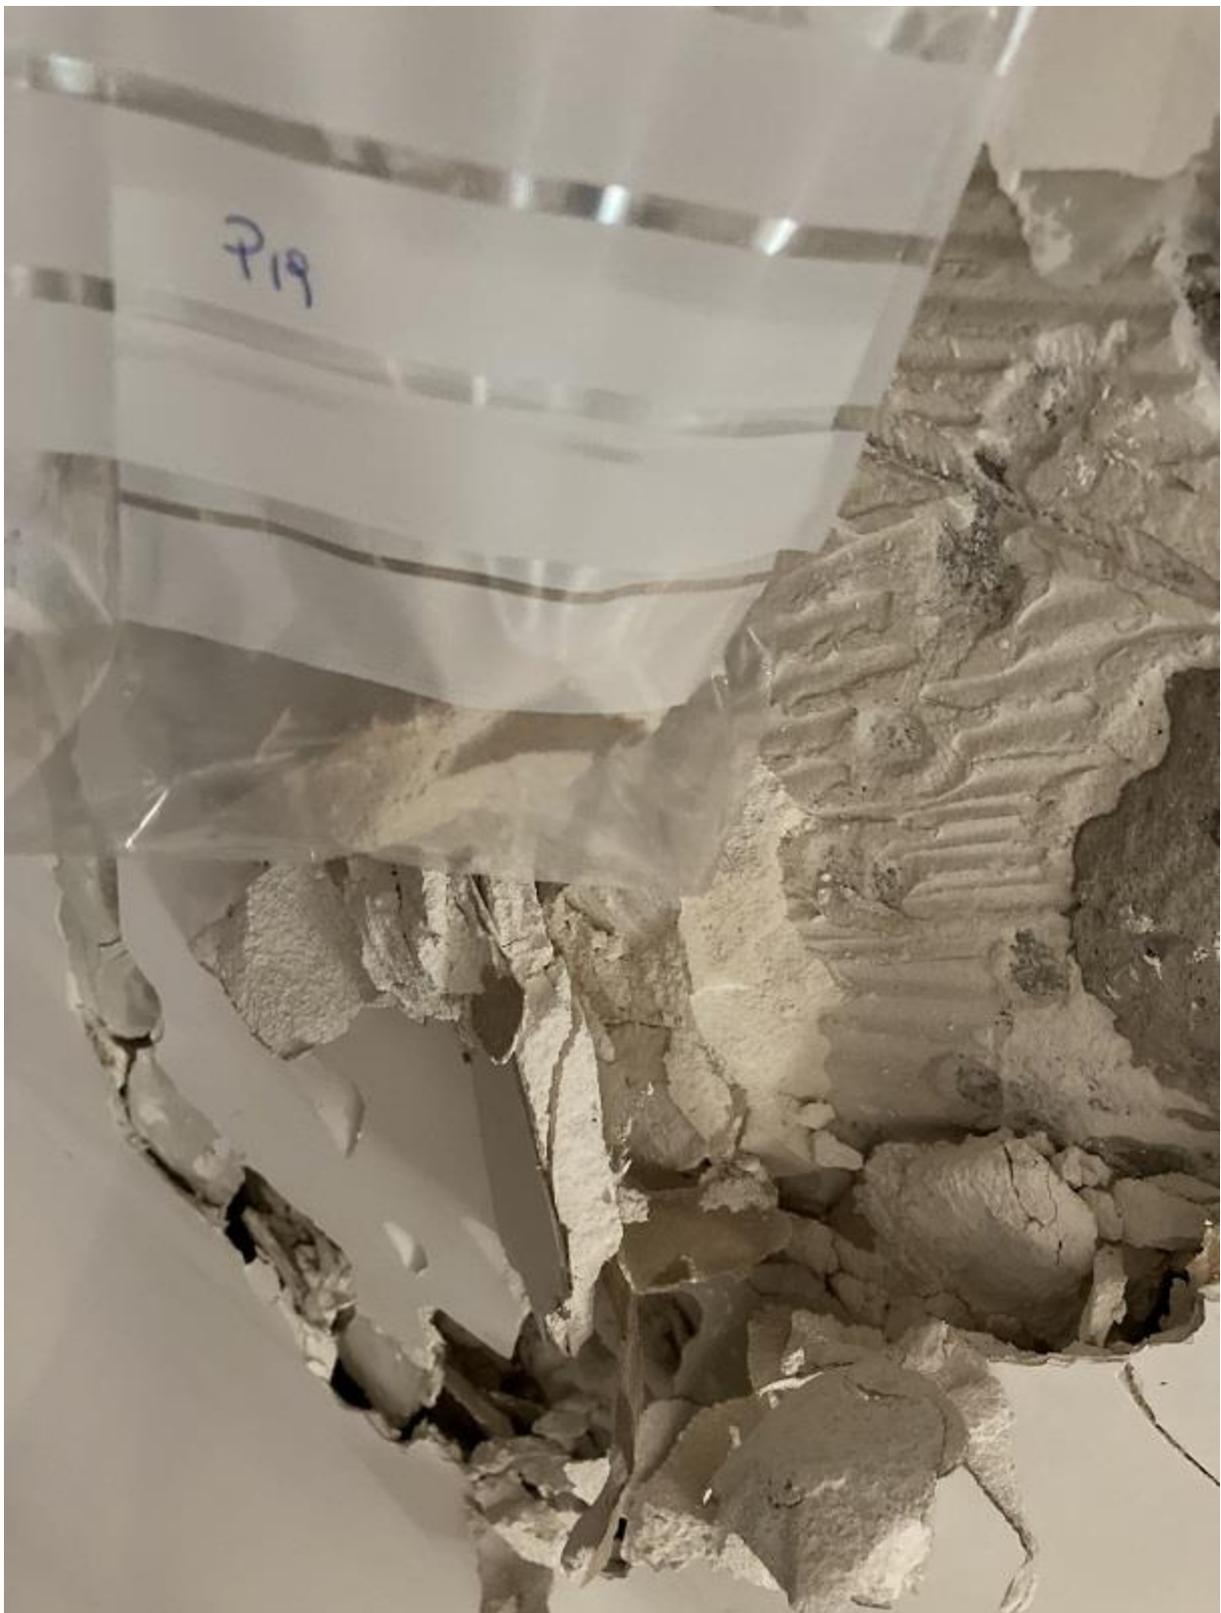
Prélèvement n°19 : pas d'amiante détecté après analyse en laboratoire.

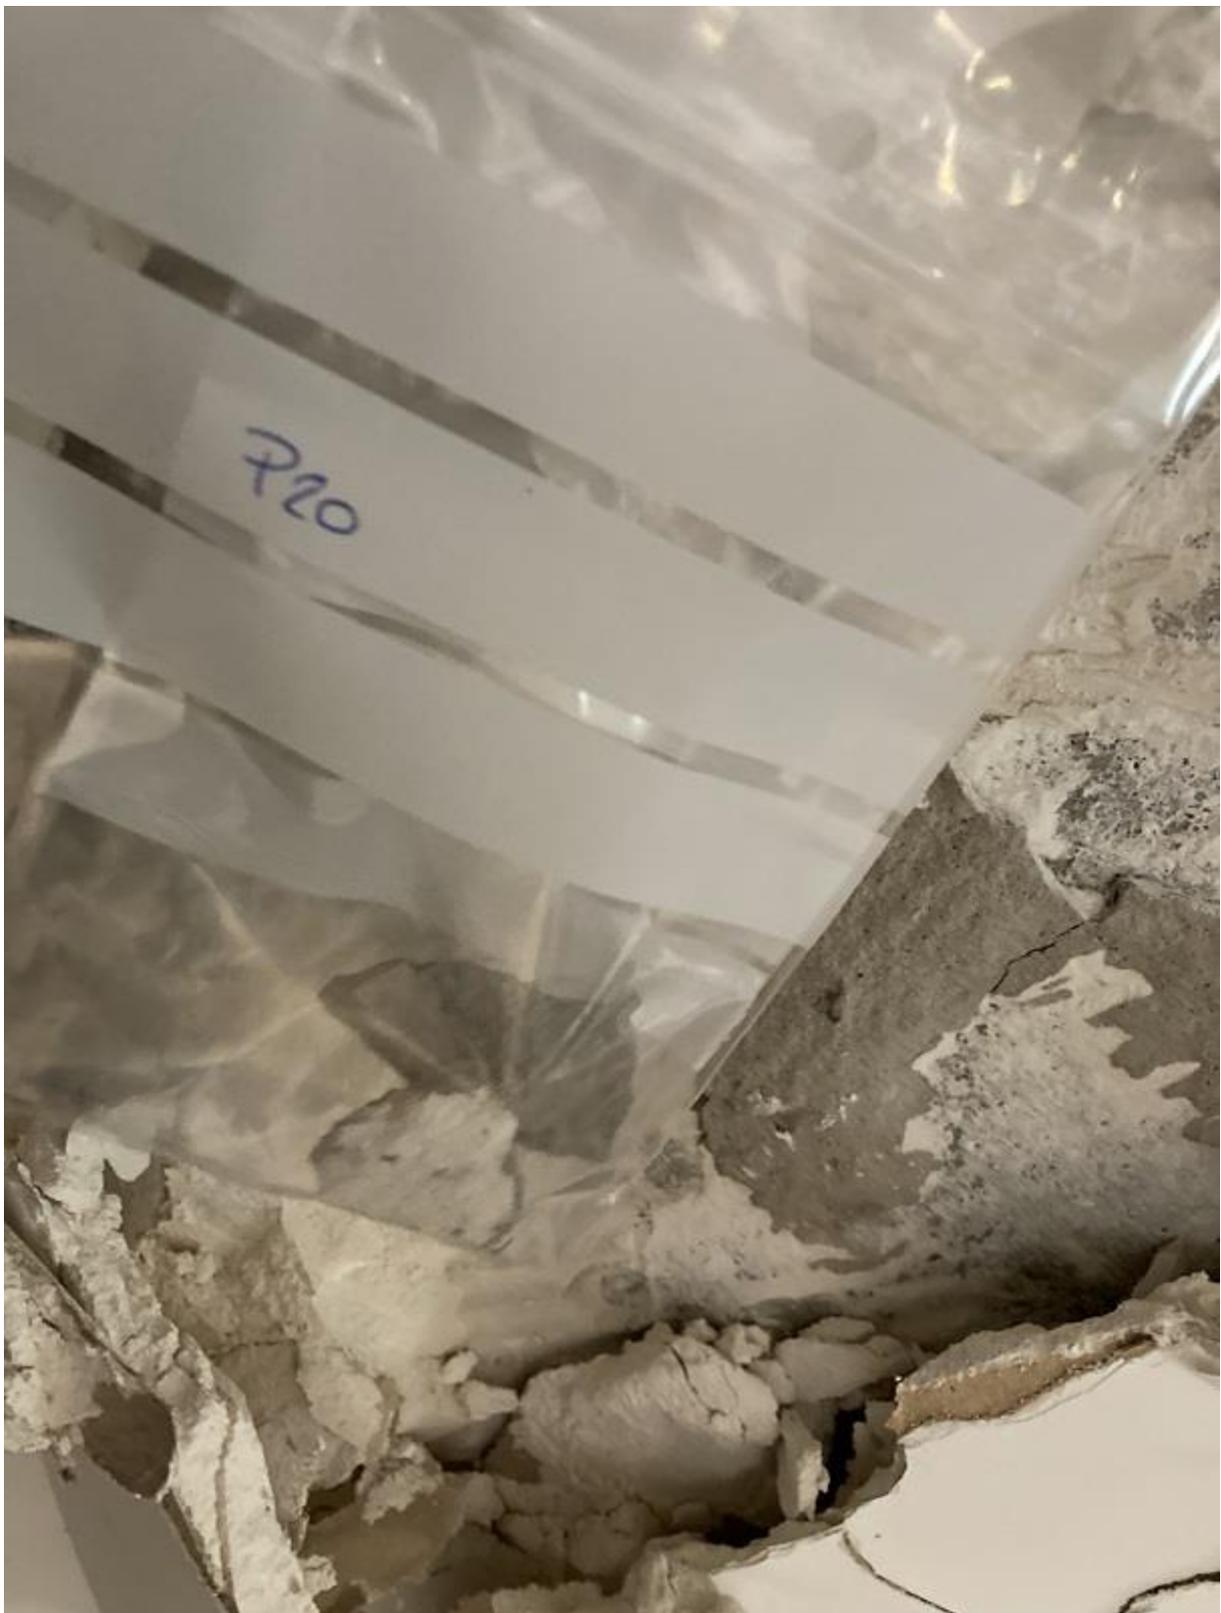
Prélèvement n°20 : pas d'amiante détecté après analyse en laboratoire.

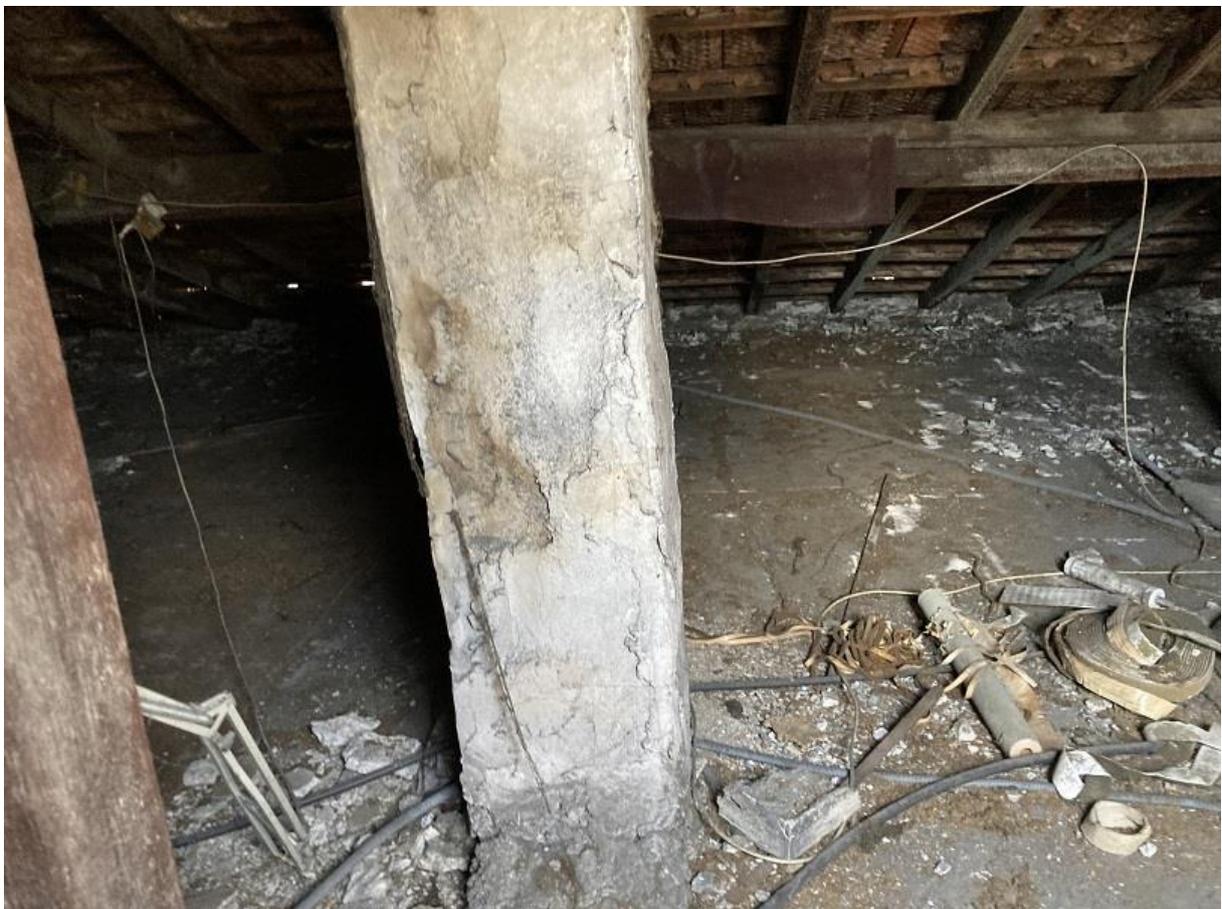
Prélèvement n°7 (TABLEAU 2) : pas d'amiante détecté après analyse en laboratoire.

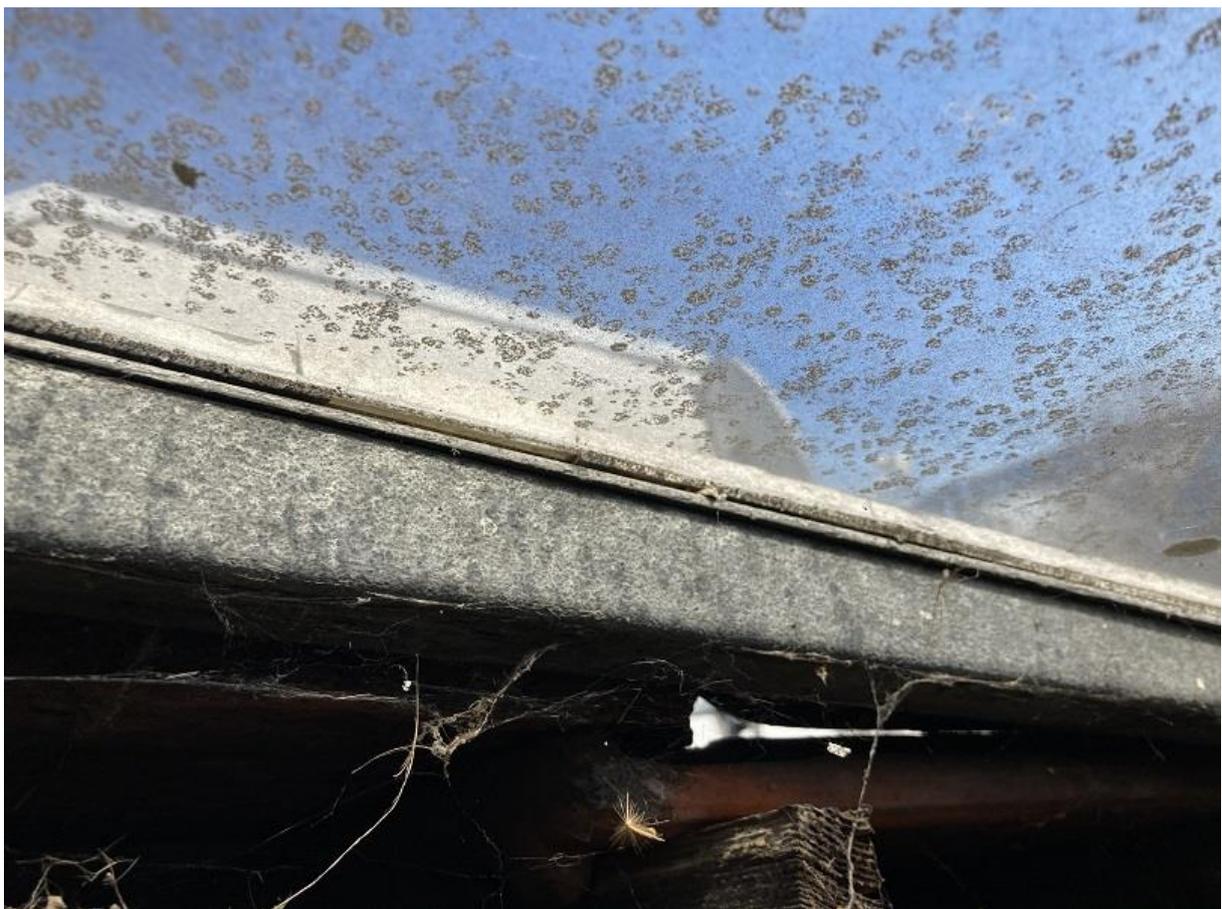
Prélèvement n°8 (TABLEAU 2) : pas d'amiante détecté après analyse en laboratoire.

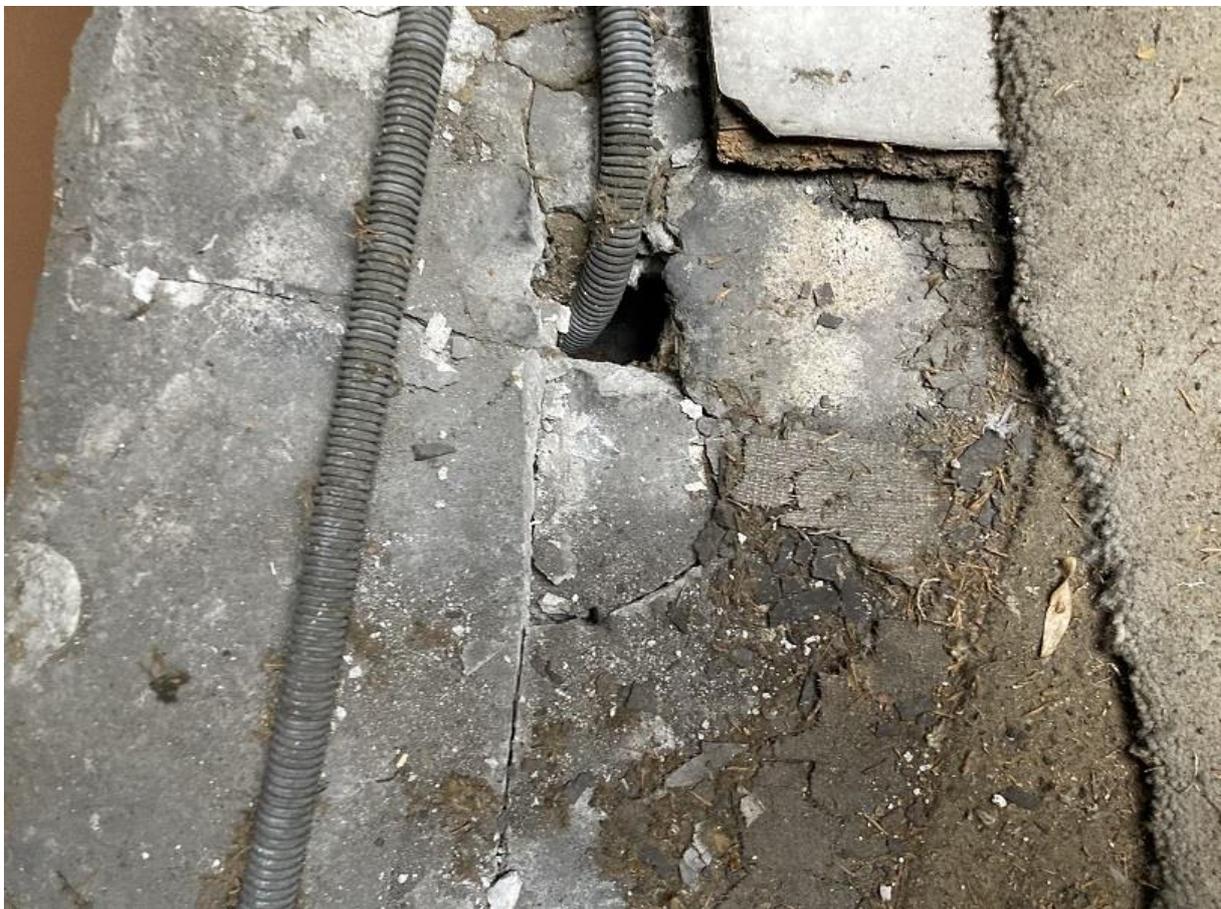
Prélèvement n°9 (TABLEAU 2) : pas d'amiante détecté après analyse en laboratoire.

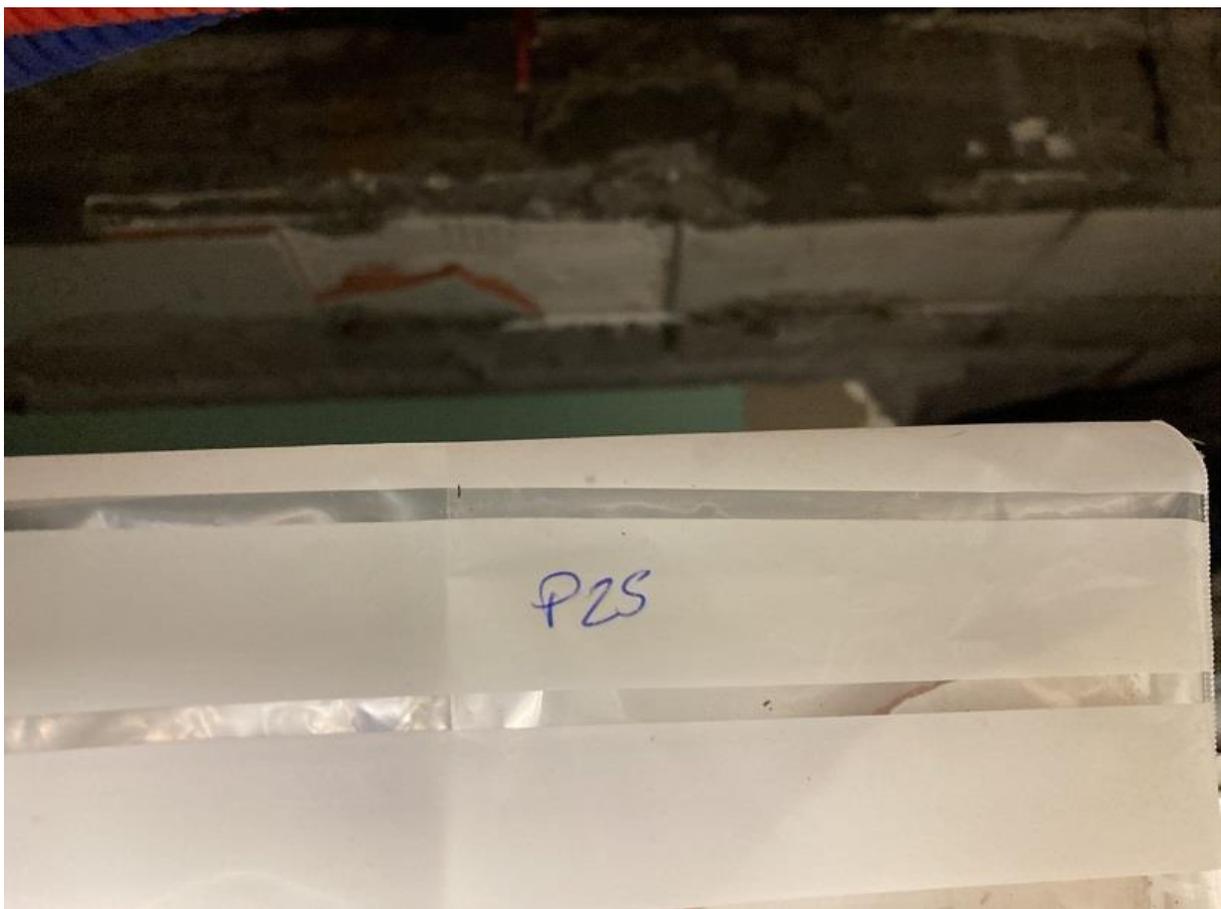
Prélèvement n°25 : pas d'amiante détecté après analyse en laboratoire.

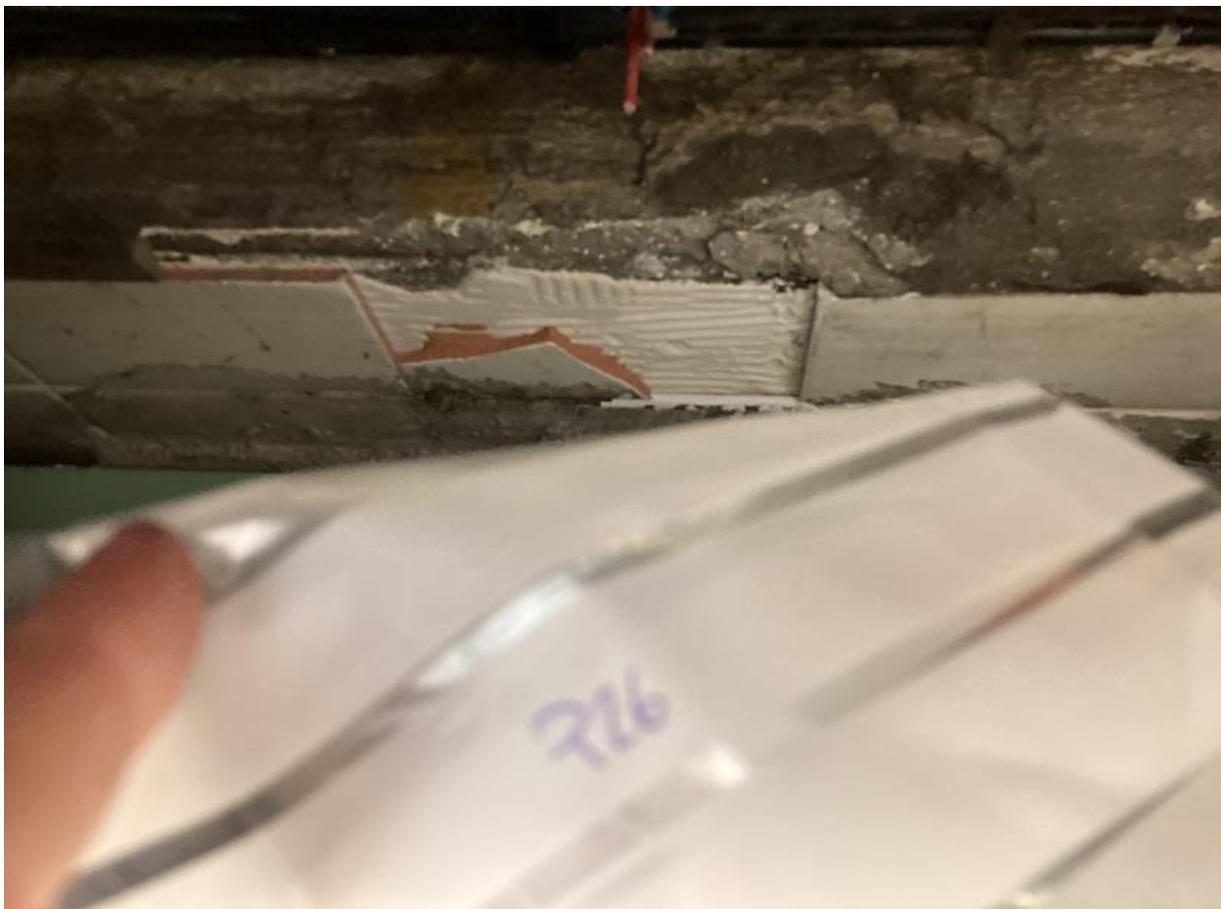
Prélèvement n°26 : pas d'amiante détecté après analyse en laboratoire.

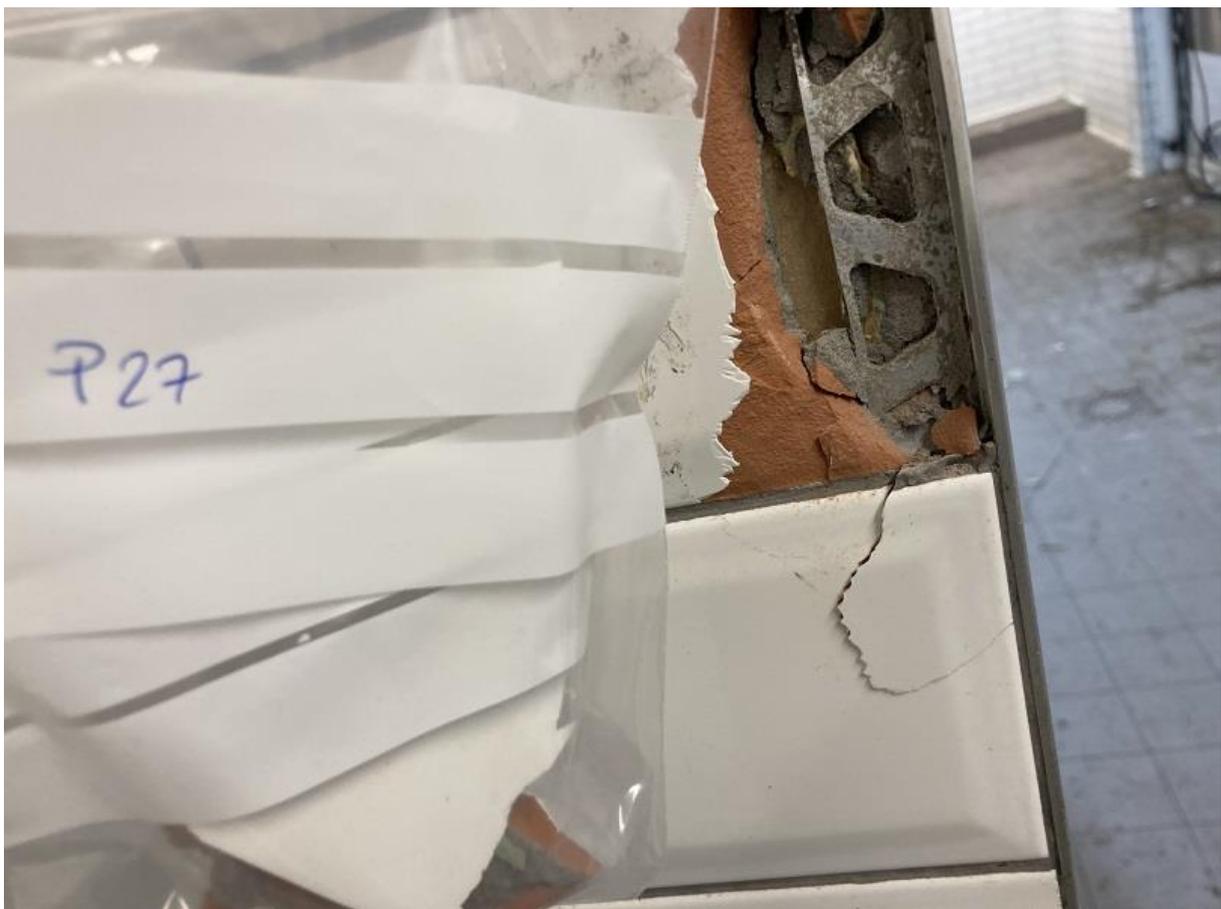
Prélèvement n°27 : pas d'amiante détecté après analyse en laboratoire.

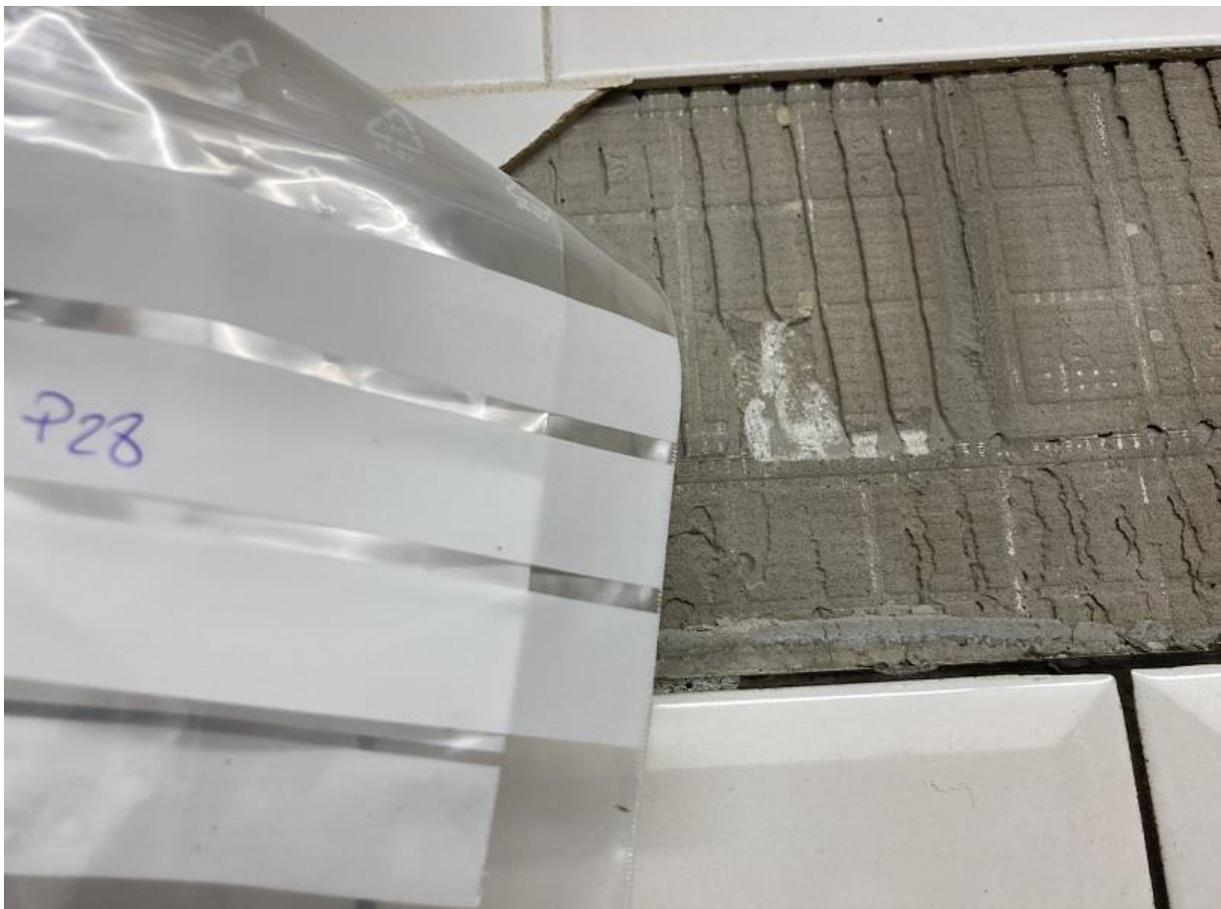
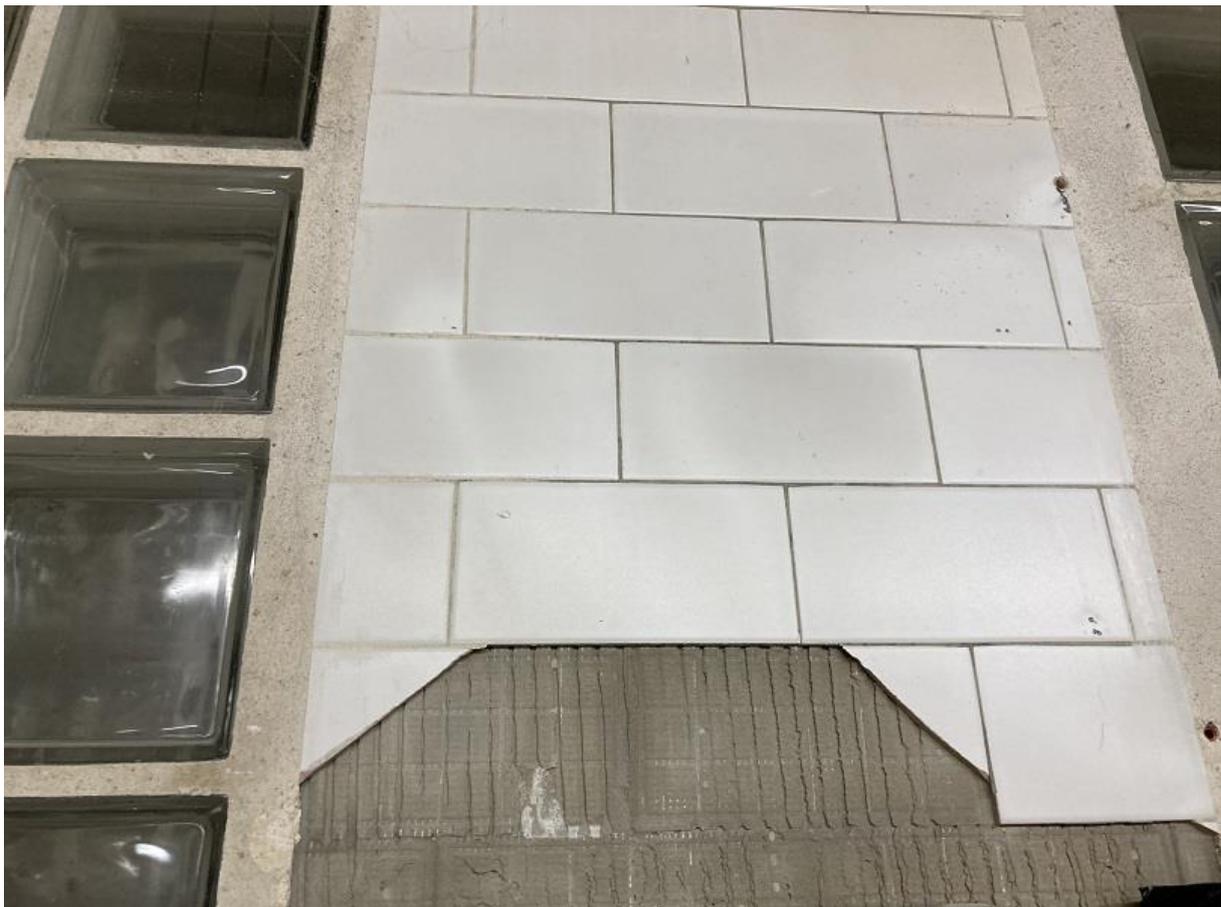
Prélèvement n°28 : pas d'amiante détecté après analyse en laboratoire.

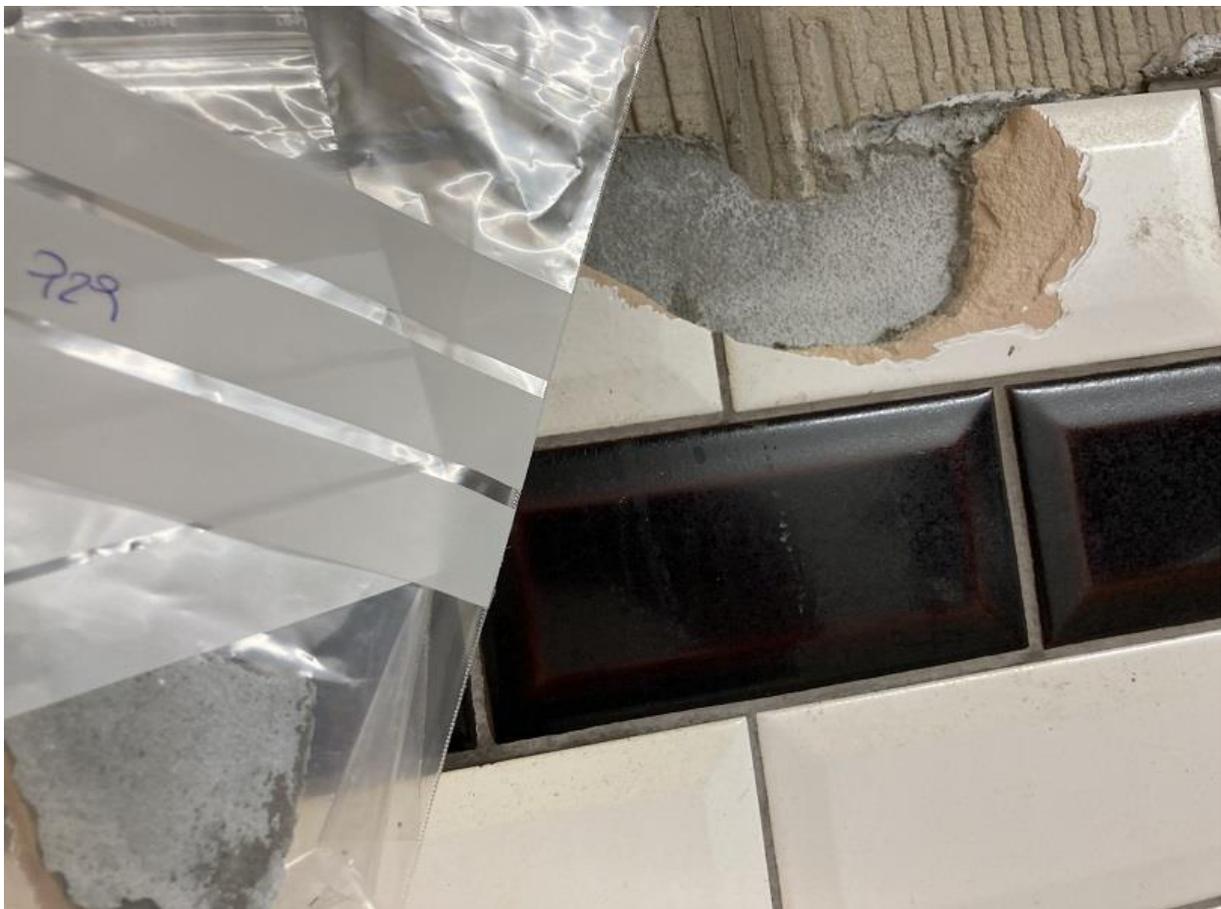
Prélèvement n°29 : pas d'amiante détecté après analyse en laboratoire.

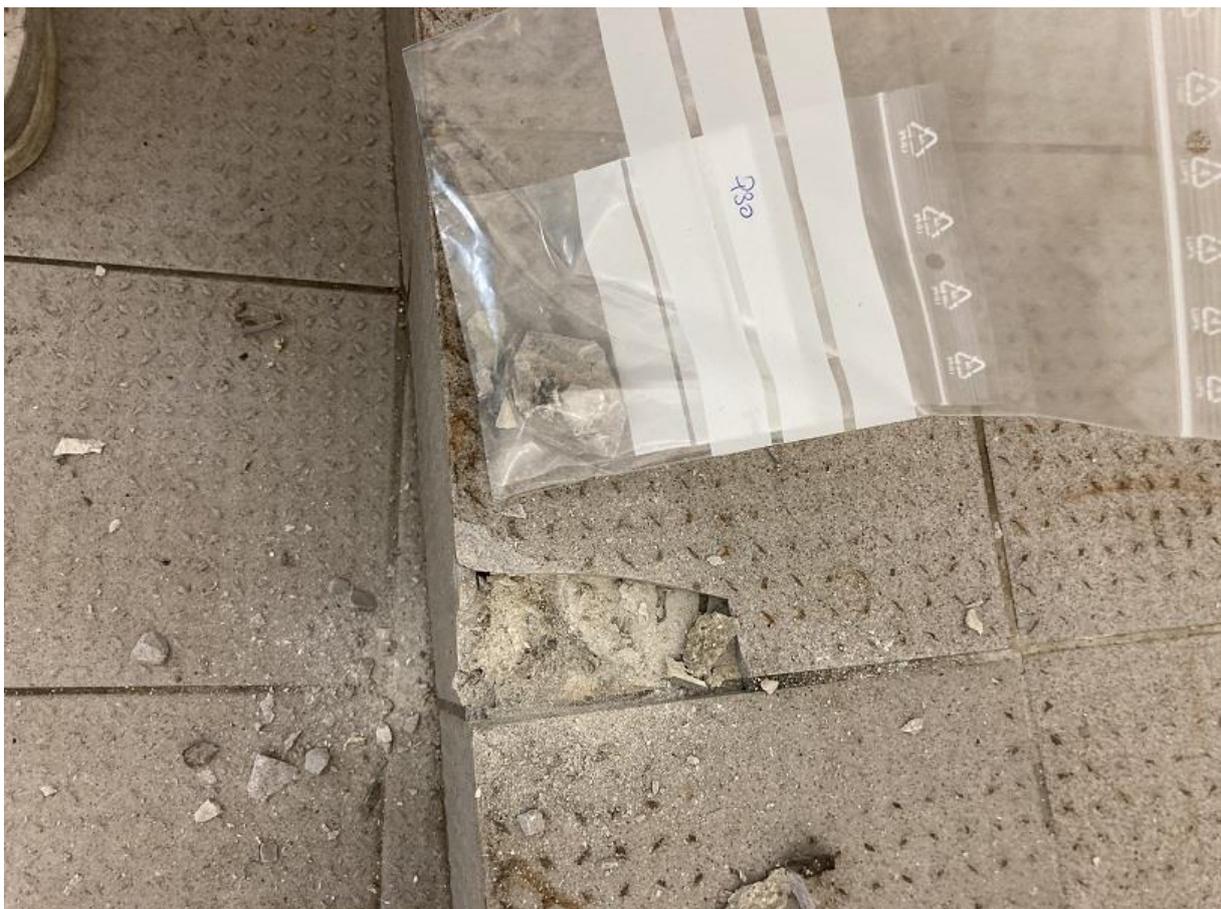
Prélèvement n°30 : pas d'amiante détecté après analyse en laboratoire.

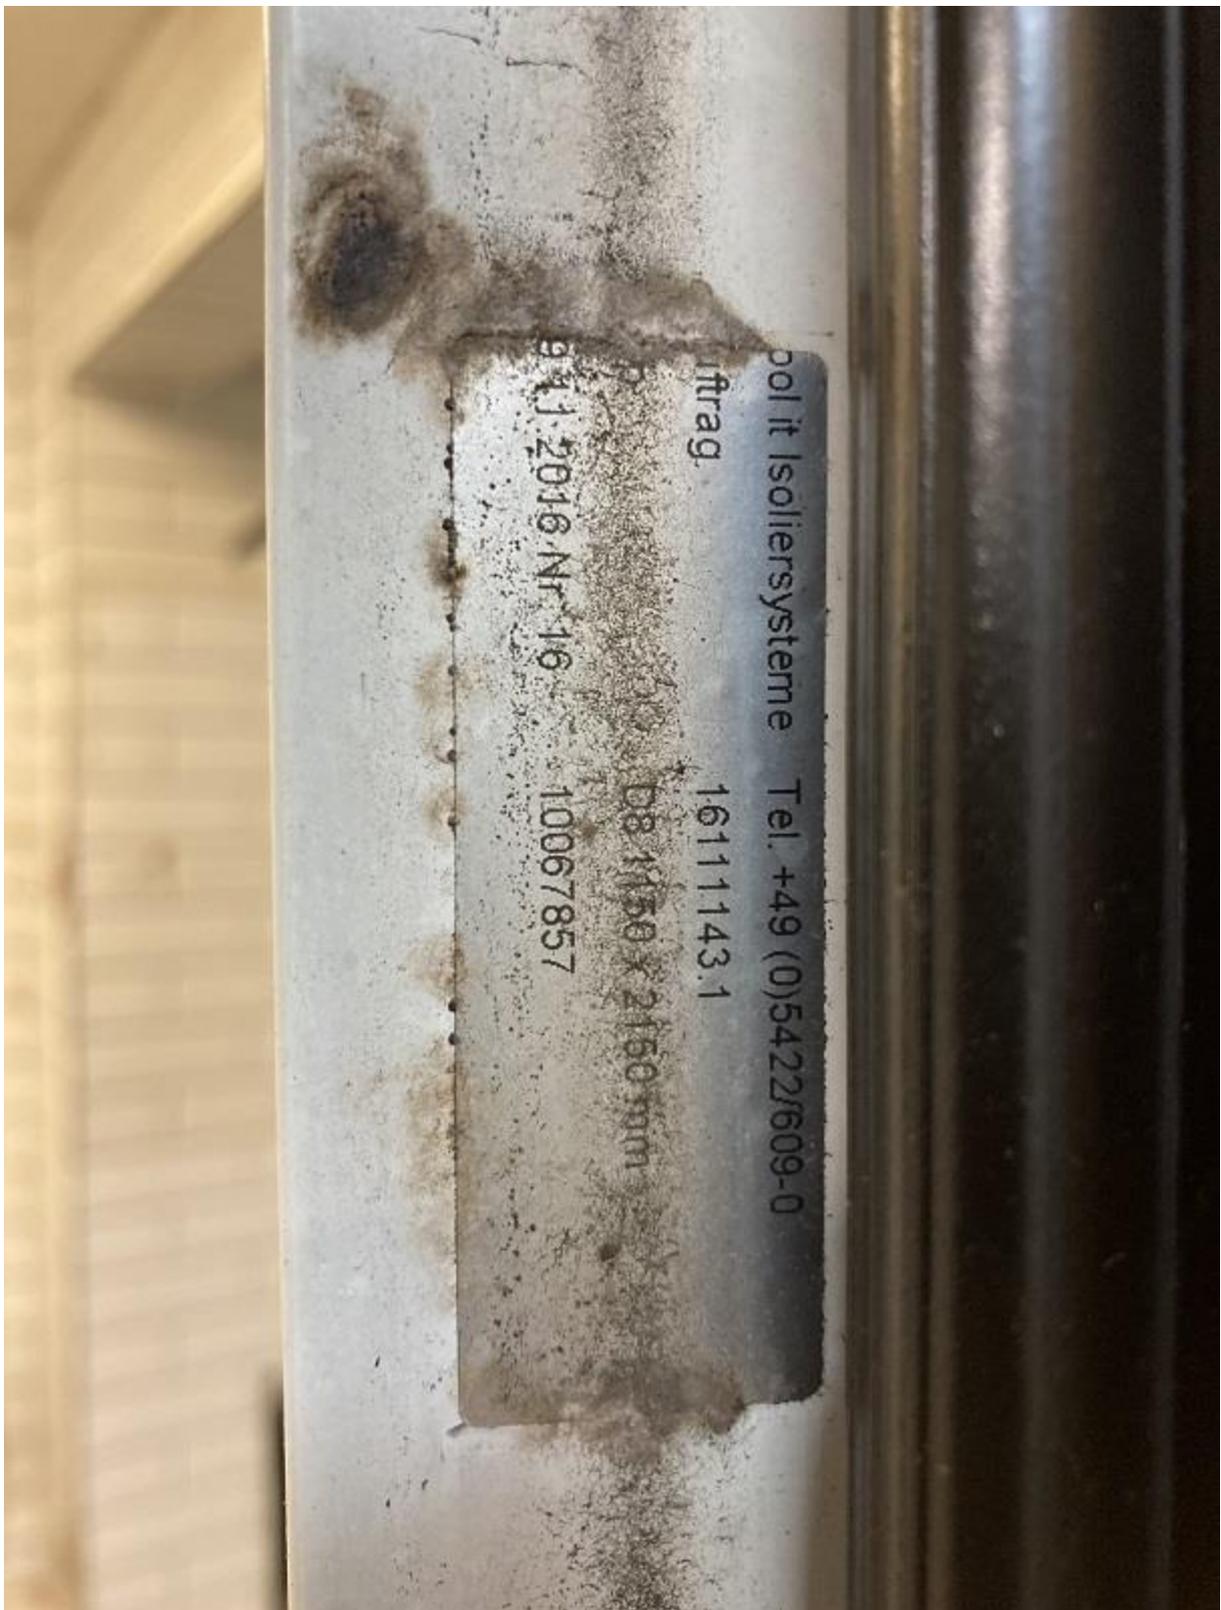
Porte de la chambre froide située dans l'arrière cuisine : l'équipement date de 2016 et ne contient donc pas d'amiante.

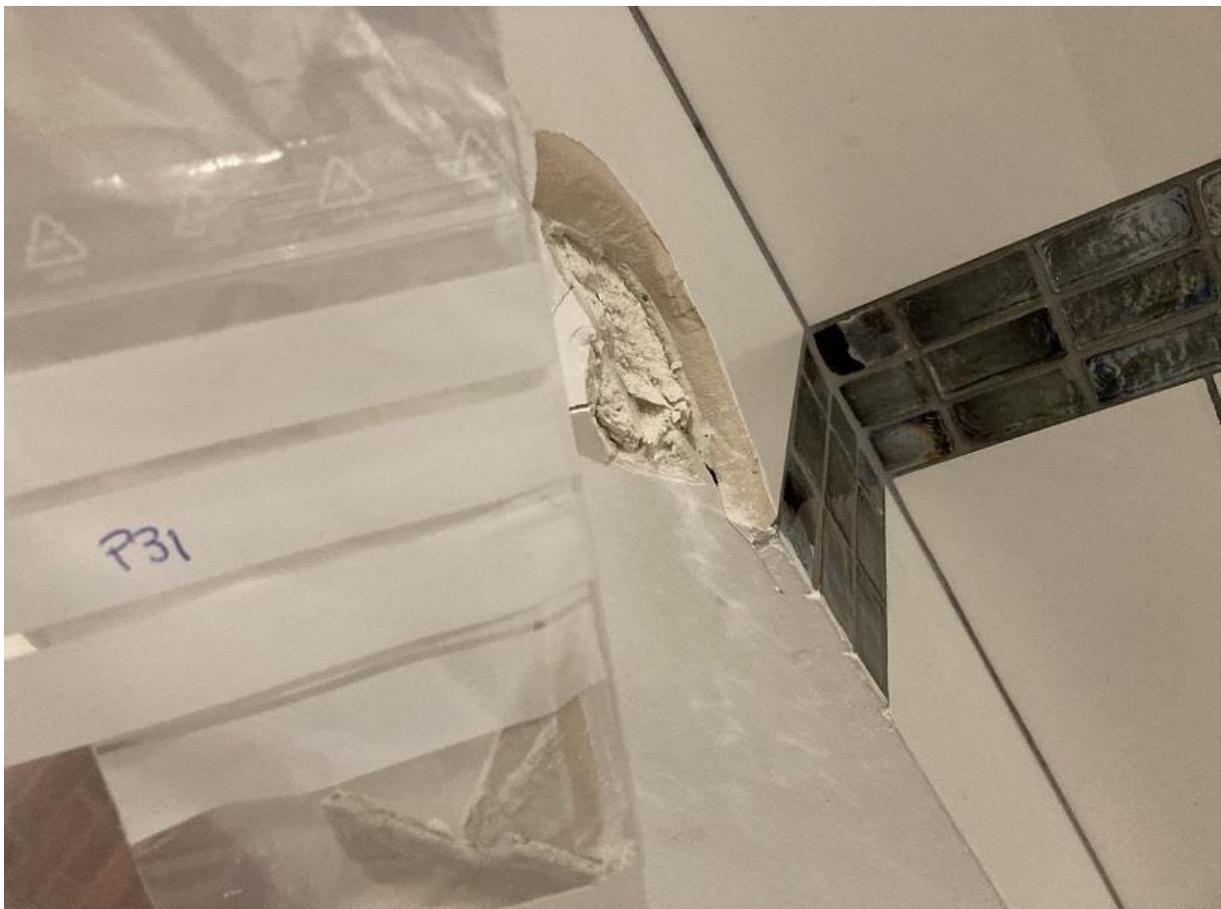
Prélèvement n°31 : pas d'amiante détecté après analyse en laboratoire.

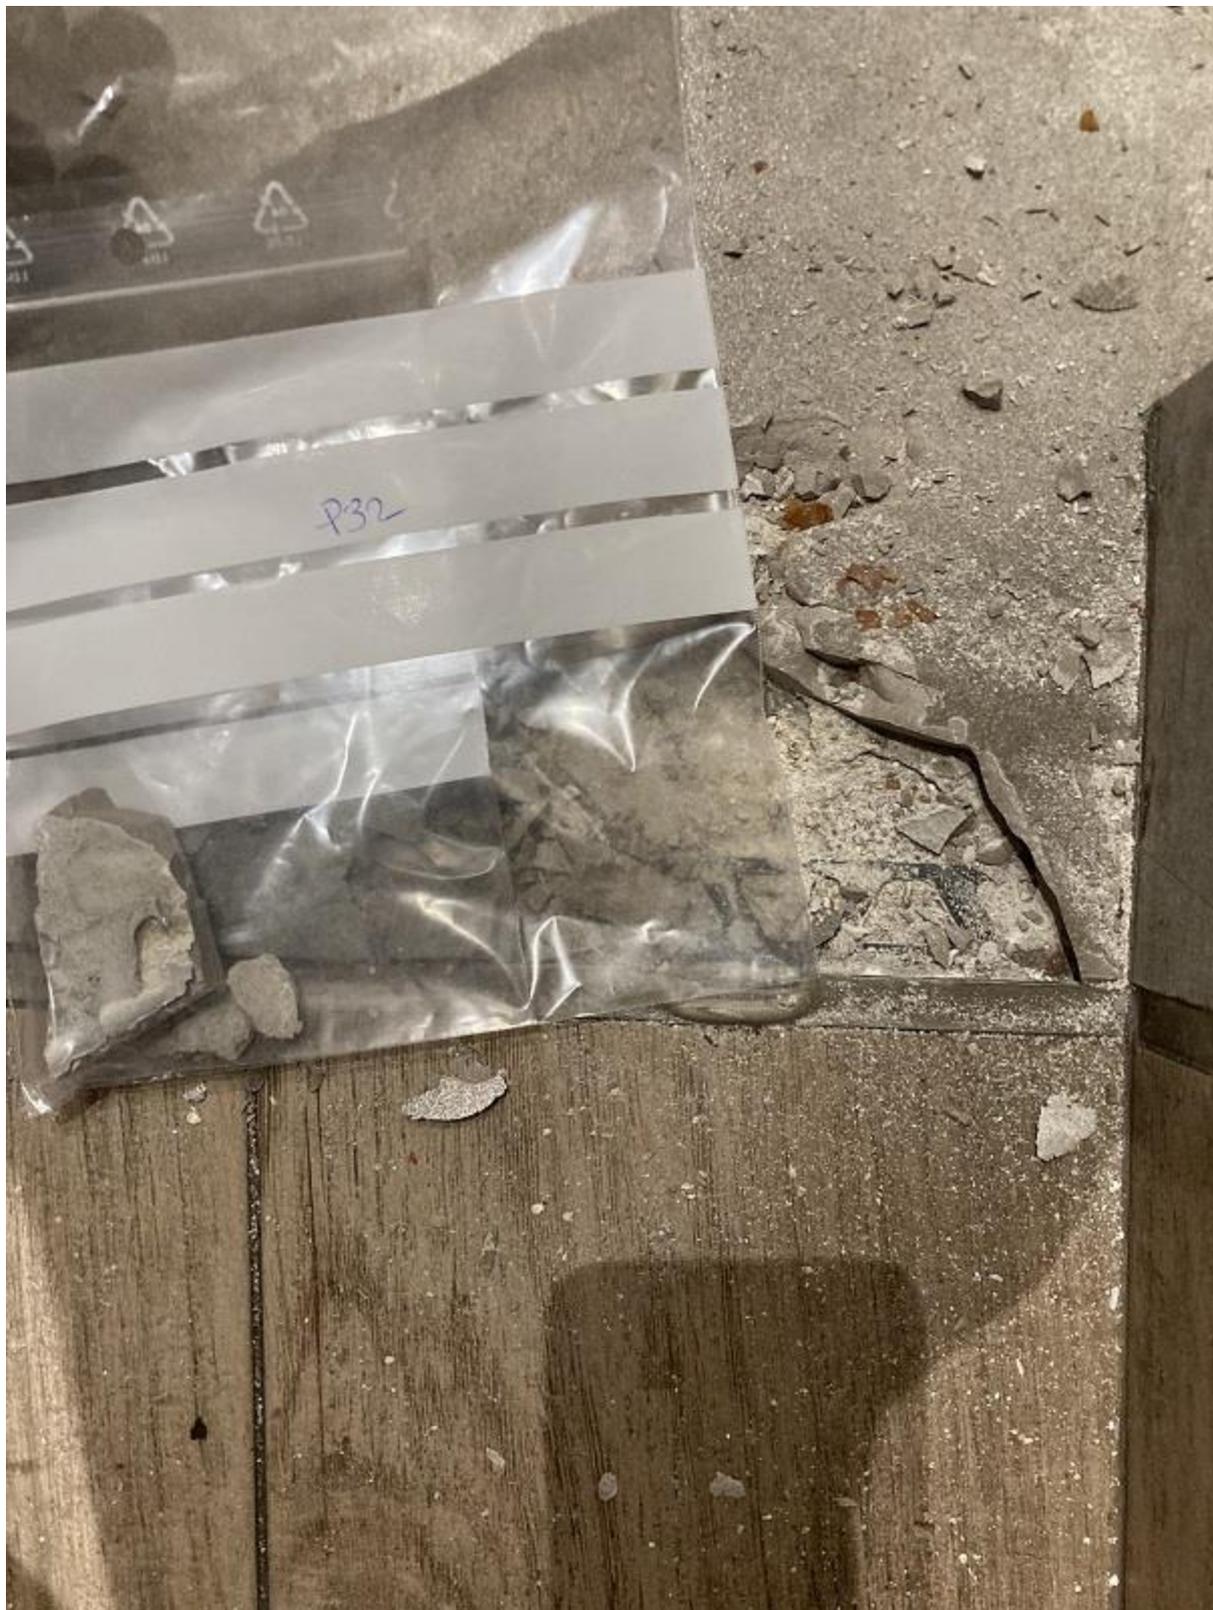
Prélèvement n°32 : pas d'amiante détecté après analyse en laboratoire.

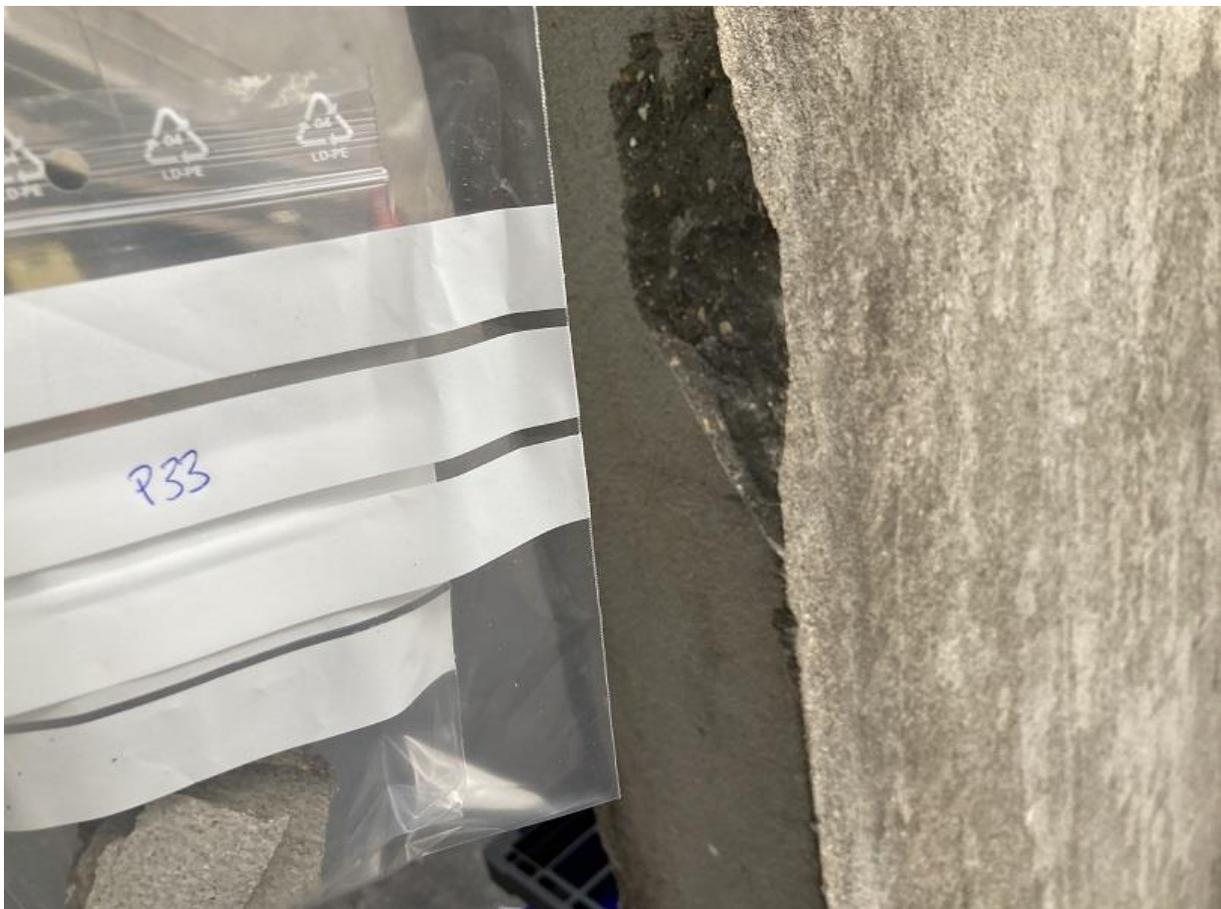
Prélèvement n°33 : pas d'amiante détecté après analyse en laboratoire.
