**RAPPORT DE MISSION DE REPERAGE DES MATERIAUX ET  
PRODUITS CONTENANT DE L'AMIANTE AVANT DEMOLITION  
N°2021-116-DAAD-C-18CARIOU-BAT-RESTAURANT  
Version 1**

**Bâtiment  
18, avenue Corentin Cariou  
75019 PARIS**

**Nexity IR  
19, rue de Vienne  
TSA 60030  
75801 PARIS Cedex 08**

**Conclusion : il n'a pas été repéré de matériaux et/ou produits contenant de l'amiante après analyses en laboratoire.**

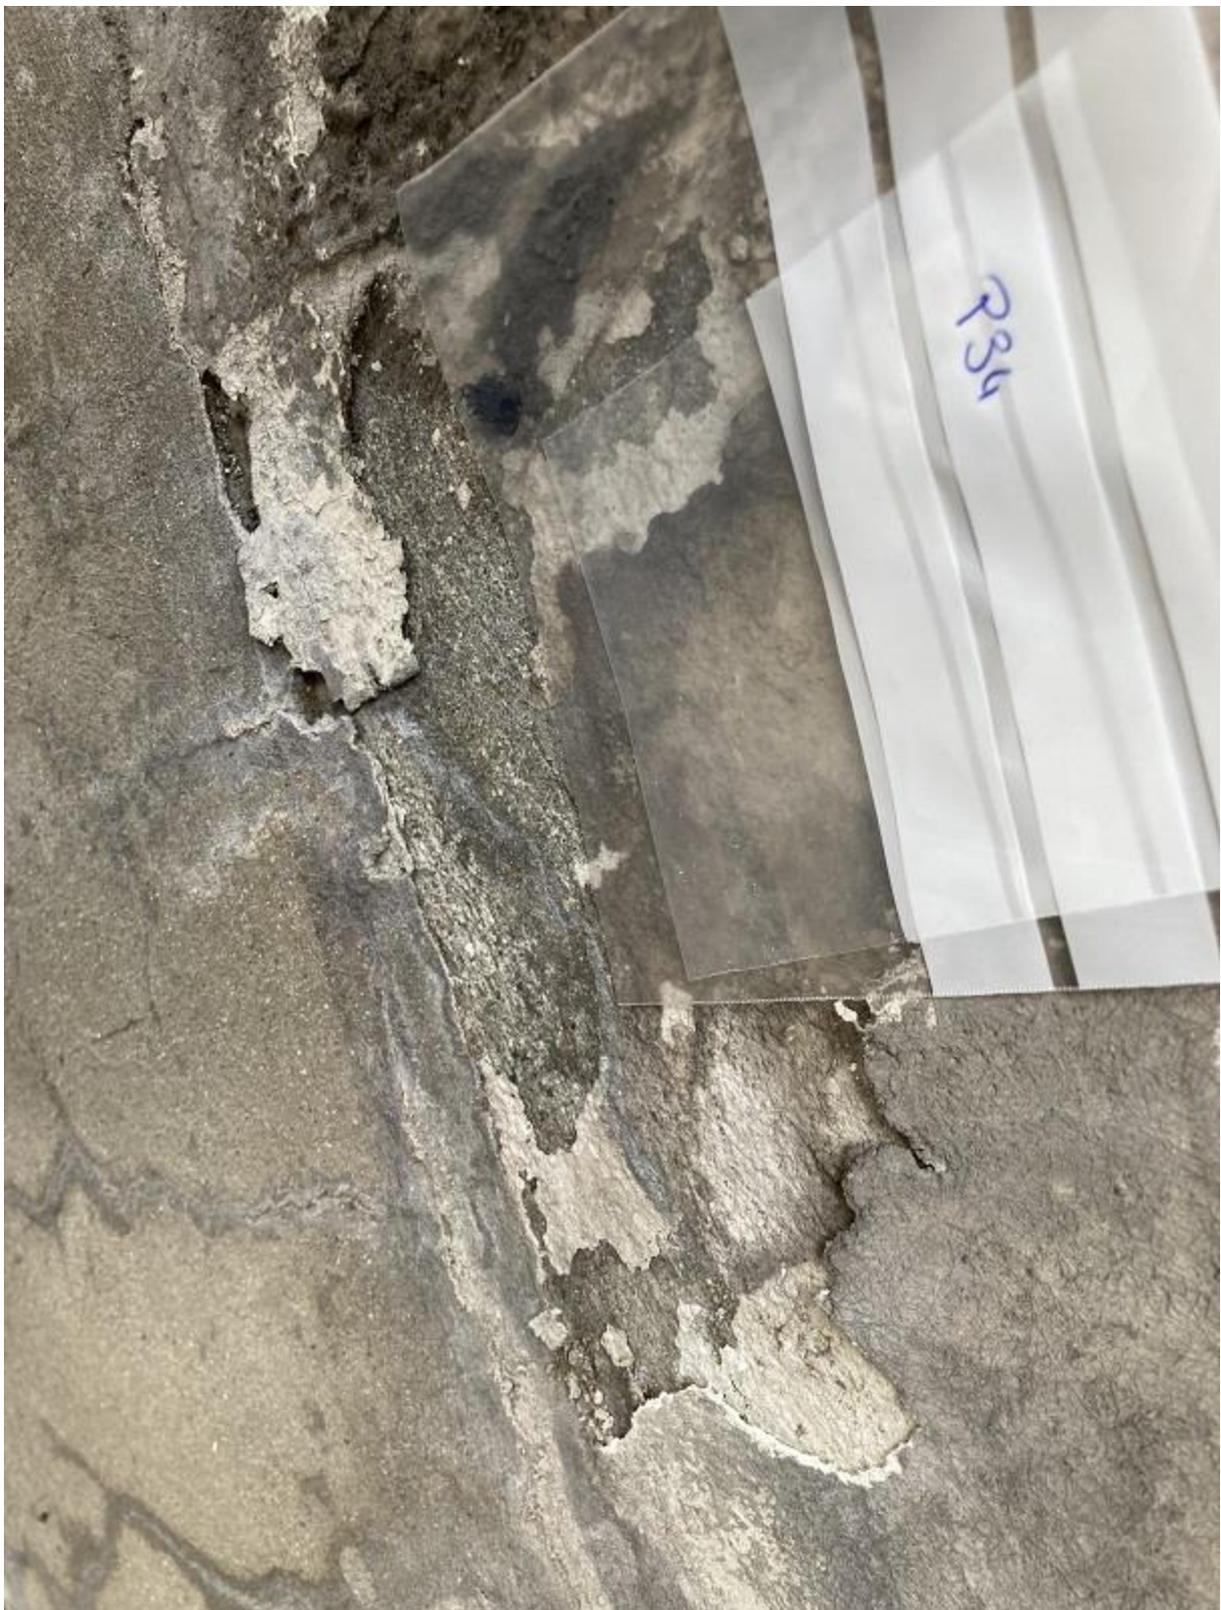
Prélèvement n°34 : pas d'amiante détecté après analyse en laboratoire.

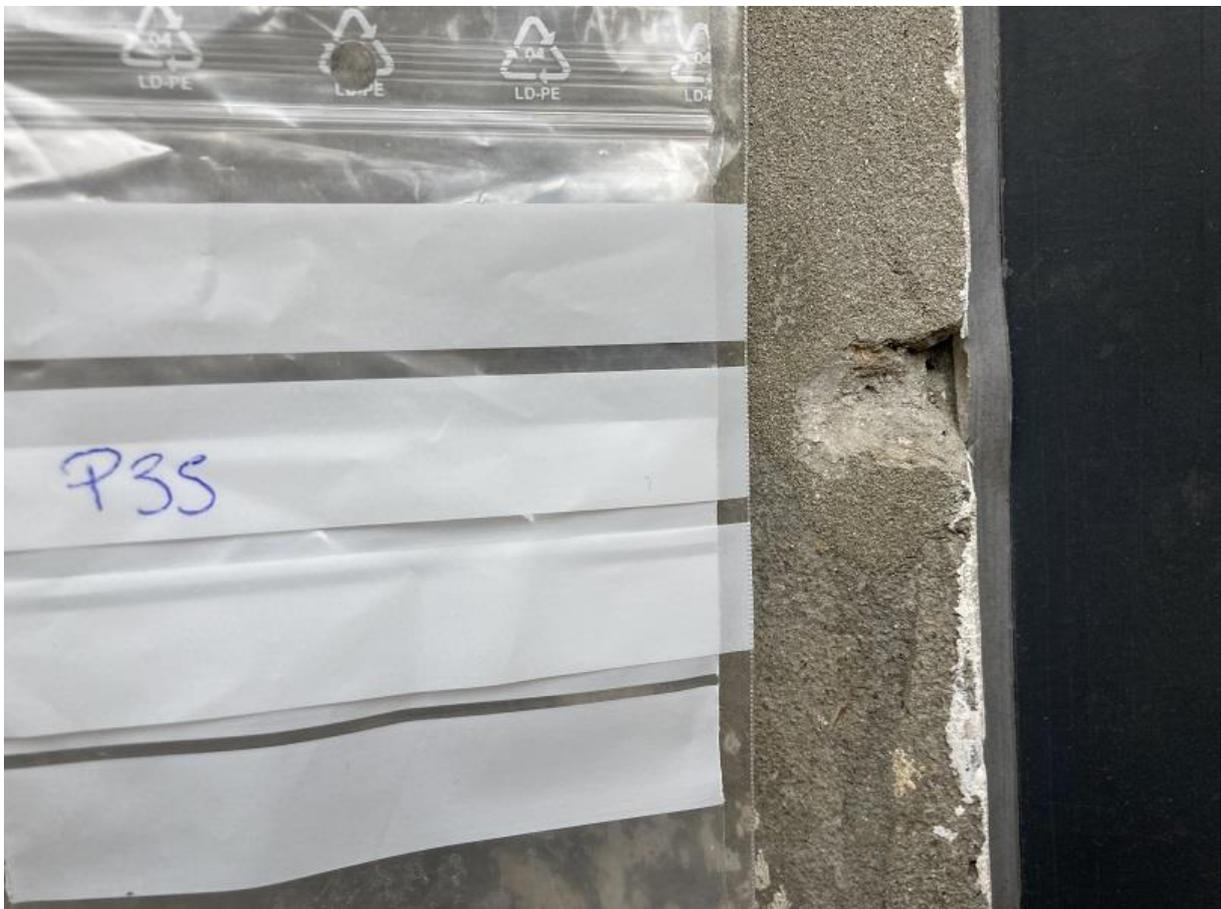
Prélèvement n°35 : pas d'amiante détecté après analyse en laboratoire.

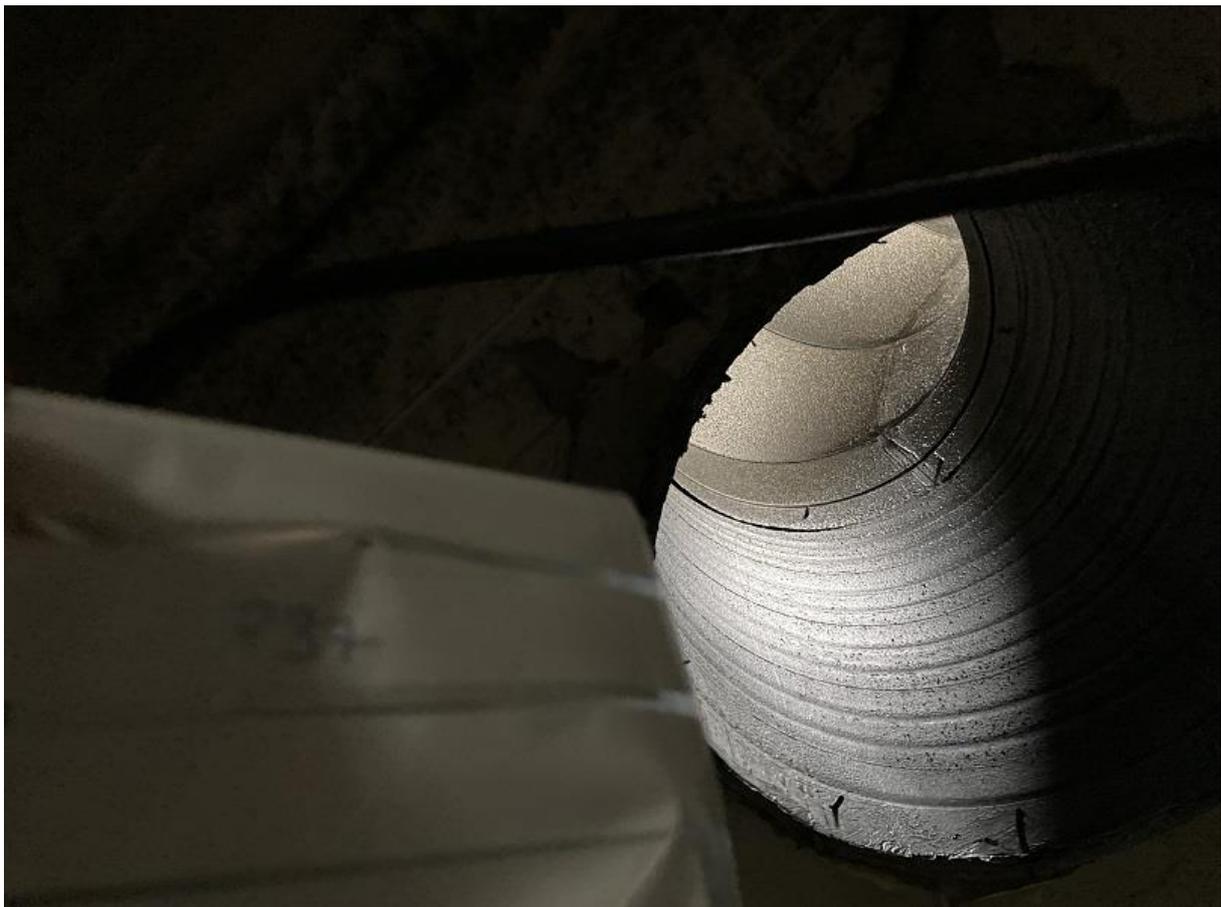
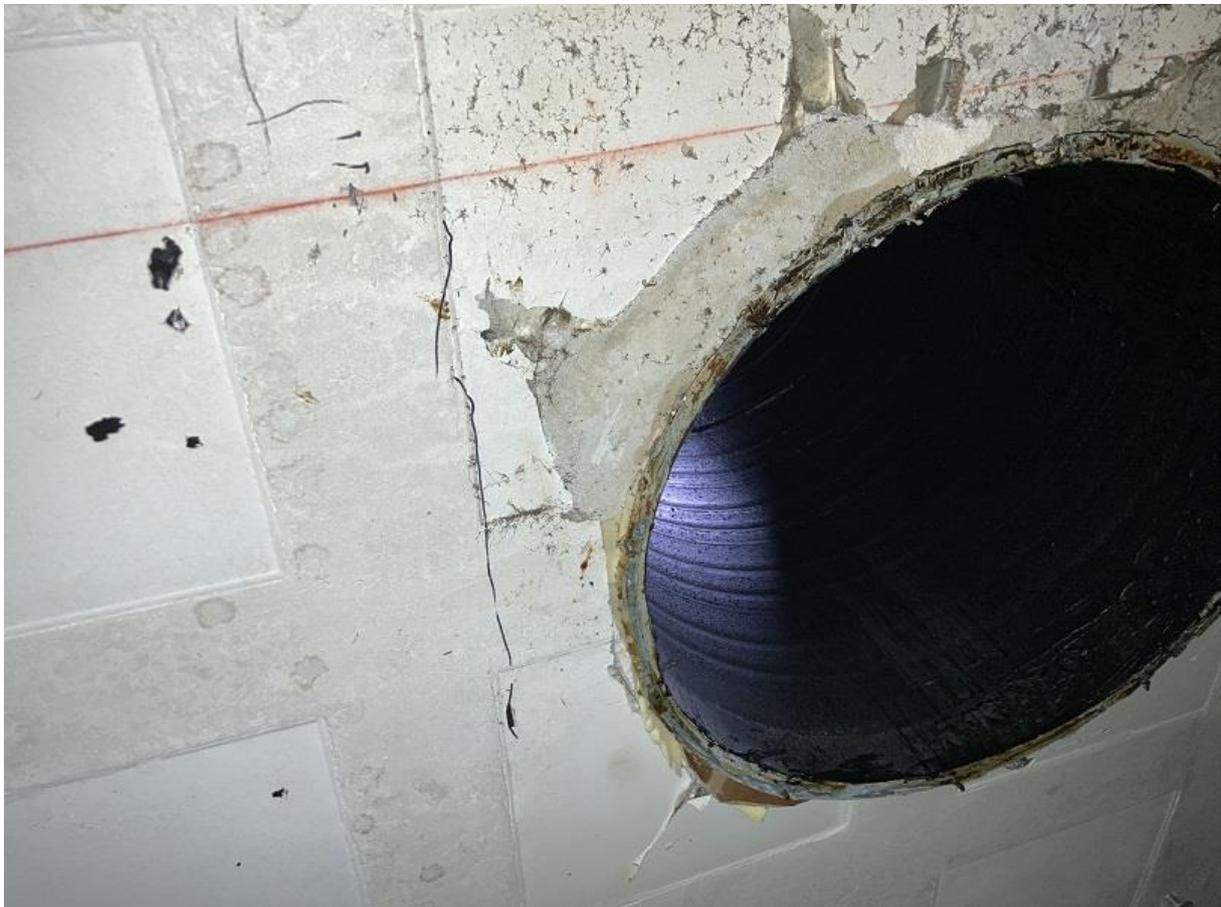
Prélèvement n°37 : pas d'amiante détecté après analyse en laboratoire.

Prélèvement n°37 (enduit rebouchage) : pas d'amiante détecté après analyse en laboratoire.

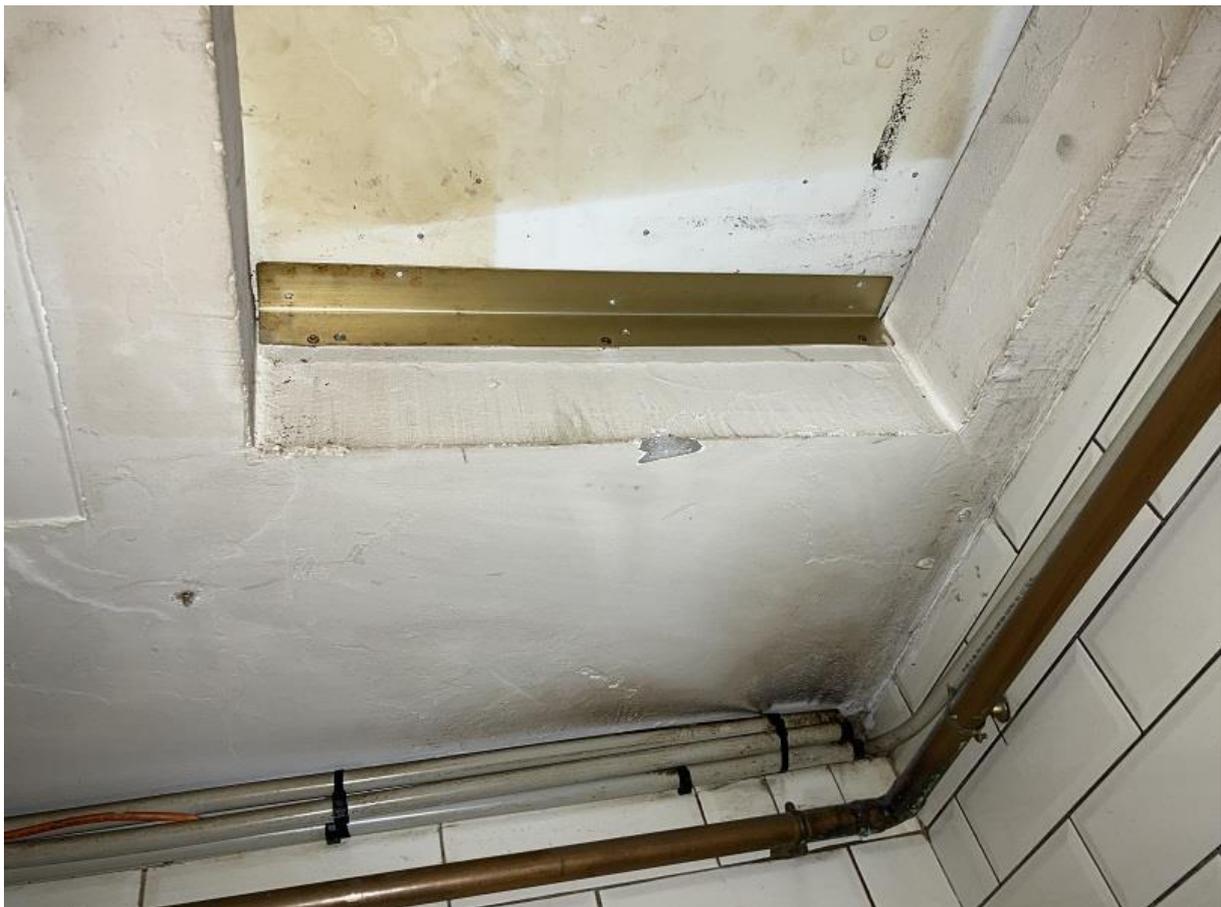
Prélèvement n°38 : pas d'amiante détecté après analyse en laboratoire.

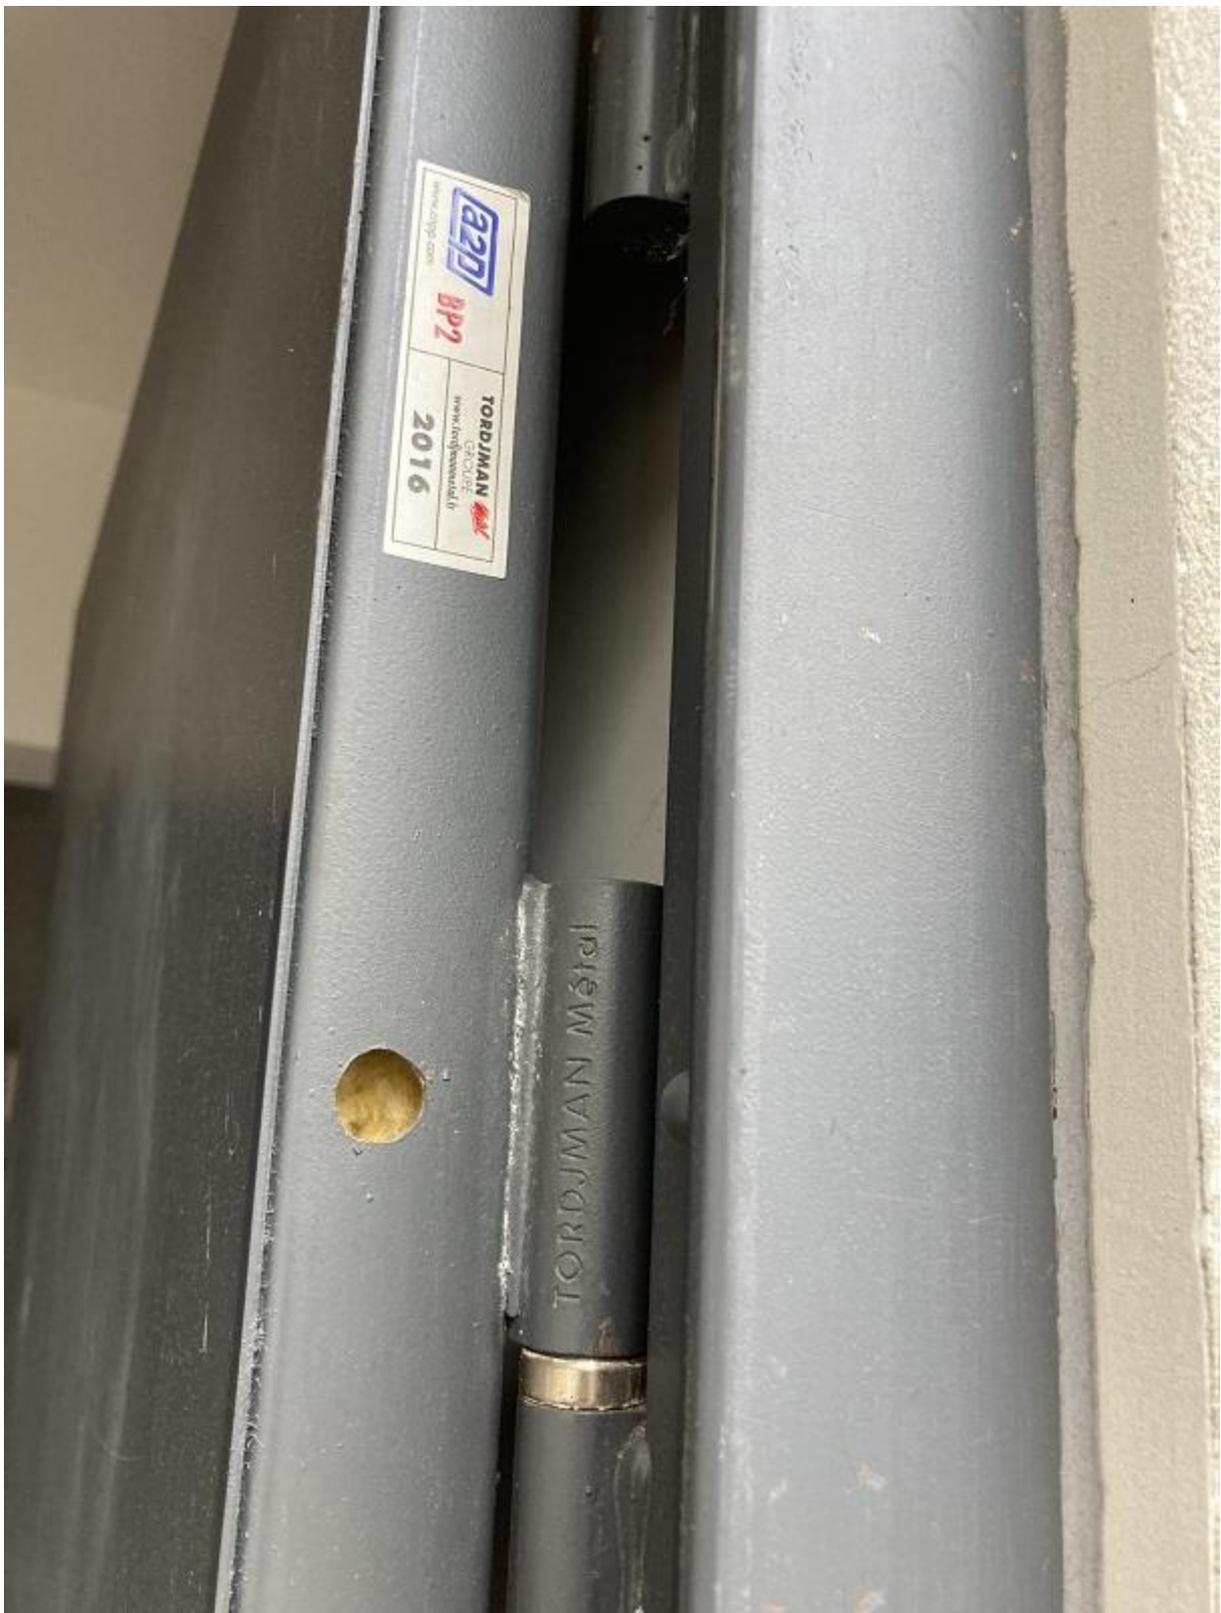
La porte coupe-feu donnant sur la cour date de 2016 et ne contient donc pas d'amiante.

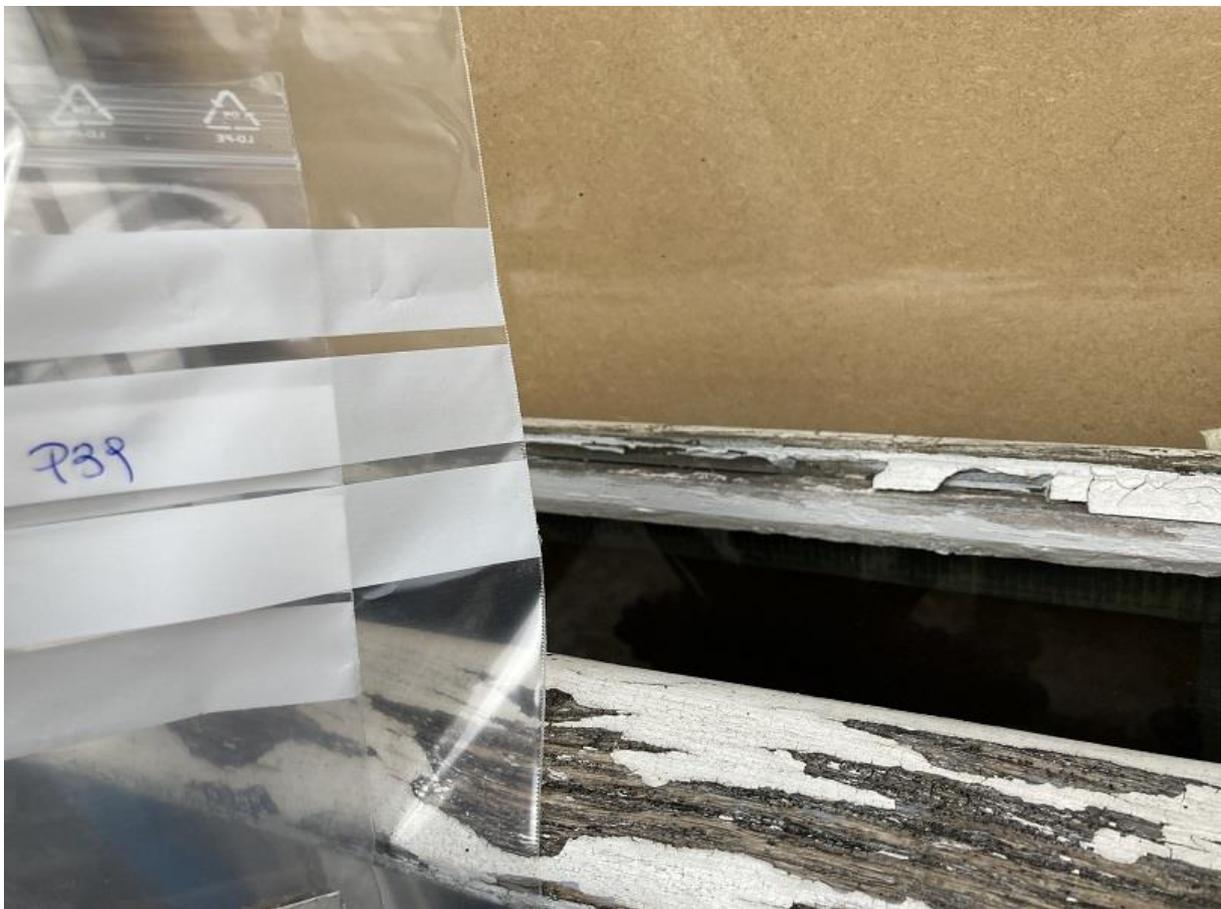
Prélèvement n°39 : pas d'amiante détecté après analyse en laboratoire.

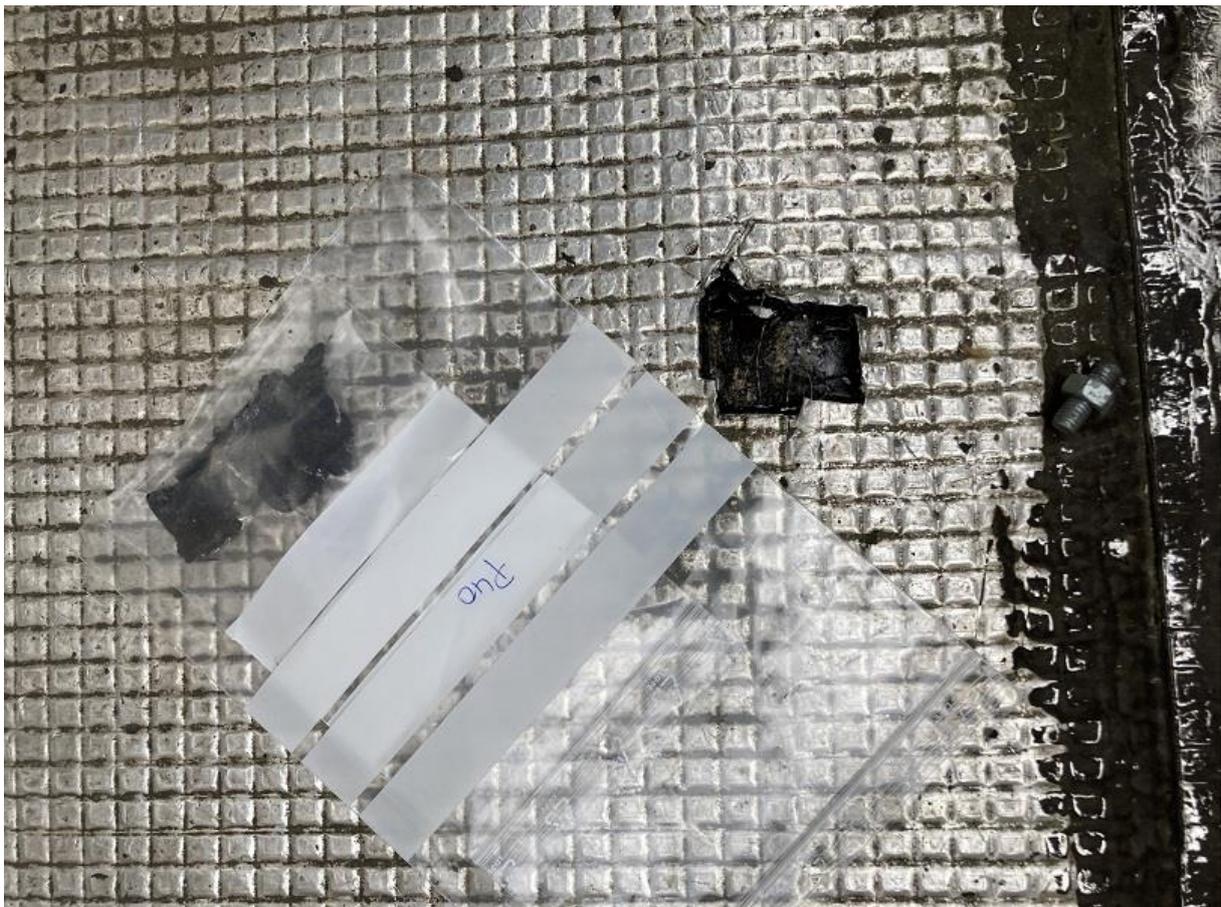
Prélèvement n°40 : pas d'amiante détecté après analyse en laboratoire.

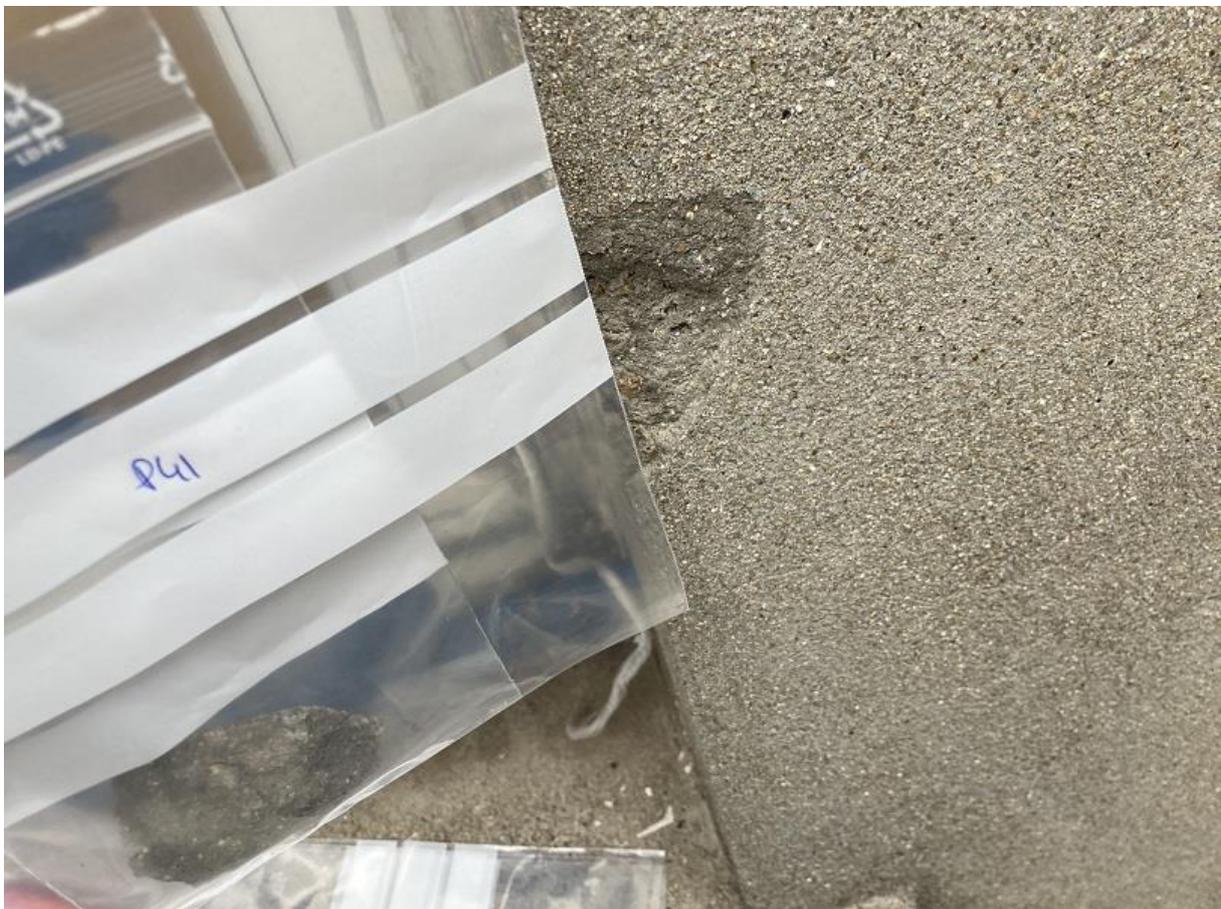
Prélèvement n°41 : pas d'amiante détecté après analyse en laboratoire.

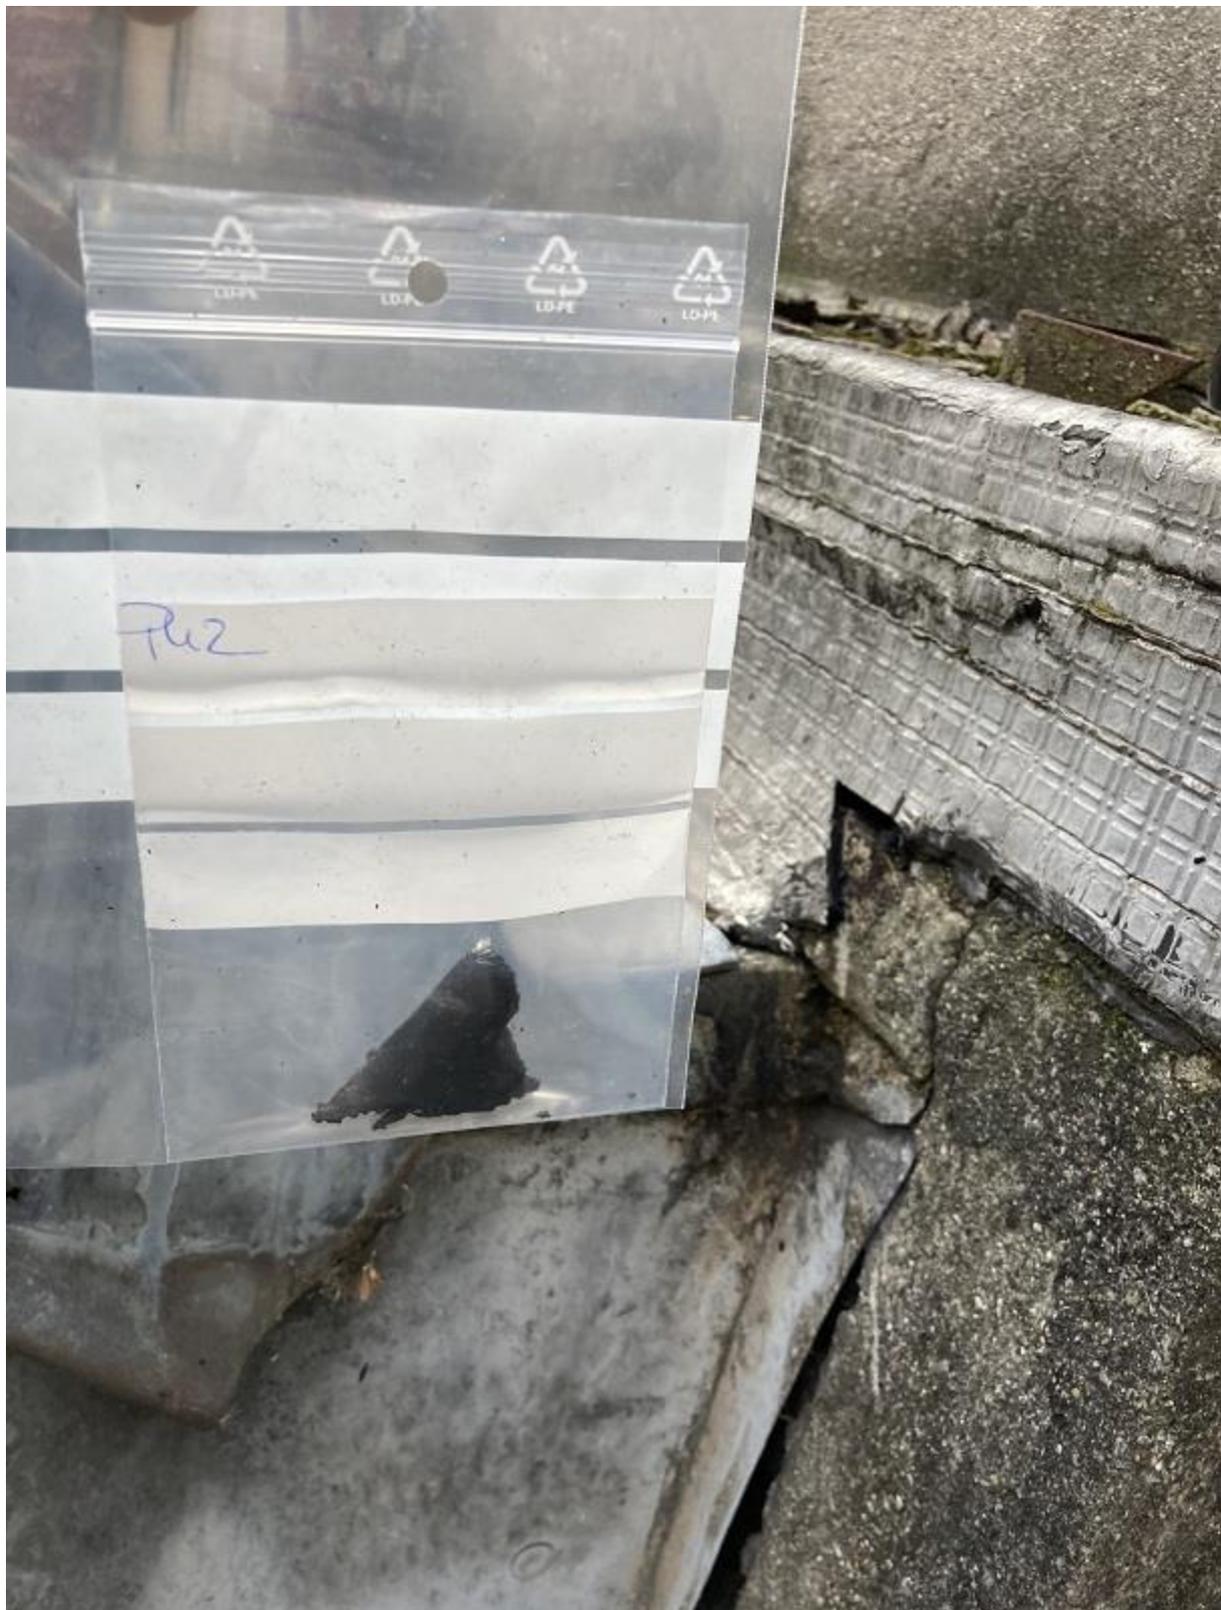
Prélèvement n°42 : pas d'amiante détecté après analyse en laboratoire.

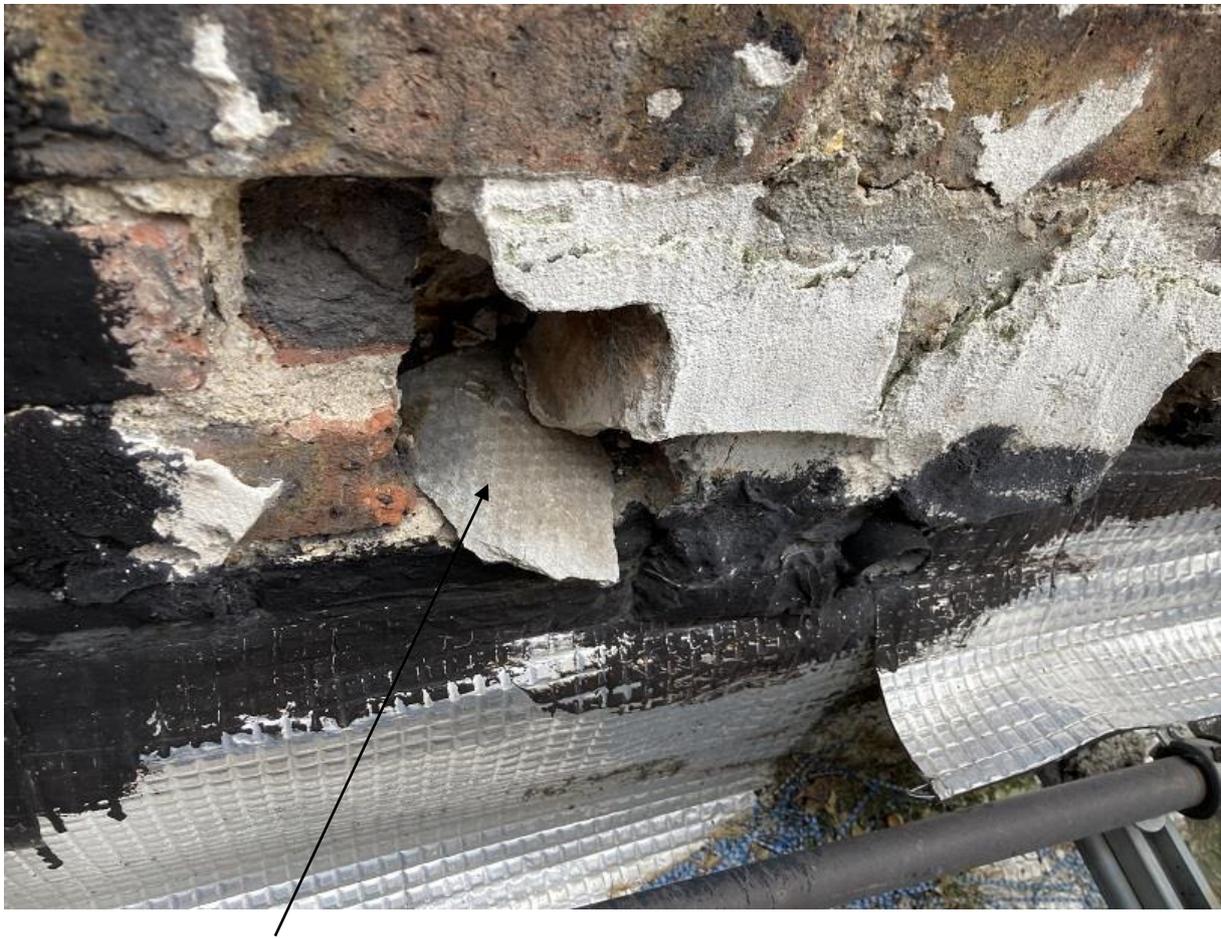
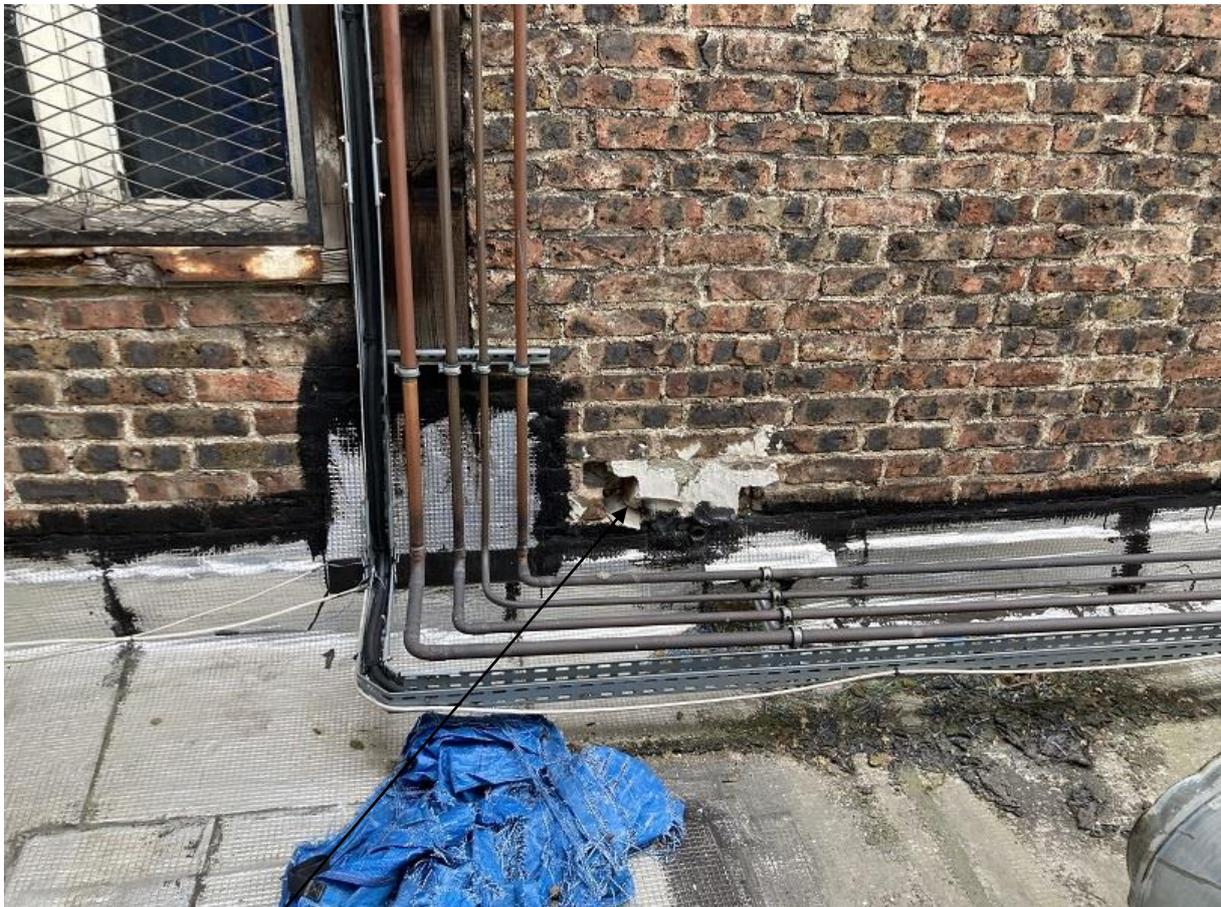
Des morceaux de conduits rectangulaires en fibres ciment (présence d'amiante soupçonnée) sont présent au niveau du mur appartement au bâtiment mitoyen (toiture terrasse).

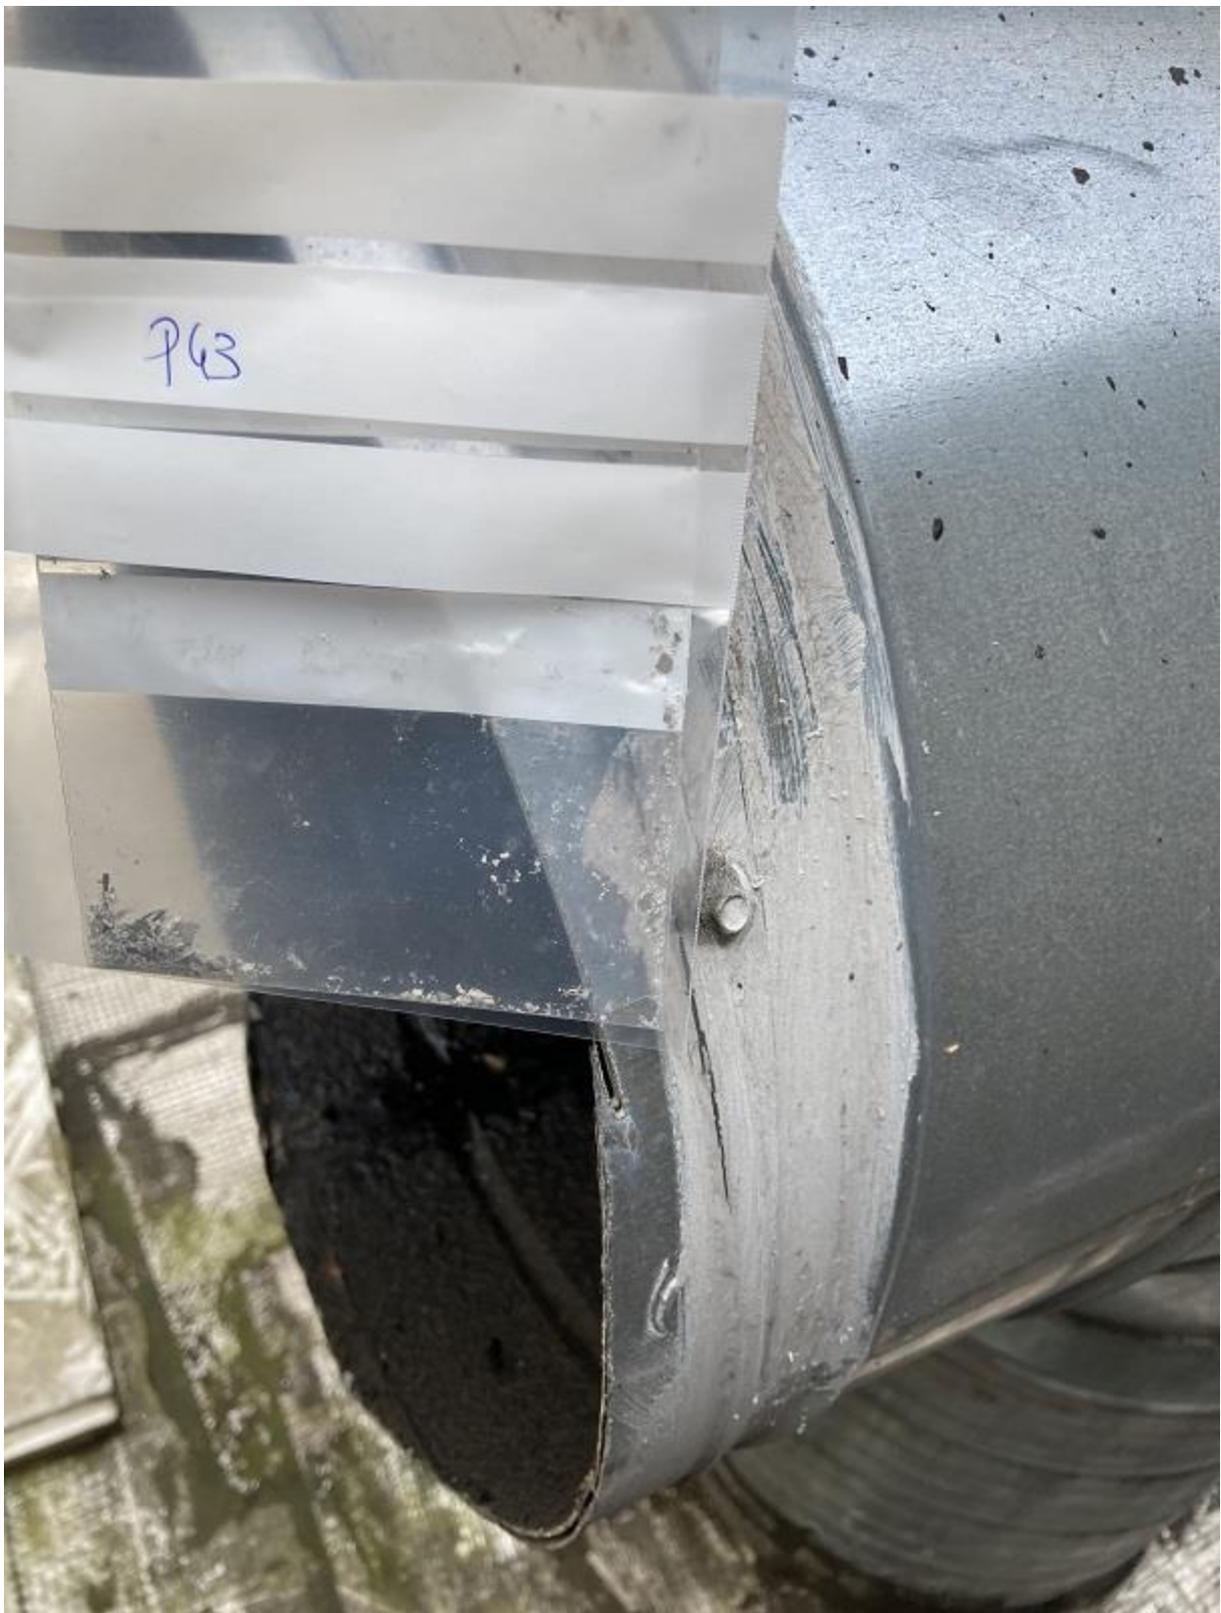
Prélèvement n°43 : pas d'amiante détecté après analyse en laboratoire.

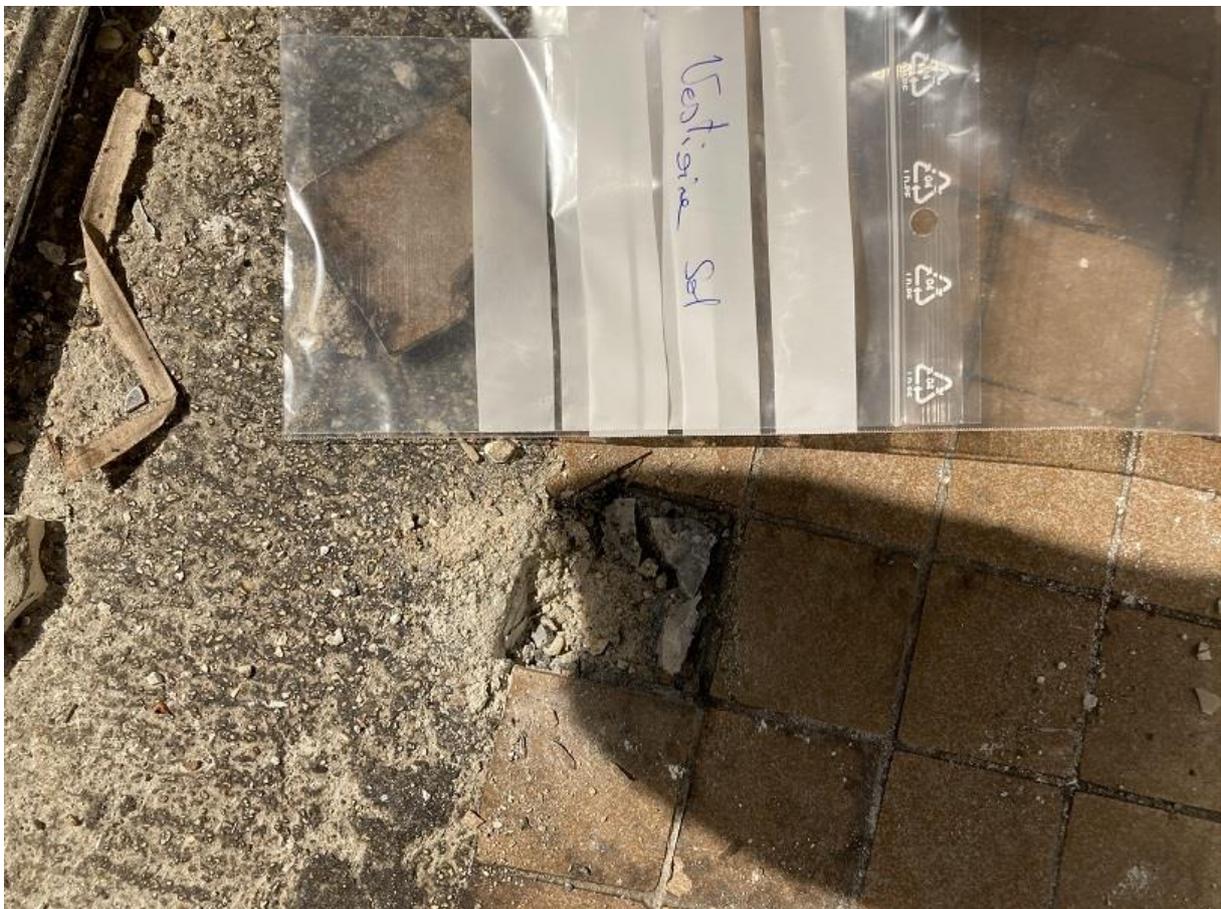
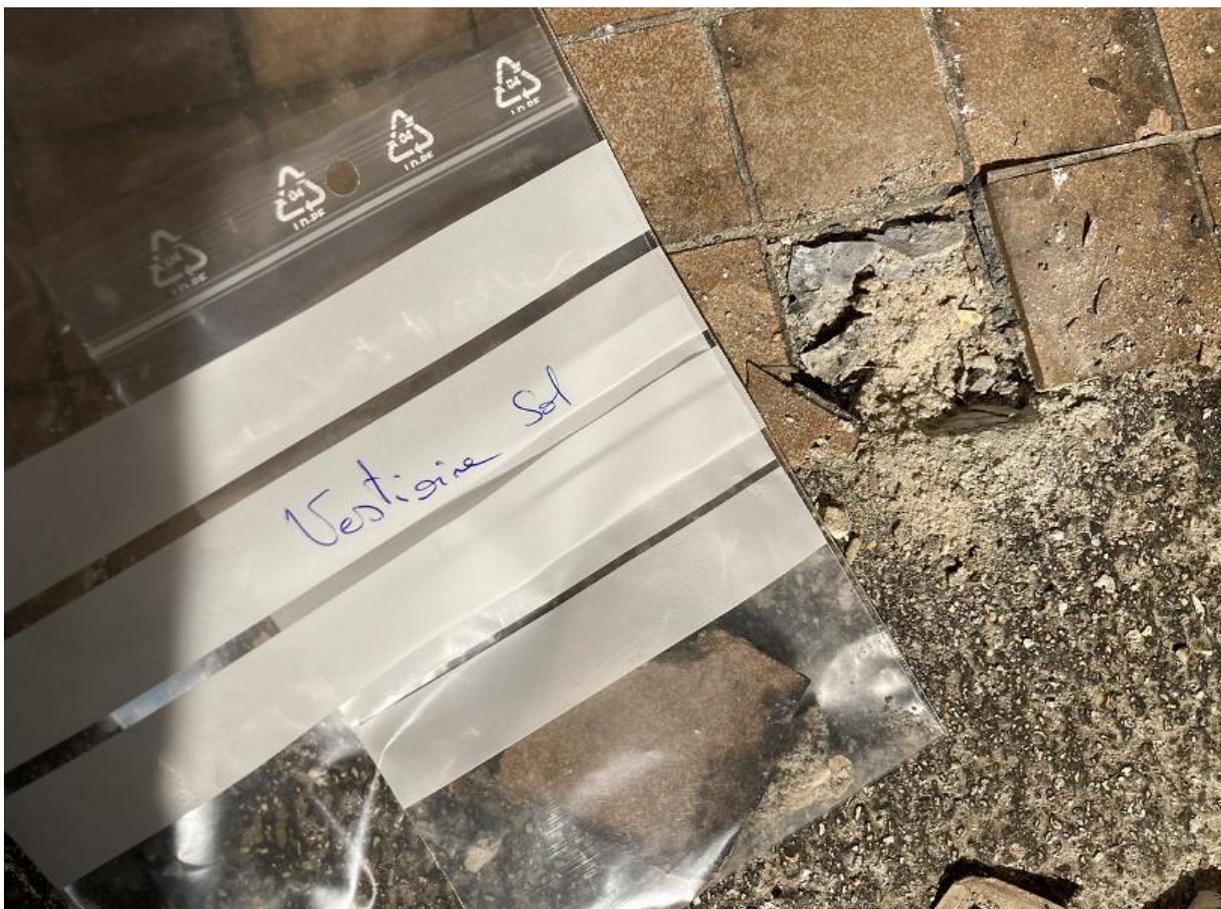
Prélèvement n°44 : pas d'amiante détecté après analyse en laboratoire.

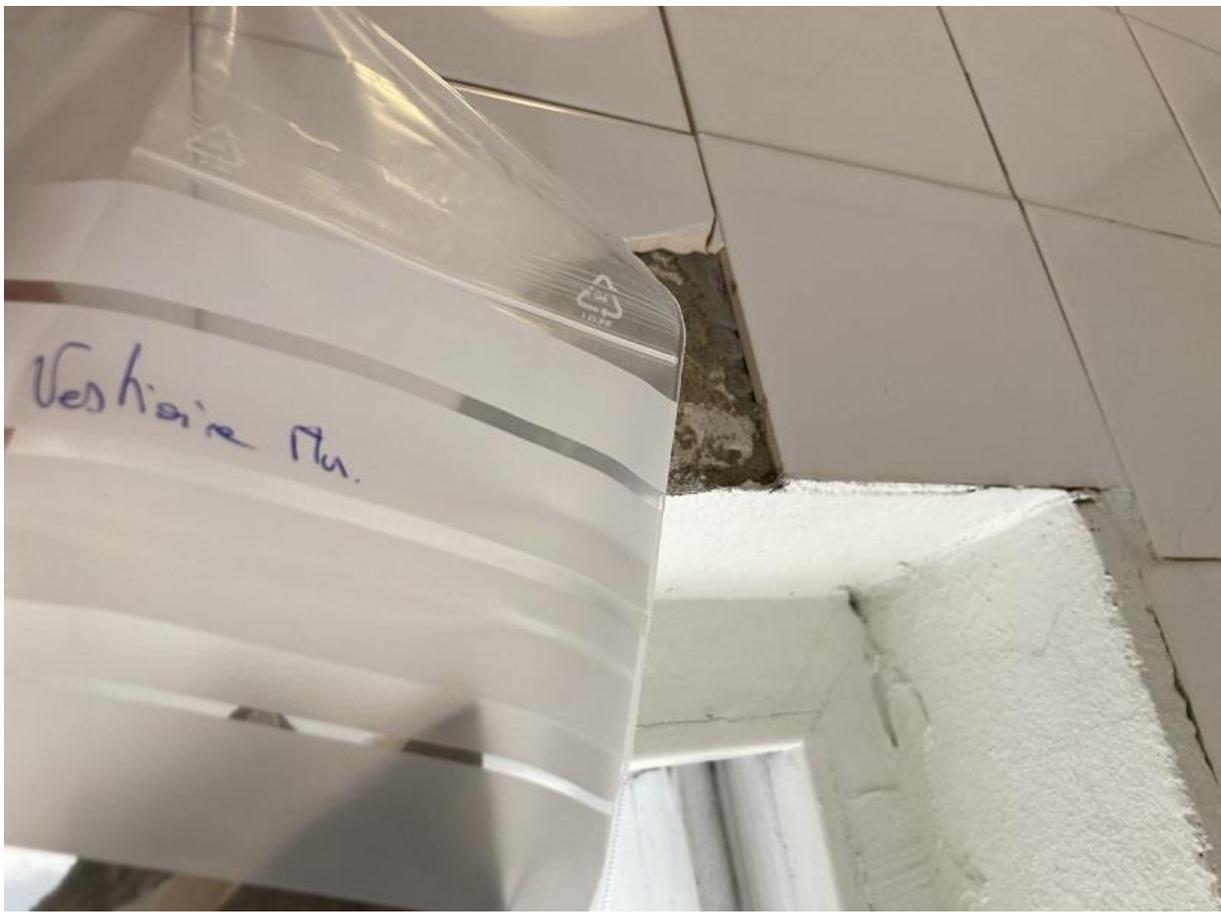
Prélèvement n°45 : pas d'amiante détecté après analyse en laboratoire.
