## Dossier technique amiante

Adresse : .....ZA COURTABOEUF-20 AVENUE DU QUEBEC

# Dossier Technique Amiante n° VILLEBON-910031

Numéro de dossier : VILLEBON-910031  
Date du repérage : 20/12/2016 et 20/04/2017

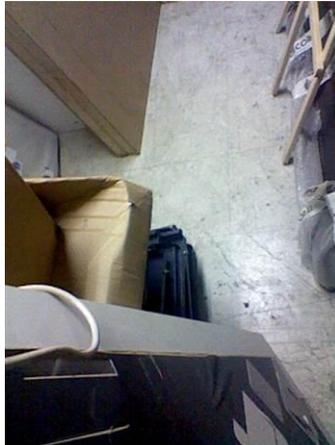
<p>Entrepôt - RDC - Douche</p>	<p><u>Identifiant:</u> Ech005 au DTA du 01/2012 <u>Description:</u> Dalles de sol + Colle</p>

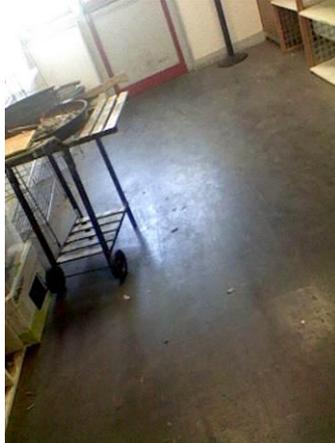
<p>Entrepôt - RDC - Poste PC Sécurité</p>	<p><u>Identifiant:</u> Ech 006 au DTA du 01/2012 <u>Description:</u> Dalles de sol + Colle</p>

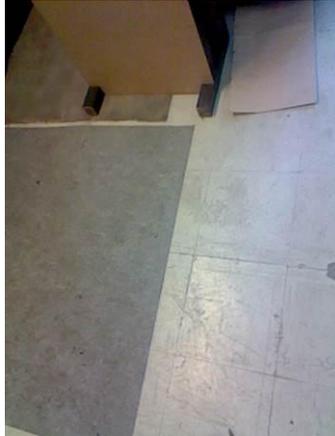
<p>Entrepôt - RDC - Bureau 2</p>	<p><u>Identifiant:</u> Idem Ech 007 au DTA du 01/2012 <u>Description:</u> Dalles de sol blanches + Colle</p>

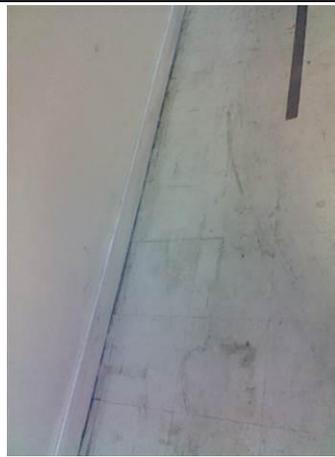
<p>Entrepôt - RDC - Bureau 3</p>	<p><u>Identifiant:</u> Ech 007 au DTA du 01/2012  <u>Description:</u> Dalles de sol blanches + Colle</p>

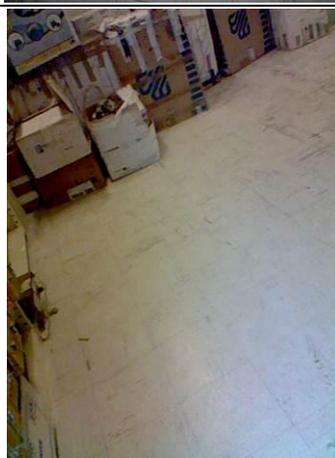
<p>Entrepôt - R+2 - Archives</p>	<p><u>Identifiant:</u> Idem Ech 007 au DTA du 01/2012  <u>Description:</u> Dalles de sol blanches + Colle</p>

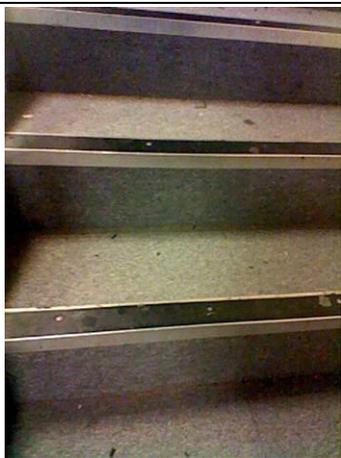
<p>Photo n° Ph008 Localisation : Bureaux - R+2 - Salle 32 Ouvrage : Revêtements de sol Partie d'ouvrage : Nez de marche Description : Nez de marches Localisation sur croquis : Ech 001</p>

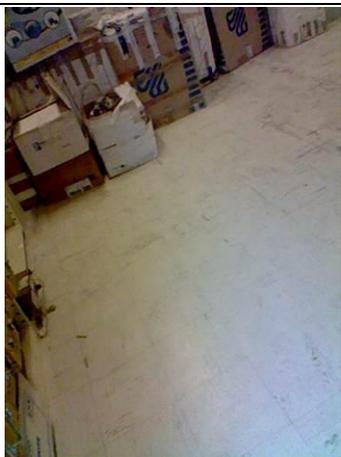
<p>Photo n° Ph009 Localisation : Entrepôt - R+2 - Archives Ouvrage : Revêtements de sol Partie d'ouvrage : Dalle de sol/Colle Description : Dalles de sol blanches + Colle Localisation sur croquis : Ech 007</p>

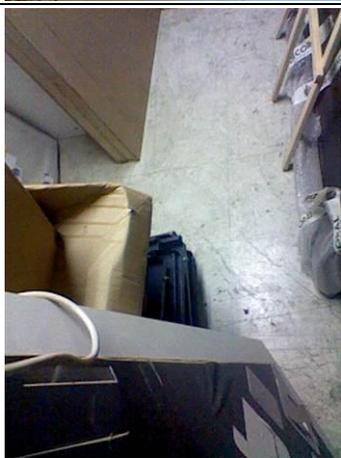
<p>Photo n° Ph010 Localisation : Entrepôt - RDC - Douche Ouvrage : Revêtements de sol Partie d'ouvrage : Dalle de sol/Colle Description : Dalles de sol + Colle</p>

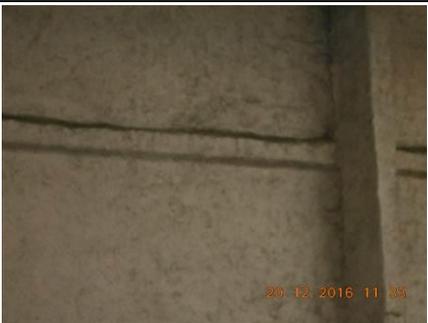
<p>Photo n° Ph015 Localisation : Entrepôt - RDC - Cellule 1 Ouvrage : Mur Partie d'ouvrage : Enduit projeté Description : Enduit projeté</p>

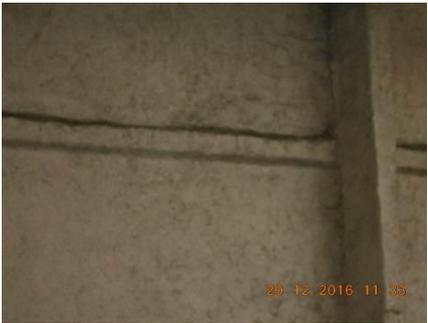
<p>Photo n° Ph016 Localisation : Entrepôt - RDC - Cellule 1 Ouvrage : Mur Partie d'ouvrage : Flocages Description : Flocages</p>

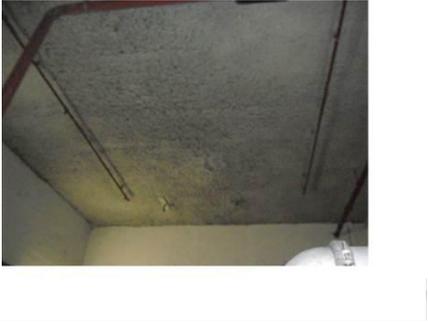
<p>Photo n° Ph017 Localisation : Entrepôt - RDC - Local sprinkler Ouvrage : 4. Plafonds et faux plafonds - Plafonds Partie d'ouvrage : Flocages Description : Flocages</p>

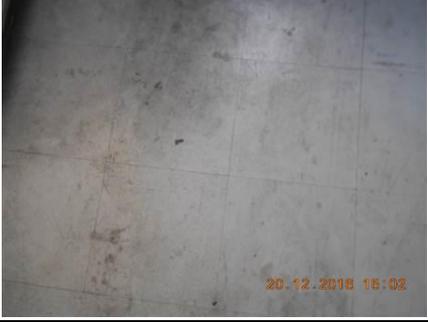
<p>Photo n° Ph018 Localisation : Entrepôt - RDC - Infirmerie Ouvrage : Revêtements de sol Partie d'ouvrage : Dalle de sol/Colle Description : Dalles de sol blanches + Colle</p>

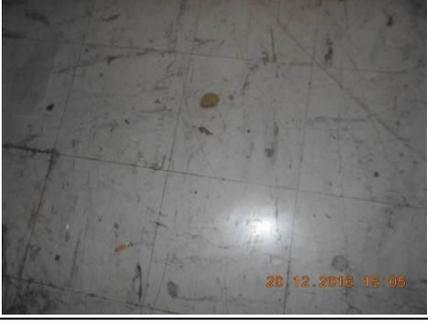
<p>Photo n° Ph020 Localisation : Entrepôt - RDC - Stockage Ouvrage : Revêtements de sol Partie d'ouvrage : Dalle de sol/Colle Description : Dalles de sol blanches + Colle</p>
