EST ENSEMBLE Grand Paris
100 AVENUE GASTON ROUSSEL
93232 ROMAINVILLE CEDEX

ETUDE HISTORIQUE, DOCUMENTAIRE ET MEMORIELLE, ETUDE DE
VULNERABILITE, VISITE DE SITE

Quartier de l'Abreuvoir
Bobigny (93), Drancy (93)
Seine-Saint-Denis (93)

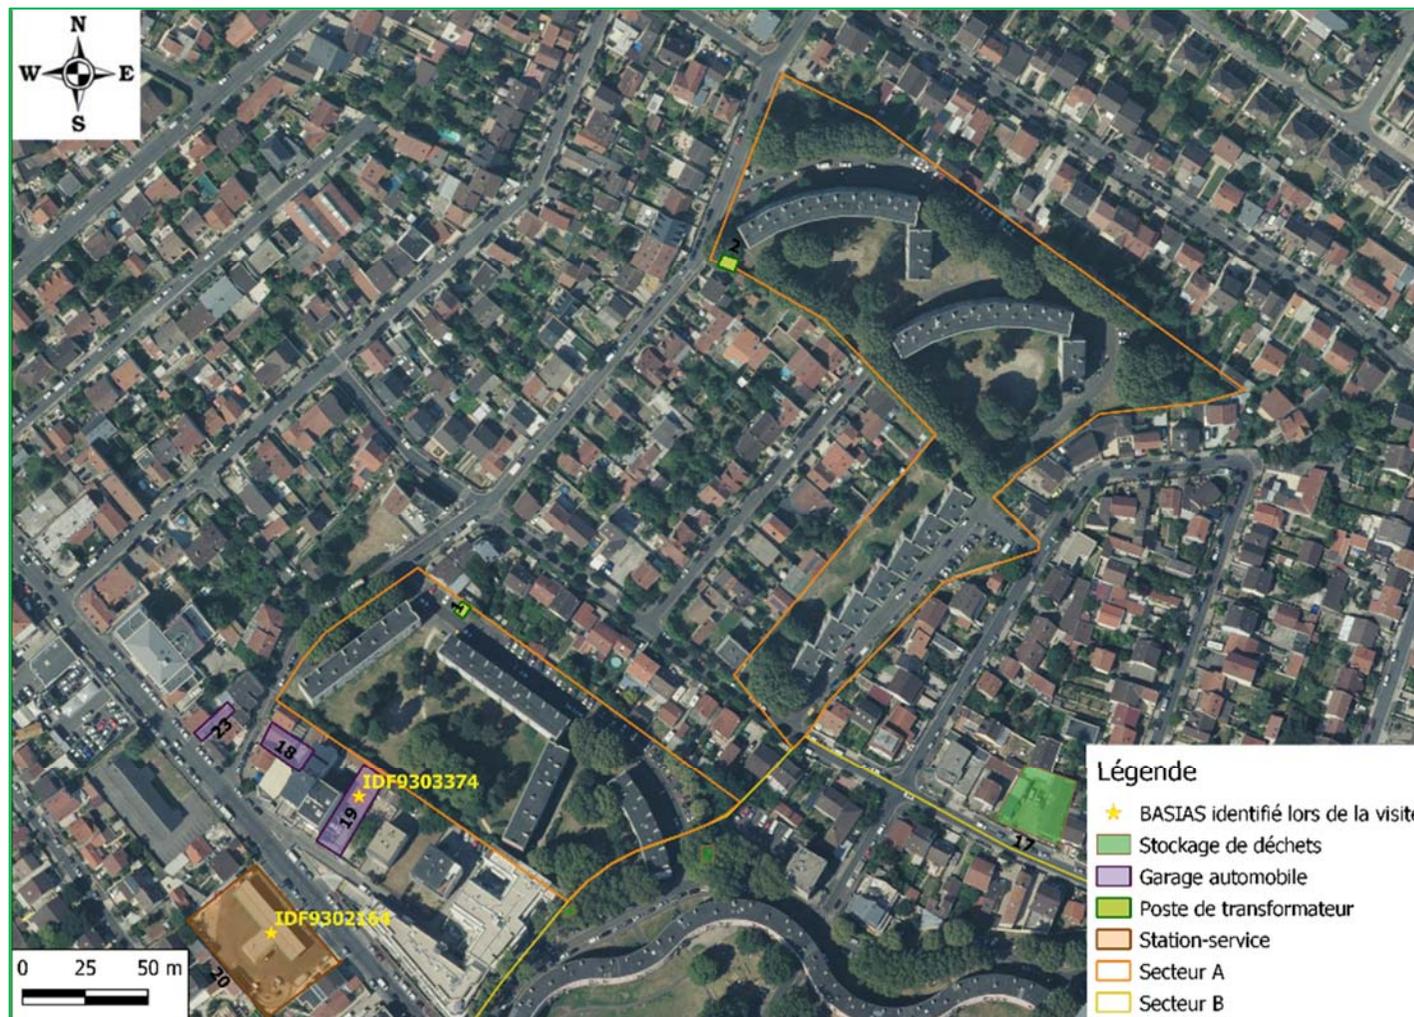
Figure 8 : Localisation des sources potentielles de pollution mises en évidence lors de la visite de site (secteur A et son environnement) sur fond de vue aérienne (source : IGN)

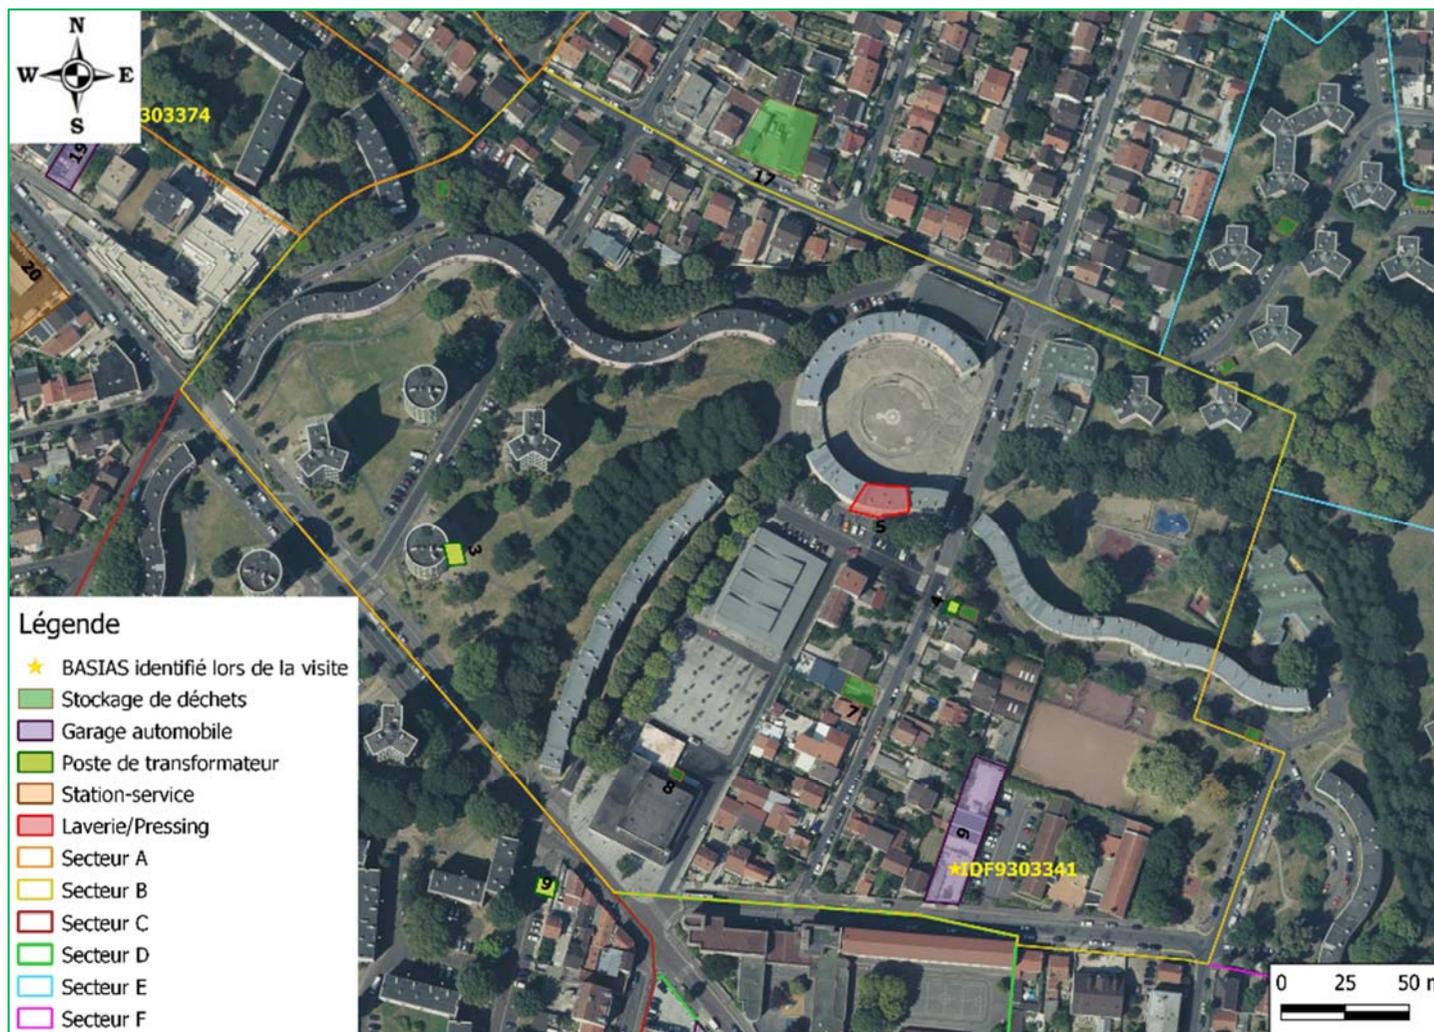
Figure 9 : Localisation des sources potentielles de pollution mises en évidence lors de la visite de site (secteur B et son environnement) sur fond de vue aérienne (source : IGN)

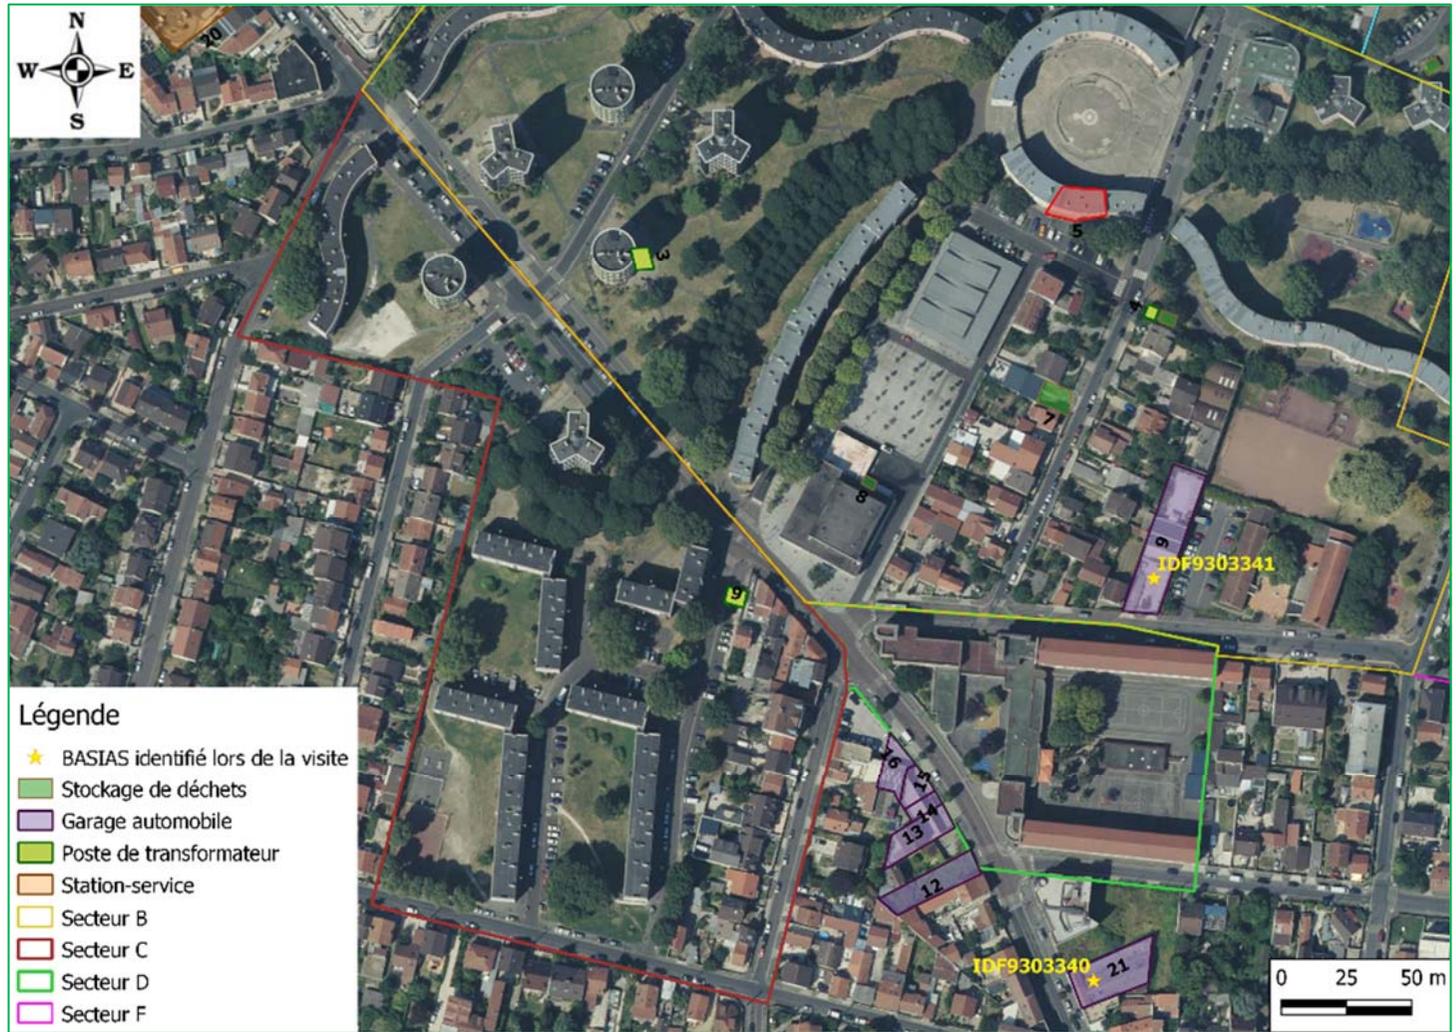
Figure 10 : Localisation des sources potentielles de pollution mises en évidence lors de la visite de site (secteur C et D et son environnement) sur fond de vue aérienne (source : IGN)

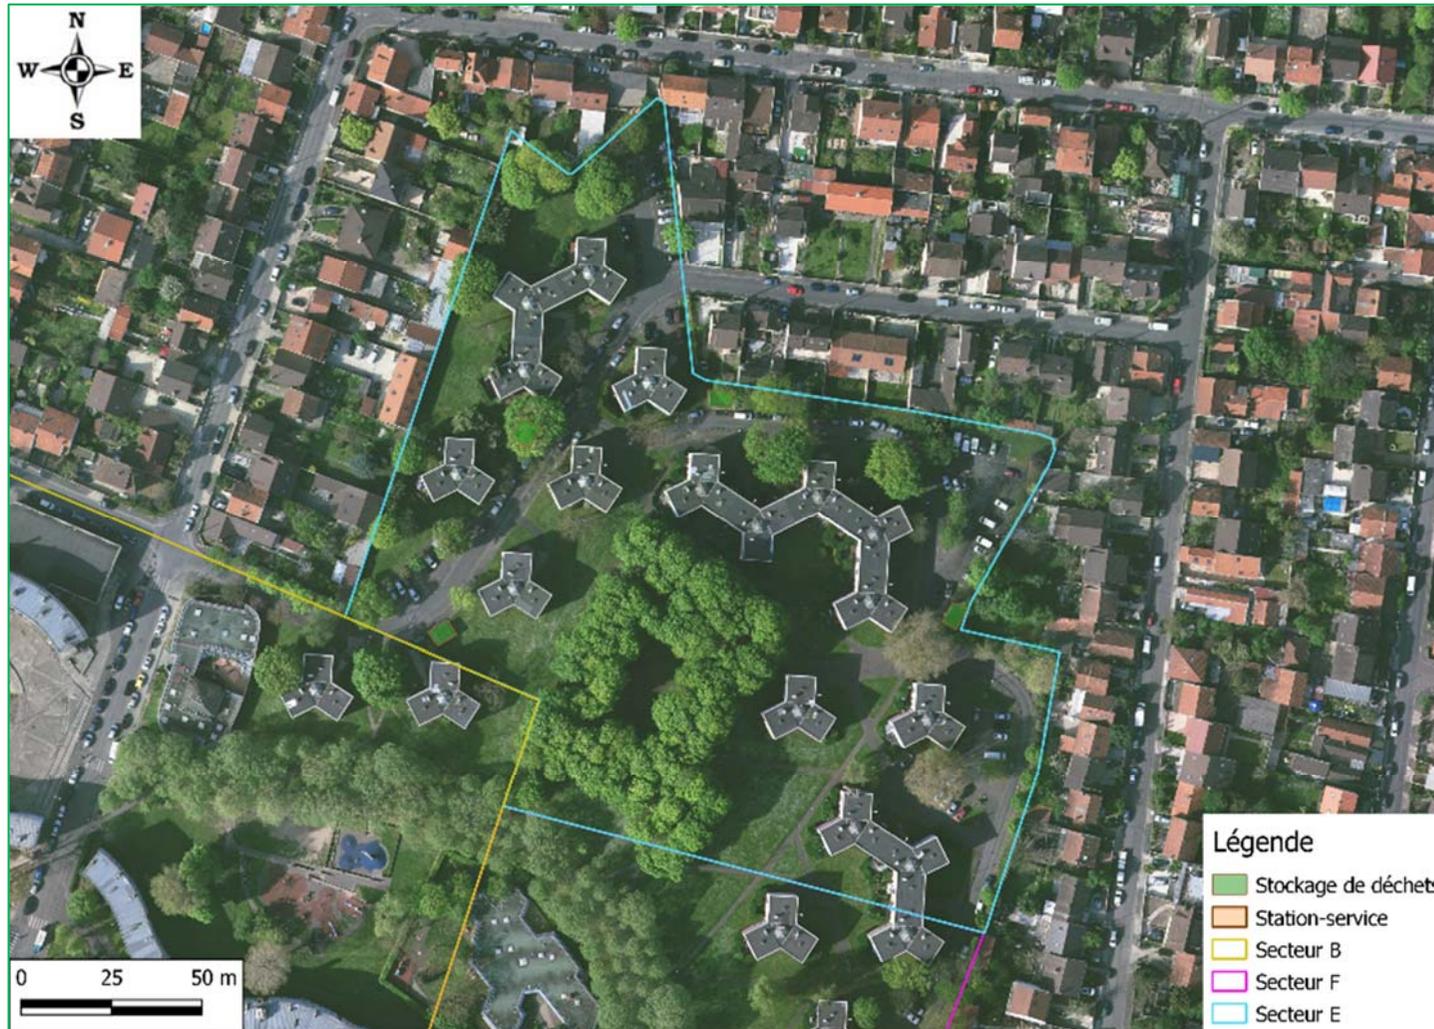
Figure 11 : Localisation des sources potentielles de pollution mises en évidence lors de la visite de site (secteur E et son environnement) sur fond de vue aérienne (source : IGN)

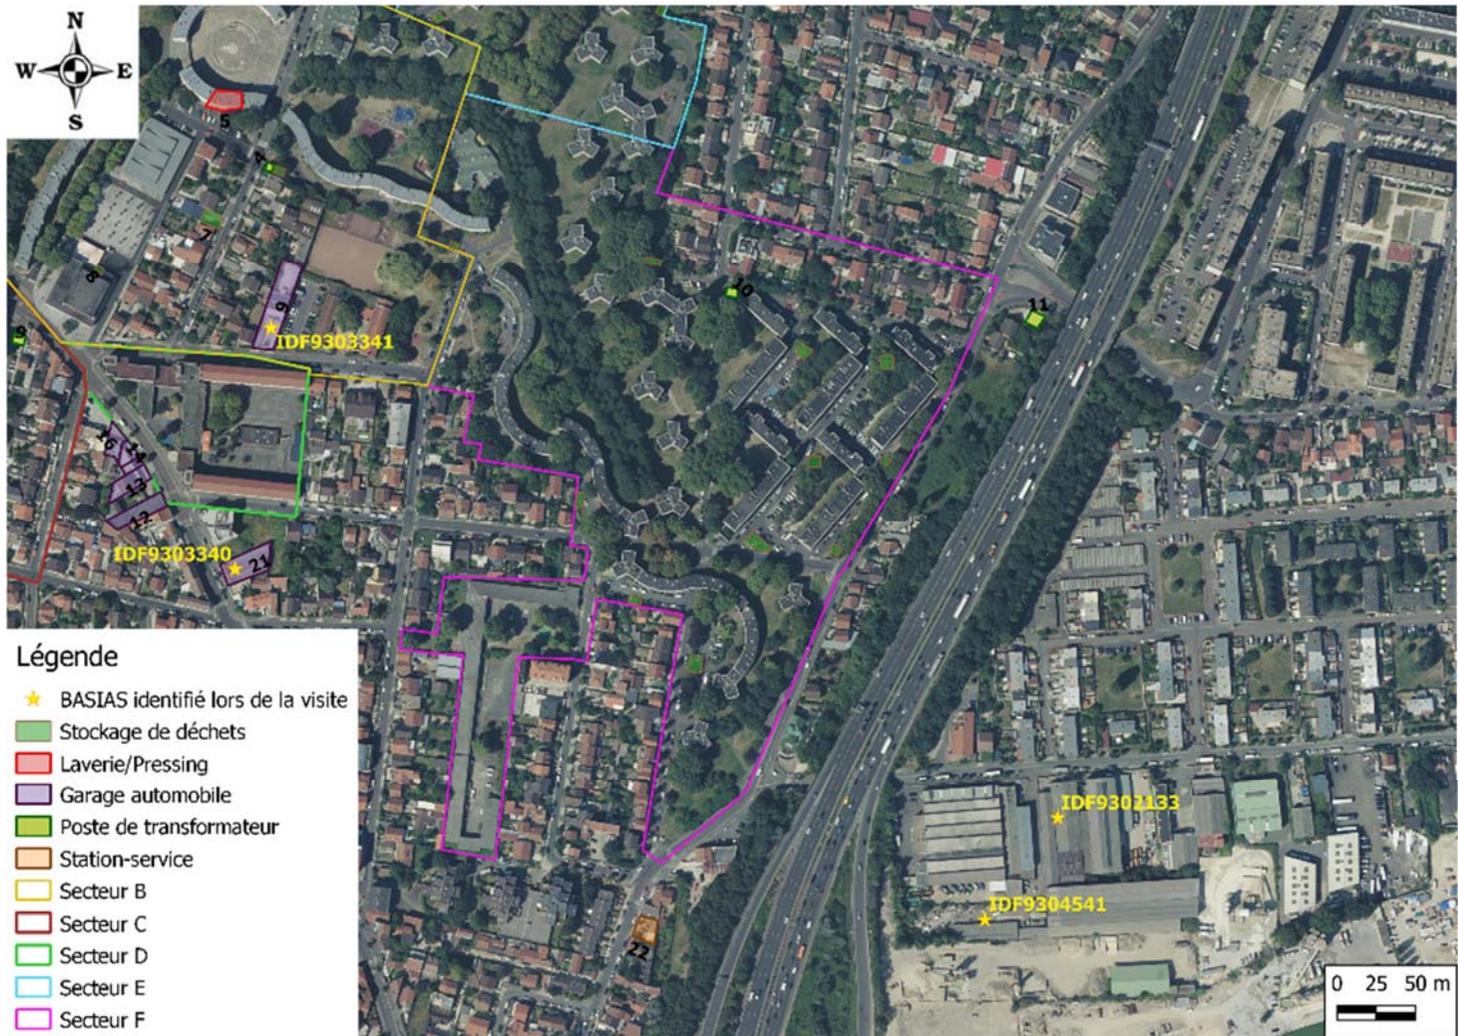
Figure 12 : Localisation des sources potentielles de pollution mises en évidence lors de la visite de site (secteur F et son environnement) sur fond de vue aérienne (source : IGN)

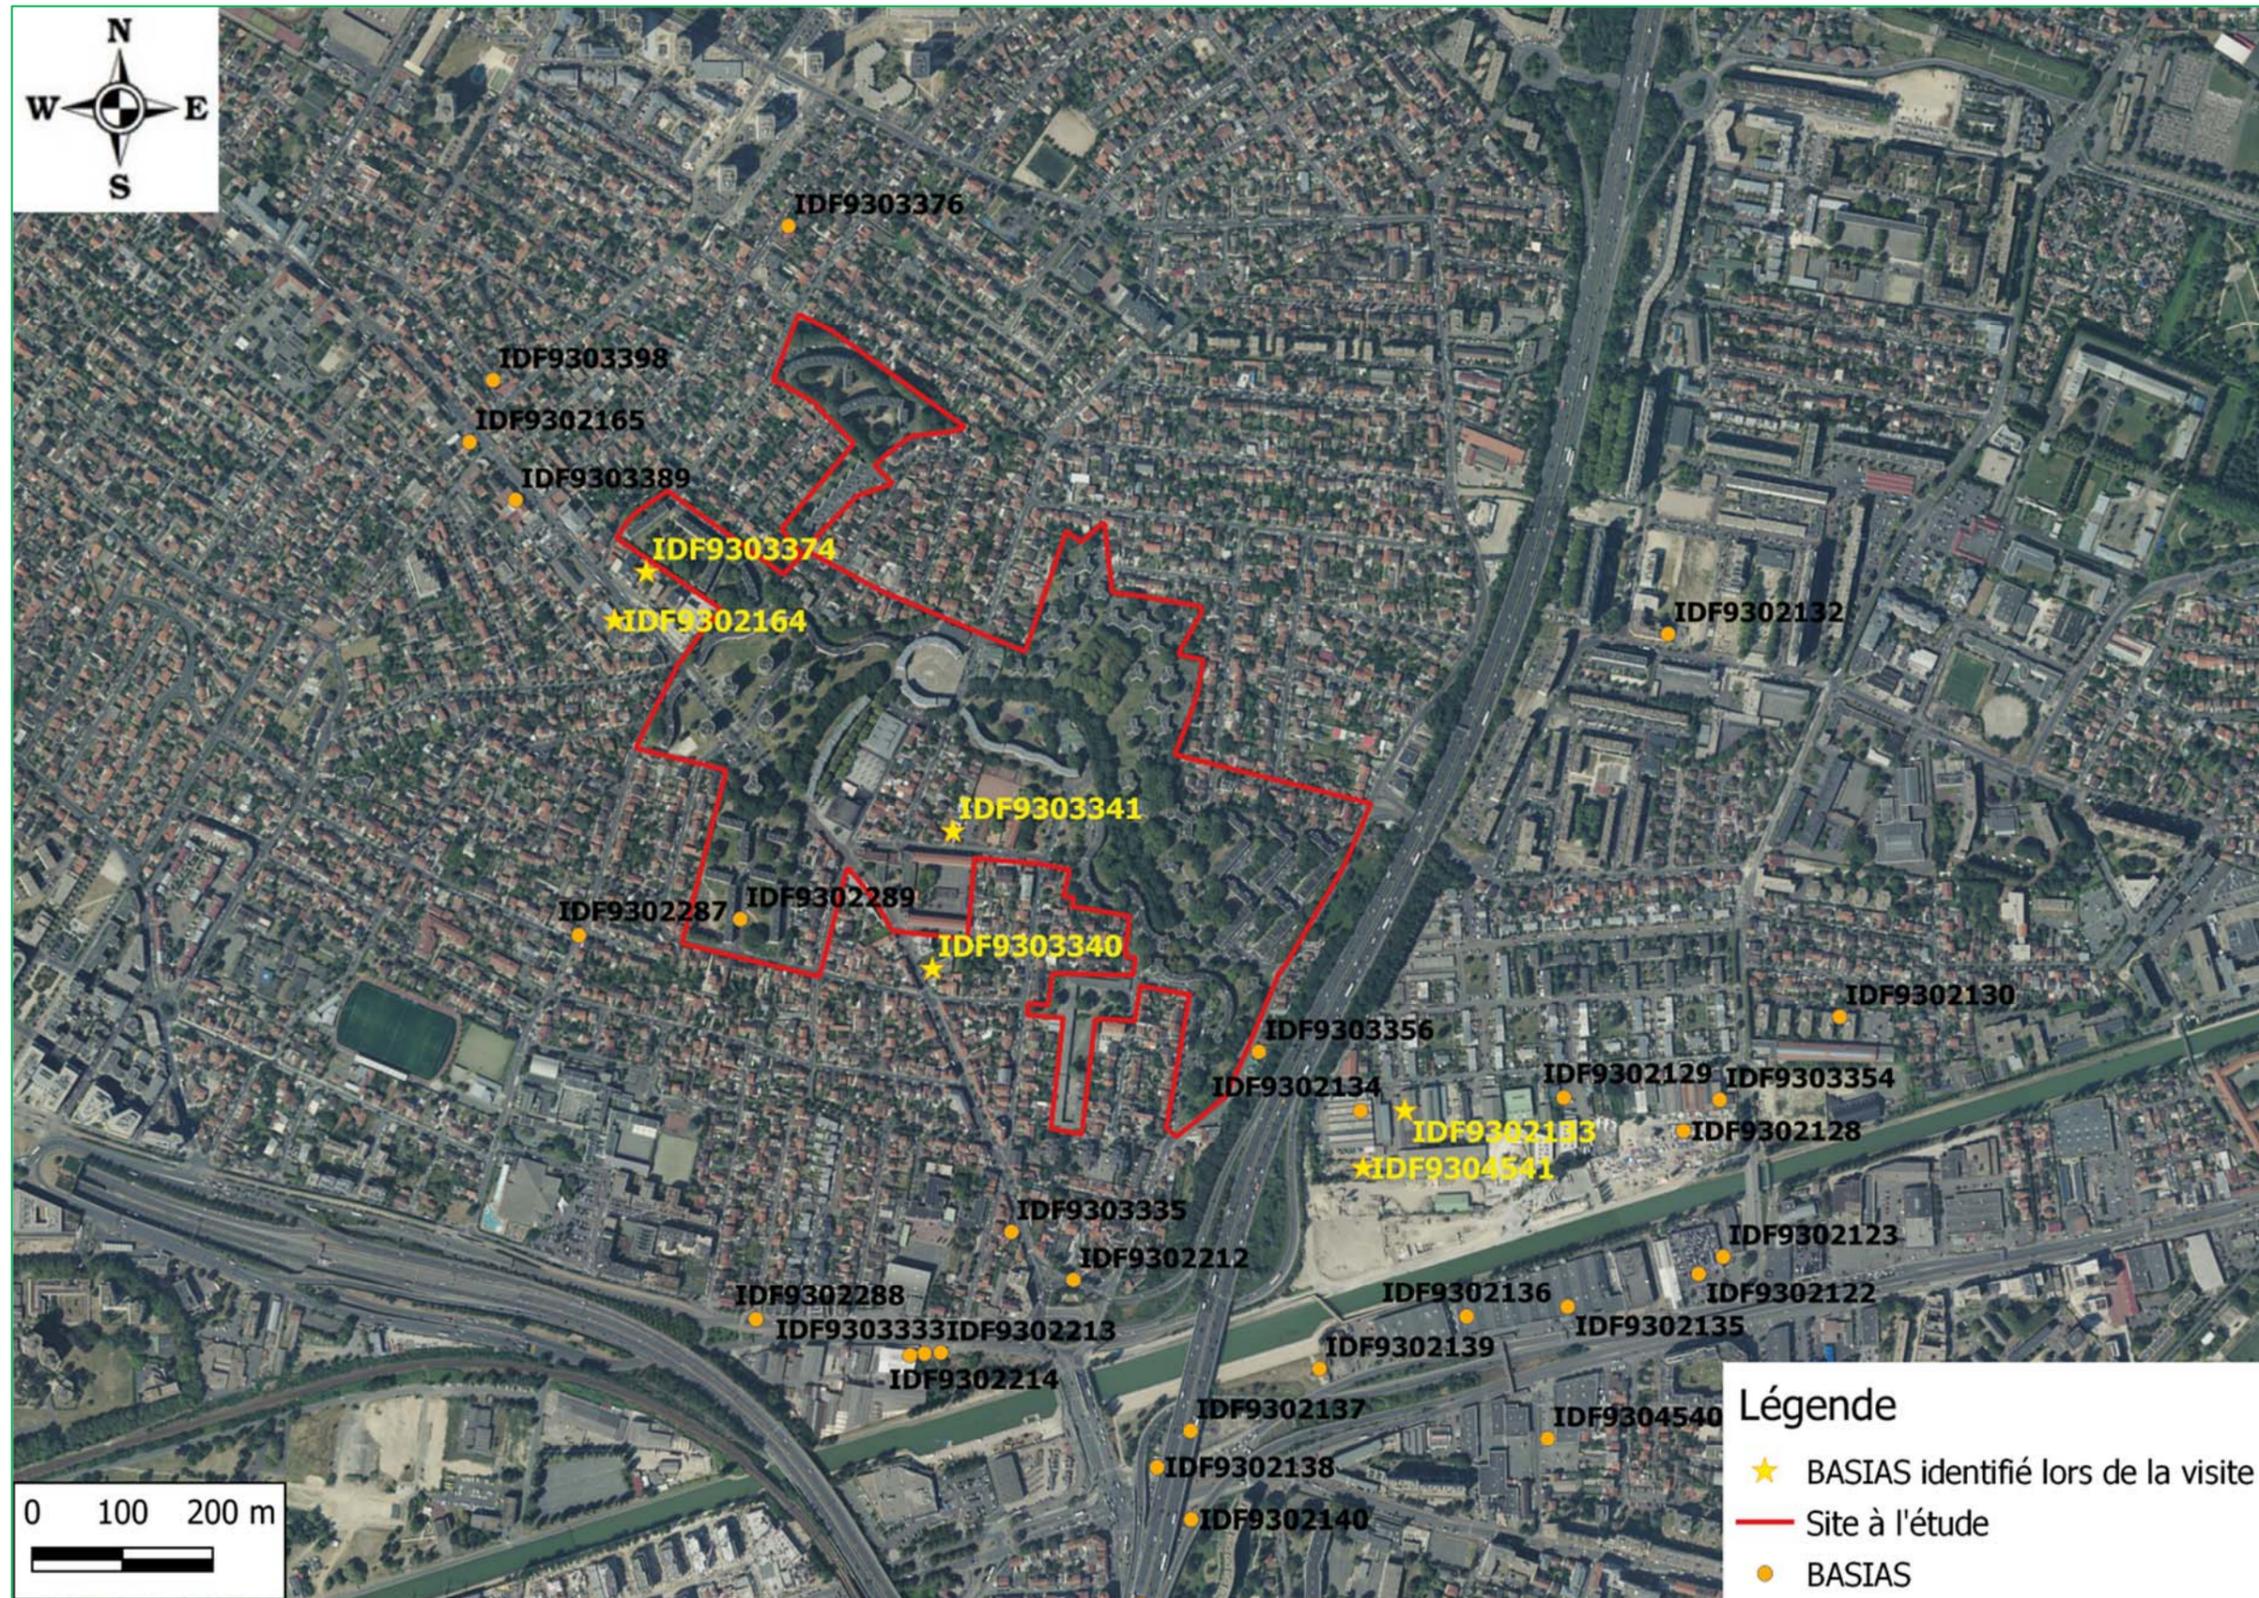
Figure 17 : Localisation des différents sites répertoriés dans l'inventaire BASIAS dans un rayon de 500 m autour du site (Source fond de plan : IGN)

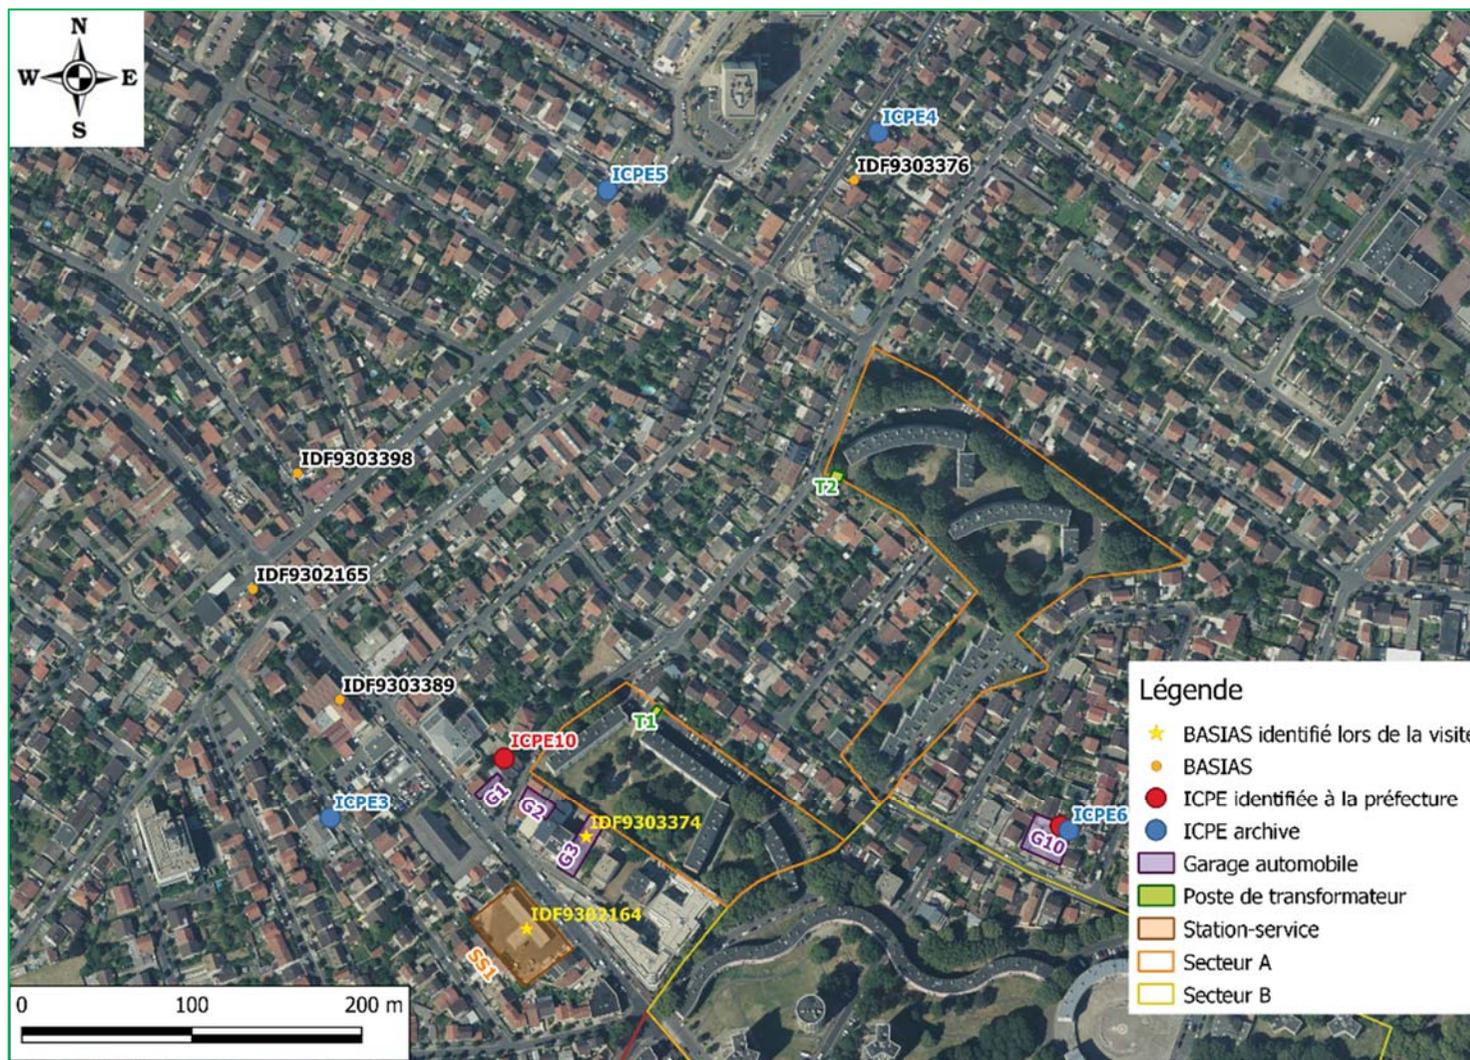
Figure 18 : Plan de localisation des sources potentielles de pollution (partie ouest) (source : IGN)

Afin de visualiser sur une même cartographie l'évolution des localisations des différentes sources potentielles de pollution, les Figure 18 à 20 présentent les plans de localisation des différentes sources de pollution mises en évidence lors de cette étude.

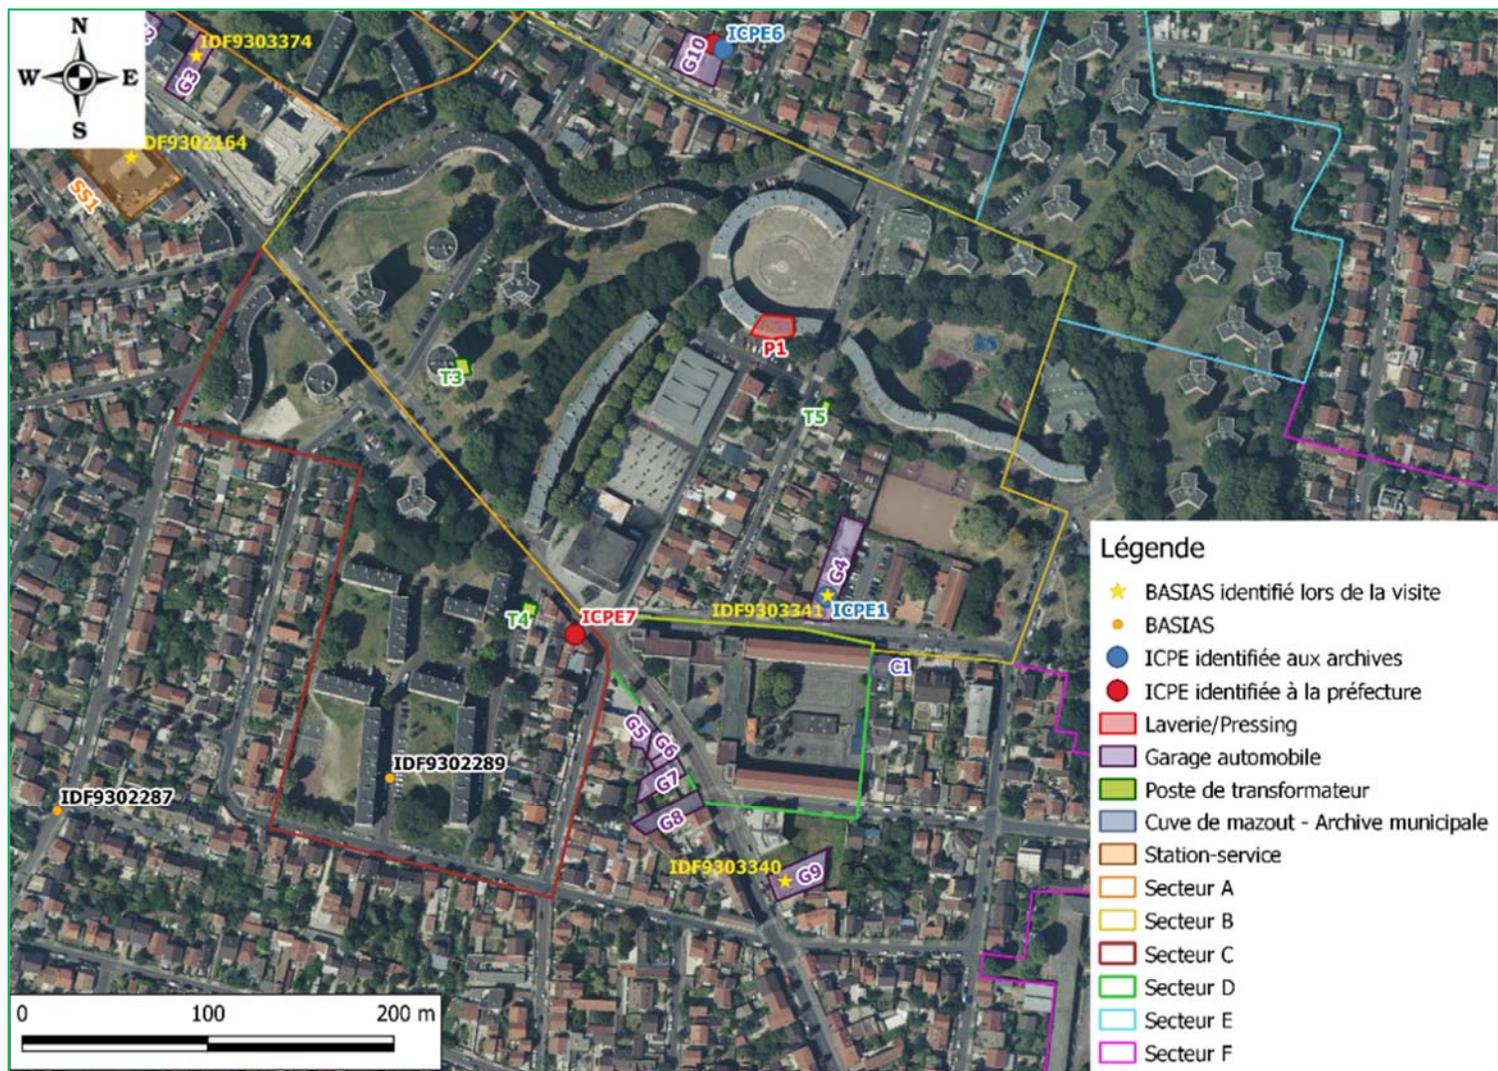
Figure 19 : Plan de localisation des sources potentielles de pollution (partie centrale) (source : IGN)

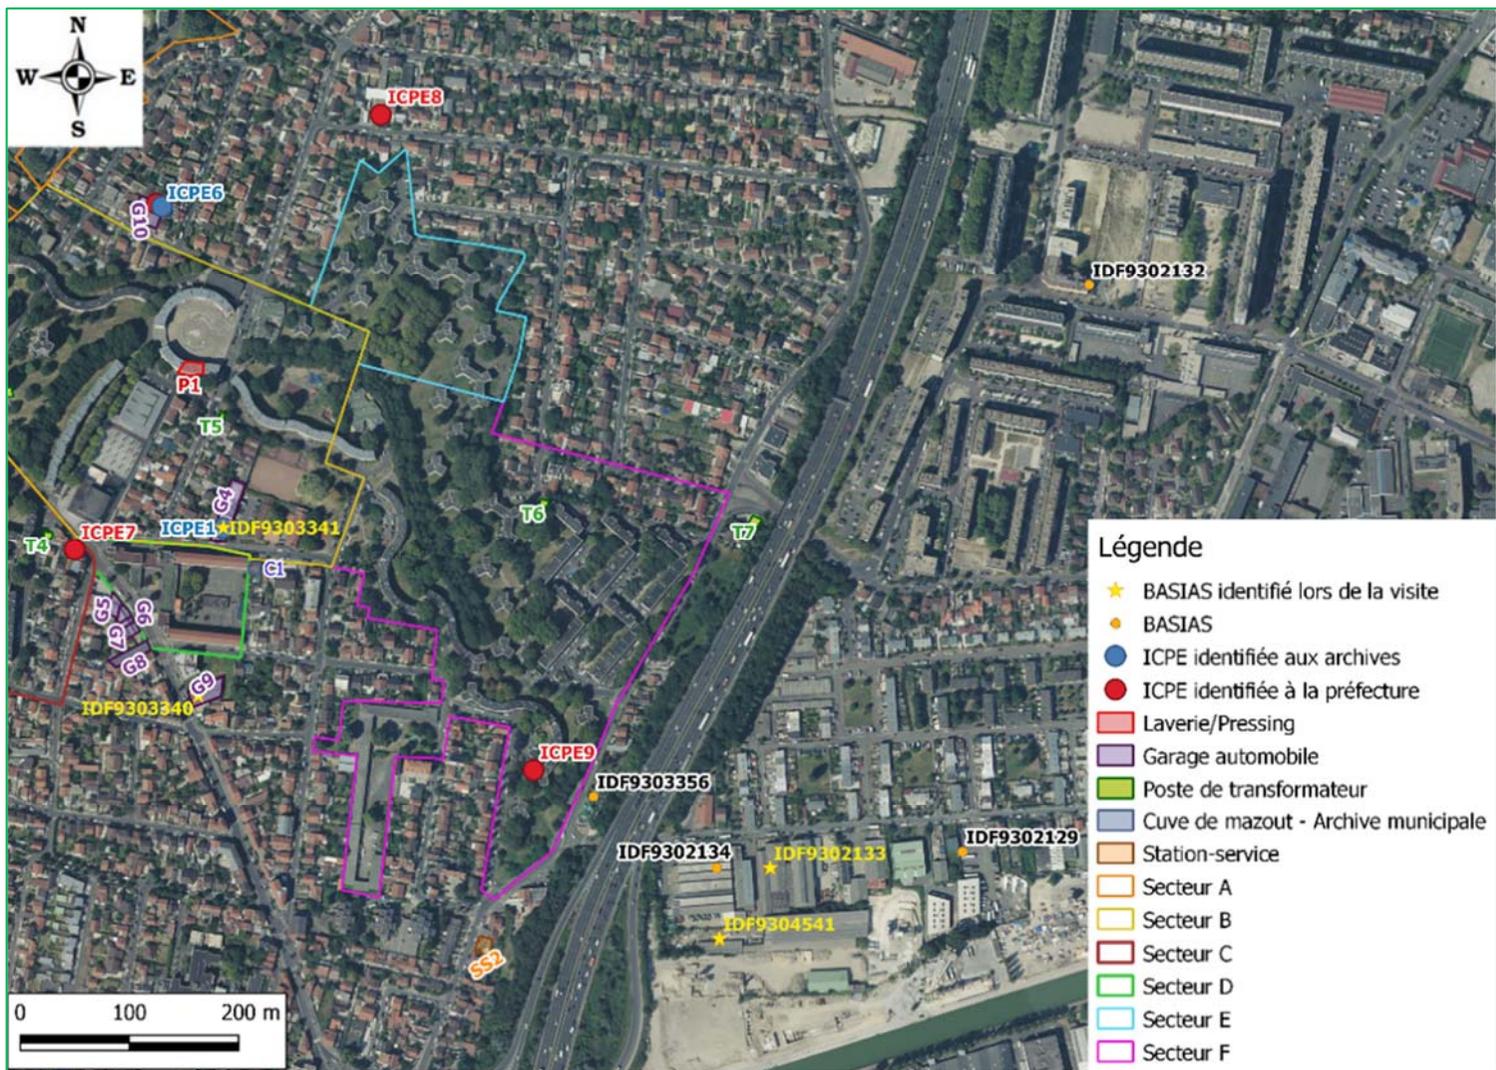
Figure 20 : Plan de localisation des sources potentielles de pollution (partie est) (source : IGN)

*Non localisées sur la Figure 20 mais localisées sur la Figure 26

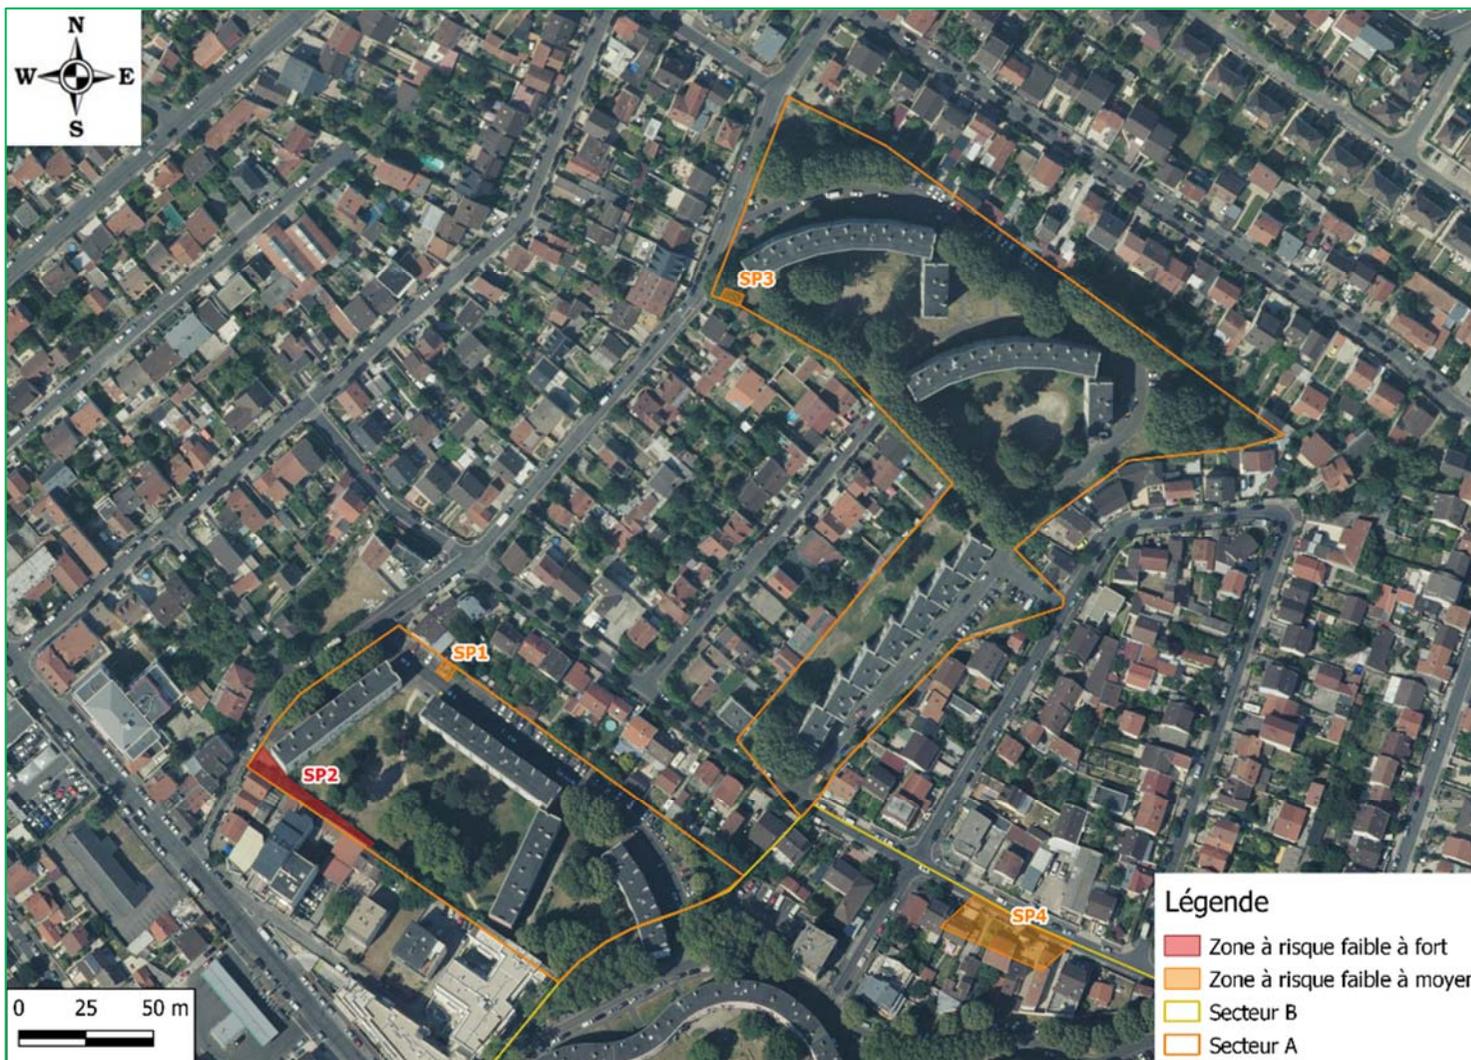
Figure 22 : Localisation des différentes zones à risque de pollution (secteur A) (source : IGN)

Les figures ci-dessous présentent les zones à risques de pollution identifiées dans le tableau précédent. Les zones non classifiées par rapport à un risque sont considérées comme zone à risque très faible.

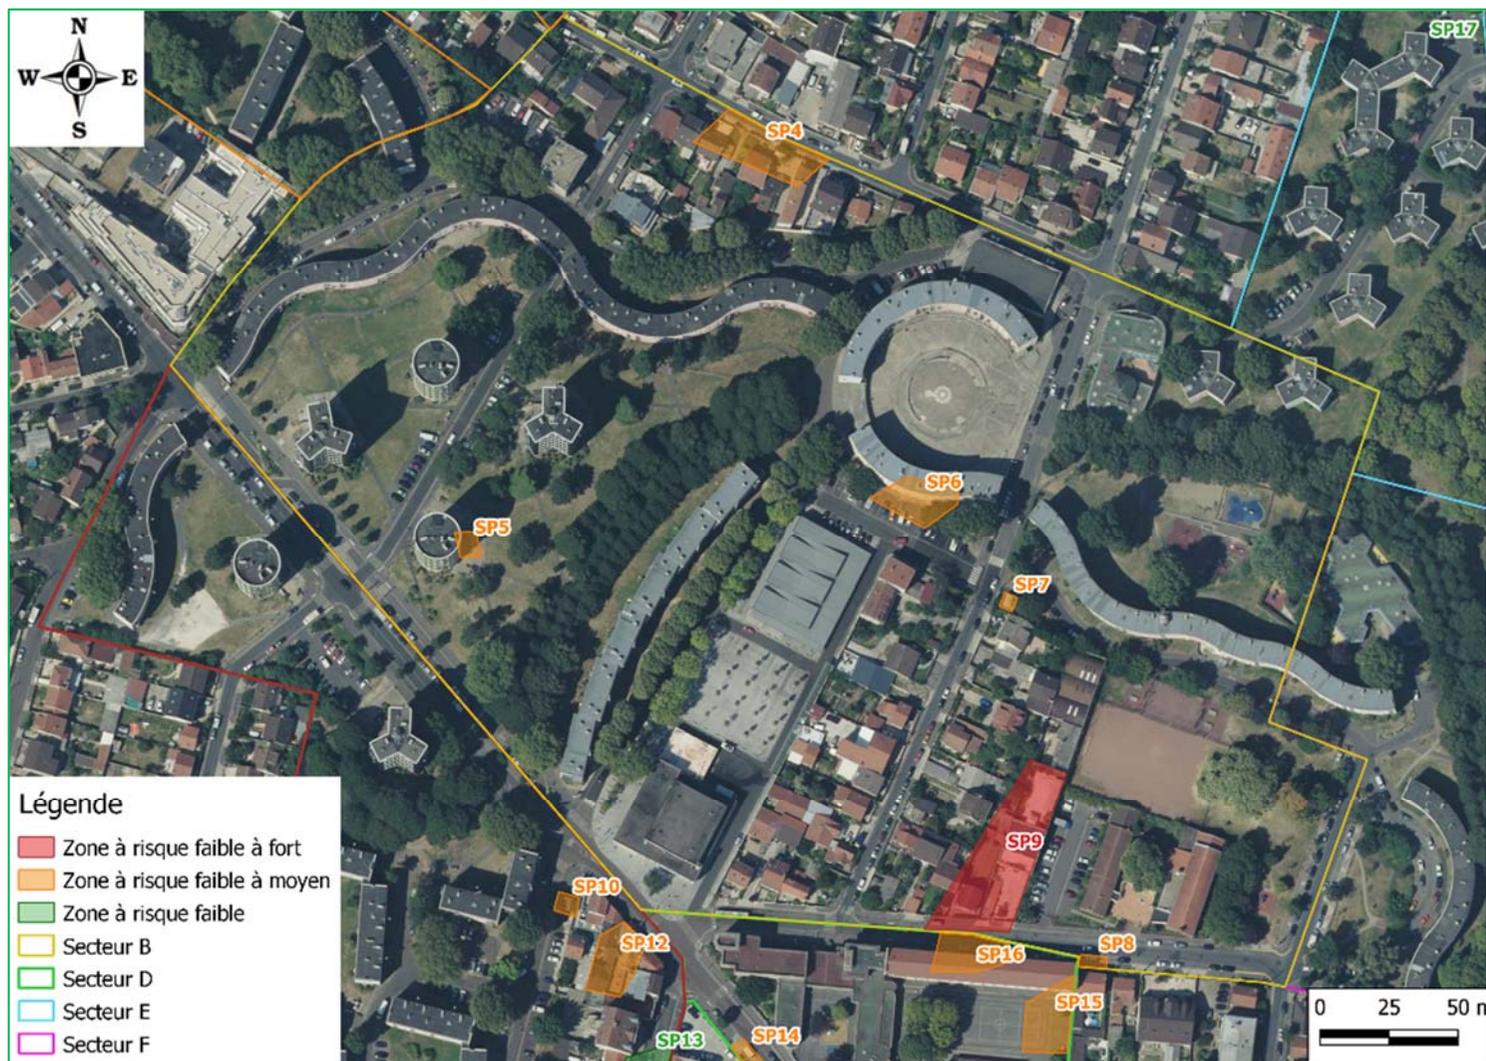
Figure 23 : Localisation des différentes zones à risque de pollution (secteur B) (source : IGN)

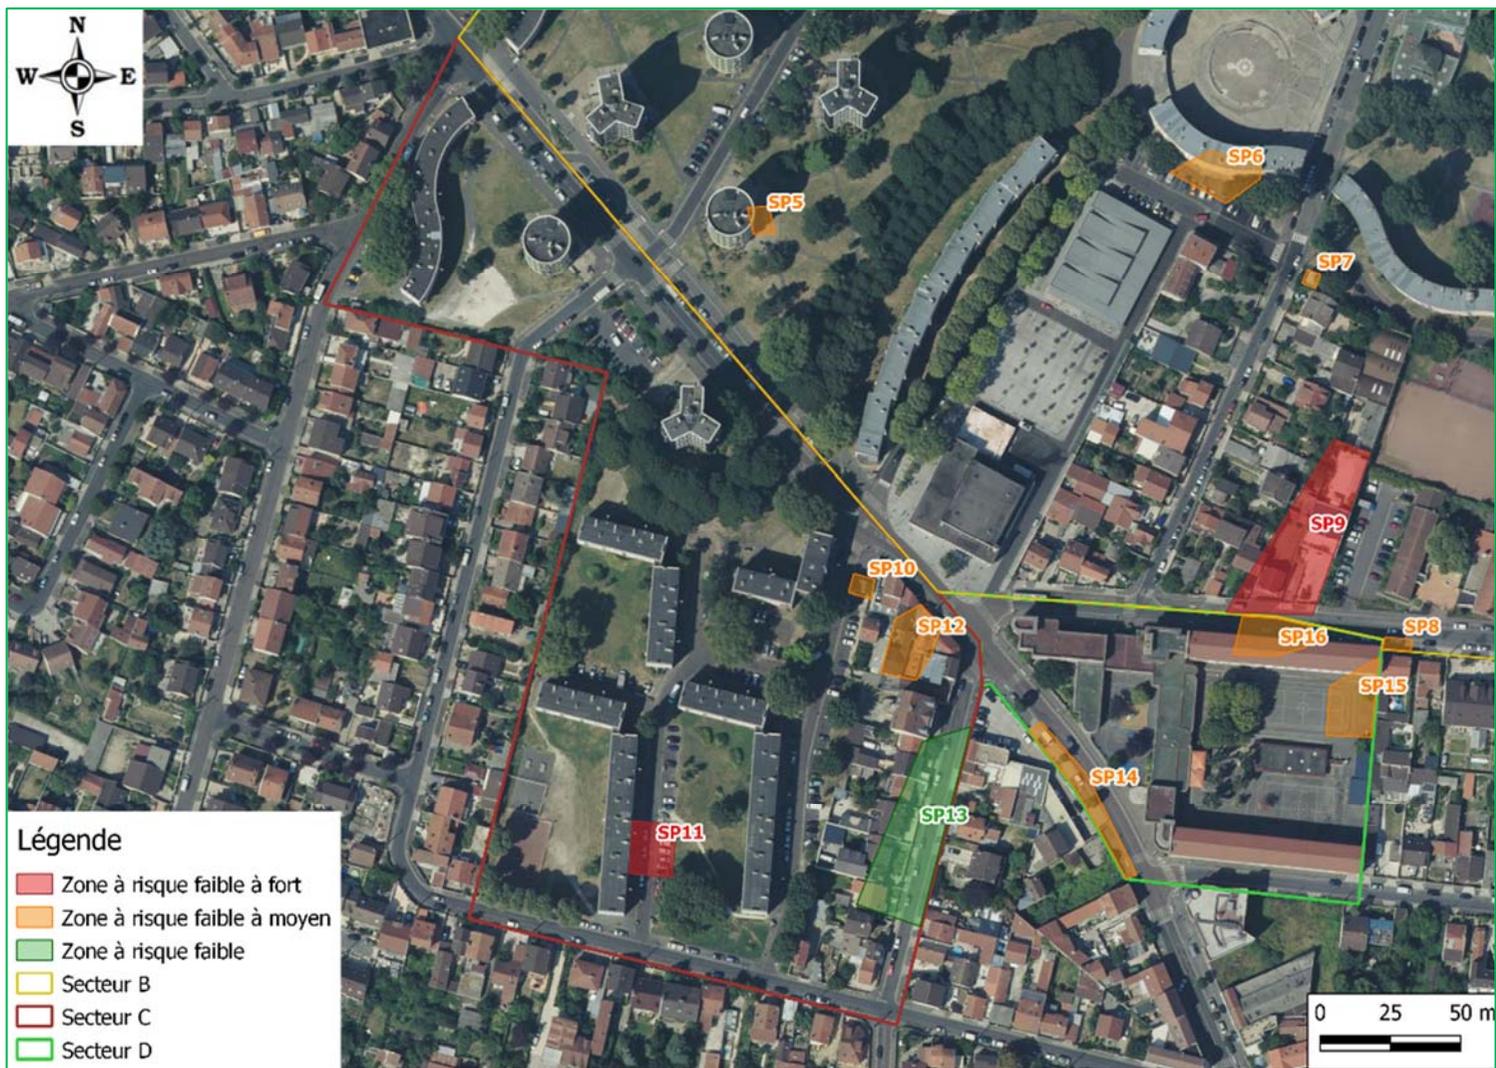
Figure 24 : Localisation des différentes zones à risque de pollution (secteurs C et D) (source : IGN)

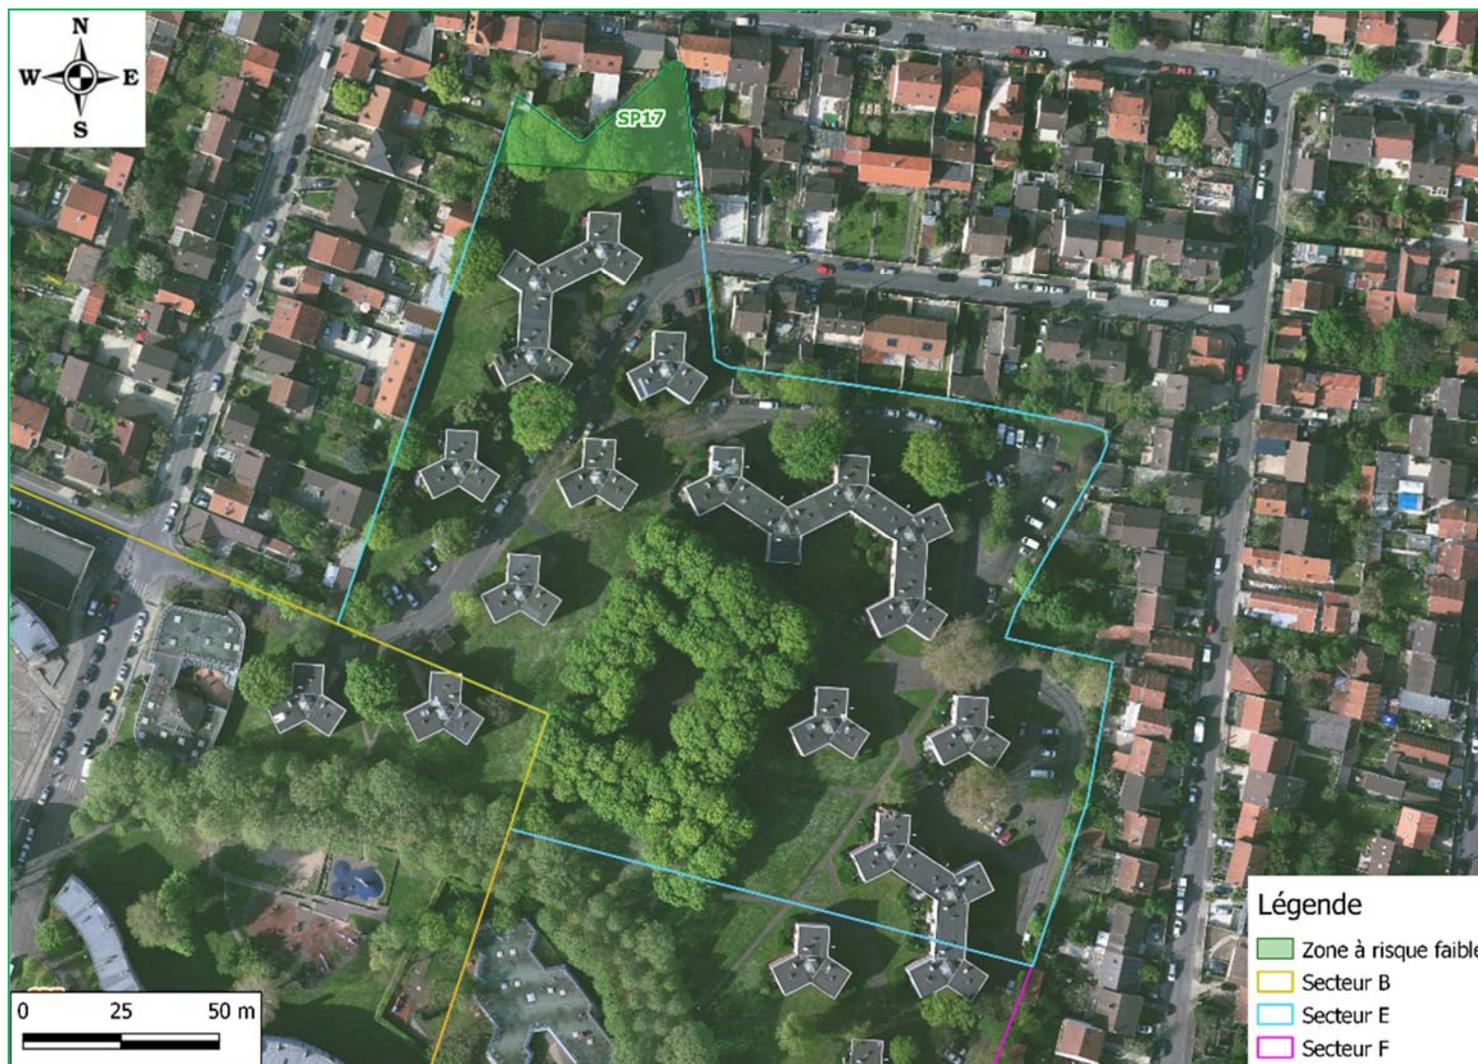
Figure 25 : Localisation des différentes zones à risque de pollution (secteur E) (source : IGN)
