EST ENSEMBLE Grand Paris
100 AVENUE GASTON ROUSSEL
93232 ROMAINVILLE CEDEX

ETUDE HISTORIQUE, DOCUMENTAIRE ET MEMORIELLE, ETUDE DE
VULNERABILITE, VISITE DE SITE

Quartier de l'Abreuvoir
Bobigny (93), Drancy (93)
Seine-Saint-Denis (93)

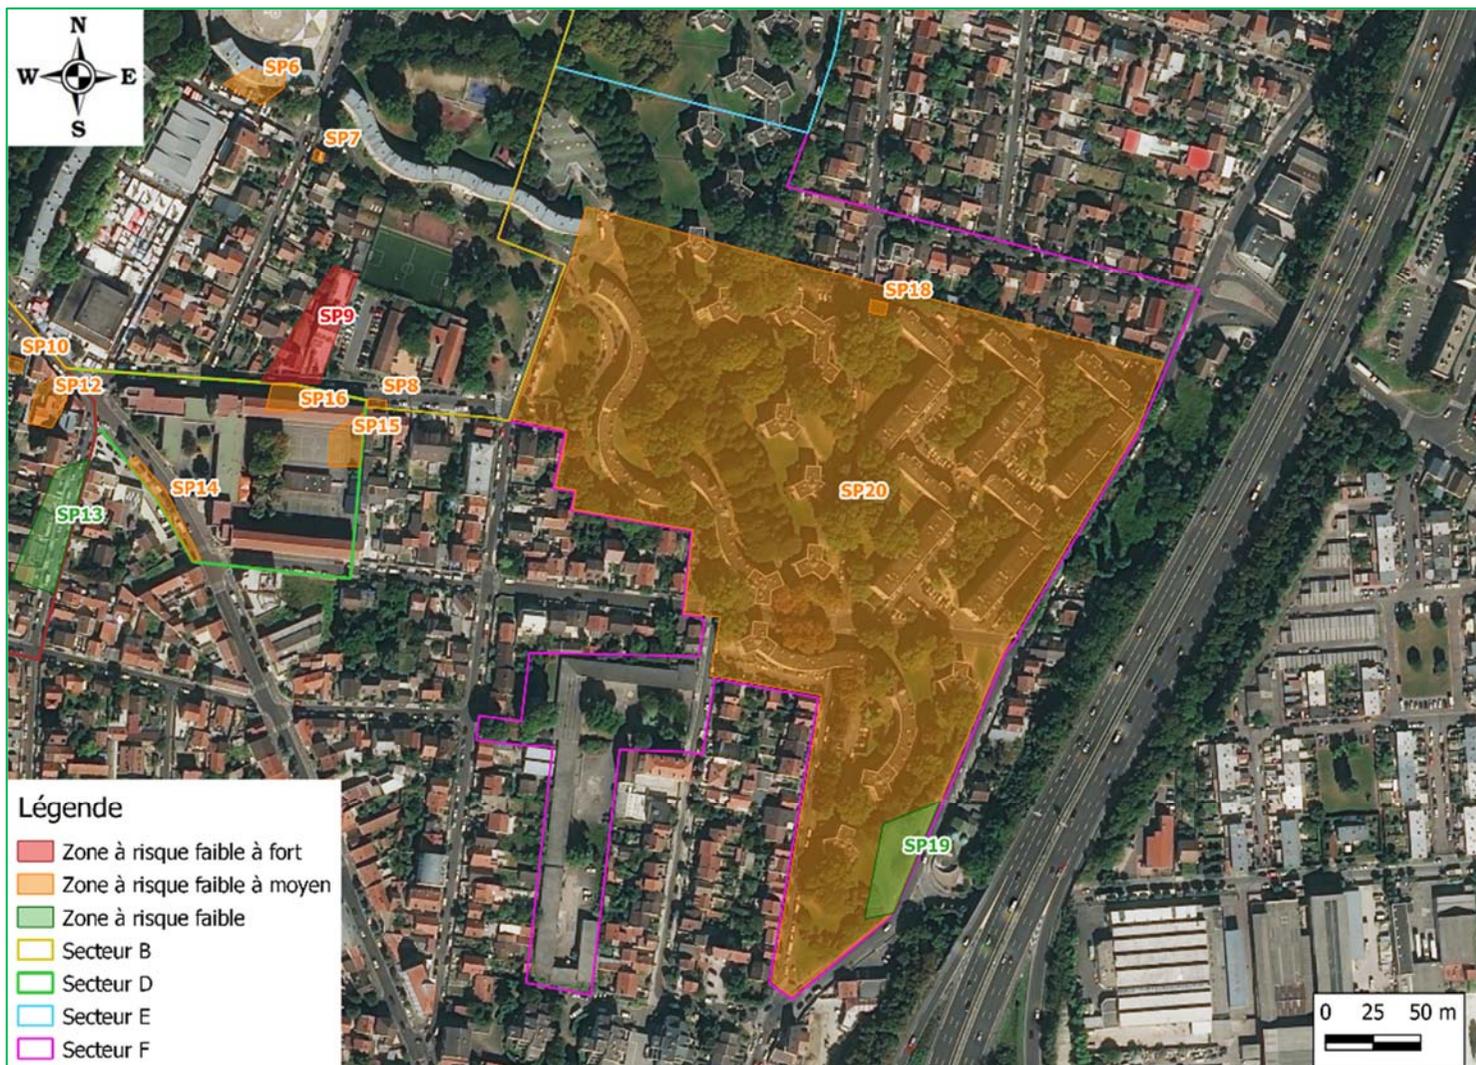
Figure 26 : Localisation des différentes zones à risque de pollution (secteur F) (source : IGN)

*Non localisées sur la Figure 20 mais localisées sur la Figure 26

Les figures ci-dessous présentent les zones à risques de pollution identifiées dans le tableau précédent. Les zones non classifiées par rapport à un risque sont considérées comme zone à risque très faible.

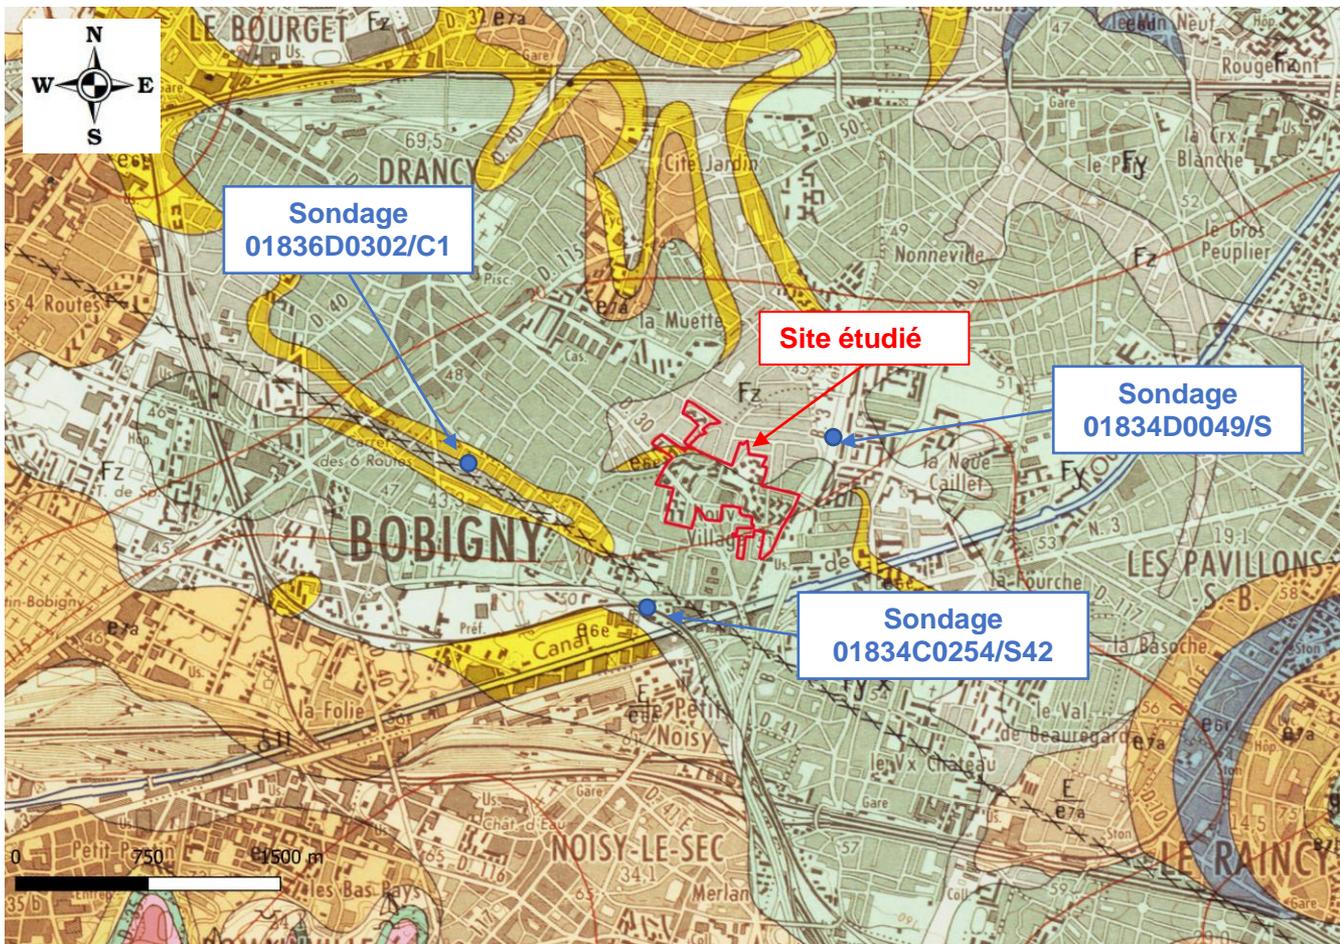
Carte géologique du site étudié (source : infoterre)
