RAPPORT D'ETUDE STRATIGRAPHIQUE DES
POLYCHROMIES DES BÂTIMENTS DE
EMILE AILLAUD ET JEAN VEDRES A
LA CITE DE L'ABREUVOIR A
BOBIGNY/DRANCY
(Seine Saint-Denis)

Fr.JOSEPH et D.Aguilella-Cueco
Avril-Juin 2019

Commande de Seine St Denis-habitat :

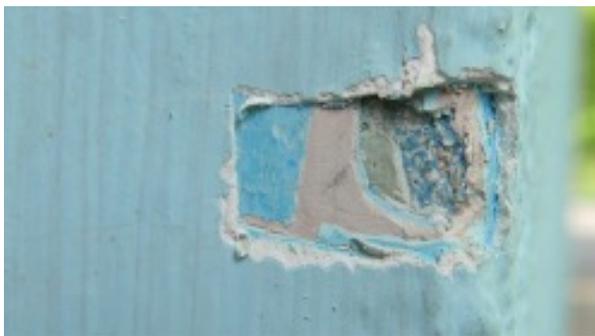
Sondage 156 : Sondage d'angle sur le Tripode 15

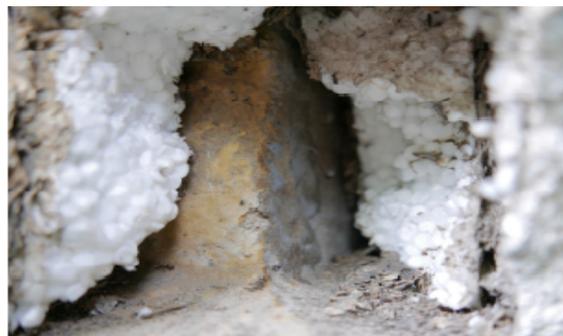
Sondage 127 : angle de murs sous polystyrène.

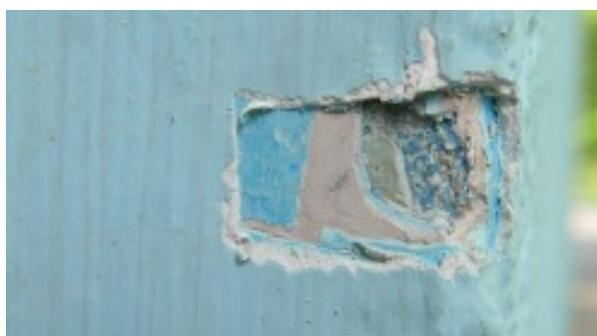
Ces « décapages » ponctuels cherchent à éliminer les couches superficielles une par une pour en montrer la succession. Cela se traduit par la réalisation de rectangles dont l'intérieur est fait de marches d'escaliers correspondant à chaque couleur ou texture identifiée. (ex : Sondages 156, 127)

Sondage 156 : Sondage d'angle sur le Tripode 15

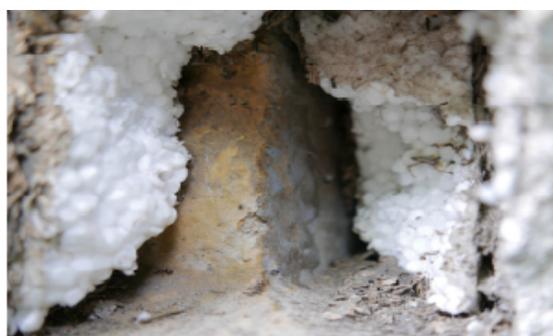
Sondage 127 : angle de murs sous polystyrène.

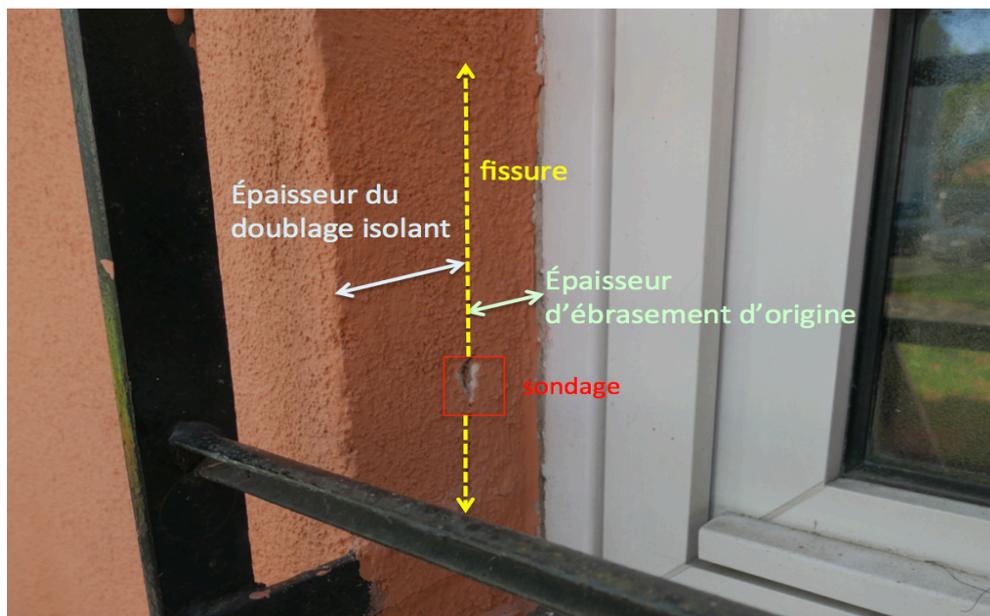
Ebrasement de fenêtre, peinture sur béton original derrière le doublage isolant de polystyrène, repéré grâce à la fissure dans l'enduit de surface.

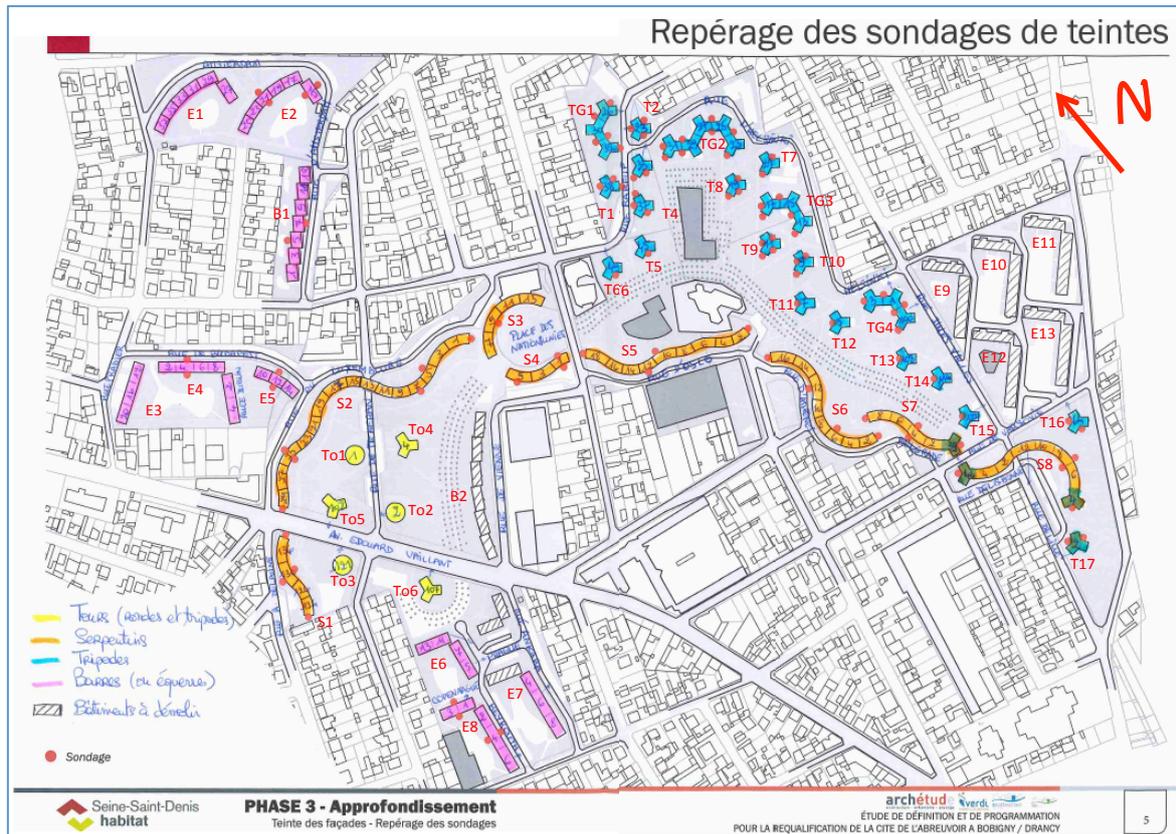
Plan transmis par la maîtrise d'œuvre. Les points rouges sont marqués à titre indicatif mais ne représentent ni le lieu précis du sondage, ni le nombre, mais désigne la nécessité de la connaissance de la couleur du plan.

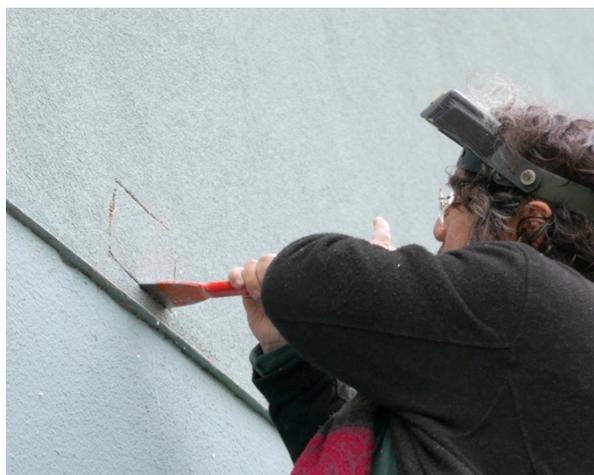
Première découpe au ciseau large

L'accès aux matériaux significatifs nous a obligé à pratiquer des ouvertures larges dans le polystyrène afin de ménager une place assez grande en fond de fenêtre pour le dégagement au scalpel des couches originales dures et bien collées et obtenir un angle de grattage suffisant pour délaminer chaque couche. Les sondages de fond sont petits 1 cm x 2 ou 3 cm. Les ouvertures de surface d'environ 10 x 15 cm pour rentrer la main et le scalpel à plat.

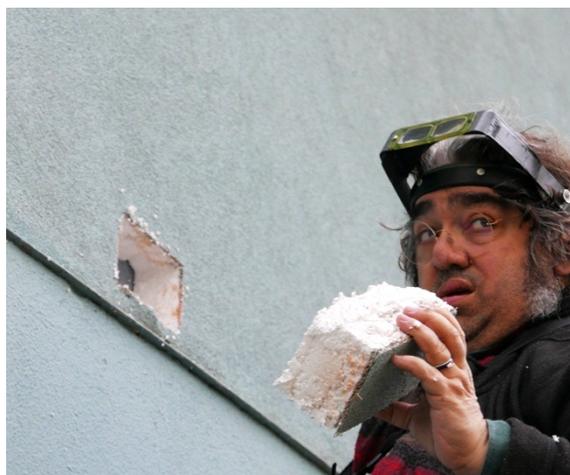
Enlèvement de l'isolant de polystyrène

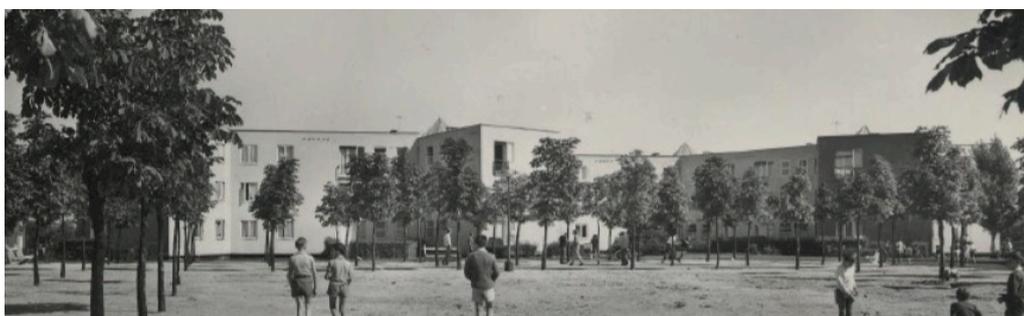
TG3 : Sondages 034 à 044.

A forte dominante merise, ce tripode grande taille semble avoir été préparé sur cinq de ses façades avant de recevoir du bleu sur quelques unes (pignons et façade nord à 3 pans). Préparation au bleu ou erreur de pose ?

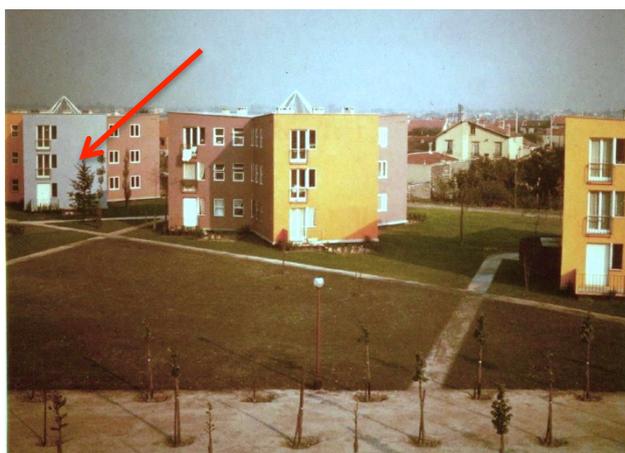
Pas de deuxième pignon bleu au sud ouest à droite comme vu sur plusieurs images !

TG3, T10, T11 à partir du sud ouest vers 1960 ?

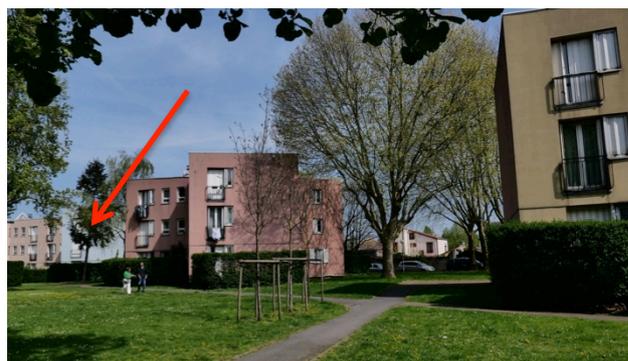
TG3, T10, T11 à partir du sud ouest en 2019. On retrouve la même maison en fond d'image avec son toit à deux pentes.

En 1989, un bleu en surface a probablement été vu au moment de la réhabilitation (cf. flèche rouge). Or, aucun bleu n'est visible dans la stratigraphie (Sondage 041). Peut être le violet pouvait-il passer pour un bleu ? La palette de l'époque ayant été considérablement réduite, le bleu a été mis pour un violet.

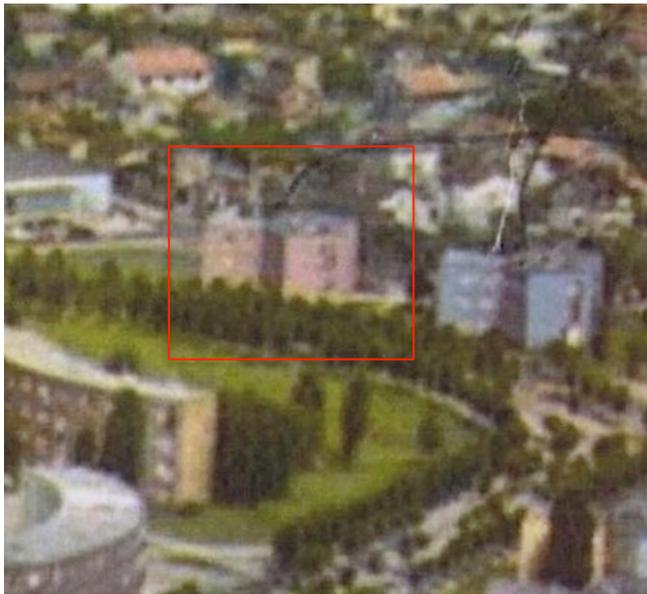
Le kalanchoé, partout sauf sur une façade ouest, ce qui est montré sur la photo couleur générale et très plausible sur les deux vues aériennes en N&B.

Les couleurs chaudes employées sont moins sombres et rougies que les façades des serpentins. La façade sud est légèrement plus claire que les autres parois.

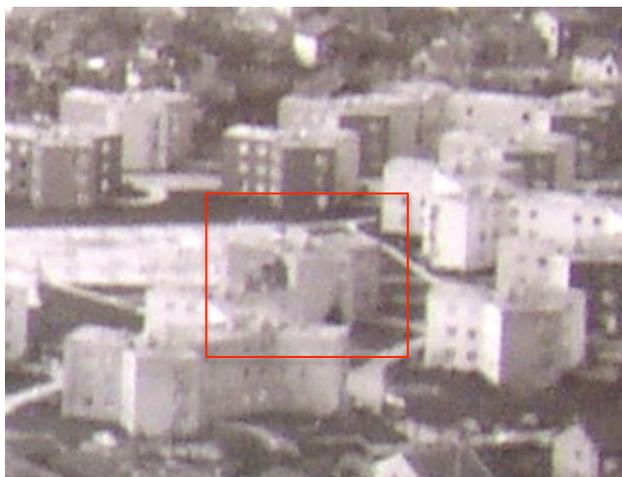
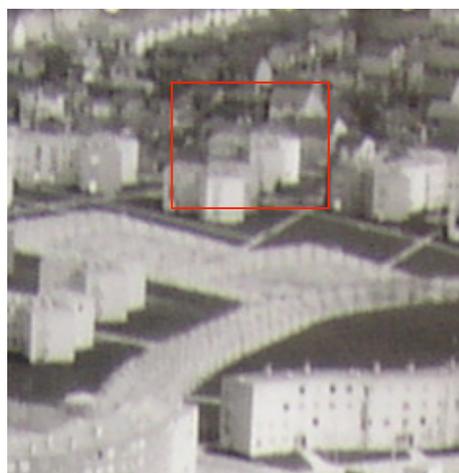
Une image en couleur montre T7 en bonne cohérence sur le nord mais des images N&B soulignent bien les ambiguïtés de valeur ou couleur sur les façades au sud. Une difficulté de compréhension néanmoins sur la façade claire au sud qui semble plus lumineuse que la façade ouest alors que le merise est plus sombre que le orange ! Idem pour le pignon bleu foncé !

Vue depuis l'est à gauche, depuis l'ouest à droite

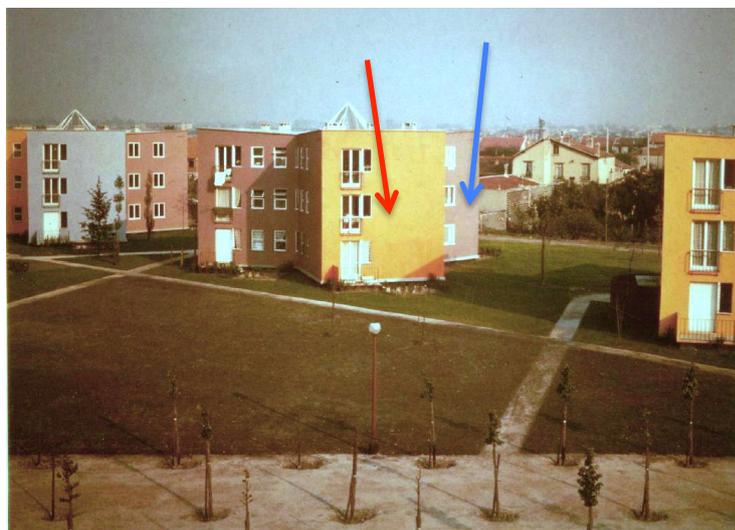
T10 pose des problèmes sur le pignon sud ouest qui est jaune sur la photo alors que les sondages mettent au jour du merise (flèche rouge) en première strate mais un orange clair au-dessus (Sondages 120 et 121).

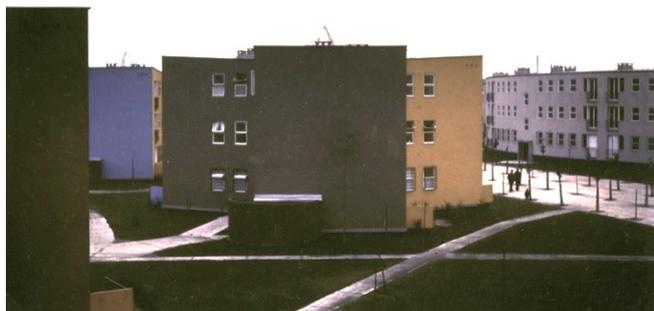
Plusieurs images montre T11 à partir du mail ou bien depuis le sud : si cette façade est claire sur les images N&B, la photo générale montre un pignon froid, bleu ce qui ne colle pas à la photo de l'alignement de T15 à T11 prise à partir du sud ouest (flèche rouge).

T11 depuis le nord. Couleurs cohérentes.

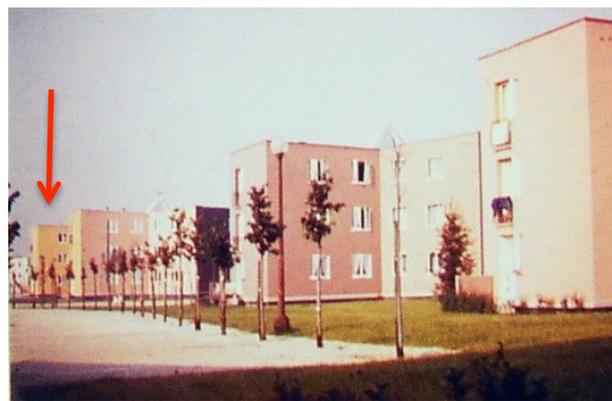
T11 depuis le sud ouest : pignon jaune !

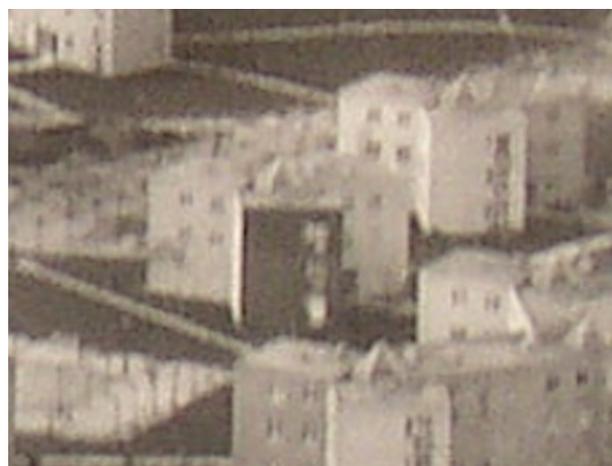
Vue depuis l'est : le pignon non sondé est sombre.

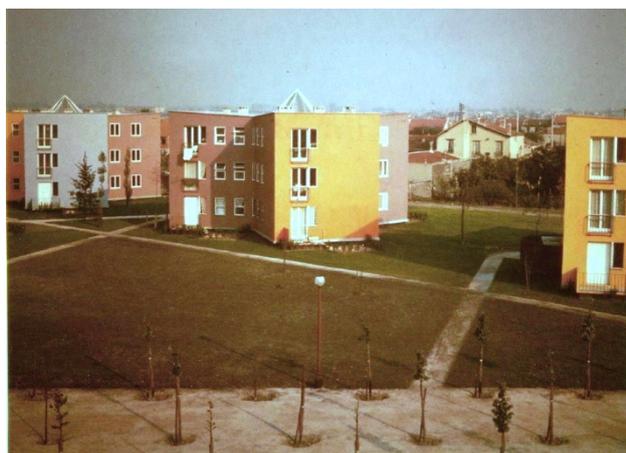
TG3, T10, T11 à partir du sud ouest vers 1960 ?

Seules T10, T11 et TG3 (en rouge) sont touchés par une incohérence de couleur entre les découvertes au sondages et les photos couleurs !!! Pourtant la maison ancienne au toit à double pente et le cadrage de la photo laissent peu de marge pour imaginer un autre groupement de tripodes. L'image concerne t-elle la couche 3, reprise ancienne qui colle aux teintes des sondages (jaune et rose pâle sur enduit gris ?)

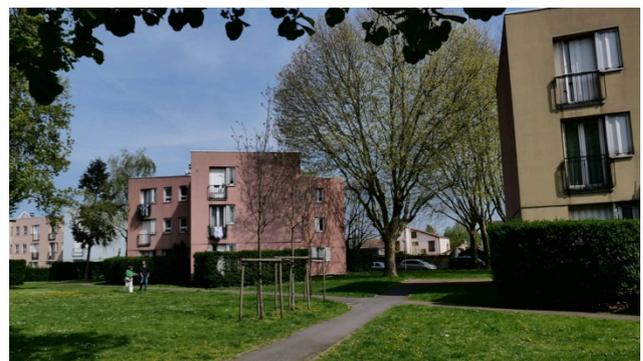
TG3, T10, T11 à partir du sud ouest en 2019. On retrouve la même maison en fond d'image avec son toit à deux pentes.

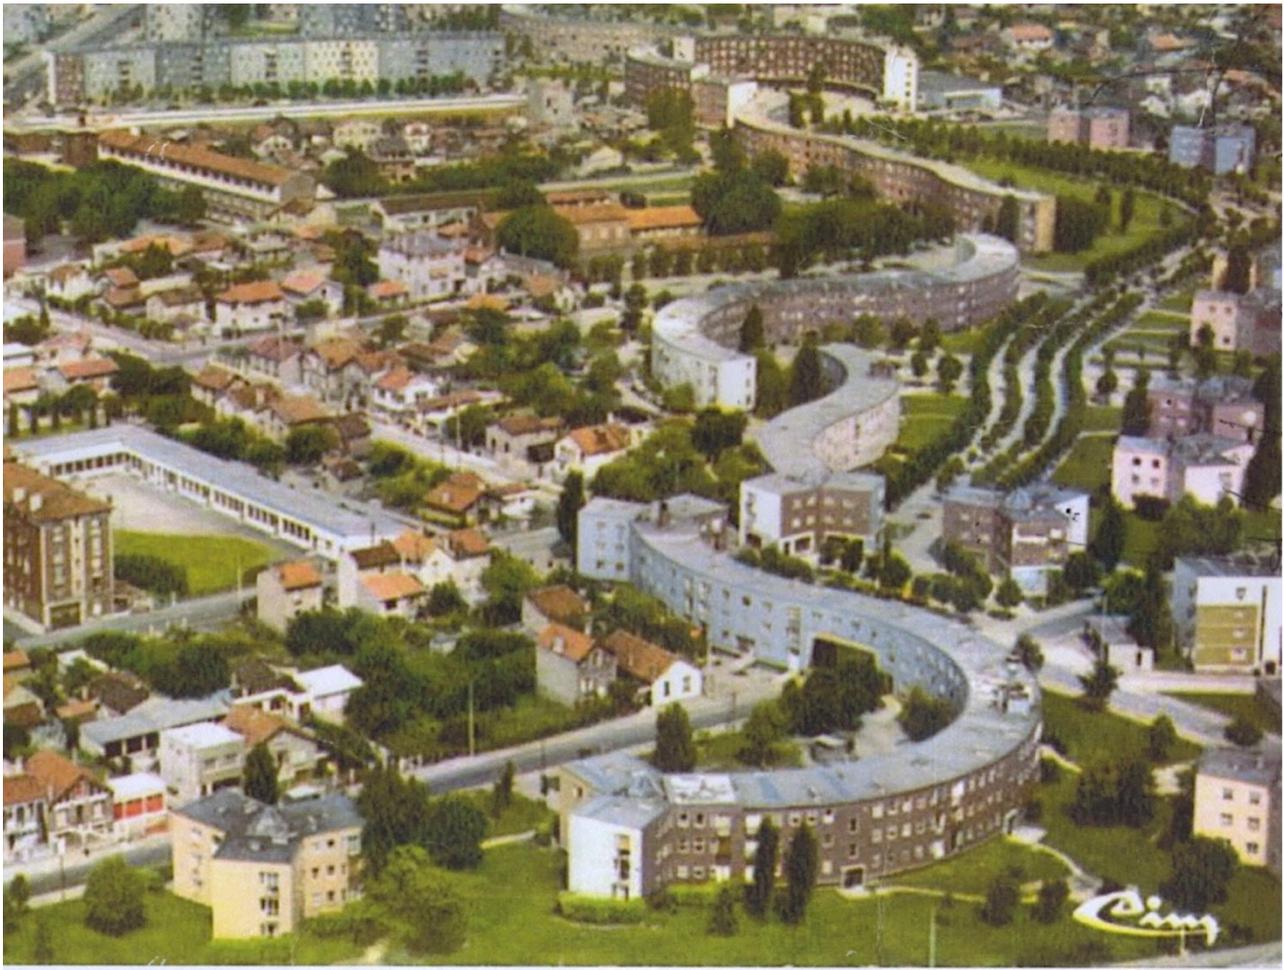
T17 à T11 et T5, T6 : extrait de vue panoramique.

22 couleurs et nuances sont apparues sous les scalpels, qui peuvent représenter la gamme de teintes utilisées sur les tripodes aux 146 façades et pignons. Certaines sont à nuancer à l'aide des images couleurs, en comparaison des autres bâtiments, pour retenir des tonalités dégagées des contingences du vieillissement et réduire le panel : des plus jaunes et pâles (jaune turner ou blanc finnois) aux plus rouges et denses et sombres (rouge étretat), des plus froides et pâles (bleu vert huron) aux plus froides denses et sombres (violet longane ou gold hérault). Le orange vif valencia ou le rouge rosé merise domine avec une densité différente (chianti) ou un éclaircissement (céréale, tangelo).

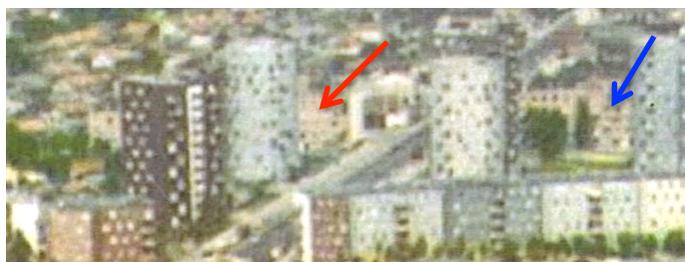
S1 : le pignon est clair et chaud (blanc finnois) Sur la vue générale en couleur, la façade visible derrière les Tours est rose claire (brun pastèque), beaucoup moins foncée et dense que la couleur vernie trouvée dans les sondages. Le revers à l'ouest est bien plus sombre alors que le pignon est très blanc (cf. image n1B)

*S1 à gauche de la route, de part et d'autre des tours tripode et rondes, paraît rosé ce qui pourrait être le brun pastèque. (flèche rouge)
S2 entre les deux tours rondes à droite est aussi rosé. (flèche bleue)*

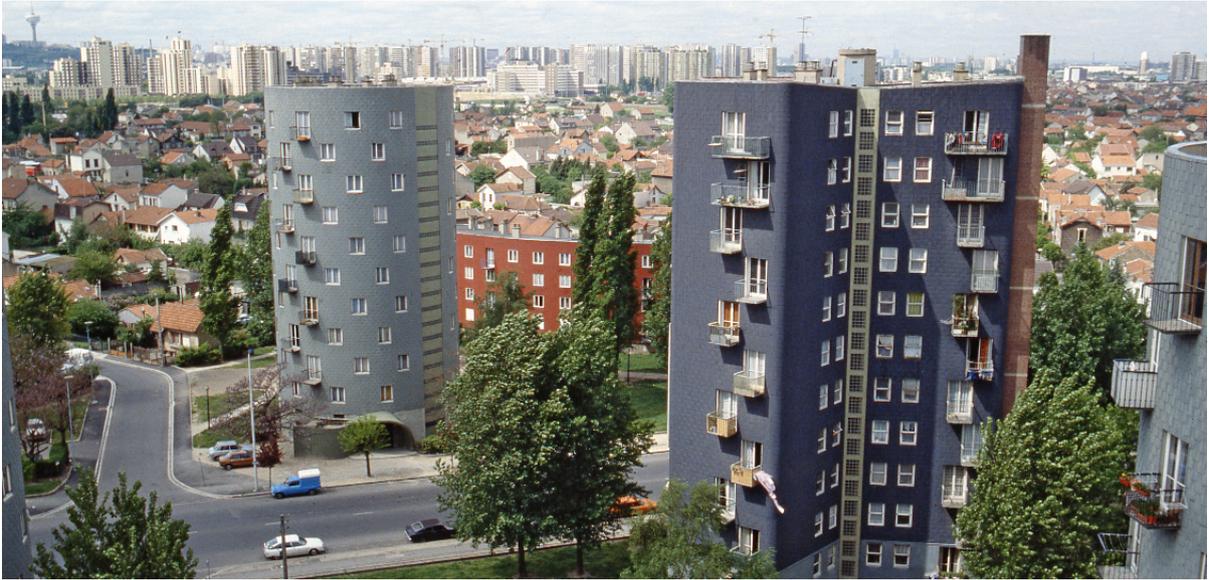
Vue depuis l'est de S1 entre les deux tours. La façade très dense en couleur, est celle de la couleur rouge foncé. Les arbres sont grands, les tours sont couvertes d 'écailles d'ardoise et fibro-ciment gris, au loin les cités et grands ensembles sont bien présents.

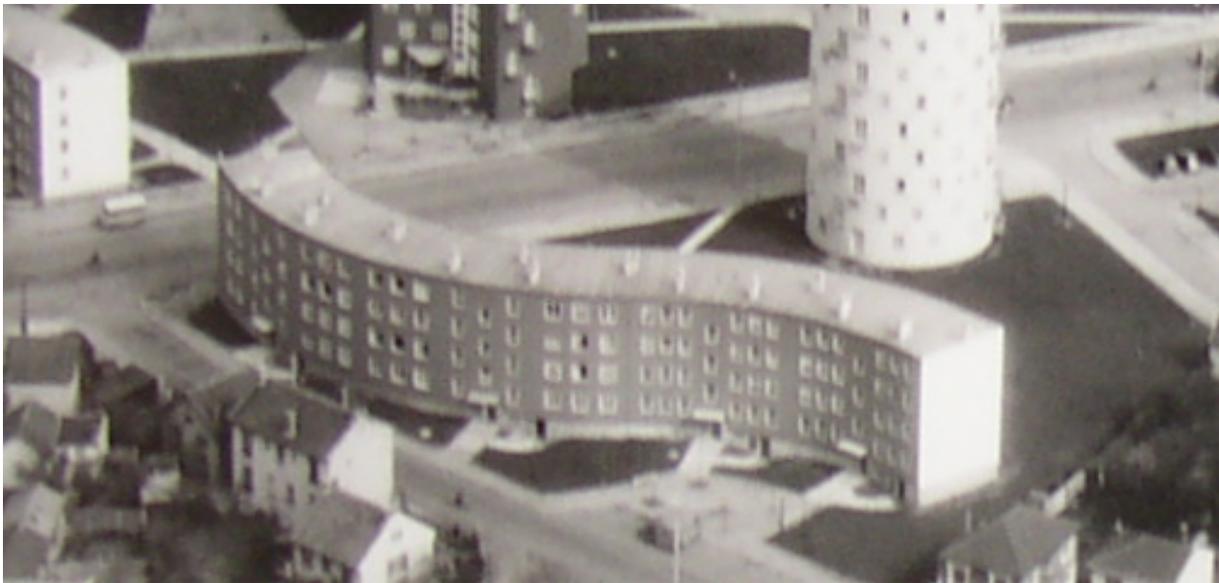
Revers de S1, façade ouest et pignon sud.

S1 est très proche de S2 dans ses couleurs d'origine, comme une prolongation du serpent. De pignons blancs et façade claire à l'est, la façade ouest est plus sombre et violacée (sondage 248, gold hérault).

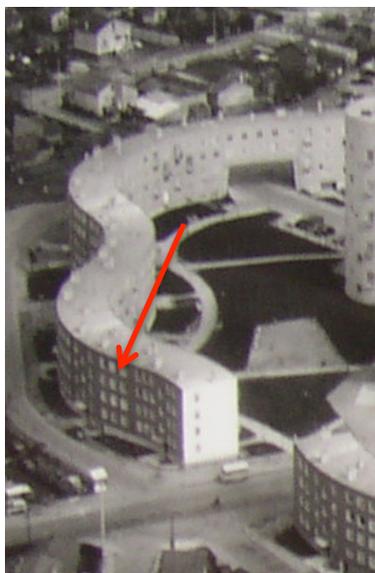
*Vue panoramique sur S2, de façade sud plus claire que S3 ou S4.
Extrait d'un panoramique N&B : revers de S2 très sombre (flèche rouge) et pignon très clair.*

Si le jeu de valeurs lumineuse des teintes se fait sur chacun des plans, façades et pignons, il semble que les percées de la longue barre par la route ou le passage souterrain soient traitées très discrètement, dans les gris ou les marrons sombres pour ne pas perturber le tracé linéaire de ce serpent.

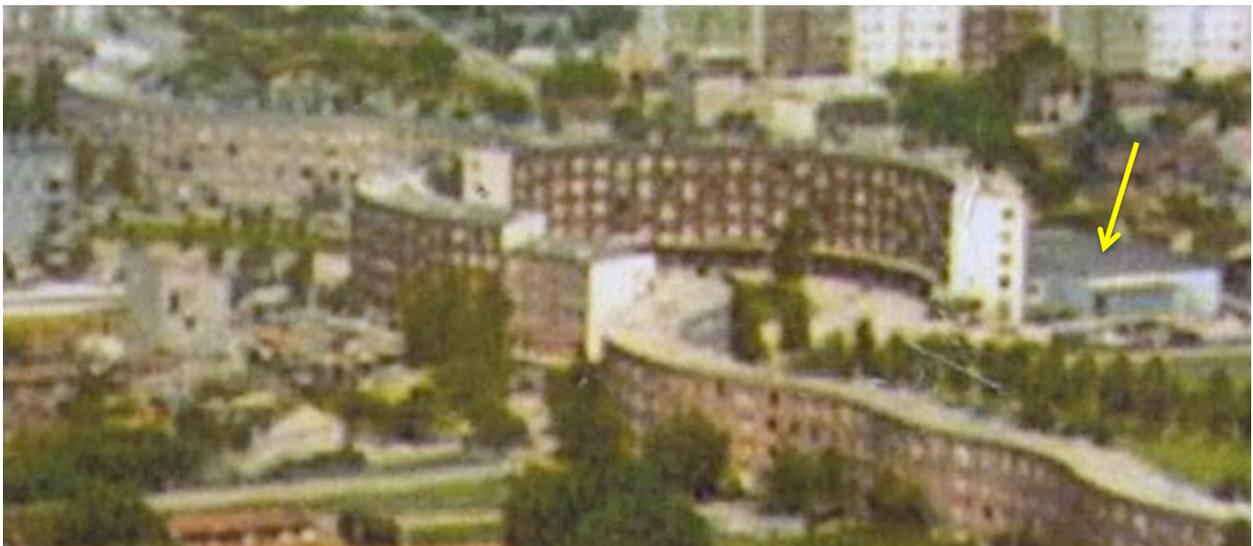
Vue depuis le sud est.

S3 : les pignons sont nettement clairs et chauds (blanc finnois ?) sur la photo générale en couleur et la façade sud sur la place est colorée d'un marron orangé tampico très dense,. Elle est nettement plus colorée que le rose pastèque plus froid et clair de S2. Mais la façade nord n'y est pas visible.

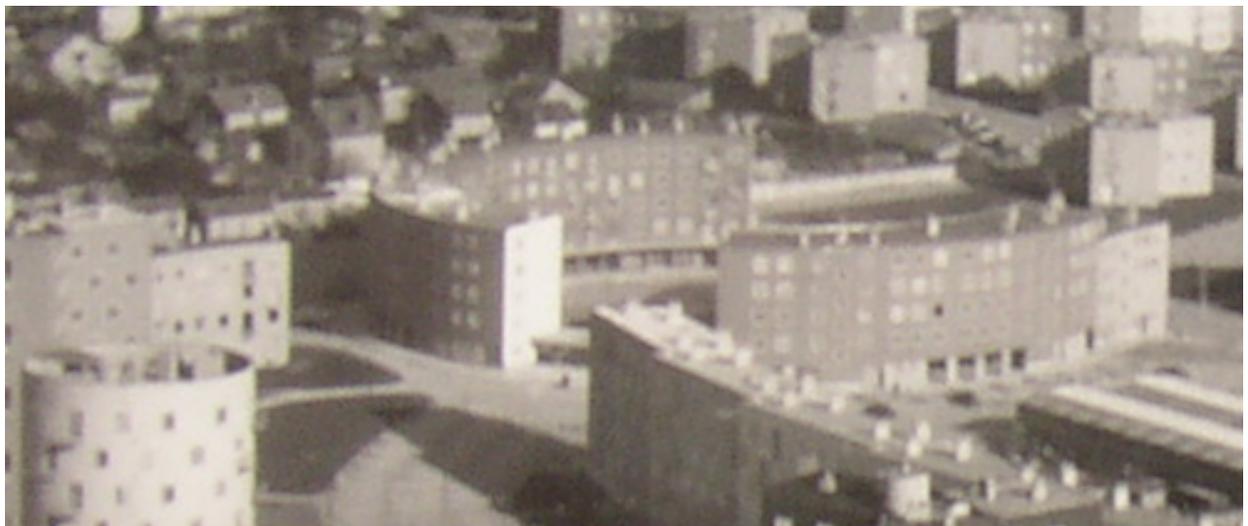
Vue depuis le sud ouest.

La variation d'éclairage est très importante, qui plus est sur un objet rond. Néanmoins, on peut voir sur les N&B que la façade nord de S3 est plus foncée ou plus dense en teinte que sa façade sud. Comme pour S2, les extérieures sont plus denses. On glisse ainsi depuis S2 du rose pastèque, au tampico orangé sur la place ronde en passant par ce qui, comparé au tripodes voisins, peut être aussi fort voire plus qu'un kalanchoé (flèche rouge) en T1 ou le bleu catahoula en TG1 (flèche bleue)

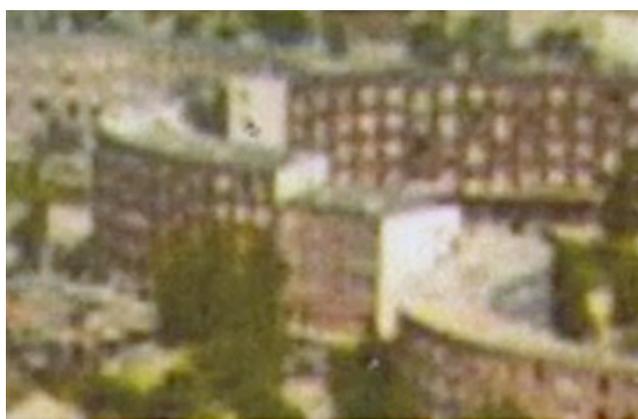
Vue depuis le sud est.

S4 : sur l'image panoramique en couleur, la façade sud, est très proche dans son effet coloré de S3, façade sud peinte en marron orangé tampico ? Sa façade nord étant colorée également de marron orangé, est-il possible que le bâtiment S4 conserve les mêmes couleurs sur ses deux façades ? Si cette configuration a été vue sur quelques tripodes, elle serait reprise sur les serpentins alors que le système différencie chaque plan architectural ?

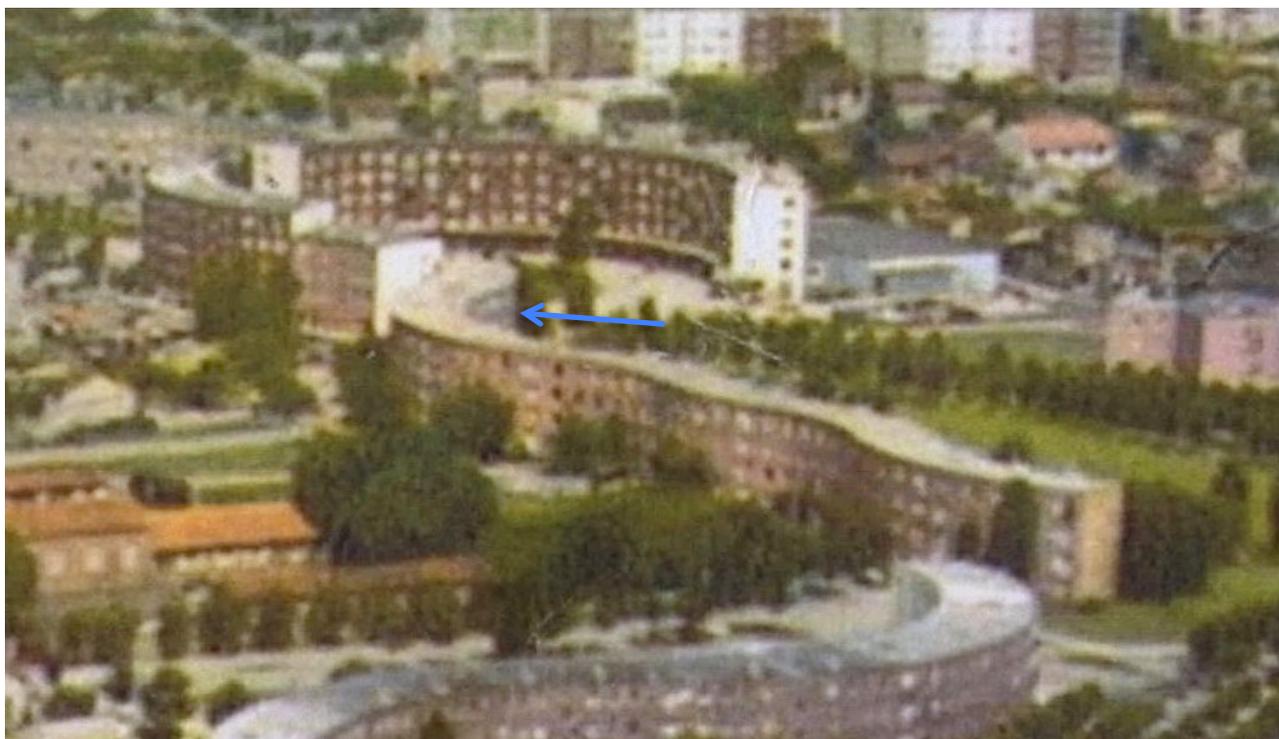
S5 : l'image couleur ci-dessous montre la continuité entre le bâtiment bas de S4 façade sud et S5 : le rose foncé mufflier lie les deux ensembles. Si on voit clairement le pignon jaune, il est aussi possible de voir une amorce de la façade nord bleu au détour du virage de l'immeuble vers S4 (flèche bleue).

Unité et étirement privilégient la couleur unique pour l'ensemble des modules. Sa conformité aux teintes du bâtiment bas de S4 nie la rupture possible à cause de la route et lie les deux parties de la cité. Ce rose foncé mufflier est plus chaud et dense que le pastèque de S2.

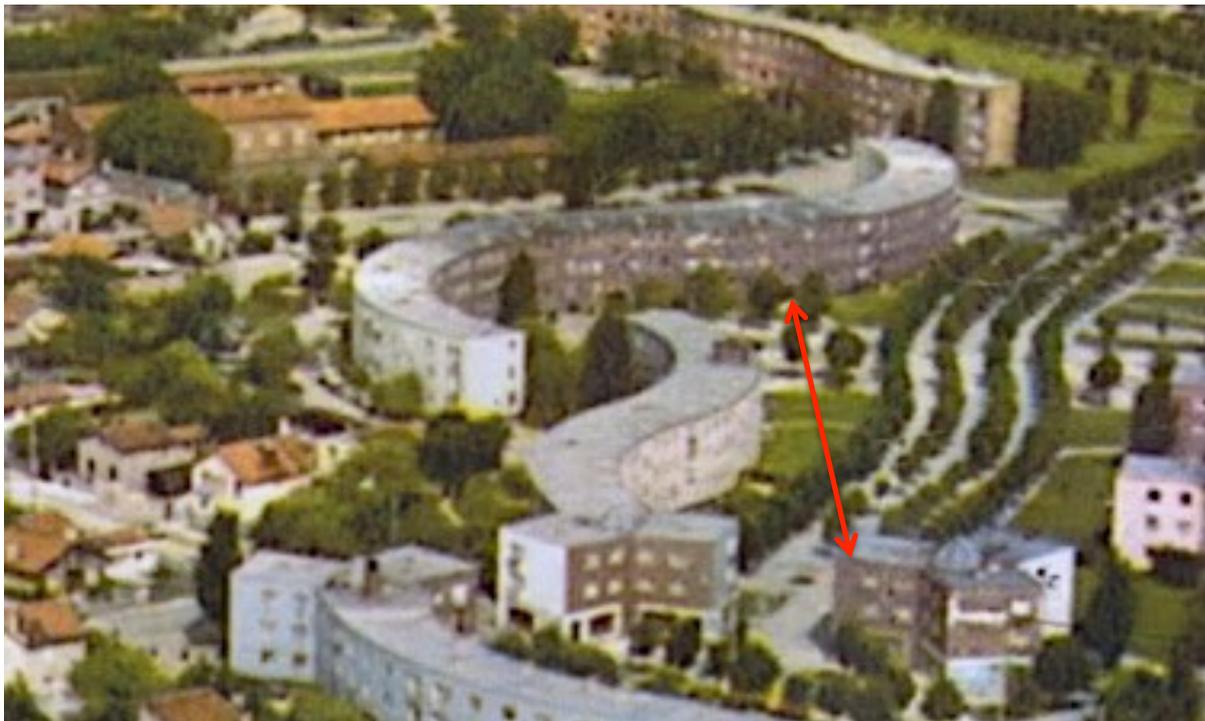
Vue depuis le sud ouest.

S6 : l'image en couleur montre assez bien les façades et le pignon sud. Si le vert céladon et le pignon blanc sont identifiables, la façade est ne montre pas par ses sondages le même type de couleur sombre, soutenue et froide, très proche du triode 15 au sud, soit un violet longane (flèche rouge). La couche 2 étant très épaisse, la façade n'a t-elle pas subi une reprise fondamentale en période intermédiaire ? Quelques ébrasements sondés montrent des couleurs rosé clair, fines et altérées : sont ce les vestiges de cette teinte violine ?

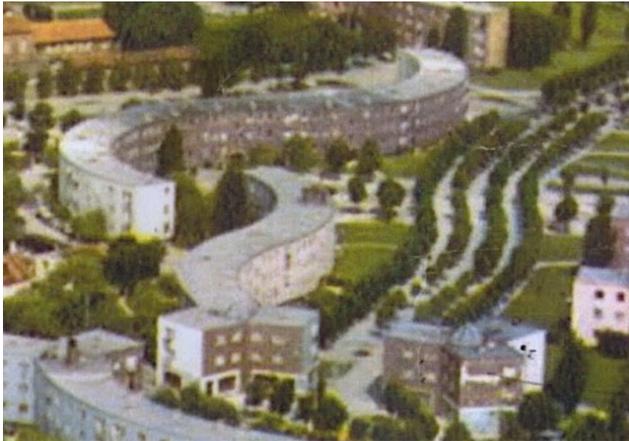
Vue depuis le sud ouest

L'image couleur donne une idée cohérente des couleurs par rapport aux sondages. Les teintes visibles sont celles mises au jour y compris sur les parties inférieures des cadres et murs de boutiques sur le tripode. Depuis le nord, la vision du pignon blanc et de la façade bleu cobalt.

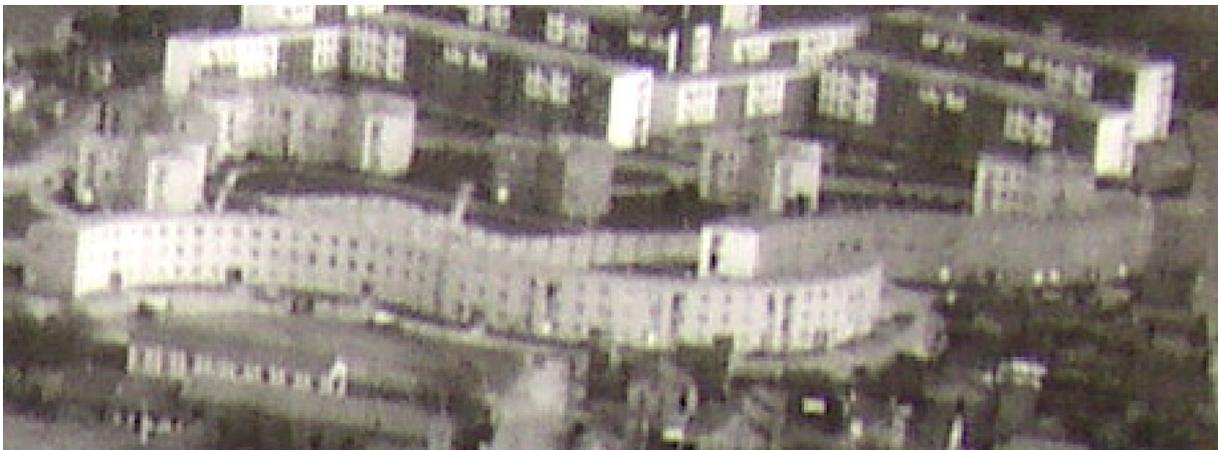
Vue depuis l'ouest.

Cette vue permet de montrer combien clair et lumineux est le pignon. La façade ouest est très dense en couleur : le bleu winnipeg cobalt l'est lui même, sans être forcément foncé. La confrontation avec la façade du serpent S6 est marquante.

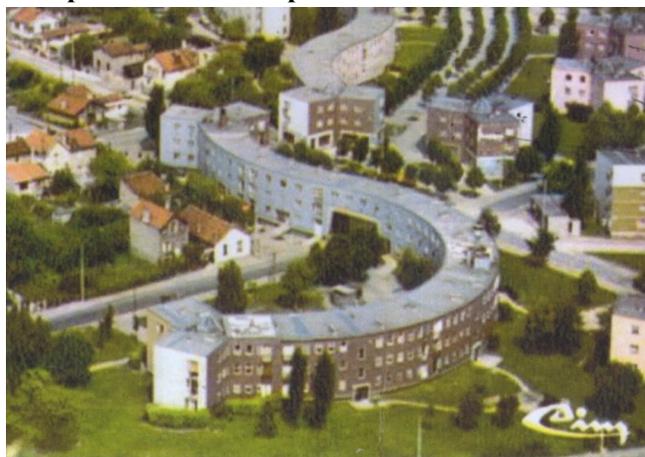
Vue depuis le sud.

Il est difficile en voyant la photo couleur de penser que le bâtiment était jaune pâle comme le que disent certains sondages ! Les couleurs sombres arrivent tardivement et sur des enduits de ragréage, non pas en 2^e passe après une erreur possible ou une sous-couche à raviver.

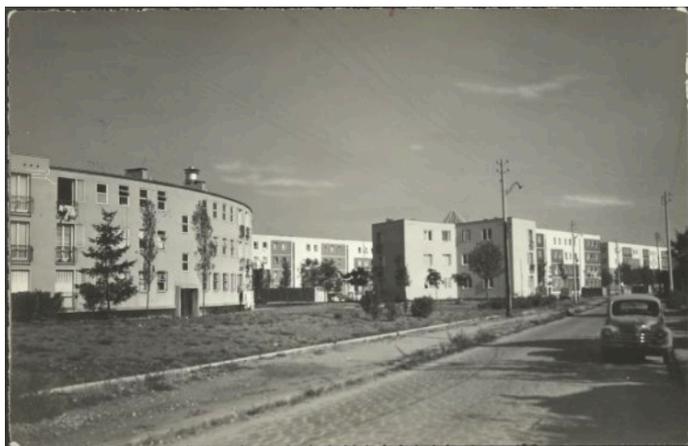
Vue depuis la route nationale à l'est : S8 et T16, E12 et E13.

Il est notable que cette image est très proche de la fin de la réalisation du parc paysager : les arbres sont très petits. On y voit une façade de S8 assez claire, de valeur de gris proche de T16. Cette valeur de gris est beaucoup moins sombre que les couleurs du Vedres, pourtant dense en tonalité (Etretat et chamois vanoise) Etait ce une phase première, jaune pâle ? (Sondage 191) à l'image de S7 ?

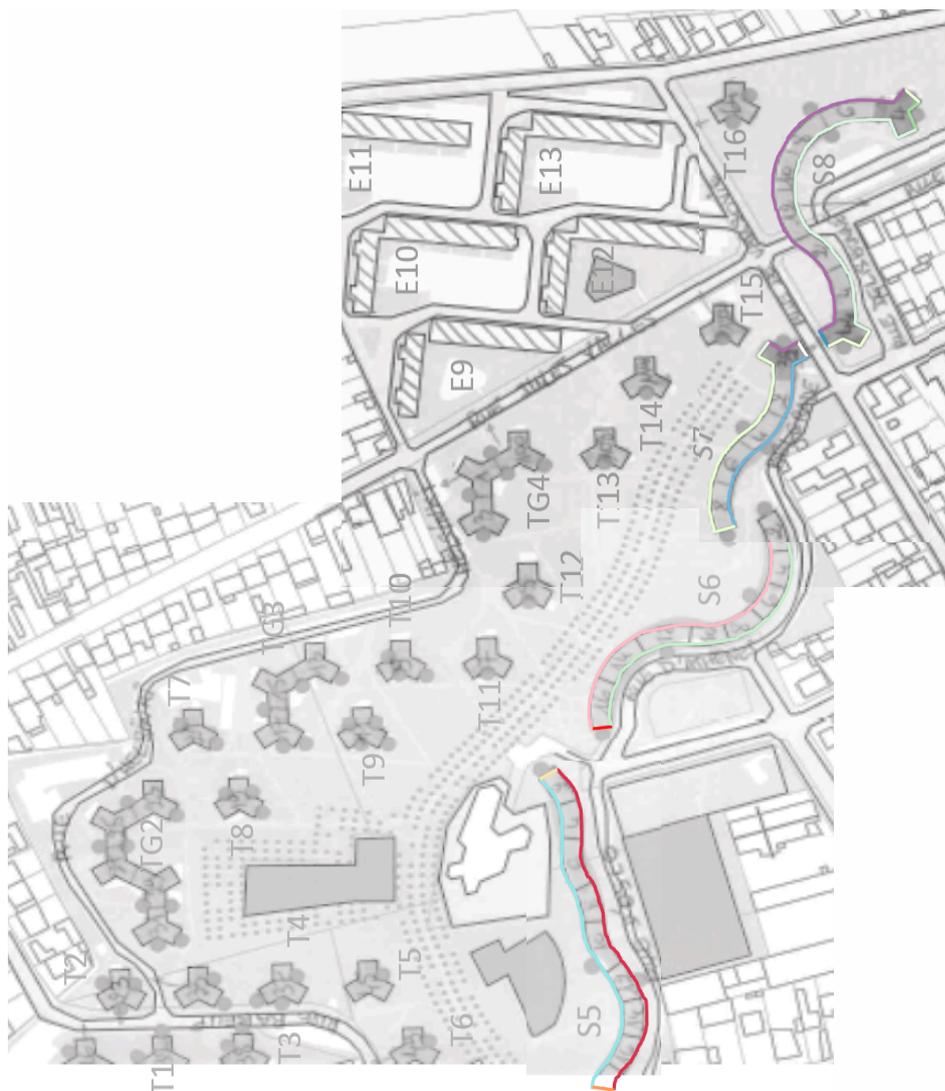
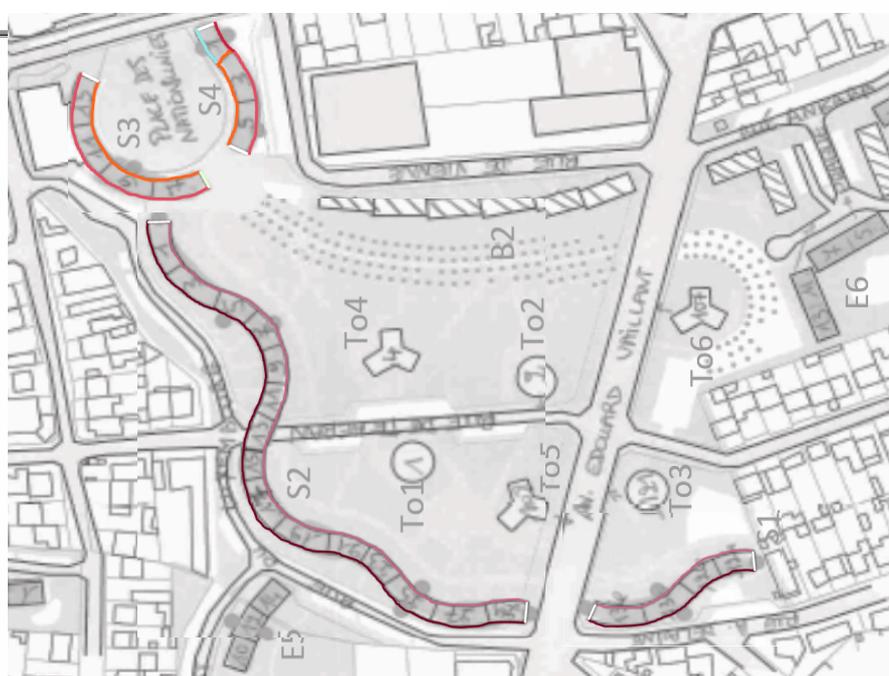
Une tentative de remise en couleurs des serpentins est réalisée.

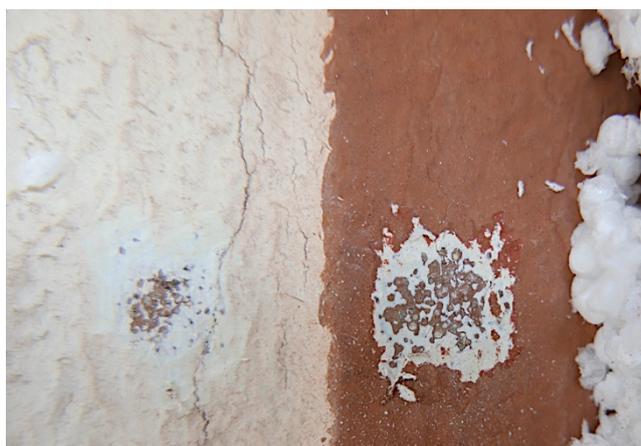
Sondages 282 : le rouge est partout y compris dans la gorge en creux.

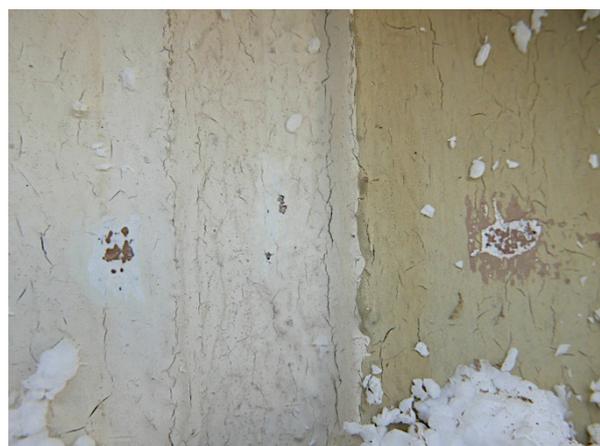
Sondage 283 : le chamois est partout y compris dans la gorge. La surface actuelle est beige. Le vert ne fut qu'une période décalée.

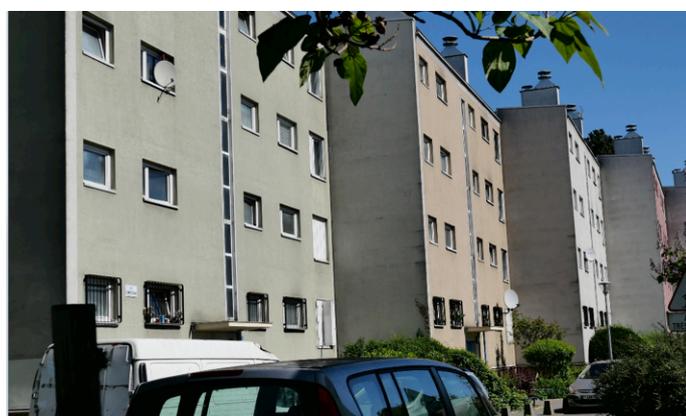
Façade est, 1^{er} module, 2^e module, nième module

A l'est, sur la barre Vedres, chaque module possède une couleur assez marquée et différente sur chacun : le kaki là où la surface actuelle est vert olive, le marron chaud (chamois vanoise) là où la façade actuelle est beige, le rouge foncé étretat, là où la façade actuelle est rose.

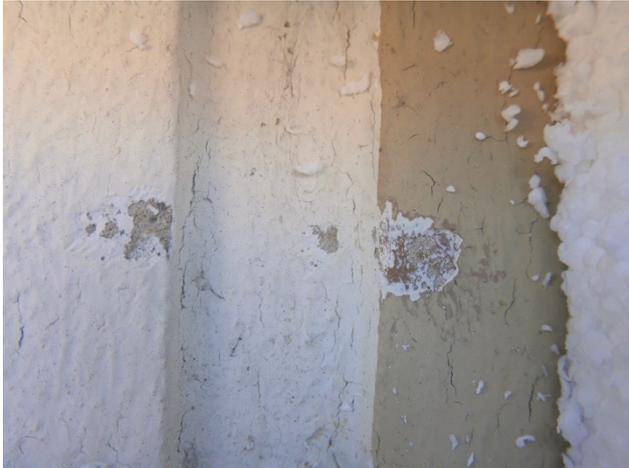
Sondage 285, 2^e module : sous le blanc et le beige, du blanc et du chamois.

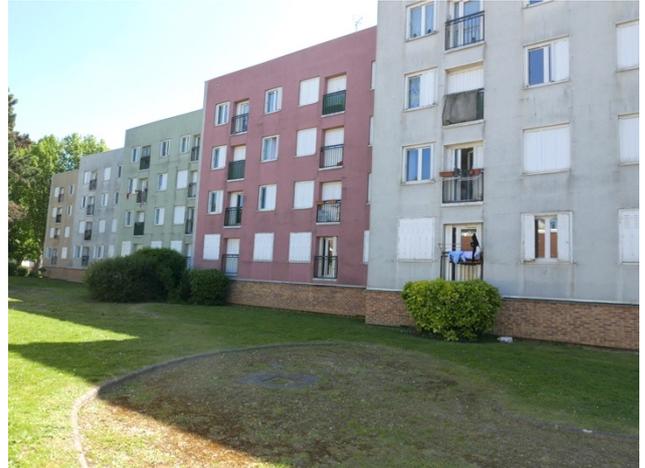
B1 : façade ouest, du module 7 à gauche au module 3. Succession des couleurs actuelles.

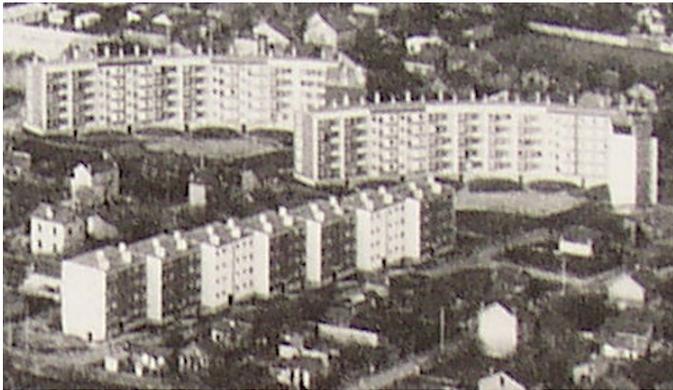
Vue de B1 et E1 et E2 depuis le sud.

Les images sont cohérentes des sondages pratiqués. Trois couleurs et le blanc animent toutes les surfaces des Vedres. Sur la barre B1, à l'est on a :

- le vert olive du 1^{er} module, le chamois vanoise du 2^e module, le blanc du 3^e module, le rouge foncé étretat du 4^e module, le kaki du 5^e module, le blanc du 6^e module et le chamois du 7^e module, séparé par le volume du pignon et la bande blanc finnois de 20 cm juxtaposée à la gorge.

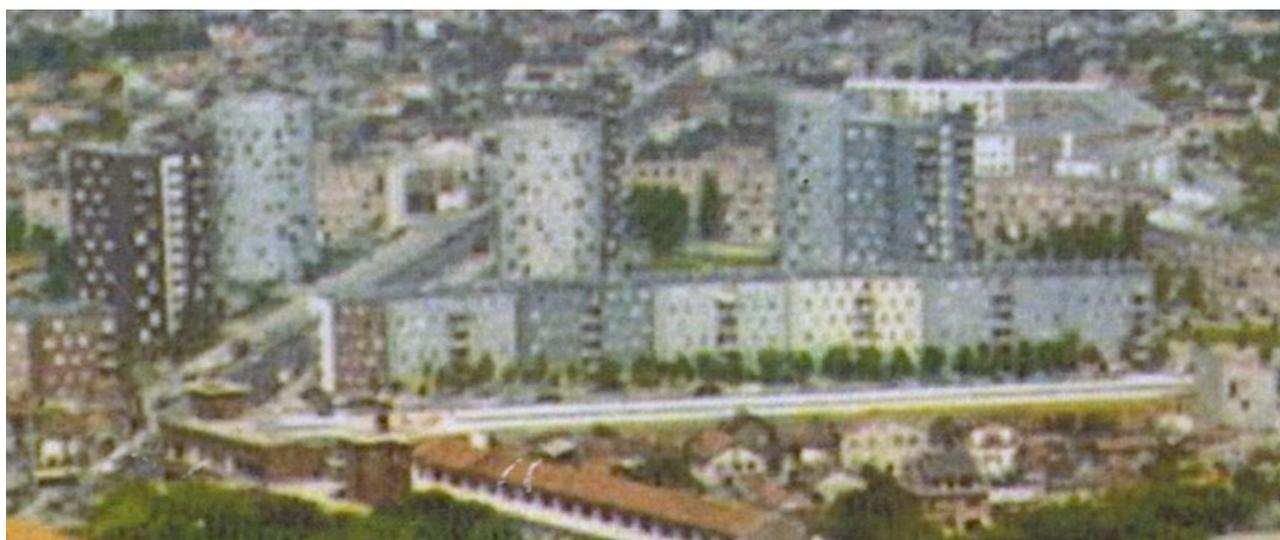
L'image la plus démonstrative de la façade est, est la vue générale couleur : les bleus sélectionnés sont plus verts que ceux des tours ou des tripodes.

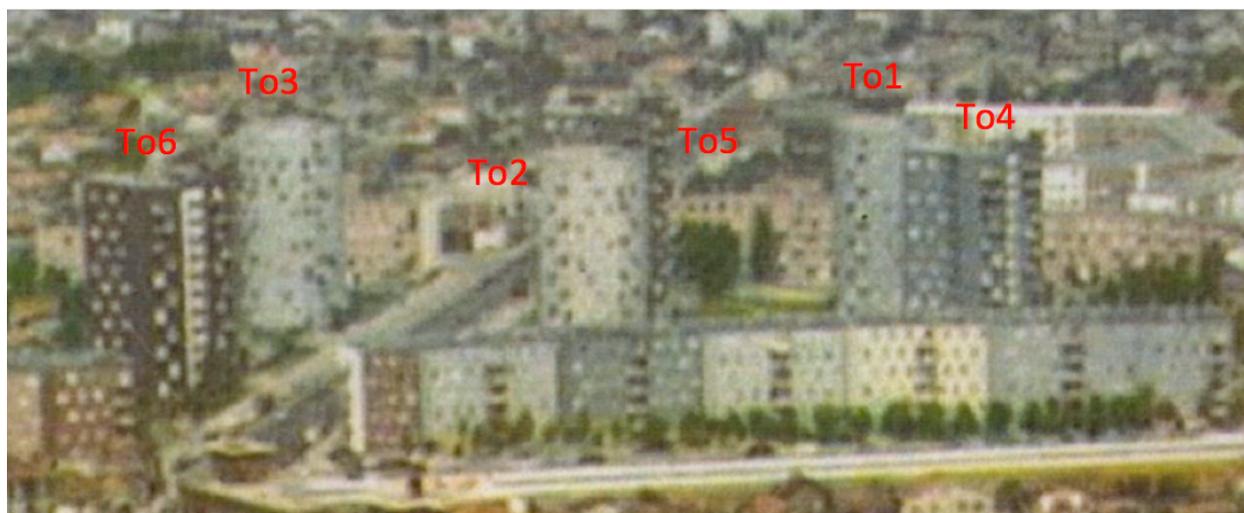
L'image en couleur nous donne à voir l'ensemble des tours. Si les sondages sont cohérents avec les couleurs d'origine sur 4 d'entre elles, ceux sur To5 et To6 n'ont rien mis en évidence. La tour To6 est d'un violet très foncé dans le paysage, que font l'extrémité gauche de la barre B2, ainsi que le bâtiment court d'équerre voisine. Ce passage coloré de part et d'autre de la route agit, non pas comme une coupure mais comme un lien. Ce violet est plus sombre que le longane de T15.

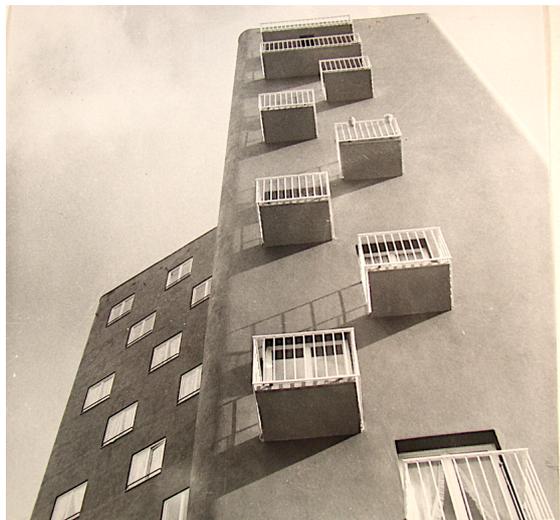
Vue d'une tour tripode.

La tour à gauche montre une surface lisse, les ouvertures ne possèdent aucun cadre rapporté. La valeur de gris n'indique rien mais affirme la texture lisse. La Tour est elle déjà peinte ? Ou bien a-t-on à faire au béton brut ?
