RAPPORT D'ETUDE STRATIGRAPHIQUE DES
POLYCHROMIES DES BÂTIMENTS DE
EMILE AILLAUD ET JEAN VEDRES A
LA CITE DE L'ABREUVOIR A
BOBIGNY/DRANCY
(Seine Saint-Denis)

Fr.JOSEPH et D.Aguilella-Cueco
Avril-Juin 2019

Commande de Seine St Denis-habitat :

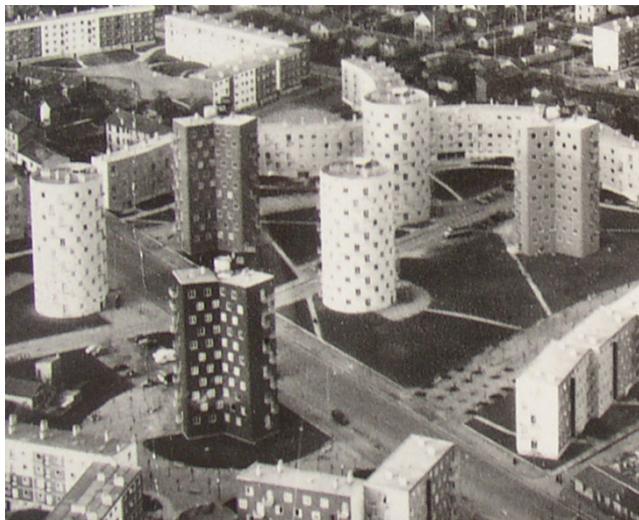
Vue des six tours depuis le sud.

A droite la vision commune des six tours montre une grande proximité de valeur de lumière entre les rondes (dégradés de gris et bleu) alors que les tripodes se démarquent par des valeurs déjà plus sombres et probablement des couleurs plus denses : To4 est bleu catahoula. Le voisinage aux immeubles Vedres suggère des teintes de violet ou marron ou rouge foncé ou bleu très sombres de To5 et To6.

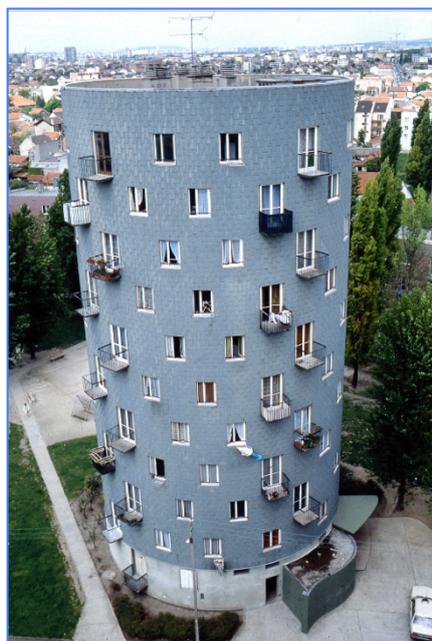
Vue de To3 :

Au bas des tour 3, 5 et 6, les images d'une période plus récente montrent un rez-de-chaussée en

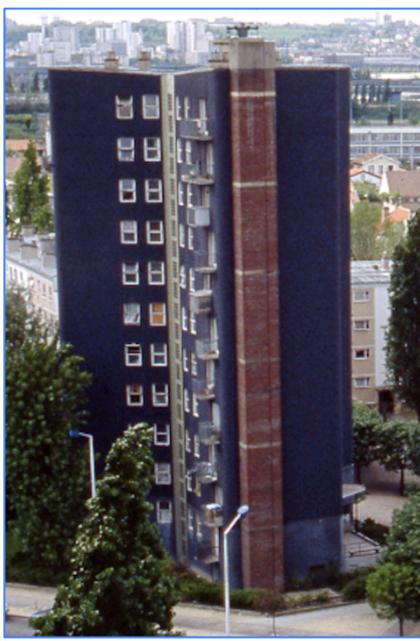
Vue de To6

L'image en couleur nous donne à voir l'ensemble des tours. Si les sondages sont cohérents avec les couleurs d'origine sur 4 d'entre elles, ceux sur To5 et To6 n'ont rien mis en évidence. La tour To6 est d'un violet très foncé dans le paysage, que font l'extrémité gauche de la barre B2, ainsi que le bâtiment court d'équerre voisine. Ce passage coloré de part et d'autre de la route agit, non pas comme une coupure mais comme un lien. Ce violet est plus sombre que le longane de T15.

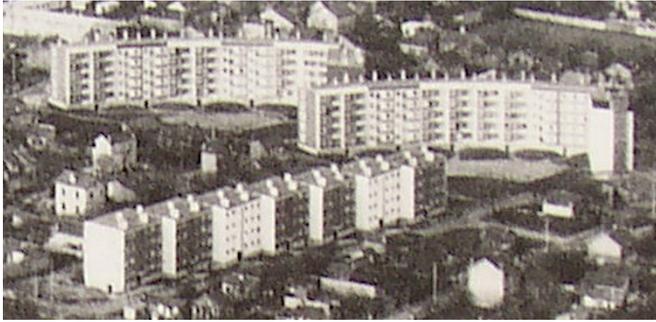
Vue de E1 et E2 depuis l'est.

Plus que nous montrer l'organisation des couleurs, les images anciennes mettent en évidence l'existence de structures en pare-soleil sur les façades est et sud des bâtiments (flèche rouge) : une observation attentive ne suggérerait-elle pas, que les ombres projetées progressivement sur les façades ne puissent être dues à une incidence de lumière sur des plans colorés variés mais provoquées par un cache ?

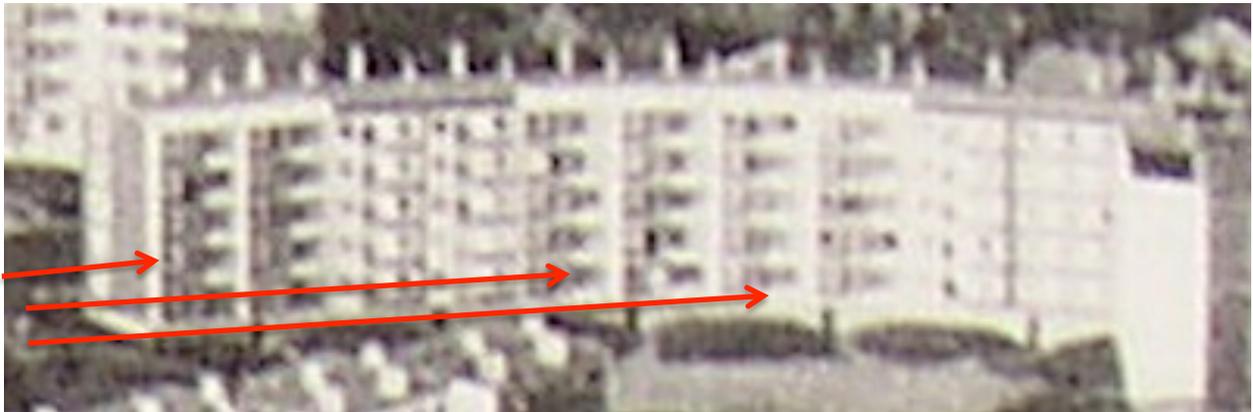
Agrandissement d'image N&B.

Ce décor complexe peut-il justifier les ombres paraissant sur l'image N&B ?

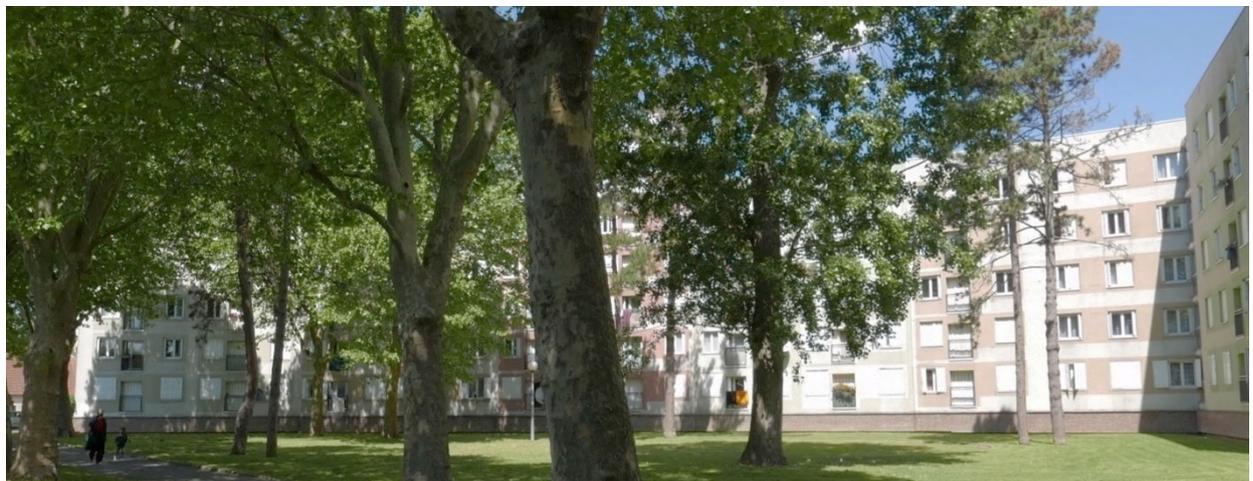
Façade actuelle : les modules ont un motif de bandes blanches ou colorées qui soulignent les planchers de niveaux et séparent verticalement les module en deux parties. Ce, en alternance avec des fonds autour des ouvertures, blanc ou colorés.

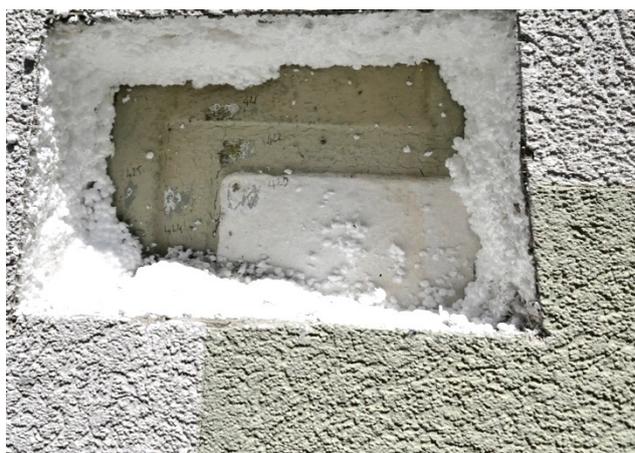
Comme sur la barre B1, Vedres a recours ici, à une gorge en creux pour signifier doublement le changement de couleur d'un plan à l'autre. Les sondages pratiqués sur les « nœuds » de changement de décor le mettent en évidence sauf sur les modules 4^e et 5^e dont on note une inversion de couleurs (Sondage 293 et 295).

Détail de la façade sud de l'équerre E2, cour, sondage 293.

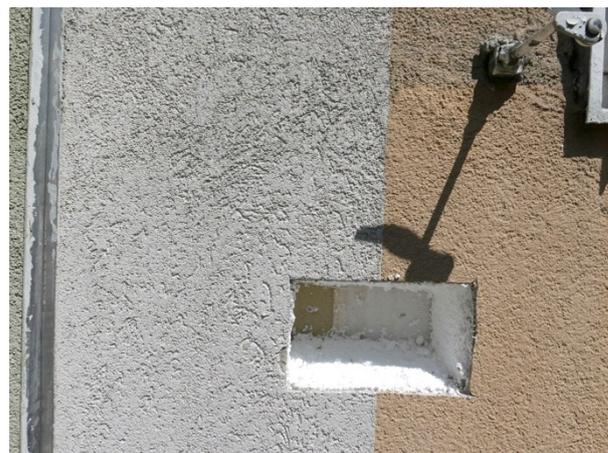
Détail de la façade sud de l'équerre E2, cour sondage 295.

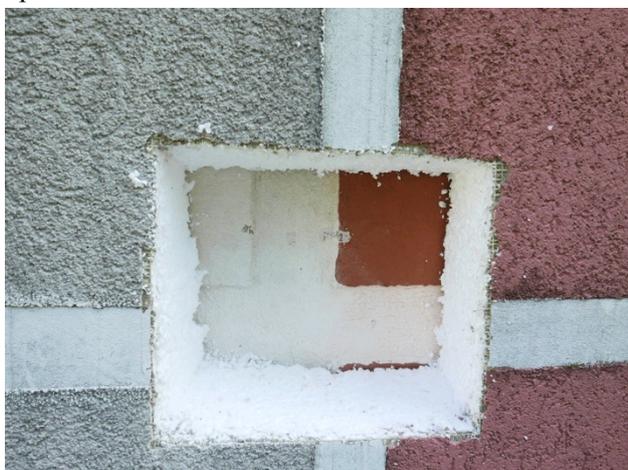
Les champs sont différenciés et soulignés d'une bande blanche, gorge en creux dans les couches profondes.

Détail façade ouest de E4, bâtiment N/S.

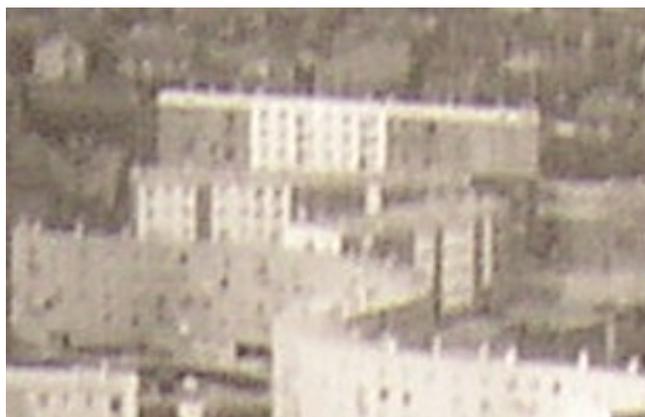
Vue de E4 et E5 depuis l'est.

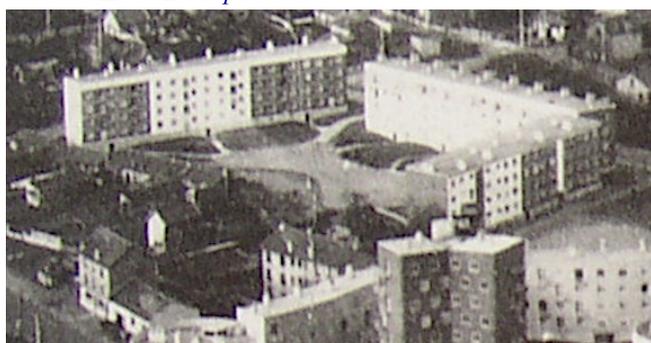
Vue de E4 et E5 depuis le sud.

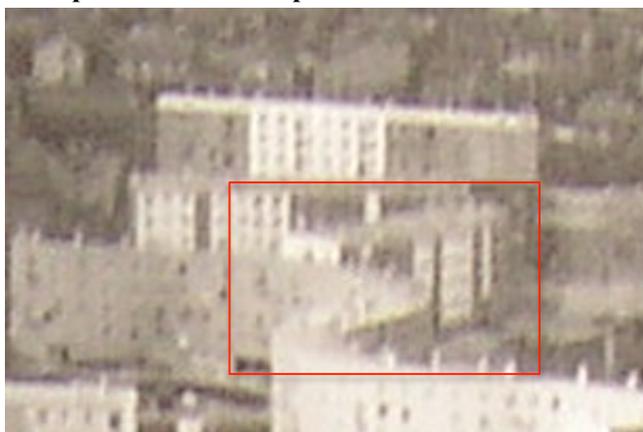
Vue de E5 depuis l'est.

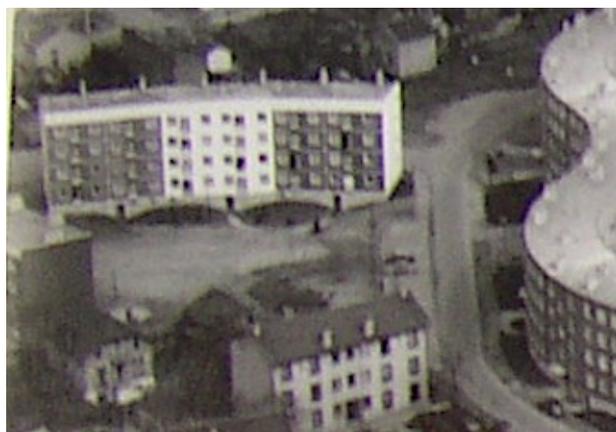
Vue de E4 et E5 depuis le sud ouest.

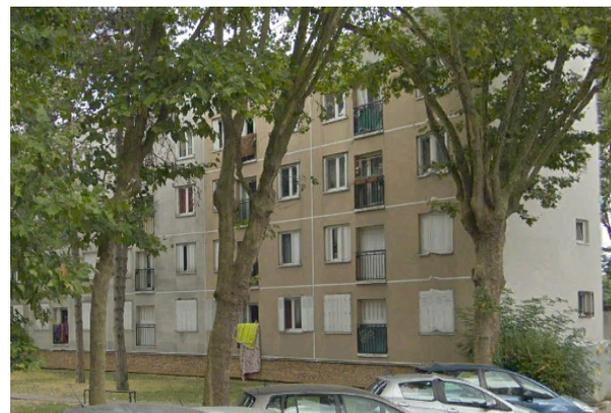
Façade sud ouest, décor de lignes blanches.

Les sondages sont cohérents avec les images.

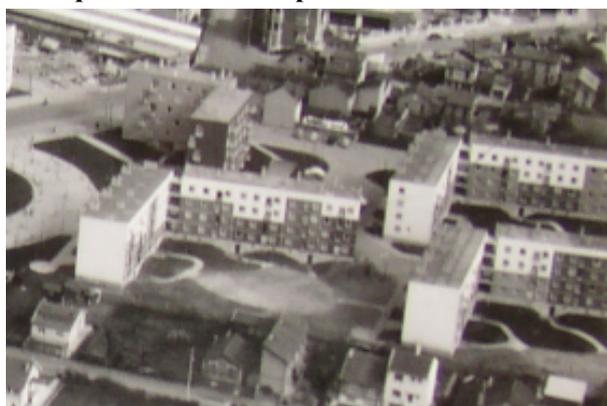
Vue depuis le nord ouest.

Les limites de champs colorés visibles aujourd'hui reprennent celles existant en première couche.
Les images montrent la même occupation des surfaces par les couleurs. La palette définie par les sondages est cohérente par rapport aux images.

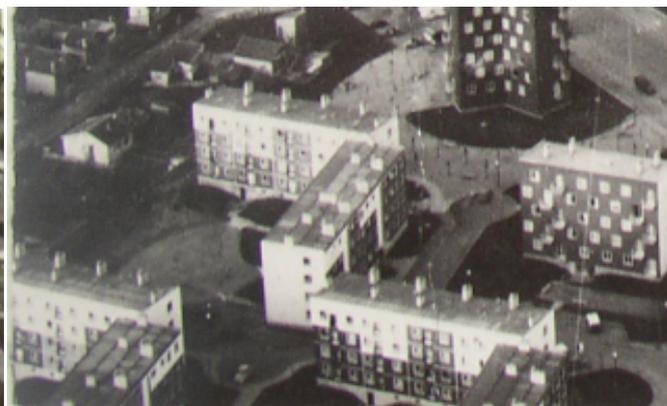
Vue depuis le sud ouest.

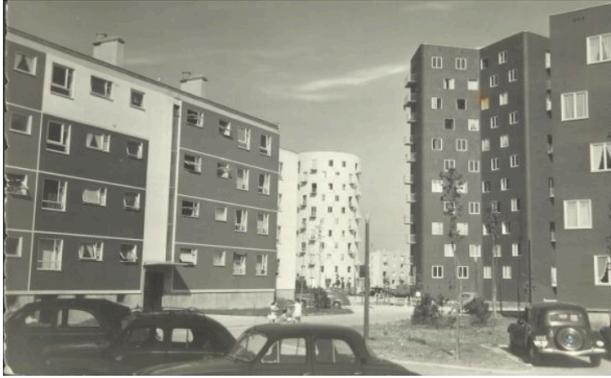
Vue de E6 depuis l'est.

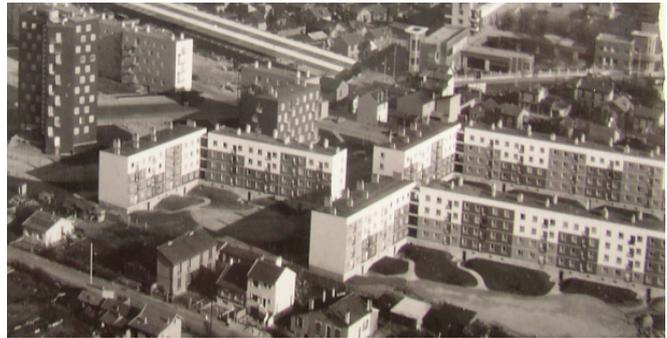
Vue depuis l'ouest.

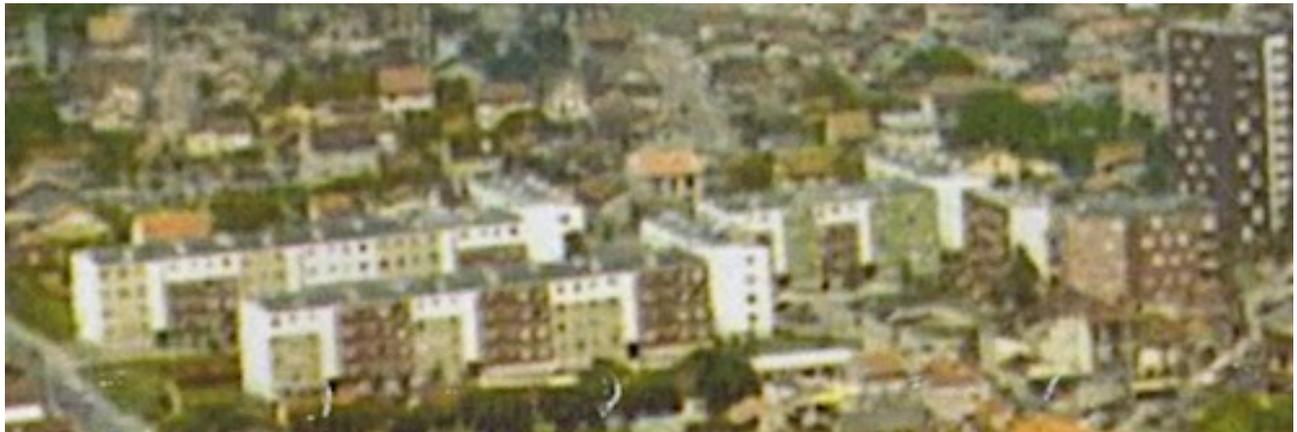
Vue depuis le sud est.

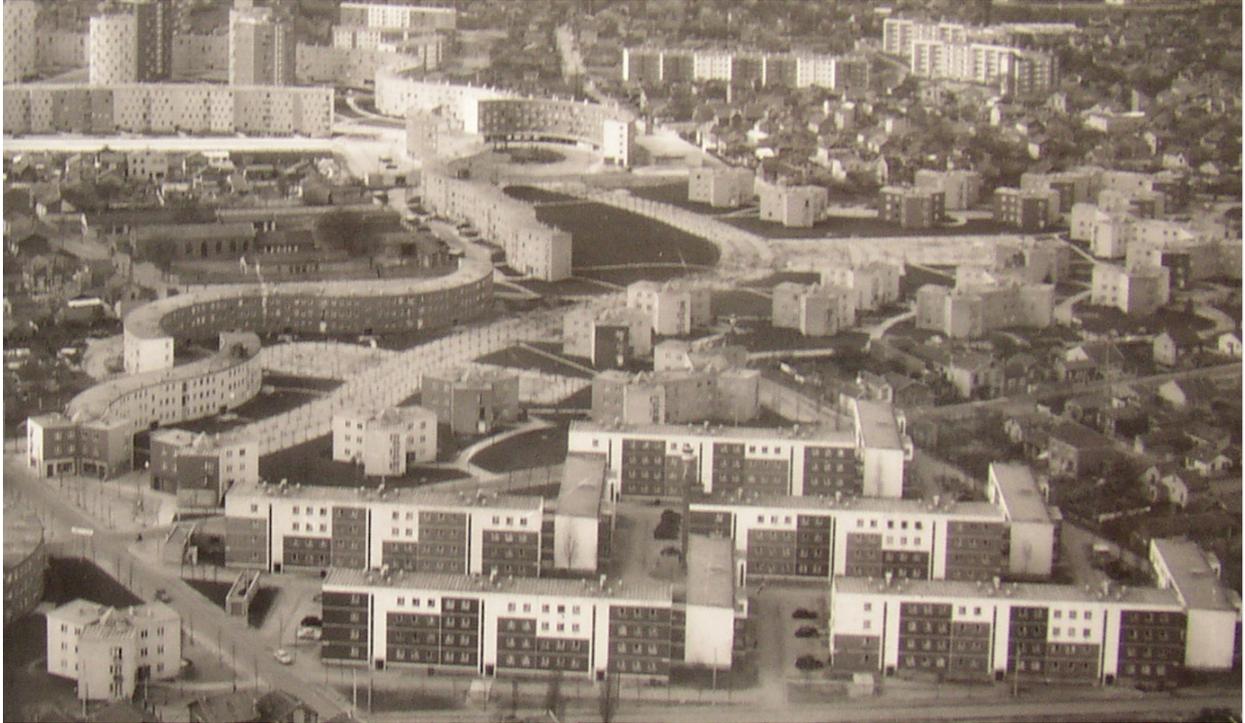
De nombreuses images montrent l'ordonnancement initial des couleurs sur ces façades avec une fidélité des motifs aux couleurs actuelles.

Vue depuis le nord est : trois valeurs de gris en plus du blanc

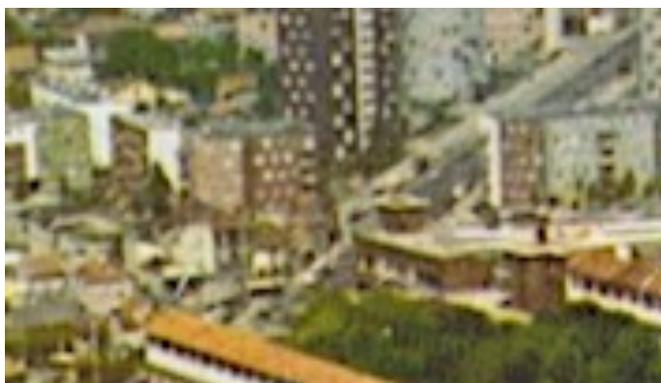
Vue depuis le sud.

La comparaison des teintes identifiées aux tripodes avec celle de E14 sur une même image suggère des tonalités soutenues dans les gammes d'ocre rouge à marron.

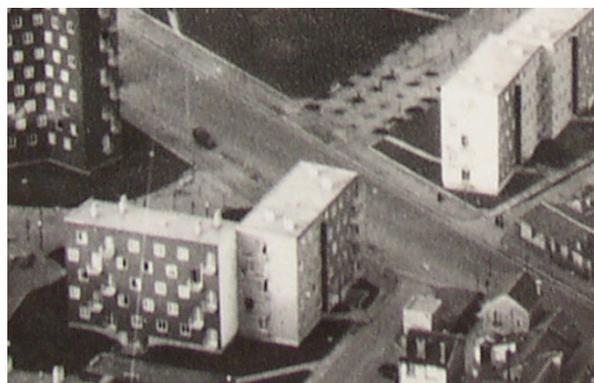
Vue depuis le sud.

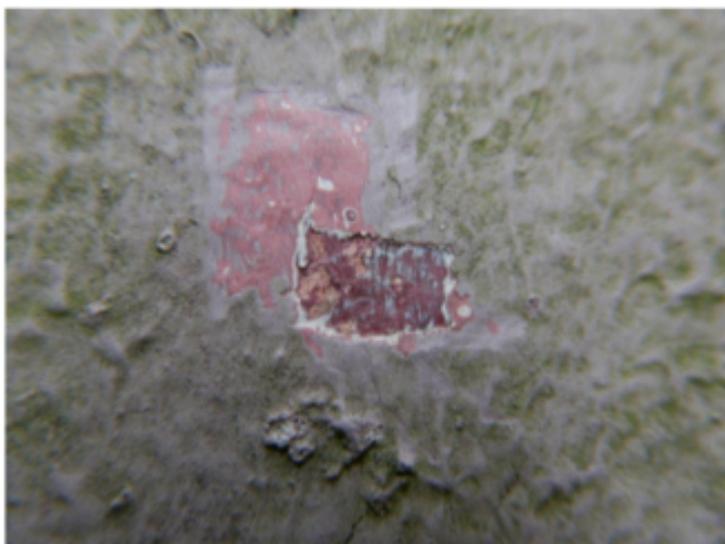
photo n° P1540811

- 0- béton
- 1- blanc fin dur
- 2- orange clair épais tangelo
- 3- rouge foncé gold hérault
- 4- blanc cassé épais mou
- 5- rouge orange
- 6- violet surface
- 7-
- 8-
- 9-
- 10-
- 11-
- 12-

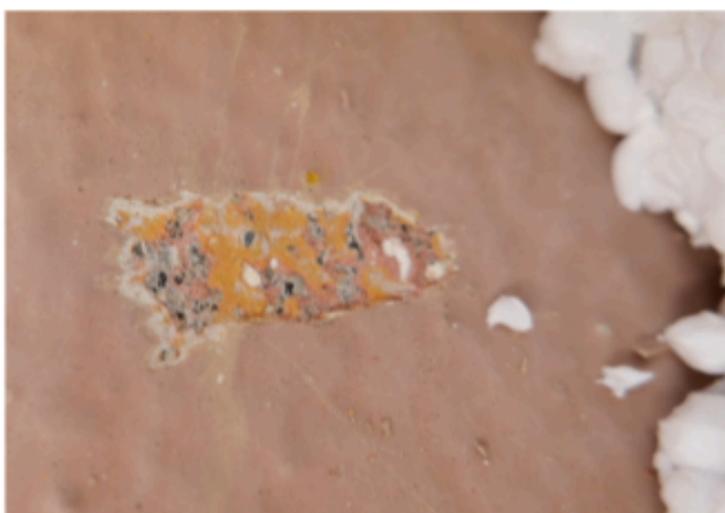
photo n° P1024347

- 0- béton
- 1- rose orangé merise
- 2- orange clair (tangelo)
- 3- blanc cassé épais mou
- 4- rose foncé
- 5- polystyrène
- 6- enduit à grains
- 7- rose surface
- 8-
- 9-
- 10-
- 11-
- 12-

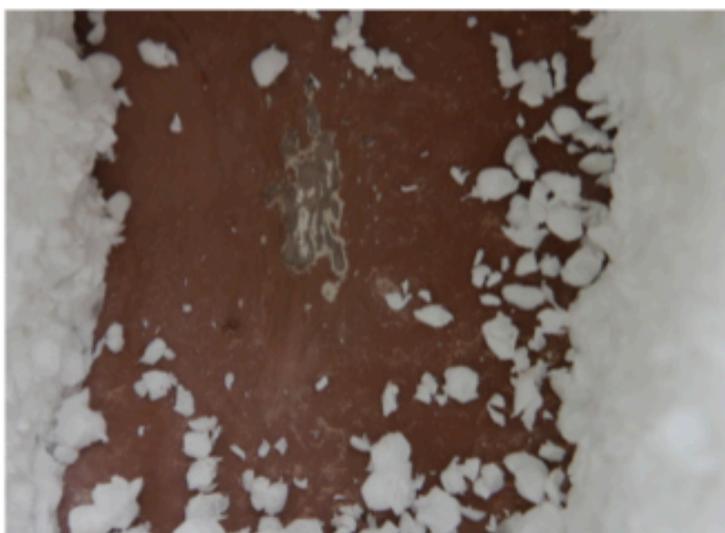
photo n° P1540804

- 0- béton
- 1- blanc dur fin
- 2- brun froid roussillon
- 3- blanc cassé épais mou
- 4- rouge foncé
- 5- polystyrène
- 6- enduit à grains
- 7- rose surface
- 8-
- 9-
- 10-
- 11-
- 12-
