SYNDICAT INTERCOMMUNAL  
D'ALIMENTATION EN EAU POTABLE DE  
BURCY - FROMONT - RUMONT (77)

CAPTAGE AEP FROMONT N° 02938X0004 / BSS000WCSN

ETUDE HYDROGÉOLOGIQUE PRÉALABLE À LA MISE EN  
PLACE DES PÉRIMÈTRES DE PROTECTION  
ET  
ETUDE DE L'AIRE D'ALIMENTATION DU CAPTAGE  
(PHASES 1 ET 2)

MARS 2019

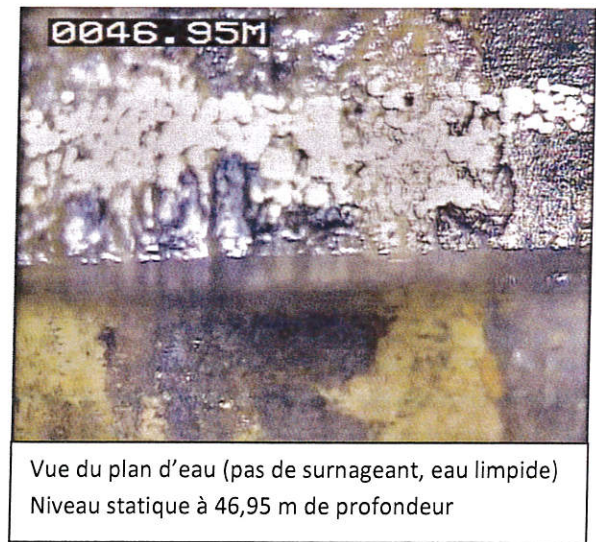
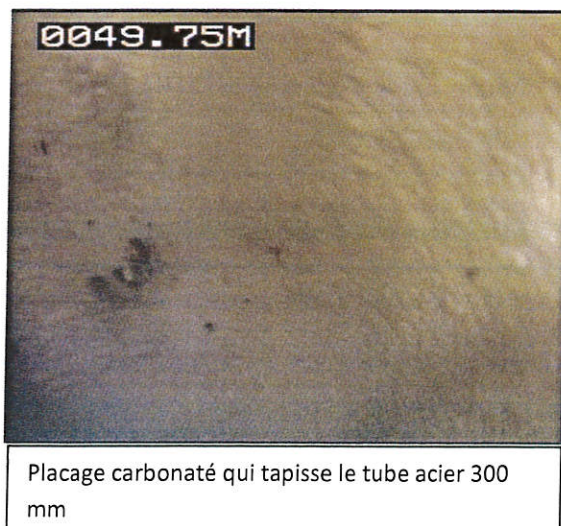
Figure 7 : Extraits video relatifs à la zone de marnage

Globalement aucun désordre majeur (de type perforation, déchirure, disjointment ou autre) n’a été détecté. Le tube est en revanche tapissé d’un placage de dépôts carbonatés avec parfois des concrétions en boursoufflures. Dès 61 m, le concrétionnement est plus riche en oxydes de fer.

Jonction des tubes par rivets

**Dans la zone de marnage** (zone de battement du plan d’eau, temporairement en eau du fait du démarrage et de l’arrêt de la pompe) : Cette zone se situe globalement entre 47 m (niveau piézométrique statique) et 72,27 m de profondeur (niveau dynamique stabilisé). Elle correspond donc à un dénoyage d’environ de 25 m dans le tubage acier plein de Ø 300 mm. . Du fait de l’alternance émergence /immersion, des désordres peuvent apparaître sur les tubages suite à une exposition temporaire à l’air (oxydation/corrosion).

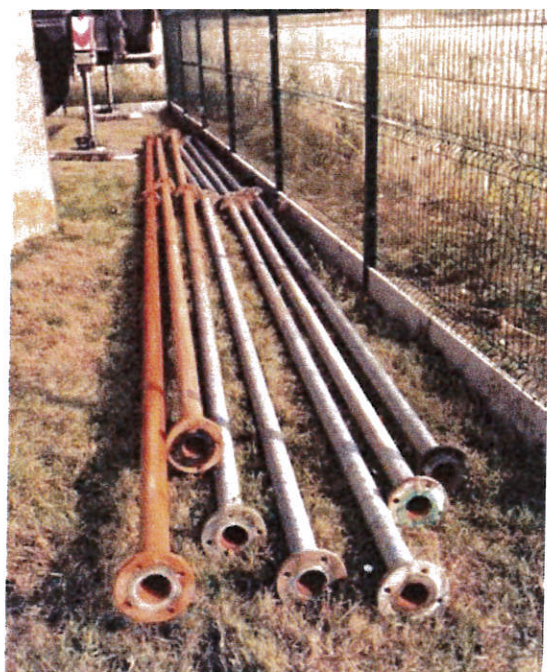
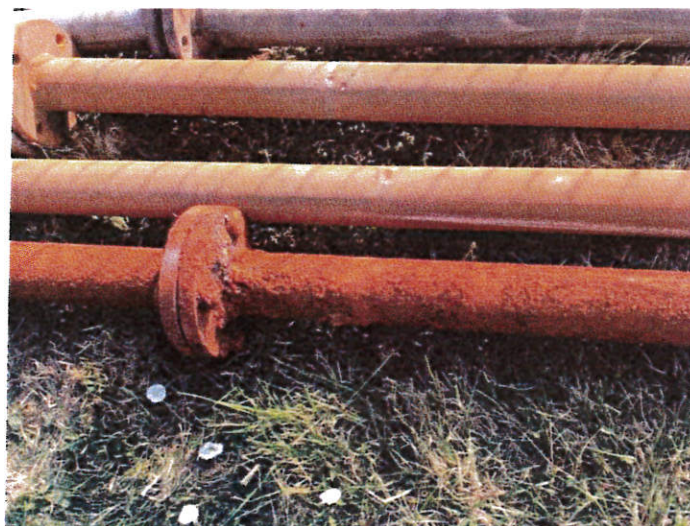
Figure 10 : Etat de la colonne d’exhaure à brides à l’issue du retrait du 24/07/18  
(aperçu de la corrosion avancée des tubes immergés)

Les Figures 10 et 11 suivantes présentent l’état des équipements déposés ainsi que les nouveaux équipements en place depuis fin juillet 2018. Les équipements en partie immergée étaient dans un état de corrosion avancé. En particulier la jonction pompe/ colonne présentait des risques de détachement de la pompe (à noter que ce phénomène a peut-être déjà eu lieu par le passé étant donné la présence d’une pompe échouée en fond d’ouvrage à 111,70 m de profondeur. Les analyses physico-chimiques sur eau brute montrent une eau à l’équilibre calco-carbonique légèrement incrustante

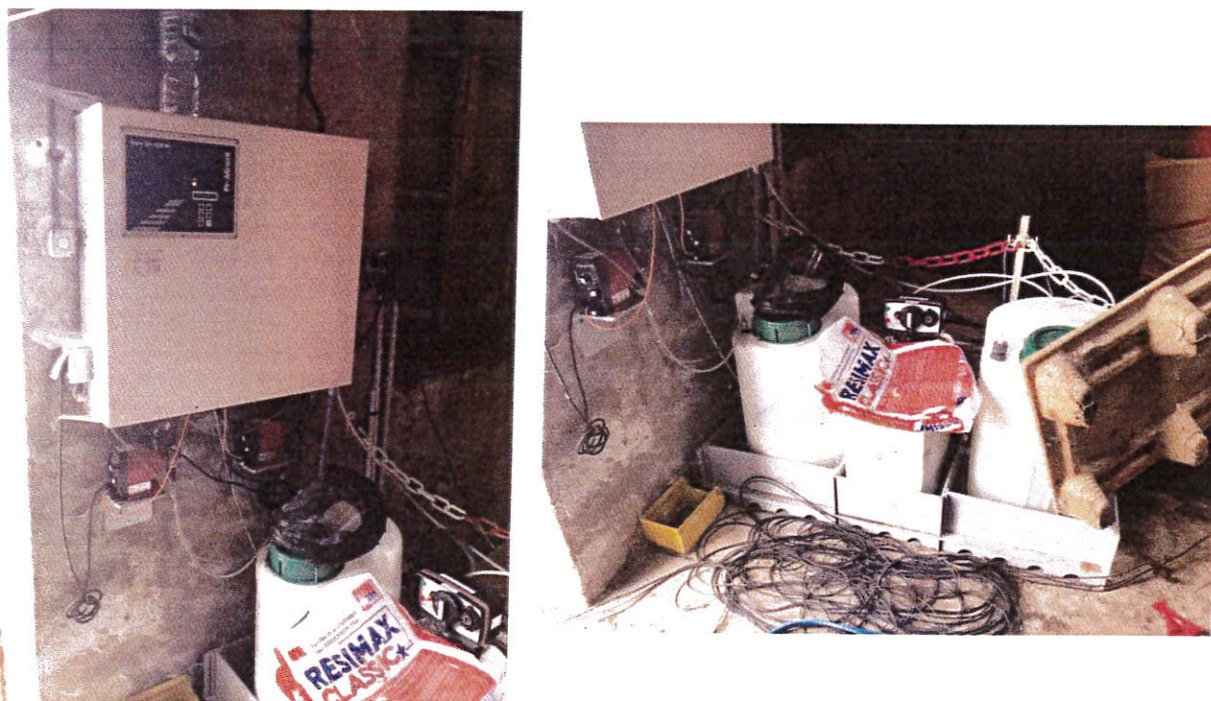
Figure 15 : Aperçu du système de désinfection avec adoucissement de l’eau

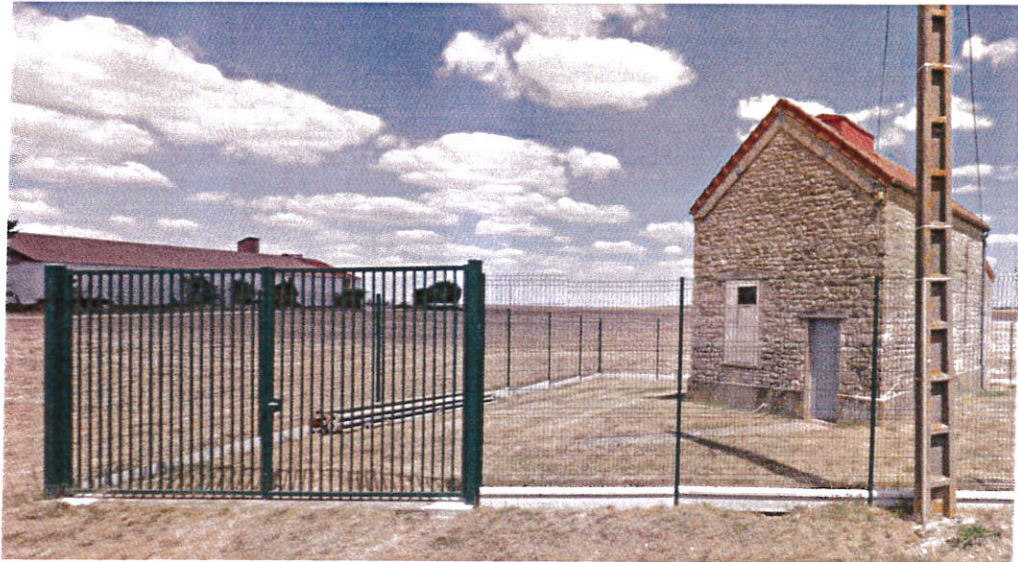
Figure 17 : Portail d’accès et clôture du site de captage (réalisés en 2017)

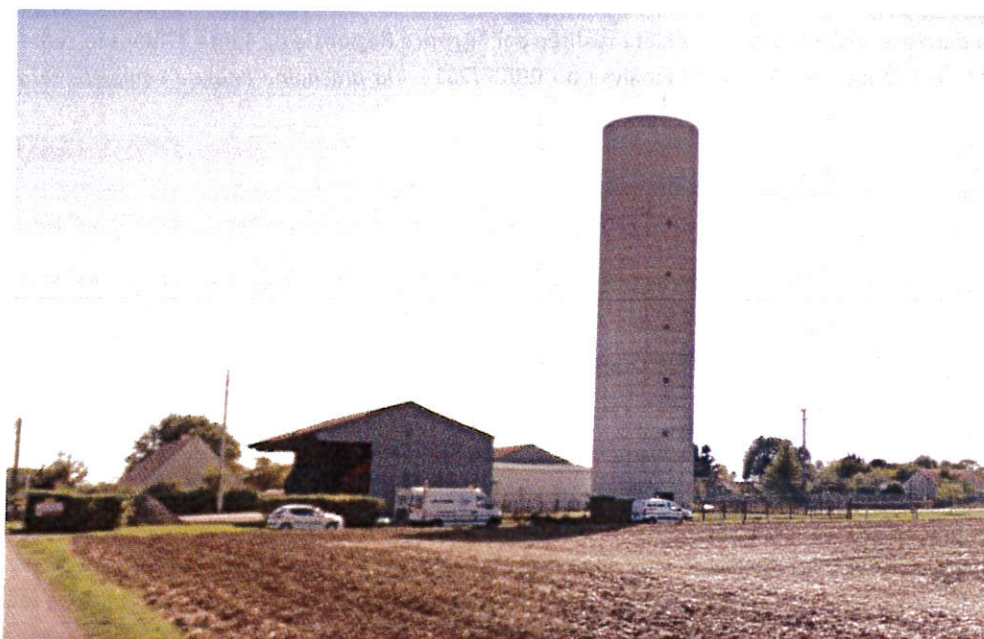
Figure 20 : Site du réservoir sur tour de Fromont (300 m<sup>3</sup>)

Le réservoir sur tour d’une capacité de 300 m<sup>3</sup> est situé sur la parcelle n° 17 section AB du cadastre communal (lieu-dit « Le Bois des Chapeaux »), dans le centre-bourg de Fromont.

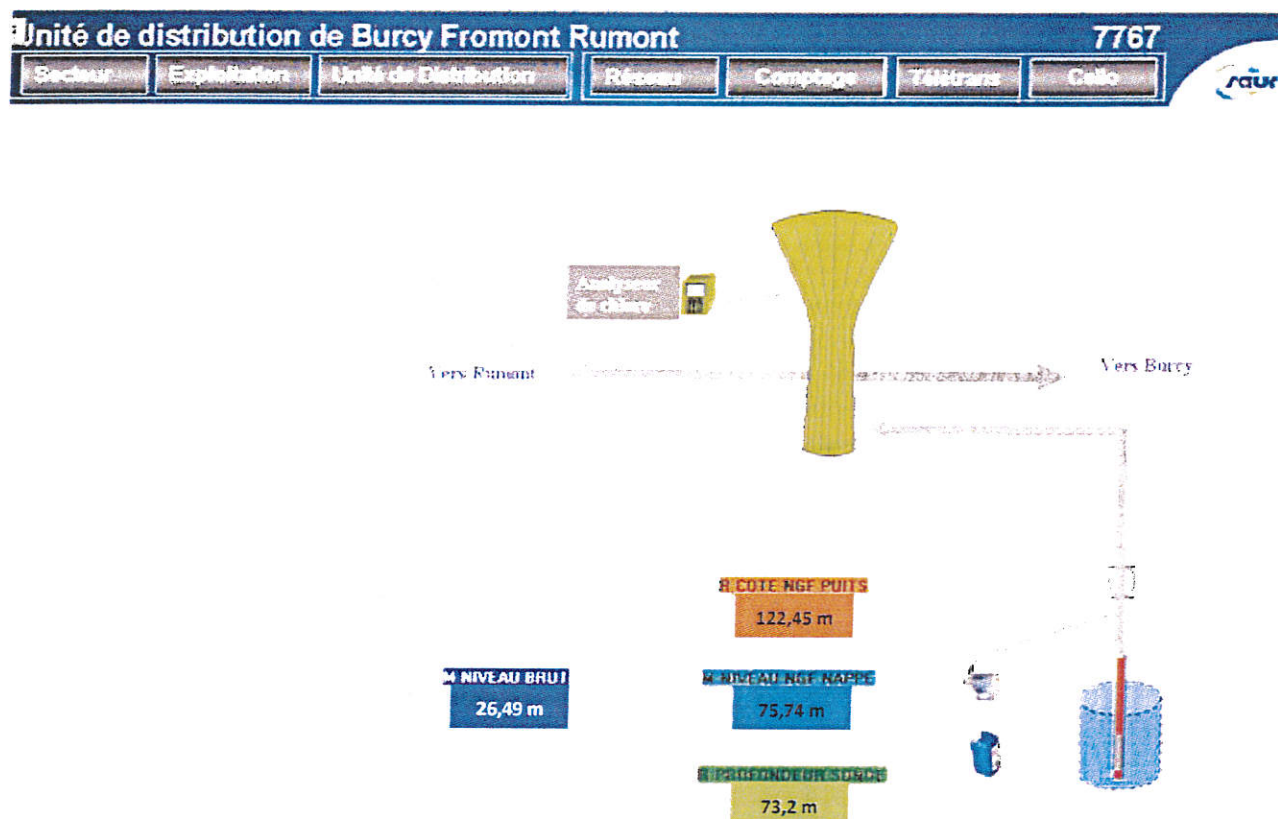
## SONDE DE PUIITS : réglage de la télésurveillance
