**ETUDE GEOTECHNIQUE PREALABLE  
Phase Etude de Site (G1 ES)**

**POLE JUDICIAIRE ET PENITENTIAIRE**

**2018/0178/GUY**

**97320 – SAINT LAURENT DU MARONI**

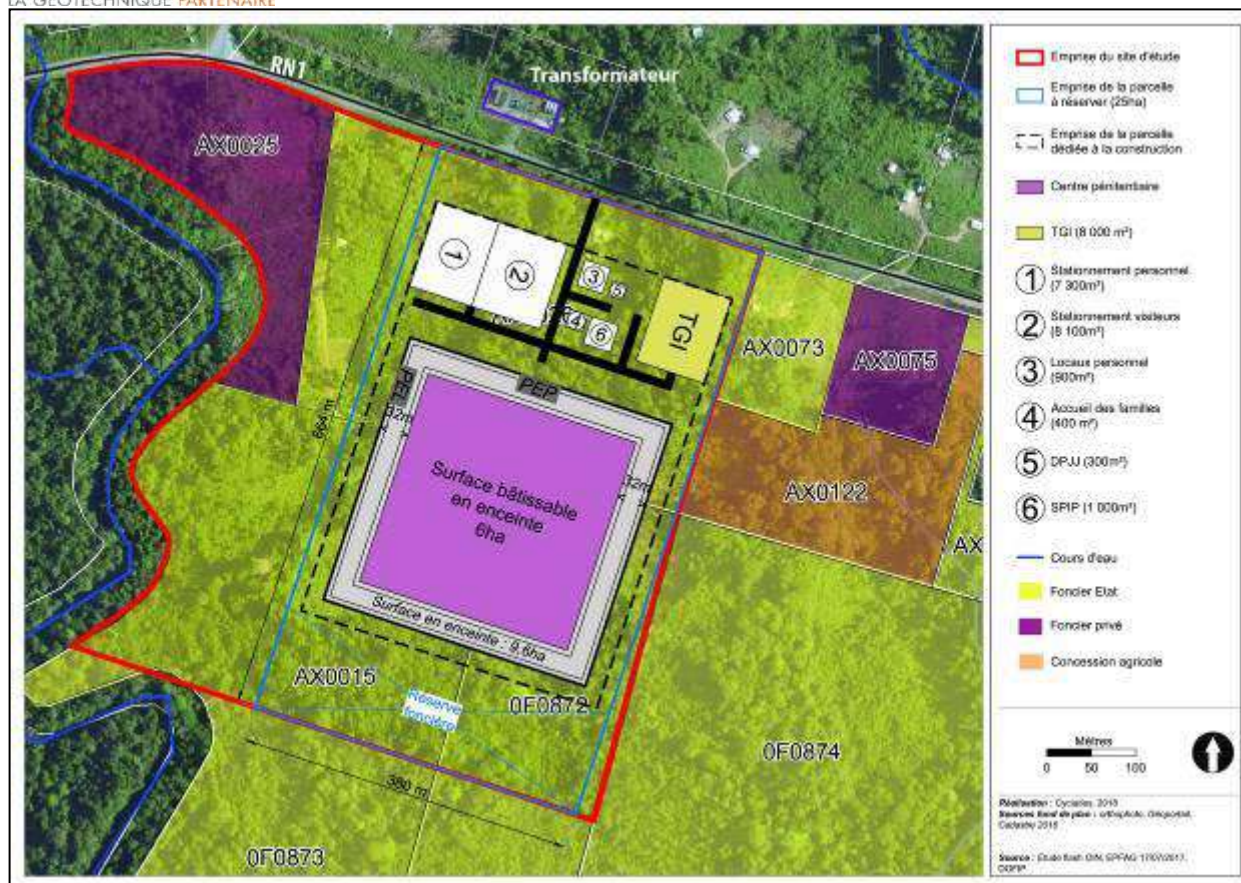
Figure n°2 : Plan d'aménagement du site

- des zones des stationnements (personnels et visiteurs) pour 15000 m<sup>2</sup> de surface environ,
- un ou plusieurs bâtiments accueillant le Tribunal de Grande Instance (emprise de 8000 m<sup>2</sup> environ),
- un ou plusieurs bâtiments et aménagements périphériques accueillant le centre pénitentiaire (surface bâissable de 6 ha environ),
- des bâtiments accueillants :
  - o les locaux du personnel (emprise de 900 m<sup>2</sup> environ),
  - o les familles (emprise de 400 m<sup>2</sup> environ),
  - o la direction de la Protection judiciaire de la Jeunesse DPJJ (emprise de 300 m<sup>2</sup> environ),
  - o les Services Pénitentiaires d'Insertion et de Probation SPIP (emprise de 1000 m<sup>2</sup> environ),
- des voiries de desserte pour l'ensemble du site.

On notera toutefois que le plan d'aménagement propose l'implantation du TGI autour de la crête topographique du site avec la création de voiries d'accès. Au regard du contexte, l'implantation du TGI devra être revue pour un calage général du projet au niveau bas du site. Pour le reste des ouvrages, les zones humides devront être repérées pour permettre d'adapter au mieux l'implantation des projets.

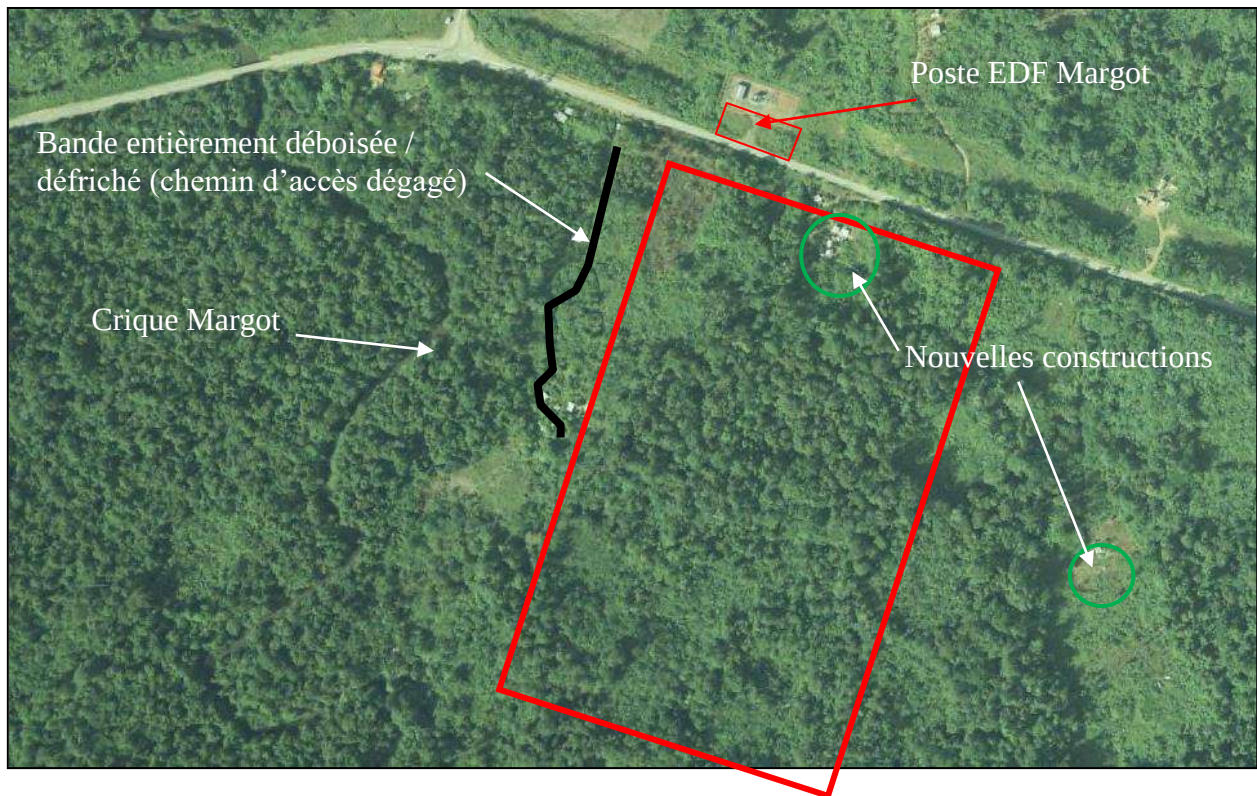
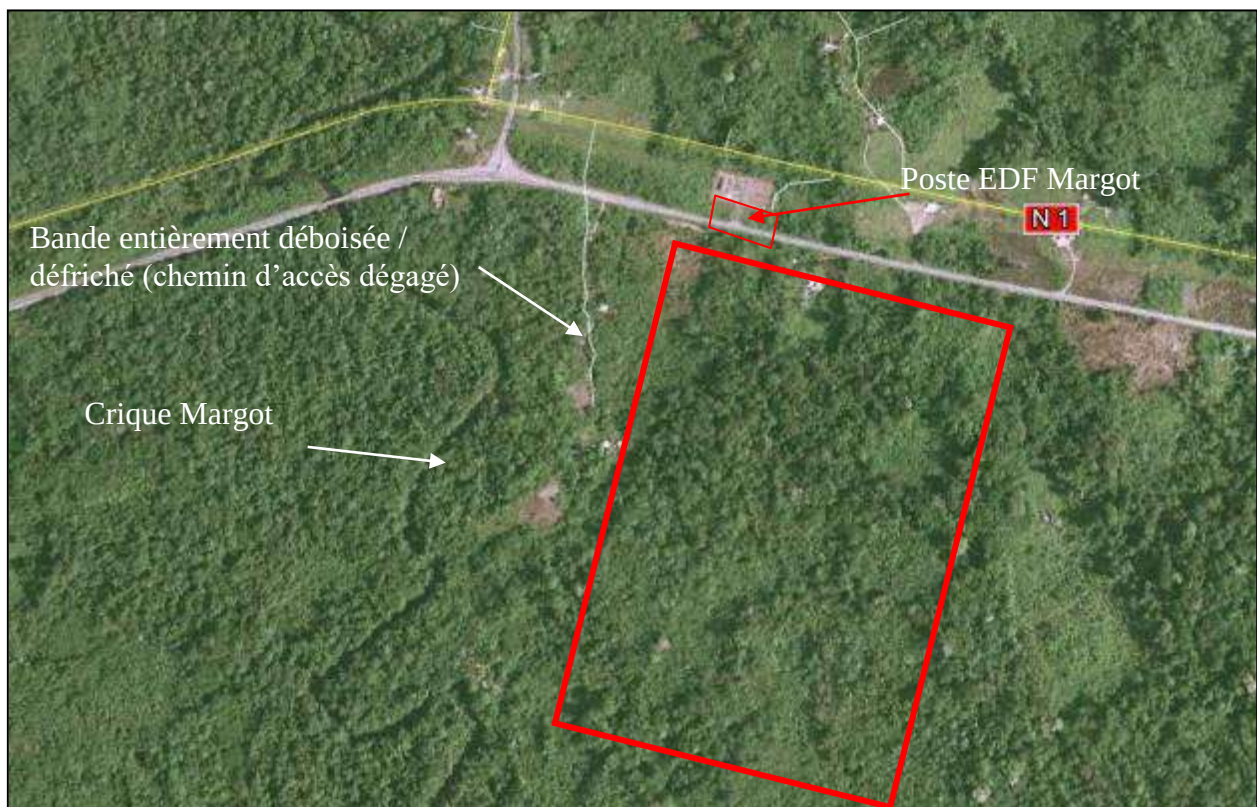
Figure n°9 : Cliché du 07/12/1999

Figure n°10 : Cliché du 01/01/2001

Entre 1987 et 2001, on observe principalement, un aménagement des espaces déboisés (sentier taillé, probables cultures environnantes aux habitations et apparitions de quelques nouvelles constructions). On relève toutefois que les surfaces déboisées évoluent peu.

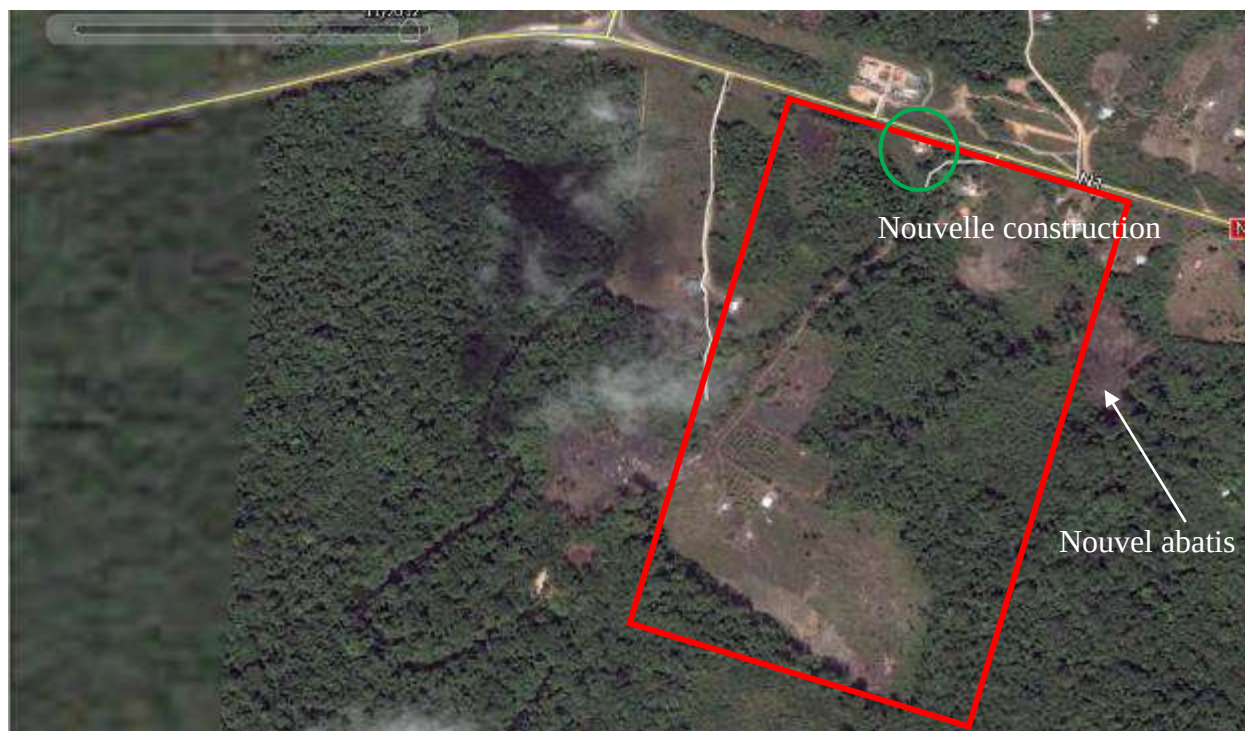
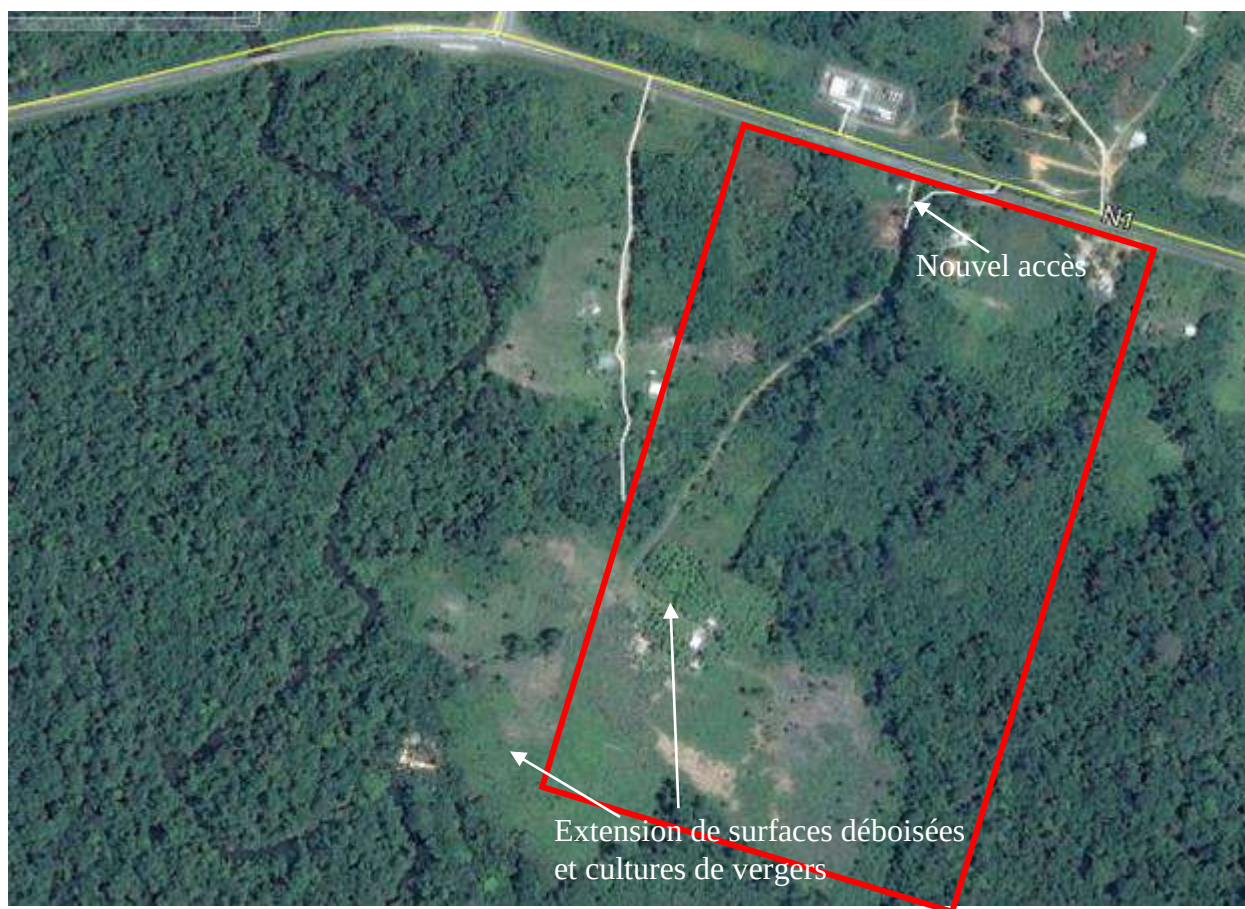
Figure n°13 : Cliché du 20/11/2012

Figure n°14 : Cliché du 29/08/2014

Entre 2001 et 2014, le site est marqué par un déboisement assez généralisé de la zone, avec implantation de plusieurs constructions et habitations. Ces constructions sont associées à la création de plusieurs sentiers d'accès, des aménagements drainants (fossés visibles). Les brulis et abatis sont facilement observables sur les prises de vues précédentes selon les périodes. La partie Sud du site se retrouve quasiment entièrement déboisée avec des cultures en verger qui s'installent progressivement.

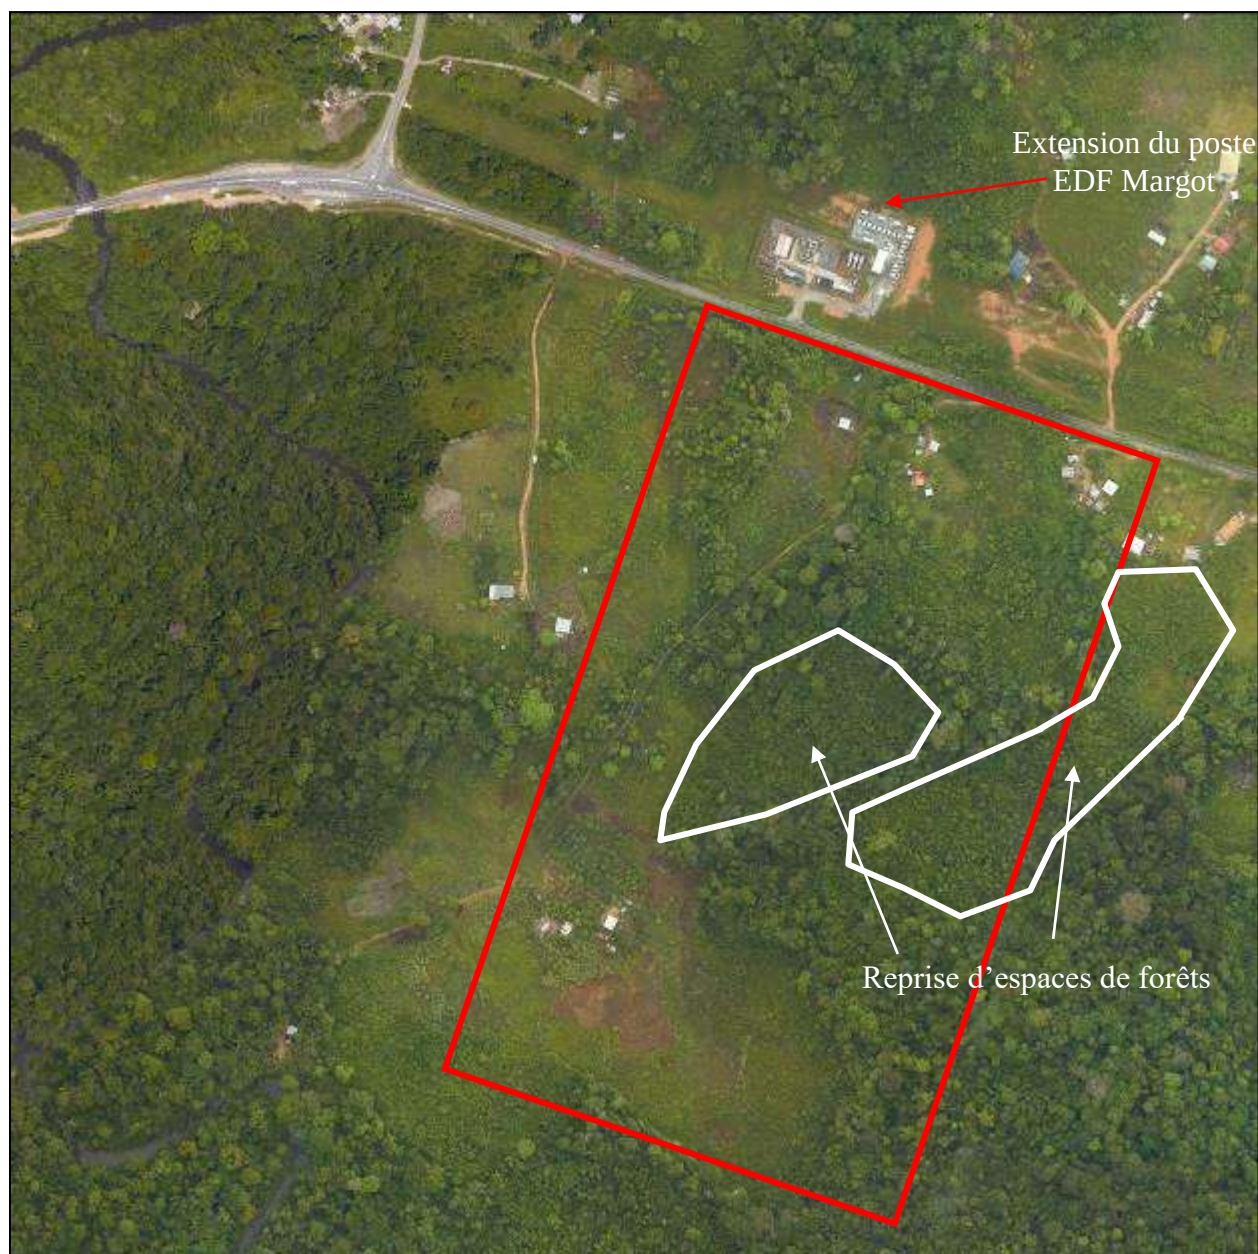
*Figure n°15 : Cliché de Décembre 2018.*

Sur le cliché récent de Décembre 2018, on relève peu de modifications sur les surfaces déboisées du site. On peut même apercevoir des espaces sur lesquels la végétation semble avoir repris place. Le bâti n'a pas évolué.

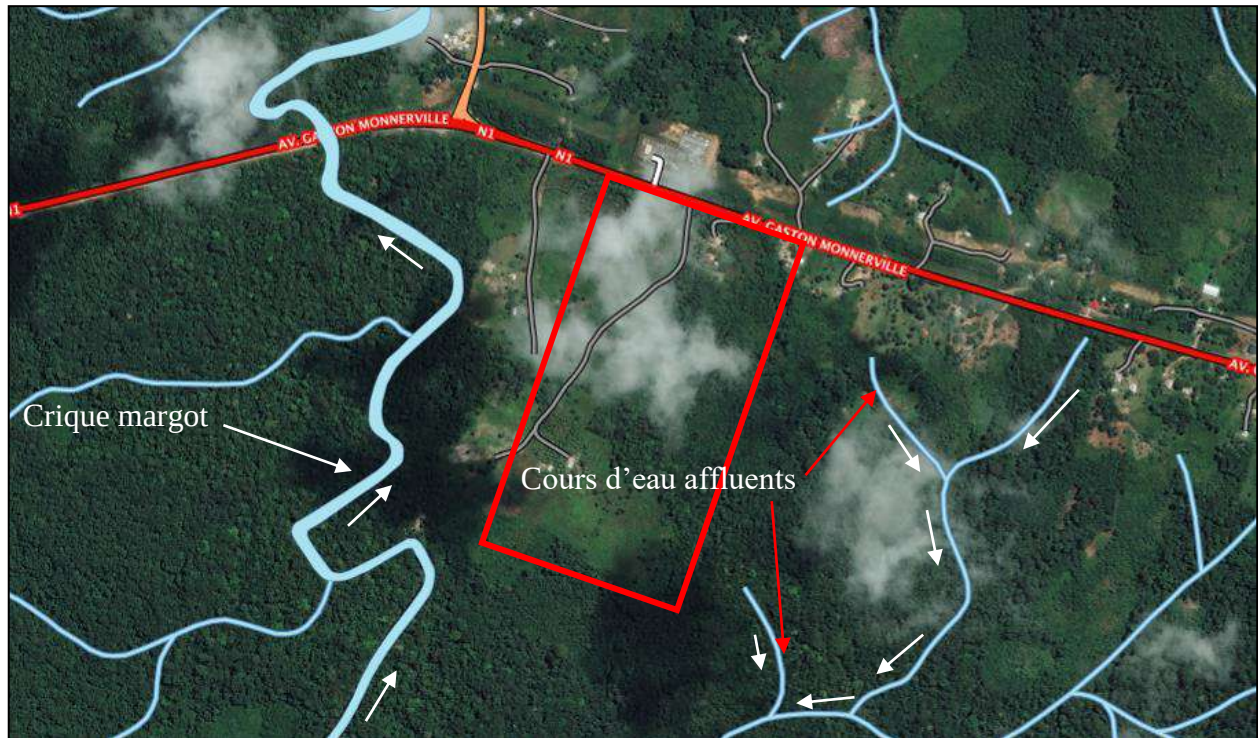
Le site d'étude est placé en bordure de la Crique Margot. Sur le secteur d'étude, la crique est notamment alimentée par les eaux de ruissellements et d'infiltration depuis les points hauts environnants et également les autres rivières et fil d'eau qui suivent les thalwegs et courbes de pente. Le réseau d'écoulement est repris sur le plan ci-dessous. A priori aucun affluent à la crique ne traverse le site.

*Figure n°18 : présentation du réseau hydrographique connu du site*

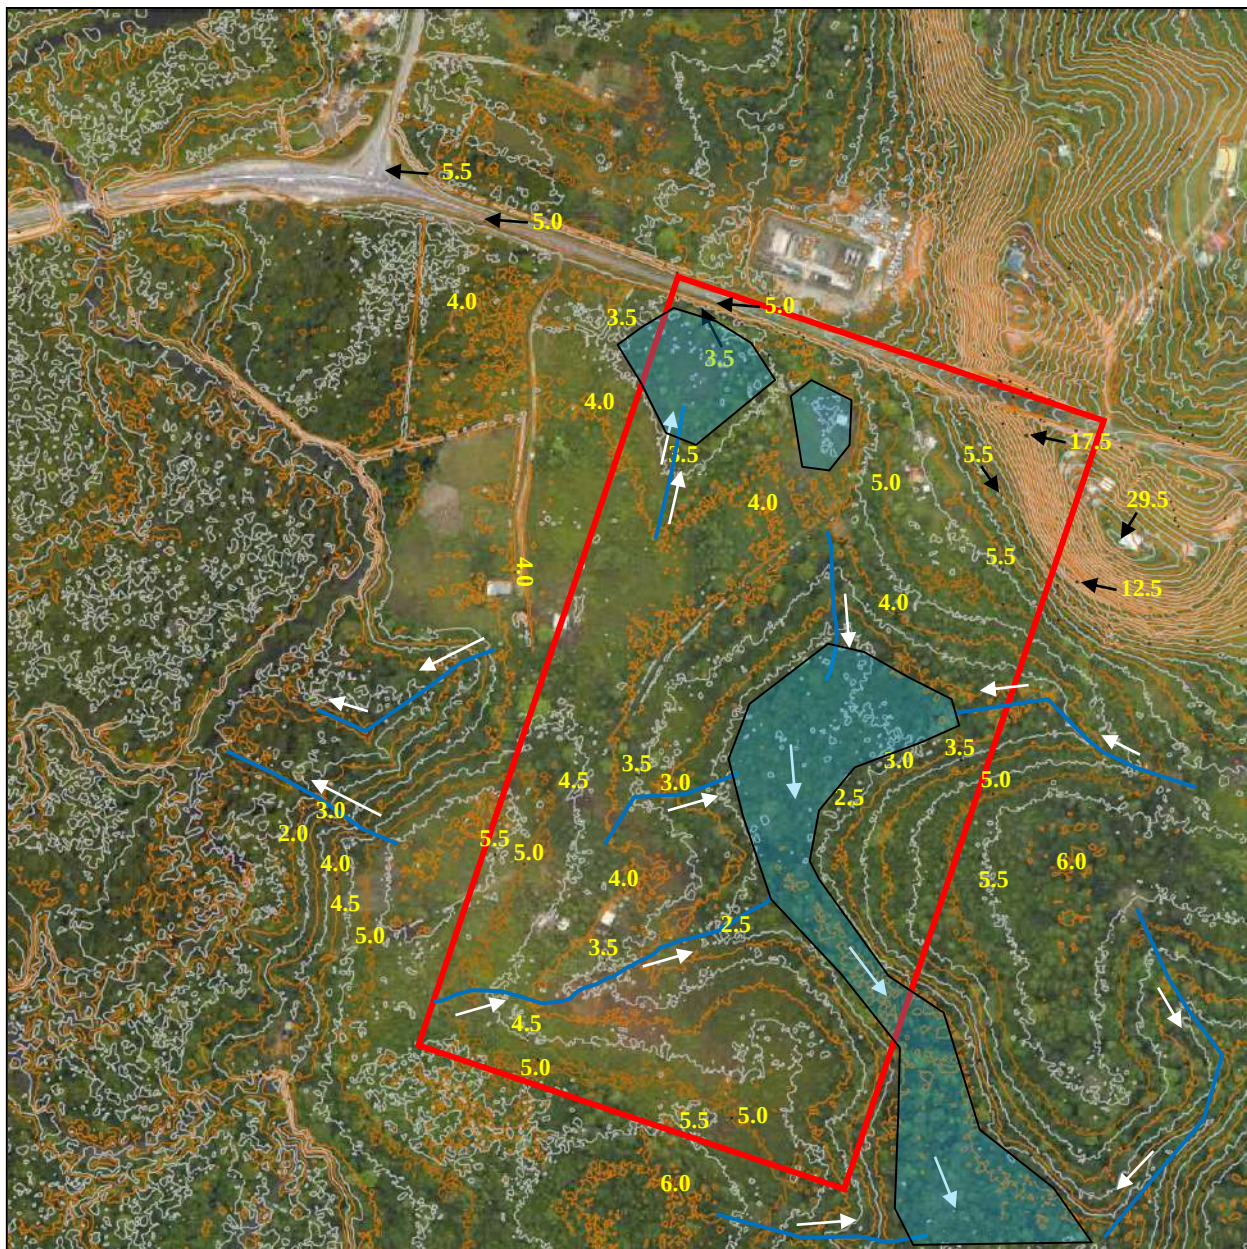
Nous avons ainsi pu retracer, à partir des courbes de pentes détaillées, les lignes d'écoulement supposées pour les eaux de ruissellement, et tracer les contours approchés des zones où ces eaux pourraient stagner (zones humides).

Il ne s'agit en aucun d'une carte interprétative, mais elle pourra servir de base à la mise à niveau et au calage des projets dans les futures phases d'étude.

Figure n°19 : Superposition LIDAR et prise de vue aérienne de Décembre 2018

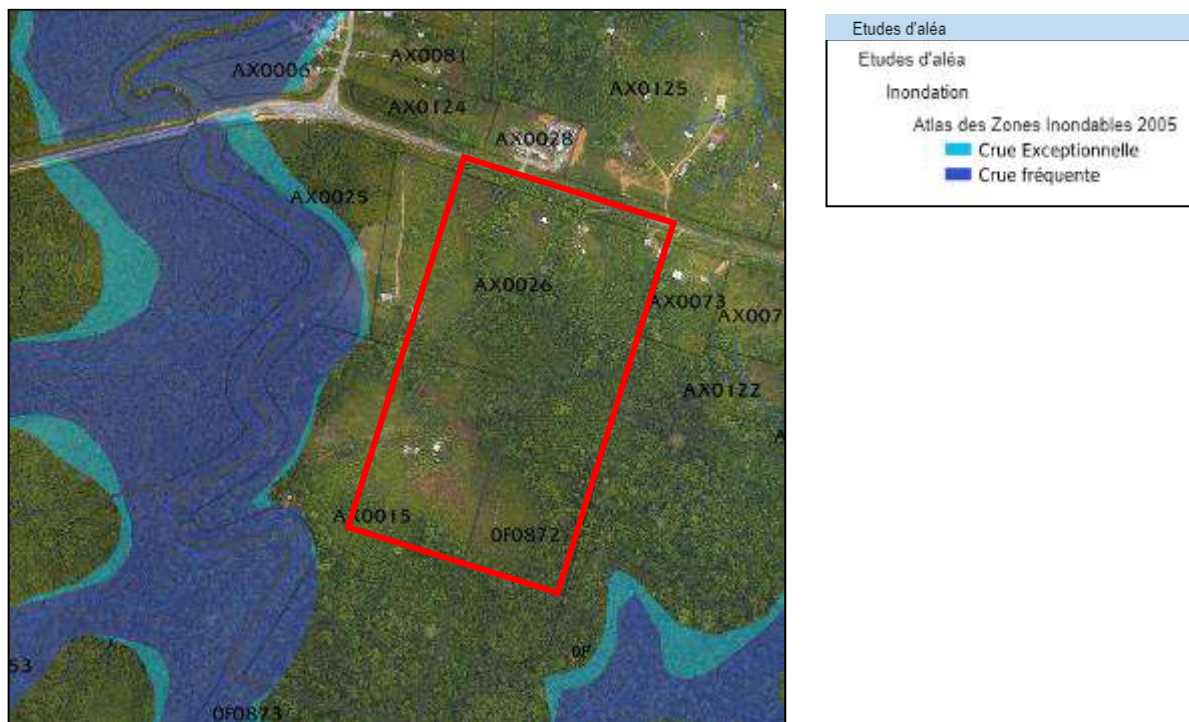
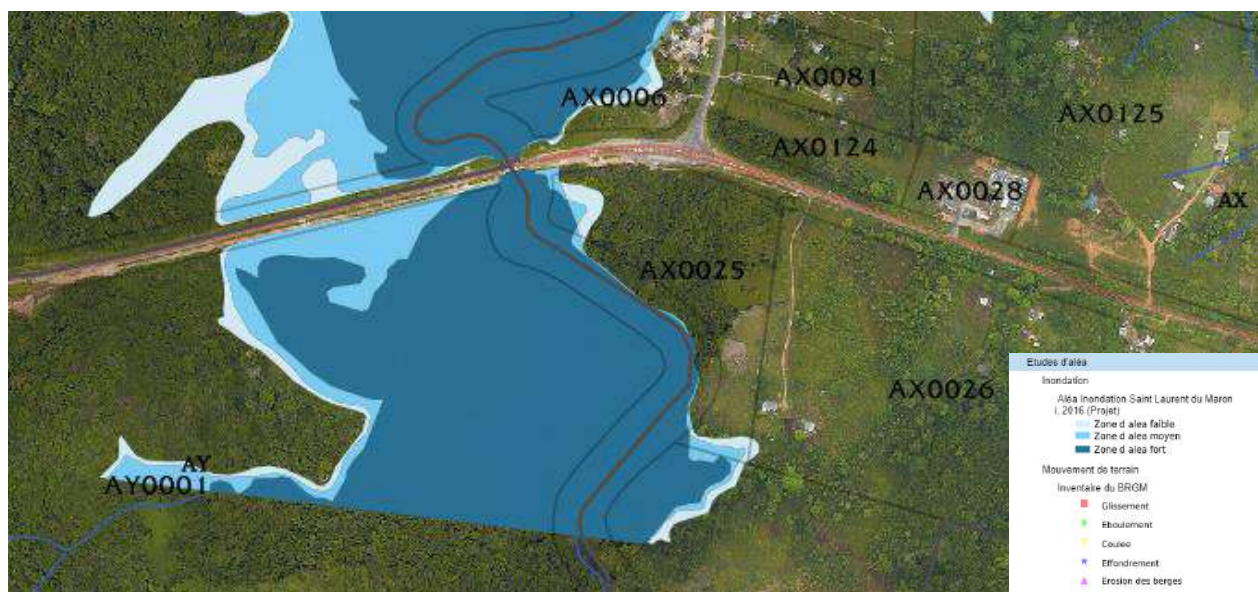
Un projet de Plan de Prévention des Risques Inondations est en cours d'élaboration par les services de la DEAL. Le projet s'implante en dehors du zonage de l'Atlas des Zones Inondables de 2005 pour les crues exceptionnelles et fréquentes de 2005. De même le projet se trouve en dehors du zonage de l'aléa inondation (projet) de 2016.

Figures n°20 : extraits « Atlas des zones inondables – 2005 – Aléa inondation (projet) -2016 »

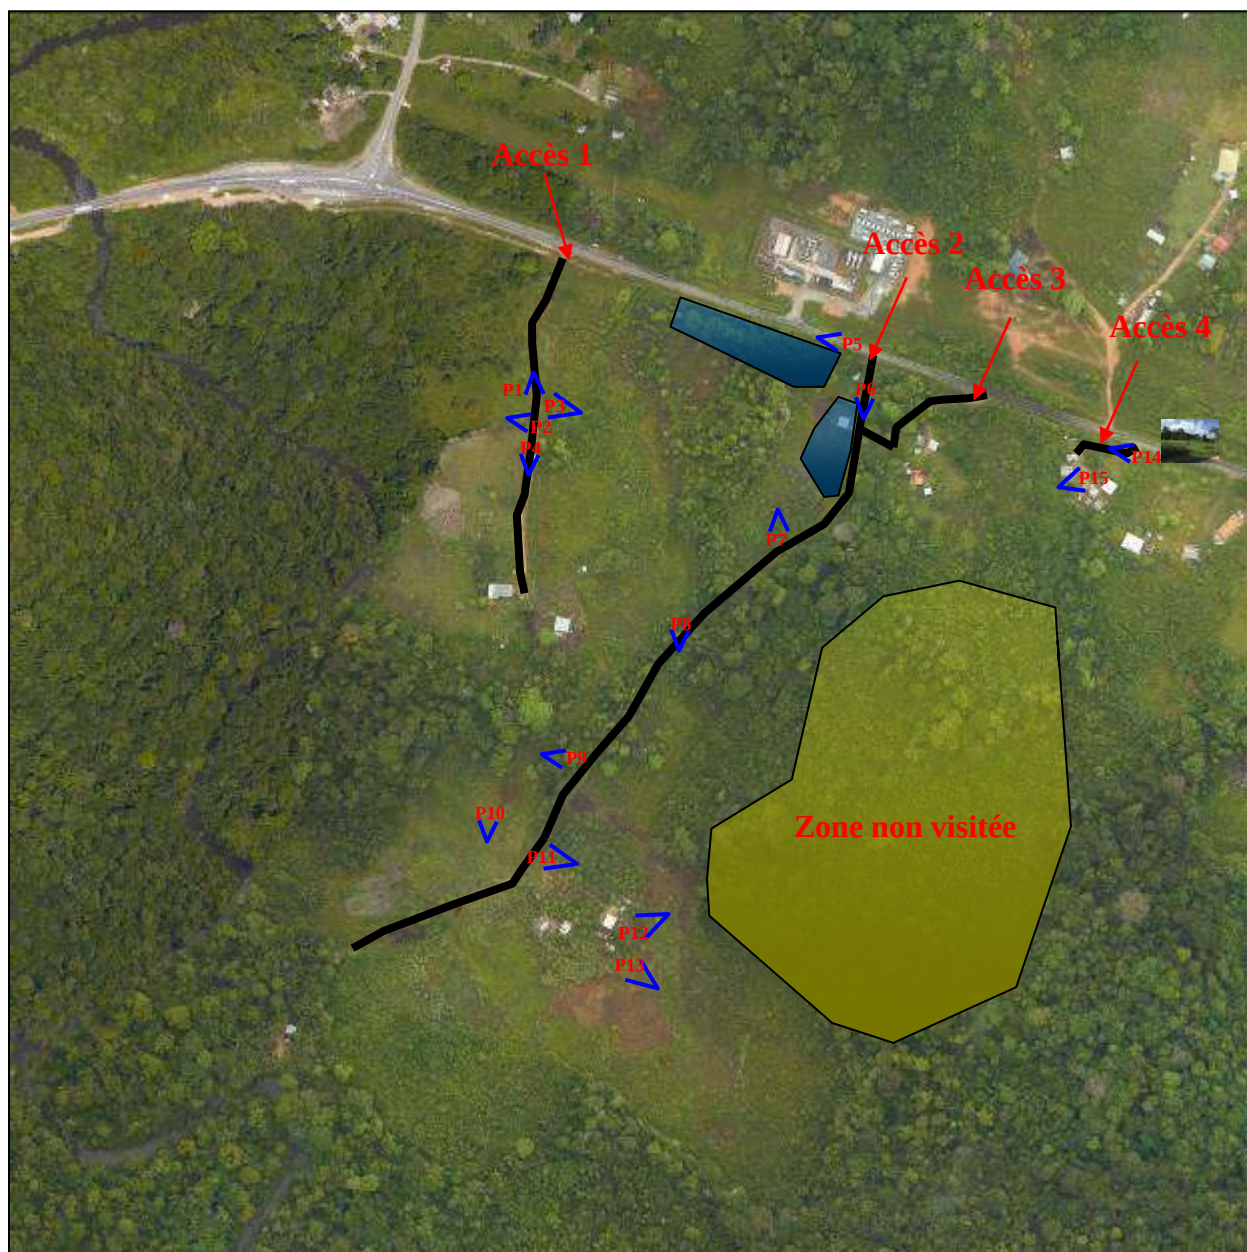
Nous reprenons ci-après les conditions d'accès au site et les points particuliers du site sous format cartographique et à travers le reportage photographique suivant.

Figure n°21 : localisation des points d'accès du site et du reportage photographique

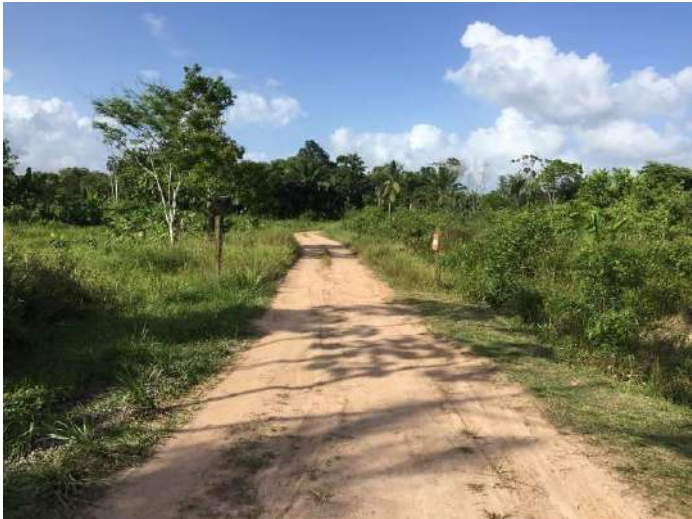
| | <p><u>P1</u><br/>Vue vers l'accès 1 de la RN1<br/>Piste carrossable<br/>Hors zone projet</p> |

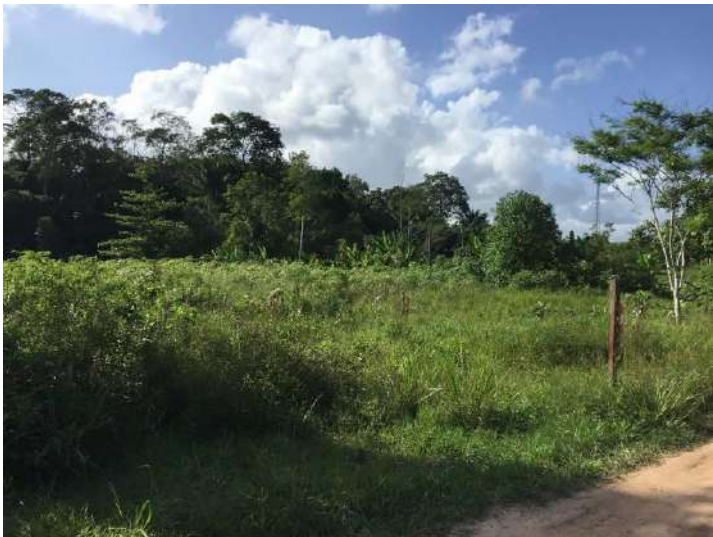
| | <p><u>P2</u><br/>Vue sur culture<br/>Piste carrossable<br/>Hors zone projet</p> |

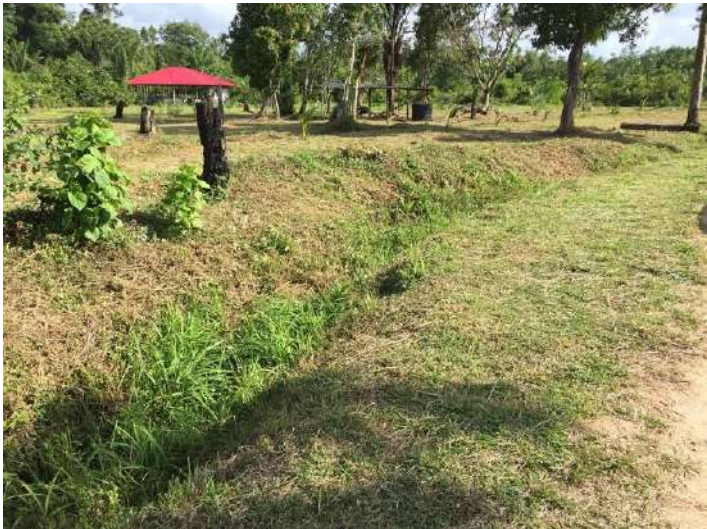
| | <p><u>P3</u><br/>Vue sur zone enherbée<br/>Fossé drainant<br/>Piste carrossable<br/>Hors zone projet</p> |

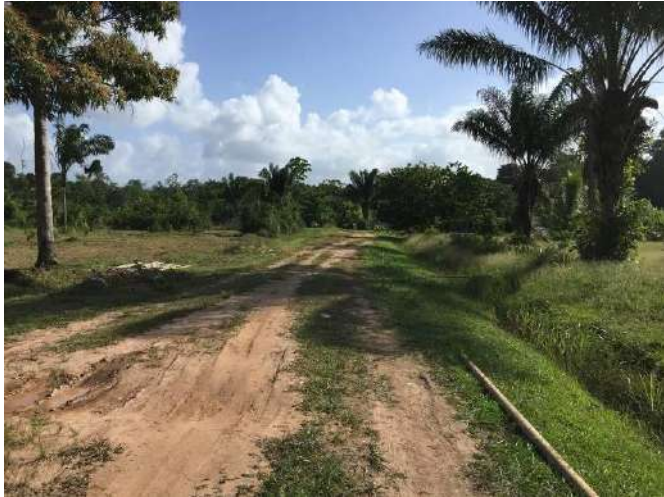
| | <p><u>P4</u><br/>Vue sur piste carrossable<br/>Fossé drainant de part et d'autre<br/>de la piste</p> <p>Hors zone projet</p> |

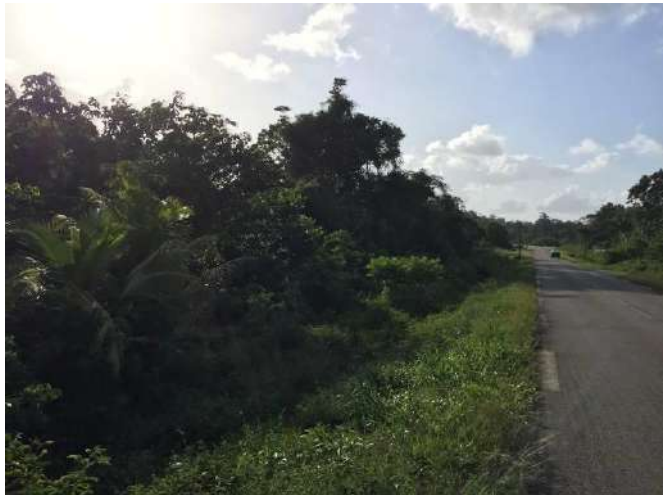
| | <p><u>P5</u><br/>Vue du bord de RN1<br/>Zone humide à gauche</p> <p>Zone Nord du projet</p> |

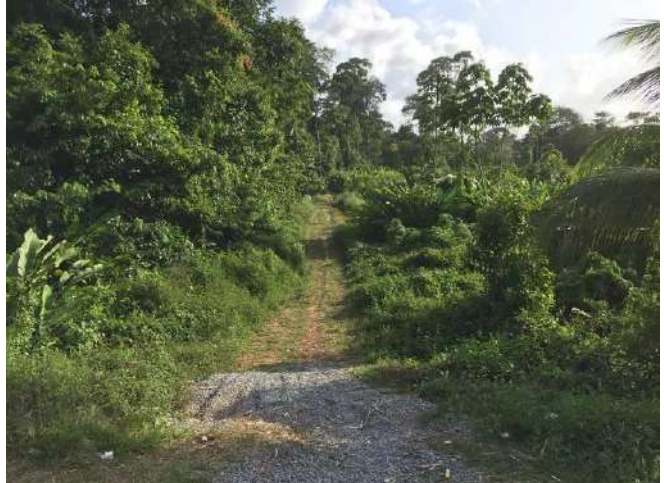
| | <p><u>P6</u><br/>Vue accès 2 depuis RN1<br/>Zone humide à droite<br/>Chemin carrossable 4 x 4</p> <p>Zone Nord du projet</p> |

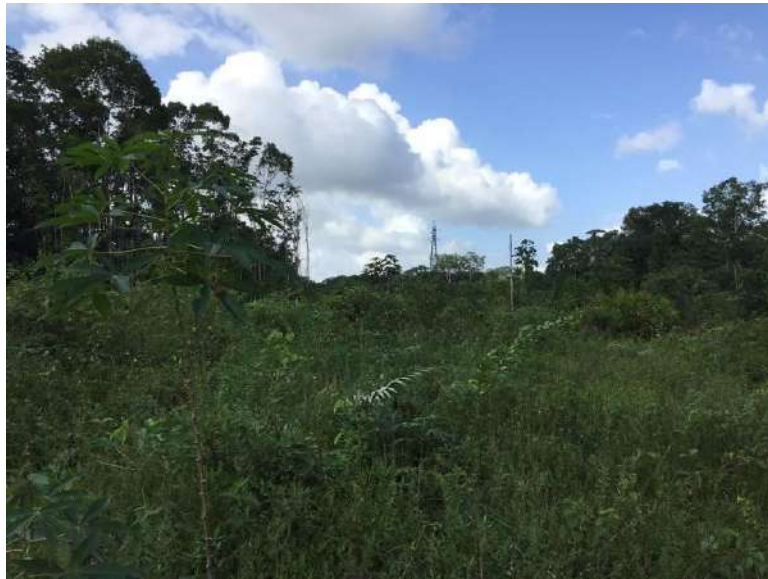
P7  
Vue zone déboisée  
Accès piéton uniquement  
et engins type tractopelle ou  
outils manuels

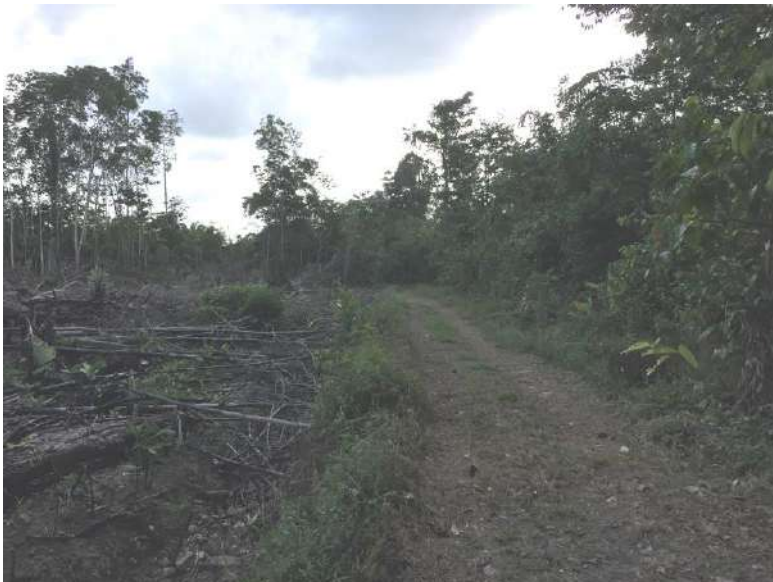
P8  
Vue continue sur chemin d'accès  
Chemin carrossable 4 x 4

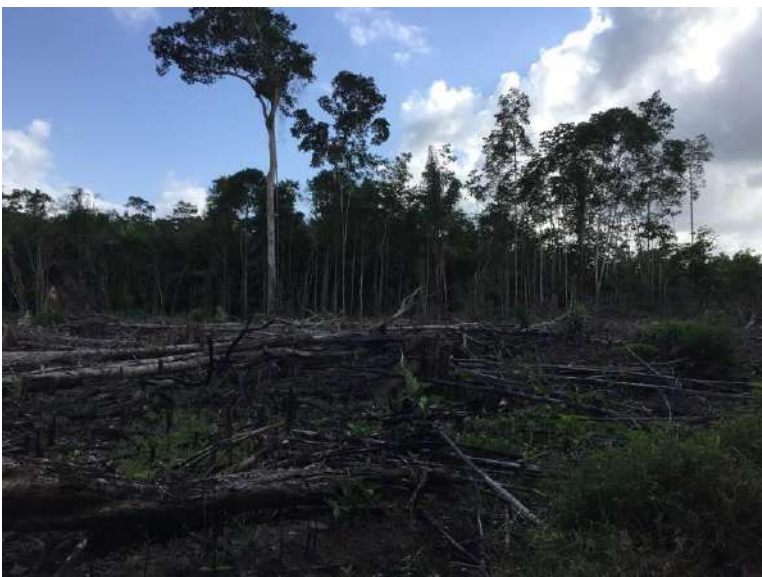
Vue sur abatis  
Moyens d'investigation manuels

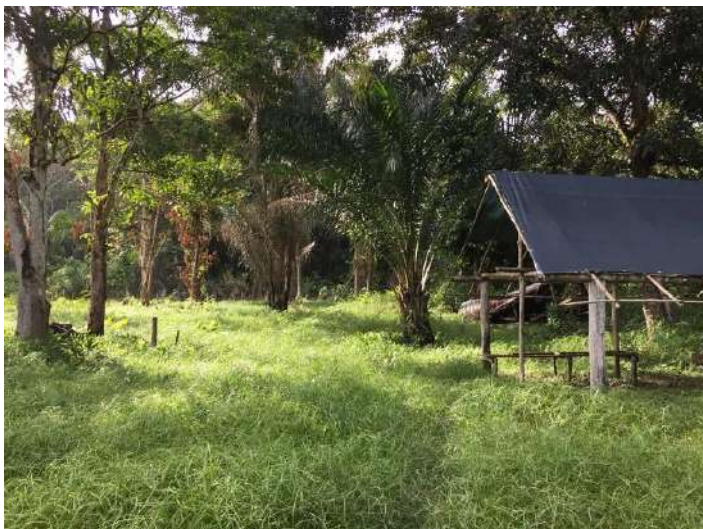
P9

Vue zone déboisée et ancien carbet

Accès piéton uniquement  
et engins type tractopelle ou  
outils manuels

Limite centre-ouest du projet

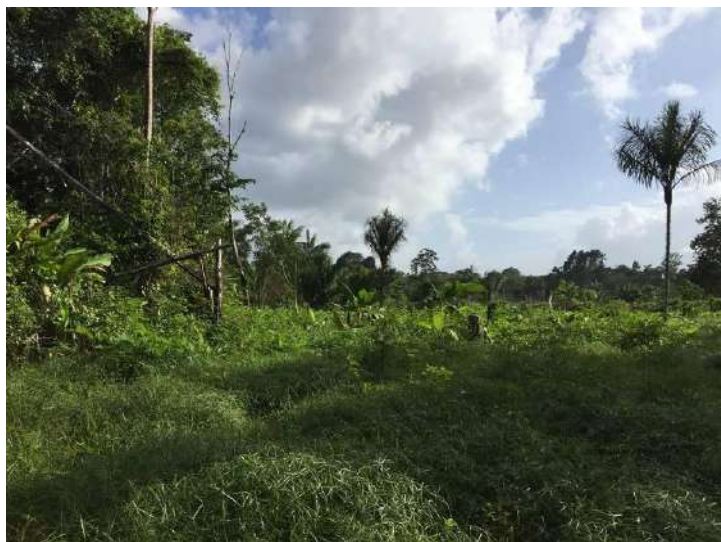
P10

Vue zone déboisée

Accès piéton uniquement  
et engins type tractopelle ou  
outils manuels

Zone Sud-ouest du projet

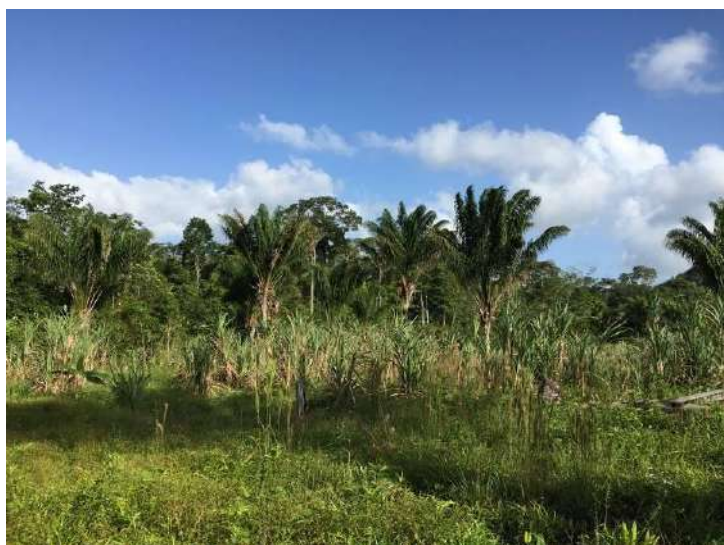
P11

Vue zone déboisée

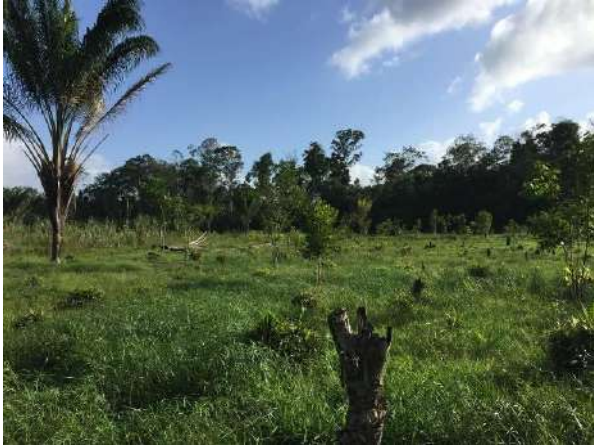
| | <p><u>P12</u><br/>Vue zone déboisée</p> <p>Accès piéton uniquement<br/>et engins type tractopelle ou<br/>outils manuels</p> <p>Zone centrale Sud du projet</p> <p><u>Zone potentiellement humide</u></p> |

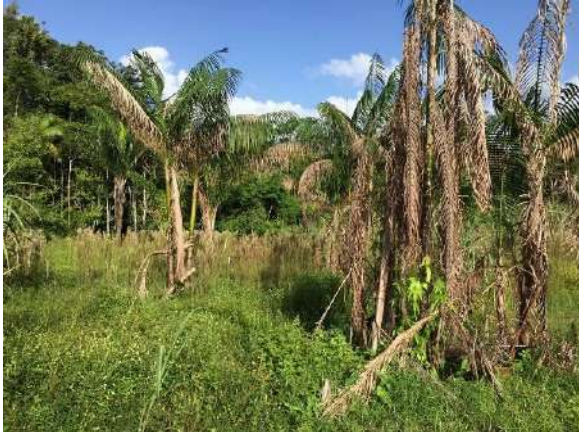
| | <p><u>P13</u><br/>Vue zone déboisée et boisée en<br/>arrière-plan</p> <p>Accès piéton uniquement</p> <p>Zone centrale du projet</p> <p><u>Zone potentiellement humide</u></p> |

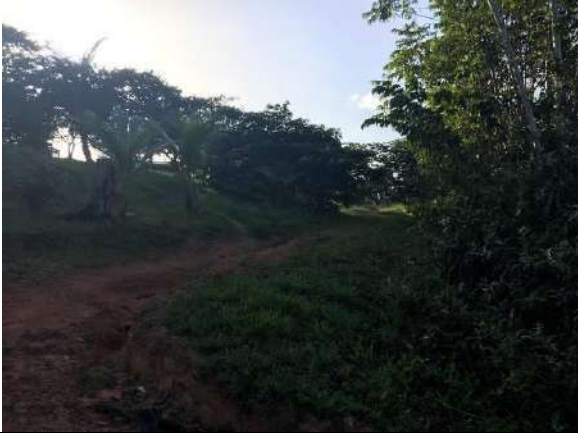
| | <p><u>P14</u><br/>Accès 4</p> <p>Accès véhicule et engins</p> <p>Zone Nord-Est du projet</p> <p><u>Crête topographique du site</u></p> |

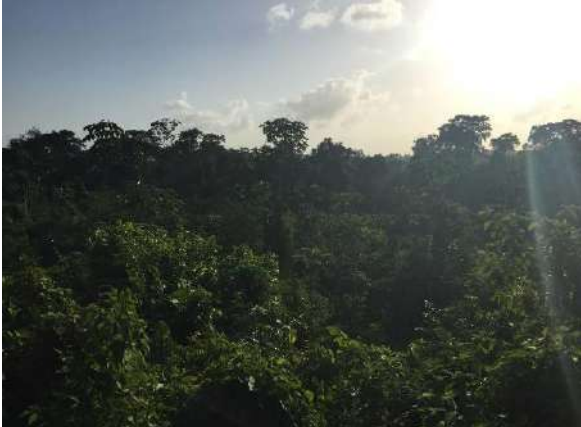
| | <p><u>P15</u><br/>Vue sur la zone boisée depuis la<br/>crête topographique du site</p> <p>Zone Nord-Est et centrale du<br/>projet</p> |

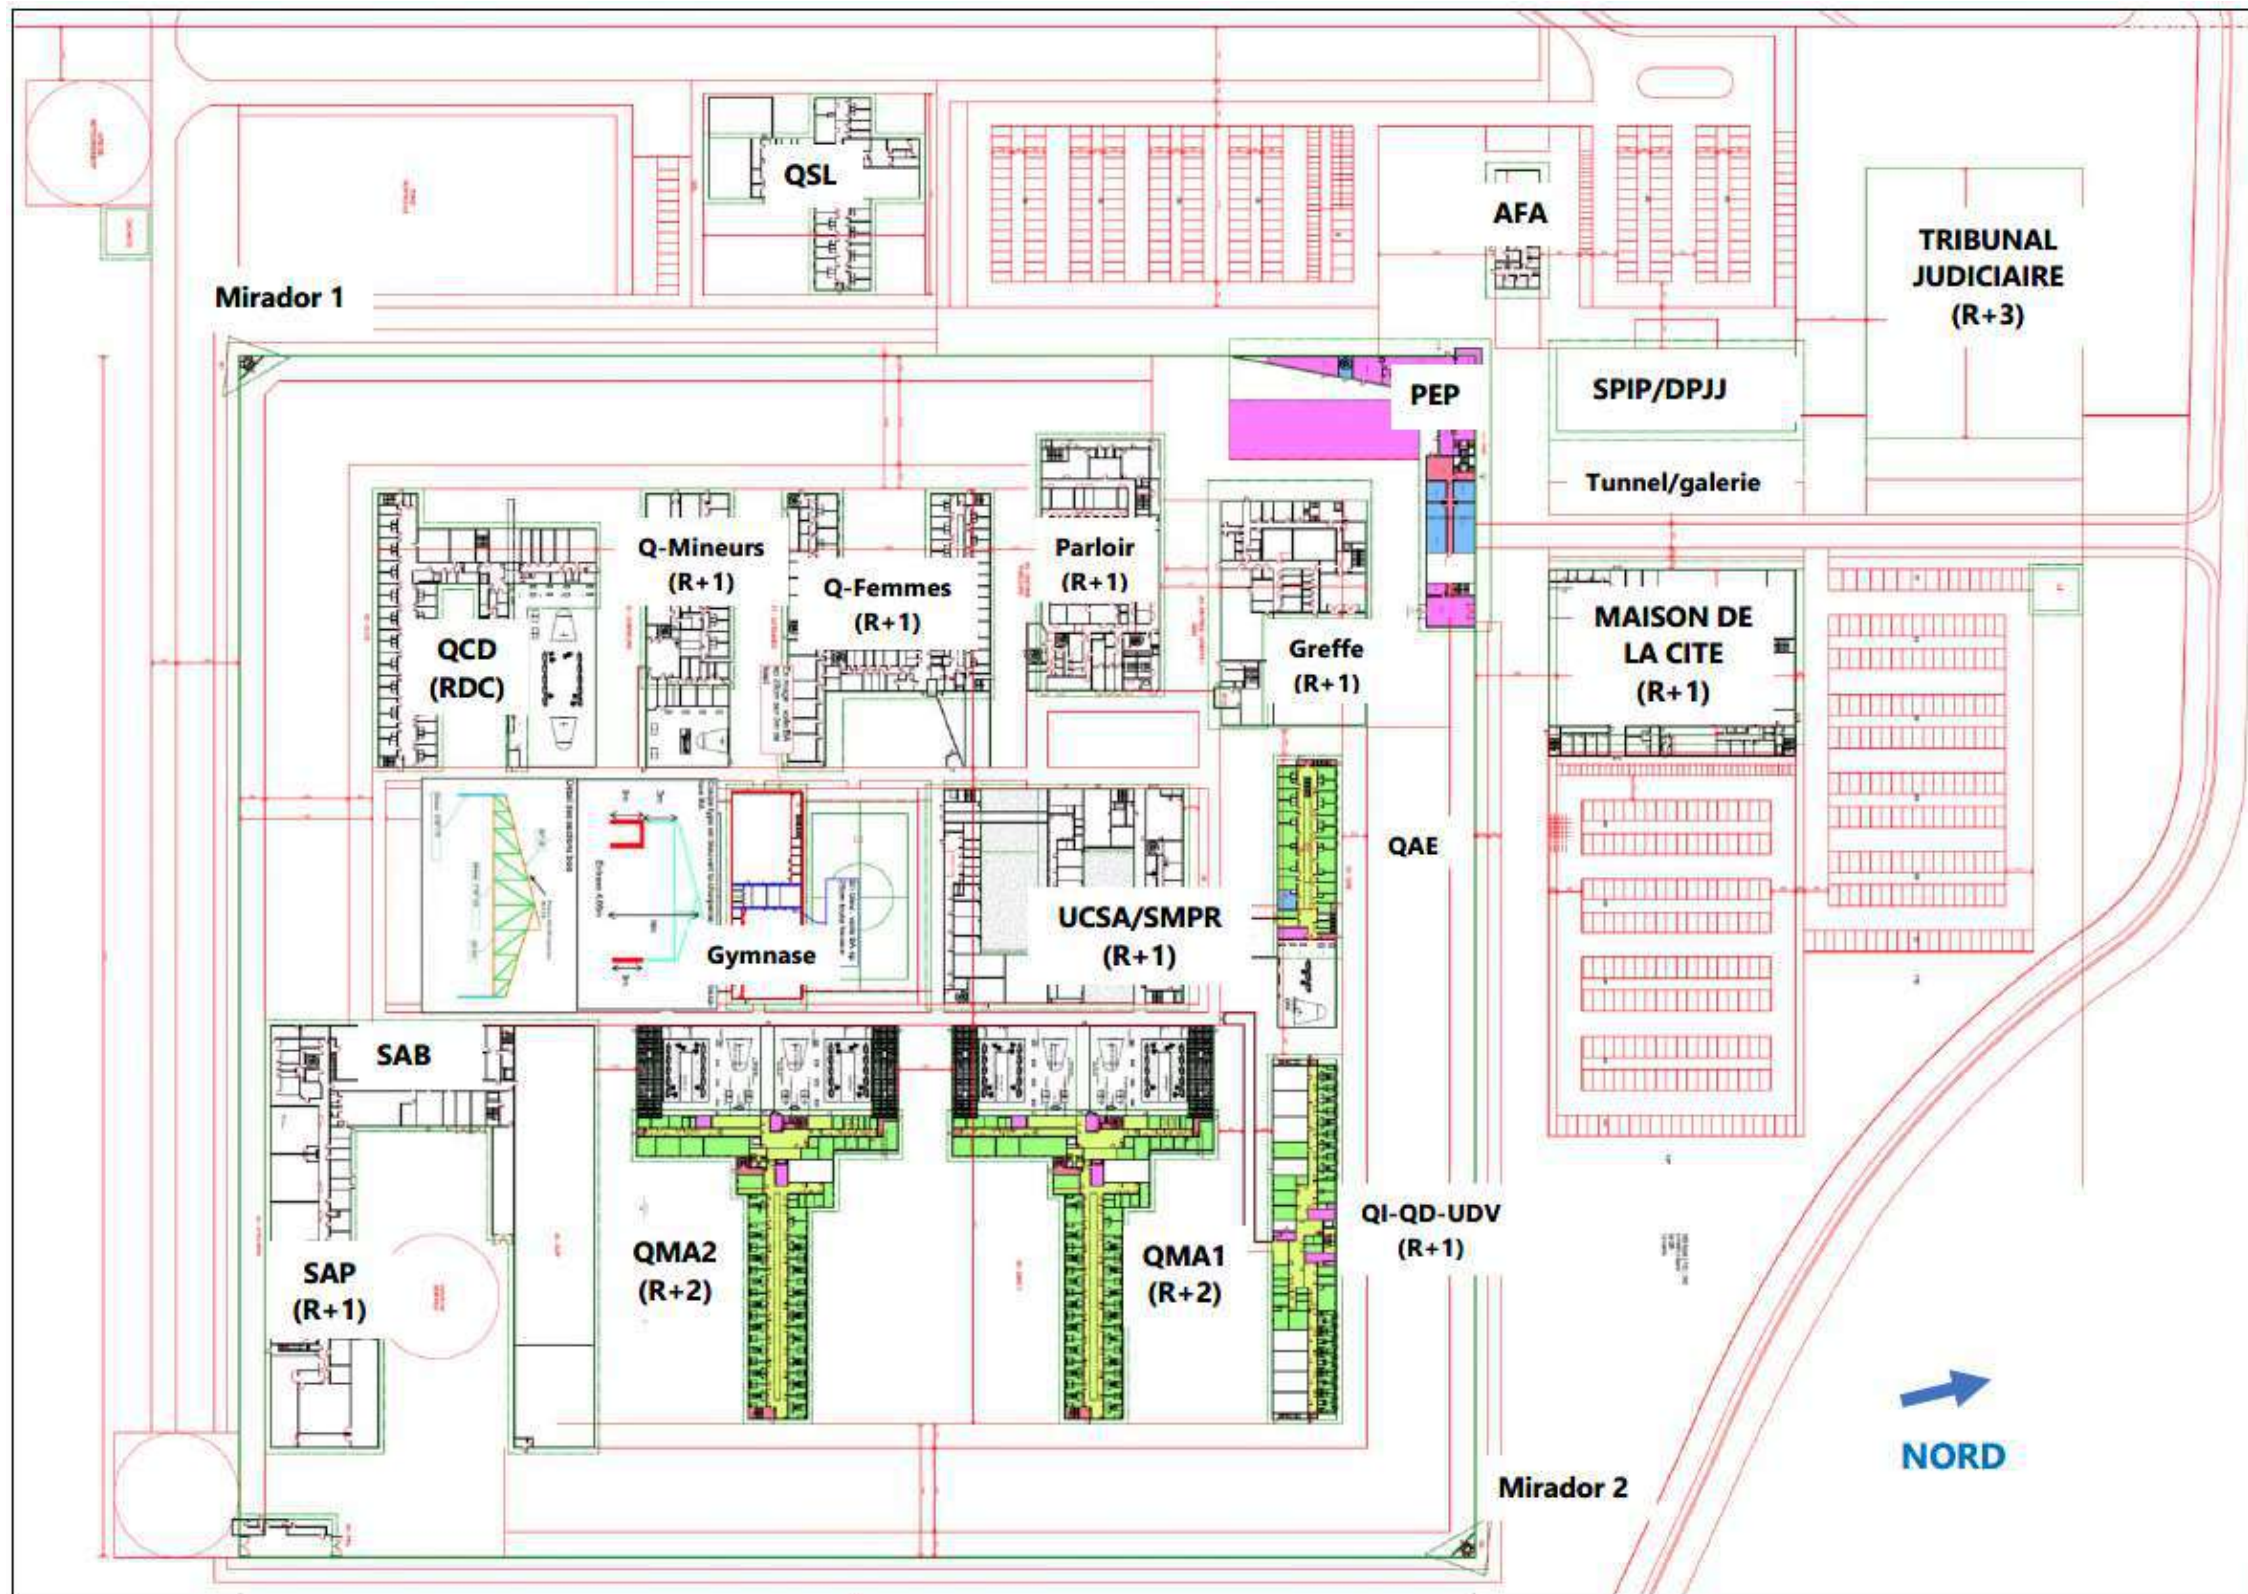
Le plan en page suivante indique schématiquement le plan masse du projet.

Figure 2 : Plan masse du projet
