**ETUDE GEOTECHNIQUE PREALABLE  
Phase Etude de Site (G1 ES)**

**POLE JUDICIAIRE ET PENITENTIAIRE**

**2018/0178/GUY**

**97320 – SAINT LAURENT DU MARONI**

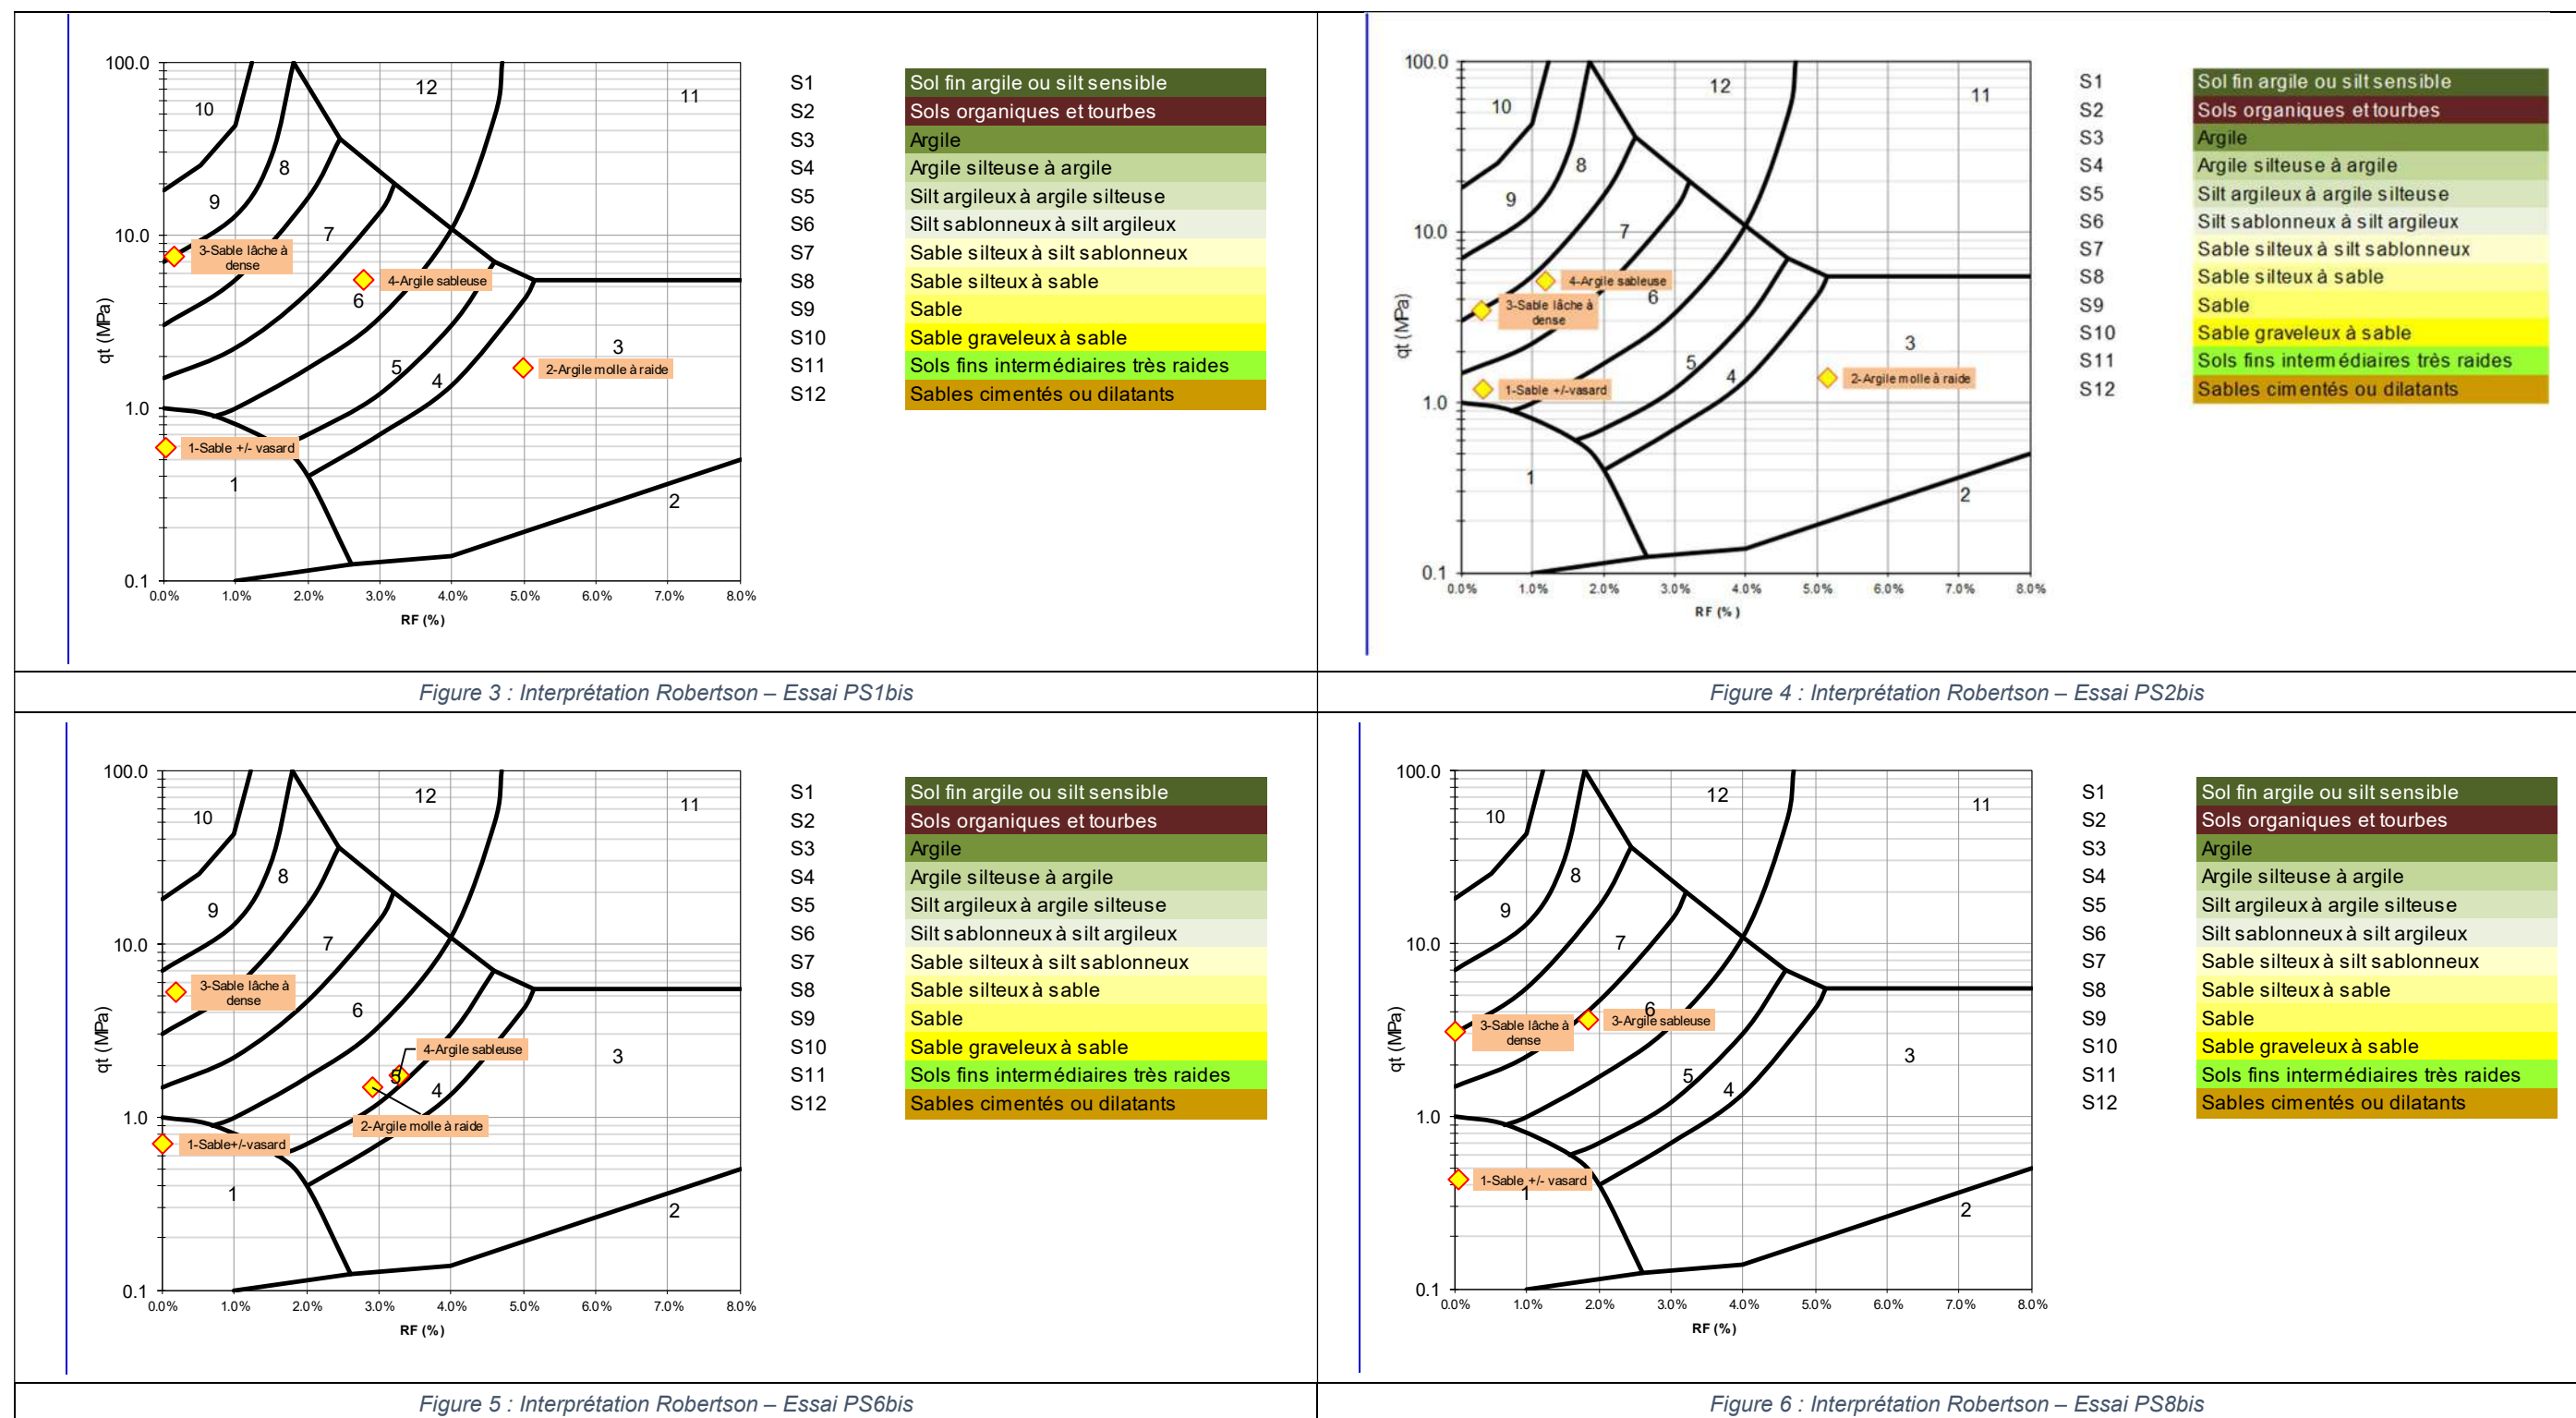
Nous présentons ci-après l'interprétation de quelques essais de pénétration statique dans les abaques de Robertson. Ces interprétations permettent de confirmer la nature dominante des différentes formations.

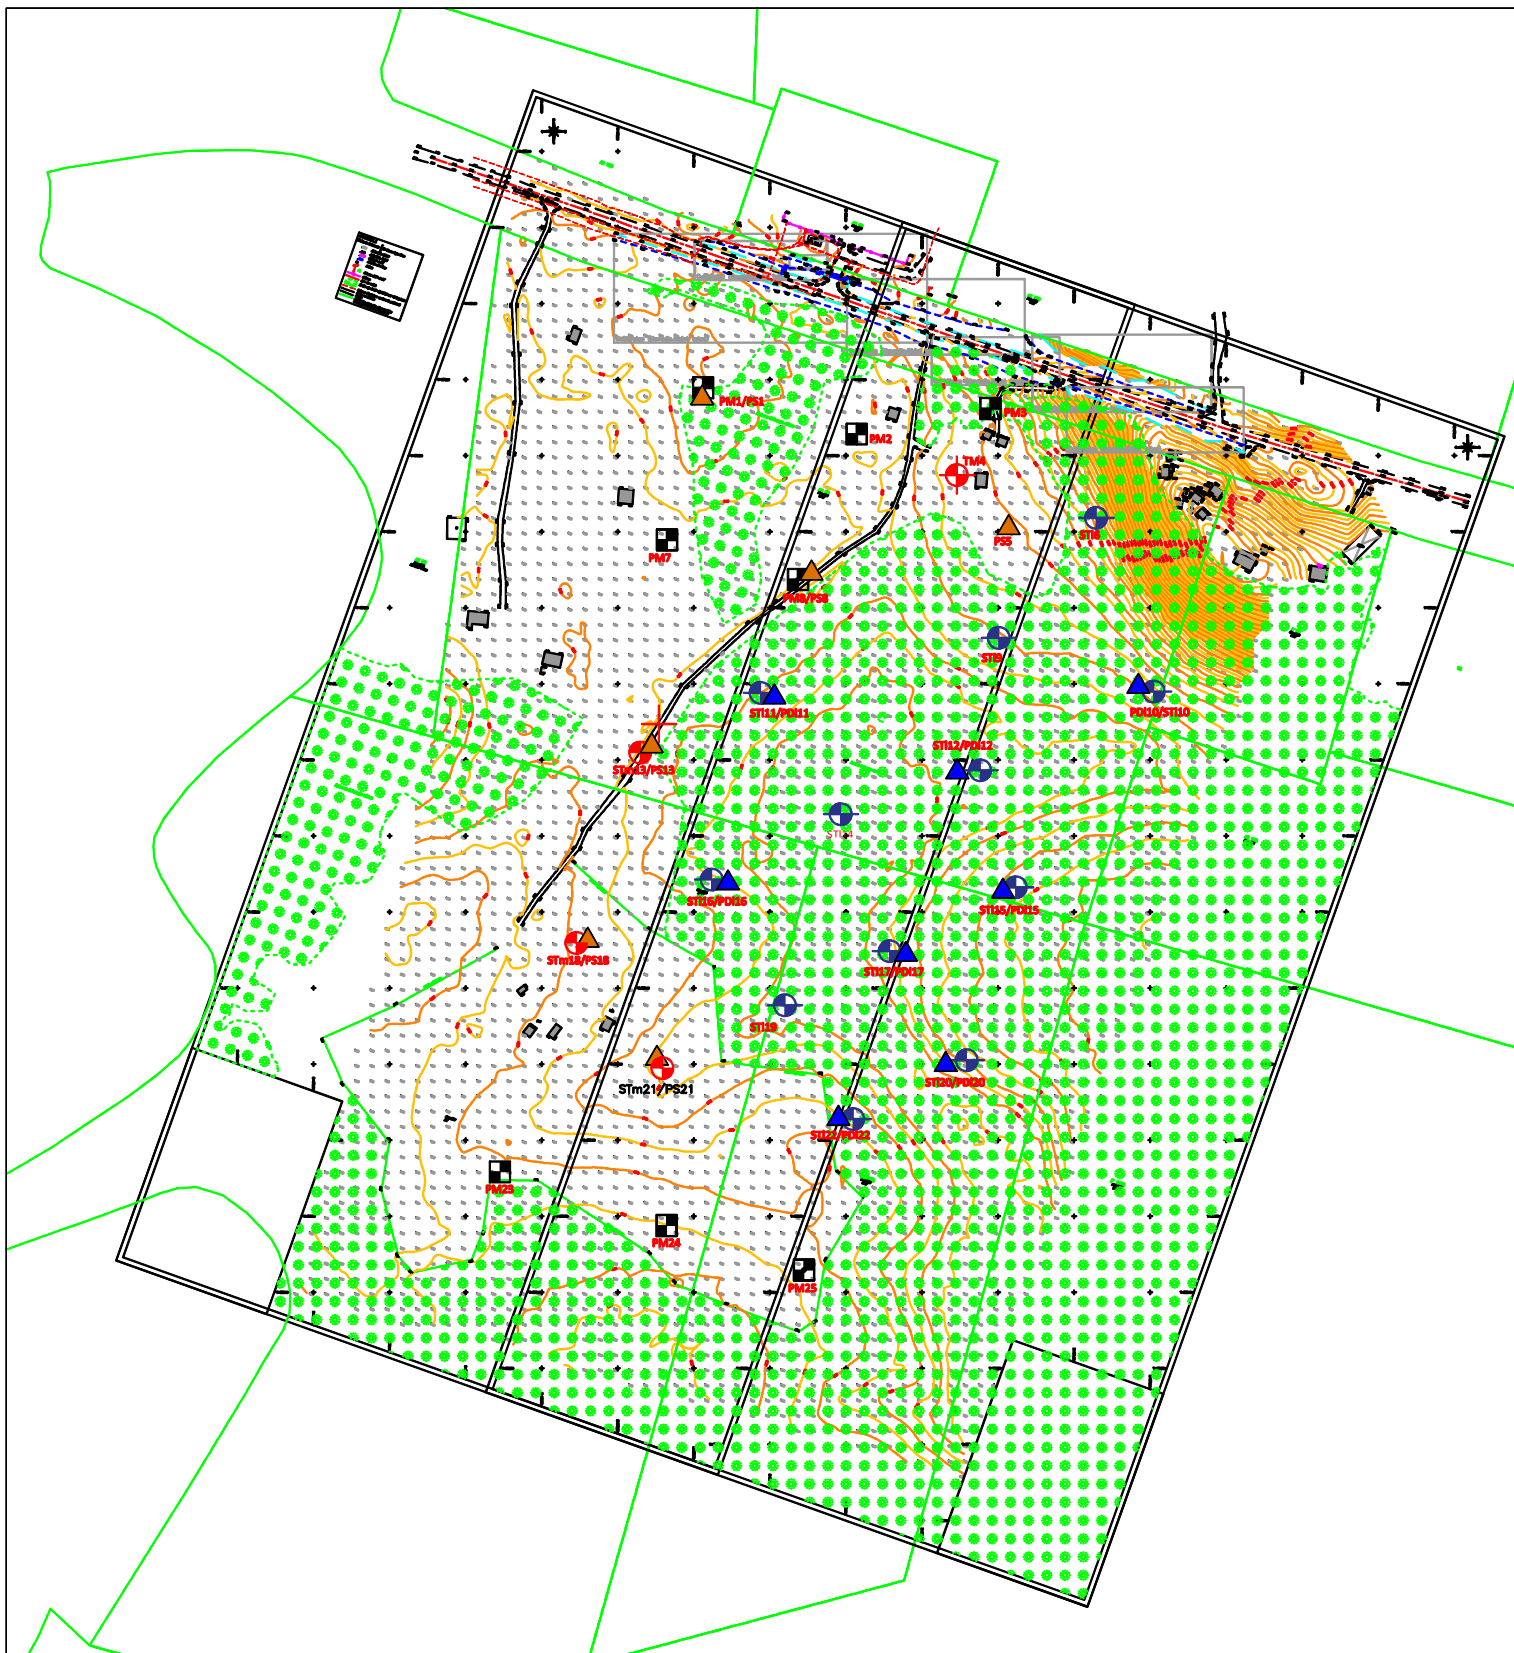
## ***PLANCHE 1 : PLAN D'IMPLANTATION DES SONDAGES***

- ▲ Essai au pénétromètre dynamique  
léger (PDI)
- ▲ Essai au pénétromètre  
statique (PS)
- ⊕ Sondage à la tarière mécanique  
(STm)
- ⊕ Sondage à la tarière manuel  
(STI)
- Fouille à la pelle (PM)

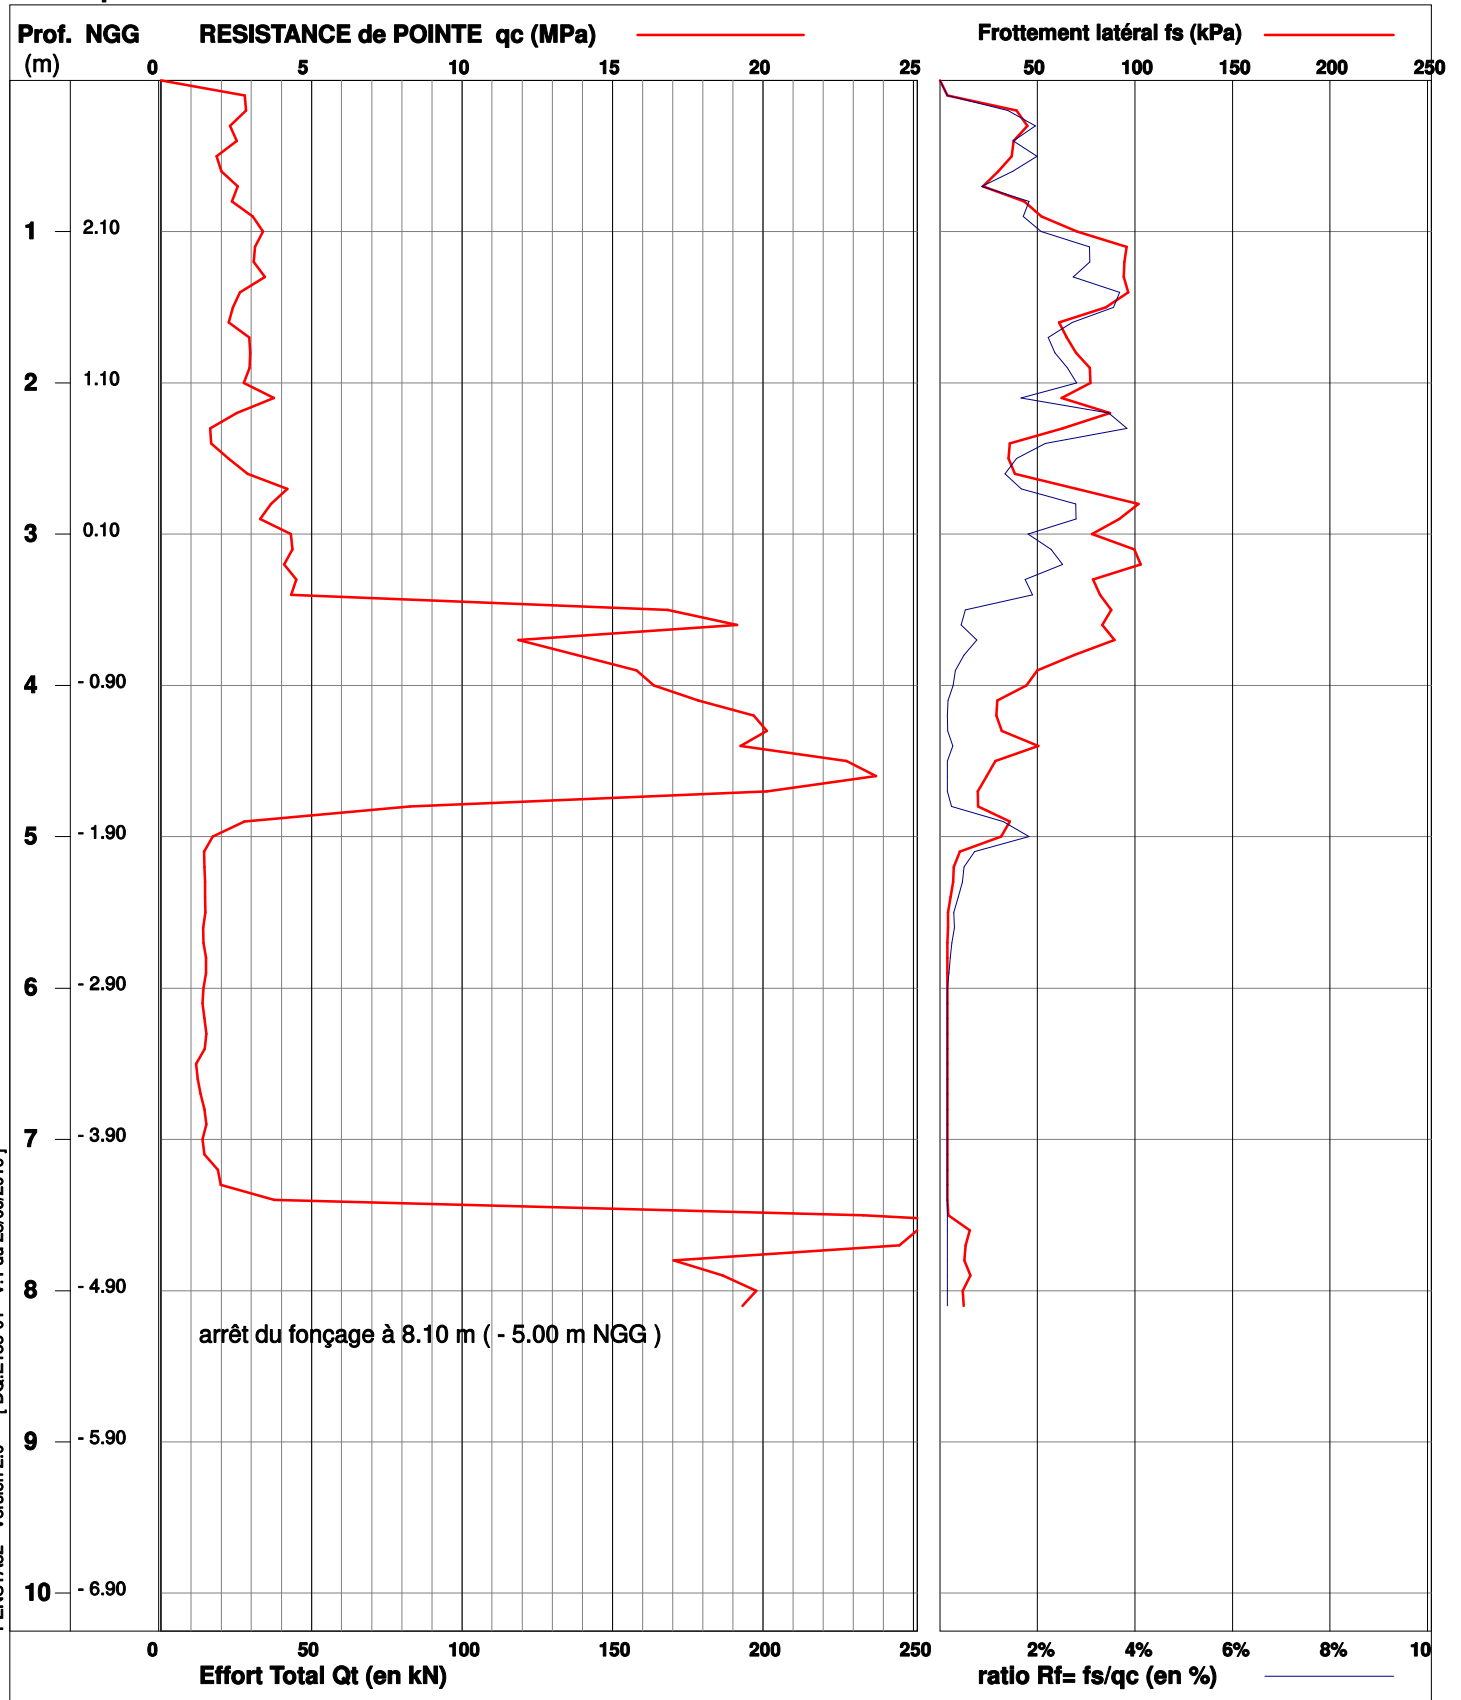
MATRIEL UTILISE : Pagani TG63-100 avec une pointe de 10 cm<sup>2</sup>

OBSERVATIONS : Eboulement des parois à 2.60 m/TN ; Arrêt à 8.1 m/TN avec un tilt final de 11.2°

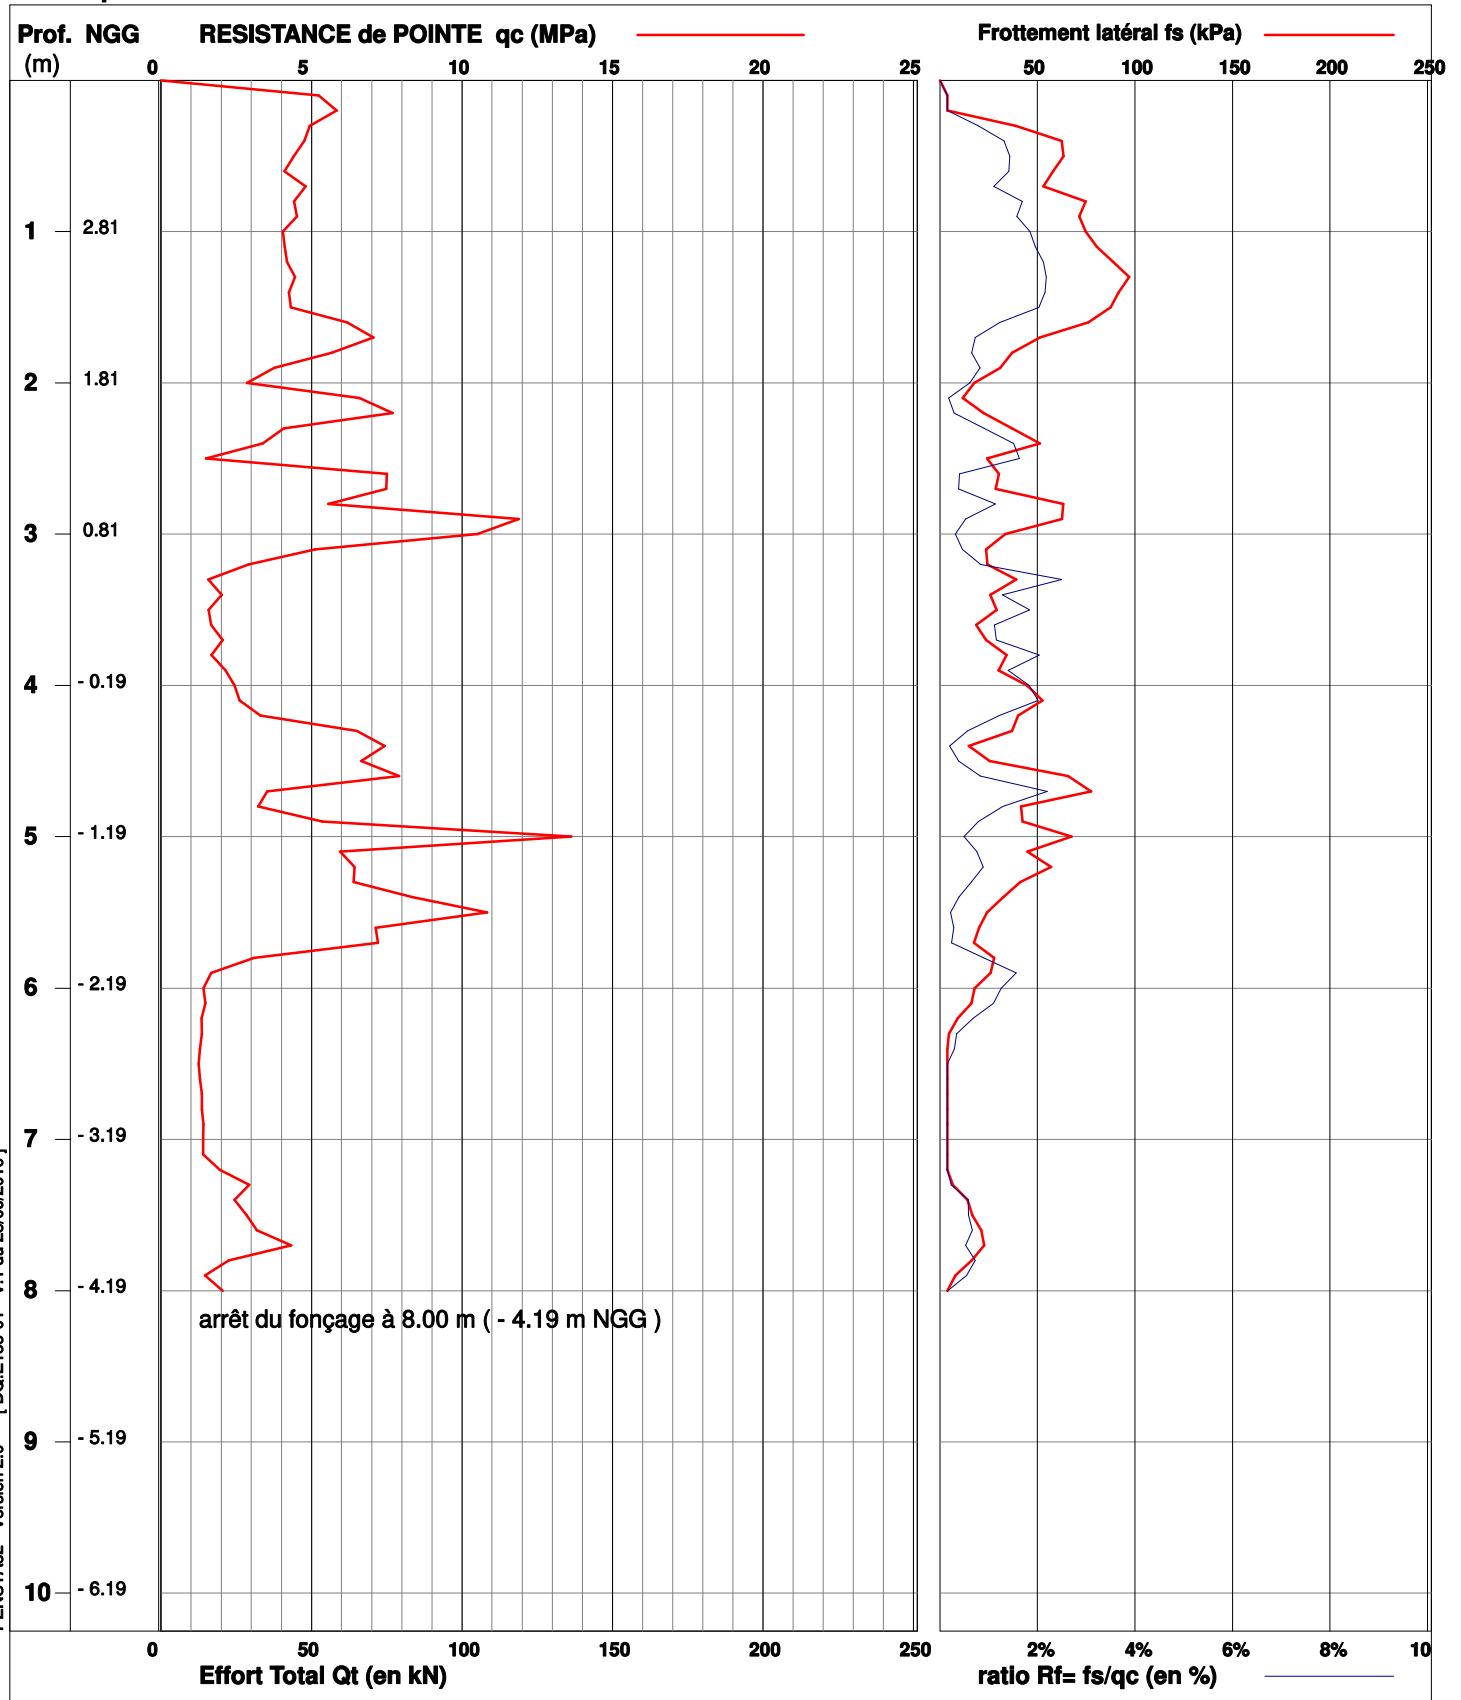
MATERIEL UTILISE : Pagani TG63-100 avec une pointe de 10 cm<sup>2</sup>

OBSERVATIONS : Eboulement des parois à 3.30 m/TN; Arrêt à 8.0 m/TN avec un tilt final de 10.6°

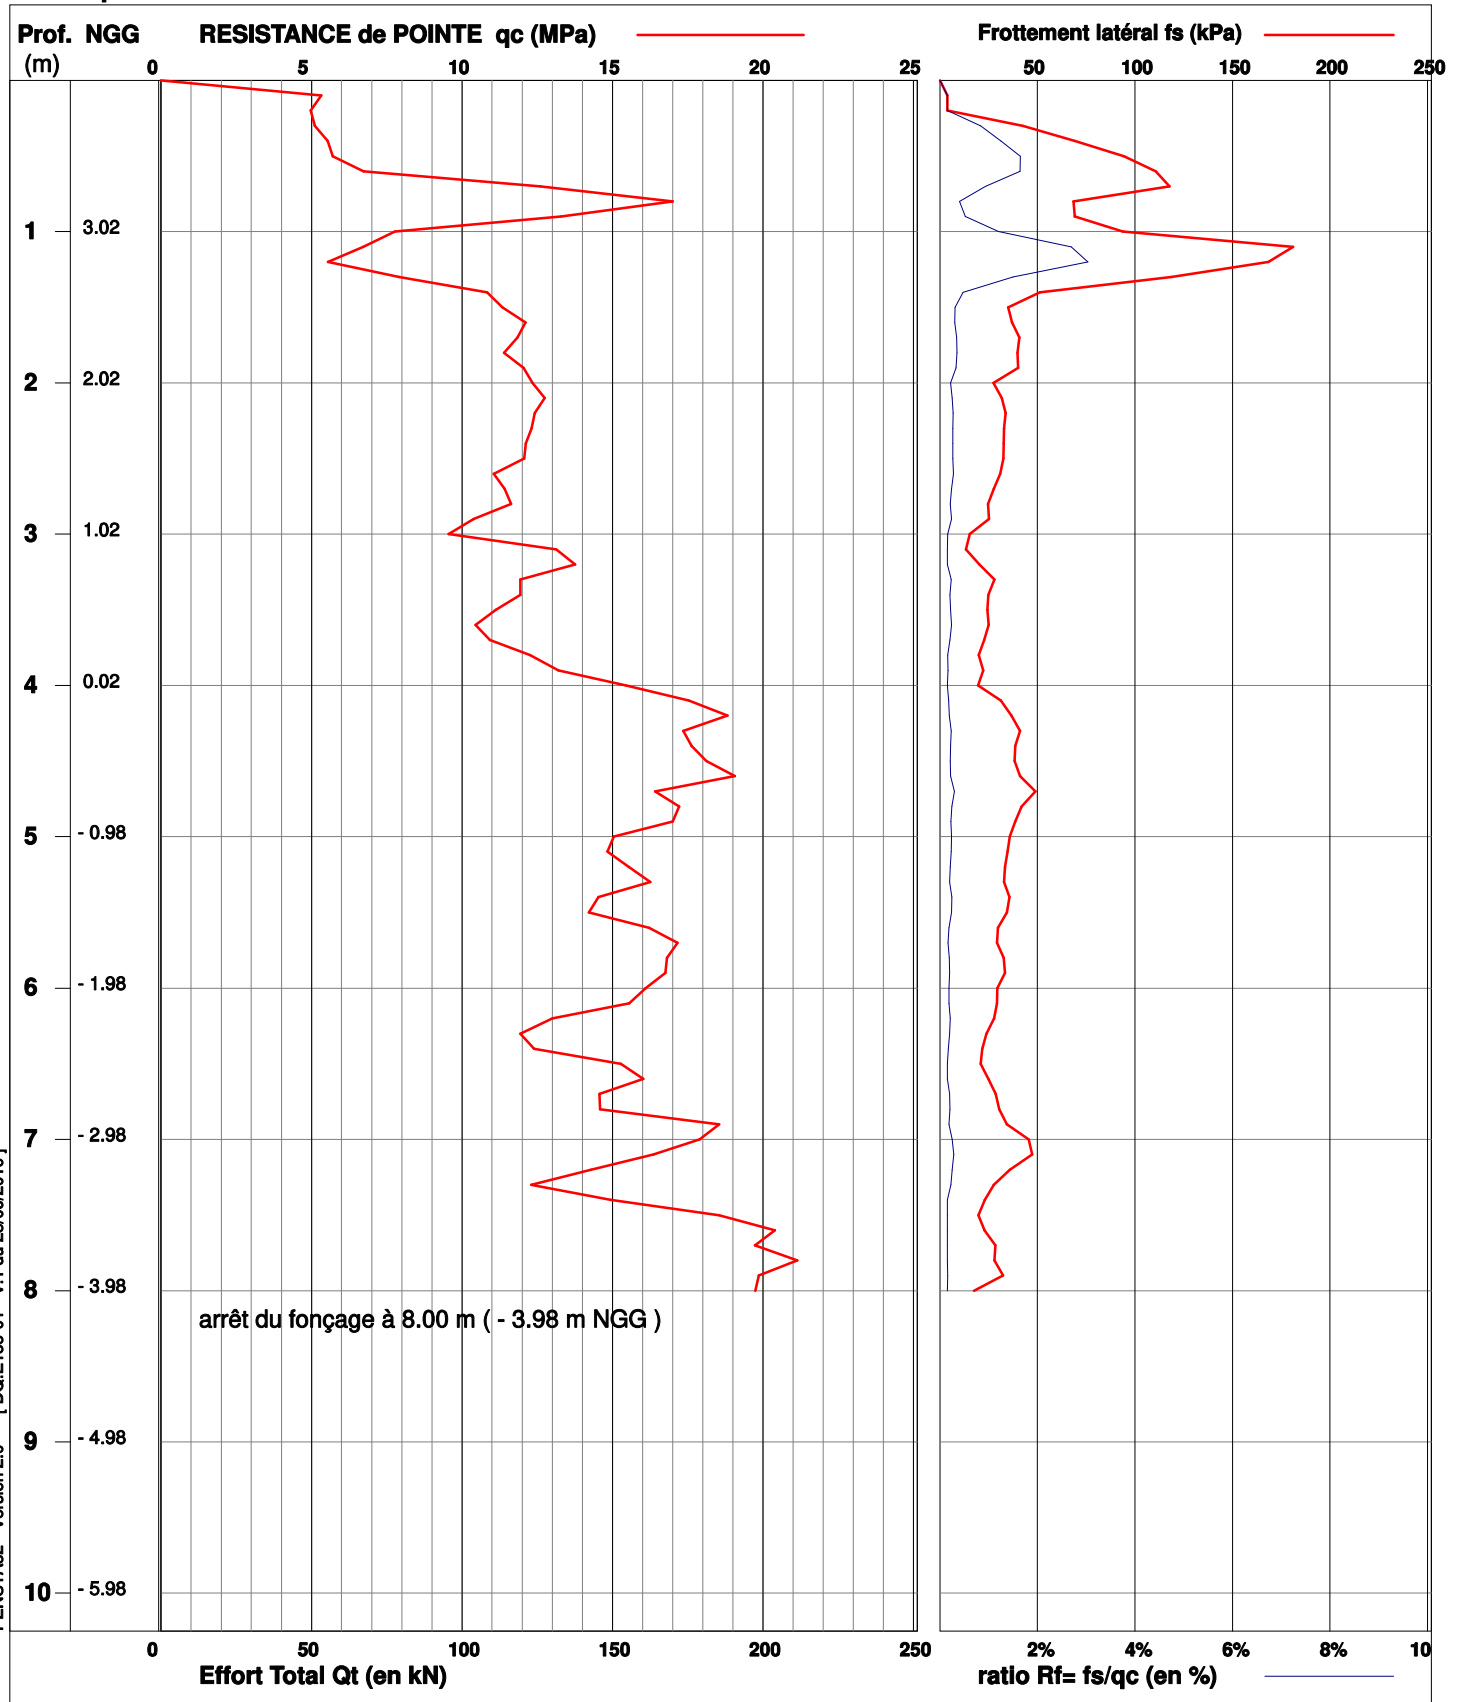
MATRIEL UTILISE : Pagani TG63-100 avec une pointe de 10 cm<sup>2</sup>

OBSERVATIONS : Eboulement des parois à 2.00 m/TN ; Arrêt à 8.0 m/TN avec un tilt final de 10.8°

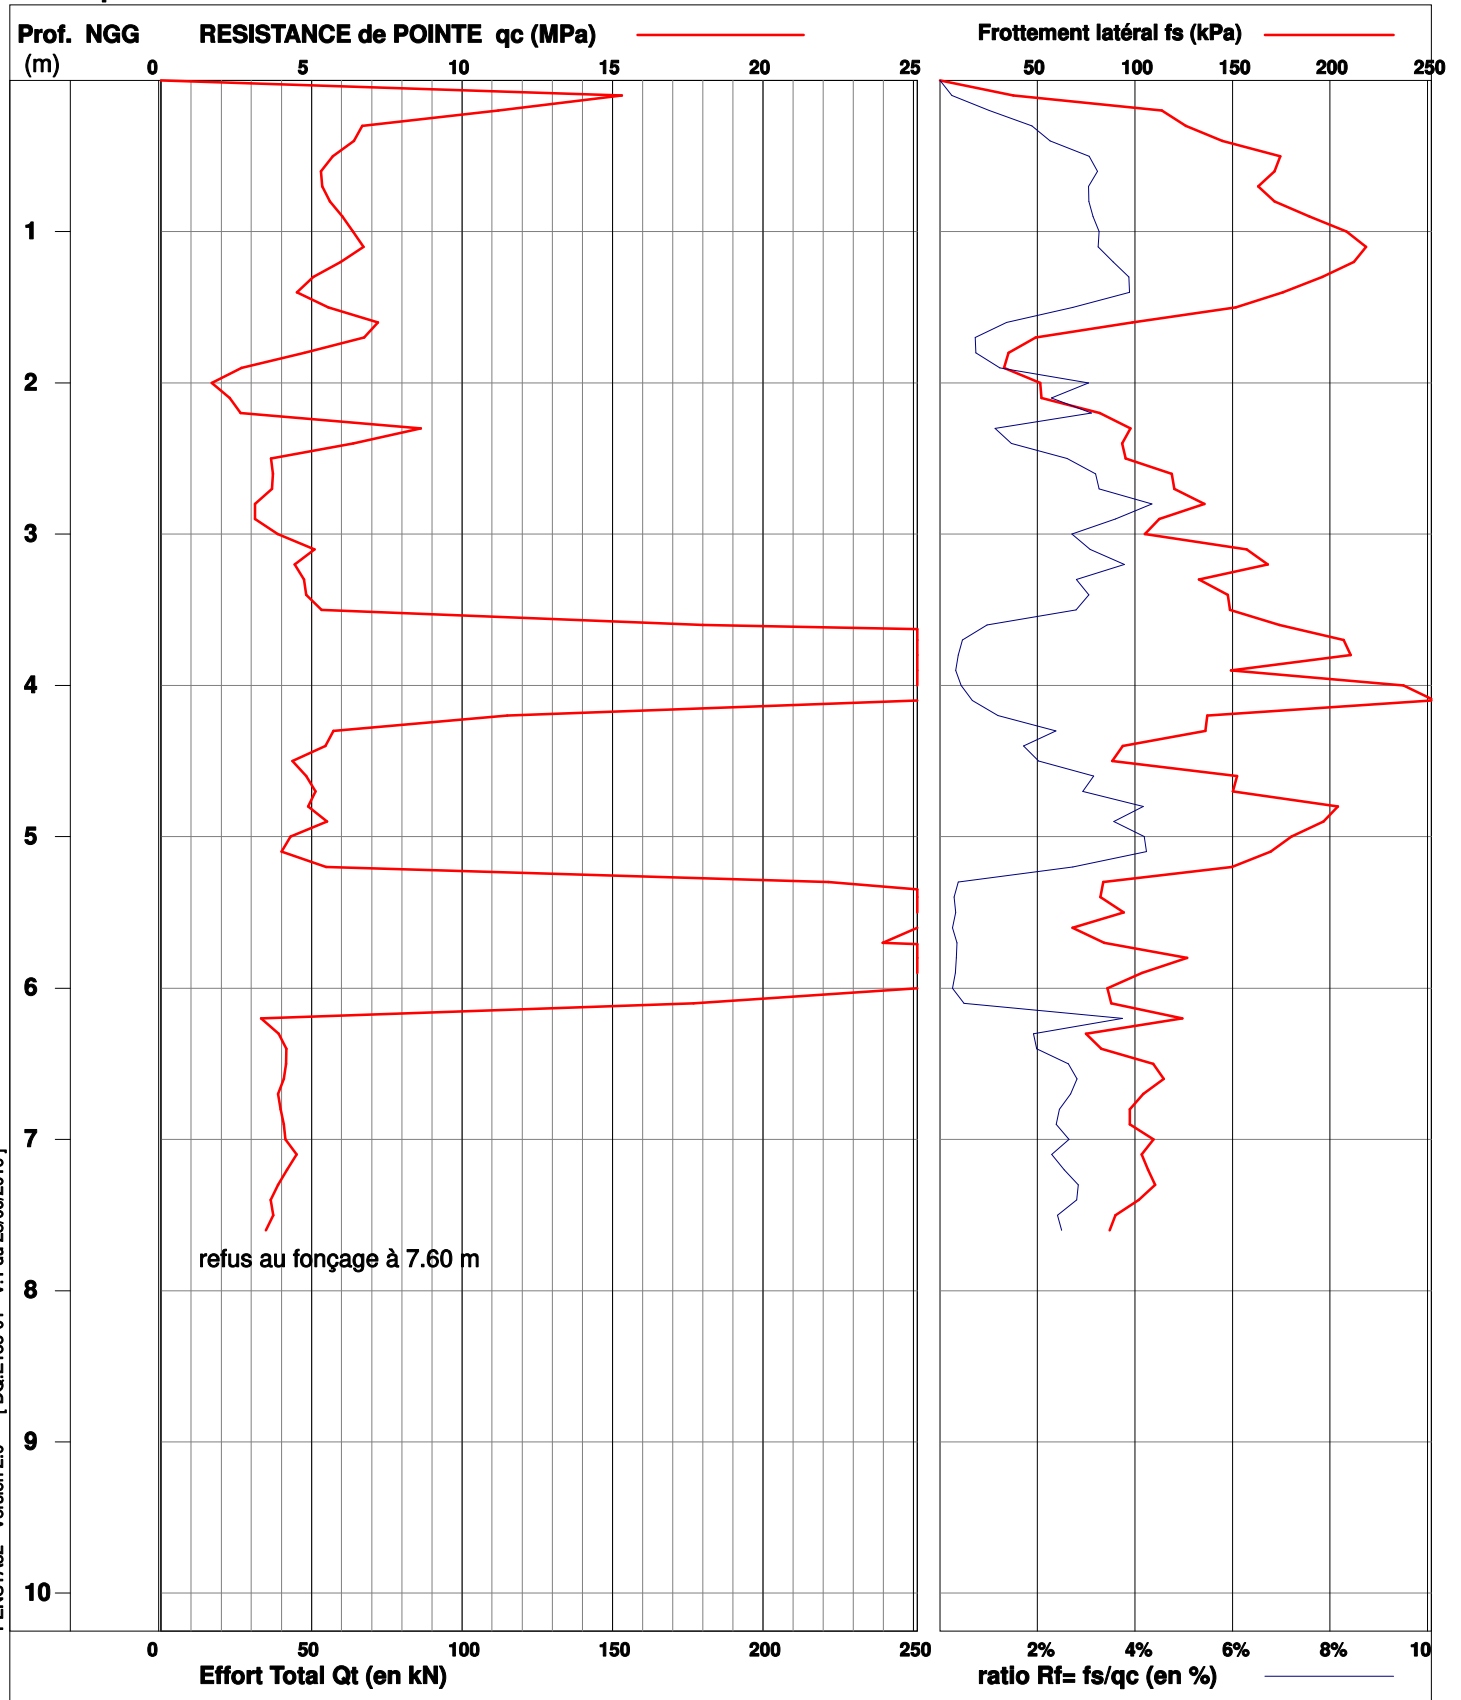
MATERIEL UTILISE : Pagani TG63-100 avec une pointe de 10 cm<sup>2</sup>

OBSERVATIONS : Eboulement des parois à 5.30 m/TN; Arrêt à 7.6 m/TN avec un tilt final de 10.9°

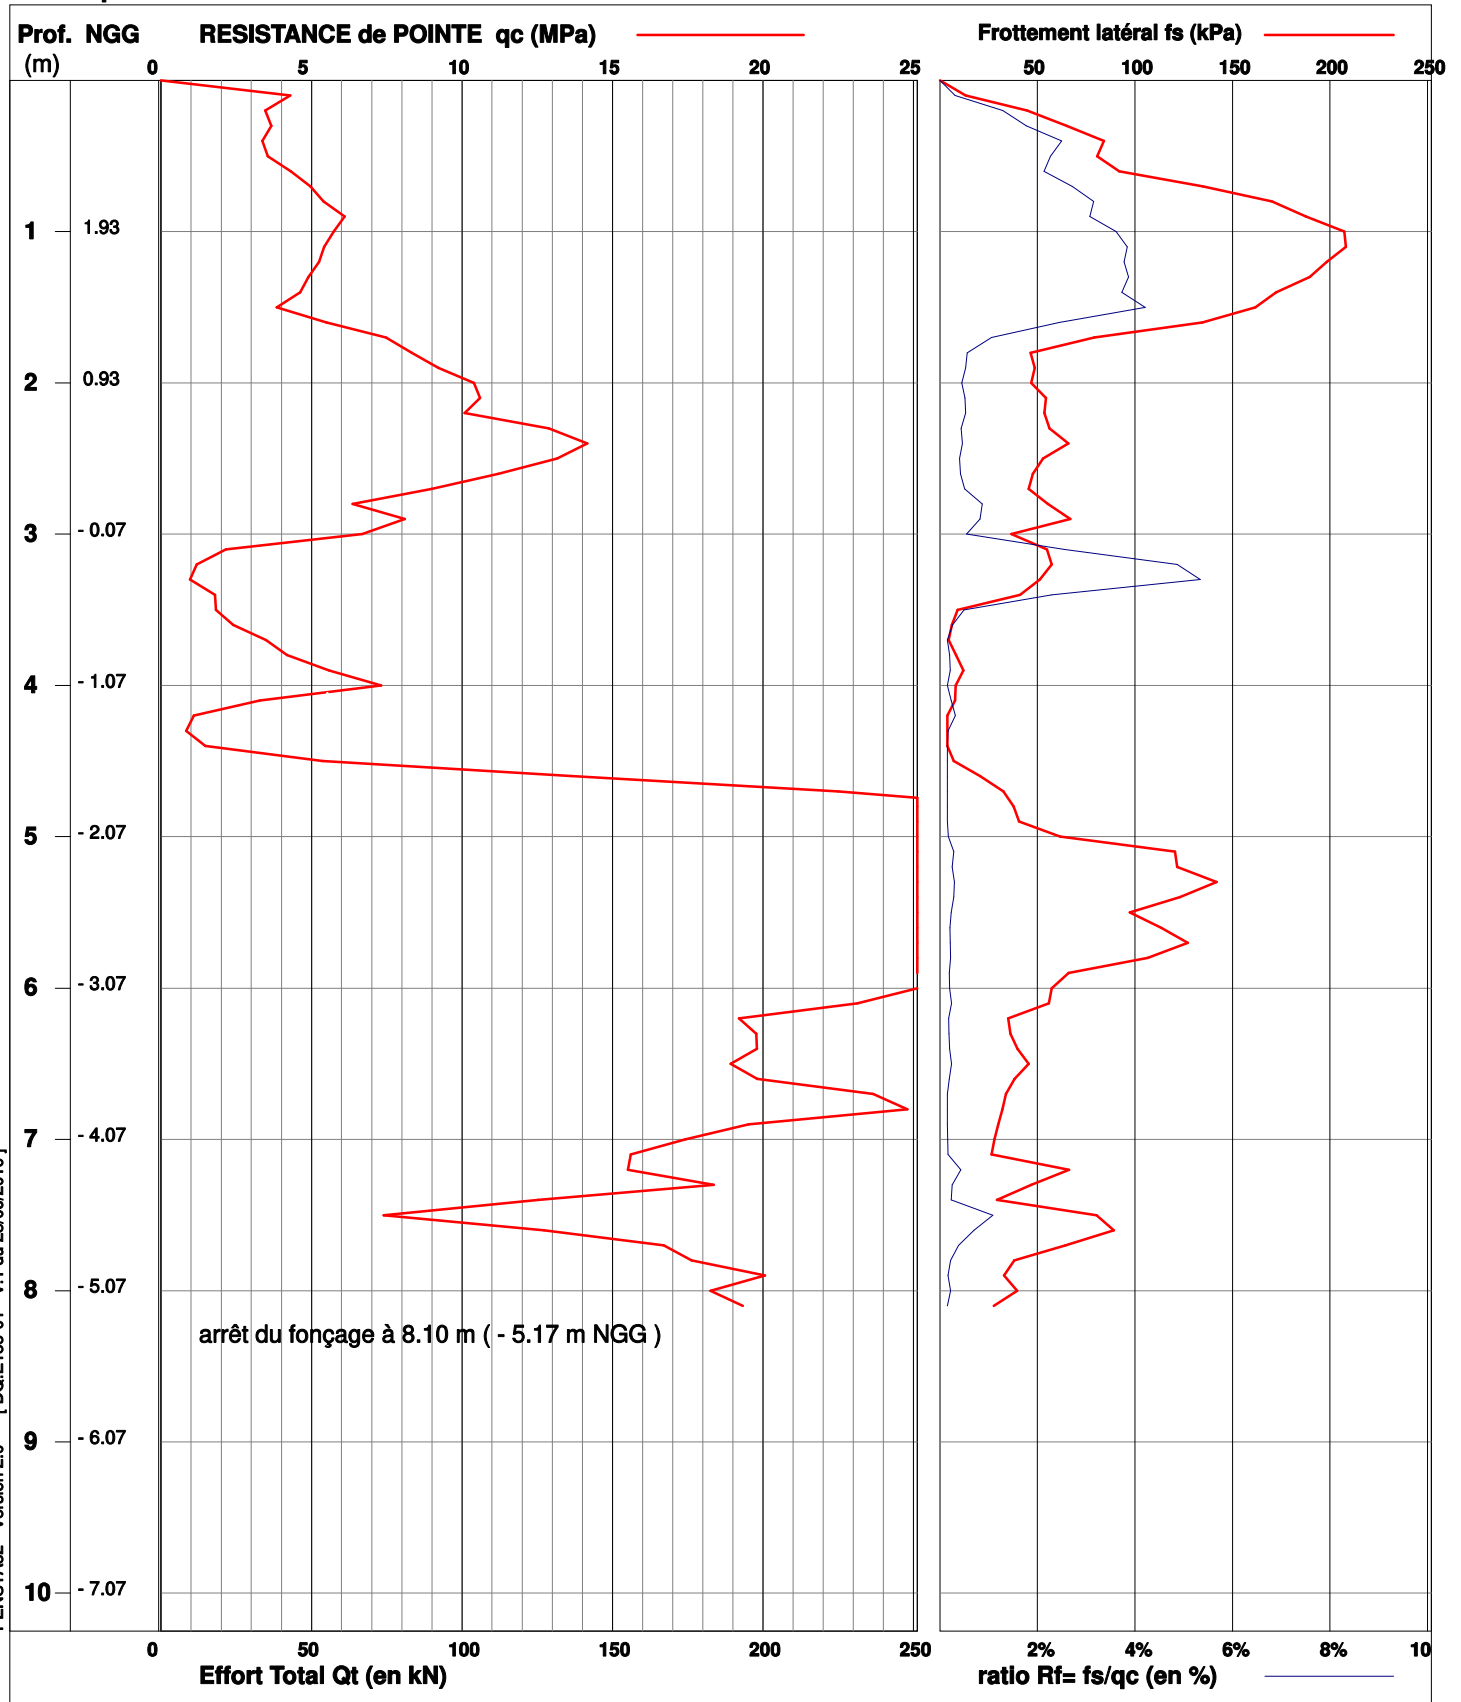
MATERIEL UTILISE : Pagani TG63-100 avec une pointe de 10 cm²

OBSERVATIONS : Eboulement des parois à 3.40 m/TN ; Arrêt à 8.1 m/TN avec un tilt final de 11.6°

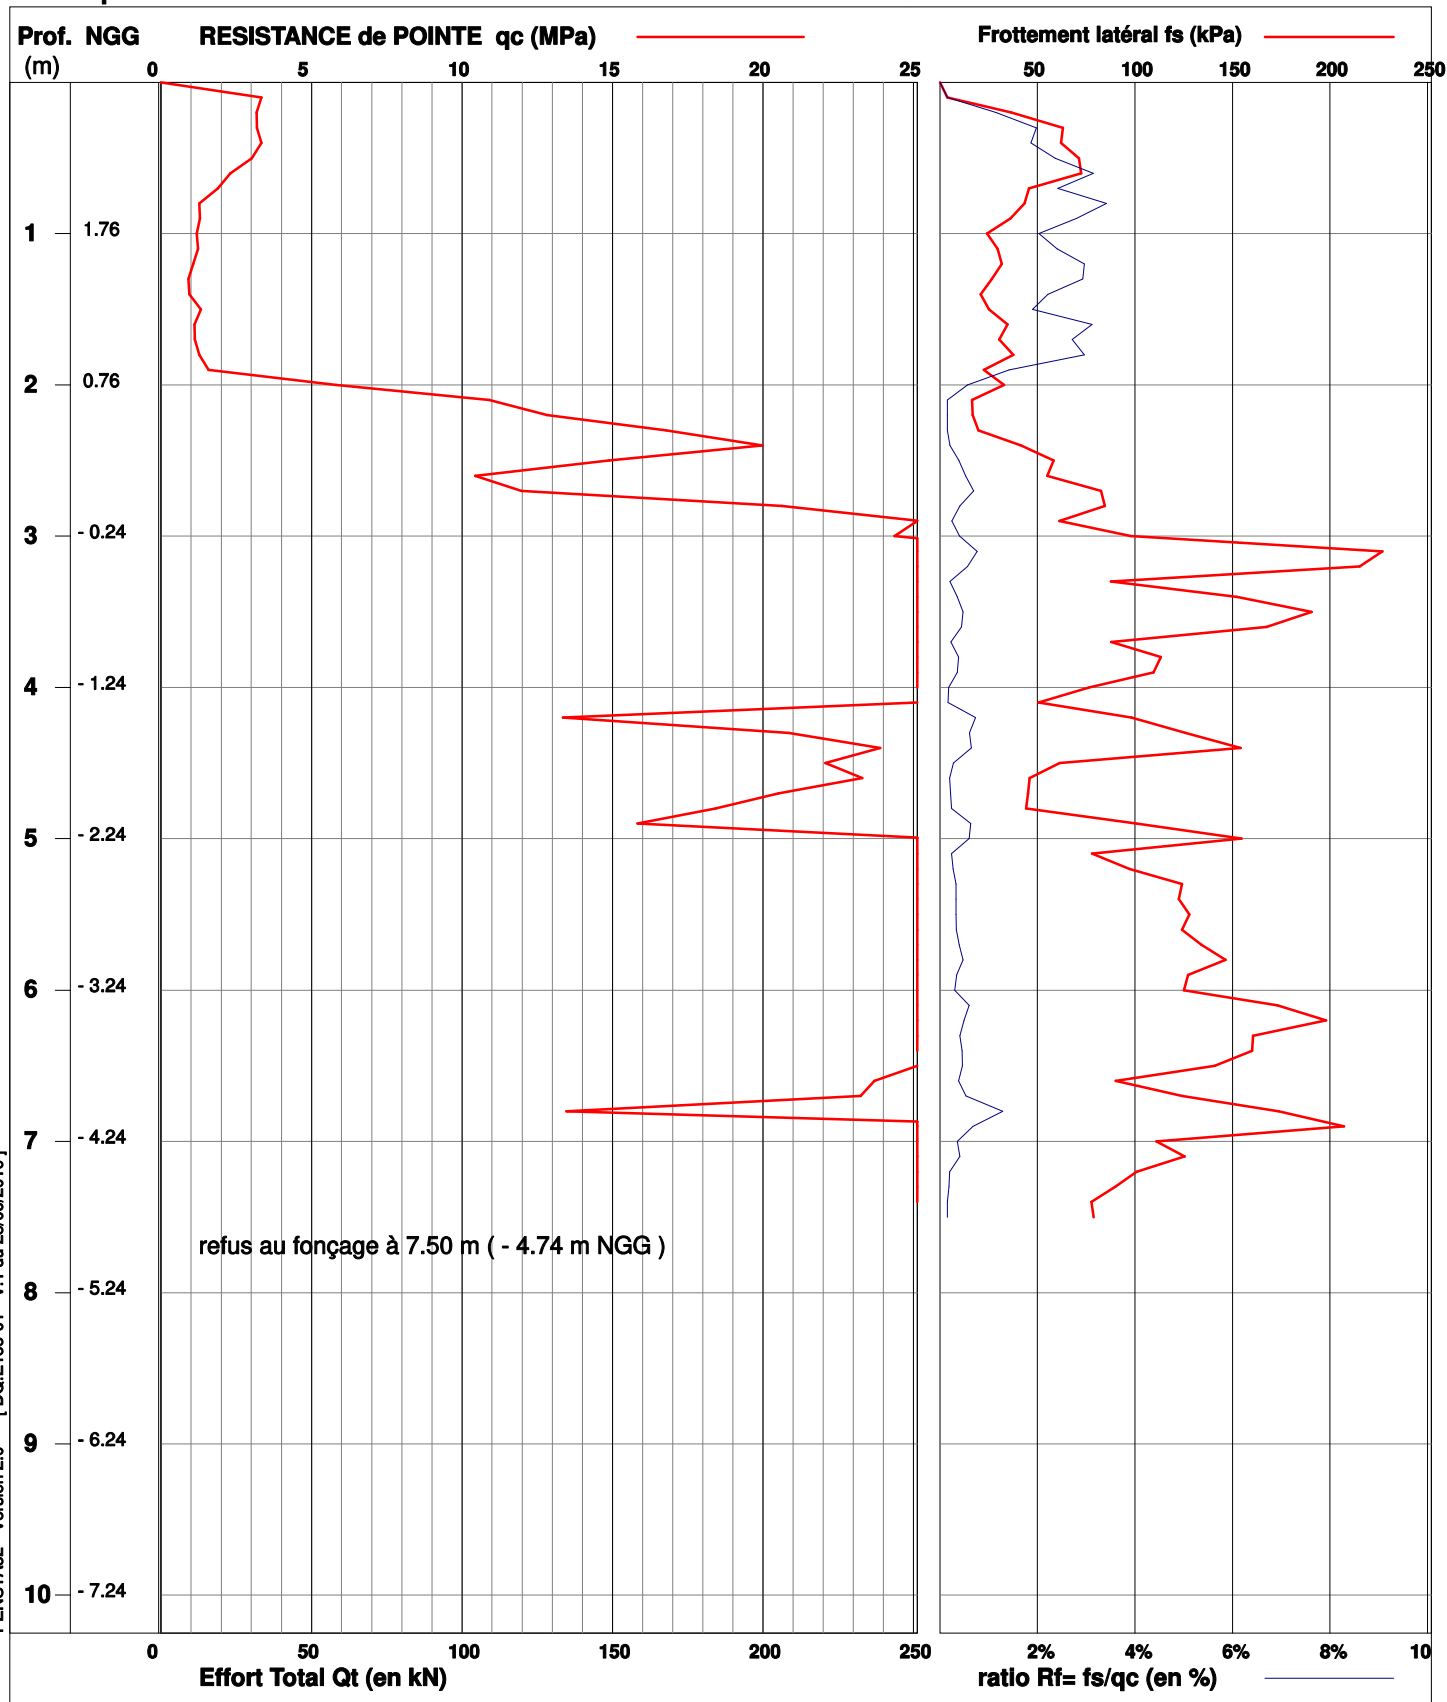
MATRIEL UTILISE : Pagani TG63-100 avec une pointe de 10 cm<sup>2</sup>

OBSERVATIONS : Eboulement des parois à 2.30 m/TN; Arrêt à 7.5 m/TN avec un tilt final de 11.2°
