**ETUDE GEOTECHNIQUE PREALABLE  
Phase Etude de Site (G1 ES)**

**POLE JUDICIAIRE ET PENITENTIAIRE**

**2018/0178/GUY**

**97320 – SAINT LAURENT DU MARONI**

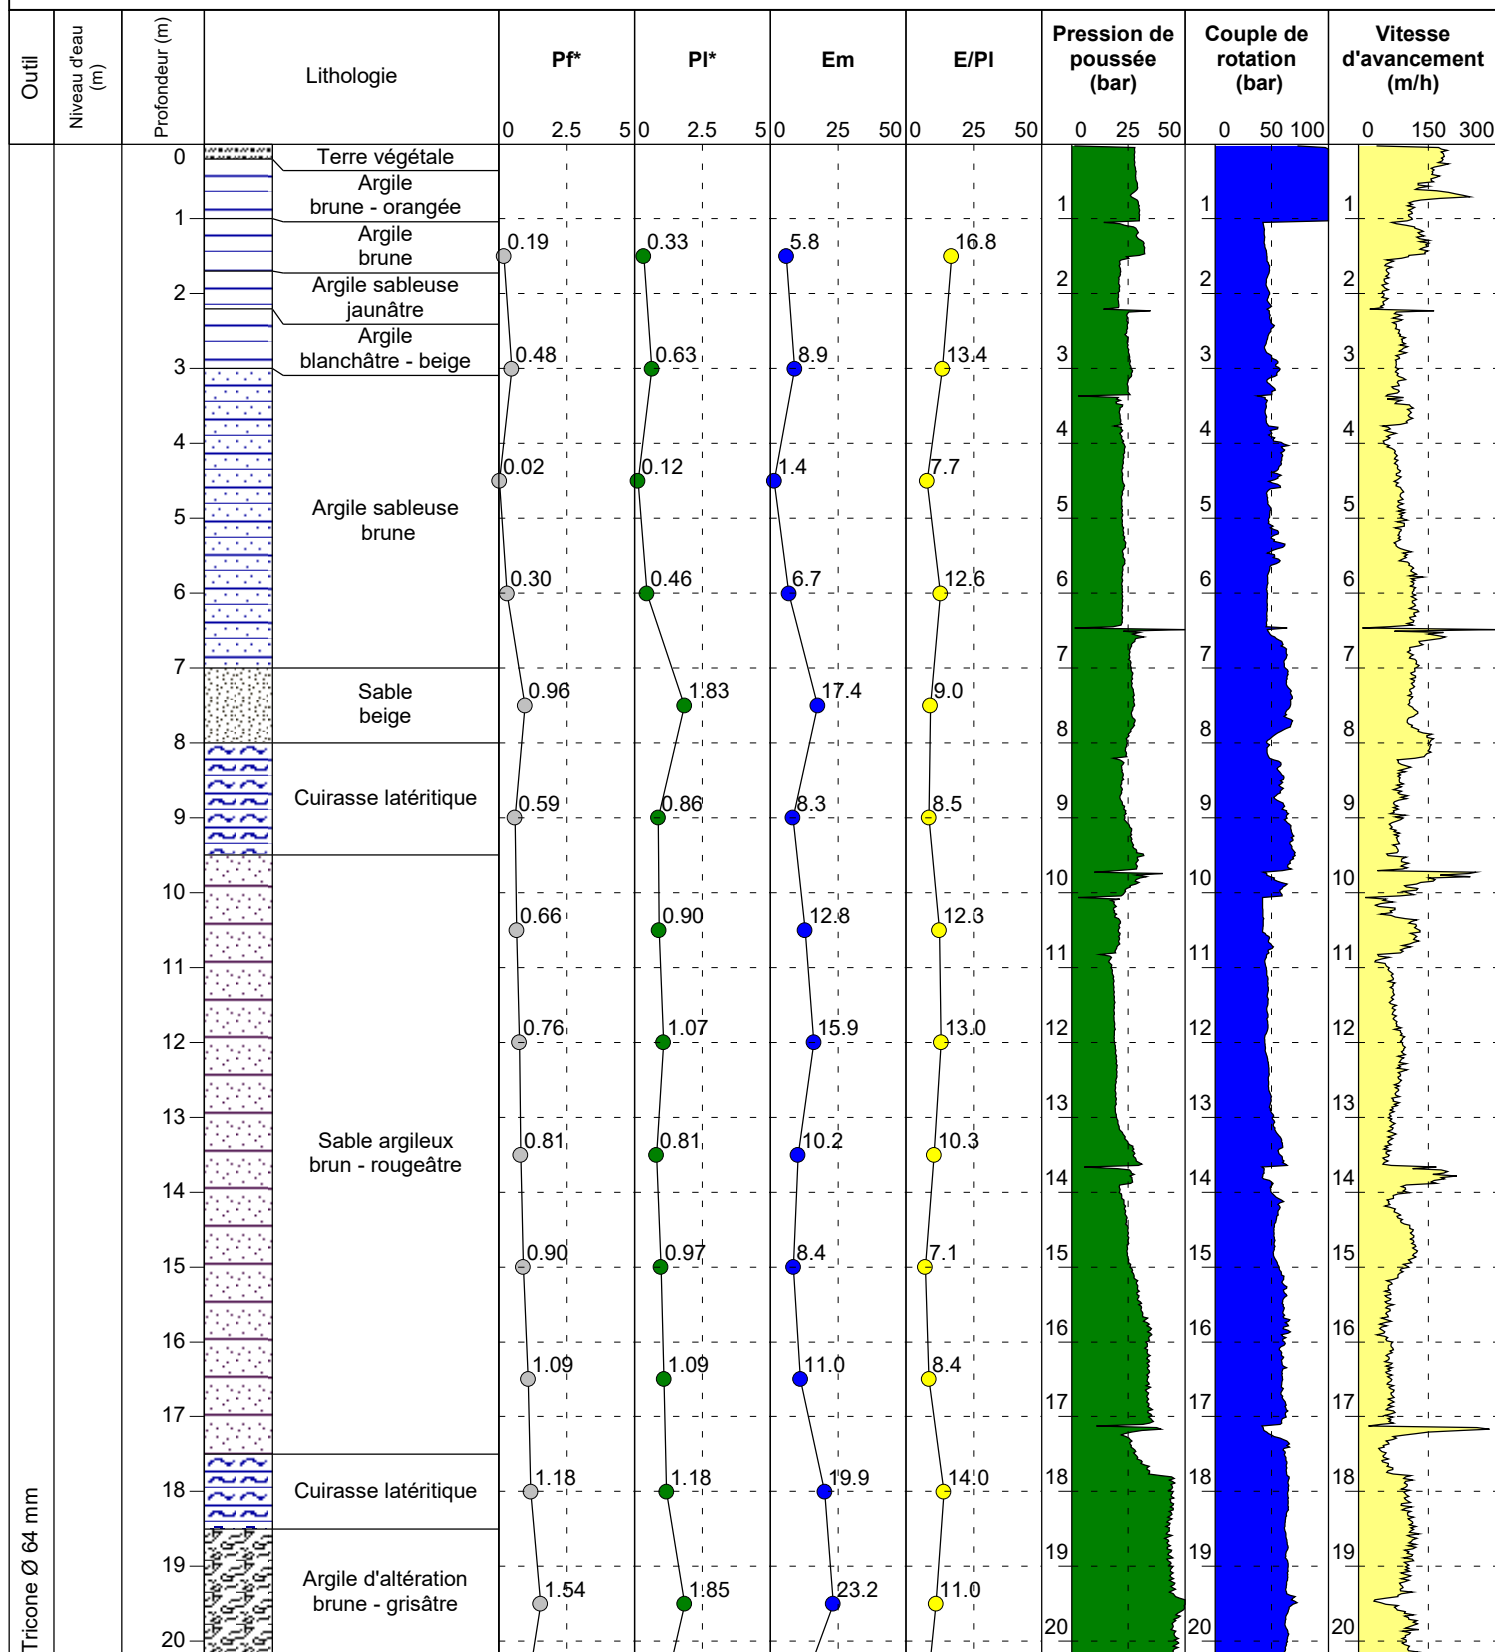
Observation : Refus sur substratum rocheux

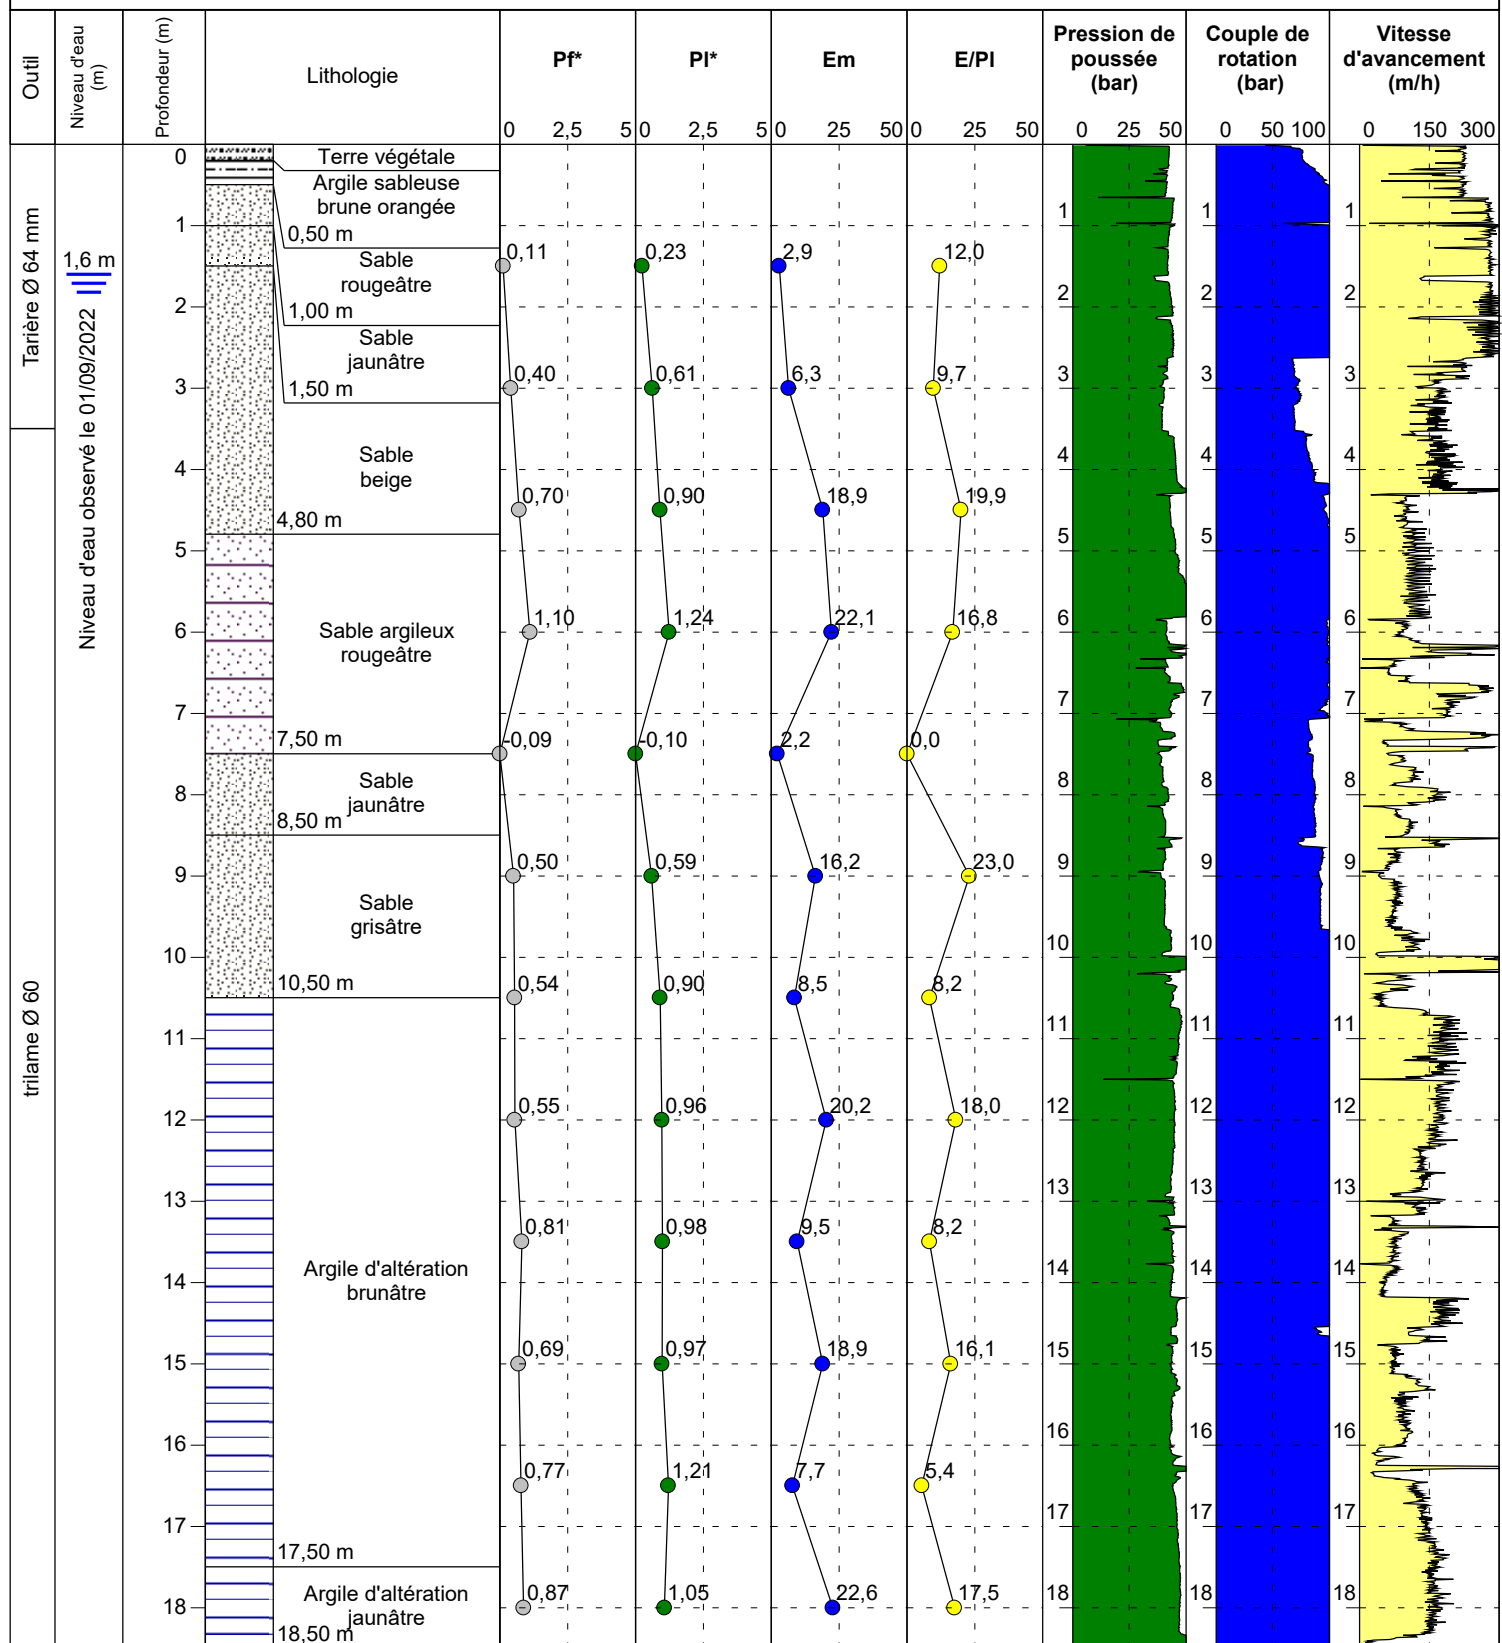
Observation : Refus sur substratum rocheux

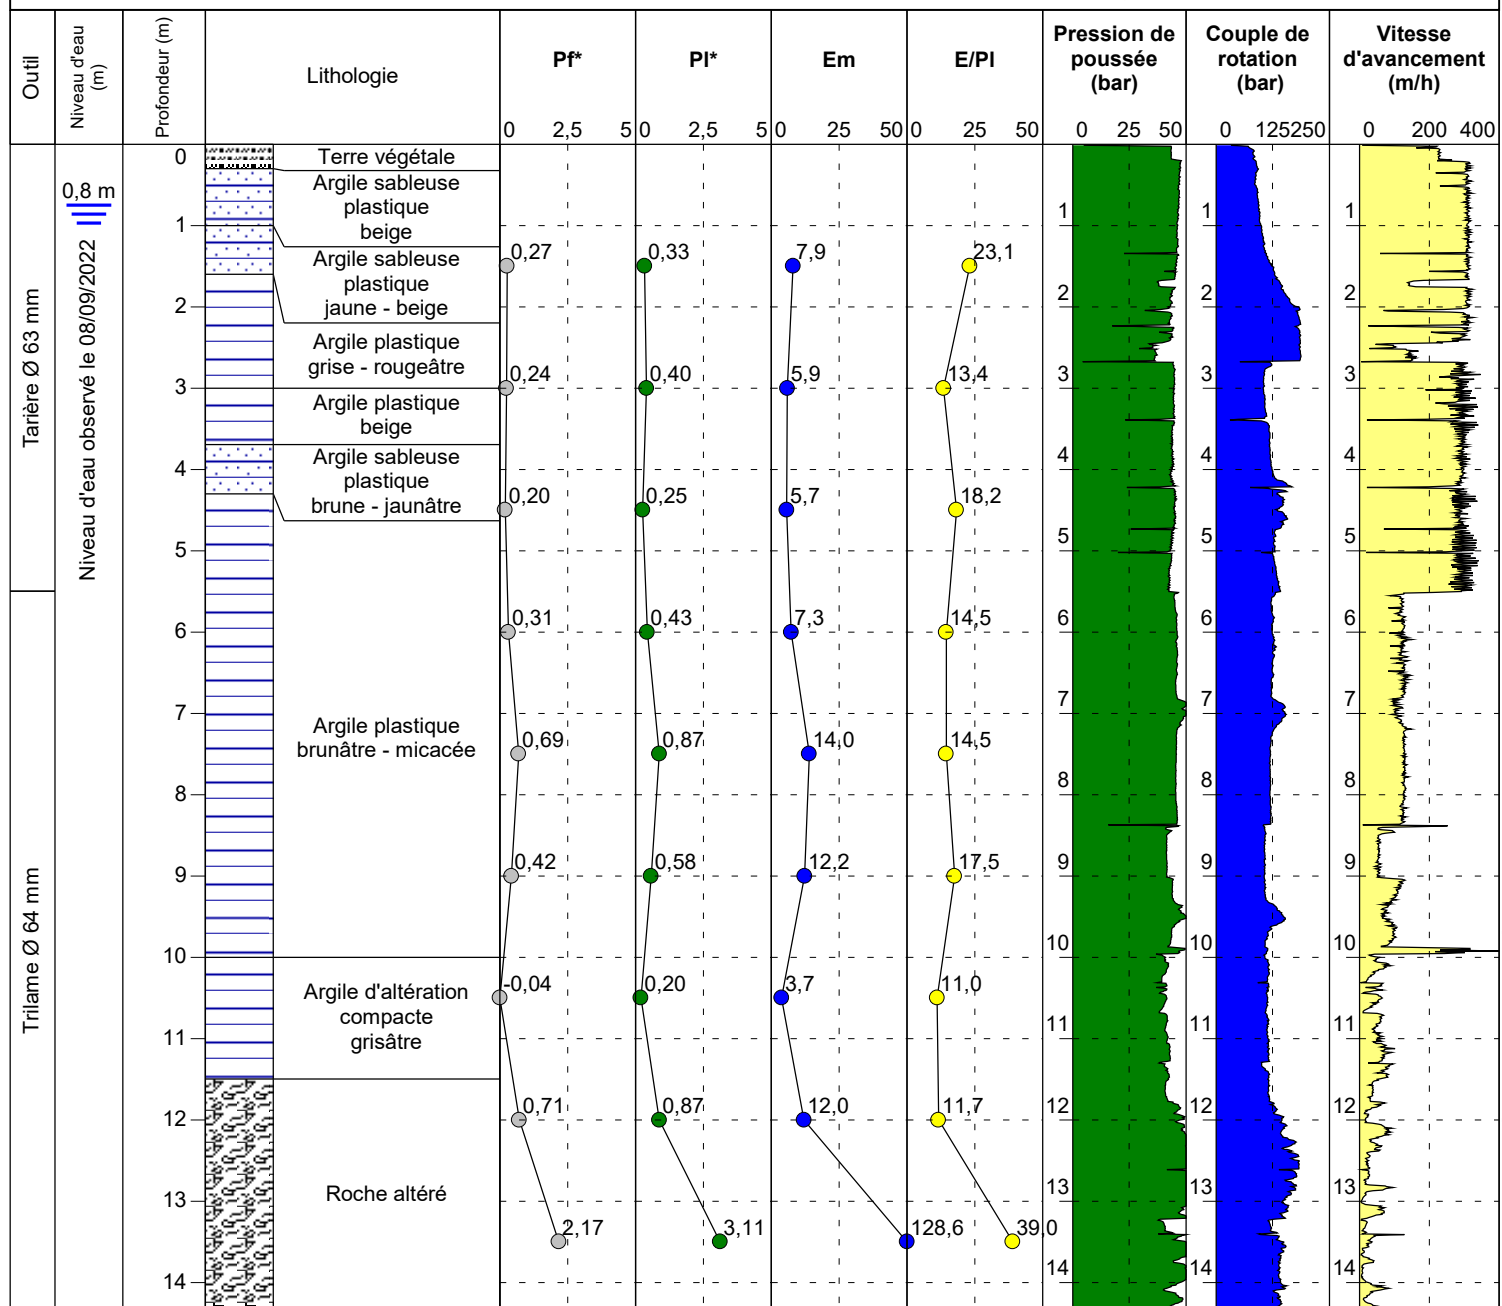
Observation : Refus sur substratum rocheux

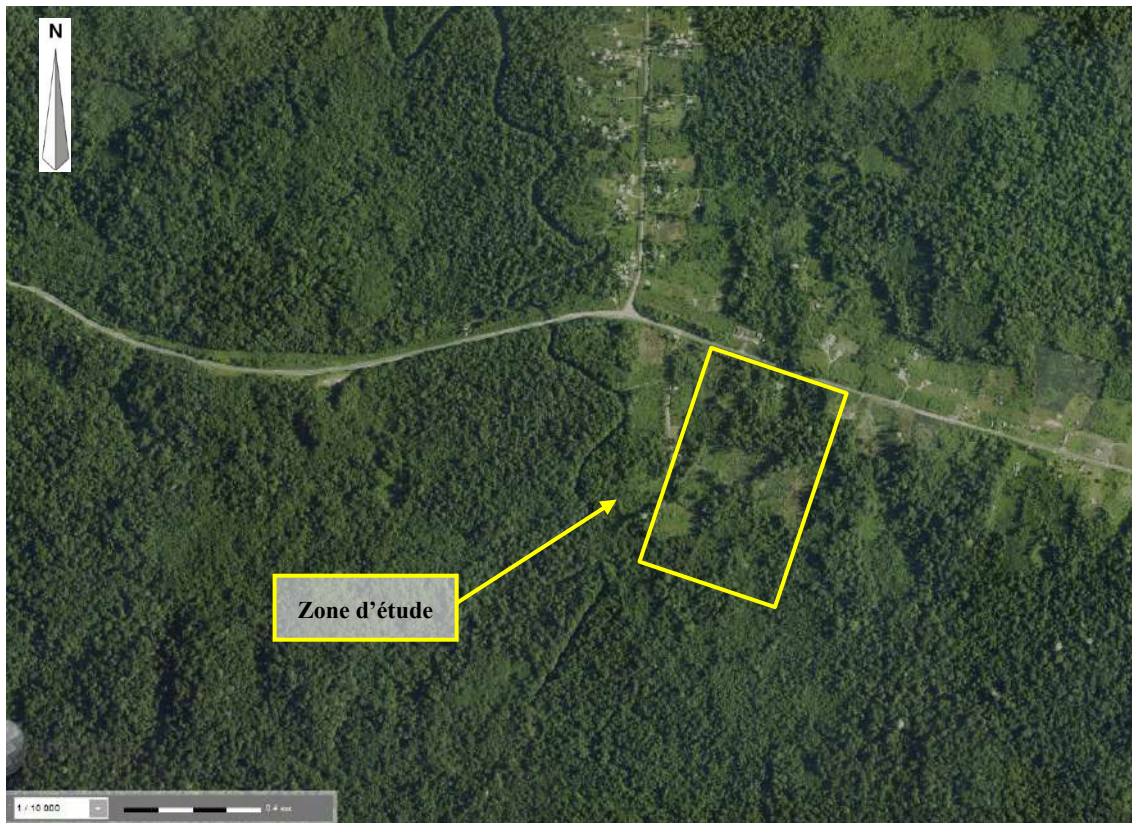
Le secteur d'étude est implanté à l'Est de la commune de Saint-Laurent-du-Maroni (Guyane, 97), sur le secteur du Carrefour Margo et de la crique Margot, en bord de la RN1. La superficie totale de la zone d'étude est d'environ 25 hectares. Le terrain est un foncier appartenant à l'Etat, partiellement occupé par des habitations, ainsi qu'un couvert végétal parfois dense dans certaines zones.

**Figure n°1 : Photographie aérienne de localisation ([www.infoterre.brgm.fr](http://www.infoterre.brgm.fr))**

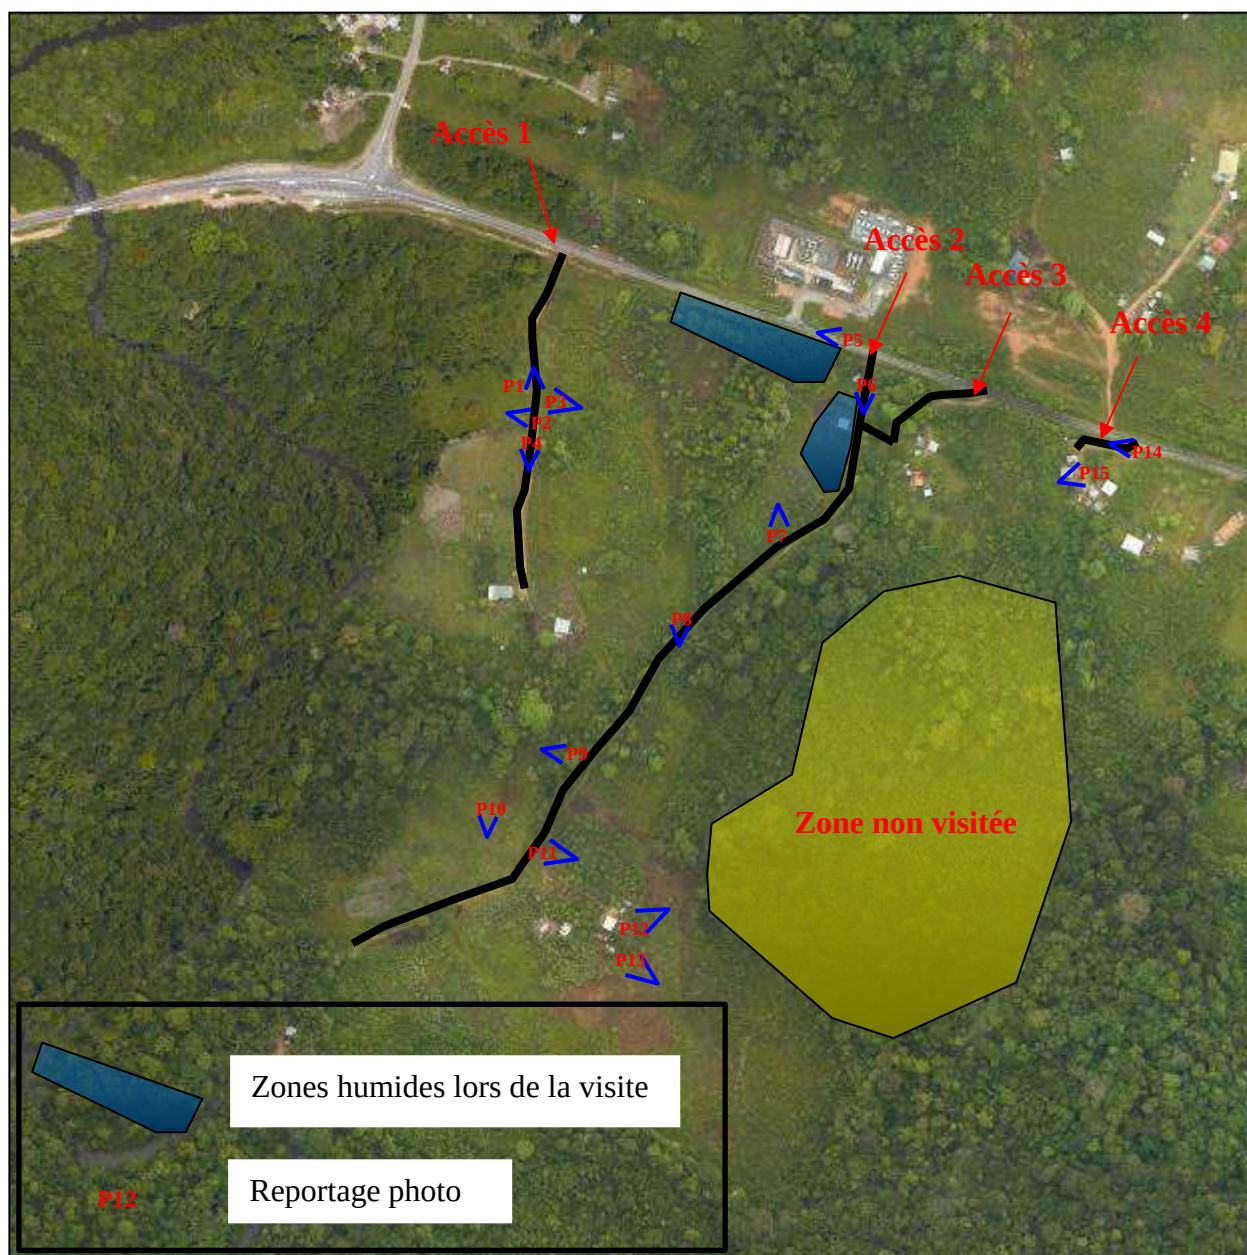
**Figure n°3 : Localisation des points d'accès du site et du reportage photographique**

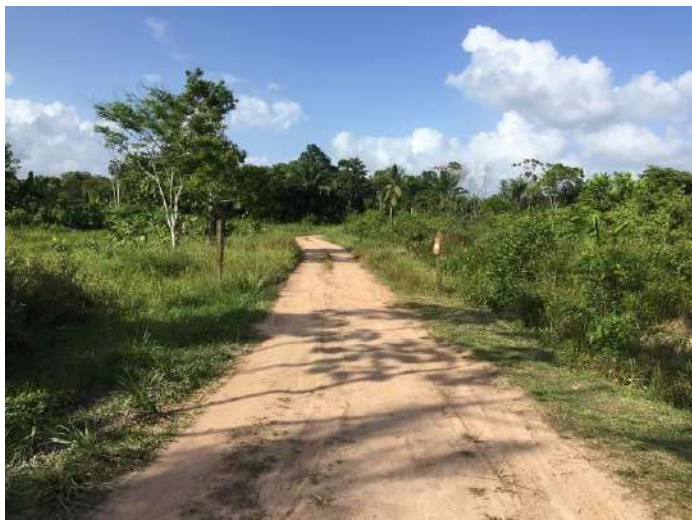
P1  
Vue vers l'accès 1 de la RN1  
Piste carrossable  
Hors zone projet

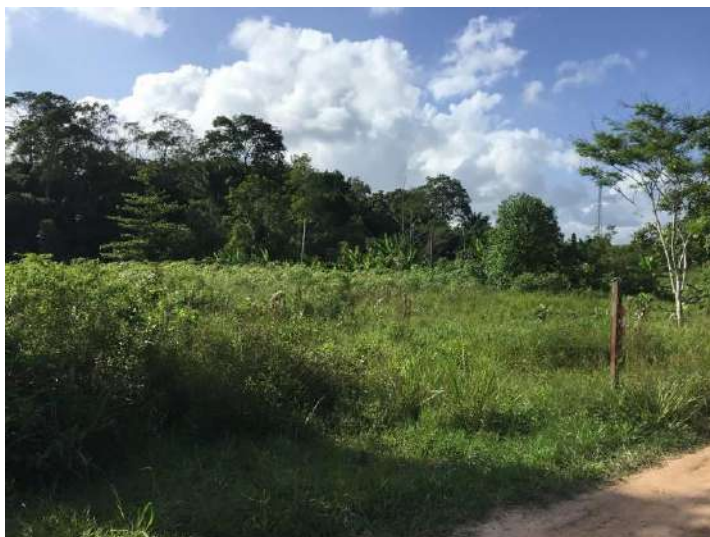
P2  
Vue sur culture  
Piste carrossable  
Hors zone projet

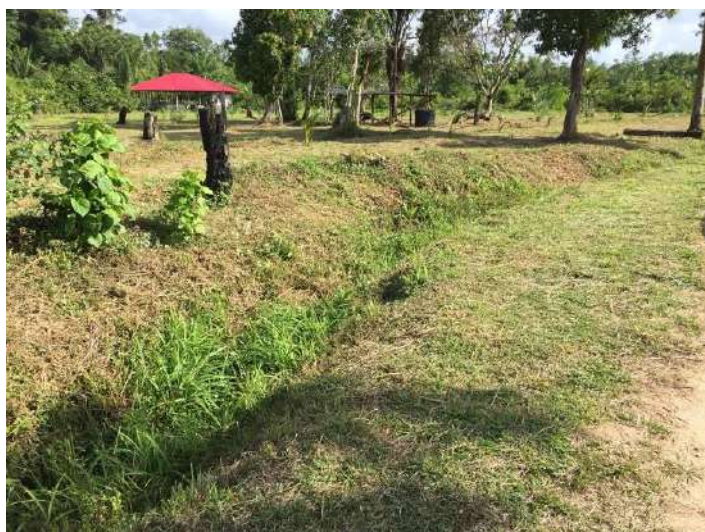
P3  
Vue sur zone enherbée  
Fossé drainant  
Piste carrossable  
Hors zone projet

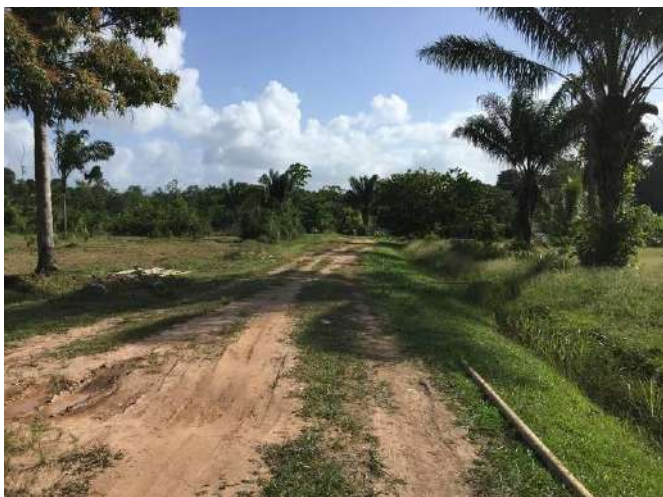
P4  
Vue sur piste carrossable  
Fossé drainant de part et d'autre  
de la piste

Hors zone projet

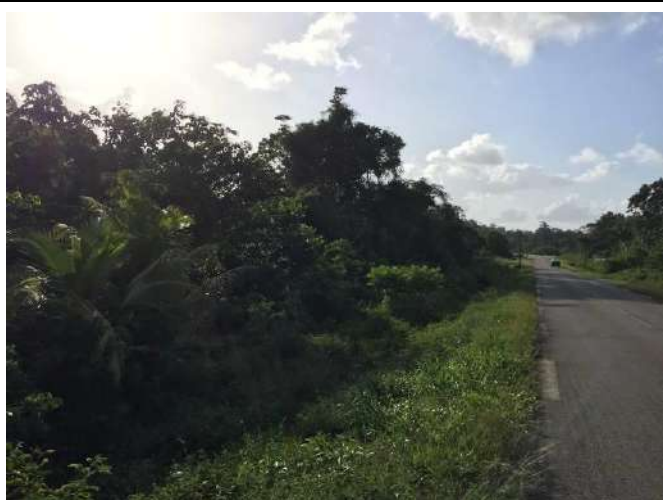
P5  
Vue du bord de RN1  
Zone humide à gauche

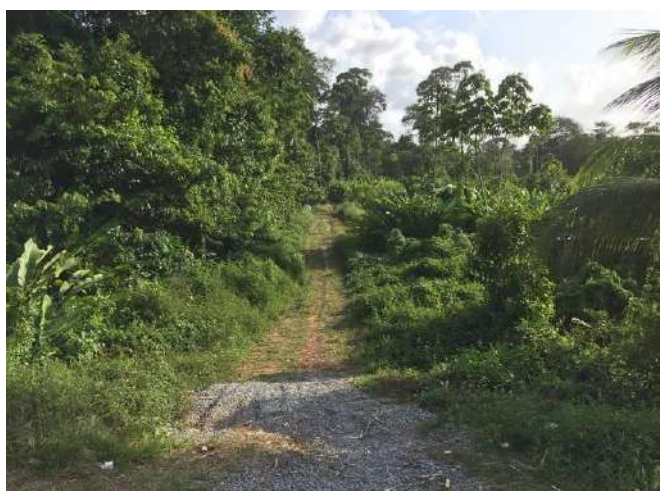
P6  
Vue accès 2 depuis RN1  
Zone humide à droite  
Chemin carrossable 4 x 4

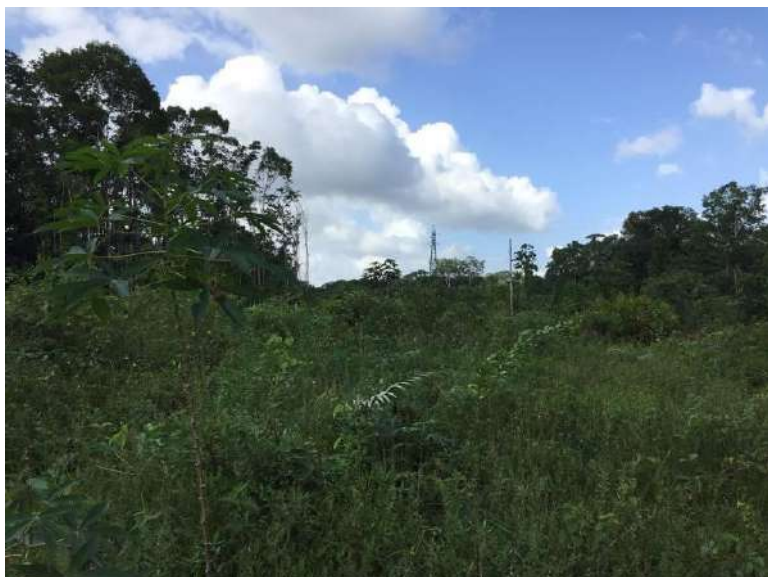
P7  
 Vue zone déboisée  
 Accès piéton uniquement  
 et engins type tractopelle ou  
 outils manuels

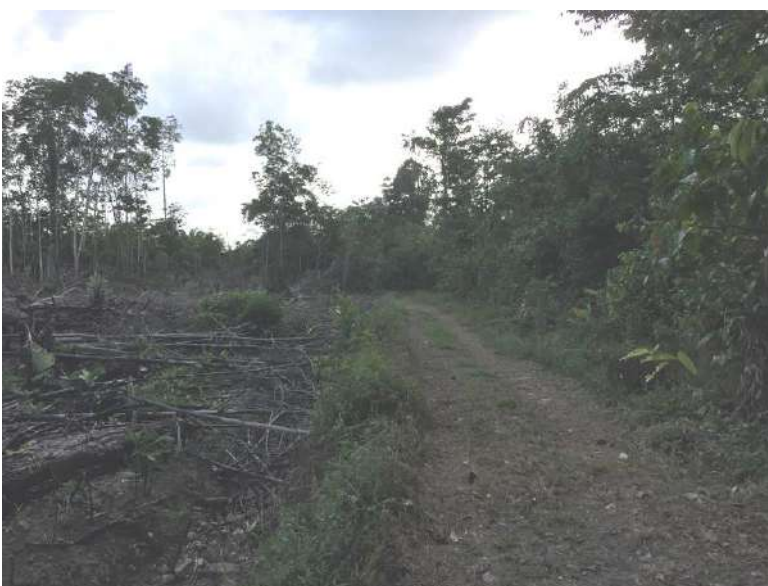
P8  
 Vue continue sur chemin d'accès  
 Chemin carrossable 4 x 4

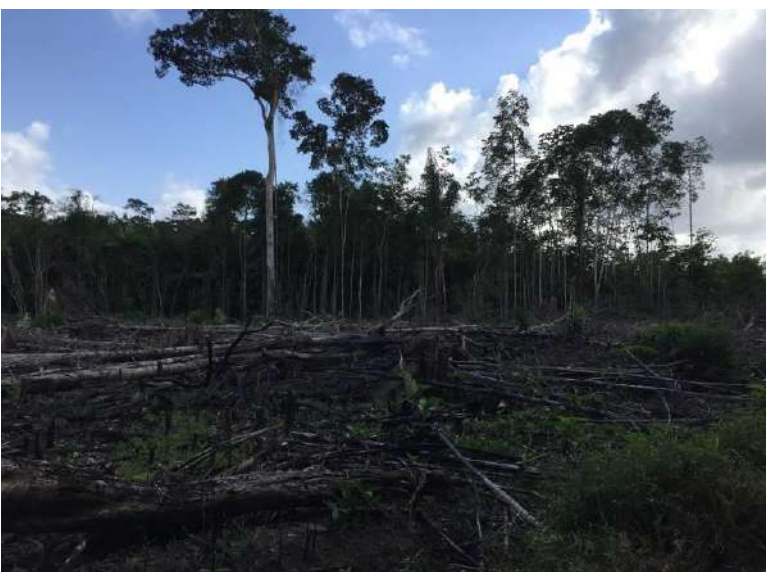
P9

Vue sur abatis  
 Moyens d'investigation manuels

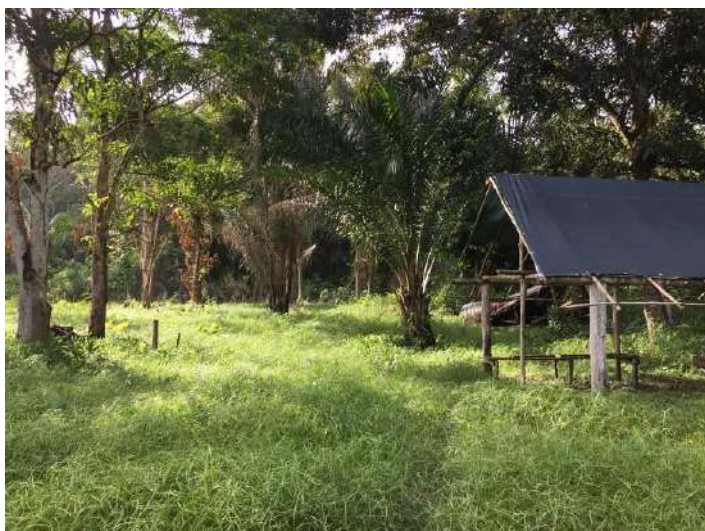
Vue zone déboisée et ancien carbet

Accès piéton uniquement  
et engins type tractopelle ou  
outils manuels

Limite centre-ouest du projet

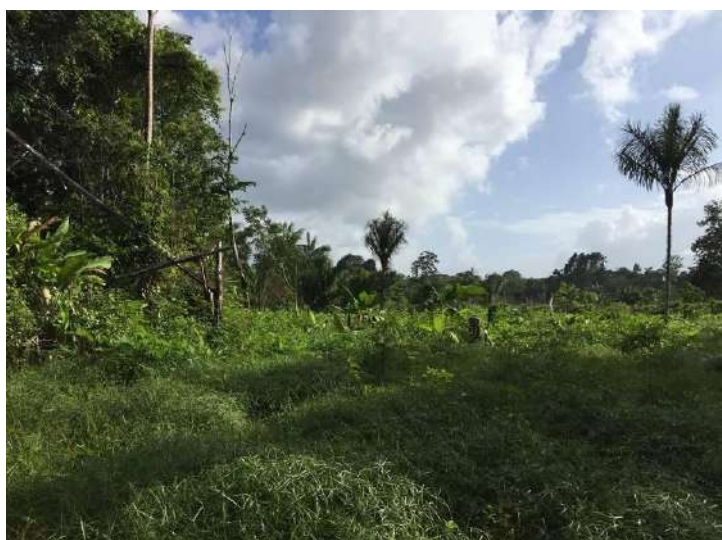
P10

Vue zone déboisée

Accès piéton uniquement  
et engins type tractopelle ou  
outils manuels

Zone Sud-ouest du projet

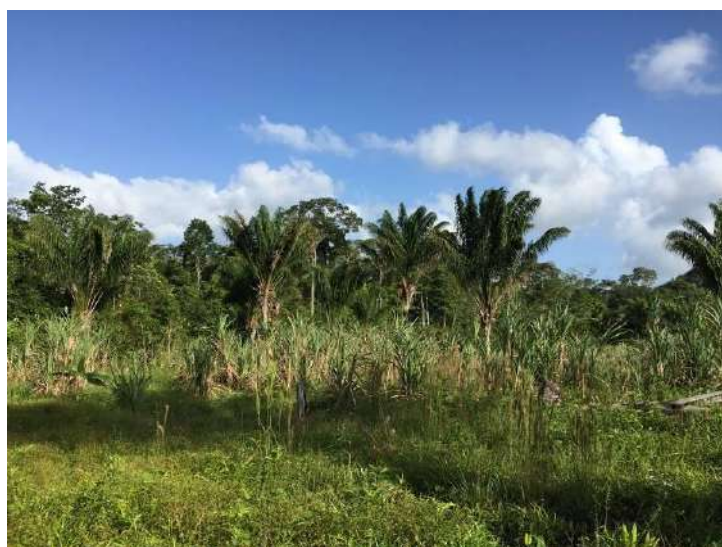
P11

Vue zone déboisée

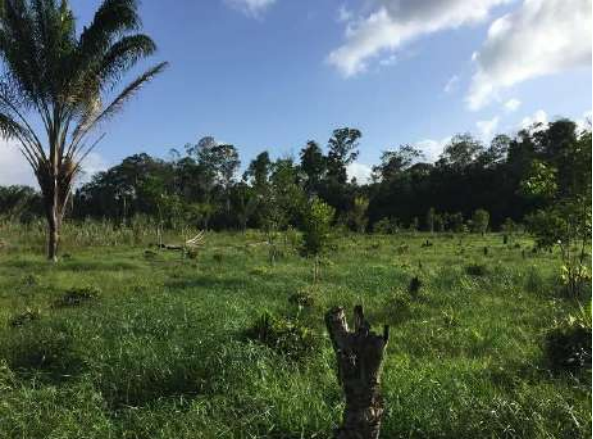
| | <p><u>P12</u></p> <p>Vue zone déboisée</p> <p>Accès piéton uniquement<br/>et engins type tractopelle ou<br/>outils manuels</p> <p>Zone centrale Sud du projet</p> <p><u>Zone potentiellement humide</u></p> |

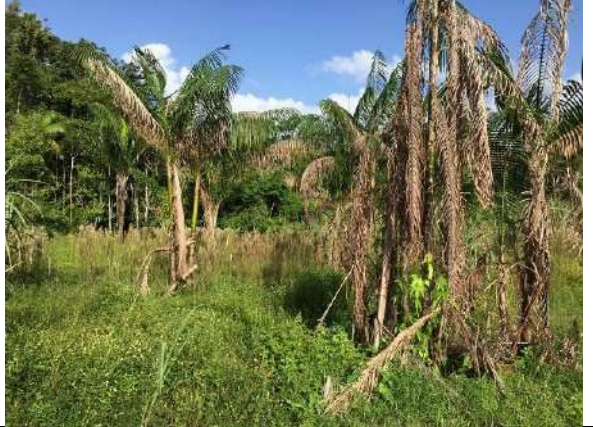
| | <p><u>P13</u></p> <p>Vue zone déboisée et boisée en<br/>arrière-plan</p> <p>Accès piéton uniquement</p> <p>Zone centrale du projet</p> <p><u>Zone potentiellement humide</u></p> |

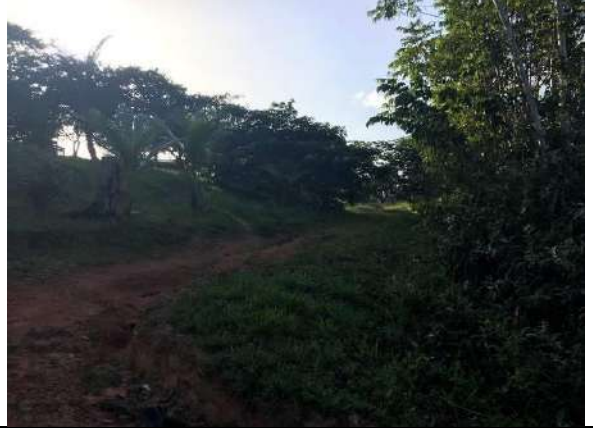
| | <p><u>P14</u></p> <p>Accès 4</p> <p>Accès véhicule et engins</p> <p>Zone Nord-Est du projet</p> <p><u>Crête topographique du site</u></p> |

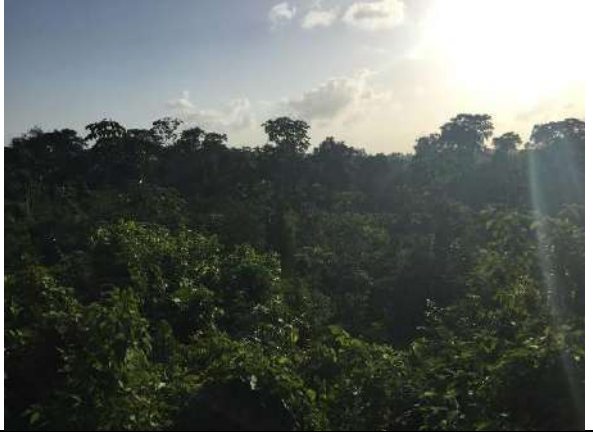
| | <p><u>P15</u></p> <p>Vue sur la zone boisée depuis la<br/>crête topographique du site</p> <p>Zone Nord-Est et centrale du<br/>projet</p> |

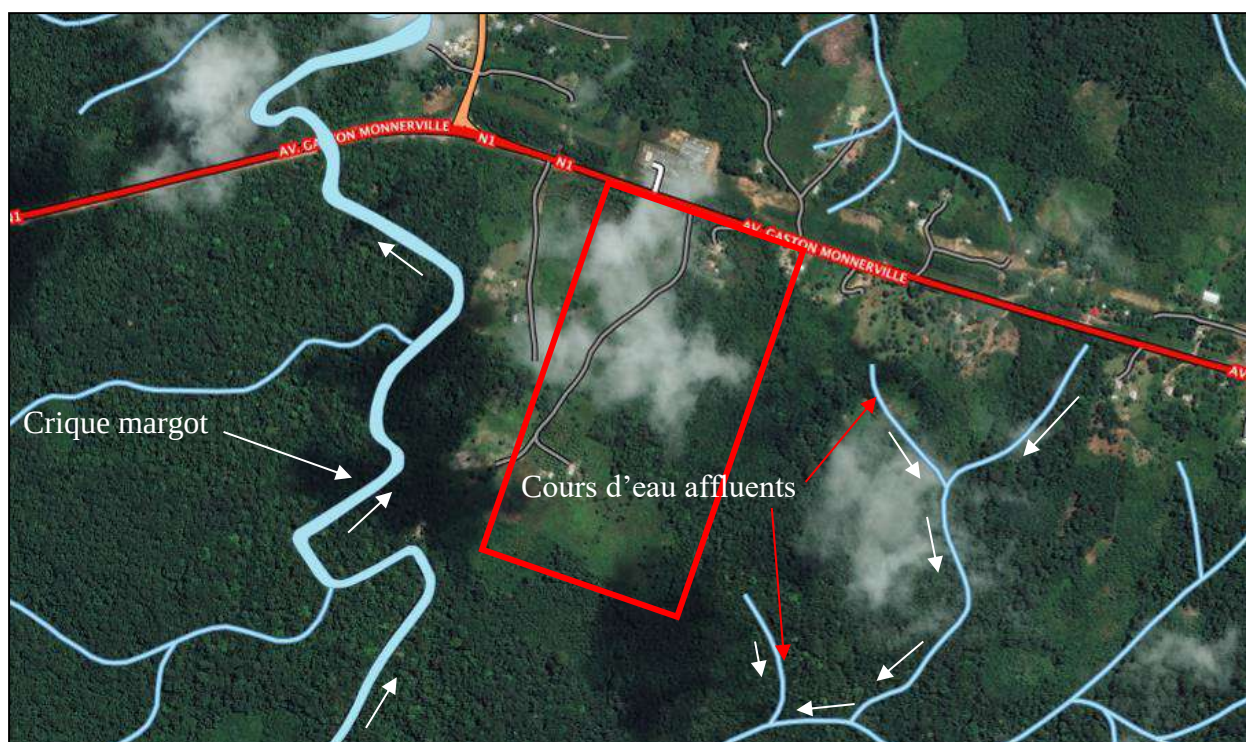
**Figure n°5 : Présentation du réseau hydrographique connu du site**

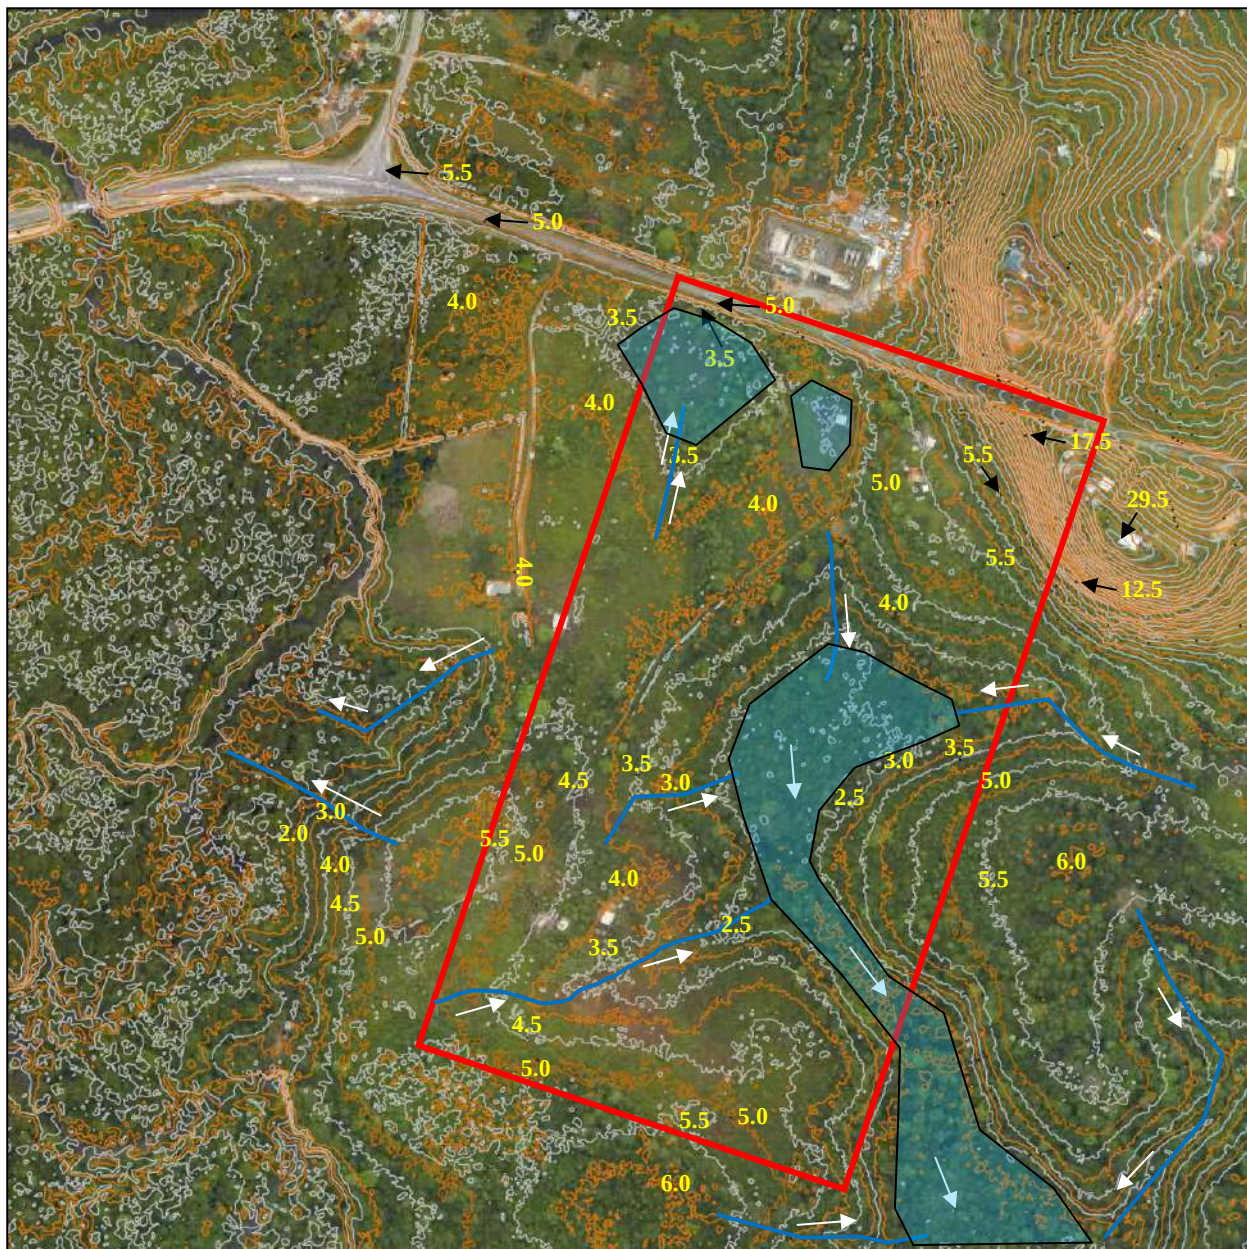
**Remarque :** Le plan de superposition est présenté ci-après. Il ne s'agit en aucun cas d'une carte interprétative, mais elle pourra servir de base à la mise à niveau et au calage des projets dans les futures phases d'étude.

**Figure n°6 : Superposition LIDAR et prise de vue aérienne de Décembre 2018**

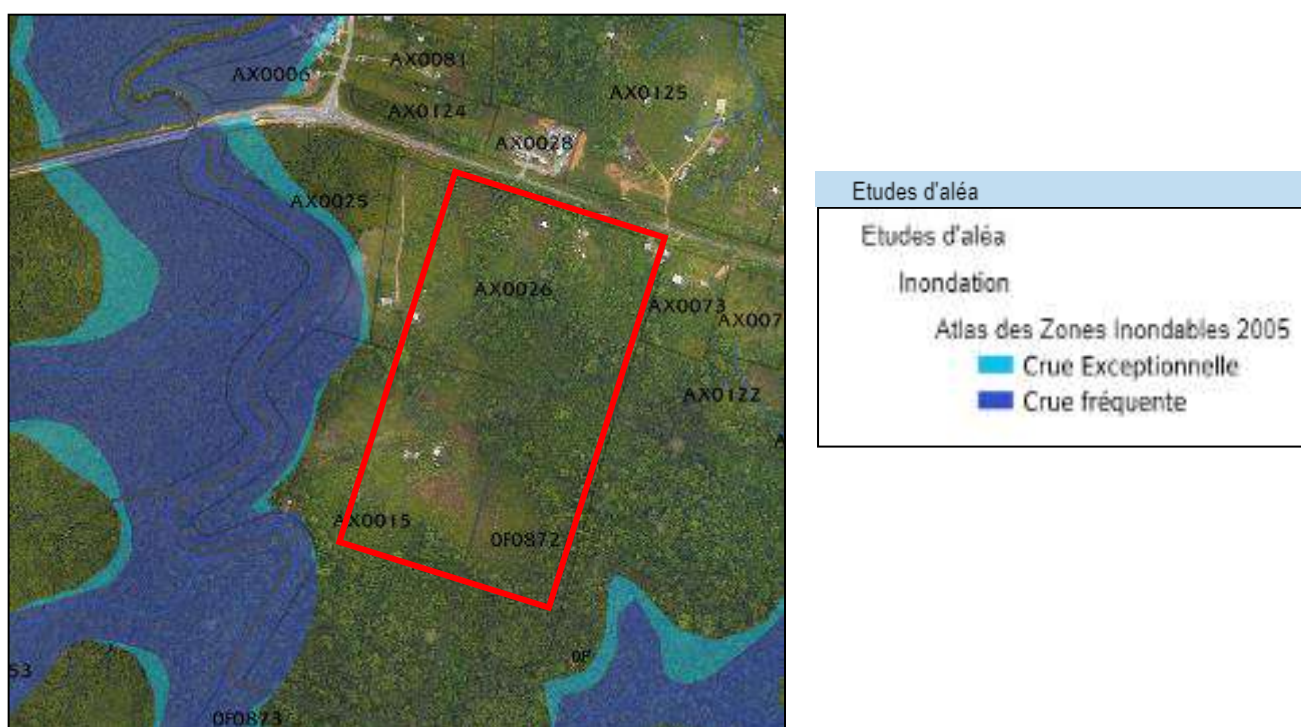
La commune de Saint-Laurent-du-Maroni est aussi concernée par 2 Atlas de Zone Inondable (AZI) nommés « Cartographie des zones humides » diffusé le 1er décembre 1999 et « Atlas des zones inondables de Guyane » diffusé le 1er Mars 2005. La zone d'étude s'implante en dehors du zonage de l'Atlas des Zones Inondables de 2005 pour les crues exceptionnelles et fréquentes de 2005. De même, le site se trouve en dehors du zonage de l'aléa inondation (projet) de 2016.

Figure n°7 : Extrait « Atlas des zones inondables – 2005 »

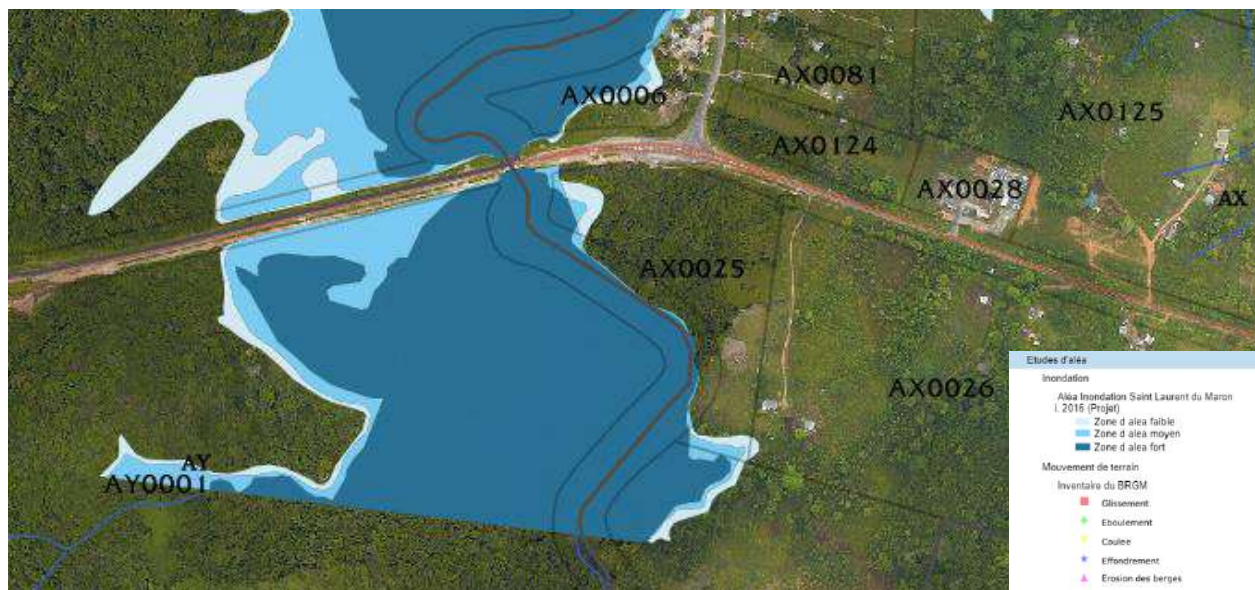
**Figure n°8 : Extrait « Aléa inondation (projet) – 2016 »**

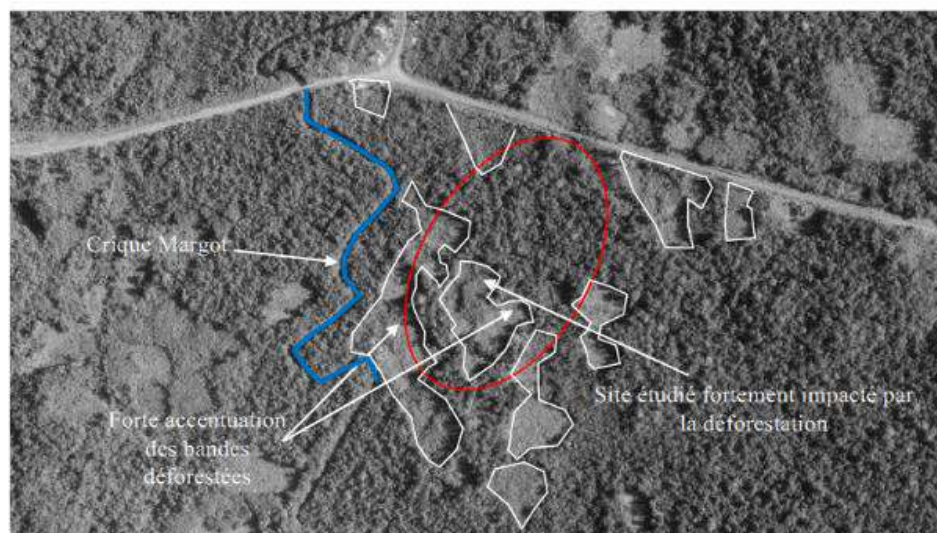
**Figure n° 13 :** Photographie aérienne du 18 Septembre 1987

Entre 1976 et 1987, les faits marquants sont l'accentuation rapides des surfaces impactées par la déforestation dont certaines dans l'emprise du site étudié. Entre 1987 et 1991, on note également une augmentation des emprises déforestées ainsi que l'apparition de premières constructions et habitations. Autre fait important, le début de construction du poste de transformation Margot, en dehors de la zone d'étude, au Nord.

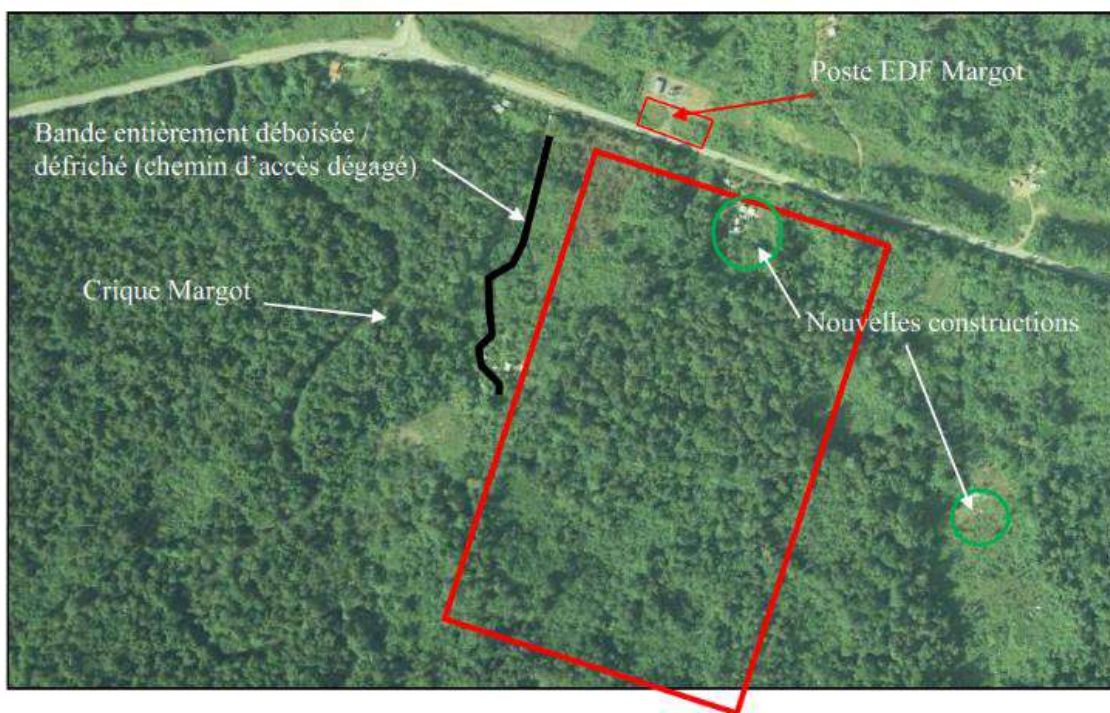
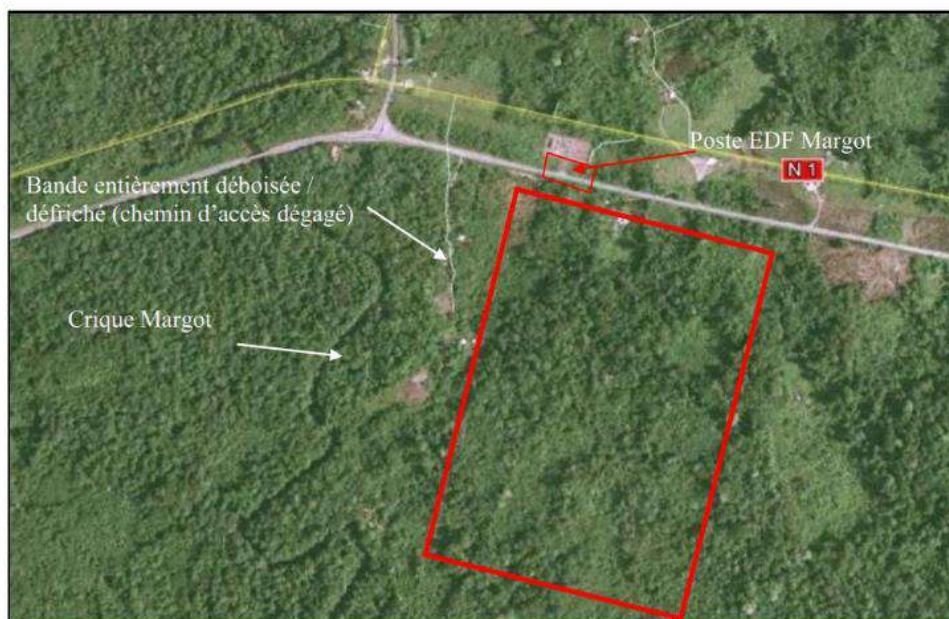
**Figure n° 15 :** Photographie aérienne du 07 Décembre 1999

**Figure n° 16 :** Photographie aérienne du 1<sup>er</sup> Janvier 2001

Entre 1987 et 2001, on observe principalement, un aménagement des espaces déboisés (sentier taillé, probables cultures environnantes aux habitations et apparitions de quelques nouvelles constructions). On relève toutefois que les surfaces déboisées évoluent peu.
