**ETUDE GEOTECHNIQUE PREALABLE  
Phase Etude de Site (G1 ES)**

**POLE JUDICIAIRE ET PENITENTIAIRE**

**2018/0178/GUY**

**97320 – SAINT LAURENT DU MARONI**

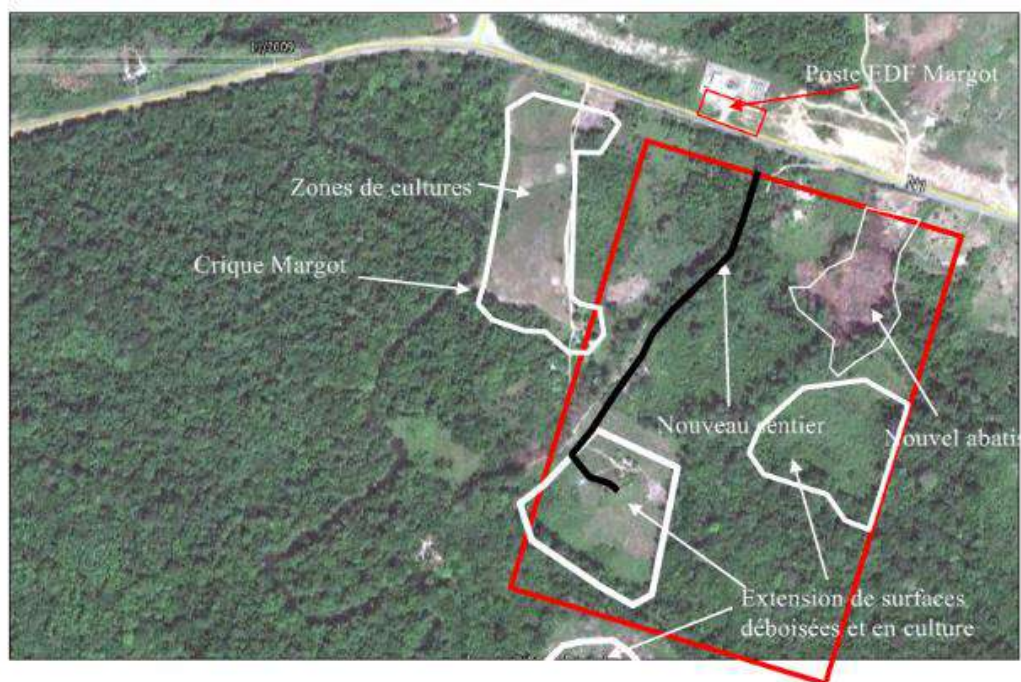
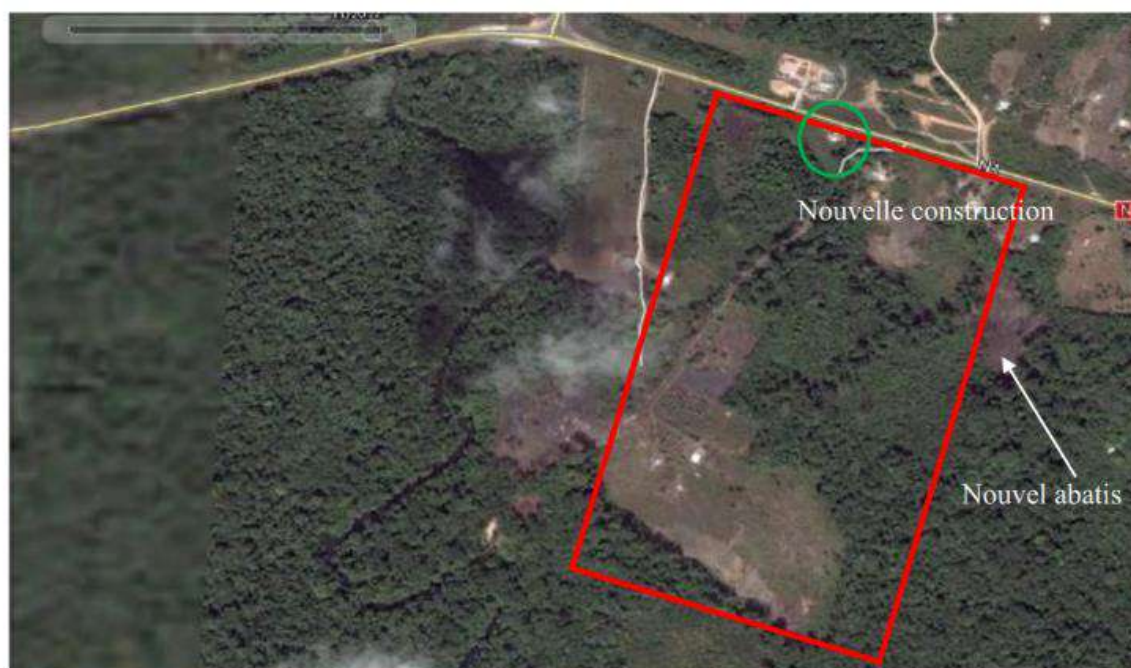
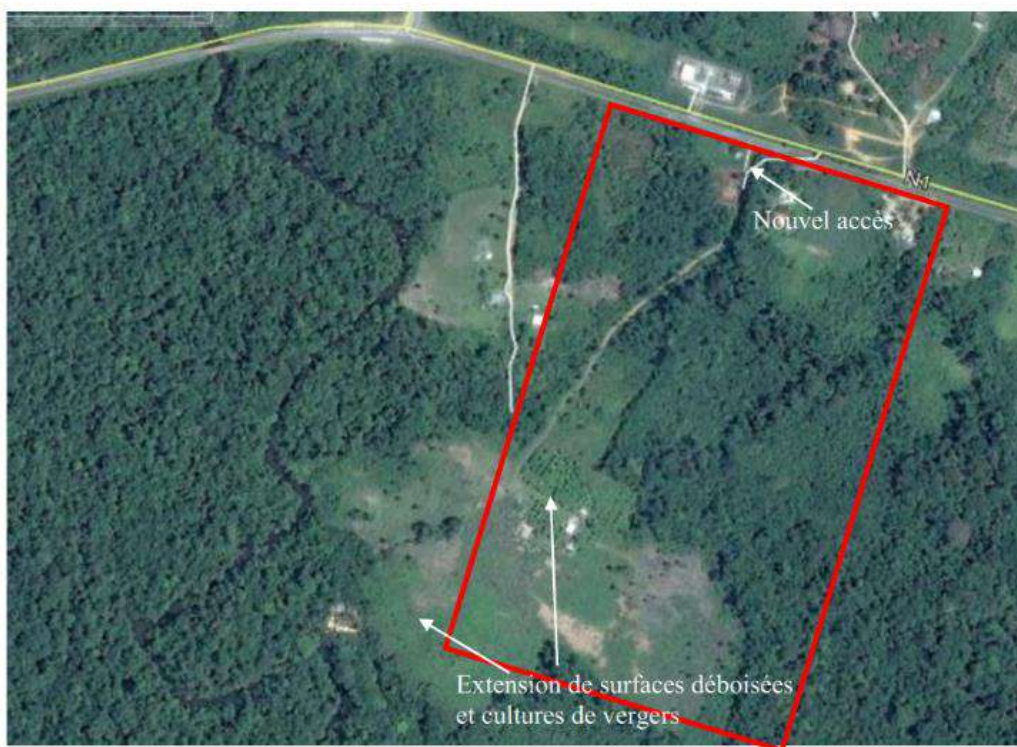
**Figure n° 18 :** Photographie aérienne du 03 Novembre 2009

**Figure n°19 :** Photographie aérienne du 20 Novembre 2012

**Figure n° 20 :** Photographie aérienne du 29 Août 2014

Entre 2001 et 2014, le site est marqué par un déboisement assez généralisé de la zone, avec implantation de plusieurs constructions et habitations. Ces constructions sont associées à la création de plusieurs sentiers d'accès, des aménagements drainants (fossés visibles). Les brulis et abatis sont facilement observables sur les prises de vues précédentes selon les périodes. La partie Sud du site se retrouve quasiment entièrement déboisée avec des cultures en verger qui s'installent progressivement.

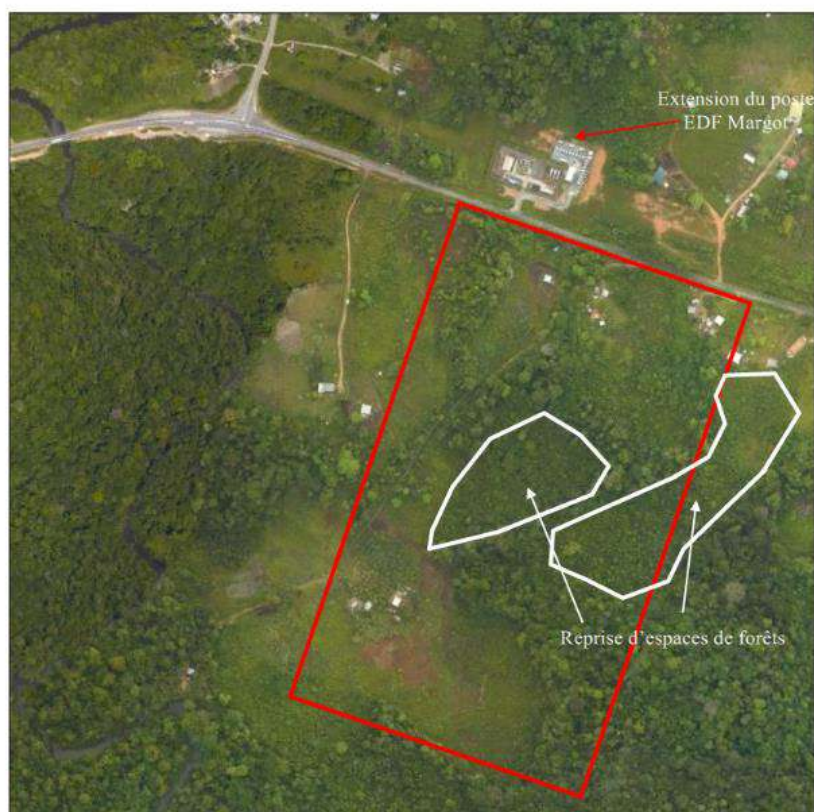
**Figure n° 21 :** Photographie aérienne de Décembre 2018

Sur le cliché récent de Décembre 2018, on relève peu de modifications sur les surfaces déboisées du site. On peut même apercevoir des espaces sur lesquels la végétation semble avoir repris place. Le bâti n'a pas évolué.

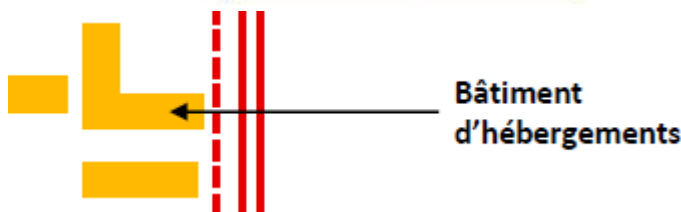
571 points lumineux placés sur les bâtiments d'hébergement sous les débords de toitures. Un ULOR de 5% a été utilisé pour ces points lumineux (tubes à LED).

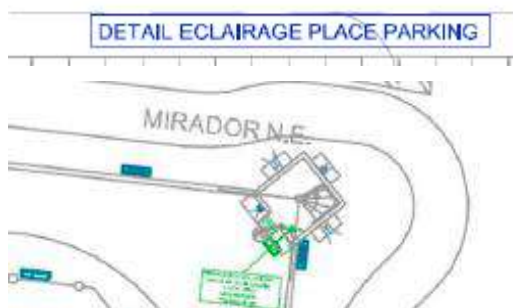
4 points lumineux sur les miradors (projecteurs de 500W THORN à iodures métalliques). Les projecteurs de poursuite n'ont pas été pris en compte dans la mesure où il s'agit a priori d'éclairages occasionnels.

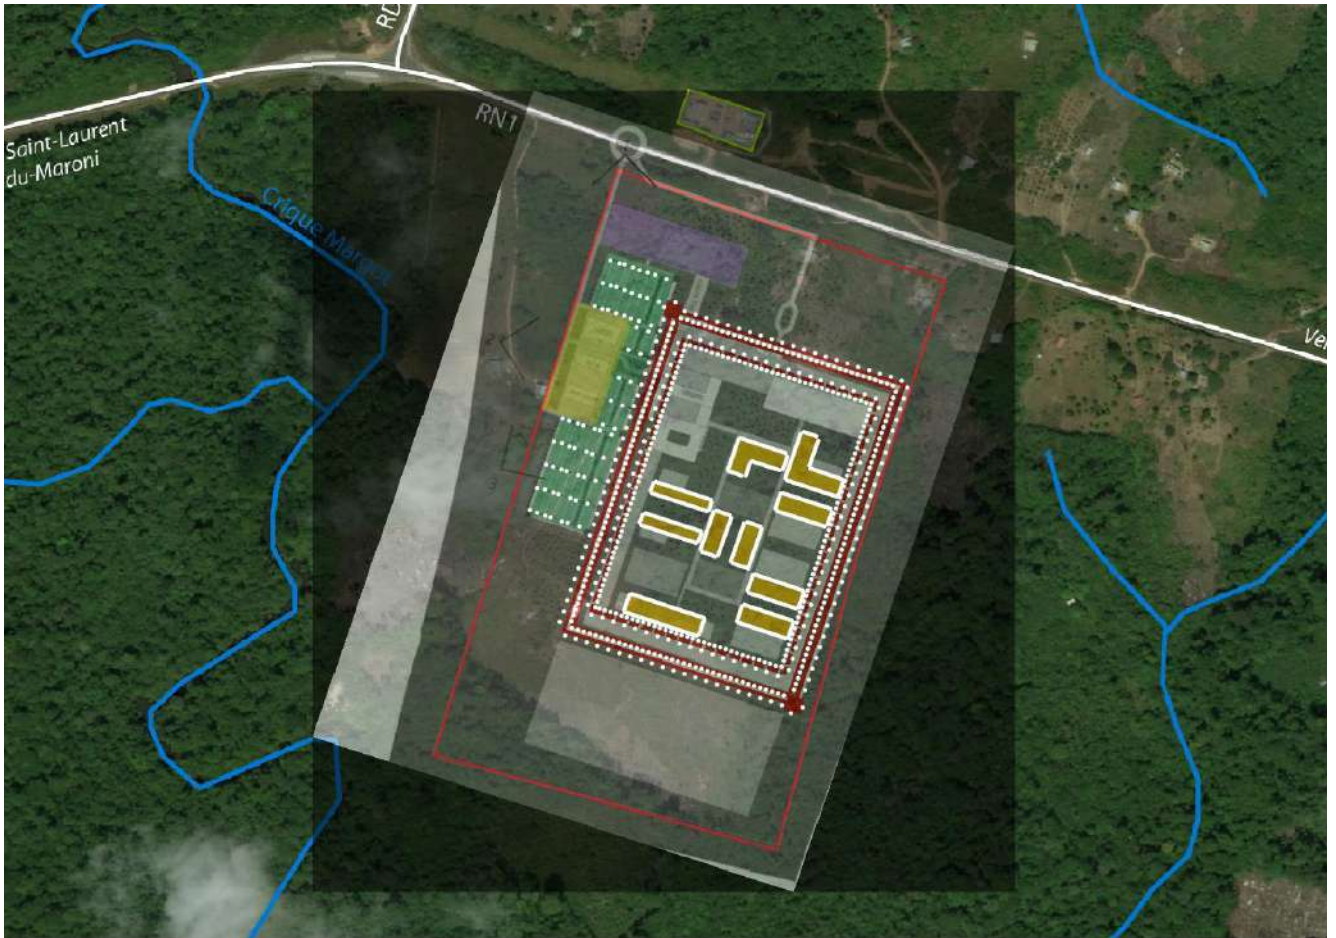
L'ensemble de ces points lumineux ont ensuite été positionnés dans un système d'information géographiques (SIG) en spécifiant précisément leurs coordonnées en latitude / longitude. La carte ci-dessous montre un plan du centre pénitentiaire placé en surimpression d'une photo satellite de la zone du carrefour Margot. Les points lumineux sont affichés en blanc sur cette vue globale :

On a donc un total de 1172 points lumineux avec pour la plupart un ULOR élevé (donc des émissions importantes au-dessus de l'horizontale). On peut donc s'attendre à un impact relativement important en termes de pollution lumineuse produite à une échelle locale autour du centre pénitentiaire.

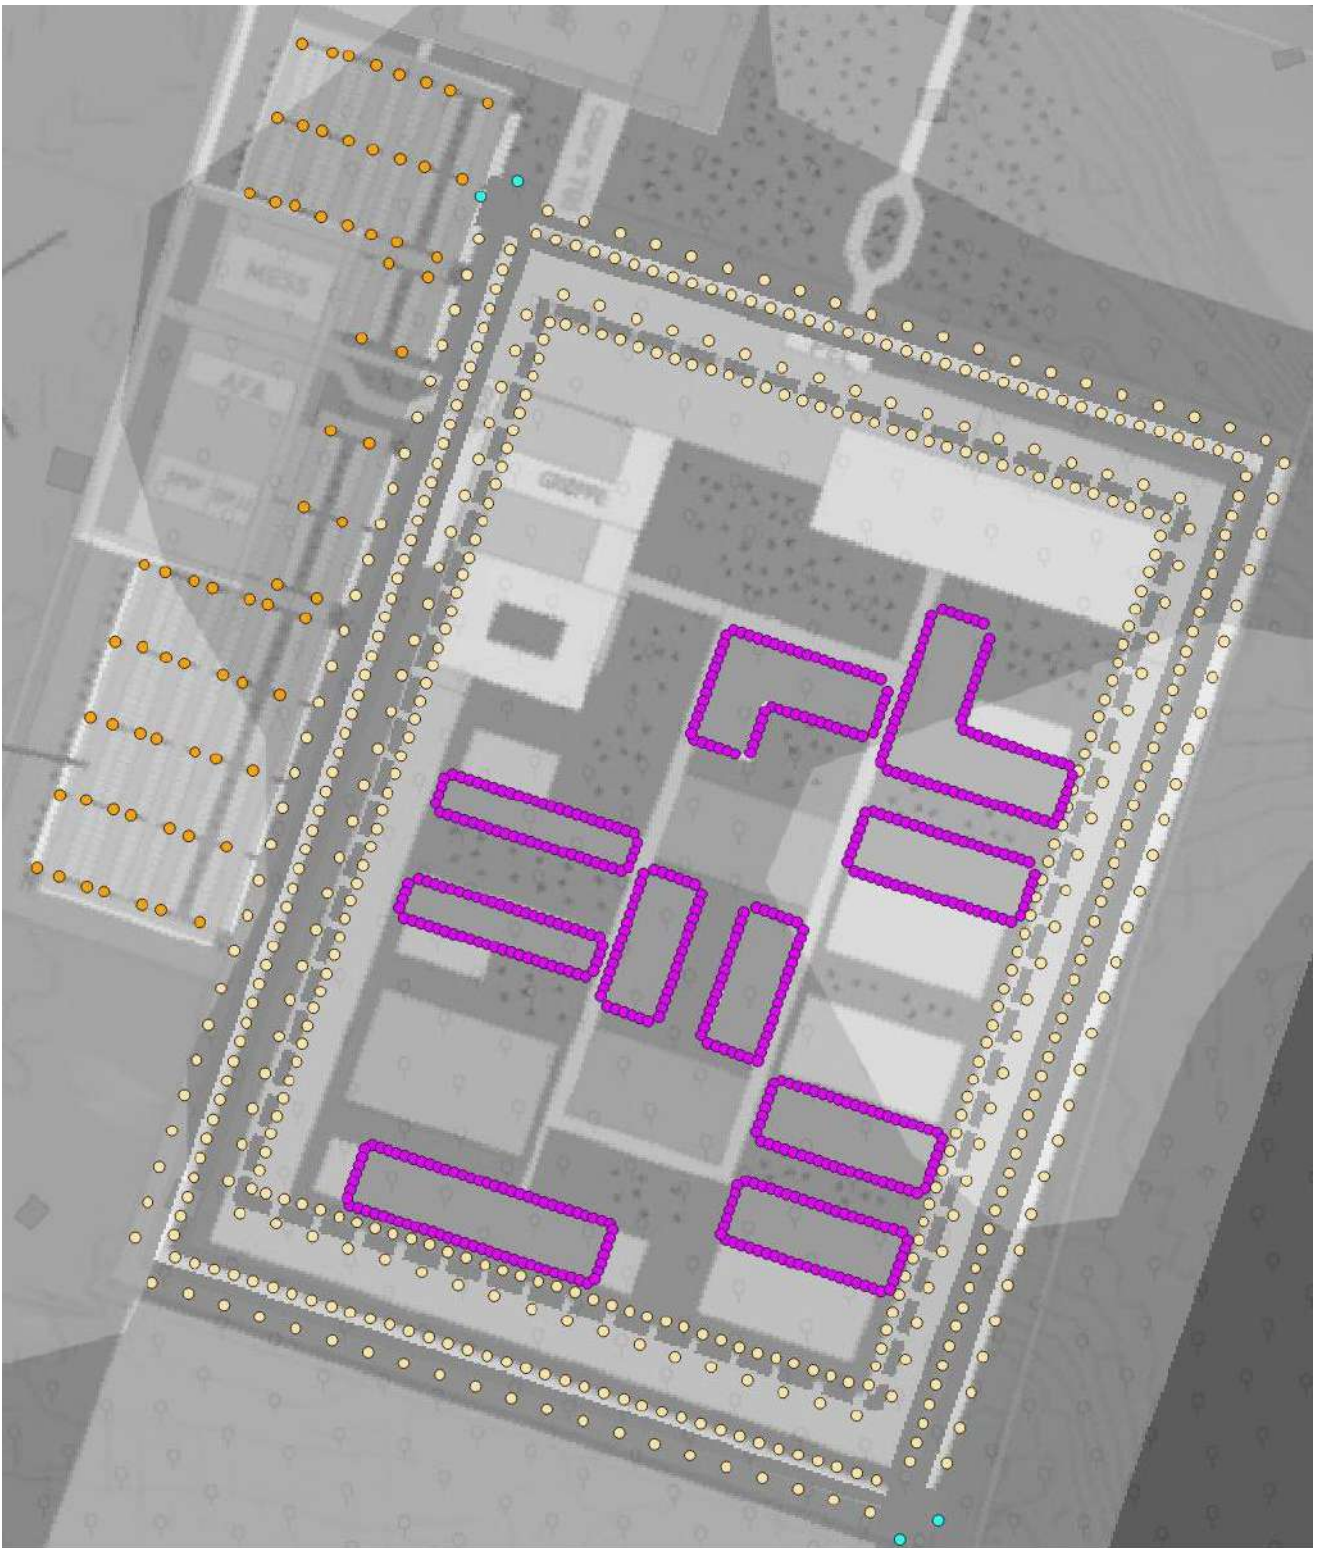
La figure ci-dessous montre plus en détail les points lumineux avec des couleurs qui dépendent du type de lampe utilisé : orange clair pour les tubes fluorescents, orange foncé pour les lampes sodium haute-pression, violet pour les LEDs et cyan pour les lampes à iodures métalliques.

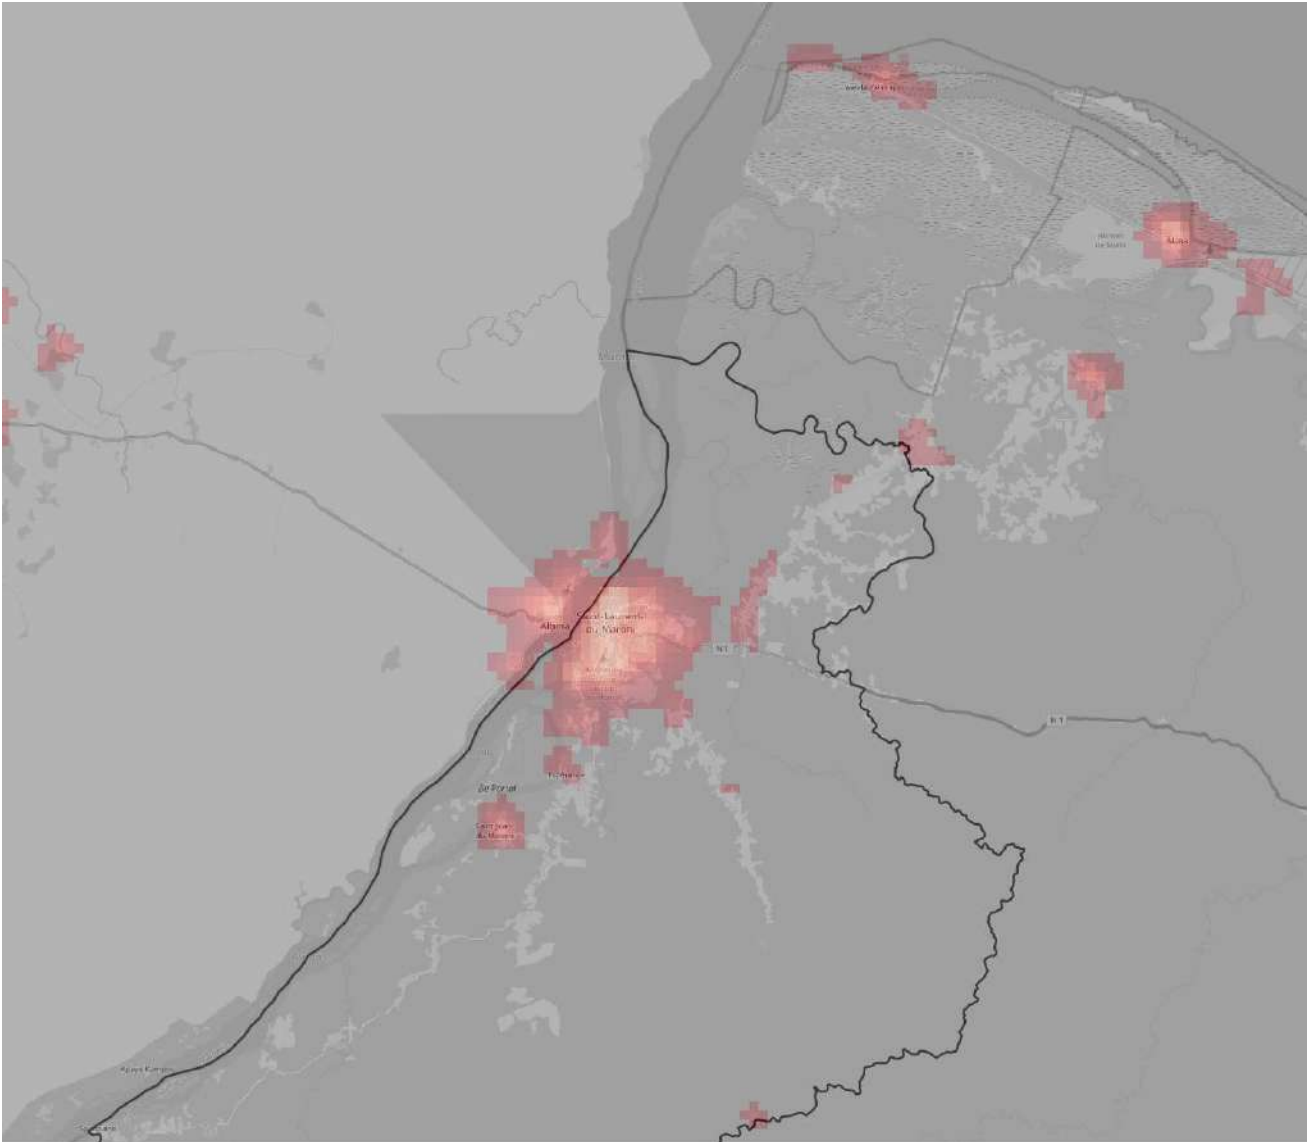
La carte ci-dessous montre les sources de radiance sur la région de Saint-Laurent-du-Maroni. Le contraste de la carte de radiance a été poussé de manière à ce que dès qu'une radiance non nulle est présente, elle apparaît en rouge sur le fond gris de la carte (le fond gris indique donc qu'aucune radiance n'a été mesurée). Les radiances les plus faibles sont mesurées autour de  $0,15 \text{ nW.cm}^{-2}.\text{sr}^{-1}$  alors que les plus élevés dans le centre de Saint-Laurent-du-Maroni sont autour de  $25 \text{ nW.cm}^{-2}.\text{sr}^{-1}$ .

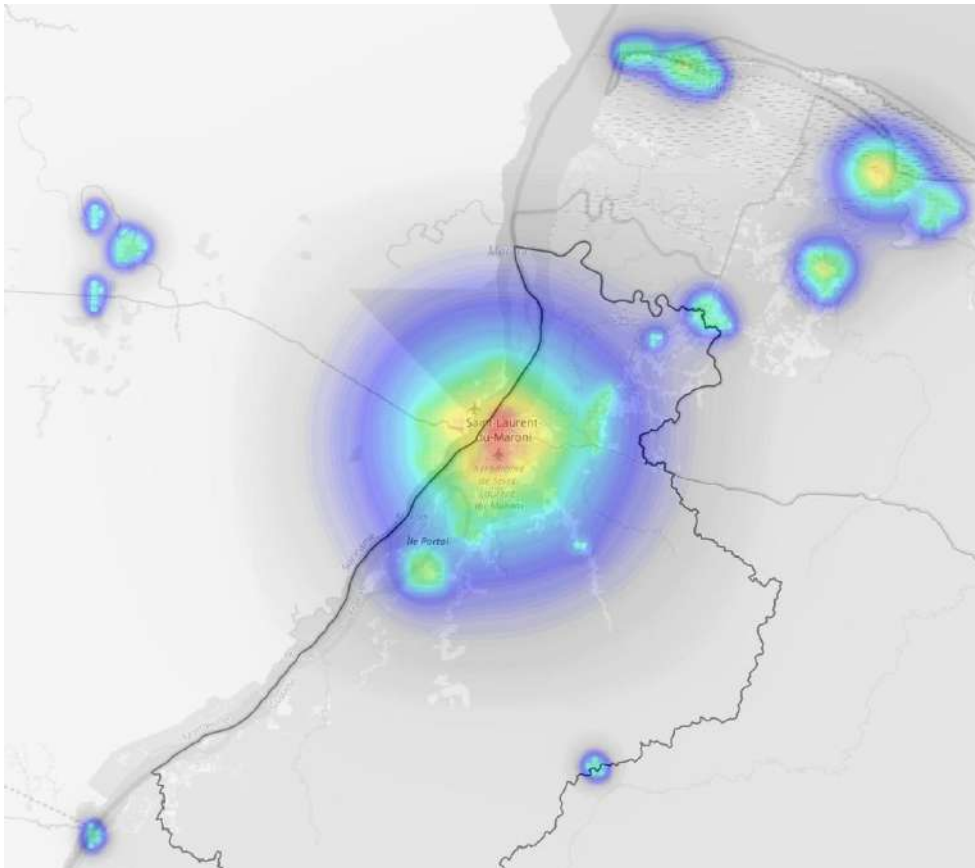
Sur la base de ces données de radiance, il est possible de simuler la situation avant la construction du centre pénitentiaire. La carte ci-contre montre la carte de pollution lumineuse obtenue, ceci dans des **conditions moyennes de ciel clair**.

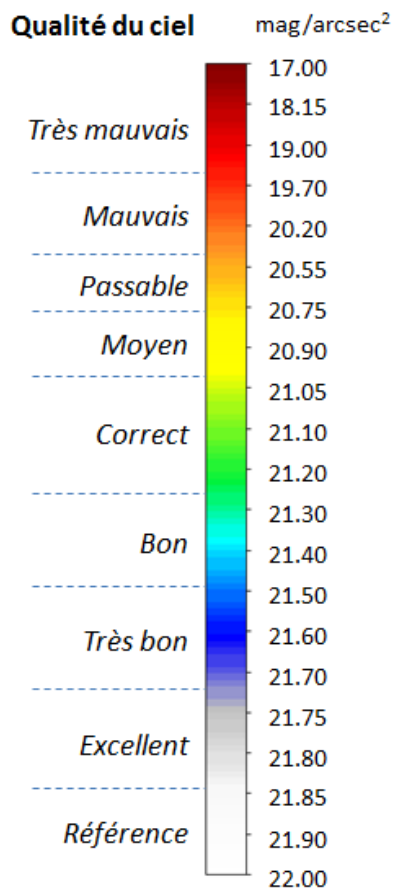
L'échelle ci-contre montre à quoi correspondent les différentes couleurs utilisées sur la carte précédente (ainsi que sur les autres cartes de pollution lumineuse présentées dans ce document).
