C.L. Warneton
Kris Devriese
Chaussée de Lille 61
7784 Warneton
Belgium**RAPPORT**Vos références
kris.devriese@ddeng.comNos références
2019_WO_000291Date
11/11/2019

Analyse des dépôts sur des voitures

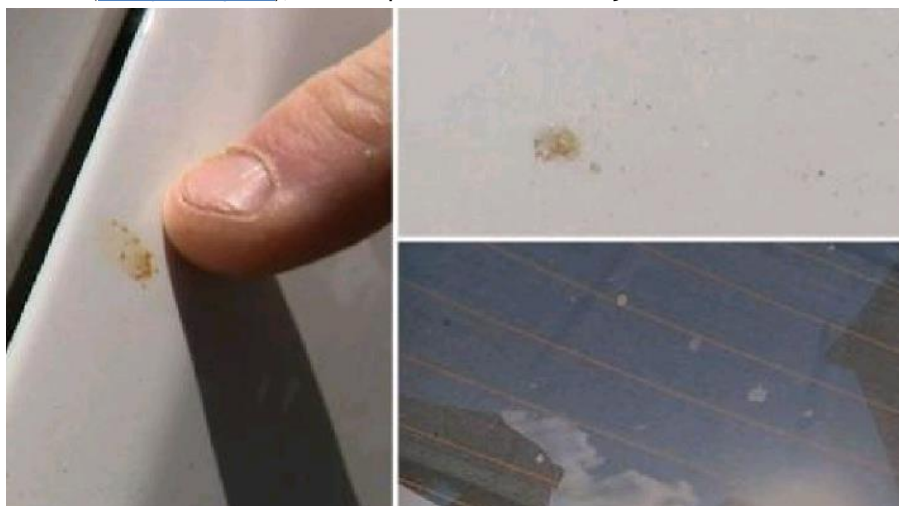
Habitants de Deûlémont prétendent qu'il y aurait des gouttes de graisse sur les voitures et les vitres, selon les plaignants originaire de la cheminée CL Warneton. Cela a été illustré dans une vidéo sur France 3 Nord (buff.ly/2YBqXRa), dans laquelle sont cités les justificatifs suivants:

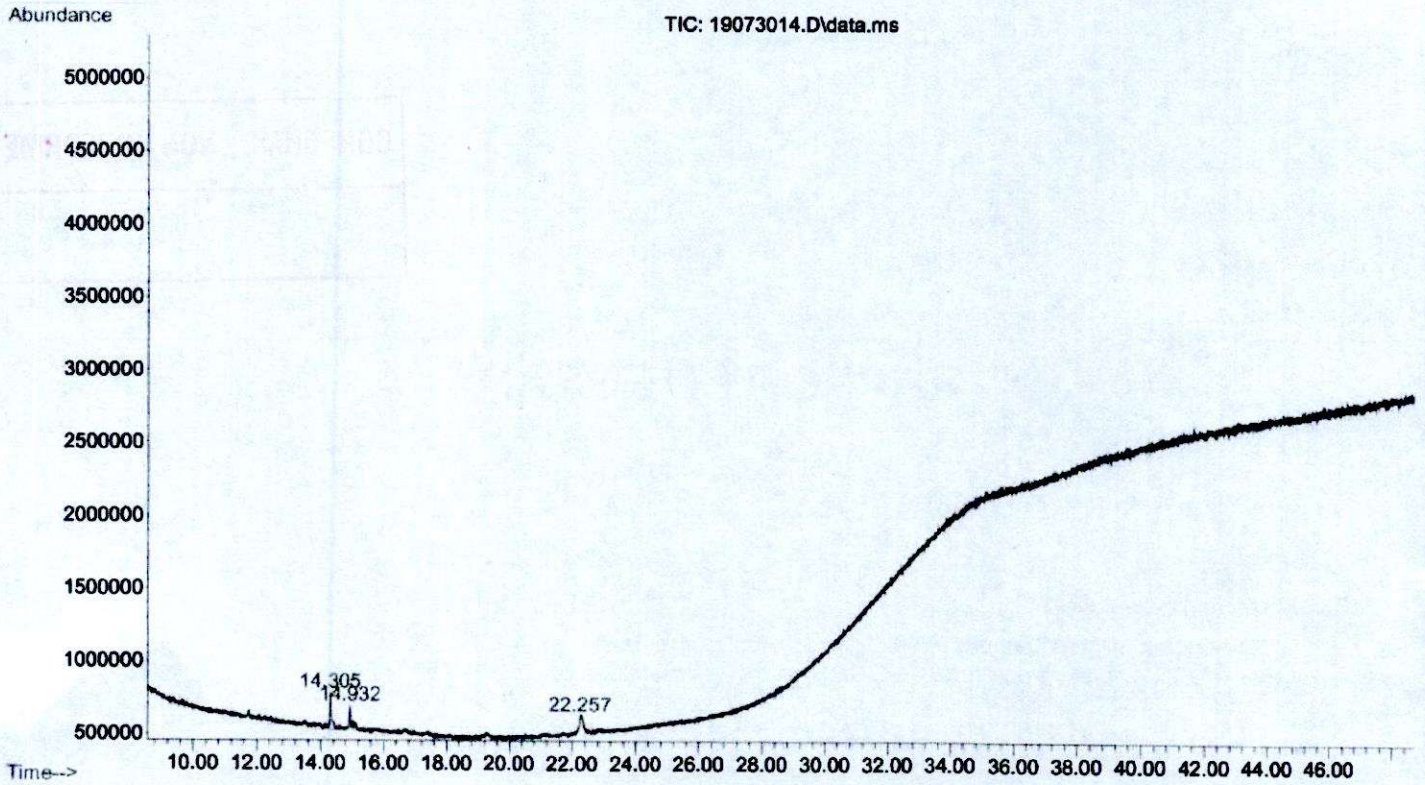
Temps de rétention [min]	% Aire	Composés identifié	Cas N°
14.30	0.05	HA	079802-56-5
14.93	0.02	Cétone ramifiée	003664-75-3
22.25	0.00	Anhydride phtalic	000085-44-9

File : C:\MassHunter\GCMS\1\data\2019\07 juillet\19073014.D
Operator : UJ
Acquired : 31 Jul 2019 01:50 using AcqMethod ScreeningSVOC.M
Instrument : GCMS
Sample Name: 18619
Misc Info :
Vial Number: 14

Finalement, un échantillon a été prélevé sur une voiture dans la rue des Fleurs à Deûlémont; cet échantillon a été livré par la SPW au Laboratoire de Chimie environnementale de la province du Hainaut. Le rapport d'essai du 06/08/2019 indique que, via le screening organique par GCMS, les trois composants suivants ont été identifiés dans l'échantillon:

Ces composés ne figuraient PAS dans les analyses effectuées précédemment par OLFASCAN via GC-MS sur l'air sortant de la cheminée de CL Warneton, bien que la méthode d'analyse utilisée par OLFASCAN soit également capable de détecter ces composés spécifiques.

Cela montre que les précipitations sur les voitures de Deûlémont ne peuvent pas être associées à l'émission de la cheminée de CL Warneton.
