ÉTUDE ENVIRONNEMENTALE

Ilot n°1

15 place Victor Hugo / 4 rue du Four Becard

Rapport n° 220619_v1-P1 du 7 octobre 2022

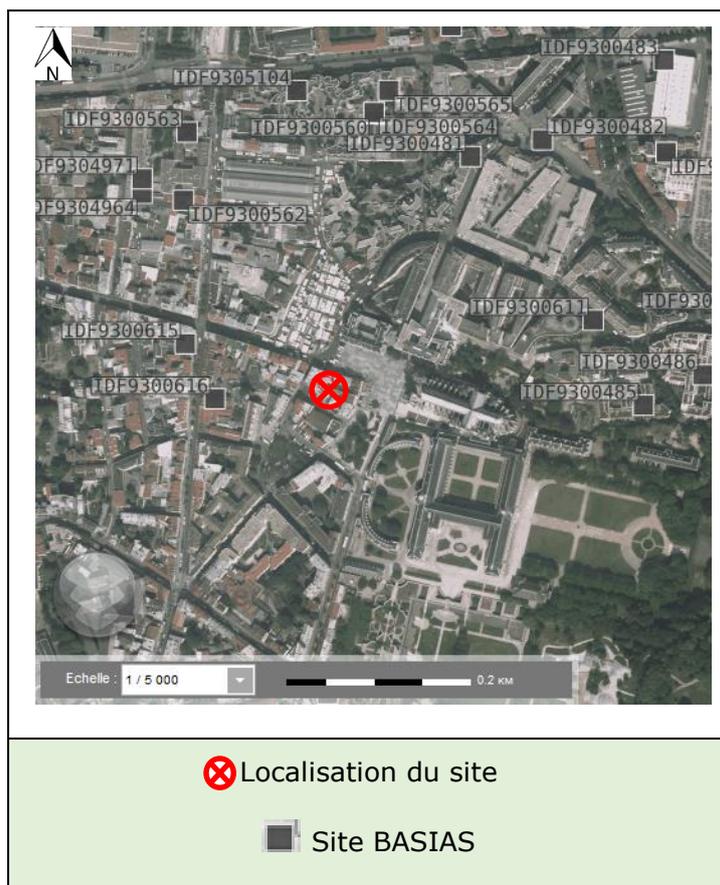
Figure 3 : Localisation des sites BASIAS dans un rayon de 300 m autour de la zone d'étude (source : Infoterre)

On note la présence de 6 sites BASIAS proches de la zone d'étude, dont le premier, est répertorié à environ 120 m de la zone d'étude pour une activité de dépôt de liquides inflammables (en aval hydraulique supposé).

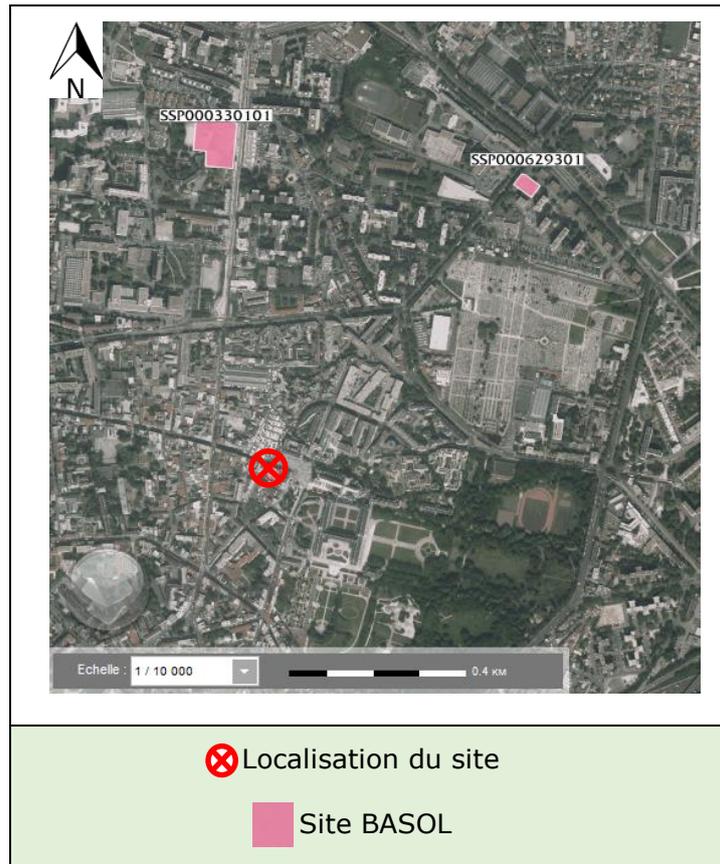
Figure 4 : Localisation des sites BASOL dans un rayon de 1 km autour de la zone d'étude (source : Infoterre)

BP (SSP0003301) situé à environ 700 m au nord-est de la zone d'étude : il s'agit d'une ancienne station-service exploitée jusqu'en 2009. Un diagnostic de la qualité du sous-sol a été réalisé dans le cadre d'une cessation d'activité, des impacts en hydrocarbures ont été identifiés dans les sols et eaux souterraines. En 2010, l'ensemble des installations du site ont été démantelées et les terres impactées ont été excavées. Une ARR (Analyses des Risques Résiduels) avait conclu que la pollution résiduelle était compatible avec l'usage futur du site. Un suivi des eaux souterraines a été réalisé à la suite des travaux.

TOTAL RELAIS DU ROUILLON (SSP0006293) situé à environ 850 m au nord-est de la zone d'étude :
Il s'agit d'une ancienne station-service exploitée de 1968 à 1997. Un diagnostic environnemental a été réalisé en 1996 mettant en évidence une légère pollution aux hydrocarbures sous forme gazeuse. La pollution a été jugée compatible avec un usage industriel. Une station de lavage y a été installée en 2003.

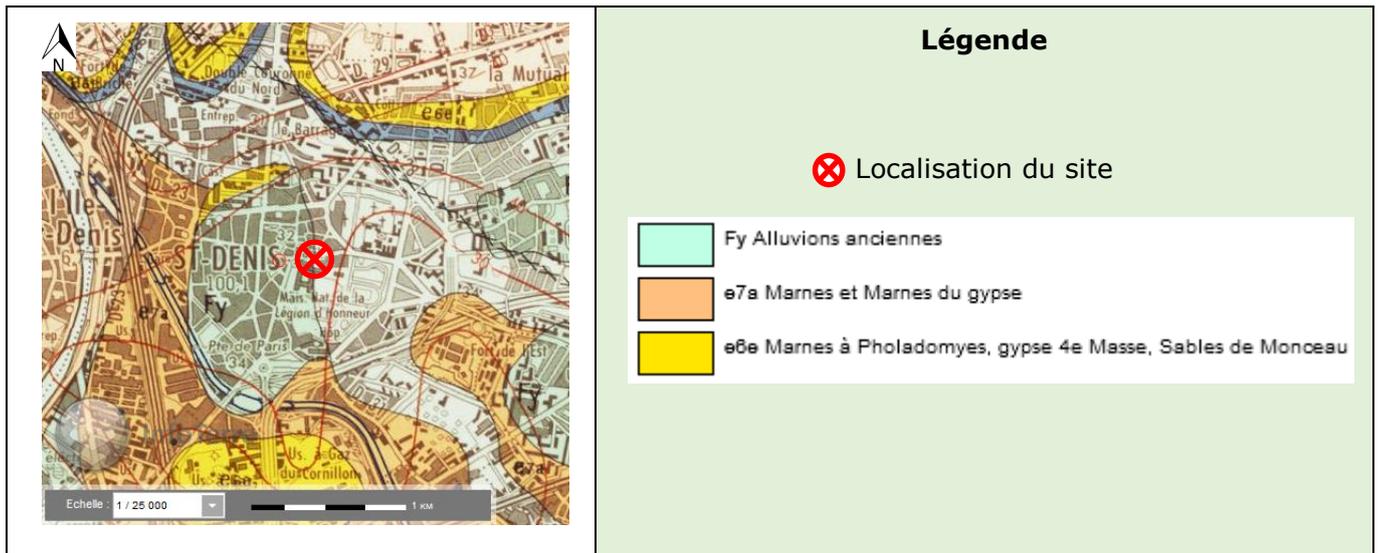
Figure 5 : Extrait de la carte géologique de PARIS au 1/25 000^{ème} du BRGM (source : Infoterre)

- ✚ **Alluvions anciennes : basse terrasse (Fy)** : formation constituée de sables grossiers renfermant des graviers grossiers dont les constituants proviennent soit de la craie, soit des différents terrains tertiaires sur une épaisseur d'environ 10 m,
- ✚ **Masses et marnes du Gypse (e7a)** : constituées de trois masses de gypse séparées par deux assises marneuses, l'épaisseur de cette formation peut atteindre 35 m environ,
- ✚ **Marnes à Pholadomyes, 4e Masse et Sables de Monceau (e6e)** : constituées par les marnes à pholadomyes, d'une épaisseur de 2 m environ, la quatrième Masse de Gypse, d'une épaisseur de 1,5 m environ et les Sables de Monceau, composés de sables verdâtres avec des bancs de grès et lits de marne blanche, d'une épaisseur de 3 m environ.

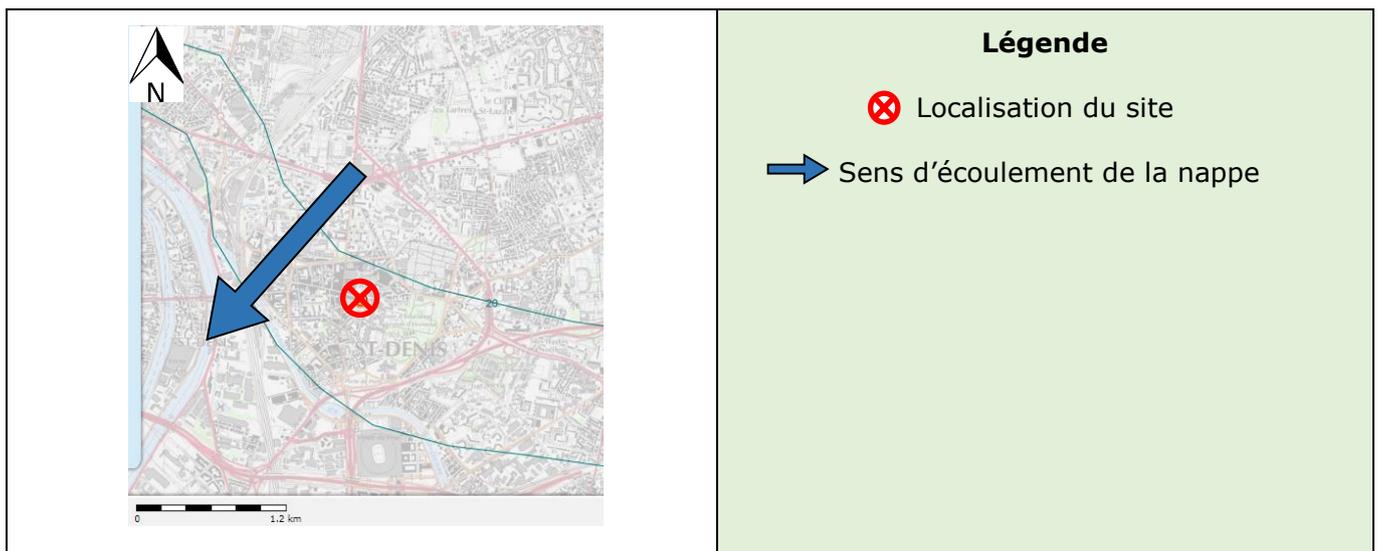
Figure 6 : Extrait de la carte IGN du site et du sens d'écoulement théorique de la nappe des alluvions de la Seine (source : SIGSSN)

Un point d'eau identifié sur le site du BRGM (<https://infoterre.brgm.fr>), référencé « BSS000NFZS » et localisé à environ 60 m du site, donne un niveau d'eau à environ 3 m de profondeur.

D'après les informations recueillies sur le site du BRGM (<http://sigessn.brgm.fr>), une nappe phréatique est susceptible de se trouver au droit du site à savoir, la nappe alluviale de la Seine avec un sens d'écoulement du nord-est au sud-ouest. La figure 6 ci-dessous présente un extrait de la carte IGN ou a été reporté le sens d'écoulement théorique de la nappe des alluvions de la Seine au droit du site :

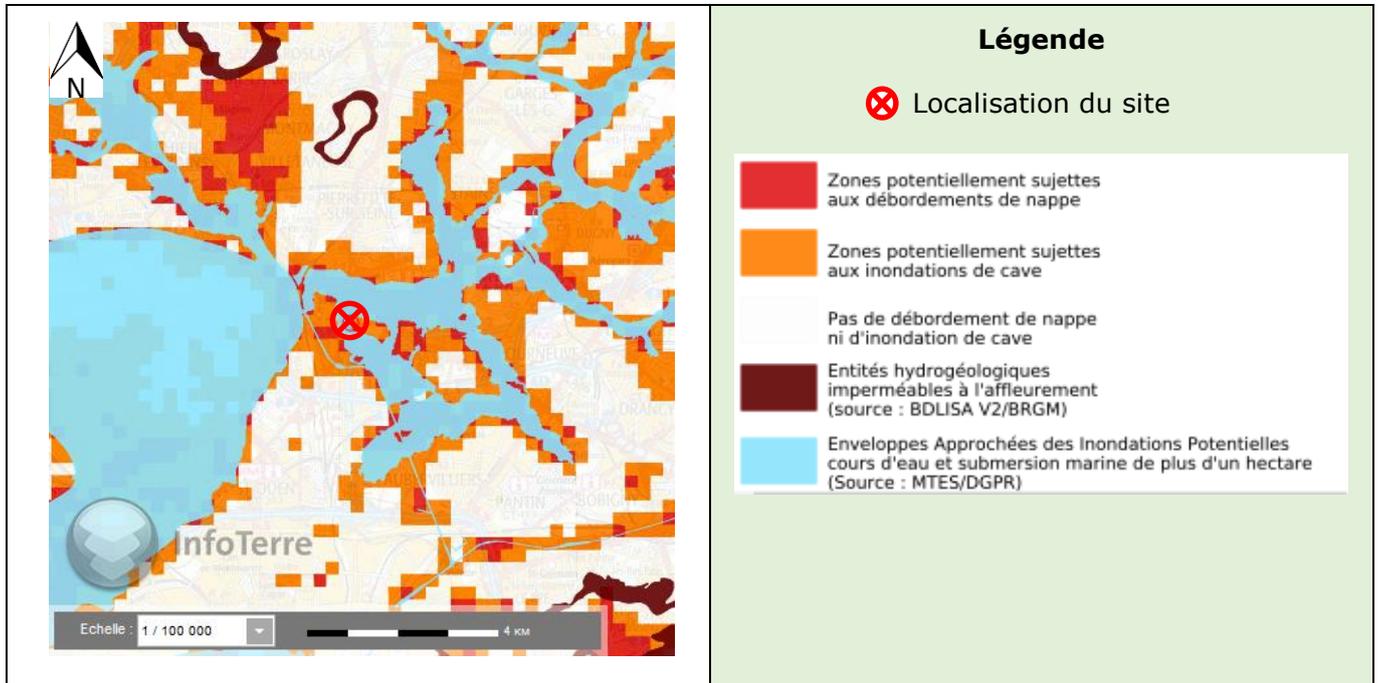
Figure 7 : Extrait de la carte des remontées de nappe (source : BRGM)

D'après les informations recueillies sur le site du BRGM (<http://www.infoterre.fr>), le projet est situé dans une enveloppe approchée des inondations potentielles cours d'eau et submersion marine de plus d'un hectare. La figure 7 ci-dessous présente un extrait de la carte des inondations par remontées de nappes au droit du site :

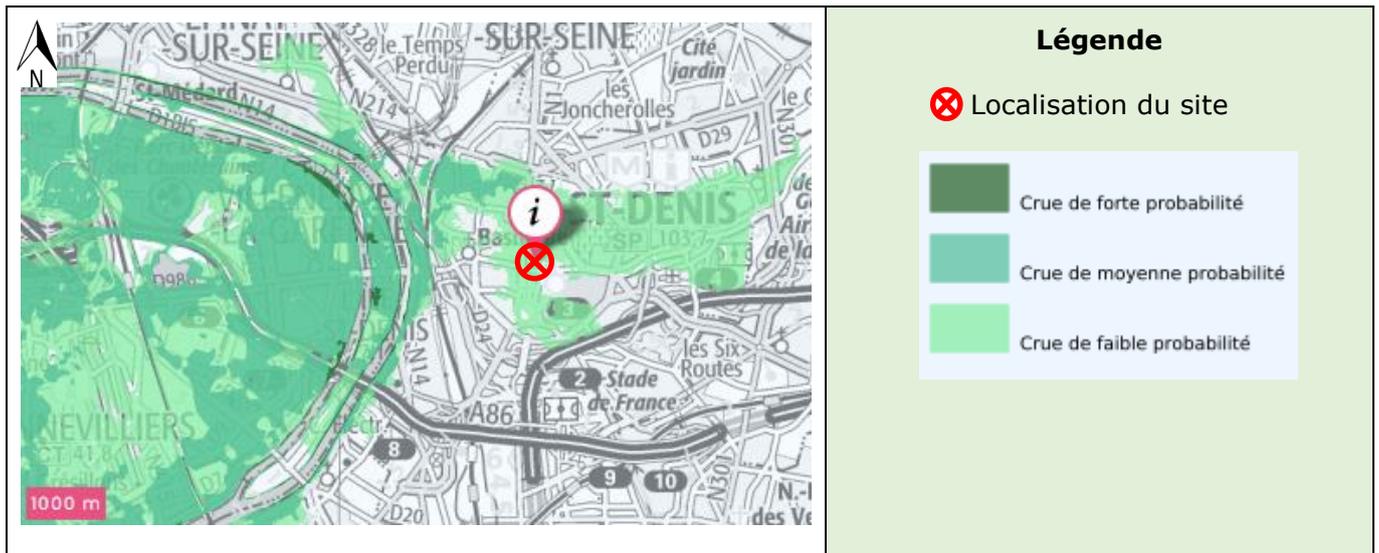
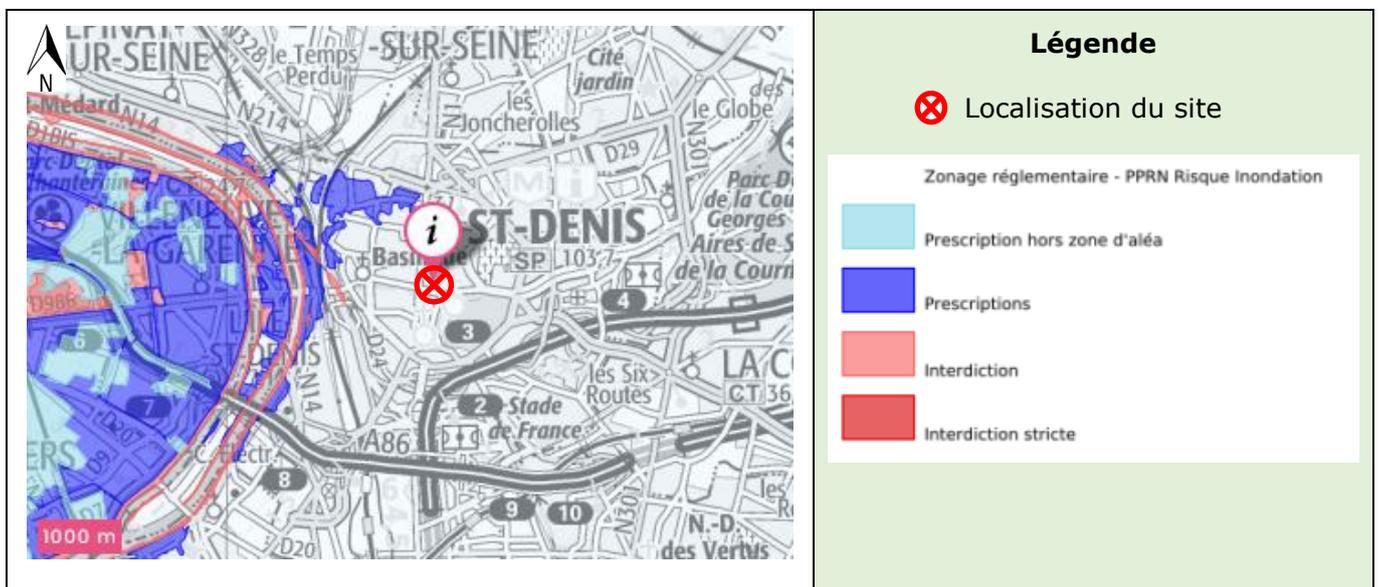
D'après le site internet GÉORISQUES (<http://www.georisques.gouv.fr>) du Ministère de la Transition Écologique et Solidaire, le site est localisé au droit d'une crue de faible probabilité (cf. figure 8). De plus la commune de SAINT DENIS (93) est soumise à un Plan de Prévention des Risques Naturels prévisibles (PPRN) inondation, cependant le site est localisé hors du zonage réglementaire (cf. figure 9).

Figure 8 : Extrait de la carte des zones pouvant être inondées (source : GEORISQUES)

Figure 9 : Extrait de la carte du zonage réglementaire issu du PPRN risque inondation (source : GEORISQUES)

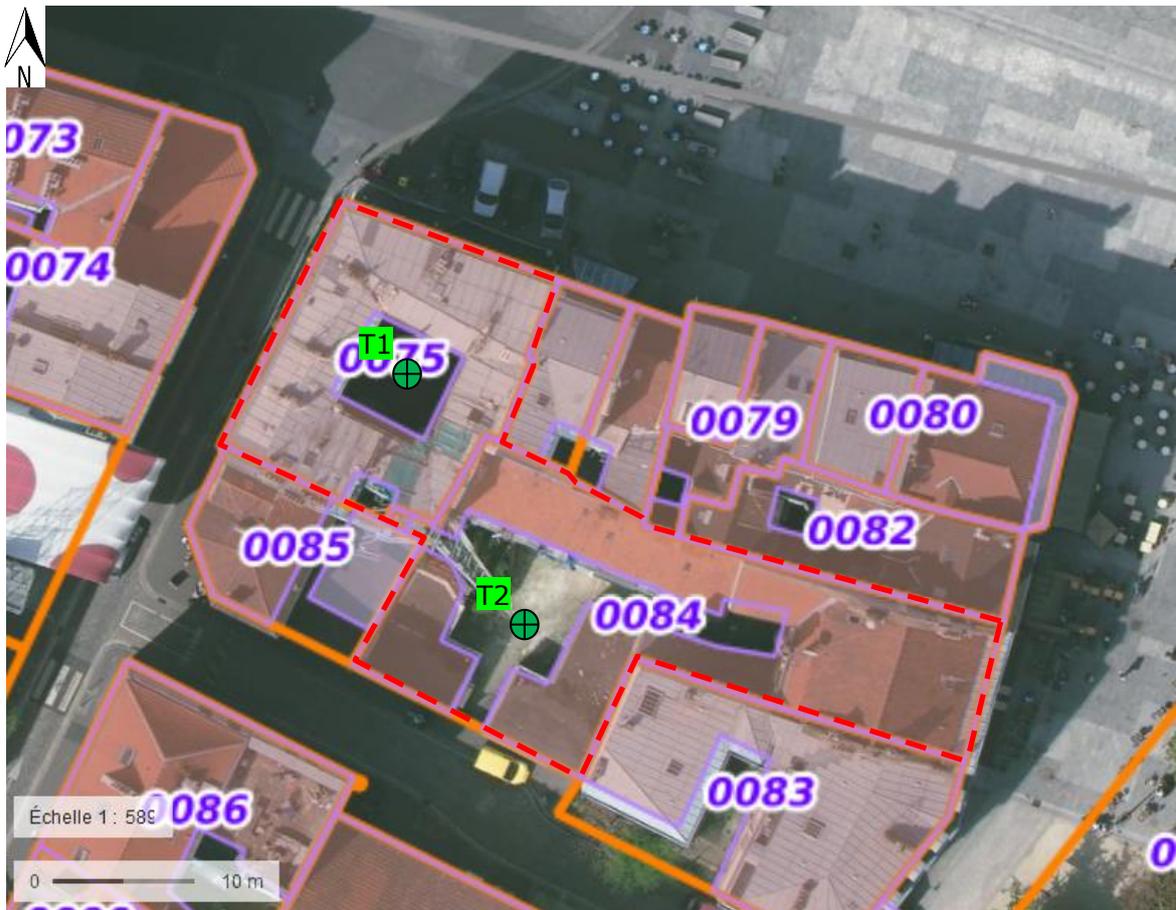
Photographie aérienne de l'existant

En l'état actuel du site, et au regard des informations obtenues sur la base de la mission INFOS, nous recommandons dans un premier temps, la réalisation de deux sondages de sol (un sondage par parcelle) entre 2 et 4 m de profondeur afin de statuer sur la qualité des terres présentes au droit du site (éventuels remblais issus de la construction/démolition des bâtiments au droit et à proximité du site et/ou anciennes activités potentiellement polluantes (mécanique sauvage et stockage de déchets) liées à de possibles occupations illégales).

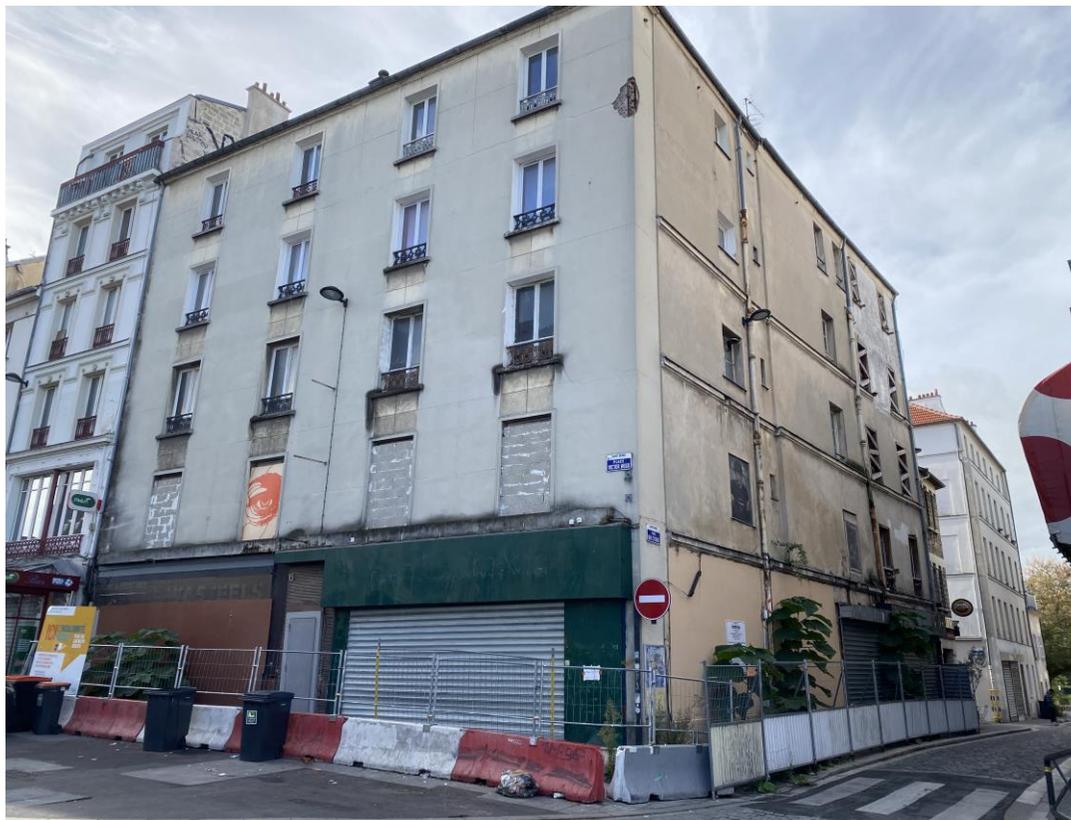
Le site est occupé sur la parcelle AK75 par un ancien bâtiment de logements de type R+4 en mauvais état, d'anciens commerces (magasins fermés) en pied d'immeuble et une cour centrale recouverte d'une dalle béton de mauvaise qualité (présence de trous et de fissurations).

Vue d'ensemble sur la façade du bâtiment situé au droit de la parcelle AK75

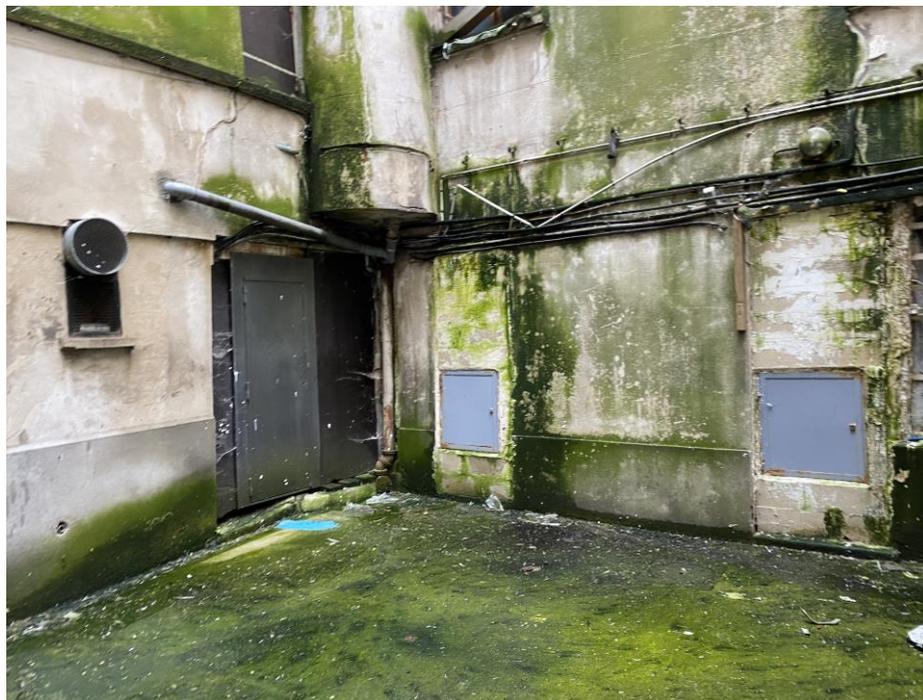
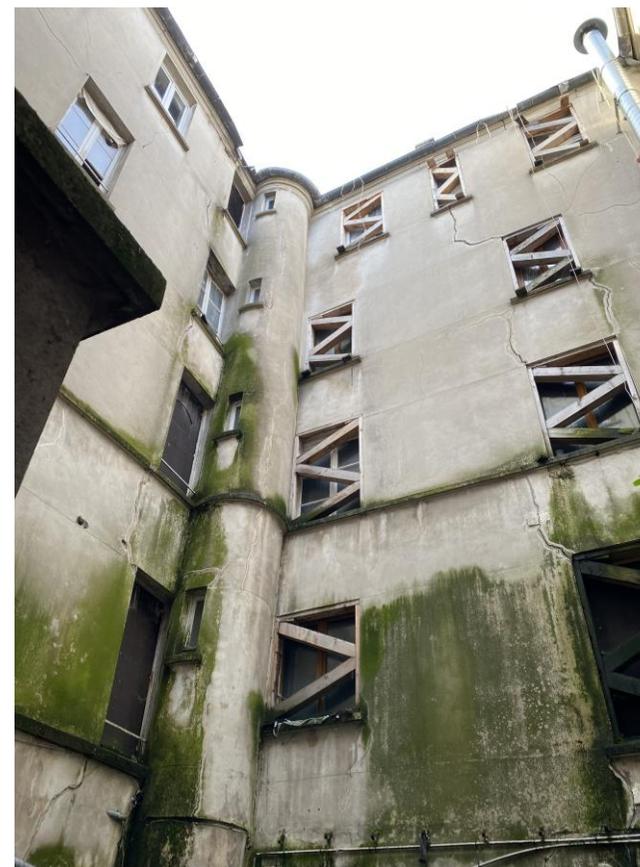
Photographies prises à partir de la cour extérieure centrale située au droit de la parcelle AK75

Le milieu sol au droit et à proximité de la zone d'étude est de vulnérabilité forte au regard de la description des surfaces (présence de trous et de fissurations de la dalle) et de la géologie attendue (éventuels remblais, terrain naturel à dominante marneuse).

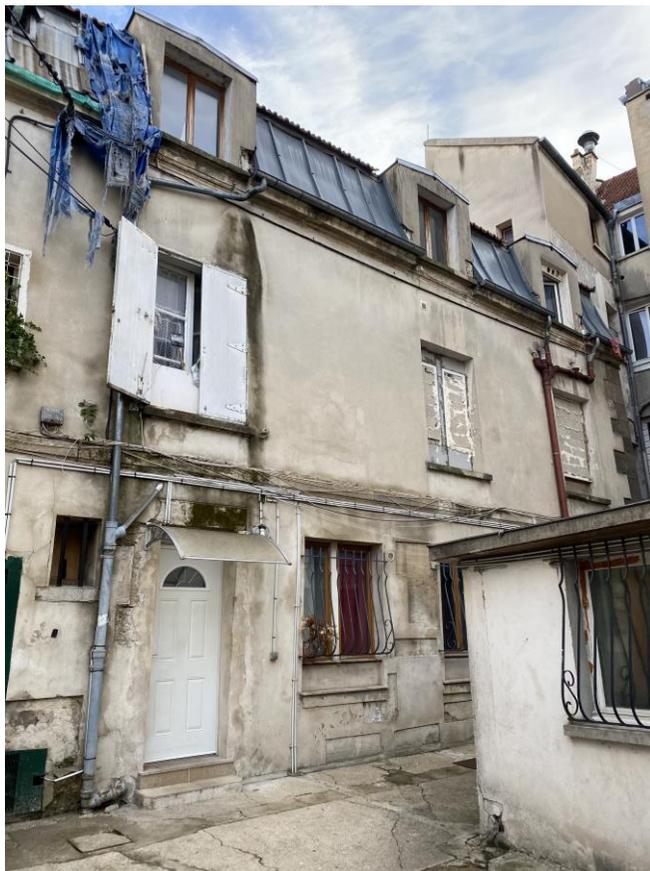
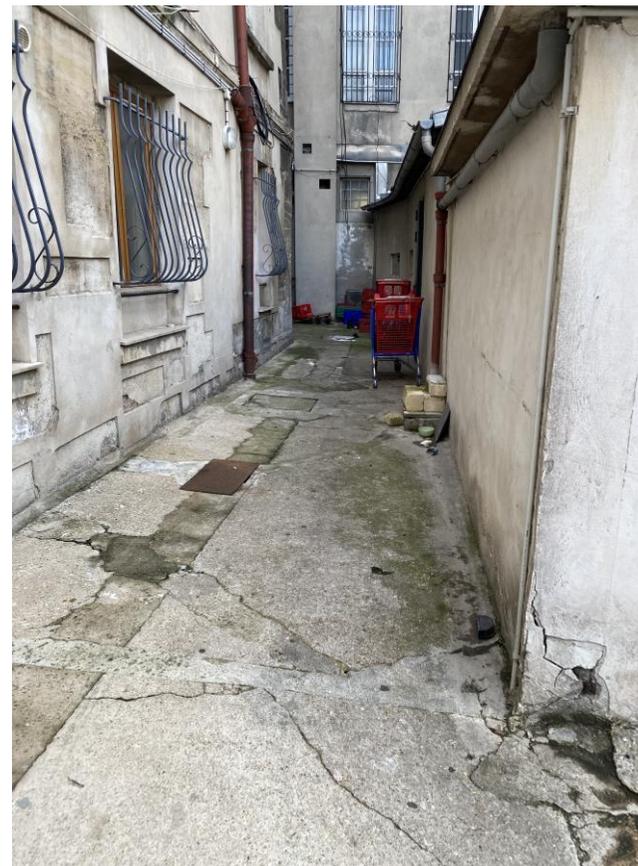
La parcelle AK84 est occupée par des box à usage inconnu, d'anciens bâtiments de logements et de commerces de type R+2 à R+3 en mauvais état et une cour extérieure présentant des trous et des fissurations sur la dalle.

Vue d'ensemble sur la parcelle AK84

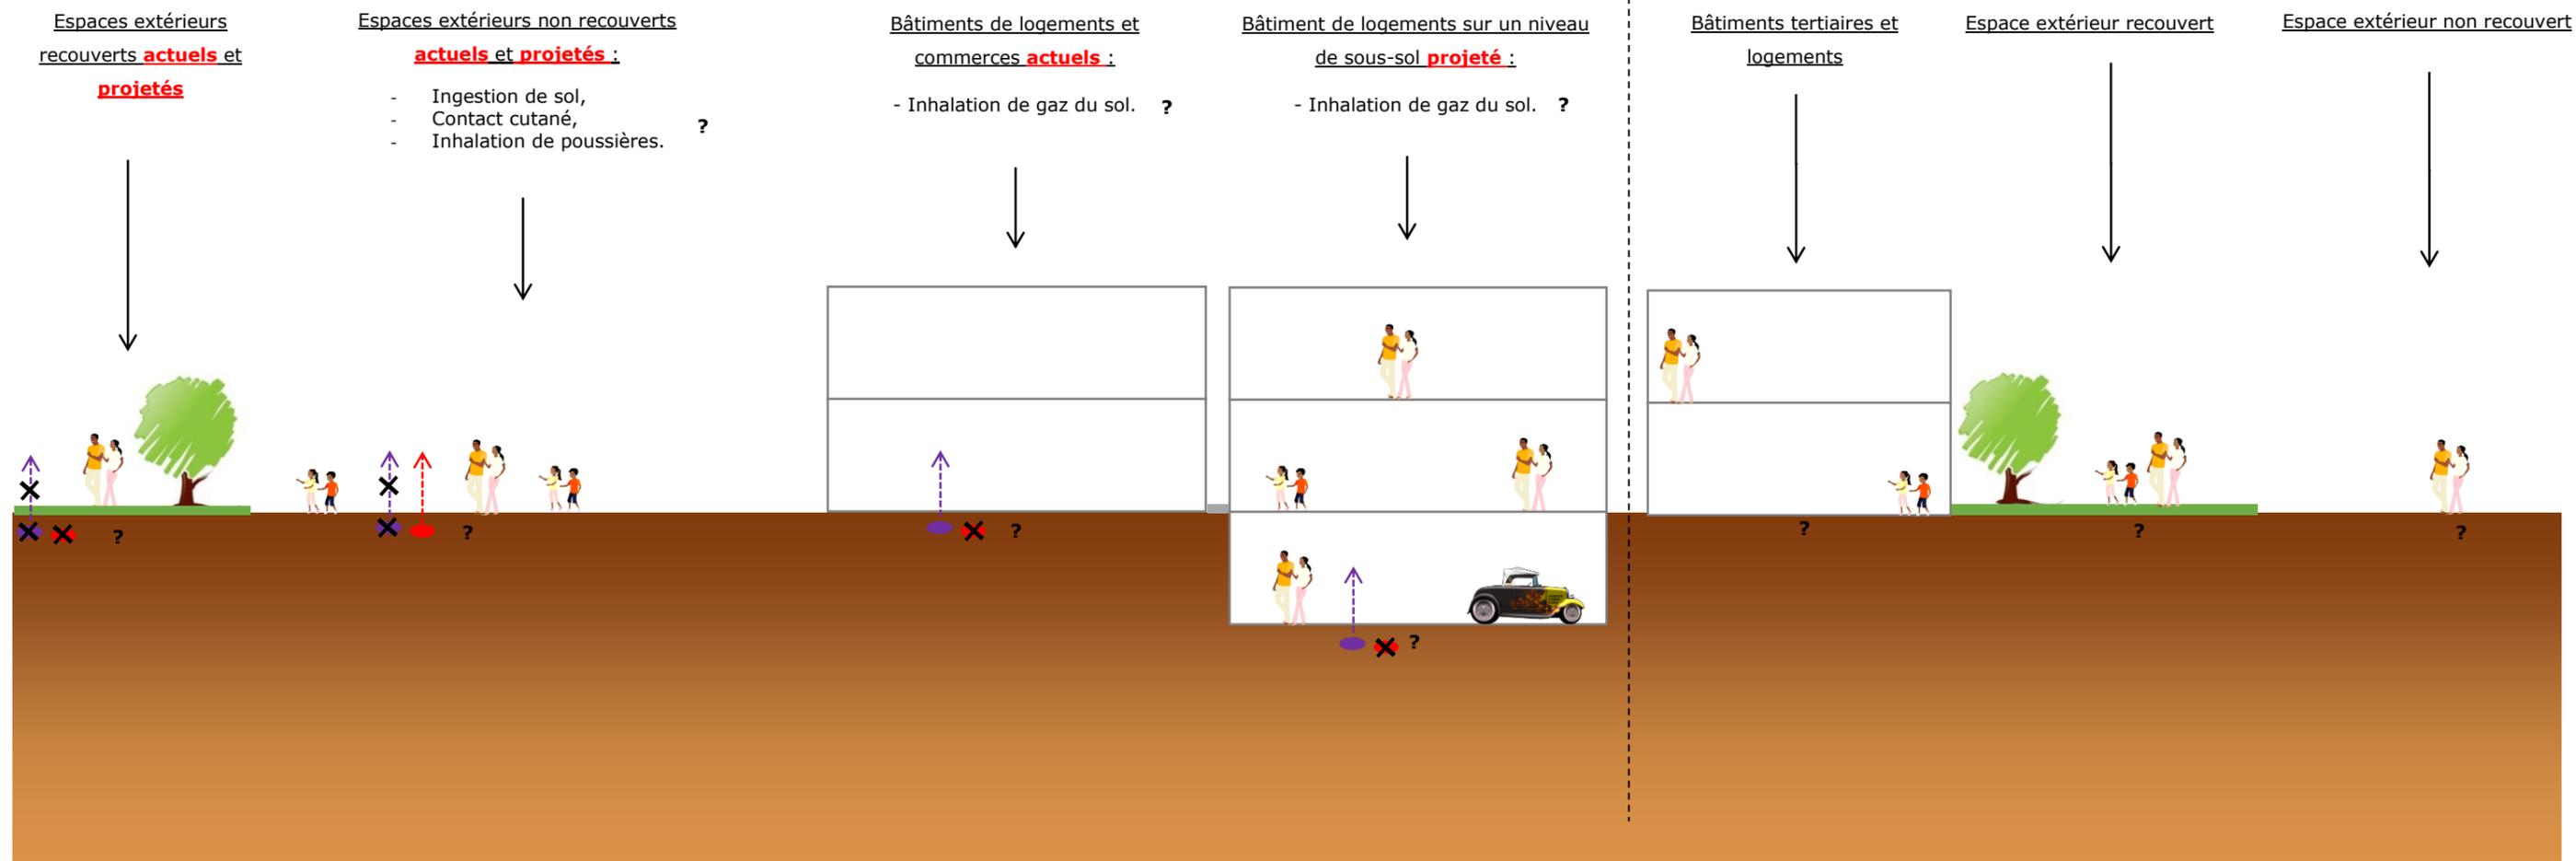
Sources : - Substances non-volatiles résiduelles potentielles dans les sols (liées aux éventuels remblais et/ou éventuelles anciennes activités potentiellement polluantes) ● (✗ non retenu au regard des aménagements)
- Substances volatiles résiduelles potentielles dans les sols (liées aux éventuels remblais et/ou éventuelles anciennes activités potentiellement polluantes) ● (✗ non retenu au regard des aménagements)

| Schéma conceptuel | <p>Aucune source potentielle de pollution n'a été identifiée suite à la réalisation de la prestation INFOS, hormis la présence d'éventuels remblais au droit du site.</p> <p>Les populations concernées sont les éventuels futurs adultes travailleurs, adultes et enfants résidents.</p> |
