ÉTUDE ENVIRONNEMENTALE

Ilot n°4

72-76 rue Gabriel Péri / 21 rue de la République

Rapport n° 220619_v1-P4 du 17 octobre 2022

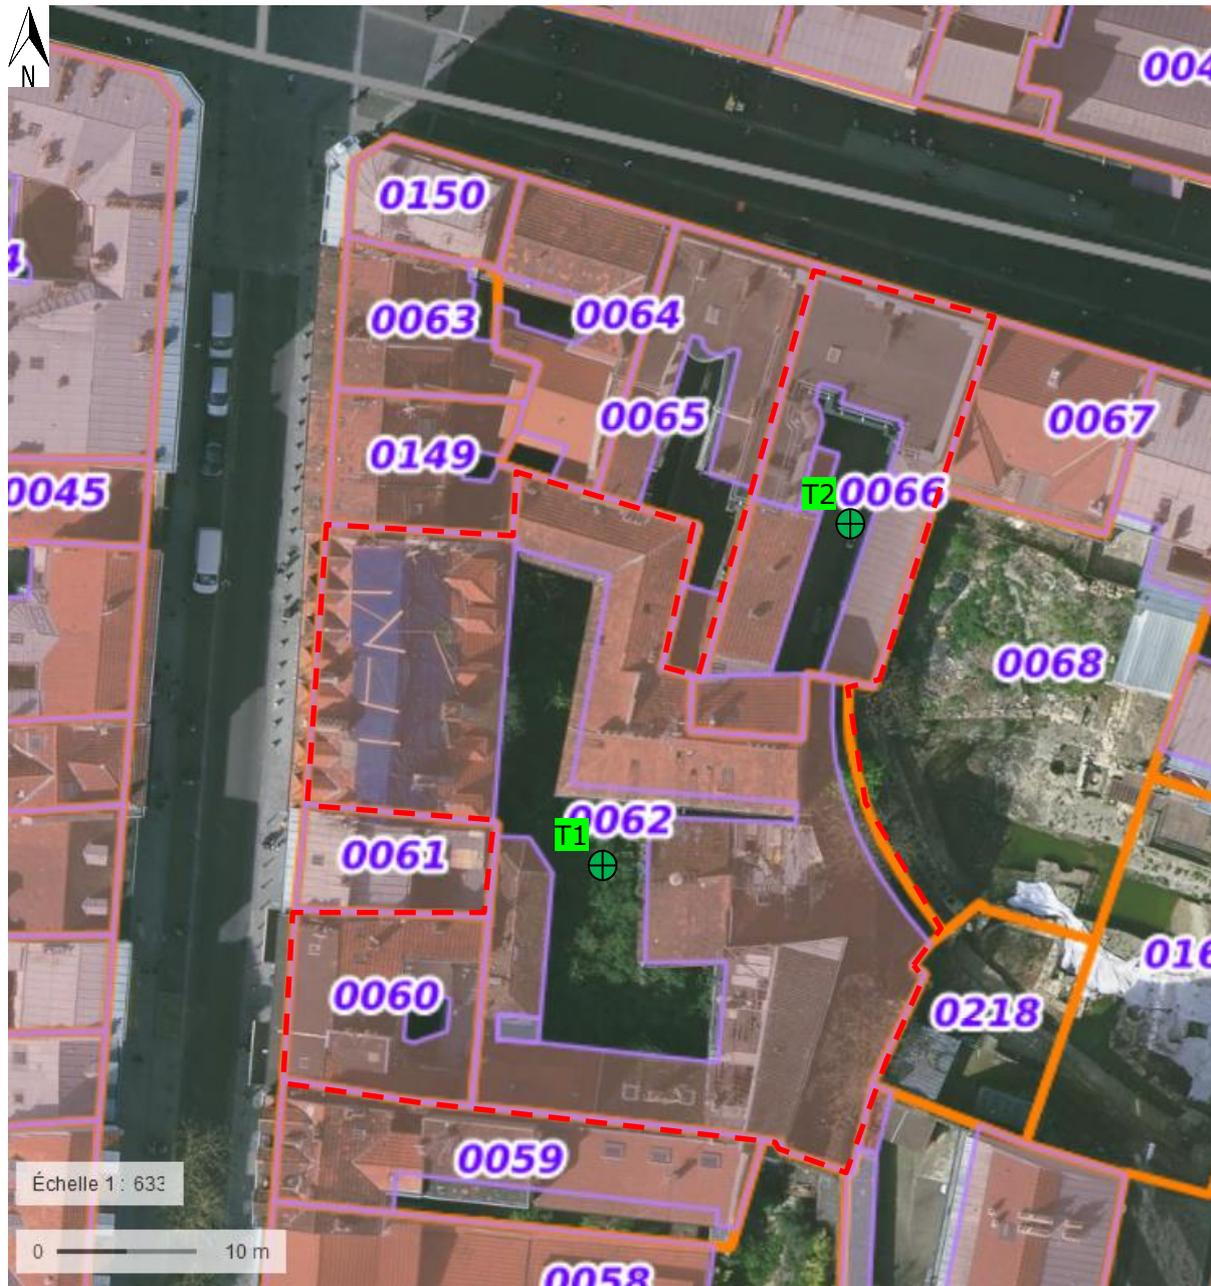
Plan de l'existant

La synthèse des observations au droit du site est présentée en annexe 1.

La synthèse des observations à proximité du site est présentée en annexe 1.

En l'état actuel du site, et au regard des informations obtenues sur la base de la mission INFOS, nous recommandons dans un premier temps, la réalisation de deux sondages de sol (un sondage par parcelle) entre 2 et 4 m de profondeur afin de statuer sur la qualité des terres présentes au droit du site (éventuels remblais issus de la construction des bâtiments au droit et à proximité du site et/ou anciennes activités potentiellement polluantes (mécanique sauvage et stockage de déchets) liées à de possibles occupations illégales).

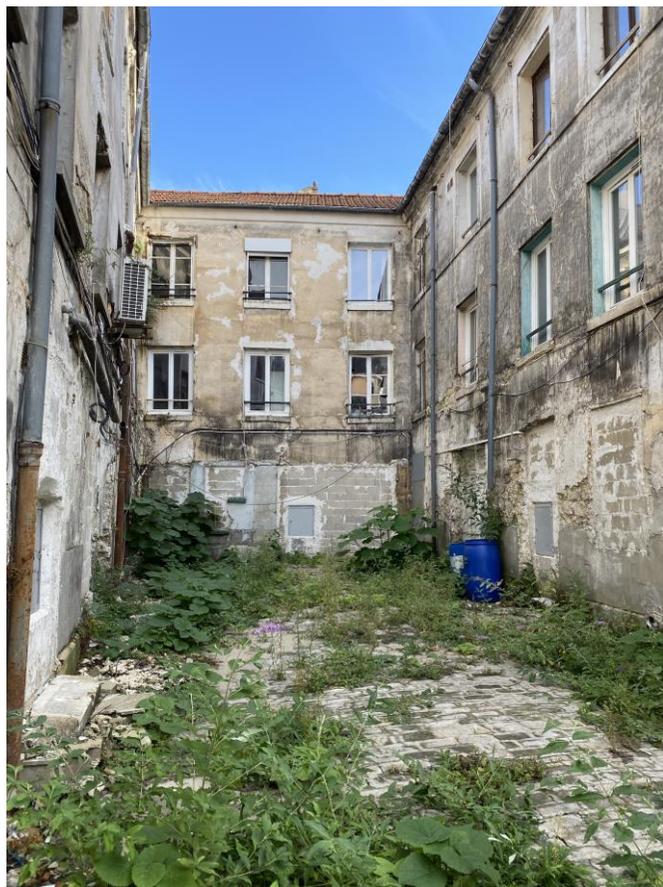
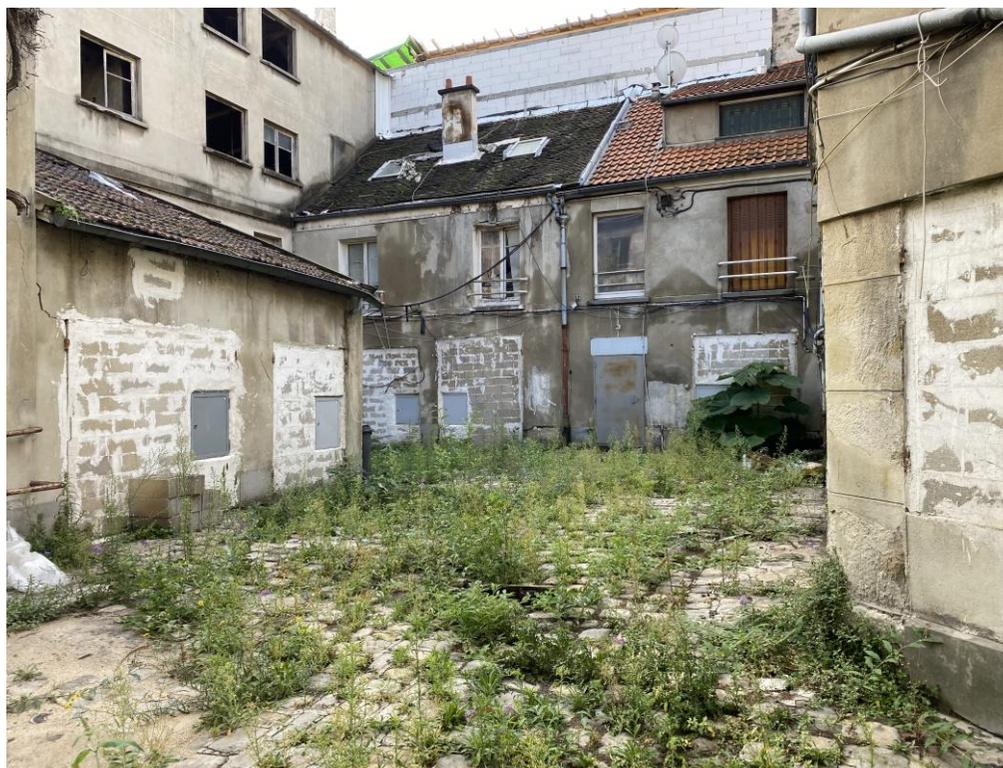
Le site est occupé sur la parcelle AK62 par d'anciens bâtiments de logements en mauvais état, d'anciens commerces (magasins fermés) en pied d'immeuble et une cour centrale recouverte de pavés de mauvaise qualité (présence de trous et de fissurations).

Vue d'ensemble sur la parcelle AK62

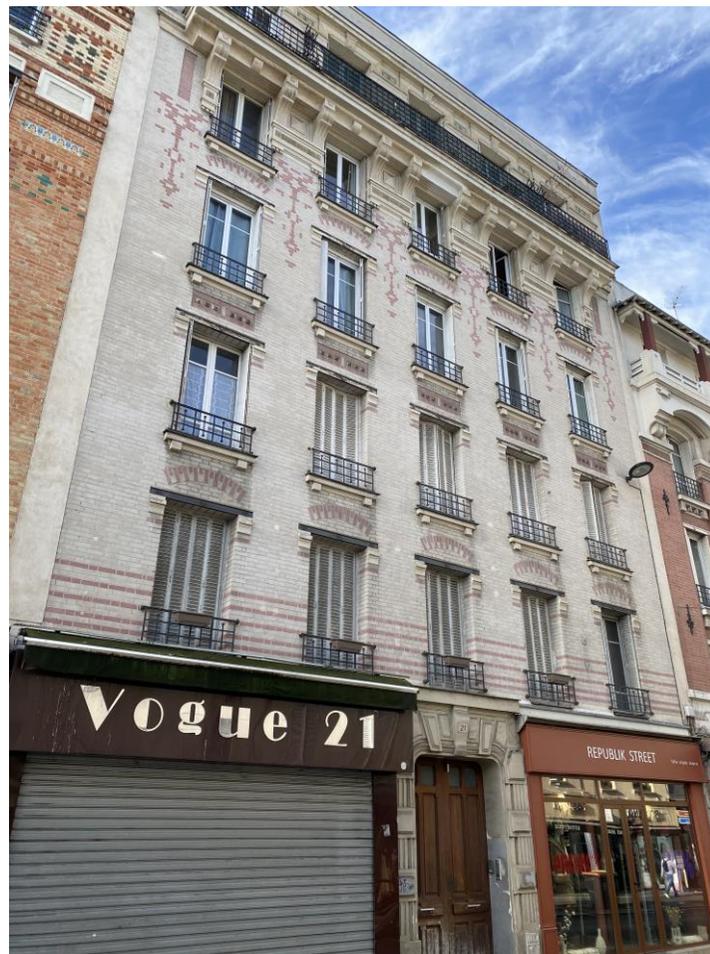
Les parcelles AK60 et AK66 sont occupées par d'anciens bâtiments de logements et de commerces en pied d'immeuble en mauvais état et une cour extérieure présentant des trous et des fissurations sur la dalle.

Vue sur la façade du bâtiment situé au droit de la parcelle AK66
