## ÉTUDE ENVIRONNEMENTALE

Ilot n°E

7-9-11 rue Auguste Delaune, 49 boulevard Jules Guesde

**Rapport n° 220619\_v1-PE du 05 Octobre 2022**

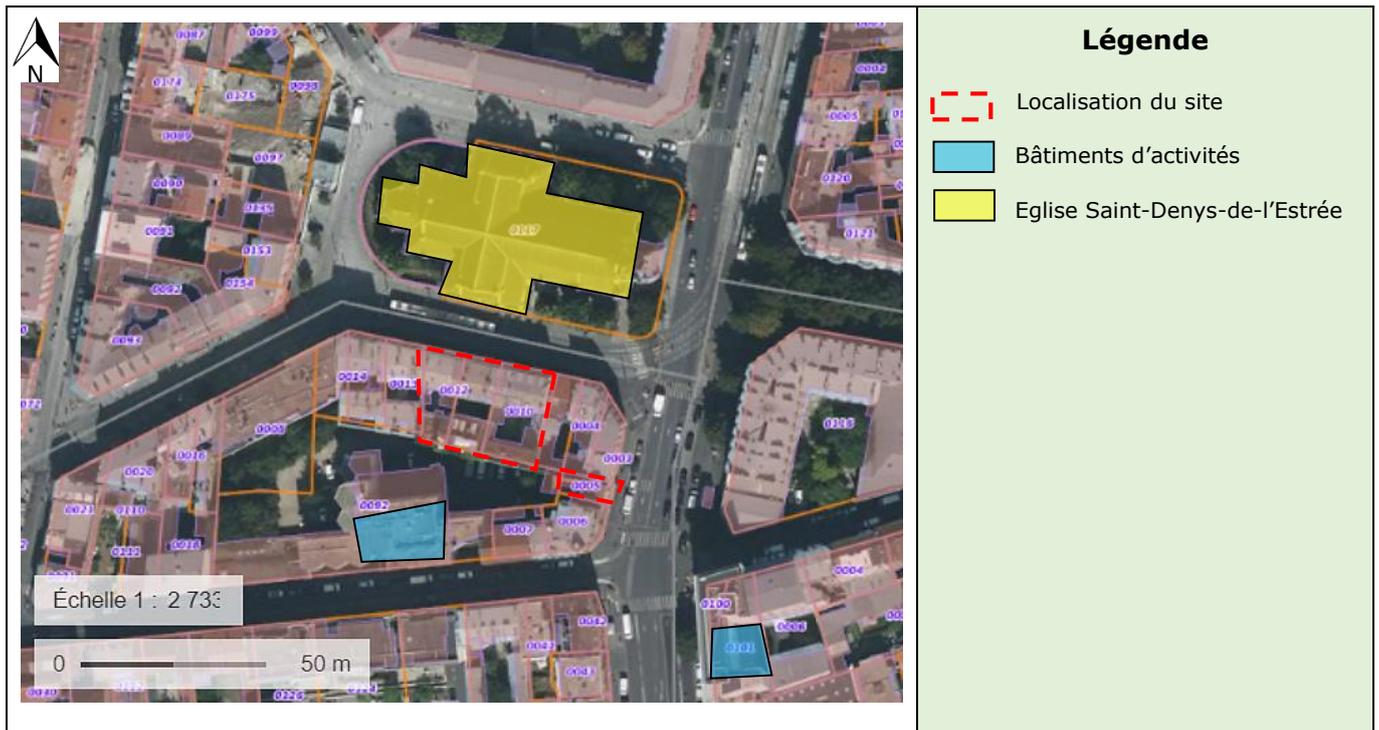
**Figure 2 : Usage au voisinage du site (source : GEOPORTAIL)**

L'occupation autour du site se caractérise par la présence de bâtiments de logements et de commerces en pied d'immeuble au sud, à l'est et à l'ouest, l'Eglise Saint-Denys-de-l'Estrée et des bâtiments d'activités au sud, sud-est.

Aucune activité potentiellement polluante / source potentielle de pollution / présence de déchets n'a été identifiée à proximité du site, pour les zones accessibles, permettant de juger d'une contribution à une contamination du secteur.

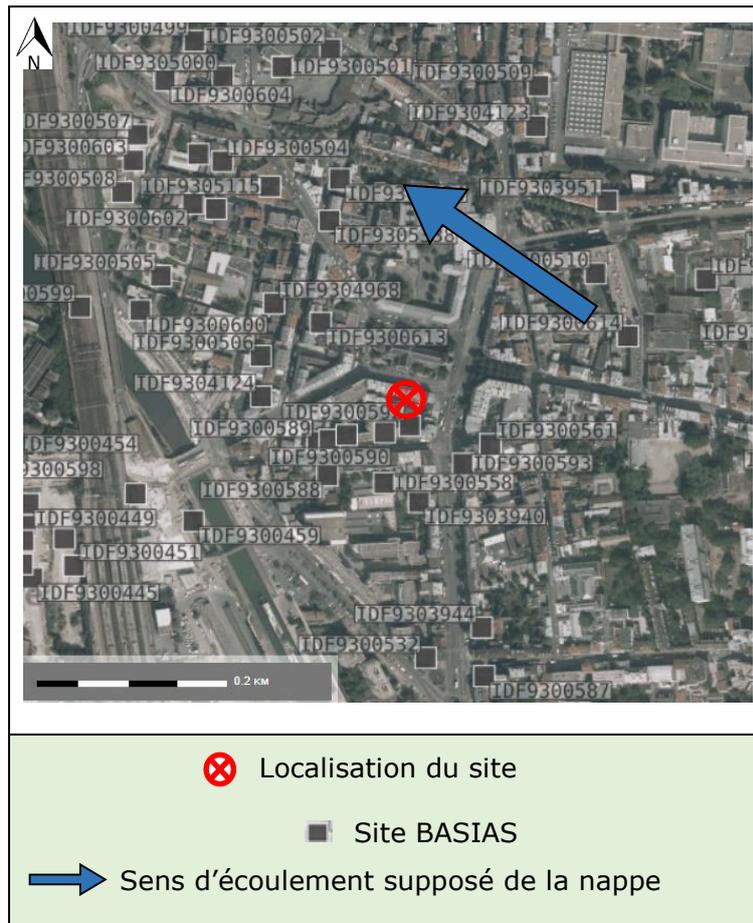
**Figure 3 : Localisation des sites BASIAS dans un rayon de 200 m autour de la zone d'étude (source : Infoterre)**

On note la présence de 14 sites BASIAS proches de la zone d'étude, dont le premier, est répertorié à environ 21 m de la zone d'étude pour une activité de traitement et revêtement des métaux (traitement de surface, sablage et métallisation, traitement électrolytique, application de vernis et peintures) en latéral hydraulique supposé.

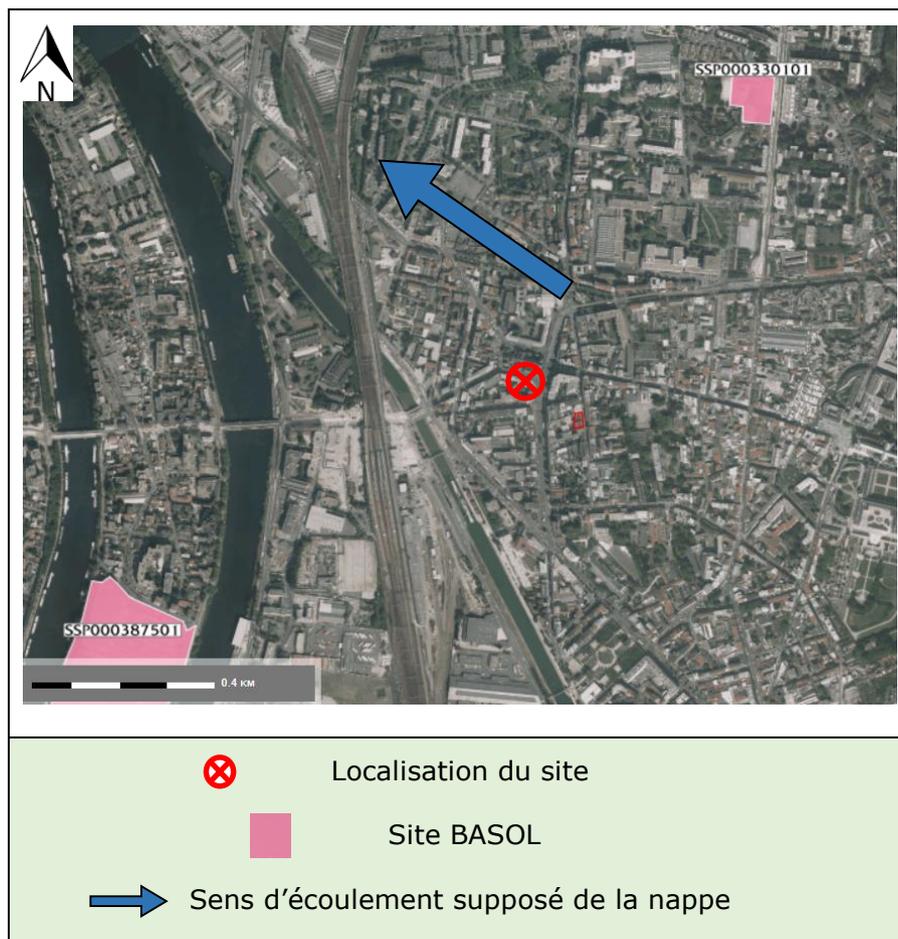
**Figure 4 : Localisation des sites BASOL dans un rayon de 1 km autour de la zone d'étude (source : Infoterre)**

L'île de Saint-Denis – site Charvet et ses abords (SSP0003875) situé à environ 850 m au sud-ouest de la zone d'étude : Il s'agit de plusieurs parcelles qui présentent une pollution radiologique, de niveaux divers, principalement au radium 226 et à l'uranium, engendrée par les activités de l'usine de production de radioéléments SATCHI au début du XXe siècle. Des campagnes de mesure ont été menées dans le quartier, qui ont permis de déterminer son extension géographique. Une pollution chimique est également présente. Le site CHARVET présente une contamination radiologique du fait notamment des activités anciennement exercées par la société SATCHI. En outre, une contamination chimique par des solvants chlorés dans les sols et les eaux souterraines (avec un impact à l'extérieur du site) a été mise en évidence. D'autres polluants, tels que les hydrocarbures, les métaux lourds et le mercure, ont été identifiés. Cette pollution chimique recouvre partiellement la pollution radiologique, et la plupart des « points chauds » devront faire l'objet d'une gestion de pollution mixte (chimique et radiologique) (en latéral hydraulique supposé).

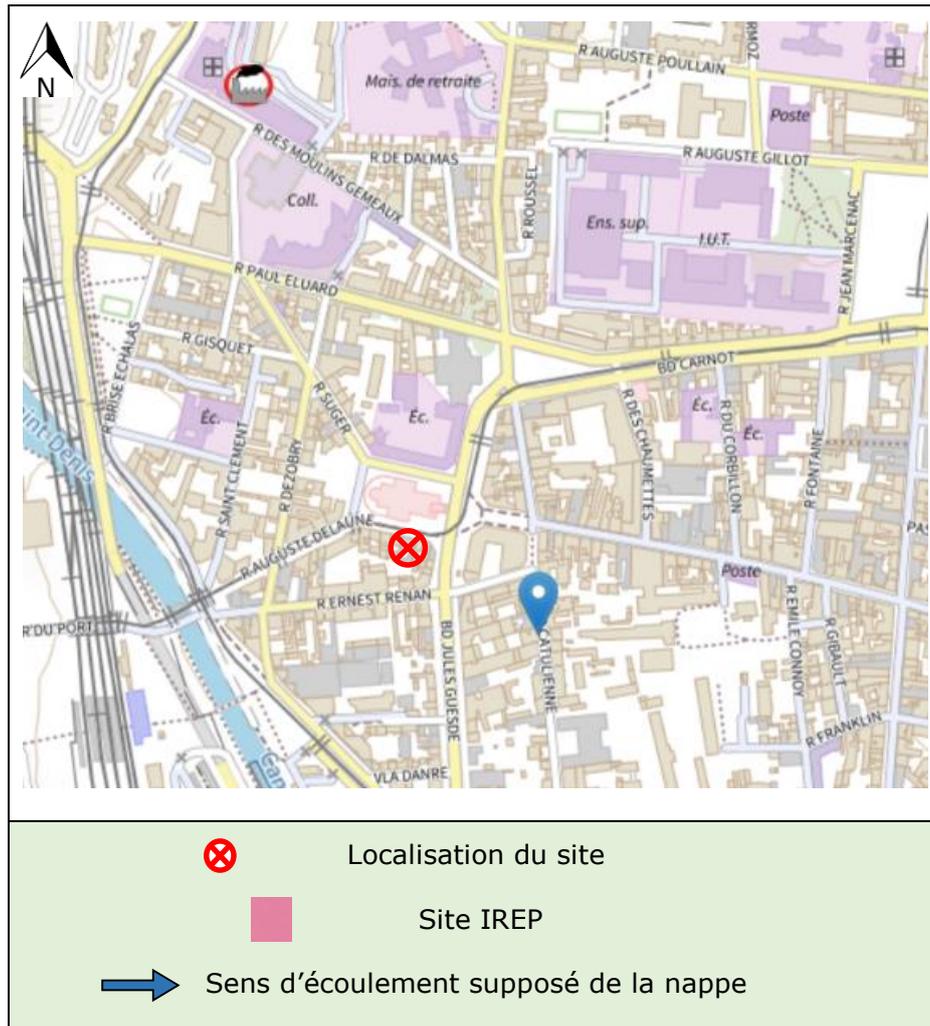
**Figure 5 : Localisation des sites IREP dans un rayon de 1 000 m autour de la zone d'étude (source : GEORISQUES)**

Un établissement IREP a été répertorié dans un rayon de 1 000 m autour du site, il concerne :

- ✚ Plaine Commune Energie (site FABIEN) (n° 065.06442) : dont les activités comprennent celles de la production et distribution de vapeur et d'air conditionné. Les émissions et polluants recensés concernent le dioxyde de carbone (CO<sub>2</sub>) dans l'air.

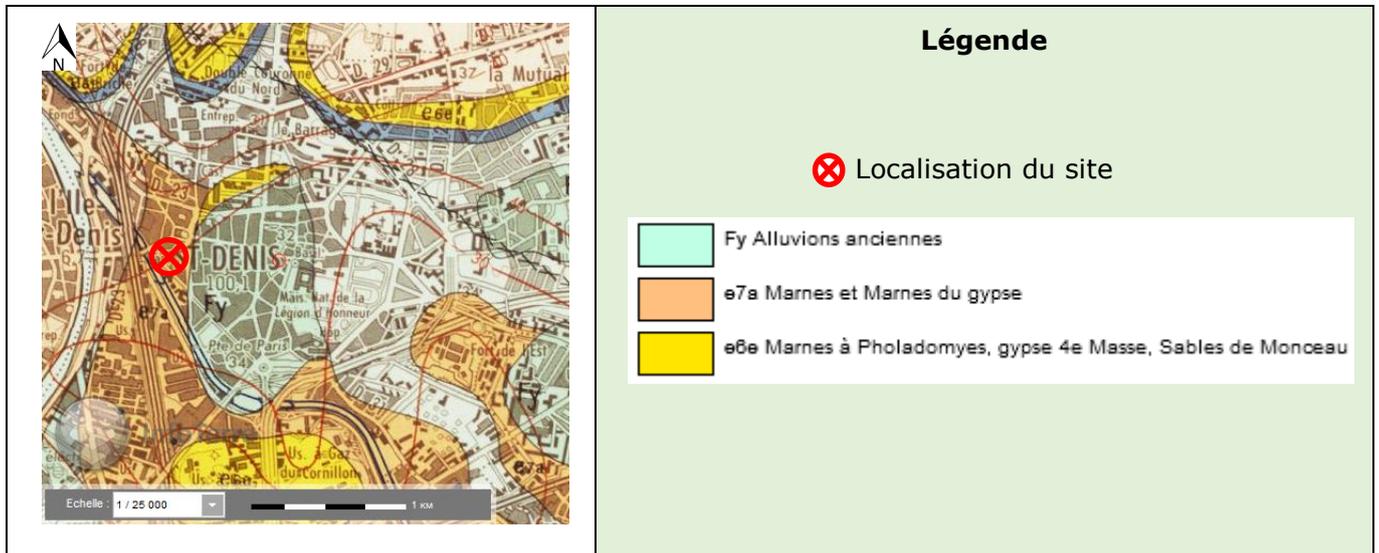
**Figure 6 : Extrait de la carte géologique de PARIS au 1/25 000<sup>ème</sup> du BRGM (source : Infoterre)**

✚ **Calcaire de Ducy (Bartonien inférieur – e6b) :** cette formation se confond à la base avec celle du calcaire de Saint-Ouen et des sables de Mortefontaine (Bartonien inférieur). Cette formation est tantôt calcaire, tantôt marneuse et peut dépasser les 1m20 d'épaisseur.

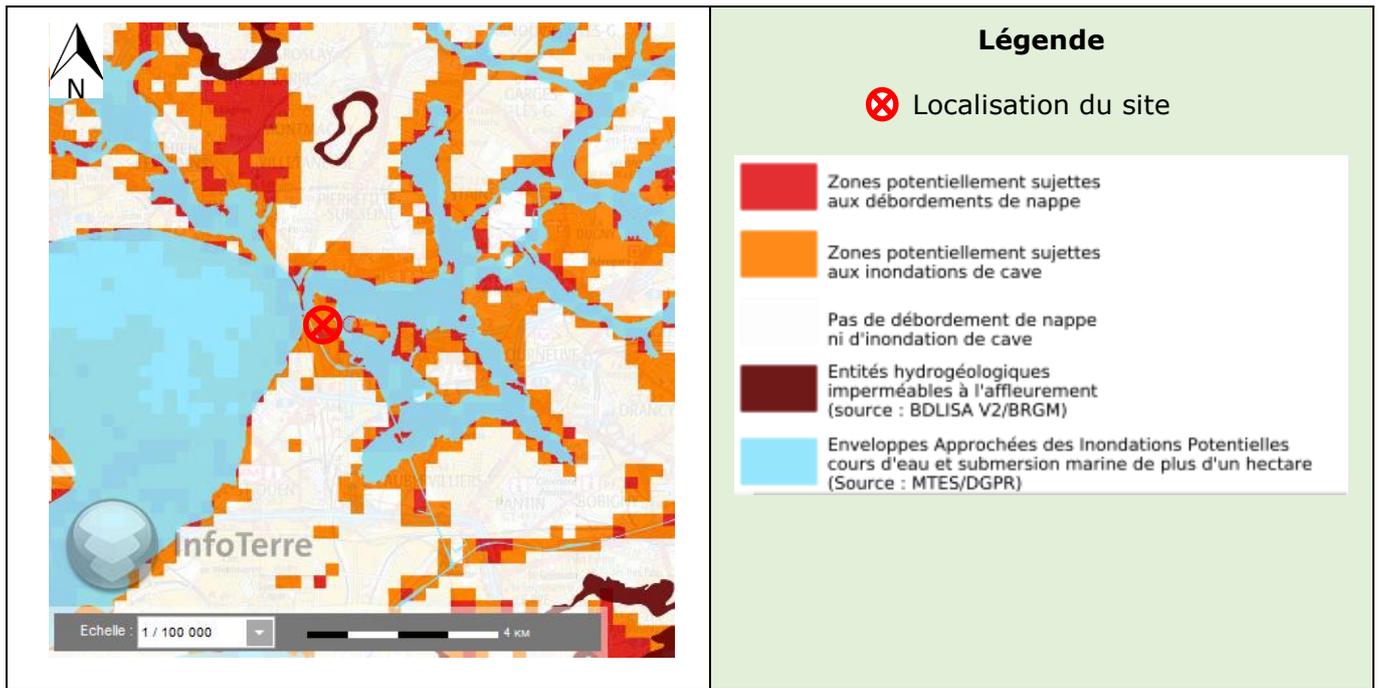
**Figure 7 : Extrait de la carte des remontées de nappe (source : BRGM)**

D'après les informations recueillies sur le site du BRGM (<http://www.infoterre.fr>), le projet est situé dans zone potentiellement sujette aux inondations de cave. La figure 7 ci-dessous présente un extrait de la carte des inondations par remontées de nappes au droit du site :

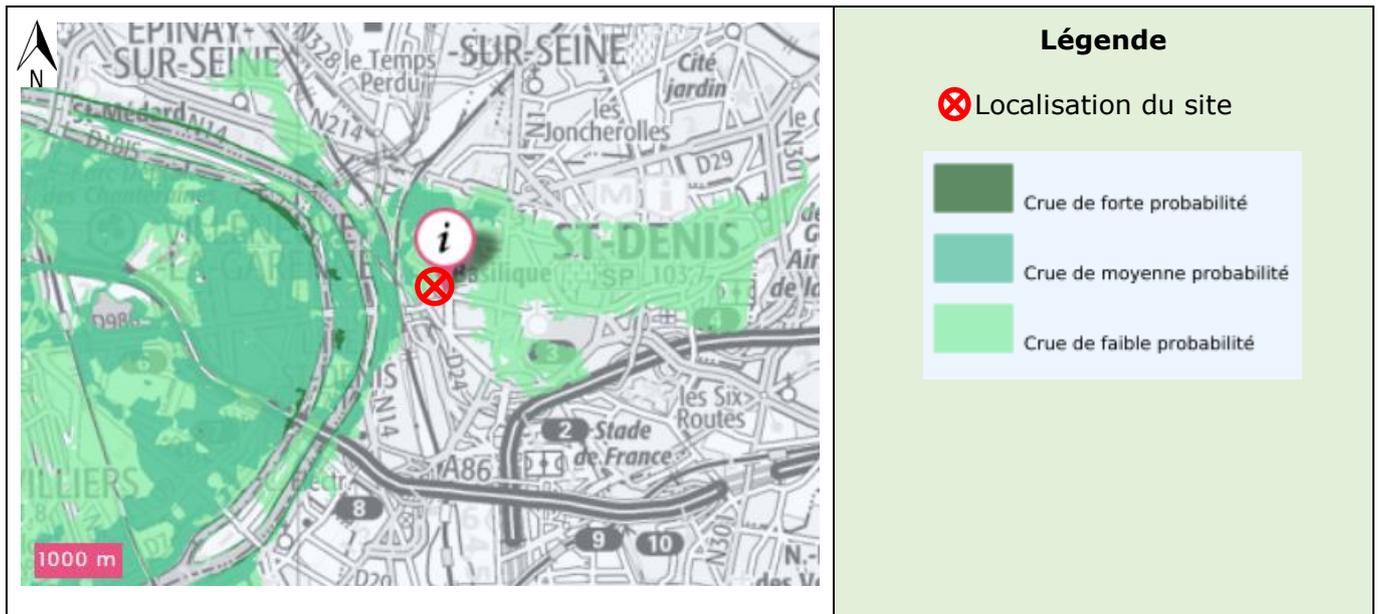
Figure 8 : Extrait de la carte des zones pouvant être inondées (source : GEORISQUES)

D'après le site internet GÉORISQUES (<http://www.georisques.gouv.fr>) du Ministère de la Transition Écologique et Solidaire, le site est localisé au droit d'une crue de faible probabilité (cf. figure 8). De plus la commune de SAINT DENIS (93) est soumise à un Plan de Prévention des Risques Naturels prévisibles (PPRN) inondation, cependant le site est localisé hors du zonage réglementaire (cf. figure 9).

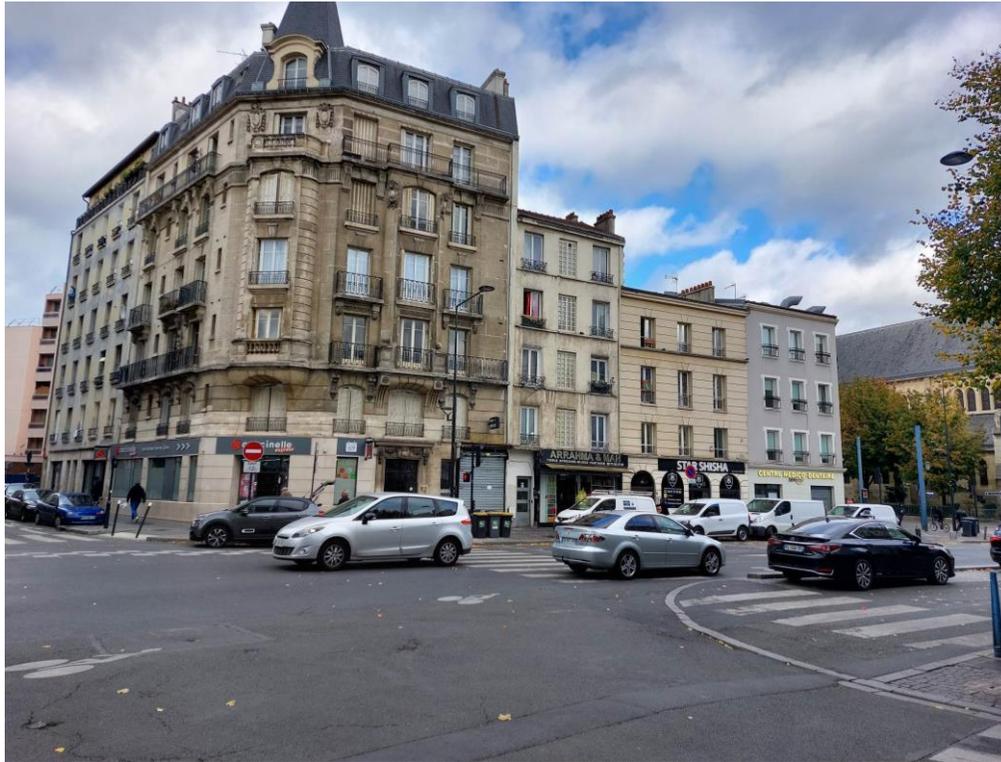
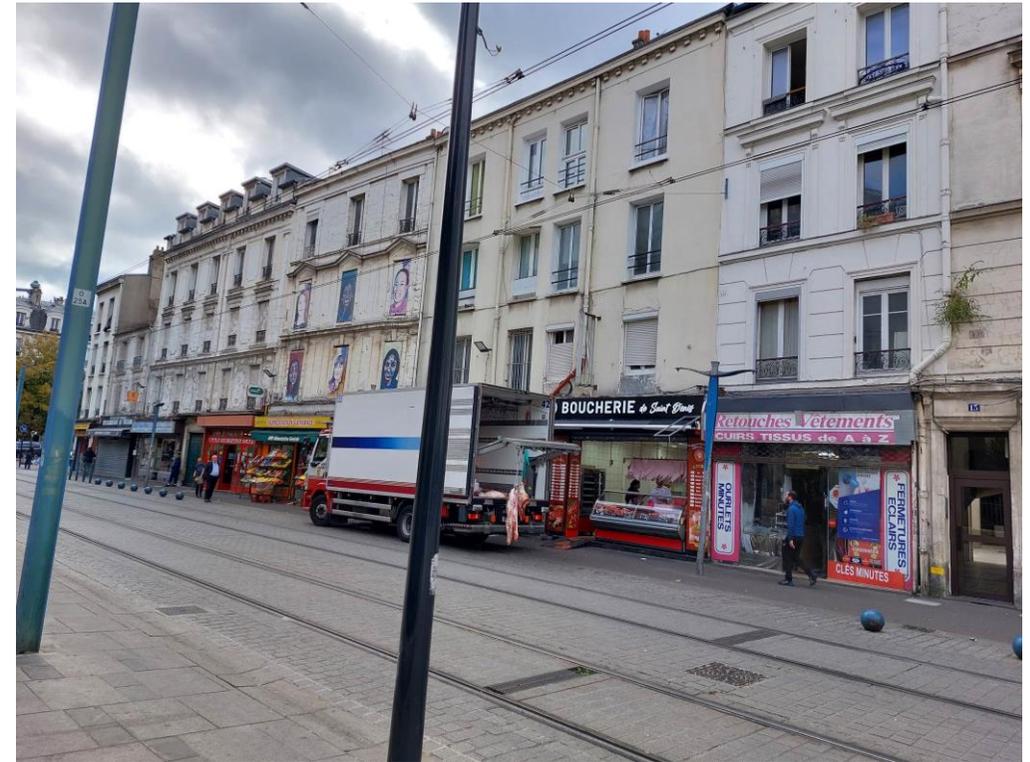
Le site est occupé sur l'ensemble des parcelles (AH5, AH10, AH11 et AH12) par des bâtiments de logements de type R+3 à R+4 en mauvais état avec des commerces en rez-de-chaussée. Seul le bâtiment de logements au droit de la parcelle AH10 semble partiellement abandonné avec quelques fenêtres condamnées.

Vue d'ensemble sur la façade des bâtiments de logements

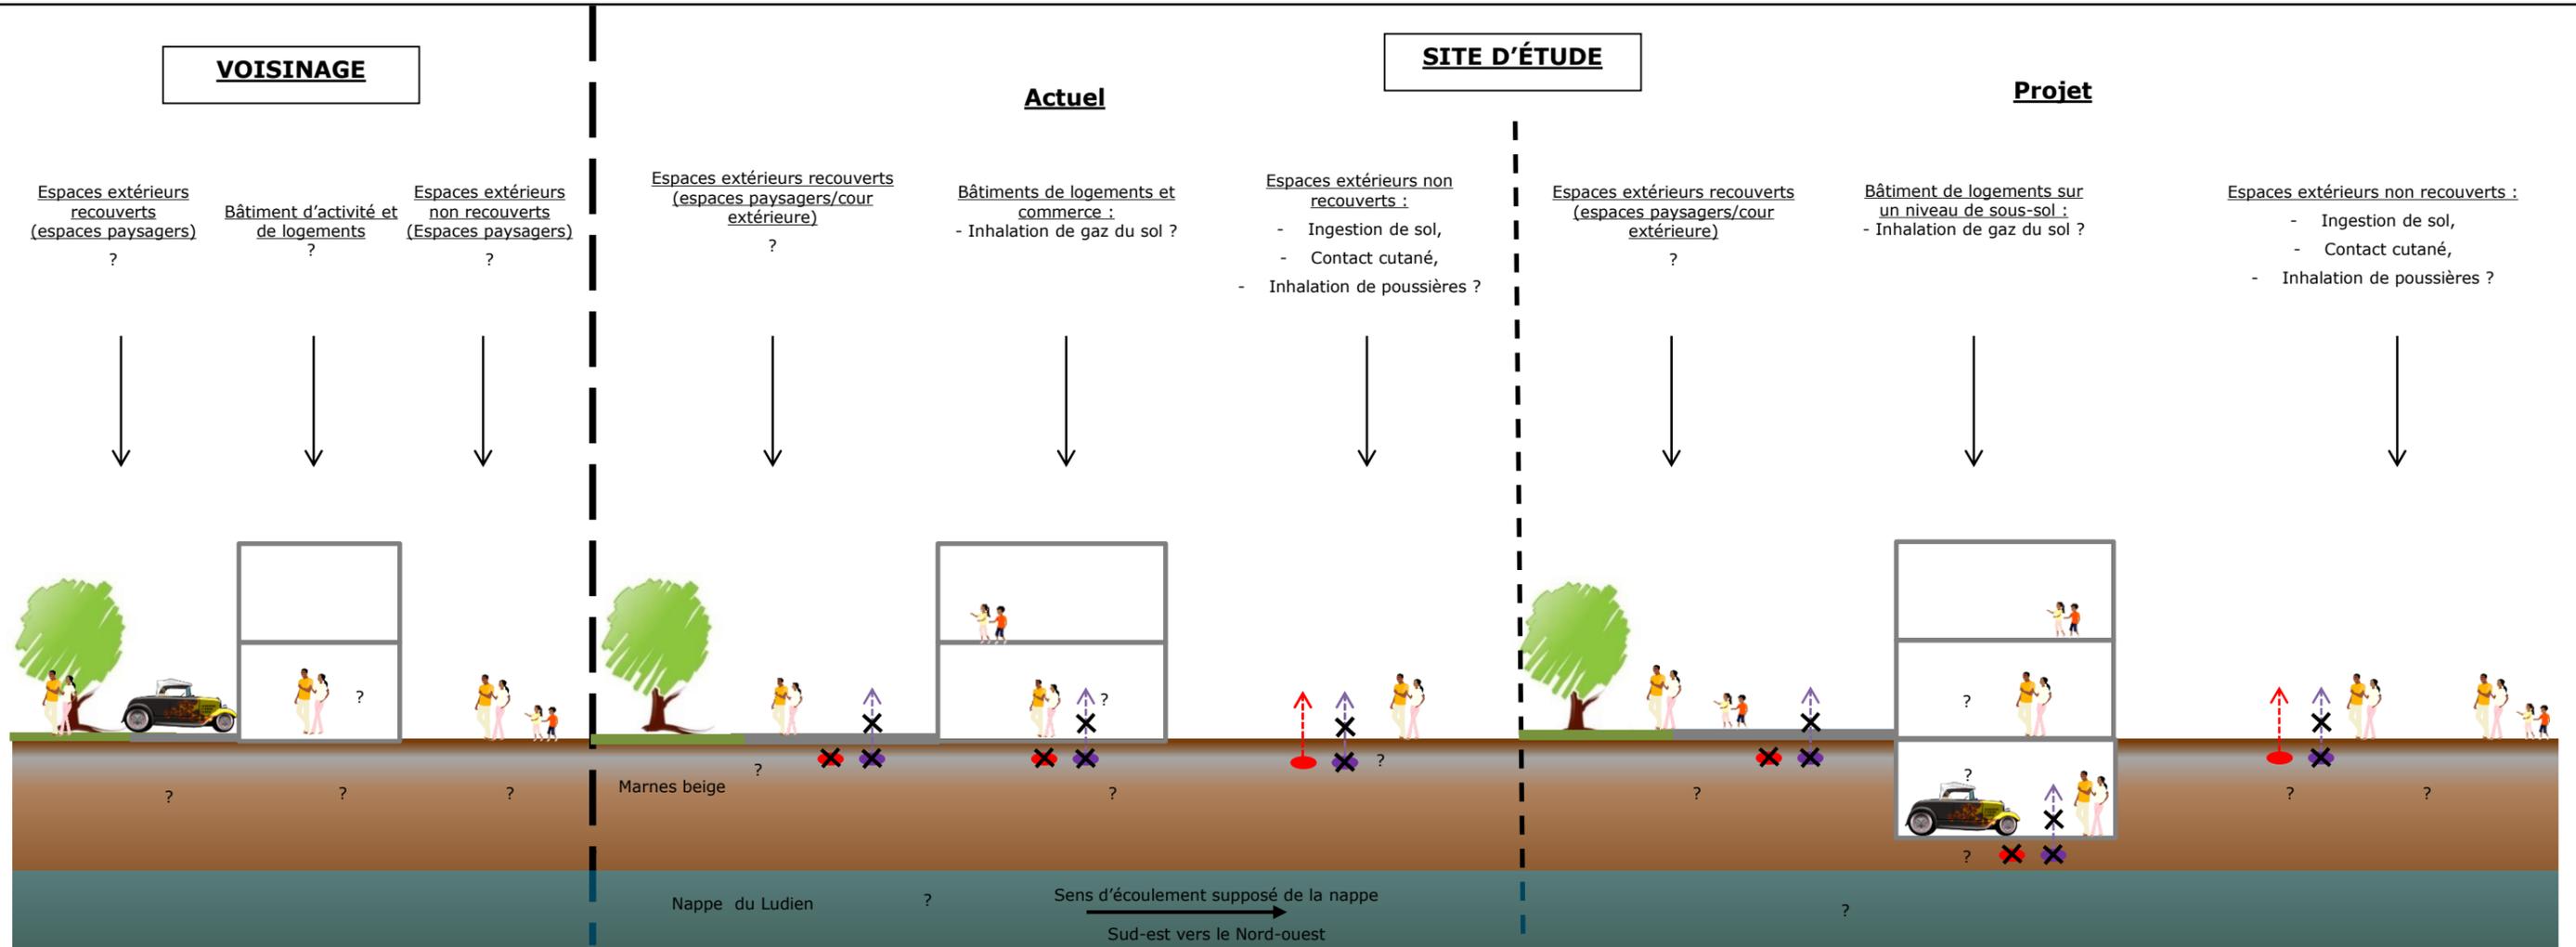
<b>Schéma conceptuel</b>	<p>Aucune source potentielle de pollution n'a été identifiée suite à la réalisation de la prestation INFOS, hormis la présence d'éventuels remblais au droit du site d'éventuelles activités potentiellement polluantes (dépôts de déchets divers, éventuelle pratique de mécanique, résidus de matériaux brûlés...) ayant pu être occasionnées par de possibles occupation illégales (squat) du bâtiment de la parcelle AH10.</p> <p>Les populations concernées sont les éventuels adultes travailleurs, adultes et enfants résidents.</p>
<b>Recommandations</b>	<p>En l'état actuel du site, et au regard des informations obtenues sur la base de la mission INFOS, nous recommandons dans un premier temps, la réalisation de quatre sondages de sol (un sondage par parcelle) entre 2 et 4 m de profondeur afin de statuer sur la qualité des terres présentes au droit du site.</p>

- Sources :**
- Substances non volatiles résiduelles dans les sols (liées aux éventuels remblais et/ou éventuelles anciennes activités potentiellement polluantes)
