ÉTUDE ENVIRONNEMENTALE

Ilot n°H

1-3-5 impasse Chateaudun, 17-19 rue Jules Guesde

Rapport n° 220619_v1-PH du 05 octobre 2022

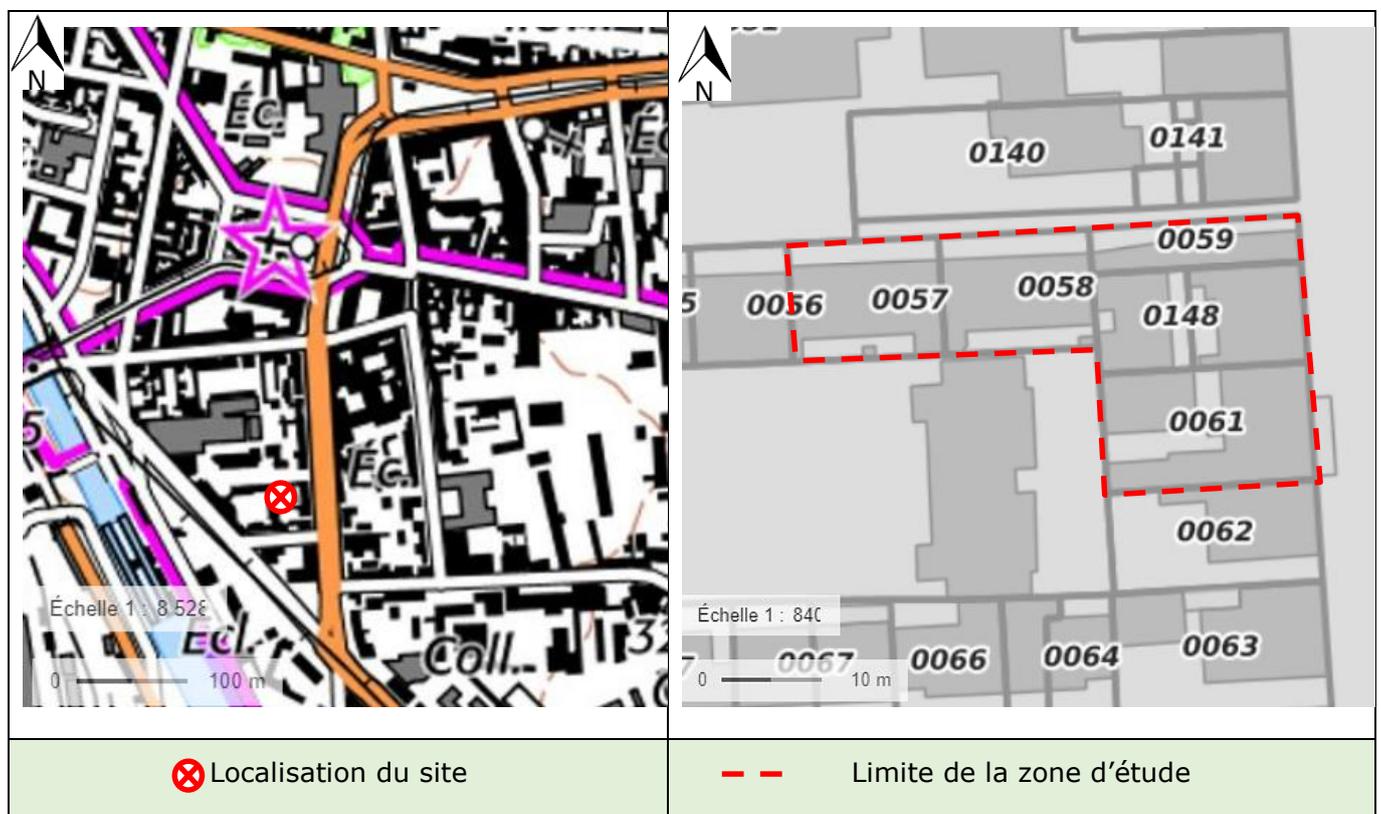
Figure 1 : Localisation du site (source : Extrait de la carte IGN et du plan cadastral)

Le site se trouve au centre-ouest de la commune de SAINT DENIS (93), entre la cité Bourcier, le boulevard Jules Guesde, le boulevard Marcel Semblat et la villa Danre.

Le site objet de l'étude, présente une superficie d'environ 913 m² (parcelles cadastrées AH57, AH58, AH59, AH61, AH148 et AH149), il est actuellement occupé par d'anciens bâtiments de logements et de commerces, des cours extérieures et d'un centre culturel.

D'après la carte IGN, la côte altimétrique moyenne est d'environ + 33 NGF.

La localisation du site en coordonnées Lambert II est X : 600 970 m et Y : 2 437 425 m.

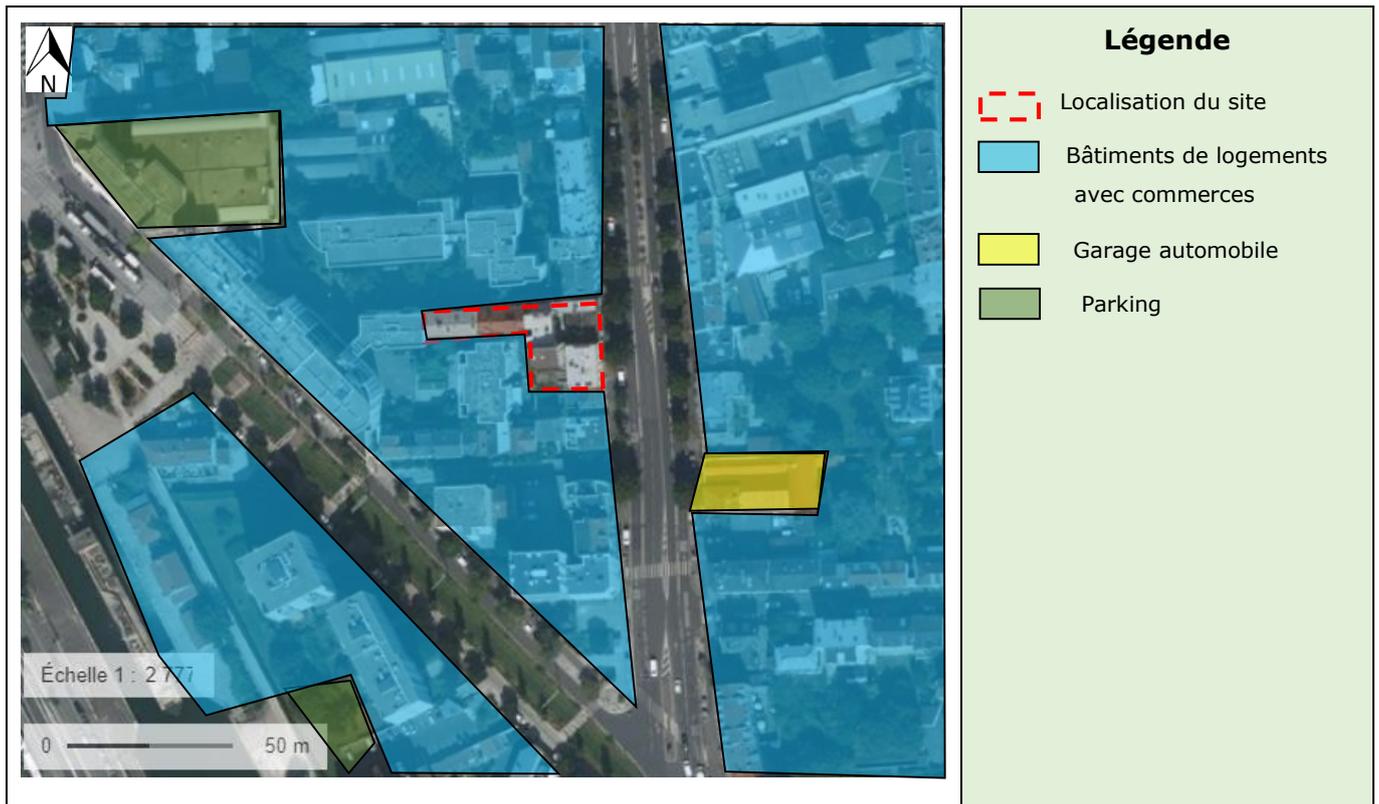
Figure 2 : Usage au voisinage du site (source : GEOPORTAIL)

L'occupation autour du site se caractérise par la présence de bâtiments de logements et de commerces en pied d'immeuble au sud tout autour du site, un bâtiment d'activités au sud-est, et un parking au nord-ouest.

Une activité potentiellement polluante a été identifiée, à savoir, un garage automobile à 40 m au sud-est de la parcelle AH22.

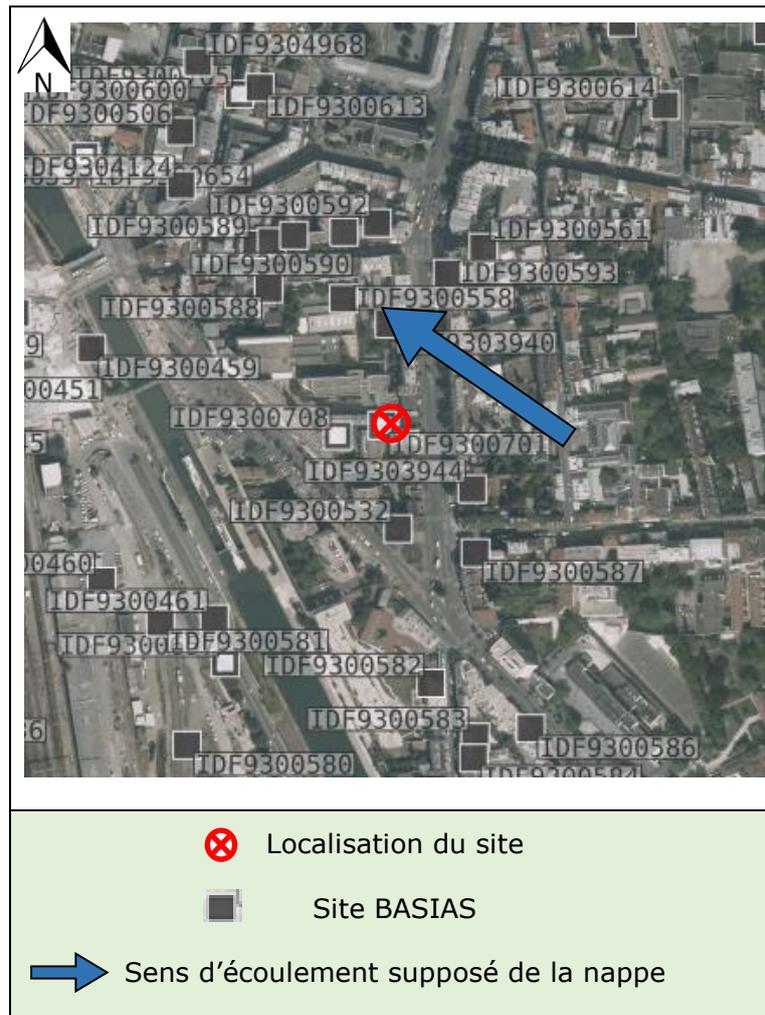
Figure 3 : Localisation des sites BASIAS dans un rayon de 200 m autour de la zone d'étude (source : Infoterre)

On note la présence de 14 sites BASIAS proches de la zone d'étude, dont le premier, est répertorié à environ 75 m de la zone d'étude pour une activité d'entretien et réparation de véhicules automobiles (ou autres).

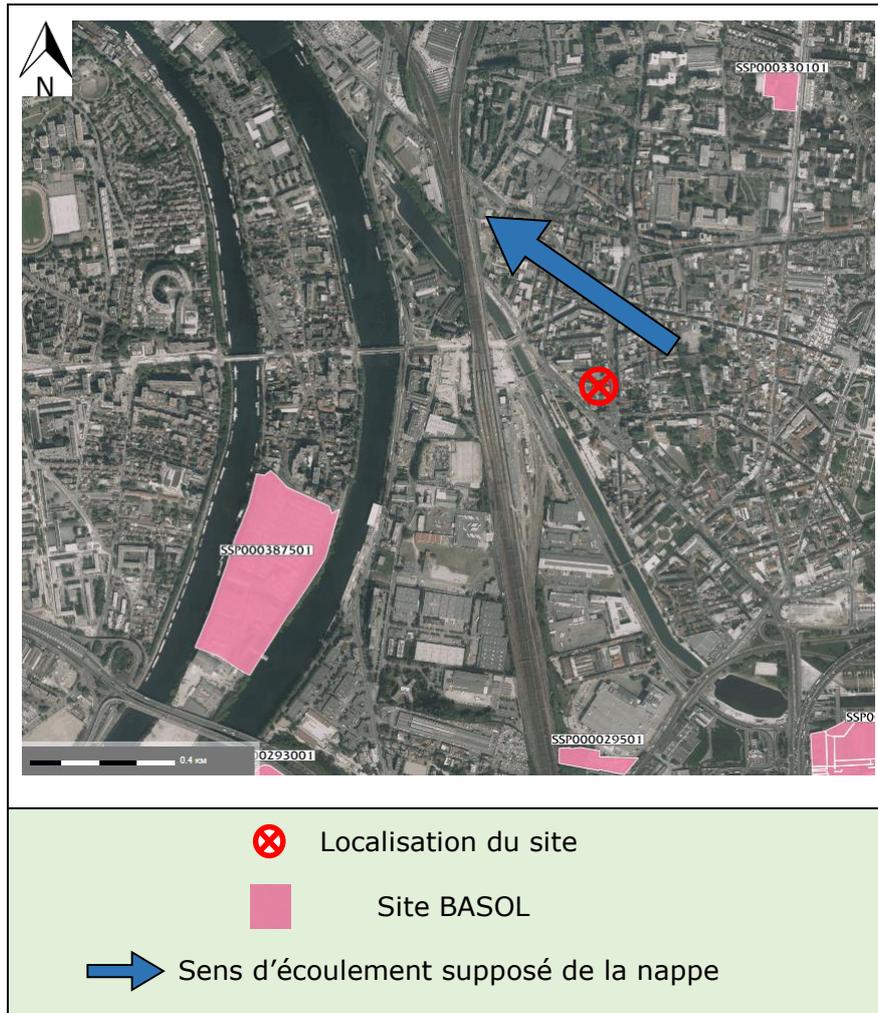
Figure 4 : Localisation des sites BASOL dans un rayon de 1 km autour de la zone d'étude (source : Infoterre)

L'île de Saint-Denis – site Chavret et ses abords (SSP0003875) situé à environ 790 m au sud-ouest de la zone d'étude : il s'agit de plusieurs parcelles qui présentent une pollution radiologique, de niveaux divers, principalement au radium 226 et à l'uranium, engendrée par les activités de l'usine de production de radioéléments SATCHI au début du XXe siècle. Des campagnes de mesure ont été menées dans le quartier, qui ont permis de déterminer son extension géographique. Une pollution chimique est également présente. En outre, une contamination chimique par des solvants chlorés dans les sols et les eaux souterraines (avec un impact à l'extérieur du site) a été mise en évidence. D'autres polluants, tels que les hydrocarbures, les métaux lourds et le mercure, ont été identifiés. Cette pollution chimique recouvre partiellement la pollution radiologique, et la plupart des « points chauds » devront faire l'objet d'une gestion de pollution mixte (chimique et radiologique).

CACI (SSP0000295) situé à environ 980 m au sud de la zone d'étude : Un premier diagnostic des sols est réalisé en 1994, ce dernier préconise une excavation des terres polluées au plomb ainsi qu'une aération des terres légèrement polluées aux hydrocarbures ; d'après le bureau d'études, il y a peu de risque d'impacts sur la nappe. À la suite d'un projet de construction d'un poste de transformation par EDF sur une partie du site en août 2000, une EDR est réalisée et conclut que les risques pour les travailleurs sont inacceptables. Des travaux de réhabilitation, comprenant notamment l'élimination de 500 m³ de terres polluées et un drainage passif sous les bâtiments, sont donc réalisés. En octobre 2000, un nouveau diagnostic est effectué. Il indique la présence d'une pollution aux solvants chlorés, aux BTEX et aux HAP dans la nappe phréatique. Le traitement de cette nappe paraît difficile. C'est pourquoi une purge du flottant ainsi qu'une surveillance de la nappe sont préconisées. Le site est ainsi jugé compatible avec un usage de type industriel. Le projet de construction d'un poste EDF sur une partie du site reçoit donc un avis favorable de la part de l'inspection des installations classées. Toutefois le projet de centrale ne sera pas concrétisé.

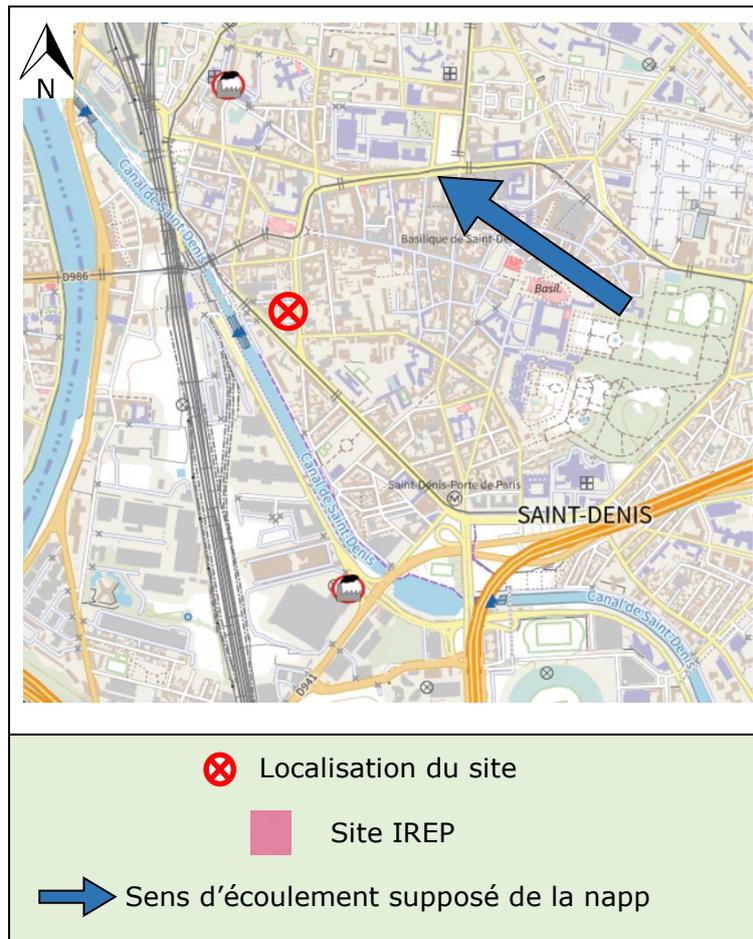
Figure 5 : Localisation des sites IREP dans un rayon de 1 000 m autour de la zone d'étude (source : GEORISQUES)

Deux établissements IREP ont été répertoriés dans un rayon de 1 000 m autour du site, ils concernent :

- ✚ Plaine Commune Energie (site FABIEN) (n° 065.06442) à 620 m au nord : dont les activités comprennent celles de la production et distribution de vapeur et d'air conditionné. Les émissions et polluants recensés concernent le dioxyde de carbone (CO₂) dans l'air.
- ✚ EQUINIX France (n° 074.07362) à 830 m au sud : dont les activités comprennent le traitement de données, l'hébergement et activités connexes, la combustion avec des centrales thermiques et autres installations. Les émissions recensées concernent l'hydrofluorocarbures (HFC).

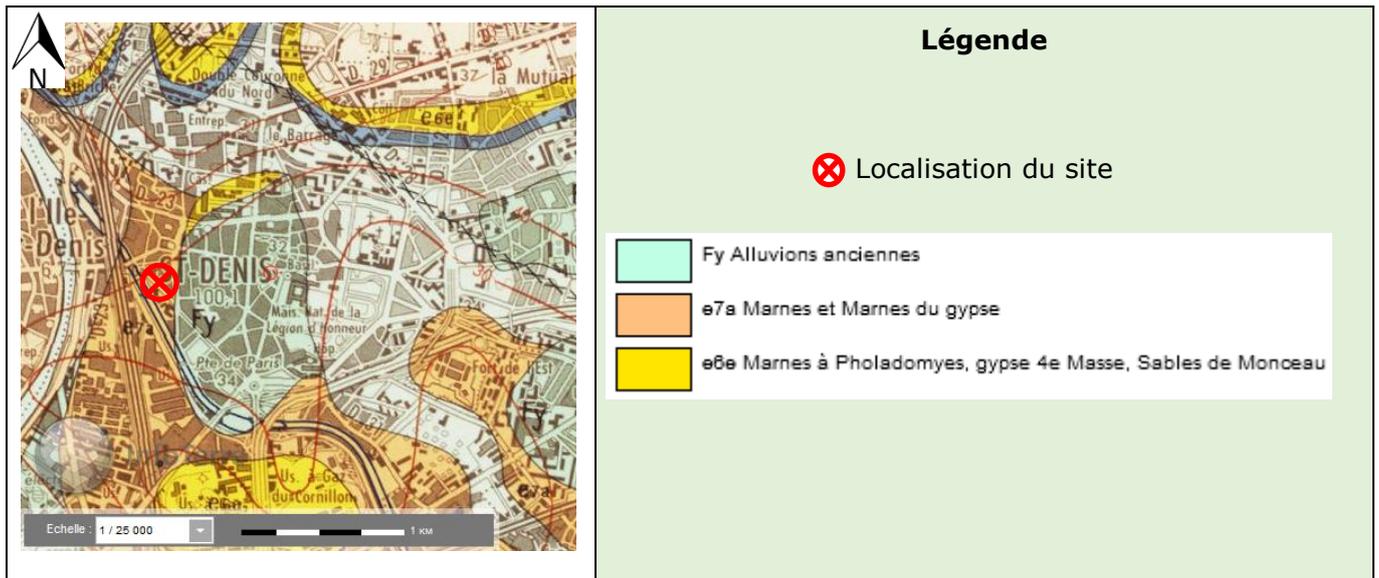
Figure 6 : Extrait de la carte géologique de PARIS au 1/25 000^{ème} du BRGM (source : Infoterre)

- ✚ **Masses et marnes du Gypse (e7a)** : constituées de trois masses de gypse séparées par deux assises marneuses, l'épaisseur de cette formation peut atteindre 5 à 10 m environ,
- ✚ **Marnes à Pholadomyes, 4e Masse et Sables de Monceau (e6e)** : constituées par les marnes à pholadomyes, d'une épaisseur de 2 m environ, la quatrième Masse de Gypse, d'une épaisseur de 1,5 m environ et les Sables de Monceau, composés de sables verdâtres avec des bancs de grès et lits de marne blanche, d'une épaisseur de 3 m environ.

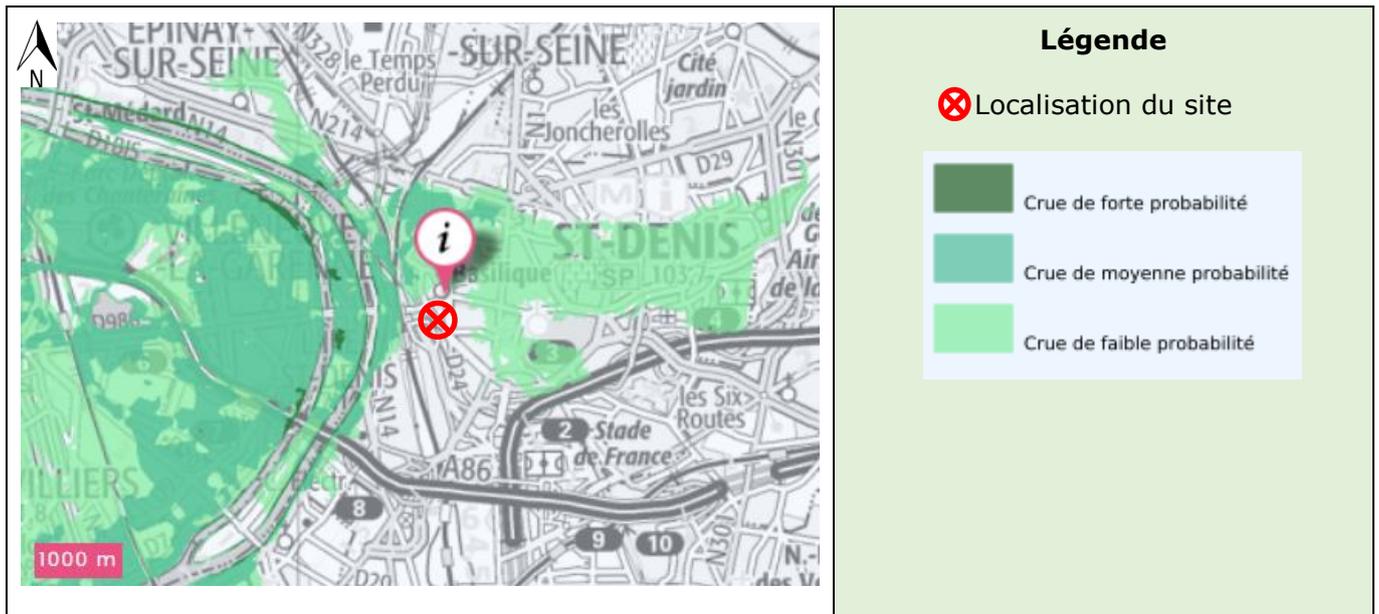
Figure 8 : Extrait de la carte des zones pouvant être inondées (source : GEORISQUES)

D'après le site internet GÉORISQUES (<http://www.georisques.gouv.fr>) du Ministère de la Transition Écologique et Solidaire, le site est localisé au droit d'une crue de faible probabilité (cf. figure 8). De plus la commune de SAINT DENIS (93) est soumise à un Plan de Prévention des Risques Naturels prévisibles (PPRN) inondation, cependant le site est localisé hors du zonage réglementaire (cf. figure 9).

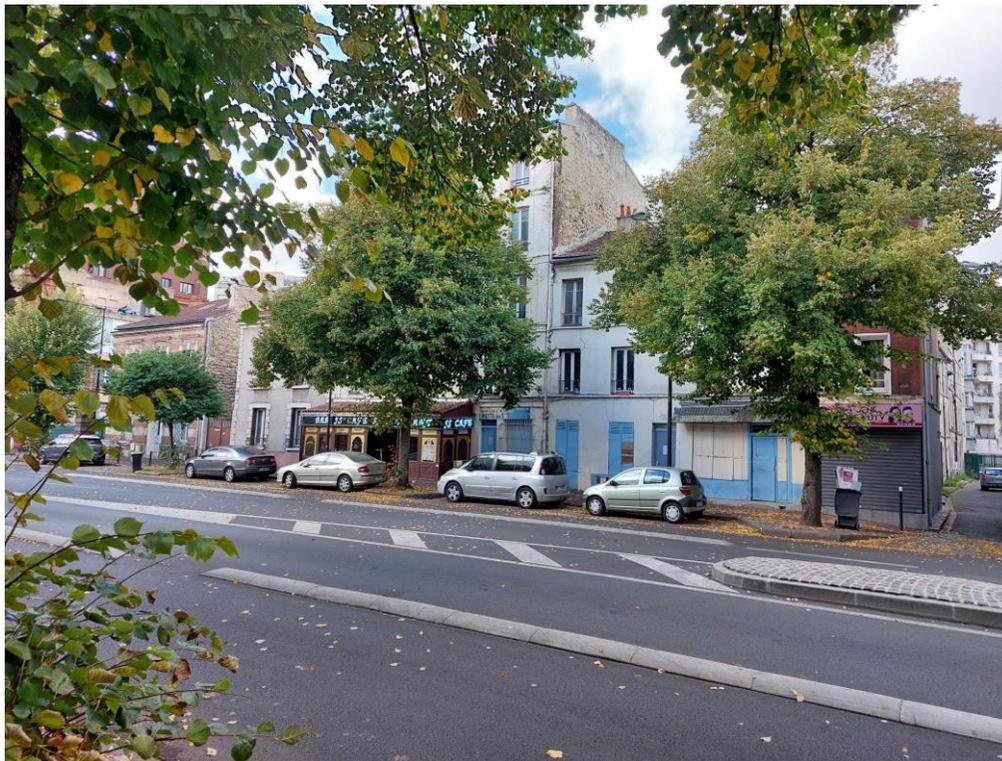
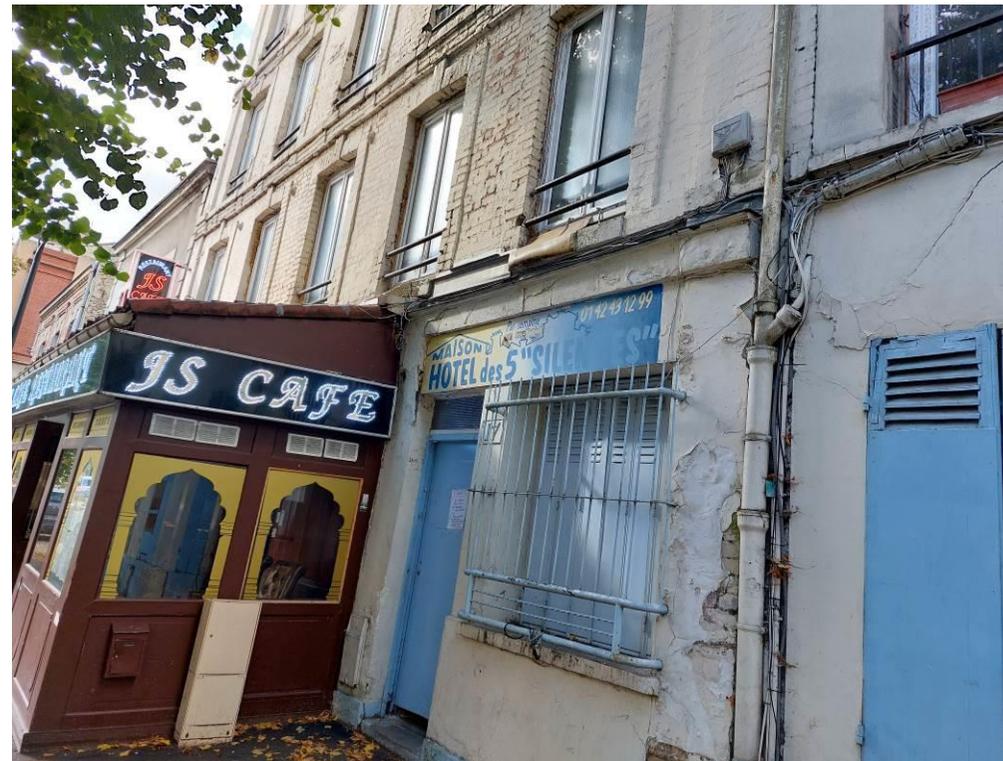
Vue d'ensemble sur la façade des bâtiments de logements avec les commerces en rez-de-chaussée

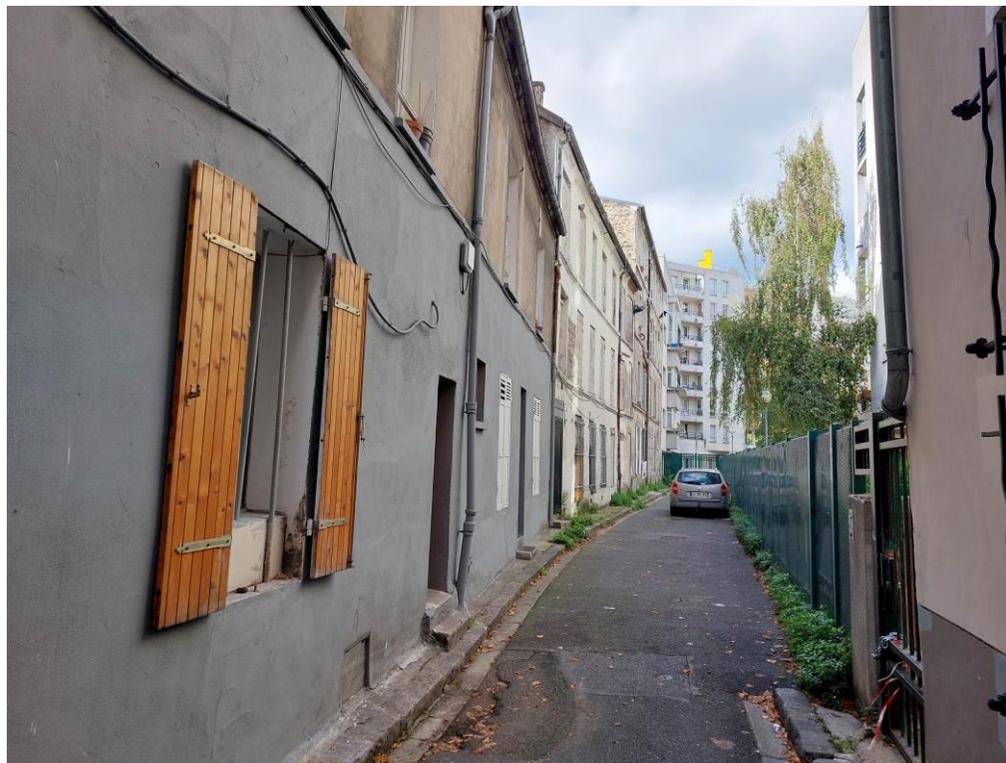
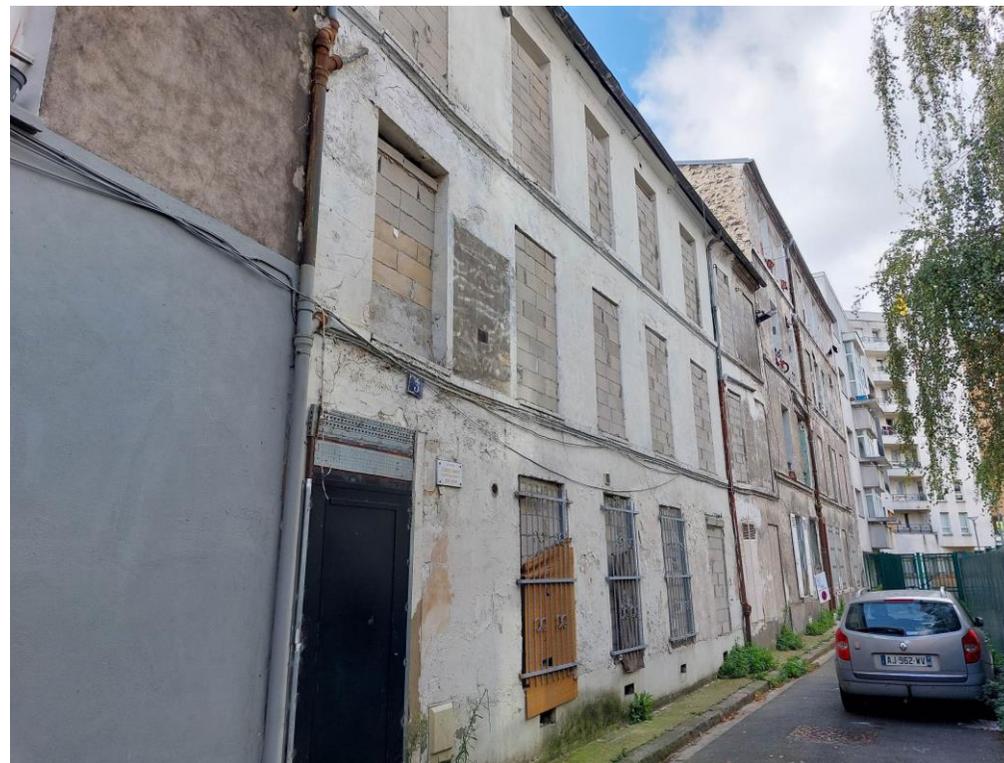
Vue d'ensemble sur la façade des autres bâtiments de logements dont l'immeuble abandonné

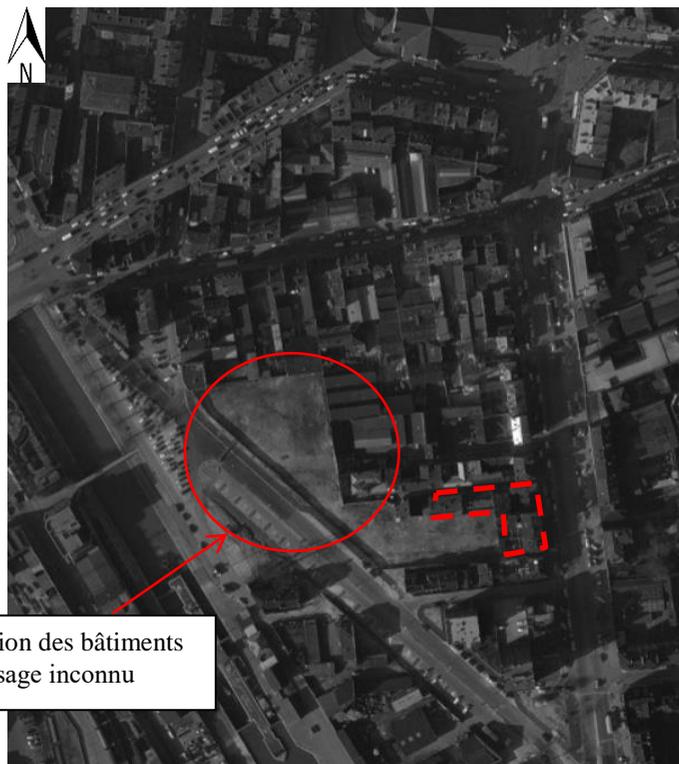
1968

Démolition des bâtiments
d'usage inconnu

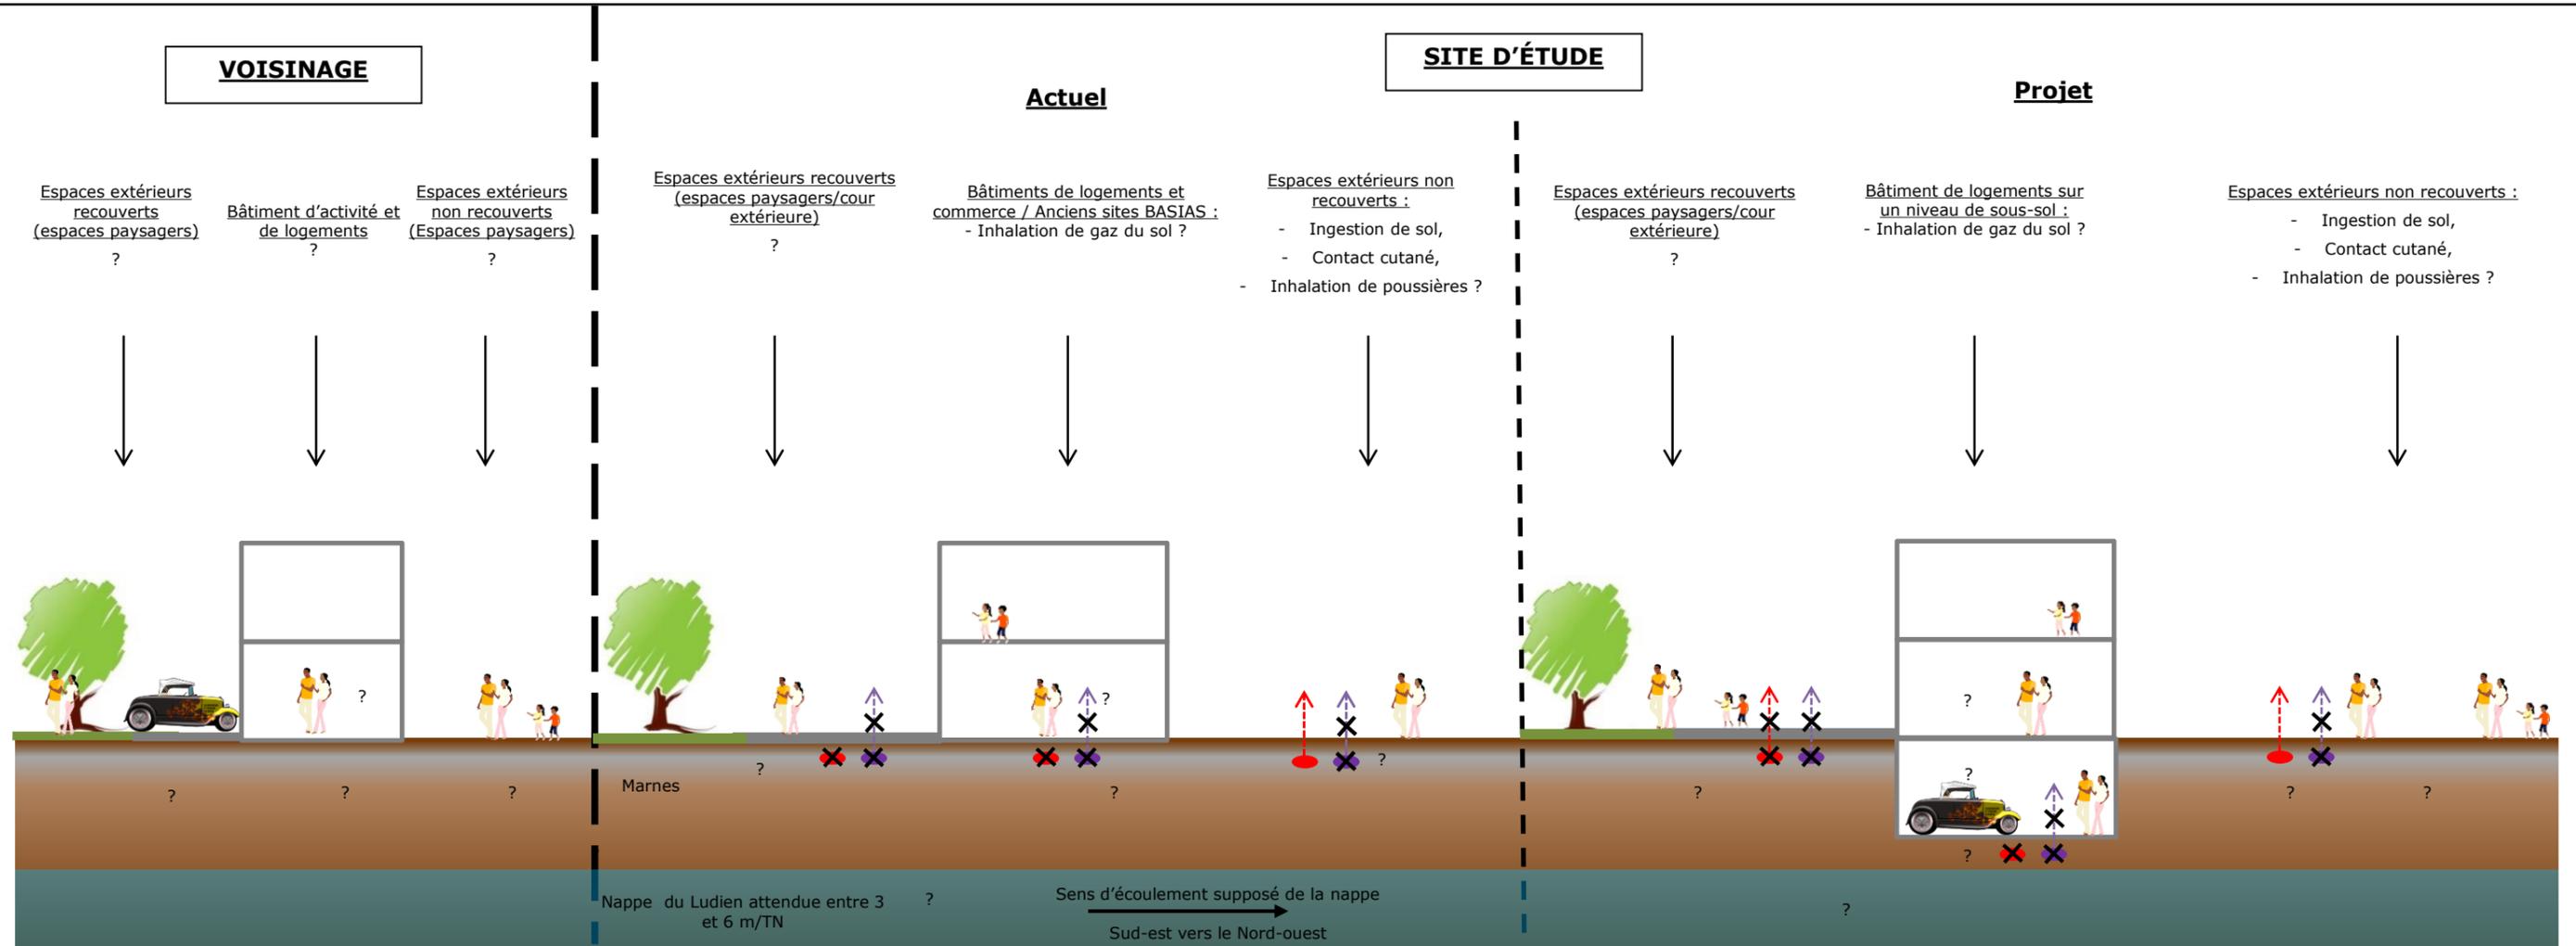
ANNEXE 6 : SCHÉMA CONCEPTUEL – PRESTATION INFOS

- Sources :**
- Substances non volatiles résiduelles dans les sols (liées aux éventuels remblais et/ou éventuelles anciennes activités potentiellement polluantes) ● (X non retenu au regard des aménagements)
 - Substances volatiles résiduelles dans les sols (liées aux éventuels remblais et/ou éventuelles anciennes activités potentiellement polluantes) ● (X non retenu au regard des aménagements)
- Vecteurs :**
- Contact cutané, ingestion de sol et inhalation de poussières ↑ (X non retenu corrélativement à la source)
 - Inhalation de substances volatiles vers l'air ambiant (intérieur et extérieur) ↑ (X non retenu corrélativement à la source)
- Cibles :**
- Adultes travailleurs/résidents amenés à fréquenter les aménagements actuels/futurs
 - Enfants résidents amenés à fréquenter les aménagements actuels/futurs

Schéma conceptuel	<p>Aucune source potentielle de pollution n'a été identifiée suite à la réalisation de la prestation INFOS, hormis la présence d'éventuels remblais au droit du site d'éventuelles activités potentiellement polluantes (dépôts de déchets divers, éventuelle pratique de mécanique, résidus de matériaux brûlés...) ayant pu être occasionnées par de possibles occupation illégales (squat) du bâtiment de la parcelle AH58 et aux possibles activités des sites BASIAS au droit de la zone d'étude.</p> <p>Les populations concernées sont les éventuels futurs adultes travailleurs, adultes et enfants résidents.</p>
Recommandations	<p>En l'état actuel du site, et au regard des informations obtenues sur la base de la mission INFOS, nous recommandons dans un premier temps, la réalisation de six sondages de sol (un sondage par parcelle) entre 2 et 4 m de profondeur afin de statuer sur la qualité des terres présentes au droit du site.</p>
