ÉTUDE ENVIRONNEMENTALE

Ilot J

SAINT DENIS (93)

Rapport n° 220619_v1 du 19 octobre 2022

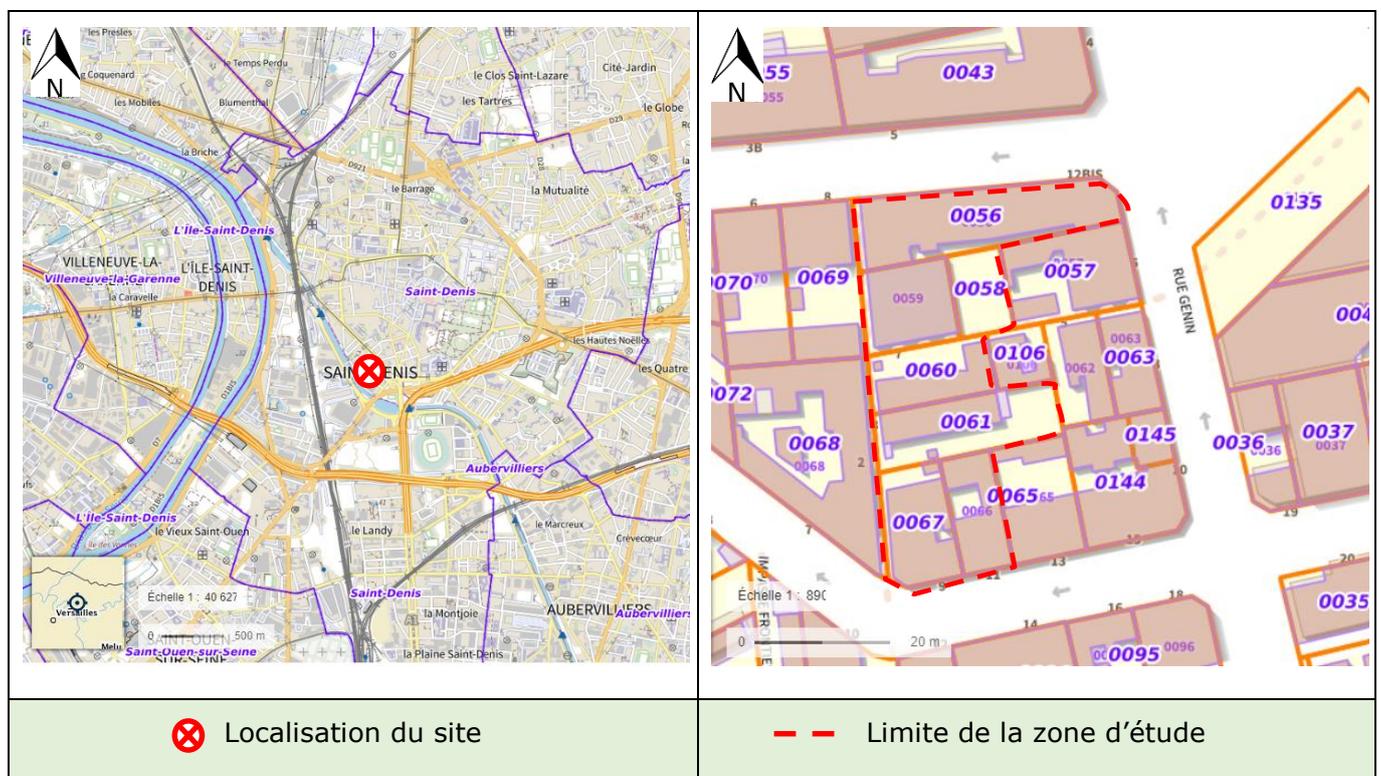
Figure 1 : Extrait de la carte IGN et du plan cadastral

Le site objet de l'étude, présente une superficie d'environ 1 311 m² (parcelles cadastrées BJ56, BJ58, BJ59, BJ60, BJ61, BJ66 et BJ67). Il est actuellement occupé par des bâtiments de logements et commerces en rez de chaussée vétustes.

D'après la carte IGN, la côte altimétrique moyenne est d'environ + 33 NGF.

La localisation du site en coordonnées Lambert II est X : 601 200 m et Y : 2 436 882 m.

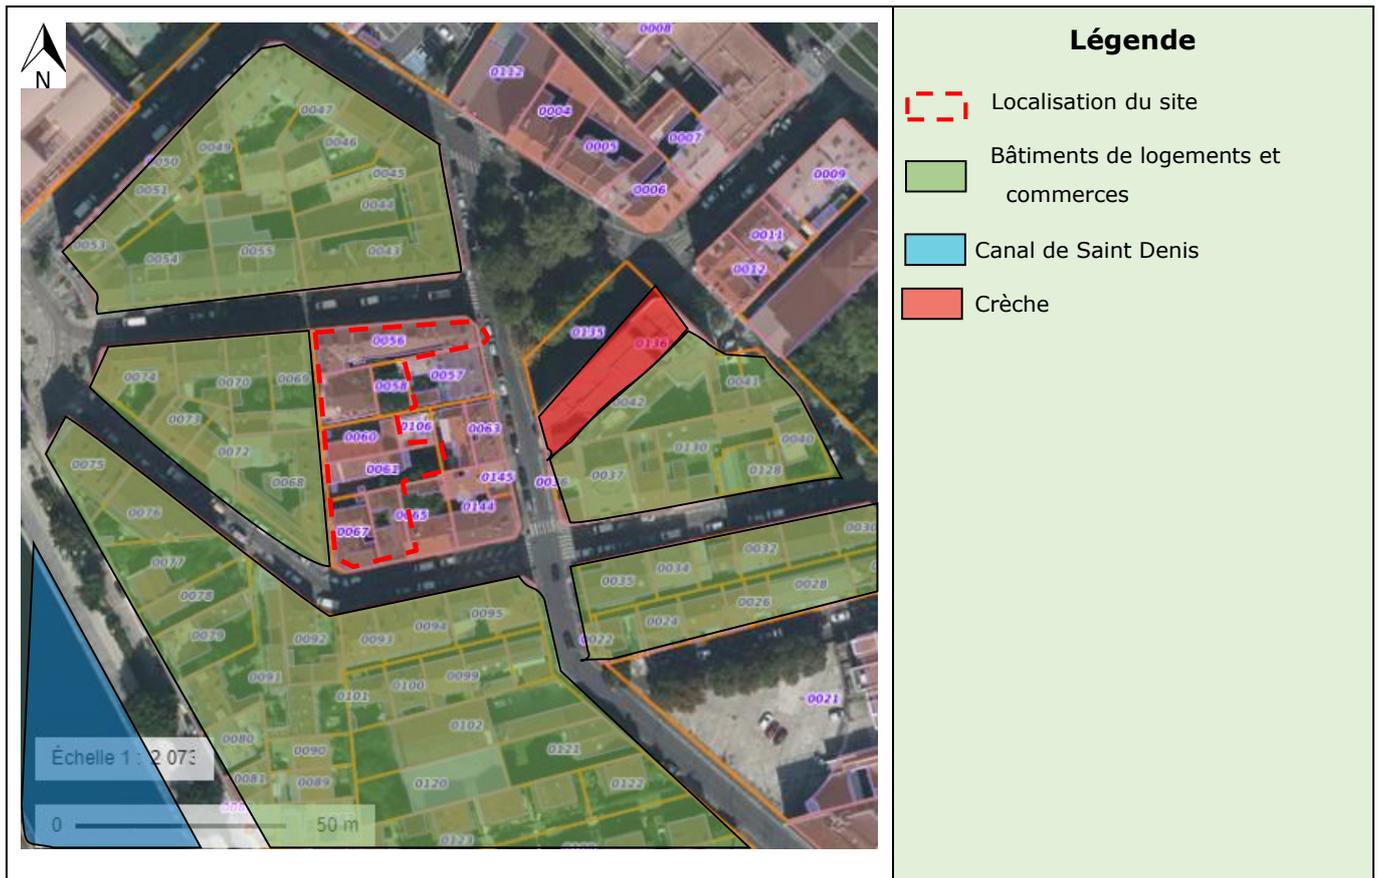
Figure 2 : Usage au voisinage du site (source : GEOPORTAIL)

L'occupation autour du site se caractérise par la présence de bâtiments de logements et de commerces en pied d'immeuble au nord, au sud, à l'est et à l'ouest. On retrouve un peu plus à l'ouest, à 70 m, le canal de Saint Denis.

Un établissement sensible (crèche) a été identifié à environ 50 m à l'est de la zone d'étude.

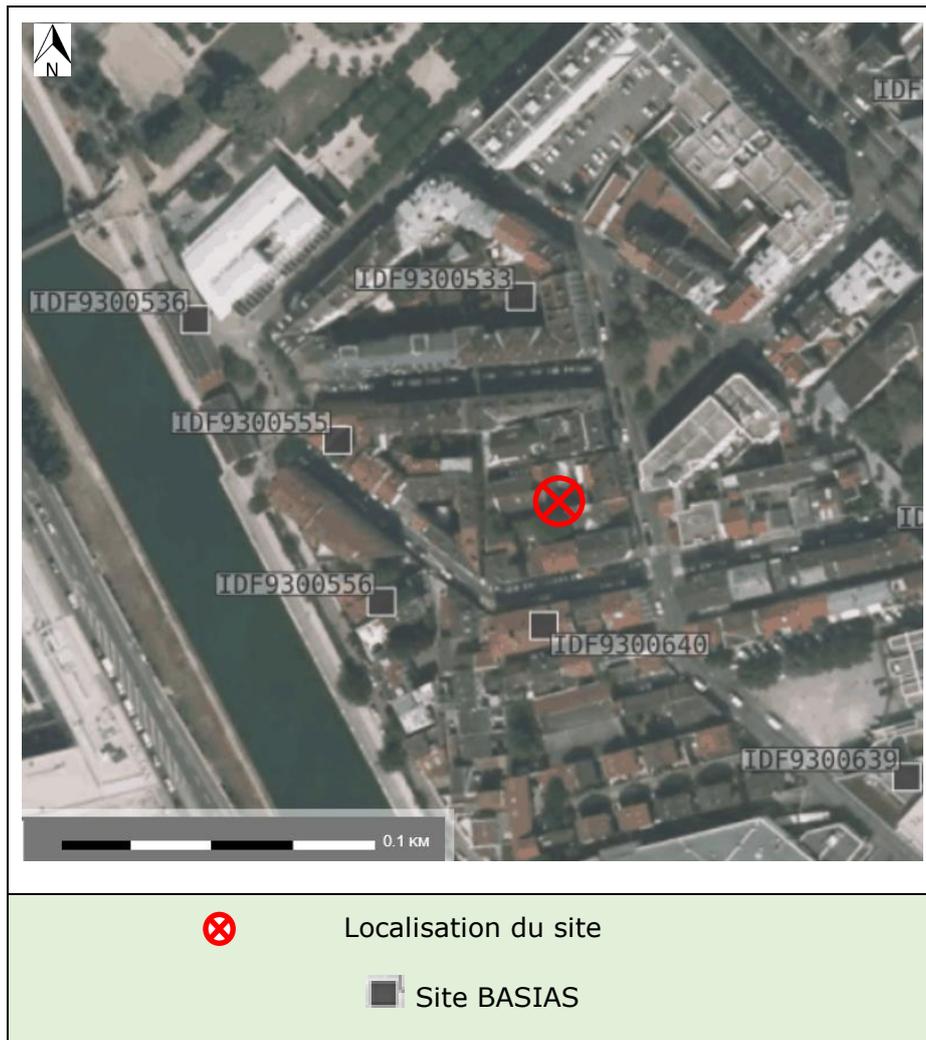
Figure 3 : Localisation des sites BASIAS dans un rayon de 200 m autour de la zone d'étude (source : Infoterre)

On note la présence de 6 sites BASIAS proches de la zone d'étude, dont le premier, est répertorié à environ 45 m de la zone d'étude pour une activité de chaudronnerie, en aval hydraulique supposé.

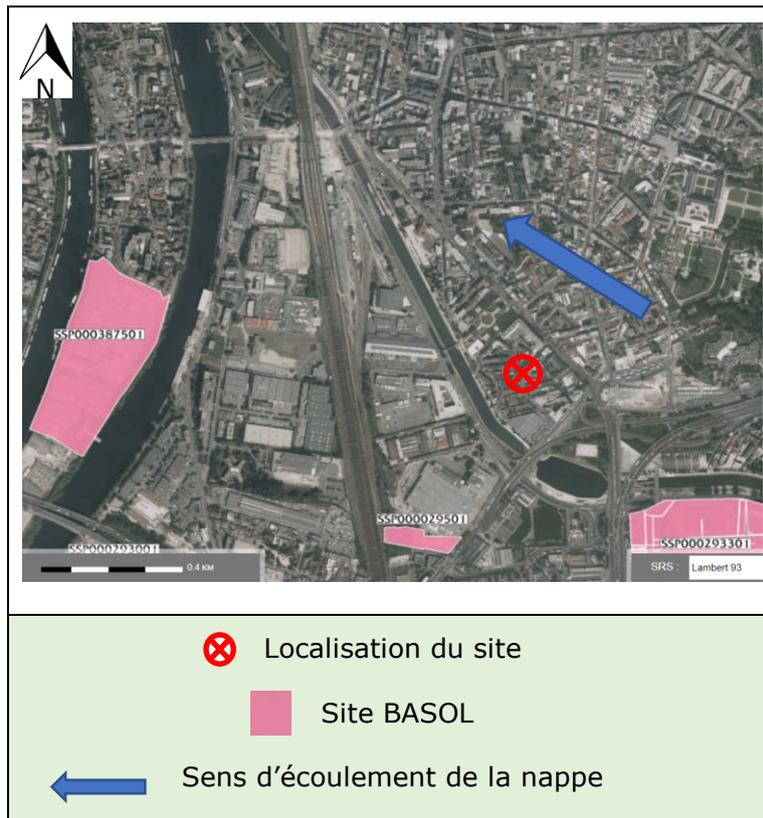
Figure 4 : Localisation des sites BASOL dans un rayon de 1 km autour de la zone d'étude (source : Infoterre)

La société CACI (SSP000295) située à environ 735 m au sud de la zone d'étude : Le site a accueilli la société CACI pour la fabrication de produits chimiques (cire, peinture, acide, poudre, etc.) jusqu'à sa cessation d'activité en 1992. Une partie du site a accueilli une station-service Mobil Oil (coté boulevard Anatole France) qui a cessé ses activités en 1993. Un diagnostic environnemental a révélé une pollution des sols au plomb. Ce dernier préconise une excavation des terres polluées au plomb ainsi qu'une aération des terres légèrement polluées aux hydrocarbures ; d'après le bureau d'études, il y a peu de risque d'impacts sur la nappe. En octobre 2000, un nouveau diagnostic est effectué. Il indique la présence d'une pollution aux solvants chlorés, aux BTEX (benzène, toluène, éthylbenzène et xylène) et aux HAP (hydrocarbure aromatique polycyclique) dans la nappe phréatique. Le traitement de cette nappe paraît difficile. C'est pourquoi une purge du flottant ainsi qu'une surveillance de la nappe sont préconisées. Le site est ainsi jugé compatible avec un usage de type industriel.

L'ancienne usine à gaz du Cronillon est située en amont hydraulique vis-à-vis de la zone d'étude. Le site Chavret et la société CACI sont des sites BASOL situés en latéral hydraulique vis-à-vis du site à l'étude.

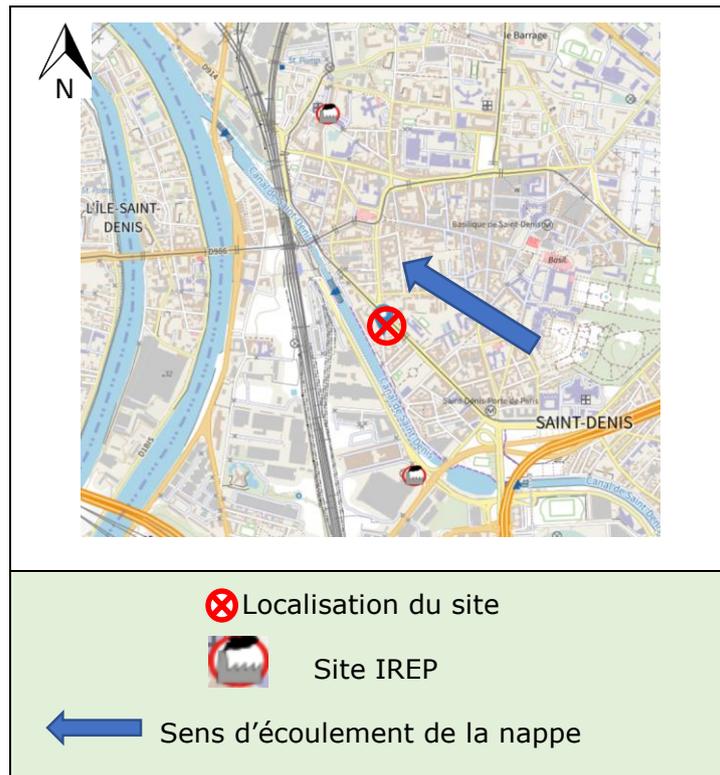
Figure 5 : Localisation des sites IREP dans un rayon de 1 km autour de la zone d'étude (source : Infoterre)

- ✚ Plaine Commune Energie (Site FABIEN - n° 06506442) : dont l'activité principale est la production et distribution de vapeur et d'air conditionné. Les émissions et polluants recensés concernent la production de dioxyde de carbone dans l'air.
- ✚ EQUINIX FRANCE (n° 7407362) : dont l'activité principale est la production et distribution de vapeur et d'air conditionné. Les émissions et polluants recensés concernent la production d'hydrofluorocarbures.

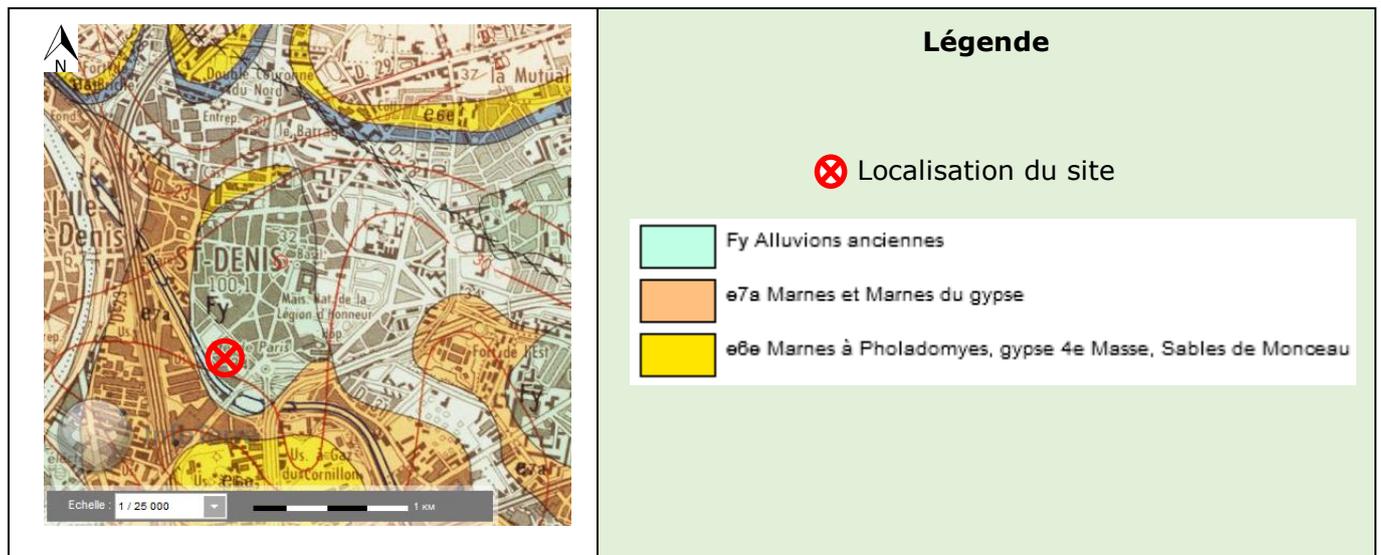
Figure 6 : Extrait de la carte géologique de PARIS au 1/25 000^{ème} du BRGM (source : Infoterre)

- ✚ **Alluvions anciennes : basse terrasse (Fy)** : formation constituée de sables grossiers renfermant des graviers grossiers dont les constituants proviennent soit de la craie, soit des différents terrains tertiaires sur une épaisseur d'environ 10 m,
- ✚ **Masses et marnes du Gypse (e7a)** : constituées de trois masses de gypse séparées par deux assises marneuses, l'épaisseur de cette formation peut atteindre 35 m environ,
- ✚ **Marnes à Pholadomyes, 4e Masse et Sables de Monceau (e6e)** : constituées par les marnes à pholadomyes, d'une épaisseur de 2 m environ, la quatrième Masse de Gypse, d'une épaisseur de 1,5 m environ et les Sables de Monceau, composés de sables verdâtres avec des bancs de grès et lits de marne blanche, d'une épaisseur de 3 m environ.

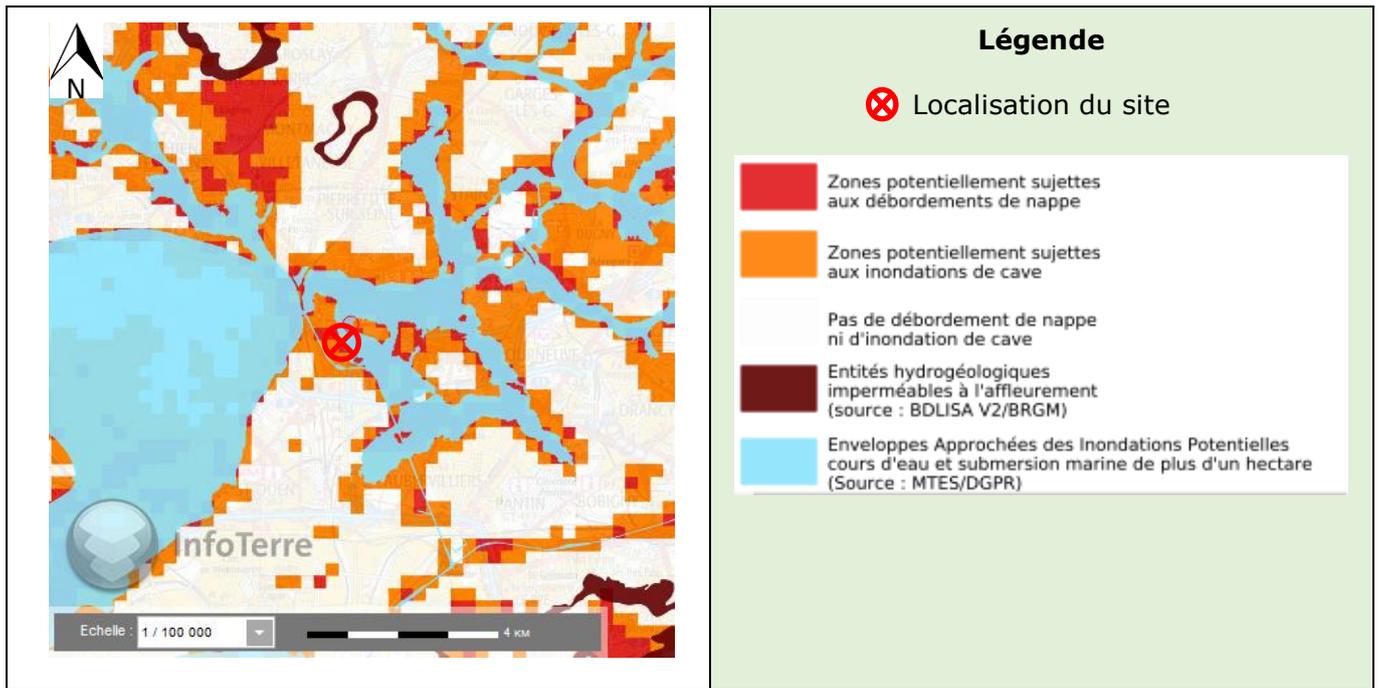
Figure 7 : Extrait de la carte des remontées de nappe (source : BRGM)

D'après les informations recueillies sur le site du BRGM (<http://www.infoterre.fr>), le projet est situé dans une enveloppe approchée des inondations potentielles cours d'eau et submersion marine de plus d'un hectare. La figure 7 ci-dessous présente un extrait de la carte des inondations par remontées de nappes au droit du site :

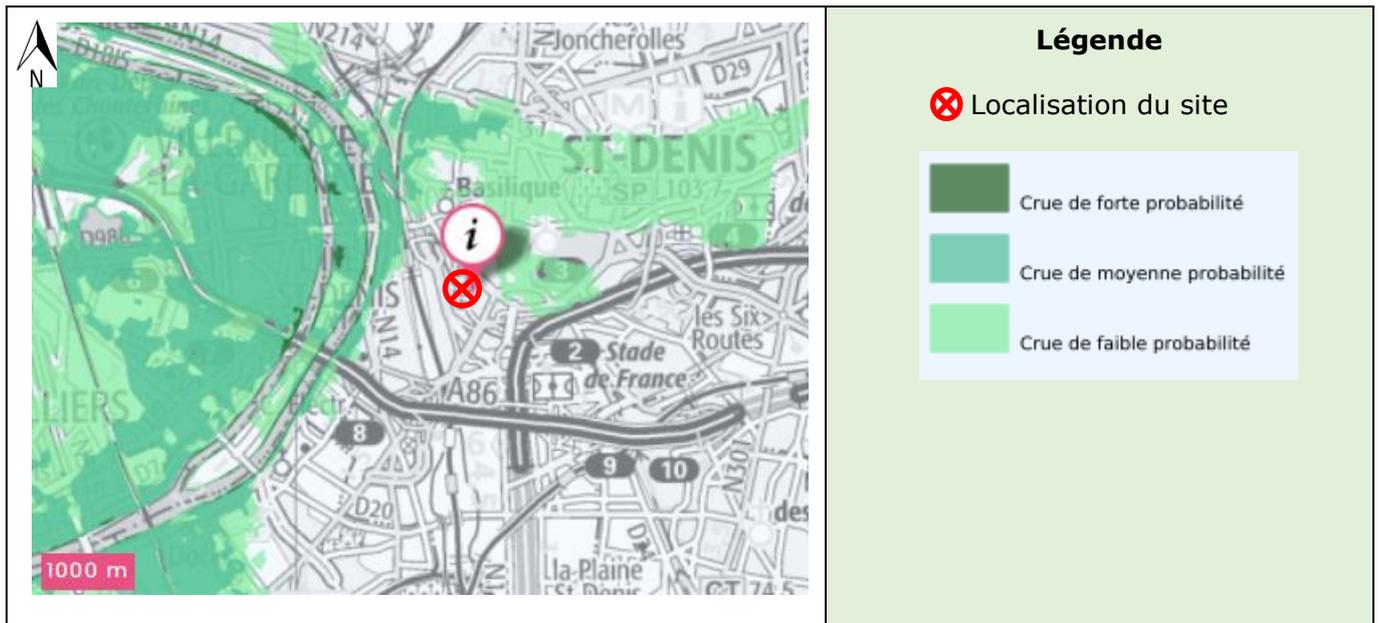
Figure 8 : Extrait de la carte des zones pouvant être inondées (source : GEORISQUES)

D'après le site internet GÉORISQUES (<http://www.georisques.gouv.fr>) du Ministère de la Transition Écologique et Solidaire, le site est localisé au droit d'une zone de crue de faible probabilité (cf. figure 8). De plus la commune de SAINT DENIS (93) est soumise à un Plan de Prévention des Risques Naturels prévisibles (PPRN) inondation, cependant le site est localisé hors du zonage réglementaire (cf. figure 9).

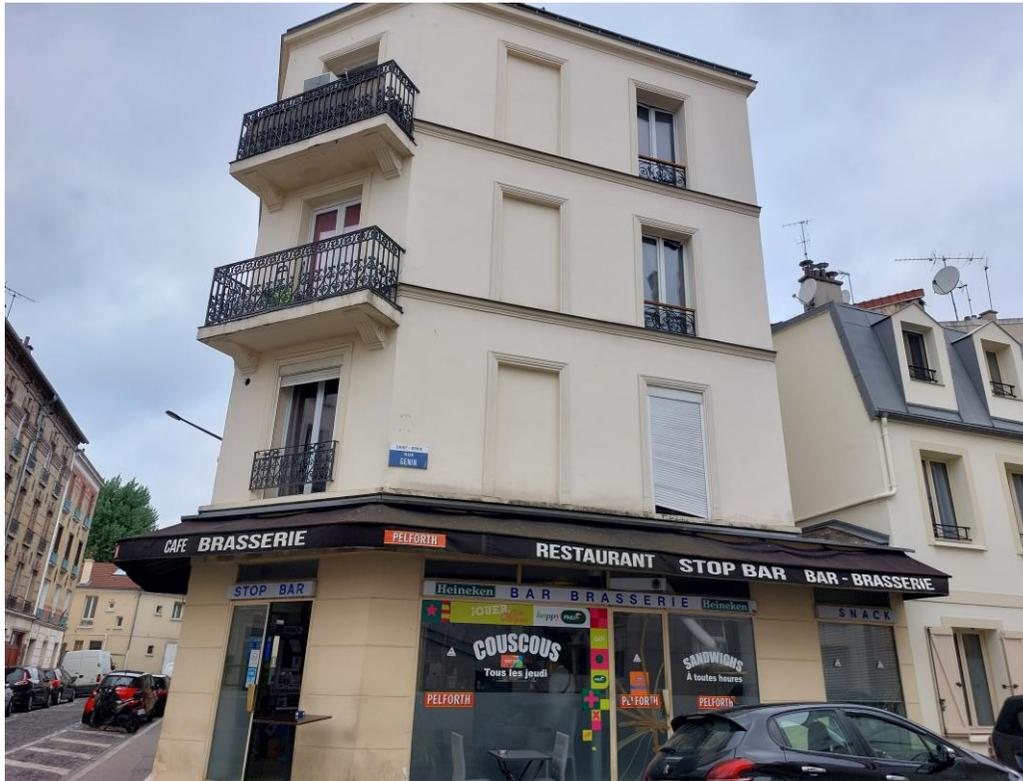
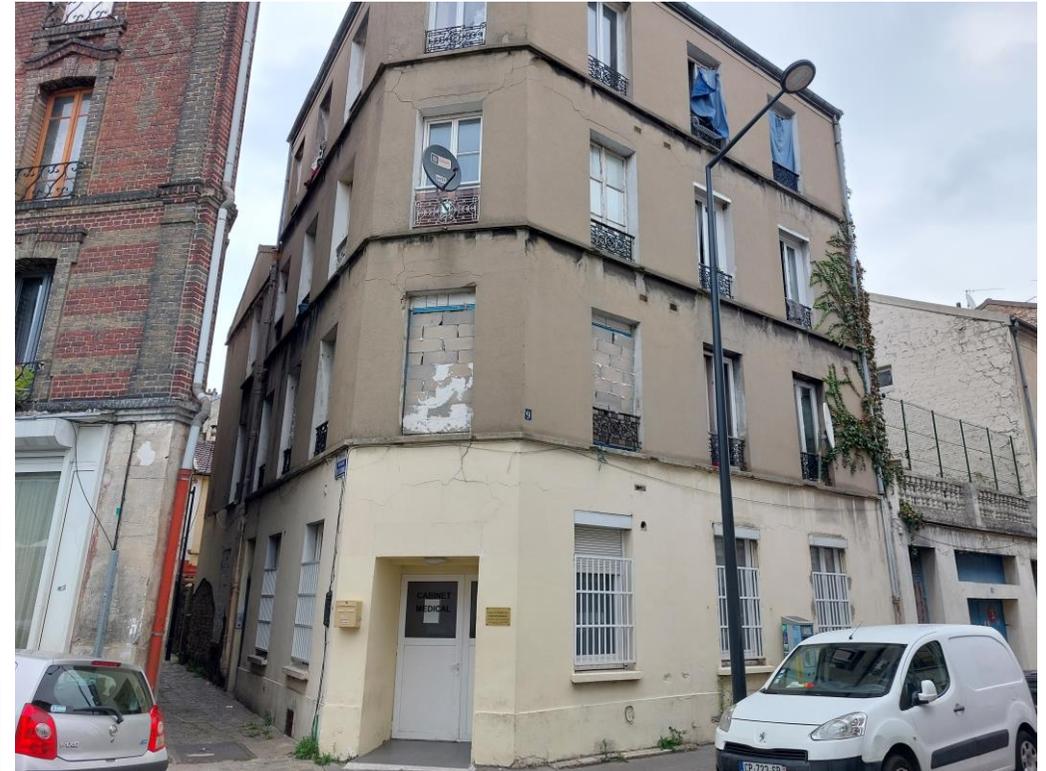
Présence de bâtiments de logements collectifs / commerces au droit de la zone d'étude

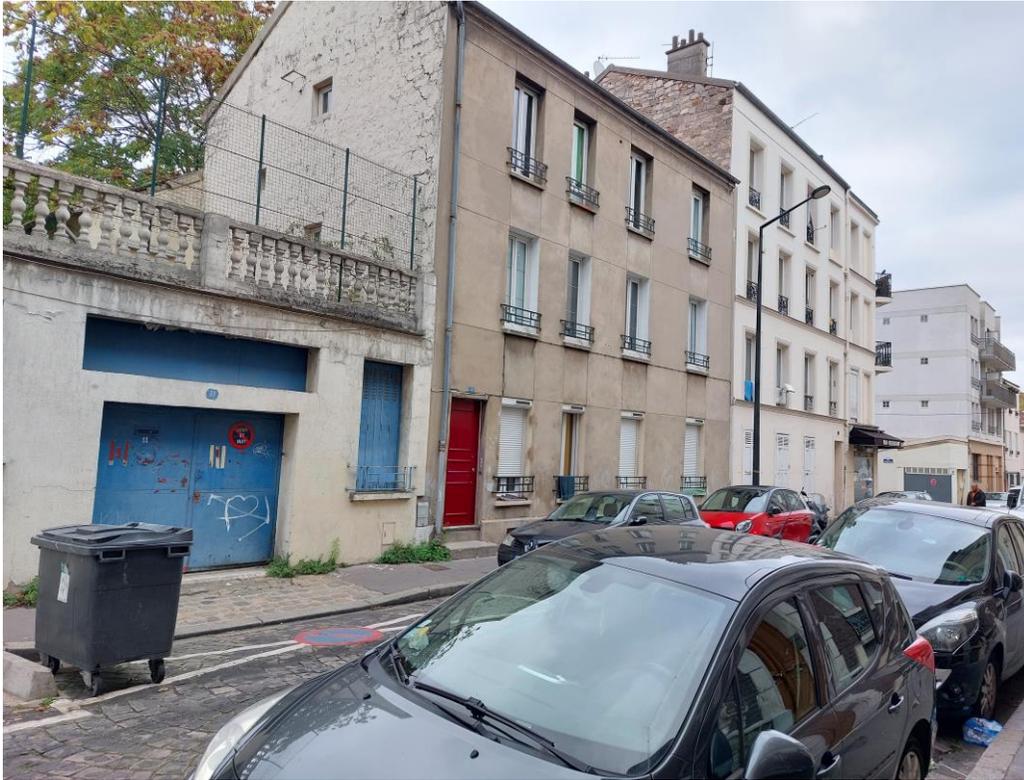
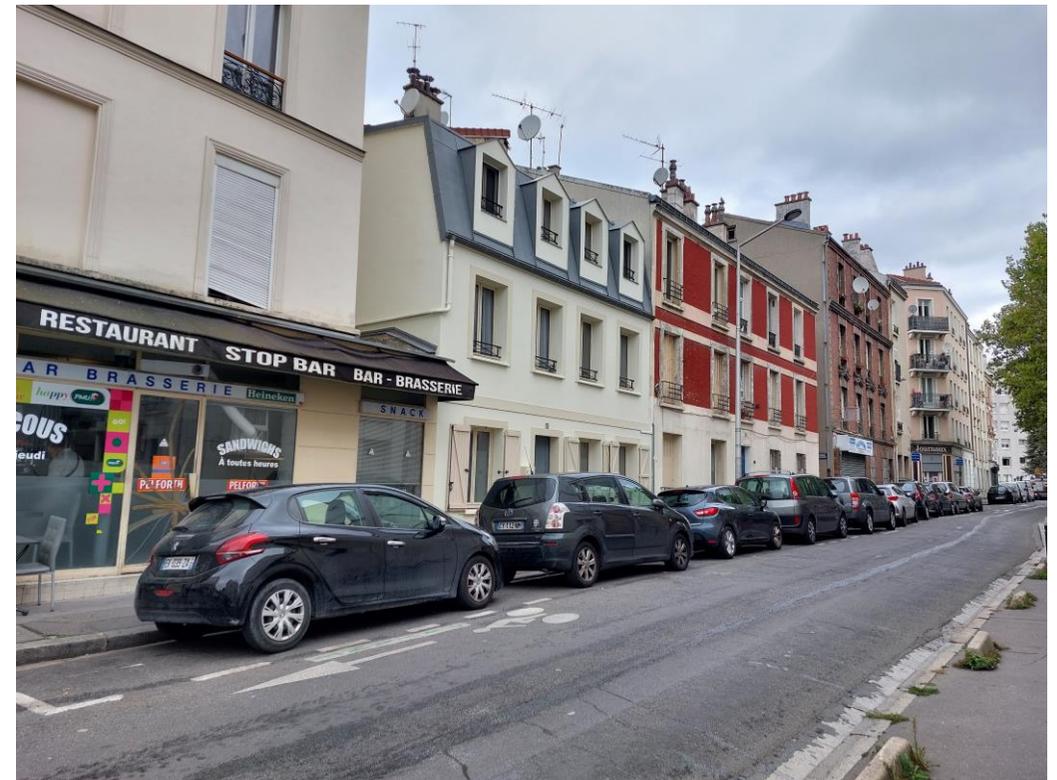
Présence de bâtiments de logements collectifs / commerces au droit de la zone d'étude

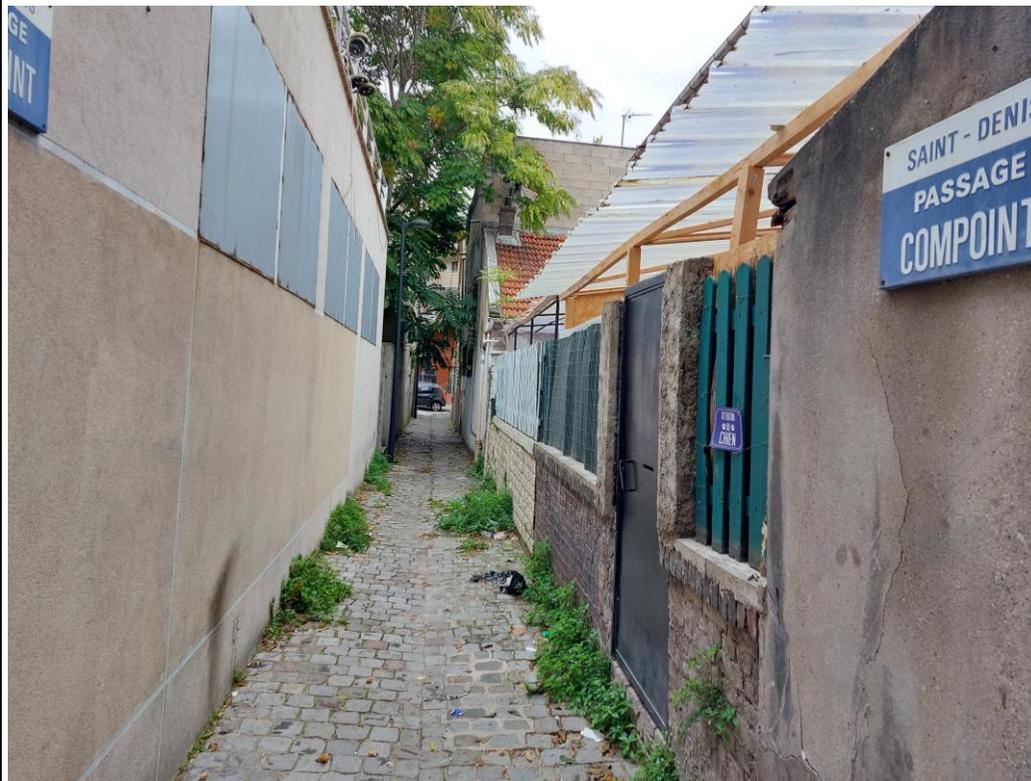
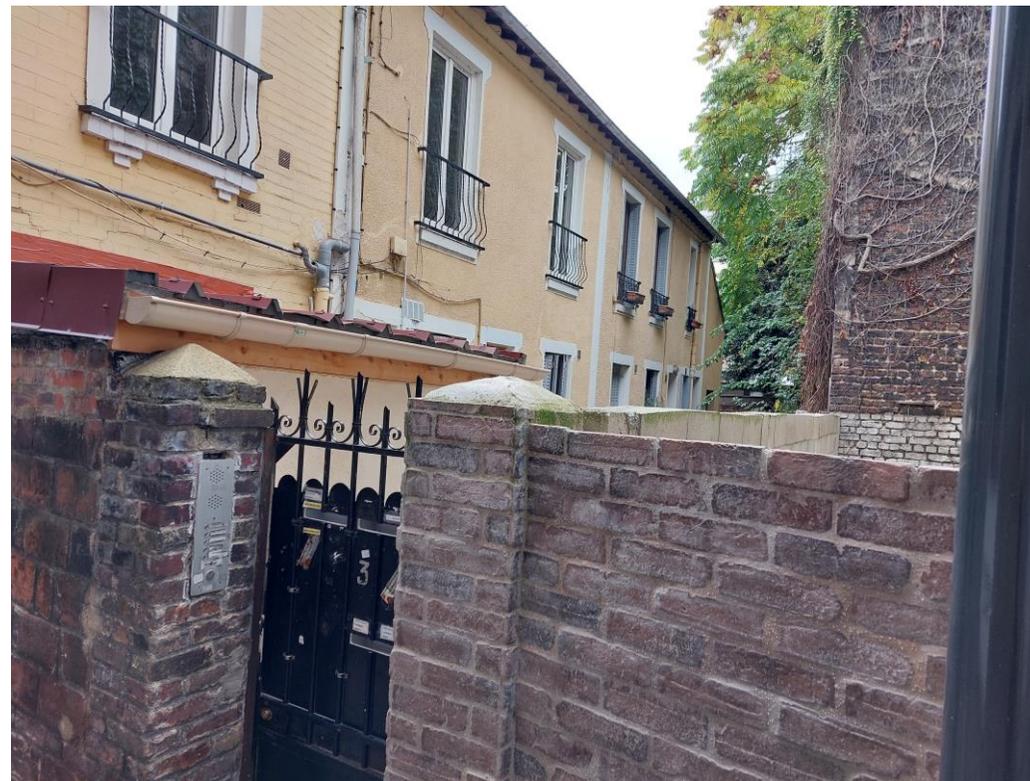
Présence de bâtiments de logements collectifs / commerces au droit de la zone d'étude
