**ÉTUDE ENVIRONNEMENTALE**

Eco-quartier Gare de PANTIN – Quatre chemins

**PANTIN (93)**

**Rapport n° 200317\_P1\_v1 du 10 novembre 2021**

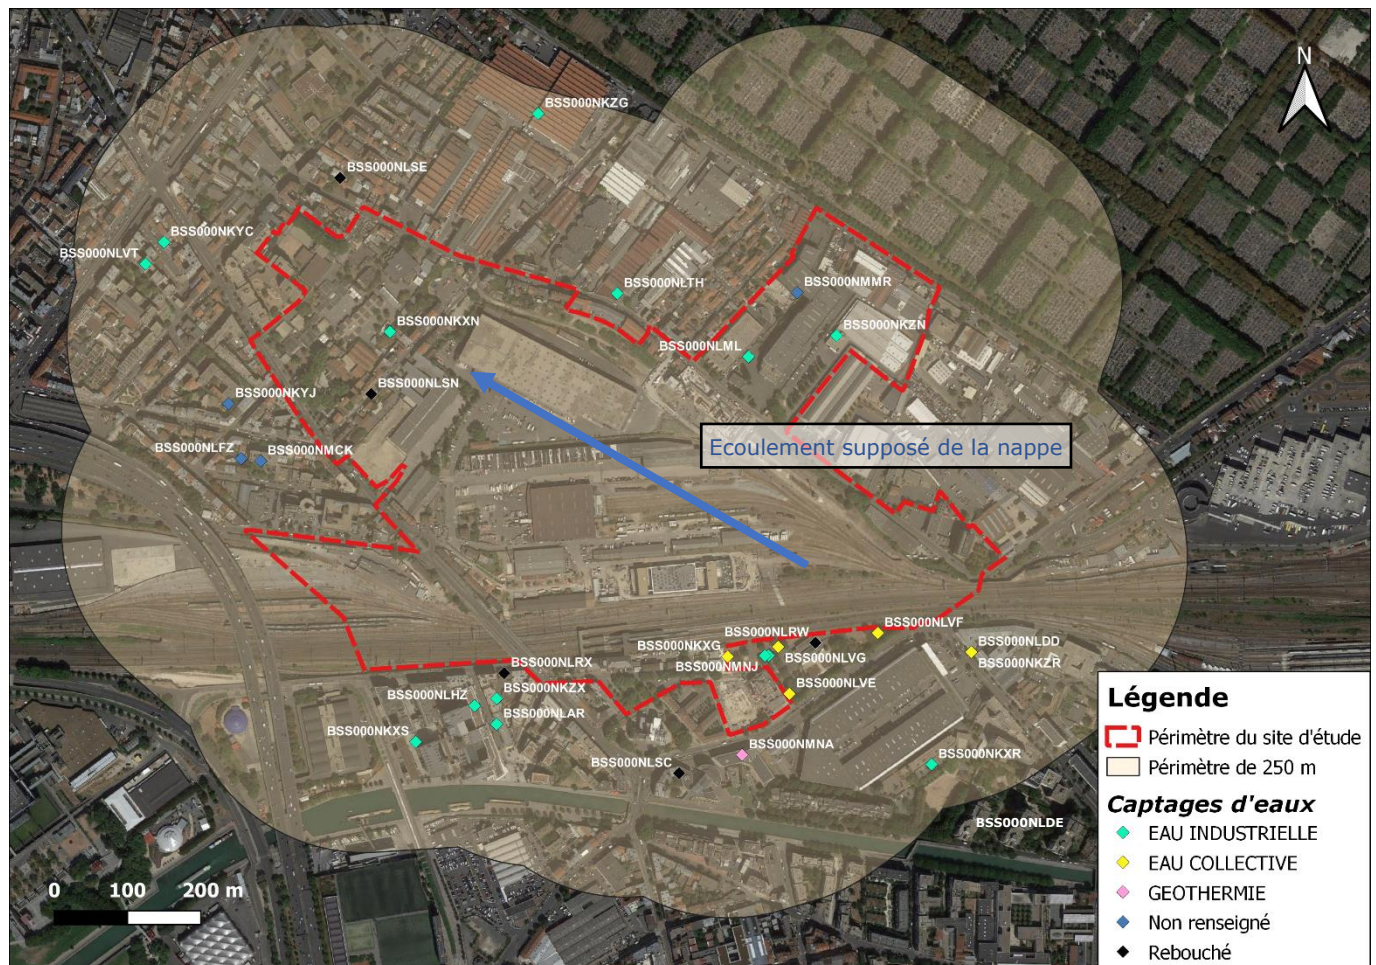
**Figure 13 : Localisation des captages d'eaux (source : Infoterre)**

Un inventaire des forages et/ou puits répertoriés au droit et à proximité du site a également été réalisé suite à la consultation de la Base de Données du Sous-Sol (BSS) du BRGM :

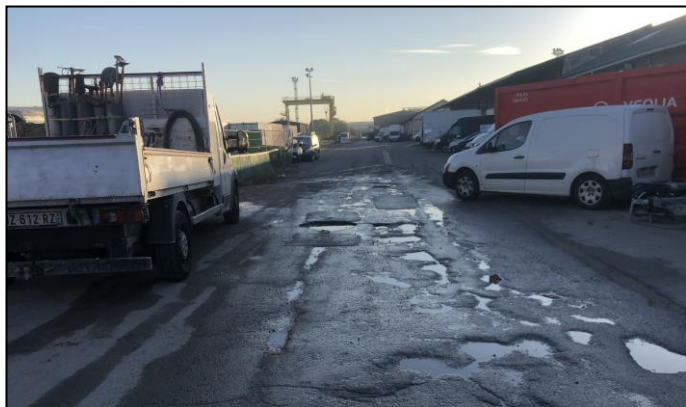
Photographie n°43 – Espaces extérieurs (enrobé en mauvais état favorisant les infiltrations)

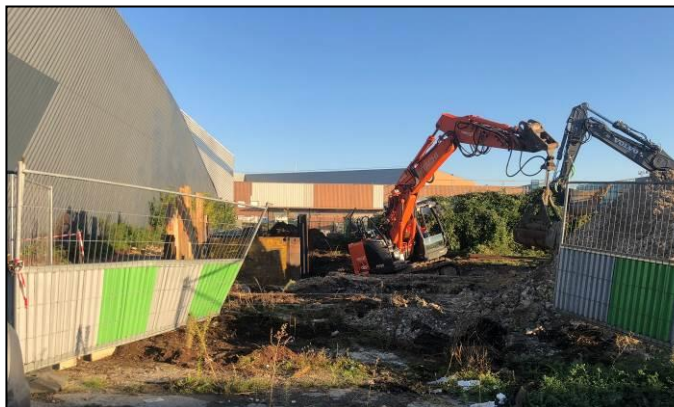
Photographie n°44 – Chantier au droit des entrepôts de la réserve des arts et Lemon Tri (façade ouest)

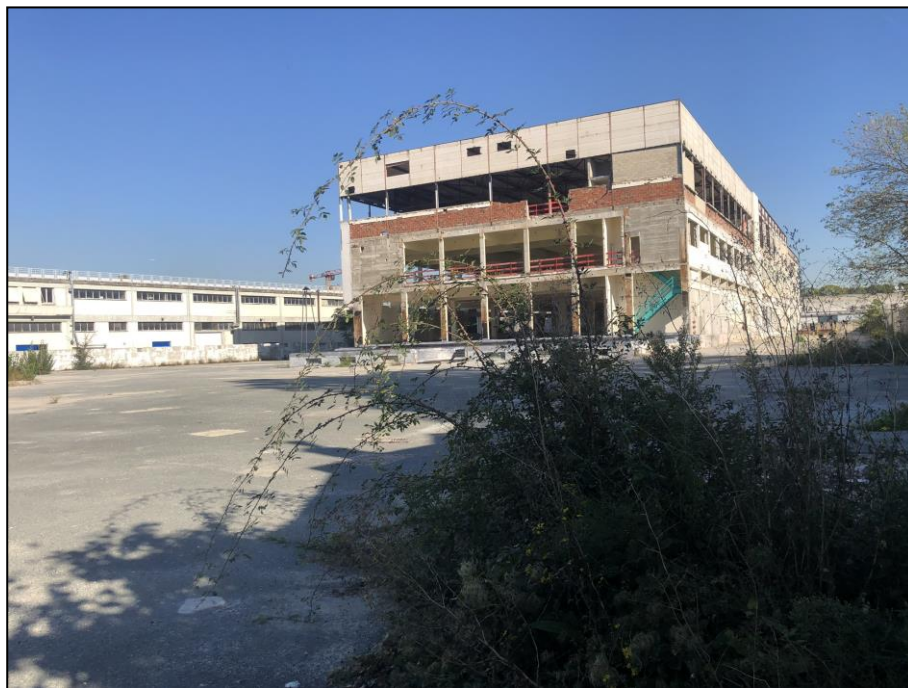
Photographie n°16 – Bâtiment en phase travaux
