**ETUDE GEOTECHNIQUE G1 + G5**

Aménagement de l'Ecoquartier Gare de Pantin - Quatre Chemins  
Création de voiries, aménagement d'espaces verts et création d'ouvrages  
de gestion des eaux pluviales

Rue Honoré / Rue Cartier Bresson / Rue Denis Papin / Avenue Edouard  
Vaillant  
PANTIN (93)

**Rapport n°09977 pièce n°2 version 2 - 17 mai 2022**

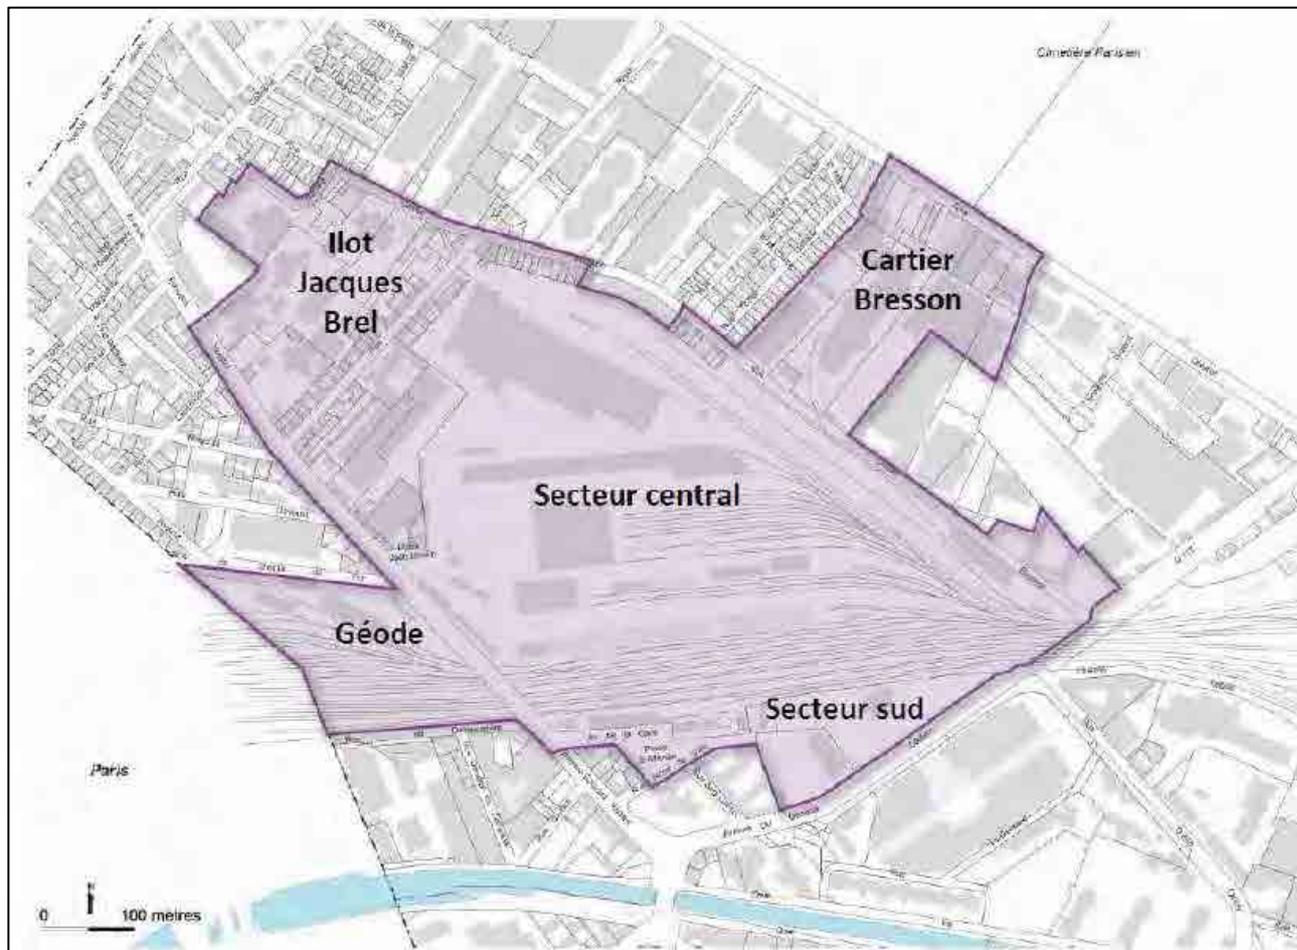
*Plan de principe des secteurs de l'écoquartier*

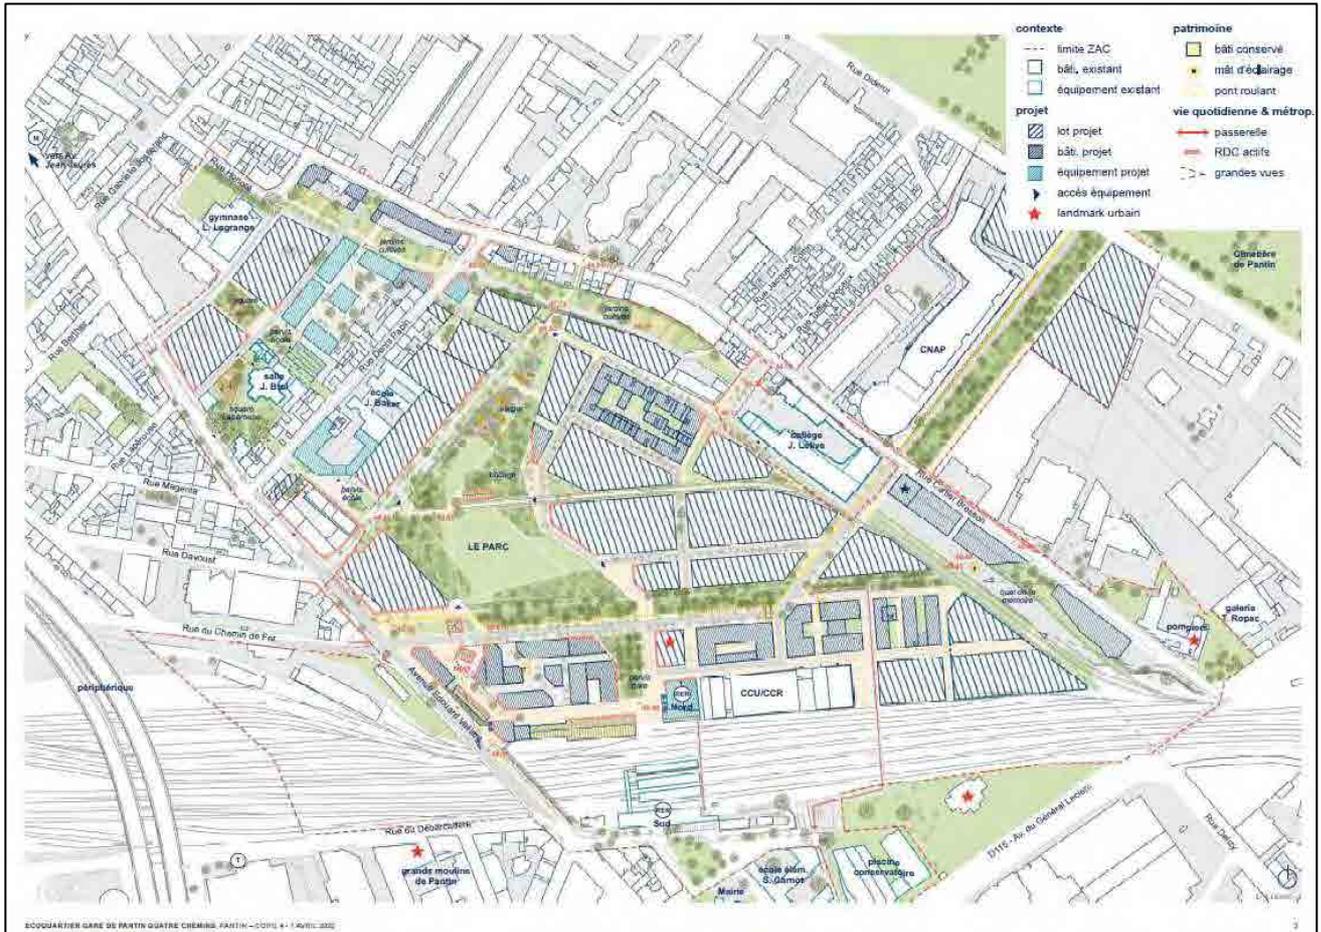
Le projet étudié consiste en la création de voiries, l'aménagement d'espaces verts et la création d'ouvrages / bassins de gestion des eaux pluviales.

*Plan de principe de l'aménagement de l'écoquartier*

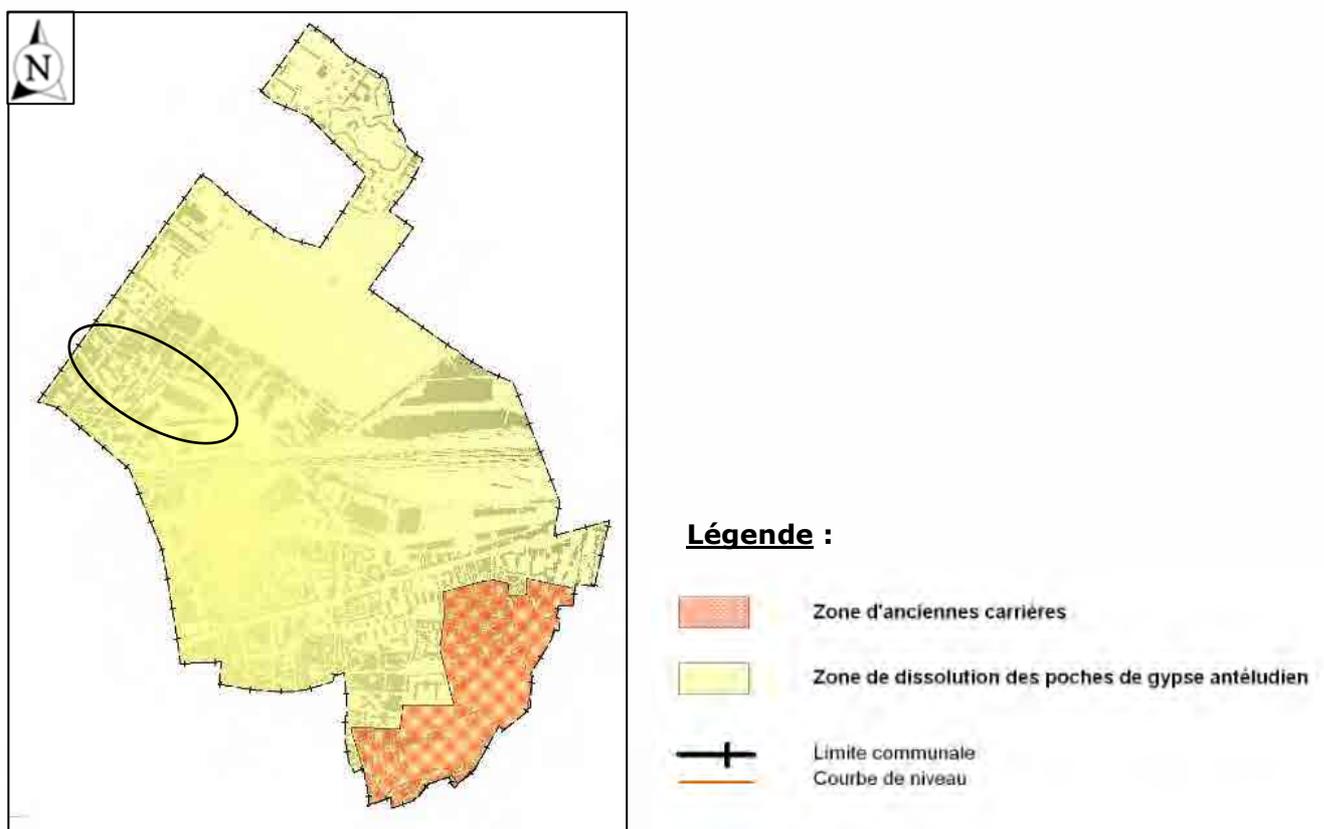
D'après le périmètre de risque lié à la dissolution du gypse antéludien (extrait ci-après) sur la commune de PANTIN (93), le site est situé dans le périmètre de dissolution du gypse antéludien.

*Extrait du périmètre de risque lié à la présence d'anciennes carrières et à la dissolution du gypse antéludien sur la commune de PANTIN (93) (source PPRN local)*

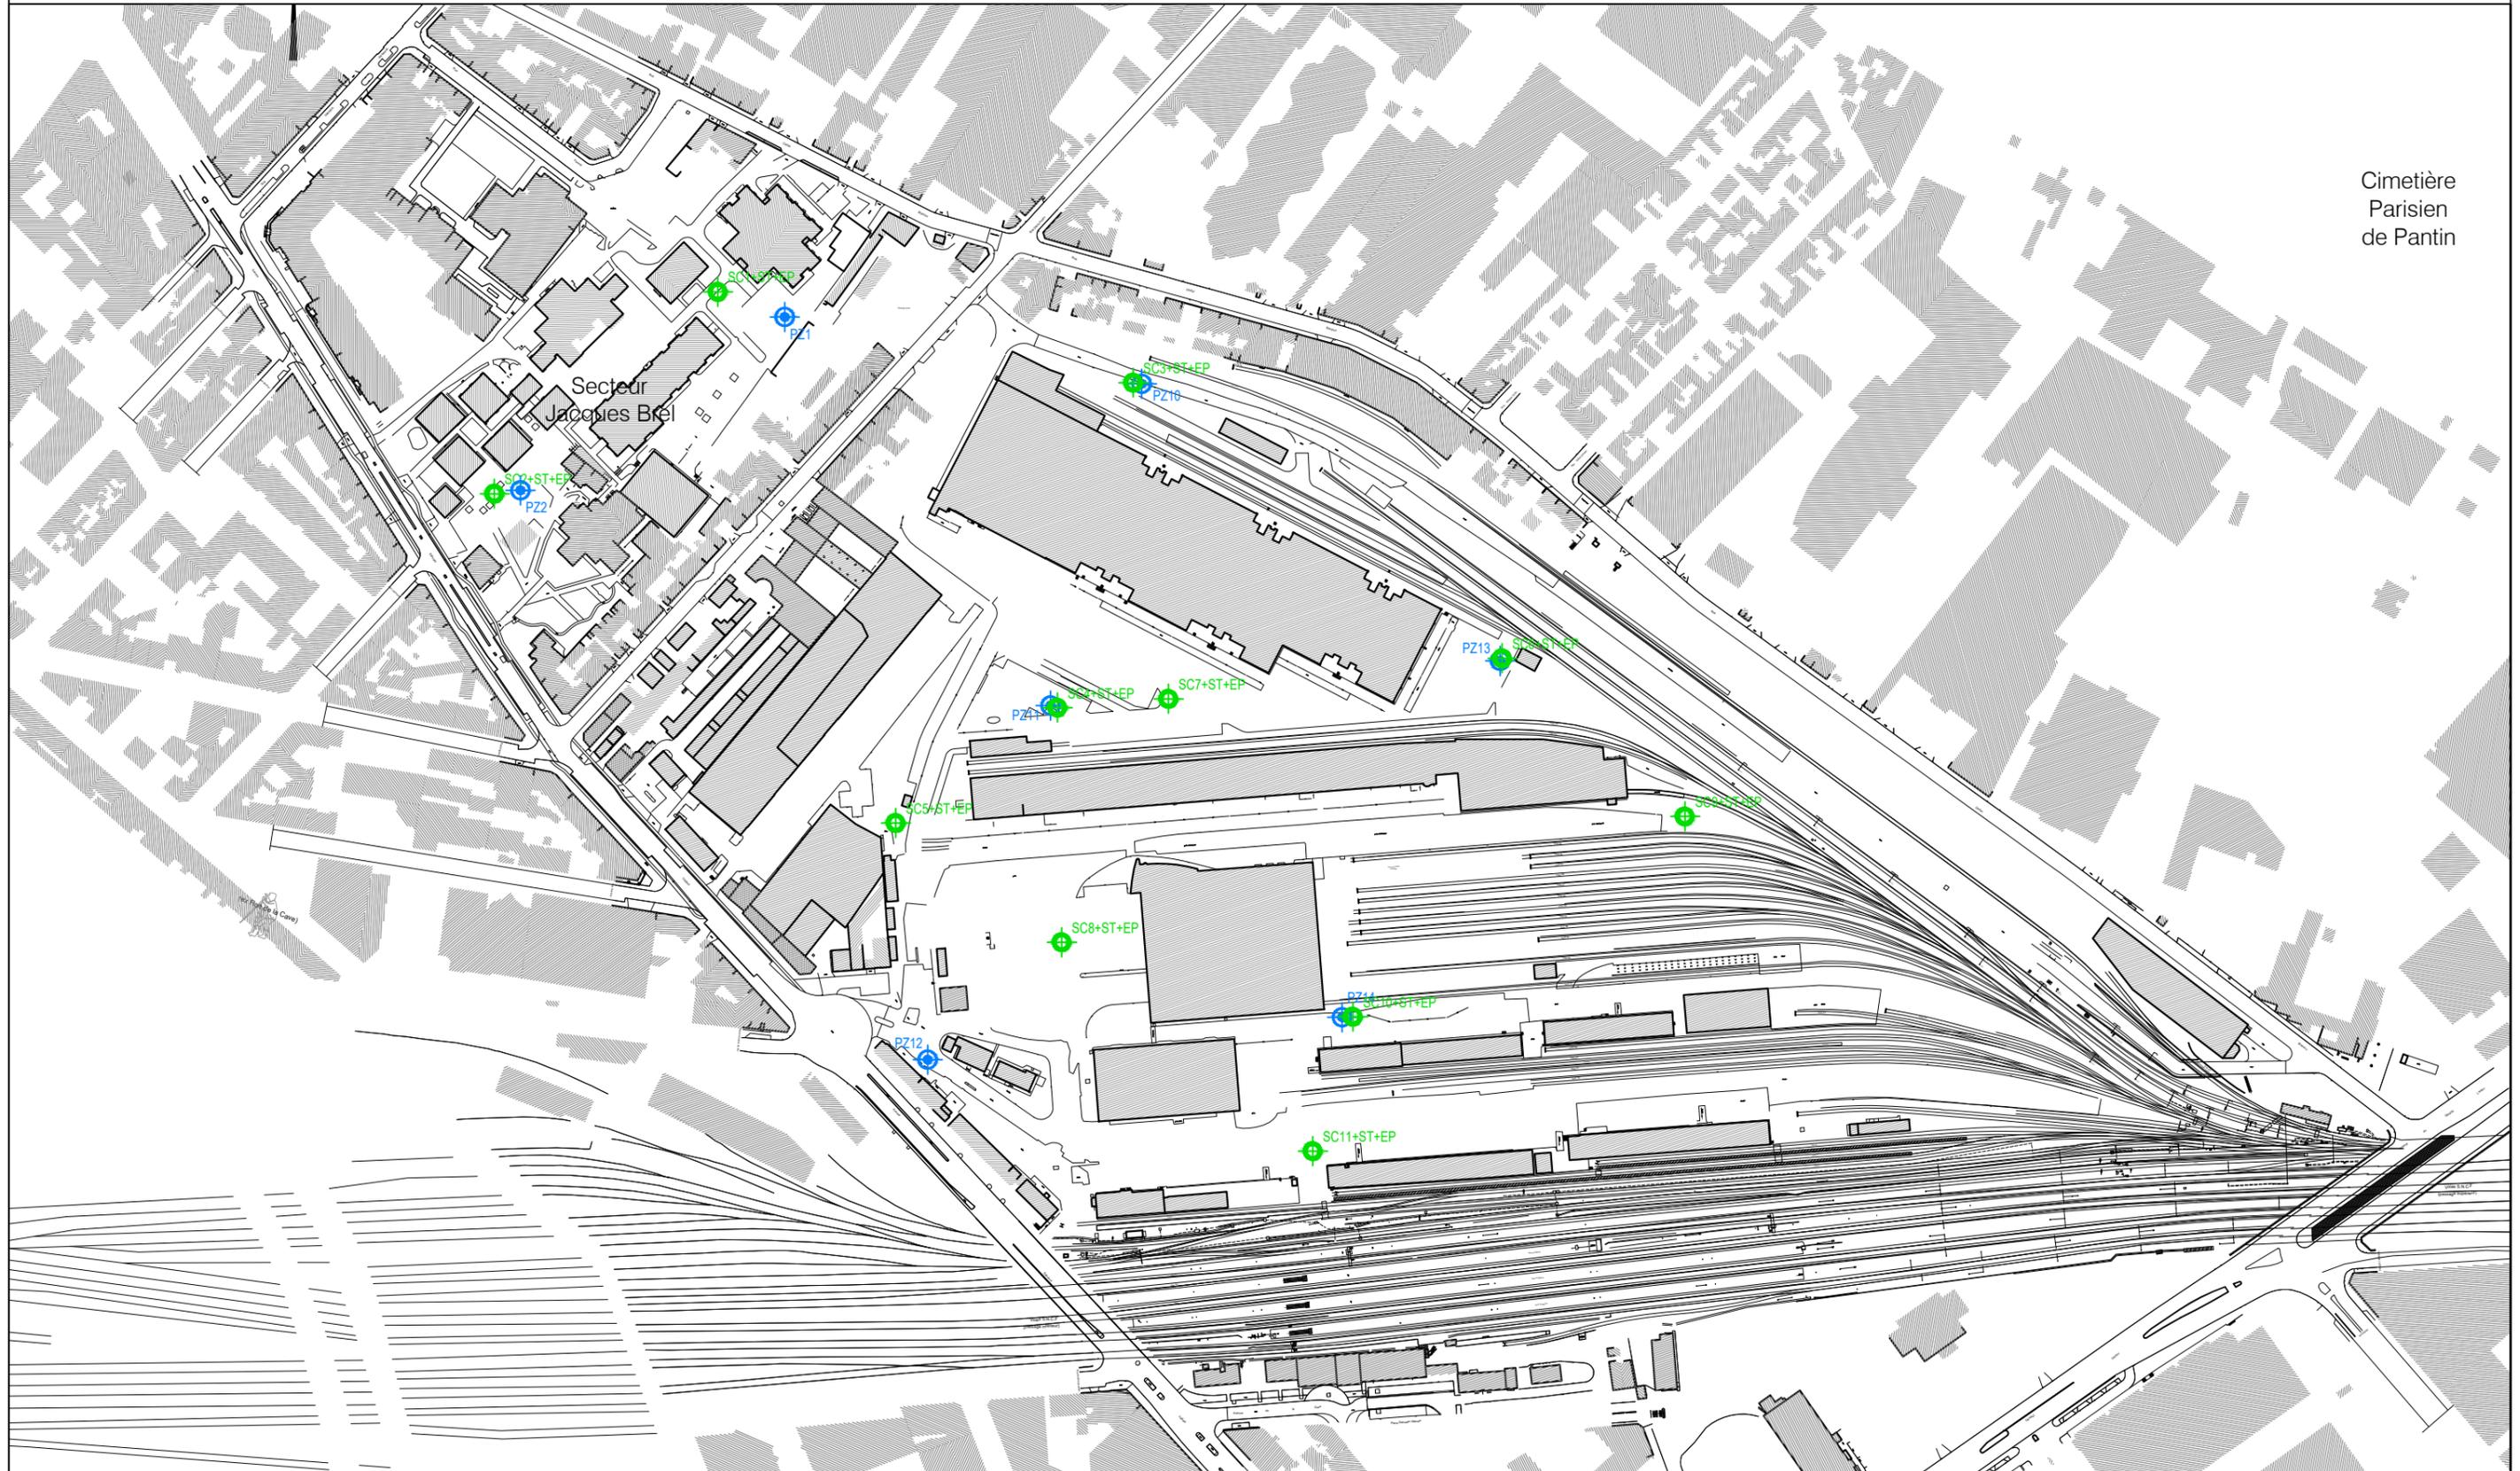
# PLAN D'IMPLANTATION DES SONDAGES

Aménagement de l'Ecoquartier Gare de Pantin - Voiries, piézométrie et perméabilités - MISSION G1 + G5  
 ECOQUARTIER GARE DE PANTIN - QUATRE CHEMINS - PANTIN (93)

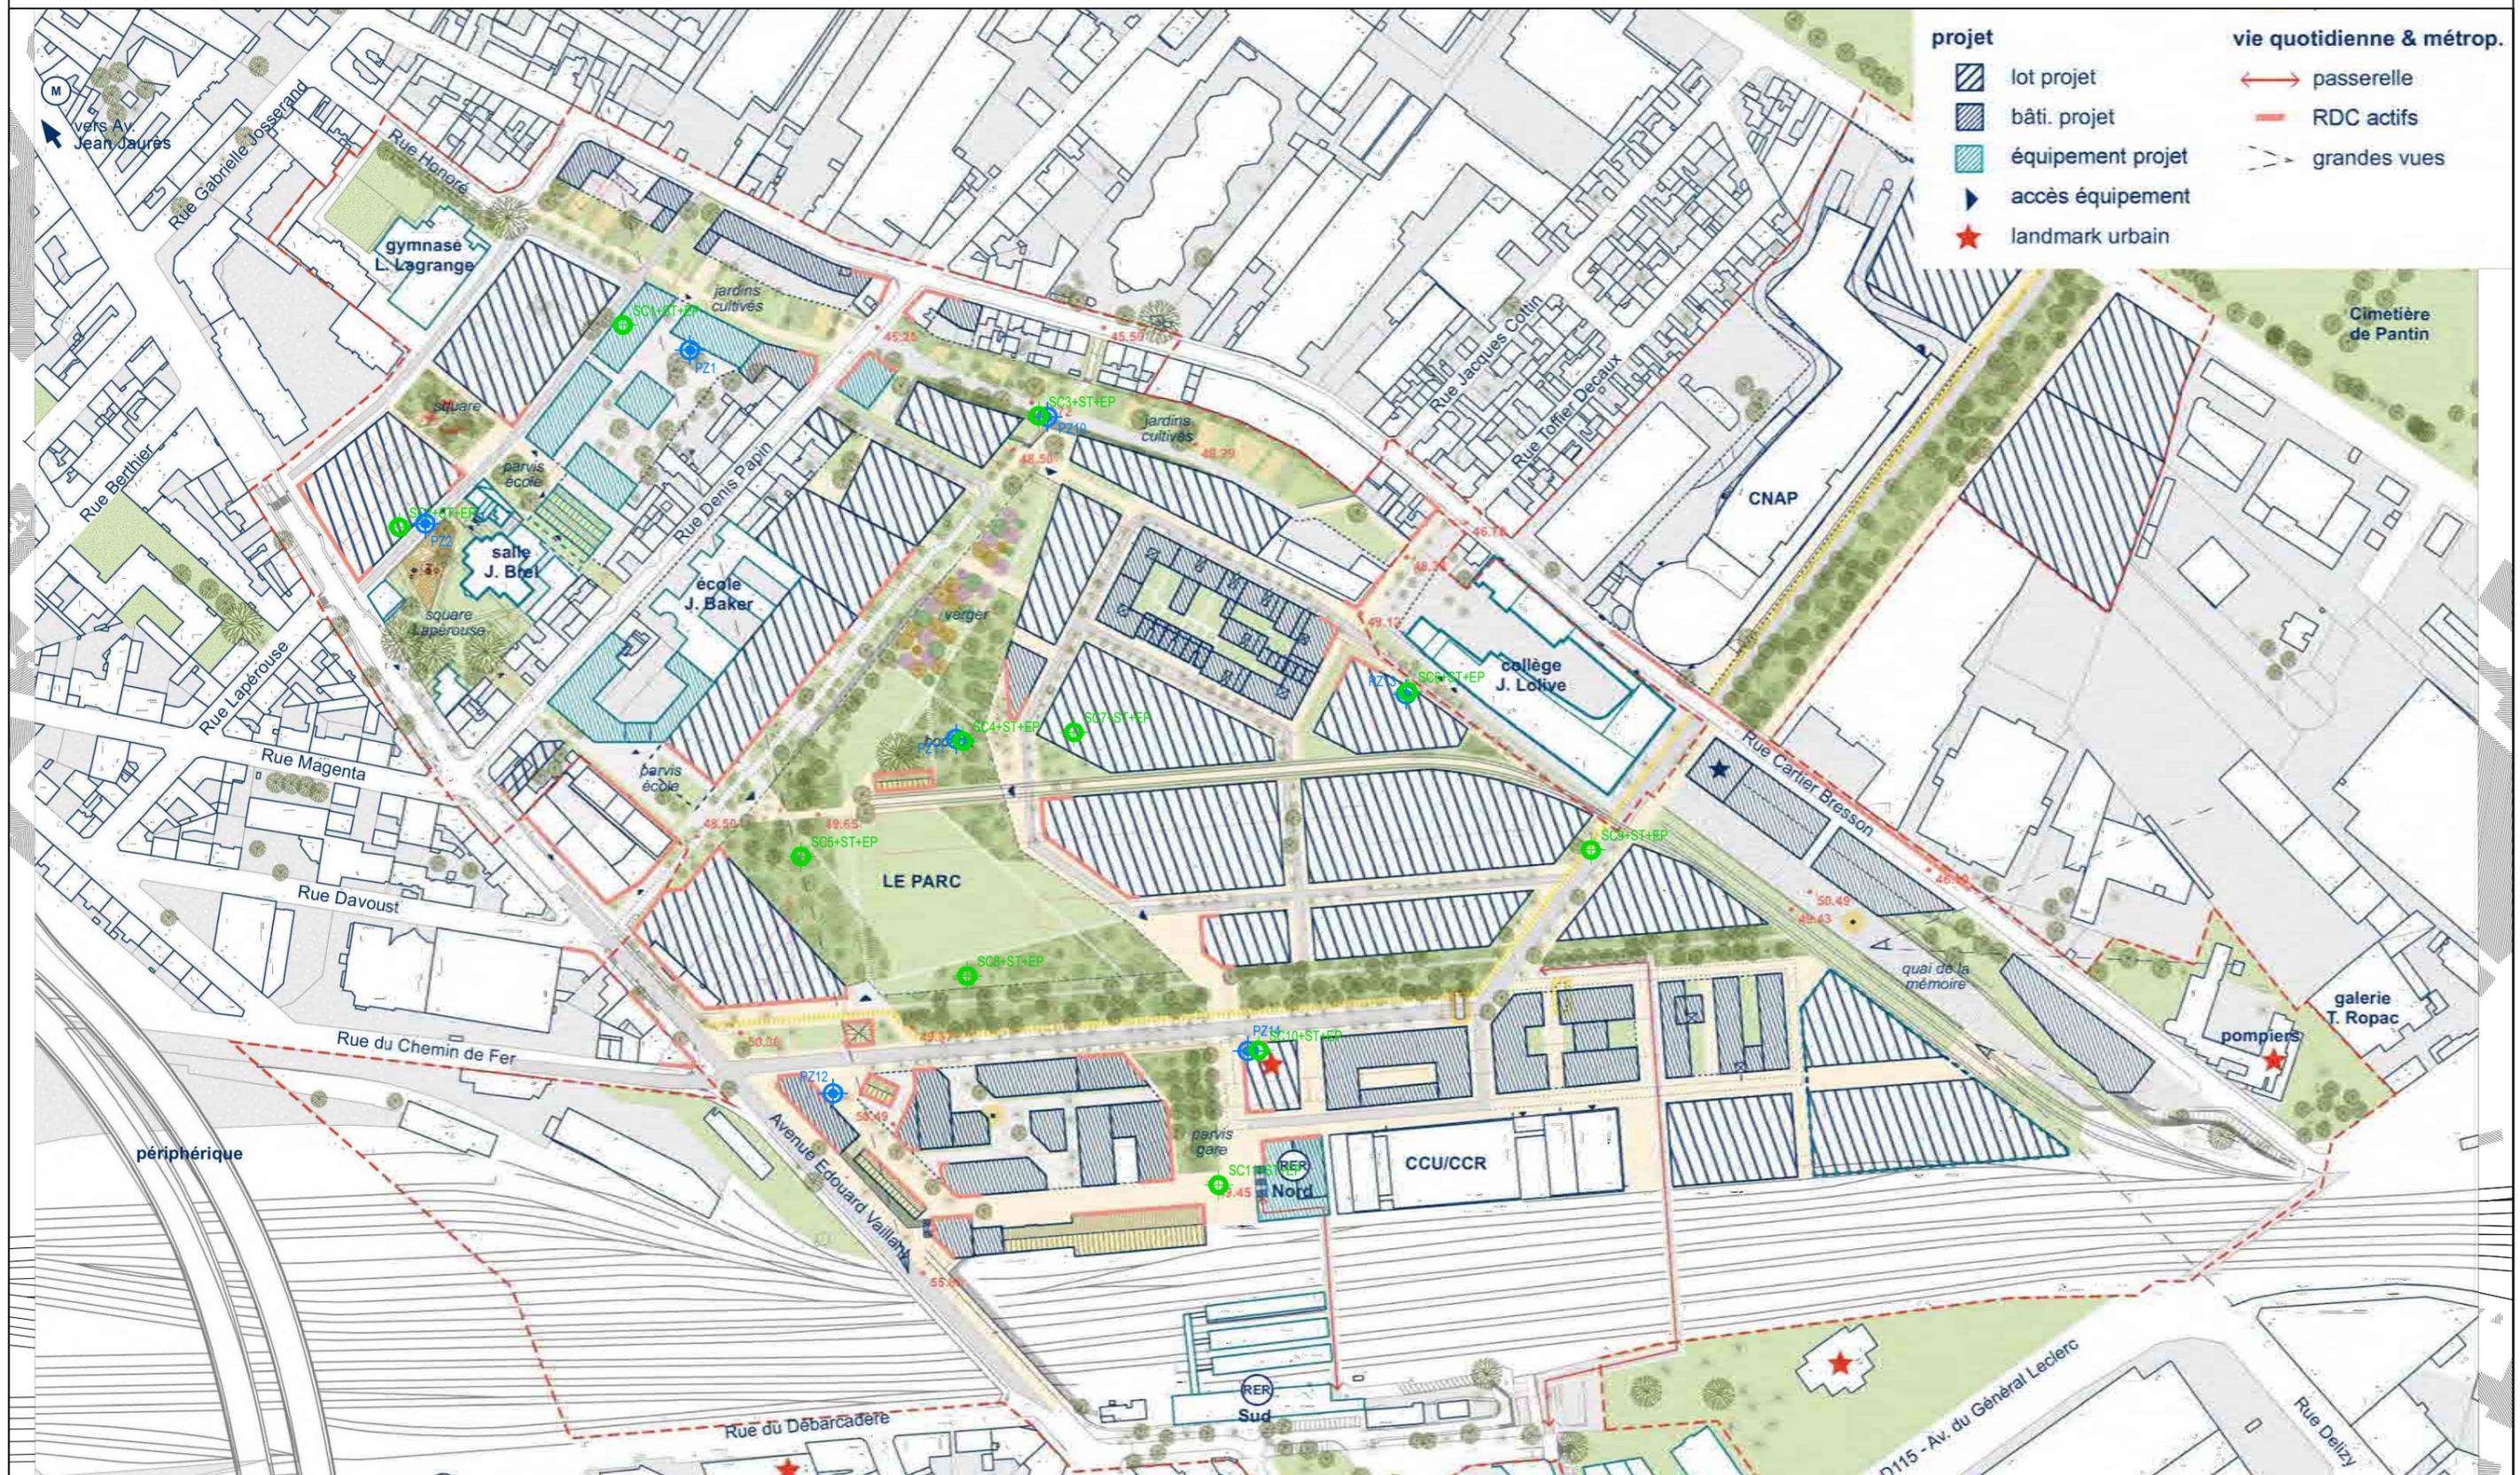
# PLAN D'IMPLANTATION DES SONDAGES

Aménagement de l'Ecoquartier Gare de Pantin - Voiries, piézométrie et perméabilités - MISSION G1 + G5  
 ECOQUARTIER GARE DE PANTIN - QUATRE CHEMINS - PANTIN (93)

- Piézomètre
- Sondage carotté + tarière Essai Porchet

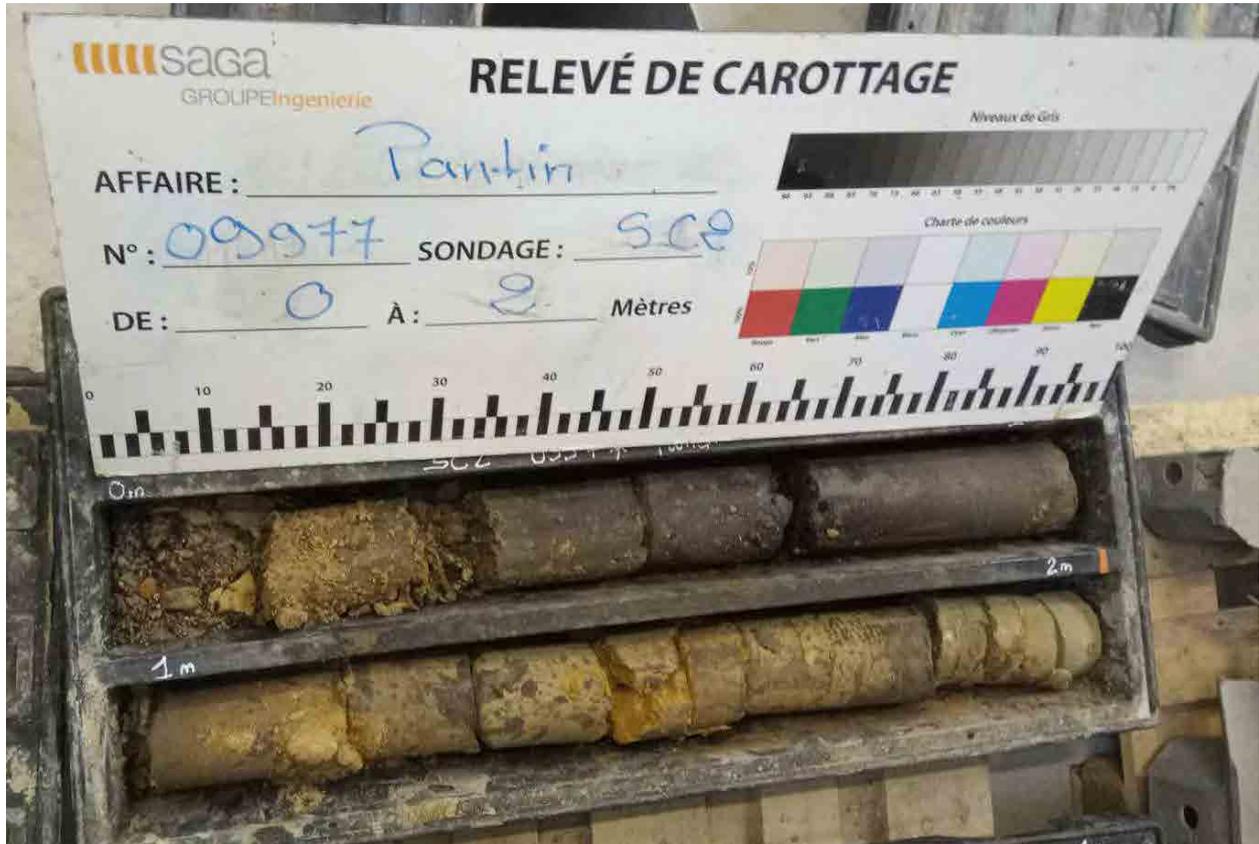
## PHOTOGRAPHIES DES CAISSES A CAROTTE SC2

Aménagement de l'Ecoquartier Gare de Pantin – Quatre Chemin - Missions G1 + G5  
Rue Honoré / Rue Cartier Bresson / Rue Denis Papin / Avenue Edouard Vaillant – PANTIN (93)

3. Au-delà, Le **Calcaire de Saint-Ouen** a été observé jusqu'à l'arrêt volontaire des sondages jusqu'à -20,0 / -20,09 m/TN, soit jusqu'aux cotes 30,60 / 27,86 NGF. Il renferme des blocs/bancs indurés de calcaire/gypse et localement des passages fracturés et altérés de compacité moyenne (passages ponctuels avec des vitesses d'avancement de l'outil de forage moyennes).

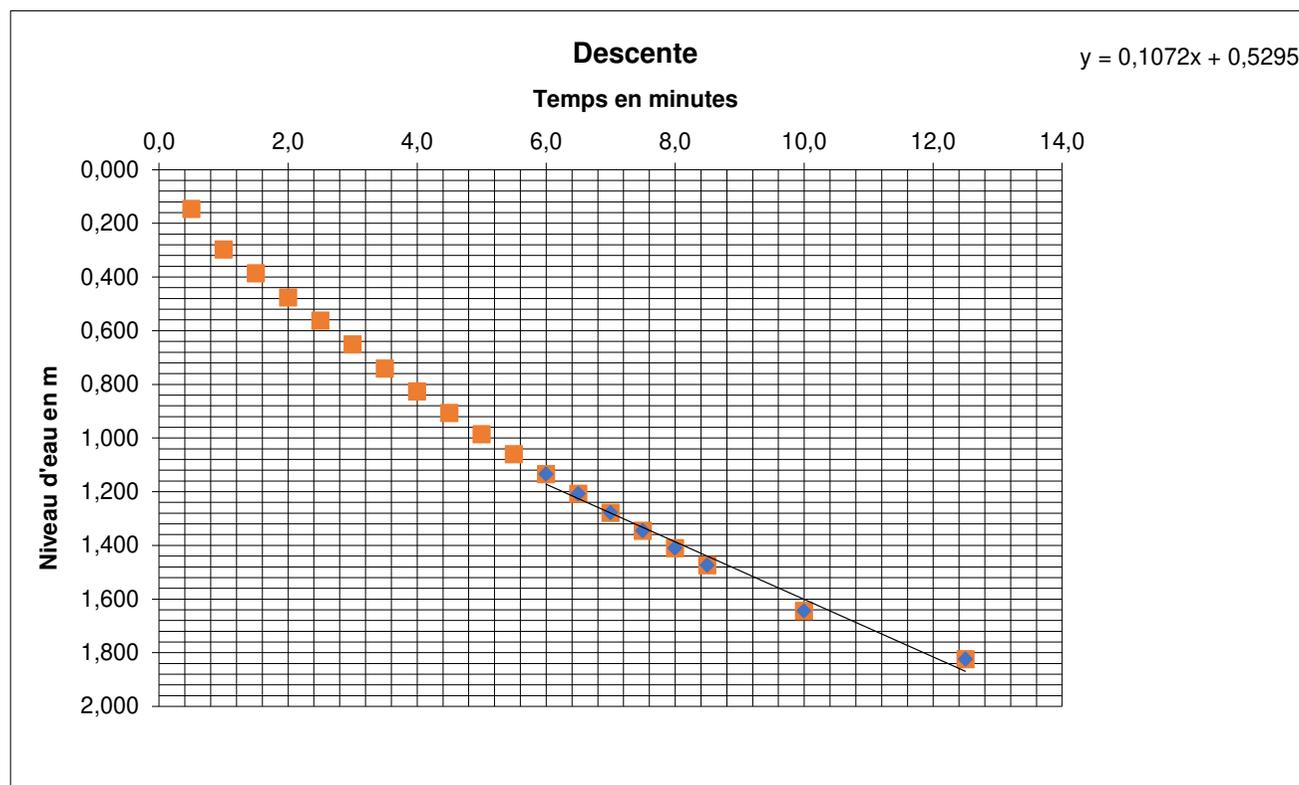
## Test de perméabilité Porchet

Date : 06/04/2022

Onze essais de perméabilité de type Porchet ont été réalisés dans les sondages à la tarière. Ces essais permettent de mesurer la perméabilité en infiltration des terrains en place.
