PIÈCE G –AUTORISATION DE TRAVAUX AUX ABORDS D'UN  
MONUMENT HISTORIQUE

AMÉNAGEMENTS FERROVIAIRES AU SUD DE BORDEAUX (AFSB)

# CHAPITRE 1. LES MONUMENTS CONCERNEES : LE CHATEAU D'EYRANS

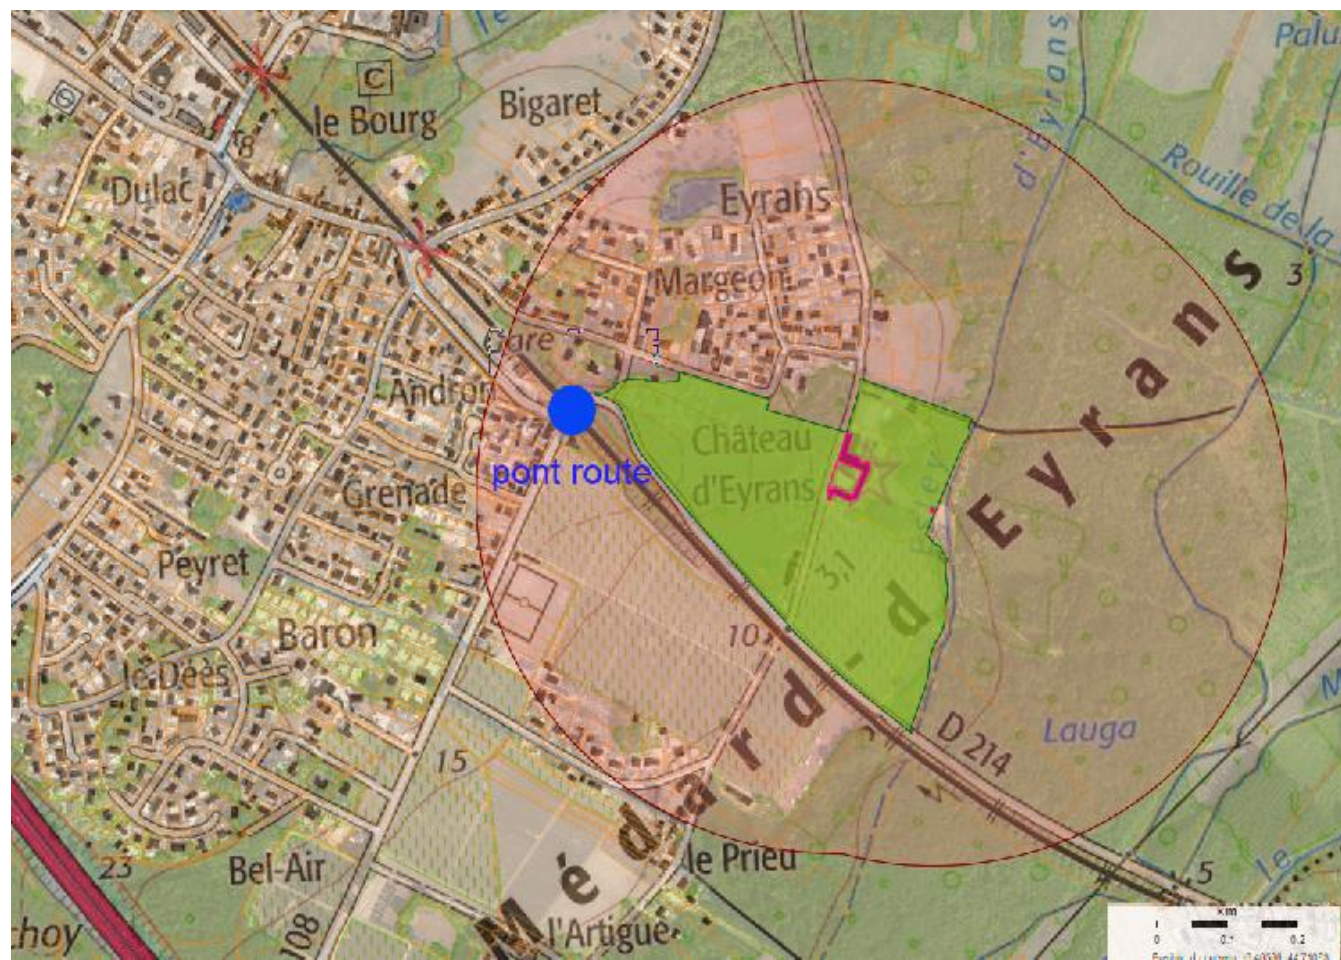
Plan masse issu de l'atlas du patrimoine

Cet ouvrage se trouve dans la zone de protection du monument historique.

On notera par contre qu'il existe aucune covisibilité directe ni indirecte entre le château d'Eyrans et cet ouvrage d'art. Les boisements denses du parc du château créent un masque végétal opaque.

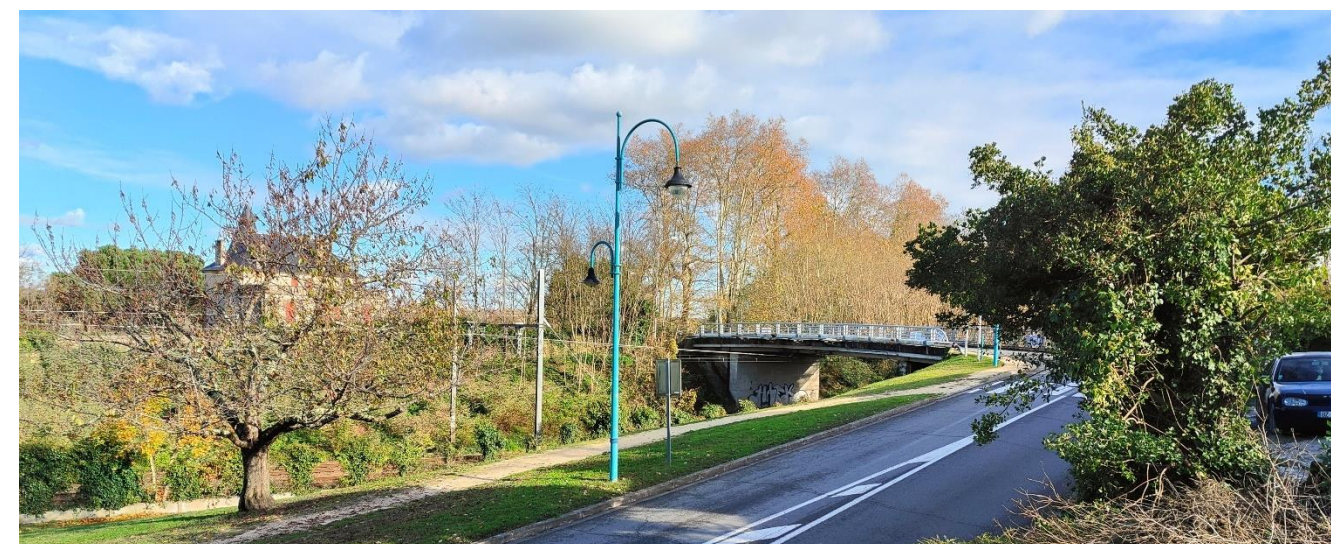
L'ouvrage existant est un pont route réalisé en béton sans traitement architectural particulier. C'est un ouvrage fonctionnel un peu dégradé.

Photo de l'ouvrage existant prise depuis l'avenue de la gare

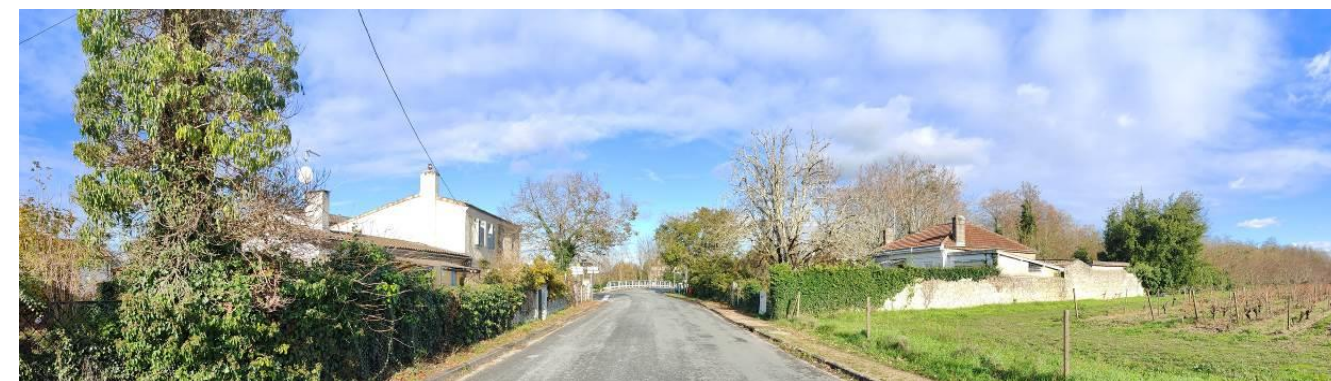
Photo de l'ouvrage existant prise depuis l'avenue du sablé d'expert

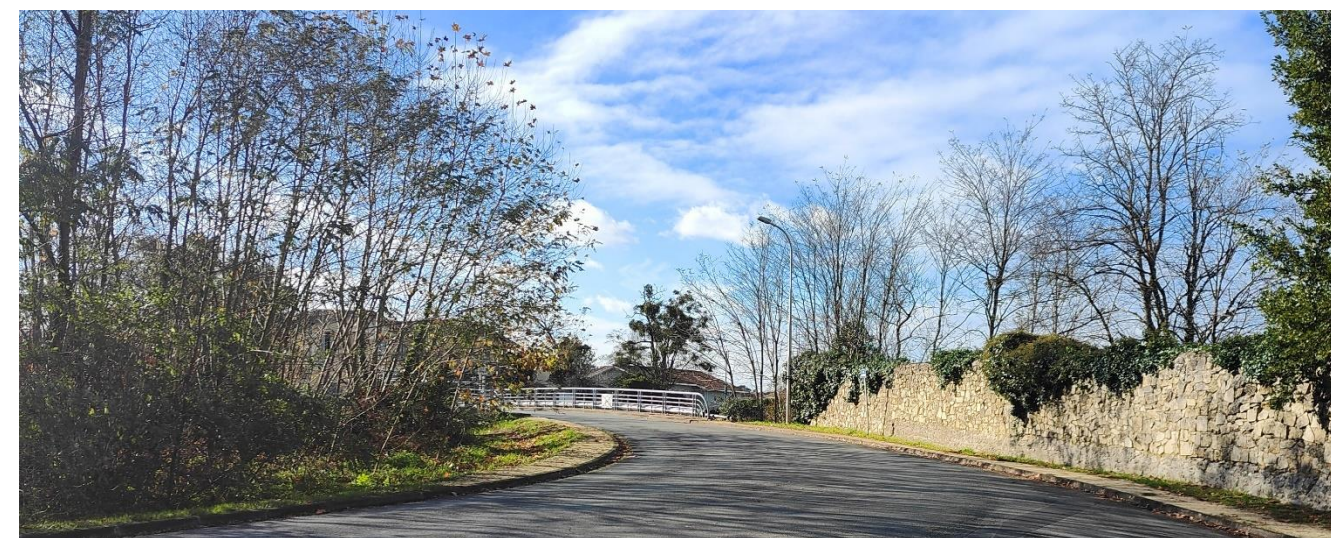
Photo de l'ouvrage existant prise depuis la RD214 au Nord

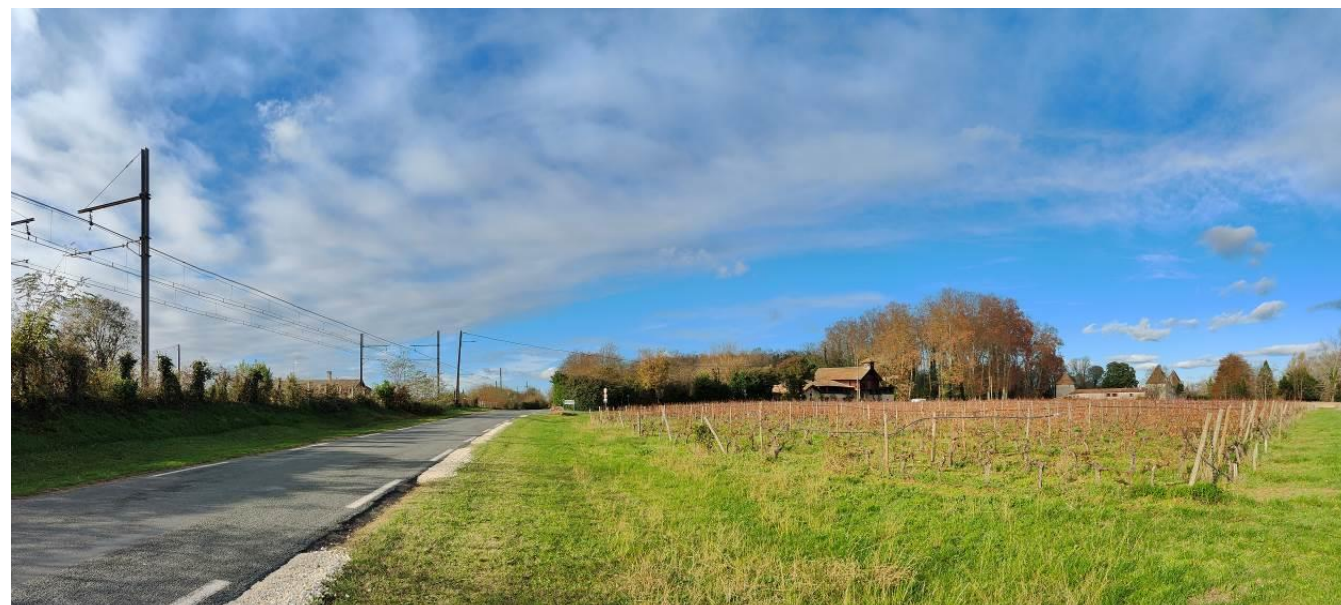
Photo prise depuis la RD214 à proximité du chemin du château. Aucune visibilité sur le pont route.

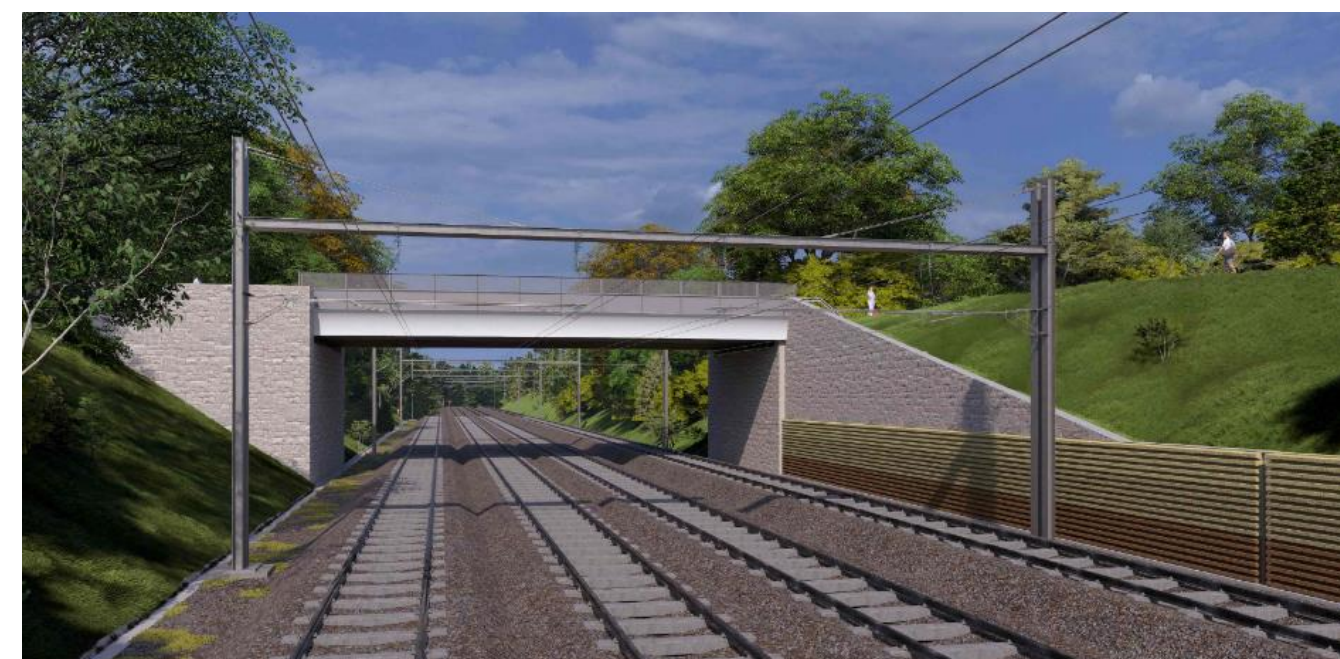
Photomontage depuis les voies côté nord

L'ouvrage est un pont route comportant un tablier en poutrelles enrobés de 23 m de longueur et de 14 m de large, de deux massifs de culée et d'un mur de soutènement et d'un écran acoustique côté rue de la gare.

L'ouvrage n'a pas de superstructure, il est horizontal et le tablier est placé au niveau du terrain naturel. C'est la ligne ferroviaire qui est en déblai dans ce secteur. L'ouvrage est donc discret.

Pour le choix des matériaux, nous avons fait le choix de la matrice pierre avec un béton de ton chaud afin de bien intégrer l'ouvrage dans le site.

La corniche est la même sur tous les ouvrages de la ligne, c'est une matrice en aluminium peinte de ton clair de forme courbe qui joue avec la lumière.

Le garde-corps de ton gris RAL 7001 est lui plus discret dans le paysage.

L'écran acoustique qui se trouve en contrebas, au niveau des voies ferrées est un écran préfabriqué en béton de bois dont les tons chauds dialoguent aussi avec les couleurs de la pierre calcaire locale.

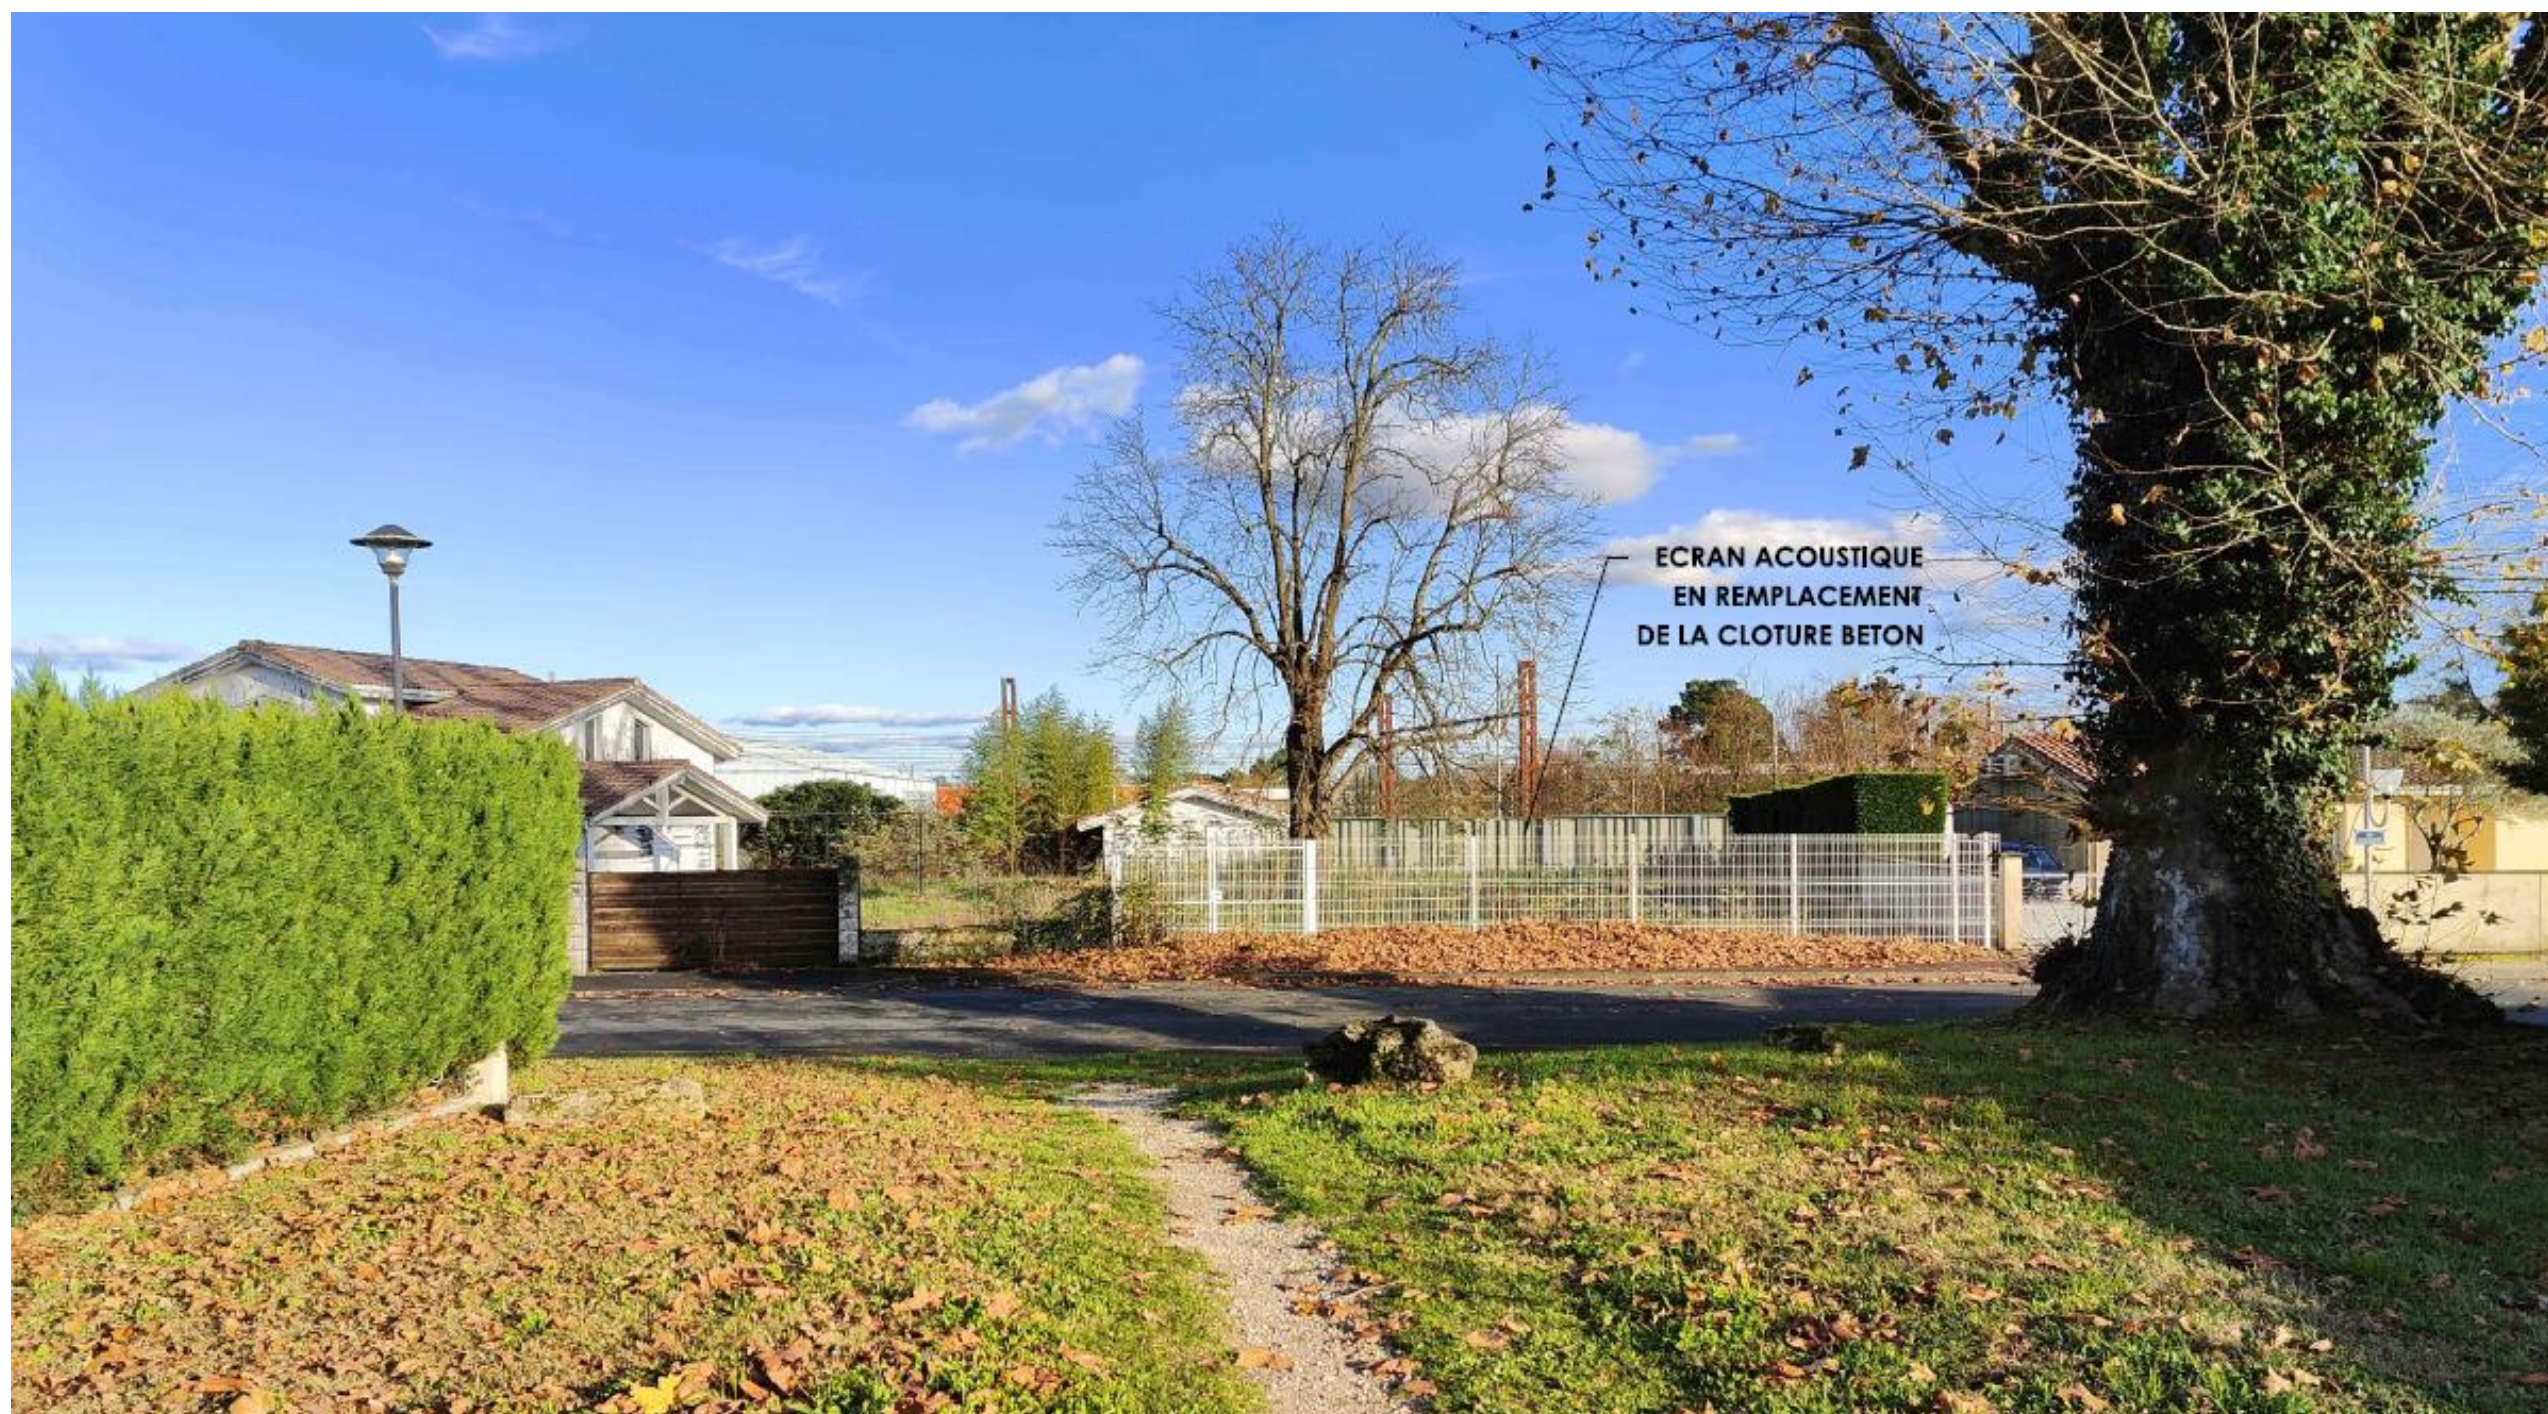
**Photomontage**

Voici un photomontage qui montre l'écran acoustique qui remplace une clôture béton ancienne qui était plus haute.

L'impact est donc minime depuis L'allée des platanes.
