Étude géotechnique G1 + G2 phase AVP

Rapport n° PR.59GT.20.0117 – 001 – 1^{ère} diffusion – 17/11/2020

SPL EURALILLE

PROJET CONCORDE

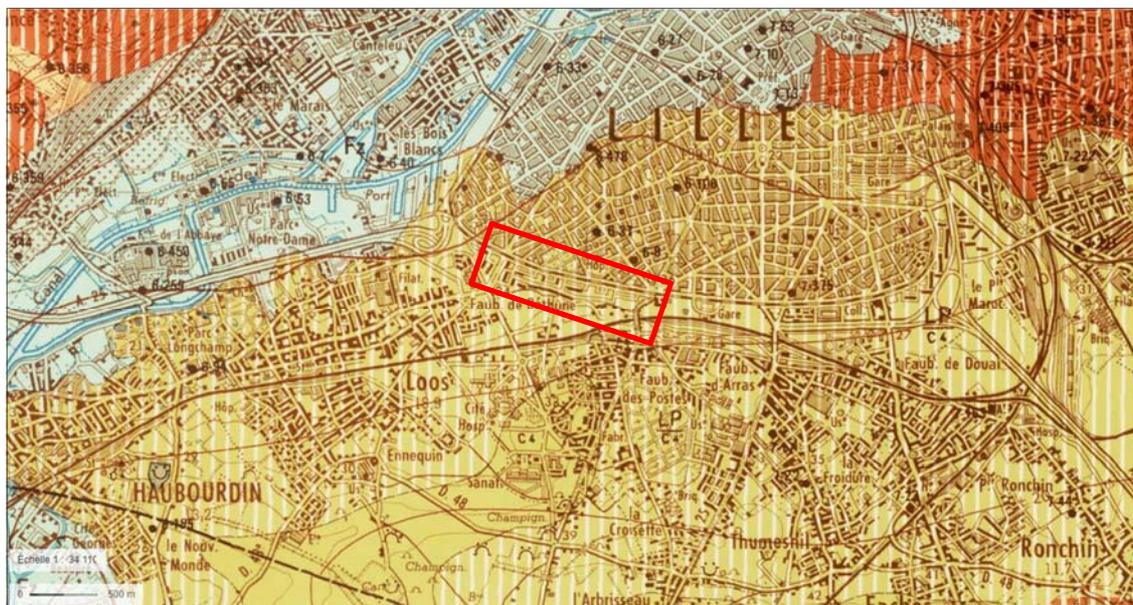
Fig. 3. Extrait de la carte géologique de LILLE au 1/50 000^{ème}

D'après la carte géologique de LILLE au 1/50 000^{ème} (infoterre.brgm.fr), les sols du site devraient correspondre, de haut en bas, à :

- un ensemble de remblais divers d'épaisseur variable et possiblement très importante,
- les Limons des Plateaux d'ère Quaternaire,
- la craie du Sénonien d'ère Secondaire.

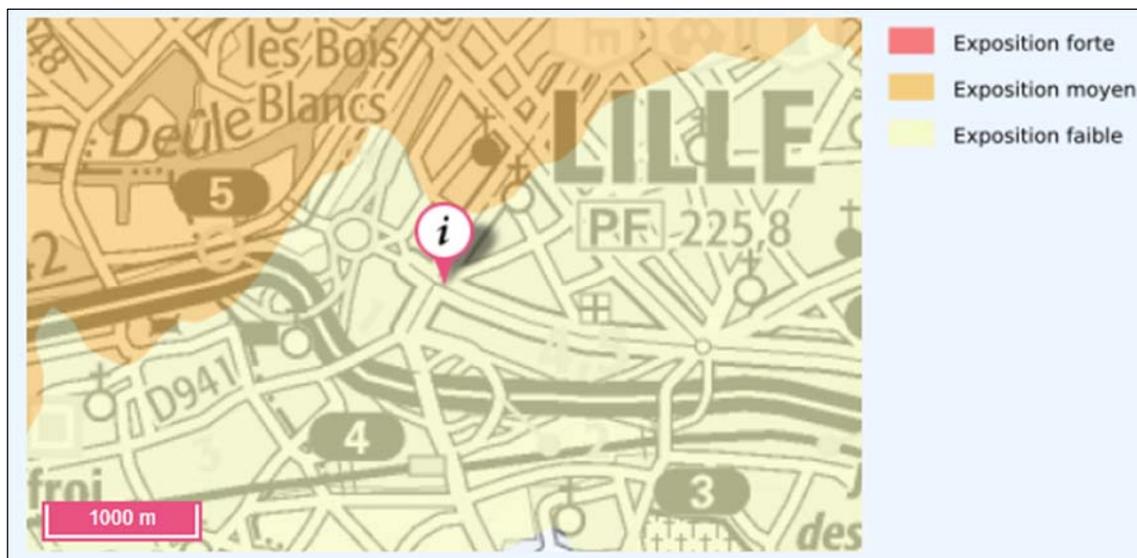
Fig. 5. Extrait de la carte de sensibilité au retrait-gonflement des argiles – georisques.fr

Une carte des argiles sensibles au retrait / gonflement disponible sur le site www.georisques.gov.fr indique que le risque d'argiles gonflantes, à l'emplacement du projet est faible.

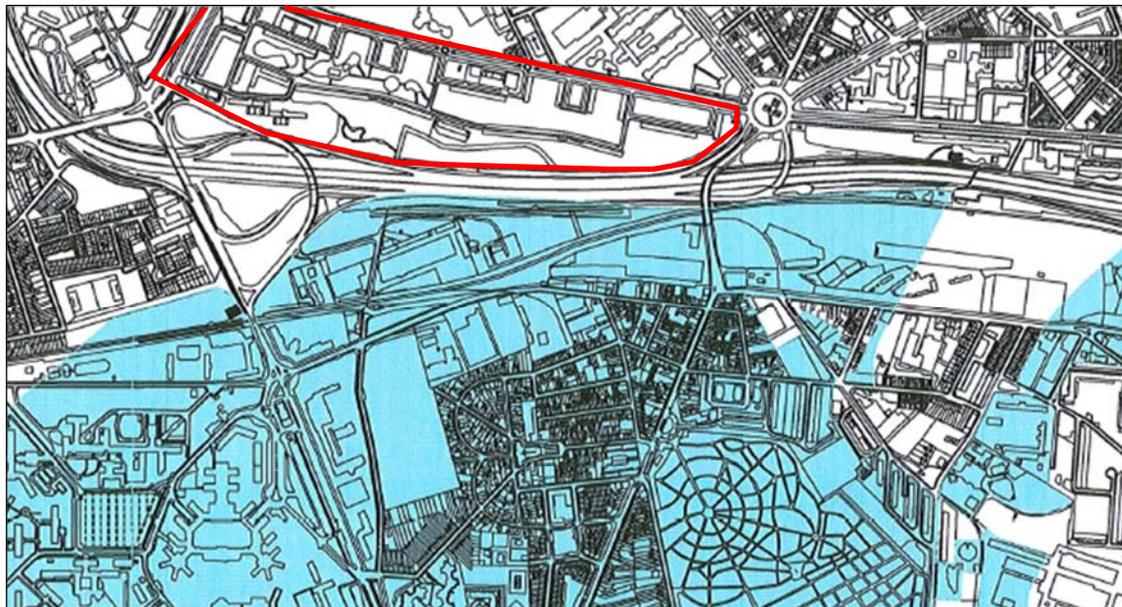
Fig. 6. Extrait du PER de la ville de LILLE

Le site du projet est situé en dehors des secteurs bleus du PER (Plan d'Exposition aux Risques de Cavités souterraines) de la ville de LILLE. Ainsi, le site d'étude n'est a priori pas concerné par la présence de carrière souterraine.

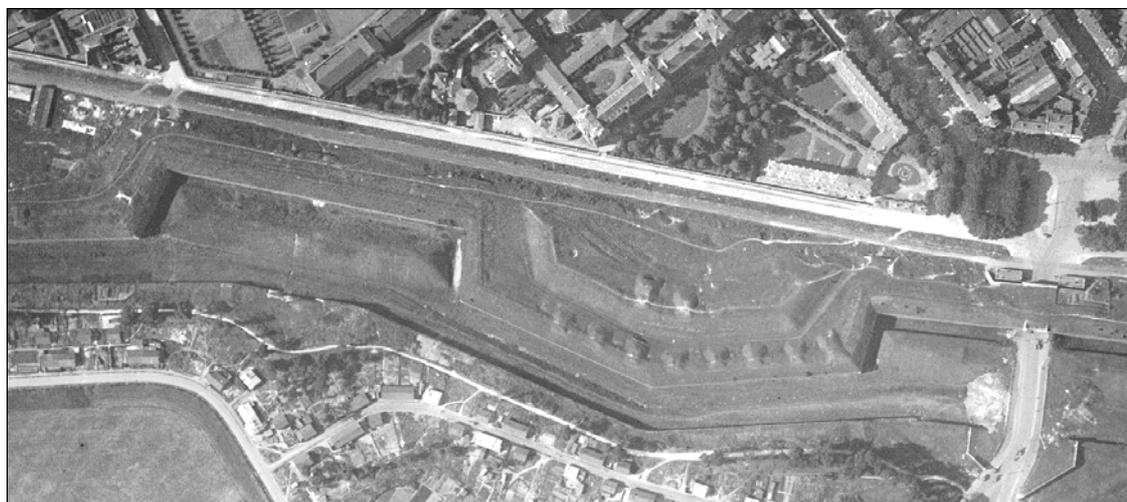
Fig. 8. Vue aérienne (remonterletemps.fr) et plan Ravet-Anceau vers 1930.

Les vues aériennes anciennes et plans de 1930 permettent de confirmer que le site est localisé au droit d'anciennes fortifications comprenant escarpe, cuvette et contre escarpe. Dès 1932, les reliefs des remparts semblent être comblés (plus à l'Est, entre la porte des Postes et la porte d'Arras). Les vues du chantier de démolition des remparts indiquent un nivellement des reliefs positifs (déblaiement) et un comblement des reliefs négatifs (remblaiement). L'épaisseur des remblais au droit des projets est donc a priori importante.

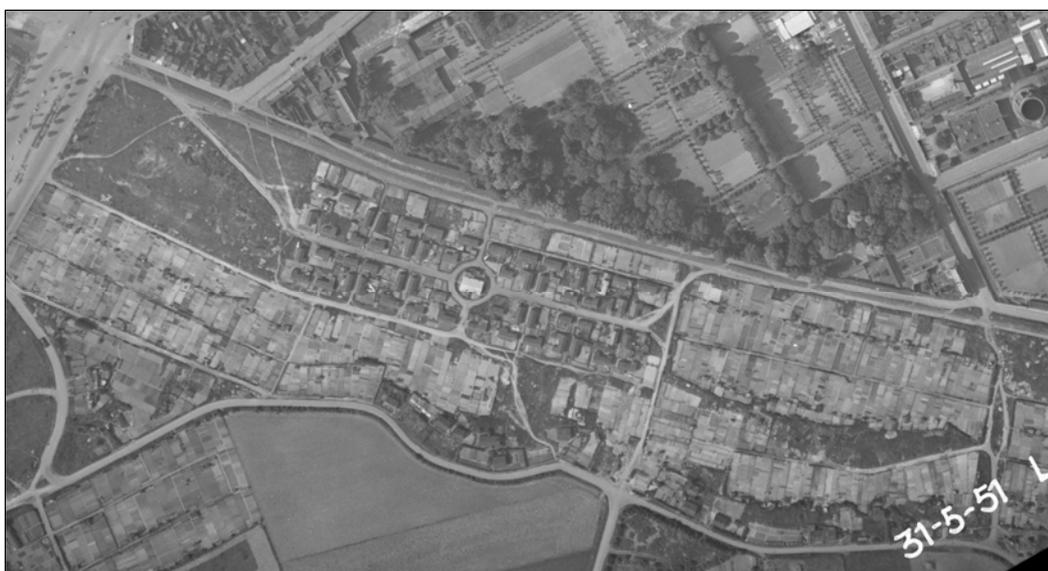
Fig. 12. Vue aérienne de 1951 (remonterletemps.fr)

Le boulevard de Metz est contemporain aux remparts. A noter qu'à l'époque un tramway passait sur ce rempart (vestiges probables sous la voirie actuelle). Après démolition des remparts, un ensemble de maison et de jardin ouvrier a occupé l'emprise du projet jusque vers 1955. Vers 1960, les immeubles actuels sont construits et des opérations de remblaiement complémentaires sont encore visibles jusqu'en 1975.

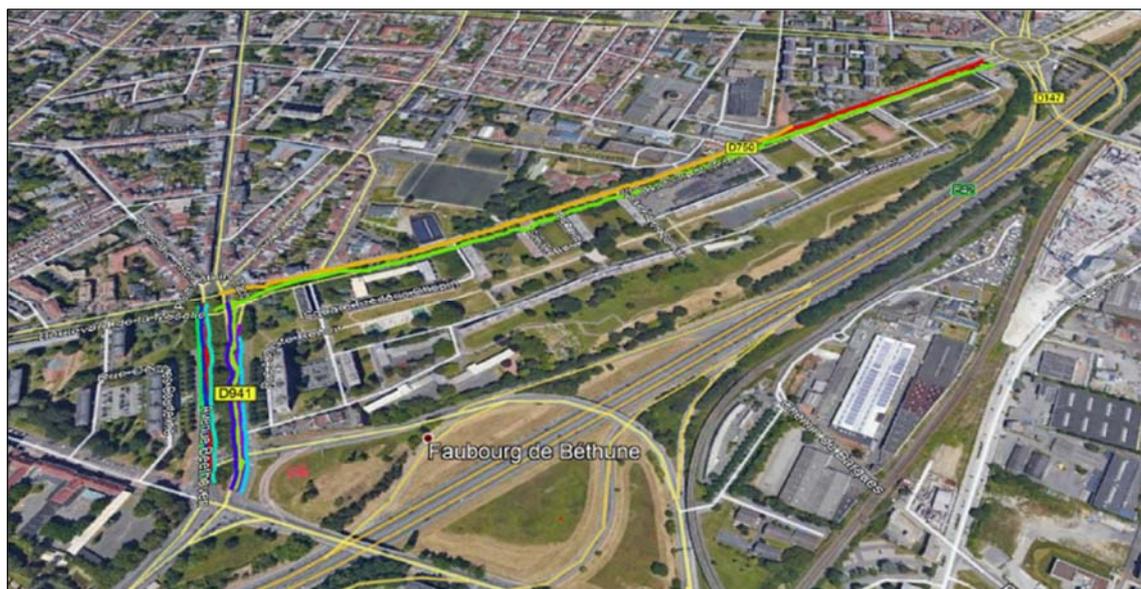
Fig. 16. Vue aérienne des études réalisées dans le secteur du projet

Des mesures de déflexions ont été réalisées sur l'ensemble des voies du boulevard de Metz et Beethoven.

Ces mesures ont été réalisées par le prestataire NextRoad Engineering en axe et en rive de chaque voie.

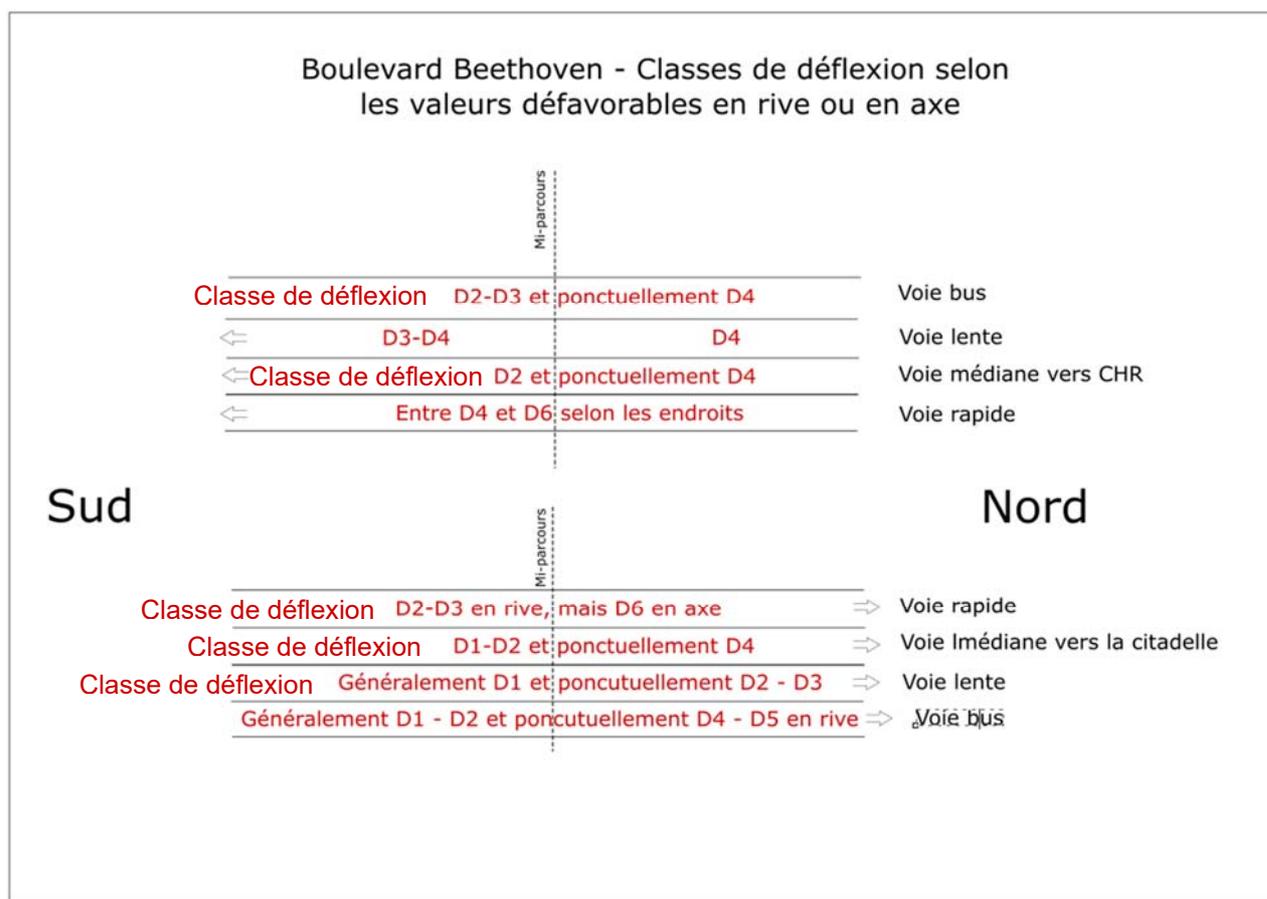
Fig. 17. Interprétation des mesures de déflexions – boulevard Beethoven

Ainsi, Il est possible de déterminer les classes de déflexion comme suit :

Classes de déflexion	D1	D2	D3	D4	D5	D6	D7	D8	D9
Seuils de déflexion caractéristique en 1/100 mm	de 0 à 19	de 20 à 29	de 30 à 44	de 45 à 74	de 75 à 99	de 100 à 149	de 150 à 199	de 200 à 299	≥ 300

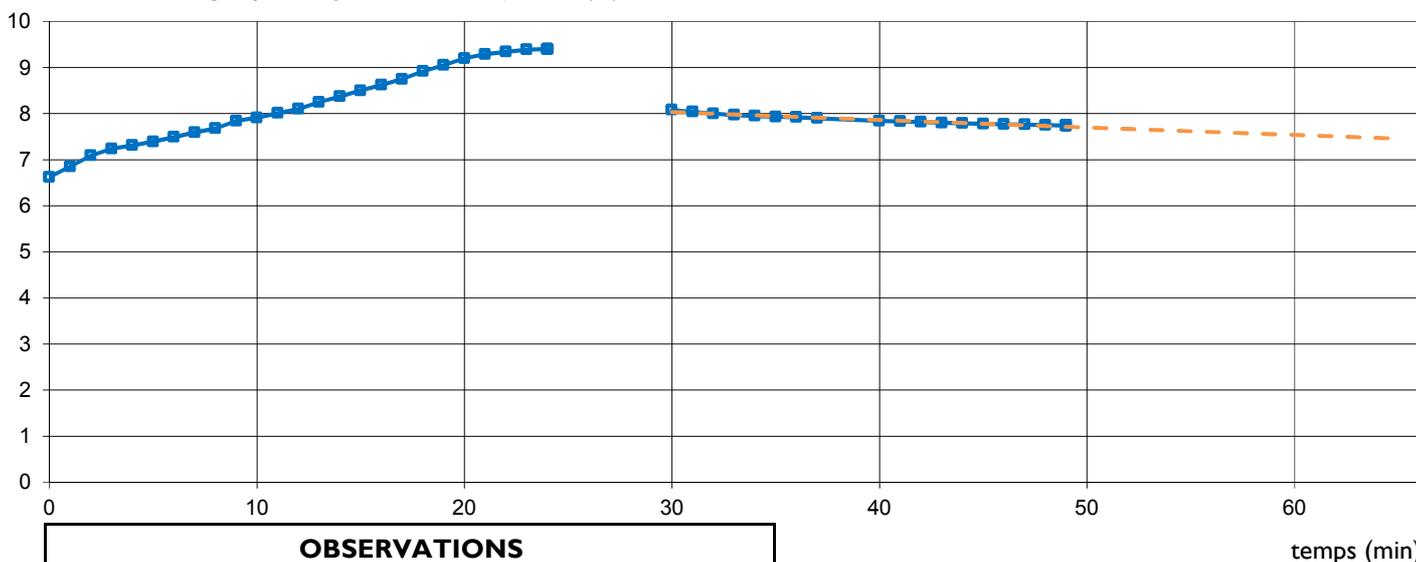
Variation de la charge hydraulique h durant l'injection (m)

Poches d'essai probablement à la jonction de 2 couches de perméabilité différentes. Perméabilité la plus faible conservée

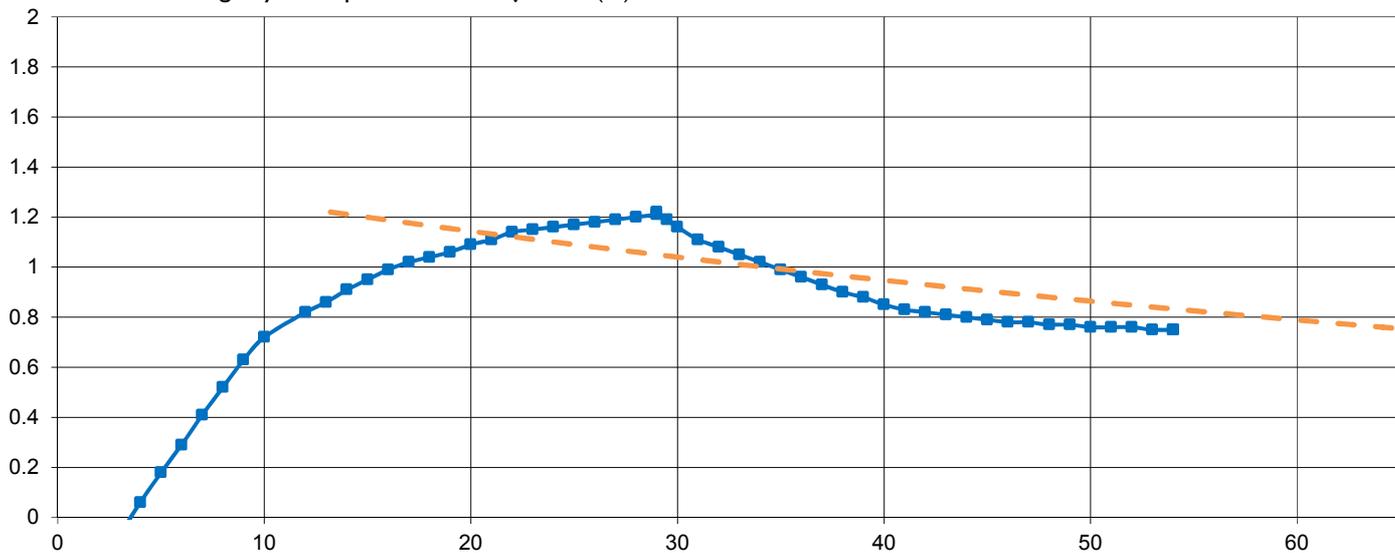
Variation de la charge hydraulique h durant l'injection (m)

Descente trop rapide pour obtenir un résultat fiable. De manière exceptionnelle, ne retenir que la montée.

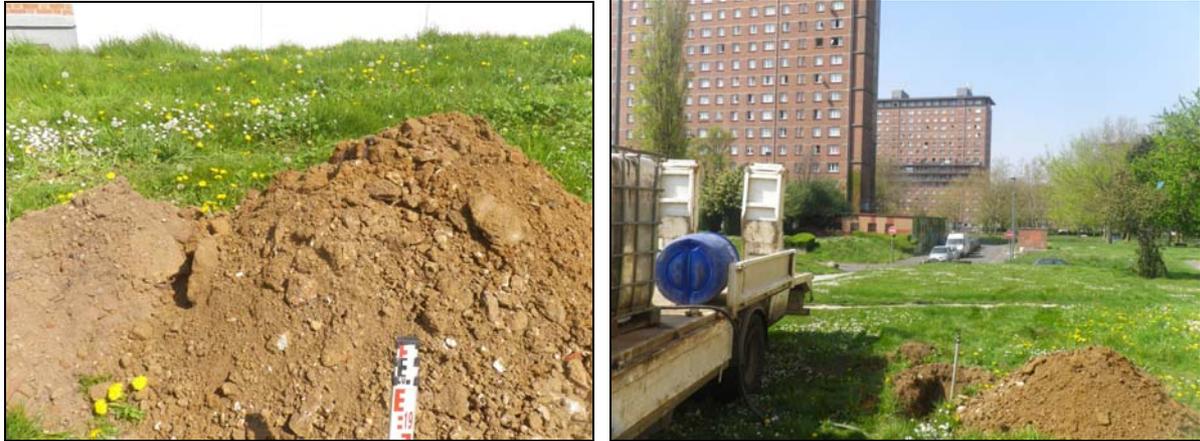
Photographies de la fouille PMI / MI

0,00 – 1,500 m : remblais limoneux + fragments de craie et de briques.

- Fouille réalisée à la pelle mécanique 2,5T et godet rétro
- Aucune arrivée d'eau,
- Tenue mauvaise dans les remblais,
- Essai de perméabilité avorté pour cause de d'effondrements des parois de la fouille à 6 minutes après e démarrage.

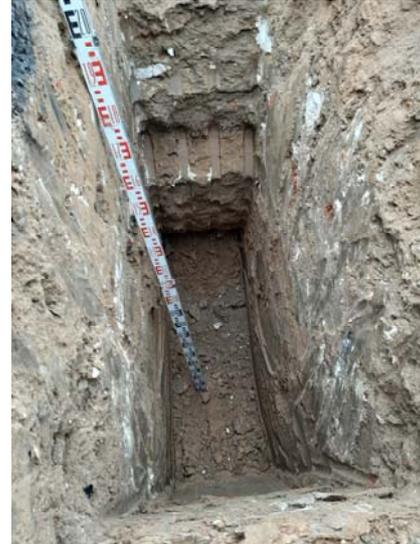
Photographies de la fouille PMIbis / MIbis

0,00 – 0,30 m : remblais terreux.

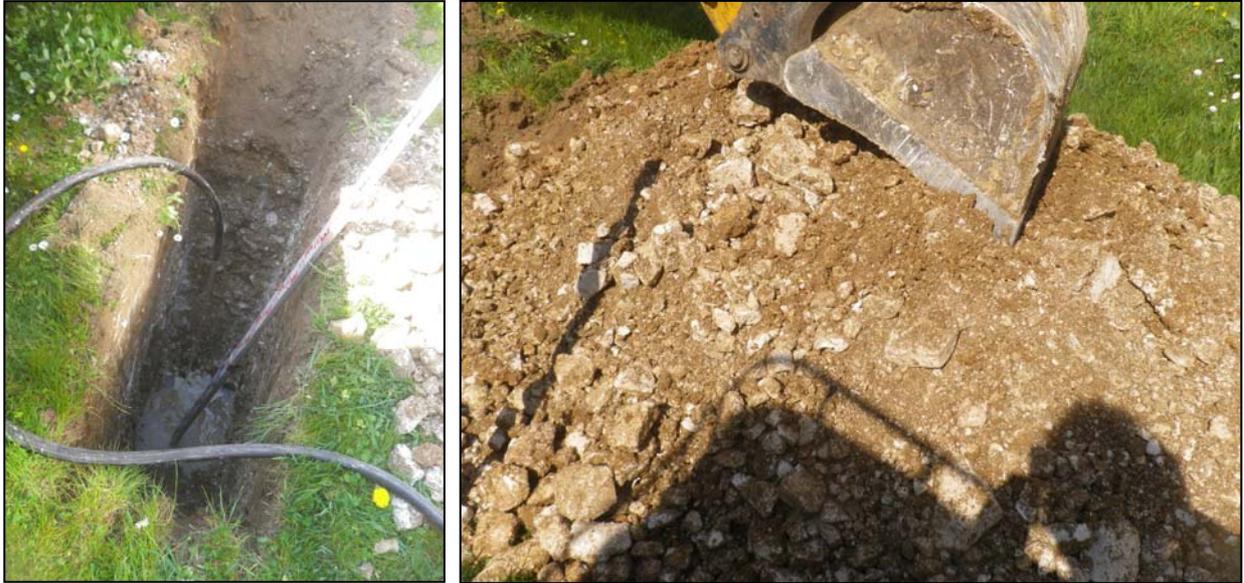
Photographies de la fouille PM2 / M2

0,00 – 1,90 m : remblais limoneux + fragments de craie et de briques.

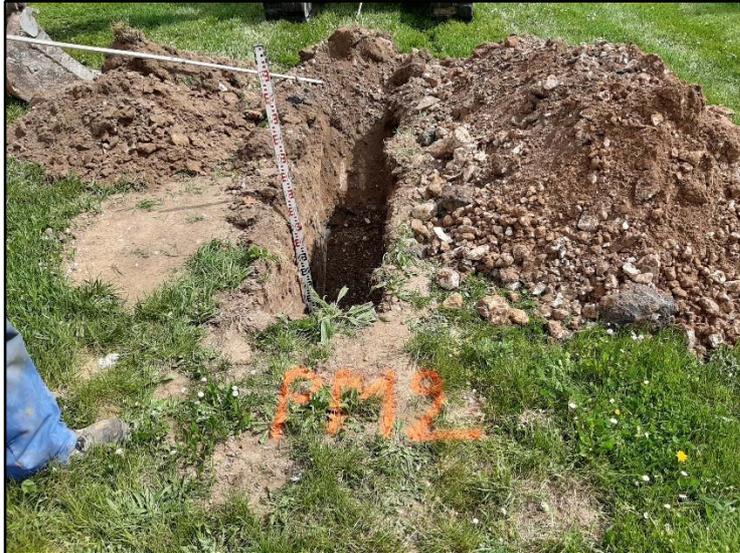
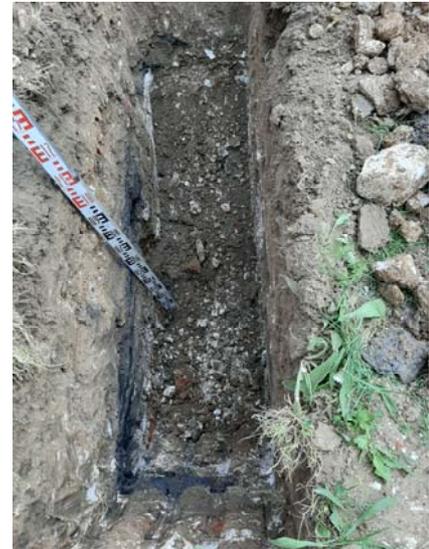
Photographies de la fouille PM2bis / M2bis

- Fouille réalisée à la pelle mécanique 2,5T et godet rétro
- Aucune arrivée d'eau,
- Tenue mauvaise dans les remblais,
- Essai de perméabilité avorté pour cause de d'effondrements des parois de la fouille à 6 minutes après e démarrage.

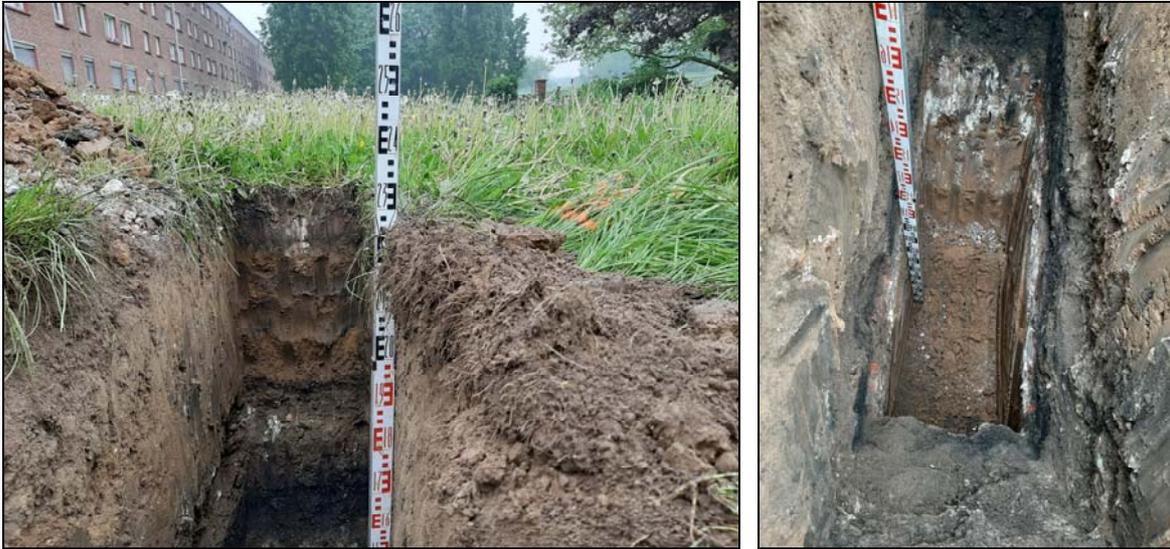
Photographies de la fouille PM5 / M5

- Fouille réalisée à la pelle mécanique 2,5T et godet rétro
- Aucune arrivée d'eau,
- Tenue mauvaise dans les remblais,
- Essai de perméabilité réalisé.

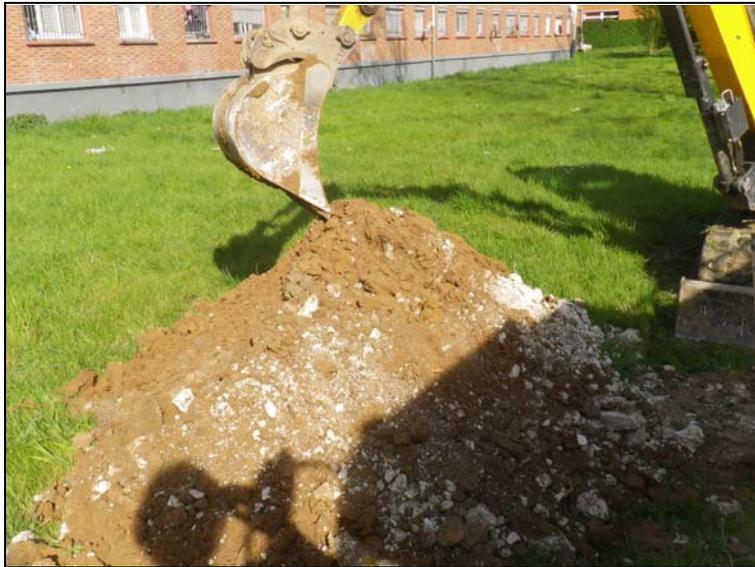
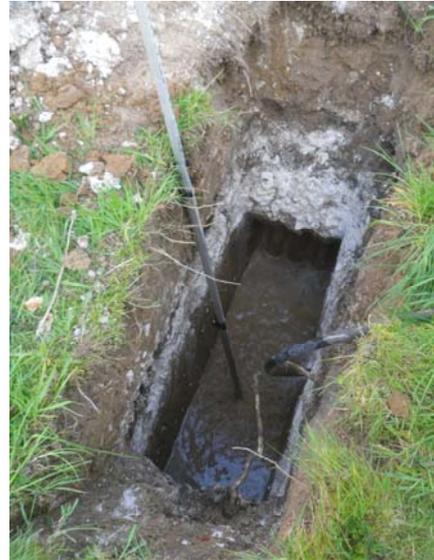
Photographies de la fouille PM6 / M6

- Fouille réalisée à la pelle mécanique 2,5T et godet rétro
- Aucune arrivée d'eau,
- Tenue moyenne dans les remblais,
- Essai de perméabilité réalisé.

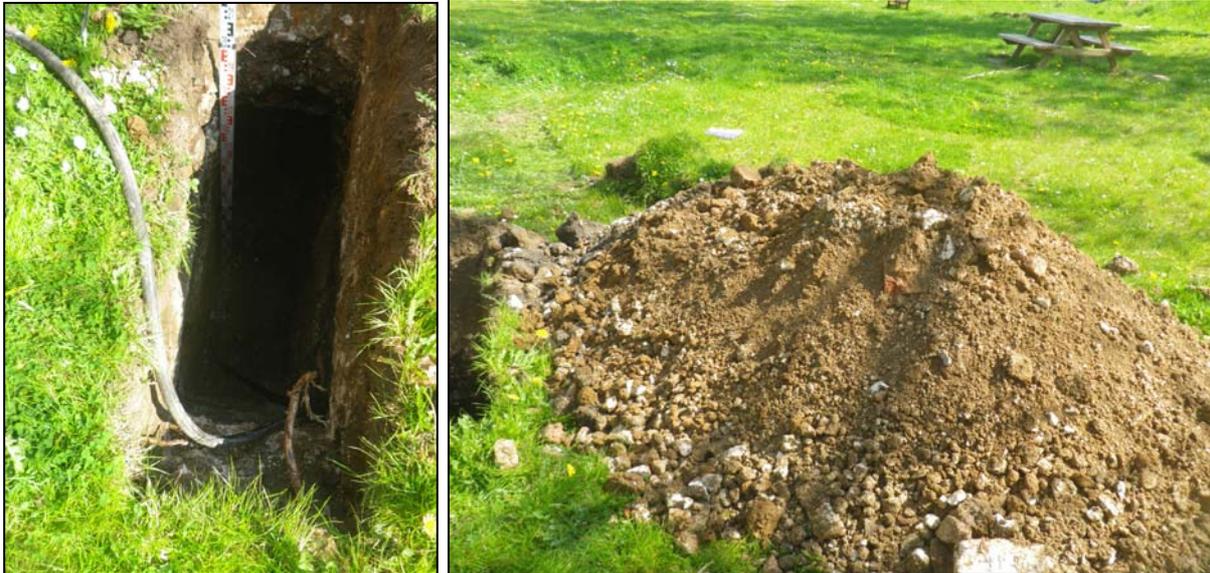
Photographies de la fouille PM7 / M7

- Fouille réalisée à la pelle mécanique 2,5T et godet rétro
- Aucune arrivée d'eau,
- Tenue moyenne dans les remblais,
- Essai de perméabilité réalisé.

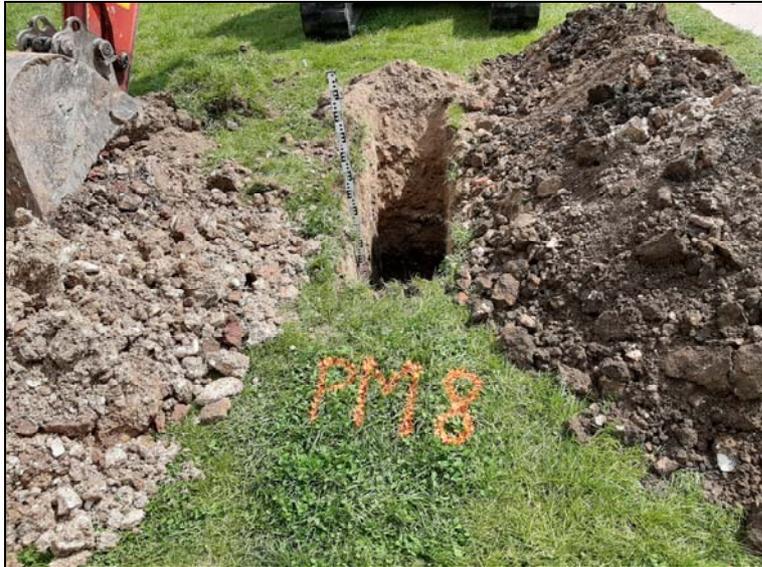
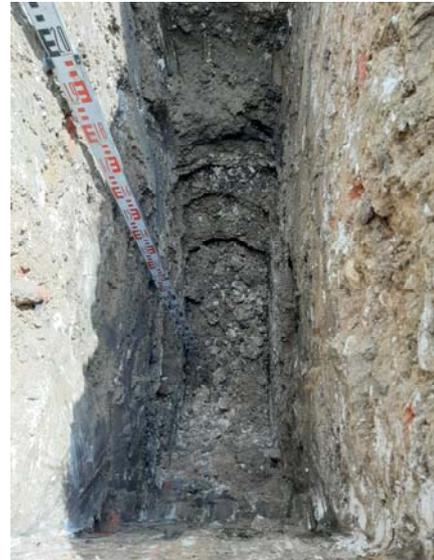
Photographies de la fouille PM8 / M8

- Fouille réalisée à la pelle mécanique 2,5T et godet rétro
- Aucune arrivée d'eau,
- Tenue mauvaise dans les remblais,
- Essai de perméabilité réalisé.

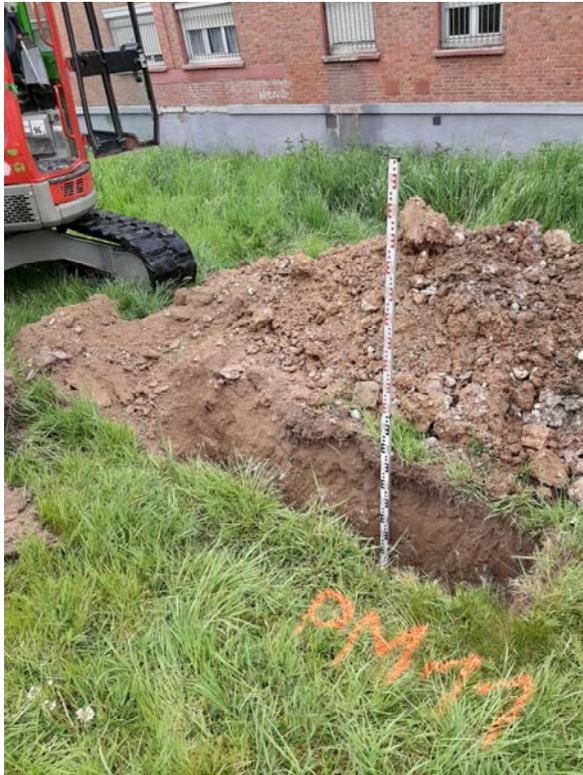
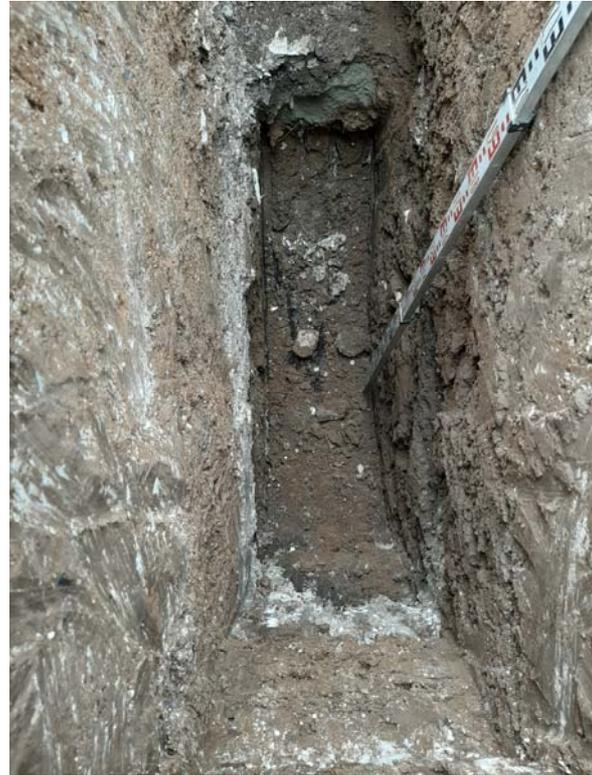
Photographies de la fouille PM I / M I I

- Fouille réalisée à la pelle mécanique 2,5T et godet rétro
- Aucune arrivée d'eau,
- Tenue moyenne dans les remblais,
- Essai de perméabilité réalisé.

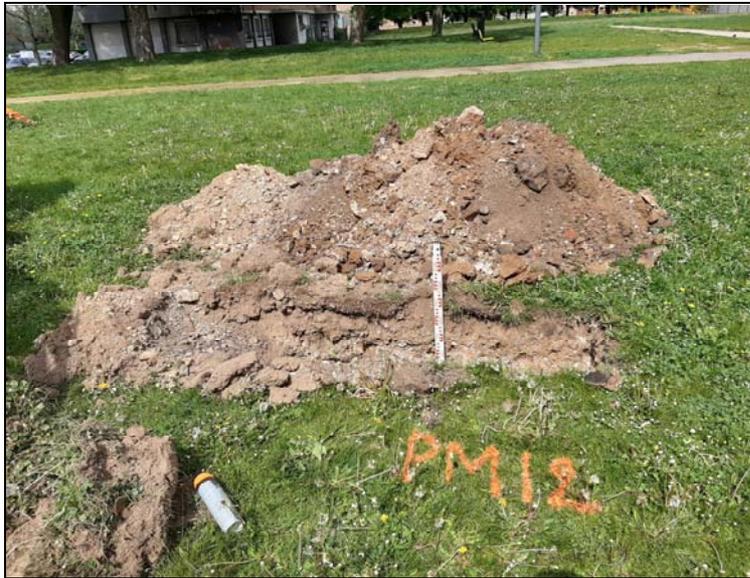
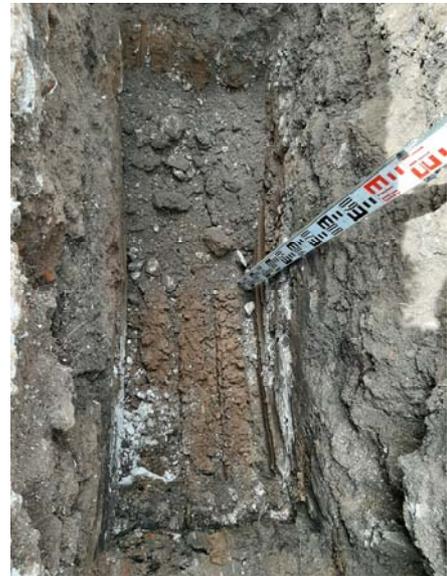
Photographies de la fouille PM12 / MI2

- Fouille réalisée à la pelle mécanique 2,5T et godet rétro
- Aucune arrivée d'eau,
- Tenue moyenne dans les remblais,
- Essai de perméabilité réalisé.

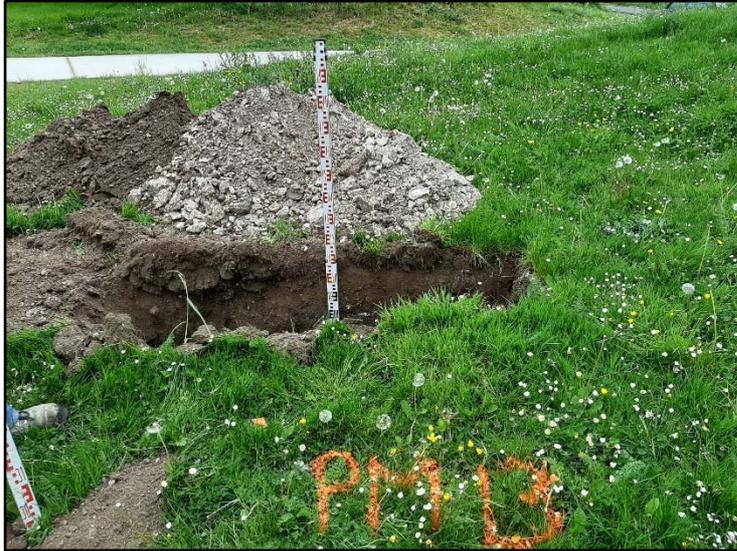
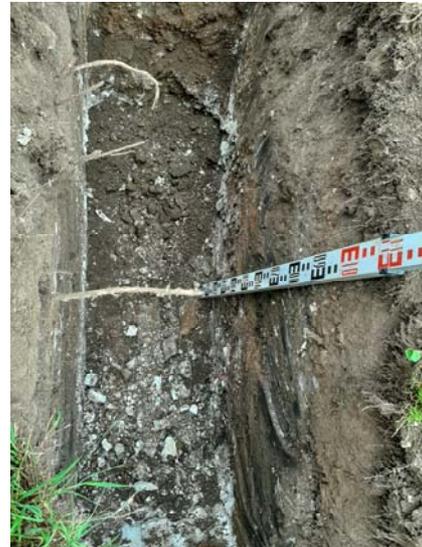
Photographies de la fouille PM13 / M13

- Fouille réalisée à la pelle mécanique 2,5T et godet rétro
- Aucune arrivée d'eau,
- Tenue moyenne dans les remblais,
- Essai de perméabilité réalisé.

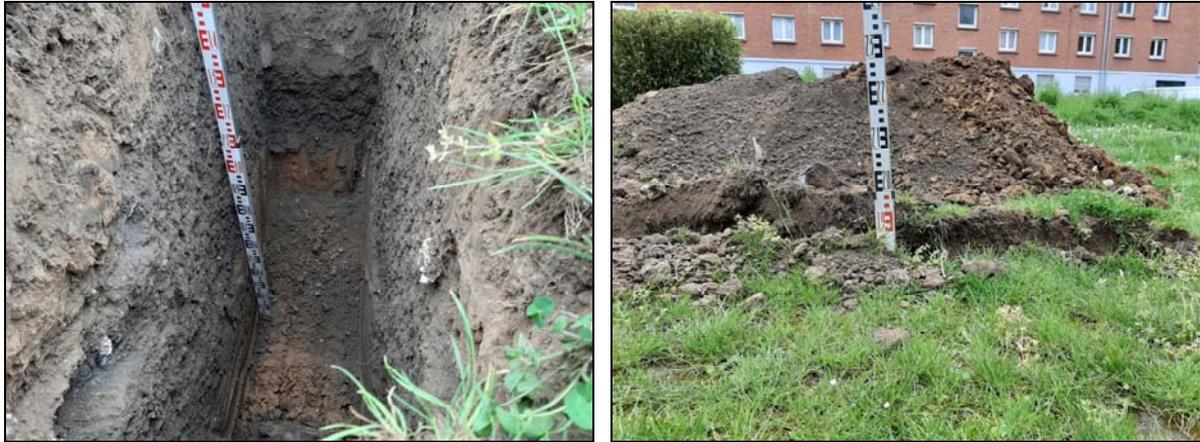
Photographies de la fouille PM15 / M15

- Fouille réalisée à la pelle mécanique 2,5T et godet rétro
- Aucune arrivée d'eau,
- Tenue moyenne dans les remblais,
- Essai de perméabilité réalisé.

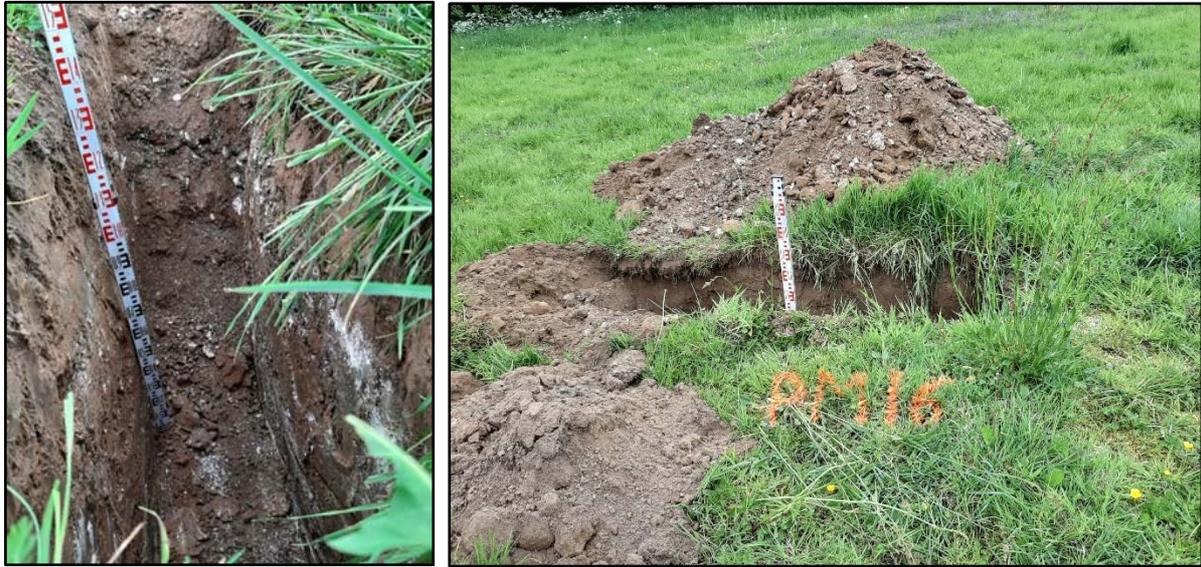
Photographies de la fouille PM16 / M16

- Fouille réalisée à la pelle mécanique 2,5T et godet rétro
- Aucune arrivée d'eau,
- Tenue moyenne dans les remblais,
- Essai de perméabilité réalisé.

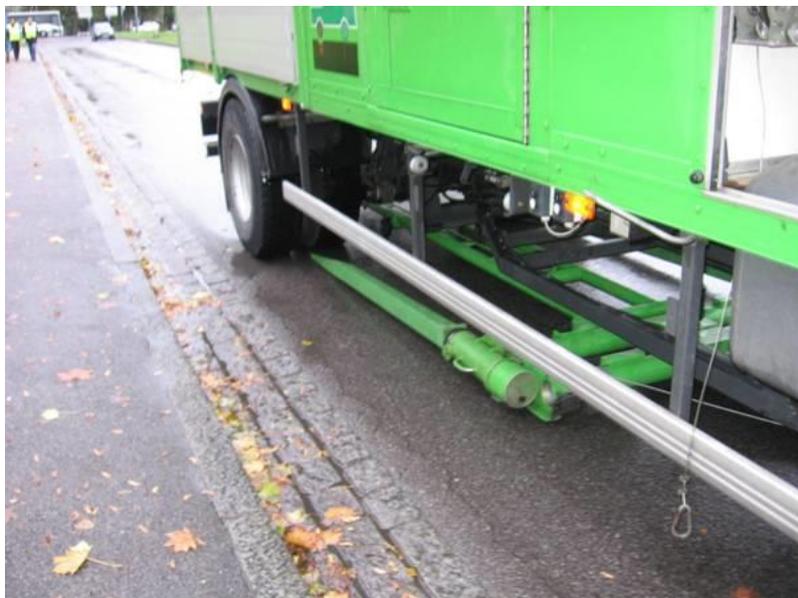
Les mesures de déflexion sont effectuées au moyen d'un Déflectographe LACROIX

Le défectographe est un appareil qui mesure la déformation de la chaussée au passage d'un essieu de charge connue. Ces mesures permettent de traiter le suivi des structures pour la programmation des travaux d'entretien. Elles constituent également une aide à la décision pour la pose ou l'enlèvement des barrières de dégel.

La mesure de la portance de la chaussée consiste à enregistrer le déplacement vertical (fléchissement) de la chaussée sous le passage de l'essieu standard français de 13 tonnes, en rive et axe d'une voie de circulation.

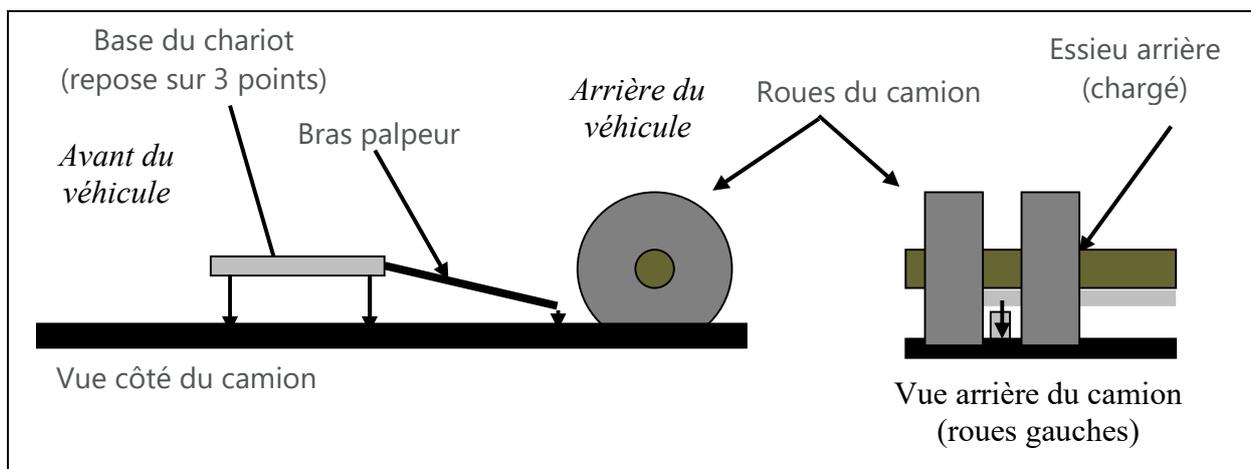
Au début de la mesure, les bras palpeurs reposent sur la chaussée loin de l'essieu arrière du véhicule portant le poids référence (par exemple 13 tonnes). Les capteurs ne détectent alors aucune déformation (figure 1).

Figure 1 : Principe de mesure avant les prélèvements

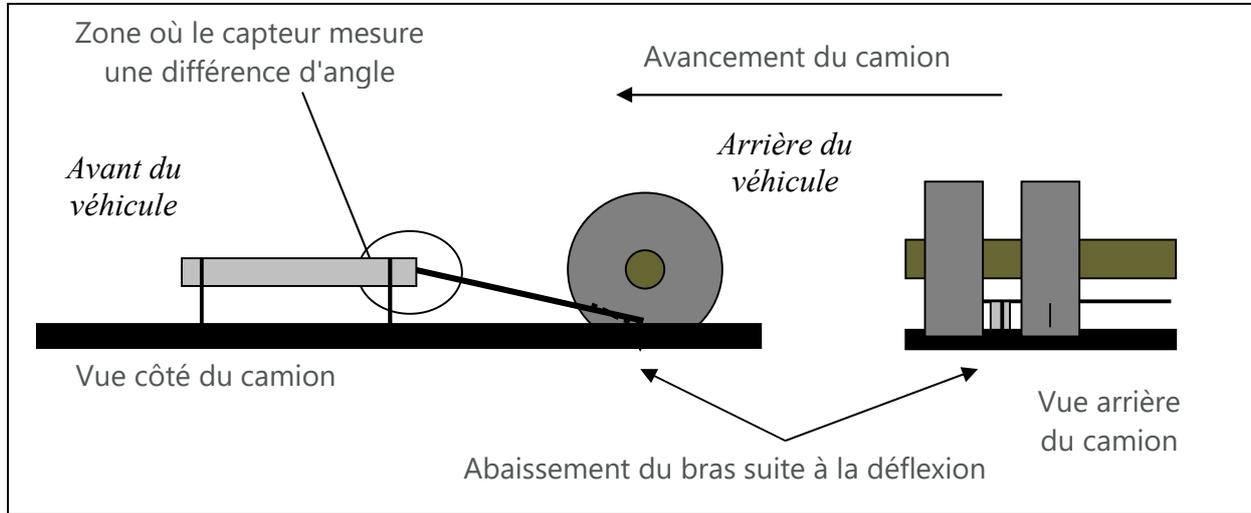
Au fur et à mesure que les roues du camion avancent vers les bras, ceux-ci vont s'abaisser légèrement suite à la déformation de la chaussée causée par le poids de l'essieu arrière (figure 2).

Figure 2 : Principe de mesure pendant les prélèvements

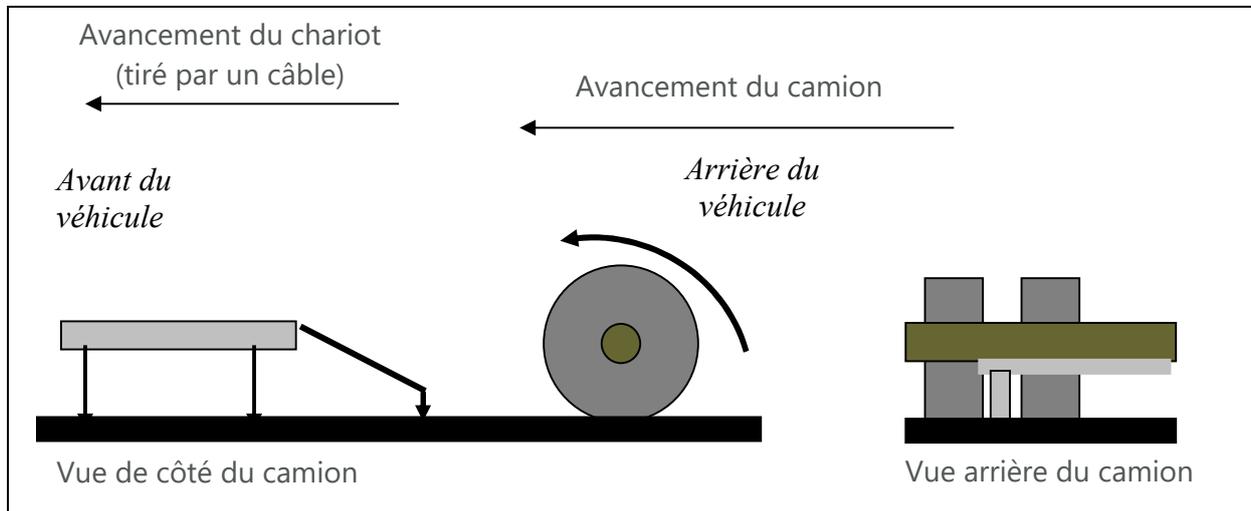
Le camion continuant d'avancer, le chariot revient ensuite à l'avant du véhicule pour recommencer le cycle (figure 3).

Figure 3 : Principe de mesure après les prélèvements

Lorsque les prélèvements sont en cours, les capteurs situés sur le chariot mesurent la déformation obtenue via le bras palpeur. Bien entendu, plus les roues arrière du camion s'approchent des capteurs, plus la déformation est importante.
