# **Diagnostic Technique Amiante**

**Bâtiment H lot 1**  
**10 Avenue Corentin Cariou**

Rapport de mission de repérage des matériaux et produits contenant de l'amiante à intégrer au dossier technique « amiante »  
(Listes A et B de l'annexe 13-9 du Code de la Santé publique)

Numéro de dossier : 20916 10 CORENTIN CARIOU LOT 1

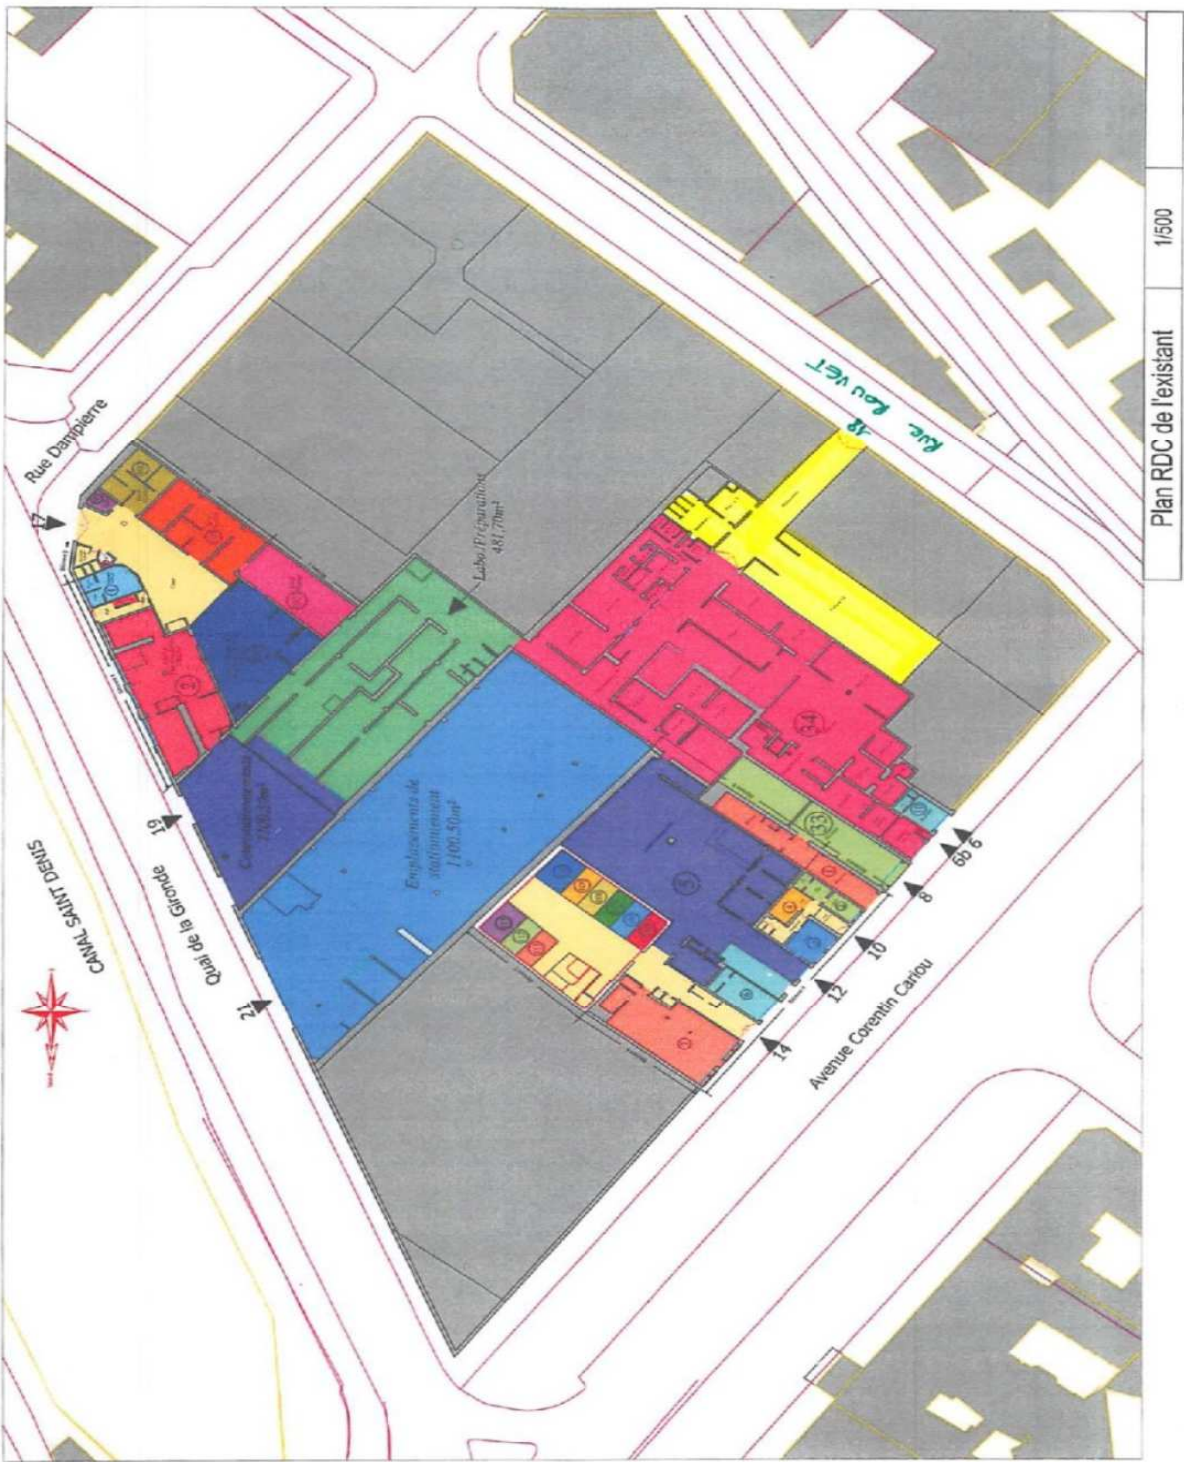
7.1 - Annexe - Schéma de repérage

Il s'agit de l'ensemble des locaux ou parties de l'immeuble concerné par la mission de repérage figurant sur le schéma de repérage joint en annexe à l'exclusion des locaux ou parties d'immeuble n'ayant pu être visités.
