20 avenue du Québec, Z.I du Courtabœuf /
Villebon-sur-Yvette (91)

Diagnostic environnemental du milieu souterrain

Rapport

Réf : CESIIF211421 / RESIIF12831-01

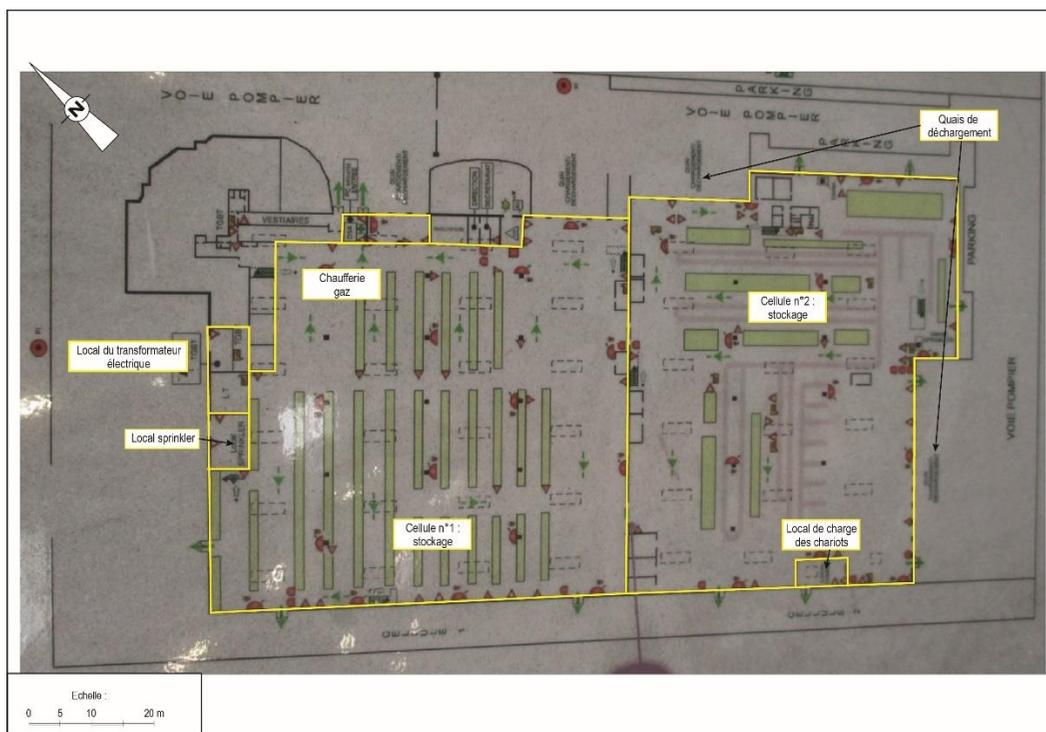
Figure 2 : Localisation des installations ou activités potentiellement polluantes à l'intérieur de l'entrepôt

Aménagements / occupation des sols	<p>Les espaces extérieurs présentent de nombreux stockages au sol de meubles en bois, éléments métalliques de stand.</p> <p>L'espace intérieur est lui occupé par de nombreux stock de matériaux en bois (planche majoritairement) destiné à la mise en place de faux sol dans les salons d'expositions</p>
Clôture / surveillance / conditions d'accès	Clôture en bon état avec présence de barbelé en bordure est du site
Etat des revêtements	L'ensemble du site est ceint d'une dalle d'enrobé sur les façades nord, est et sud, et par une parcelle enherbée sur la façade ouest. Une dalle béton épaisse est présente à l'intérieur de l'ensemble du hangar en bonne état
Activités et/ou installations potentiellement polluantes	<p>Les activités et installations potentiellement polluantes recensées lors de la visite effectuée par BURGEAP sont les suivantes :</p> <ul style="list-style-type: none"> • la dizaine de quais de déchargement, situés en façades est et sud du bâtiment ; • le local de charge des chariots élévateurs, présent dans la cellule n°2 (en partie sud du bâtiment) ; • la chaufferie (au gaz), présente en façade est du bâtiment ; • les groupes froids, présents en façade nord du bâtiment ; • le transformateur électrique, présent en partie nord du bâtiment ; • le local de sprinklage, présent en partie nord du bâtiment ; • les bennes de recueil de déchets, présentes en limite sud du site.

Traces de pollution au sol	Aucune trace de pollution n'a été observée lors de la visite

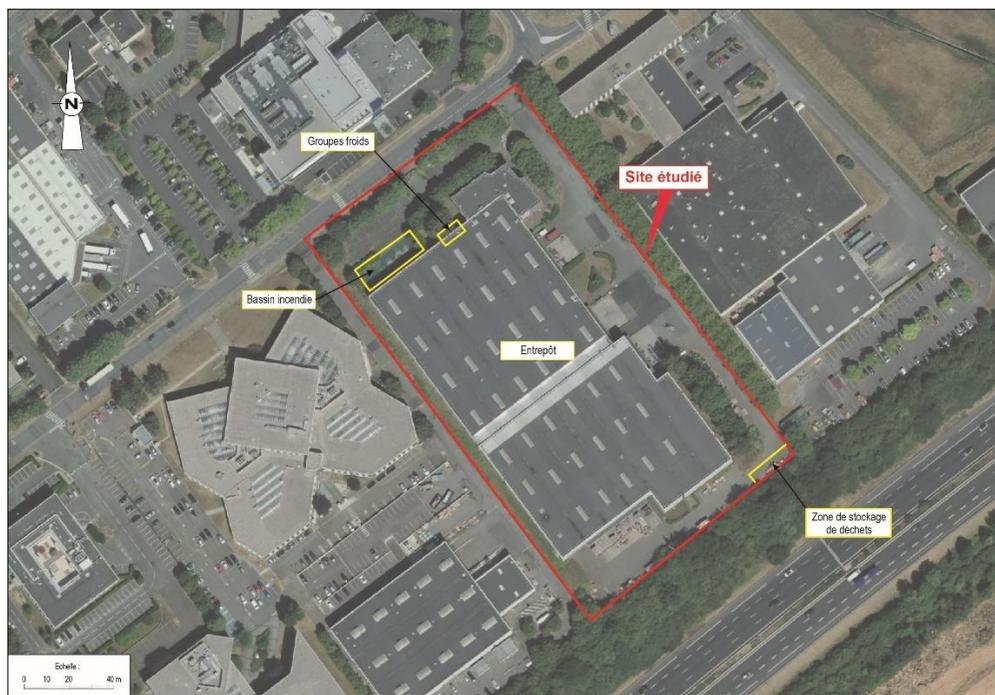
Figure 3 : Localisation des installations ou activités potentiellement polluantes à l'extérieur de l'entrepôt

Le site est en sécurité et aucune mesure d'urgence n'est à mettre en place. Le site n'a pas évolué depuis la dernière étude en 2015 excepté la présence de stockages extérieurs plus importants.

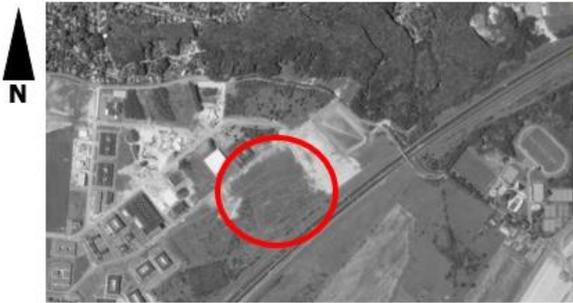
Tableau 4 : Extrait de la photographie aérienne de l'année 1987	Tableau 5 : Extrait de la photographie aérienne de l'année 1989

<p>la parcelle est entièrement enherbée, et visiblement non utilisée. Des bâtiments apparaissent aux alentours du site</p>

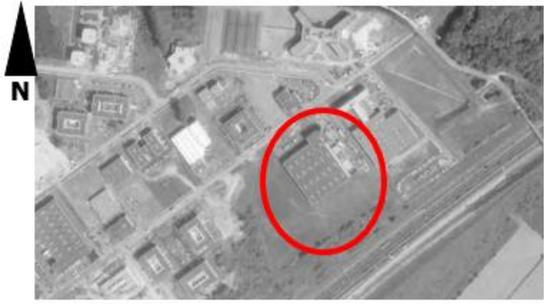
<p>Seul la cellule n°1 (partie nord du bâtiment) est présente sur le site, la partie sud est enherbée. L'activité poursuit son développement dans l'environnement proche du site</p>

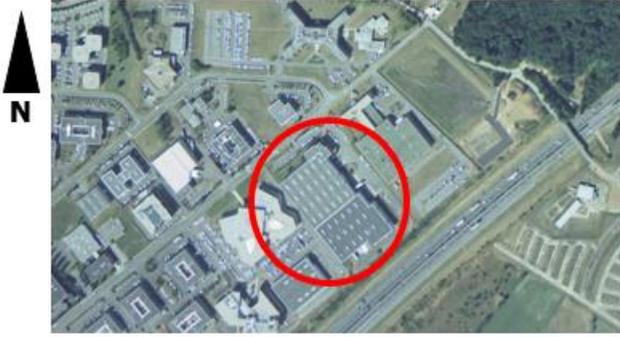
Tableau 6 : Extrait de la photographie aérienne de l'année 1994	Tableau 7 : Extrait de la photographie aérienne de l'année 2020

<p data-bbox="239 874 881 929">Le terrain est dans sa configuration actuelle ainsi que l'environnement du site.</p>

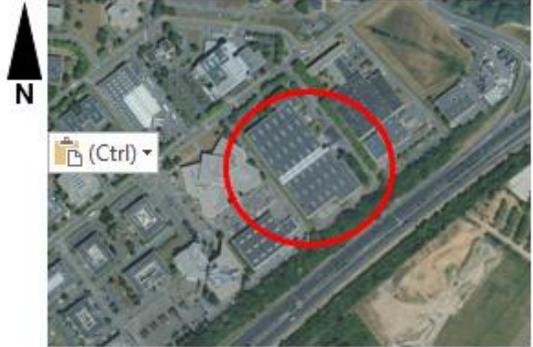
<p data-bbox="904 893 1494 948">Le terrain est dans sa configuration actuelle ainsi que l'environnement du site.</p>

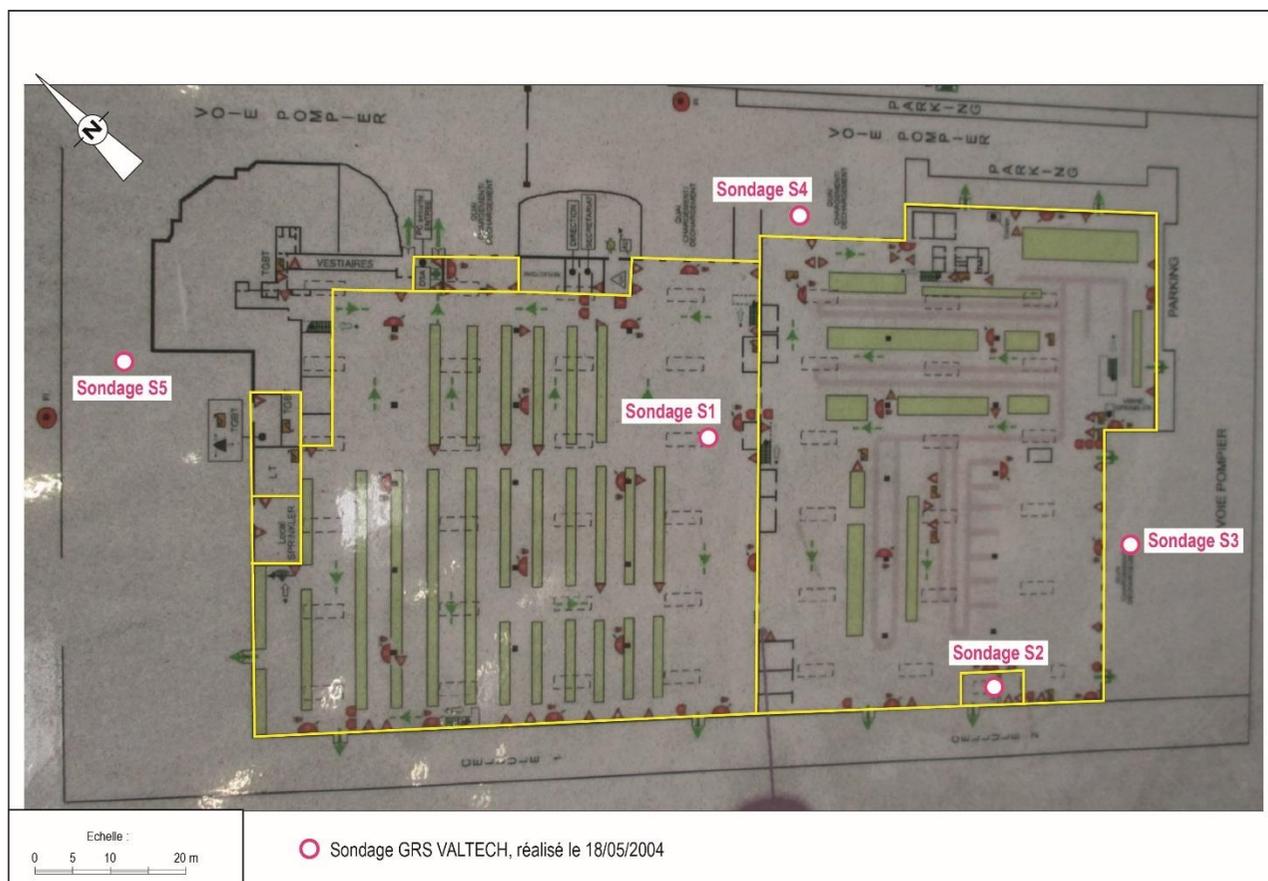
Figure 4 : Localisation des investigations précédemment réalisées

La localisation des sondages effectués est disponible en **Figure 4**.

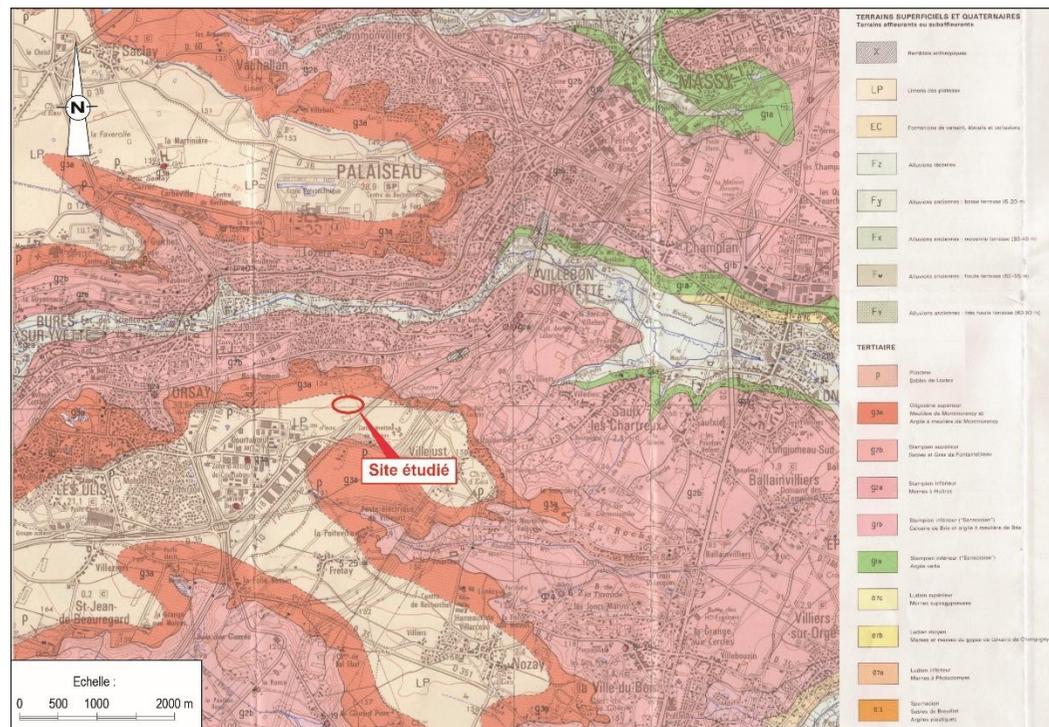
Figure 5 : Carte géologique 1/50 000 (Source : BRGM)

Selon cette carte, les formations présentes au droit du site sont les **limons des plateaux**, notés LP. Cette formation est composée de dépôts fins, argilo-sableux. Leur épaisseur ne dépasse pas 10 m.

Ces limons quaternaires reposent sur les formations du Stampien supérieur, notés g3a. Ces terrains sont composés d'argiles à meulière, dont l'épaisseur maximale est d'environ 10 m. Ces formations reposent sur le Stampien inférieur, composé d'une forte épaisseur de sables siliceux (sables de Fontainebleau).

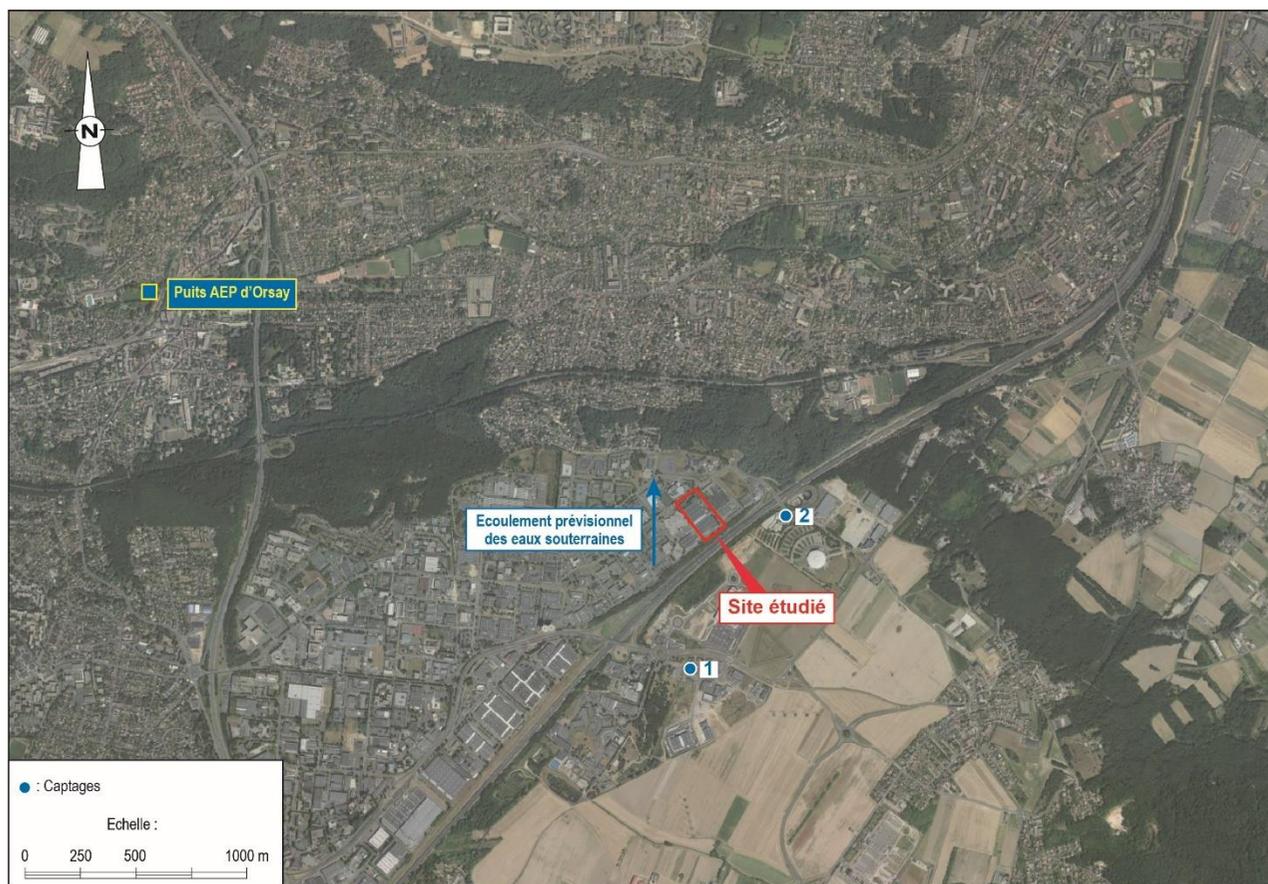
Figure 6 : Usages de l'eau dans le secteur d'étude

Les captages les plus proches recensés sont listés dans le **Tableau 7** et localisés sur la **Figure 6**.

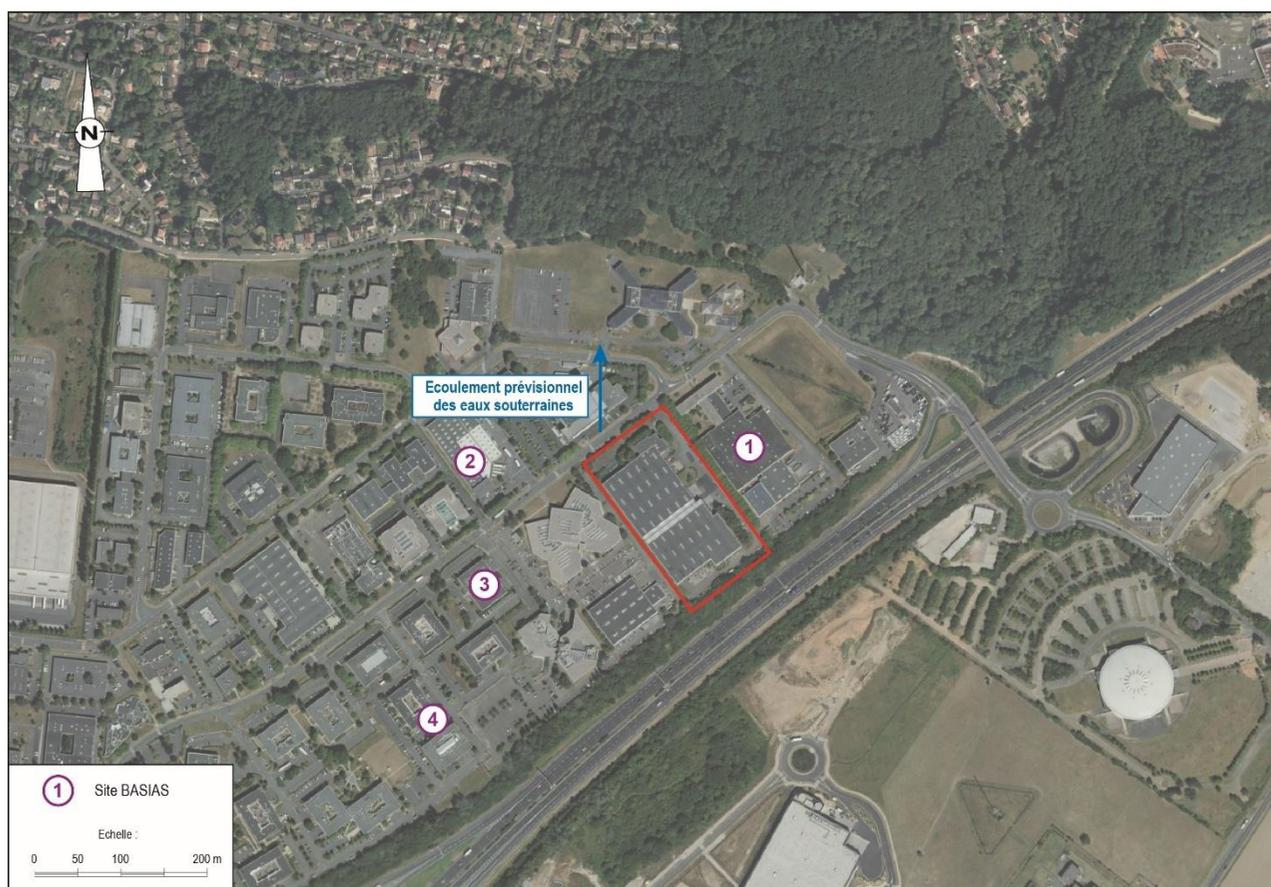
Figure 8 : Localisation des sites pollués ou potentiellement pollués dans un rayon de 500 m autour de l'emprise étudiée

Aucun site ARIA ne se trouve en amont hydrogéologique du site étudié dans un rayon de 2 km.

Aucun site BASOL ne se trouve en amont hydrogéologique du site étudié dans un rayon de 4 km.

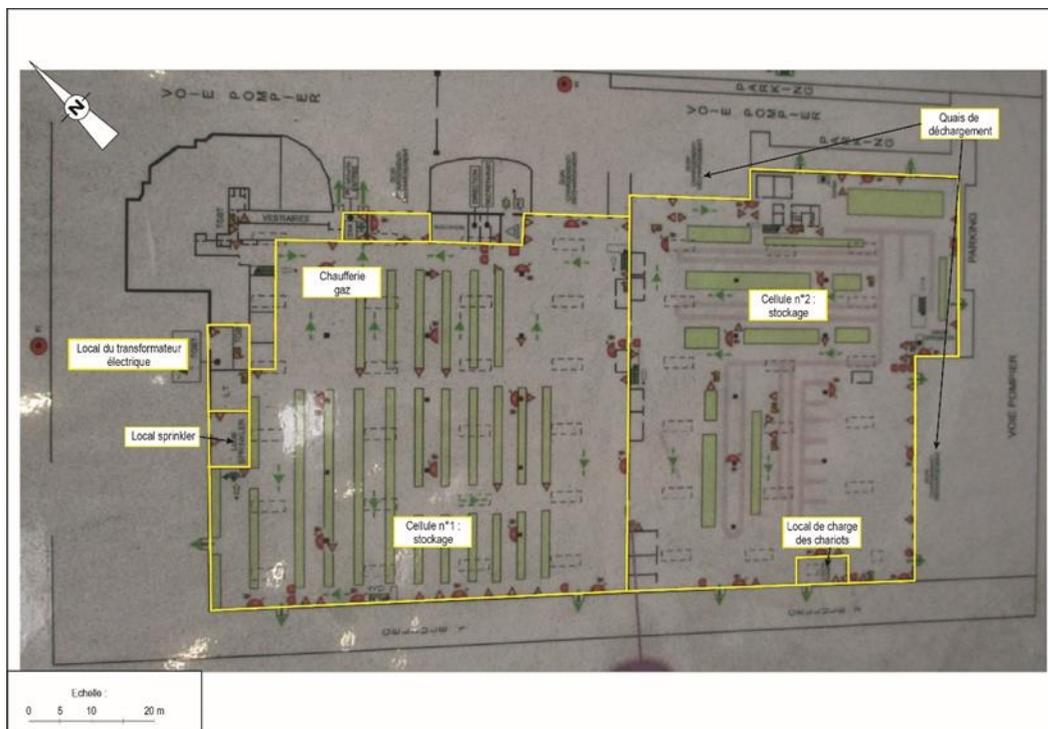
Figure 1 : Localisation des installations

Ref sur plan	Activité pratiquée ou installation potentiellement polluante	Accident connu ? Autre commentaire ?
1	Entrepôt- Partie Nord Zone de stockage des marchandises en masse, directement sur le sol ou en rack	Pas d'entreposage de produits dangereux, dalle béton propre et en bon état
2	Entrepôt- Partie Nord Zone de stockage des marchandises en masse, directement sur le sol ou en rack	Pas d'entreposage de produits dangereux, dalle béton propre et en bon état
3	Local de charge des chariots	La zone semble propre. L'entreprise possède un seul chariot fonctionnant au gaz, tous les autres sont électriques.
4	Installation de sprinklage	La date de l'installation est inconnue par le contact sur site. L'installation semble récente, en bon état, et bien entretenue.
5	Local chaufferie	La chaufferie est en bon état, aucune souillure sur la dalle béton n'a été observée.

6	Local sprinkler	L'installation est en bon état, aucune souillure sur la dalle béton n'a été observée. La date de son installation est inconnue.
7	Poste de transformation électrique	Le local du transformateur est en bon état, aucune souillure sur la dalle béton n'a été observée. La date de son installation est inconnue.
8	Bassin réserve incendie 720 m3	Située dans le coin nord-ouest du site, cette réserve est alimentée par l'eau de ville et vidée/nettoyée régulièrement. Elle est à usage des pompiers en cas d'incendie sur le site et sur les sites voisins.
9	Zone de stockage de déchets	Les déchets stockés ici sont les marchandises endommagées durant leur transit dans l'entrepôt, il s'agit des mêmes marchandises que celle trouvées à l'intérieur qui ne présentent pas de risque vis-à-vis de l'environnement.
10	Quais de déchargement	2 zones sont utilisées comme quai de déchargement : une le long de la façade est, l'autre le long de la façade sud. Les dalles bétons sont en bon état, aucune souillure n'a été observée.

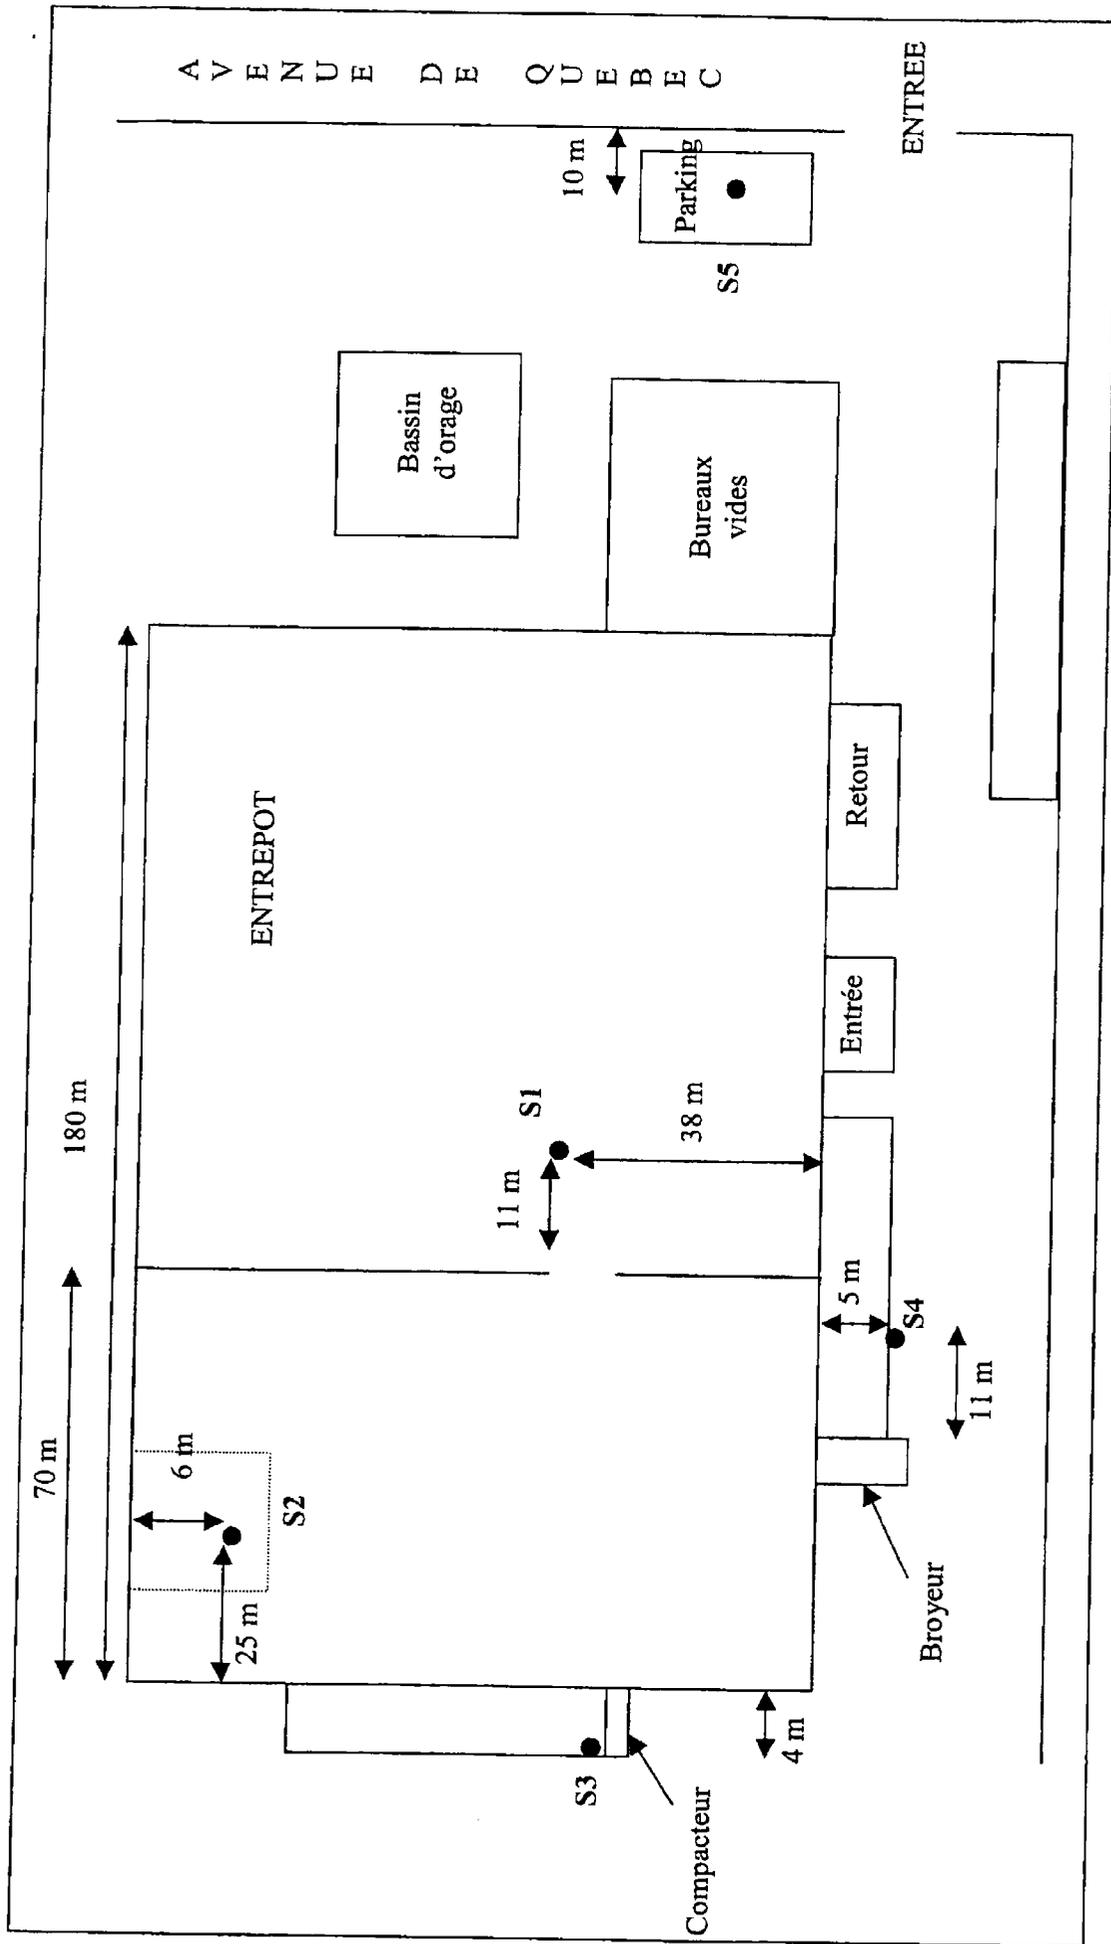
Figure 1 : Localisation des ouvrages sur le site

L'implantation des ouvrages est présentée en figure 1.
