Rapport de suivi de la qualité des eaux souterraines - Campagne de Mai 2022

MISSION SUIVI (A210 et A270) SELON NORME NF X31-620-2

Site de Data IV Services
sis 3 Route de Marcoussis,
91620 Nozay

Référence du rapport : 0797624-14631995-1

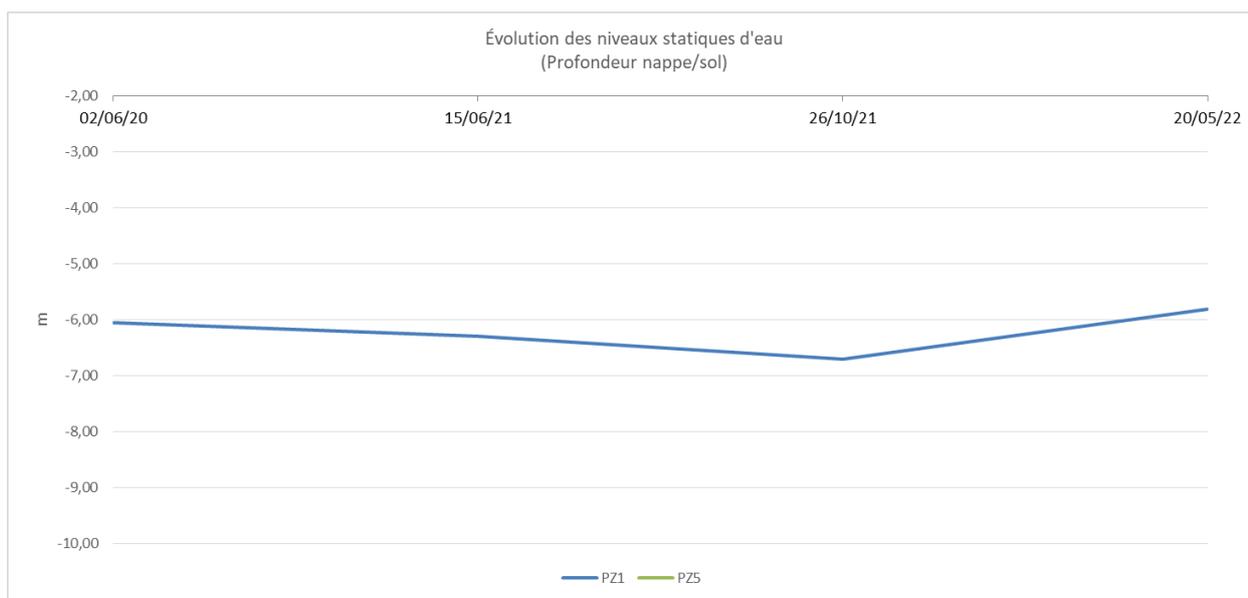
Figure 3 : évolution des niveaux statiques observés au droit de PZ1 entre juin 2020 et mai 2022

Identification	Altitude (m NGF)	Profondeur mesurée par rapport au capot hors sol (m)	Niveau de l'eau (m NGF)	Position hydraulique/site
PZ1	Non connu	-5,81	Non connu car non nivelé	Amont supposé

Le sens d'écoulement des eaux souterraines n'a pas pu être confirmé puisqu'un seul piézomètre était productif lors de la campagne de mai 2022.

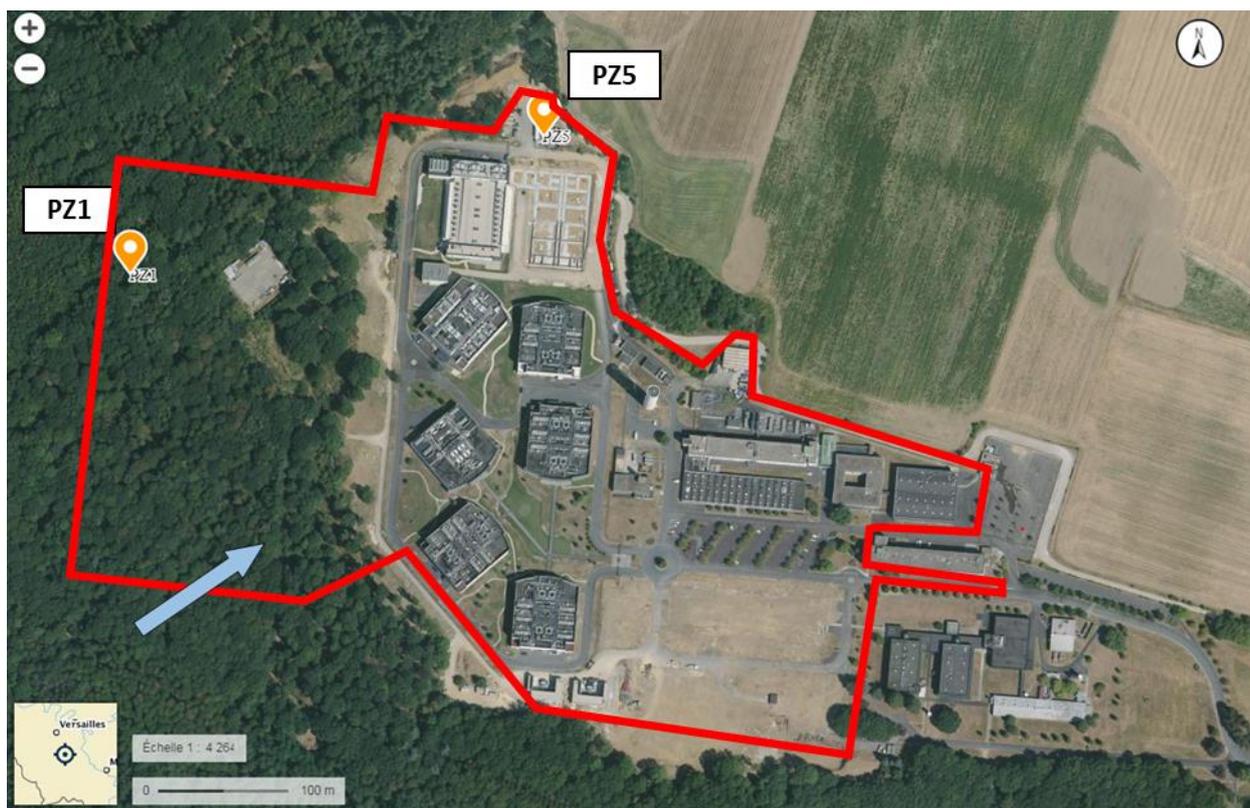
Figure 4 : plan de localisation des piézomètres

Sens d'écoulement supposé Nord-est

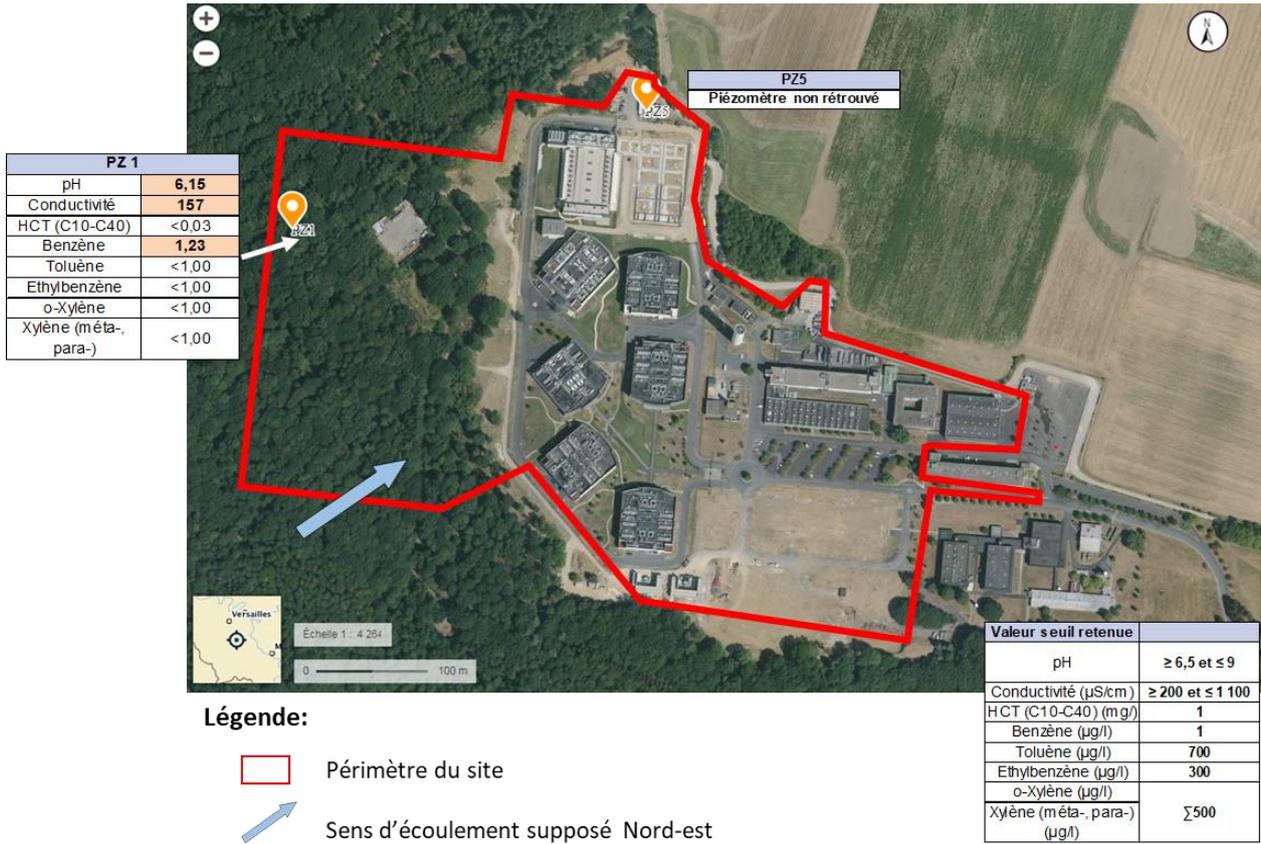
Figure 5 : cartographie des contaminations identifiées le 20/05/2022

La figure suivante synthétise les contaminations des eaux souterraines détectées.

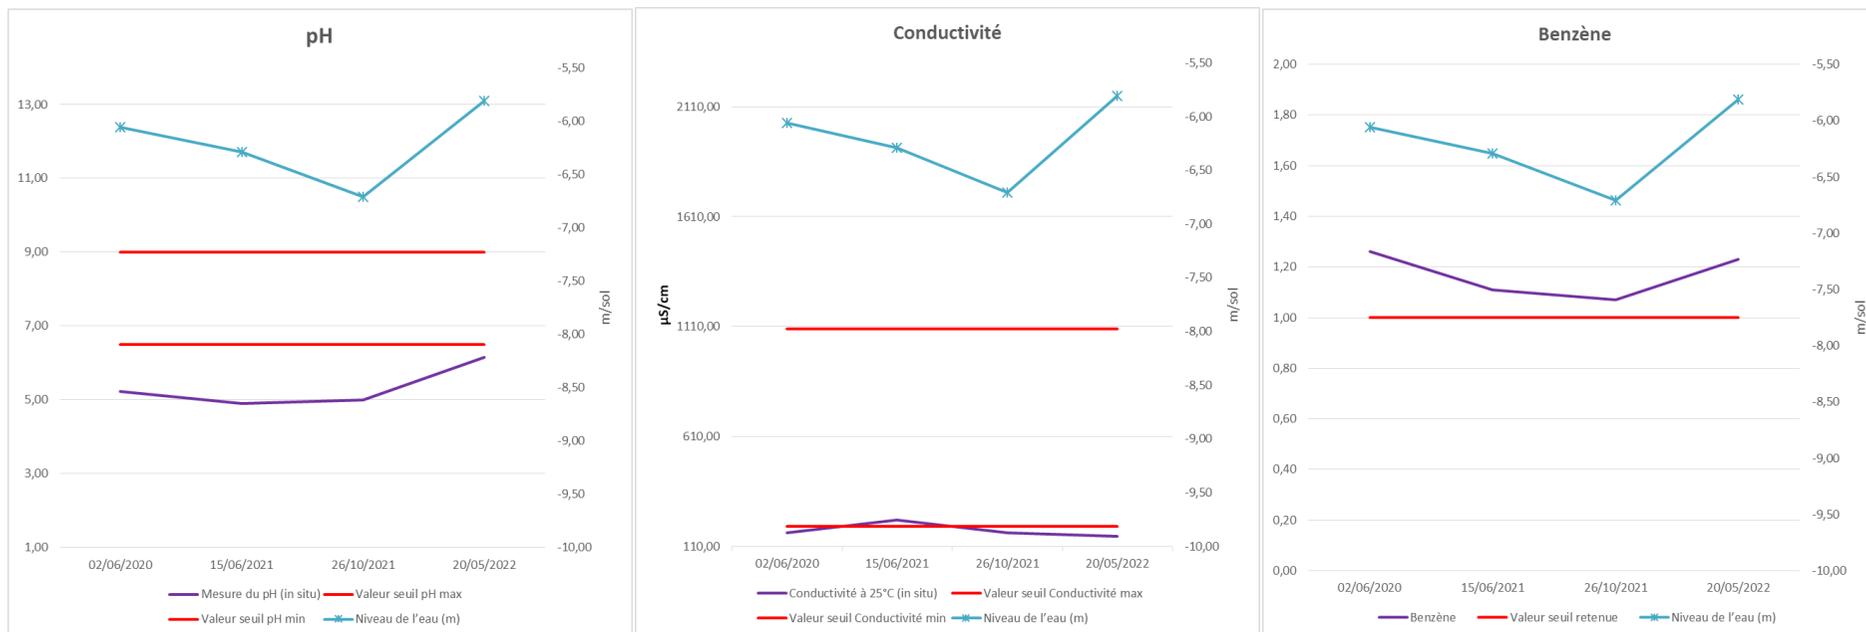
Figure 6 : résultats analytiques en pH, conductivité et benzène mesurés pendant les campagnes réalisées en 2020, 2021 et 2022 sur PZ1

Concernant le piézomètre PZ1 sont disponibles les résultats des campagnes de prélèvement réalisées par Bureau Veritas en 2020 (juin), 2021 (juin et octobre) et mai 2022.

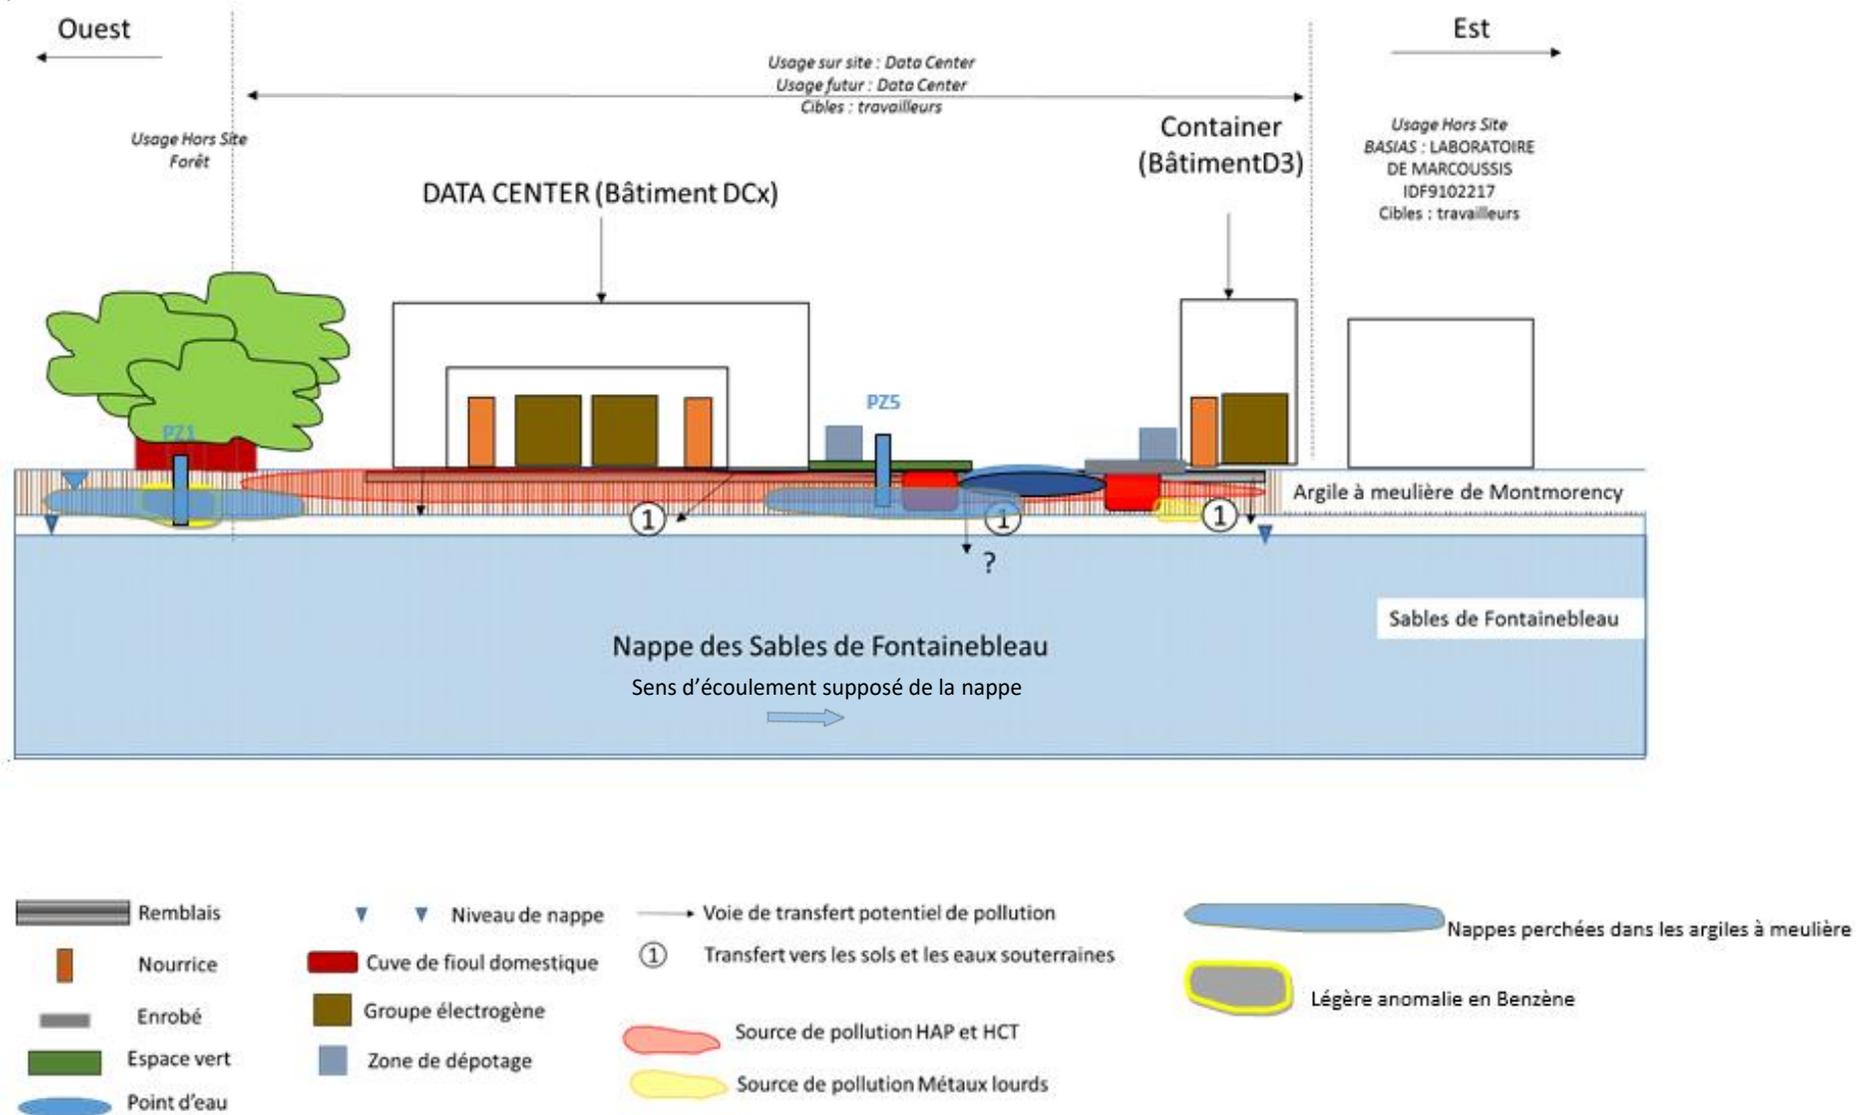
Figure 7 : schéma conceptuel mis à jour (échelles verticales et horizontales non respectées)

- Une nappe a été détectée à partir de 5,81 m de profondeur au niveau du PZ1 ;
- une légère anomalie en pH, conductivité et benzène au niveau du piézomètre PZ1 et présence des nappes perchées superficielles dans les argiles à meulière.

Ces relations sont représentées dans le Schéma Conceptuel actualisé détaillé ci-après.

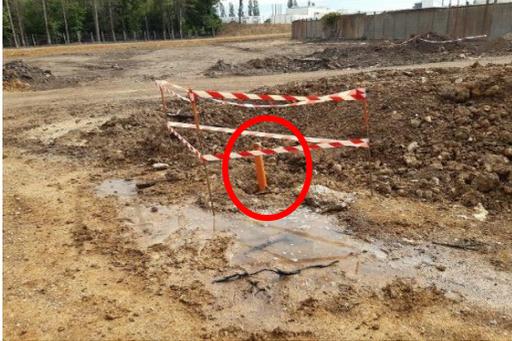
Le piézomètre PZ1 a été retrouvé enterré et partiellement plié suite au passage d'un compacteur à proximité de l'ouvrage.

Le piézomètre PZ1 est en mauvaise condition avec le tube en PVC endommagé, le piézomètre n'est pas utilisable avec un potentiel risque de pollution de la nappe (voie d'accès préférentielle en cas de déversement accidentel à proximité de cet ouvrage ou infiltration surfacique vers les eaux souterraines).

Projet	Photographie de l'ouvrage
N° d'affaire : Q-170677-0797624-220322 Rev0 Opérateur : Matteo ZOLA Date : 20/05/2022

Conditions de prélèvement
Météo : Beau temps Température extérieure (°C) : 28 Environnement immédiat : Zone en travaux (proche de la cabane du chasseur) Nom de l'ouvrage échantillonné avant : -

Type d'ouvrage :	Piézomètre	Position hydraulique vis-à-vis de la nappe :	Inconnue - NC
Tête d'ouvrage :	Capot hors sol	Etat des pièces extérieures :	Pié
Commentaire éventuel :	Le piézo est en mauvaise condition avec le tube en PVC cassé avec un potentiel risque de pollution de la nappe.

ouvrage ou risque d'infiltration surfacique vers les eaux souterraines). Le rebouchage des piézomètres selon la norme NF X10-999 (avril 2007) avec de la bentonite et du ciment est donc fortement recommandé. La pose de 2 nouveaux piézomètres, voir 3, sur le site est nécessaire pour poursuivre la surveillance de la qualité des eaux souterraines au droit du site.

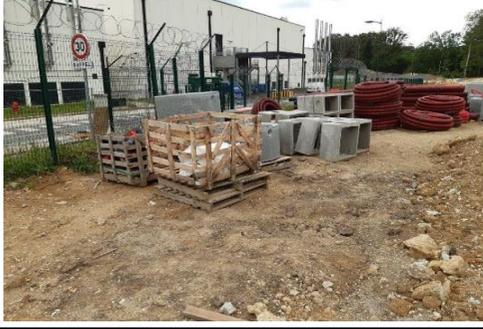
La campagne de prélèvement en période de hautes eaux a été réalisée le 20/05/2022. Lors des prélèvements, le piézomètre PZ5 n'a pas été retrouvé donc aucun échantillonnage n'a pu être réalisé. Ce piézomètre a été probablement enterré suite aux travaux de voirie réalisés à proximité.

Projet	Photographie de l'ouvrage
N° d'affaire : Q-170677-0797624-220322 Rev0 Opérateur : Matteo ZOLA Date : 20/05/2022

Conditions de prélèvement
Météo : Beau temps Température extérieure (°C) : 30 Environnement immédiat : En face du bâtiment DC6 Nom de l'ouvrage échantillonné avant : PZ1

Type d'ouvrage :	Piézomètre	Position hydraulique vis-à-vis de la nappe :	Inconnue - NC
Tête d'ouvrage :	Bouche à clef ras de sol	Etat des pièces extérieures :	-
Commentaire éventuel :	Le piézomètre PZ5 n'a pas été retrouvé, probablement a été enterré lors des travaux de voirie à proximité.

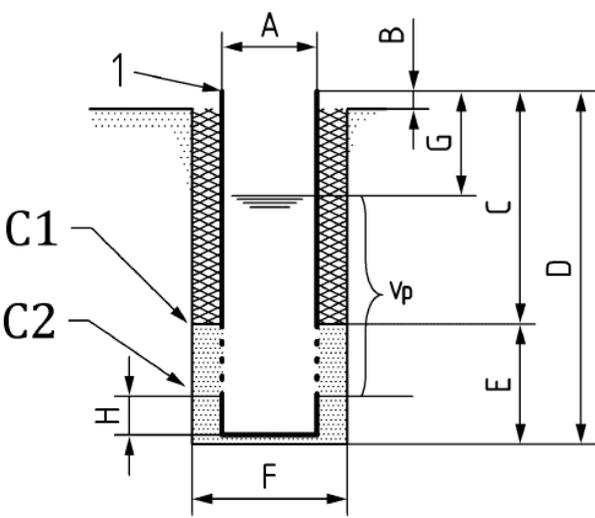
Coupe schématique de l'ouvrage :

1 - Côte nivelée du haut du tube (mNGF) :	NC
A - Diamètre de la tubulure de prélèvement (m) :	0,052
B - Hauteur du tube au dessus du sol (m) :	0,00
C - Hauteur du tube plein (m) :	4,00
D - Profondeur totale de l'ouvrage (m) :	-
E - Hauteur crépine + bouchon de fond (m) :	8,00
F - Diamètre de foration (m) :	0,15
G - Profondeur de la nappe (niveau piézo) (m) :	-
H - Hauteur du bouchon de nappe (m) :	NC
C1 - Profondeur du haut de la crépine (m) :	4,00
C2 - Profondeur du bas de la crépine (m) :	10,94
HC - Hauteur de zone crépinée :	6,94
Point de repère pour mesure de hauteur :	Capot hors sol
Côte du point de repère (mNGF) :	NC
