Construction d'un ensemble mixte

ETUDE GEOTECHNIQUE DE CONCEPTION

Mission géotechnique G2-PRO – Phase Projet

| RAPPORT N°G240454 | | | | | PIECE N° 001 |

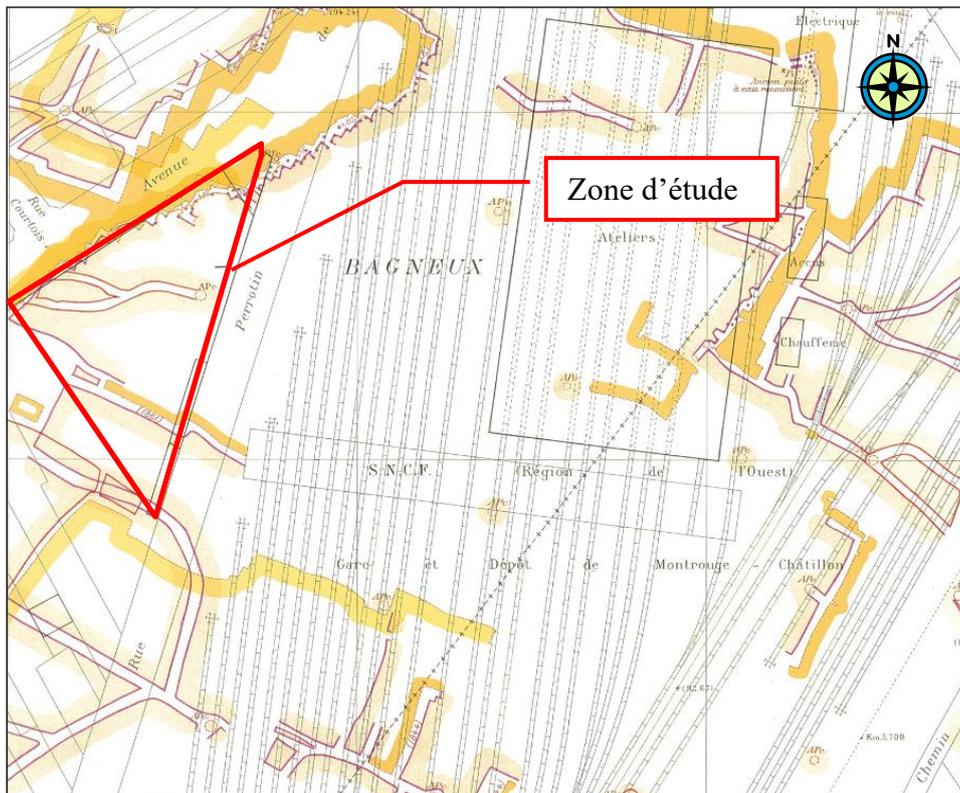
Figure 11 : Extrait de la carte des carrières n° 21-59

D'après les données de l'IGC et l'analyse des cartes des carrières n°20-59 et 21-59, dont un extrait est présenté ci-après, le terrain est sous-miné par d'anciennes exploitations souterraines de l'étage moyen du Calcaire Grossier et à proximité d'anciennes exploitations souterraines de l'étage supérieur du Calcaire Grossier. L'analyse de la carte des carrières, conduit aux observations suivantes :

- Les caractéristiques présumées de l'exploitation de l'étage supérieur du Calcaire Grossier sont les suivantes :
 - recouvrement de l'étage supérieur (CG1) : environ 30 m à 40 m,
 - hauteur d'exploitation de l'étage supérieur (CG1) : environ 1 à 2 m.
- Les caractéristiques présumées de l'exploitation de l'étage moyen du Calcaire Grossier sont les suivantes :
 - recouvrement de l'étage moyen (CG2) : environ 35 m à 45 m,
 - hauteur d'exploitation de l'étage moyen (CG2) : environ 1 à 2 m.
- Les limites de ces exploitations ne sont pas connues avec certitude.

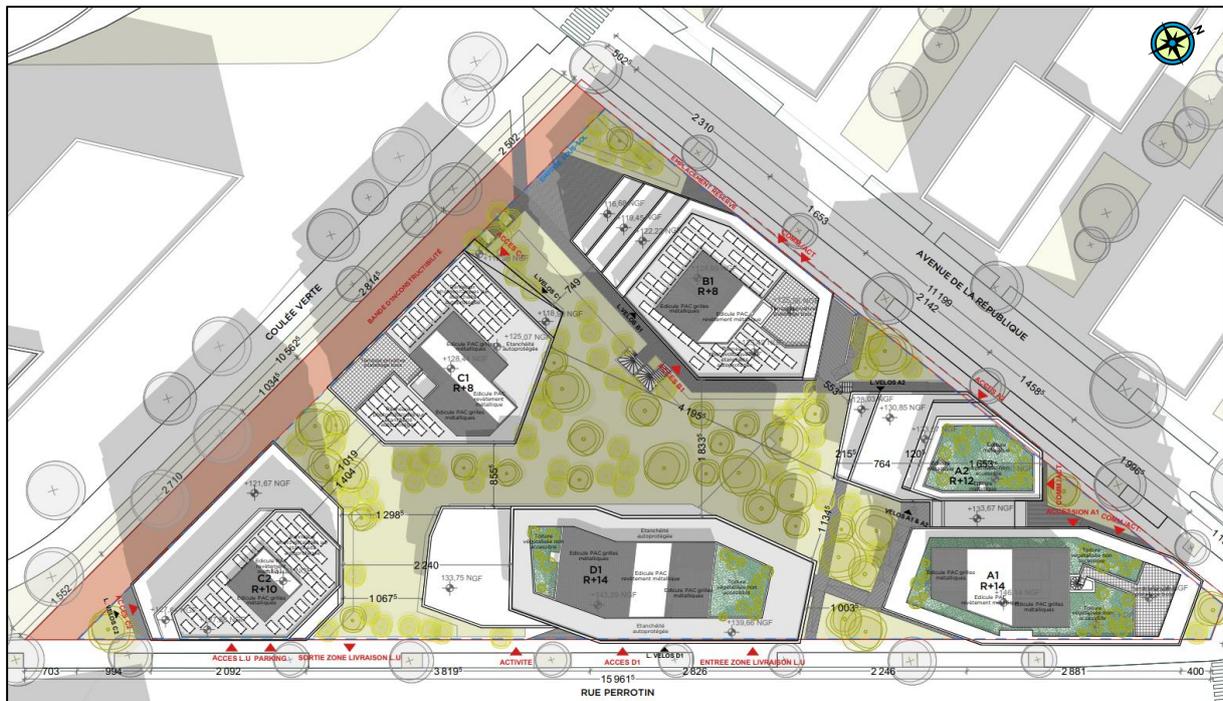
Figure 12 : Extrait du plan masse des constructions référencé PC02.1 du 17/06/2024

La surface totale des bâtiments est découpée par 4 joints de dilatation, limitant la longueur des blocs structuraux de bâtiment à 40 m environ. Sauf sur les pointes Sud et Ouest du bâtiment A jusqu'au R+2.

Dans la suite, nous supposons que les terrassements pourront atteindre une hauteur de l'ordre de 10 m sous le niveau du rez-de-chaussée bas existant et d'environ 14 m sous le niveau du point haut de la coulée verte (à préciser selon le relevé topographique).

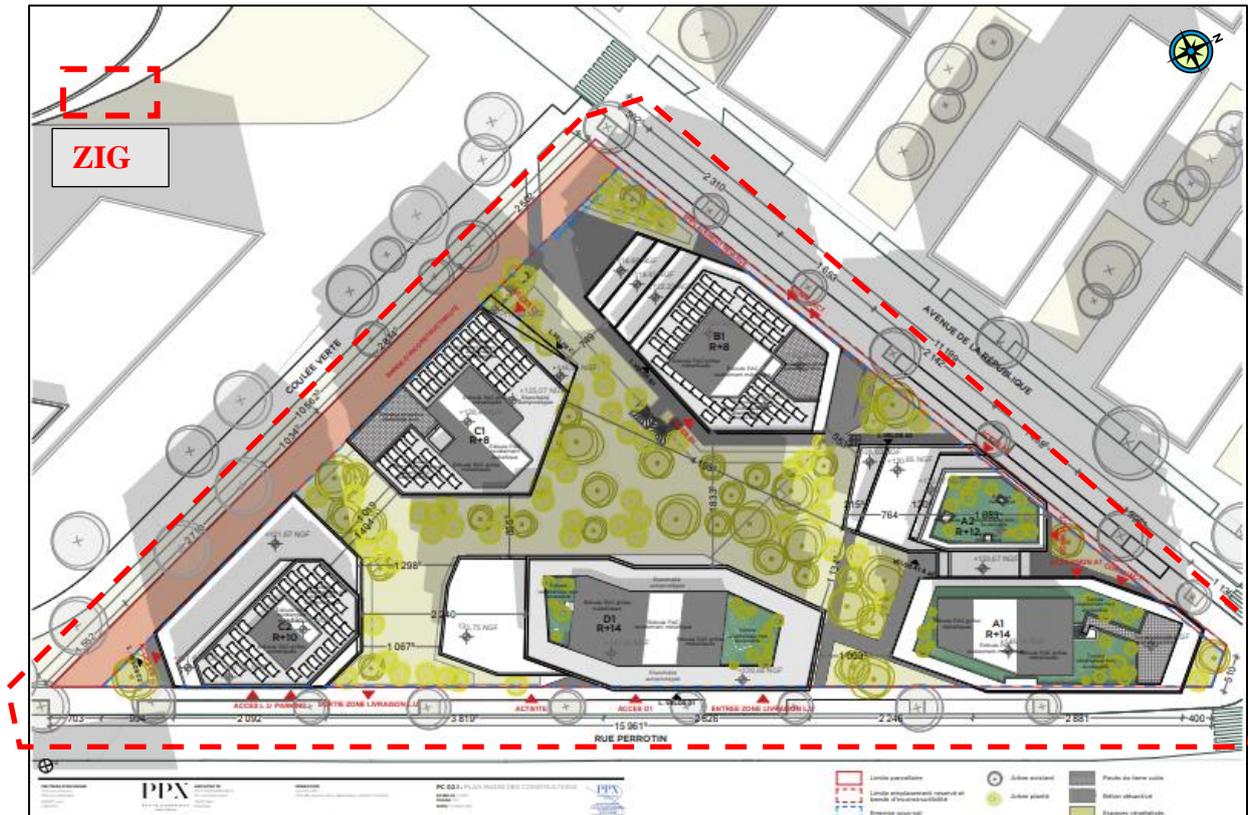
Figure 19 : Aperçu dans le plan de la ZIG du projet

Sur la base des éléments transmis, et dans un plan horizontal, la ZIG (Zone d'influence géotechnique) du projet est circonscrite dans un périmètre de 5-6 mètres environ autour des limites de la construction.

Dans le plan vertical, cette ZIG est définie jusqu'à au moins 15 m sous la base des fondations du projet.

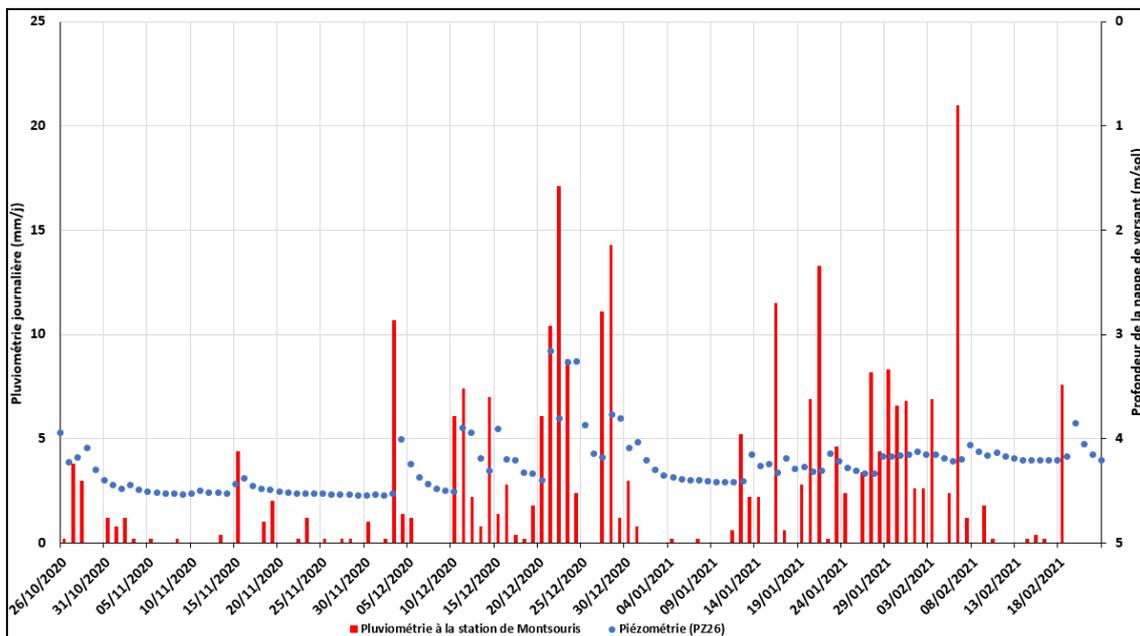
Figure 20 : Evolution du niveau piézométrique sur PZ26 (sonde automatisée) en fonction de la pluviométrie journalière enregistrée à la station de Montsouris

Notons que lors d'évènements pluviométriques notables, le niveau piézométrique de la nappe de versant remonte significativement, pour redescendre à son niveau statique en moins d'une semaine. Nous considérerons donc que les niveaux « hauts » enregistrés à la suite de fortes pluies ne sont pas pérennes, mais traduisent d'une mise en eau fréquente des terrains sus-jacents.

Le niveau d'eau étant plus haut sur PZ26 que sur PZ25, il semble que le gradient hydraulique de ces circulations présente une composante d'écoulement orientée vers le Sud, la pente topographique étant localement orientée vers l'Est, voire le Sud-Est. Ce gradient pourrait s'expliquer par l'hétérogénéité des Marnes Supragypseuses. Le graphique suivant présente l'évolution du niveau d'eau au droit de PZ26 en fonction de la pluviométrie journalière enregistrée à la station météorologique de Montsouris du 26/10/2020 au 22/02/2021.

En tout état de cause, le niveau statique observé entre **4,1 m/sol (+ 91 m NGF)** et **4,7 m/sol (+ 90,4 m NGF)** est susceptible d'être présent sur toute la parcelle sera considéré comme **perenne**. La présence du sous-sol au Nord-Ouest ne permet pas d'observer ces circulations en partie amont du site.

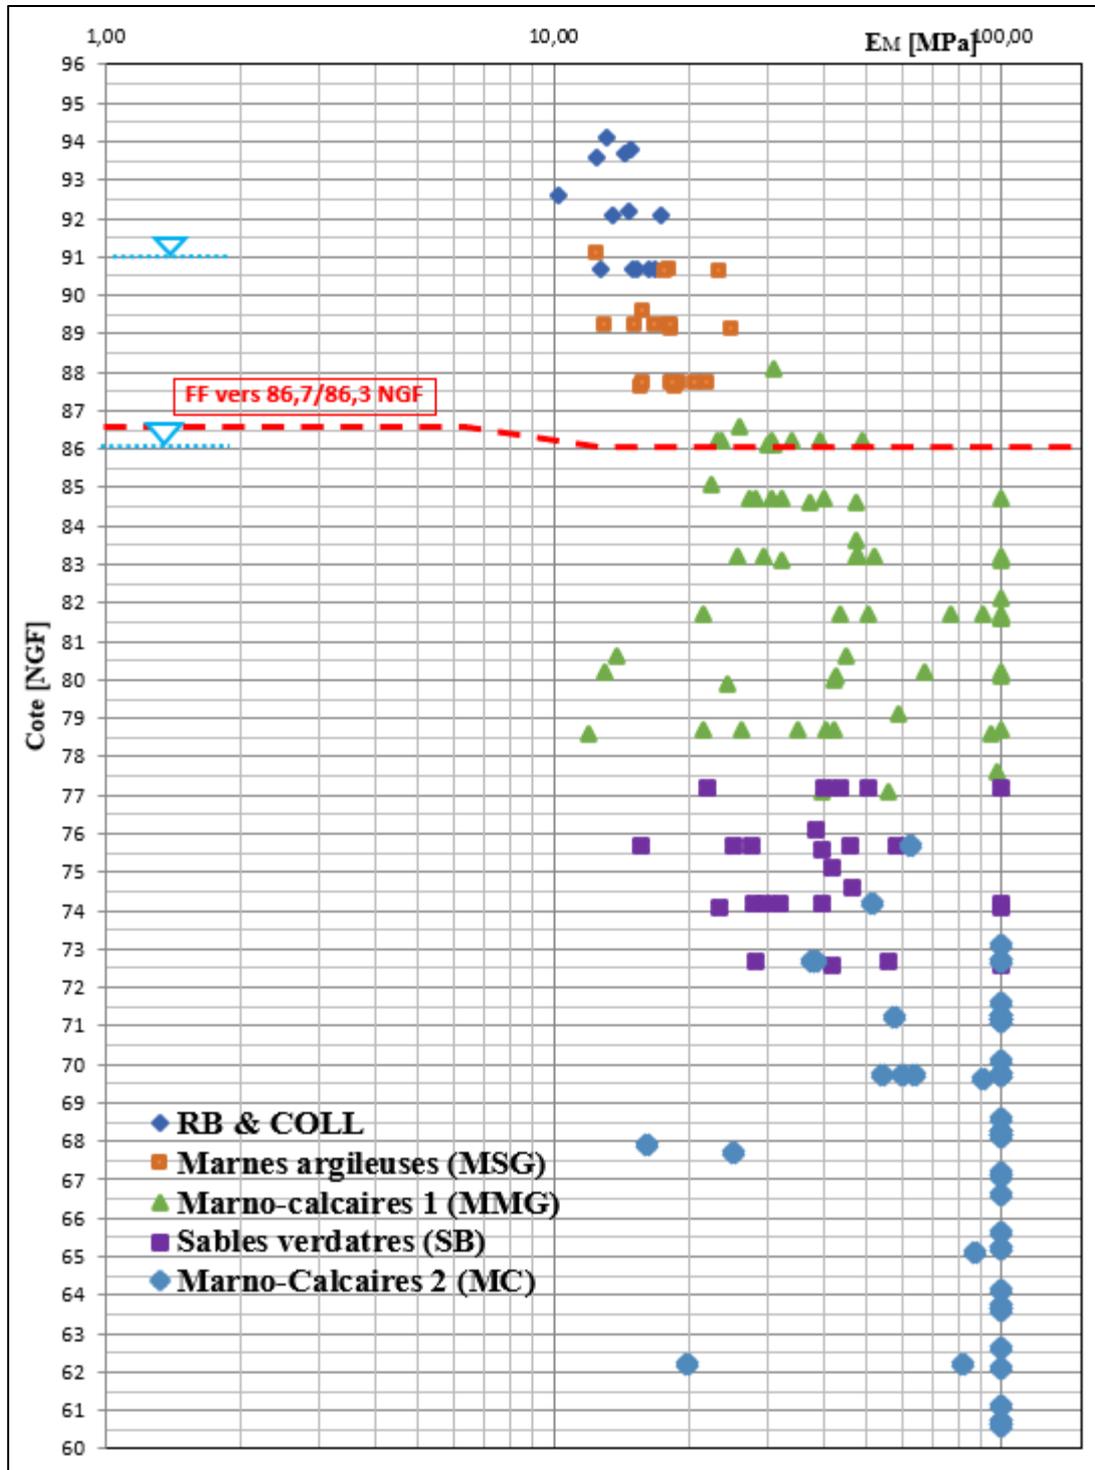
Une répartition des pressions limites et des modules pressiométriques est présentée sur les figures suivantes (Valeurs de PI^* et E_M en fonction de la profondeur).

Figure 27 : Répartition des Modules Pressiométriques mesurées en fonction des cotes NGF) – échelle semi-logarithmique

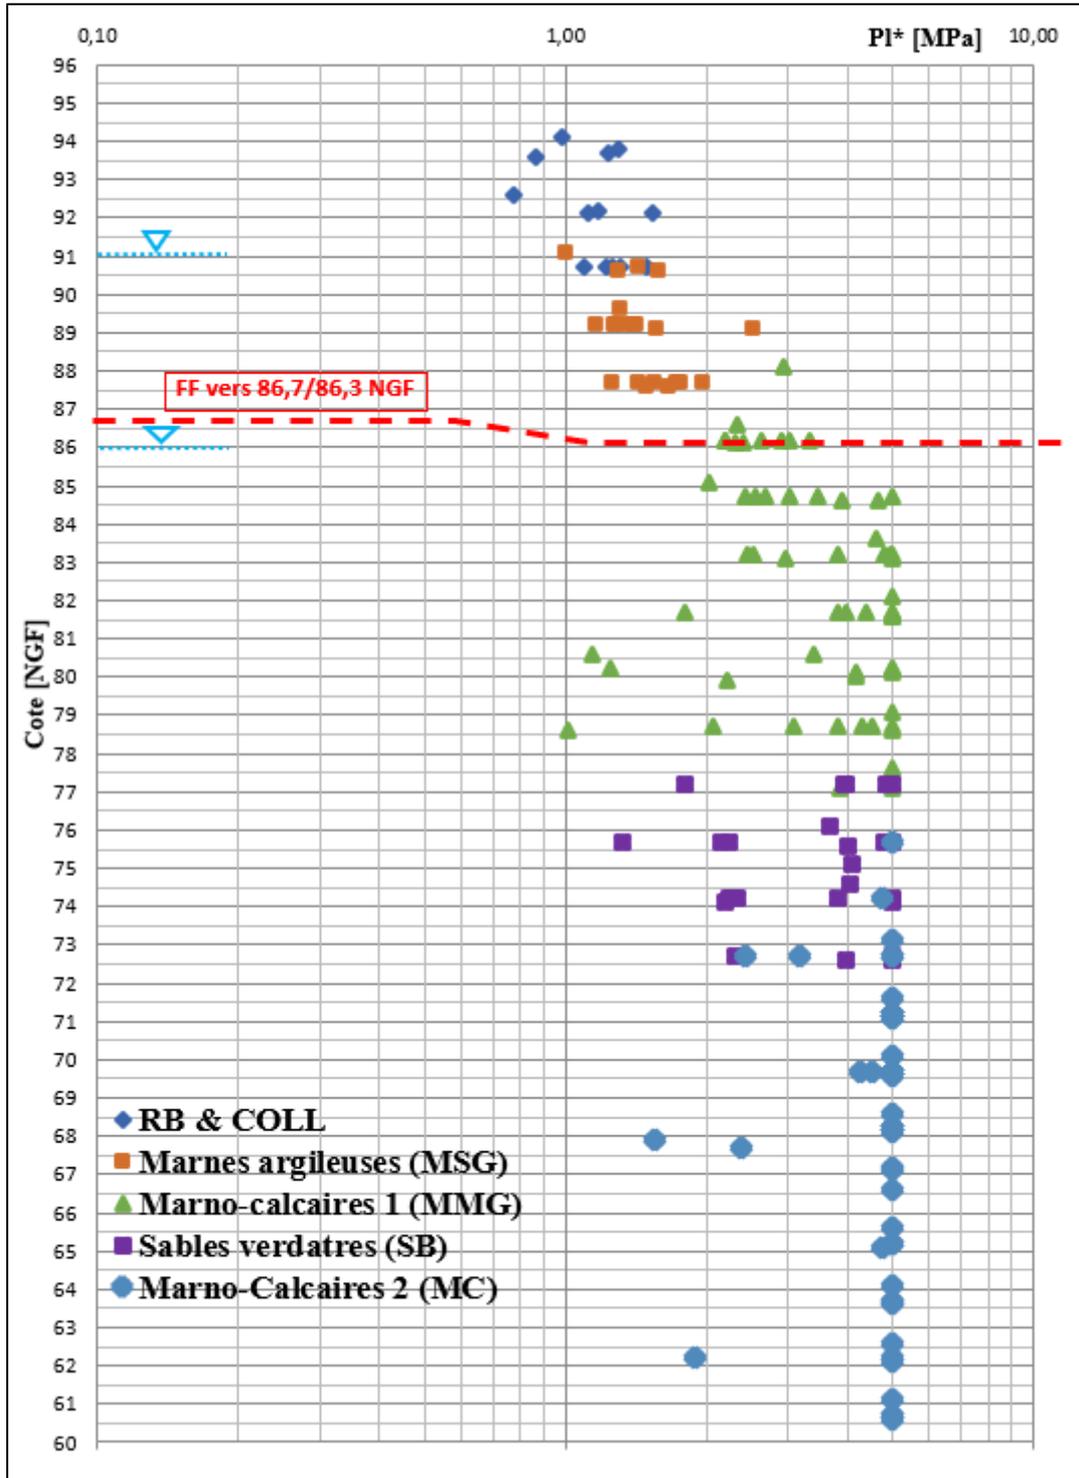
Figure 28 : Répartition des pressions limites nettes mesurées en fonction des cotes NGF) – échelle semi-logarithmique

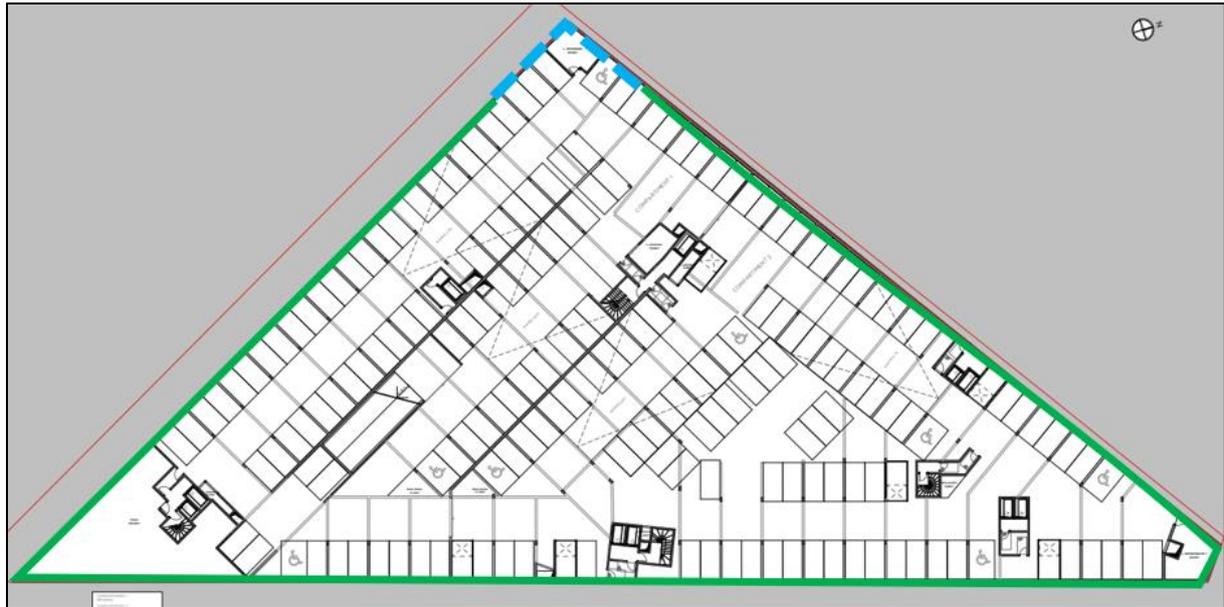
- Hauteur de terrassement > 7 m : Paroi semi-continue (lutécienne)
- - - Hauteur de soutènement < 7 m : Possible Voile Par Passes Réduites mais convertis en paroi semi-continue pour des raisons techniques et pratiques

Figure 30 : Plan de principe des soutènements envisageables sur plan du sous-sol

En raison de la hauteur de gestion de la nappe prévue, pouvant atteindre 4 à 5 mètres, et des hauteurs importante des terrassements. Nous adopterons une solution de soutènement en **paroi semi-continue sur l'ensemble du site** de type paroi lutétienne ou équivalent, tirantée et/ou butonnée à l'avancement.

Cette approche permettrait de mieux contrôler les travaux et de stabiliser le terrain de manière plus uniforme. De plus, une paroi semi-continue simplifierait également les opérations de construction. **Quoi qu'il en soit, cette solution devra être associée à une gestion soignée et justifiée de la nappe.**

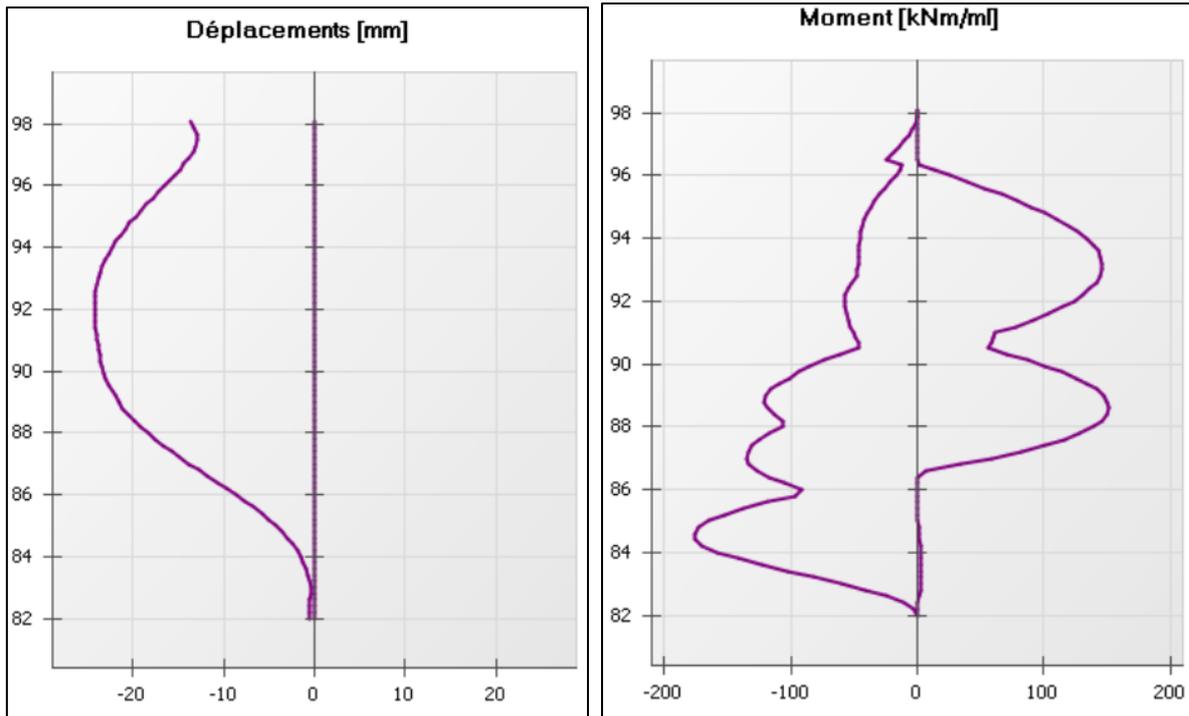
Figure 32 : Enveloppe des déplacements et des moment de la paroi à l'ELS

Le module de déformation longitudinale considéré de l'acier est de 210 000 MPa. Nous n'avons pas pris en compte de corrosion (paroi provisoire).

Nous rappelons également que la poussée hydrostatique en arrière des voiles a été prise en compte.

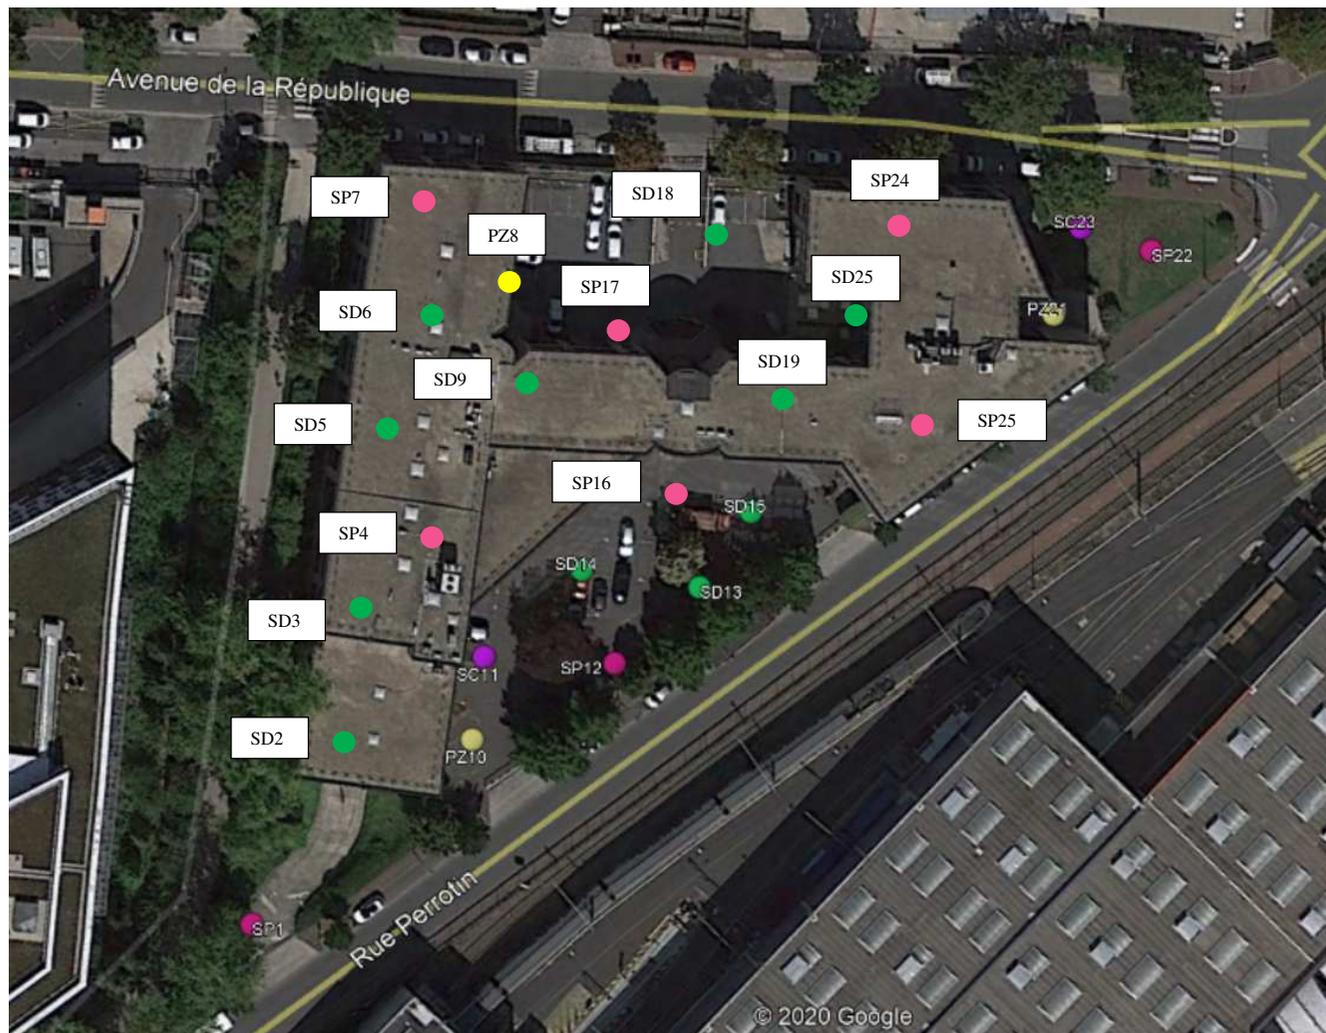
- SP : Sondage pressiométrique
- SD : Sondages destructif
- SC : Sondage carotté
- PZ : Piézomètre
