Dossier d'autorisation environnementale pour la sécurisation de l'axe 400kv « Boutre-Tavel »

Annexe à la pièce D : Description du projet

## Fiches travaux par pylône

016-45432 | Juillet 2022 | v 6

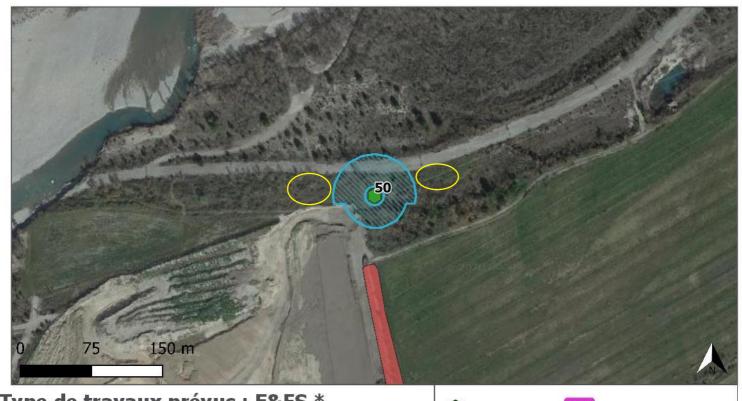
Pylone n°: 50

échelle 1/4 000 ème

Type de travaux prévus : E&FS \*

Année prévisionnelle : 2025 et 2026

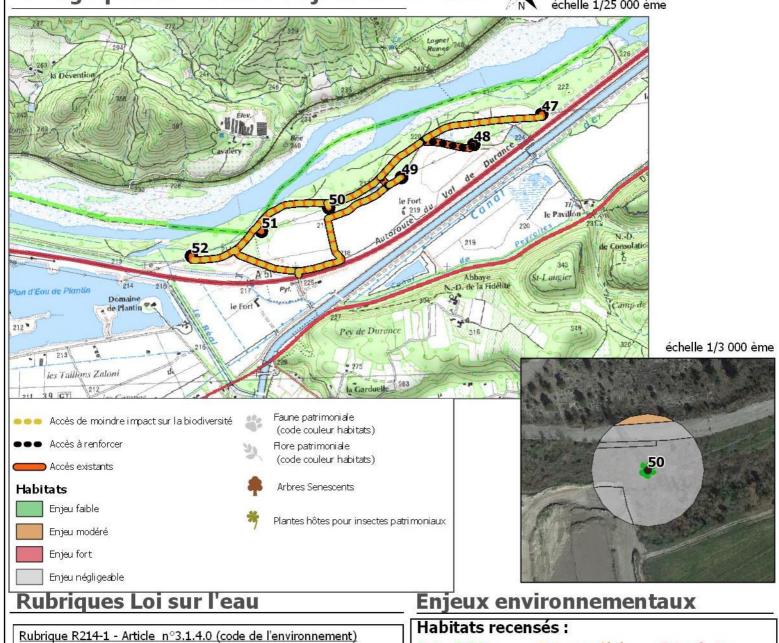
Fiche : Travaux envisagés 3/4 Pylone n°: 50

#### Linéaire d'enrochement :

Solution en enrochement n°1: 95 m

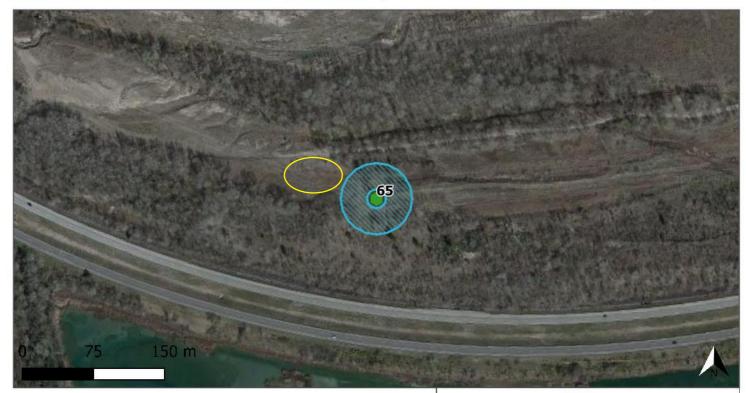
Pylone n°: 65

Type de travaux prévus : FS et E\*

Année prévisionnelle : FS: 2023 / E non défini

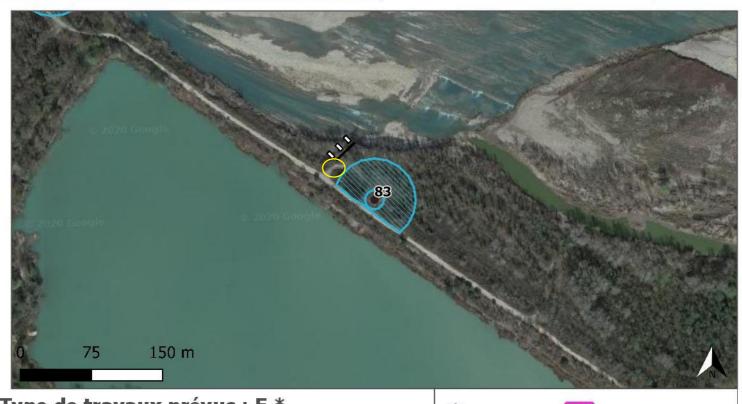
Pylone n°: 83

Type de travaux prévus : E \* Année prévisionnelle : 2023

Fondation spéciale Emprise SOL2

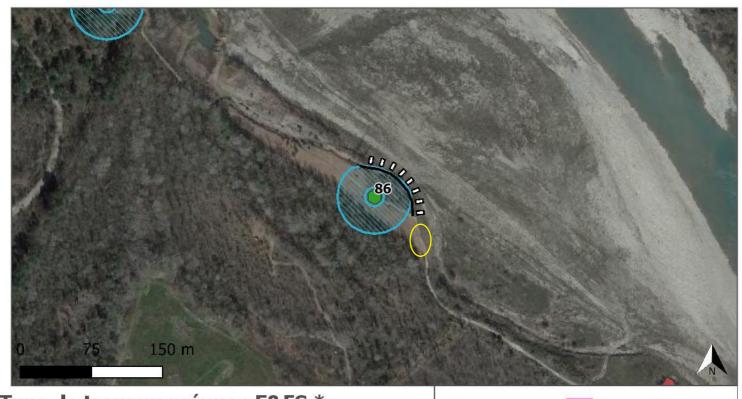
Pylone n°: 86

Type de travaux prévus : E&FS \*

Année prévisionnelle : 2023

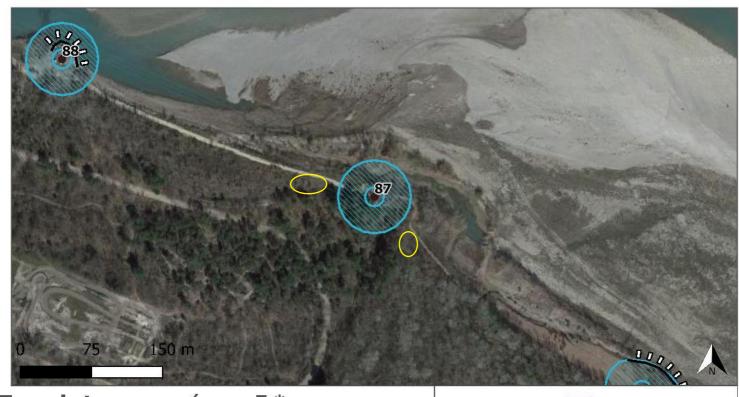
Pylone n°: 87

Type de travaux prévus : E \* Année prévisionnelle : 2025

Fondation spéciale Emprise SOL2

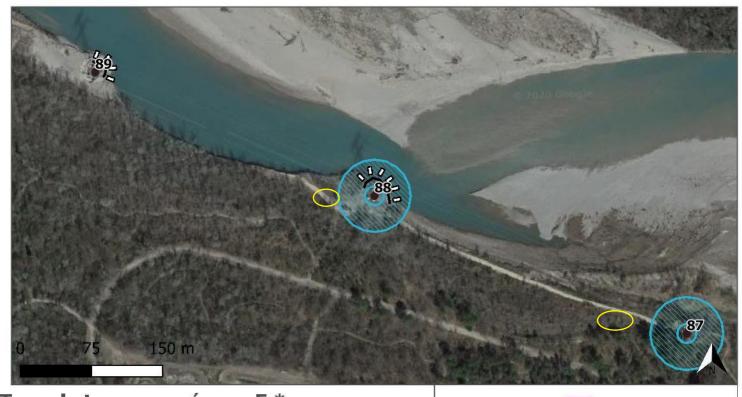
Pylone n°: 88

Type de travaux prévus : E \*
Année prévisionnelle : 2023

Autres travaux non cartographiés : Dispositifs anti-embâcles

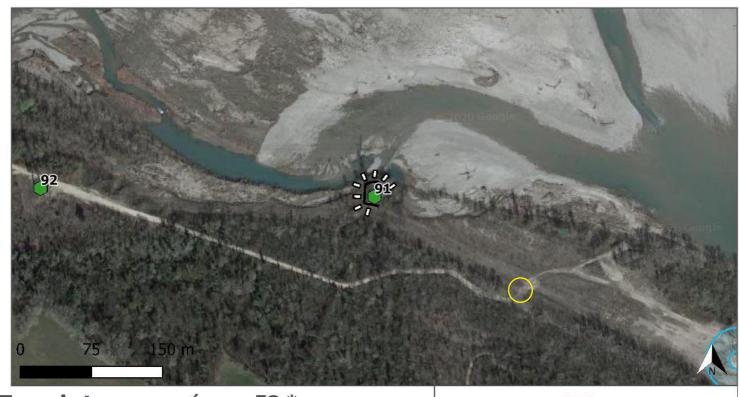
Pylone n°: 91

Type de travaux prévus : FS \*

Année prévisionnelle : 2023

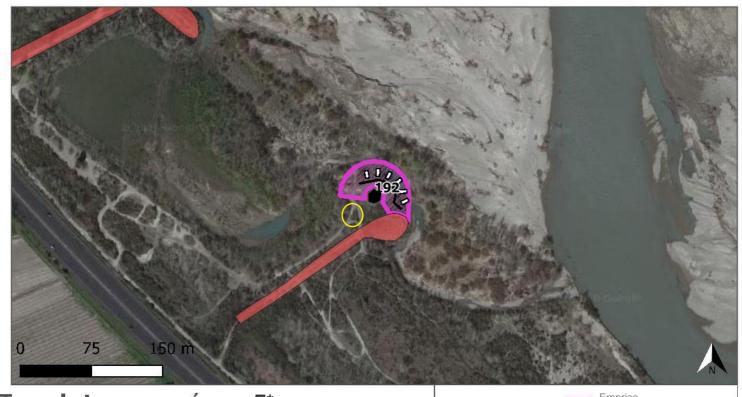
Pylone n°: 192

Type de travaux prévus : E\* Année prévisionnelle : 2024 Fondation spéciale Emprise approximative

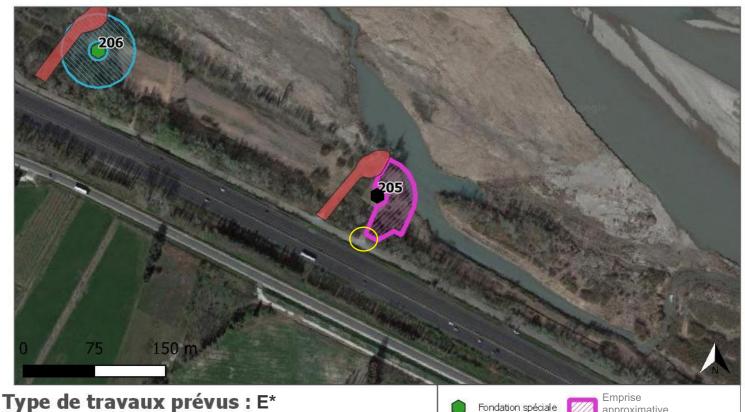
Pylone n°: 205

Type de travaux prévus : E\* Année prévisionnelle : 2025 Fondation spéciale Emprise approximative

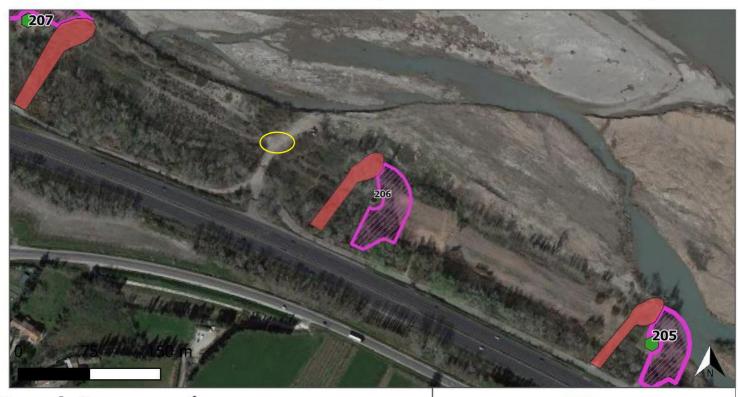
Pylone n°: 206

Type de travaux prévus : E\* Année prévisionnelle : 2025 Fondation spéciale Emprise SOL2

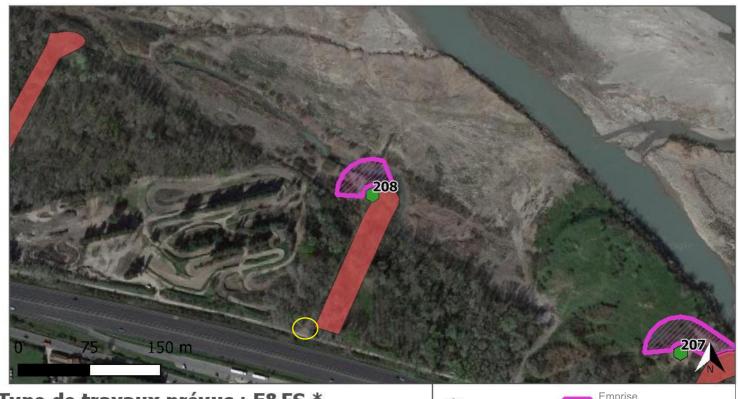
Pylone n°: 208

Type de travaux prévus : E&FS \*

Année prévisionnelle: FS: 2023 et E: 2024

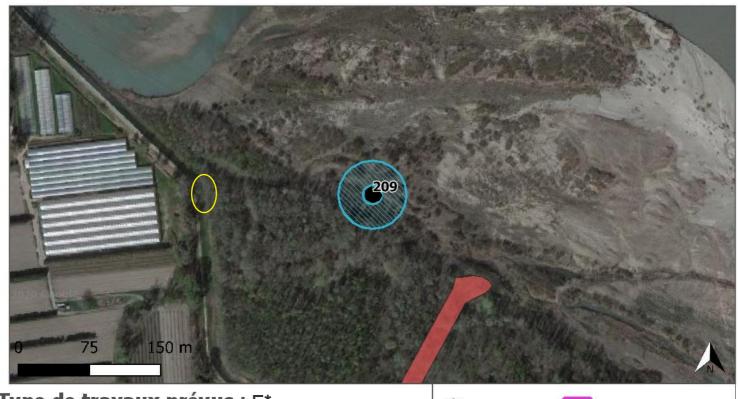
Pylone n° : 209

Type de travaux prévus : E\* Année prévisionnelle : 2023

Autres travaux non cartographiés : Dispositifs anti-embâcles

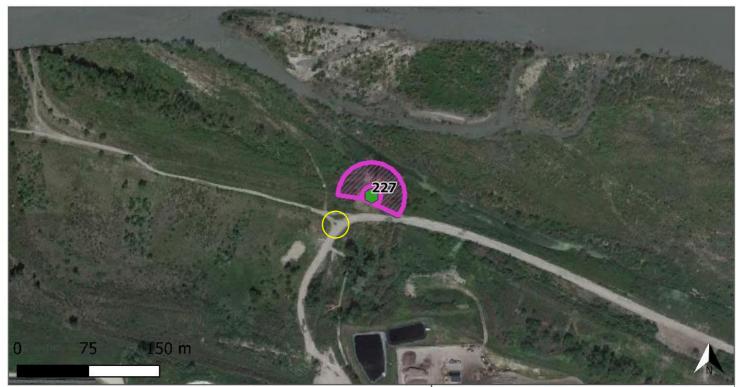
Type de travaux prévus : E&FS \*

Année prévisionnelle : FS: 2023 et E: 2025
