Requalification et aménagement des espaces publics et de la friche  
minière du quartier Schneider – Phase 2

ESCAUDAIN, LOURCHES et RŒULX (59)

Étude historique, documentaire et de vulnérabilité

RAPPORT N°	INDICE	DATE	RÉDACTEUR	VÉRIFICATEUR	APPROBATEUR	OBSERVATIONS / MODIFICATIONS
C.24.OR.073	A	19/03/2024	Aurore LECIGNE Chef de Projet	-	Éric CHARDIGNY Superviseur	Version initiale

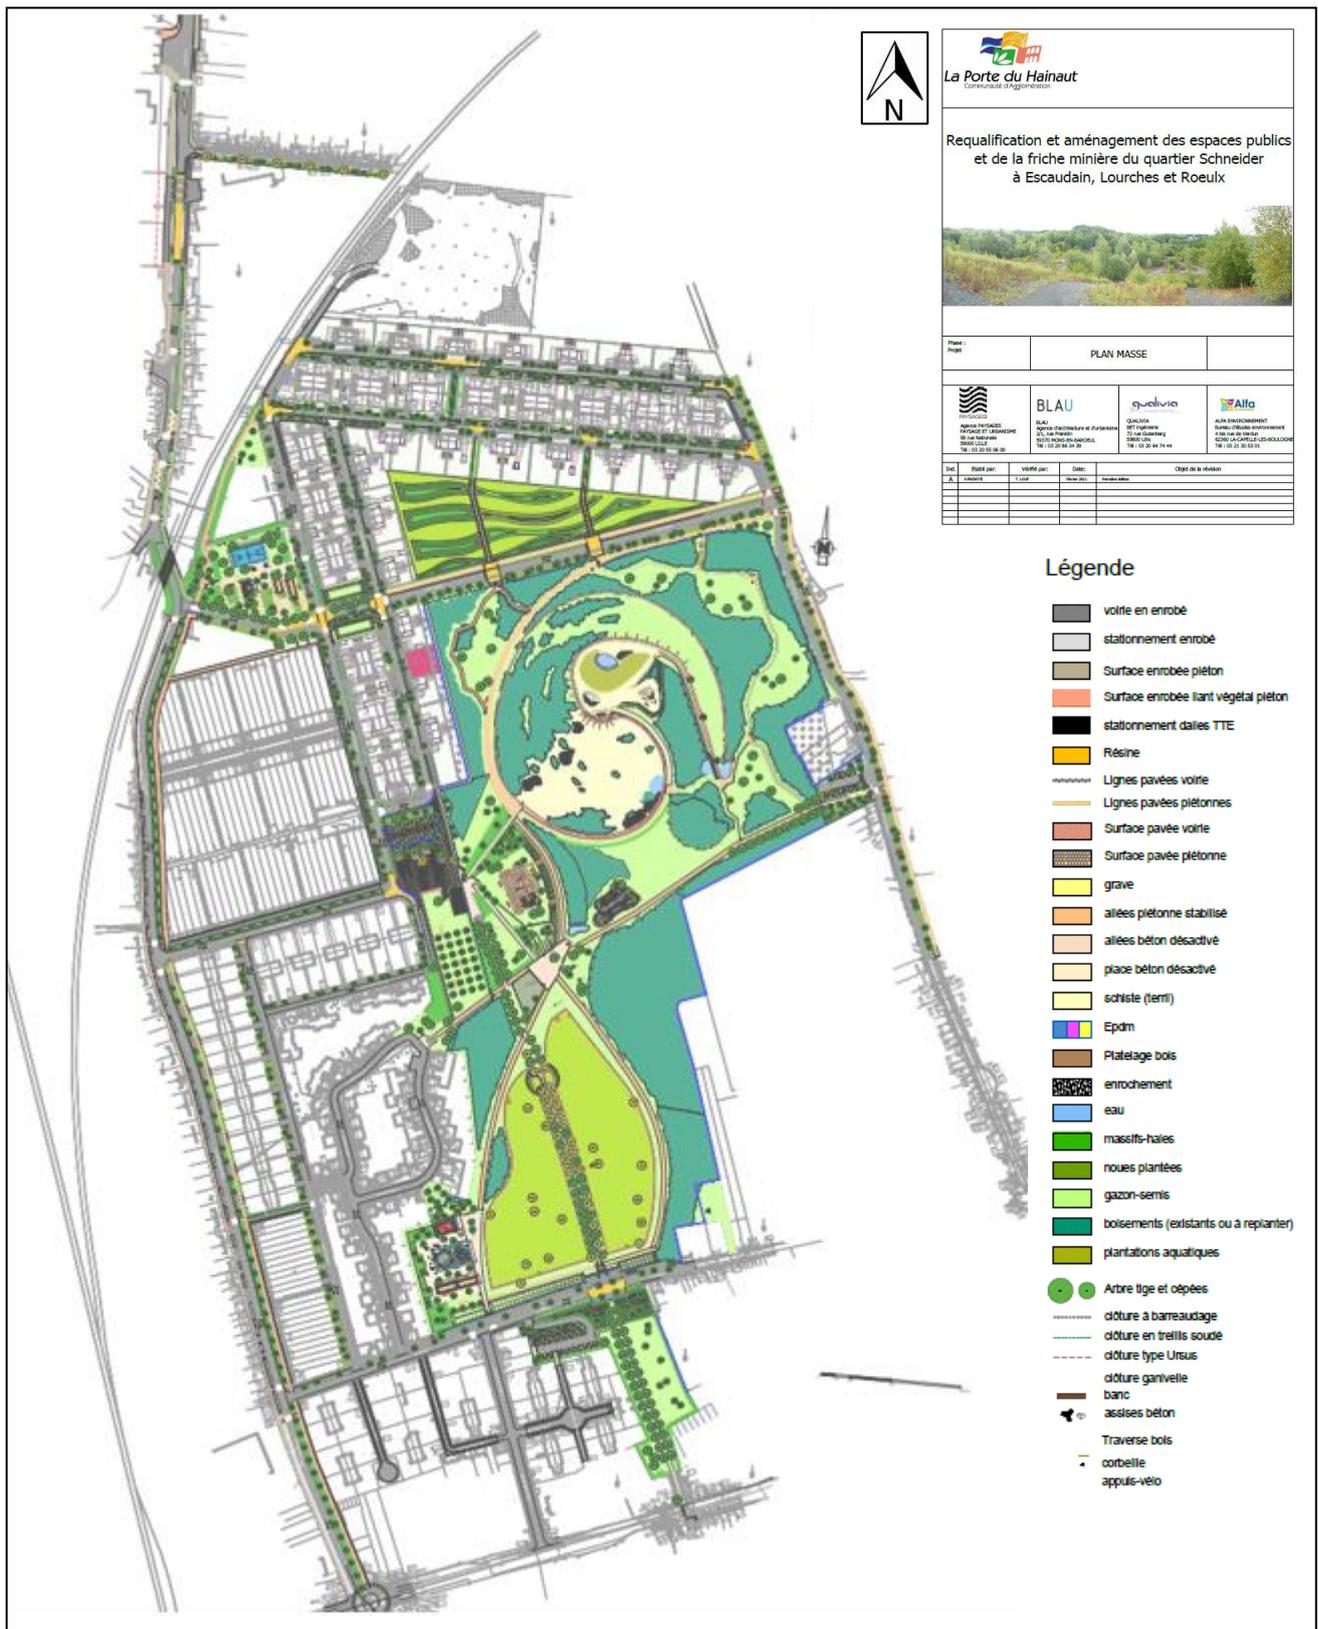
Figure 1 : Plan masse du projet (source : CAPH)

Le plan masse du projet envisagé est présenté sur la figure en page suivante.

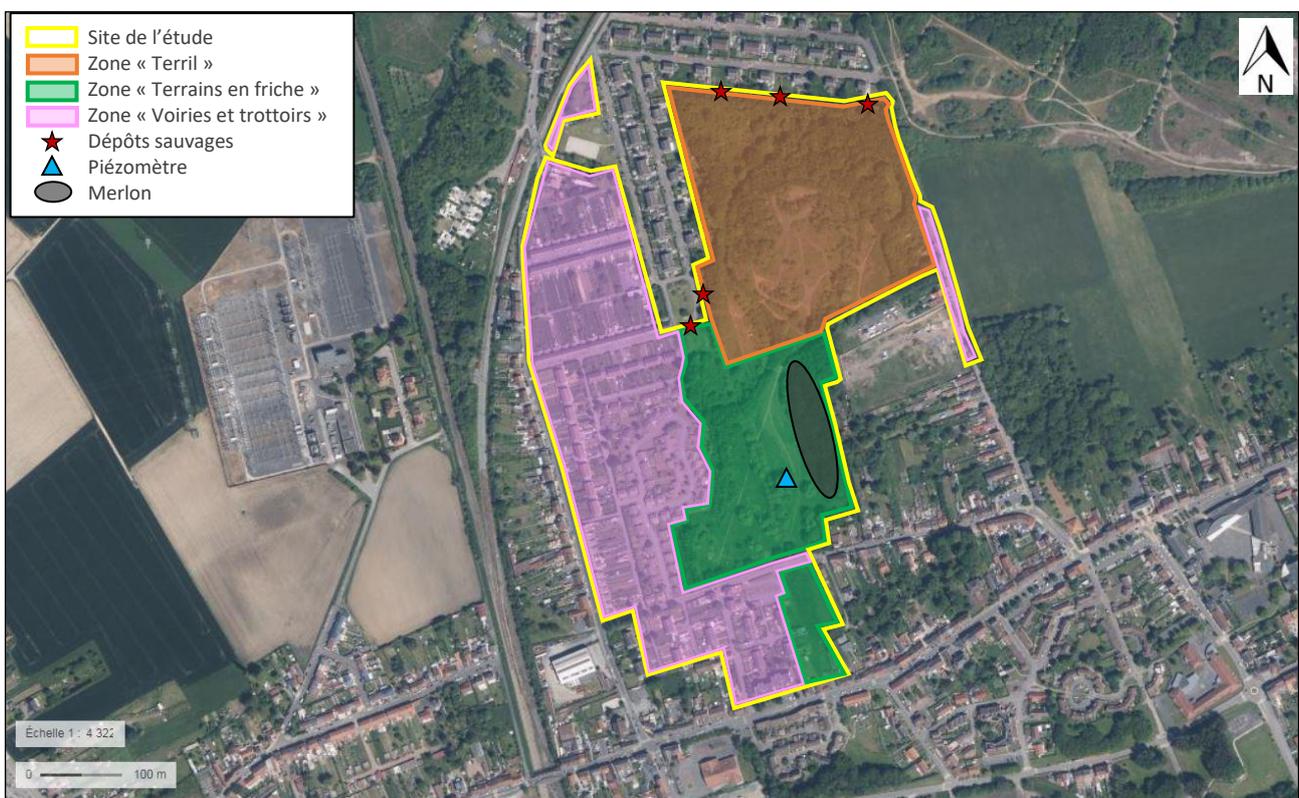
Figure 2 : Localisation des éléments notables présents sur site lors des visites de site

La figure suivante montre les éléments notables identifiés lors de la visite de site.

Les photographies réalisées durant les visites de site ainsi que les figures donnant les angles de vue de chacune des photographies sont présentées **annexe 1**.

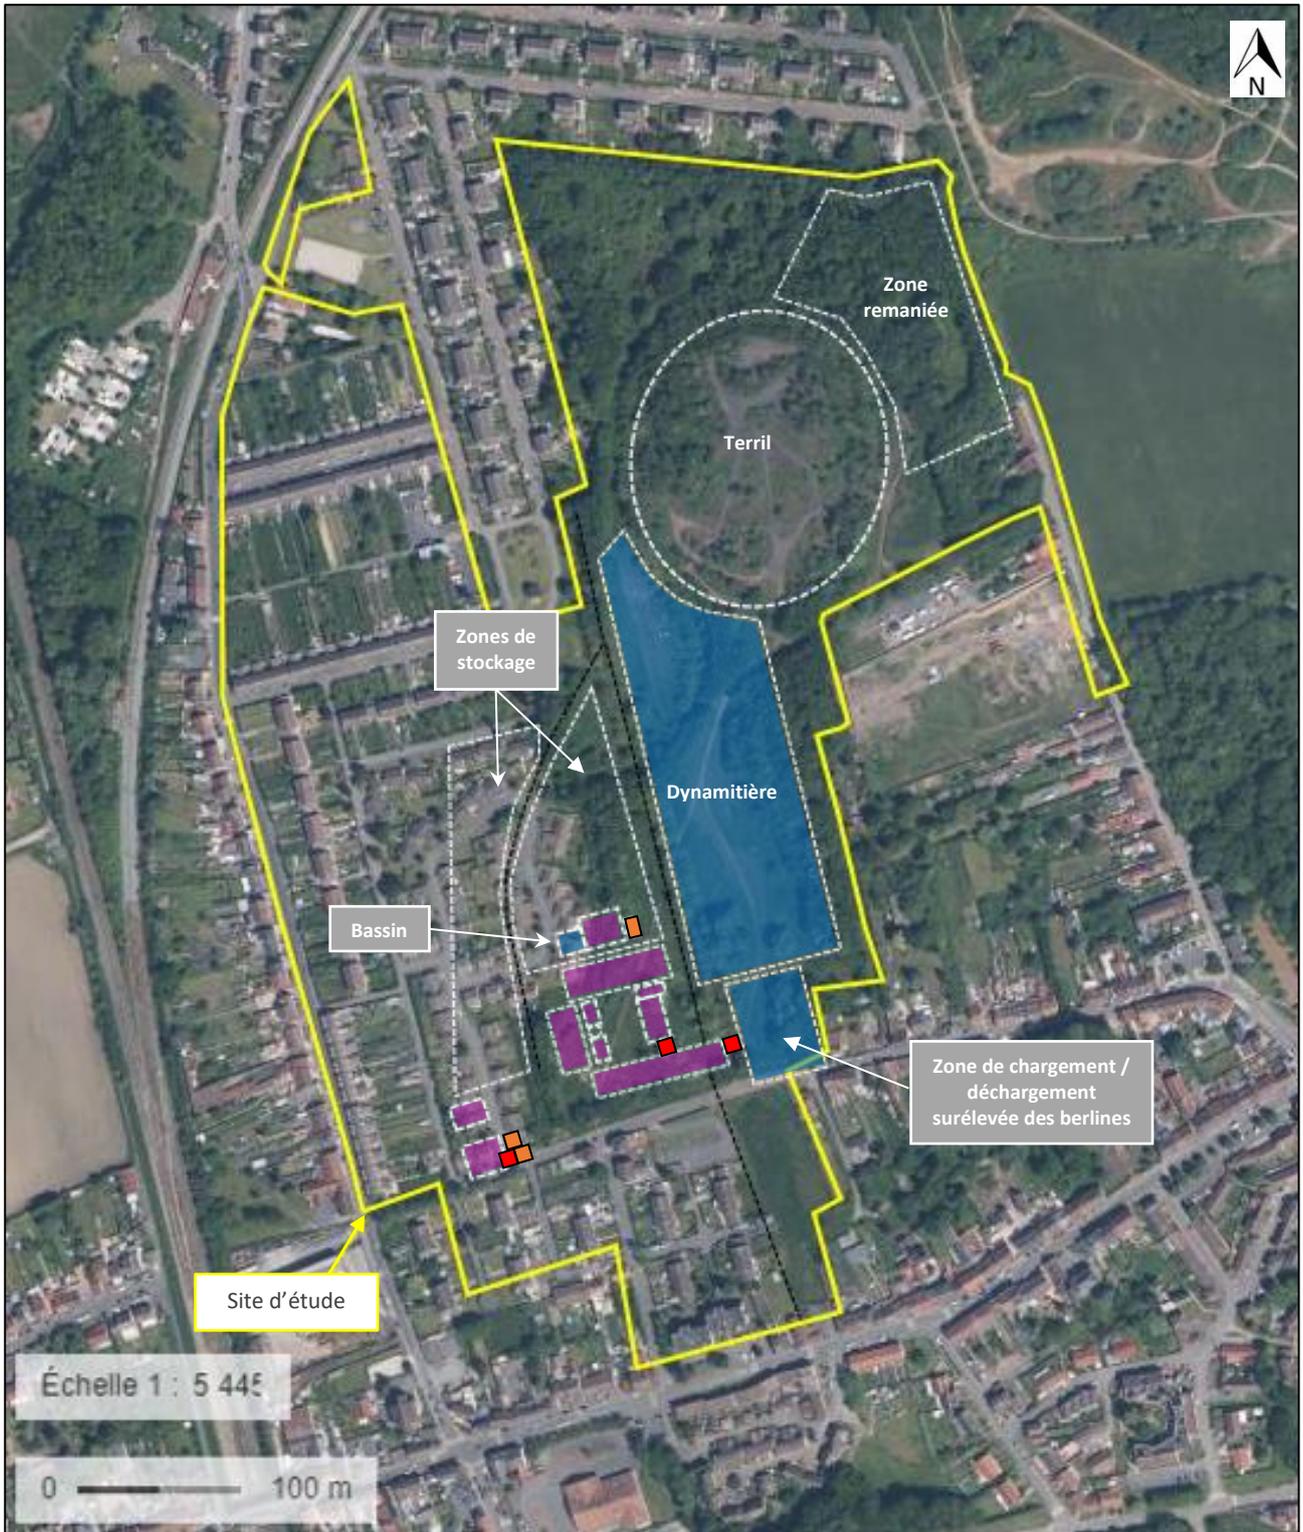
Figure 3 : Synthèse des sources potentielles de pollution identifiées sur le site suite à l'étude historique, documentaire et mémorielle

Anciennes voies ferrées remblayées

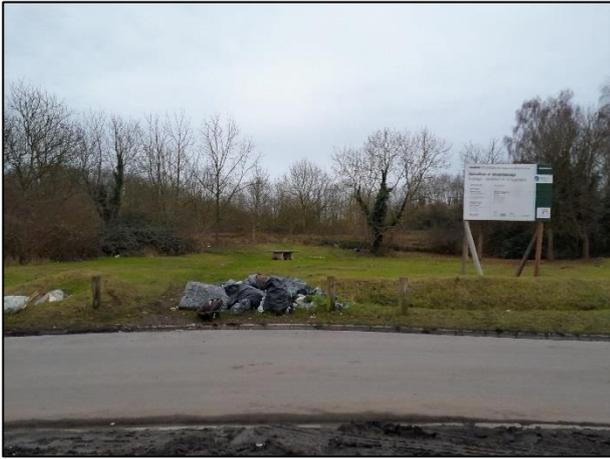
Photographie 18 : cheminements piétons d'accès aux terrains en friche depuis la rue de Valenciennes et dépôts sauvages

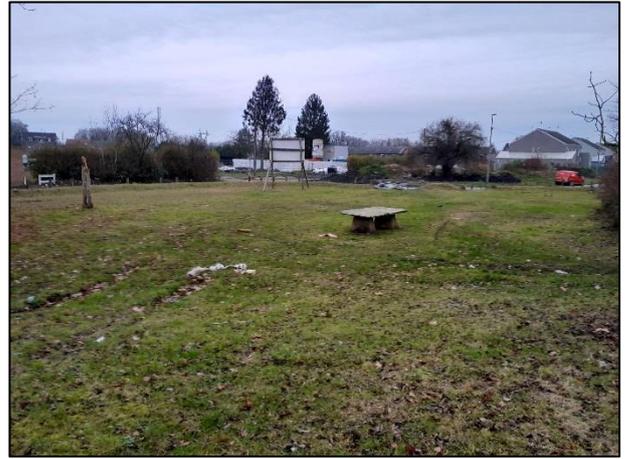
Photographie 19 : espace vert et cheminements piétons d'accès aux terrains en friche depuis la rue de Valenciennes et dépôts sauvages

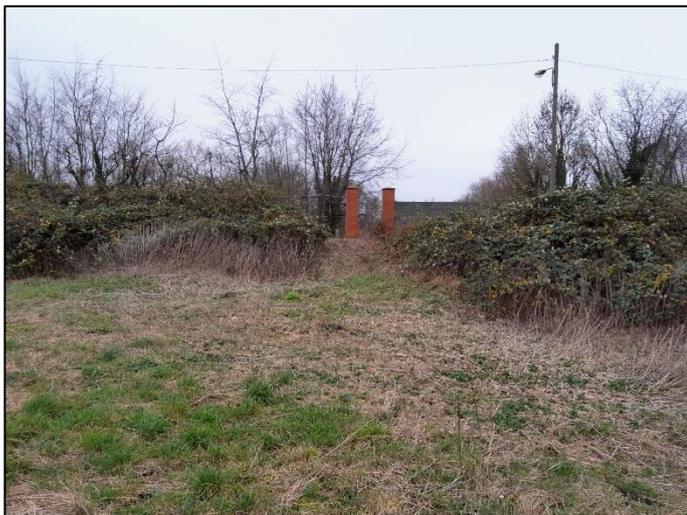
Photographie 27 : cheminement piétons d'accès aux terrains en friche depuis la rue Blanqui et poste de transformation

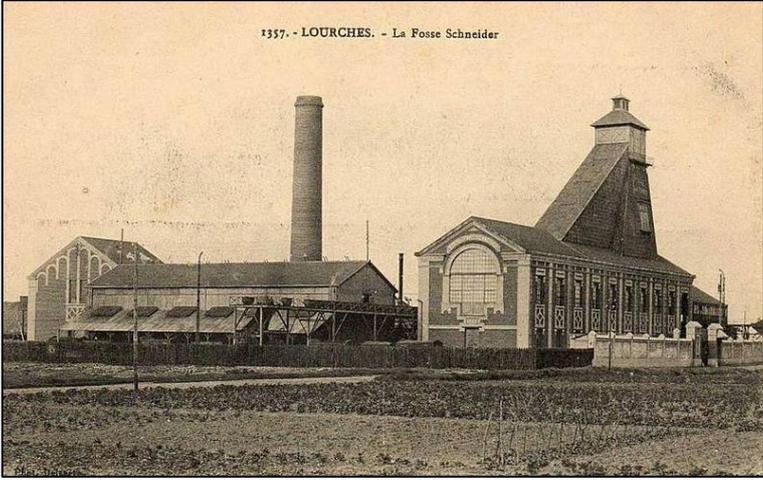
<p>Photographie de la fosse Schneider en 1910.</p> <p>La photographie montre la présence de 3 bâtiments et d'une cheminée.</p> <p><u>Sources potentielles de pollution</u> : remblais d'aménagement et cheminée.</p>
1914 / 1918	Article sur le site <a href="http://wikipedia.org">wikipedia.org</a>	<p>La fosse Schneider est bombardée pendant la première guerre mondiale et reconstruite ensuite.</p> <p><u>Source potentielle de pollution</u> : remblais d'aménagement.</p>
1937	Archives Départementales : dossier M417/14440	<p>Ce dossier comporte des courriers de peintes et une pétition des habitants de la rue Blanqui qui sont incommodés par les poussières issues de la fosse.</p> <p>Ces courriers mentionnent que le criblage de la houille est réalisé en bordure de la rue Blanqui.</p> <p><u>Source potentielle de pollution</u> : criblage de la houille.</p>

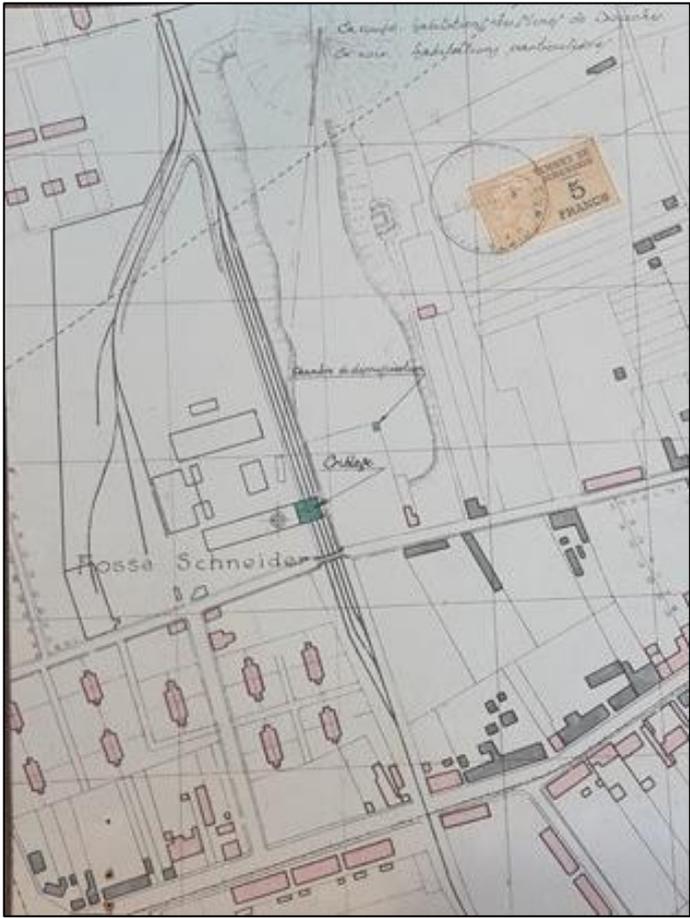
1938	<p>Archives Départementales : dossier M417/14440</p>

<p>Courrier de la Compagnie des Mines de Douchy en date du 03/05/1938 déclarant un criblage de charbon muni d'un appareil pour la captation des poussières sur la fosse Schneider.</p> <p>Un plan annexé à ce courrier permet de localiser la cribleuse.</p> <p>Ce plan permet également de visualiser :</p> <ul style="list-style-type: none"> <li>• la présence de 2 nouveaux bâtiments sur la fosse Schneider ;</li> <li>• la présence de voies ferrées de part et d'autres de la fosse ;</li> <li>• l'emprise du terril à cette époque.</li> </ul>

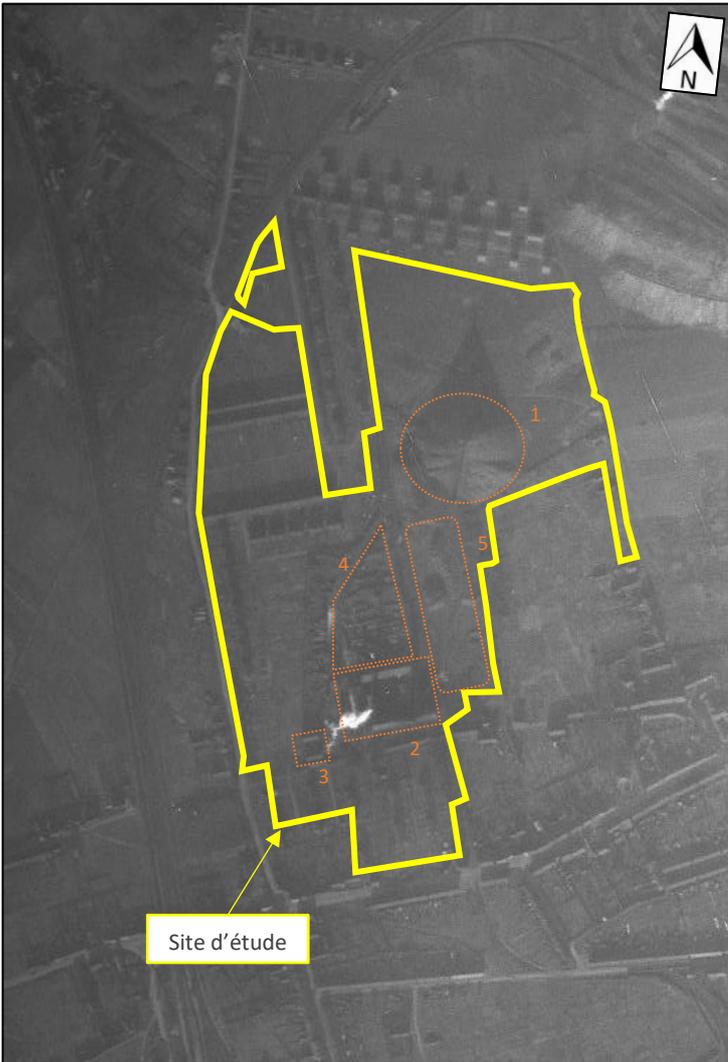
<p><b>Site d'étude :</b></p> <p><b>Zone « Terril » :</b> un terril conique {1} est présent sur cette partie du site. Il est alimenté par des convoyeurs à bandes depuis la fosse.</p> <p><b>Zone « Terrains en friche » :</b> cette partie du site est occupée par les bâtiments et infrastructures de la fosse Schneider en activité. La photographie montre la présence d'au moins 3 bâtiments principaux et une cheminée {2}, deux bâtiments annexes {3}, une zone de stockages extérieurs {4} et des voies ferrées de part et d'autre de la fosse. Entre le terril et la fosse un merlon est présent et correspond à la dynamitière {5}. Au Sud de la rue Blanqui, les parcelles sont occupées par des voies ferrées.</p> <p><b>Zone voiries et trottoirs :</b> hormis à l'Ouest de la fosse Schneider, la majeure partie des voiries du quartier est déjà aménagée à cette époque.</p> <p><b>Environnement :</b> majoritairement des quartiers résidentiels et des terrains agricoles et/ou jardins ouvriers. Au Nord-Est, est présente l'usine sidérurgique USINOR. Des voies ferrées longent le site de l'étude à l'Ouest.</p> <p><b>Sources potentielles de pollution :</b> terril, zone de stockage et voies ferrées. Hors site : usine sidérurgique.</p>

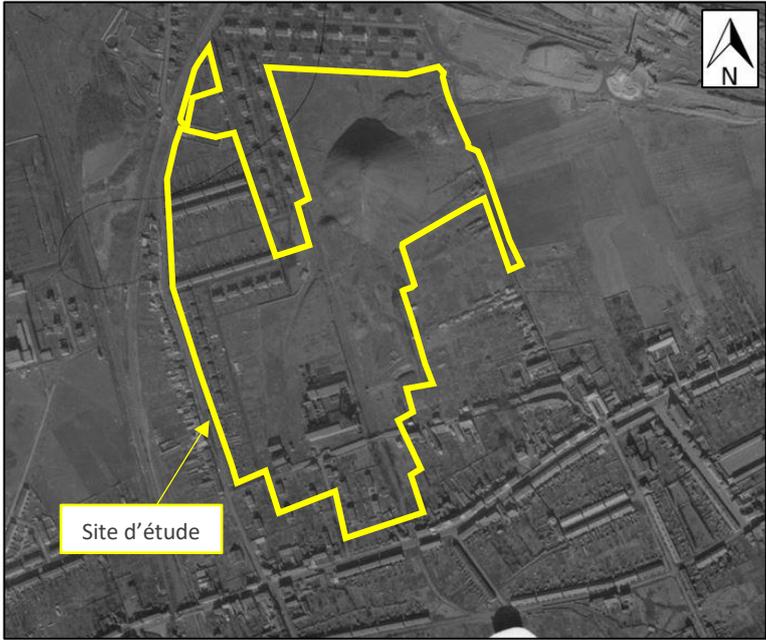
1963

<p><b>Site d'étude :</b></p> <p><u>Zone « Terril »</u> : le convoyeur à bandes a été démantelé du terril.</p> <p><u>Zone « Terrains en friche »</u> : pas de changement majeur sur cette partie du site.</p> <p><u>Zone voiries et trottoirs</u> : pas de changement majeur sur cette partie du site.</p> <p><b>Environnement :</b> pas de changement majeur.</p>
1967

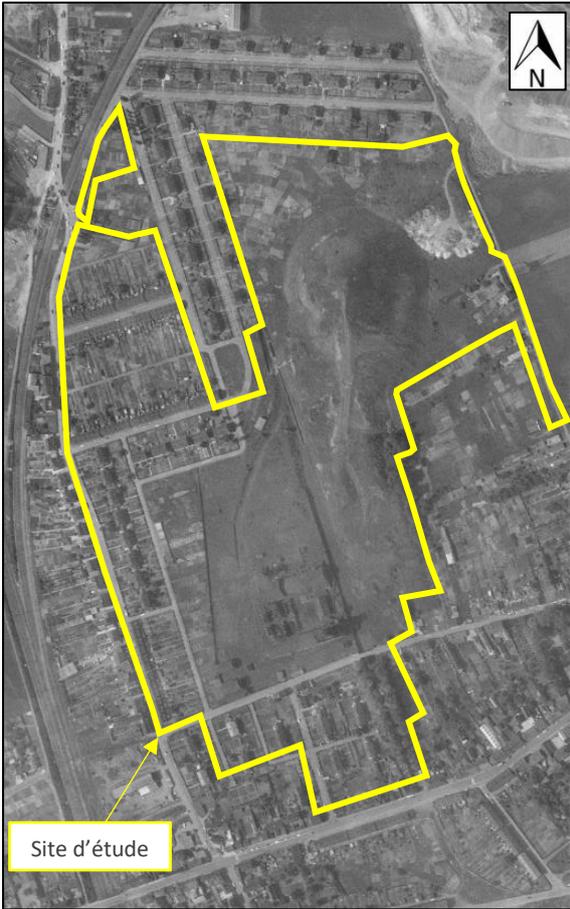
<p>1969</p>

<p><b>Site d'étude :</b></p> <p><u>Zone « Terril »</u> : des mouvements de terres sont toujours visibles au Nord-Est du terril.</p> <p><u>Zone « Terrains en friche »</u> : le démantèlement de la fosse Schneider se poursuit par la démolition des bâtiments principaux de la fosse (hors chevalement).</p> <p><u>Zone voiries et trottoirs</u> : pas de changement majeur sur cette partie du site.</p> <p><b>Environnement :</b> pas de changement majeur.</p> <p><u>Sources potentielles de pollution</u> : mouvements de terres, remblais de comblement et déblais de démolition.</p>
<p>1971</p>	<p>Article sur le site wikipedia.org</p>	<p>Le chevalement de la fosse Schneider est démantelé.</p> <p><u>Source potentielle de pollution</u> : déblais de démolition.</p>
<p>1973</p>

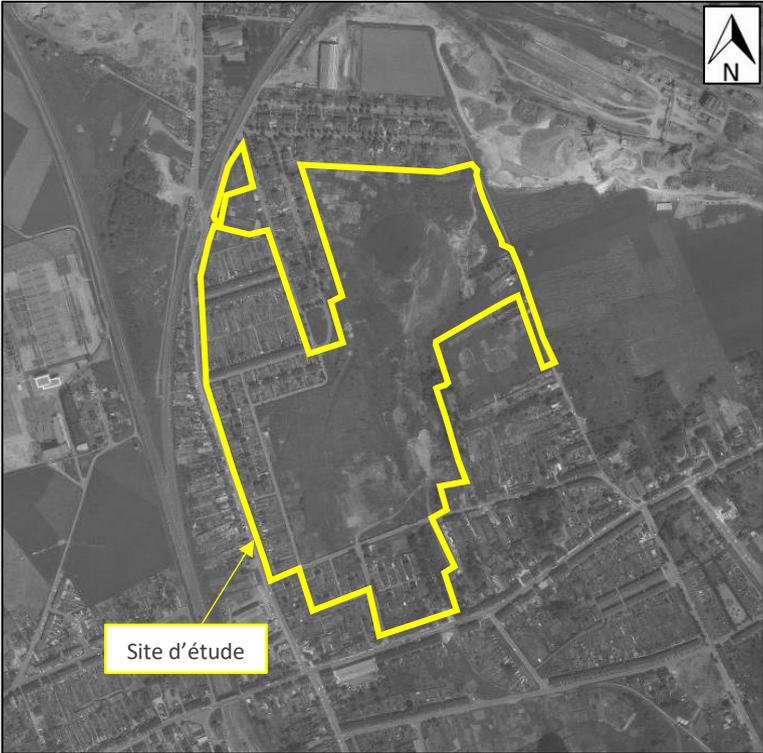
<p><b>Site d'étude :</b></p> <p><u>Zone « Terril »</u> : des mouvements de terres sont toujours visibles au Nord-Est du terril.</p> <p><u>Zone « Terrains en friche »</u> : le démantèlement de la fosse Schneider se termine par la démolition des bâtiments annexes de la fosse et le chevalement. Les emplacements des anciennes voies ferrées sont comblés. Le site est laissé en friche.</p> <p><u>Zone voiries et trottoirs</u> : les jardins ouvriers à l'Ouest de la fosse sont abandonnés (terrains en friche).</p> <p><b>Environnement :</b> les jardins ouvriers à l'Est du site sont abandonnés (terrains en friche). Les terrains agricoles au Nord du quartier Schneider sont en cours d'aménagement. Des bâtiments sont construits au Sud.</p> <p><u>Sources potentielles de pollution</u> : mouvements de terres, remblais de comblement et déblais de démolition.</p>

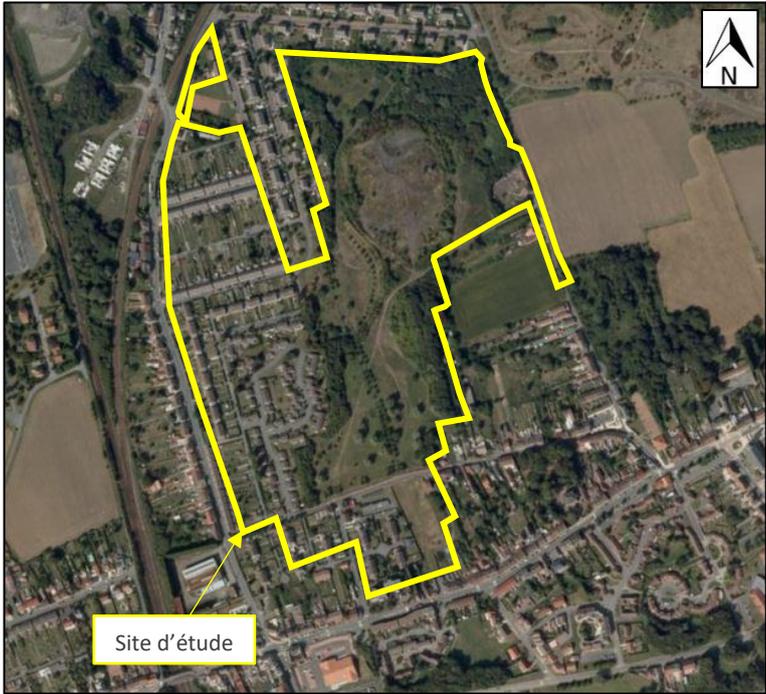
<p><b>Site d'étude :</b></p> <p><u>Zone « Terril »</u> : les abords du terril ont été reprofilés.</p> <p><u>Zone « Terrains en friche »</u> : les parcelles en friche arborée au Sud de la rue Blanqui ont été réaménagées en espace vert.</p> <p><u>Zone voiries et trottoirs</u> : pas de changement majeur sur cette partie du site.</p> <p><b>Environnement :</b> pas de changement majeur.</p>
2010	Fiche BASIAS NPC5902031	D'après les informations mentionnées sur la fiche BASIAS du terril Schneider, l'exploitation du terril aurait stoppé en 2010.
2012
