NLA.17-0218 – Ind A- Pièce

BELLE EGLISE (60)  
CREATION D'UN PARC LOGISTIQUE  
ET D'UN PARC D'ACTIVITES  
Etude géotechnique GI PGC

## Présentation de notre mission

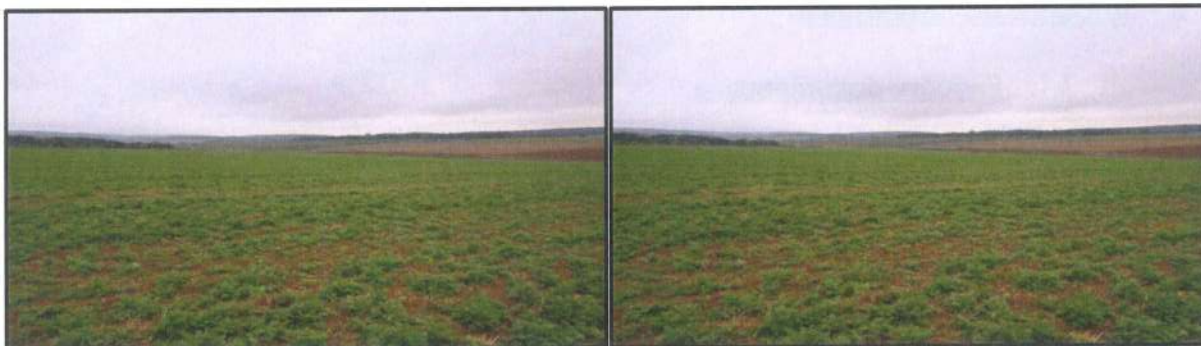
D'un point de vue topographique, la parcelle est calée entre 79.5 et 97.50 NGF. Elle possède donc, une pente descendante assez importante vers l'Ouest.

Le terrain est actuellement à l'état de parcelle agricole sur la majorité de sa surface et en partie en friche à l'Ouest du site laissant penser à une ancienne carrière ou décharge.

On notera la présence d'un talus à l'Ouest de la parcelle sur une hauteur de 3 m environ, surplombant la RD 1001.

Figures 1 et 2 : Vues de la parcelle lors de notre intervention
