NLA.17-0218 – Ind A- Pièce

BELLE EGLISE (60)  
CREATION D'UN PARC LOGISTIQUE  
ET D'UN PARC D'ACTIVITES  
Etude géotechnique GI PGC

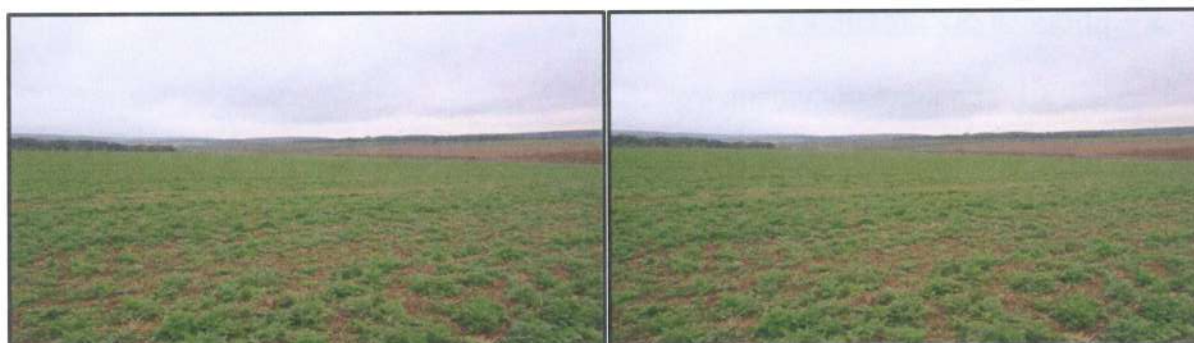
Le terrain est actuellement à l'état de parcelle agricole sur la majorité de sa surface et en partie en friche à l'Ouest du site laissant penser à une ancienne carrière ou décharge.

On notera la présence d'un talus à l'Ouest de la parcelle sur une hauteur de 3 m environ, surplombant la RD 1001.

Figures 1 et 2 : Vues de la parcelle lors de notre intervention

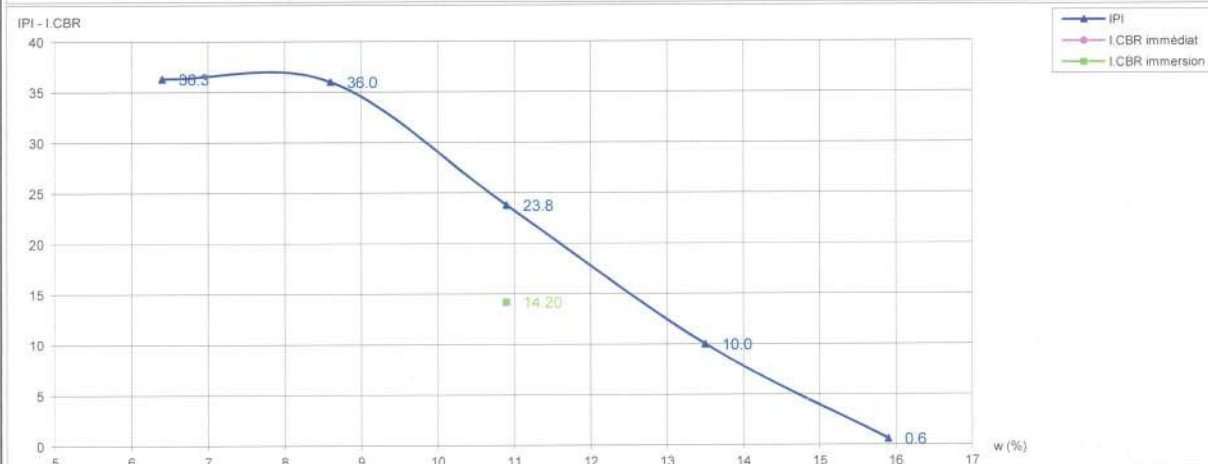
| Proctor et IPI | | | Proctor et I.CBR Immédiat | | | | Proctor et I.CBR Immersion | | | | | |
|---|---|---|---|---|---|---|---|---|---|---|---|---|
| pd'OPN = 1.96 t/m <sup>3</sup> | | | | | | | | | | | | |
