NLA.17-0218 – Ind A- Pièce

BELLE EGLISE (60)  
CREATION D'UN PARC LOGISTIQUE  
ET D'UN PARC D'ACTIVITES  
Etude géotechnique GI PGC

<b>Présentation de notre mission</b>	<b>5</b>
1 – Mission selon la norme NF P 94-500	5
2 – Programme d'investigations	6
<b>Descriptif général du site et approche documentaire</b>	<b>7</b>
1 – Description du site	7
2 – Contexte géologique	7
3 – Enquête documentaire	8
4 – Documents à notre disposition pour cette étude	11
<b>Résultats des investigations in situ</b>	<b>12</b>
1 – Résultats des sondages	12
2 – Aspects géomécaniques	12
3 – Niveaux d'eau	14
4 – Essais de perméabilité	14
5 – Résultats des essais en laboratoire	15
<b>Application au projet</b>	<b>17</b>
1 – Description générale du projet	17
2 – Synthèse Géotechnique	17
3 – Modalités des terrassements	17
4 – Orientation sur le(s) choix constructif(s) envisageable(s)	20
5 – Assise des voiries et parkings	21
<b>Conditions Générales</b>	<b>24</b>
<b>Enchaînement des missions types d'ingénierie géotechnique (Norme NF P 94-500)</b>	<b>27</b>
<b>Missions types d'ingénierie géotechnique (Norme NF P 94-500)</b>	<b>28</b>

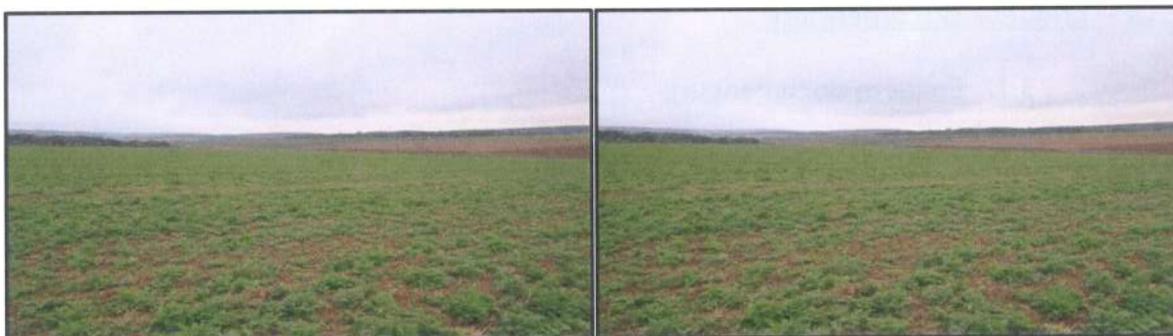
On notera la présence d'un talus à l'Ouest de la parcelle sur une hauteur de 3 m environ, surplombant la RD 1001.

Figures 1 et 2 : Vues de la parcelle lors de notre intervention

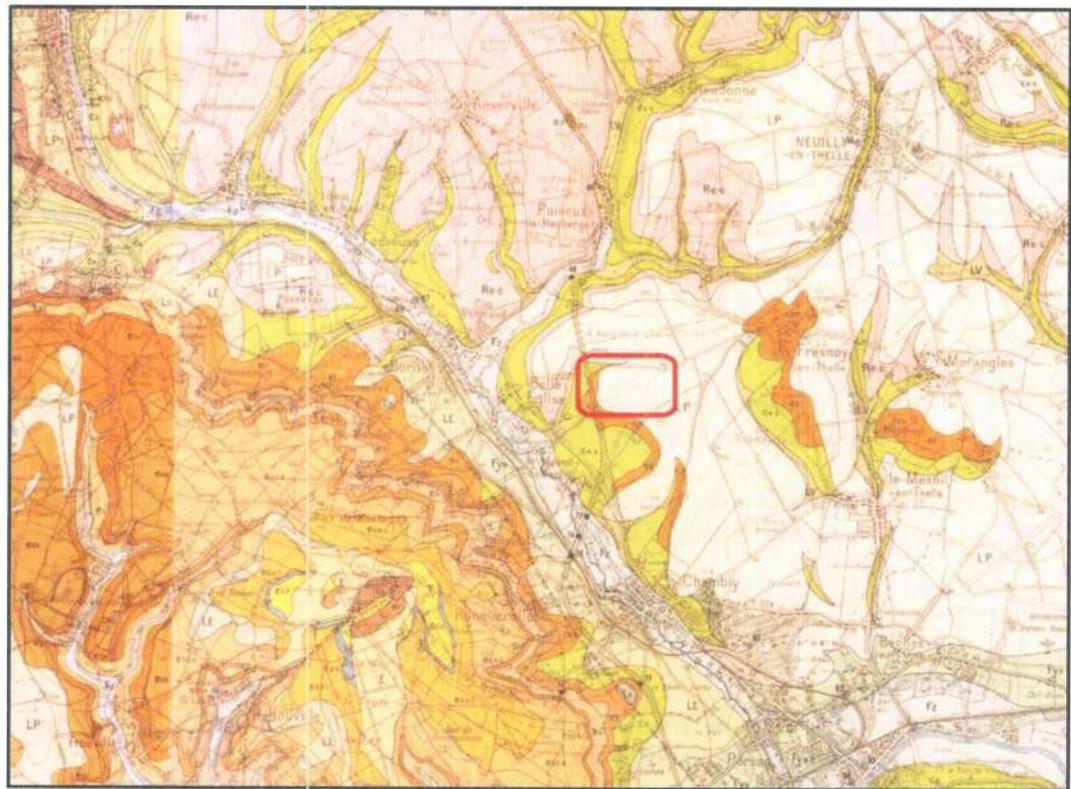
La carte géologique au 1/50000<sup>ème</sup> de la région de MERU indique une géologie constituée :

- de limons des plateaux (LP),
- les sables du Thanétien (e2),
- de la craie datant du Sénonien (C4-6).

Figure 3 : Extrait de la carte géologique

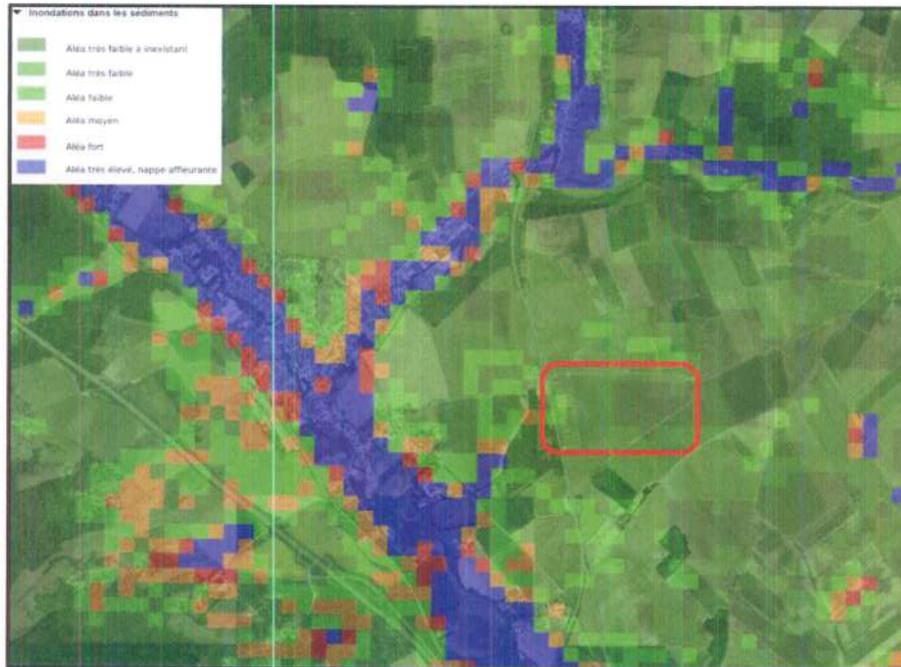
Une carte des remontées de nappe est disponible sur le site [www.inondationsnappes.fr](http://www.inondationsnappes.fr).

Elle indique que le terrain concerné par l'étude est situé en majorité dans une zone de sensibilité faible à inexistante au risque de remontée de nappe.

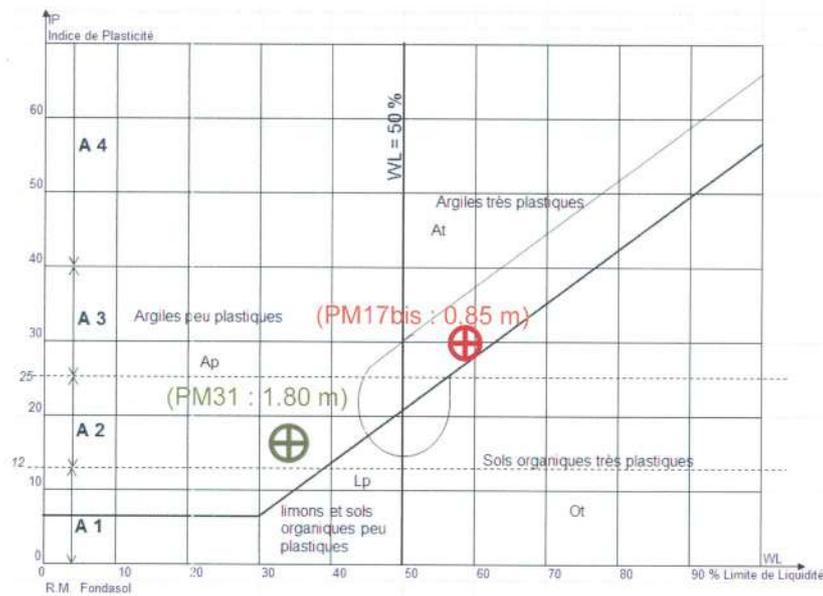
D'après le diagramme de Casagrande présenté ci-dessous, et les essais en laboratoire réalisés, les limons argileux découverts en PM31 vers 1,80 m ne sont pas sujets au phénomène de retrait / gonflement. Par contre, les **argiles découvertes en PM17bis vers 0,85 m de profondeur sont sensible au retrait et gonflement**. Cette information fera l'objet d'une attention particulière lors des dispositions constructives à prendre lors des missions ultérieures (assise des fondations, protection vis-à-vis des eaux).

**Diagramme de Casagrande caractérisant les matériaux prélevés**

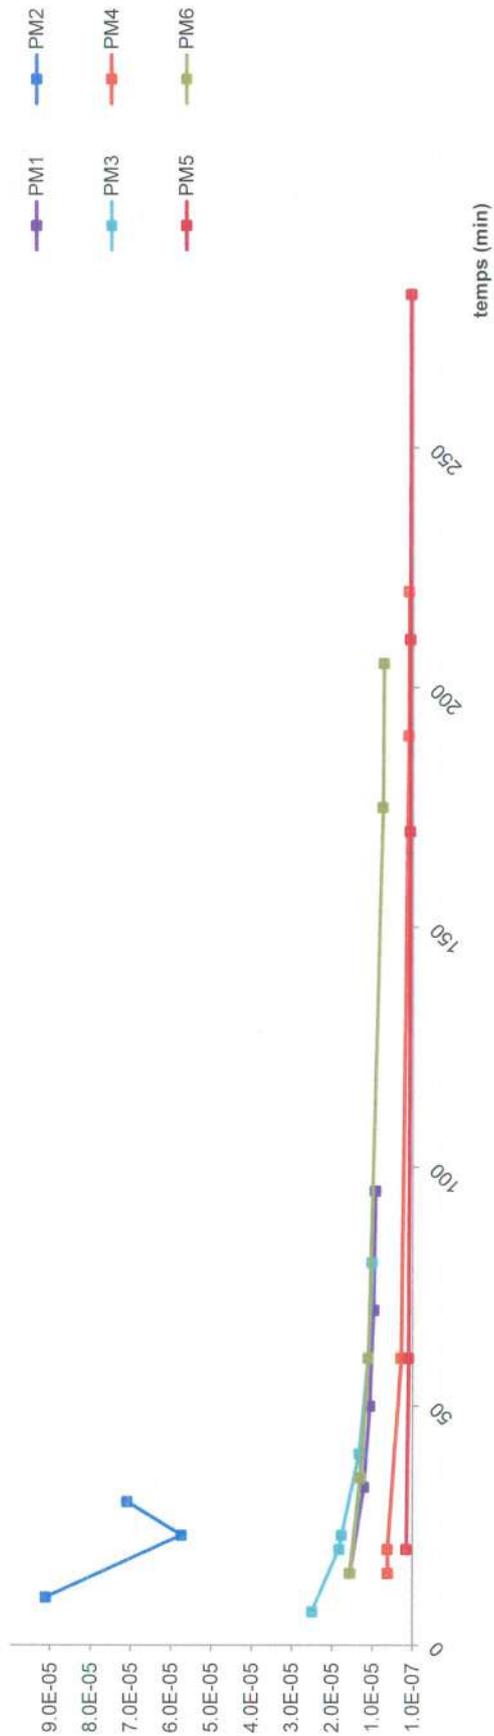
ESSAI :	DATE DE L'ESSAI :	PERMEABILITE :
PM1	22/10/2017 10:00	7.5E-06 m/s
PM2	22/10/2017 10:00	5.8E-05 m/s
PM3	22/10/2017 10:00	7.5E-06 m/s
PM4	22/10/2017 10:00	6.3E-07 m/s
PM5	22/10/2017 10:00	6.3E-07 m/s
PM6	22/10/2017 10:00	7.3E-06 m/s

Perméabilité instantanée (m/s)

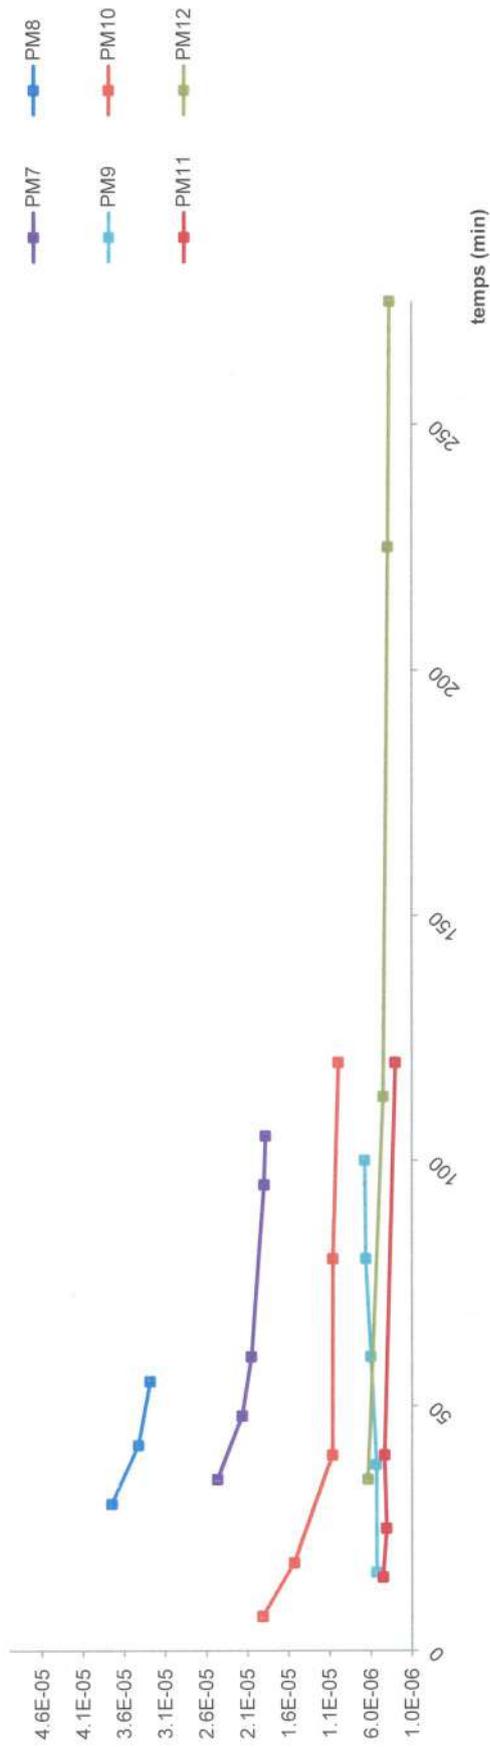
ESSAI :	DATE DE L'ESSAI :	PERMEABILITE :
PM7	22/10/2017 10:00	1.9E-05 m/s
PM8	22/10/2017 10:00	3.3E-05 m/s
PM9	22/10/2017 10:00	6.7E-06 m/s
PM10	22/10/2017 10:00	9.9E-06 m/s
PM11	22/10/2017 10:00	3.0E-06 m/s
PM12	22/10/2017 10:00	3.7E-06 m/s

Perméabilité instantanée (m/s)

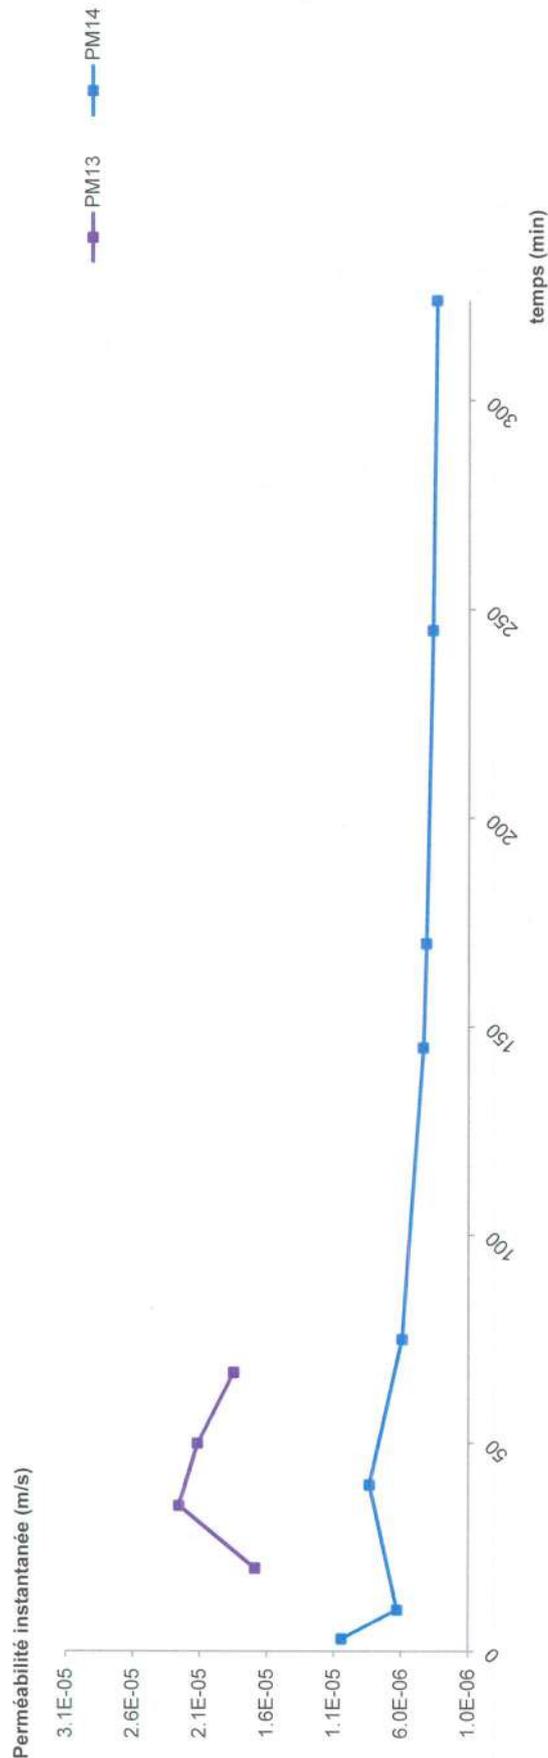
ESSAI :	DATE DE L'ESSAI :	PERMEABILITE :
PM13	22/10/2017 10:00	1.9E-05 m/s
PM14	22/10/2017 10:00	3.4E-06 m/s

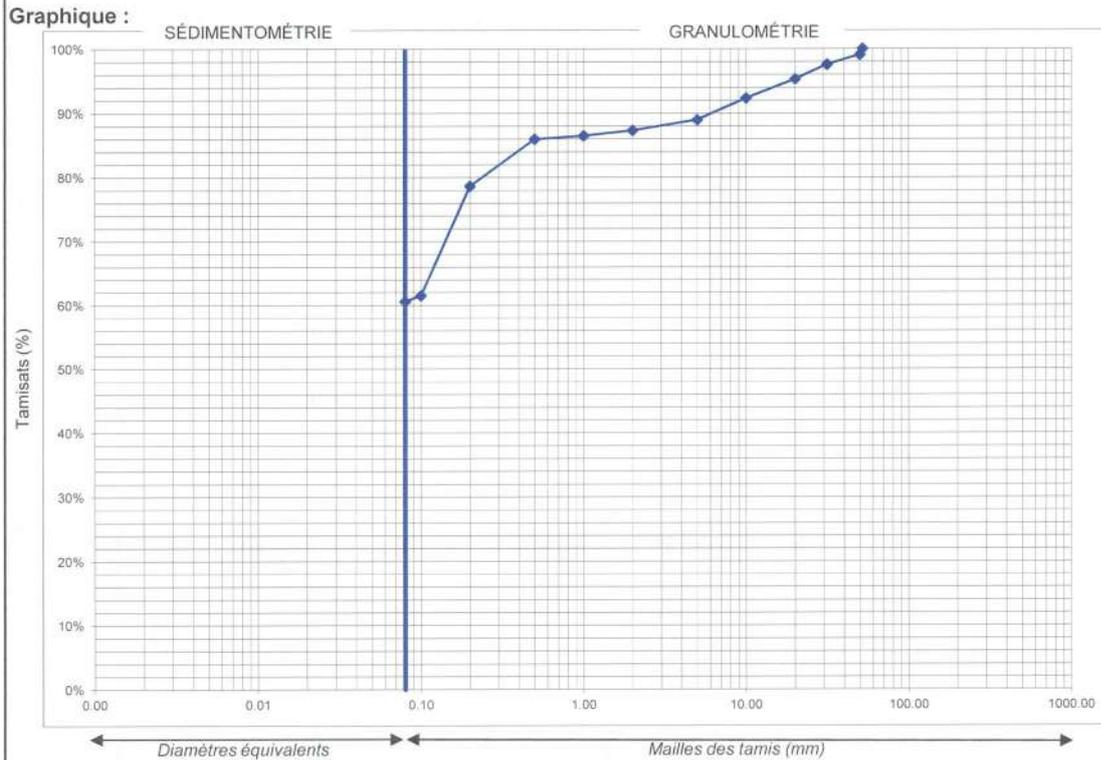
Quantité de matériau Normalisée: oui  
Sondage : PM17  
Date d'essai de prélèvement: 24/10/2017  
Profondeur (m) 0.40 à 0.70 m Date d'essai : 08/12/2017  
Cote (m) : à m Mode de prélèvement : Pelle mécanique  
Profondeur moyenne : 0.55 m Date de réception : 14/11/2017

NATURE DU SOL TESTÉ ET CONDITION D'ESSAI :			
Classification NF P 11-300 :	C1A1	Nature du sol selon Classification granulométrique	Limon graveleux sableux
Nature du sol :	Limon graveleux sableux	Maille Maximum utilisée ou Diamètre maximum :	% estimé d'éléments > d <sub>m</sub>
% de passant à :			Température d'étuvage : 105°C
50 mm = 99.04%	2 mm = 87.28%	dm = 80 mm	Plus gros élément
20 mm = 95.26%	80 µm = 60.58%		Dmax = 52 mm
5 mm = 88.91%	2 µm =

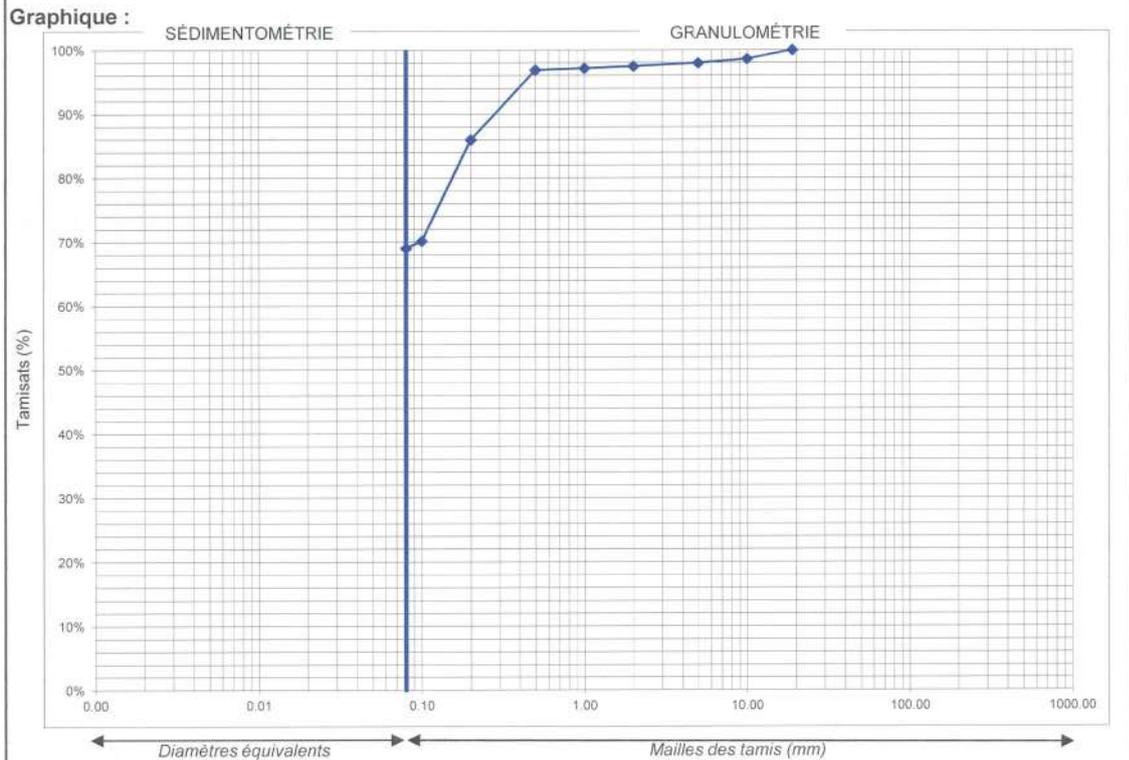
<b>Classification NF P 11-300 :</b> A3	<b>Nature du sol selon Classification granulométrique</b>	argile sableuse
<b>Nature du sol :</b> Argile sableuse	<b>Maille Maximum utilisée ou Diamètre maximum :</b> dm = 20 mm	<b>% estimé d'éléments &gt; d<sub>m</sub></b>
<b>% de passant à :</b> 50 mm = 100.00% 2 mm = 97.42% 20 mm = 100.00% 80 µm = 68.99% 5 mm = 97.94% 2 µm =		<b>Température d'étuvage :</b> 105°C <b>Plus gros élément</b> Dmax = 19 mm

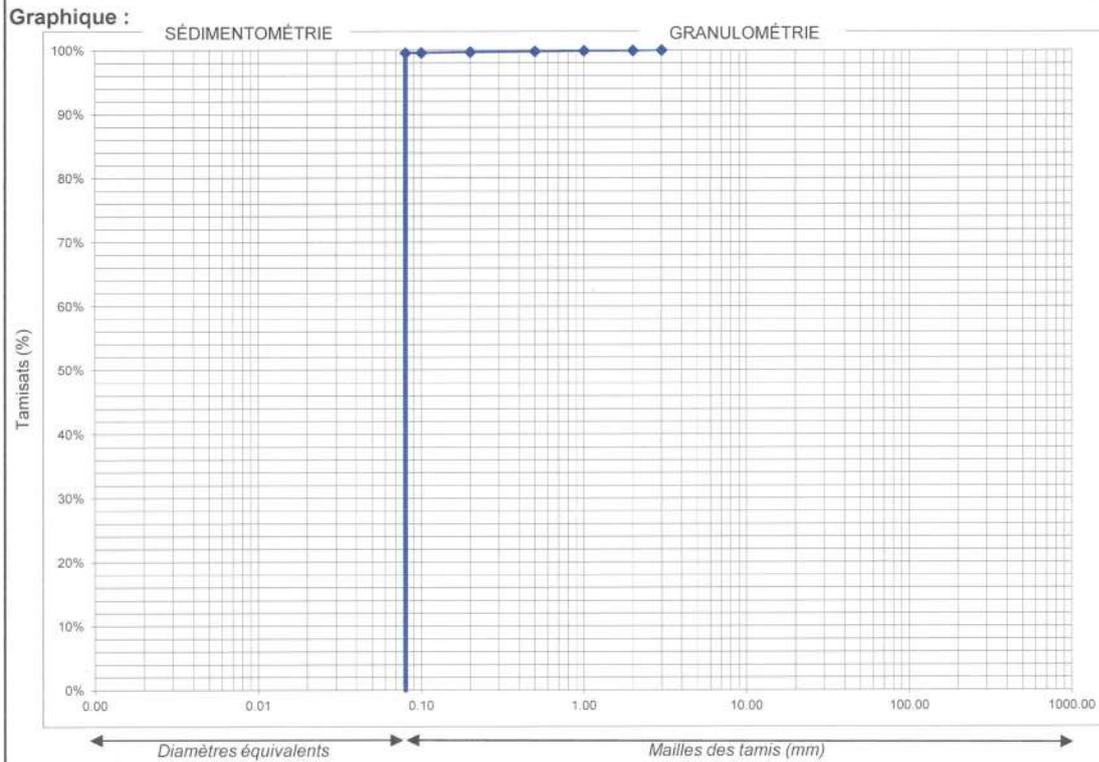
Quantité de matériau Normalisée: OUI  
Sondage : PM27  
Date d'essai de prélèvement: 24/10/2017  
Profondeur (m) 0.30 à 1.00 m Date d'essai : 05/12/2017  
Cote (m) : à m Mode de prélèvement : Pelle mécanique  
Profondeur moyenne : 0.65 m Date de réception : 14/11/2017

NATURE DU SOL TESTÉ ET CONDITION D'ESSAI :			
<b>Classification NF P 11-300 :</b>	A1	<b>Nature du sol selon Classification granulométrique</b>	limon
<b>Nature du sol :</b>	Limon	<b>Maille Maximum utilisée ou Diamètre maximum :</b>	Température d'étuvage : 105°C
<b>% de passant à :</b>		<b>% estimé d'éléments &gt; d<sub>m</sub></b>	Plus gros élément
50 mm = 100.00%	2 mm = 99.93%	dm = 5 mm	Dmax = 3 mm
20 mm = 100.00%	80 µm = 99.57%		
5 mm = 100.00%	2 µm =

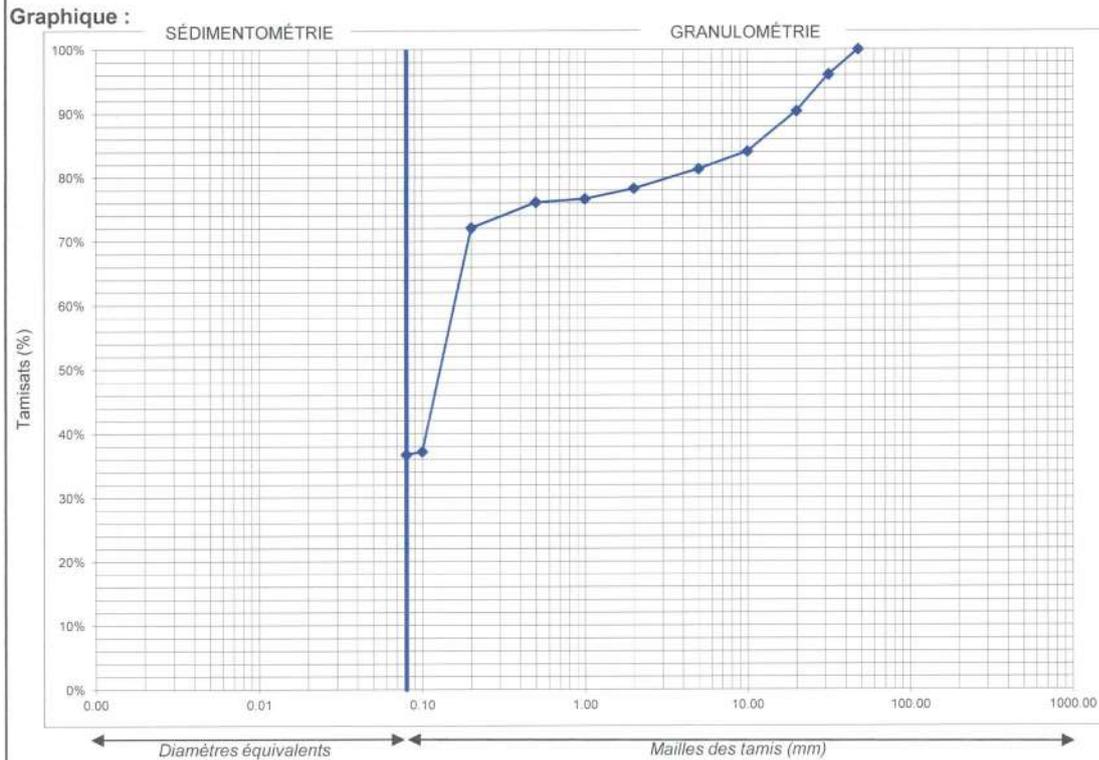
Quantité de matériau Normalisée: OUI  
Sondage : PM27  
Profondeur (m) 2.00 à 2.30 m  
Cote (m) : à m  
Profondeur moyenne : 2.15 m  
Date d'essai de prélèvement: 24/10/2017  
Date d'essai : 08/12/2017  
Mode de prélèvement : Pelle mécanique  
Date de réception : 14/11/2017

NATURE DU SOL TESTÉ ET CONDITION D'ESSAI :			
<b>Classification NF P 11-300 :</b>	A1	<b>Nature du sol selon Classification granulométrique</b>	Sable limono graveleux orange
<b>Nature du sol :</b>	Sable limono graveleux orange	<b>Maille Maximum utilisée ou Diamètre maximum :</b>	Température d'étuvage : 105°C
<b>% de passant à :</b>		<b>% estimé d'éléments &gt; d<sub>m</sub></b>	Plus gros élément
50 mm = 100.00%	2 mm = 78.24%	dm = 50 mm	Dmax = 48 mm
20 mm = 90.35%	80 µm = 36.73%		
5 mm = 81.30%	2 µm =

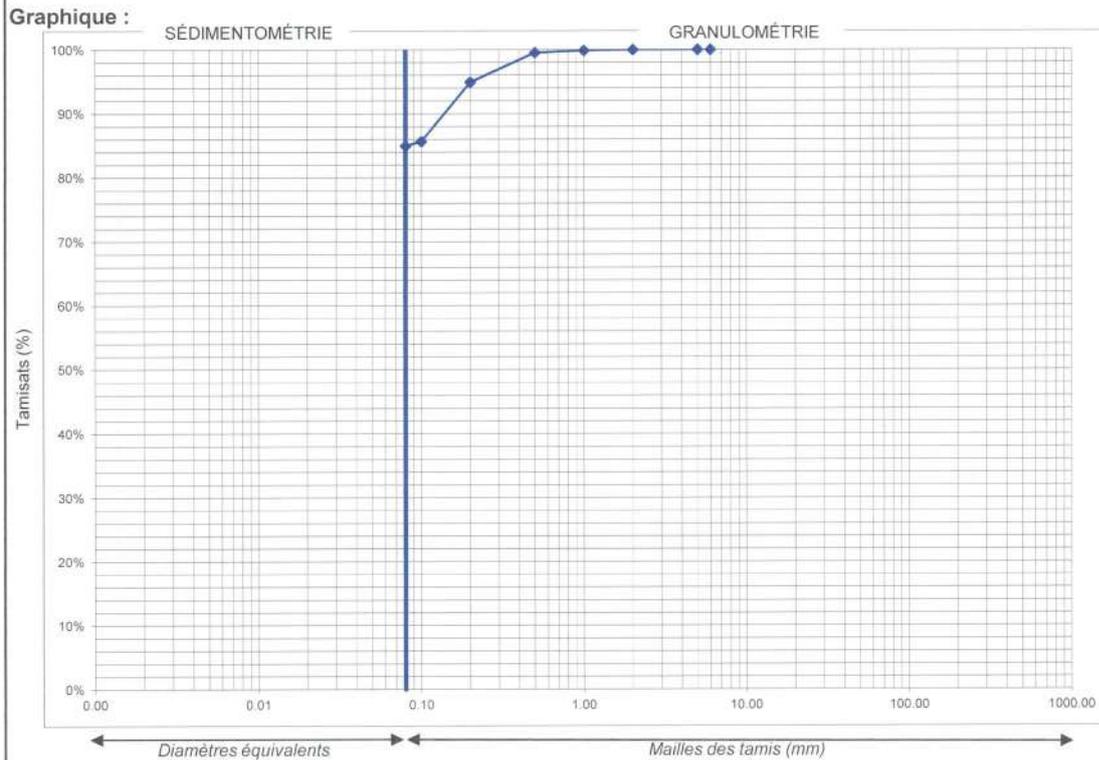
Quantité de matériau Normalisée: OUI  
Sondage : PM31  
Date d'essai de prélèvement: 24/10/2017  
Profondeur (m) 1.80 à 1.80 m Date d'essai : 08/12/2017  
Cote (m) : à m Mode de prélèvement : Pelle mécanique  
Profondeur moyenne : 1.8 m Date de réception : 14/11/2017

NATURE DU SOL TESTÉ ET CONDITION D'ESSAI :			
Classification NF P 11-300 :	A2	Nature du sol selon Classification granulométrique	limon argileux
Nature du sol :	Limon argileux	Maille Maximum utilisée ou Diamètre maximum :	% estimé d'éléments > d <sub>m</sub>
% de passant à :		dm = 10 mm	Température d'étuvage : 105°C
50 mm = 100.00%	2 mm = 99.97%		Plus gros élément
20 mm = 100.00%	80 µm = 84.93%		Dmax = 6 mm
5 mm = 99.98%	2 µm =

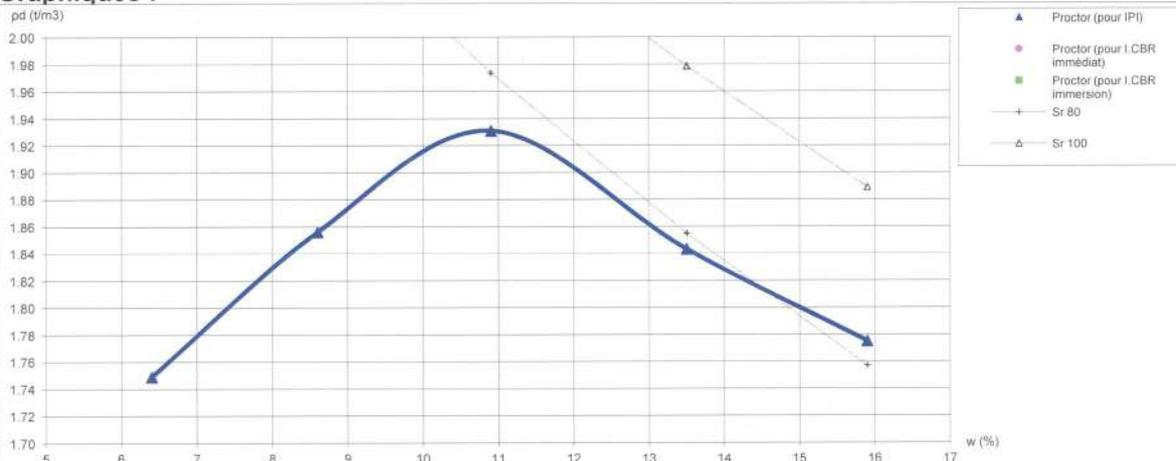
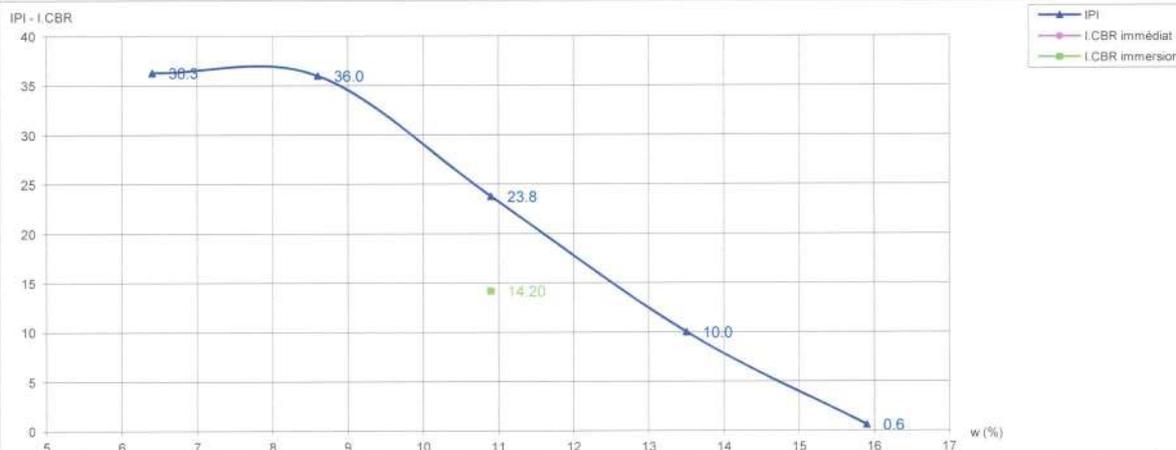
Proctor et IPI			Proctor et I.CBR Immédiat				Proctor et I.CBR Immersion					
w (%)	$\rho_d$ (t/m <sup>3</sup> )	IPI (%)	w (%)	$\rho_d$ (t/m <sup>3</sup> )	w + liants (%)	I.CBR <sub>immédiat</sub> (%)	w (%)	$\rho_d$ (t/m <sup>3</sup> )	w + liants (%)	I.CBR <sub>immersion</sub> (%)	w après immersion (%)	G (%)
6.4	1.75	36										
8.6	1.86	36										
10.9	1.93	24					10.9			14		0.000
13.5	1.84	10										
15.9	1.78	1										
wOPN =	10.9 %		wOPN =		%		wOPN =		%			
pdOPN =	1.93 t/m <sup>3</sup>		pdOPN =		t/m <sup>3</sup>		pdOPN =		t/m <sup>3</sup>			
w'OPN =	10.4 %											
pd'OPN =	1.96 t/m <sup>3</sup>

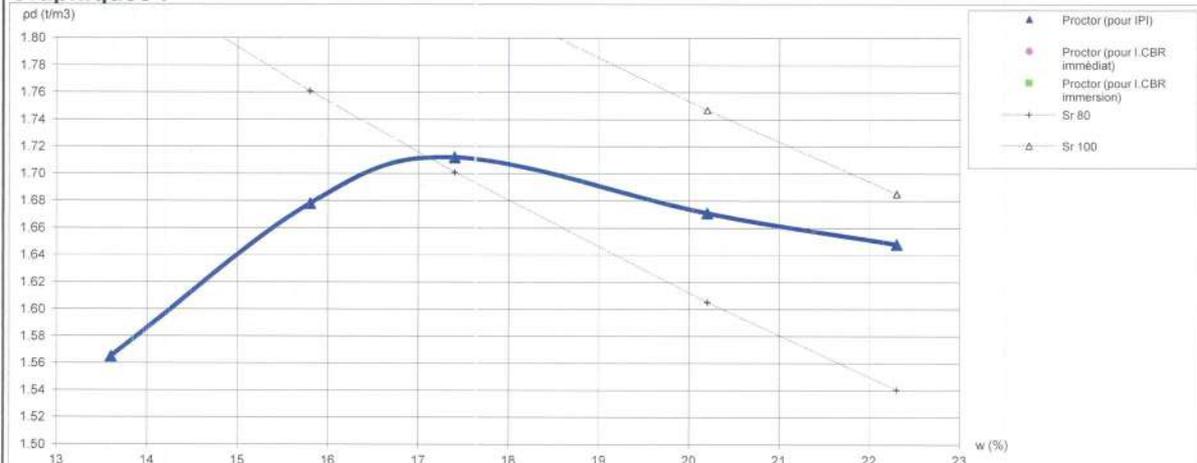
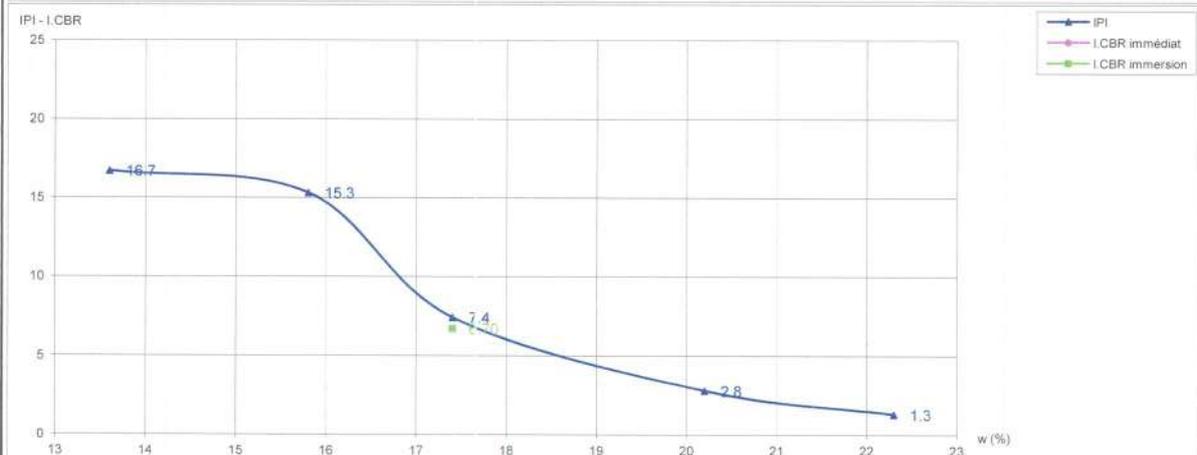
Proctor et IPI			Proctor et I.CBR Immédiat				Proctor et I.CBR Immersion					
w (%)	$\rho_d$ (t/m <sup>3</sup> )	IPI (%)	w (%)	$\rho_d$ (t/m <sup>3</sup> )	w + liants (%)	I.CBR immédiat (%)	w (%)	$\rho_d$ (t/m <sup>3</sup> )	w + liants (%)	I.CBR immersion (%)	w après immersion (%)	G (%)
13.6	1.57	17										
15.8	1.68	15										
17.4	1.71	7					17.4			7		0.207
20.2	1.67	3										
22.3	1.65	1										
wOPN = 17.4 %			wOPN = %				wOPN = %					
pdOPN = 1.71 t/m <sup>3</sup>			pdOPN = t/m <sup>3</sup>				pdOPN = t/m <sup>3</sup>

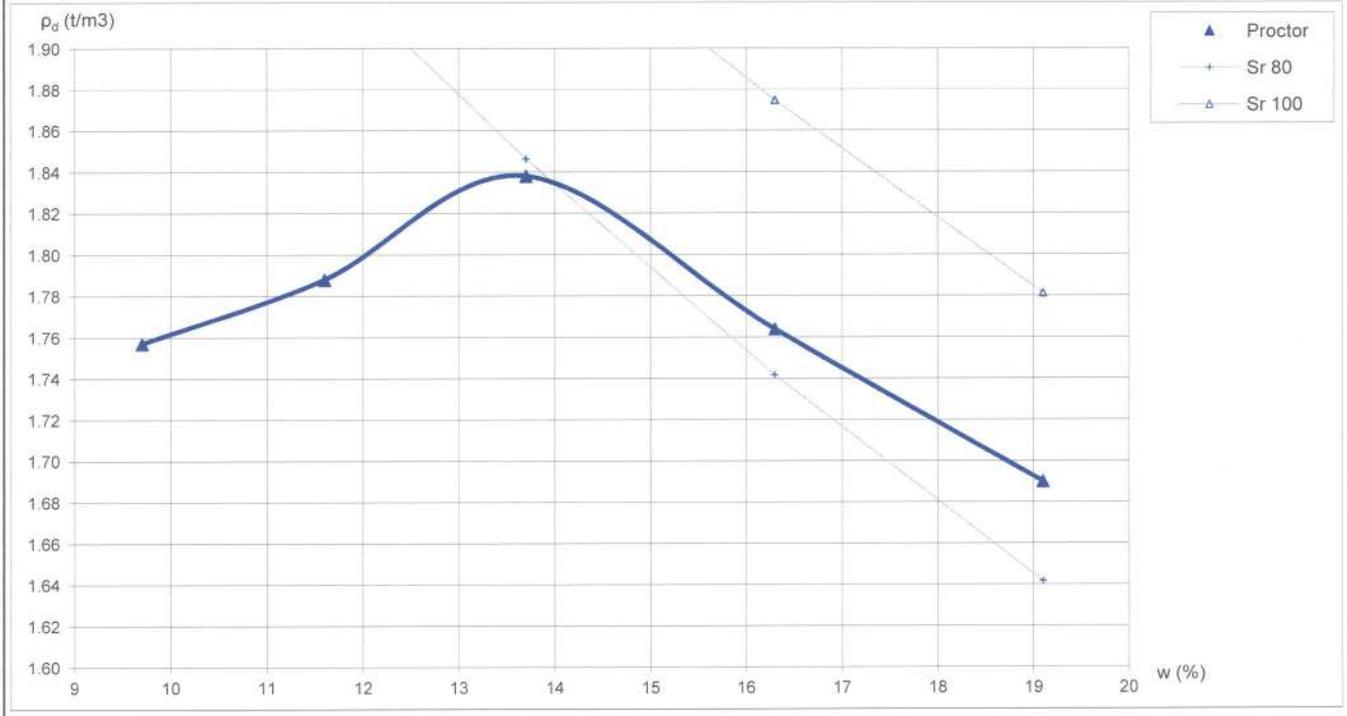
wOPN = 13.7 %  
pdOPN = 1.838 t/m<sup>3</sup>

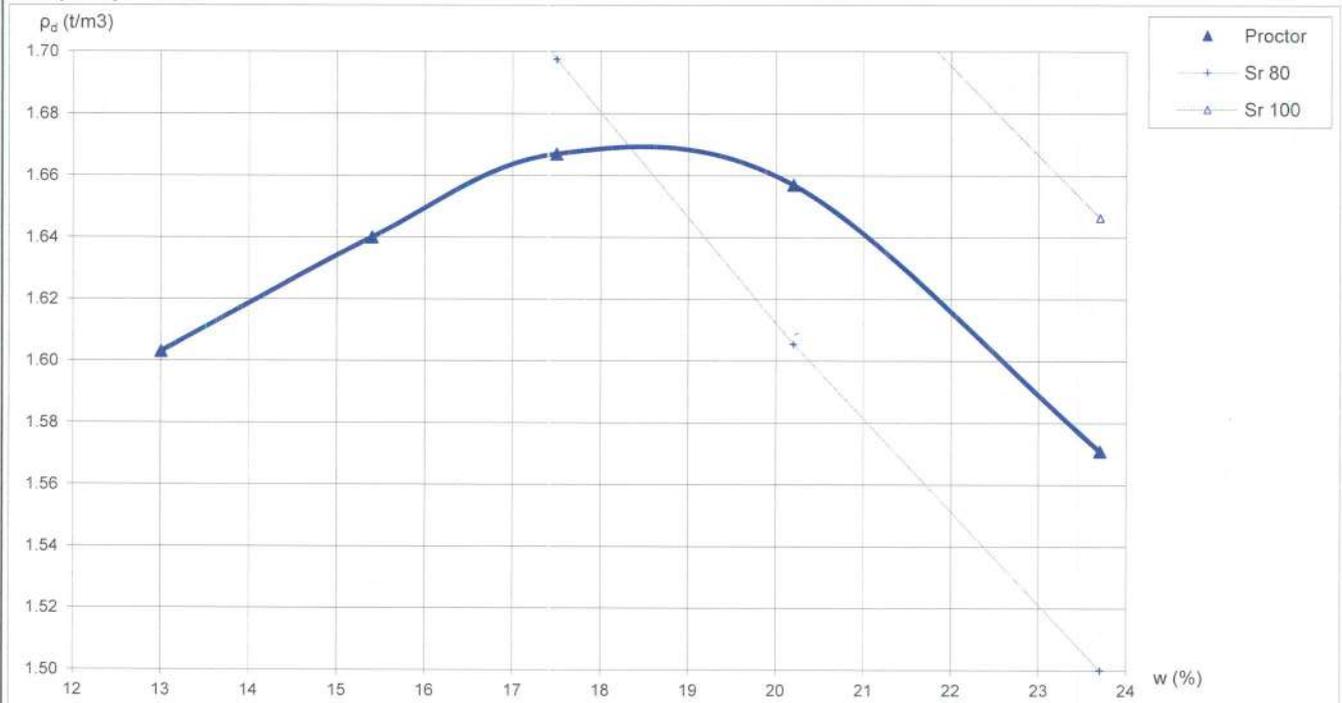
wOPN = 18.5 %  
pdOPN = 1.67 t/m<sup>3</sup>
