Ateliers, bâtiments et décors - (Projet global)

Aérodrome de Coulommiers
à Maisoncelles-en Brie

Rapport d'étude n° : BEP1.N.1222-003 Version A

Etude géotechnique de conception (G2)

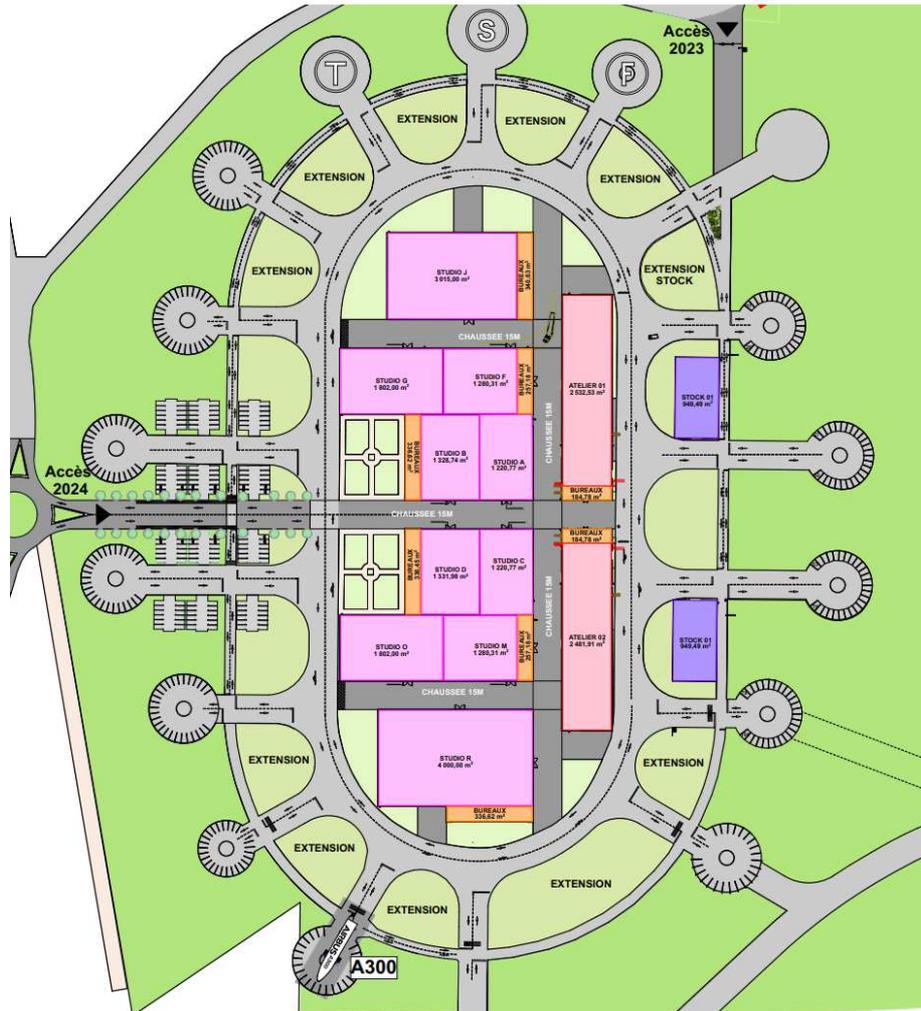
Figure 1 : Plan de masse des ouvrages projetés sur la Marguerite Ouest, source : Document n°7

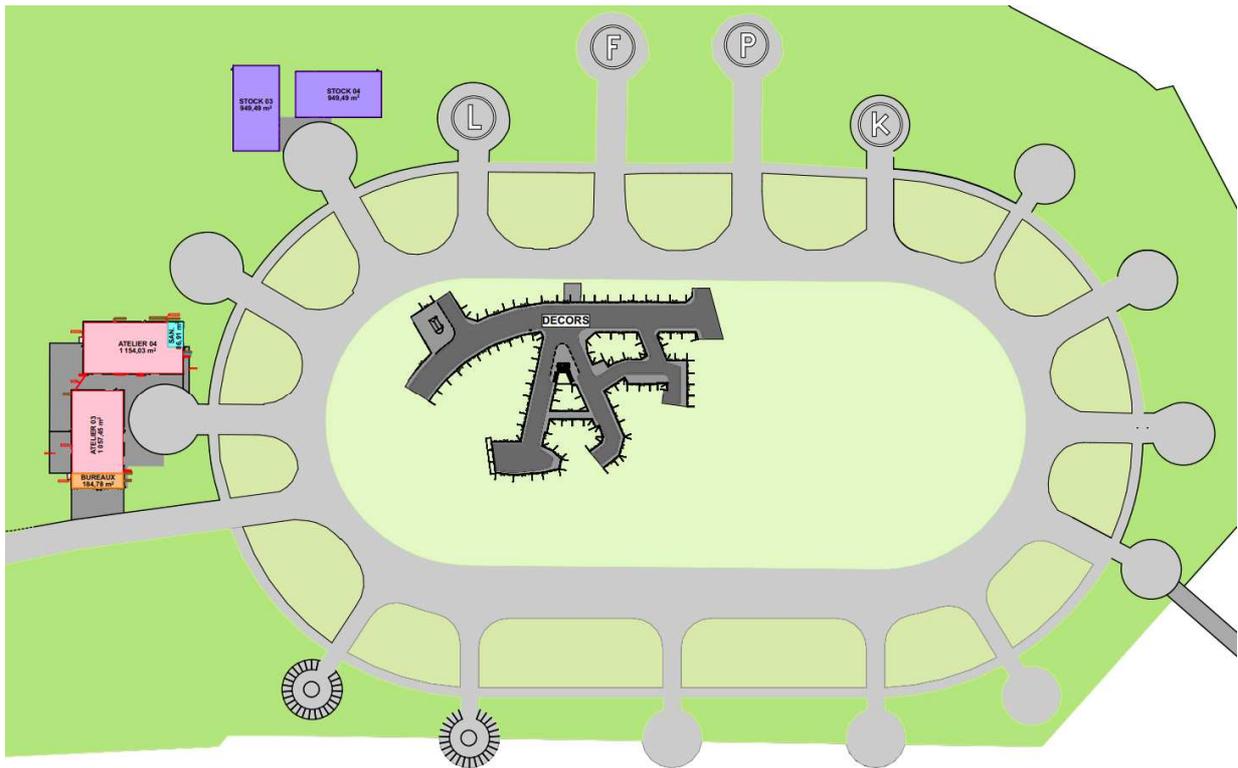
Figure 2 : Plan de masse des ouvrages projetés sur la Marguerite Est, source : extrait du document n°7

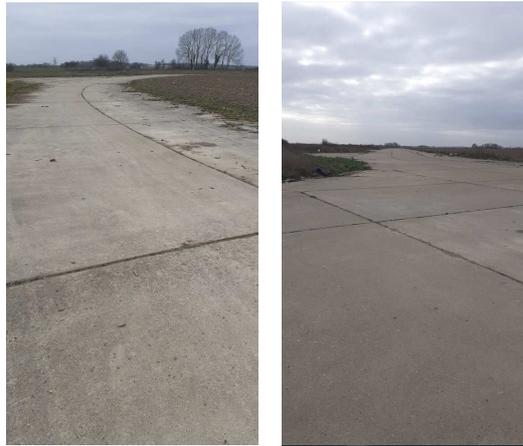
Lors de notre intervention les 14 et 27 mars et 12 juin 2023, il subsistait les infrastructures de type dalles béton qu'il est prévu de conserver.

Figure 4 : Photographie des dalles bétons présente sur le site, Sources : Prise par Ginger CEBTP en mars 2023

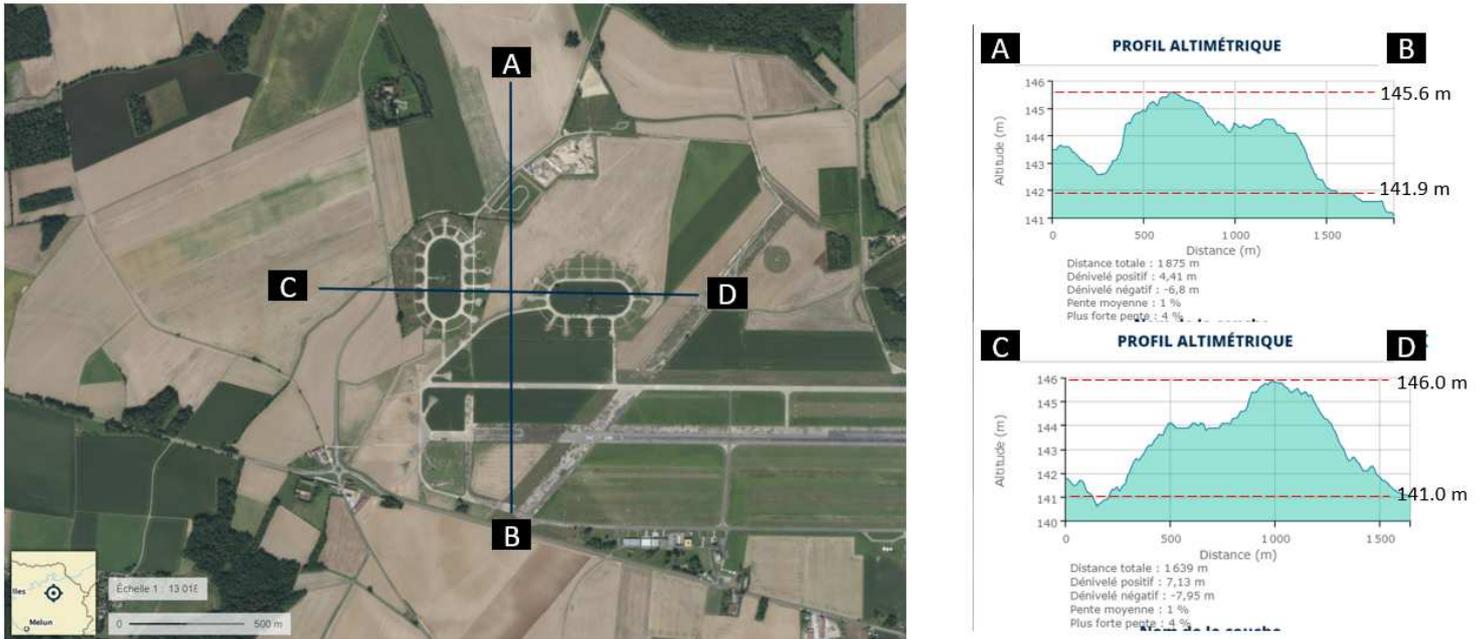
Figure 8 : Photographie aérienne annotée avec trait de coupe et profils altimétriques, Source : Géoportail

Le site étudié a la morphologie d'une plaine, à savoir une topographie globalement subhorizontale (pente moyenne de 1 à 2%). On notera un point haut en partie centrale du site, avec les côtes altimétriques maximales entre les deux marguerites, 145-146 m NGF selon le plan Géoportail et les cotes minimales sont observées aux limites Nord, Est, Ouest et sud, avec une altimétrie de l'ordre de 141-142 mètres NGF selon le plan topographique n°1 (documents n°2 et 3) en accord avec Géoportail.

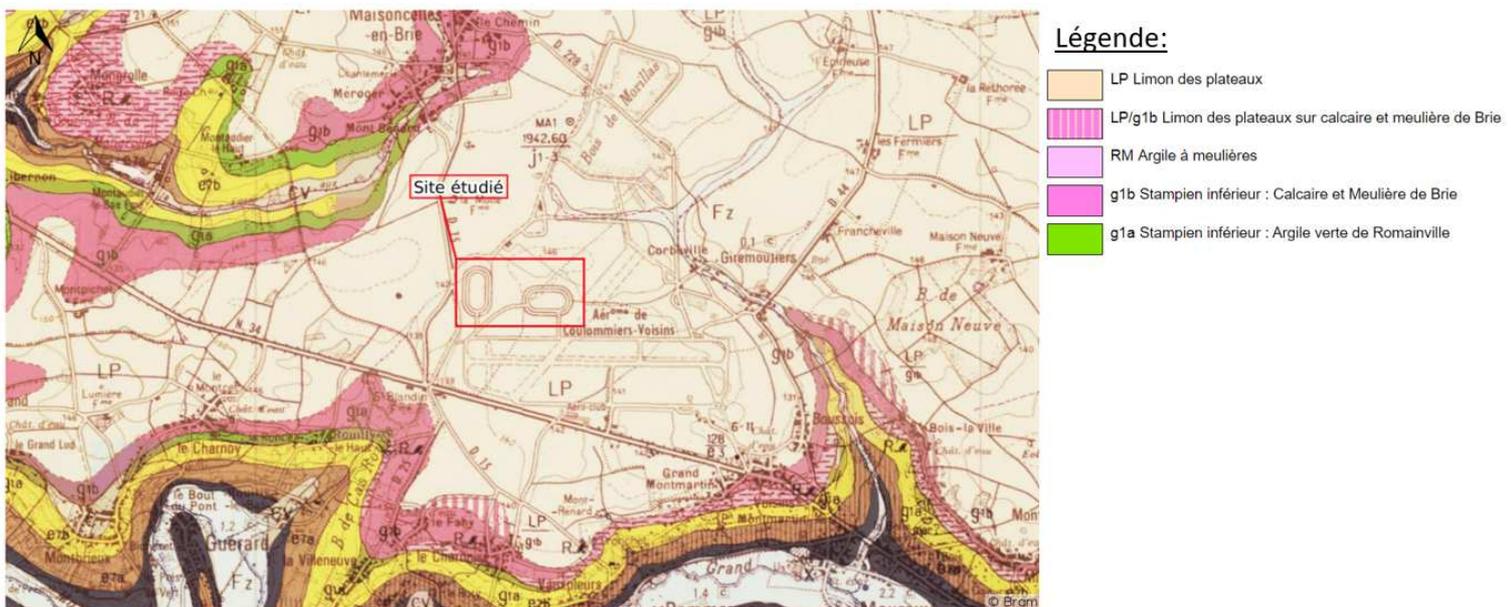
Figure 9 : Extrait de la carte géologique de Coulommiers à l'échelle 1/50 000, Source : Infoterre, BRGM

- des formations de couverture (remblais d'aménagement ou faible épaisseur de terre végétale),
- des Limons des Plateaux (LP),
- des Calcaires et Meulière de Brie (g1b),
- les Argiles vertes de Romainville (g1a).

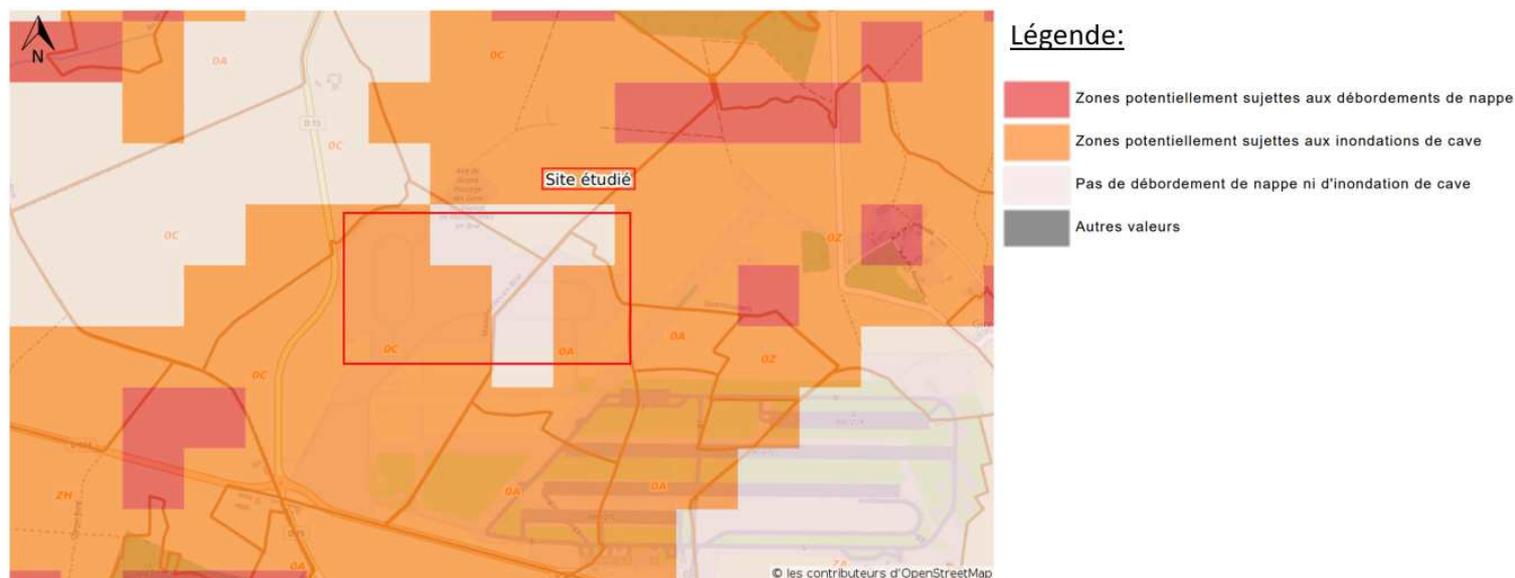
Figure 10 : Cartographie de l'aléa inondation par remontée de nappe, Source : Géorisques

D'après les données issues du BRGM (Bureau de Recherches Géologiques et Minières : www.inondationsnappes.fr ou <http://cartorisque.prim.net>), le terrain d'étude est situé en limite d'une zone potentiellement sujette aux remontées de nappe (fiabilité faible).

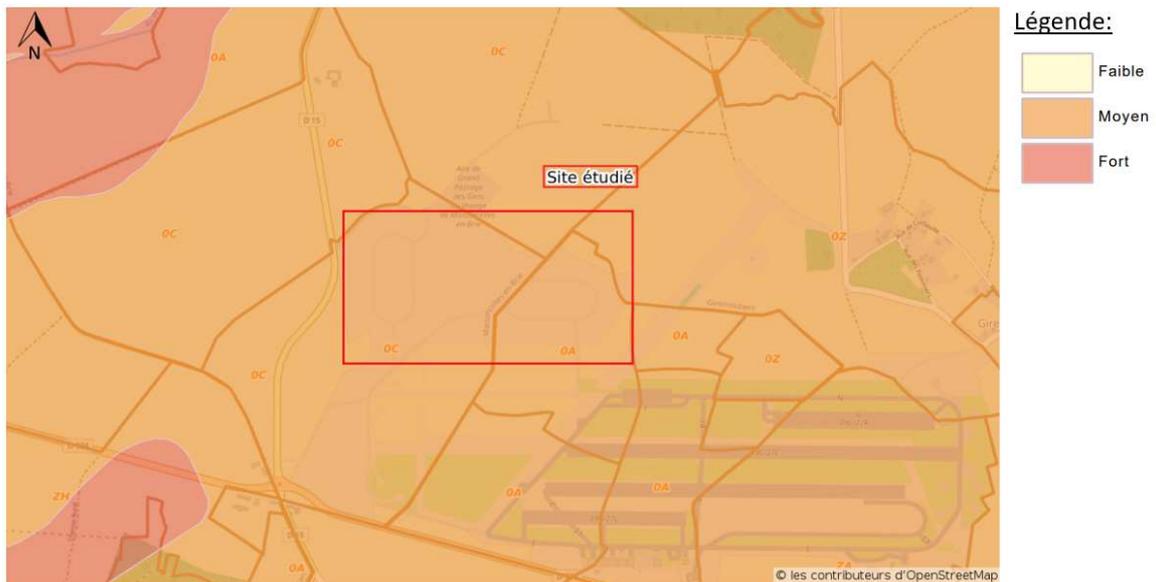
Figure 11 : Cartographie de l'aléa retrait/gonflement des sols argileux, Source : Géorisques

A noter que, d'après les informations données par le BRGM (Bureau de Recherches Géologiques et Minières), le niveau d'exposition vis-à-vis du retrait / gonflement des terrains argileux au droit du projet est : Moyen.

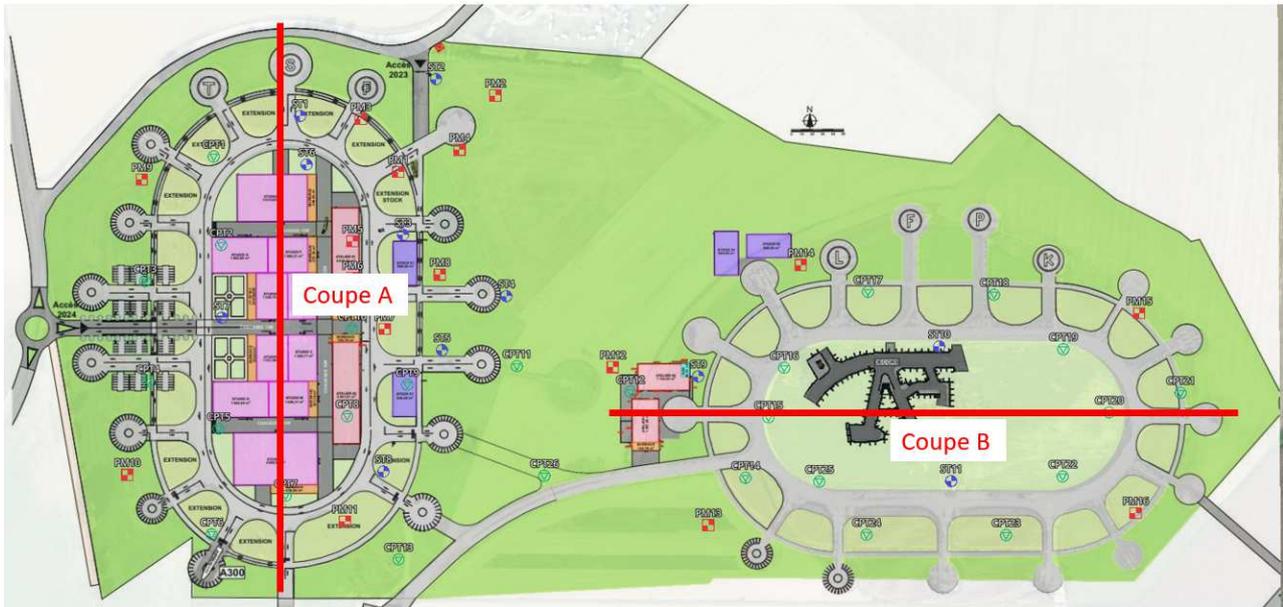
Figure 13 : Plan masse projet, modifié avec ajout des sondages Ginger CEBTP et du tracé des coupes A et B.

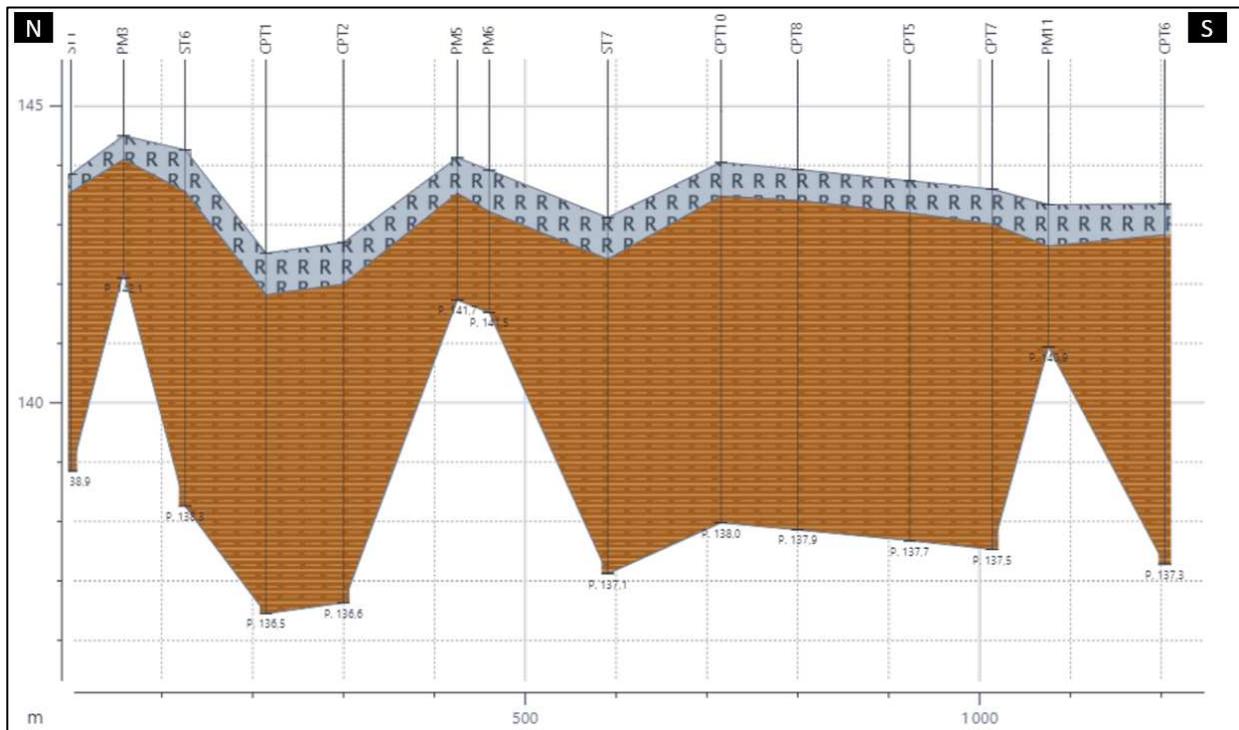
La coupe A représentant les sols observés au droit des ouvrages de la Marguerite Ouest est la suivante :

Figure 14 : Coupe Nord-Sud des sondages Ginger CEBTP au droit de la Marguerite Ouest

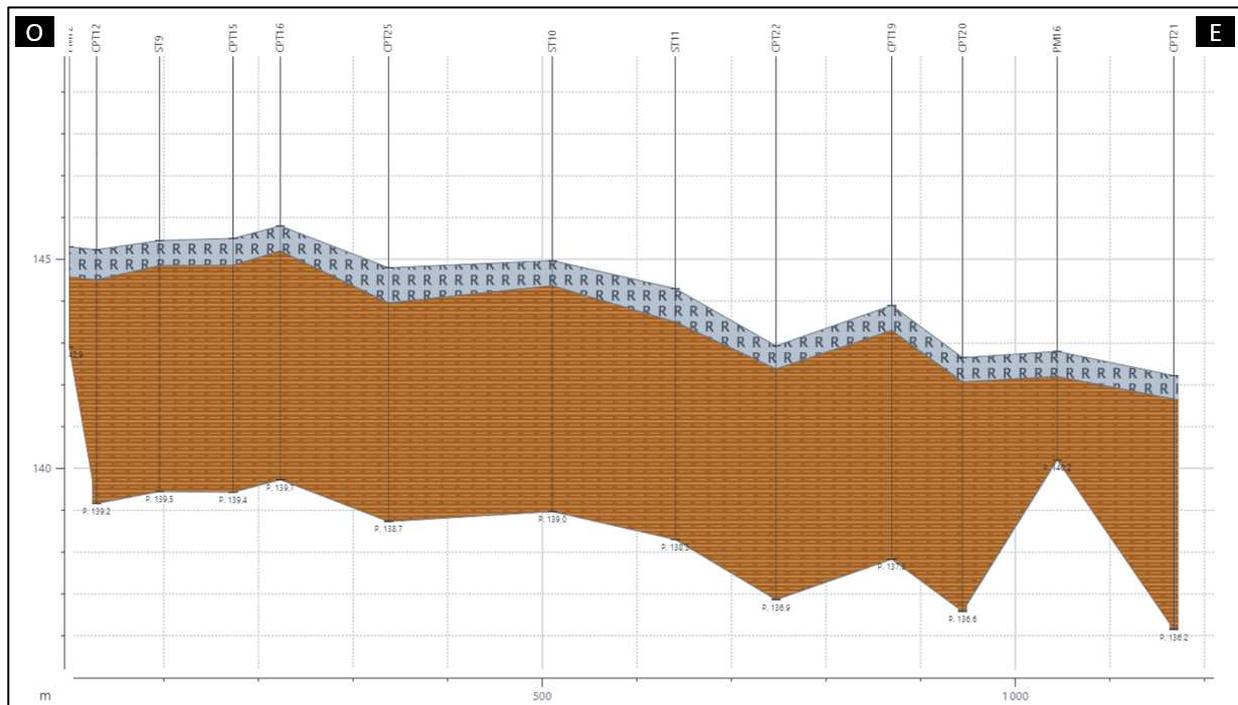
La coupe B représentant les sols observés au droit des ouvrages de la Marguerite Est est la suivante :

Figure 15 : Coupe Ouest–Est des sondages Ginger CEBTP au droit de la Marguerite Est

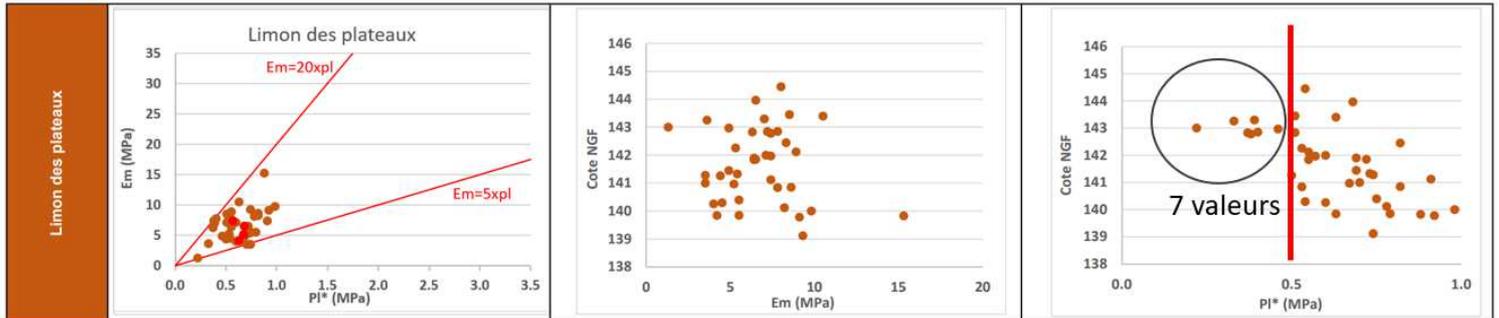
Figure 16a : Graphes synthétiques des analyse statistiques des données pressiométriques

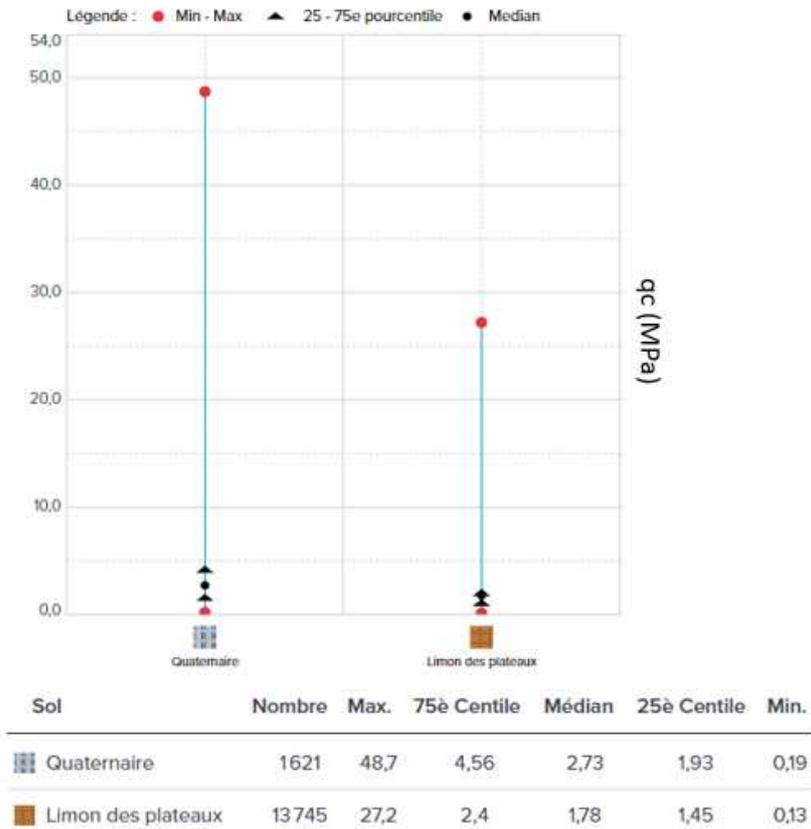
Les sondages réalisés au pénétromètre statique font ressortir la répartition suivante par formation pour les résistances de pointe statiques q_c .

Figure 17 : Graphes synthétiques des analyses statistiques des données pénétrométriques
