Réaménagement de l'aérodrome de
Coulommiers-Voisins (77)

Etude des niveaux des plus hautes eaux souterraines

Rapport

Réf : IF2500200 / 1116111-01

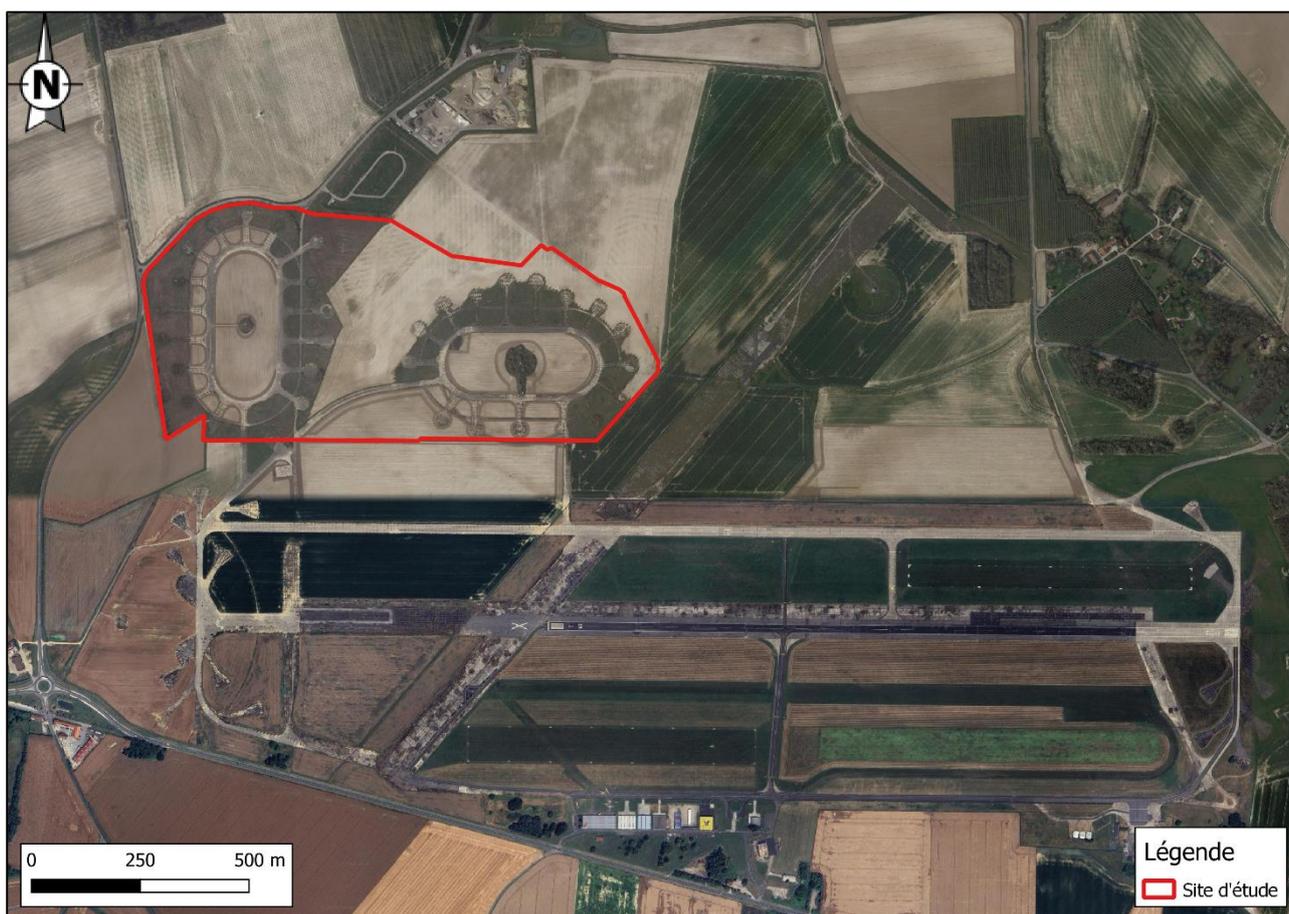
Figure 2 : Localisation du site d'étude (fond : Google Satellite)

Le projet est localisé sur l'ancien aérodrome de Coulommiers Voisins, sur la commune de Maisoncelles-en-Brie (77). A l'état initial, le site est occupé par environ 20% de pistes, environ 50% de surface cultivées et environ 30% par des surfaces végétalisées (cf. **figure 2**).

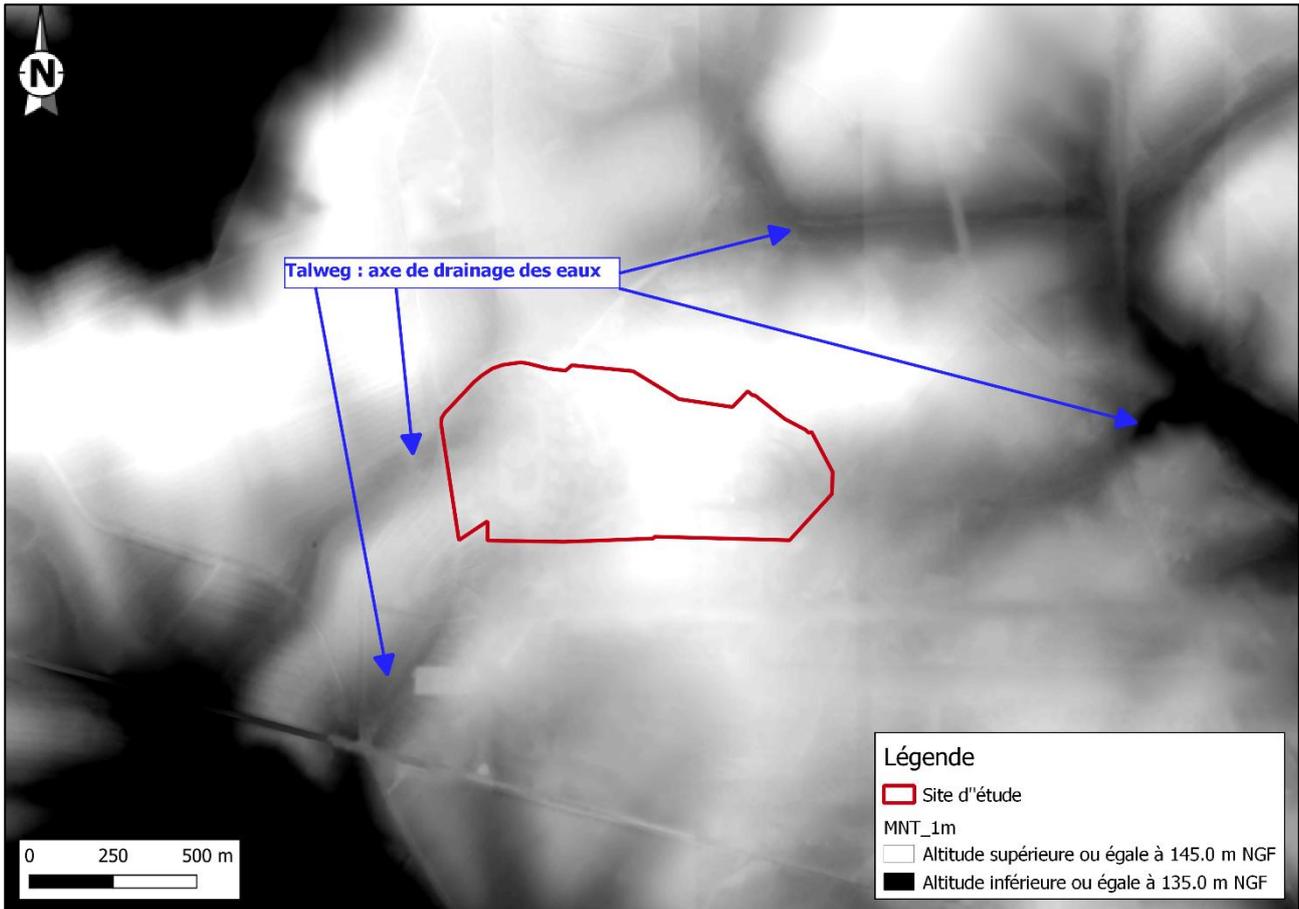
Figure 3 : Extrait du MNT à 1 m au droit du site d'étude (fond : MNT 77)

La **figure 3** présente un extrait du MNT à 1 m. Sur cette figure, on observe la présence de talweg (dépression topographique) constituant des axes de drainage des eaux naturelles qui ensuite rejoignent plus au sud le Morin, principal cours d'eau du secteur drainant les eaux du plateau de Brie.

Le site d'étude est localisé sur une butte dont l'altitude varie de 148 m NGF au nord-est du site à 142 m NGF aux bordures est et ouest avec une pente de l'ordre de 1,1% pour le coteau est de la butte, 0,8% pour le coteau ouest et 0,4% vers le sud.

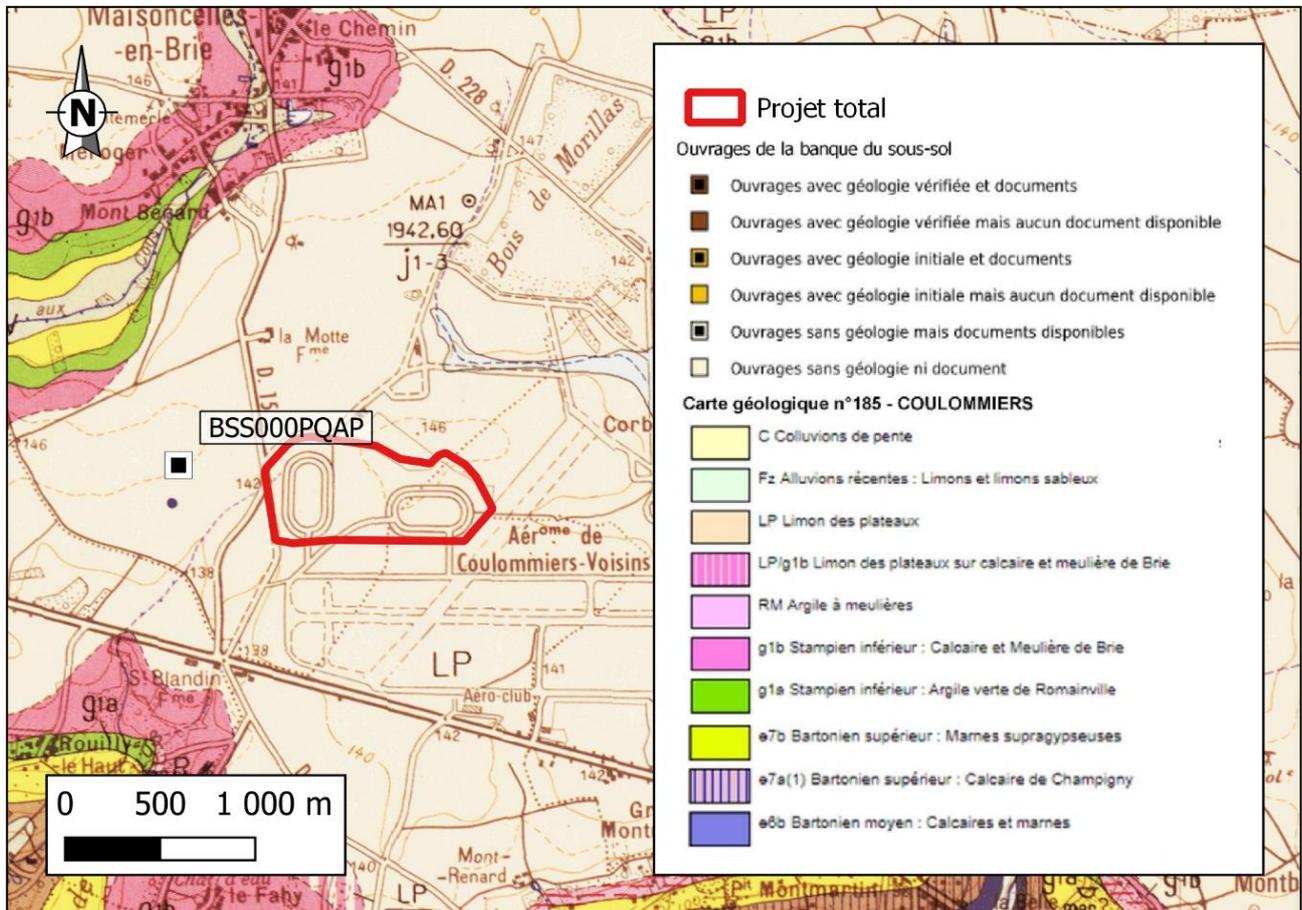
Figure 4 : Extrait de la carte géologique n°185 de COULOMMIERS au 1/50 000^{ème} (source : BRGM)

D'après la carte géologique n°185 de COULOMMIERS au 1/50 000^{ème} (cf. **figure 4**), le site d'étude repose sur des limons des plateaux. D'après les données de la BSS du BRGM, la lithologie rencontrée au droit du site de la surface vers la profondeur est constituée de :

- **limons des plateaux (LP)** : limons et sables fins d'une épaisseur pouvant atteindre jusqu'à 8 m ;
- **marno-calcaire et meulière de Brie (g1b)** : marno-calcaire beige blanchâtre altéré sous la forme d'argiles à meulières jusqu'à environ 13 m de profondeur ;
- **argiles vertes de Romainville (g1a)** : argiles vertes à rognons puis glaises à cyrène jusqu'à environ 19 m de profondeur ;
- **marnes supragypseuses (e7b)** au-delà.

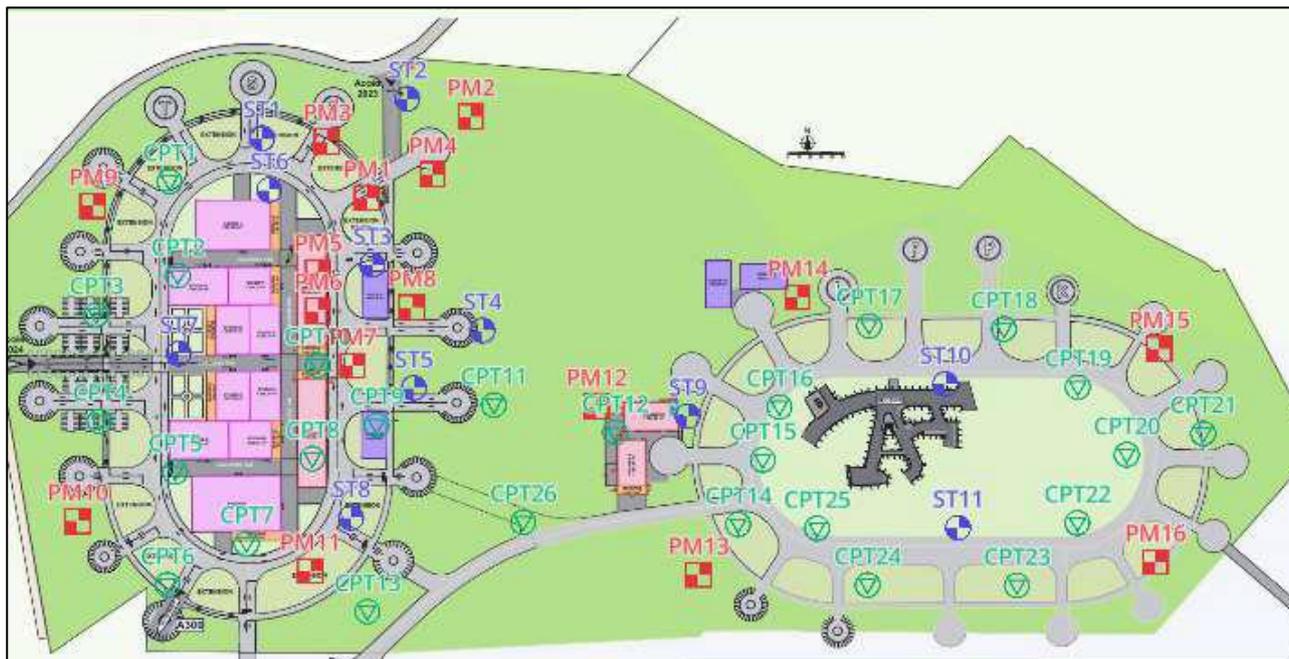
Figure 5 : Plan de localisation des sondages géotechniques (source : Ginger CEBTP)

Le plan de localisation des sondages de reconnaissance géotechnique est présenté en **figure 5**.

Dans le cadre de la présente étude, 6 piézomètres ont été mis en place. Les sondages les plus profonds ont été descendus à environ 15 m de profondeur permettant de préciser la nature et la puissance des formations rencontrées à faible profondeur au droit du site. Ainsi, les coupes géologiques permettent de distinguer, de la surface vers la profondeur :

- Terre végétale et remblais, de la surface jusqu'à environ 1,3 m de profondeur ;
- Limons des plateaux, jusqu'à 5,1 m de profondeur environ ;
- Argiles à meulière jusqu'à environ 10 m de profondeur ;
- Marno-calcaire de Brie jusqu'à au moins 15 m de profondeur (fin des sondages).

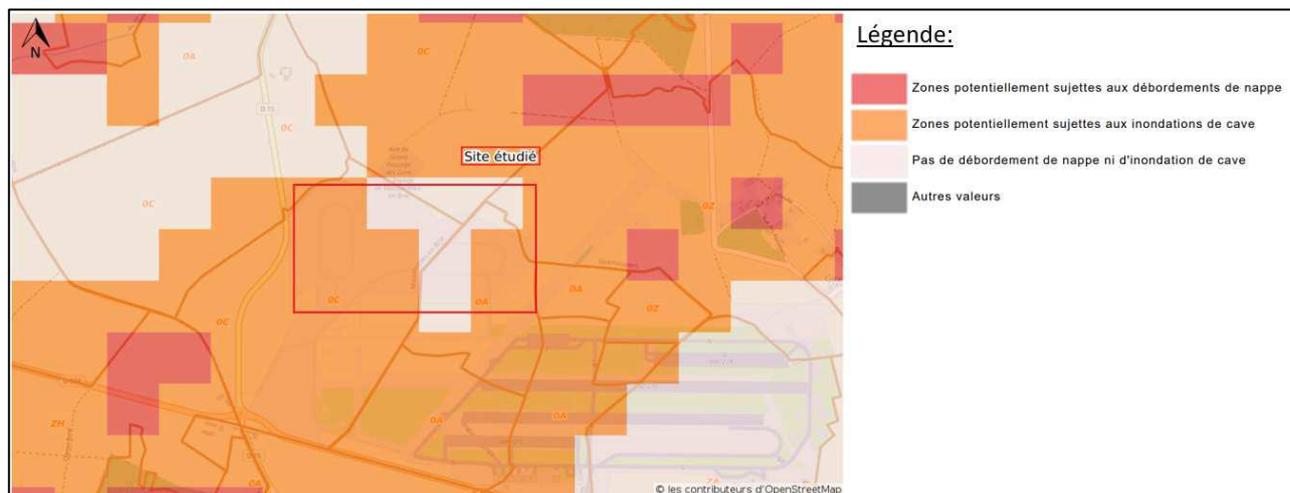
Figure 6 : Extrait de la cartographie d'aléa inondation par remontée de nappe (source : Géorisques)

Par ailleurs, la nappe des limons des plateaux semble s'établir à un niveau proche du terrain naturel. En effet, d'après la consultation de la cartographie de l'aléa inondation par remontée de nappe sur Géorisques (cf. **figure 6**) on constate qu'une partie du site d'étude est localisé dans une zone potentiellement sujette aux inondations de cave.

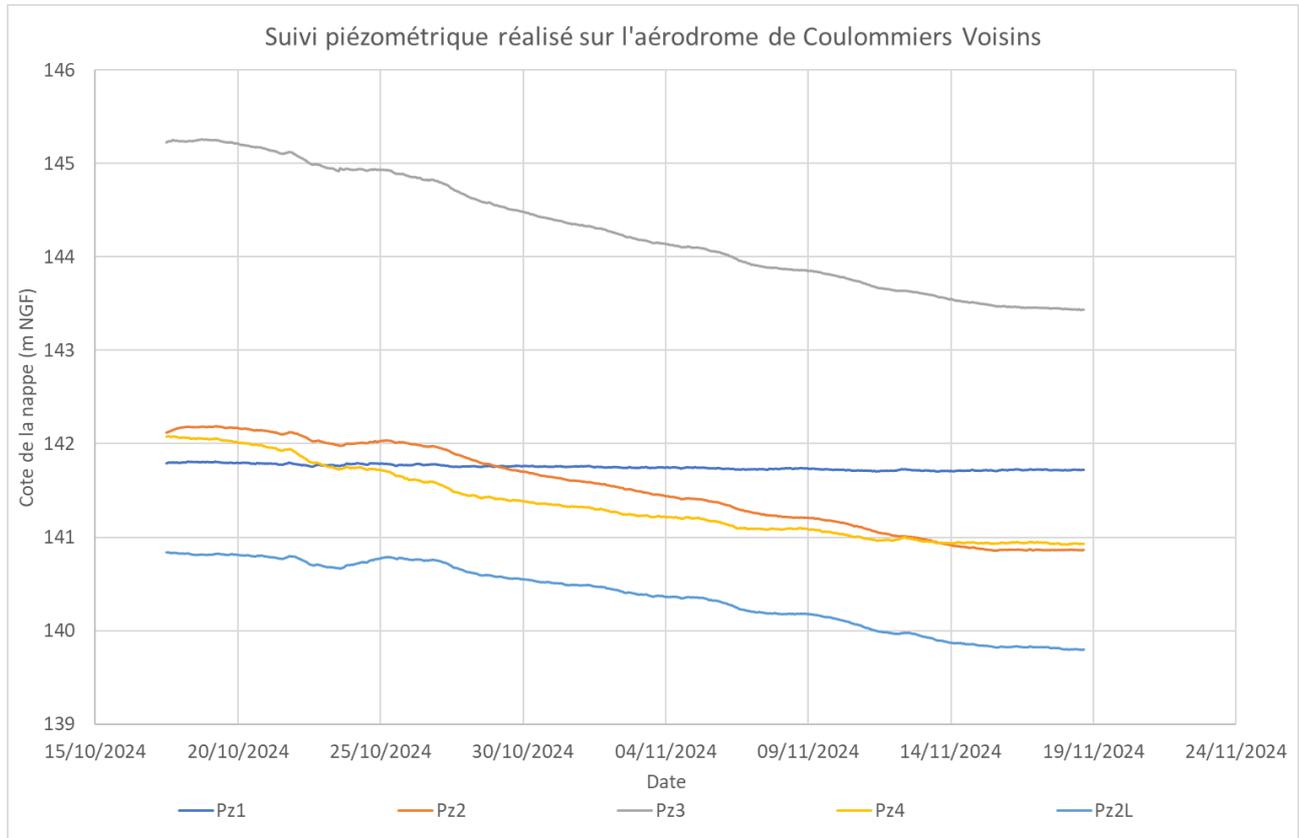
Figure 7 Graphique des suivis piézométriques réalisés sur le site de l'aérodrome Coulommiers Voisins

Le **tableau 1** présente des informations sur la coupe technique des ouvrages et l'aquifère capté. Ce tableau présente également les mesures réalisées lors des campagnes piézométriques du 17/10/2024 et 18/11/2024. Aussi, un suivi piézométrique à l'aide de sonde automatique de pression est en cours (cf **figure 12**). D'après ce suivi piézométrique, le niveau de la nappe baisse dans les ouvrages depuis leur réalisation hormis pour Pz1 qui présente un niveau stabilisé. Cela doit vraisemblablement s'expliquer par la présence d'un ru en eau à proximité tamponnant les variations piézométriques.

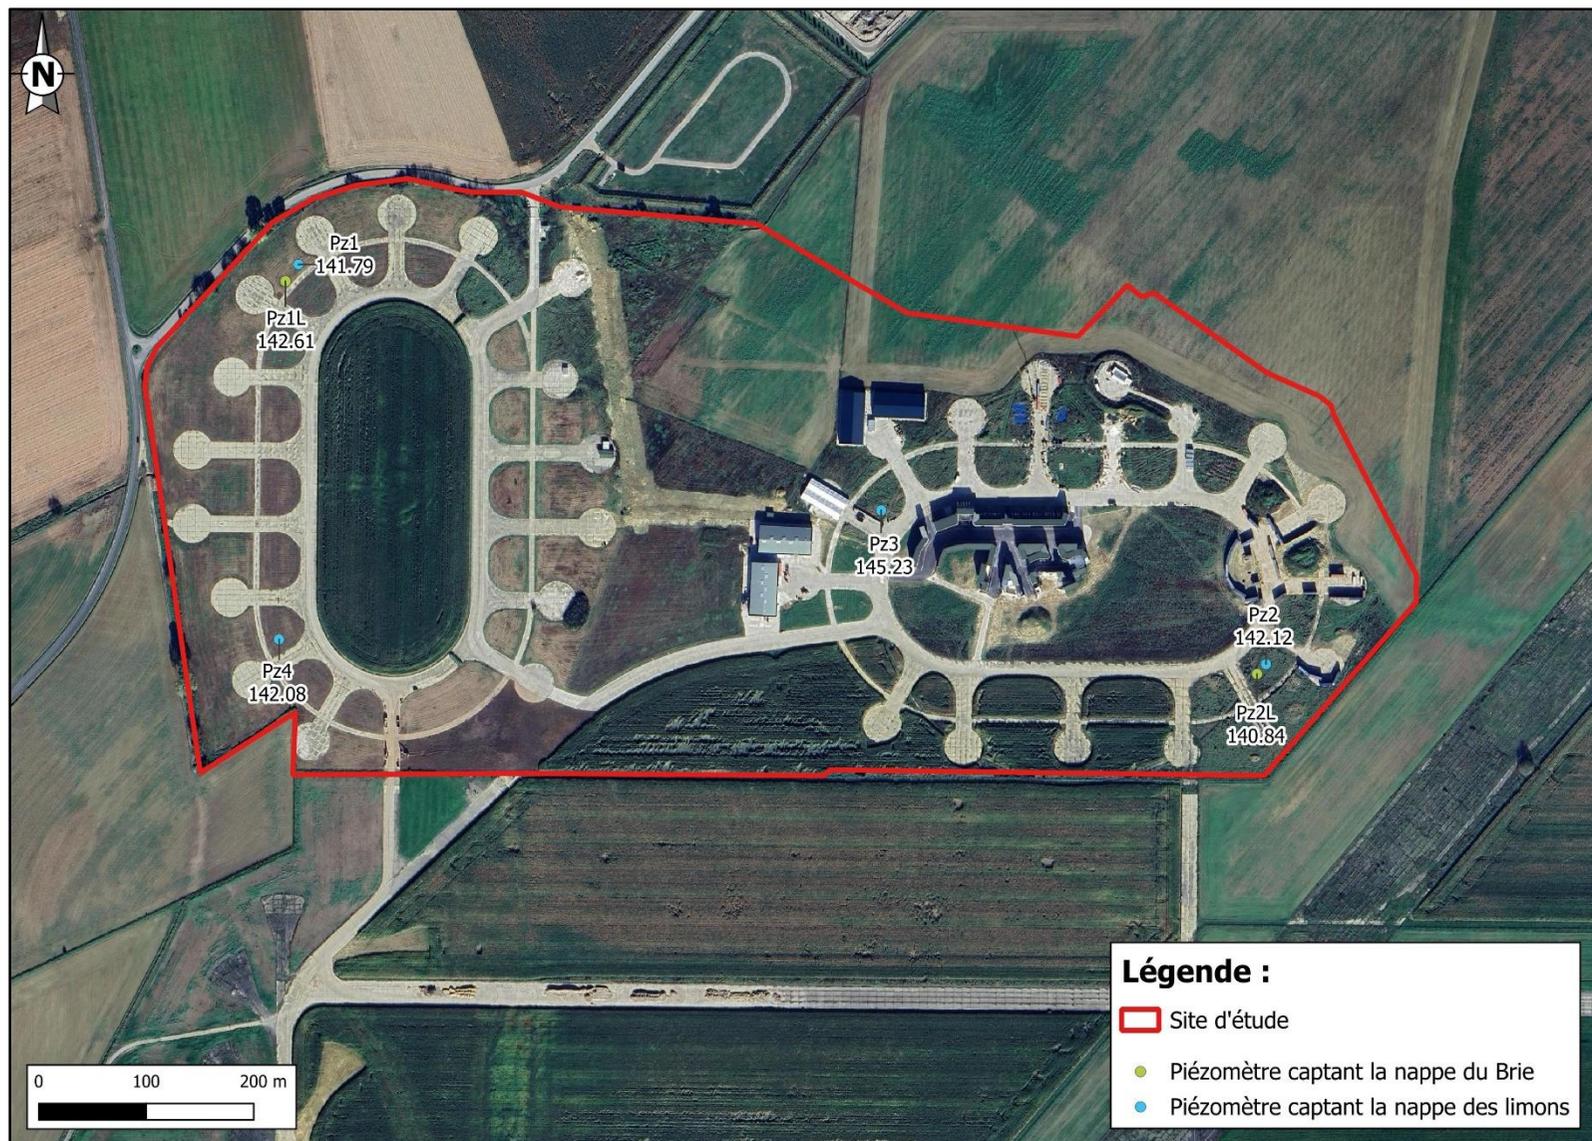
Figure 8 : Localisation des piézomètres et mesures piézométriques réalisées le 17/10/2024 (fond : Google Satellite)

La **figure 8** présente la localisation de ces ouvrages et les mesures piézométriques réalisées le 17/10/2024.

On constate que le niveau de la nappe des limons des plateaux et celui de la nappe du Brie sont déconnectés avec un décrochement de l'ordre de 1 m. Le niveau de la nappe de Brie semble être supérieur au toit de l'aquifère, soit en charge sous les argiles à meulière. D'ailleurs, son niveau est supérieur au niveau de la nappe des limons des plateaux voire même supérieur au niveau du terrain naturel au droit de l'ouvrage Pz1L.

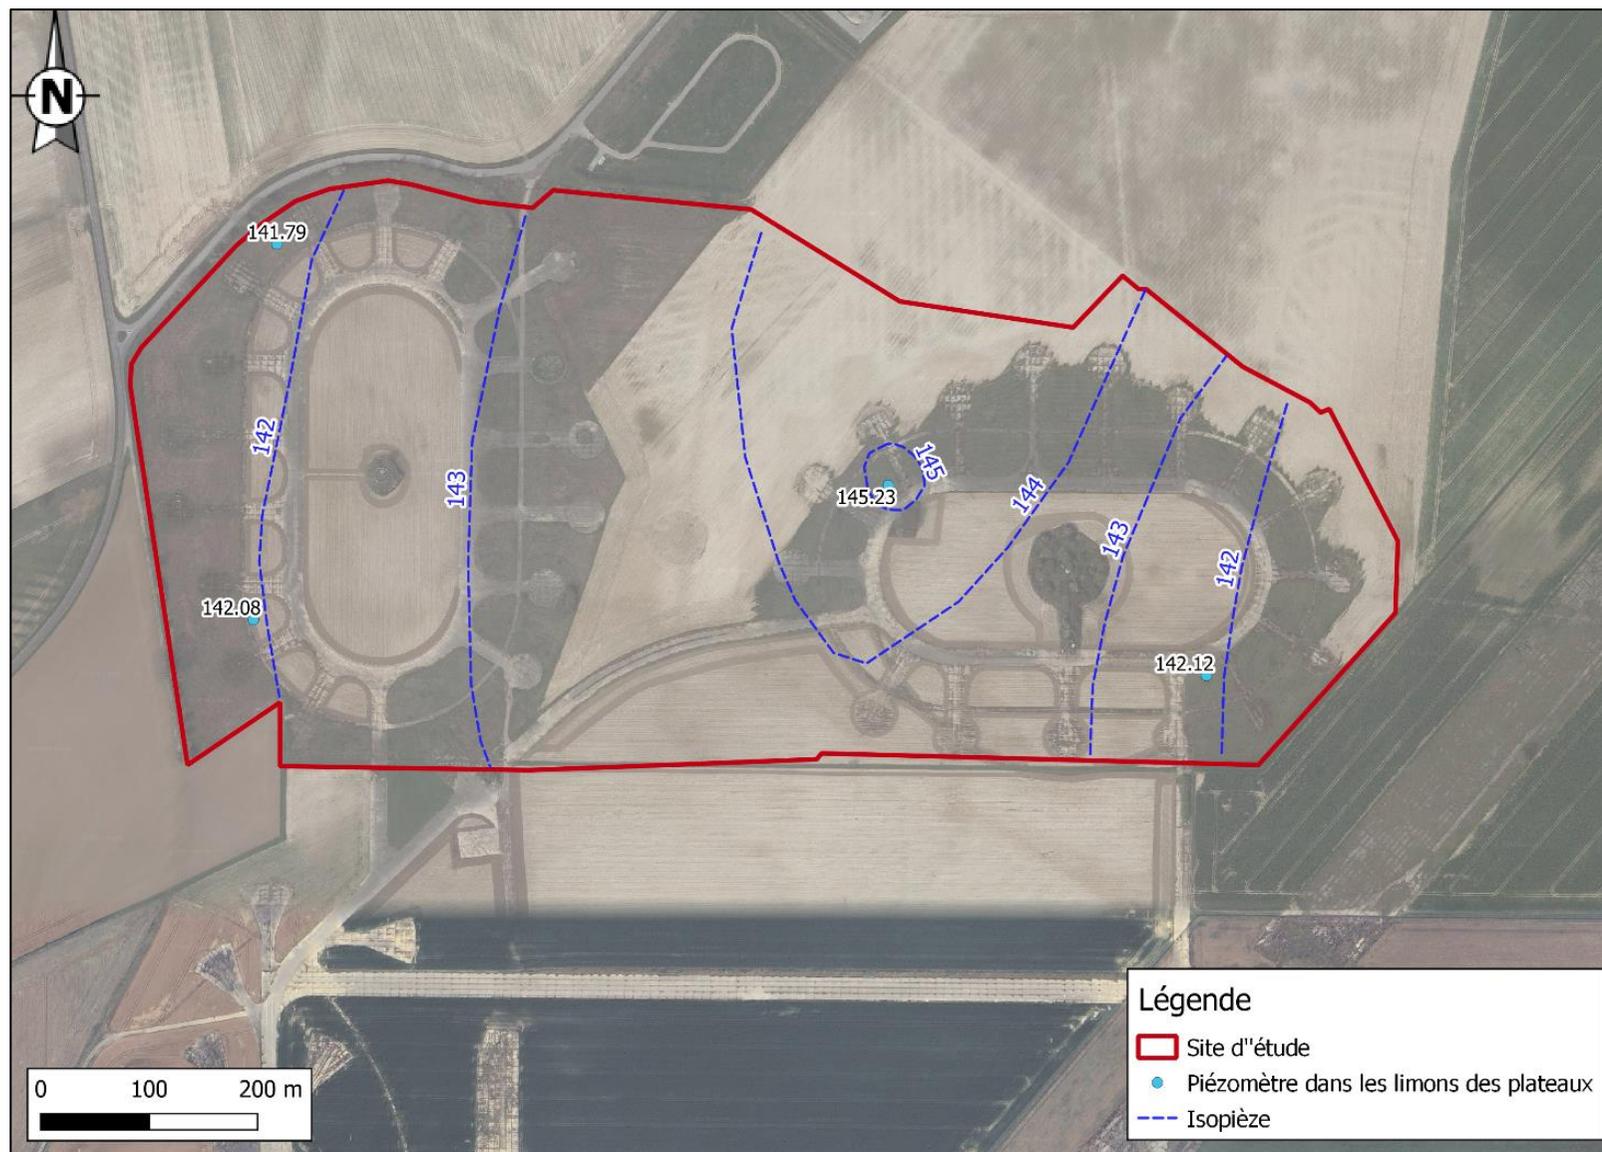
Figure 9 : Esquisse piézométrique de la nappe des limons des plateaux (fond : Google Satellite)

A partir des mesures piézométriques réalisés dans les ouvrages captant les limons des plateaux, nous avons dressé une esquisse de l'allure de cette nappe présentée en **figure 9**.

Ainsi, on constate que le site d'étude présente un dôme piézométrique centré sur la butte topographique. La nappe s'établit entre 145,0 m NGF et 142,0 m NGF au droit du site, soit à environ 2 m de profondeur au moment de la mesure. Son écoulement suit globalement la topographie du site, soit un gradient de l'ordre de 1,1% en direction de l'est sur le coteau est de la butte, et environ 0,8% vers l'ouest pour le flanc ouest de la butte. Une coupe du site d'étude dans son contexte géologique et hydrogéologique est présentée en **figure 10**.

Par ailleurs, au droit du site d'étude on observe un dôme piézométrique de la nappe des limons des plateaux qui s'écoule suivant la topographique soit vers l'est avec un gradient de l'ordre de 1,1%, et vers l'ouest avec un gradient de l'ordre de 0,8%. Elle s'établit entre 142 m NGF et 145 m NGF au moment de la réalisation de l'étude.

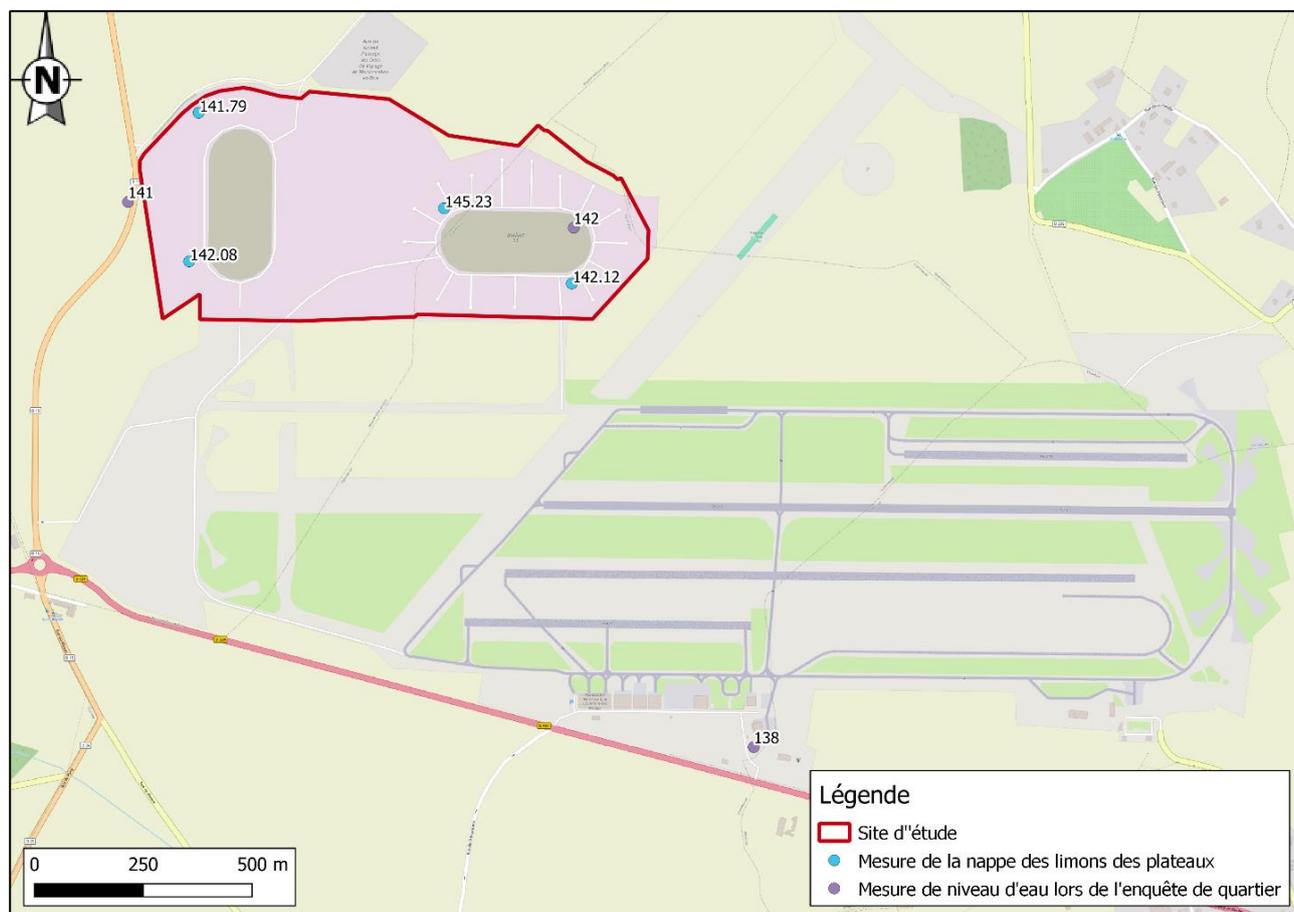
Figure 11 : Mesures du niveau d'eau réalisée lors de la visite de site et enquête de quartier corrélées aux mesures piézométriques (mesures en m NGF ; fond : OpenStreetMap)

Numéro sur la figure 11	Station	Observation et mesures
1	Affleurement d'eau, naissance d'un ru	Eau à l'affleurement du terrain naturel dont la cote est estimée à 141 m NGF. Naissance d'un ru
2	Affleurement d'eau dans des fouilles	Présence d'eau dans des fouilles ouvertes à environ 2 m de profondeur. Cote estimée à 142 m NGF.
3	Puits	Présence d'un puits d'une profondeur de 8,7 m. Le niveau de la nappe a été mesuré à environ 3,74 m/repère soit à la cote approchée de 138 m NGF.
4	Terre	Présence d'un tertre afin de filtrer les eaux usées. Cela sous-entend que l'infiltration naturelle dans les sols seraient insuffisante pour garantir une qualité de filtration. Cela est vraisemblablement due à la présence d'eau souterraine à faible profondeur.

Les niveaux d'eau mesurés lors de la visite de site et l'enquête de quartier semblent correspondre au niveau de la nappe des limons des plateaux, ceux-ci étant corrélés aux niveaux mesurés dans les piézomètres mis en place au droit du site d'étude. Ainsi, le ru localisé à l'ouest du site d'étude draine la nappe des limons des plateaux.

Une visite de site et une enquête de quartier ont été réalisées le 18/09/2024 et ont permis de mettre en évidence la présence d'eau à faible profondeur. Le **tableau 2** présente les différentes observations réalisées.

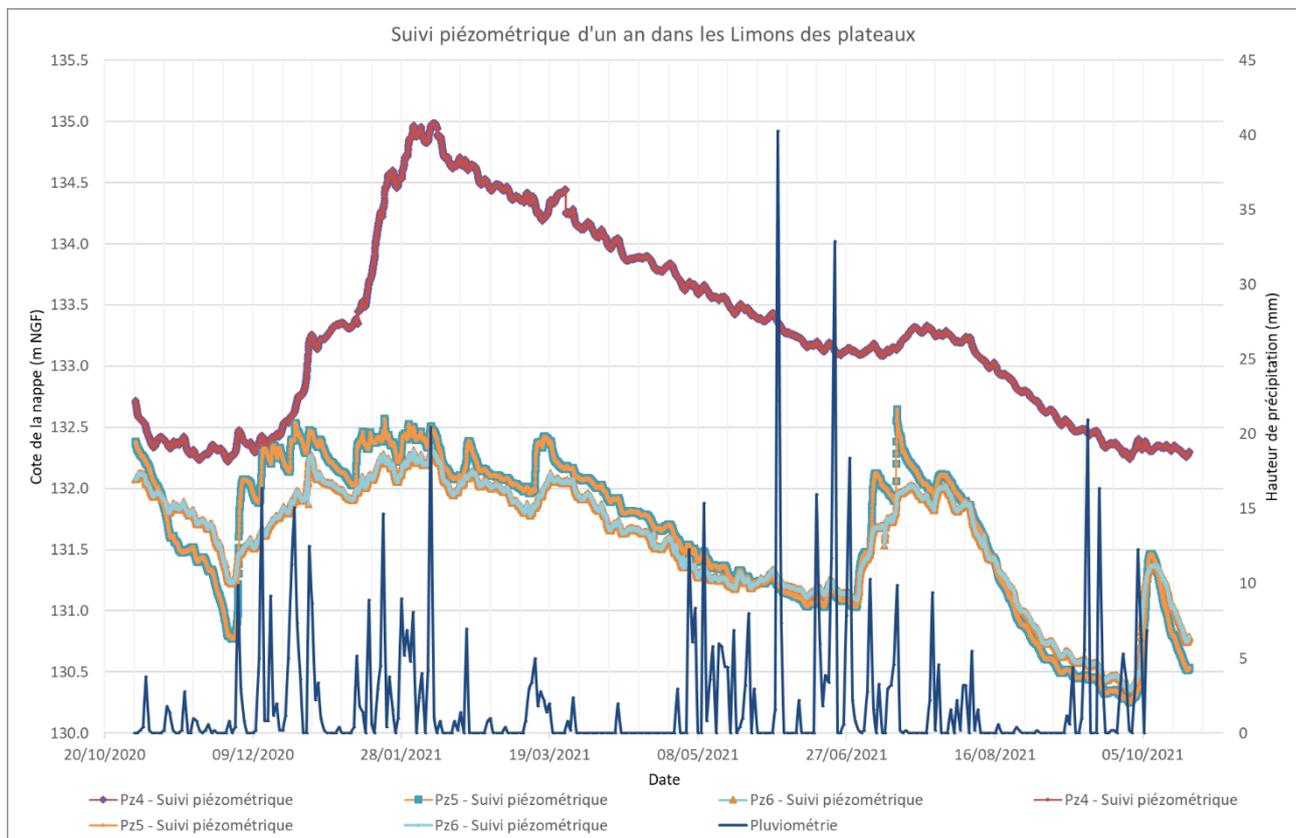
Figure 12 : Graphiques des suivis piézométriques réalisés dans les limons des plateaux à proximité de Coulommiers (source : Ginger BURGEAP)

D'après ces suivis piézométriques, la nappe des limons des plateaux réagit rapidement aux épisodes de pluie (cf. **figure 12**).

Afin d'évaluer les battements de nappe liés aux précipitations, une simulation analytique du niveau de la nappe a été réalisée à partir des données collectées lors du suivi piézométrique.

Les niveaux de nappe mesurés dans les piézomètres ont été corrélés aux pluies brutes mesurées à la station de Paris-Orly sur la période du suivi piézométrique. A partir de cette corrélation, les niveaux piézométriques ont été simulés entre 1996 et octobre 2021 à partir des données pluviométriques enregistrées sur cette période sur la station de Paris-Orly.

La simulation analytique repose sur une corrélation entre la somme des moyennes mobiles des précipitations journalières brutes et le niveau statique mesuré.

A partir des simulations, un ajustement de Gumbel des cotes de nappes hautes annuelles a été réalisé afin de déterminer les valeurs maximales de battement de récurrence quinquennale, décennale, cinquantiennale et centennale données dans le **tableau 3**.
