Réaménagement de l'aérodrome de
Coulommiers-Voisins (77)

Etude des niveaux des plus hautes eaux souterraines

Rapport

Réf : IF2500200 / 1116111-01

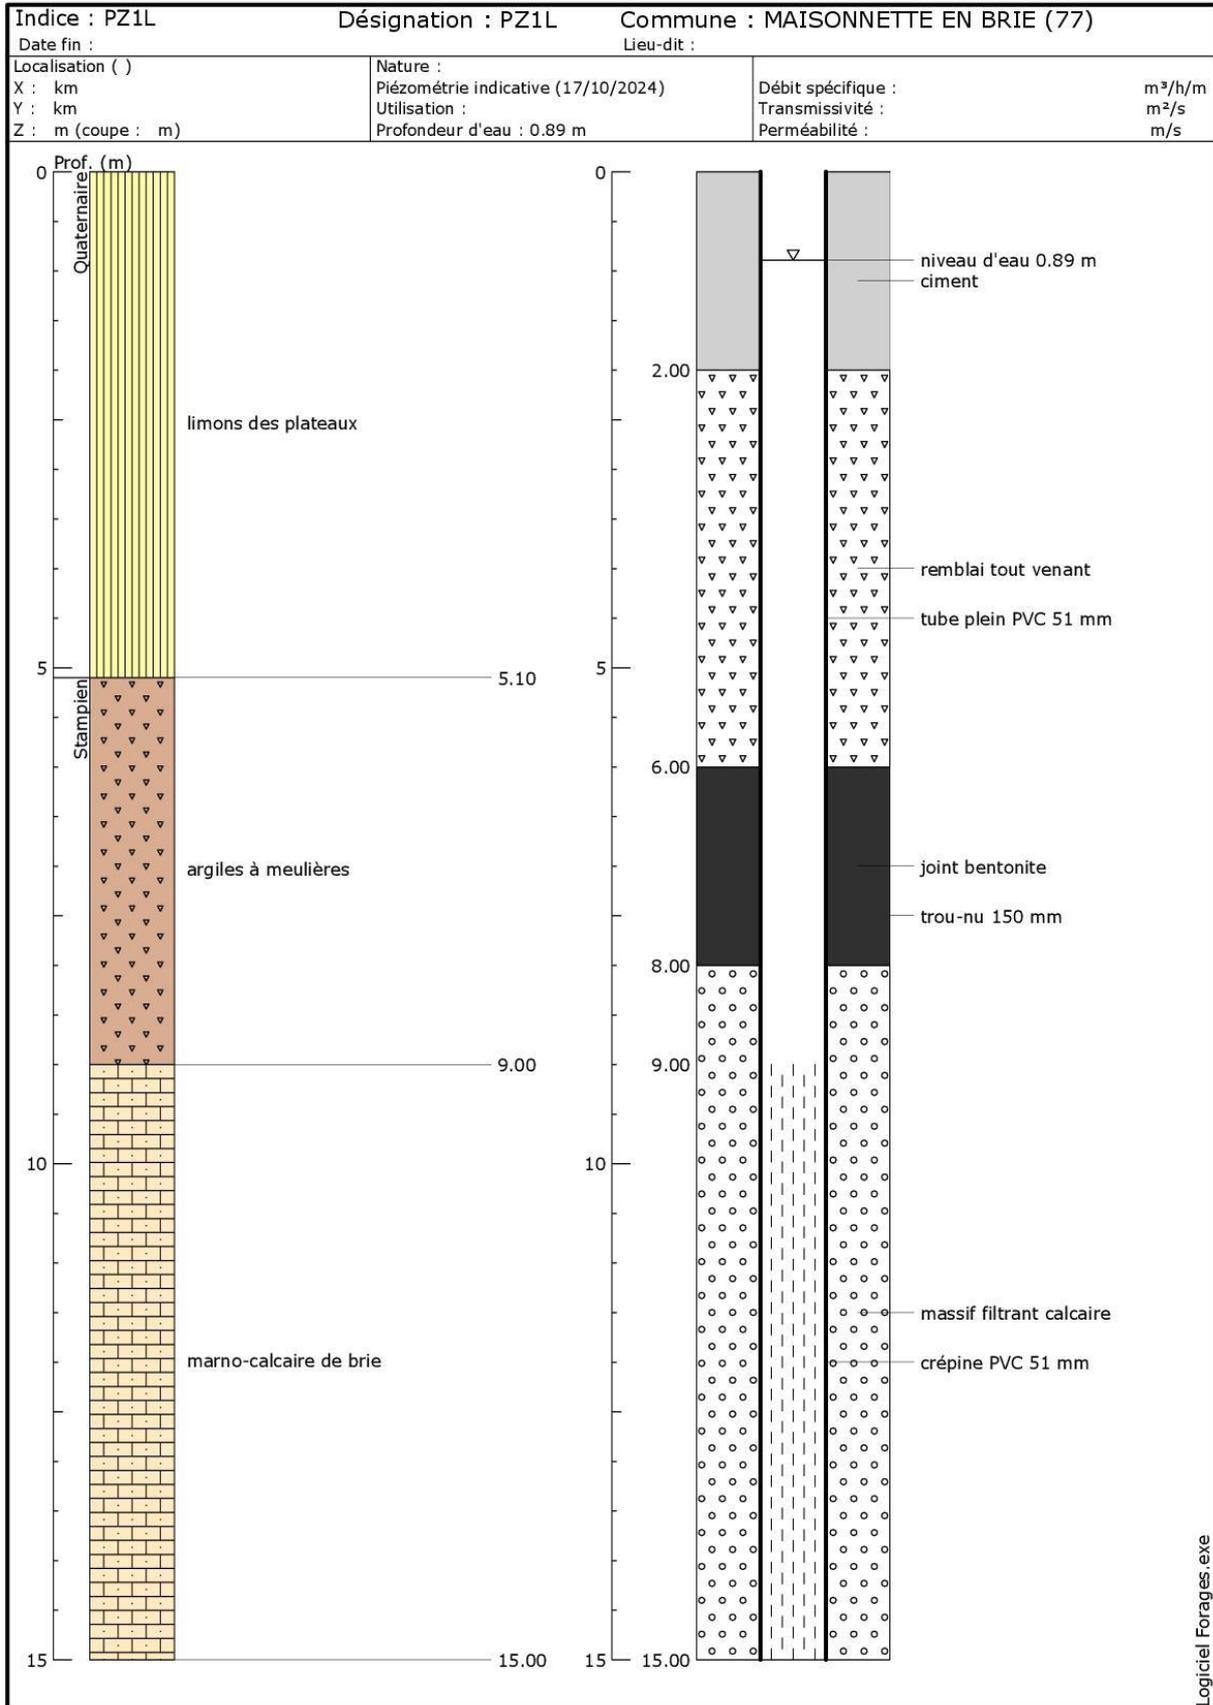
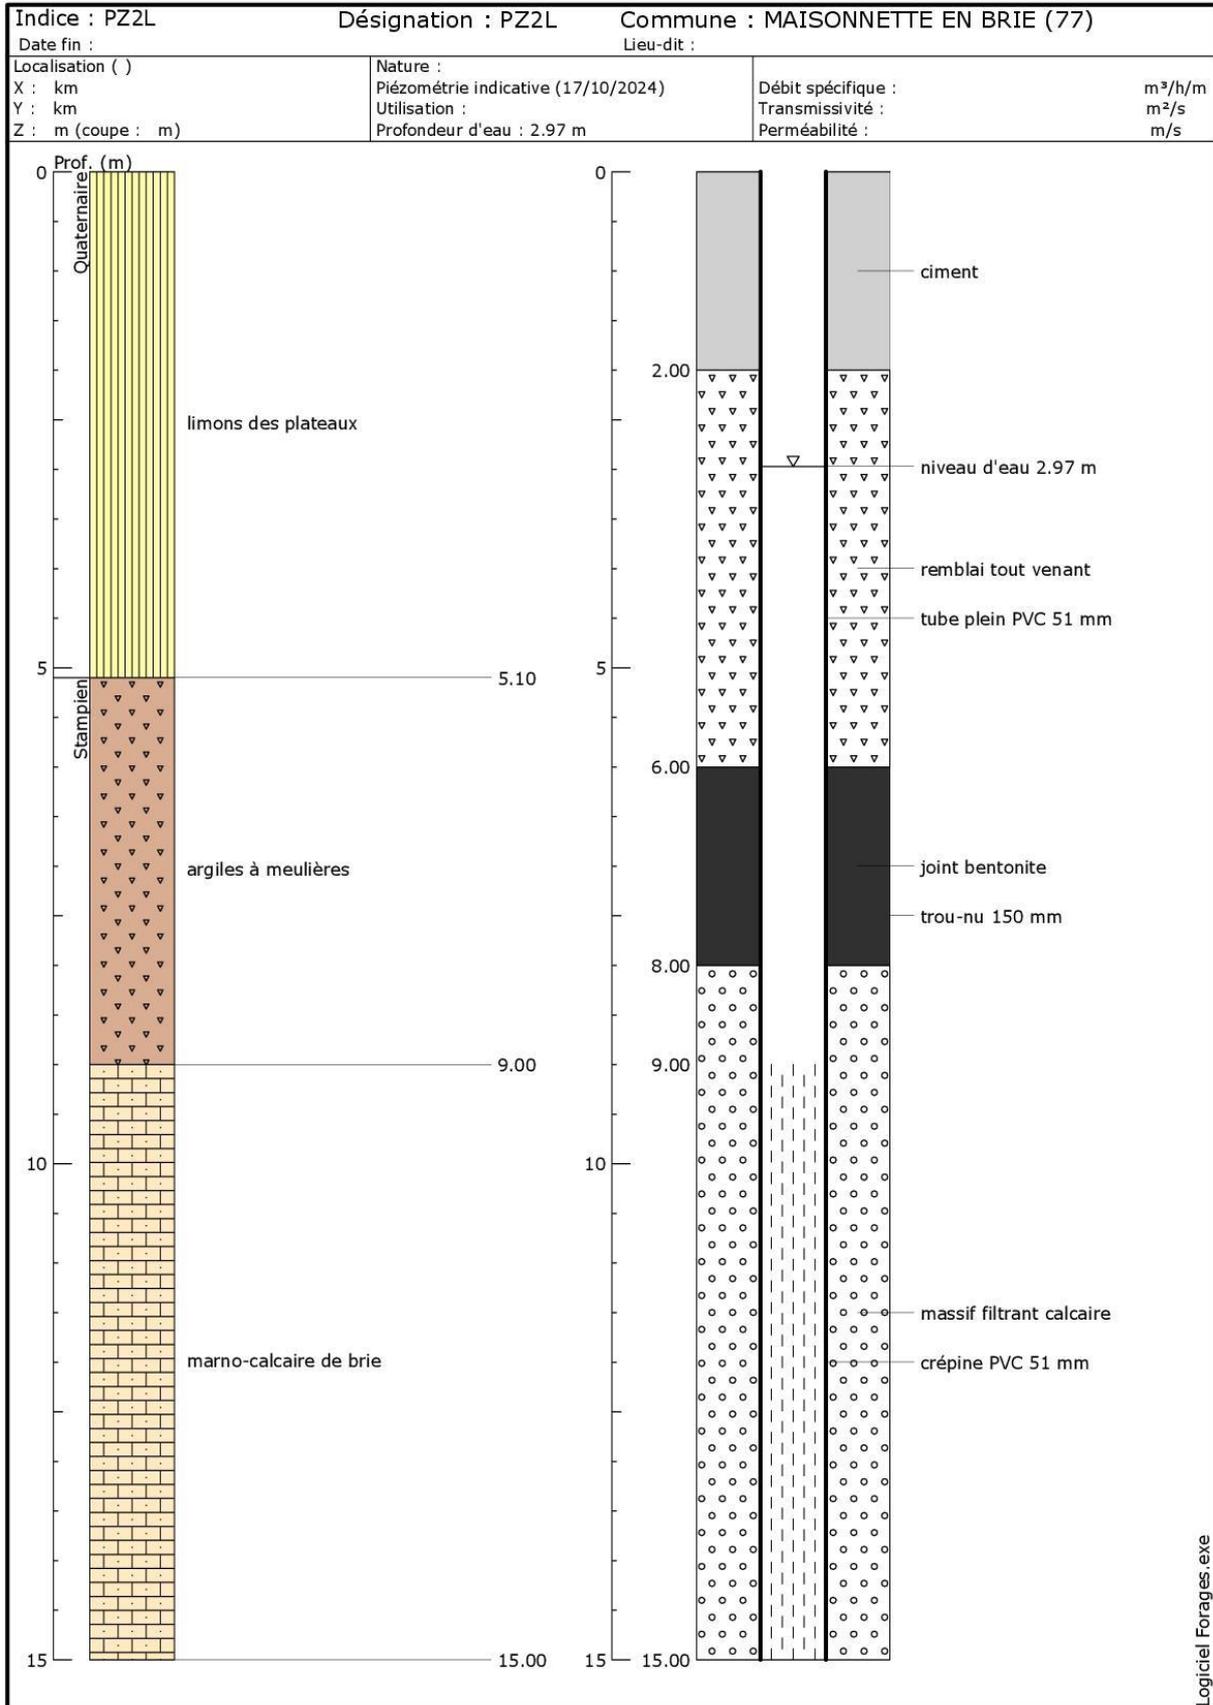
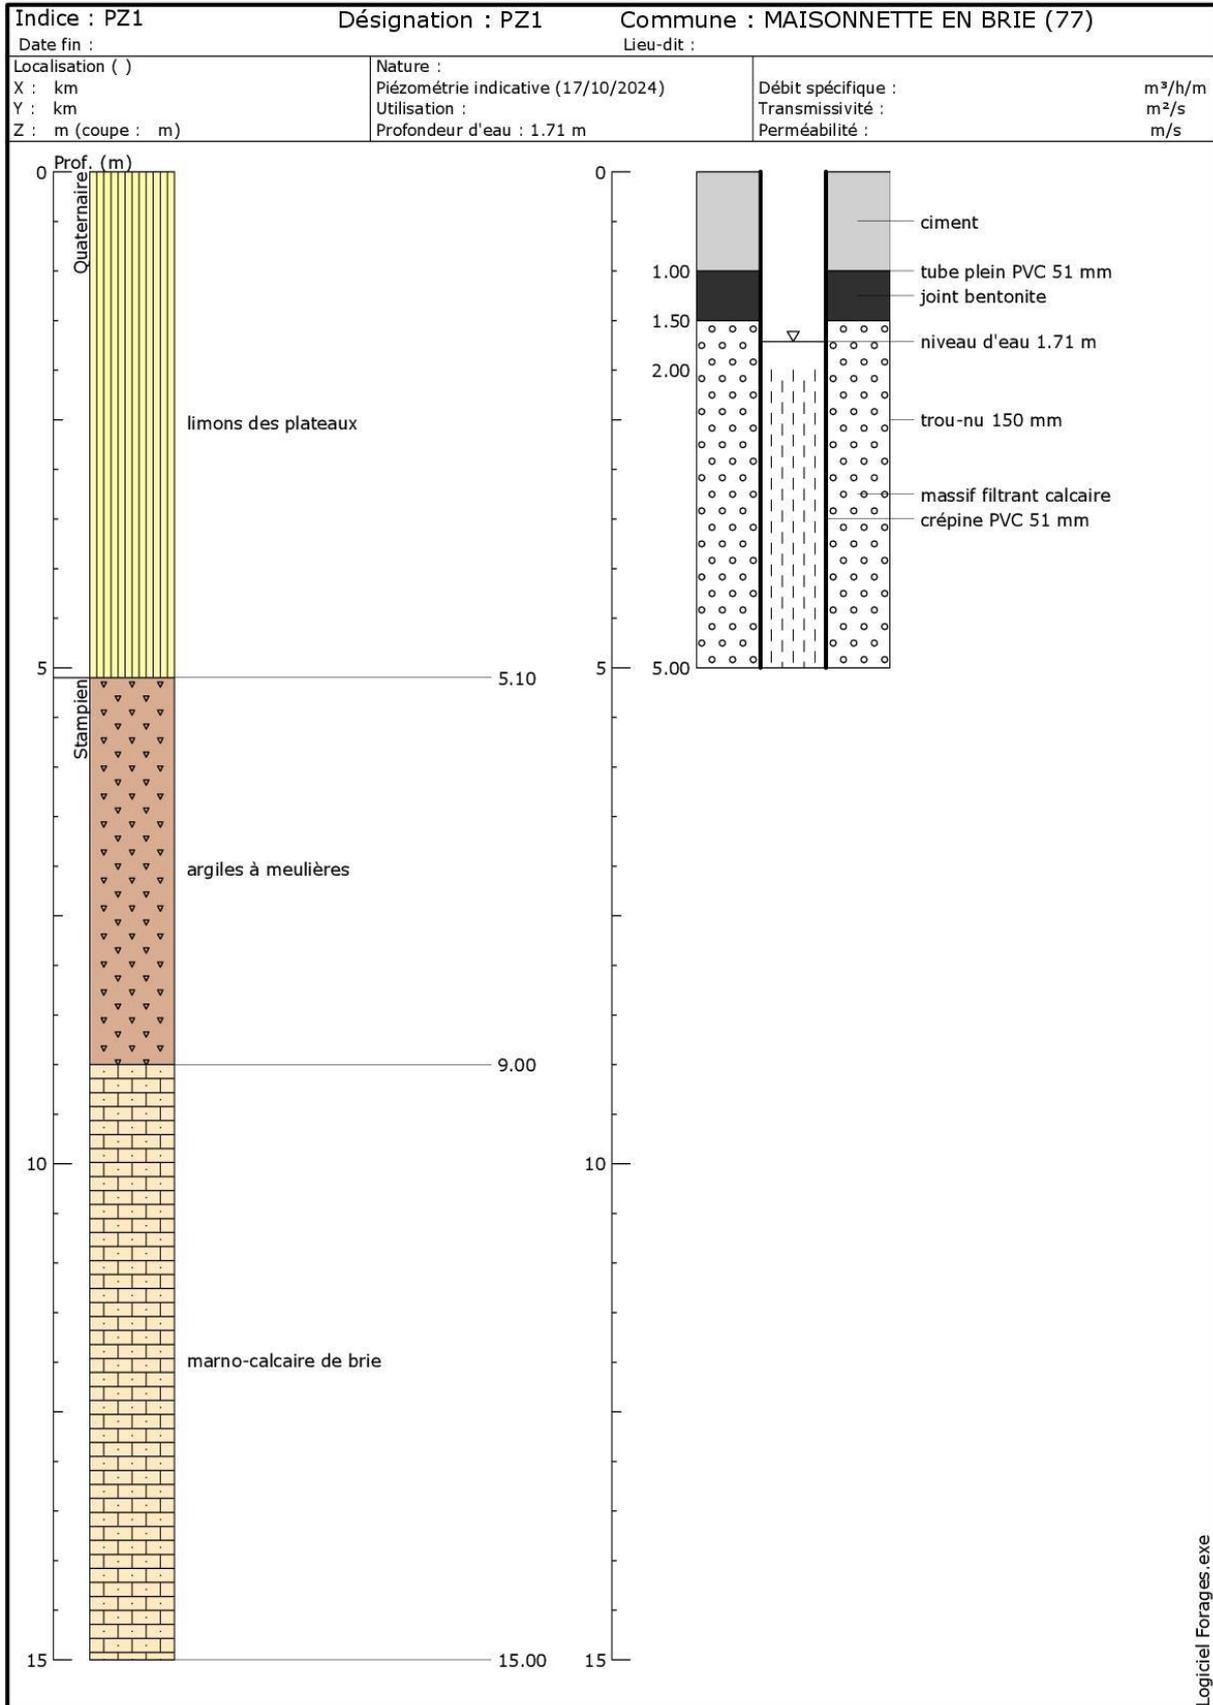
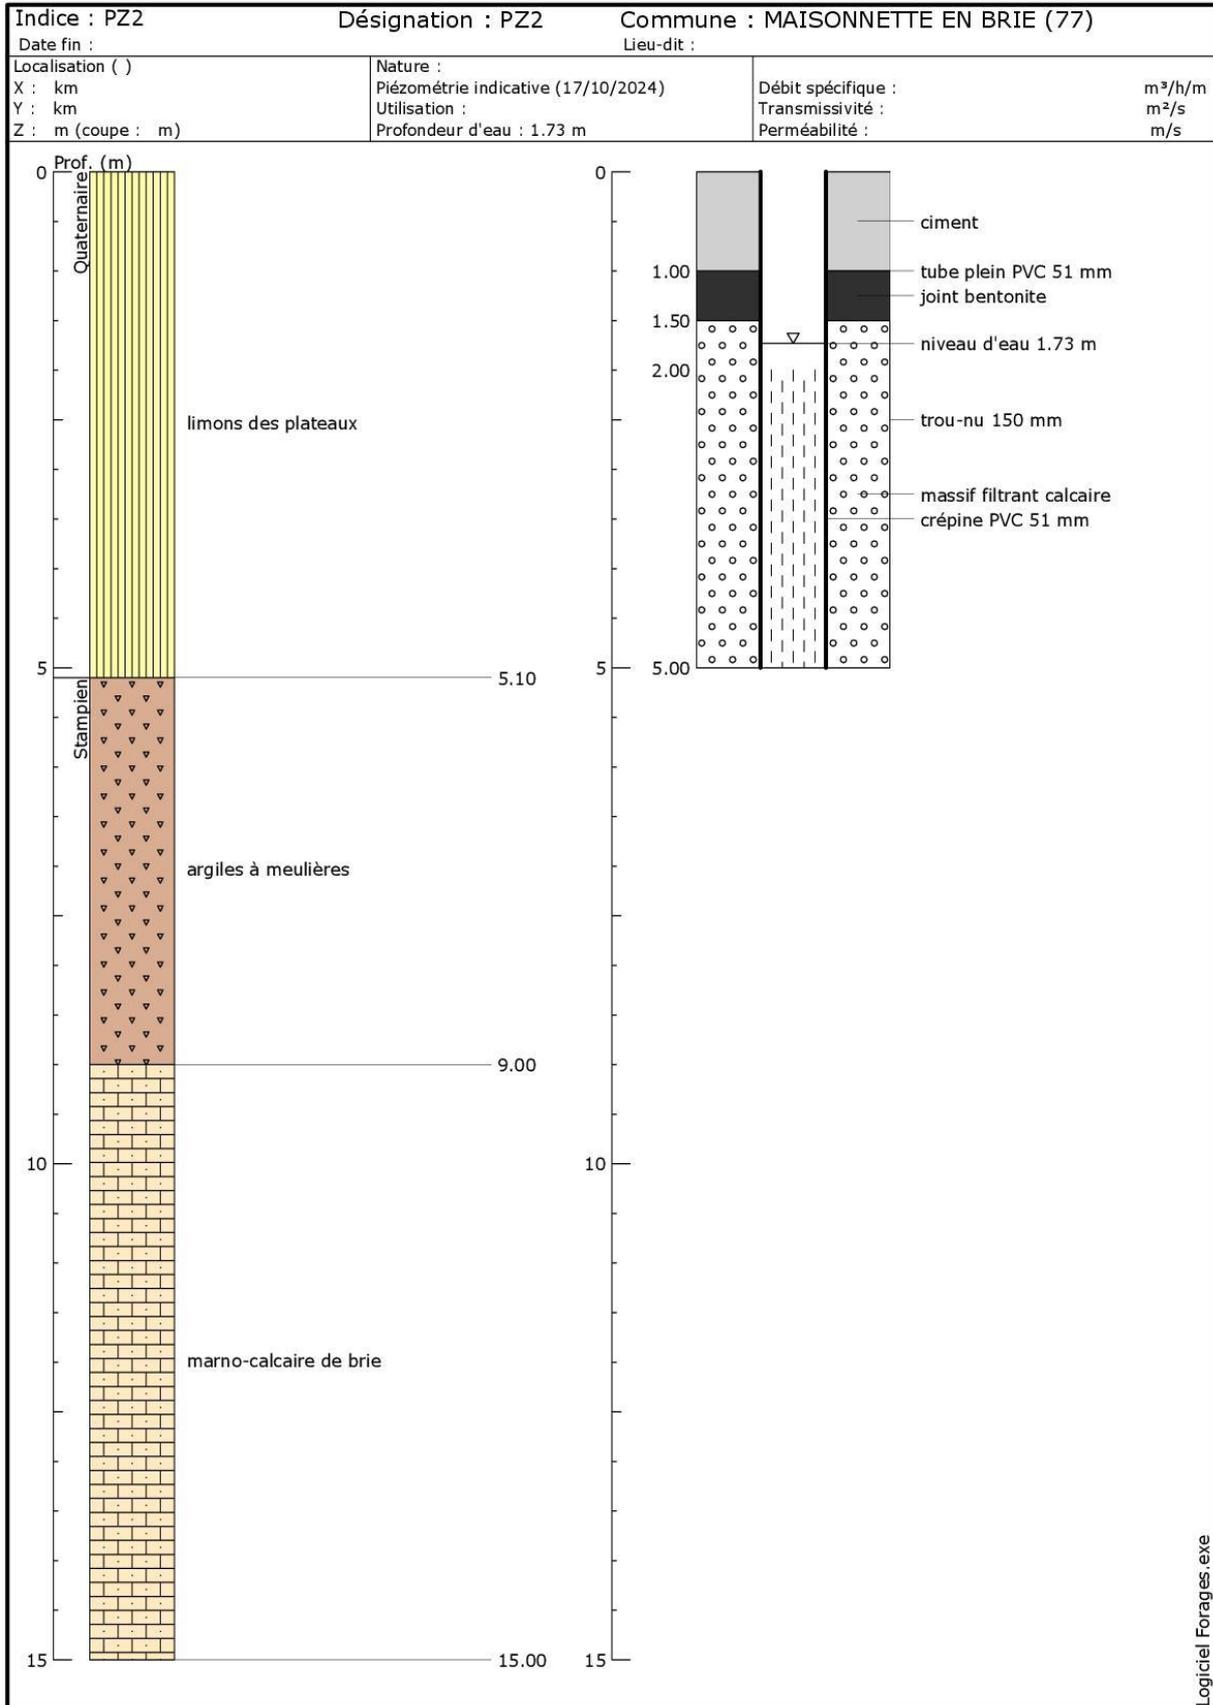
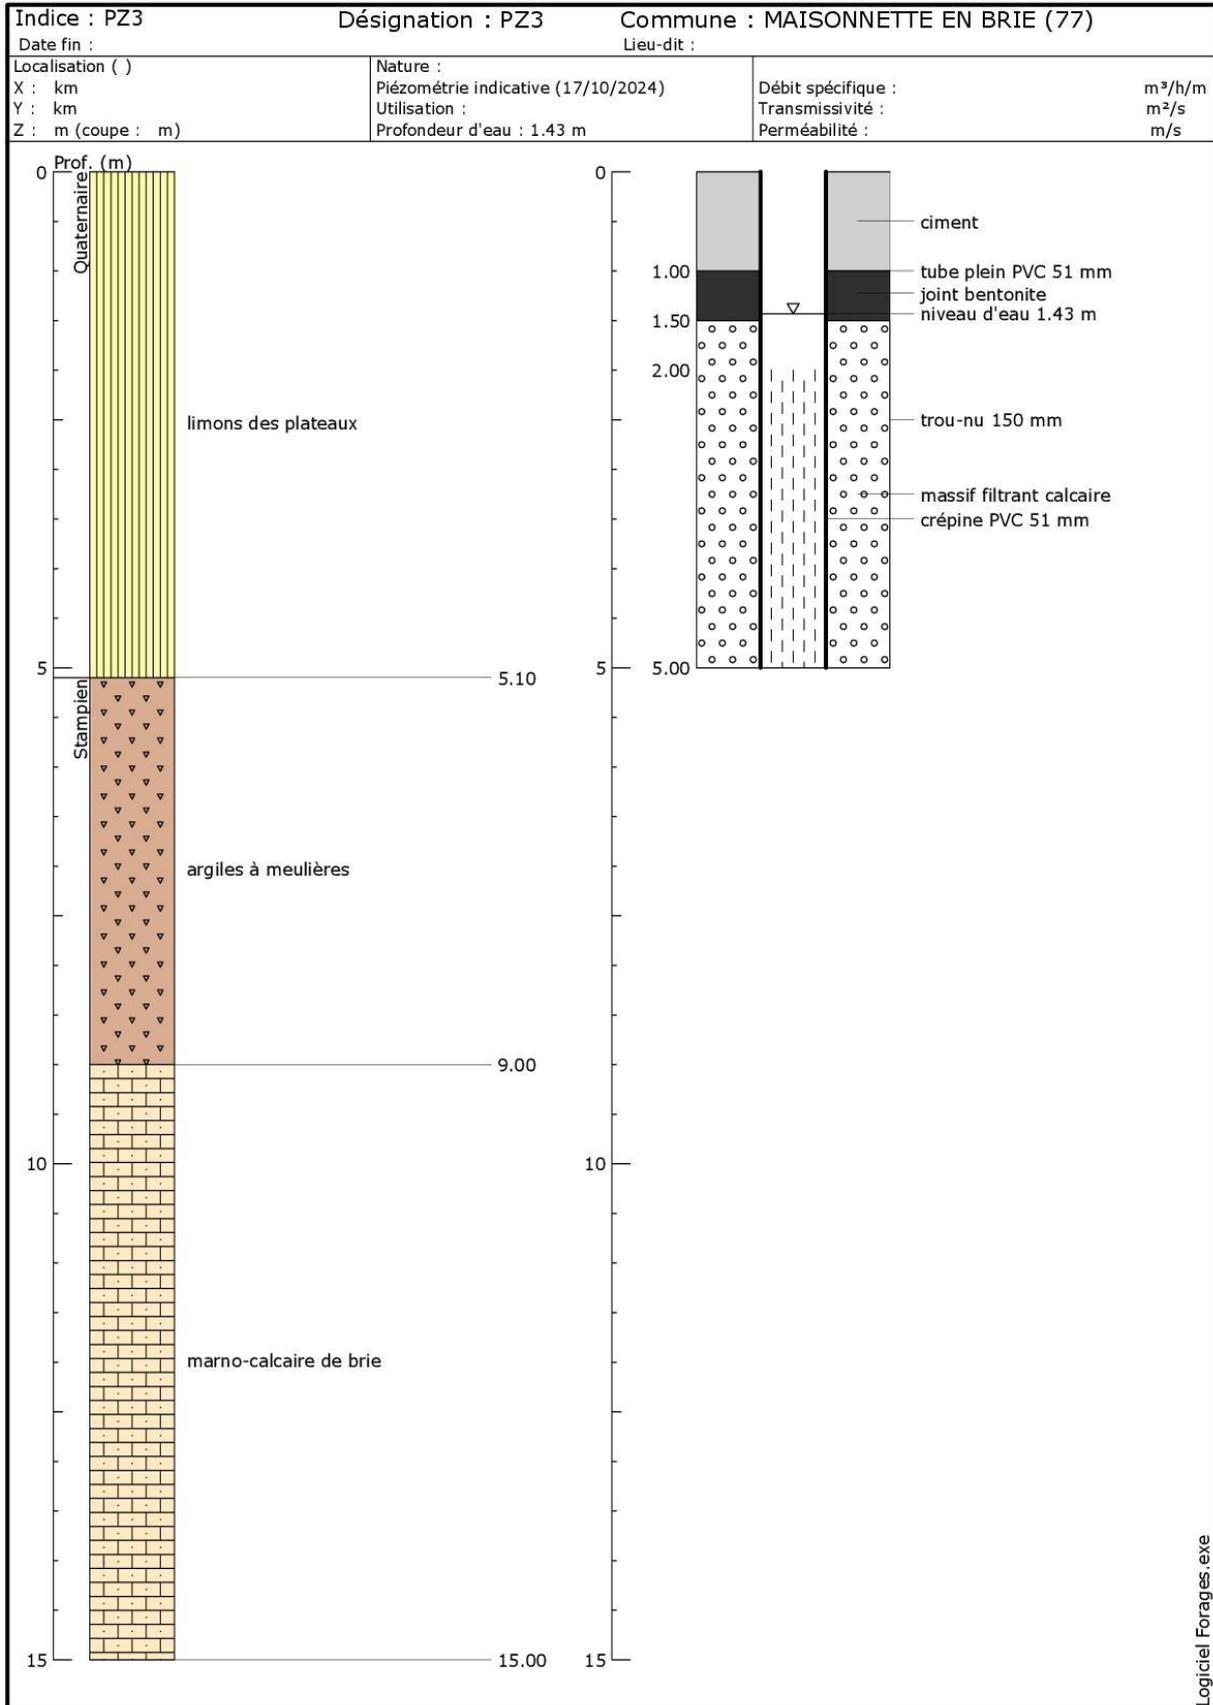
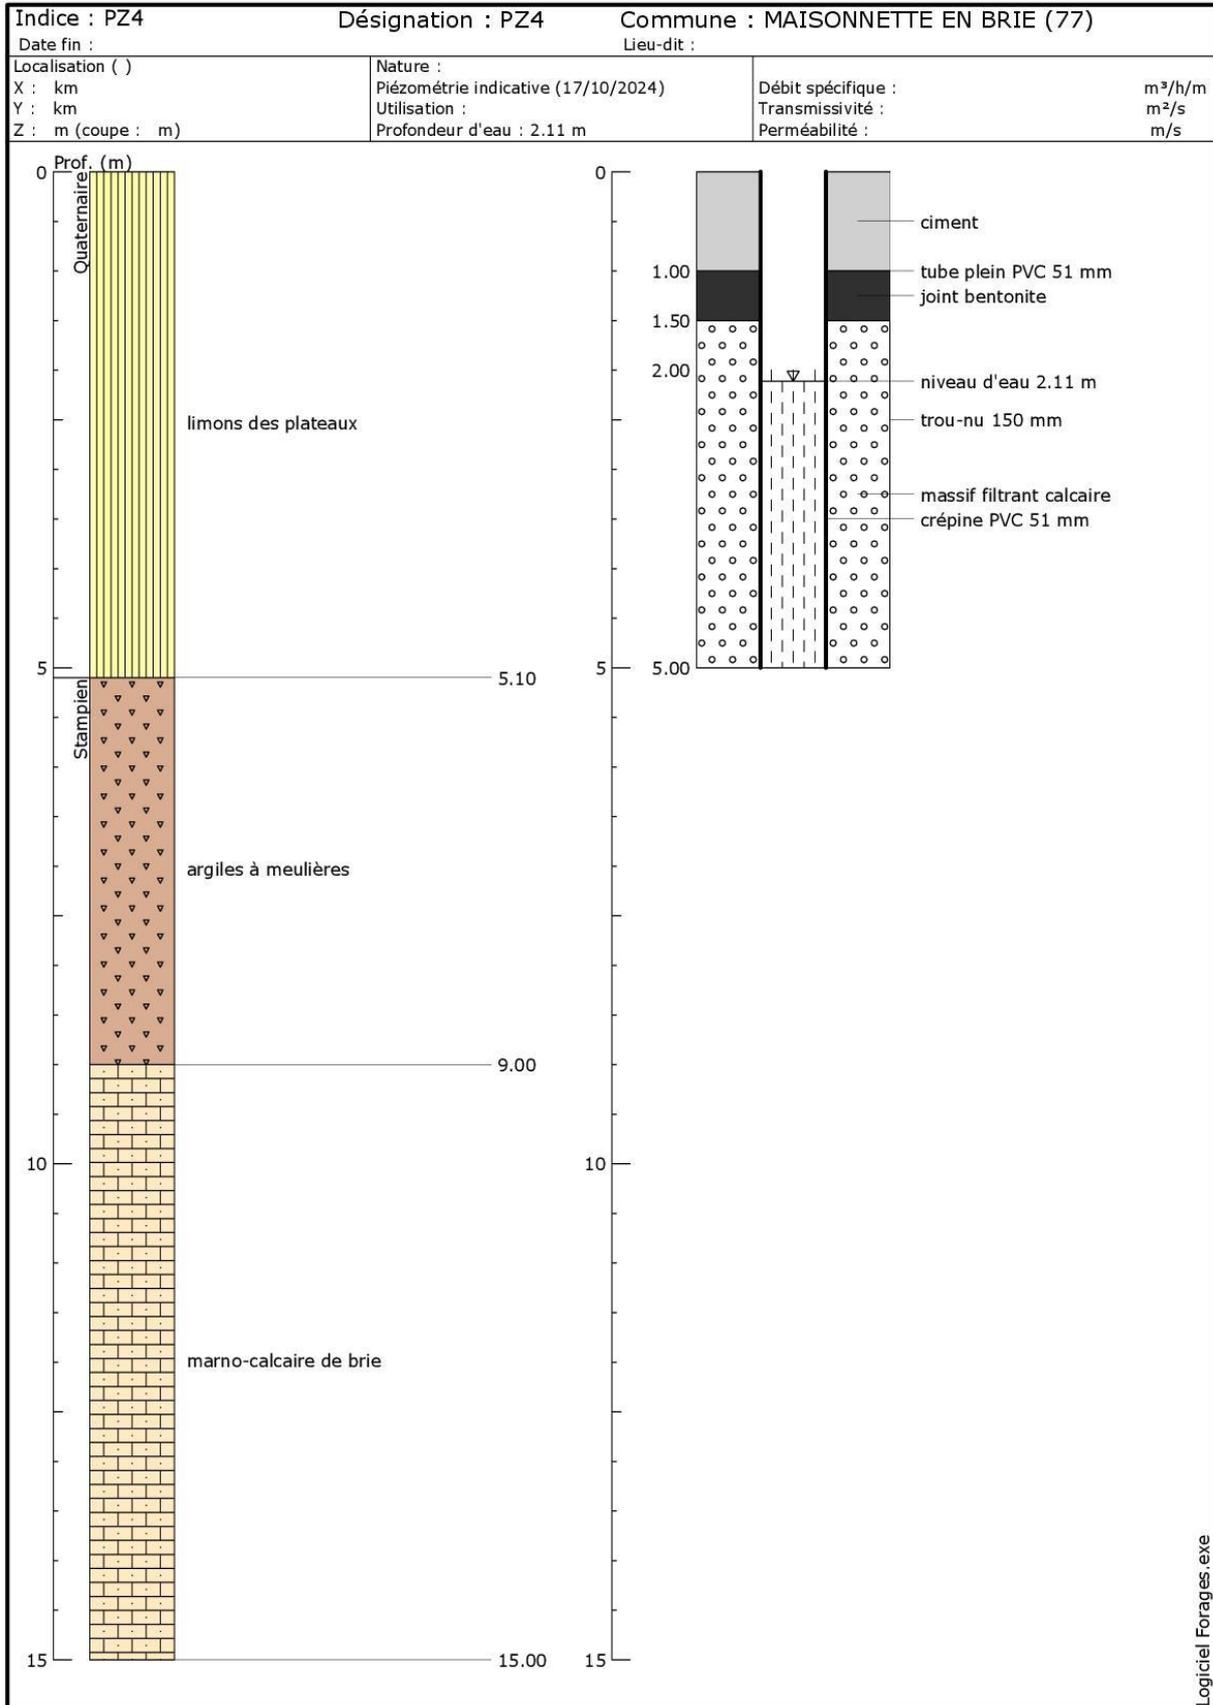
Annexe 2. Coupes géologiques et techniques des piézomètres mis en place au droit du site d'étude

Les coupes géologiques et techniques des piézomètres sont présentées en **annexe 2**.
