Etude de caractérisation de zone humide

Projet d'aménagement au n°10 rue de la Censé à Villeneuve d'Ascq (59650)

Parcelle cadastrale LE187

Novembre 2023

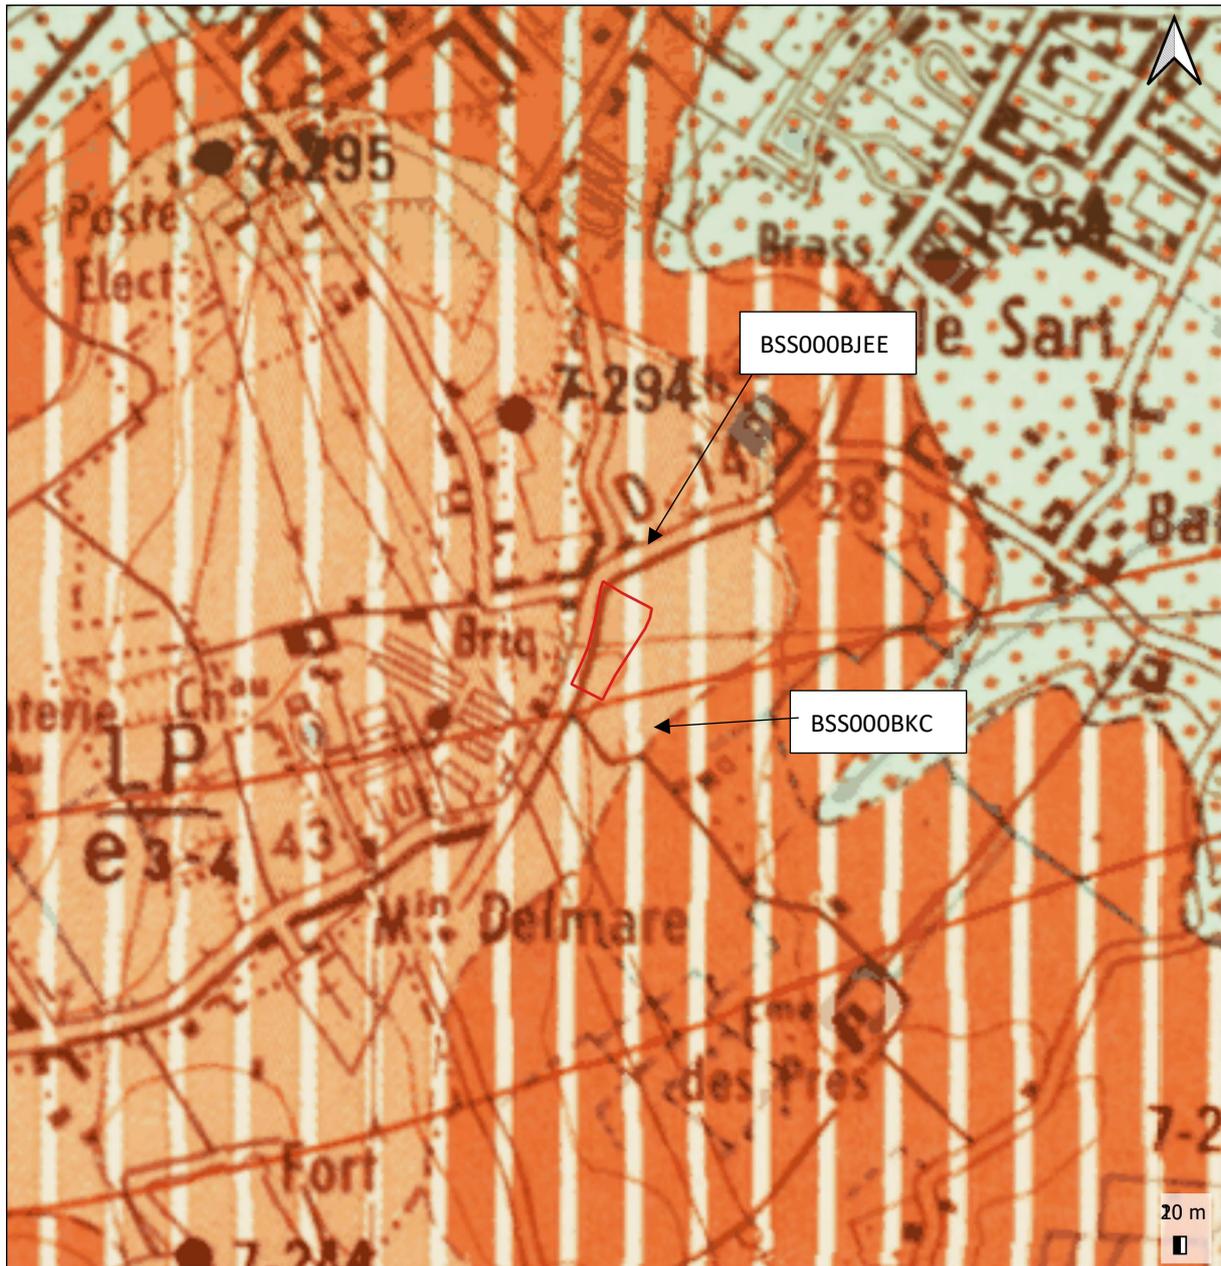
Figure 4 : Extrait de la carte géologique de Lille au 1/50 000^{ème} (Source : BRGM)

Profondeur	Lithologie	Stratigraphie
De 0 à 1,7 m	AVANT TROU	
De 1,7 à 4,7 m	SILT MARRON	QUATERNAIRE
De 4,7 à 20 m	SABLE D'OSTRICOURT	LANDENIEN-SUP

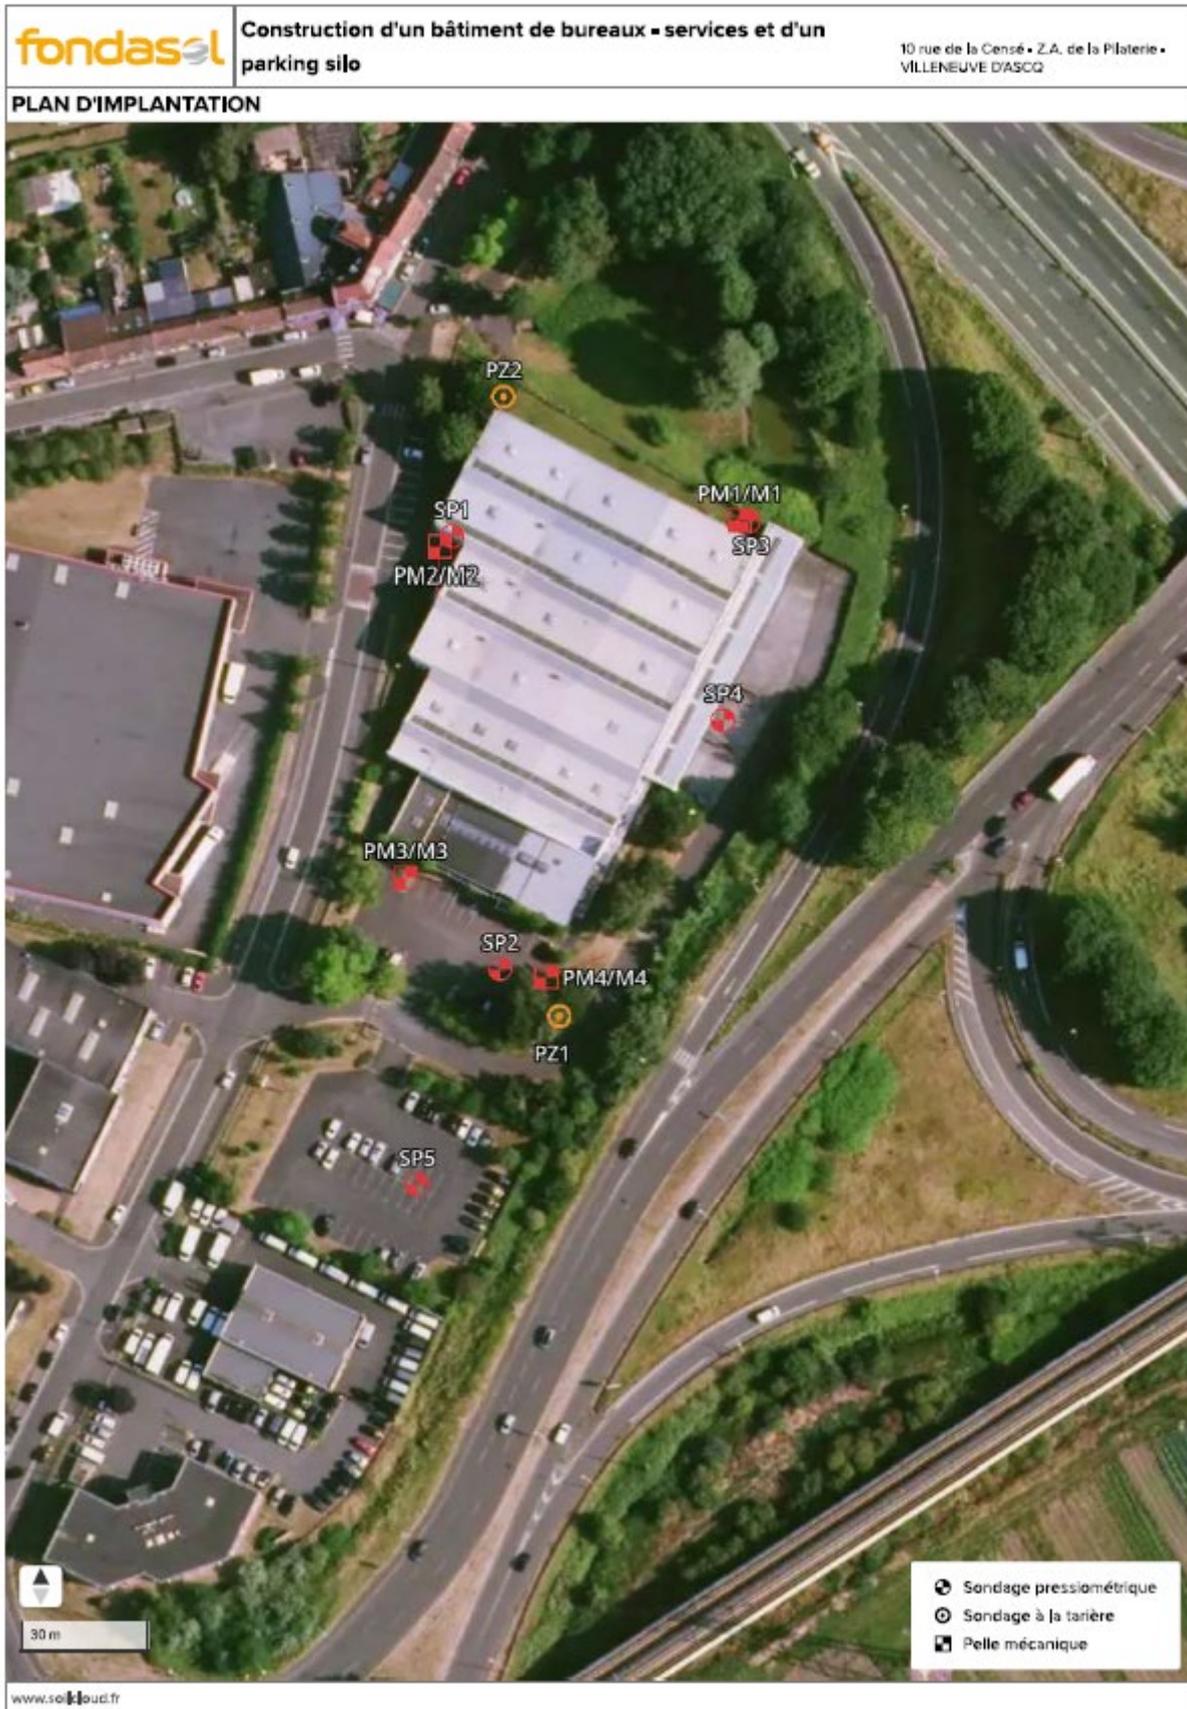
Figure 7 : Plan d'implantation des sondages géotechniques

- **Un ensemble de limons argileux à argiles limoneuses marron à marron clair** reconnus jusqu'à 4,5 à 7,5 m/TA et jusqu'à la base des sondages PZ1 et PZ2 (soit jusqu'à 6,0 m/TA). Cet horizon semble correspondre aux Limons des Plateaux d'ère Quaternaire (LP)

- **Un ensemble de sables argileux à argile sableuse gris-verdâtre à marron-beige** reconnue jusqu'à 15,2 à 18,8 m/TA.
- **Une argile grise** reconnue jusqu'à la base des sondages pressiométriques (soit jusqu'à 20,0 à 25,0 m/TA). Ces horizons semblent correspondre aux Sables et Argiles du Landénien d'ère Tertiaire (e2b).

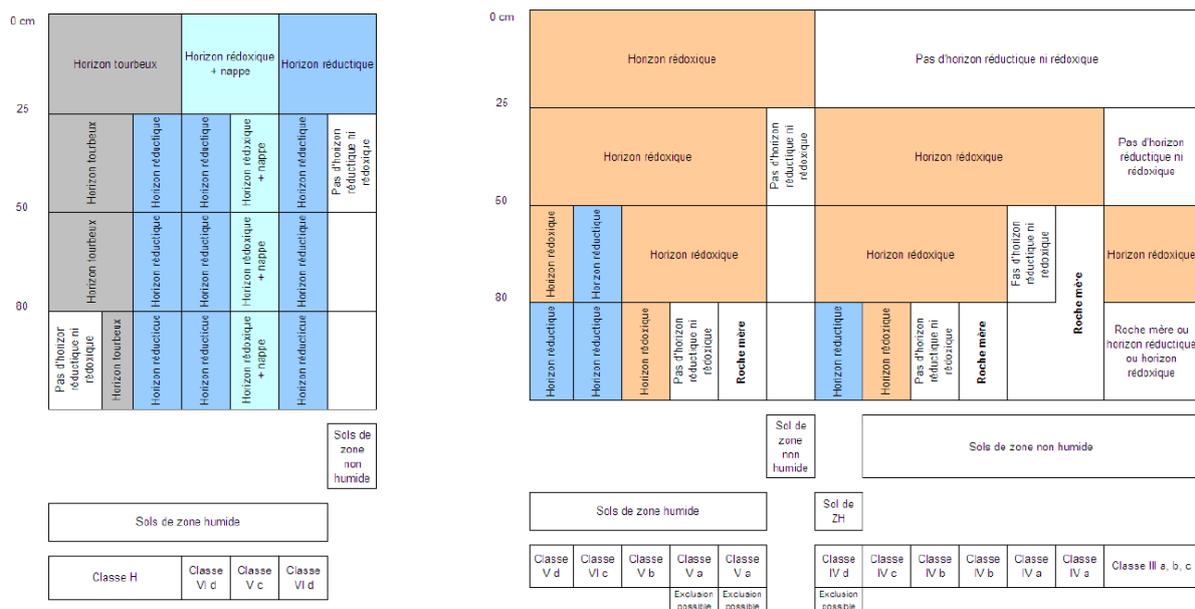
Figure 16 : Clé de détermination des sols de zone humide

cas de la présence d'un horizon tourbeux, réductiques ou d'une nappe (à gauche)

cas de l'absence d'horizon tourbeux, réductiques ou d'une nappe (à droite)

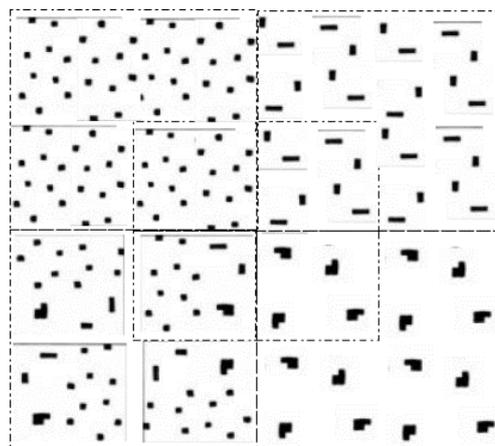
Figure 17 : Représentation de 5% de tâches d'un horizon en fonction de la taille et de la densité de ces tâches, (code Munsell)

Un horizon de sol est qualifié de rédoxique lorsqu'il est caractérisé par la présence de traits rédoxiques couvrant plus de 5 % de la surface de l'horizon observé sur une coupe verticale. La figure suivante montre que cette présence est bien identifiable et ce, même à faible pourcentage.

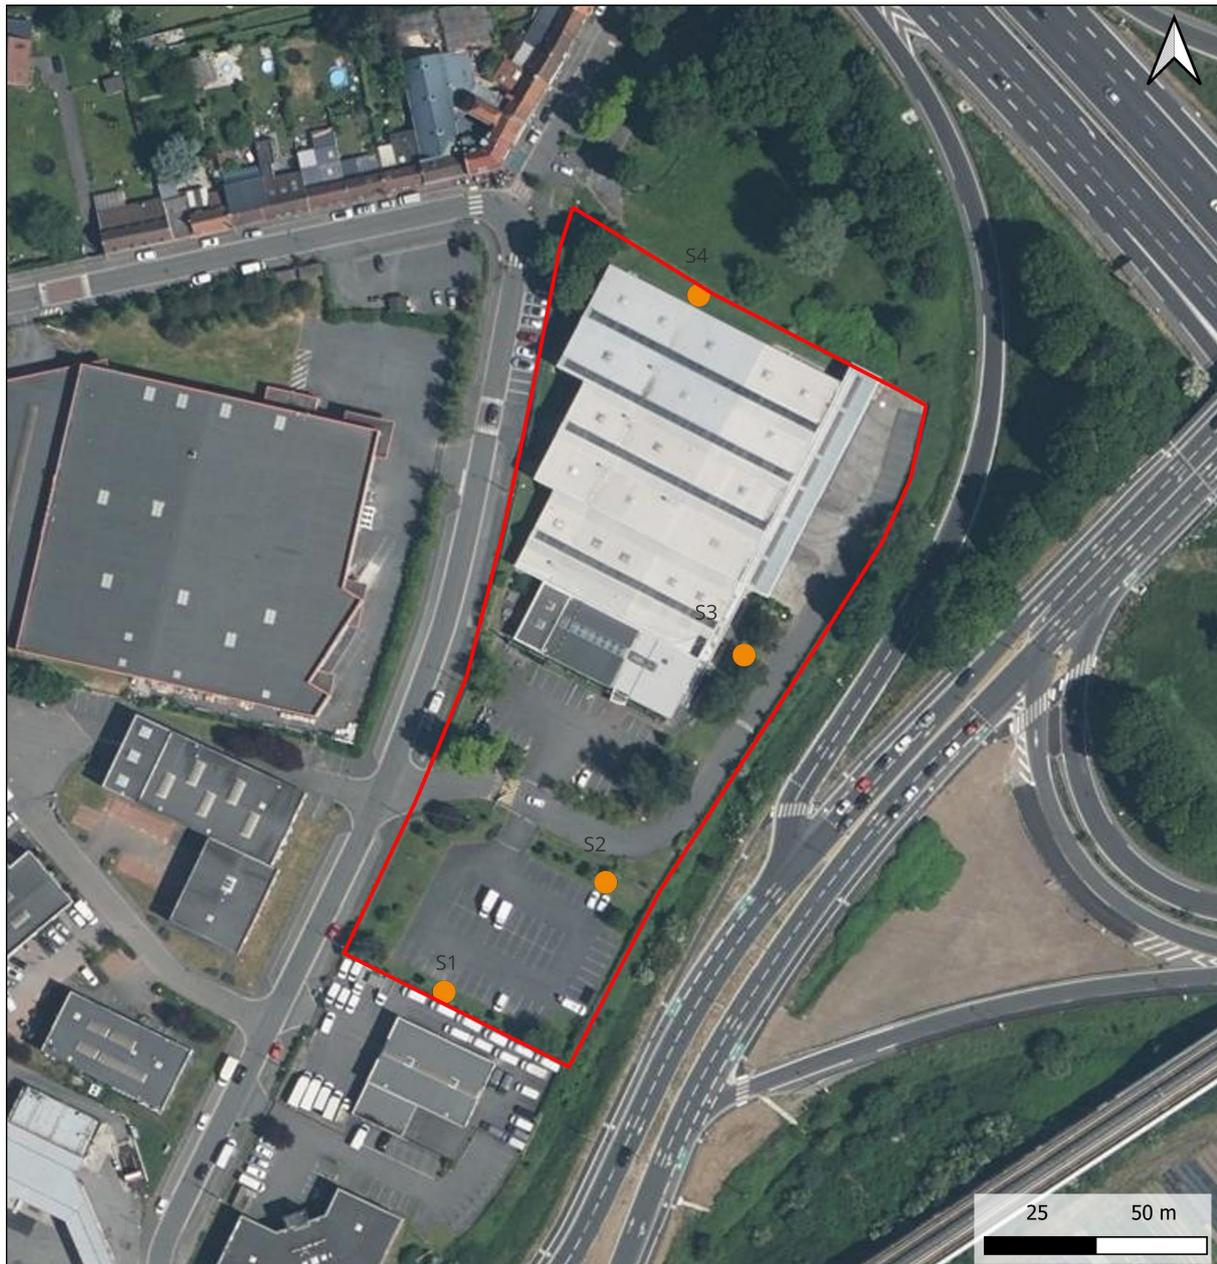
Sondages pédologiques

En l'absence d'indices permettant de supposer l'existence d'une zone humide et en l'absence de relief marqué, les sondages ont été répartis sur les surfaces d'espaces verts sondables du site, selon les habitats et selon une densité qui permette de répondre à l'objectif de l'étude.

- Texture, structure,
- Présence d'éléments figurés,
- Présence de signe d'hydromorphie (trait rédoxique et réductique), (manifestation « visuelle » de l'engorgement sous la forme de concrétions, tâches de colorations et de décolorations),
- Couleur (matrice et éléments figurés),
- Teneur en matière organique (MO),
- Niveau de nappe (horizon engorgé / saturé en eau),
- Occupation du sol,
- Côte de refus à la tarière.

Les 4 profils réalisés au sein du site d'étude n'ont pas permis de caractériser un sol de zone humide.

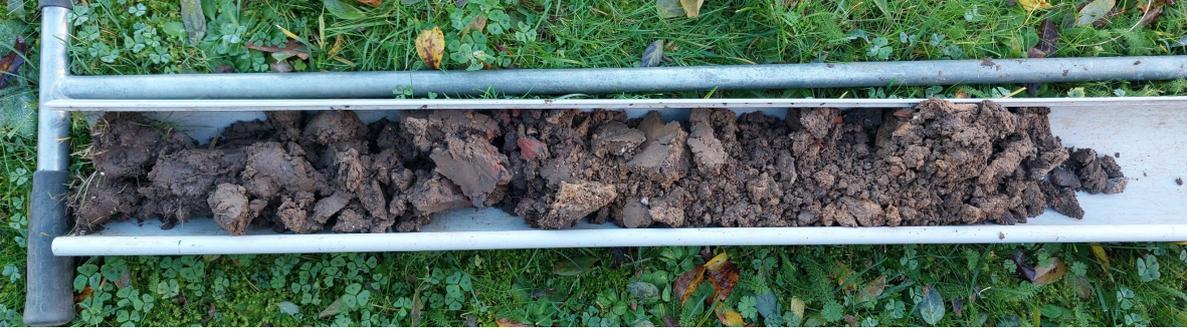
Sondage S1				
Pelouse				
Profondeur En cm		Texture / couleur	Hydromorphie	Classe GEPPA
0	30	La : limon brun	-	IIIc ou <
30	70	La : limon brun et remblais, refus sur remblais à 70 cm	-

Aucun horizon de sol rédoxique ou réductique jusqu'à au moins 70 cm de profondeur				
Schématisation du sondage				
Hauteur (cm)	Horizon	Type de sol	Conclusion	Les limites des horizons décrits (0-25 ; 25-50 ; 50-80 et 80-120) correspondent aux profondeurs indiquées dans l'arrêté du 1er octobre 2009. Il s'agit des limites décisionnelles permettant le classement d'une zone en zone humide ou pas
0-25	-	Anthroposol IIIc ou <	SOL NON HUMIDE	
25-50	-			
50-80	-/R			
80-120

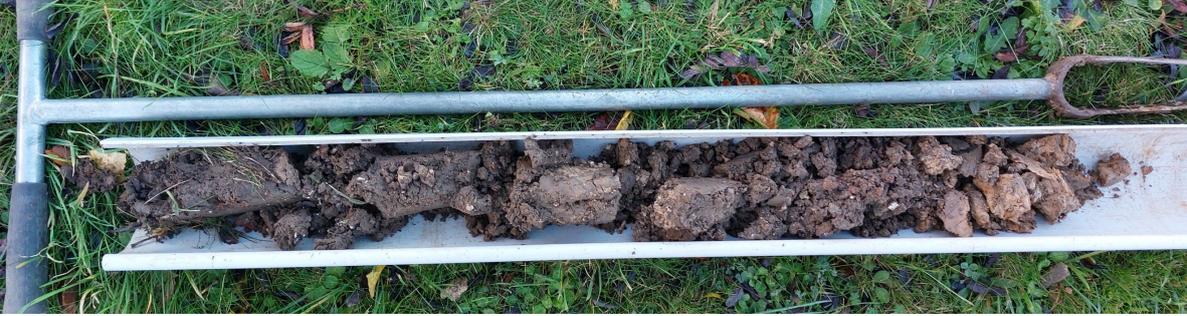
Sondage S2				
Pelouse				
Profondeur En cm		Texture / couleur	Hydromorphie	Classe GEPPA
0	30	La : limon brun et remblais	-	IIIc ou <
30	70	La : limon brun clair et remblais	-	
70	80	Al : argile grise oxydée, refus sur morceaux de bétons à 80 cm	g

Sol avec horizon rédoxique débutant à 70 cm de profondeur				
Schématisation du sondage				
Hauteur (cm)	Horizon	Type de sol	Conclusion	Les limites des horizons décrits (0-25 ; 25-50 ; 50-80 et 80-120) correspondent aux profondeurs indiquées dans l'arrêté du 1er octobre 2009. Il s'agit des limites décisionnelles permettant le classement d'une zone en zone humide ou pas
0-25	-	Anthroposol IIIc ou <	SOL NON HUMIDE	
25-50	-			
50-80	-/g			
80-120	R

Malgré la présence d'horizon de sol rédoxiques (reconnu uniquement en S2), la profondeur d'apparition des signes d'hydromorphie et l'absence d'horizon réductique jusqu'à la profondeur d'investigation des sondages classent l'ensemble des sols de la parcelle en zone non humide.

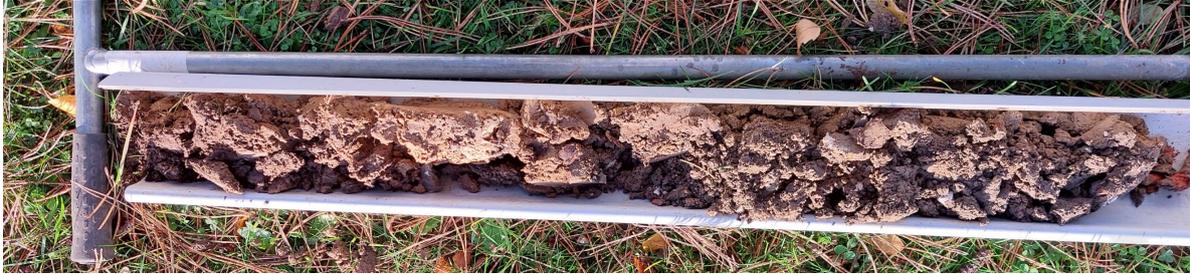
Sondage S3				
Pelouse				
Profondeur En cm		Texture / couleur	Hydromorphie	Classe GEPPA
0	25	La : limon brun	-	IIc ou <
25	50	LA : limon argileux brun clair	-	
50	80	La : limon brun avec morceaux de craie et remblais, refus à 80 cm	-

Aucun horizon de sol rédoxique ou réductique jusqu'à au moins 80 cm de profondeur				
Schématisation du sondage				
Hauteur (cm)	Horizon	Type de sol	Conclusion	Les limites des horizons décrits (0-25 ; 25-50 ; 50-80 et 80-120) correspondent aux profondeurs indiquées dans l'arrêté du 1er octobre 2009. Il s'agit des limites décisionnelles permettant le classement d'une zone en zone humide ou pas
0-25	-	Anthrosol IIc ou <	SOL NON HUMIDE	
25-50	-			
50-80	-			
80-120	R

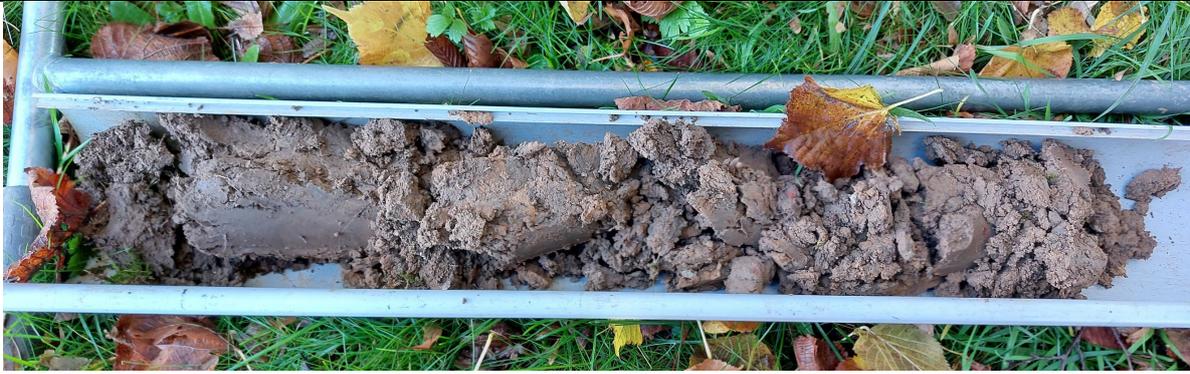
Sondage S4				
Pelouse				
Profondeur En cm		Texture / couleur	Hydromorphie	Classe GEPPA
0	20	La : limon brun	-	IIc ou <
20	65	La : limon brun clair et remblais, refus sur remblais à 65 cm	-

Aucun horizon de sol rédoxique ou réductique jusqu'à au moins 65 cm de profondeur.				
Schématisation du sondage				
Hauteur (cm)	Horizon	Type de sol	Conclusion	Les limites des horizons décrits (0-25 ; 25-50 ; 50-80 et 80-120) correspondent aux profondeurs indiquées dans l'arrêté du 1er octobre 2009. Il s'agit des limites décisionnelles permettant le classement d'une zone en zone humide ou pas
0-25	-	Anthrosol IIc ou <	SOL NON HUMIDE	
25-50	-			
50-80	-/R			
80-120

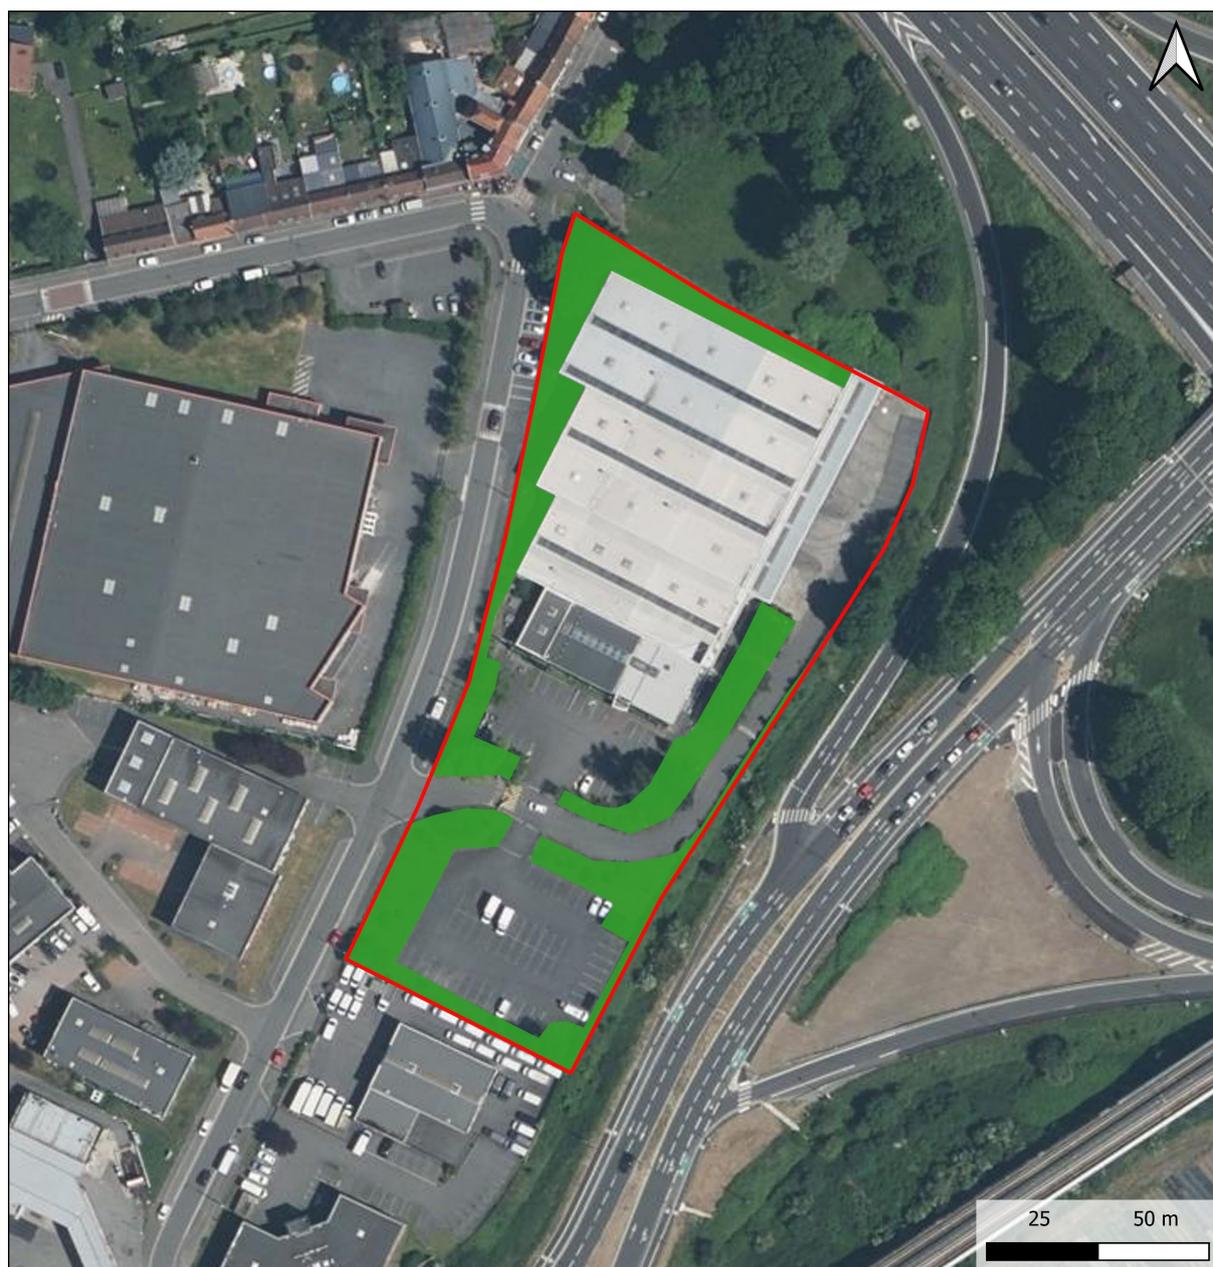
Figure 19 : Carte des habitats

Habitat	Code EUNIS	Code CORINE BIOTOPES	Phytosociologie	Enjeu de conservation
Pelouse arborée	I2.21	85.31	/	Très faible

L'intérêt botanique de la zone étudiée est **très faible**.
